상주영천고속도로 시설물 정밀점검 용역

# 외 관 조 사 망 도

반정교

2019.12

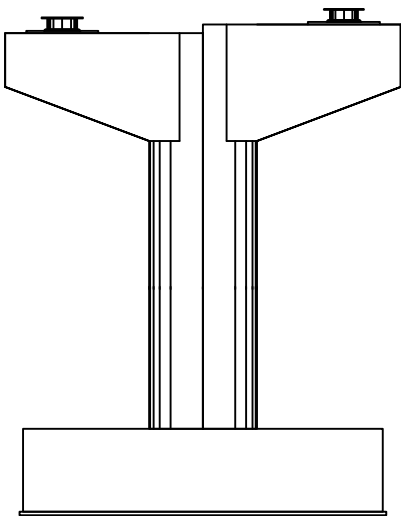
배 면

⑤ 박리  
A=0.3X0.3

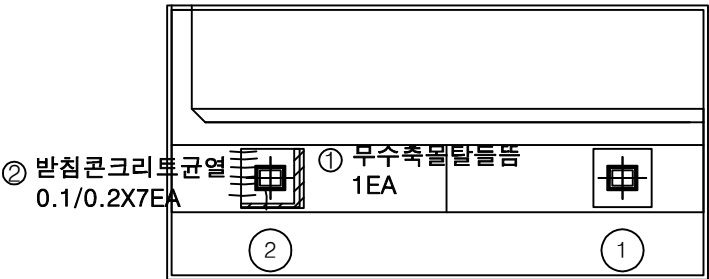
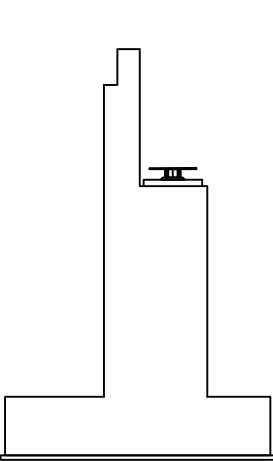
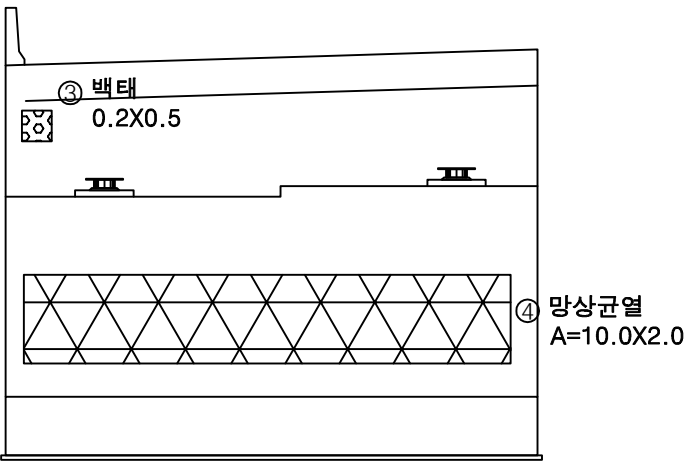
| 번호 | 손상내용 | 손상현황 | | | | | | 비 고 |
|---|---|---|---|---|---|---|---|---|
| 2 | 받침콘크리트균열 | 0.2 | 0.2 | | 0.20 | m | 1 | 신규 |
| 4 | 망상균열 | | 10.0 | 2.0 | 20.0 | m <sup>2</sup> | 1 | 신규 |

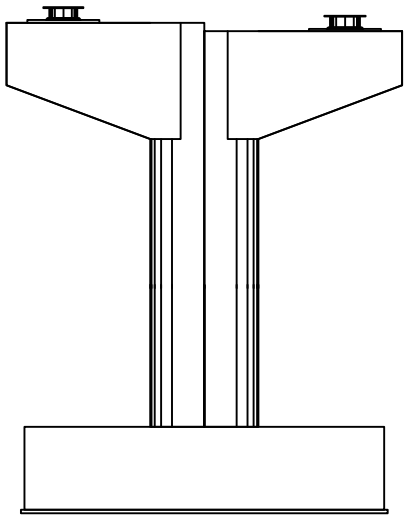
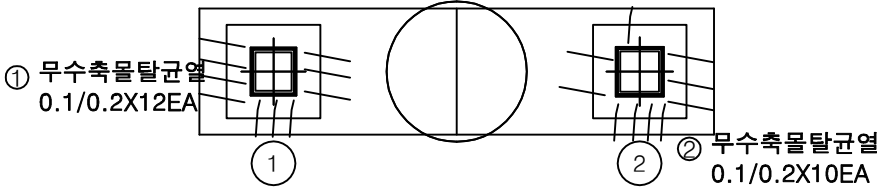
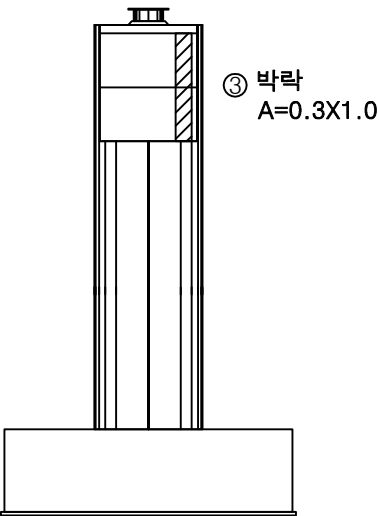
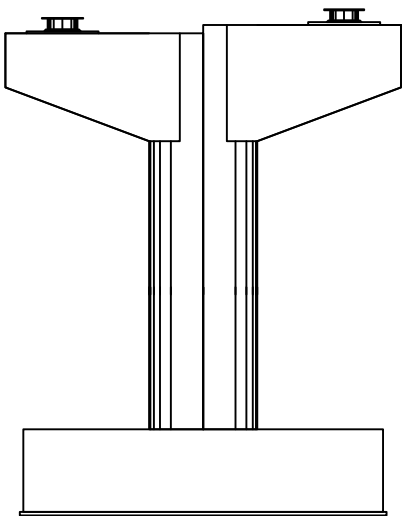
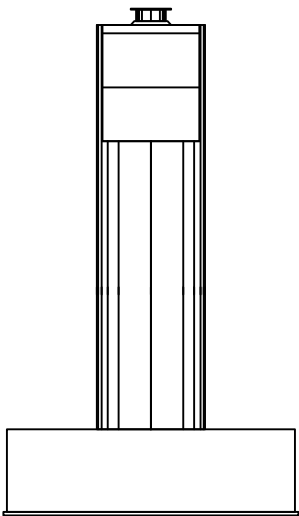
| 번호 | 손상내용 | 손상현황 | | | | | | 비 고 |
|---|---|---|---|---|---|---|---|---|
| 1 | 무수축물탈균열 | 0.1 | 0.2 | | 2.40 | m | 12 | 신규 |
| 2 | 무수축물탈균열 | 0.1 | 0.2 | | 2.00 | m | 10 | 신규 |

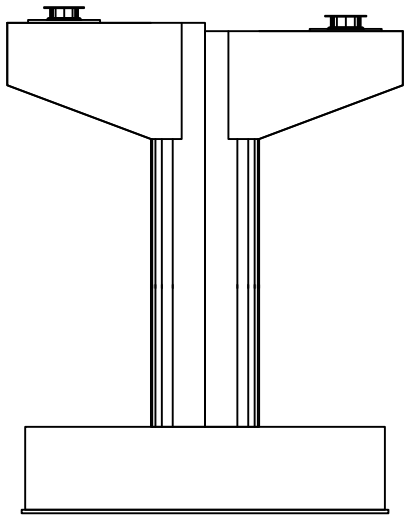
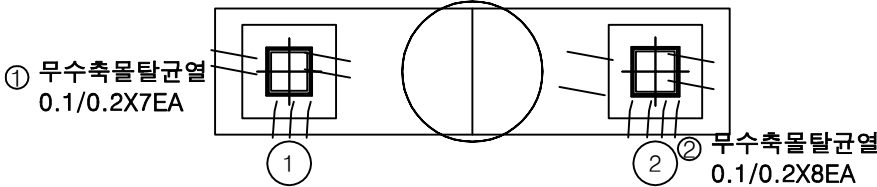
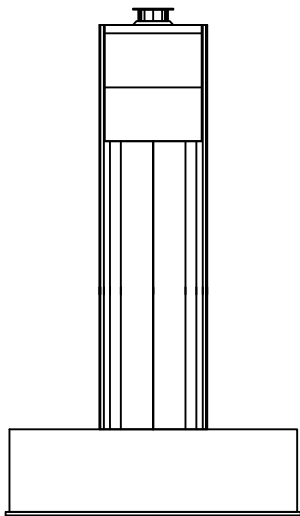
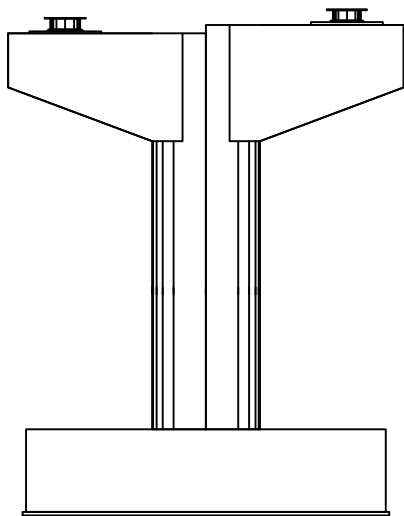
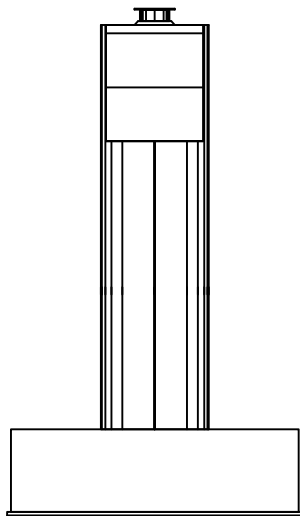
| 번호 | 손상내용 | 손상현황 | | | | | | 비 고 |
|---|---|---|---|---|---|---|---|---|
| 1 | 무수축물탈균열 | 0.1 | 0.2 | | 1.40 | m | 7 | 신규 |
| 2 | 무수축물탈균열 | 0.1 | 0.2 | | 1.60 | m | 8 | 신규 |

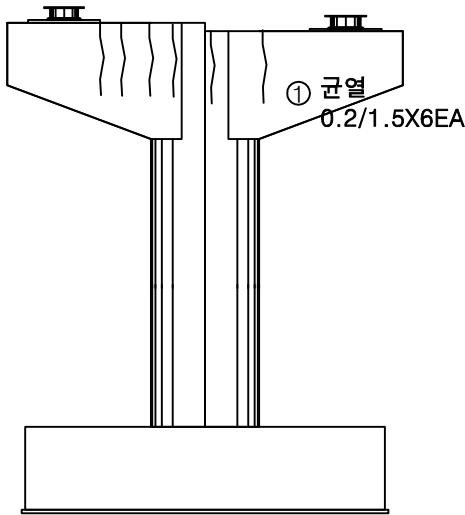
정면

| 번호 | 손상내용 | 손상현황 | | | | | | 비 고 |
|---|---|---|---|---|---|---|---|---|
| 1 | 균열 | 0.2 | 1.5 | | 9.00 | m | 6 | 신규 |
| 2 | 받침콘크리트균열 | 0.1 | 0.3 | | 0.30 | m | 1 | 신규 |
| 3 | 무수축물탈균열 | 0.1 | 0.2 | | 1.40 | m | 7 | 신규 |
| 4 | 무수축물탈균열 | 0.1 | 0.2 | | 3.00 | m | 15 | 신규 |
| 5 | 균열 | 0.2 | 1.5 | | 3.00 | m | 2 | 신규 |

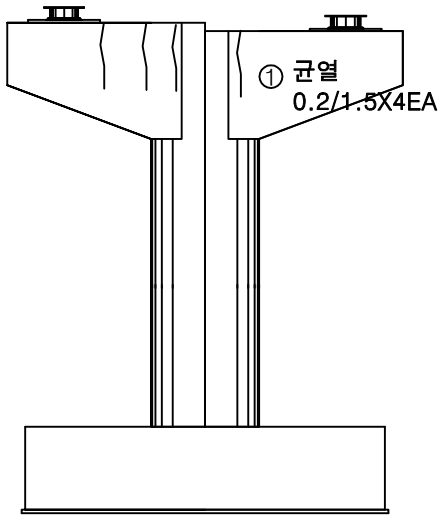
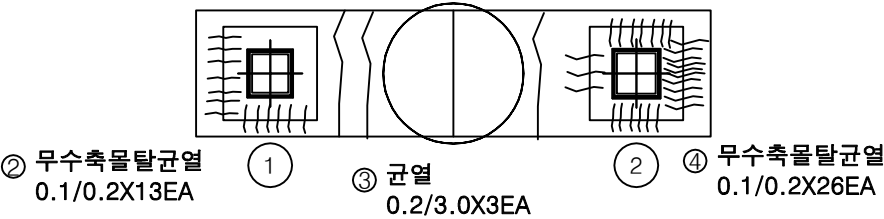
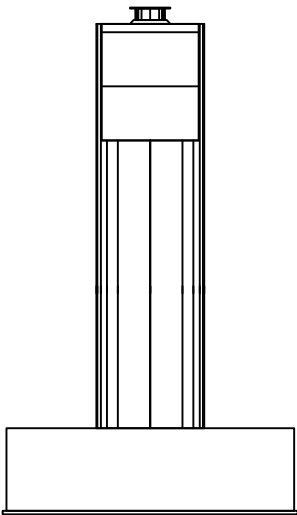
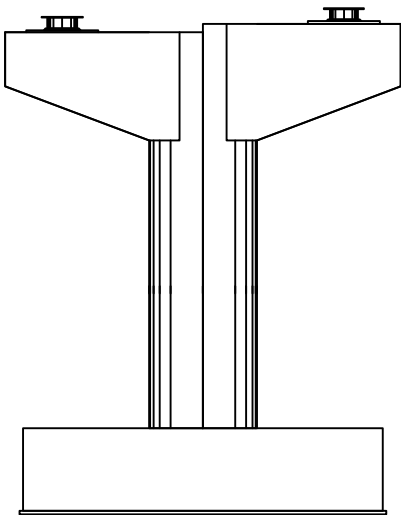
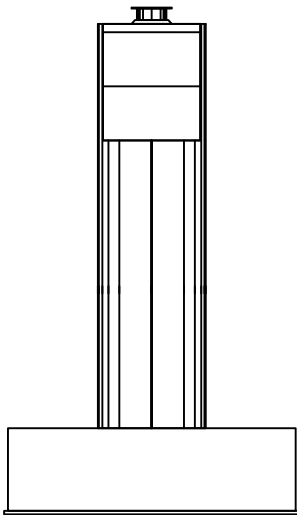
| 번호 | 손상내용 | 손상현황 | | | | | | 비 고 |
|---|---|---|---|---|---|---|---|---|
| 1 | 균열 | 0.2 | 1.5 | | 6.00 | m | 4 | 신규 |
| 2 | 무수축물탈균열 | 0.1 | 0.2 | | 2.60 | m | 13 | 신규 |
| 3 | 균열 | 0.2 | 3.0 | | 9.00 | m | 3 | 신규 |
| 4 | 무수축물탈균열 | 0.1 | 0.2 | | 5.20 | m | 26 | 신규 |

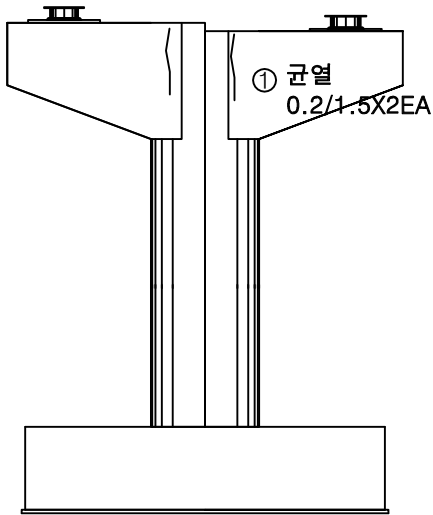
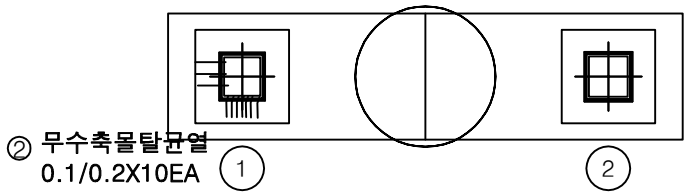
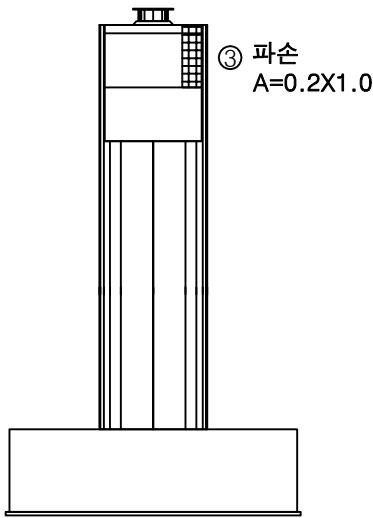
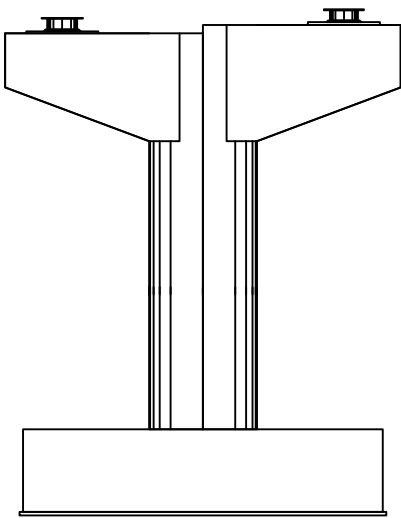
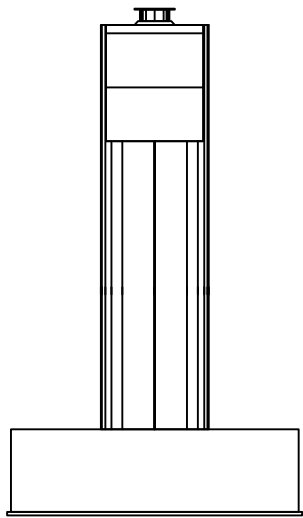
| 번호 | 손상내용 | 손상현황 | | | | | | 비 고 |
|---|---|---|---|---|---|---|---|---|
| 1 | 균열 | 0.2 | 1.5 | | 3.00 | m | 2 | 신규 |
| 2 | 무수축물탈균열 | 0.1 | 0.2 | | 2.00 | m | 10 | 신규 |

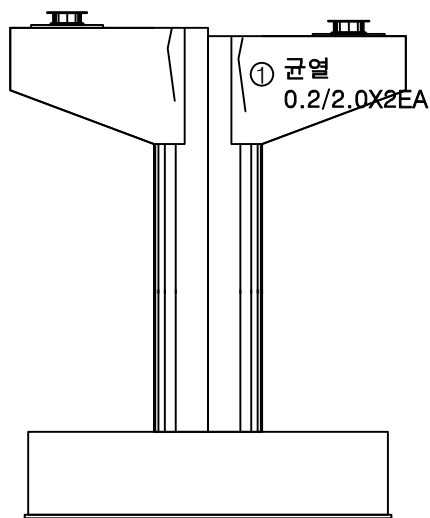
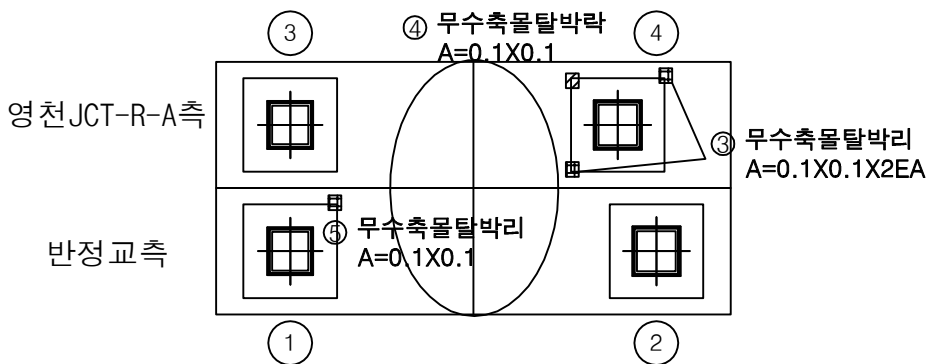
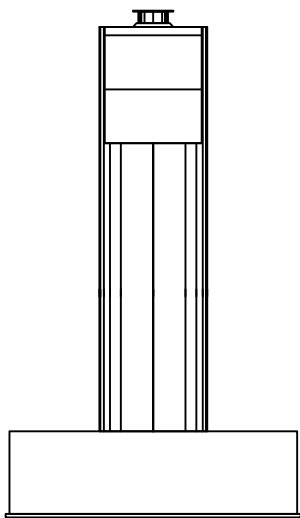
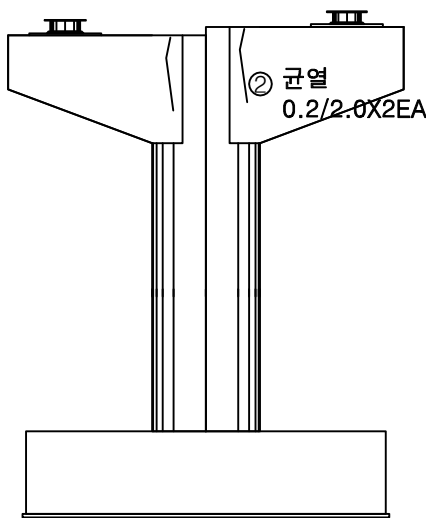
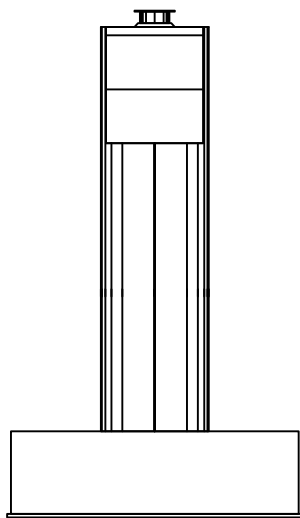
| 도 면 번 호 | 49 |

| 번호 | 손상내용 | 손상현황 | | | | | | 비 고 |
|---|---|---|---|---|---|---|---|---|
| 1 | 균열 | 0.2 | 2.0 | | 4.00 | m | 2 | 신규 |
| 2 | 균열 | 0.2 | 2.0 | | 4.00 | m | 2 | 신규 |
