상주영천고속도로 시설물 정밀점검 용역

# 외 관 조 사 망 도

영천 JCT R-A교

2019.12

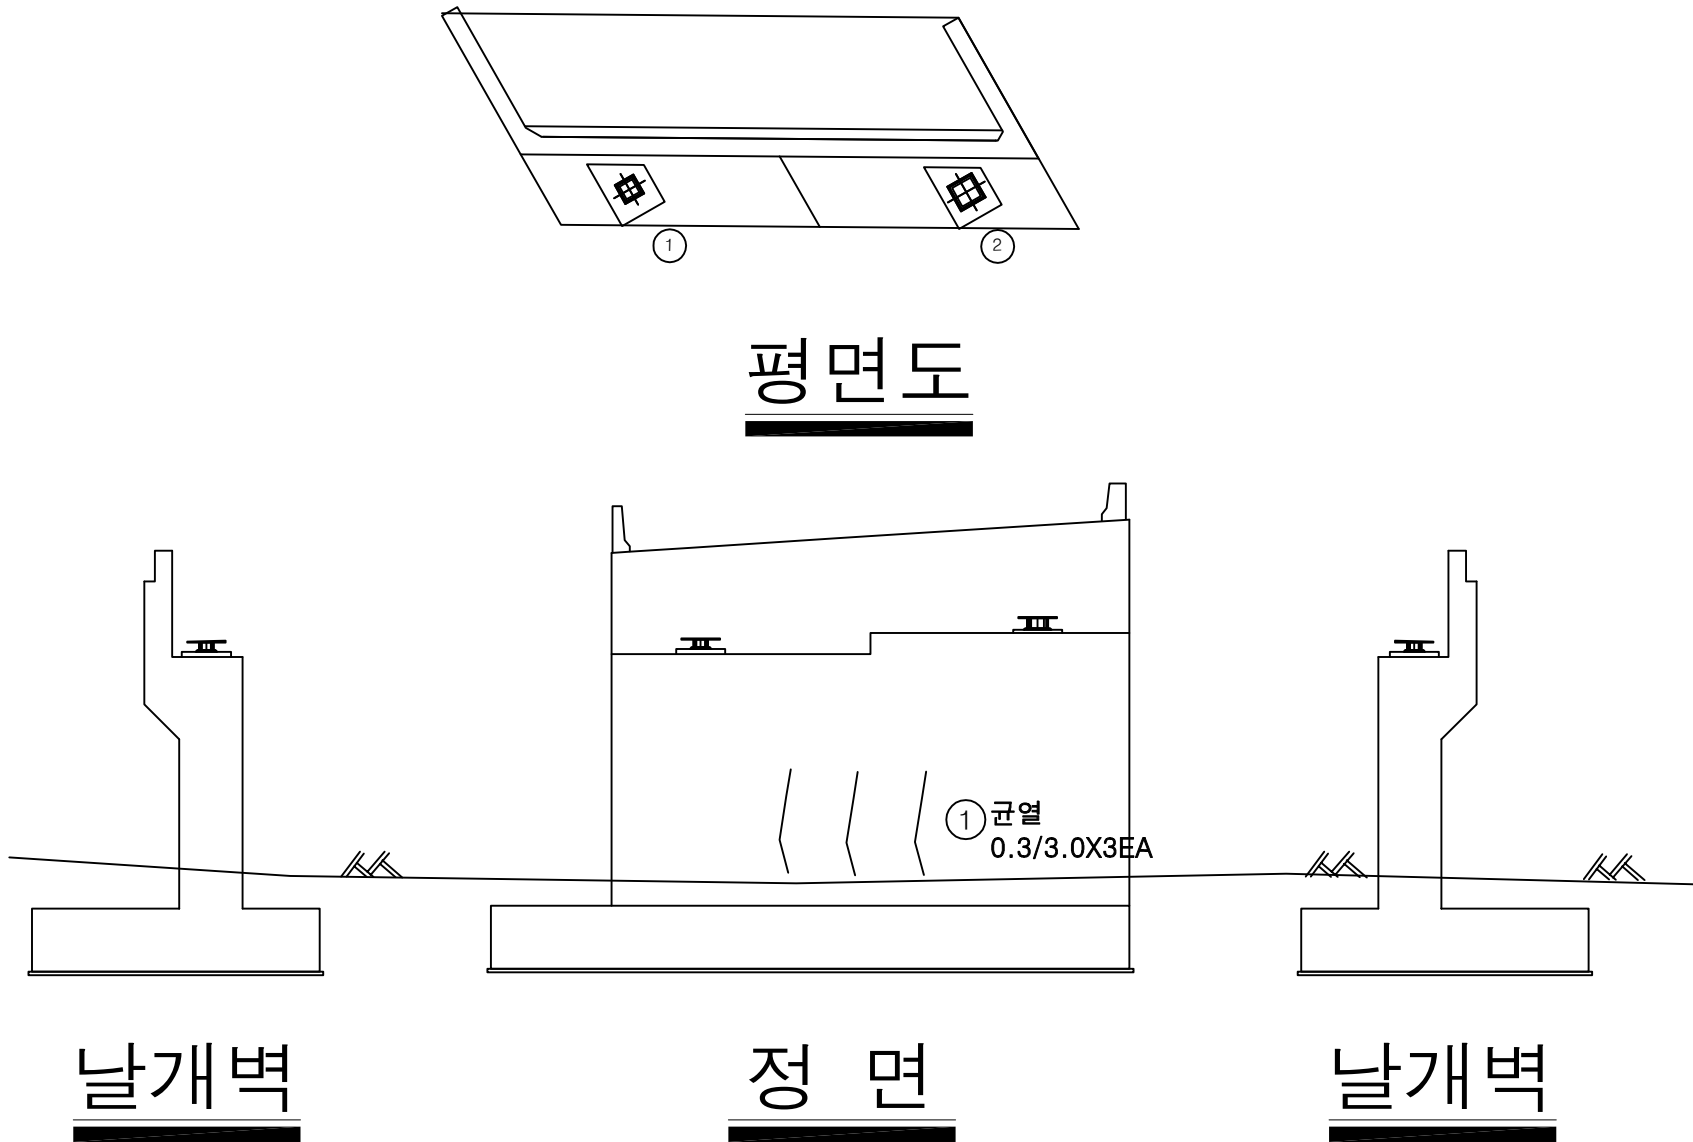
| 번호 | 손상내용 | 손상현황 | | | | | | 비 고 |
|---|---|---|---|---|---|---|---|---|
| 1 | 균열 | 0.3 | 3.0 | | 9.00 | m | 3 | 신규 |

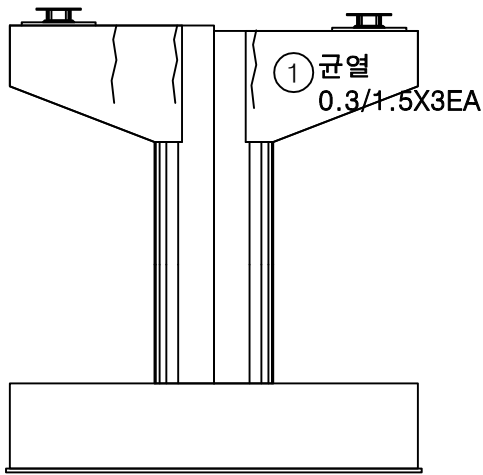
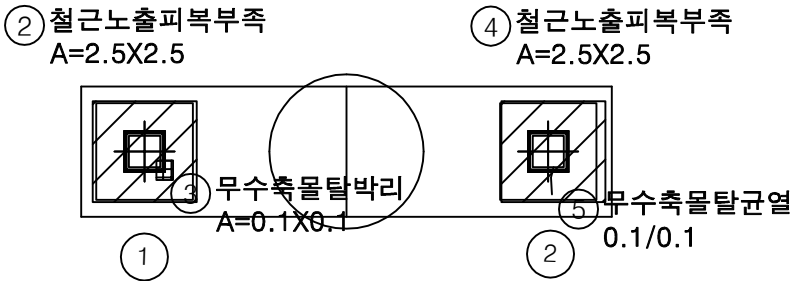
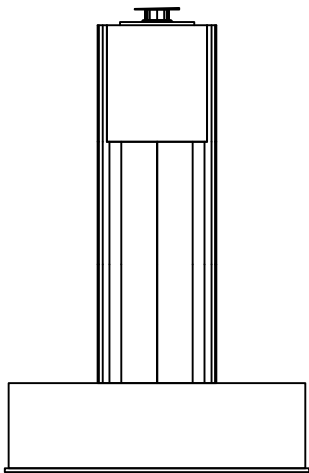
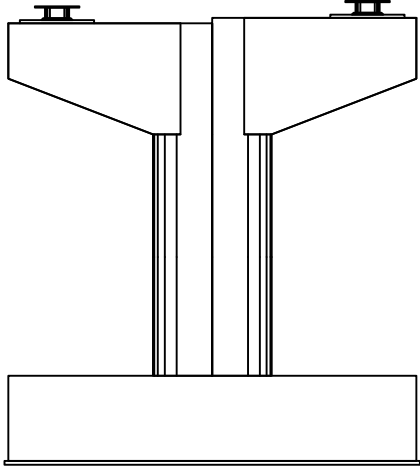
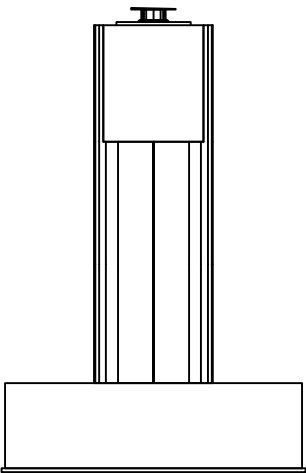
43

| 번호 | 손상내용 | 손상현황 | | | | | | 비 고 |
|---|---|---|---|---|---|---|---|---|
| 1 | 균열 | 0.2 | 1.5 | | 4.50 | m | 3 | 신규 |
| 5 | 무수축물탈균열 | 0.1 | 0.1 | | 0.10 | m | 1 | 신규 |

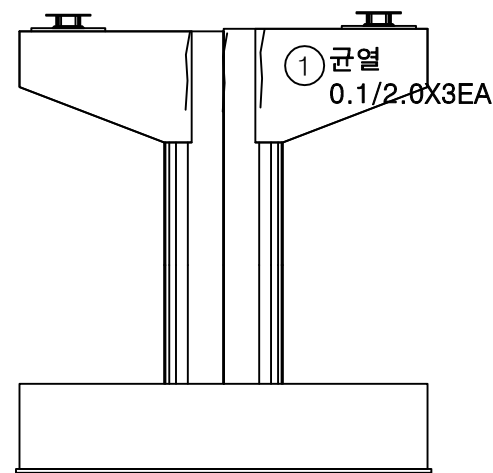
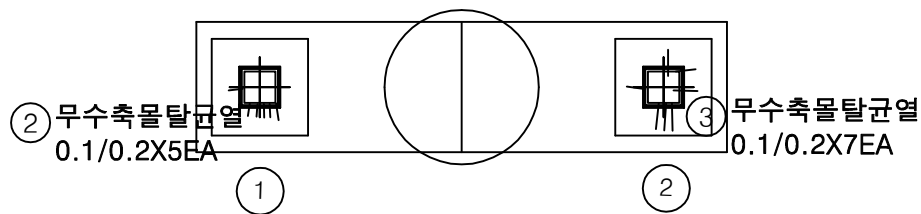
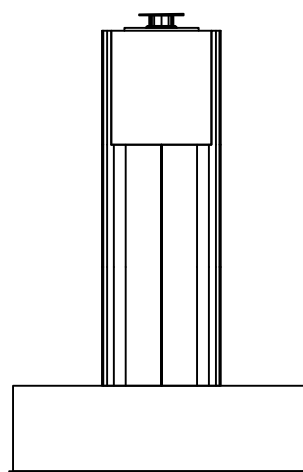
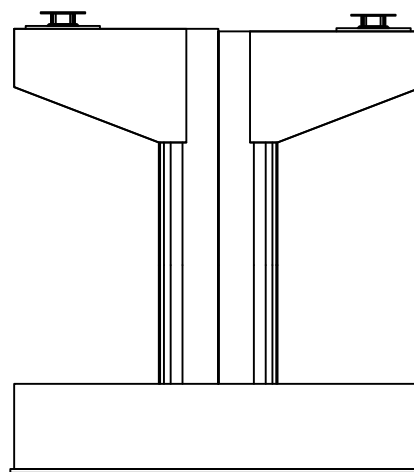
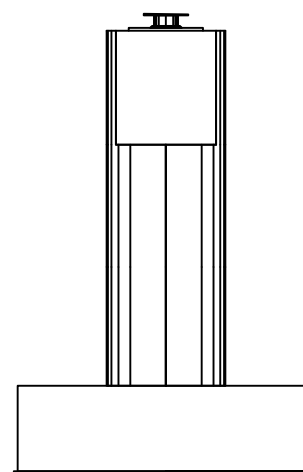
| 도 면 번 호 | 44 |

| 번호 | 손상내용 | 손상현황 | | | | | | 비 고 |
|---|---|---|---|---|---|---|---|---|
| 1 | 균열 | 0.1 | 2.0 | | 6.00 | m | 3 | 신규 |
| 2 | 무수축물탈균열 | 0.1 | 0.2 | | 1.00 | m | 5 | 신규 |
| 3 | 무수축물탈균열 | 0.1 | 0.2 | | 1.40 | m | 7 | 신규 |

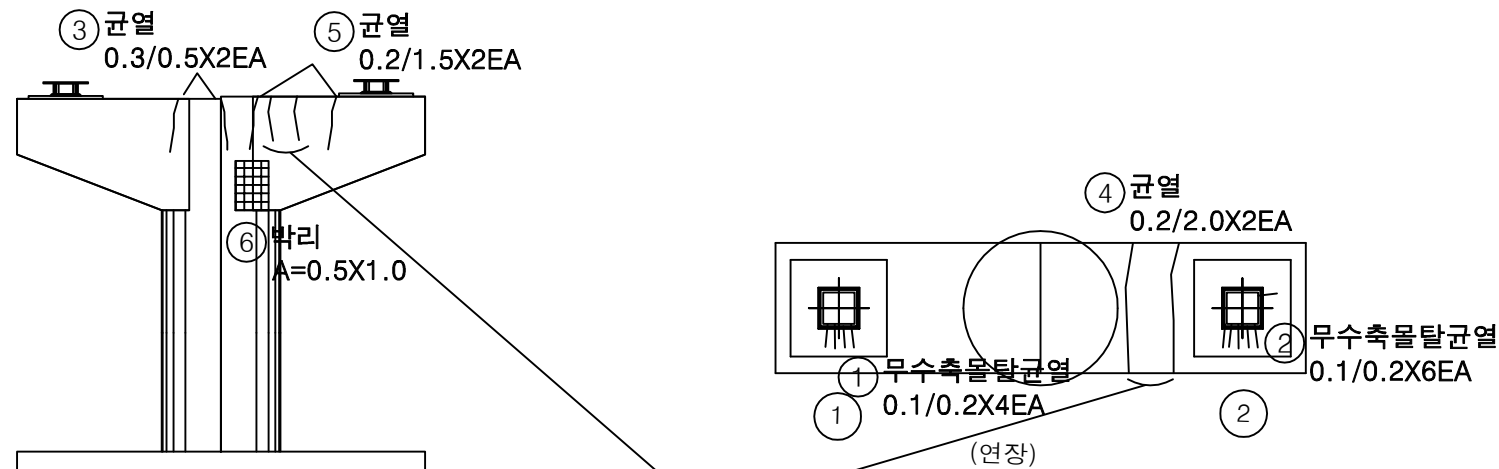
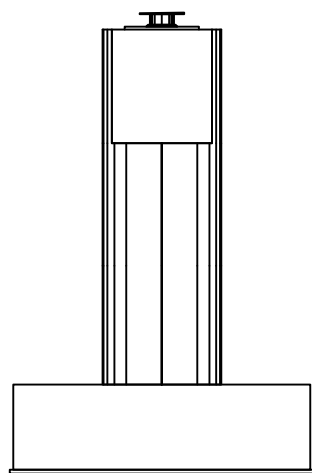
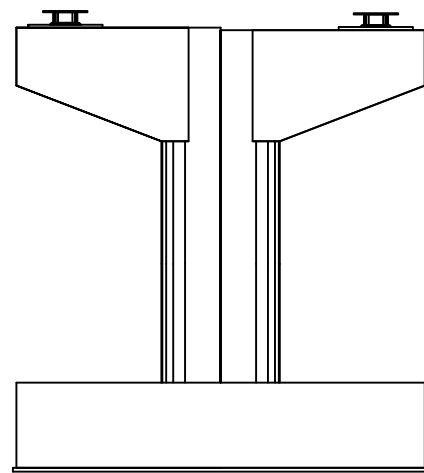
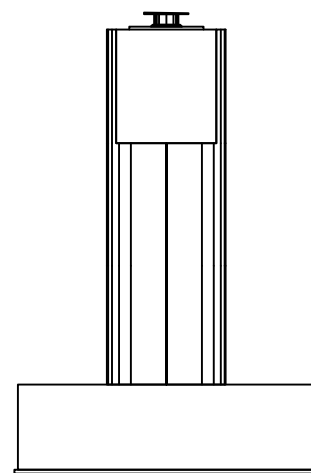
| 도 면 번 호 | 45 |

| 번호 | 손상내용 | 손상현황 | | | | | | 비 고 |
|---|---|---|---|---|---|---|---|---|
| 1 | 무수축물탈균열 | 0.1 | 0.2 | | 0.80 | m | 4 | 신규 |
| 2 | 무수축물탈균열 | 0.1 | 0.2 | | 1.20 | m | 6 | 신규 |
| 3 | 균열 | 0.3 | 0.5 | | 1.00 | m | 2 | 신규 |
| 4 | 균열 | 0.2 | 2.0 | | 4.00 | m | 2 | 신규 |
| 5 | 균열 | 0.2 | 1.5 | | 3.00 | m | 2 | 신규 |

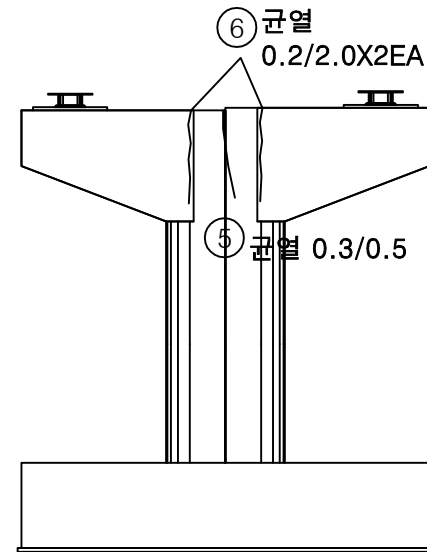
| 도 면 번 호 | 46 |

| 번호 | 손상내용 | 손상현황 | | | | | | 비 고 |
|---|---|---|---|---|---|---|---|---|
| 1 | 무수축물탈균열 | 0.1 | 0.2 | | 0.60 | m | 3 | 신규 |
| 4 | 무수축물탈균열 | 0.1 | 0.2 | | 1.00 | m | 5 | 신규 |
| 5 | 균열 | 0.3 | 0.5 | | 0.50 | m | 1 | 신규 |
| 6 | 균열 | 0.2 | 2.0 | | 4.00 | m | 2 | 신규 |

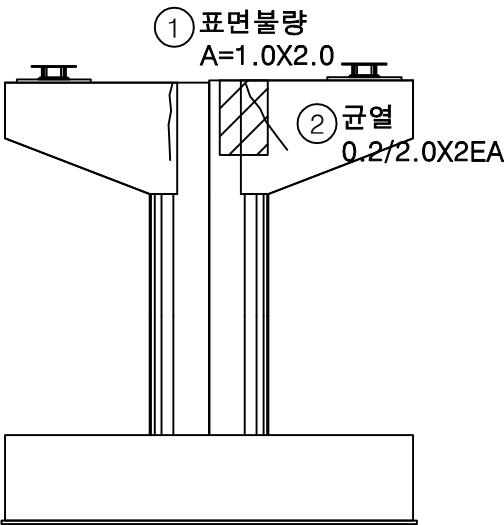
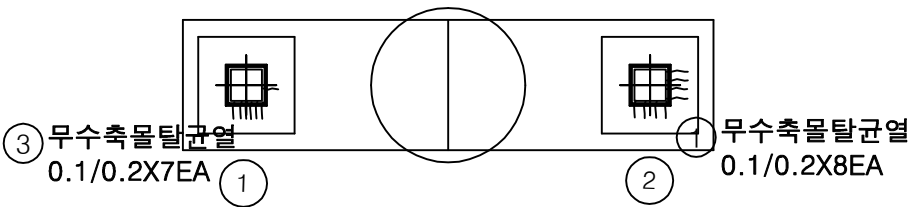
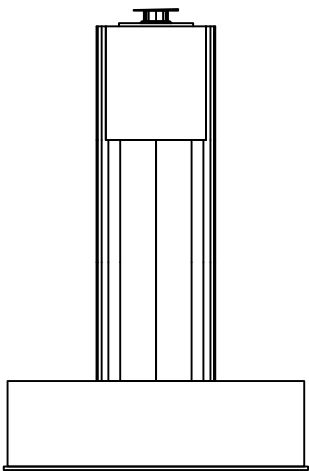
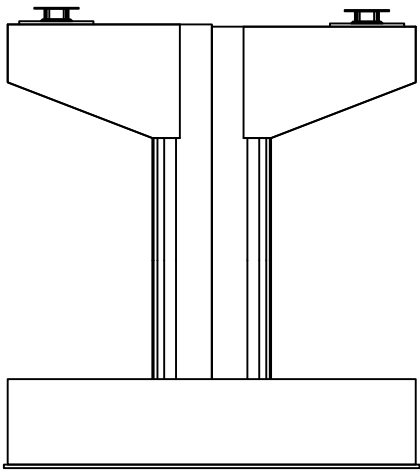
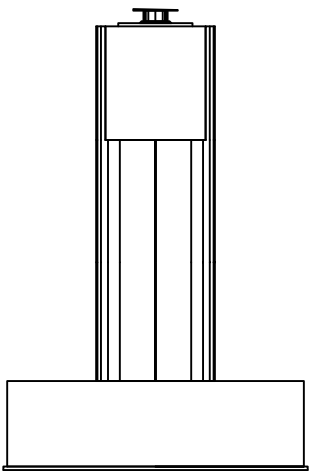
| 번호 | 손상내용 | 손상현황 | | | | | | 비 고 |
|---|---|---|---|---|---|---|---|---|
| 2 | 균열 | 0.2 | 2.0 | | 4.00 | m | 2 | 신규 |
| 3 | 무수축물탈균열 | 0.1 | 0.2 | | 1.40 | m | 7 | 신규 |
| 4 | 무수축물탈균열 | 0.1 | 0.2 | | 1.60 | m | 8 | 신규 |

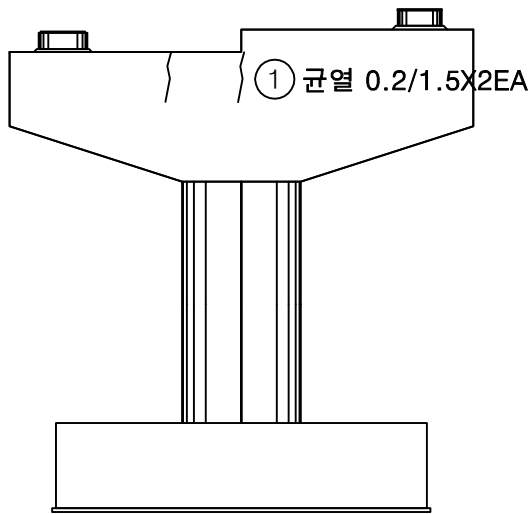
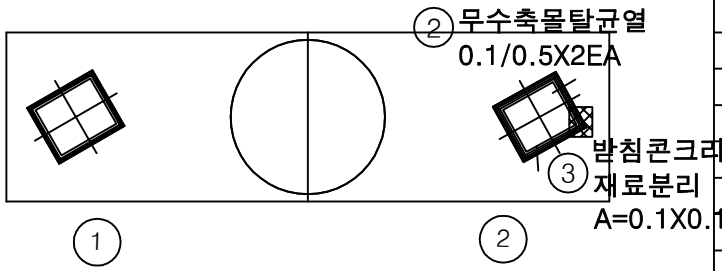
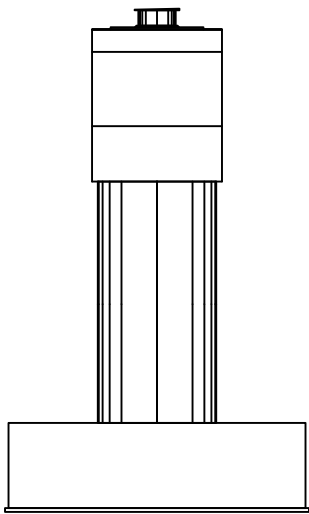
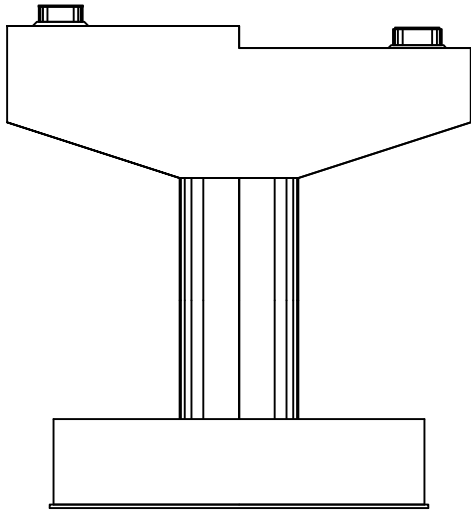
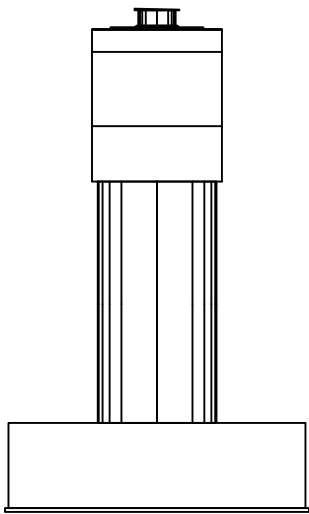
| 도 면 번 호 | 48 |

| 번호 | 손상내용 | 손상현황 | | | | | | 비 고 |
|---|---|---|---|---|---|---|---|---|
| 1 | 균열 | 0.2 | 1.5 | | 3.00 | m | 2 | 신규 |
| 2 | 무수축물탈균열 | 0.1 | 0.5 | | 1.00 | m | 2 | 신규 |
