상주영천고속도로 시설물 정밀점검 용역

# 외 관 조 사 망 도

영천 JCT R-B교

2019.12

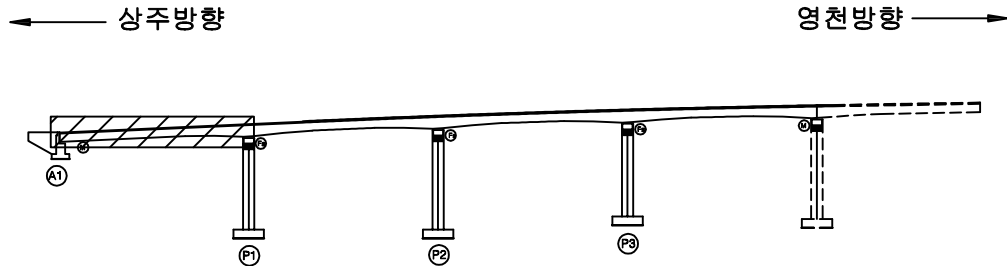
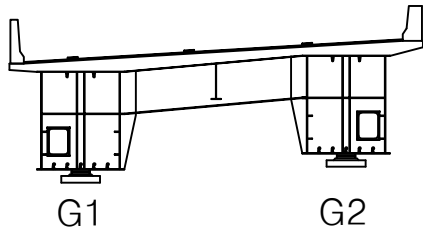
| 도 면 번 호 | 01 |

① 후타재균열  
0.2/0.5X6EA

| 번호 | 손상내용 | 손상현황 | | | | | | 비 고 |
|---|---|---|---|---|---|---|---|---|
| 1 | 후타재균열 | 0.2 | 0.5 | | 3.00 | m | 6 | 신규 |
