상주영천고속도로 시설물 정밀점검 용역

# 외 관 조 사 망 도

평호터널

2019.12

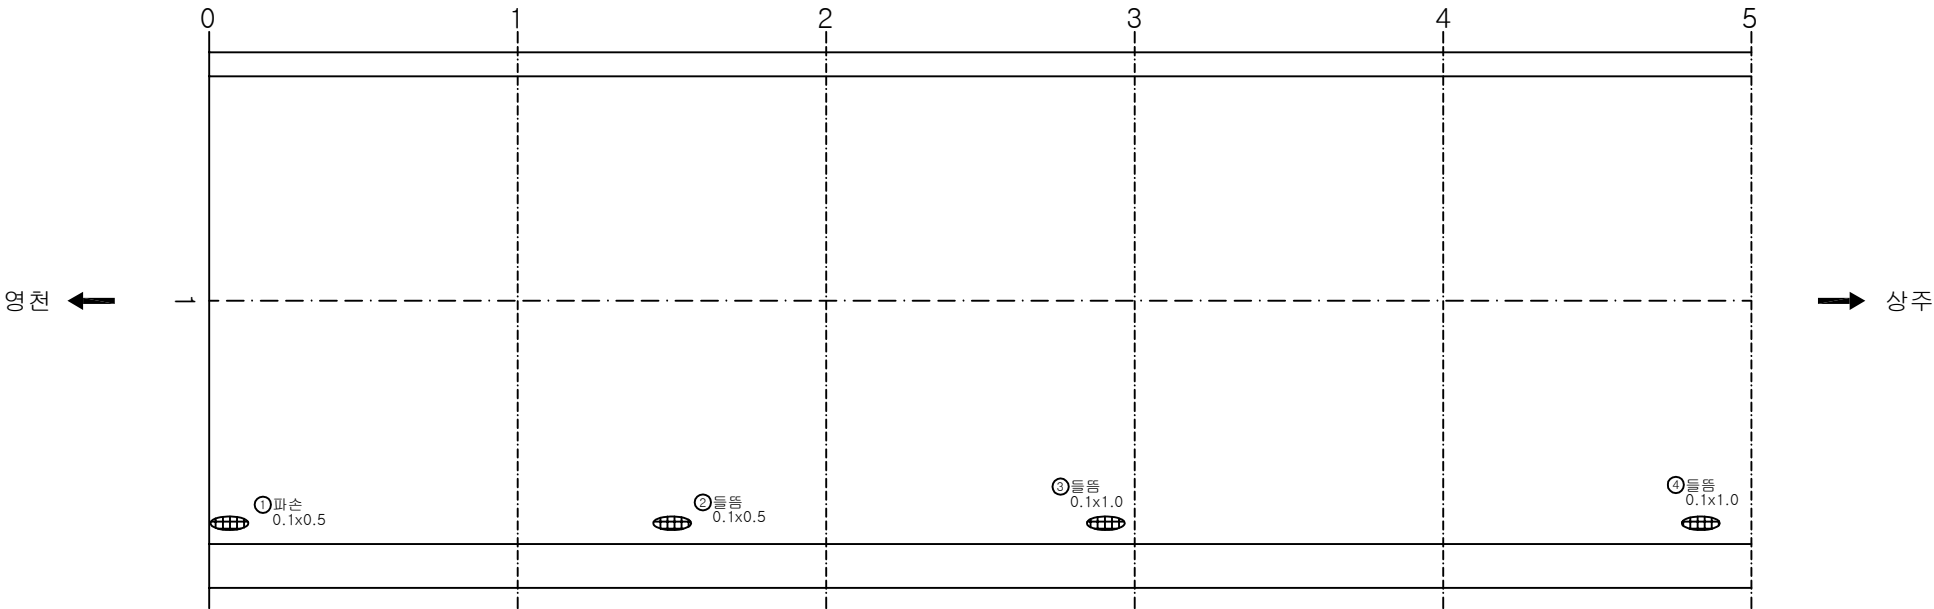
ID: 평호터널(상주)-포장부 Span No.1~5

| 번호 | 신(N)<br>구(P) | 손상내용 | 손상현황 | | | | | | 결합<br>상태 | 손상<br>수량 | 비고 |
|---|---|---|---|---|---|---|---|---|---|---|---|
| 1 | 신 | 파손 | | 0.1 | 0.5 | 0.05 | m <sup>2</sup> | 1 | | 0.05 | |
| 2 | 신 | 틀림 | | 0.1 | 0.5 | 0.05 | m <sup>2</sup> | 1 | | 0.05 | |
| 3 | 신 | 틀림 | | 0.1 | 1.0 | 0.10 | m <sup>2</sup> | 1 | | 0.10 | |
| 4 | 신 | 틀림 | | 0.1 | 1.0 | 0.10 | m <sup>2</sup> | 1 | | 0.10 | |

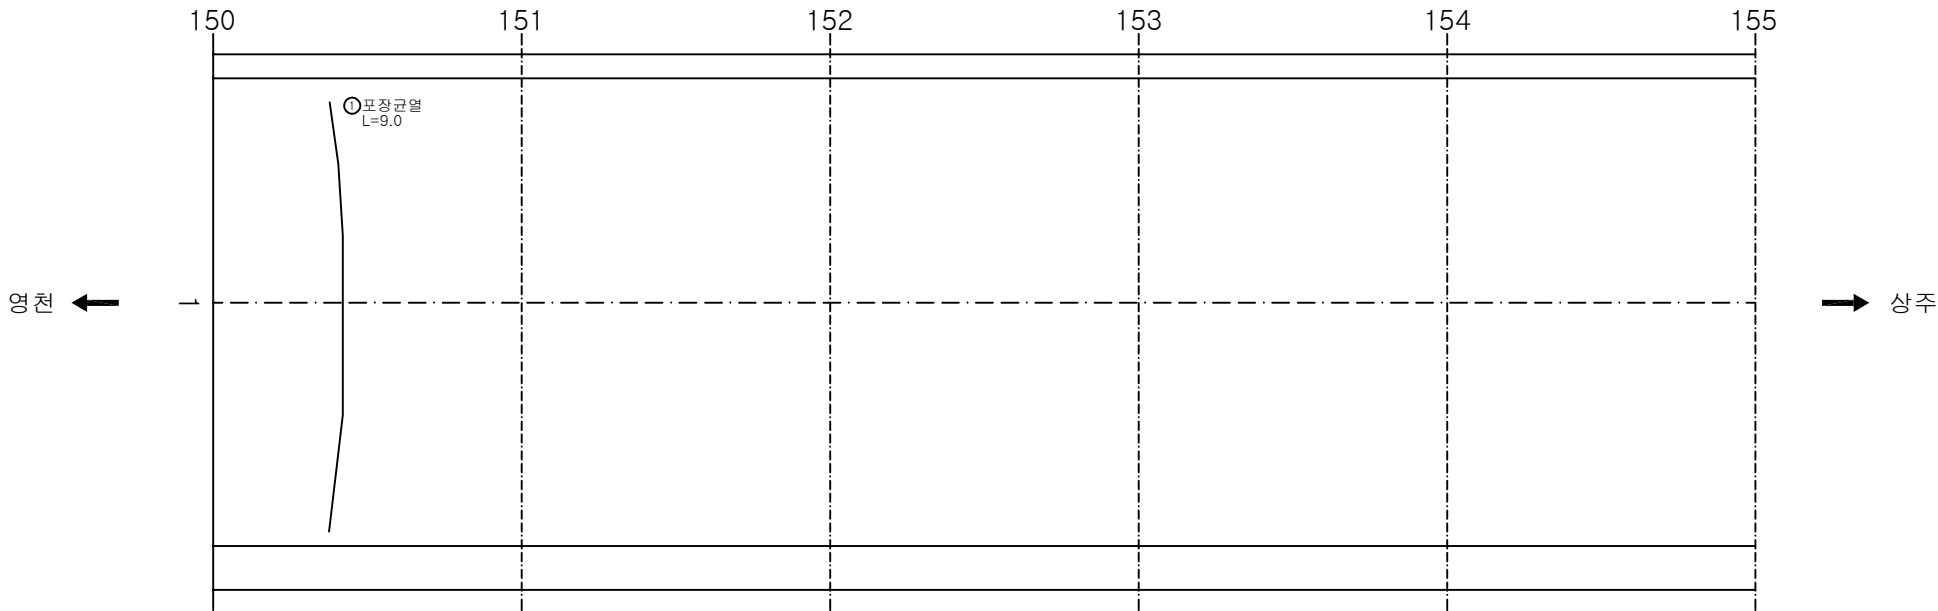
| 번호 | 신(N)<br>구(P) | 손상내용 | 손상현황 | | | | | | 결합<br>상태 | 손상<br>물량 | 비고 |
|---|---|---|---|---|---|---|---|---|---|---|---|
| 1 | 신 | 포장균열 | | 9.0 | | 9.00 | m | 1 | | 9.00 | |

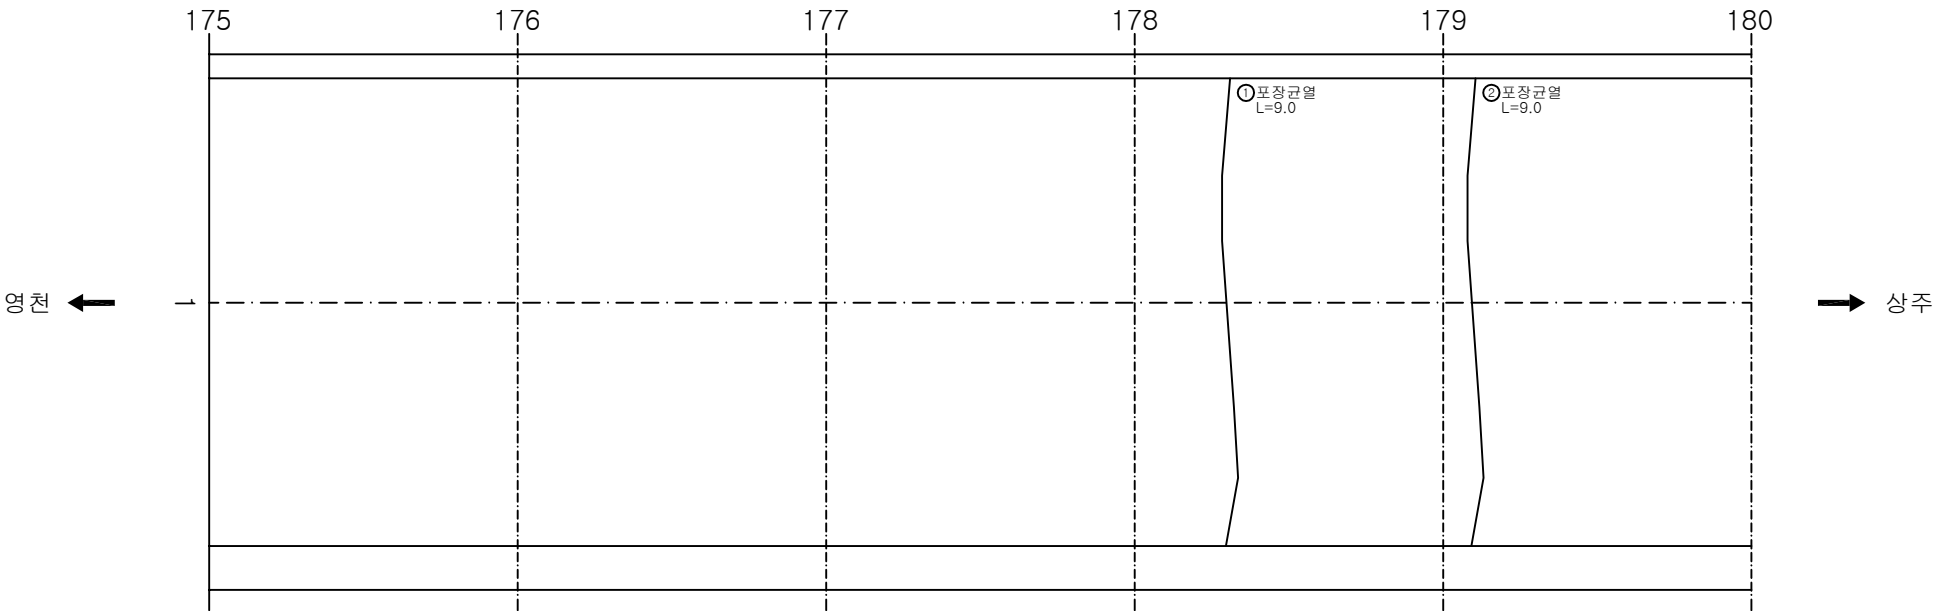
| 번호 | 신(N)<br>구(P) | 손상내용 | 손상현황 | | | | | | 결합<br>상태 | 손상<br>물량 | 비고 |
|---|---|---|---|---|---|---|---|---|---|---|---|
| 1 | 신 | 포장균열 | | 9.0 | | 9.00 | m | 1 | | 9.00 | |
| 2 | 신 | 포장균열 | | 9.0 | | 9.00 | m | 1 | | 9.00 | |

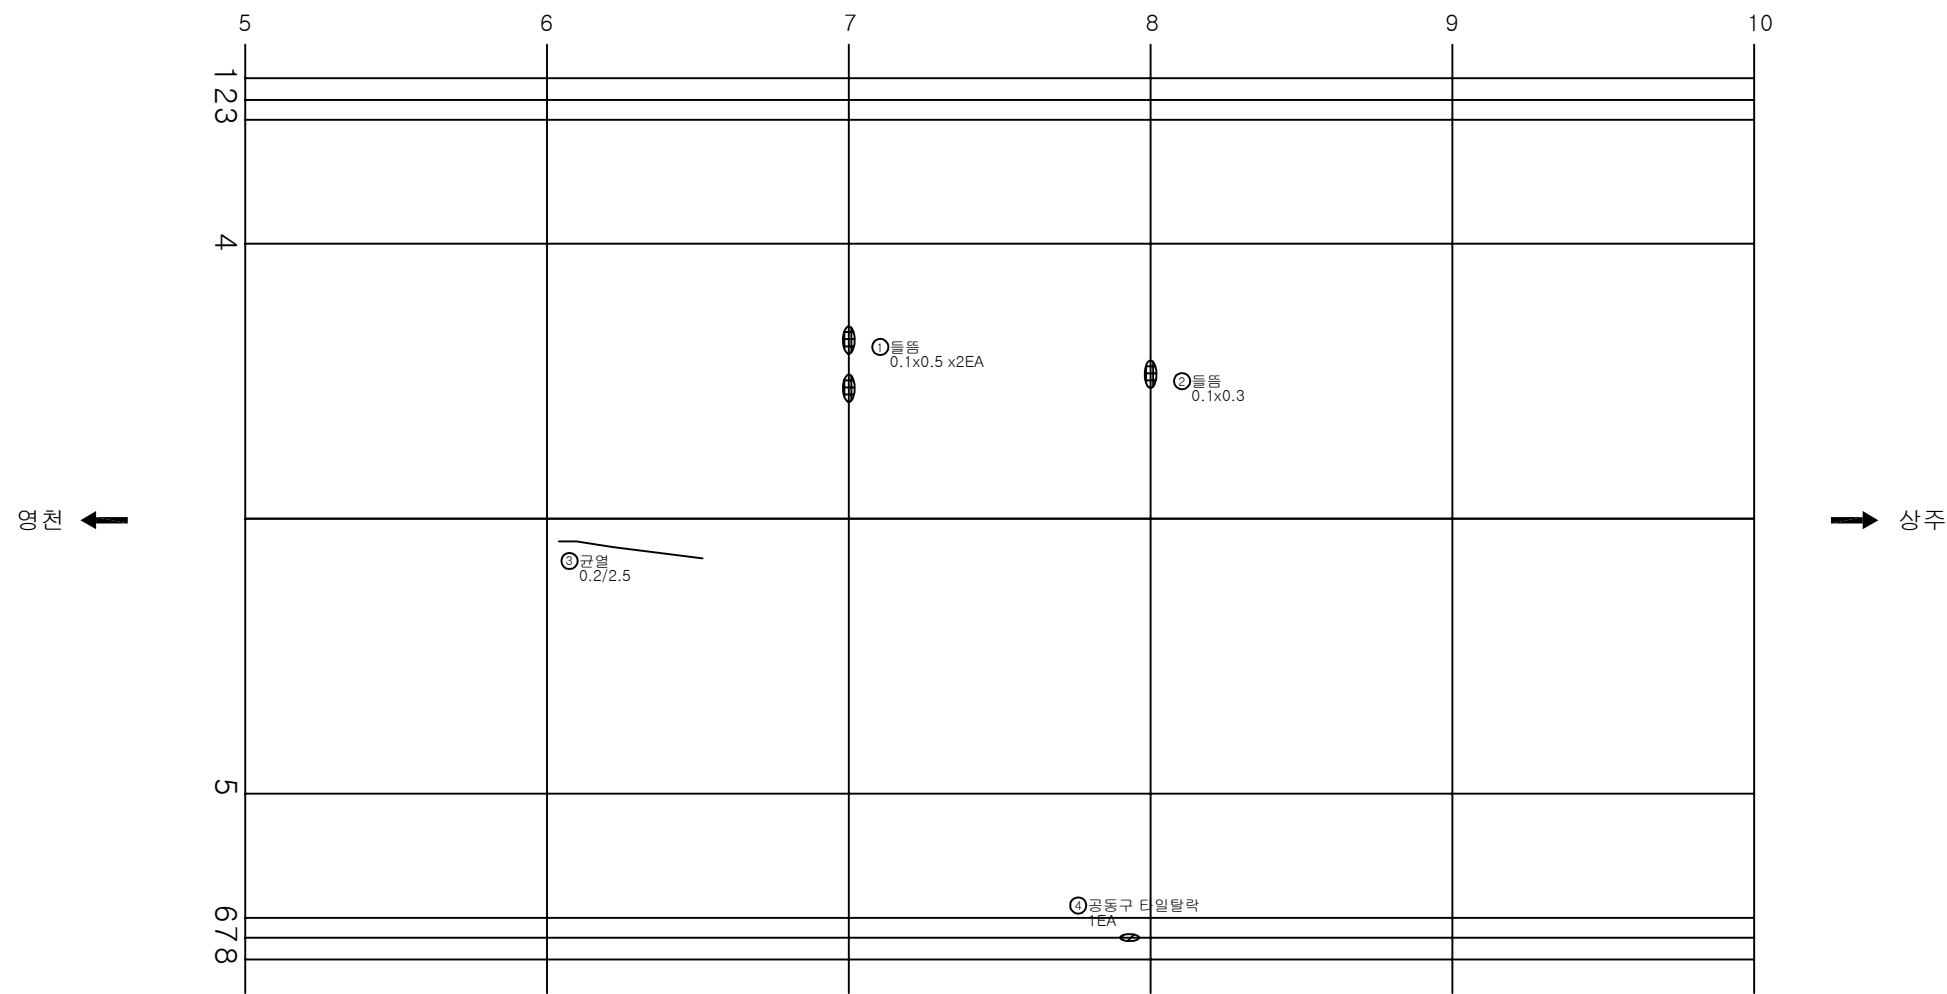
ID: 평호터널(상주)-본선부 Span No.6~10

| 번호 | 신(N)<br>구(P) | 손상내용 | 손상현황 | | | | | | 결합<br>상태 | 손상<br>물량 | 비고 |
|---|---|---|---|---|---|---|---|---|---|---|---|
| 3 | 신 | 균열 | 0.2 | 2.5 | | 2.50 | m | 1 | | 2.50 | |

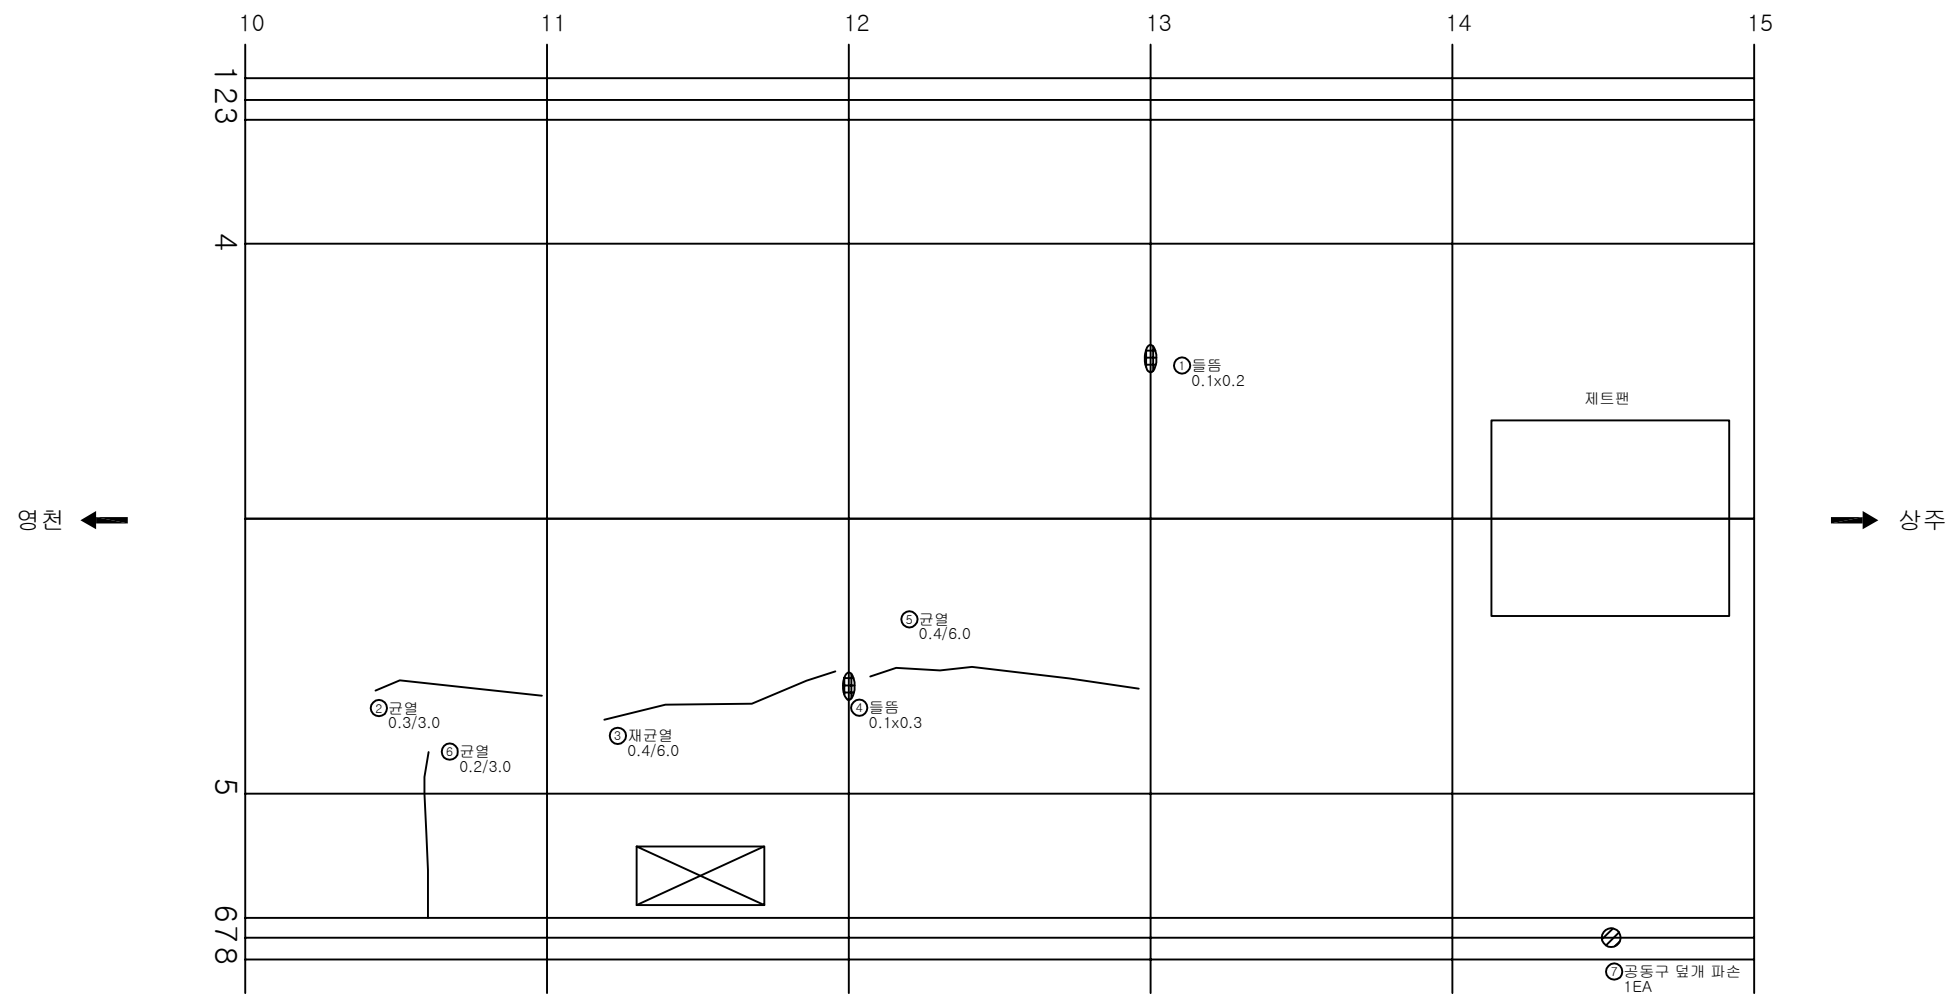
ID: 평호터널(상주)-본선부 Span No.11~15

| 번호 | 신(N)<br>구(P) | 손상내용 | 손상현황 | | | | | | 결합<br>상태 | 손상<br>수량 | 비고 |
|---|---|---|---|---|---|---|---|---|---|---|---|
| 2 | 신 | 균열 | 0.3 | 3.0 | | 3.00 | m | 1 | | 3.00 | |
| 3 | 신 | 재균열 | 0.4 | 6.0 | | 6.00 | m | 1 | | 6.00 | |
| 5 | 신 | 균열 | 0.4 | 6.0 | | 6.00 | m | 1 | | 6.00 | |
| 6 | 신 | 균열 | 0.2 | 3.0 | | 3.00 | m | 1 | | 3.00 | |

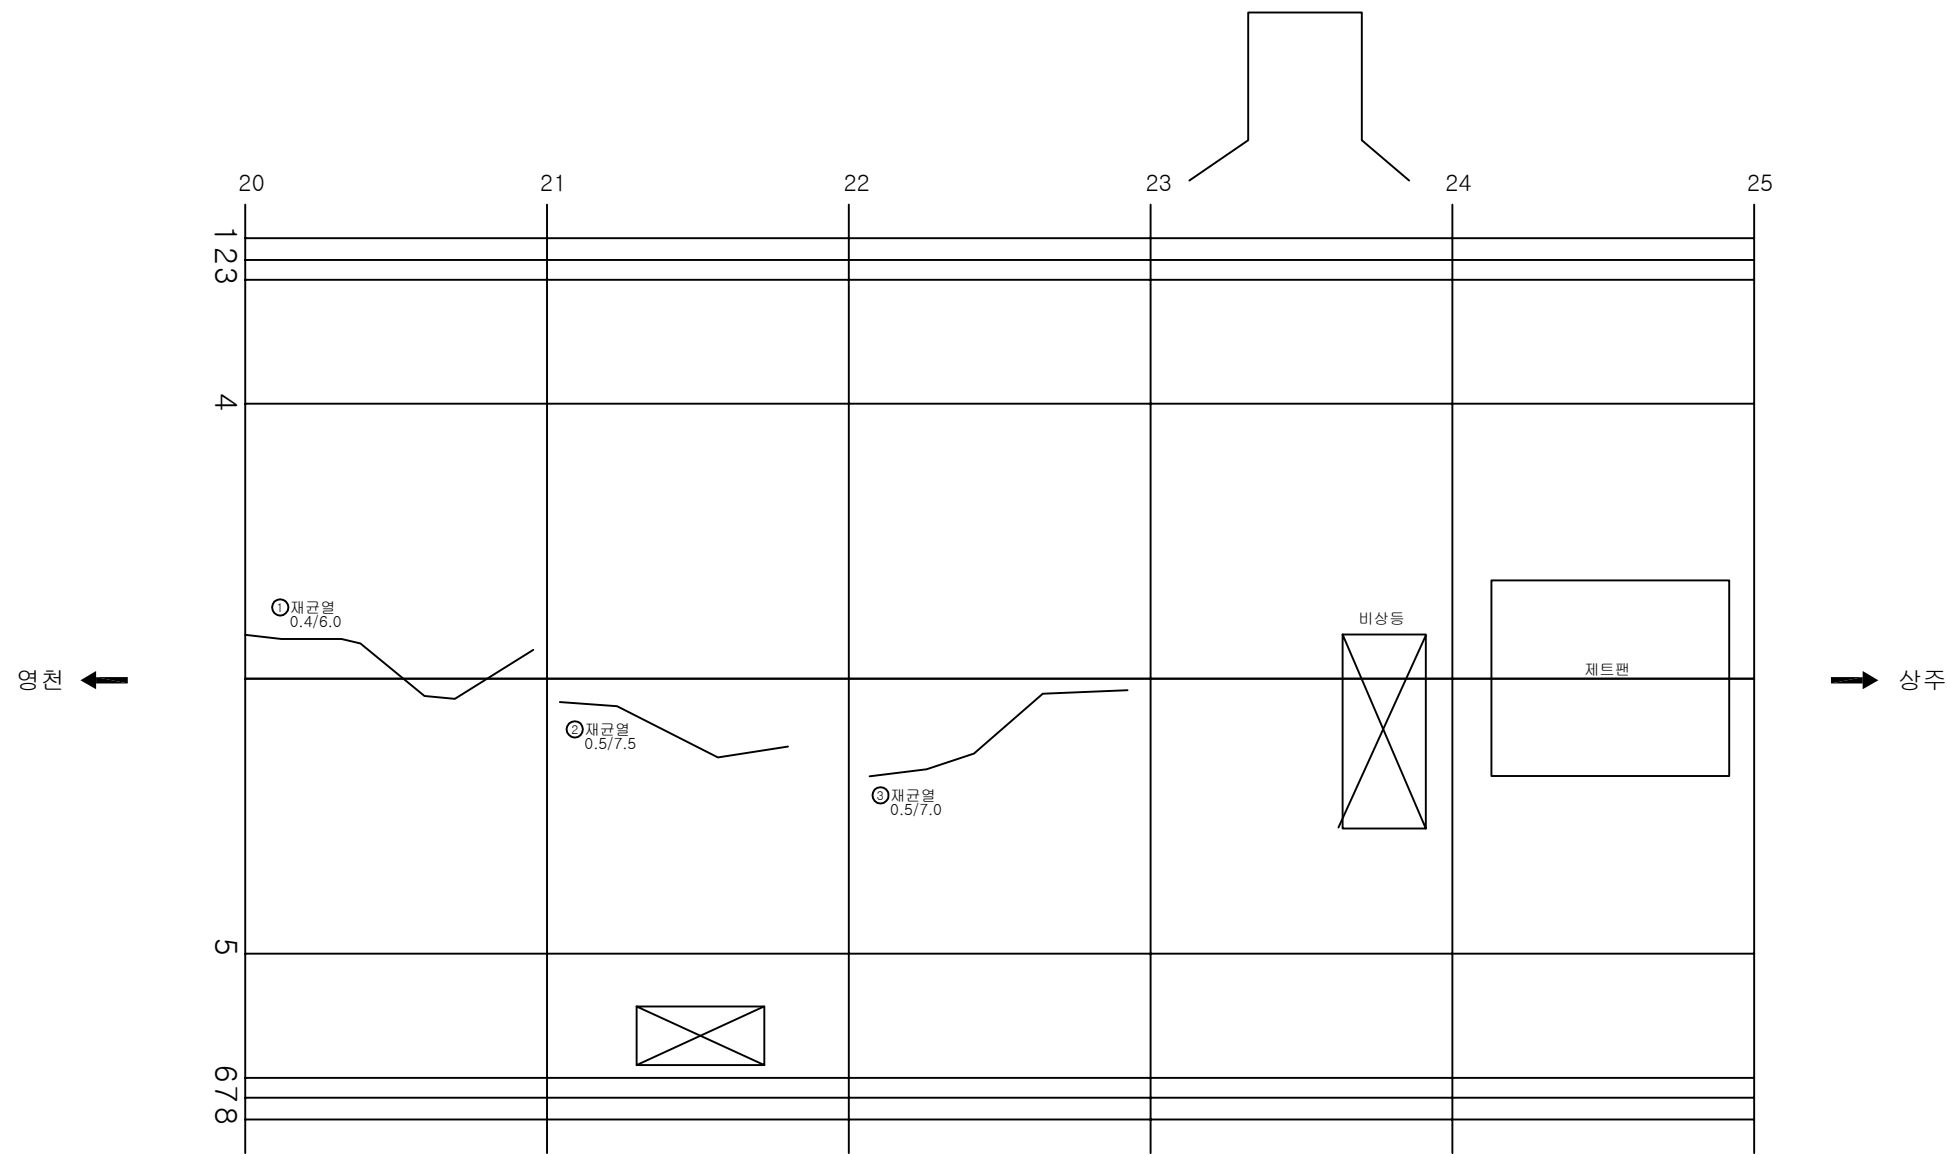
ID: 평호터널(상주)-본선부 Span No.21~25

| 번호 | 신(N)<br>구(P) | 손상내용 | 손상현황 | | | | | | 결합<br>상태 | 손상<br>수량 | 비고 |
|---|---|---|---|---|---|---|---|---|---|---|---|
| 1 | 신 | 재균열 | 0.4 | 6.0 | | 6.00 | m | 1 | | 6.00 | |
| 2 | 신 | 재균열 | 0.5 | 7.5 | | 7.50 | m | 1 | | 7.50 | |
| 3 | 신 | 재균열 | 0.5 | 7.0 | | 7.00 | m | 1 | | 7.00 | |

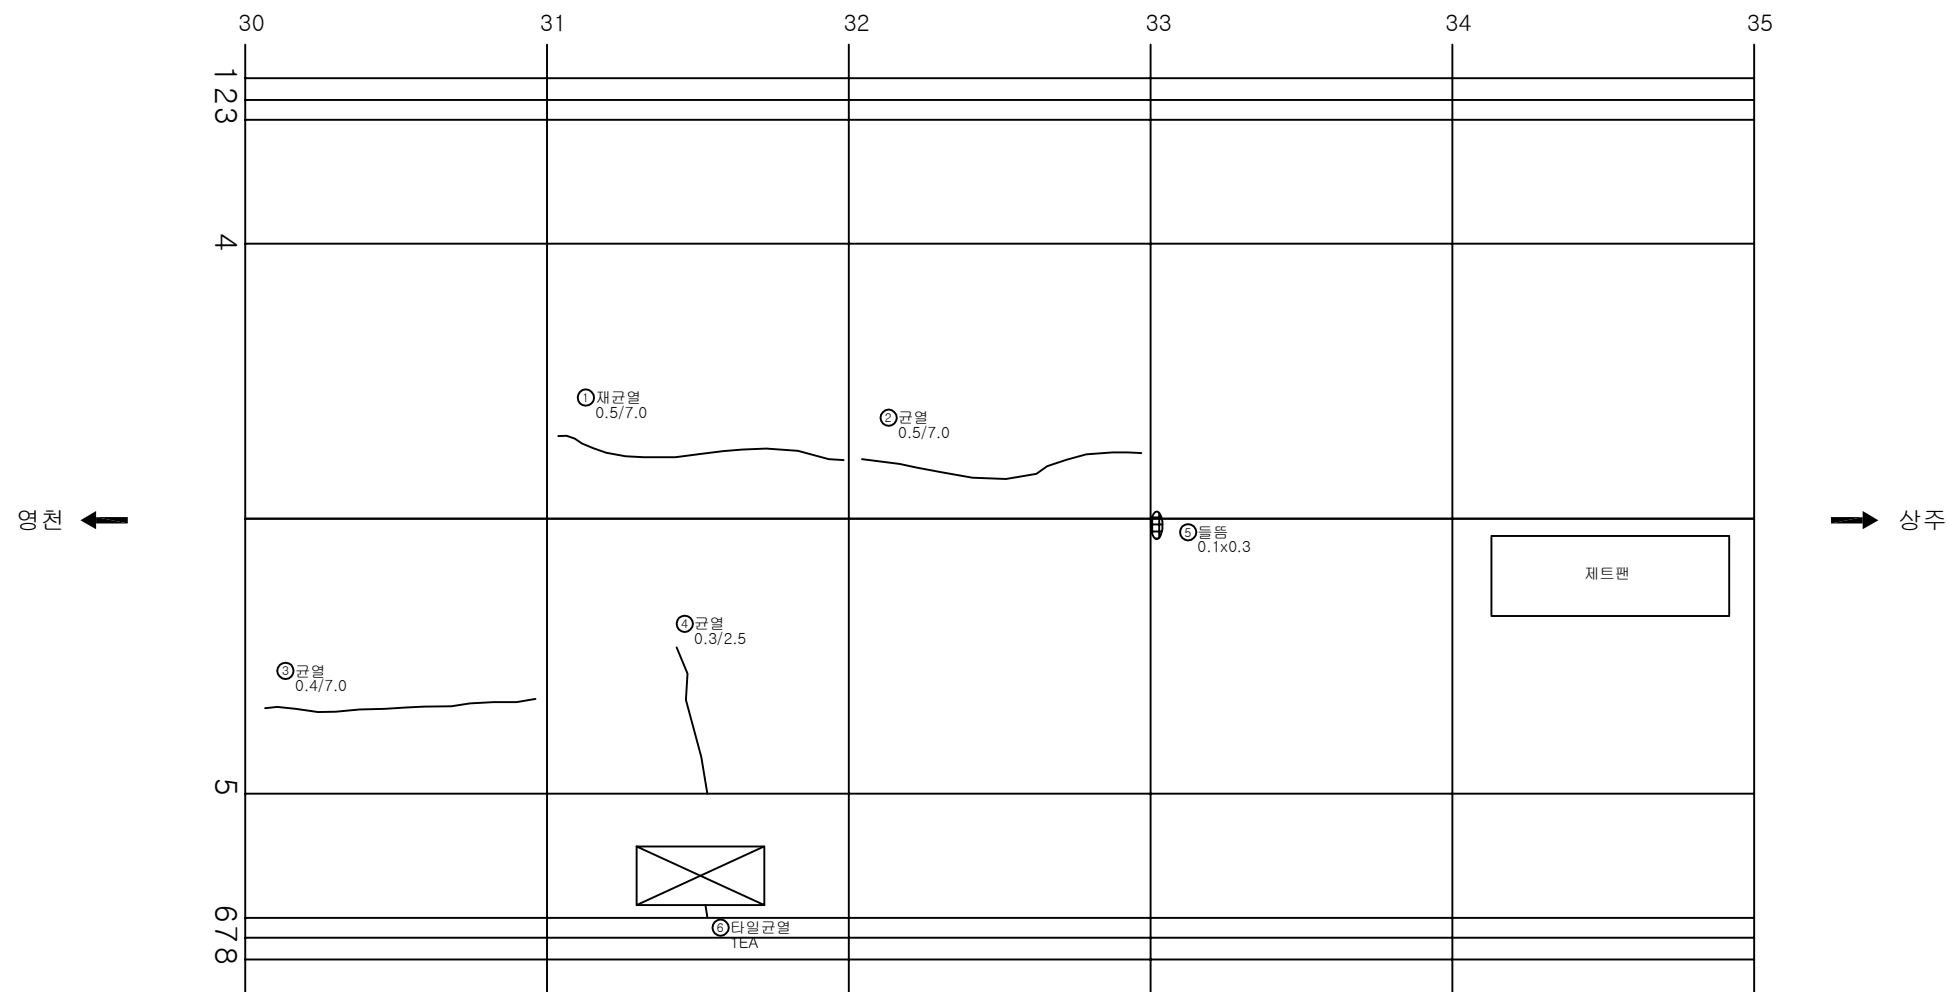
ID: 평호터널(상주)-본선부 Span No.31~35

| 번호 | 신(N)<br>구(P) | 손상내용 | 손상현황 | | | | | | 결합<br>상태 | 손상<br>물량 | 비고 |
|---|---|---|---|---|---|---|---|---|---|---|---|
| 1 | 신 | 재균열 | 0.5 | 7.0 | | 7.00 | m | 1 | | 7.00 | |
| 2 | 신 | 균열 | 0.5 | 7.0 | | 7.00 | m | 1 | | 7.00 | |
| 3 | 신 | 균열 | 0.4 | 7.0 | | 7.00 | m | 1 | | 7.00 | |
| 4 | 신 | 균열 | 0.3 | 2.5 | | 2.50 | m | 1 | | 2.50 | |
| 6 | 신 | 타일균열 | | | | 1.00 | EA | 1 | | 1.00 | |

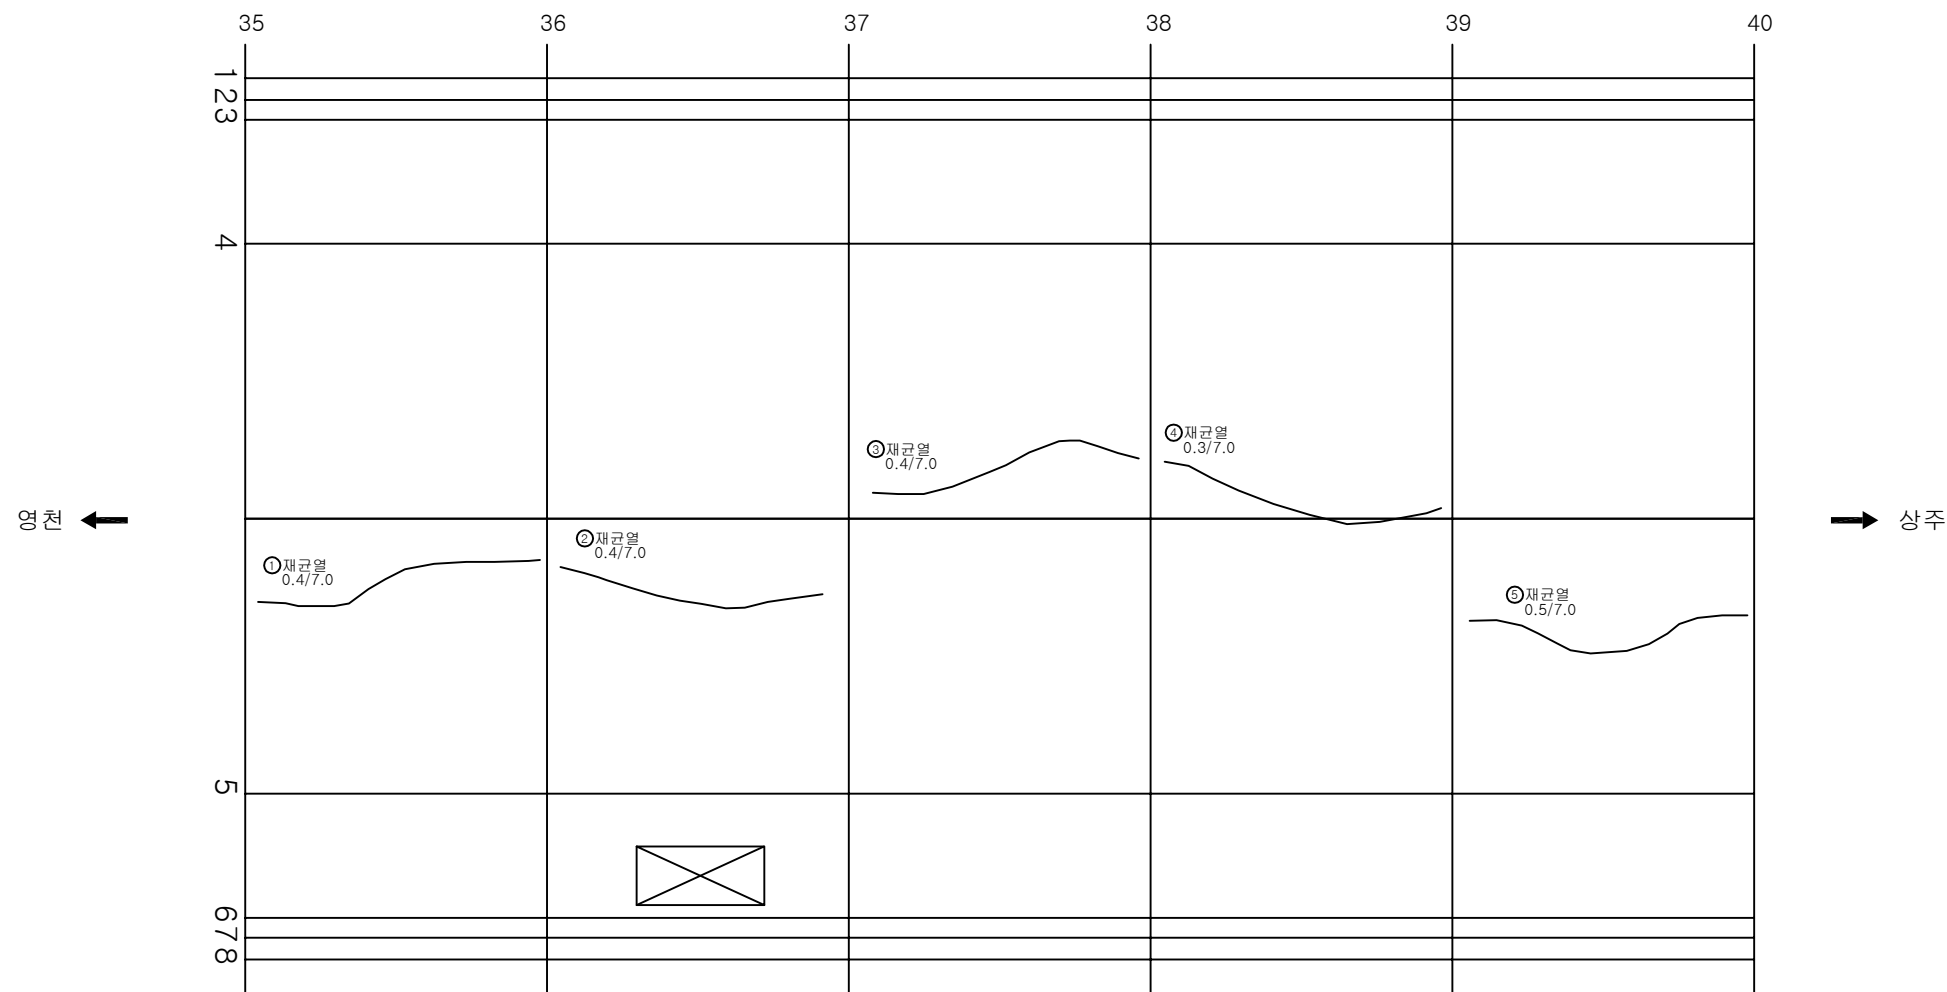
ID: 평호터널(상주)-본선부 Span No.36~40

| 번호 | 신(N)<br>구(P) | 손상내용 | 손상현황 | | | | | | 결합<br>상태 | 손상<br>물량 | 비고 |
|---|---|---|---|---|---|---|---|---|---|---|---|
| 1 | 신 | 재균열 | 0.4 | 7.0 | | 7.00 | m | 1 | | 7.00 | |
| 2 | 신 | 재균열 | 0.4 | 7.0 | | 7.00 | m | 1 | | 7.00 | |
| 3 | 신 | 재균열 | 0.4 | 7.0 | | 7.00 | m | 1 | | 7.00 | |
| 4 | 신 | 재균열 | 0.3 | 7.0 | | 7.00 | m | 1 | | 7.00 | |
| 5 | 신 | 균열 | 0.5 | 7.0 | | 7.00 | m | 1 | | 7.00 | |

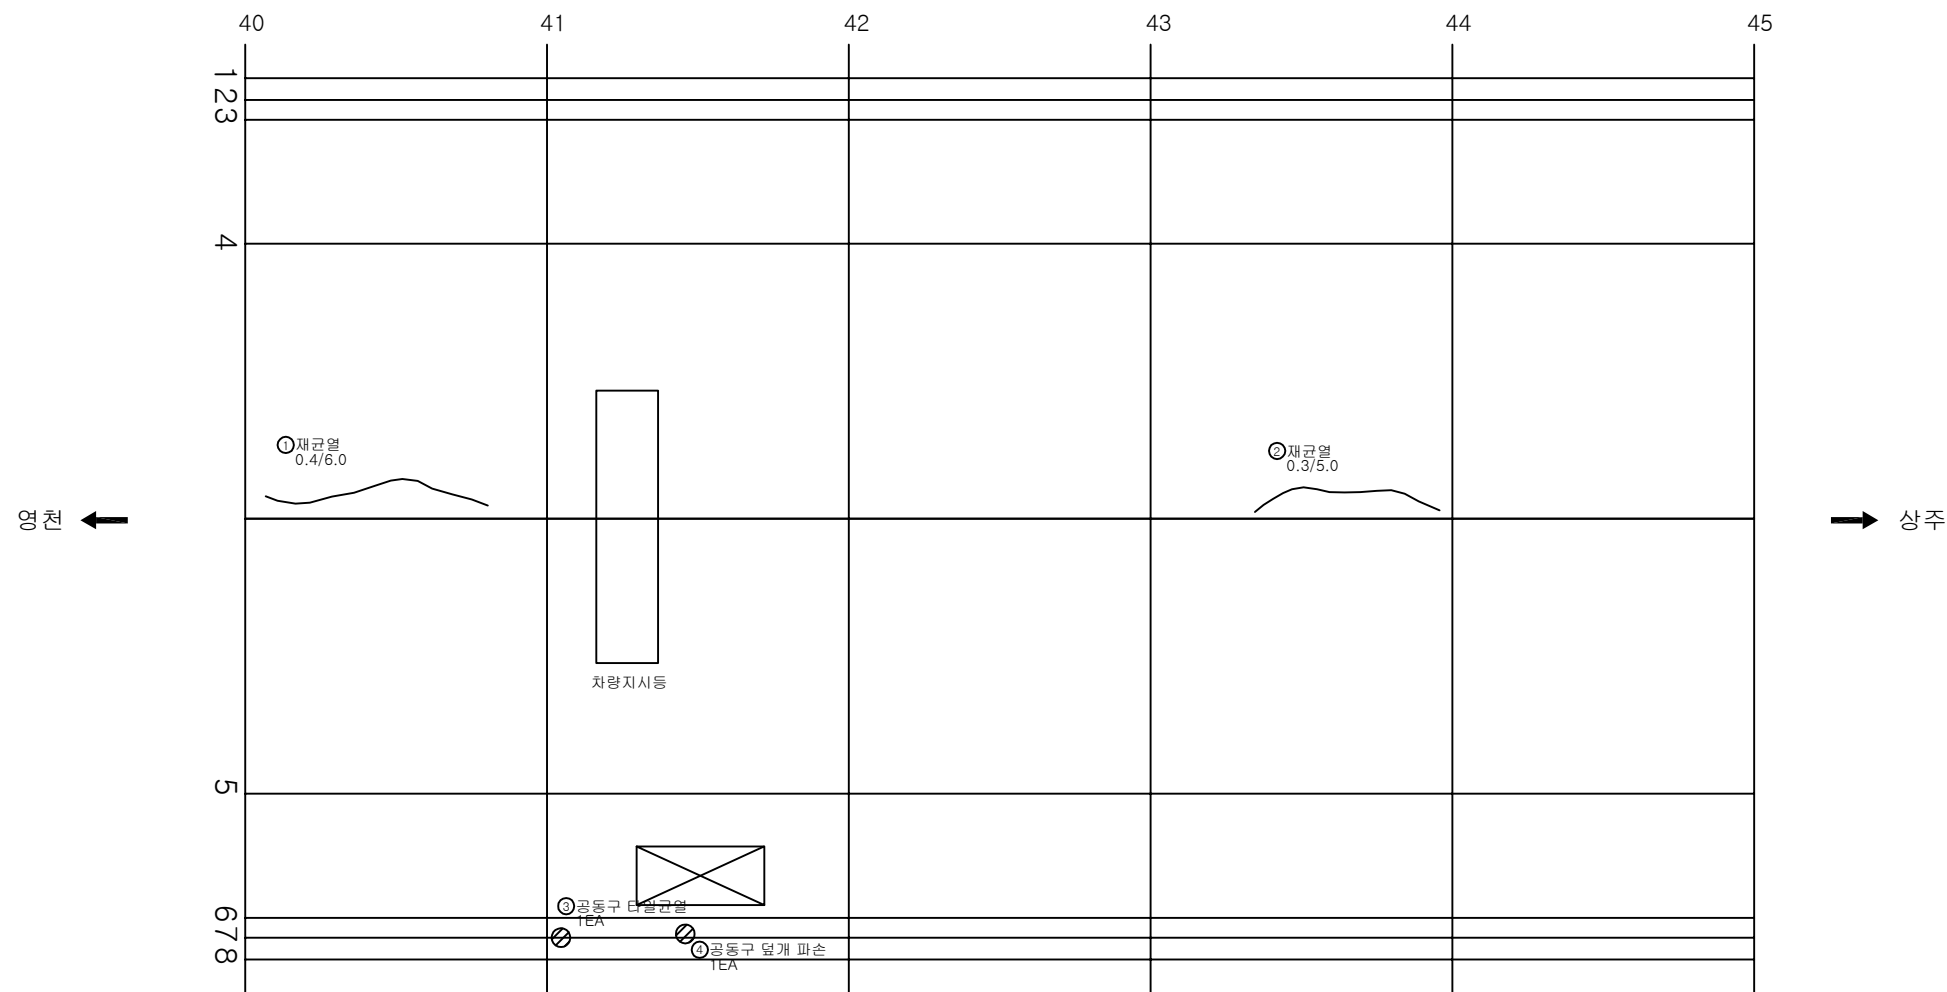
ID: 평호터널(상주)-본선부 Span No.41~45

| 번호 | 신(N)<br>구(P) | 손상내용 | 손상현황 | | | | | | 결합<br>상태 | 손상<br>물량 | 비고 |
|---|---|---|---|---|---|---|---|---|---|---|---|
| 1 | 신 | 재균열 | 0.4 | 6.0 | | 6.00 | m | 1 | | 6.00 | |
| 2 | 신 | 재균열 | 0.3 | 5.0 | | 5.00 | m | 1 | | 5.00 | |
| 3 | 신 | 공동구 타일균열 | | | | 1.00 | EA | 1 | | 1.00 | |

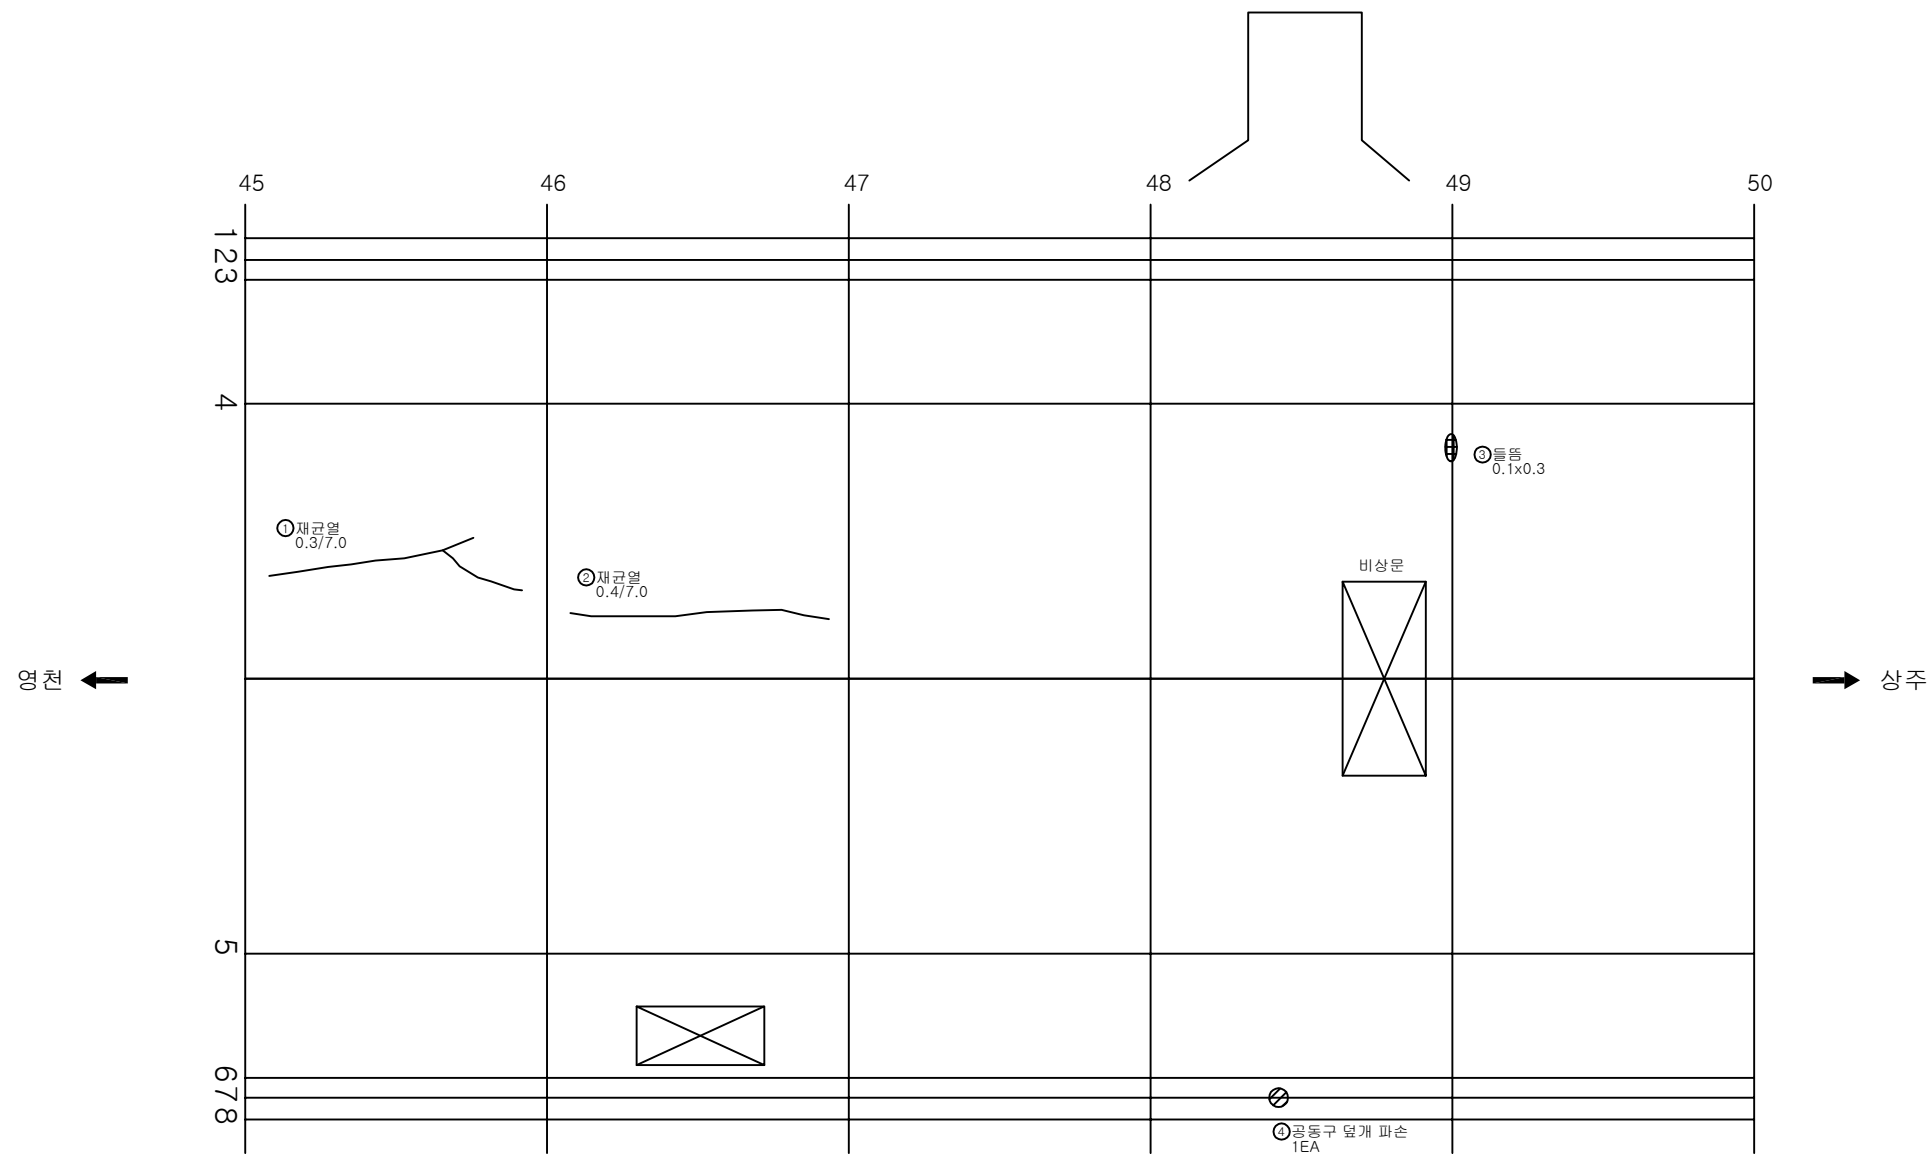
ID:평호터널(상주)-본선부 Span No.46~50

| 번호 | 신(N)<br>구(P) | 손상내용 | 손상현황 | | | | | | 결함<br>상대 | 손상<br>수량 | 비고 |
|---|---|---|---|---|---|---|---|---|---|---|---|
| 1 | 신 | 재균열 | 0.3 | 7.0 | | 7.00 | m | 1 | | 7.00 | |
| 2 | 신 | 재균열 | 0.4 | 7.0 | | 7.00 | m | 1 | | 7.00 | |

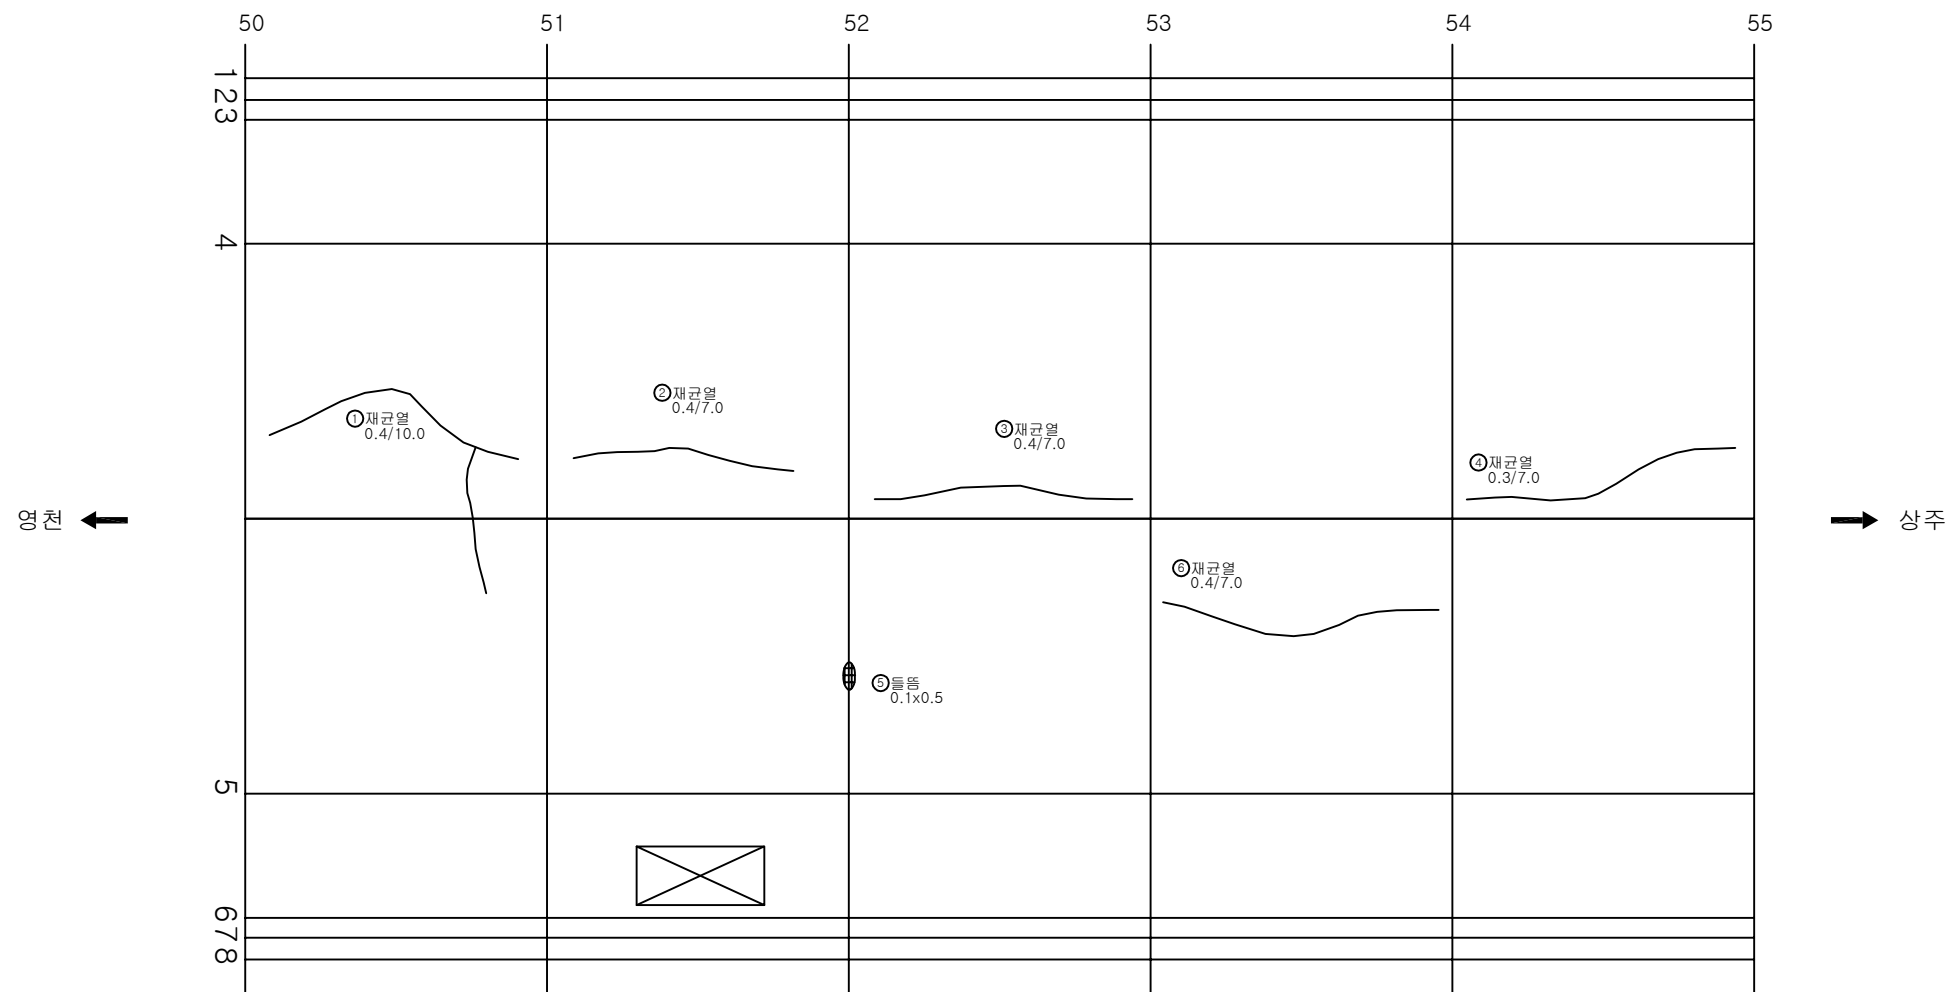
ID: 평호터널(상주)-본선부 Span No.51~55

| 번호 | 신(N)<br>구(P) | 손상내용 | 손상현황 | | | | | | 결합<br>상태 | 손상<br>수량 | 비고 |
|---|---|---|---|---|---|---|---|---|---|---|---|
| 1 | 신 | 재균열 | 0.4 | 10.0 | | 10.00 | m | 1 | | 10.00 | |
| 2 | 신 | 재균열 | 0.4 | 7.0 | | 7.00 | m | 1 | | 7.00 | |
| 3 | 신 | 재균열 | 0.4 | 7.0 | | 7.00 | m | 1 | | 7.00 | |
| 4 | 신 | 재균열 | 0.3 | 7.0 | | 7.00 | m | 1 | | 7.00 | |
| 6 | 신 | 재균열 | 0.4 | 7.0 | | 7.00 | m | 1 | | 7.00 | |

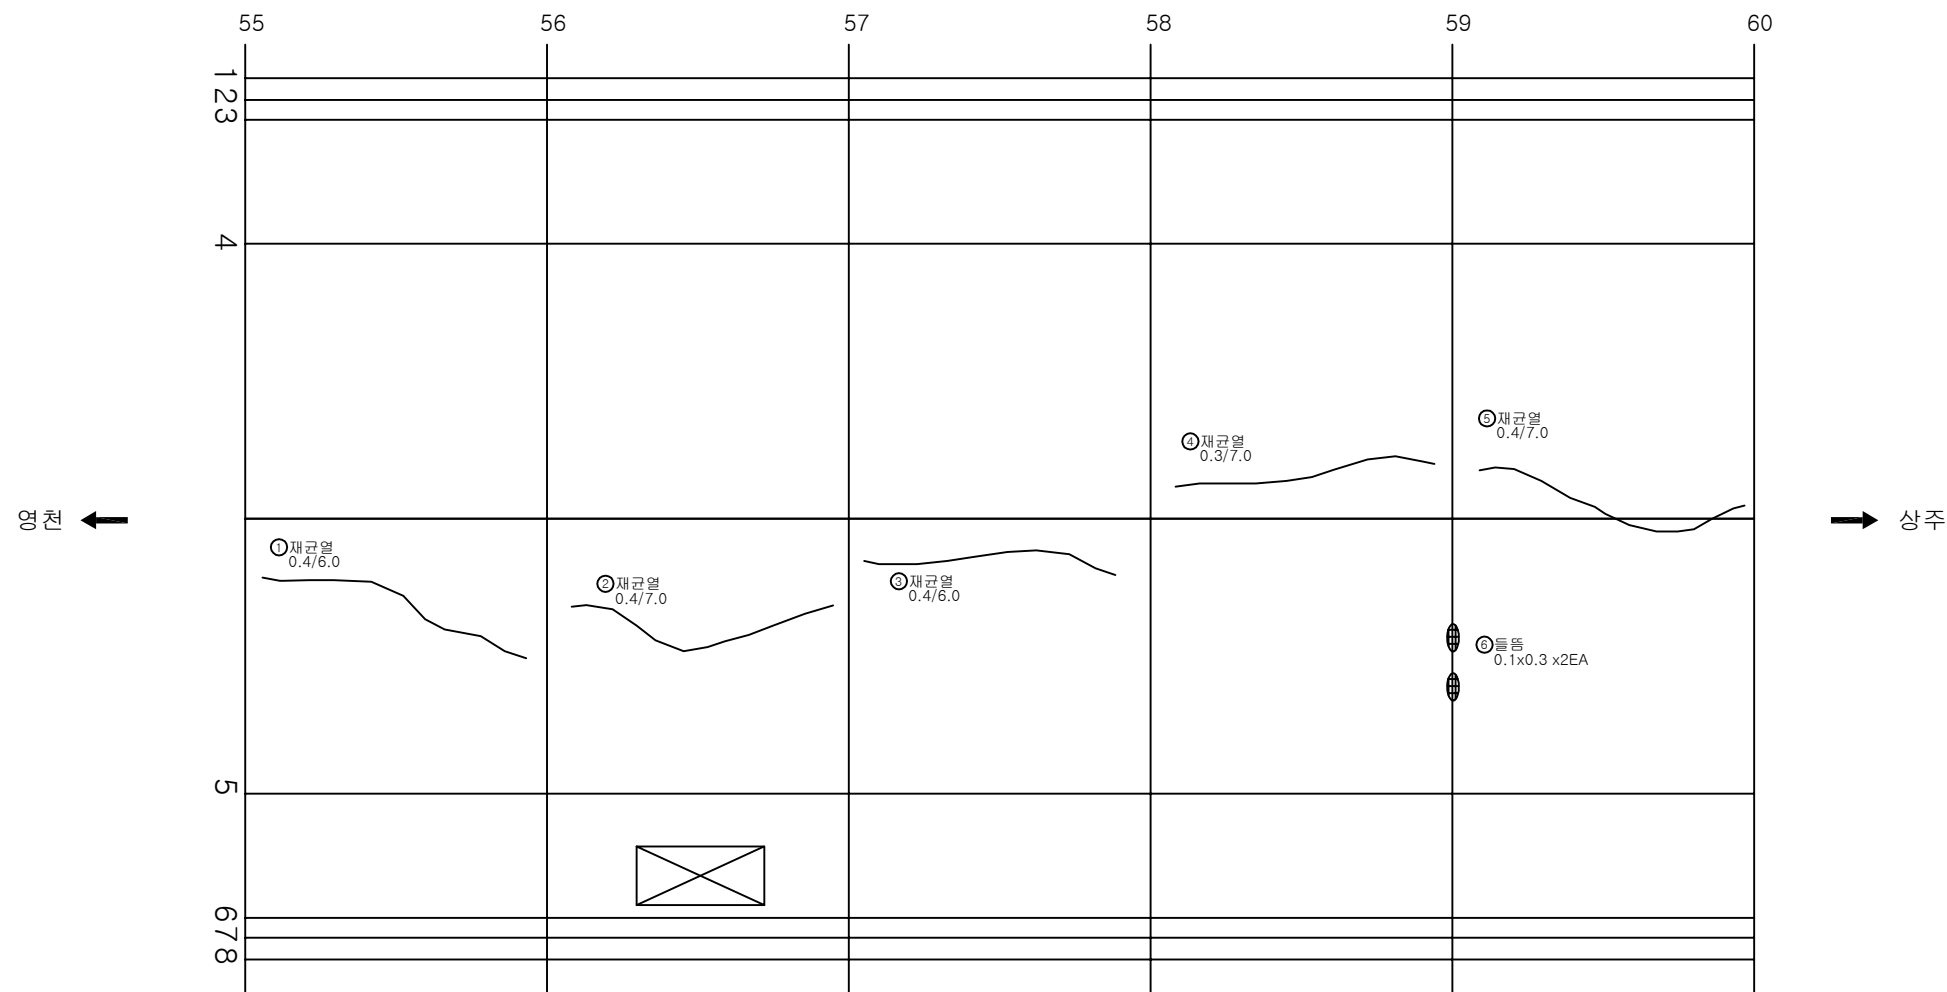
ID: 평호터널(상주)-본선부 Span No.56~60

| 번호 | 신(N)<br>구(P) | 손상내용 | 손상현황 | | | | | | 결합<br>상태 | 손상<br>수량 | 비고 |
|---|---|---|---|---|---|---|---|---|---|---|---|
| 1 | 신 | 재균열 | 0.4 | 7.0 | | 7.00 | m | 1 | | 7.00 | |
| 2 | 신 | 재균열 | 0.4 | 7.0 | | 7.00 | m | 1 | | 7.00 | |
| 3 | 신 | 재균열 | 0.4 | 6.0 | | 6.00 | m | 1 | | 6.00 | |
| 4 | 신 | 재균열 | 0.3 | 7.0 | | 7.00 | m | 1 | | 7.00 | |
| 5 | 신 | 재균열 | 0.4 | 7.0 | | 7.00 | m | 1 | | 7.00 | |
