상주영천고속도로 시설물 정밀점검 용역

# 외 관 조 사 망 도

평호터널

2019.12

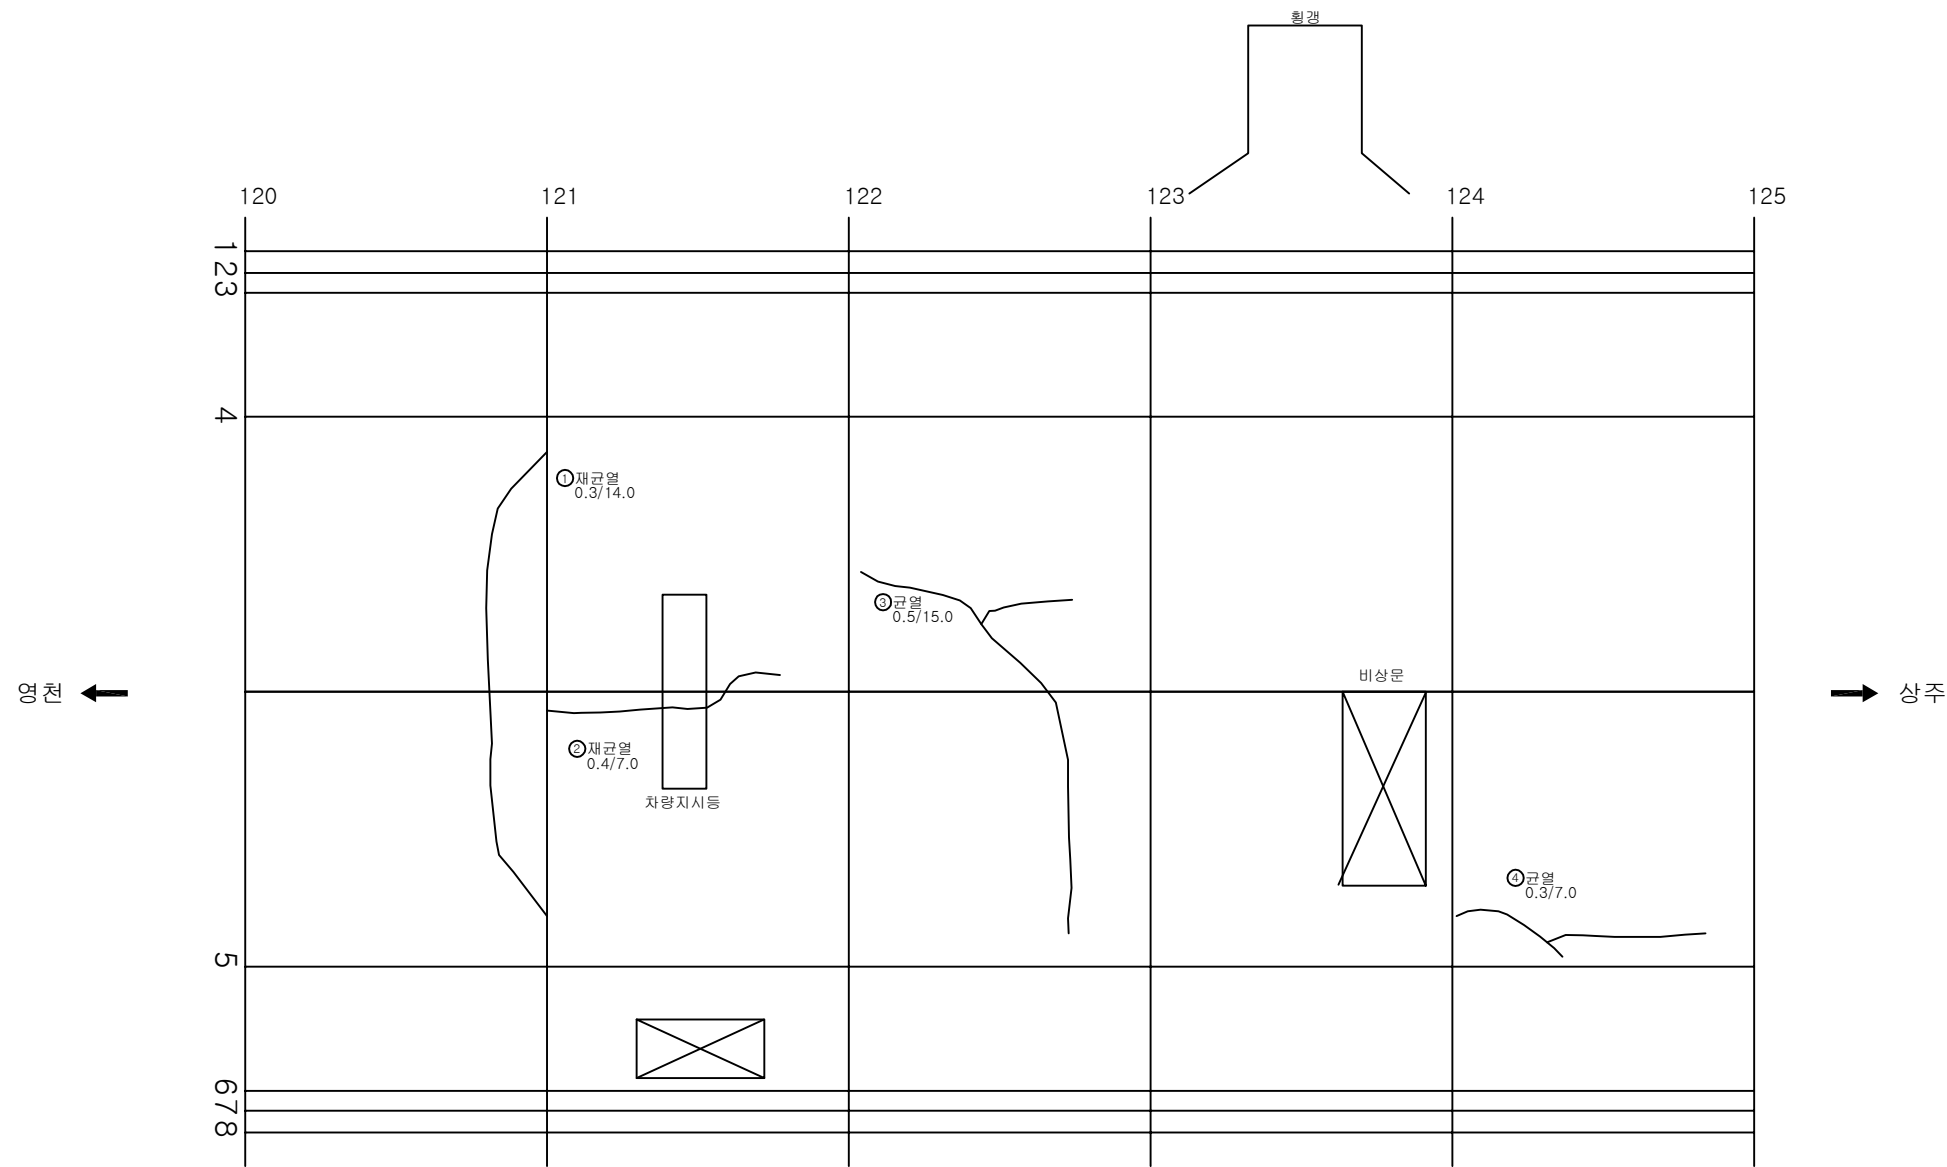
| 도면번호 | 064 |

ID: 평호터널(상주)-본선부 Span No.121~125

| 번호 | 신(N)<br>구(P) | 손상내용 | 손상현황 | | | | | | 결합<br>상태 | 손상<br>물량 | 비고 |
|---|---|---|---|---|---|---|---|---|---|---|---|
| 1 | 신 | 재균열 | 0.4 | 14.0 | | 14.00 | m | 1 | | 14.00 | |
| 2 | 신 | 재균열 | 0.4 | 7.0 | | 7.00 | m | 1 | | 7.00 | |
| 3 | 신 | 균열 | 0.5 | 15.0 | | 15.00 | m | 1 | | 15.00 | |
| 4 | 신 | 균열 | 0.3 | 7.0 | | 7.00 | m | 1 | | 7.00 | |

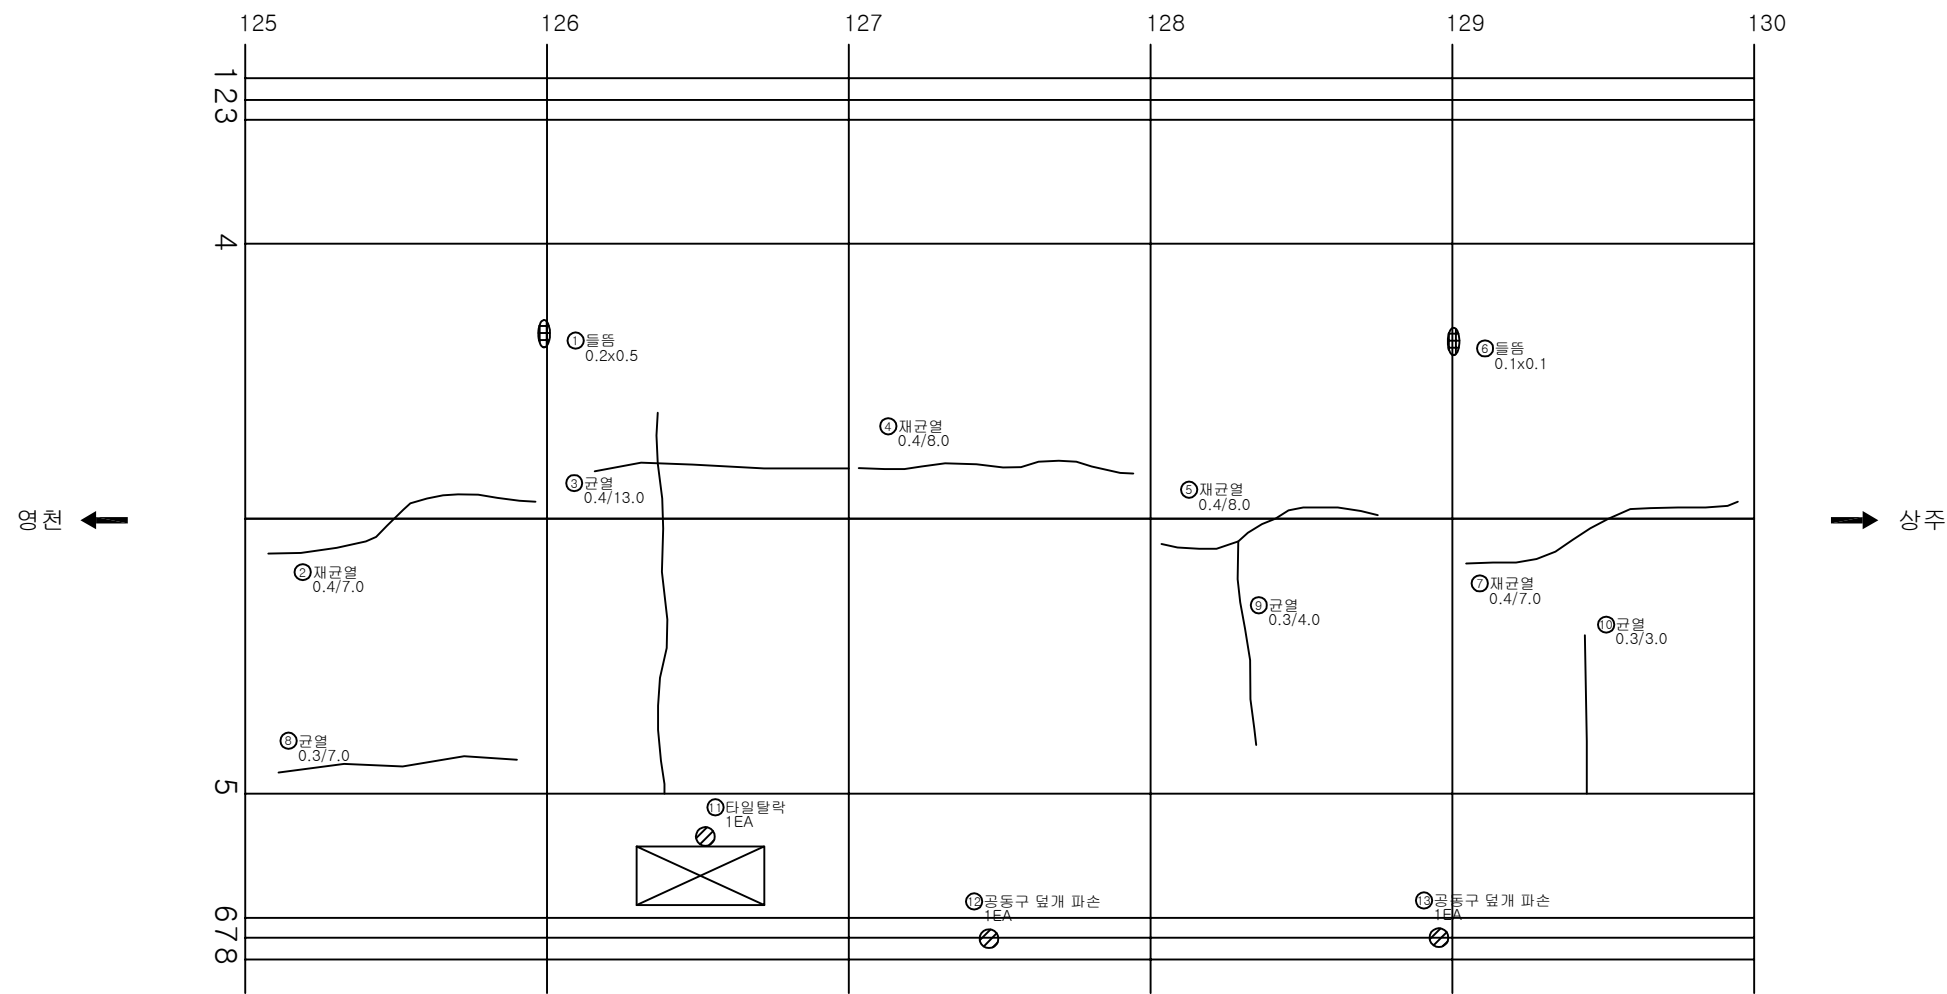
| 도면번호 | 065 |

ID: 평호터널(상주)-본선부 Span No.126~130

| 번호 | 신(N)<br>구(P) | 손상내용 | 손상현황 | | | | | | 결합<br>상태 | 손상<br>수량 | 비고 |
|---|---|---|---|---|---|---|---|---|---|---|---|
| 2 | 신 | 재균열 | 0.4 | 7.0 | | 7.00 | m | 1 | | 7.00 | |
| 3 | 신 | 균열 | 0.4 | 13.0 | | 13.00 | m | 1 | | 13.00 | |
| 4 | 신 | 재균열 | 0.4 | 8.0 | | 8.00 | m | 1 | | 8.00 | |
| 5 | 신 | 재균열 | 0.4 | 8.0 | | 8.00 | m | 1 | | 8.00 | |
| 7 | 신 | 재균열 | 0.4 | 7.0 | | 7.00 | m | 1 | | 7.00 | |
| 8 | 신 | 균열 | 0.3 | 7.00 | | 7.00 | m | 1 | | 7.00 | |
| 9 | 신 | 균열 | 0.3 | 4.0 | | 4.00 | m | 1 | | 4.00 | |
| 10 | 신 | 균열 | 0.3 | 3.0 | | 3.00 | m | 1 | | 3.00 | |

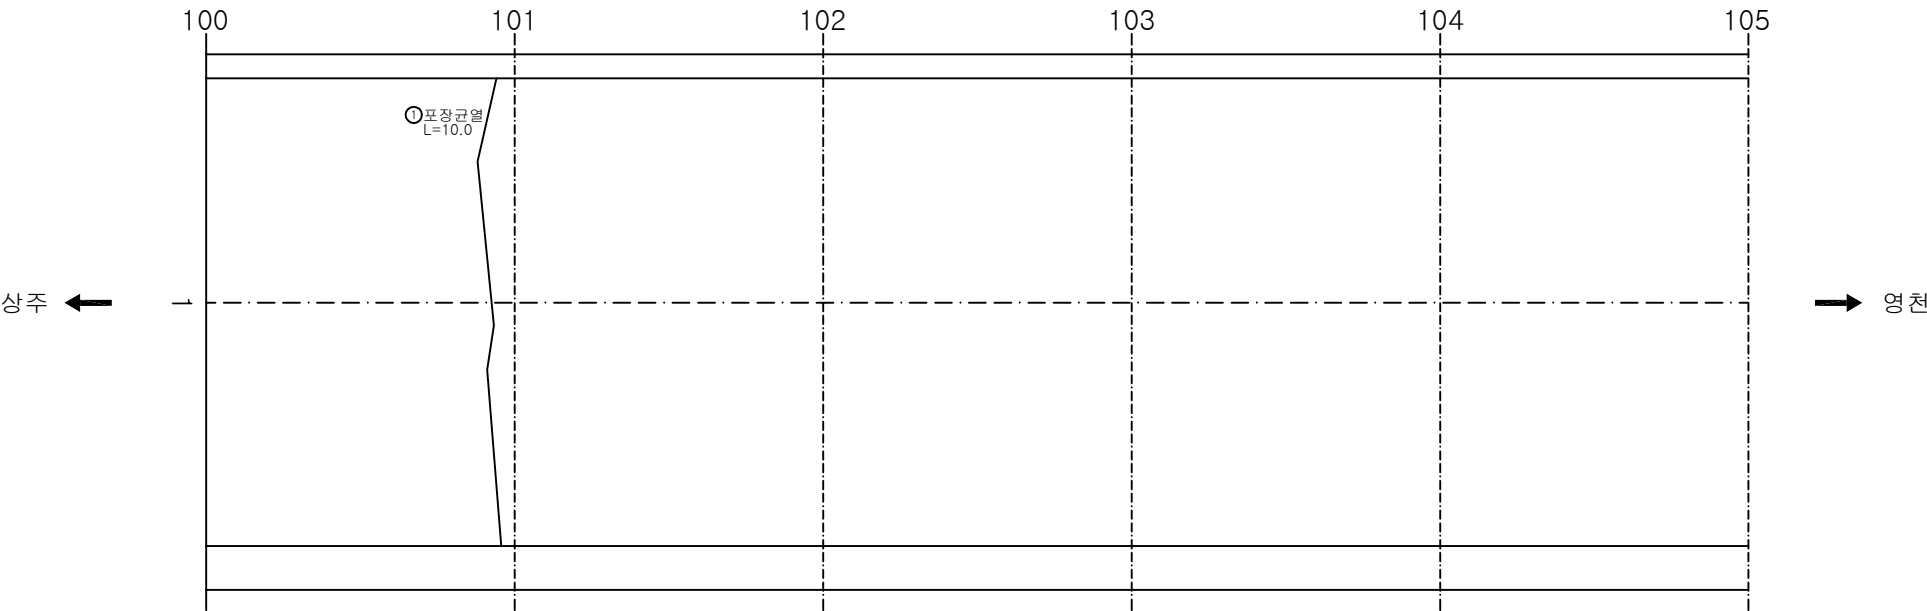
ID: 평호터널(영천)-포장부 Span No.101~105

| 손상 현황 표 | | | | | | | | | | |
|---|---|---|---|---|---|---|---|---|---|---|
| 1 | 신 | 포장균열 | | 10.0 | | 10.00 | m | 1 | 10.00 | |

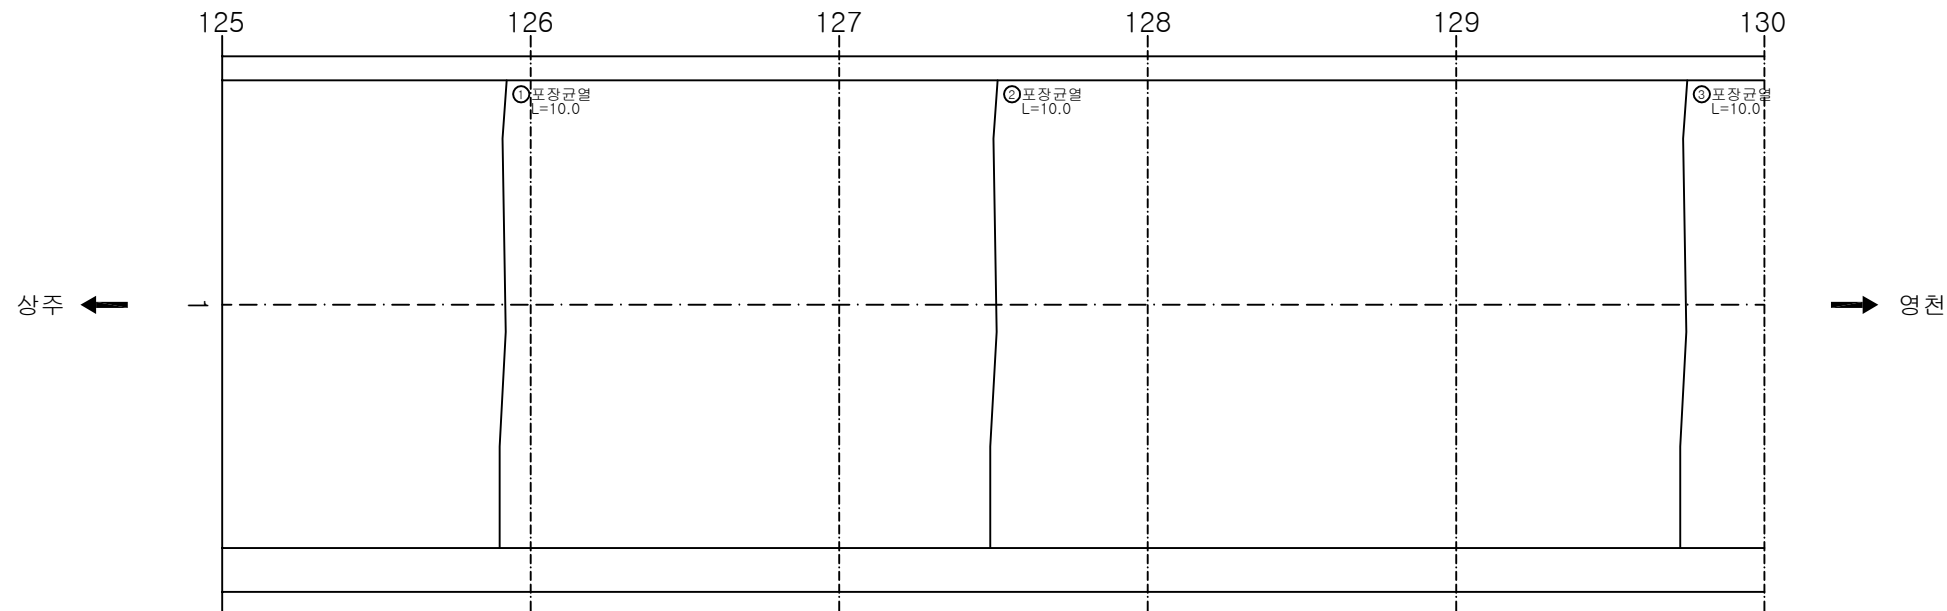
ID: 평호터널(영천)-포장부 Span No.126~130

| 손상 현황 표 | | | | | | | | | | |
|---|---|---|---|---|---|---|---|---|---|---|
| 1 | 신 | 포장균열 | | 10.0 | | 10.00 | m | 1 | 10.00 | |
| 2 | 신 | 포장균열 | | 10.0 | | 10.00 | m | 1 | 10.00 | |
| 3 | 신 | 포장균열 | | 10.0 | | 10.00 | m | 1 | 10.00 | |

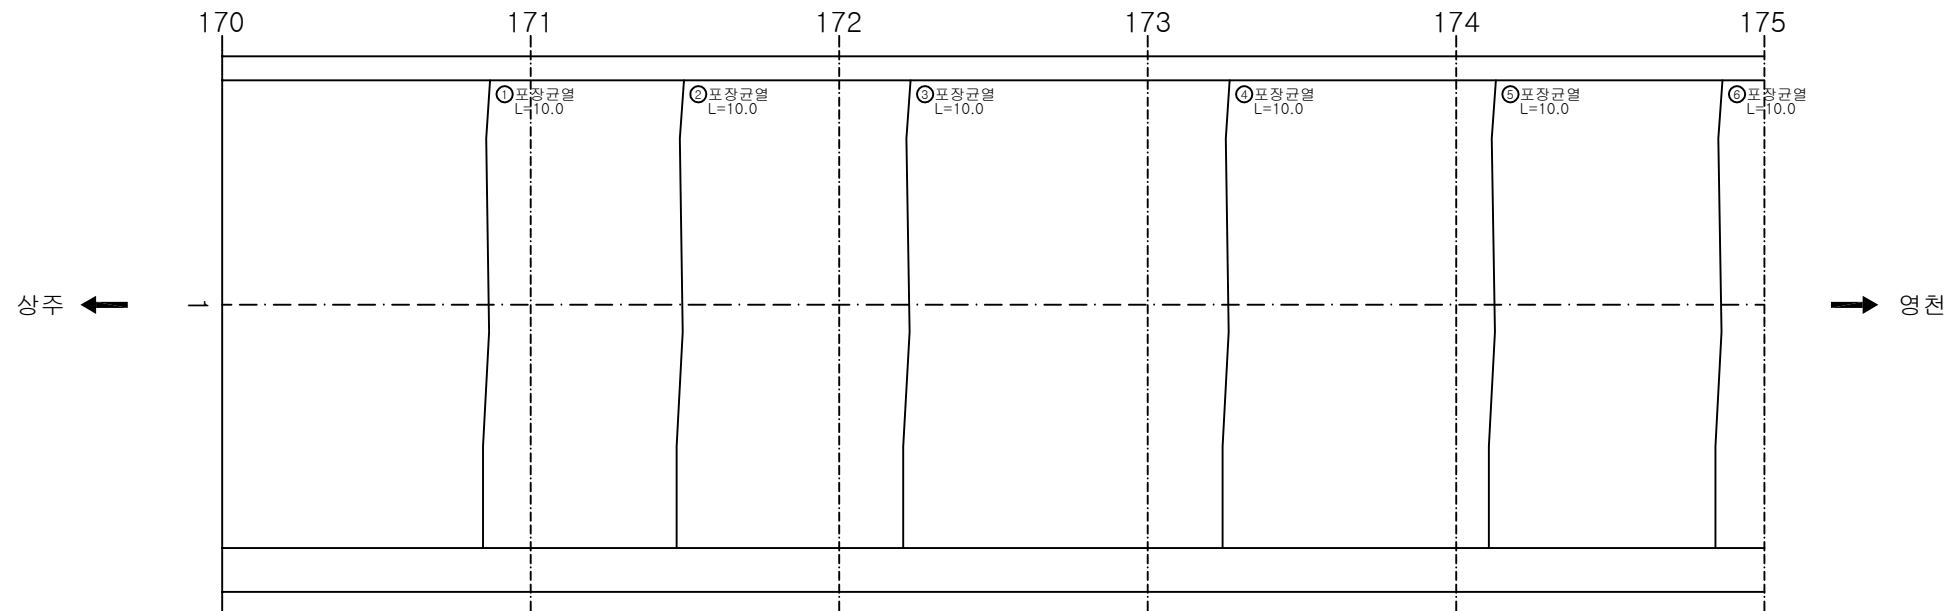
ID: 평호터널(영천)-포장부 Span No.171~175

| 번호 | 신(N)<br>구(P) | 손상내용 | 손상현황 | | | | | 결합<br>상태 | 손상<br>물량 | 비고 |
|---|---|---|---|---|---|---|---|---|---|---|
| 1 | 신 | 포장균열 | | 10.0 | | 10.00 | m | 1 | 10.00 | |
| 2 | 신 | 포장균열 | | 10.0 | | 10.00 | m | 1 | 10.00 | |
| 3 | 신 | 포장균열 | | 10.0 | | 10.00 | m | 1 | 10.00 | |
| 4 | 신 | 포장균열 | | 10.0 | | 10.00 | m | 1 | 10.00 | |
| 5 | 신 | 포장균열 | | 10.0 | | 10.00 | m | 1 | 10.00 | |
| 6 | 신 | 포장균열 | | 10.0 | | 10.00 | m | 1 | 10.00 | |

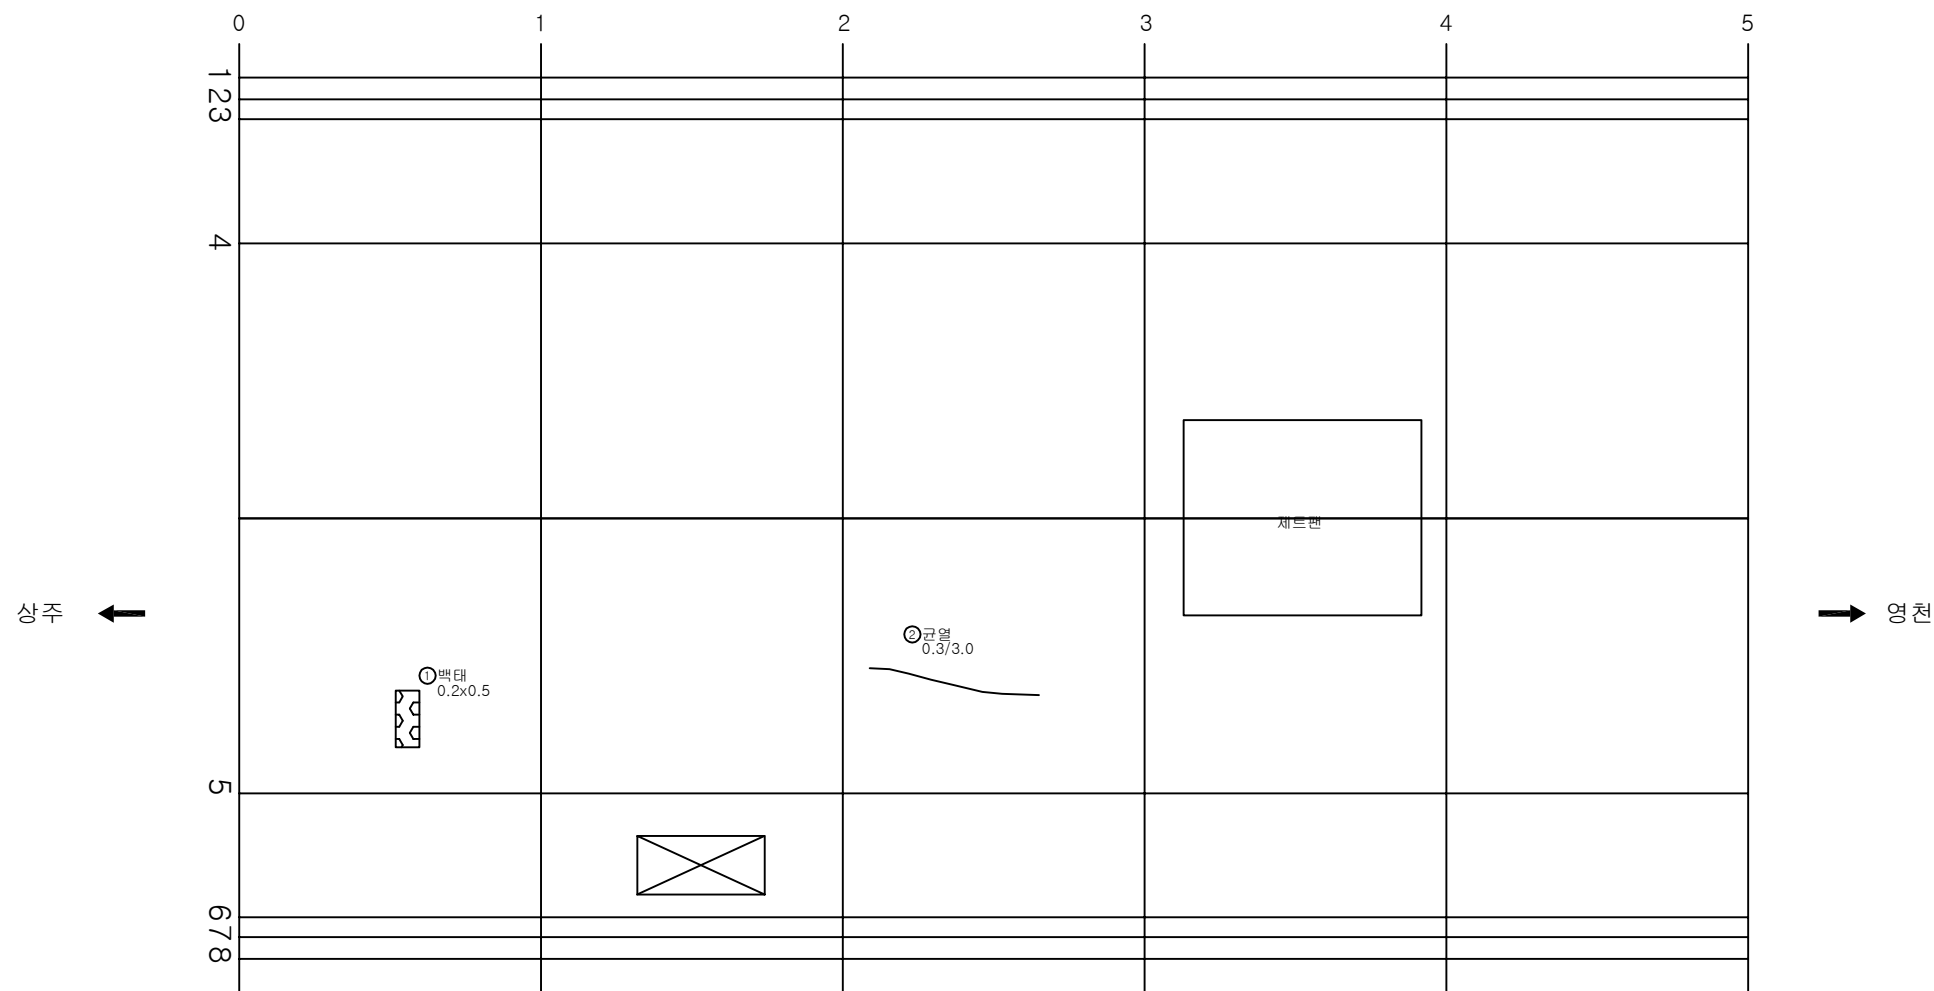
ID: 평호터널(영천)-본선부 Span No.1~5

| 번호 | 신(N)<br>구(P) | 손상내용 | 손상현황 | | | | | | 결합<br>상태 | 손상<br>물량 | 비고 |
|---|---|---|---|---|---|---|---|---|---|---|---|
| 2 | 신 | 균열 | 0.3 | 3.0 | | 3.00 | m | 1 | | 3.00 | |

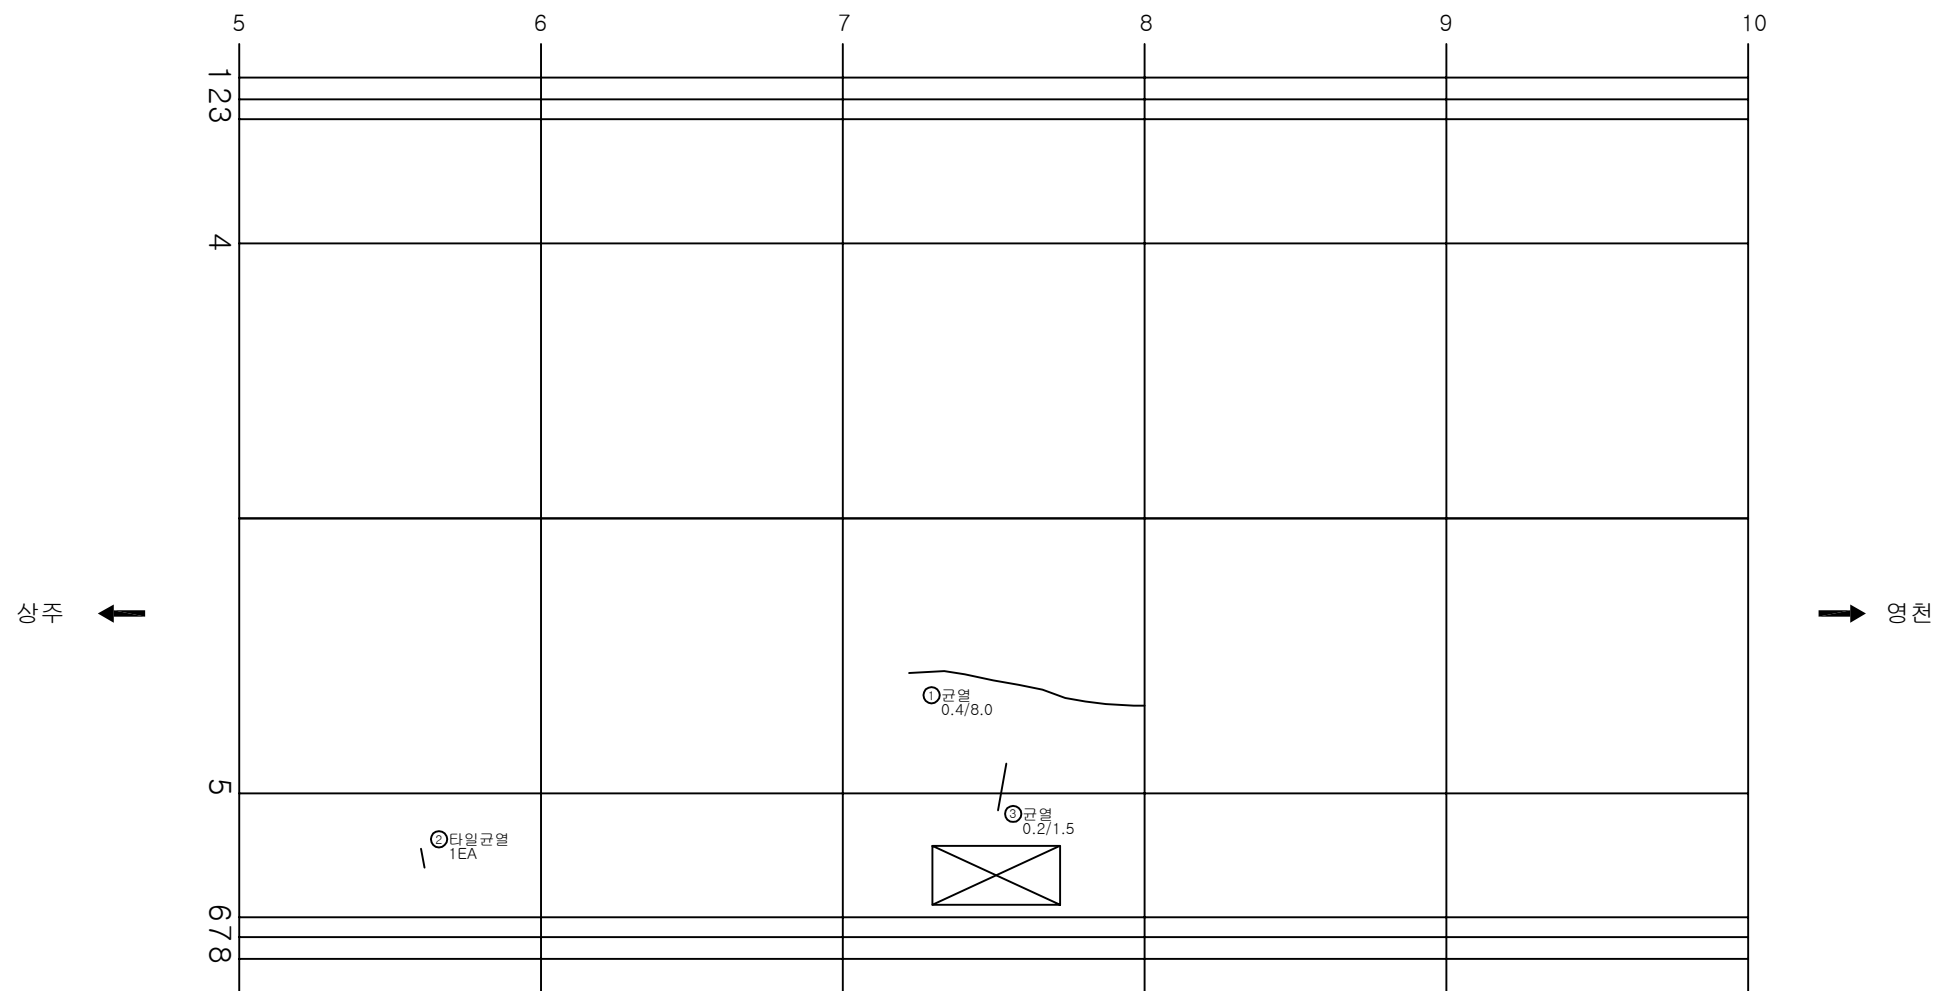
ID: 평호터널(영천)-본선부 Span No.6~10

| 번호 | 신(N)<br>구(P) | 손상내용 | 손상현황 | | | | | | 결합<br>상태 | 손상<br>물량 | 비고 |
|---|---|---|---|---|---|---|---|---|---|---|---|
| 1 | 신 | 균열 | 0.4 | 8.0 | | 8.00 | m | 1 | | 8.00 | |
| 2 | 신 | 타일균열 | | | | 1.00 | EA | 1 | | 1.00 | |
| 3 | 신 | 균열 | 0.2 | 1.5 | | 1.50 | m | 1 | | 1.50 | |

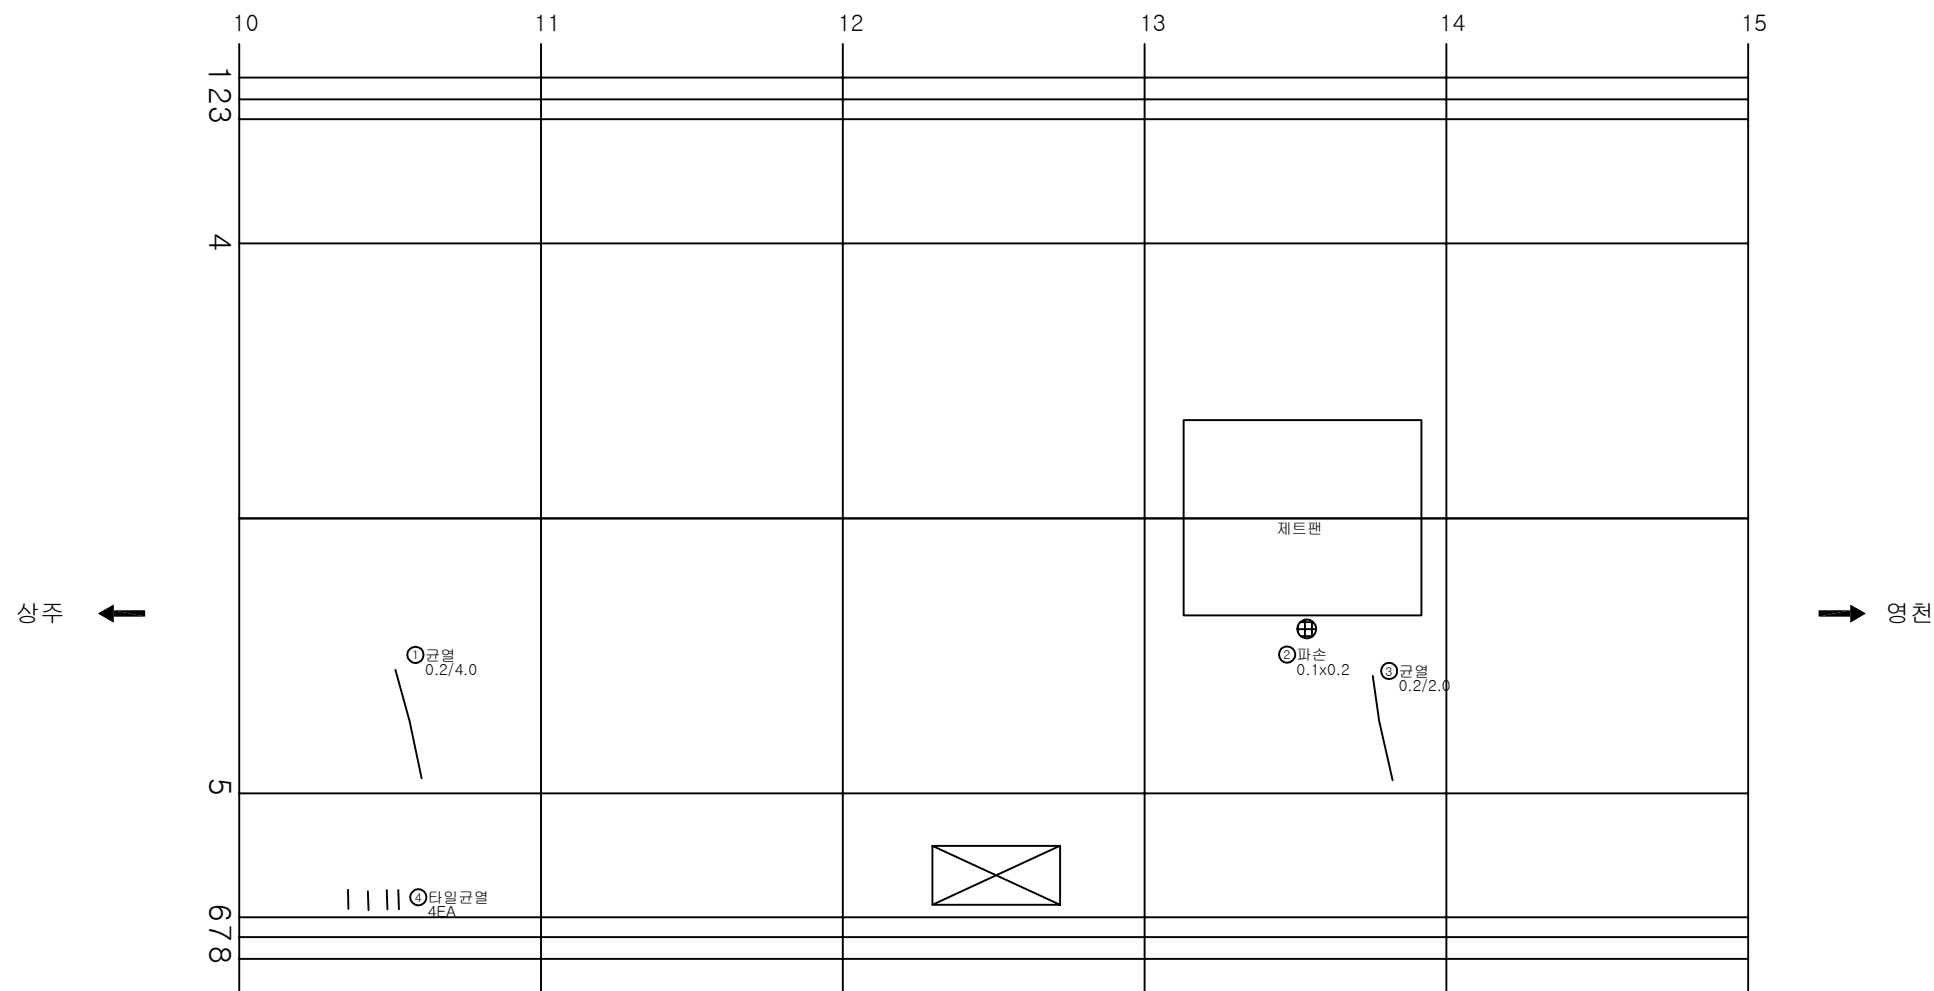
ID: 평호터널(영천)-본선부 Span No.11~15

| 번호 | 신(N)<br>구(P) | 손상내용 | 손상현황 | | | | | | 결합<br>상태 | 손상<br>물량 | 비고 |
|---|---|---|---|---|---|---|---|---|---|---|---|
| 1 | 신 | 균열 | 0.2 | 2.5 | | 2.50 | m | 1 | | 2.50 | |
| 3 | 신 | 균열 | 0.2 | 2.0 | | 2.00 | m | 1 | | 2.00 | |
| 4 | 신 | 타일균열 | | | | 4.00 | EA | 4 | | 4.00 | |

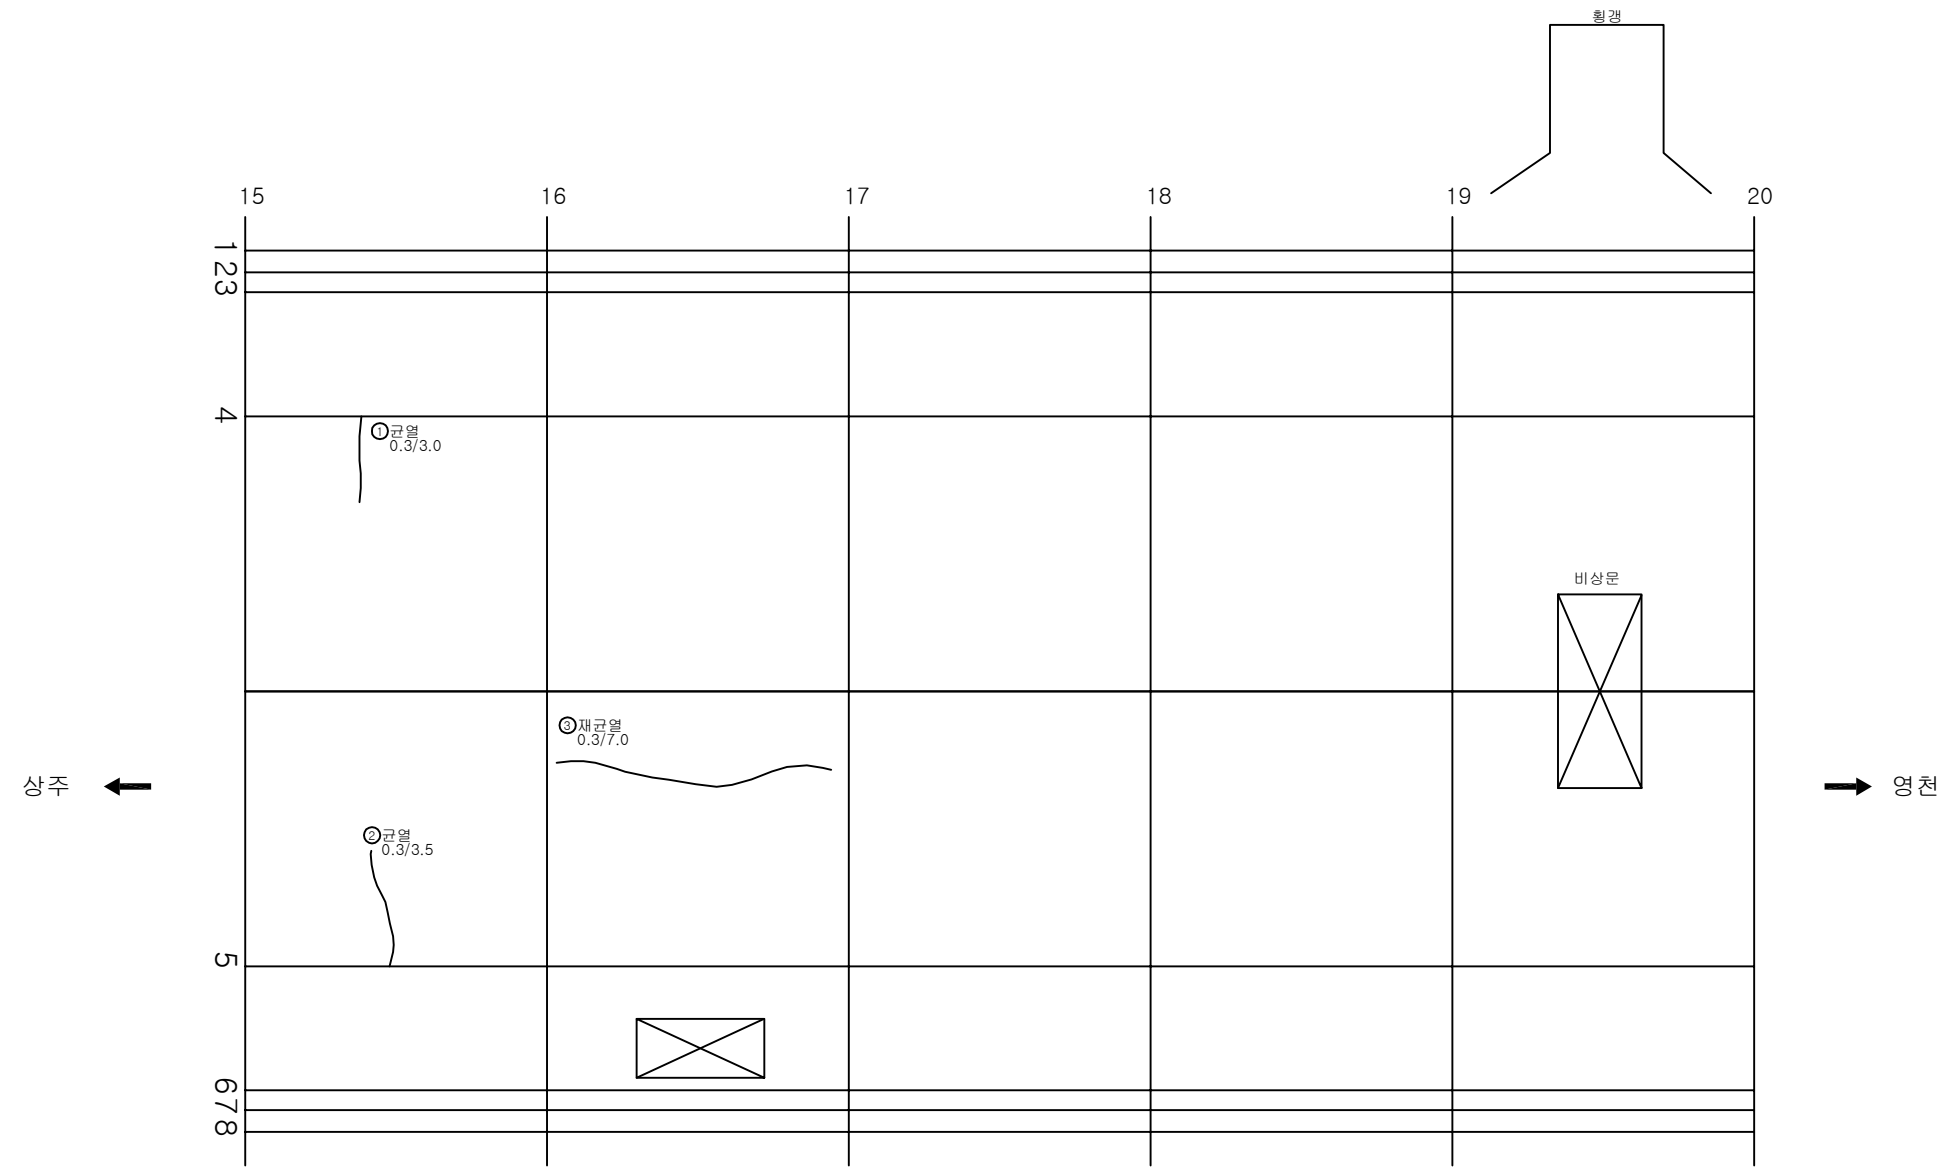
ID: 평호터널(영천)-본선부 Span No.16~20

| 번호 | 신(N)<br>구(P) | 손상내용 | 손상현황 | | | | | | 결합<br>상태 | 손상<br>물량 | 비고 |
|---|---|---|---|---|---|---|---|---|---|---|---|
| 1 | 신 | 균열 | 0.3 | 3.0 | | 3.00 | m | 1 | | 3.00 | |
| 2 | 신 | 균열 | 0.3 | 3.5 | | 3.50 | m | 1 | | 3.50 | |
| 3 | 신 | 재균열 | 0.3 | 7.0 | | 7.00 | m | 1 | | 7.00 | |

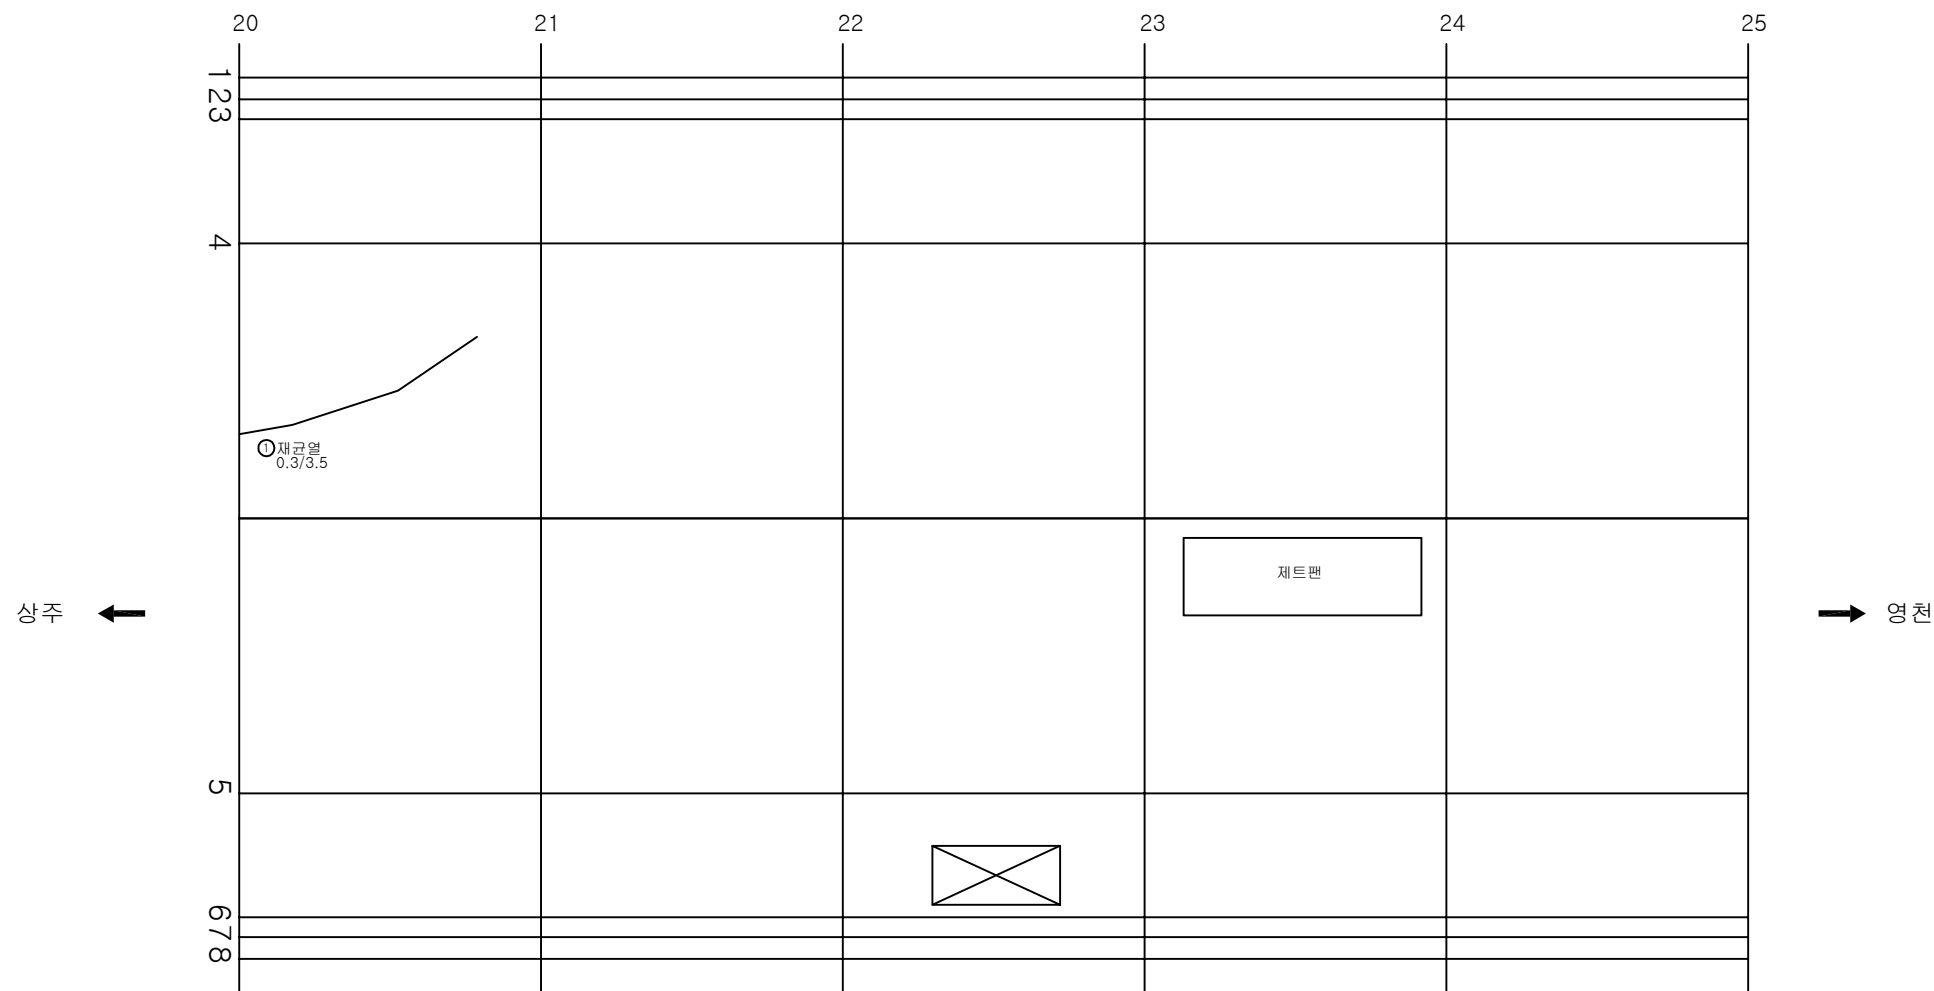
ID: 평호터널(영천)-본선부 Span No.21~25

| 손상 현황 표 | | | | | | | | | | | |
|---|---|---|---|---|---|---|---|---|---|---|---|
| 1 | 신 | 재균열 | 0.3 | 3.5 | | 3.50 | m | 1 | | 3.50 | |

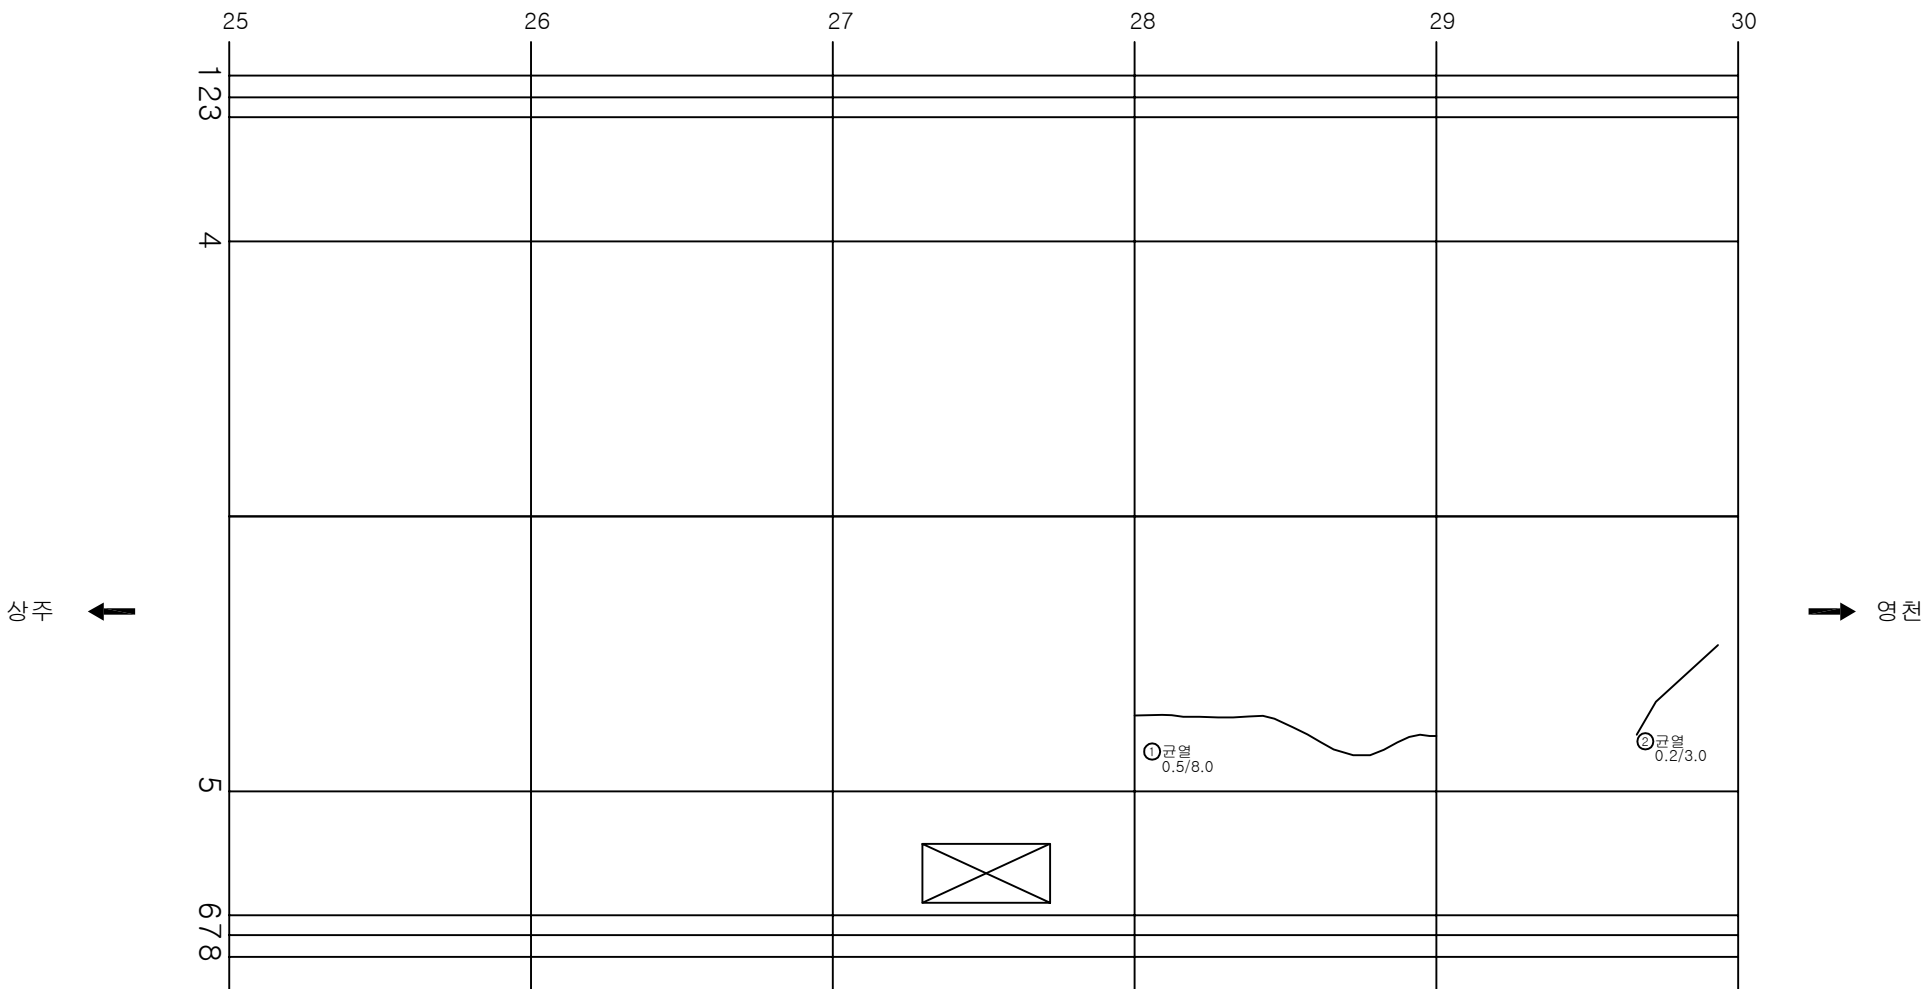
ID: 평호터널(영천)-본선부 Span No.26~30

| 손상 현황 표 | | | | | | | | | | | |
|---|---|---|---|---|---|---|---|---|---|---|---|
| 1 | 신 | 균열 | 0.5 | 8.0 | | 8.00 | m | 1 | | 8.00 | |
| 2 | 신 | 균열 | 0.2 | 3.0 | | 3.00 | m | 1 | | 3.00 | |

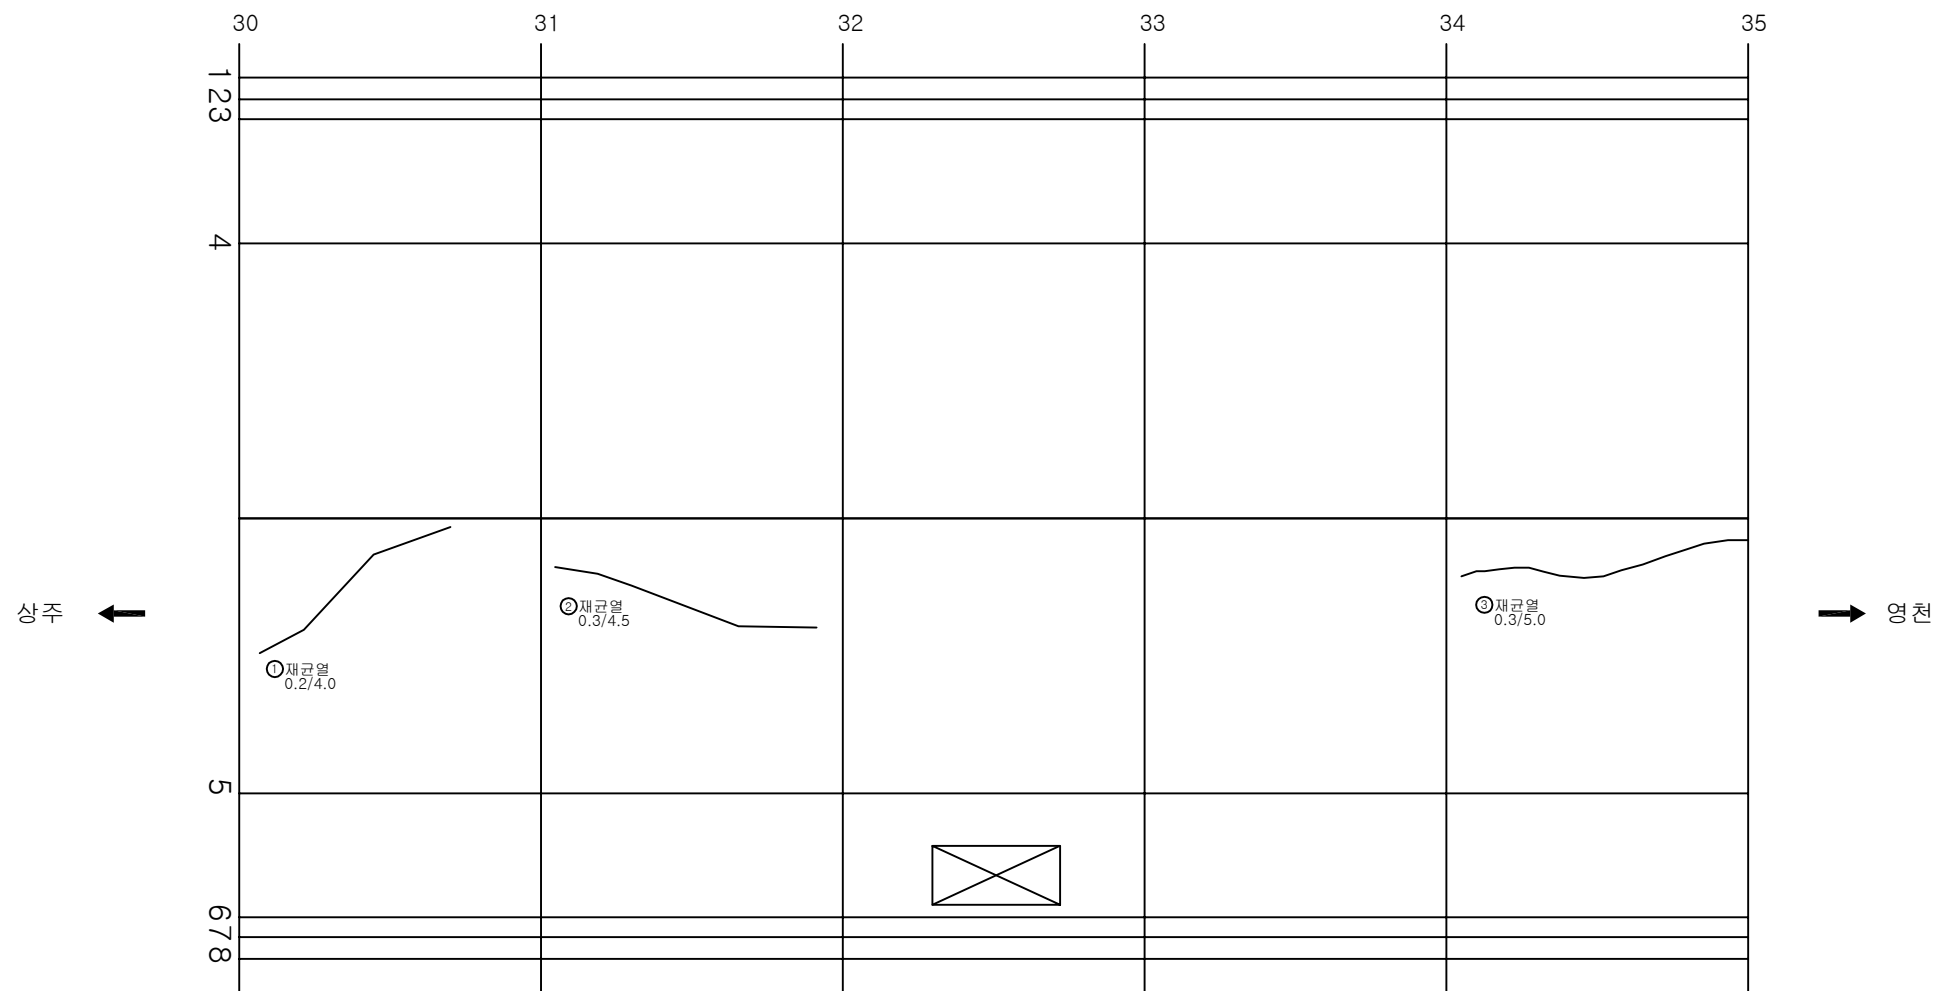
ID: 평호터널(영천)-본선부 Span No.31~35

| 번호 | 신(N)<br>구(P) | 손상내용 | 손상현황 | | | | | | 결합<br>상태 | 손상<br>물량 | 비고 |
|---|---|---|---|---|---|---|---|---|---|---|---|
| 1 | 신 | 재균열 | 0.2 | 4.0 | | 4.00 | m | 1 | | 4.00 | |
| 2 | 신 | 재균열 | 0.3 | 4.5 | | 4.50 | m | 1 | | 4.50 | |
| 3 | 신 | 재균열 | 0.3 | 5.0 | | 5.00 | m | 1 | | 5.00 | |
