상주영천고속도로 시설물 정밀점검 용역

# 외 관 조 사 망 도

평호터널

2019.12

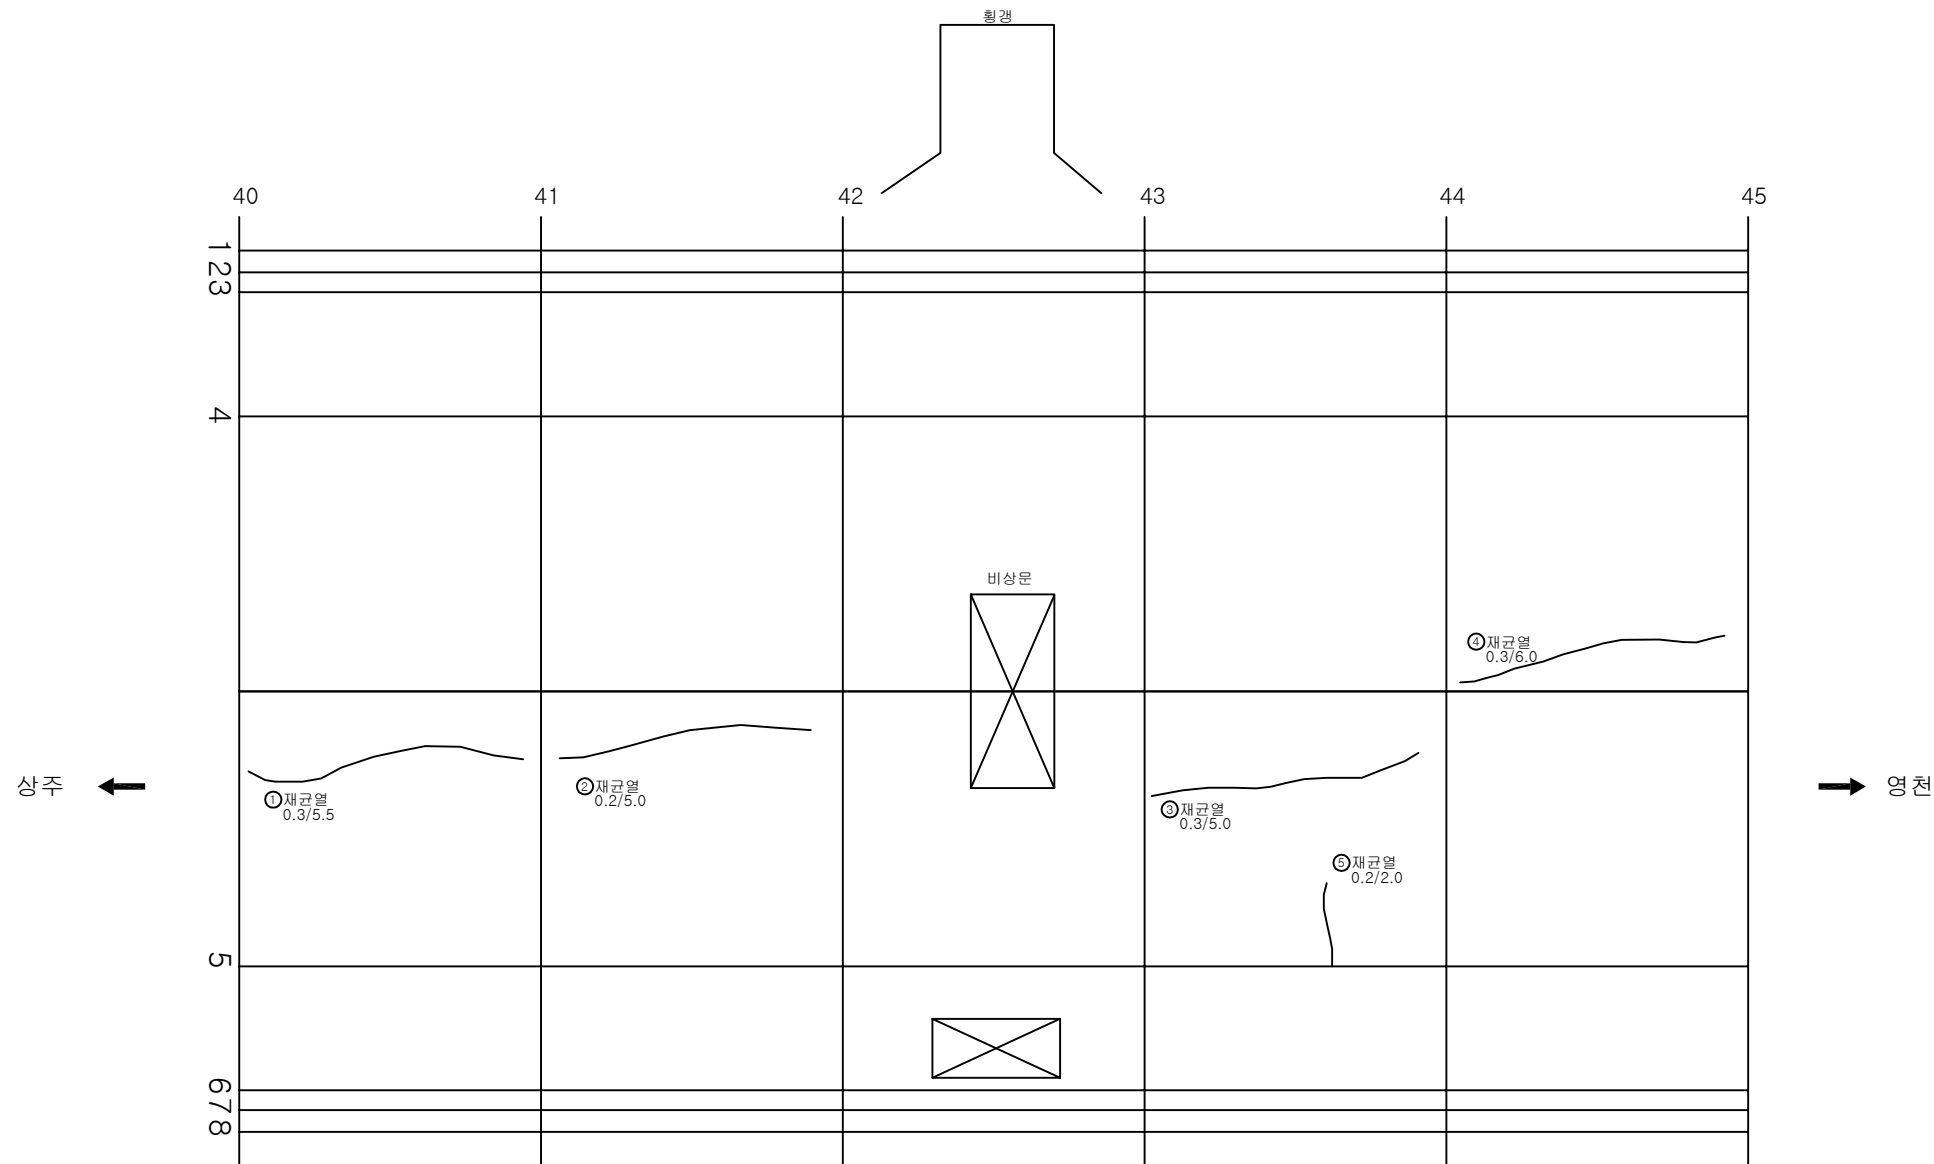
ID: 평호터널(영천)-본선부 Span No.41~45

| 손상 현황 표 | | | | | | | | | | | |
|---|---|---|---|---|---|---|---|---|---|---|---|
| 1 | 신 | 재균열 | 0.3 | 3.5 | | 3.50 | m | 1 | | 3.50 | |
| 2 | 신 | 재균열 | 0.2 | 5.0 | | 5.00 | m | 1 | | 5.00 | |
| 3 | 신 | 재균열 | 0.3 | 5.0 | | 5.00 | m | 1 | | 5.00 | |
| 4 | 신 | 재균열 | 0.3 | 6.0 | | 6.00 | m | 1 | | 6.00 | |
| 5 | 신 | 재균열 | 0.2 | 2.0 | | 2.00 | m | 1 | | 2.00 | |

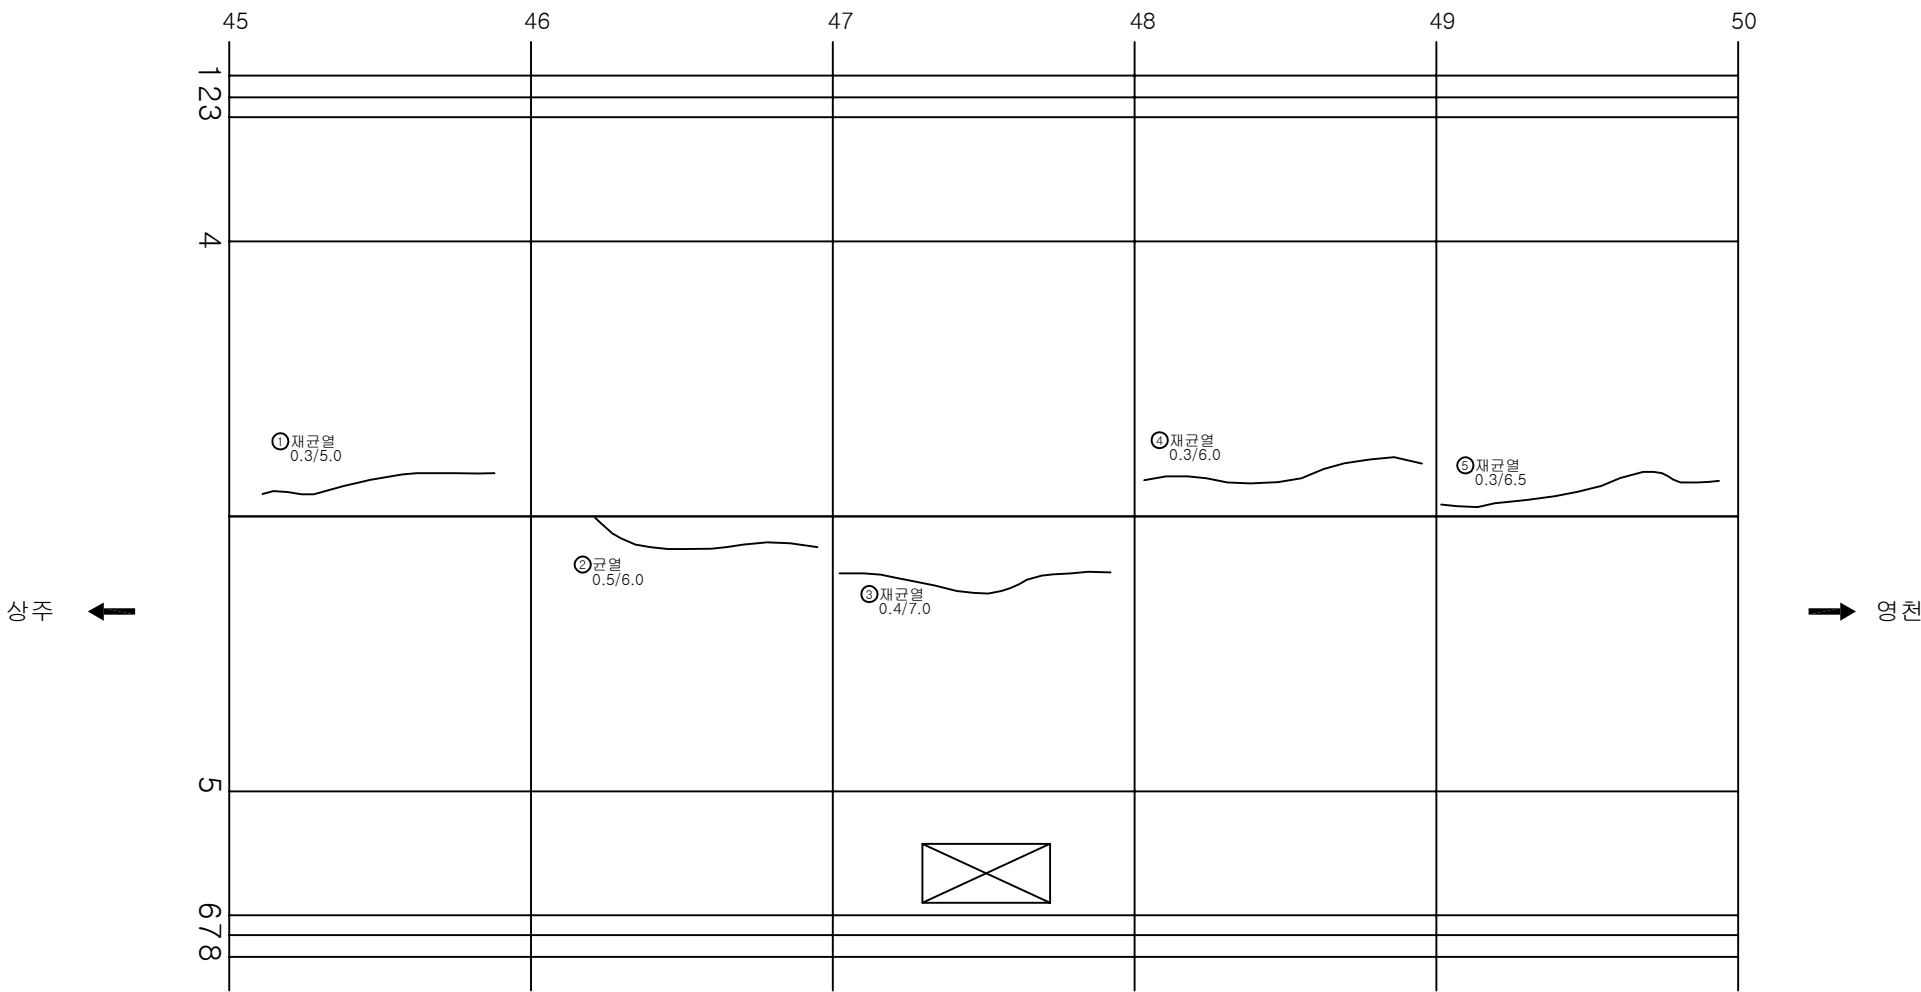
| 번호 | 신(N)<br>구(P) | 손상내용 | 손상현황 | | | | | | 결합<br>상태 | 손상<br>물량 | 비고 |
|---|---|---|---|---|---|---|---|---|---|---|---|
| 1 | 신 | 재균열 | 0.3 | 5.0 | | 5.00 | m | 1 | | 5.00 | |
| 2 | 신 | 균열 | 0.5 | 6.0 | | 6.00 | m | 1 | | 6.00 | |
| 3 | 신 | 재균열 | 0.4 | 7.0 | | 7.00 | m | 1 | | 7.00 | |
| 4 | 신 | 재균열 | 0.3 | 6.0 | | 6.00 | m | 1 | | 6.00 | |
| 5 | 신 | 재균열 | 0.3 | 6.5 | | 6.50 | m | 1 | | 6.50 | |

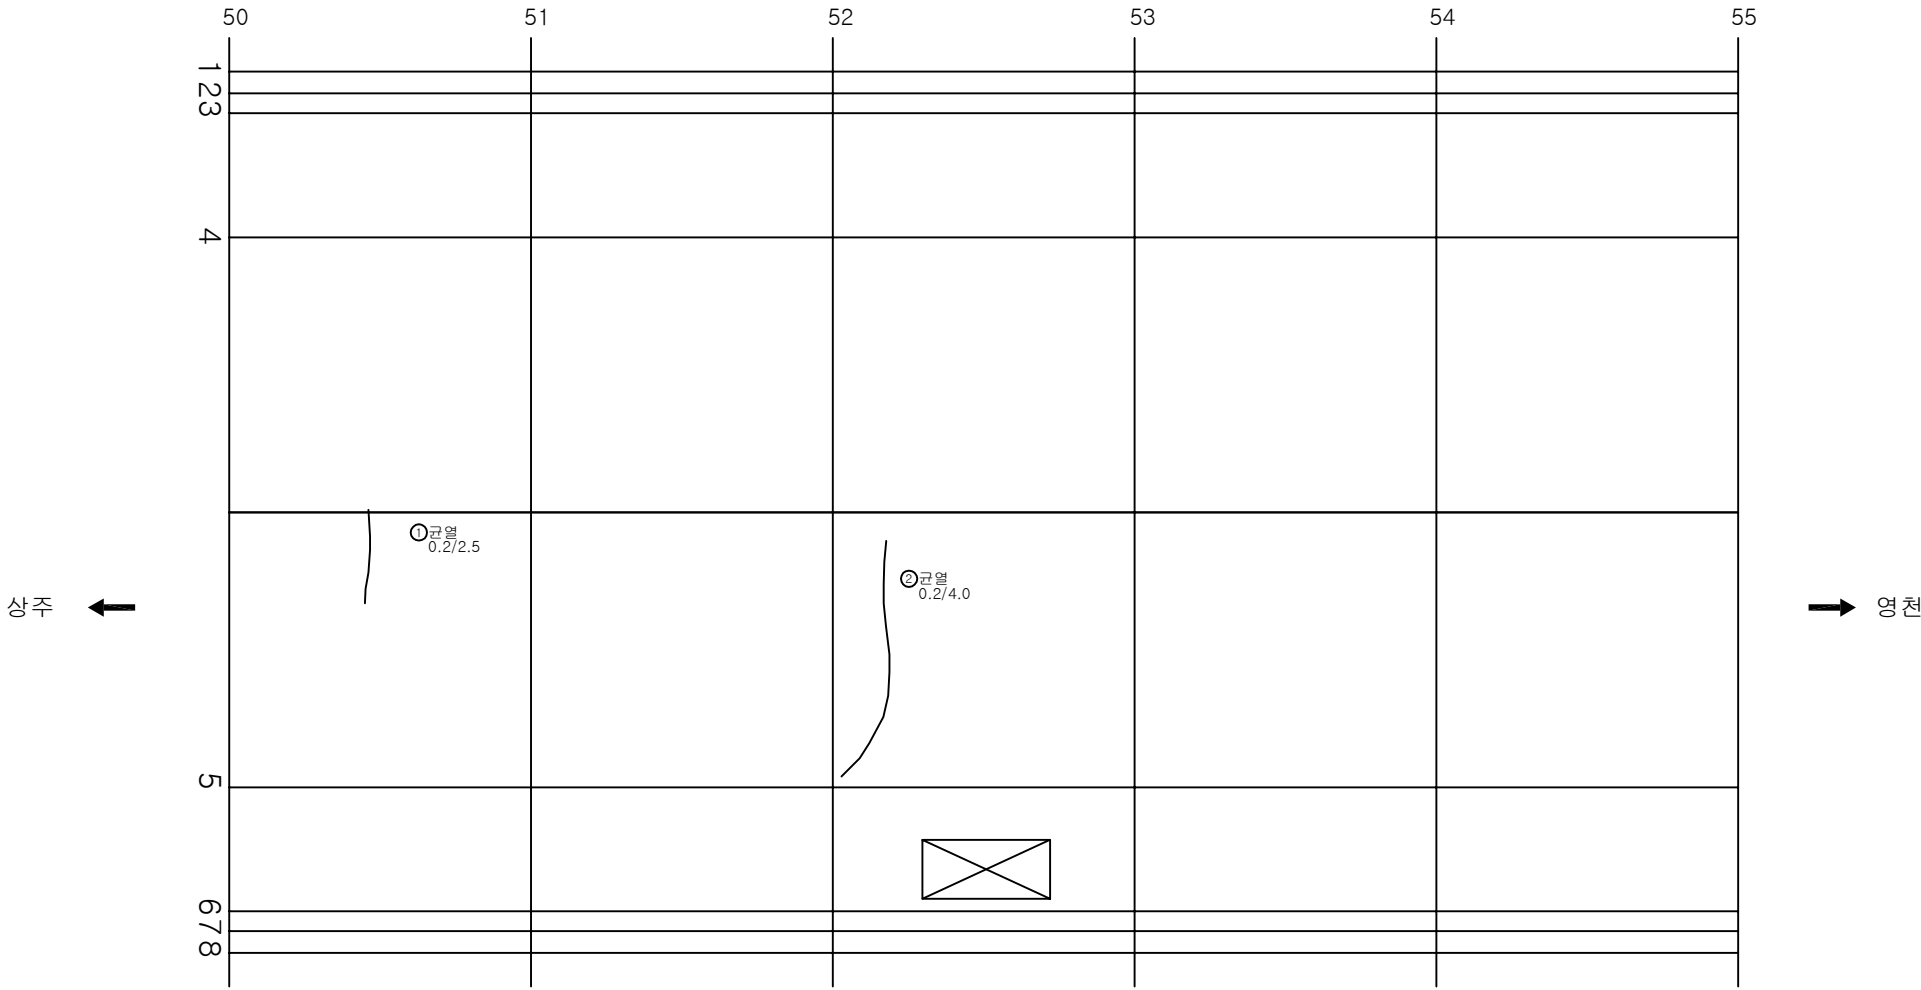
ID: 평호터널(영천)-본선부 Span No.51~55

| 손 상 현 황 표 | | | | | | | | | | | |
|---|---|---|---|---|---|---|---|---|---|---|---|
| 1 | 신 | 균열 | 0.2 | 2.5 | | 2.50 | m | 1 | | 2.50 | |
| 2 | 신 | 균열 | 0.2 | 4.0 | | 4.00 | m | 1 | | 4.00 | |

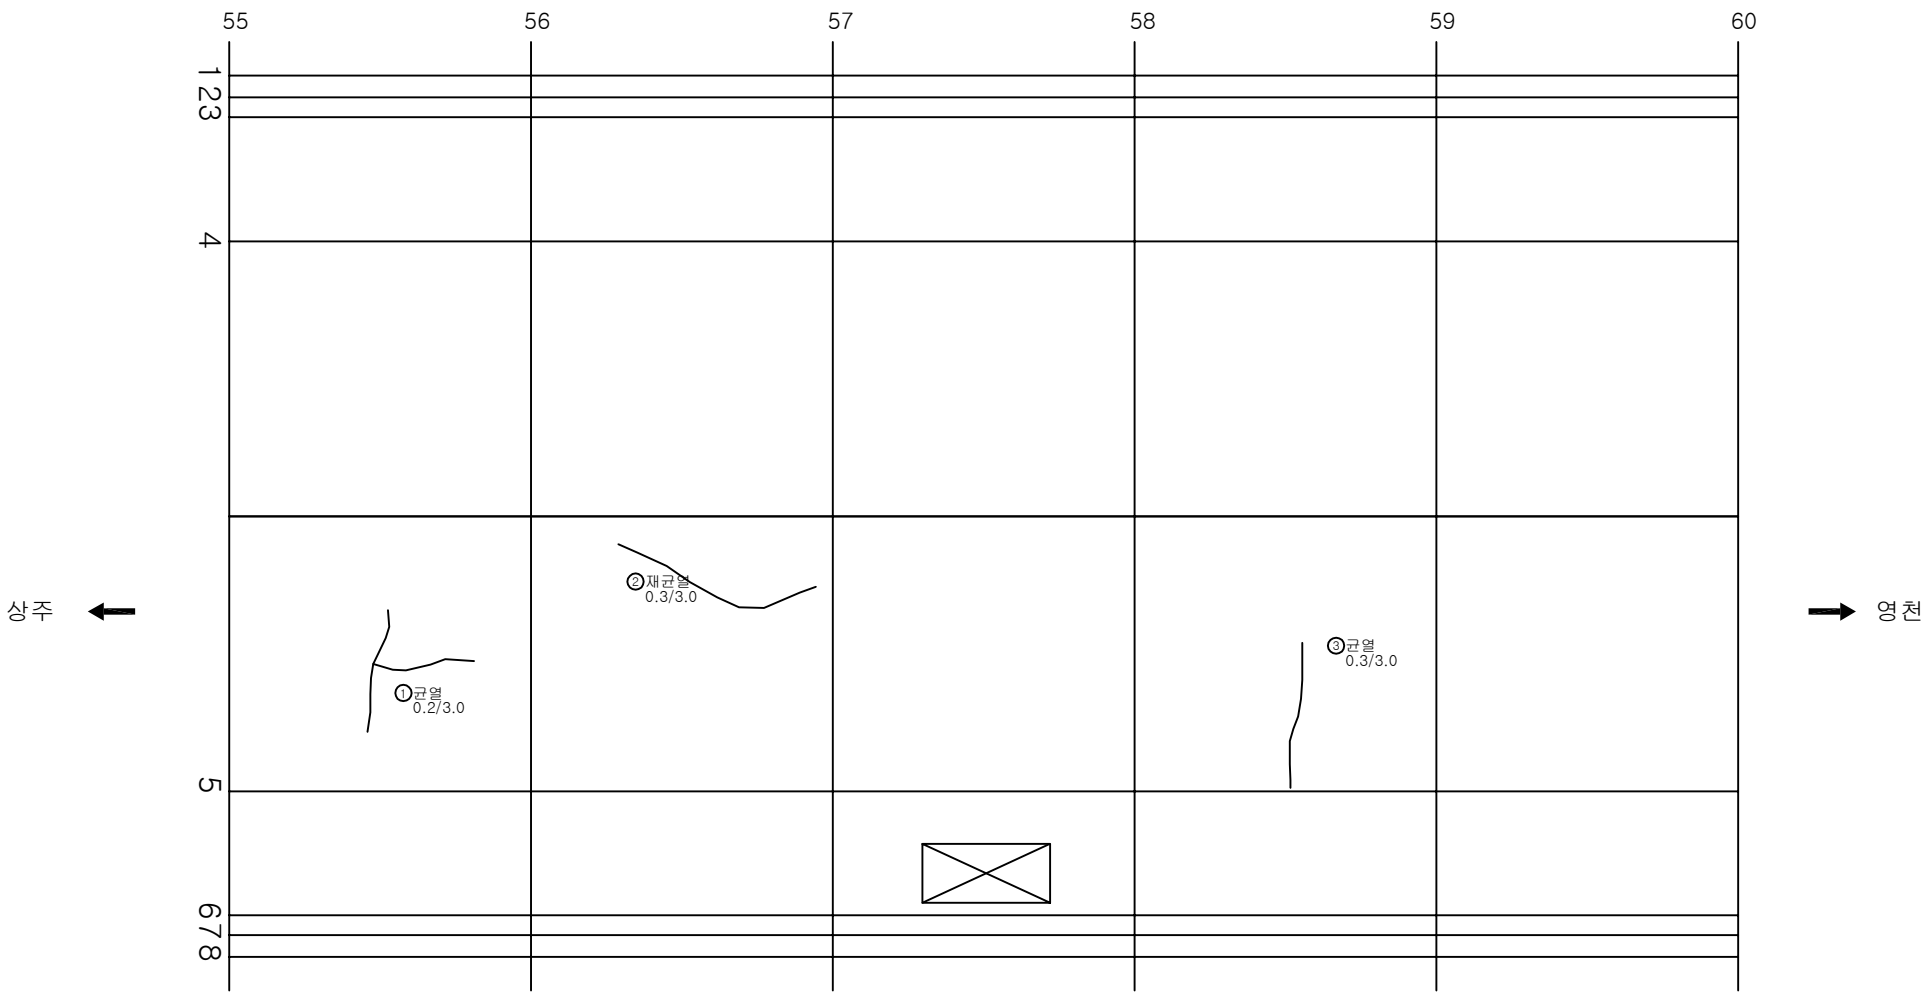
ID: 평호터널(영천)-본선부 Span No.56~60

| 손상 현황 표 | | | | | | | | | | | |
|---|---|---|---|---|---|---|---|---|---|---|---|
| 1 | 신 | 균열 | 0.2 | 3.0 | | 3.00 | m | 1 | | 3.00 | |
| 2 | 신 | 재균열 | 0.3 | 3.0 | | 3.00 | m | 1 | | 3.00 | |
| 3 | 신 | 균열 | 0.3 | 3.0 | | 3.00 | m | 1 | | 3.00 | |

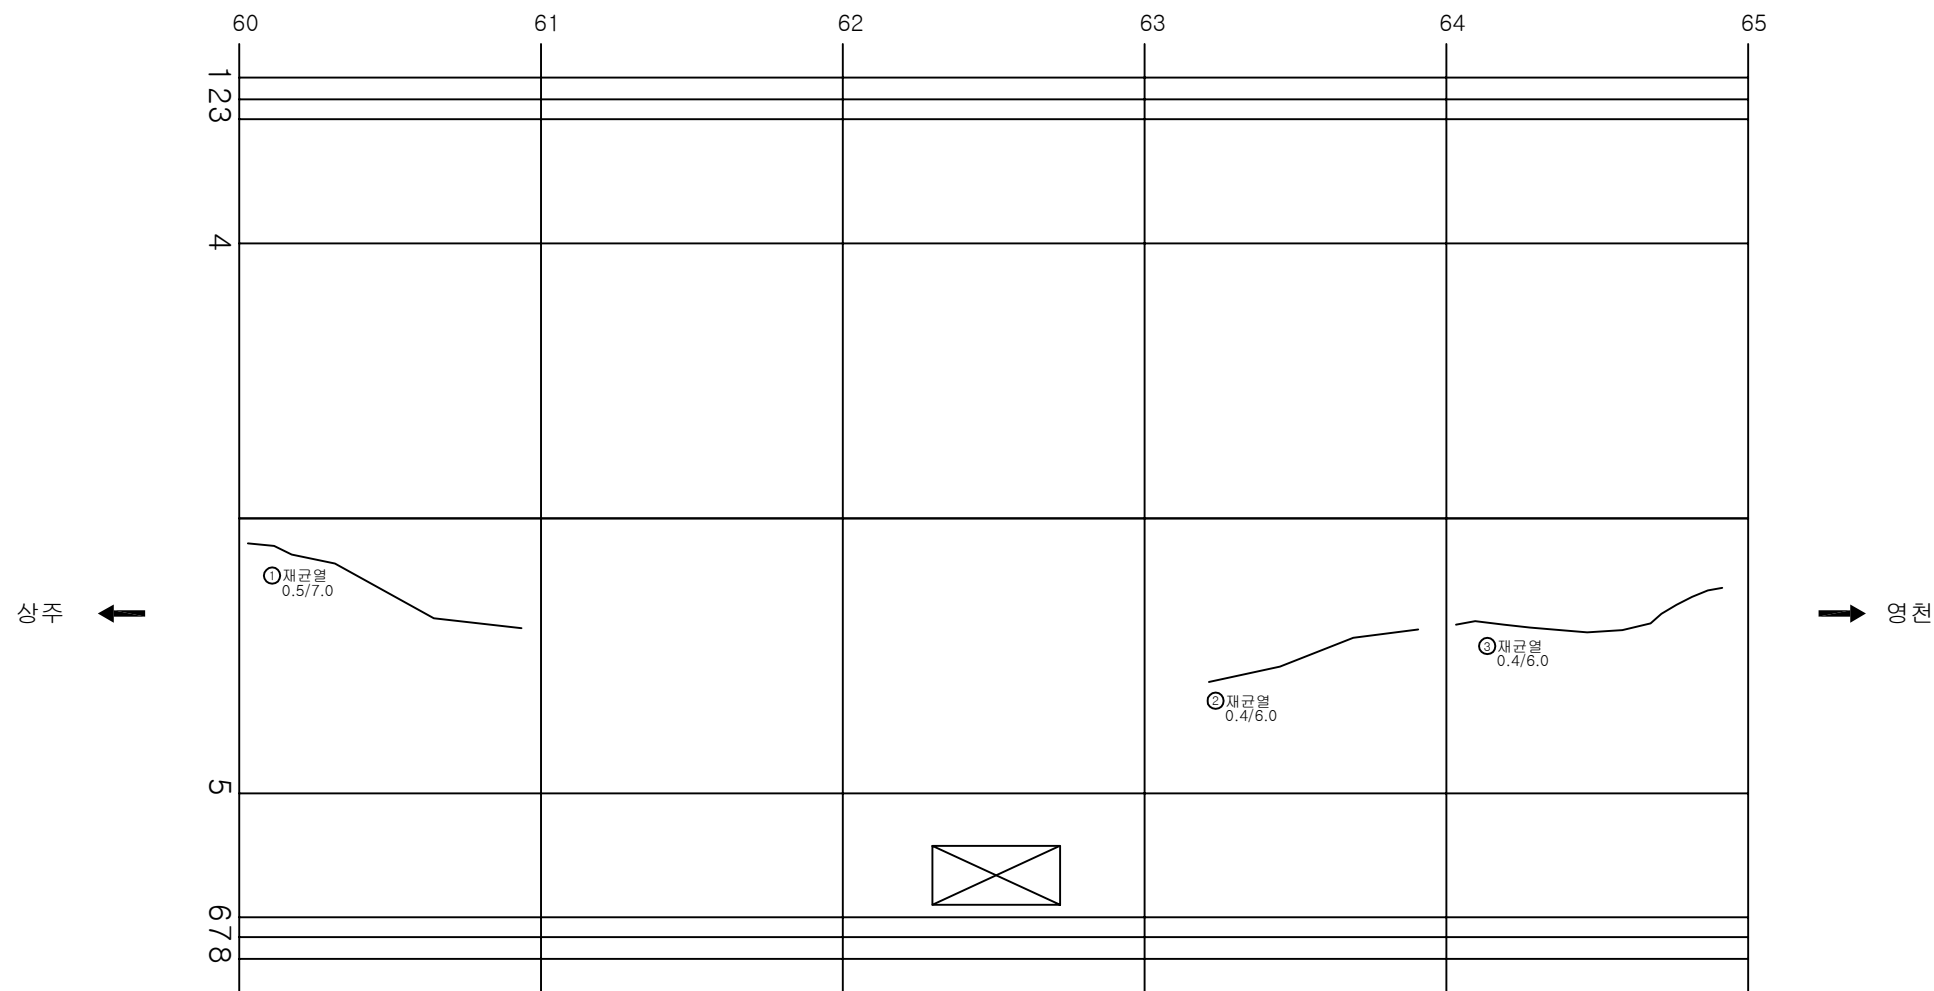
ID: 평호터널(영천)-본선부 Span No. 61~65

| 번호 | 신(N)<br>구(P) | 손상내용 | 손상현황 | | | | | | 결합<br>상태 | 손상<br>물량 | 비고 |
|---|---|---|---|---|---|---|---|---|---|---|---|
| 1 | 신 | 재균열 | 0.5 | 7.0 | | 7.00 | m | 1 | | 7.00 | |
| 2 | 신 | 재균열 | 0.4 | 6.0 | | 6.00 | m | 1 | | 6.00 | |
| 3 | 신 | 재균열 | 0.4 | 6.0 | | 6.00 | m | 1 | | 6.00 | |

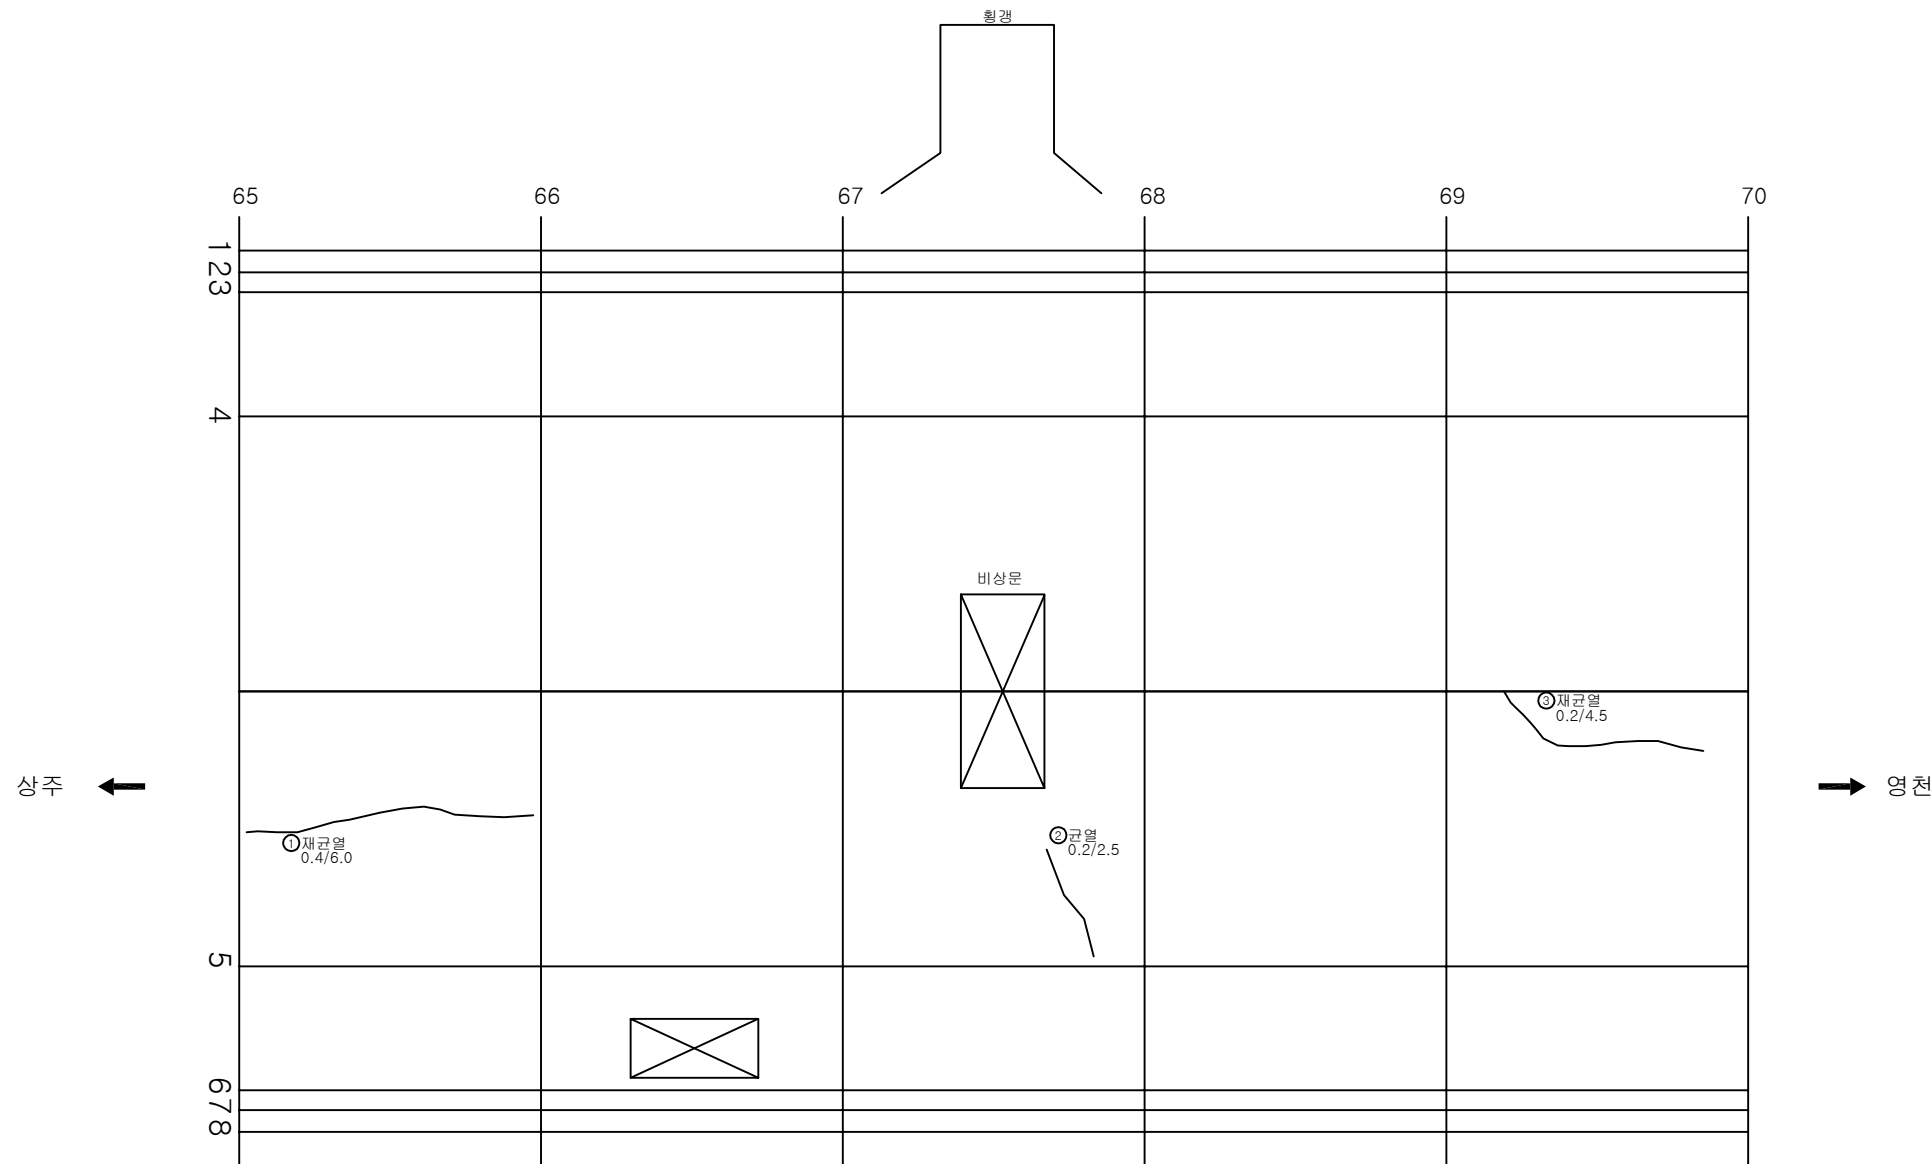
ID: 평호터널(영천)-본선부 Span No.66~70

| 번호 | 신(N)<br>구(P) | 손상내용 | 손상현황 | | | | | | 결합<br>상태 | 손상<br>물량 | 비고 |
|---|---|---|---|---|---|---|---|---|---|---|---|
| 1 | 신 | 재균열 | 0.4 | 6.0 | | 6.00 | m | 1 | | 6.00 | |
| 2 | 신 | 균열 | 0.2 | 2.5 | | 2.50 | m | 1 | | 2.50 | |
| 3 | 신 | 재균열 | 0.2 | 4.5 | | 4.50 | m | 1 | | 4.50 | |

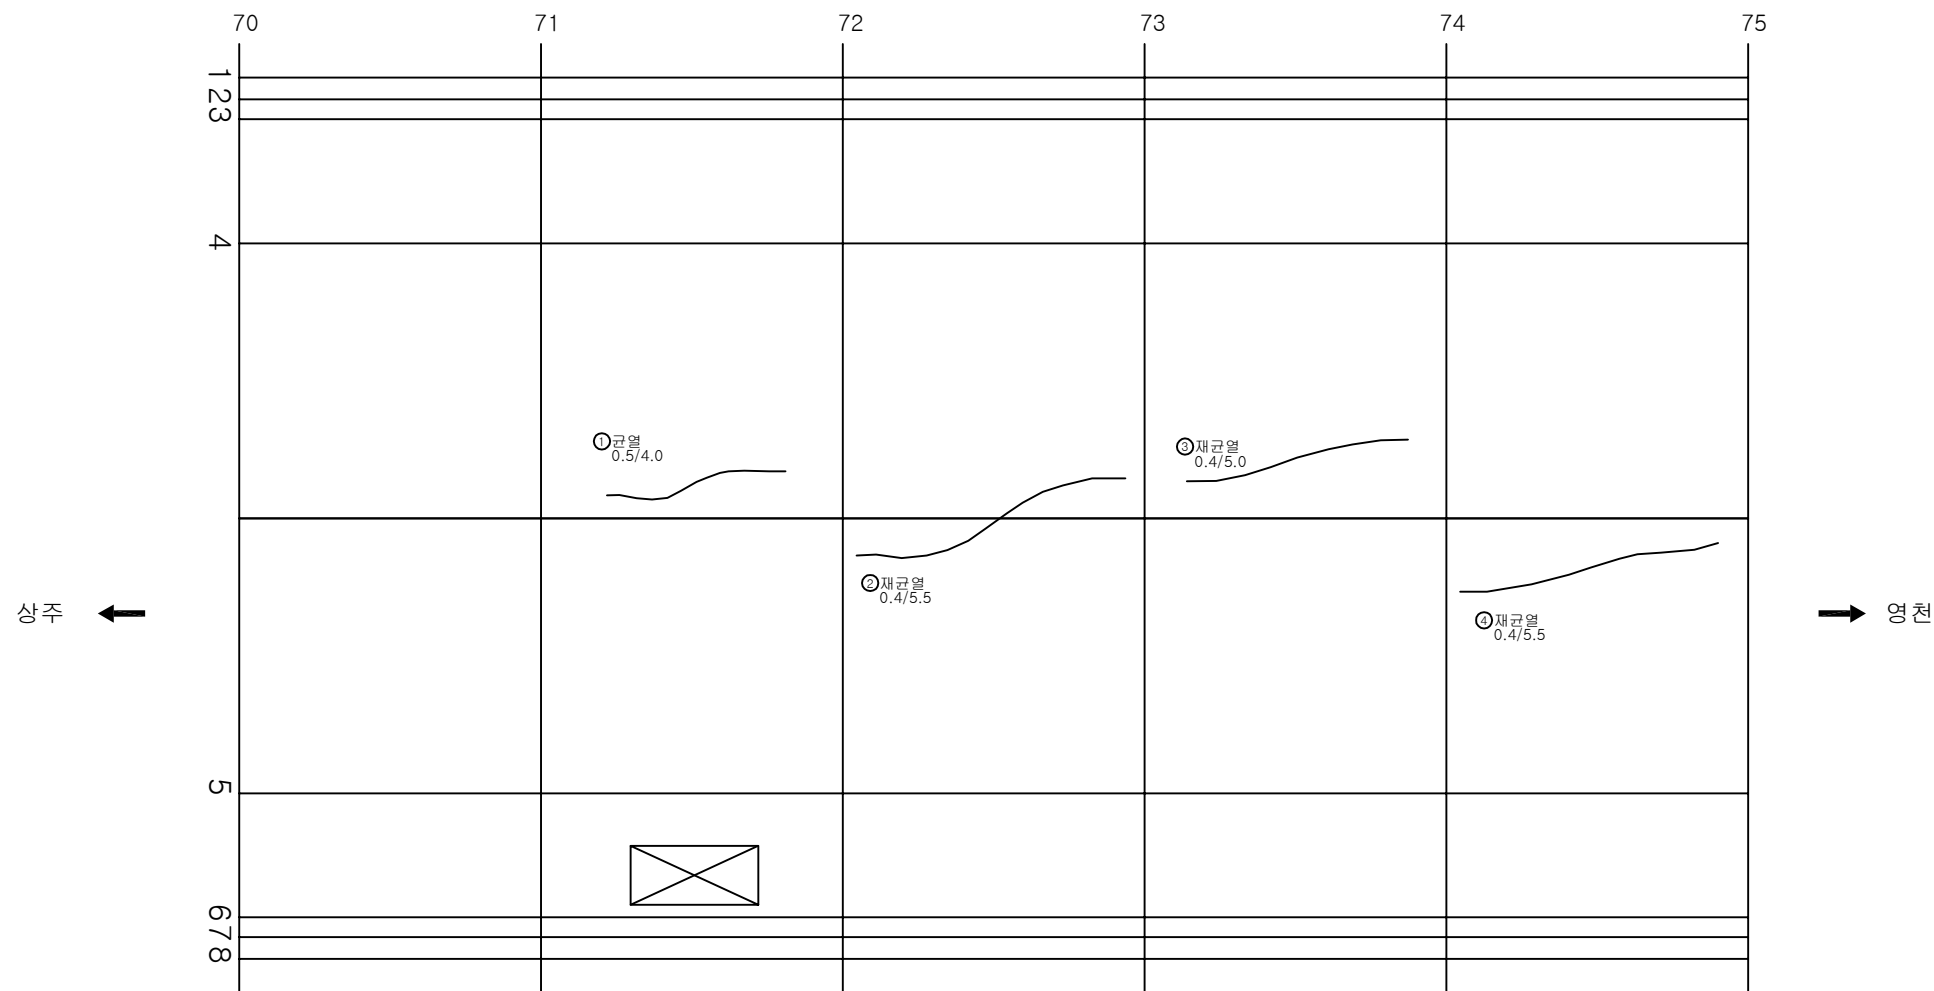
ID: 평호터널(영천)-본선부 Span No.71~75

| 손 상 현 황 표 | | | | | | | | | | | |
|---|---|---|---|---|---|---|---|---|---|---|---|
| 1 | 신 | 균열 | 0.5 | 4.0 | | 4.00 | m | 1 | | 4.00 | |
| 2 | 신 | 재균열 | 0.4 | 3.5 | | 3.50 | m | 1 | | 3.50 | |
| 3 | 신 | 재균열 | 0.4 | 5.0 | | 5.00 | m | 1 | | 5.00 | |
| 4 | 신 | 재균열 | 0.4 | 5.5 | | 5.50 | m | 1 | | 5.50 | |

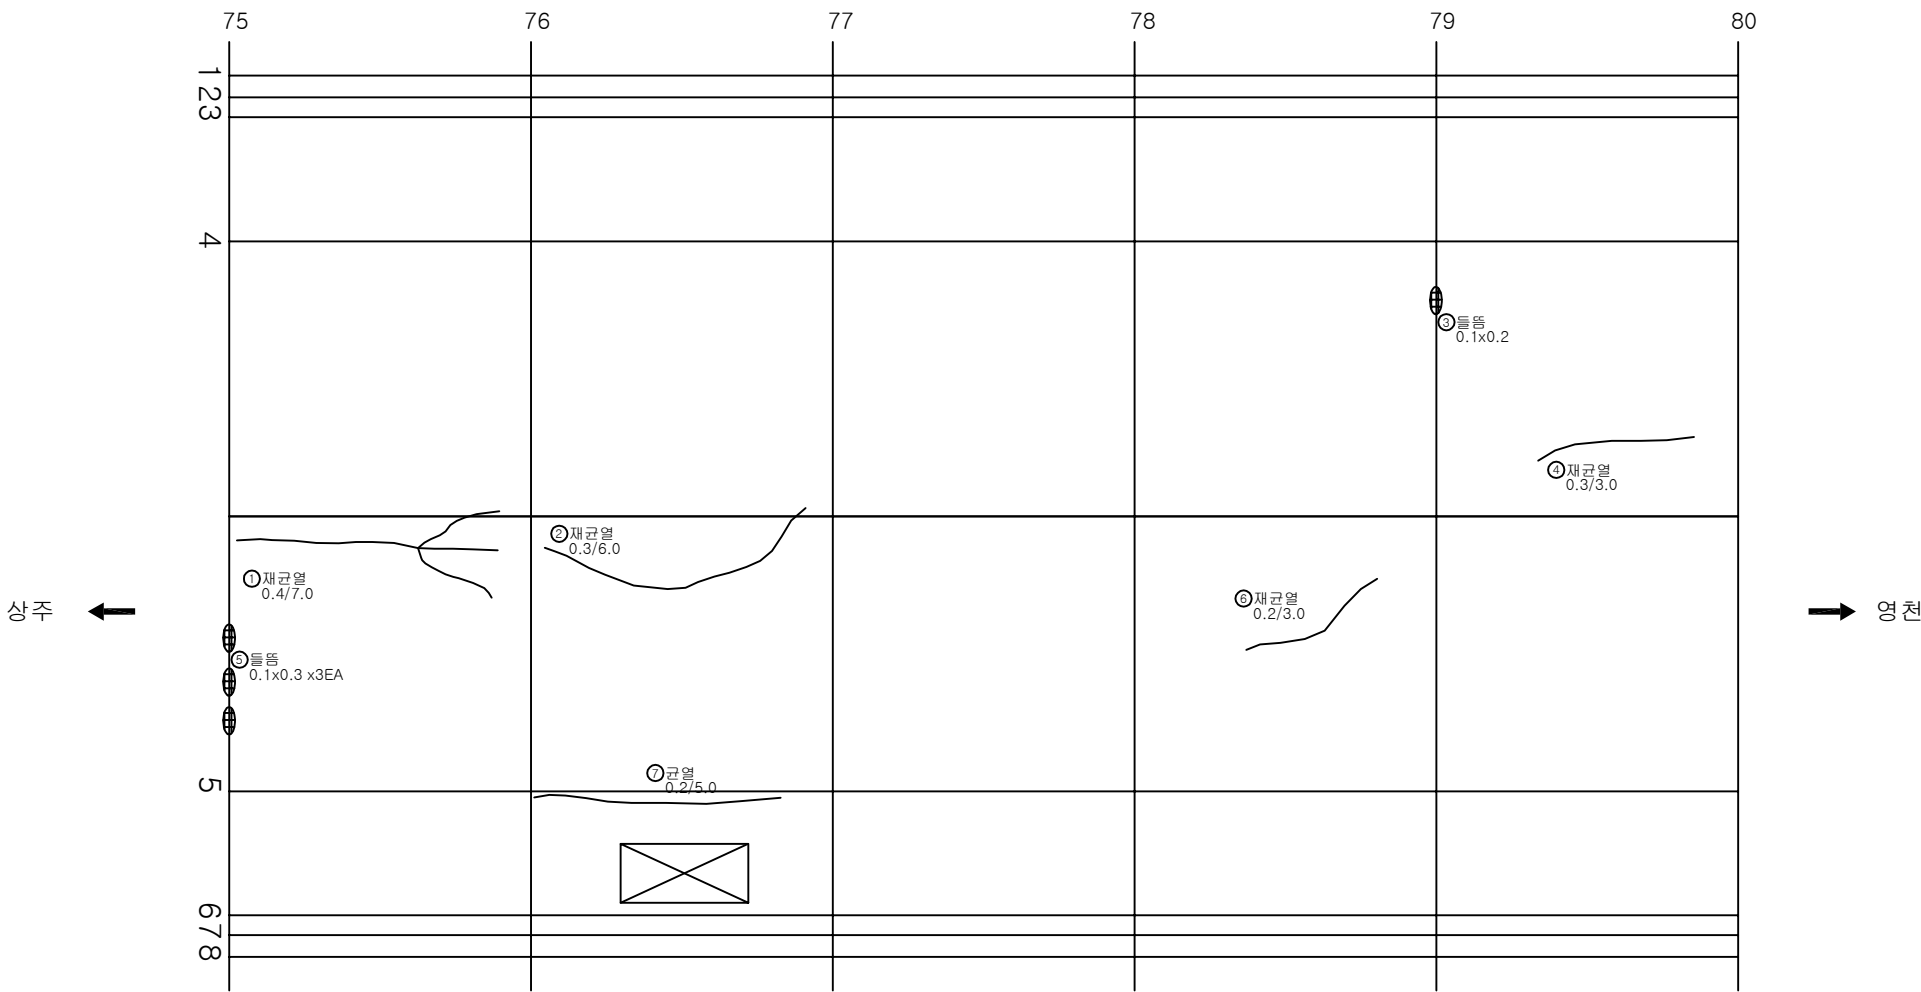
| 번호 | 신(N)<br>구(P) | 손상내용 | 손상현황 | | | | | | 결합<br>상태 | 손상<br>수량 | 비고 |
|---|---|---|---|---|---|---|---|---|---|---|---|
| 1 | 신 | 재균열 | 0.4 | 7.0 | | 7.00 | m | 1 | | 7.00 | |
| 2 | 신 | 재균열 | 0.3 | 6.0 | | 6.00 | m | 1 | | 6.00 | |
| 4 | 신 | 재균열 | 0.3 | 3.0 | | 3.00 | m | 1 | | 3.00 | |
| 6 | 신 | 균열 | 0.2 | 3.0 | | 3.00 | m | 1 | | 3.00 | |
| 7 | 신 | 균열 | 0.2 | 5.0 | | 5.00 | m | 1 | | 5.00 | |

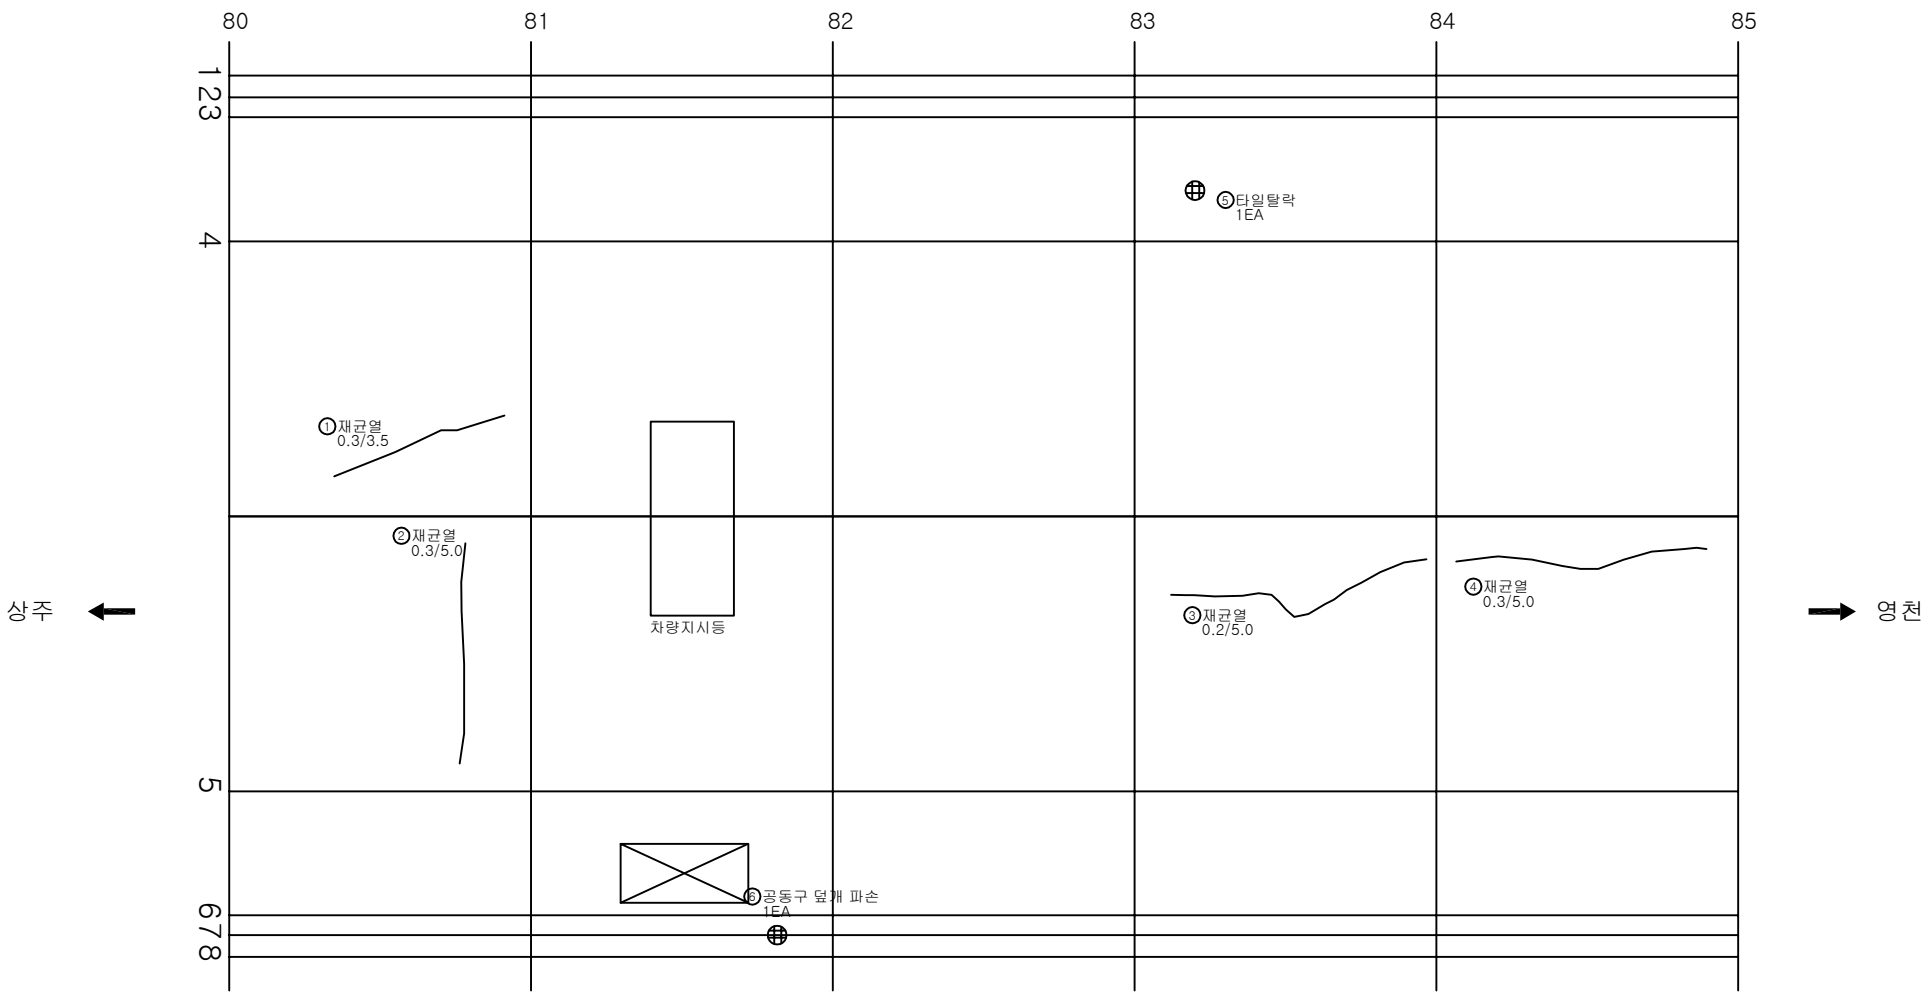
| 번호 | 신(N)<br>구(P) | 손상내용 | 손상현황 | | | | | | 결합<br>상태 | 손상<br>수량 | 비고 |
|---|---|---|---|---|---|---|---|---|---|---|---|
| 1 | 신 | 재균열 | 0.3 | 3.5 | | 3.50 | m | 1 | | 3.50 | |
| 2 | 신 | 재균열 | 0.3 | 5.0 | | 5.00 | m | 1 | | 5.00 | |
| 3 | 신 | 재균열 | 0.2 | 5.0 | | 5.00 | m | 1 | | 5.00 | |
| 4 | 신 | 재균열 | 0.3 | 5.0 | | 5.00 | m | 1 | | 5.00 | |

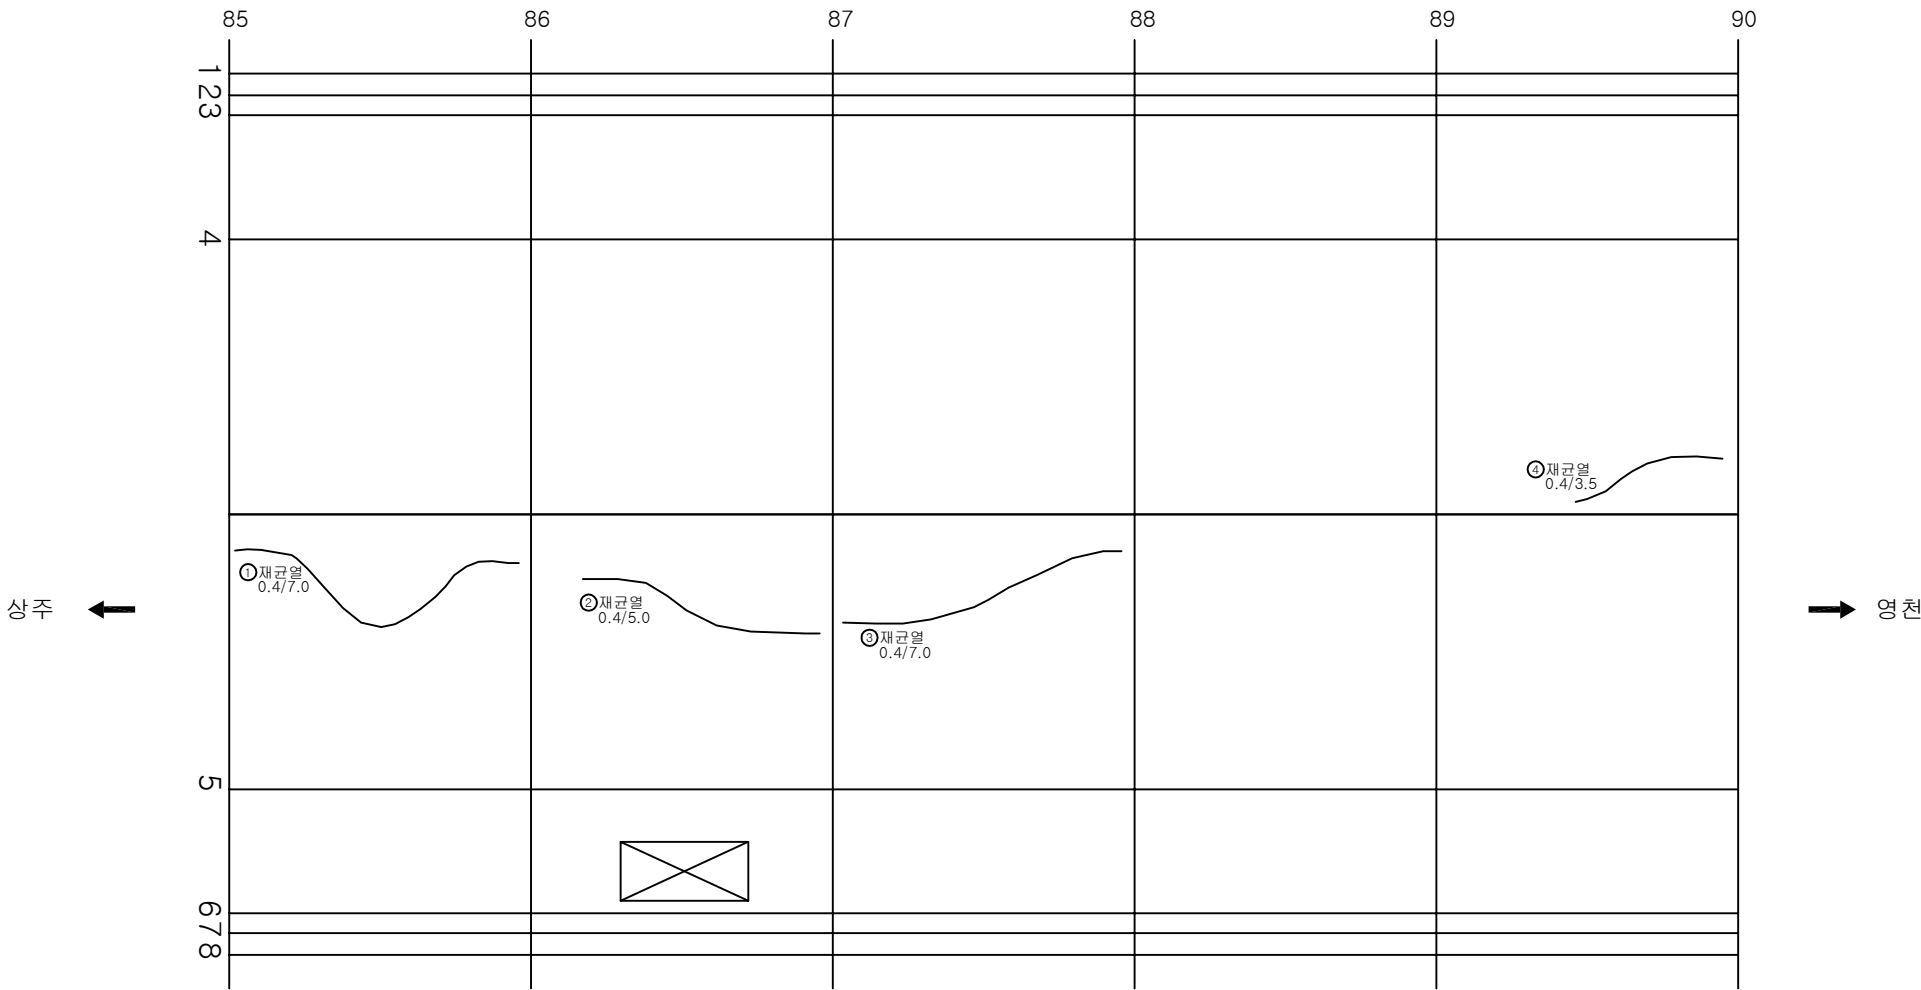
| 번호 | 신(N)<br>구(P) | 손상내용 | 손상현황 | | | | | | 결합<br>상태 | 손상<br>물량 | 비고 |
|---|---|---|---|---|---|---|---|---|---|---|---|
| 1 | 신 | 재균열 | 0.4 | 7.0 | | 7.00 | m | 1 | | 7.00 | |
| 2 | 신 | 재균열 | 0.4 | 5.0 | | 5.00 | m | 1 | | 5.00 | |
| 3 | 신 | 재균열 | 0.4 | 7.0 | | 7.00 | m | 1 | | 7.00 | |
| 4 | 신 | 재균열 | 0.4 | 3.5 | | 3.50 | m | 1 | | 3.50 | |

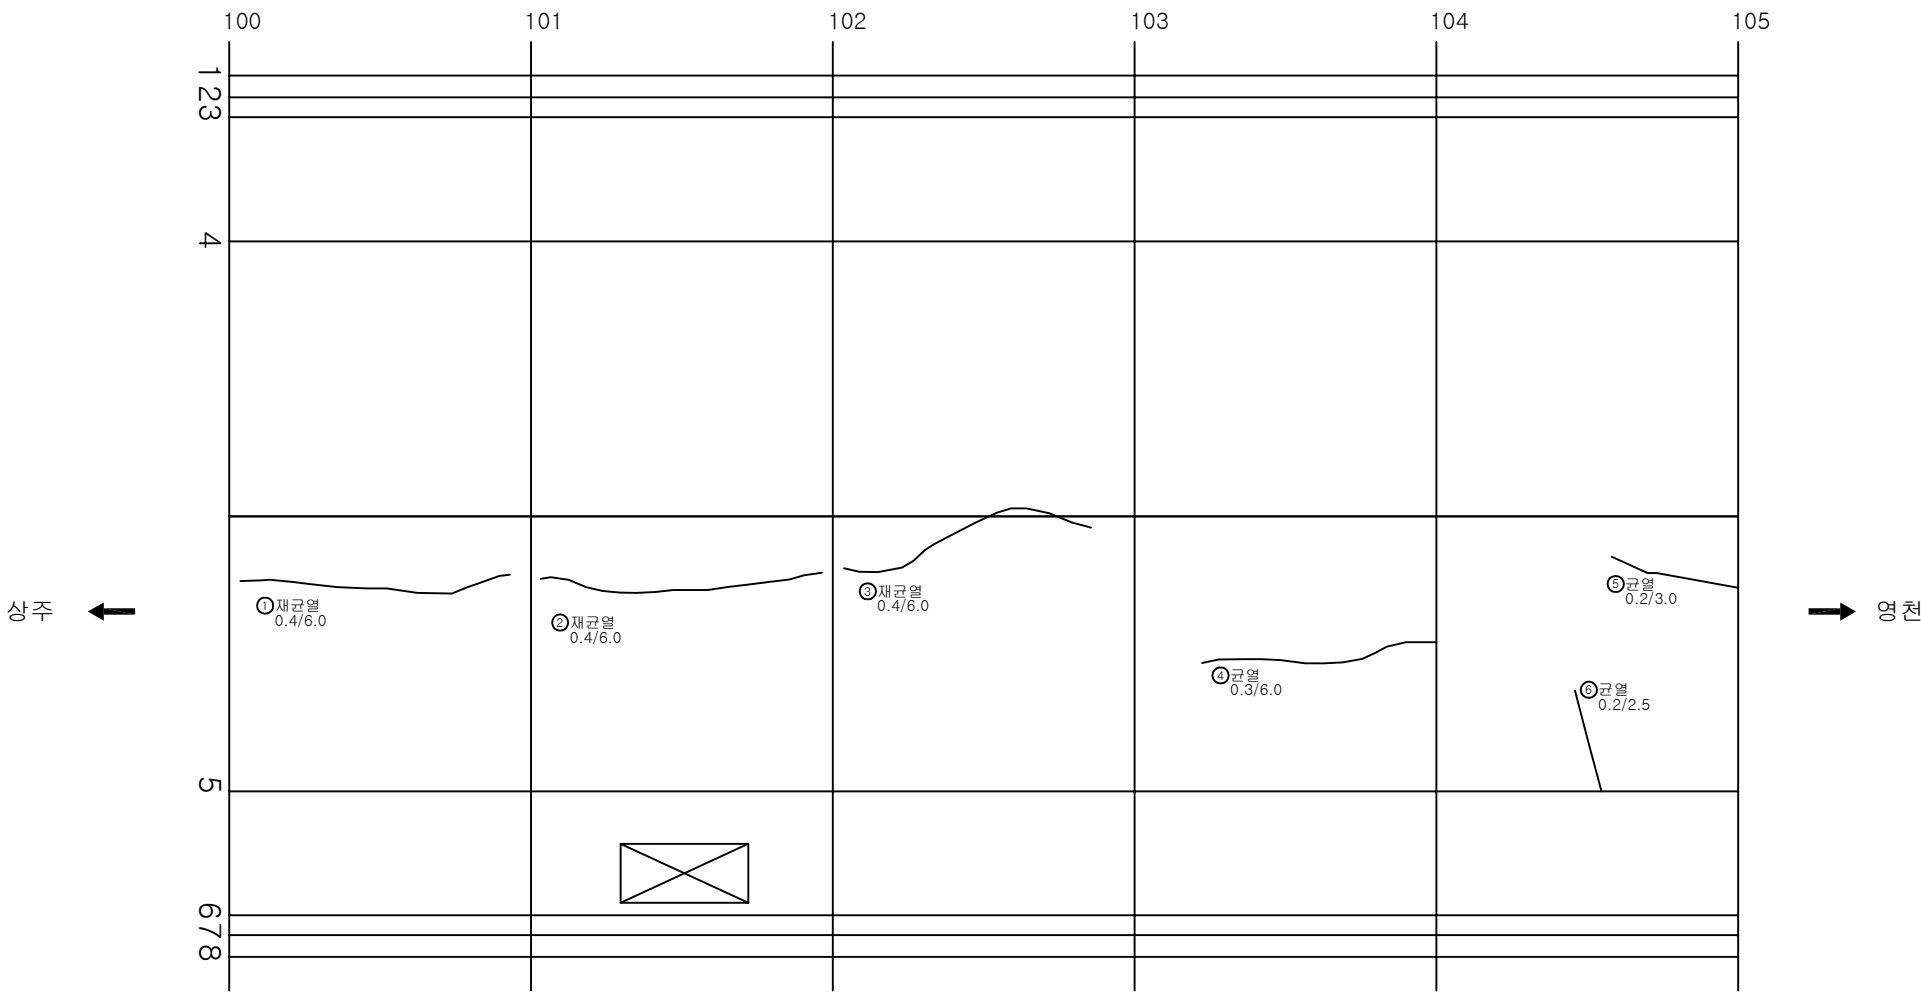
| 번호 | 신(N)<br>구(P) | 손상내용 | 손상현황 | | | | | | 결합<br>상태 | 손상<br>수량 | 비고 |
|---|---|---|---|---|---|---|---|---|---|---|---|
| 1 | 신 | 재균열 | 0.4 | 6.0 | | 6.00 | m | 1 | | 6.00 | |
| 2 | 신 | 재균열 | 0.4 | 6.0 | | 6.00 | m | 1 | | 6.00 | |
| 3 | 신 | 재균열 | 0.4 | 6.0 | | 6.00 | m | 1 | | 6.00 | |
| 4 | 신 | 균열 | 0.3 | 6.0 | | 6.00 | m | 1 | | 6.00 | |
| 5 | 신 | 균열 | 0.2 | 3.0 | | 3.00 | m | 1 | | 3.00 | |
| 6 | 신 | 균열 | 0.2 | 2.5 | | 2.50 | m | 1 | | 2.50 | |
