상주영천고속도로 시설물 정밀점검 용역

# 외 관 조 사 망 도

평호터널

2019.12

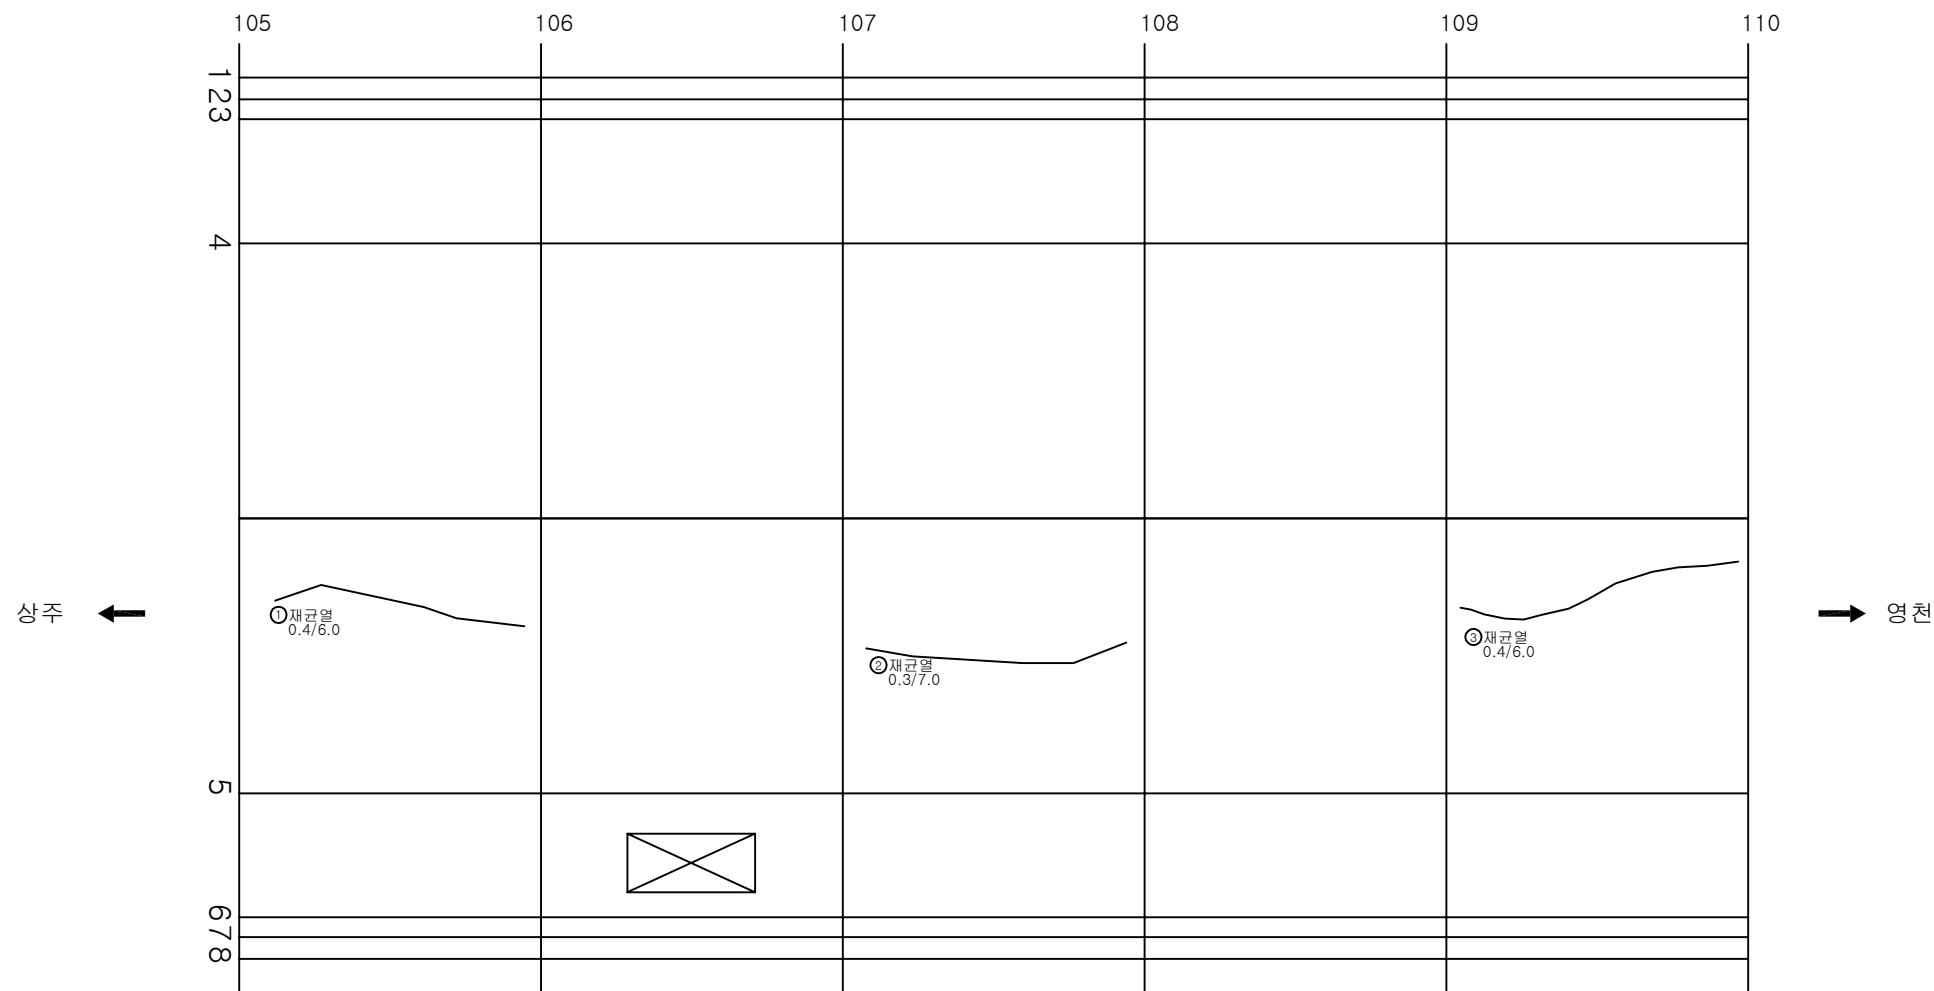
ID: 평호터널(영천)-본선부 Span No.106~110

| 손상 현황 표 | | | | | | | | | | | |
|---|---|---|---|---|---|---|---|---|---|---|---|
| 1 | 신 | 재균열 | 0.4 | 6.0 | | 6.00 | m | 1 | | 6.00 | |
| 2 | 신 | 재균열 | 0.3 | 7.0 | | 7.00 | m | 1 | | 7.00 | |
| 3 | 신 | 재균열 | 0.4 | 6.0 | | 6.00 | m | 1 | | 6.00 | |

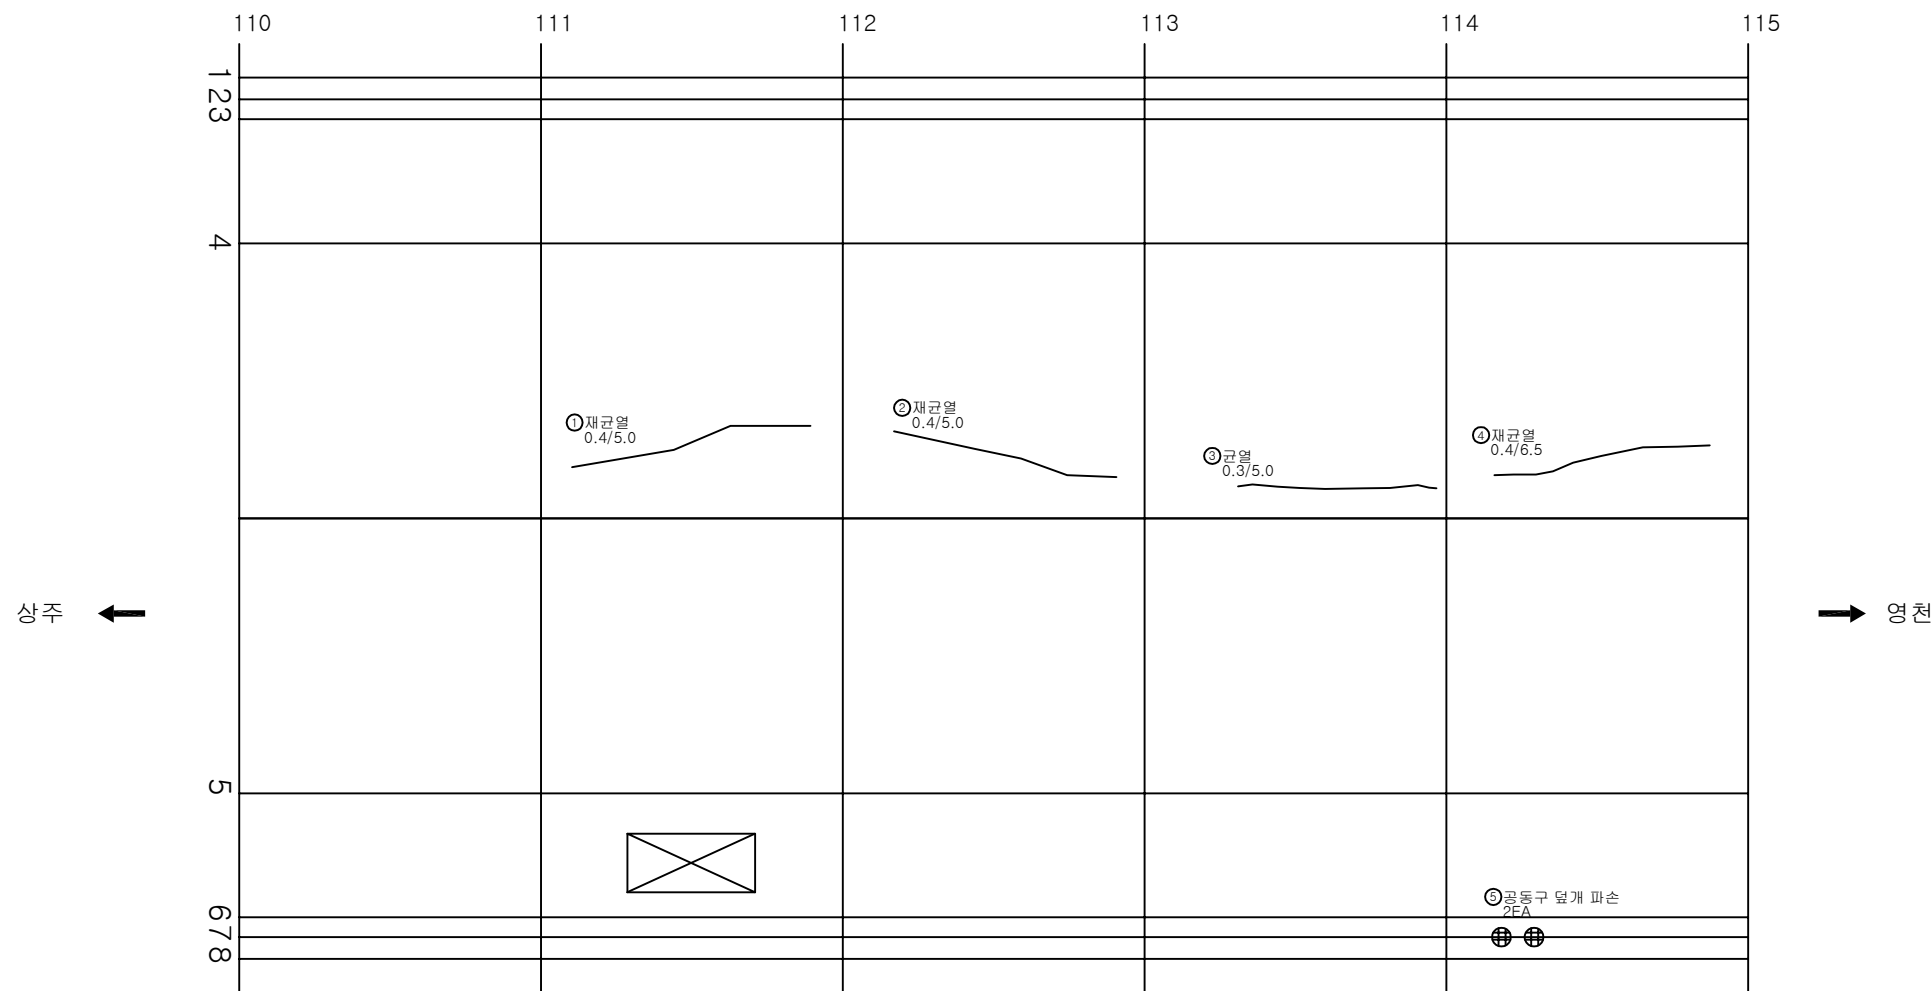
ID: 평호터널(영천)-본선부 Span No.111~115

| 번호 | 신(N)<br>구(P) | 손상내용 | 손상현황 | | | | | | 결합<br>상태 | 손상<br>물량 | 비고 |
|---|---|---|---|---|---|---|---|---|---|---|---|
| 1 | 신 | 재균열 | 0.4 | 5.0 | | 5.00 | m | 1 | | 5.00 | |
| 2 | 신 | 재균열 | 0.4 | 5.0 | | 5.00 | m | 1 | | 5.00 | |
| 3 | 신 | 균열 | 0.3 | 5.0 | | 5.00 | m | 1 | | 5.00 | |
| 4 | 신 | 재균열 | 0.4 | 6.5 | | 6.50 | m | 1 | | 6.50 | |

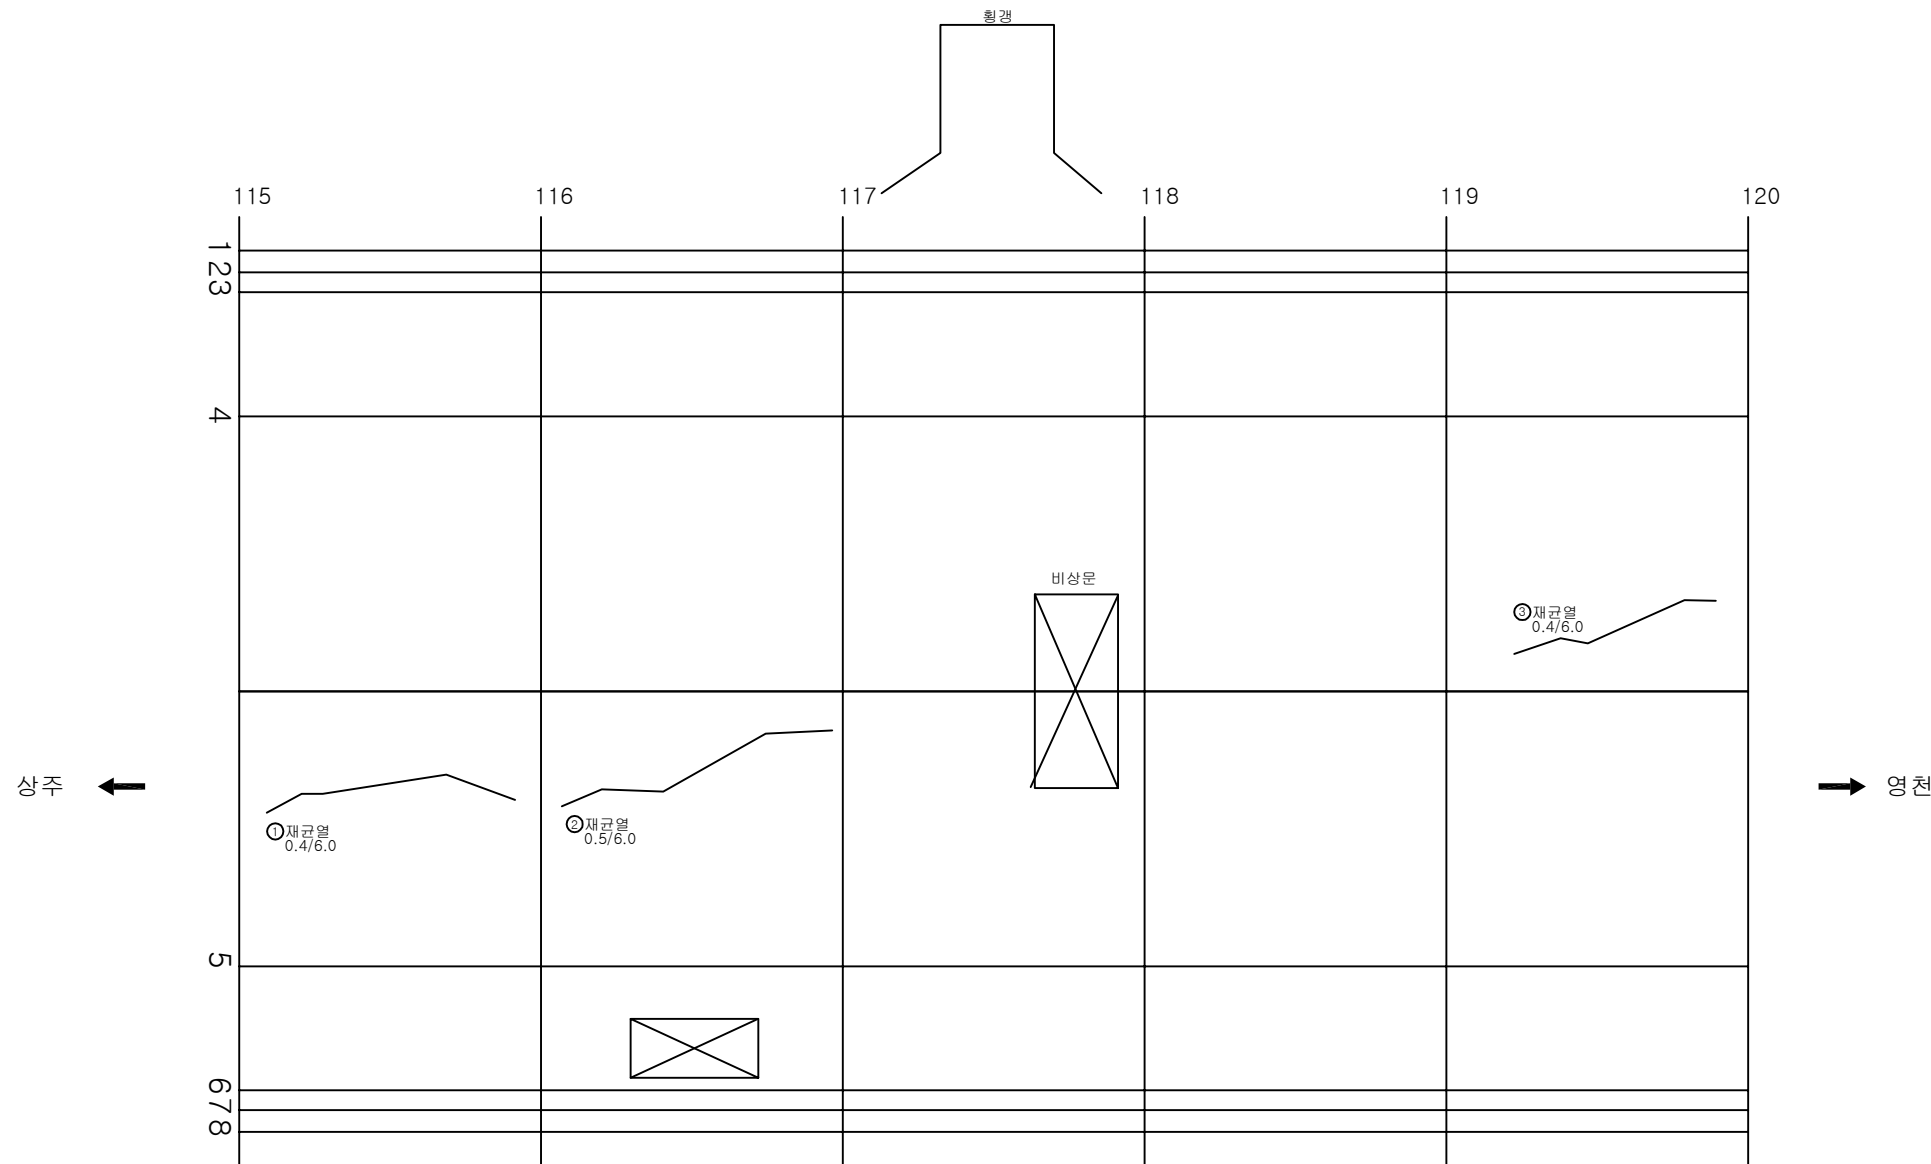
ID: 평호터널(영천)-본선부 Span No.116~120

| 번호 | 신(N)<br>구(P) | 손상내용 | 손상현황 | | | | | | 결합<br>상태 | 손상<br>물량 | 비고 |
|---|---|---|---|---|---|---|---|---|---|---|---|
| 1 | 신 | 재균열 | 0.4 | 6.0 | | 6.00 | m | 1 | | 6.00 | |
| 2 | 신 | 재균열 | 0.5 | 6.0 | | 6.00 | m | 1 | | 6.00 | |
| 3 | 신 | 재균열 | 0.4 | 6.0 | | 6.00 | m | 1 | | 6.00 | |

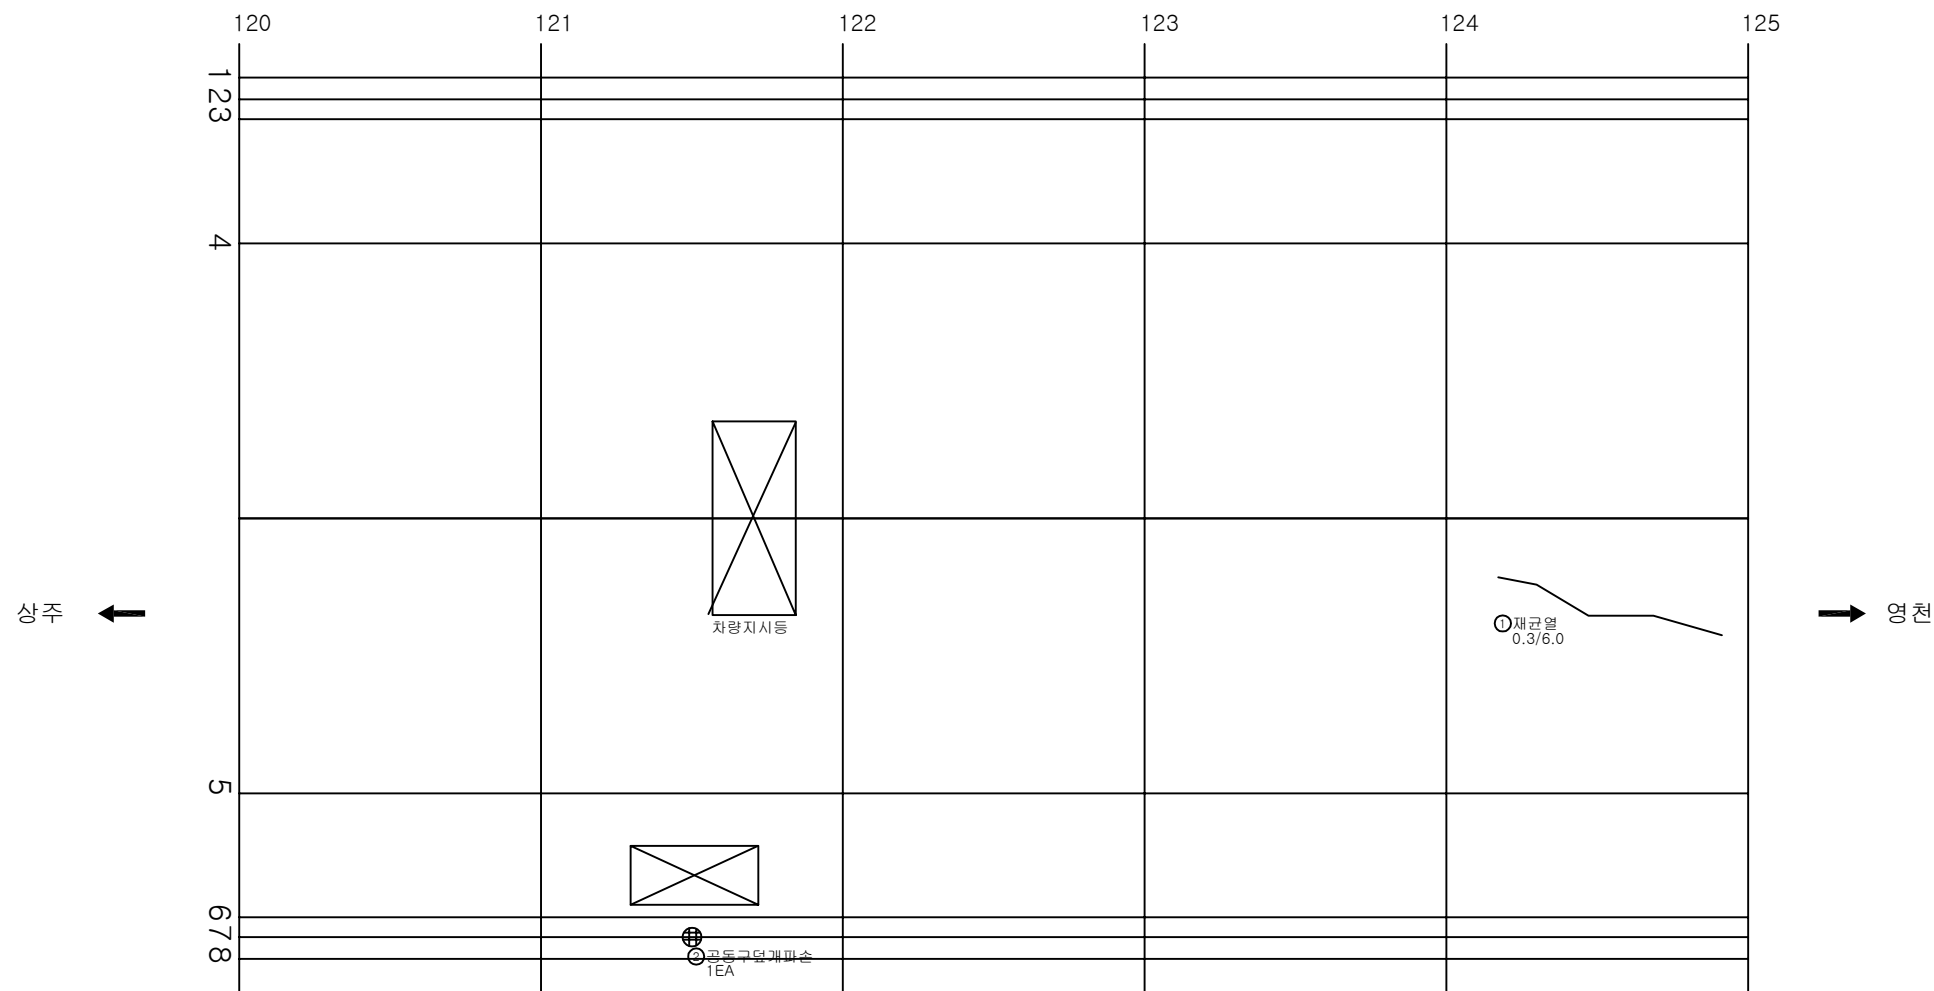
ID: 평호터널(영천)-본선부 Span No. 121~125

| 번호 | 신(N)<br>구(P) | 손상내용 | 손상현황 | | | | | | 결합<br>상태 | 손상<br>수량 | 비고 |
|---|---|---|---|---|---|---|---|---|---|---|---|
| 1 | 신 | 재균열 | 0.3 | 6.0 | | 6.00 | m | 1 | | 6.00 | |

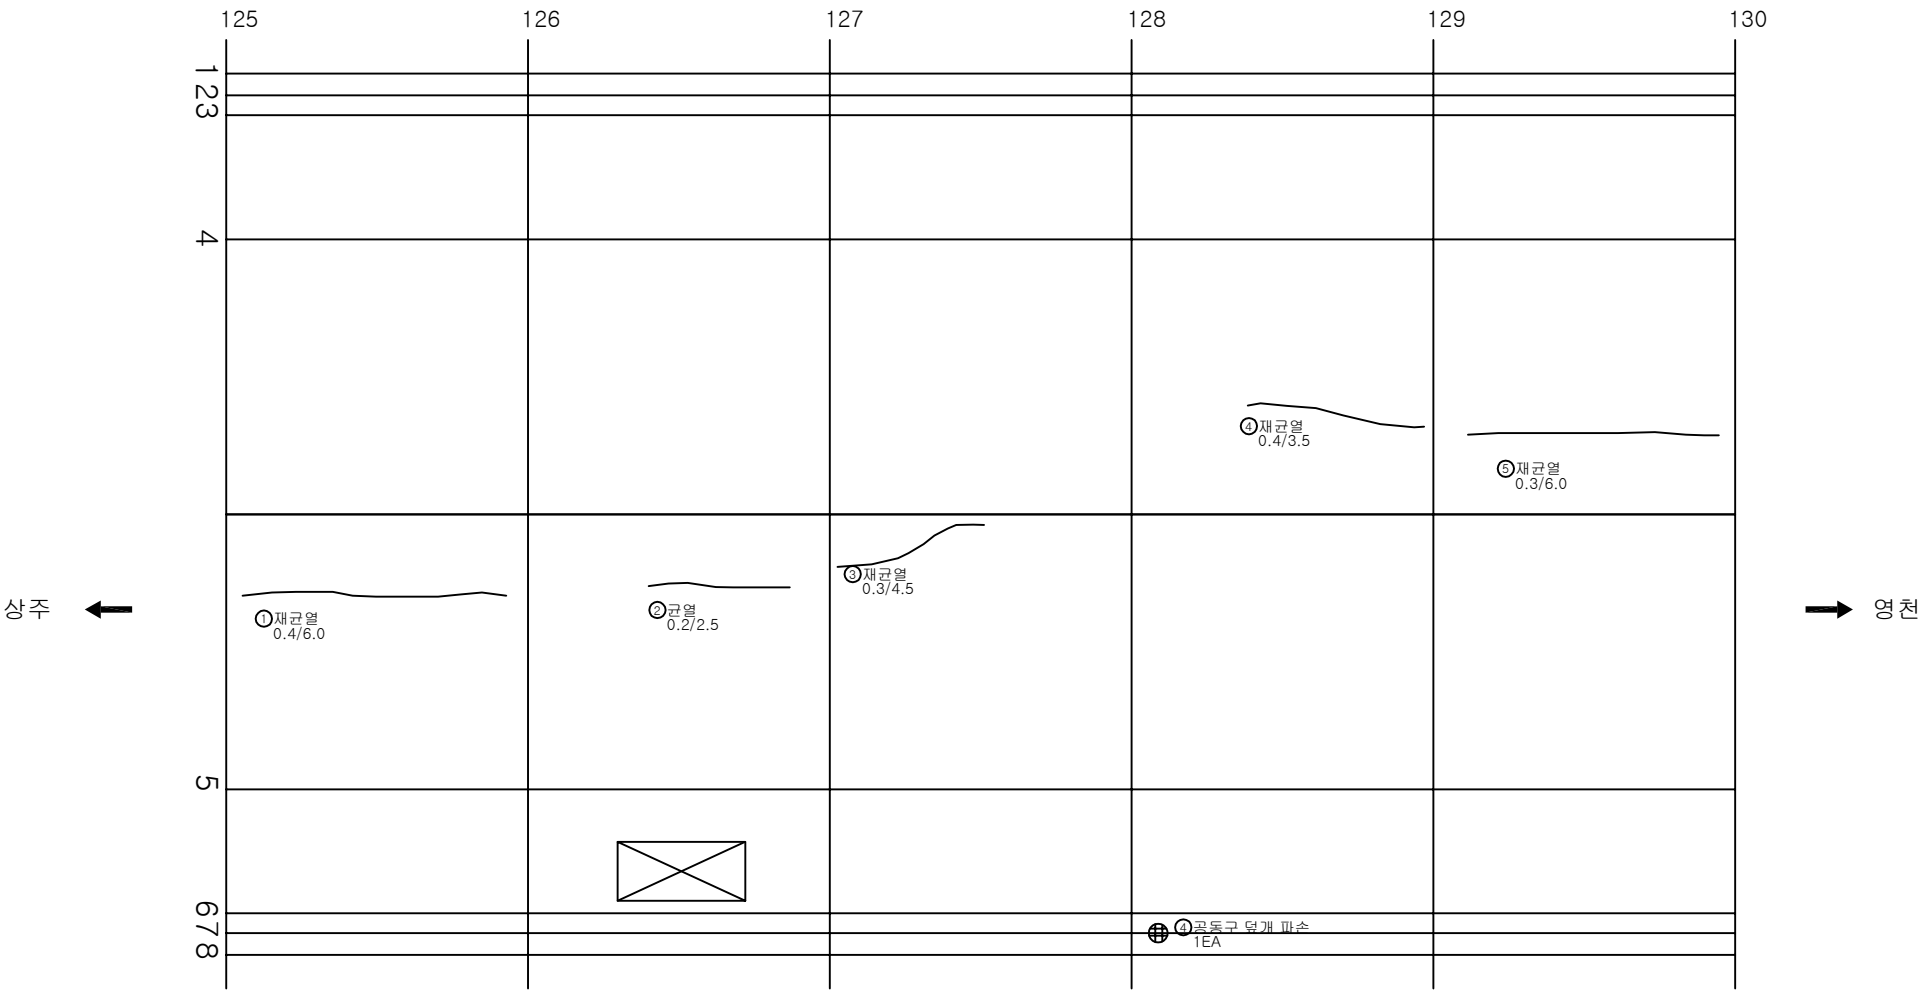
| 번호 | 신(N)<br>구(P) | 손상내용 | 손상현황 | | | | | | 결합<br>상태 | 손상<br>수량 | 비고 |
|---|---|---|---|---|---|---|---|---|---|---|---|
| 1 | 신 | 재균열 | 0.4 | 6.0 | | 6.00 | m | 1 | | 6.00 | |
| 2 | 신 | 균열 | 0.2 | 2.5 | | 2.50 | m | 1 | | 2.50 | |
| 3 | 신 | 재균열 | 0.3 | 4.5 | | 4.50 | m | 1 | | 4.50 | |
| 4 | 신 | 재균열 | 0.4 | 3.5 | | 3.50 | m | 1 | | 3.50 | |
| 5 | 신 | 재균열 | 0.3 | 6.0 | | 6.00 | m | 1 | | 6.00 | |

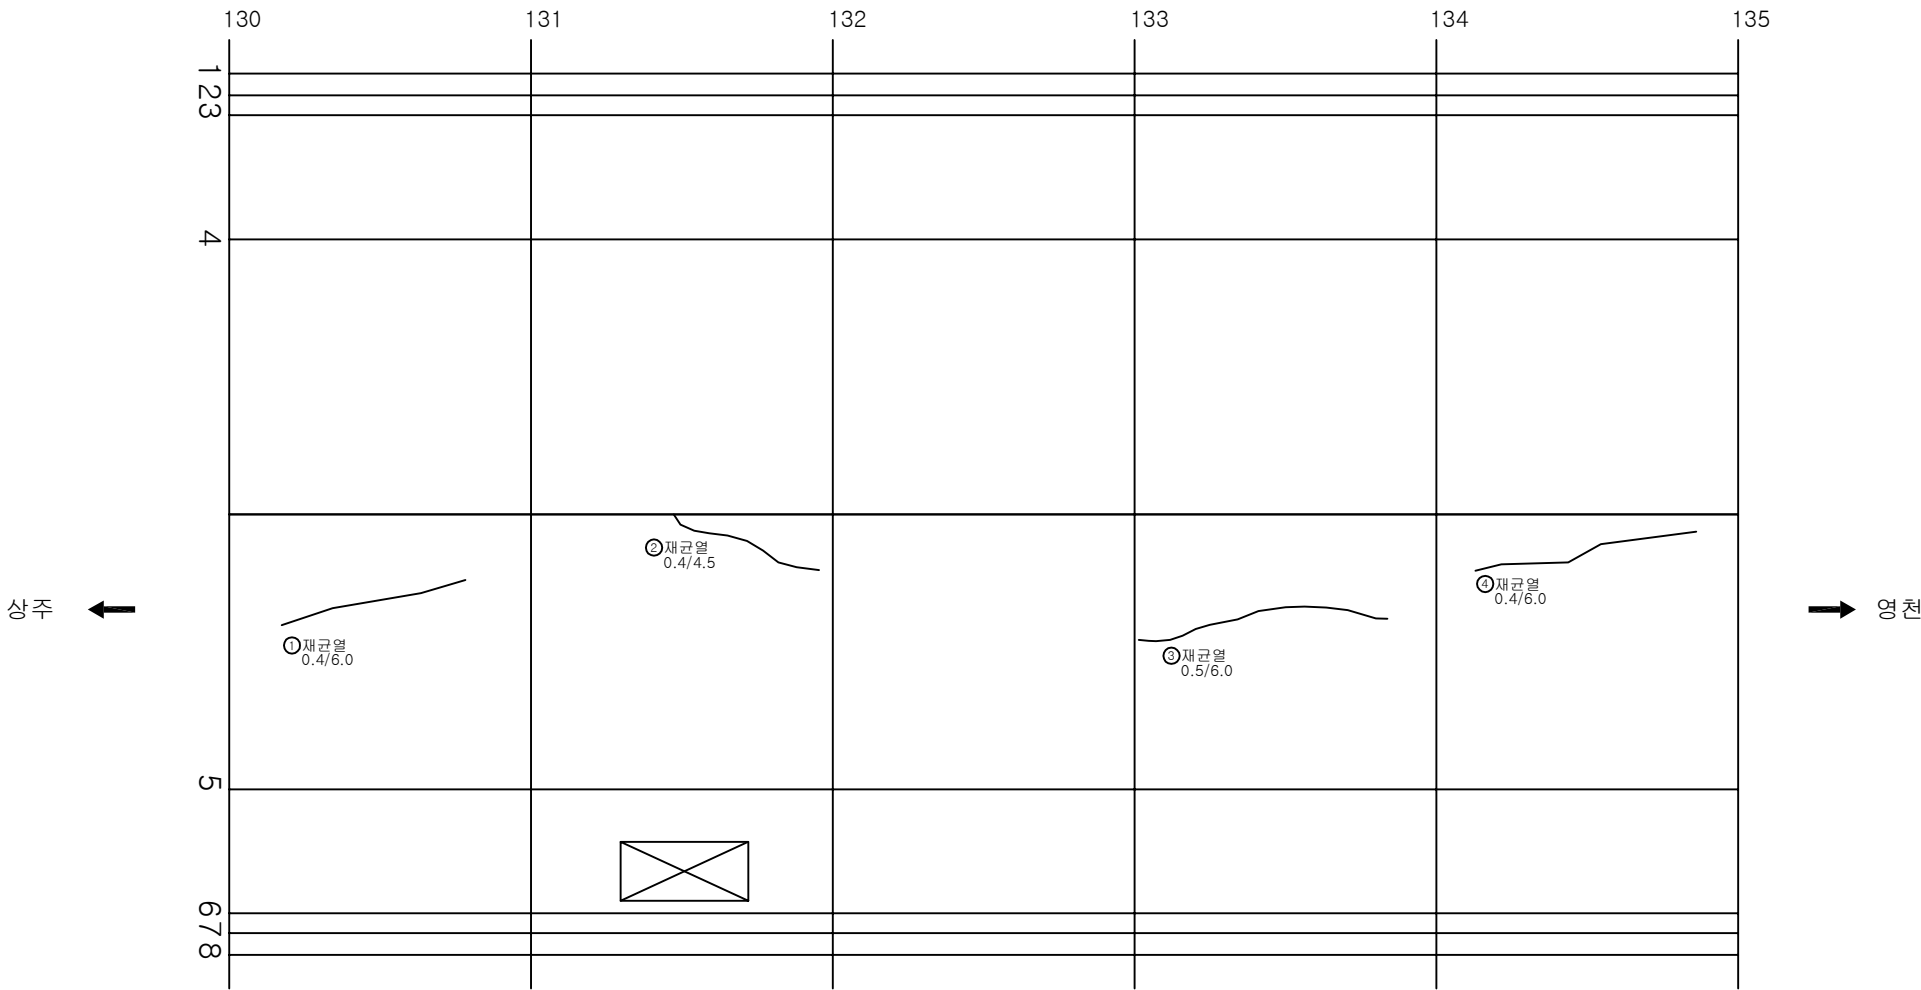
| 번호 | 신(N)<br>구(P) | 손상내용 | 손상현황 | | | | | | 결합<br>상태 | 손상<br>물량 | 비고 |
|---|---|---|---|---|---|---|---|---|---|---|---|
| 1 | 신 | 재균열 | 0.4 | 6.0 | | 6.00 | m | 1 | | 6.00 | |
| 2 | 신 | 재균열 | 0.4 | 4.5 | | 4.50 | m | 1 | | 4.50 | |
| 3 | 신 | 재균열 | 0.5 | 6.0 | | 6.00 | m | 1 | | 6.00 | |
| 4 | 신 | 재균열 | 0.4 | 6.0 | | 6.00 | m | 1 | | 6.00 | |

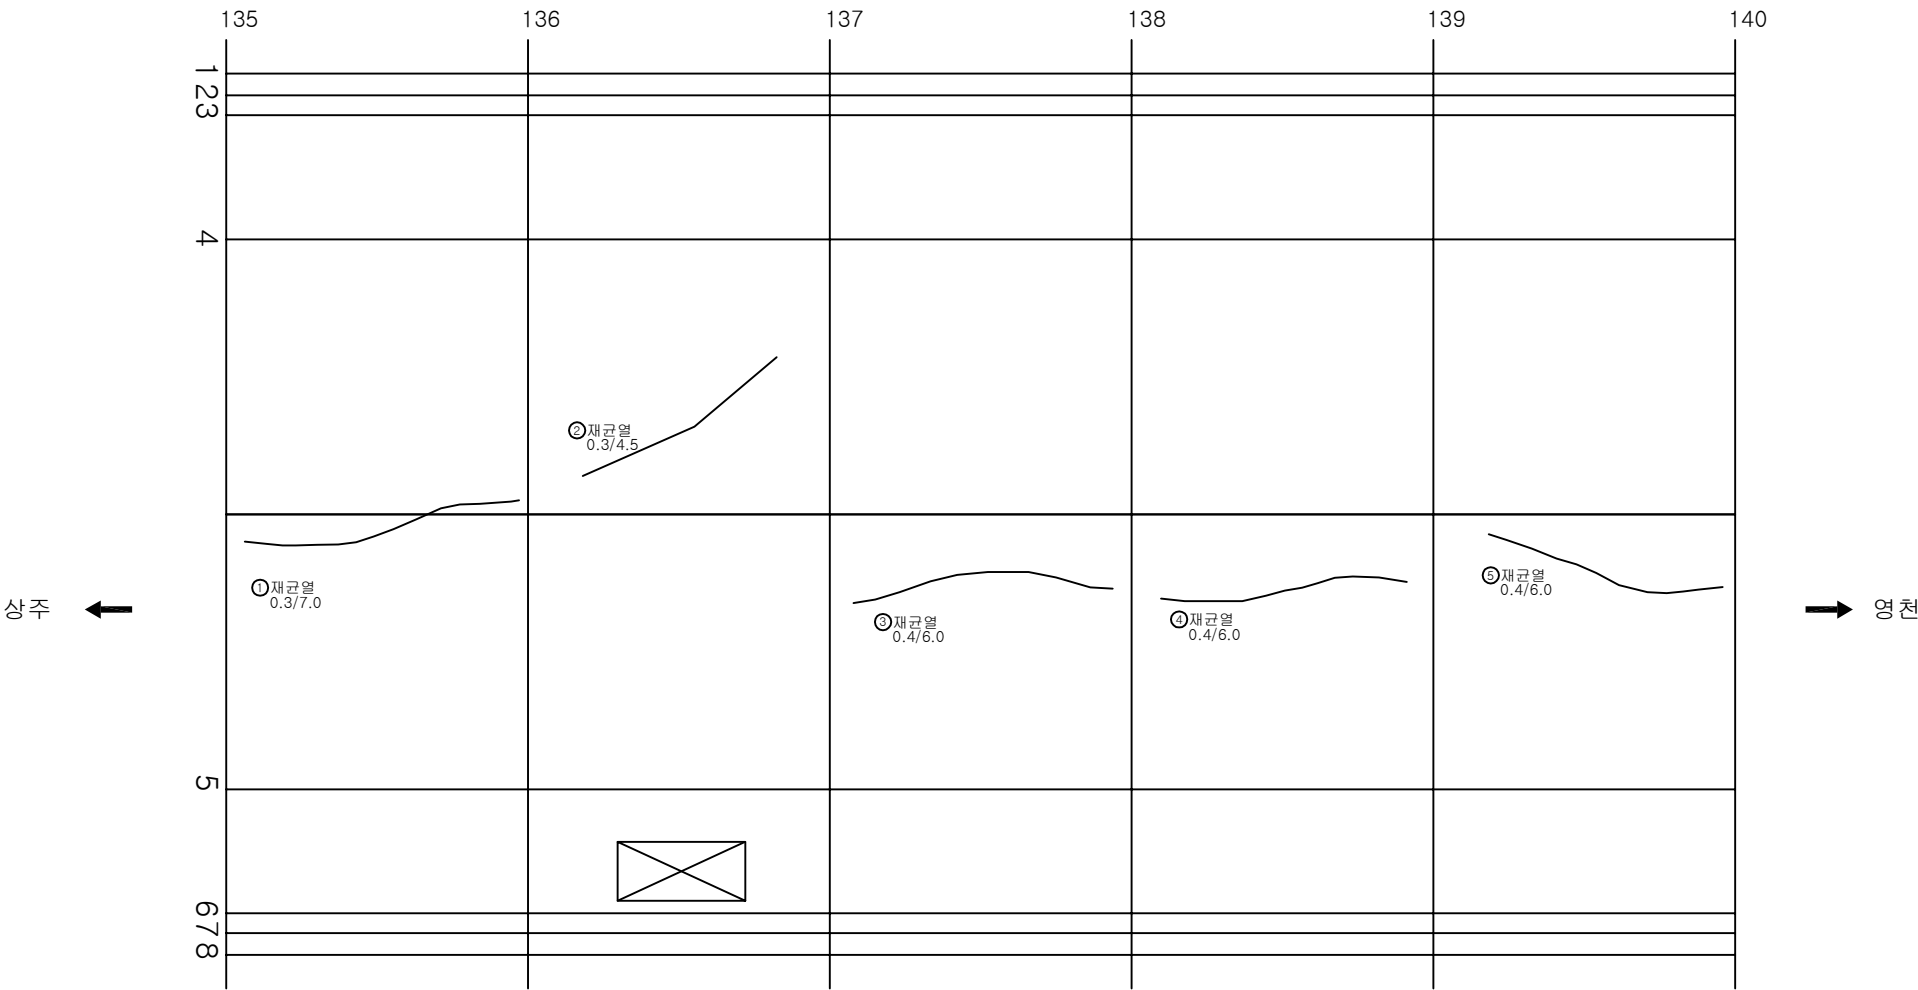
| 번호 | 신(N)<br>구(P) | 손상내용 | 손상현황 | | | | | | 결합<br>상태 | 손상<br>물량 | 비고 |
|---|---|---|---|---|---|---|---|---|---|---|---|
| 1 | 신 | 재균열 | 0.3 | 7.0 | | 7.00 | m | 1 | | 7.00 | |
| 2 | 신 | 재균열 | 0.3 | 4.5 | | 4.50 | m | 1 | | 4.50 | |
| 3 | 신 | 재균열 | 0.4 | 6.0 | | 6.00 | m | 1 | | 6.00 | |
| 4 | 신 | 재균열 | 0.4 | 6.0 | | 6.00 | m | 1 | | 6.00 | |
| 5 | 신 | 재균열 | 0.4 | 6.0 | | 6.00 | m | 1 | | 6.00 | |

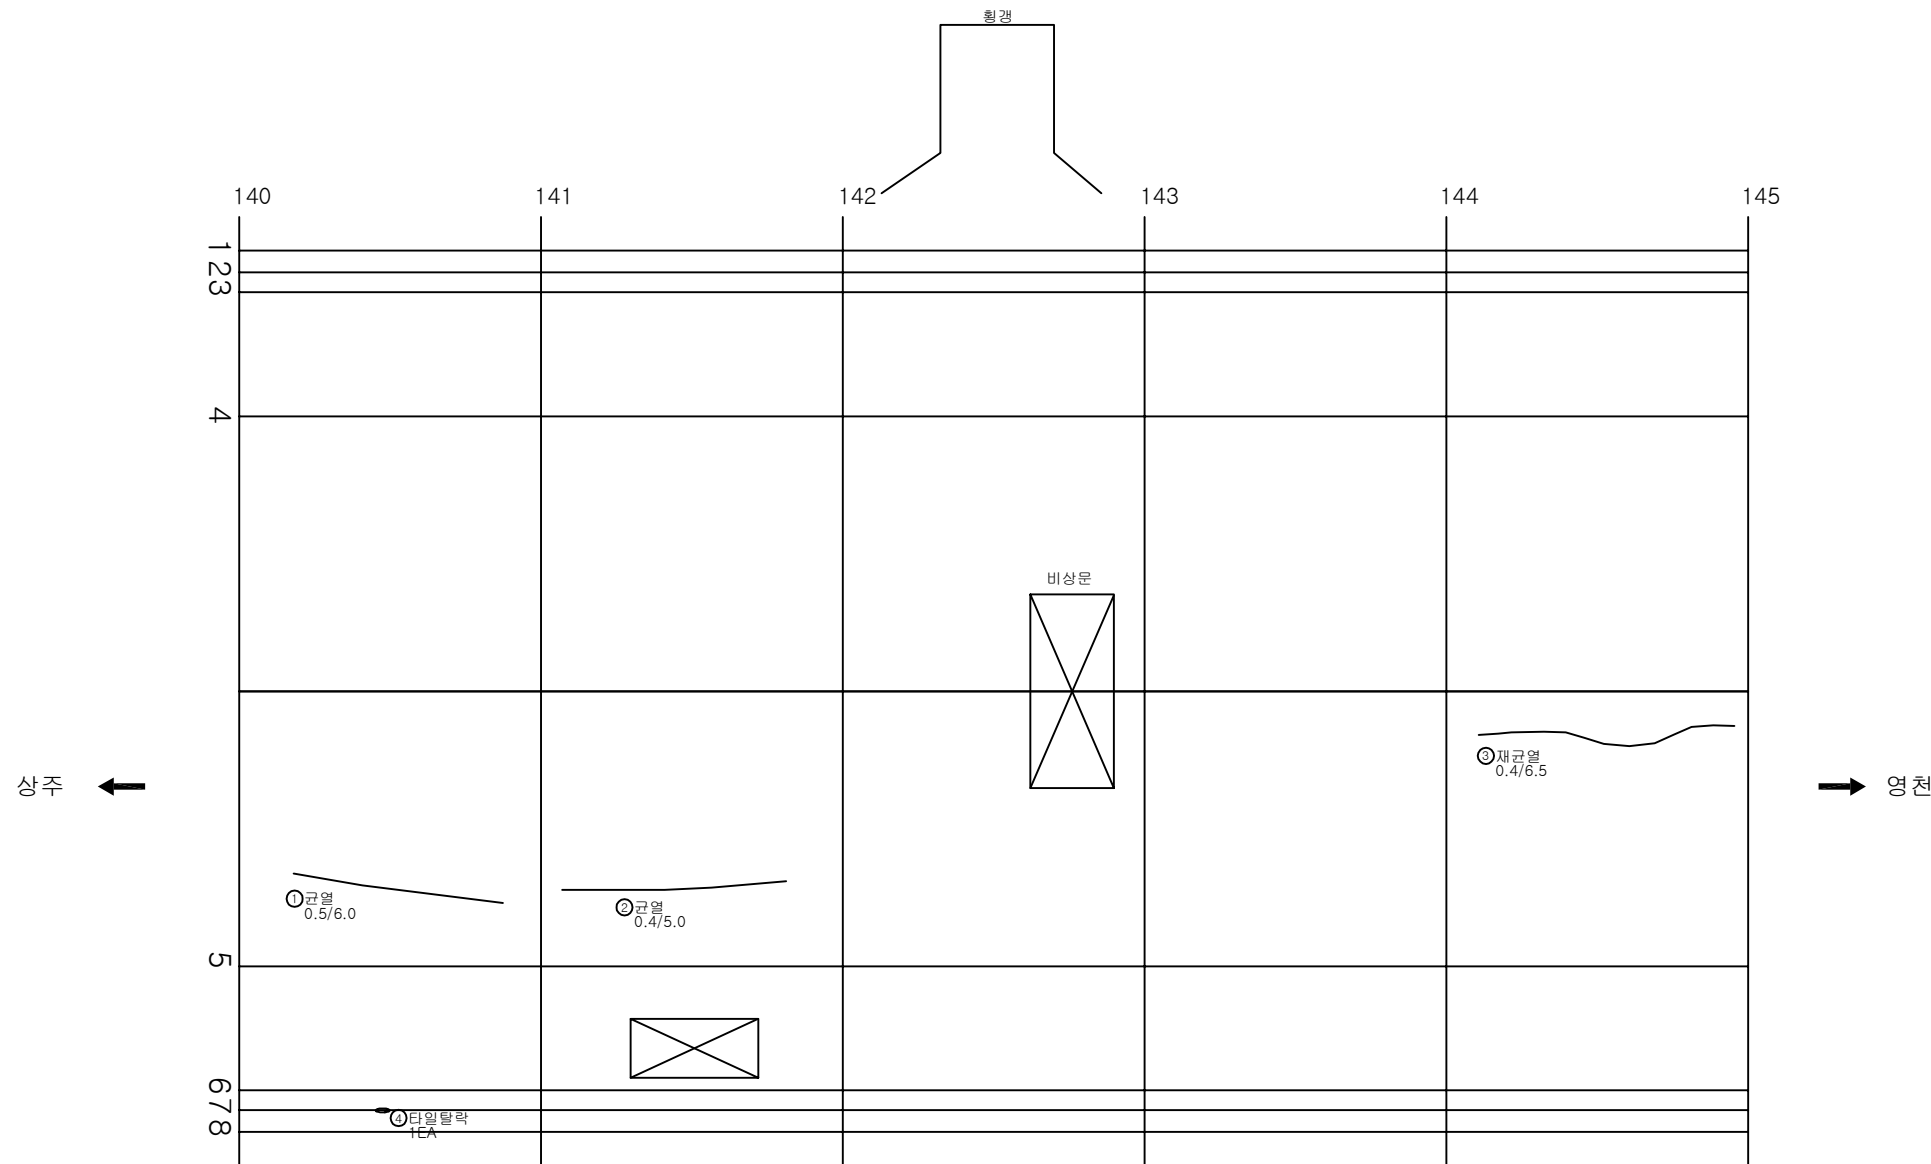
ID: 평호터널(영천)-본선부 Span No.141~145

| 번호 | 신(N)<br>구(P) | 손상내용 | 손상현황 | | | | | | 결합<br>상태 | 손상<br>수량 | 비고 |
|---|---|---|---|---|---|---|---|---|---|---|---|
| 1 | 신 | 균열 | 0.5 | 6.0 | | 6.00 | m | 1 | | 6.00 | |
| 2 | 신 | 균열 | 0.4 | 5.0 | | 5.00 | m | 1 | | 5.00 | |
| 3 | 신 | 재균열 | 0.4 | 6.5 | | 6.50 | m | 1 | | 6.50 | |

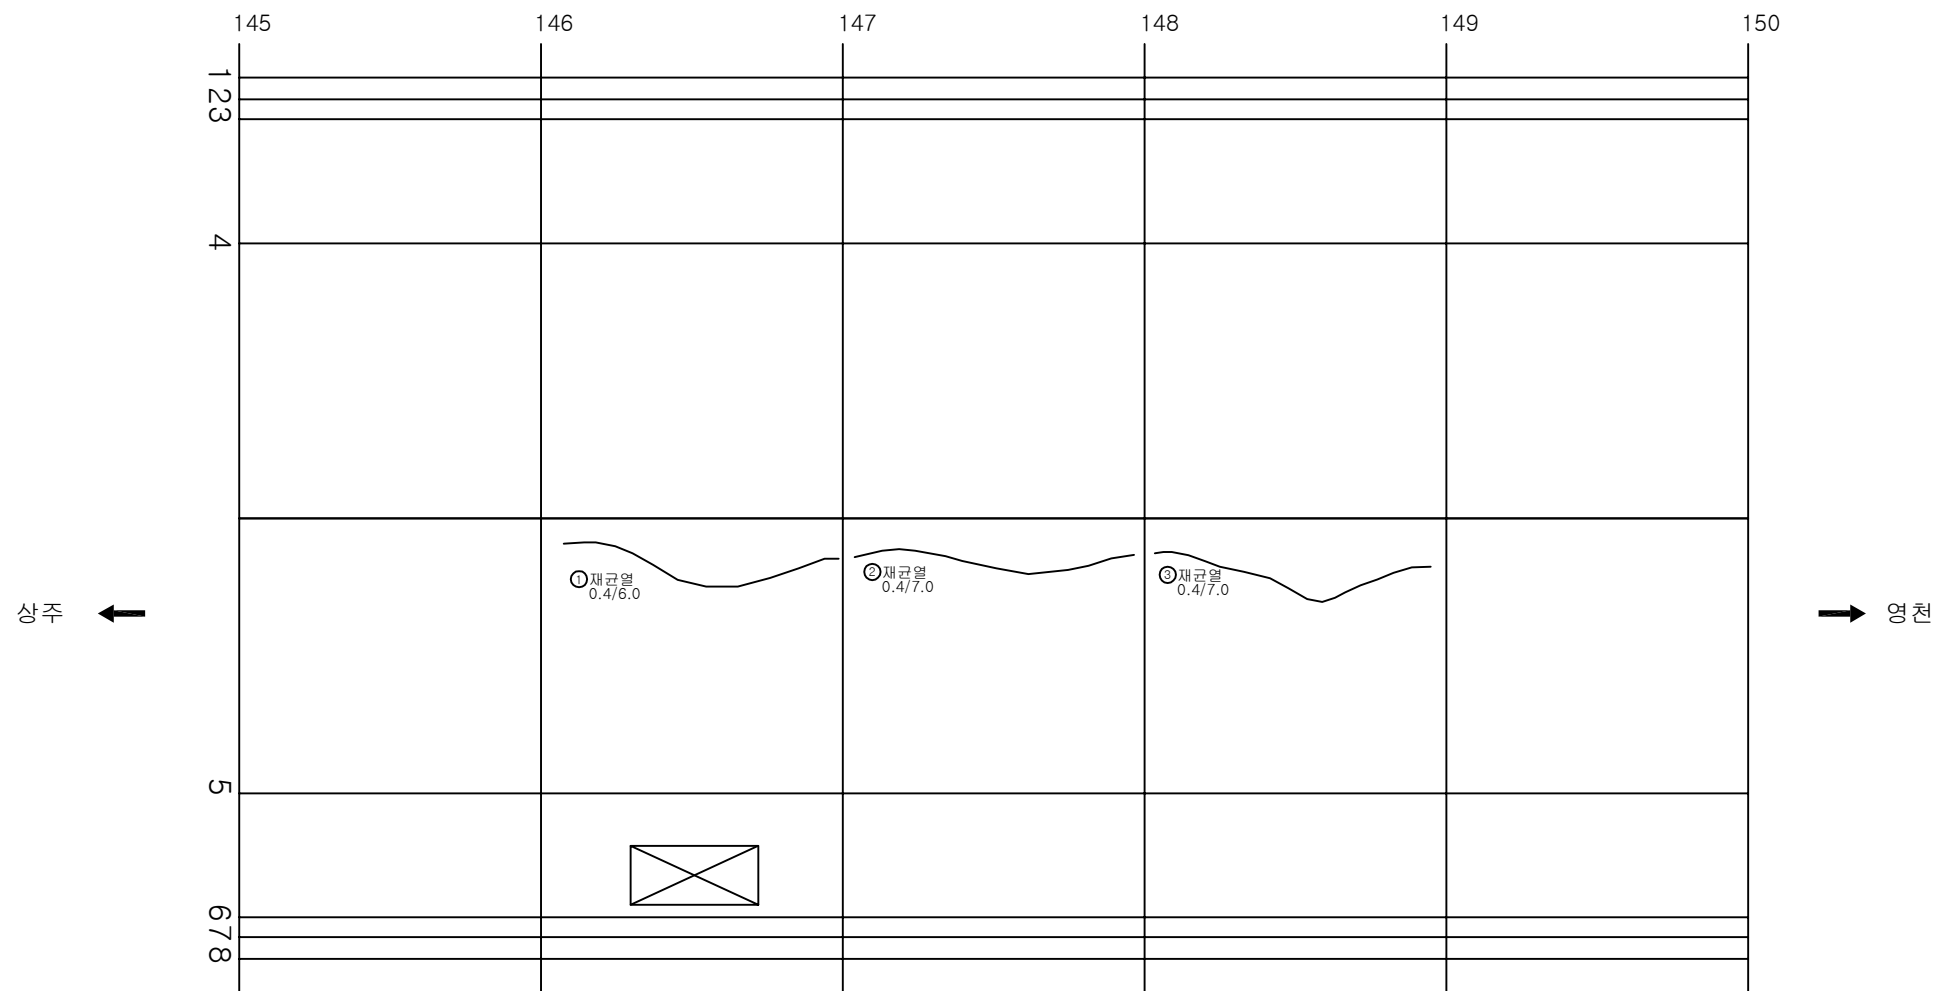
ID: 평호터널(영천)-본선부 Span No.146~150

| 번호 | 신(N)<br>구(P) | 손상내용 | 손상현황 | | | | | | 결합<br>상태 | 손상<br>물량 | 비고 |
|---|---|---|---|---|---|---|---|---|---|---|---|
| 1 | 신 | 재균열 | 0.4 | 6.0 | | 6.00 | m | 1 | | 6.00 | |
| 2 | 신 | 재균열 | 0.4 | 7.0 | | 7.00 | m | 1 | | 7.00 | |
| 3 | 신 | 재균열 | 0.4 | 7.0 | | 7.00 | m | 1 | | 7.00 | |

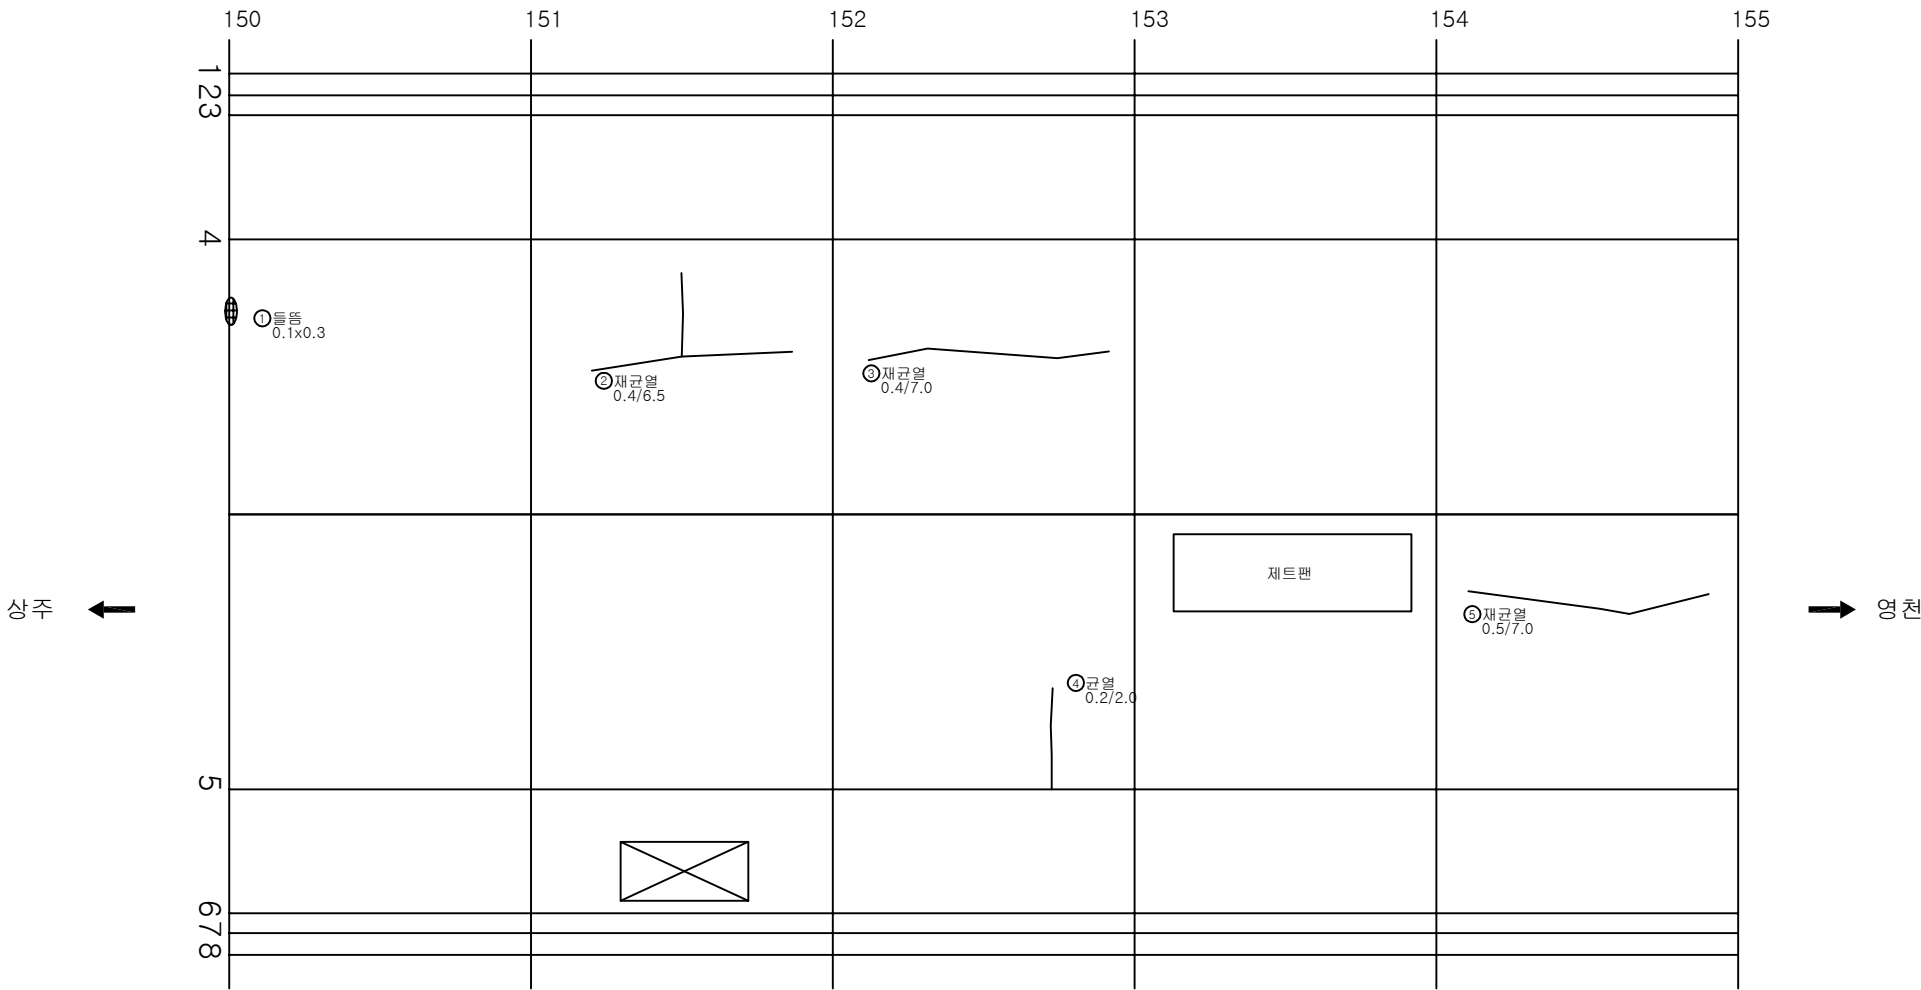
| 번호 | 신(N)<br>구(P) | 손상내용 | 손상현황 | | | | | | 결합<br>상태 | 손상<br>수량 | 비고 |
|---|---|---|---|---|---|---|---|---|---|---|---|
| 2 | 신 | 재균열 | 0.4 | 6.5 | | 6.50 | m | 1 | | 6.50 | |
| 3 | 신 | 재균열 | 0.4 | 7.0 | | 7.00 | m | 1 | | 7.00 | |
| 4 | 신 | 균열 | 0.2 | 2.0 | | 2.00 | m | 1 | | 2.00 | |
| 5 | 신 | 재균열 | 0.5 | 7.0 | | 7.00 | m | 1 | | 7.00 | |

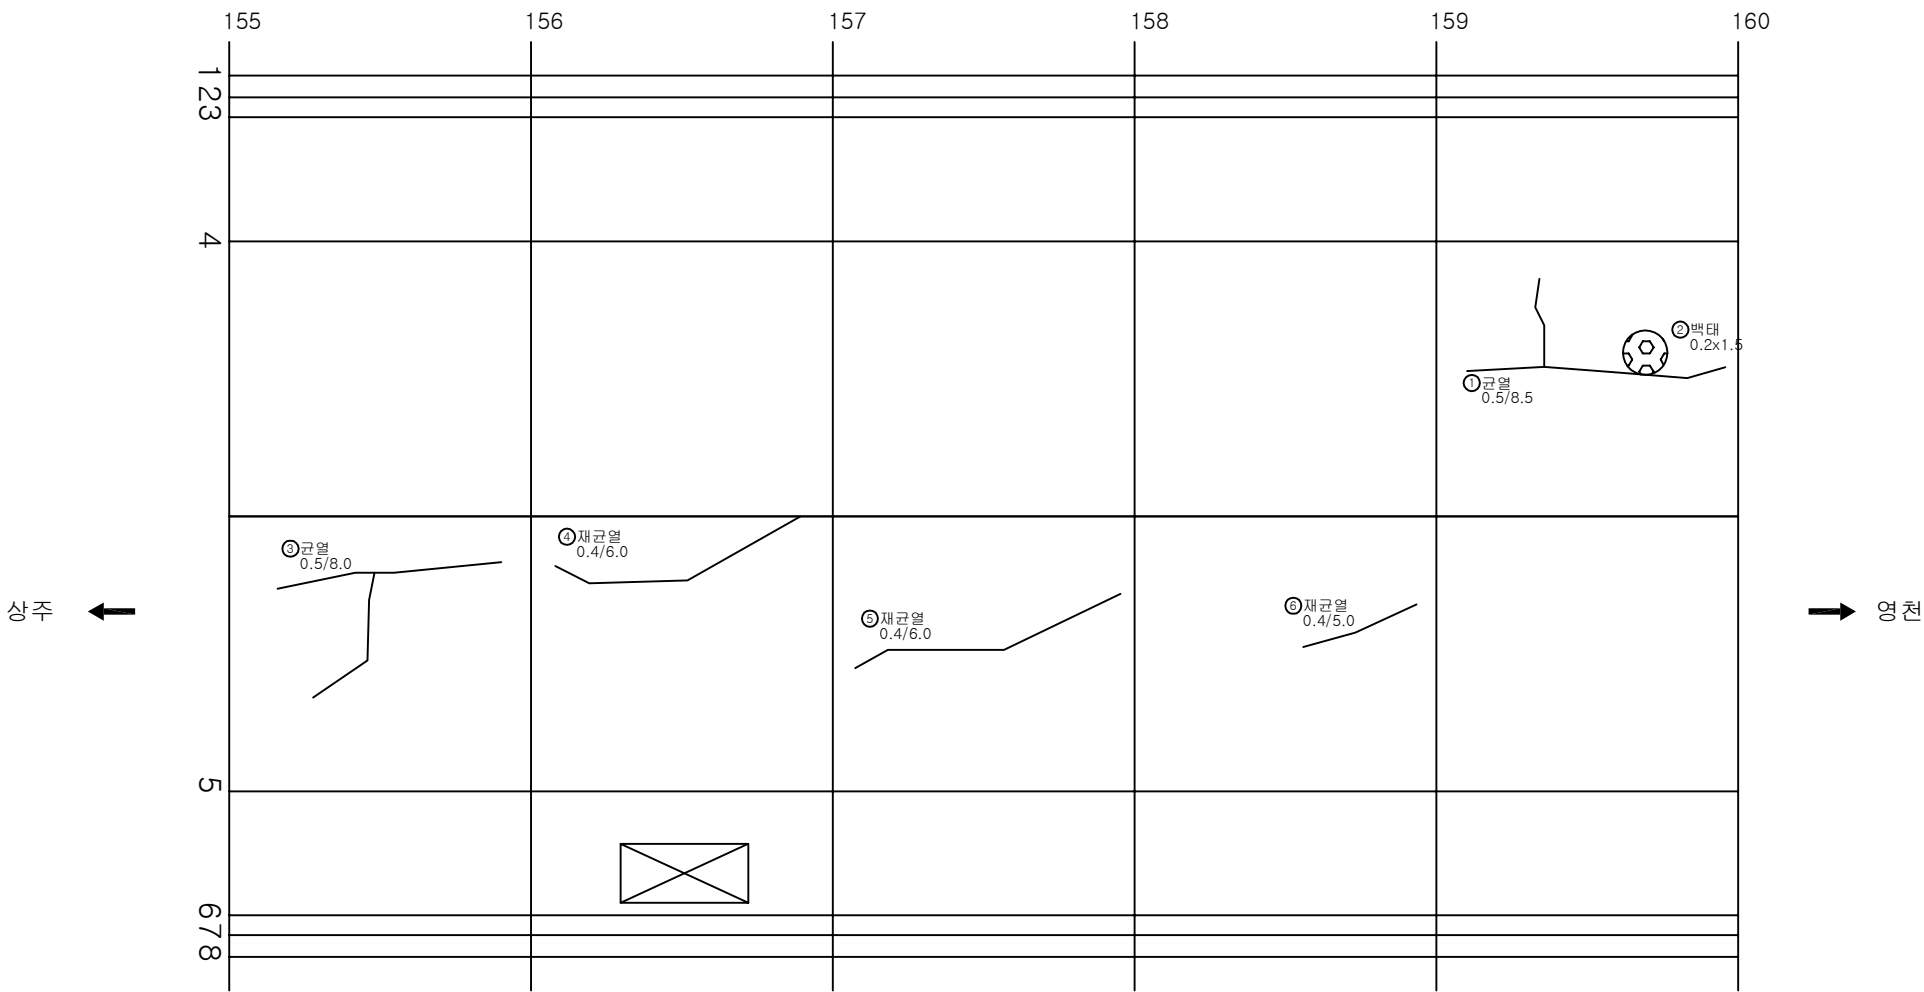
| 번호 | 신(N)<br>구(P) | 손상내용 | 손상현황 | | | | | | 결합<br>상태 | 손상<br>물량 | 비고 |
|---|---|---|---|---|---|---|---|---|---|---|---|
| 1 | 신 | 균열 | 0.5 | 8.5 | | 8.50 | m | 1 | | 8.50 | |
| 3 | 신 | 재균열 | 0.5 | 8.0 | | 8.00 | m | 1 | | 8.00 | |
| 4 | 신 | 재균열 | 0.4 | 6.0 | | 6.00 | m | 1 | | 6.00 | |
| 5 | 신 | 재균열 | 0.4 | 6.0 | | 6.00 | m | 1 | | 6.00 | |
| 6 | 신 | 재균열 | 0.4 | 5.0 | | 5.00 | m | 1 | | 5.00 | |
