상주영천고속도로 시설물 정밀점검 용역

# 외 관 조 사 망 도

평호터널

2019.12

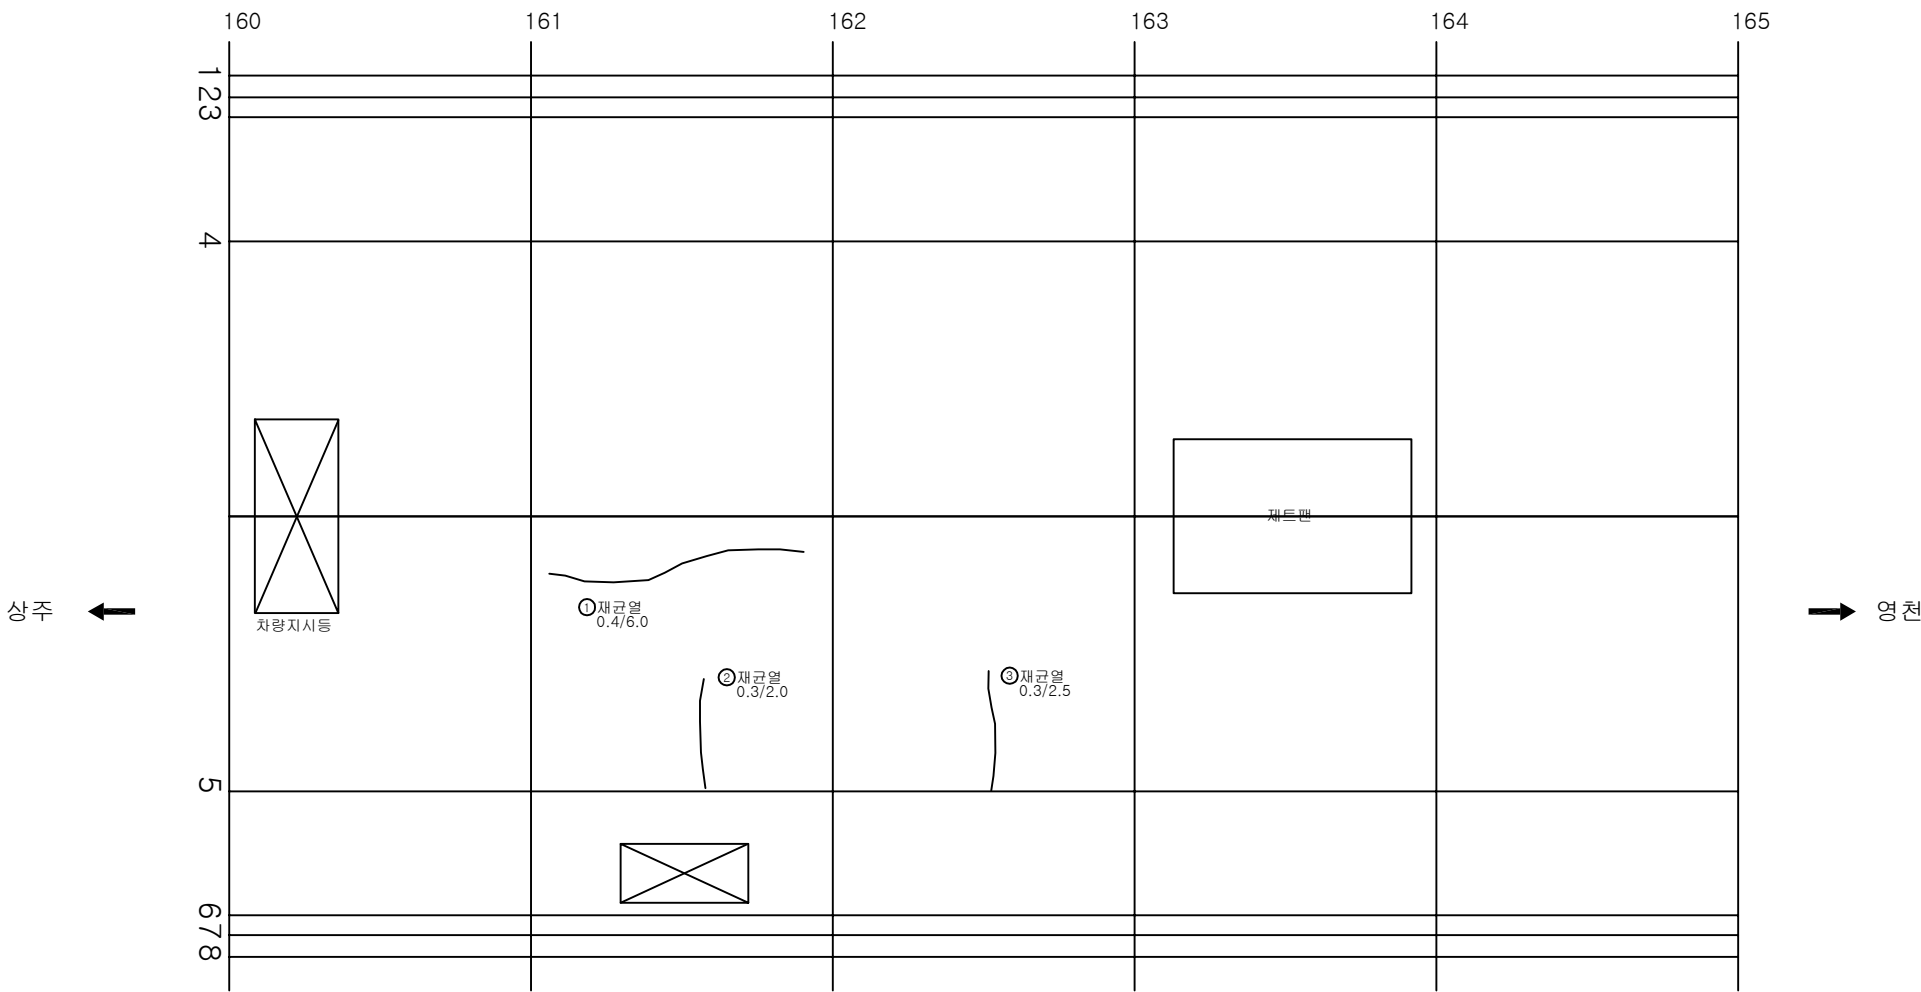
| 손상 현황 표 | | | | | | | | | | |
|---|---|---|---|---|---|---|---|---|---|---|
| 1 | 신 | 재균열 | 0.4 | 6.0 | | 6.00 | m | 1 | 6.00 | |
| 2 | 신 | 균열 | 0.3 | 2.0 | | 2.00 | m | 1 | 2.00 | |
| 3 | 신 | 재균열 | 0.3 | 2.5 | | 2.50 | m | 1 | 2.50 | |

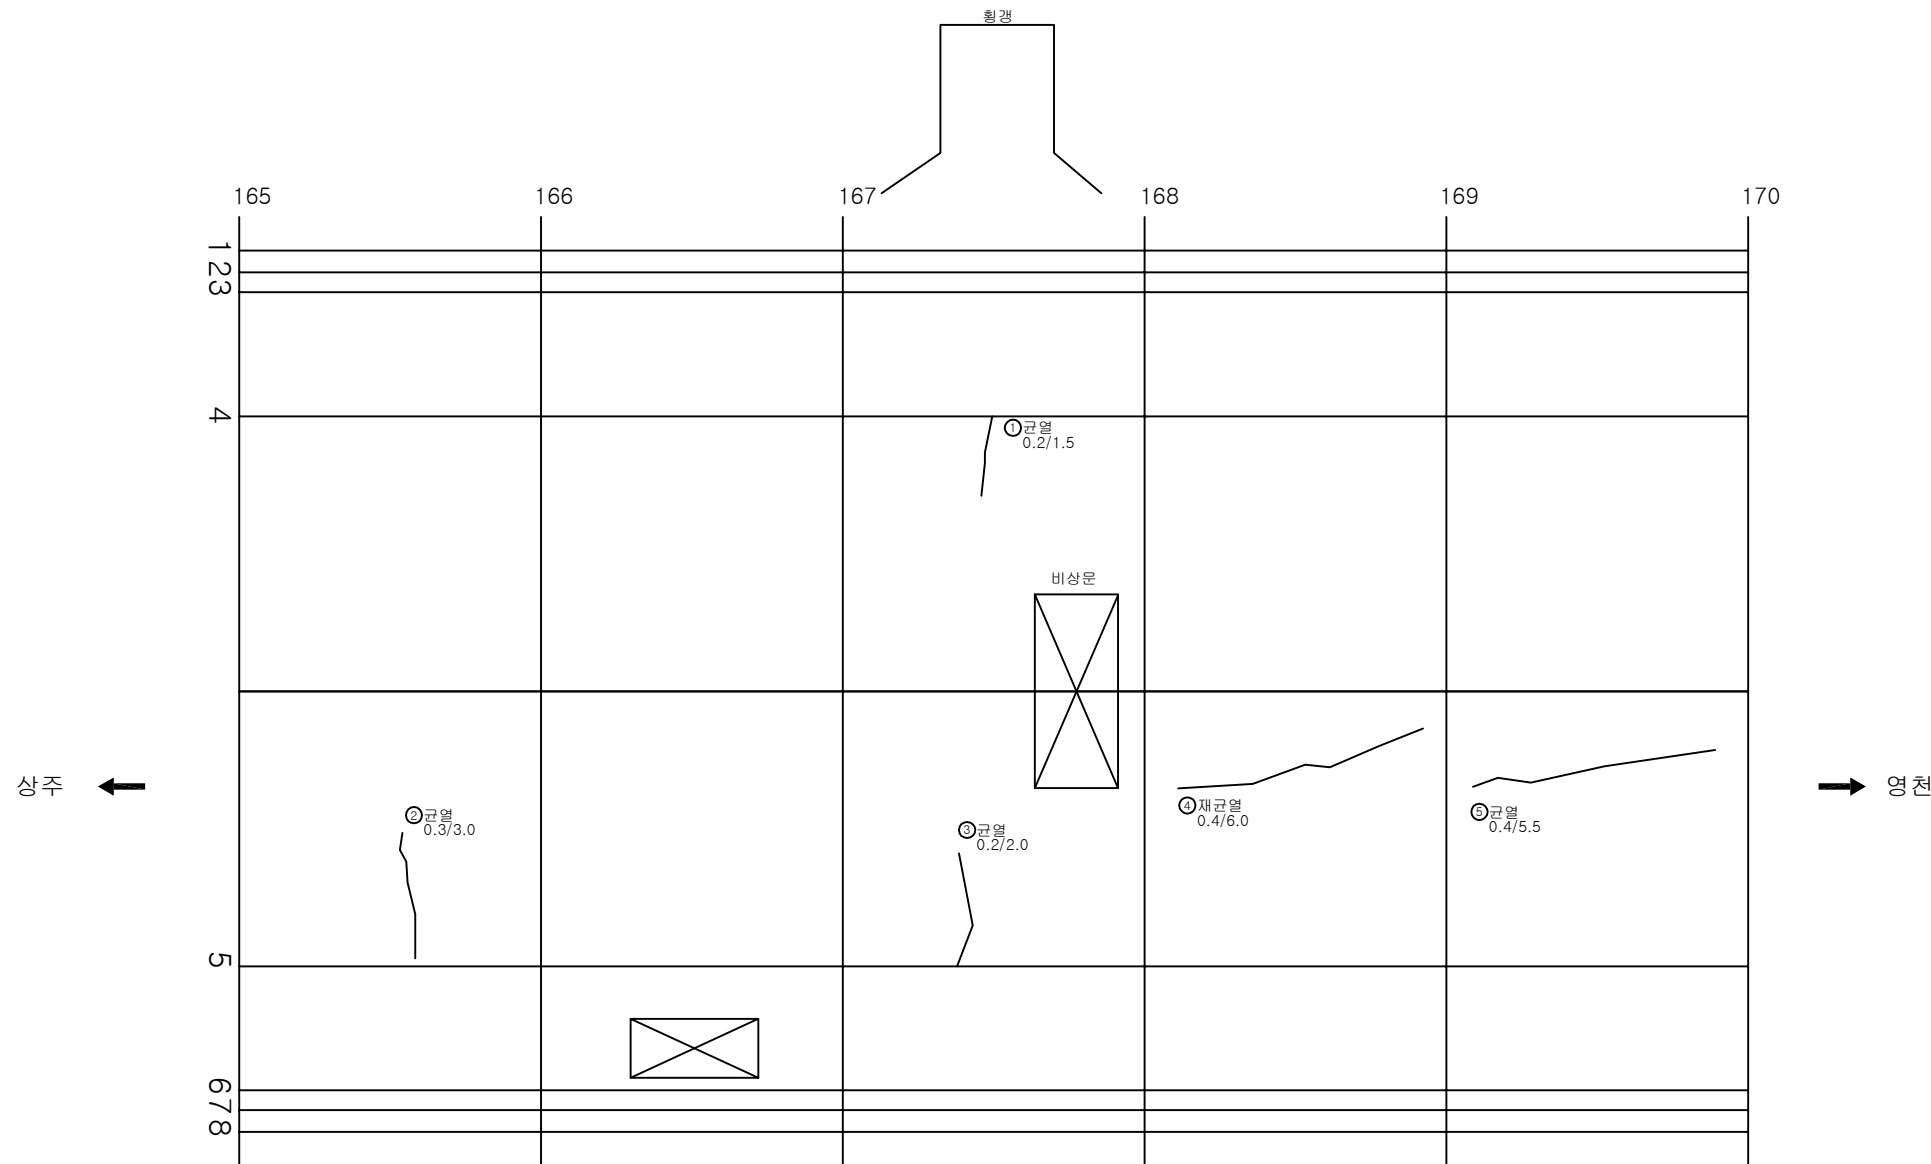
ID: 평호터널(영천)-본선부 Span No.166~170

| 번호 | 신(N)<br>구(P) | 손상내용 | 손상현황 | | | | | | 결합<br>상태 | 손상<br>수량 | 비고 |
|---|---|---|---|---|---|---|---|---|---|---|---|
| 1 | 신 | 균열 | 0.2 | 1.5 | | 1.50 | m | 1 | | 1.50 | |
| 2 | 신 | 균열 | 0.3 | 3.0 | | 3.00 | m | 1 | | 3.00 | |
| 3 | 신 | 균열 | 0.2 | 2.0 | | 2.00 | m | 1 | | 2.00 | |
| 4 | 신 | 재균열 | 0.4 | 6.0 | | 6.00 | m | 1 | | 6.00 | |
| 5 | 신 | 균열 | 0.4 | 5.5 | | 5.50 | m | 1 | | 5.50 | |

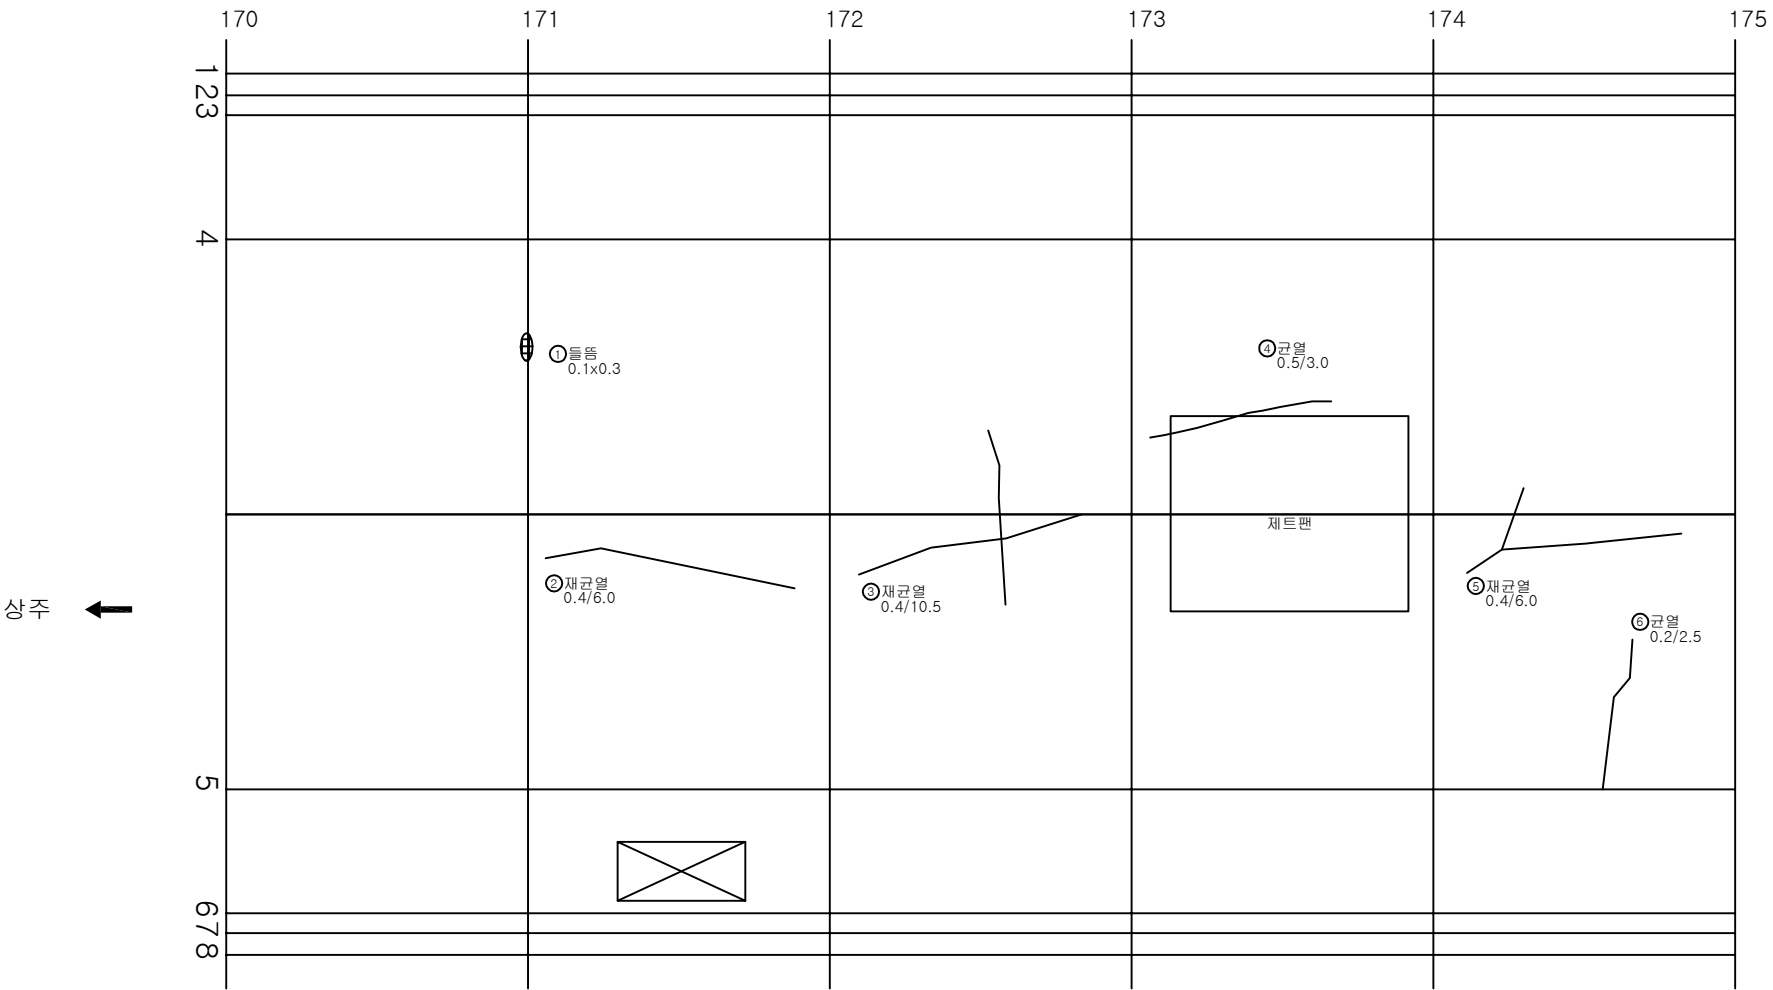
| 번호 | 신(N)<br>구(P) | 손상내용 | 손상현황 | | | | | | 결합<br>상태 | 손상<br>수량 | 비고 |
|---|---|---|---|---|---|---|---|---|---|---|---|
| 2 | 신 | 재균열 | 0.4 | 6.0 | | 6.00 | m | 1 | | 6.00 | |
| 3 | 신 | 재균열 | 0.4 | 10.5 | | 10.50 | m | 1 | | 10.50 | |
| 4 | 신 | 균열 | 0.5 | 3.0 | | 3.00 | m | 1 | | 3.00 | |
| 5 | 신 | 재균열 | 0.4 | 6.0 | | 6.00 | m | 1 | | 6.00 | |
| 6 | 신 | 균열 | 0.2 | 2.5 | | 2.50 | m | 1 | | 2.50 | |

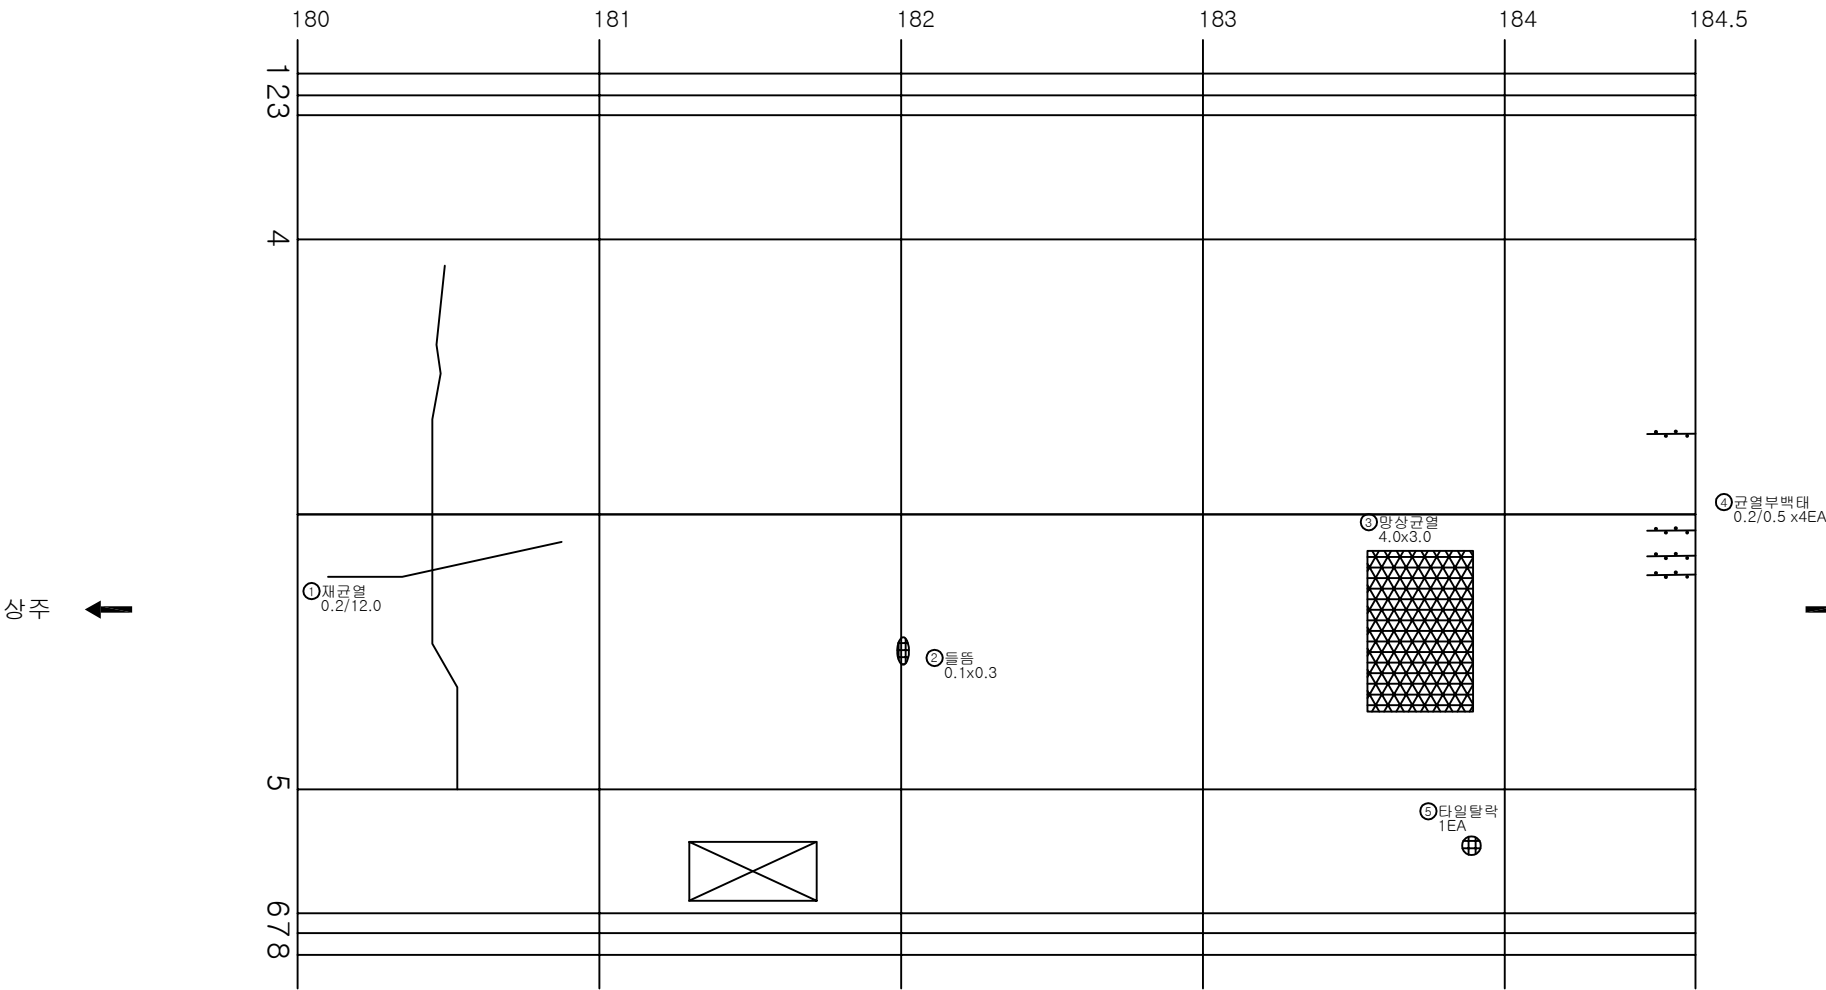
| 번호 | 신(N)<br>구(P) | 손상내용 | 손상현황 | | | | | | 결합<br>상태 | 손상<br>수량 | 비고 |
|---|---|---|---|---|---|---|---|---|---|---|---|
| 1 | 신 | 재균열 | 0.2 | 12.0 | | 12.00 | m | 1 | | 12.00 | |
| 3 | 신 | 망상균열 | | 4.0 | 3.0 | 12.00 | m² | 1 | | 12.00 | |
| 4 | 신 | 균열부백태 | 0.2 | 0.5 | | 2.00 | m | 4 | | 2.00 | |
