상주영천고속도로 시설물 정밀점검 용역

# 외 관 조 사 망 도

불로터널

2019.12

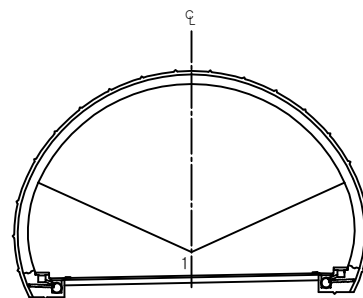
| 번호 | 신(N)<br>구(P) | 손상내용 | 손상현황 | | | | | | 결합<br>상태 | 손상<br>물량 | 비고 |
|---|---|---|---|---|---|---|---|---|---|---|---|
| 1 | 신 | 포장균열 | 0.3 | 0.5 | | 0.50 | m <sup>2</sup> | 1 | | 0.50 | |
| 2 | 신 | 포장균열 | 0.2 | 0.5 | | 0.50 | m <sup>2</sup> | 1 | | 0.50 | |
| 3 | 신 | 포장균열 | 0.2 | 0.5 | | 0.50 | m <sup>2</sup> | 1 | | 0.50 | |
| 4 | 신 | 포장균열 | 0.2 | 0.5 | | 0.50 | m <sup>2</sup> | 2 | | 1.00 | |

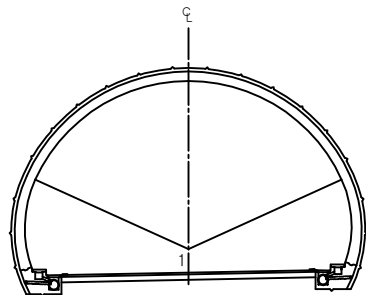
| 번호 | 신(N)<br>구(P) | 손상내용 | 손상현황 | | | | | | 결합<br>상태 | 손상<br>물량 | 비고 |
|---|---|---|---|---|---|---|---|---|---|---|---|
| 1 | 신 | 포장균열 | 0.2 | 0.5 | | 0.50 | m | 1 | | 0.50 | |
| 2 | 신 | 포장균열 | 0.2 | 0.5 | | 0.50 | m | 1 | | 0.50 | |
| 3 | 신 | 포장균열 | 0.2 | 0.5 | | 0.50 | m | 2 | | 1.00 | |
| 4 | 신 | 포장균열 | 0.2 | 0.5 | | 0.50 | m | 1 | | 0.50 | |

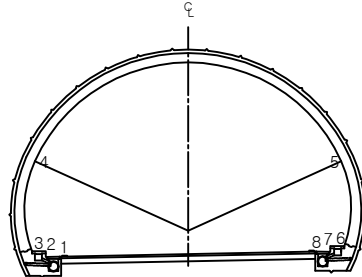
| 번호 | 신(N)<br>구(P) | 손상내용 | 손상현황 | | | | | | 결합<br>상태 | 손상<br>물량 | 비고 |
|---|---|---|---|---|---|---|---|---|---|---|---|
| 2 | 신 | 균열 | 0.2 | 0.5 | | 0.50 | m | 1 | | 0.50 | |

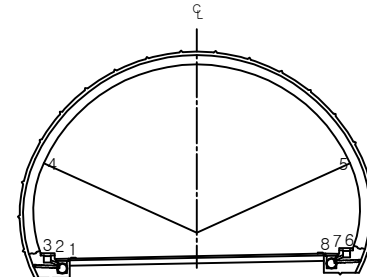
| 번호 | 신(N)<br>구(P) | 손상내용 | 손상현황 | | | | | | 결합<br>상태 | 손상<br>물량 | 비고 |
|---|---|---|---|---|---|---|---|---|---|---|---|
| 1 | 신 | 균열 | 0.3 | 0.5 | | 0.50 | m | 1 | | 0.50 | |

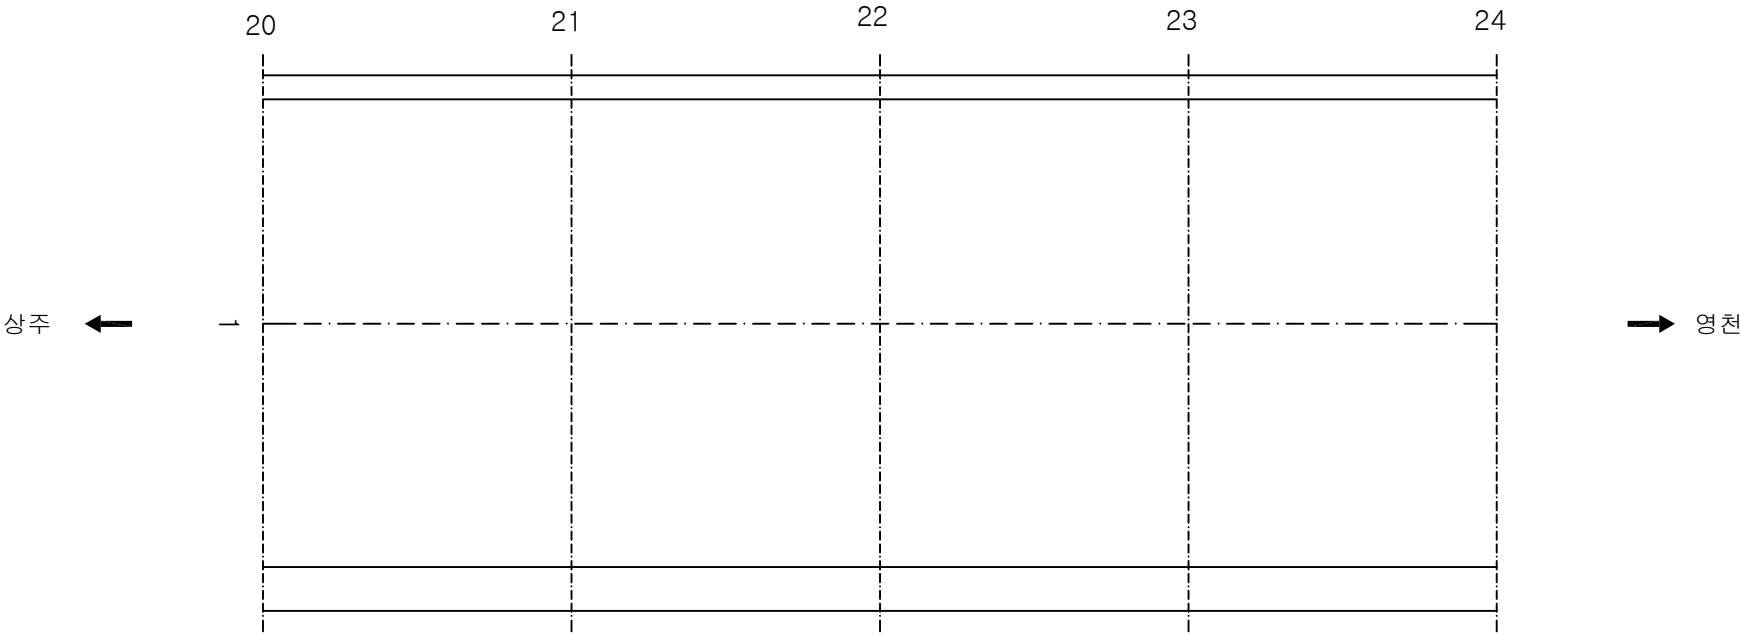
| 번호 | 신(N)<br>구(P) | 손상내용 | 손상현황 | | | | | | 결합<br>상태 | 손상<br>물량 | 비고 |
|---|---|---|---|---|---|---|---|---|---|---|---|
| 1 | 신 | 포장균열 | 0.3 | 0.5 | | 0.50 | m | 2 | | 1.00 | |
| 2 | 신 | 포장균열 | 0.5 | 0.5 | | 0.50 | m | 1 | | 0.50 | |

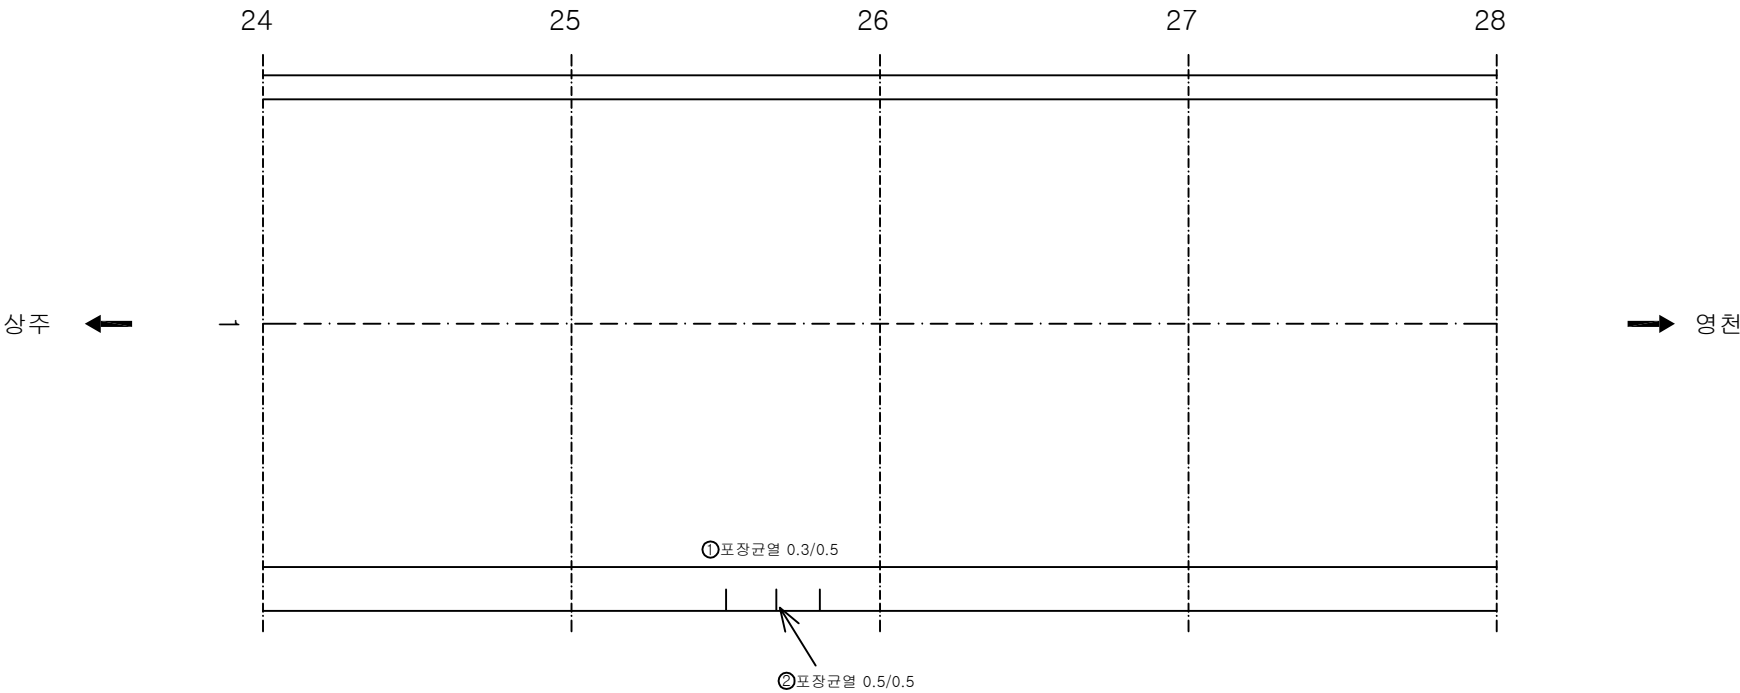
| 번호 | 신(N)<br>구(P) | 손상내용 | 손상현황 | | | | | | 결합<br>상태 | 손상<br>물량 | 비고 |
|---|---|---|---|---|---|---|---|---|---|---|---|
| 1 | 신 | 포장균열 | 0.3 | 0.5 | | 0.50 | m | 1 | | 0.50 | |
| 2 | 신 | 포장균열 | 0.5 | 0.5 | | 0.50 | m | 2 | | 1.00 | |

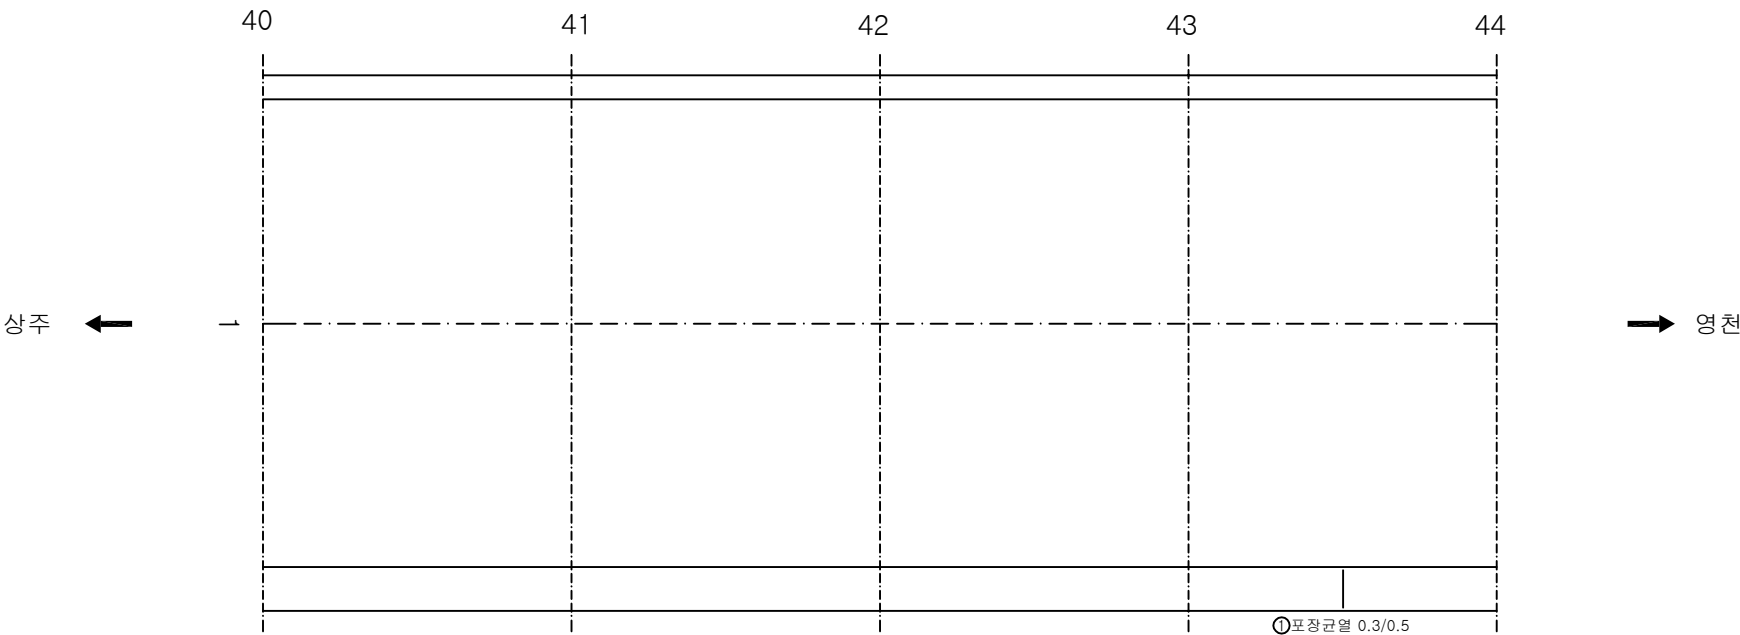
| 번호 | 신(N)<br>구(P) | 손상내용 | 손상현황 | | | | | | 결합<br>상태 | 손상<br>물량 | 비고 |
|---|---|---|---|---|---|---|---|---|---|---|---|
| 1 | 신 | 포장균열 | 0.3 | 0.5 | | 0.50 | m | 1 | | 0.50 | |

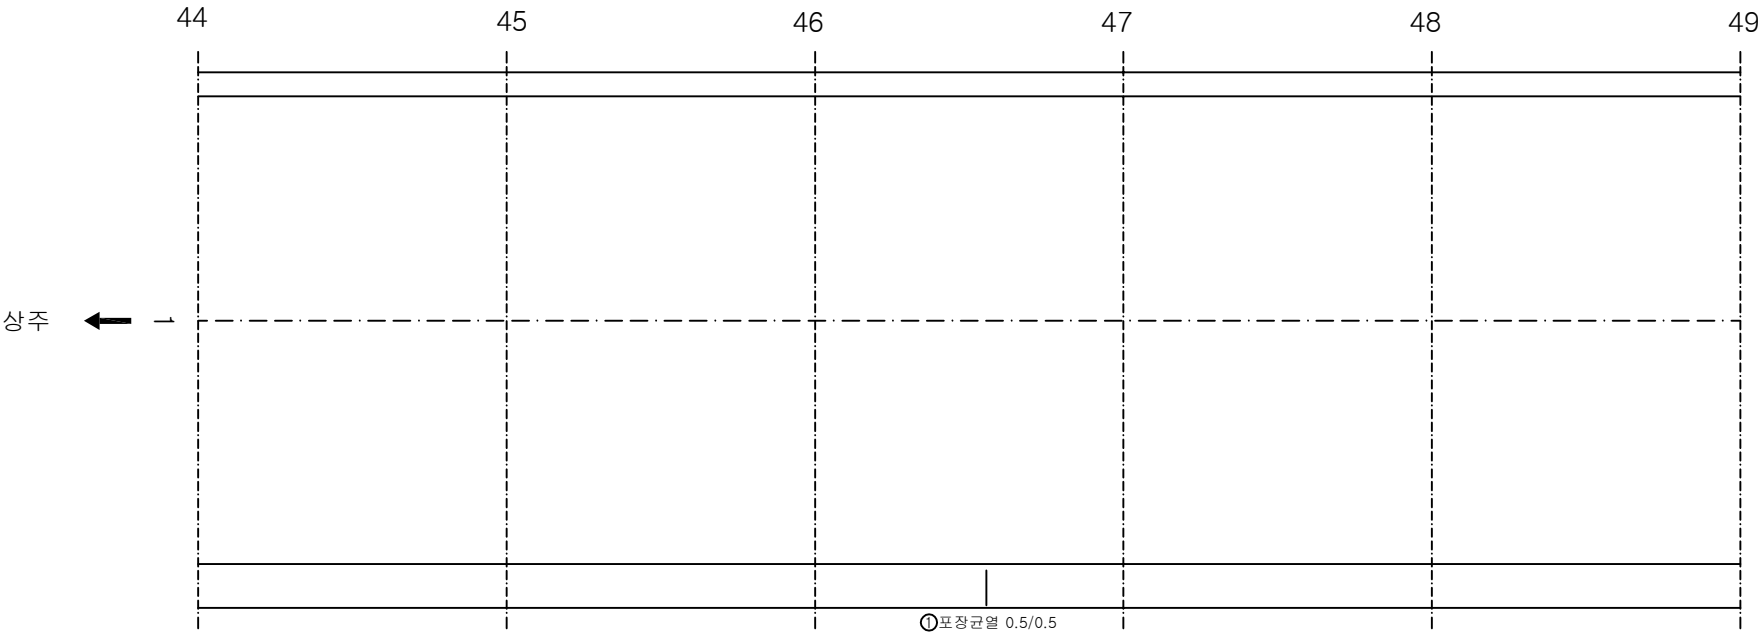
| 번호 | 신(N)<br>구(P) | 손상내용 | 손상현황 | | | | | | 결합<br>상태 | 손상<br>물량 | 비고 |
|---|---|---|---|---|---|---|---|---|---|---|---|
| 1 | 신 | 포장균열 | 0.5 | 0.5 | | 0.50 | m | 1 | | 0.50 | |

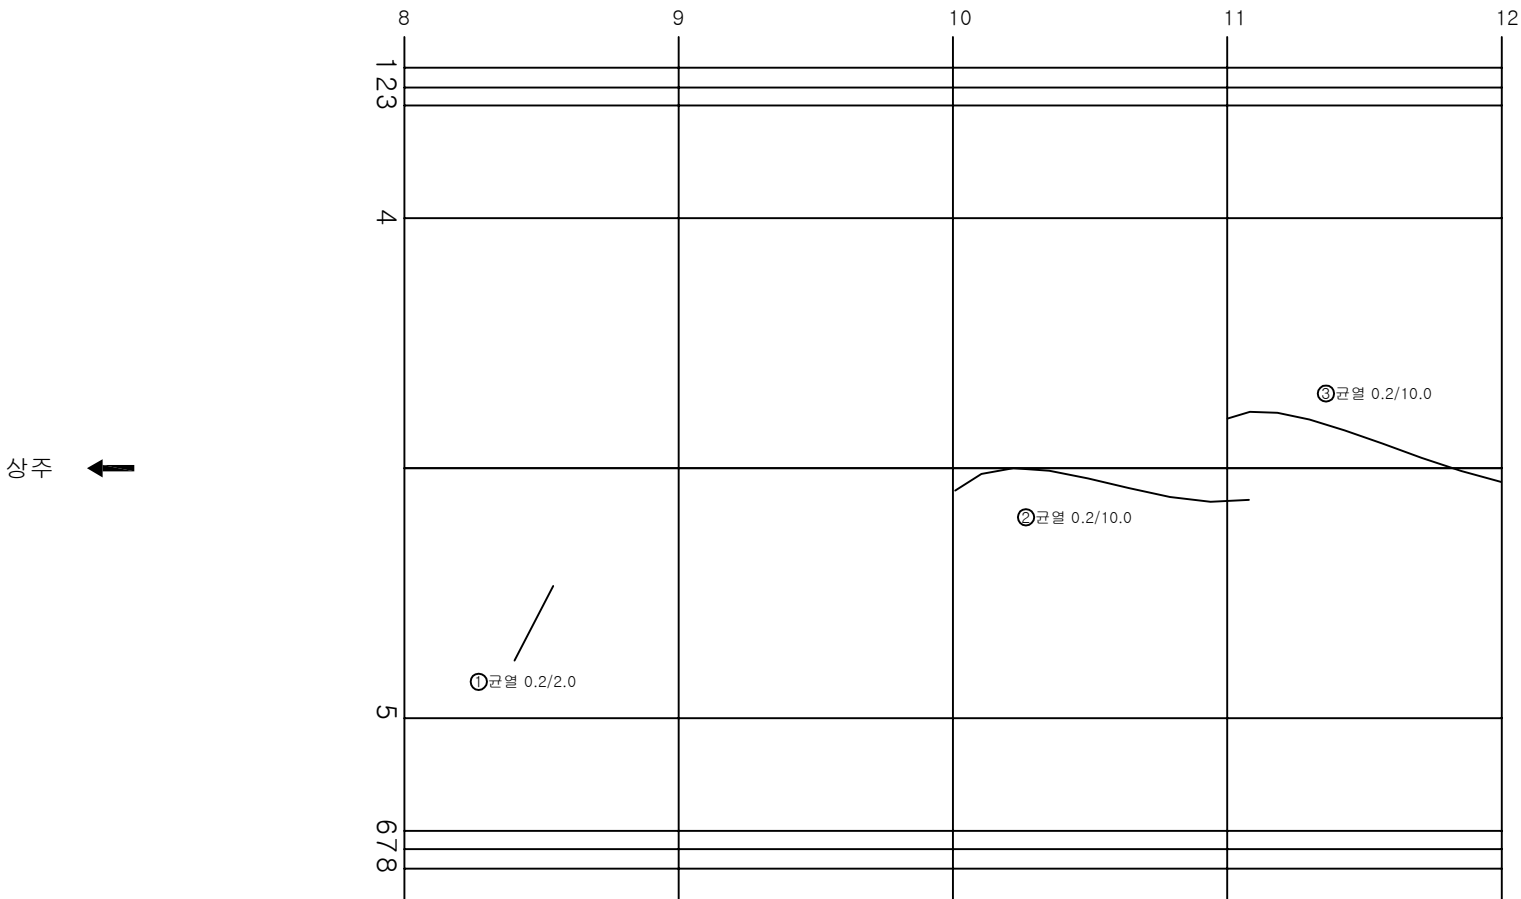
| 번호 | 신(N)<br>구(P) | 손상내용 | 손상현황 | | | | | | 결합<br>상태 | 손상<br>물량 | 비고 |
|---|---|---|---|---|---|---|---|---|---|---|---|
| 1 | 신 | 균열 | 0.2 | 2.0 | | 2.00 | m | 1 | | 2.00 | |
| 2 | 신 | 균열 | 0.2 | 10.0 | | 10.0 | m | 1 | | 10.0 | |
| 3 | 신 | 균열 | 0.2 | 10.0 | | 10.0 | m | 1 | | 10.0 | |

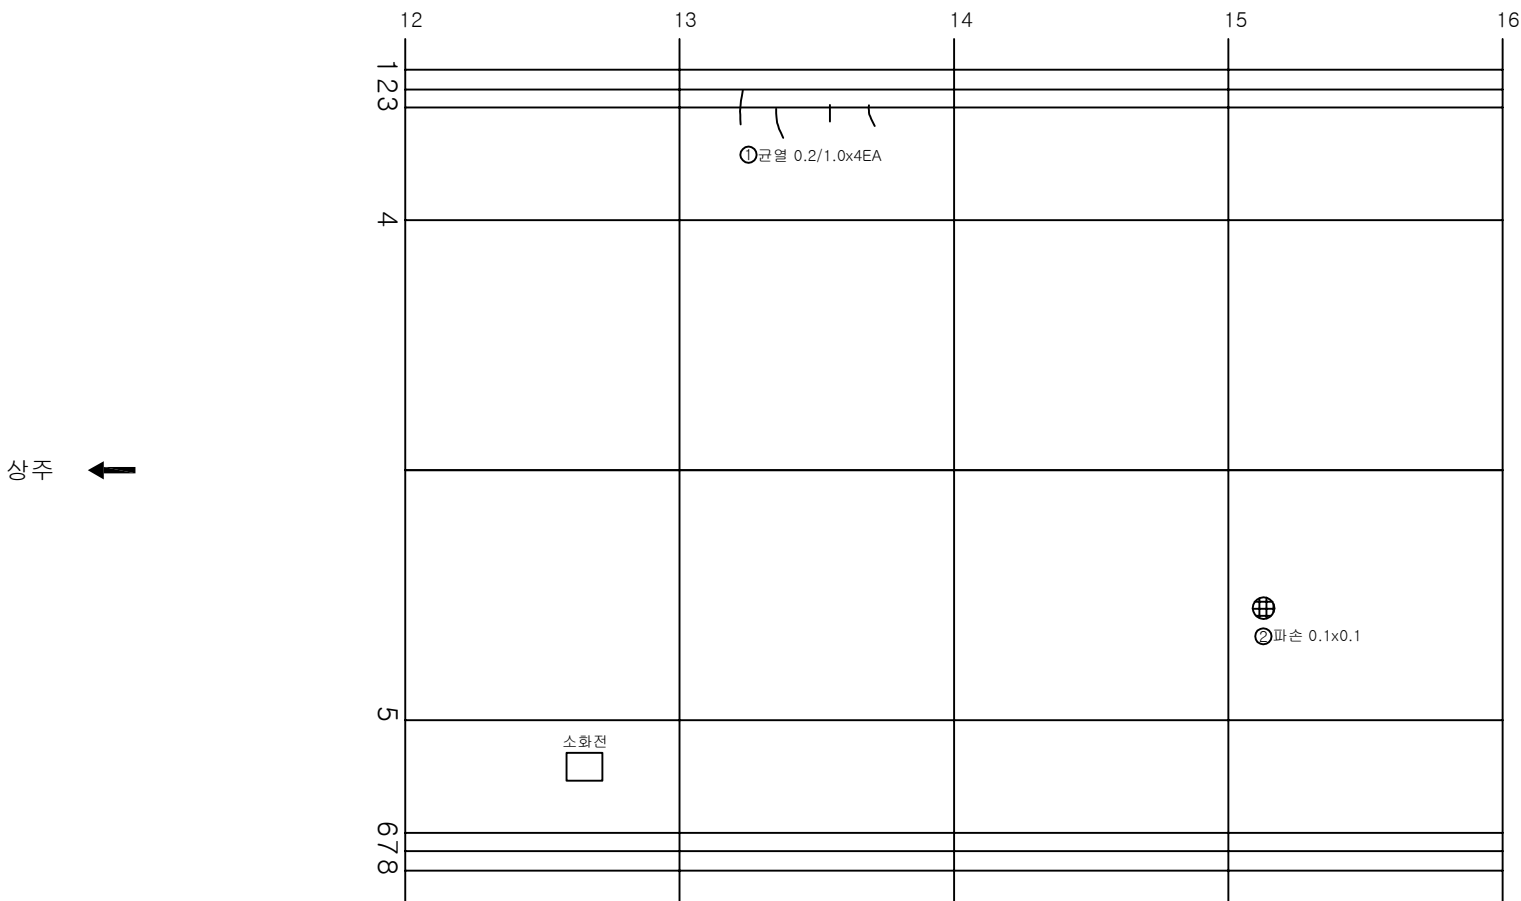
| 번호 | 신(N)<br>구(P) | 손상내용 | 손상현황 | | | | | | 결합<br>상태 | 손상<br>물량 | 비고 |
|---|---|---|---|---|---|---|---|---|---|---|---|
| 1 | 신 | 균열 | 0.2 | 1.0 | | 1.00 | m | 4 | | 4.00 | |

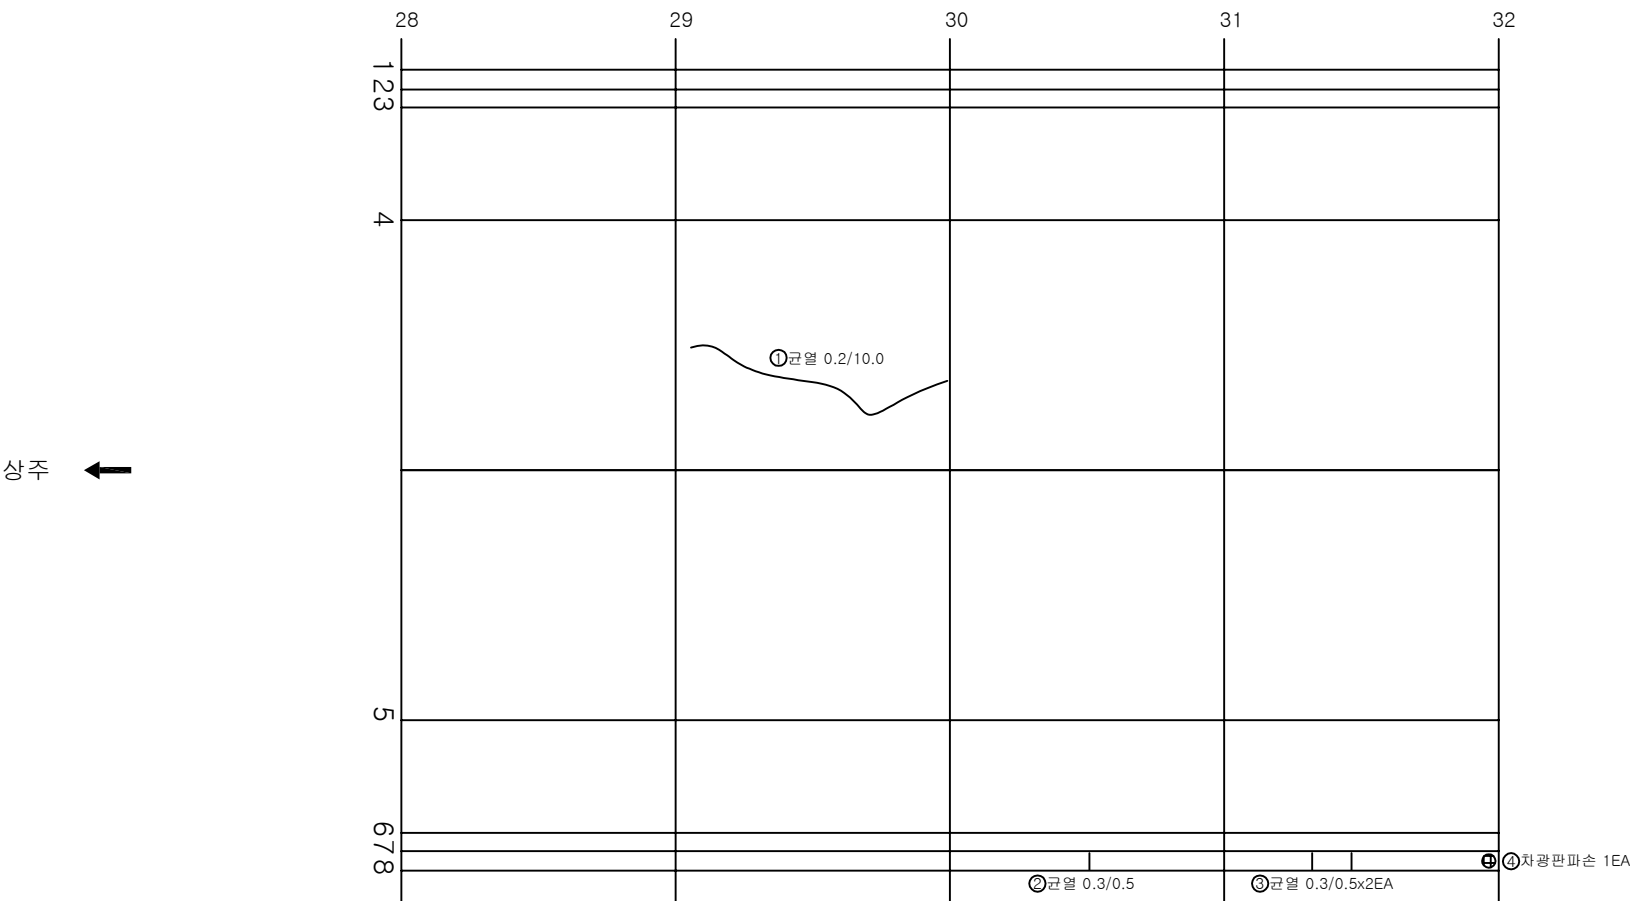
| 번호 | 신(N)<br>구(P) | 손상내용 | 손상현황 | | | | | | 결합<br>상태 | 손상<br>수량 | 비고 |
|---|---|---|---|---|---|---|---|---|---|---|---|
| 1 | 신 | 균열 | 0.2 | 10.0 | | 10.00 | m | 1 | | 10.00 | |
| 2 | 신 | 균열 | 0.3 | 0.5 | | 0.50 | m | 1 | | 0.50 | |
| 3 | 신 | 균열 | 0.3 | 0.5 | | 0.50 | m | 2 | | 1.00 | |

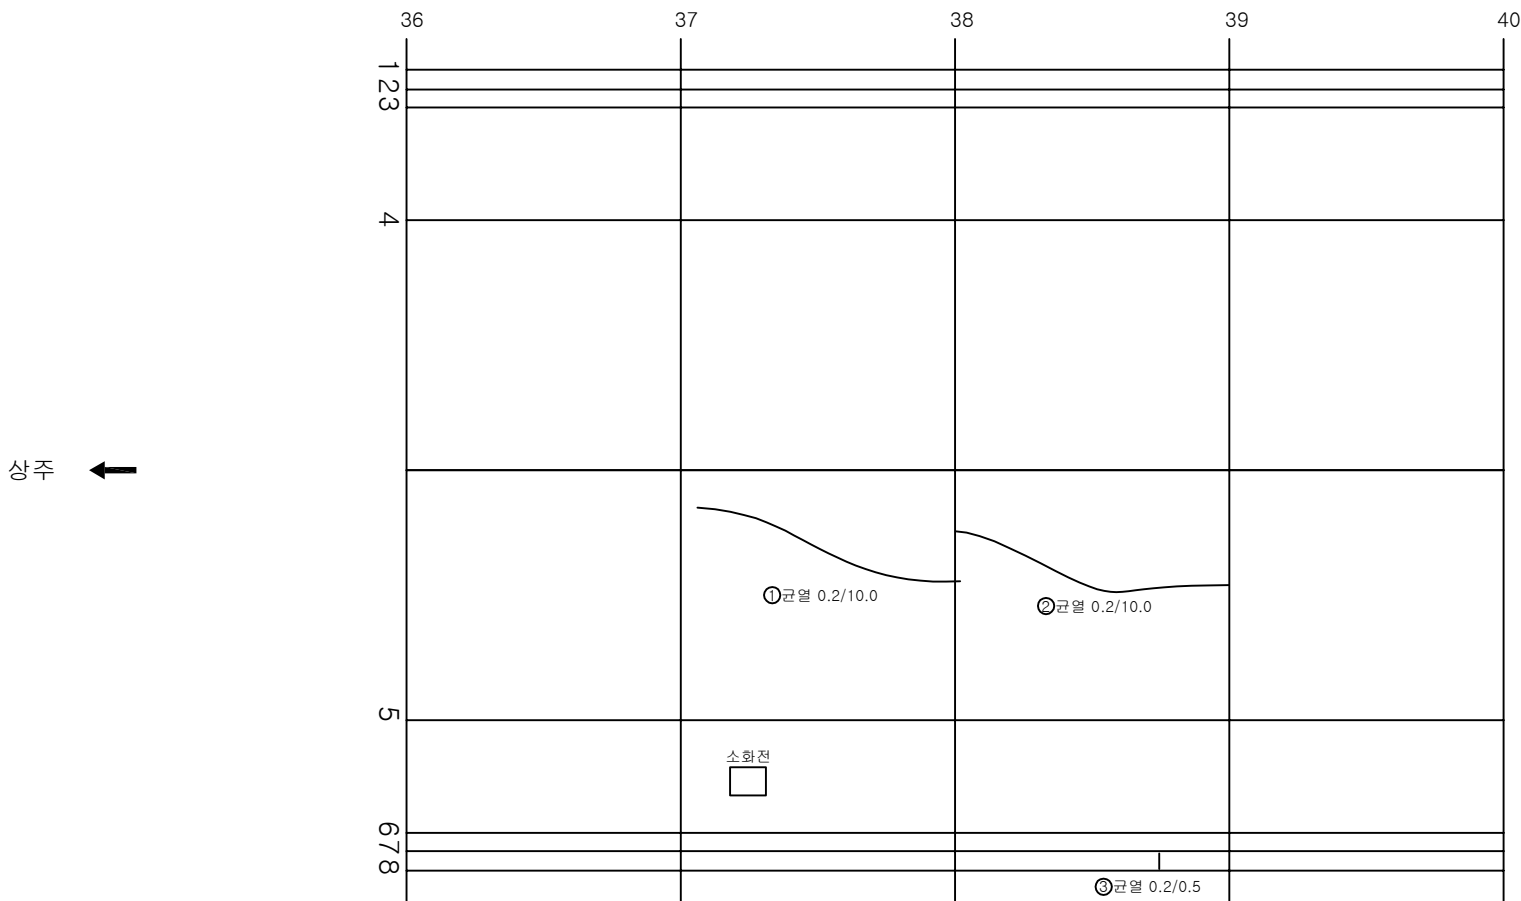
| 번호 | 신(N)<br>구(P) | 손상내용 | 손상현황 | | | | | | 결합<br>상태 | 손상<br>물량 | 비고 |
|---|---|---|---|---|---|---|---|---|---|---|---|
| 1 | 신 | 균열 | 0.2 | 10.0 | | 10.00 | m | 1 | | 10.00 | |
| 2 | 신 | 균열 | 0.2 | 10.0 | | 10.00 | m | 1 | | 10.00 | |
| 3 | 신 | 균열 | 0.2 | 0.5 | | 0.50 | m | 1 | | 0.50 | |

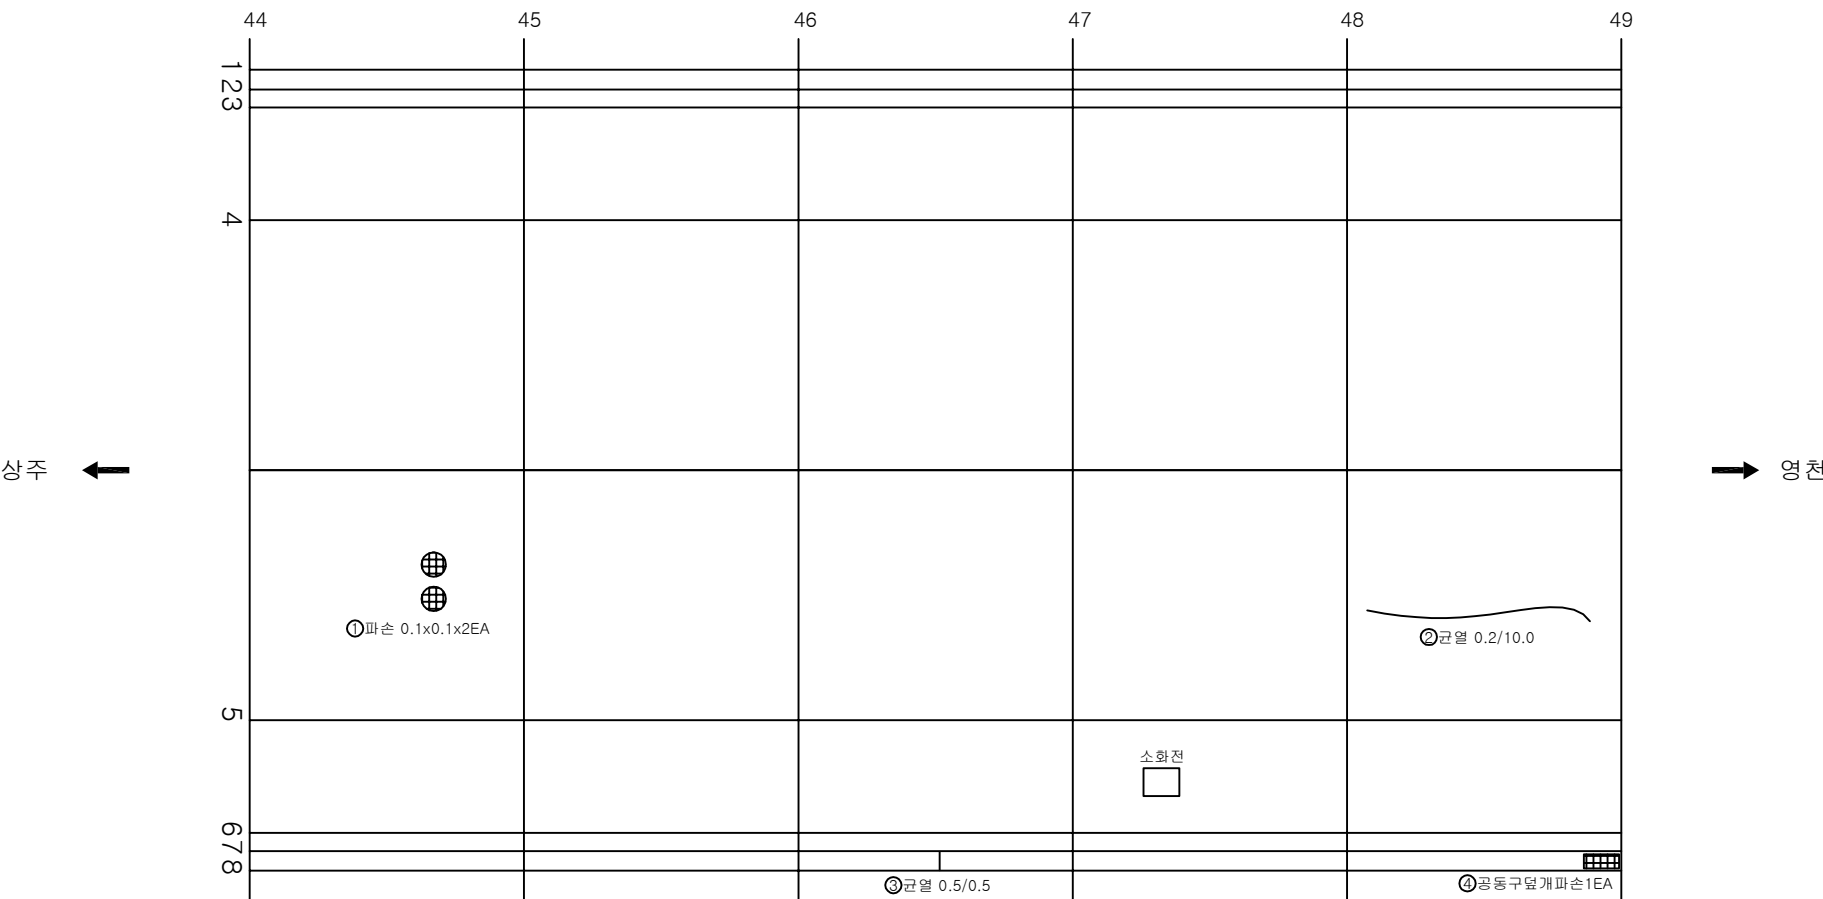
| 번호 | 신(N)<br>구(P) | 손상내용 | 손상현황 | | | | | | 결합<br>상태 | 손상<br>수량 | 비고 |
|---|---|---|---|---|---|---|---|---|---|---|---|
| 2 | 신 | 균열 | 0.2 | 10.0 | | 10.00 | m | 1 | | 10.00 | |
| 3 | 신 | 균열 | 0.5 | 0.5 | | 0.50 | m | 1 | | 0.50 | |
