상주영천고속도로 시설물 정밀점검 용역

# 외 관 조 사 망 도

중구터널

2019.12

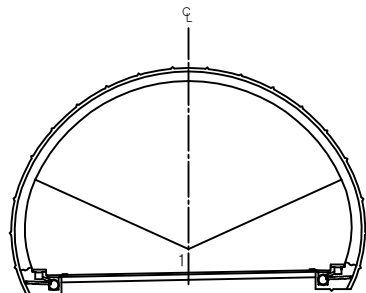
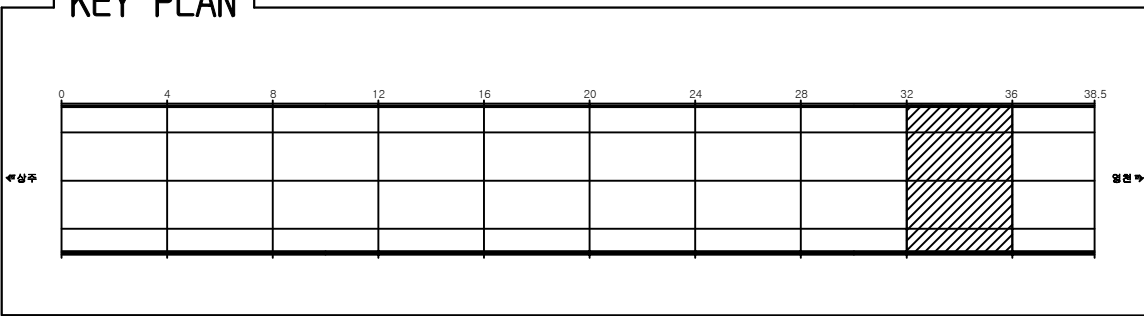
| 번호 | 신(N)<br>구(P) | 손상내용 | 손상현황 | | | | | | 결합<br>상태 | 손상<br>물량 | 비고 |
|---|---|---|---|---|---|---|---|---|---|---|---|
| 1 | 신 | 포장균열 | 0.2 | 0.5 | | 0.5 | m | 1 | | 0.5 | |
| 2 | 신 | 포장균열 | 0.2 | 0.5 | | 0.5 | m | 1 | | 0.5 | |

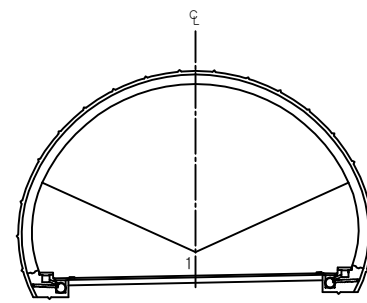
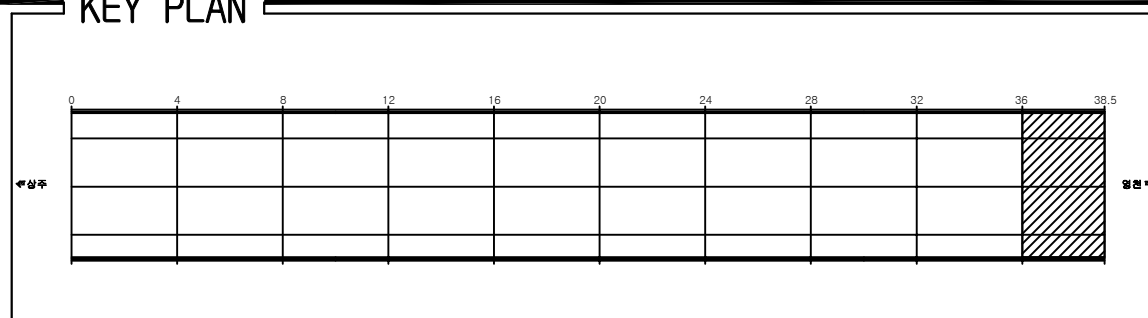
| 번호 | 신(N)<br>구(P) | 손상내용 | 손상현황 | | | | | | 결합<br>상태 | 손상<br>물량 | 비고 |
|---|---|---|---|---|---|---|---|---|---|---|---|
| 1 | 신 | 포장균열 | 0.2 | 0.5 | | 0.5 | m | 1 | | 0.5 | |

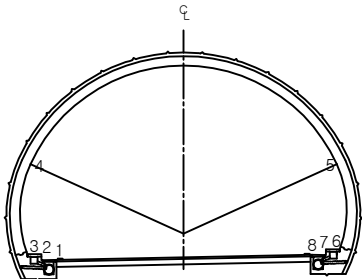
| 번호 | 신(N)<br>구(P) | 손상내용 | 손상현황 | | | | | | 결합<br>상태 | 손상<br>수량 | 비고 |
|---|---|---|---|---|---|---|---|---|---|---|---|
| 3 | 신 | 균열 | 0.2 | 2.0 | | 2.00 | m | 2 | | 4.00 | |
| 4 | 신 | 균열 | 0.2 | 2.0 | | 2.00 | m | 1 | | 2.00 | |
| 5 | 신 | 재균열 | 0.2 | 10.0 | | 10.00 | m | 1 | | 10.00 | |
| 6 | 신 | 재균열 | 0.2 | 10.0 | | 10.00 | m | 1 | | 10.00 | |
| 7 | 신 | 재균열 | 0.2 | 10.0 | | 10.00 | m | 1 | | 10.00 | |
| 8 | 신 | 균열 | 0.2 | 2.0 | | 2.00 | m | 1 | | 2.00 | |
| 9 | 신 | 균열 | 0.2 | 2.0 | | 2.00 | m | 1 | | 2.00 | |

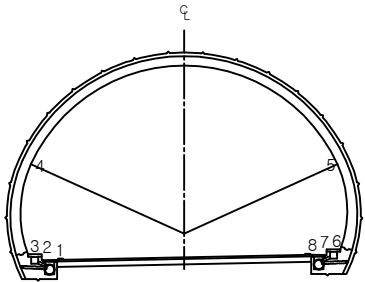
| 번호 | 신(N)<br>구(P) | 손상내용 | 손상현황 | | | | | | 결합<br>상태 | 손상<br>수량 | 비고 |
|---|---|---|---|---|---|---|---|---|---|---|---|
| 2 | 신 | 균열 | 0.2 | 2.0 | | 2.00 | m | 1 | | 2.00 | |
| 3 | 신 | 균열 | 0.2 | 2.0 | | 2.00 | m | 1 | | 2.00 | |
| 4 | 신 | 균열 | 0.2 | 2.0 | | 2.00 | m | 1 | | 2.00 | |
| 5 | 신 | 균열 | 0.2 | 2.0 | | 2.00 | m | 1 | | 2.00 | |
| 6 | 신 | 균열 | 0.2 | 2.0 | | 2.00 | m | 1 | | 2.00 | |
| 7 | 신 | 균열 | 0.2 | 2.0 | | 2.00 | m | 1 | | 2.00 | |

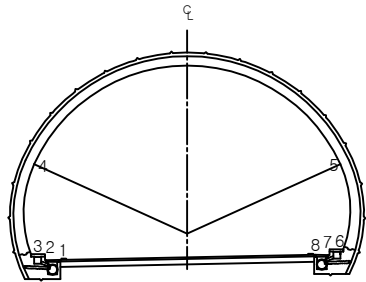
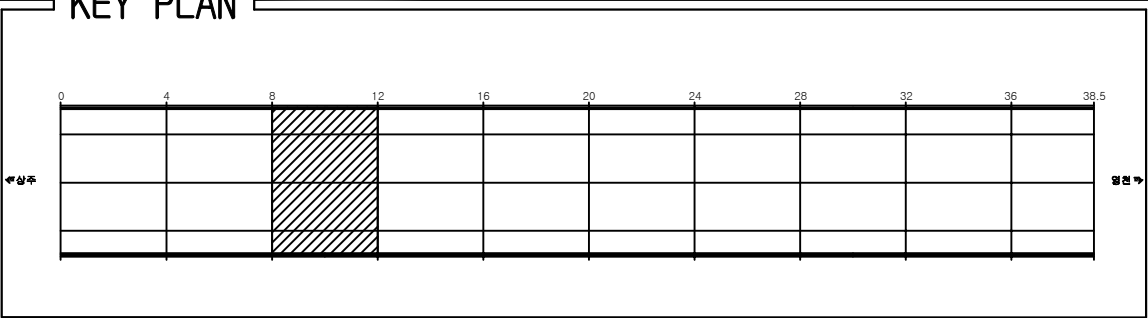
| 번호 | 신(N)<br>구(P) | 손상내용 | 손상현황 | | | | | | 결합<br>상태 | 손상<br>수량 | 비고 |
|---|---|---|---|---|---|---|---|---|---|---|---|
| 1 | 신 | 균열 | 0.2 | 2.0 | | 2.00 | m | 1 | | 2.00 | |
| 2 | 신 | 균열 | 0.2 | 2.0 | | 2.00 | m | 1 | | 2.00 | |
| 3 | 신 | 균열 | 0.2 | 10.0 | | 10.00 | m | 1 | | 10.00 | |
| 4 | 신 | 균열 | 0.2 | 2.0 | | 2.00 | m | 1 | | 2.00 | |
| 5 | 신 | 균열 | 0.2 | 2.0 | | 2.00 | m | 1 | | 2.00 | |

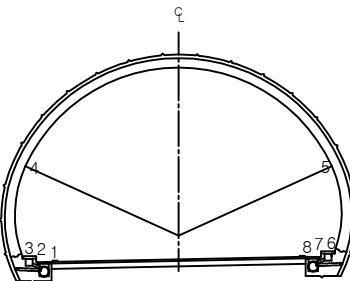
| 번호 | 신(N)<br>구(P) | 손상내용 | 손상현황 | | | | | | 결합<br>상태 | 손상<br>수량 | 비고 |
|---|---|---|---|---|---|---|---|---|---|---|---|
| 1 | 신 | 균열 | 0.2 | 2.0 | | 2.00 | m | 1 | | 2.00 | |
| 2 | 신 | 균열 | 0.2 | 2.0 | | 2.00 | m | 1 | | 2.00 | |

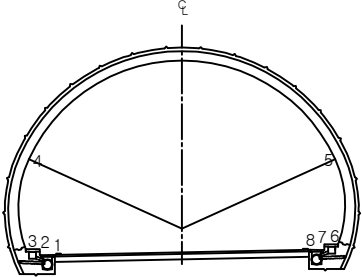
| 번호 | 신(N)<br>구(P) | 손상내용 | 손상현황 | | | | | 결합<br>상태 | 손상<br>수량 | 비고 |
|---|---|---|---|---|---|---|---|---|---|---|
| 2 | 신 | 균열 | 0.2 | 2.0 | | 2.00 | m | 2 | 4.00 | |
| 3 | 신 | 균열 | 0.2 | 2.0 | | 2.00 | m | 1 | 2.00 | |
| 4 | 신 | 균열 | 0.2 | 2.0 | | 2.00 | m | 1 | 2.00 | |
| 5 | 신 | 균열 | 0.2 | 2.0 | | 2.00 | m | 1 | 2.00 | |

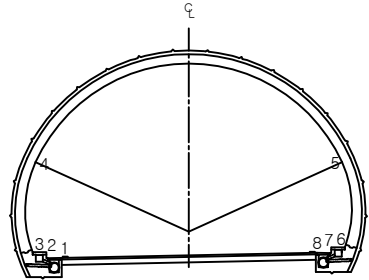
| 번호 | 신(N)<br>구(P) | 손상내용 | 손상현황 | | | | | | 결합<br>상태 | 손상<br>물량 | 비고 |
|---|---|---|---|---|---|---|---|---|---|---|---|
| 1 | 신 | 균열 | 0.2 | 10.0 | | 10.00 | m | 1 | | 10.00 | |

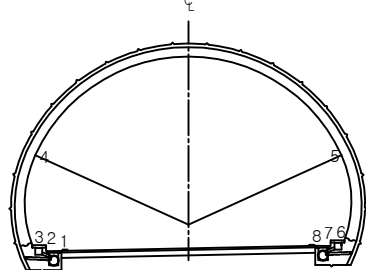
| 번호 | 신(N)<br>구(P) | 손상내용 | 손상현황 | | | | | | 결합<br>상태 | 손상<br>수량 | 비고 |
|---|---|---|---|---|---|---|---|---|---|---|---|
| 2 | 신 | 균열 | 0.2 | 10.0 | | 10.00 | m | 1 | | 10.00 | |

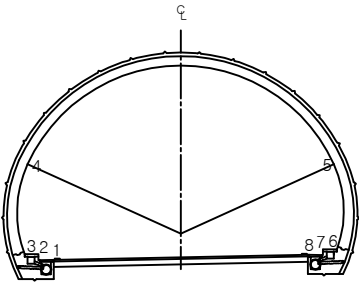
| 번호 | 신(N)<br>구(P) | 손상내용 | 손상현황 | | | | | | 결합<br>상태 | 손상<br>수량 | 비고 |
|---|---|---|---|---|---|---|---|---|---|---|---|
| 1 | 신 | 균열 | 0.2 | 2.0 | | 2.00 | m | 1 | | 2.00 | |
| 2 | 신 | 균열 | 0.2 | 2.0 | | 2.00 | m | 1 | | 2.00 | |
| 3 | 신 | 균열 | 0.2 | 2.0 | | 2.00 | m | 1 | | 2.00 | |

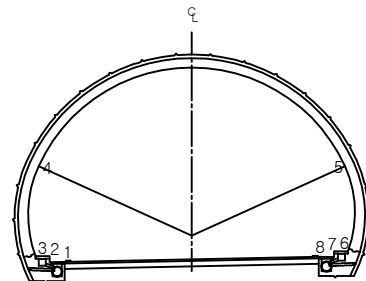
| 번호 | 신(N)<br>구(P) | 손상내용 | 손상현황 | | | | | | 결합<br>상태 | 손상<br>물량 | 비고 |
|---|---|---|---|---|---|---|---|---|---|---|---|
| 2 | 신 | 재균열 | 0.2 | 10.0 | | 10.00 | m | 1 | | 10.00 | |

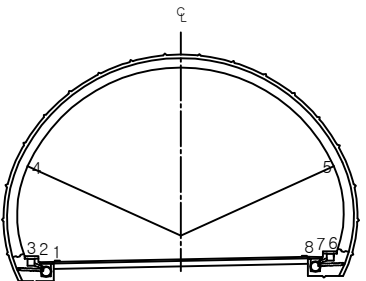
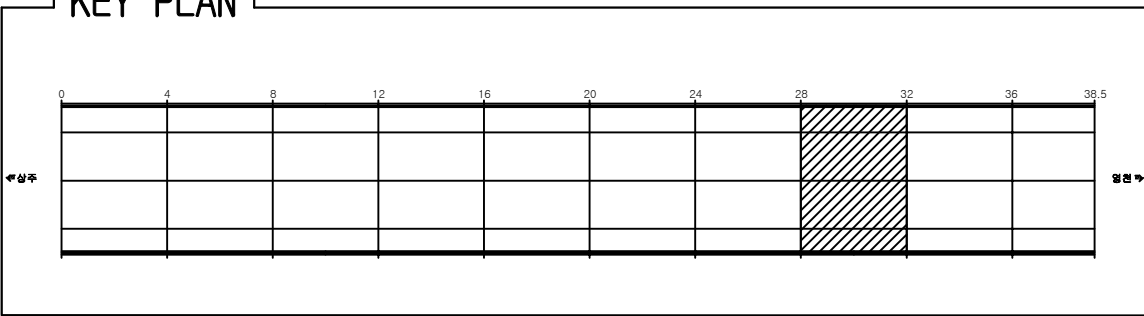
| 번호 | 신(N)<br>구(P) | 손상내용 | 손상현황 | | | | | | 결합<br>상태 | 손상<br>물량 | 비고 |
|---|---|---|---|---|---|---|---|---|---|---|---|
| 1 | 신 | 균열 | 0.2 | 10.0 | | 10.00 | m | 1 | | 10.00 | |
| 2 | 신 | 균열 | 0.2 | 2.0 | | 2.00 | m | 1 | | 2.00 | |
