상주영천고속도로 시설물 정밀점검 용역

# 외 관 조 사 망 도

효령터널

ID: 효령터널(상주)-포장부 Span No.1~4

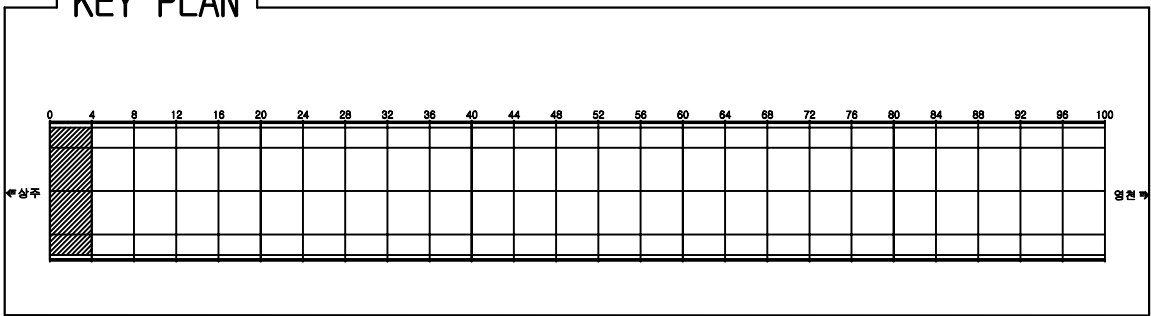
| 번호 | 신(N)<br>구(P) | 손상내용 | 손상현황 | | | | | | 결합<br>상태 | 손상<br>물량 | 비고 |
|---|---|---|---|---|---|---|---|---|---|---|---|
| 1 | 신 | 균열 | 0.2 | 0.5 | | 0.5 | m | 1 | | 0.5 | |
| 2 | N | 균열 | 0.5 | 0.5 | | 0.5 | m | 1 | | 0.5 | |

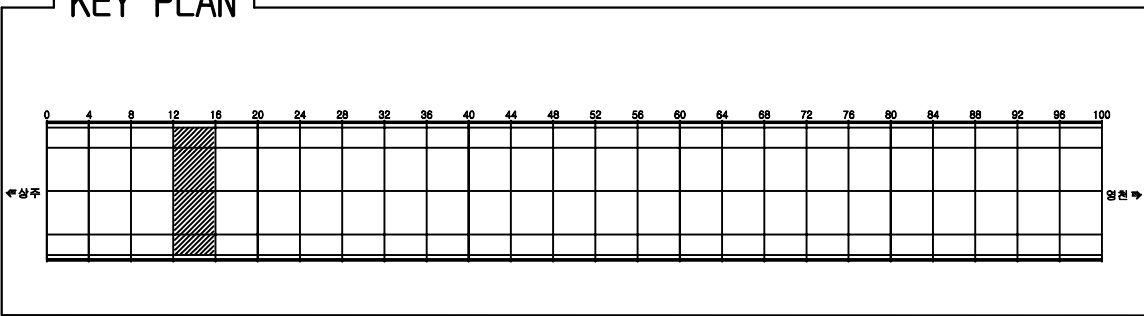
| 번호 | 신(N)<br>구(P) | 손상내용 | 손상현황 | | | | | | 결합<br>상태 | 손상<br>수량 | 비고 |
|---|---|---|---|---|---|---|---|---|---|---|---|
| 1 | 신 | 균열 | 1.0 | 5.0 | | 5.0 | m | 1 | | 5.0 | |
| 2 | 신 | 균열 | 0.2 | 1.0 | | 1.0 | m | 1 | | 1.0 | |
| 3 | 신 | 균열 | 0.3 | 0.5 | | 0.5 | m | 1 | | 0.5 | |

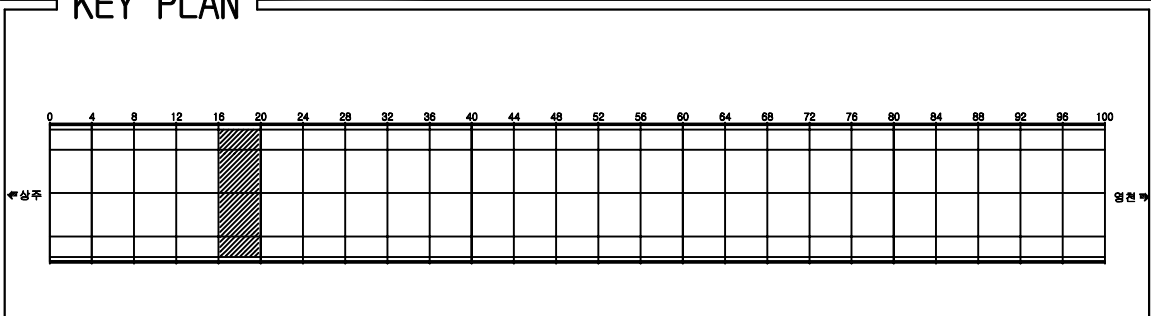
| 번호 | 신(N)<br>구(P) | 손상내용 | 손상현황 | | | | | | 결합<br>상태 | 손상<br>물량 | 비고 |
|---|---|---|---|---|---|---|---|---|---|---|---|
| 2 | 신 | 균열 | 2.0 | 12.0 | | 12.0 | m | 1 | | 12.0 | |
| 3 | 신 | 균열 | 1.0 | 6.0 | | 6.0 | m | 1 | | 6.0 | |
| 4 | 신 | 균열 | 1.0 | 0.5 | | 0.5 | m | 1 | | 0.5 | |

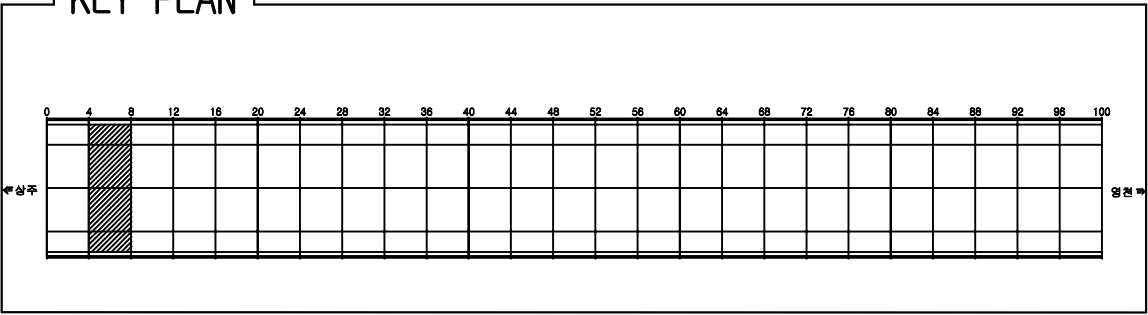
| 번호 | 신(N)<br>구(P) | 손상내용 | 손상현황 | | | | | | 결합<br>상태 | 손상<br>물량 | 비고 |
|---|---|---|---|---|---|---|---|---|---|---|---|
| 3 | 신 | 균열 | 0.3 | 0.3 | | 0.3 | m | 4 | | 1.2 | |
| 4 | 신 | 균열 | 0.3 | 0.3 | | 0.3 | m | 3 | | 0.9 | |
| 6 | 신 | 균열 | 0.2 | 2.0 | | 2.0 | m | 1 | | 2.0 | |
| 7 | 신 | 균열 | 0.2 | 1.0 | | 1.0 | m | 2 | | 2.0 | |

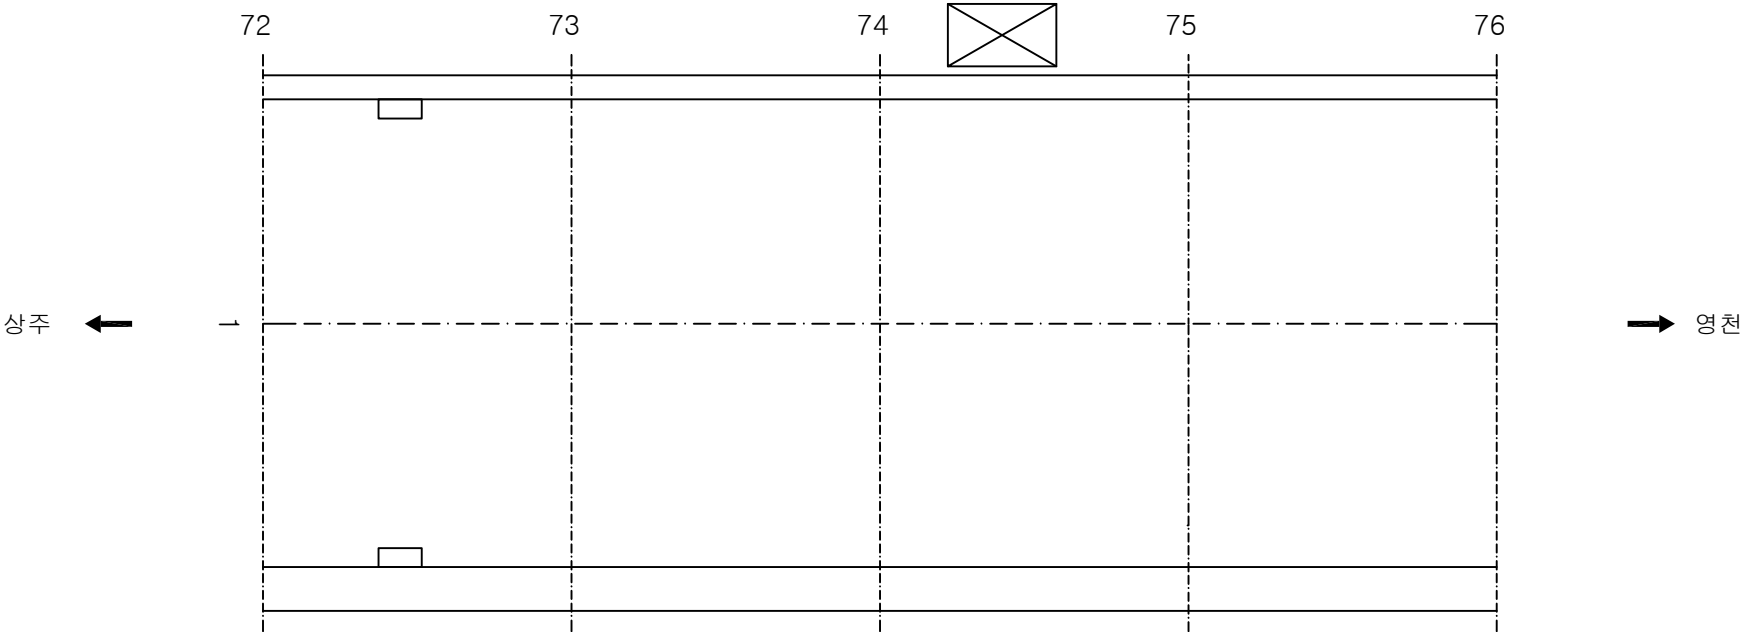
| 번호 | 신(N)<br>구(P) | 손상내용 | 손상현황 | | | | | | 결합<br>상태 | 손상<br>물량 | 비고 |
|---|---|---|---|---|---|---|---|---|---|---|---|
| 1 | 신 | 균열 | 2~3 | 12.0 | | 12.0 | m | 1 | | 12.0 | |

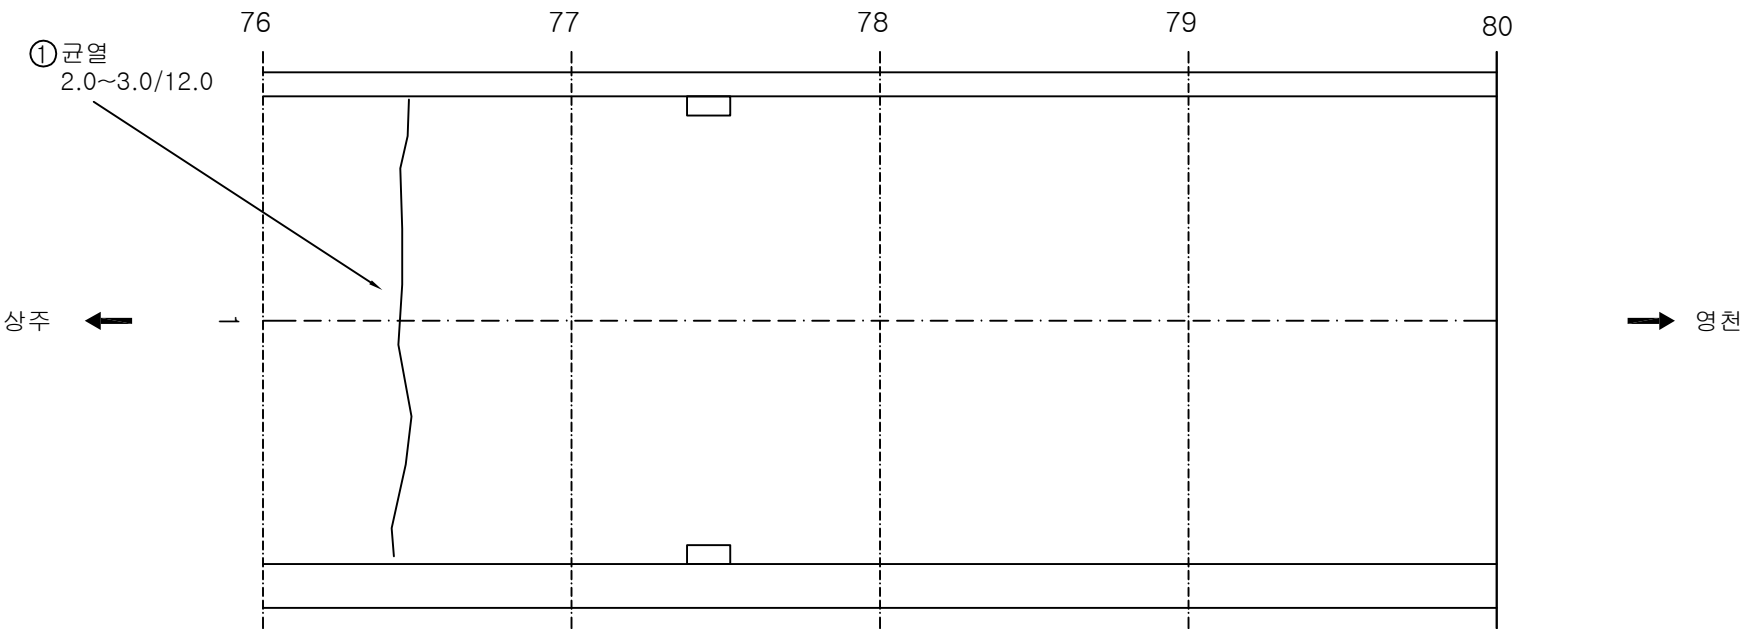
| 번호 | 신(N)<br>구(P) | 손상내용 | 손상현황 | | | | | | 결합<br>상태 | 손상<br>물량 | 비고 |
|---|---|---|---|---|---|---|---|---|---|---|---|
| 1 | 신 | 균열 | 2~3 | 12.0 | | 12.0 | m | 2 | | 24.0 | |

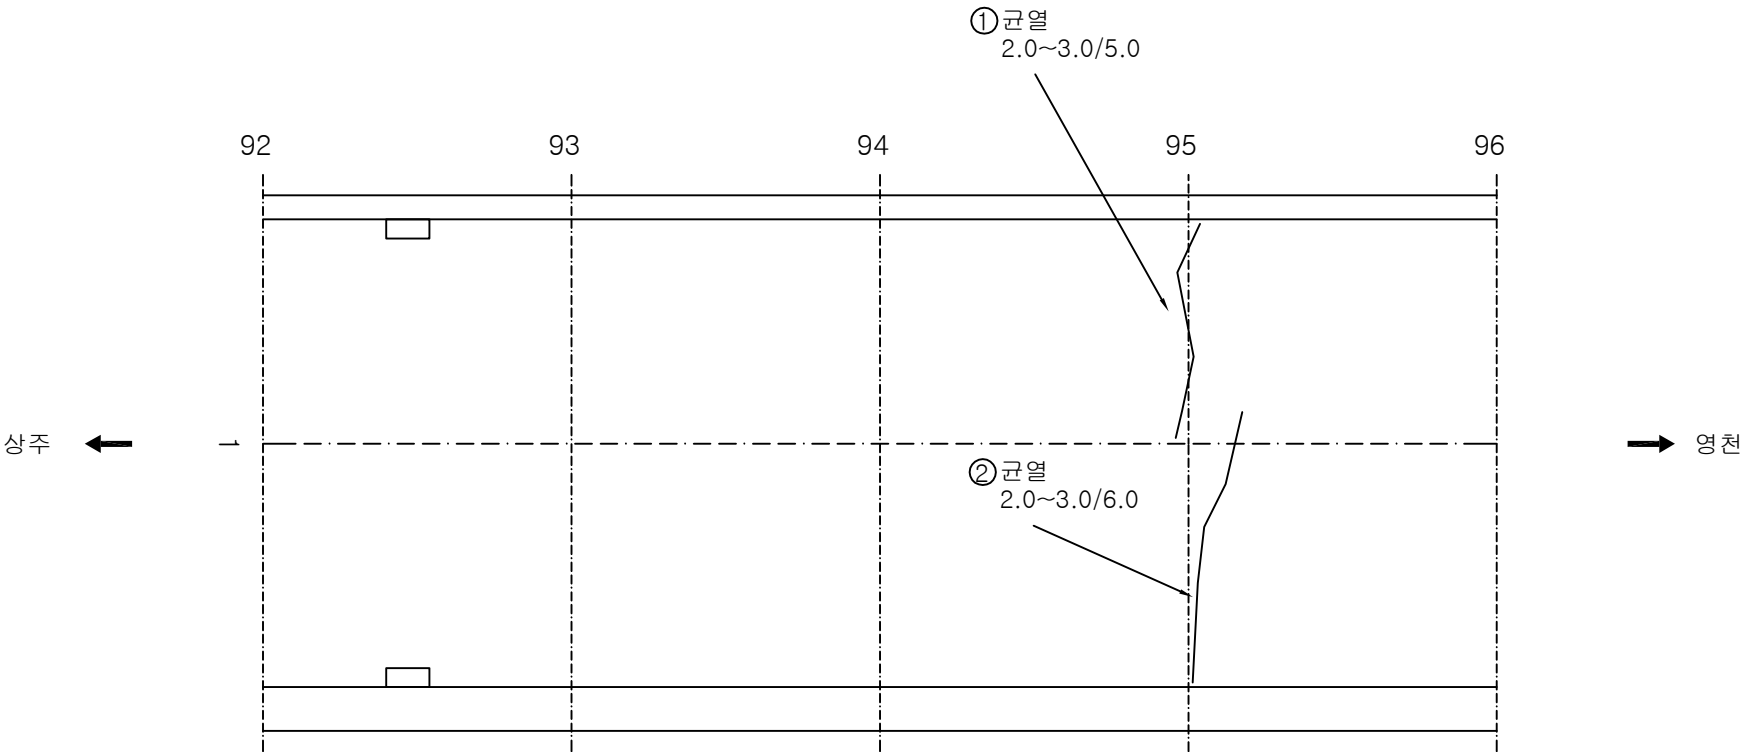
| 번호 | 신(N)<br>구(P) | 손상내용 | 손상현황 | | | | | | 결합<br>상태 | 손상<br>물량 | 비고 |
|---|---|---|---|---|---|---|---|---|---|---|---|
| 1 | 신 | 균열 | 2~3 | 5.0 | | 5.0 | m | 1 | | 5.0 | |
| 2 | 신 | 균열 | 2~3 | 6.0 | | 6.0 | m | 1 | | 6.0 | |

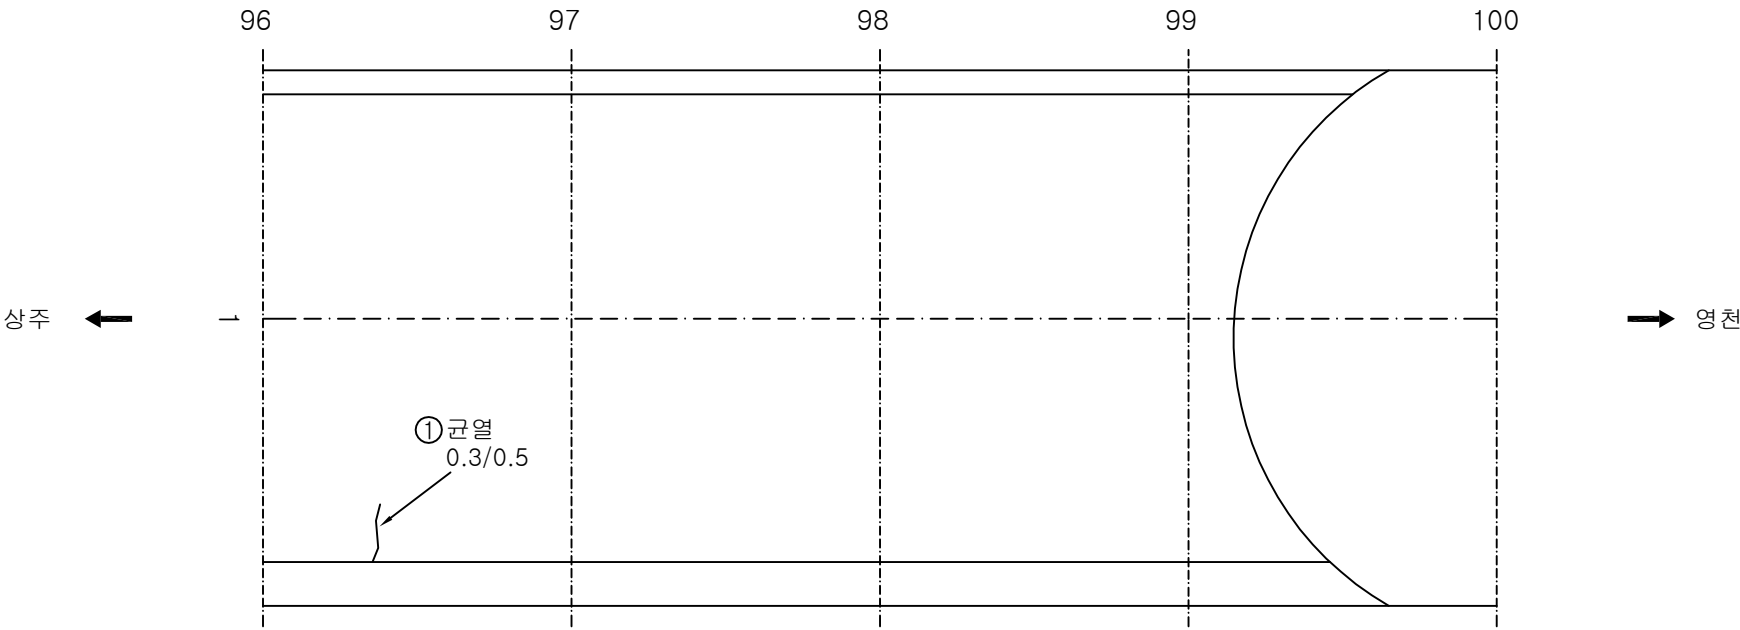
| 번호 | 신(N)<br>구(P) | 손상내용 | 손상현황 | | | | | | 결합<br>상태 | 손상<br>물량 | 비고 |
|---|---|---|---|---|---|---|---|---|---|---|---|
| 1 | 신 | 균열 | 1.0 | 1.0 | | 1.0 | m | 1 | | 1.0 | |

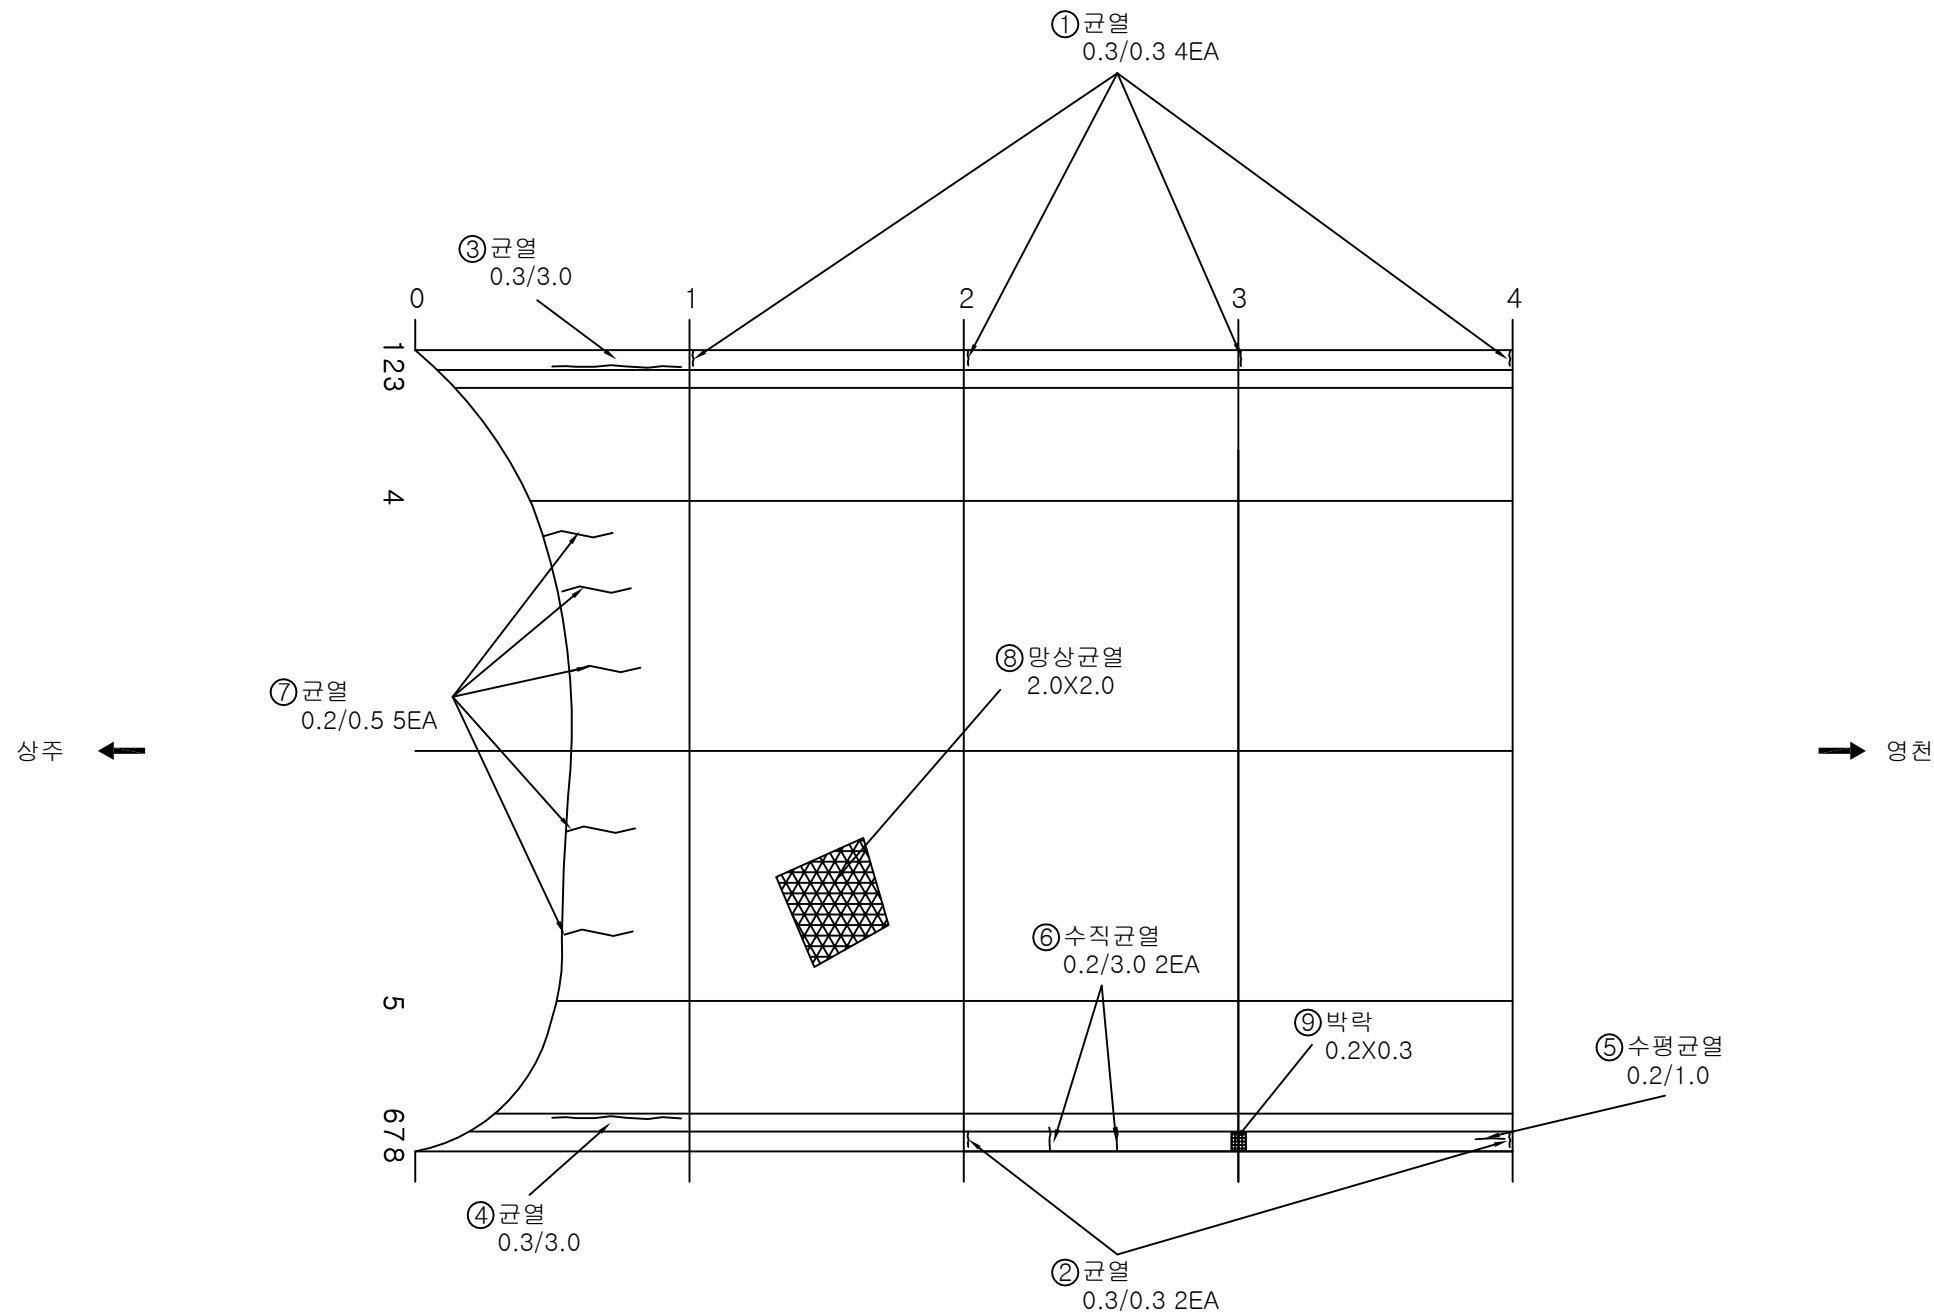
ID: 효령터널(영천)-본선부 Span No.1~4

| 번호 | 신(N)<br>구(P) | 손상내용 | 손상현황 | | | | | | 결합<br>상태 | 손상<br>수량 | 비고 |
|---|---|---|---|---|---|---|---|---|---|---|---|
| 1 | 신 | 균열 | 0.3 | 0.3 | | 0.3 | m | 4 | | 1.2 | |
| 2 | 신 | 균열 | 0.3 | 0.3 | | 0.3 | m | 2 | | 0.6 | |
| 3 | 신 | 균열 | 0.3 | 3.0 | | 3.0 | m | 1 | | 3.0 | |
| 4 | 신 | 균열 | 0.3 | 3.0 | | 3.0 | m | 1 | | 3.0 | |
| 5 | 신 | 수평균열 | 0.2 | 1.0 | | 1.0 | m | 1 | | 1.0 | |
| 6 | 신 | 수직균열 | 0.2 | 3.0 | | 3.0 | m | 2 | | 6.0 | |
| 7 | 신 | 균열 | 0.2 | 0.5 | | 0.5 | m | 5 | | 2.5 | |
| 8 | 신 | 망상균열 | | 2.0 | 2.0 | 2.0 | m <sup>2</sup> | 1 | | 2.0 | |

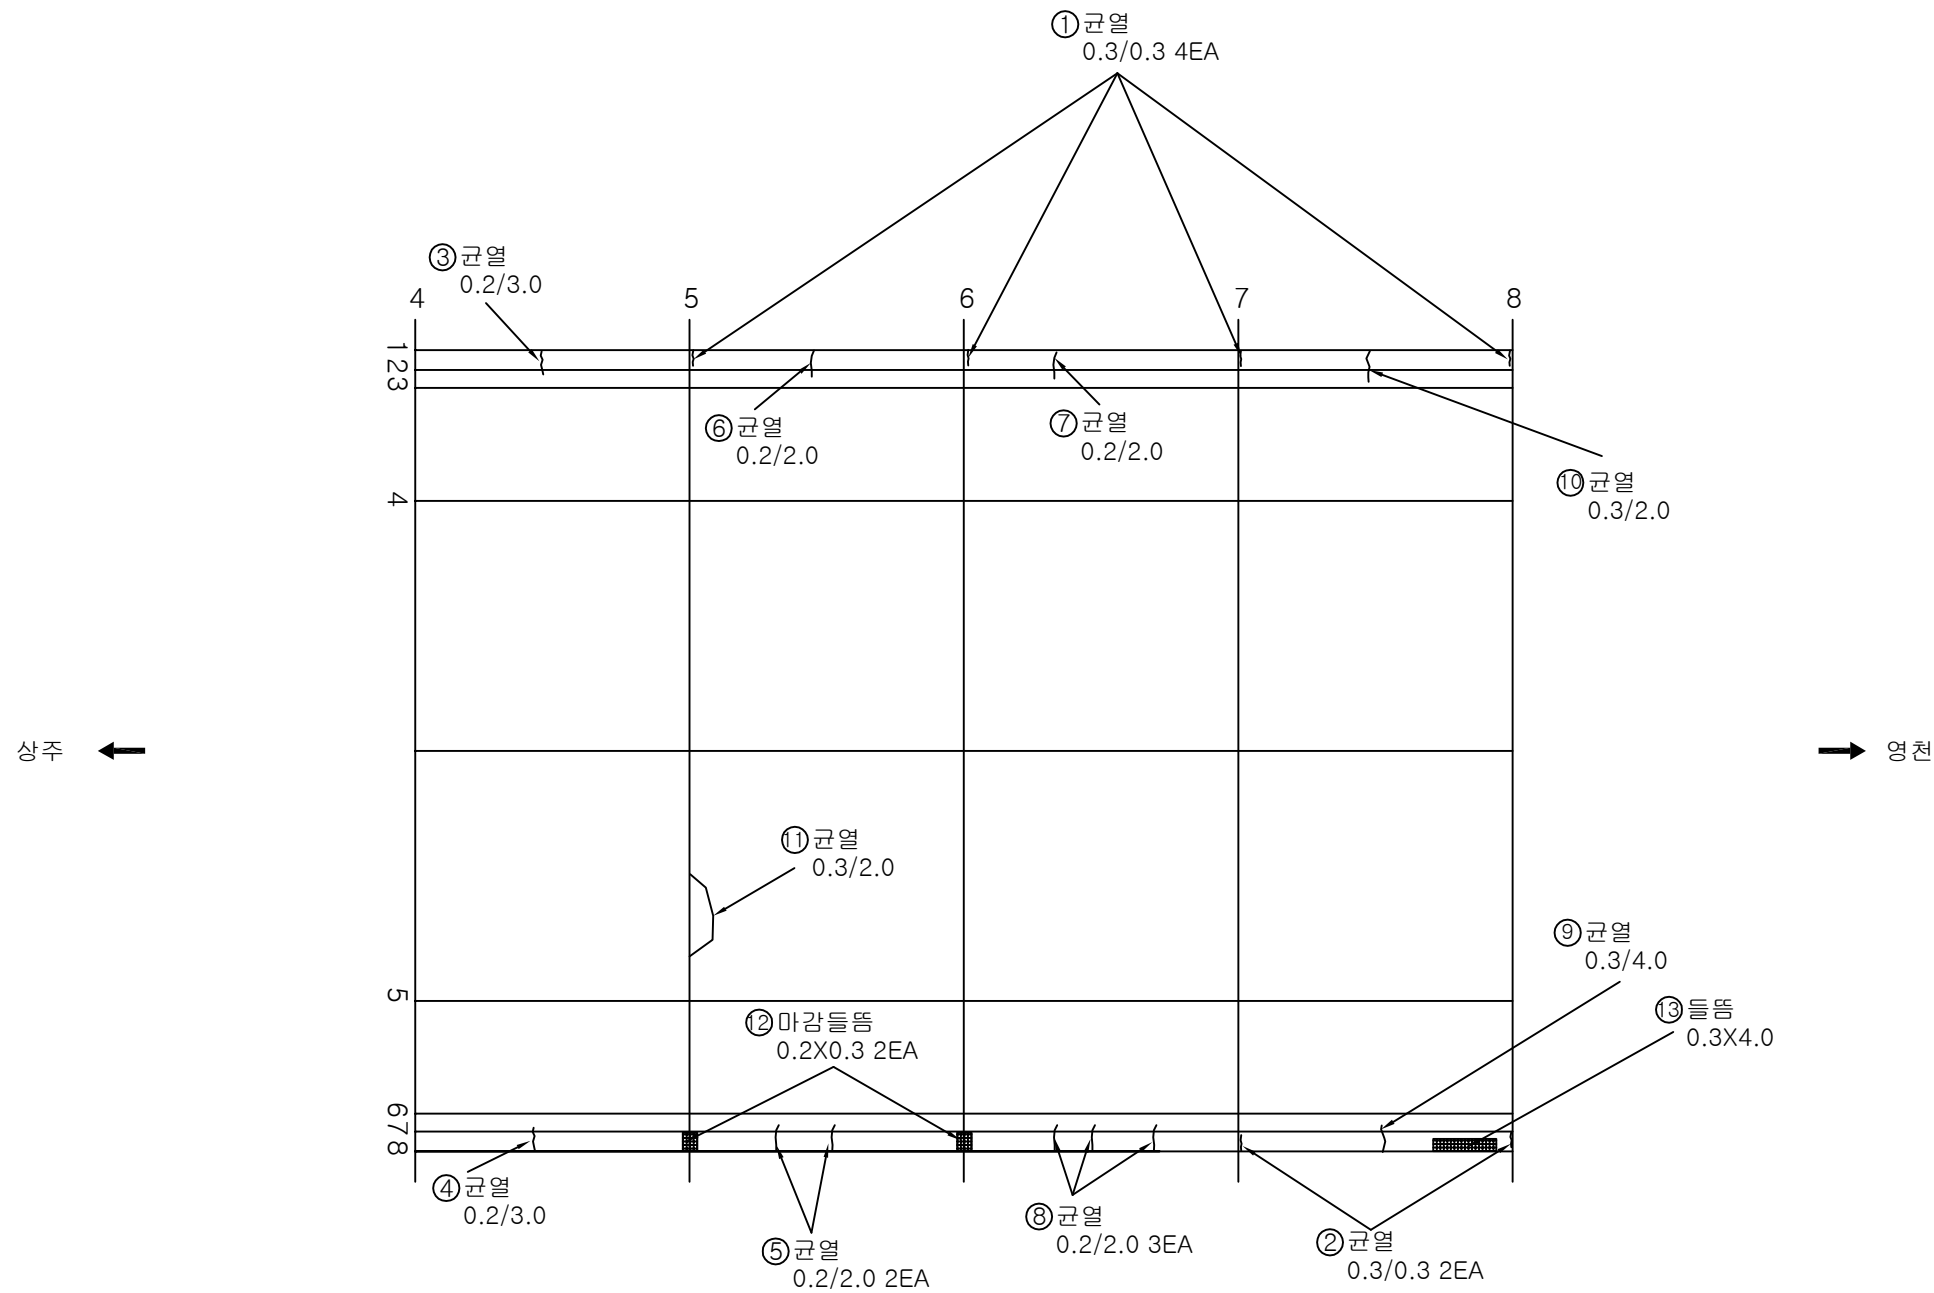
ID: 효령터널(영천)-본선부 Span No.5~8

| 번호 | 신(N)<br>구(P) | 손상내용 | 손상현황 | | | | | | 결합<br>상태 | 손상<br>수량 | 비고 |
|---|---|---|---|---|---|---|---|---|---|---|---|
| 1 | 신 | 균열 | 0.3 | 0.3 | | 0.3 | m | 4 | | 1.2 | |
| 2 | 신 | 균열 | 0.3 | 0.3 | | 0.3 | m | 2 | | 0.6 | |
| 3 | 신 | 균열 | 0.2 | 3.0 | | 3.0 | m | 1 | | 3.0 | |
| 4 | 신 | 균열 | 0.2 | 3.0 | | 3.0 | m | 1 | | 3.0 | |
| 5 | 신 | 균열 | 0.2 | 2.0 | | 2.0 | m | 2 | | 4.0 | |
| 6 | 신 | 균열 | 0.2 | 2.0 | | 2.0 | m | 1 | | 2.0 | |
| 7 | 신 | 균열 | 0.2 | 2.0 | | 2.0 | m | 1 | | 2.0 | |
| 8 | 신 | 균열 | 0.2 | 2.0 | | 2.0 | m | 3 | | 6.0 | |
| 9 | 신 | 균열 | 0.3 | 4.0 | | 4.0 | m | 1 | | 4.0 | |
| 10 | 신 | 균열 | 0.3 | 2.0 | | 2.0 | m | 1 | | 2.0 | |
| 11 | 신 | 균열 | 0.3 | 2.0 | | 2.0 | m | 1 | | 2.0 | |

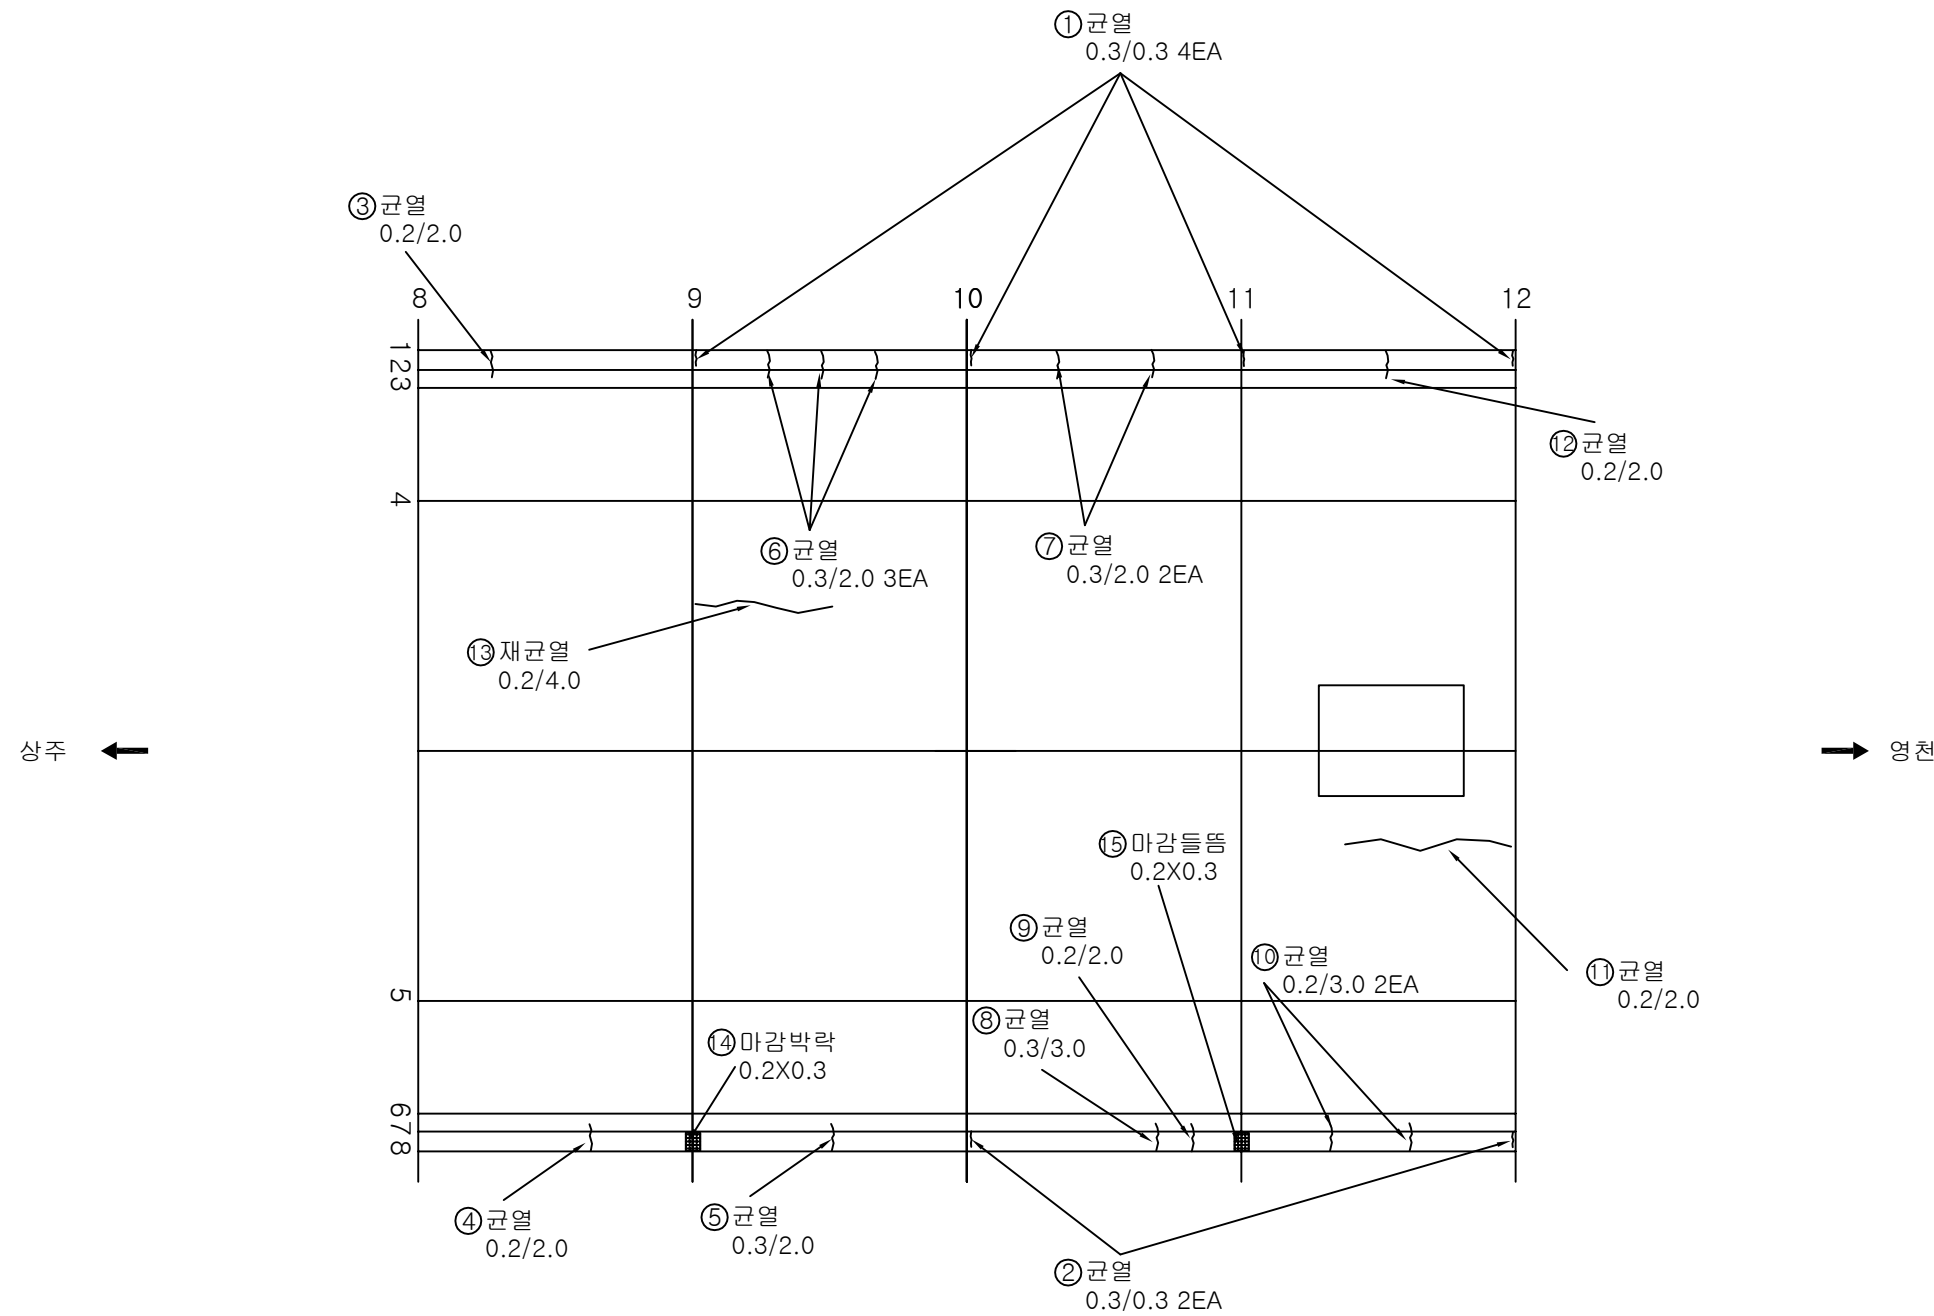
ID: 효령터널(영천)-본선부 Span No.9~12

| 번호 | 신(N)<br>구(P) | 손상내용 | 손상현황 | | | | | | 결합<br>상태 | 손상<br>수량 | 비고 |
|---|---|---|---|---|---|---|---|---|---|---|---|
| 1 | 신 | 균열 | 0.3 | 0.3 | | 0.3 | m | 4 | | 1.2 | |
| 2 | 신 | 균열 | 0.3 | 0.3 | | 0.3 | m | 2 | | 0.6 | |
| 3 | 신 | 균열 | 0.2 | 2.0 | | 2.0 | m | 1 | | 2.0 | |
| 4 | 신 | 균열 | 0.2 | 2.0 | | 2.0 | m | 1 | | 2.0 | |
| 5 | 신 | 균열 | 0.3 | 2.0 | | 2.0 | m | 1 | | 2.0 | |
| 6 | 신 | 균열 | 0.3 | 2.0 | | 2.0 | m | 3 | | 6.0 | |
| 7 | 신 | 균열 | 0.3 | 2.0 | | 2.0 | m | 2 | | 4.0 | |
| 8 | 신 | 균열 | 0.3 | 3.0 | | 3.0 | m | 1 | | 3.0 | |
| 9 | 신 | 균열 | 0.3 | 2.0 | | 2.0 | m | 1 | | 2.0 | |
| 10 | 신 | 균열 | 0.3 | 3.0 | | 3.0 | m | 2 | | 6.0 | |
| 11 | 신 | 균열 | 0.2 | 2.0 | | 2.0 | m | 1 | | 2.0 | |
| 12 | 신 | 균열 | 0.2 | 2.0 | | 2.0 | m | 1 | | 2.0 | |
| 13 | 신 | 재균열 | 0.3 | 4.0 | | 4.0 | m | 1 | | 4.0 | |

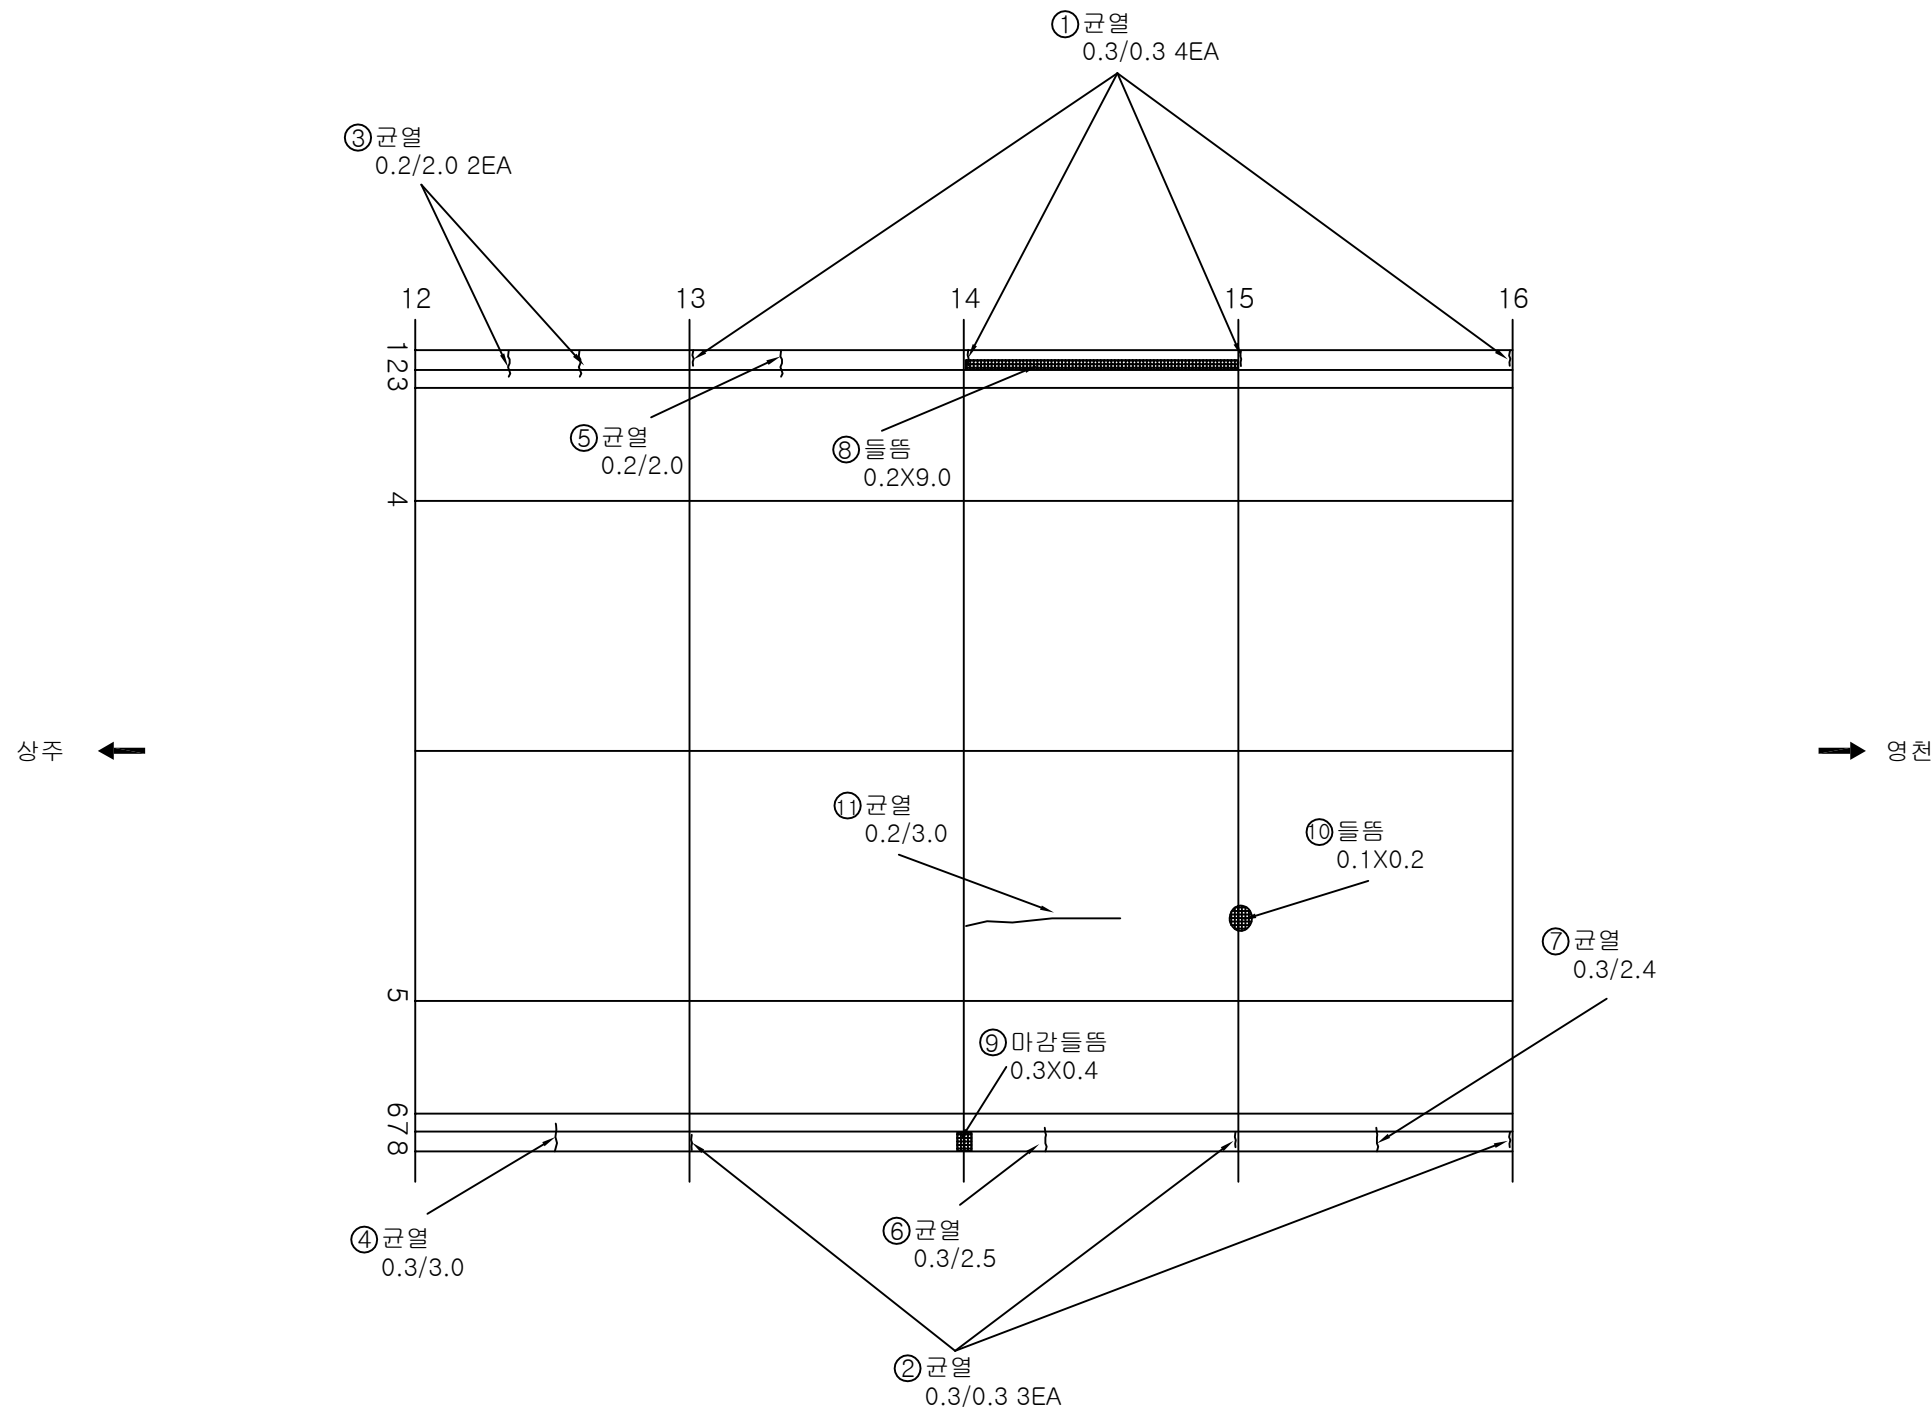
ID: 효령터널(영천)-본선부 Span No.13~16

| 번호 | 신(N)<br>구(P) | 손상내용 | 손상현황 | | | | | | 결합<br>상태 | 손상<br>수량 | 비고 |
|---|---|---|---|---|---|---|---|---|---|---|---|
| 1 | 신 | 균열 | 0.3 | 0.3 | | 0.3 | m | 4 | | 1.2 | |
| 2 | 신 | 균열 | 0.3 | 0.3 | | 0.3 | m | 3 | | 0.6 | |
| 3 | 신 | 균열 | 0.2 | 2.0 | | 2.0 | m | 2 | | 4.0 | |
| 4 | 신 | 균열 | 0.3 | 3.0 | | 3.0 | m | 1 | | 3.0 | |
| 5 | 신 | 균열 | 0.2 | 2.0 | | 2.0 | m | 1 | | 2.0 | |
| 6 | 신 | 균열 | 0.3 | 2.5 | | 2.5 | m | 1 | | 2.5 | |
| 7 | 신 | 균열 | 0.3 | 2.4 | | 2.4 | m | 1 | | 2.4 | |
| 11 | 신 | 균열 | 0.2 | 3.0 | | 3.0 | m | 1 | | 3.0 | |

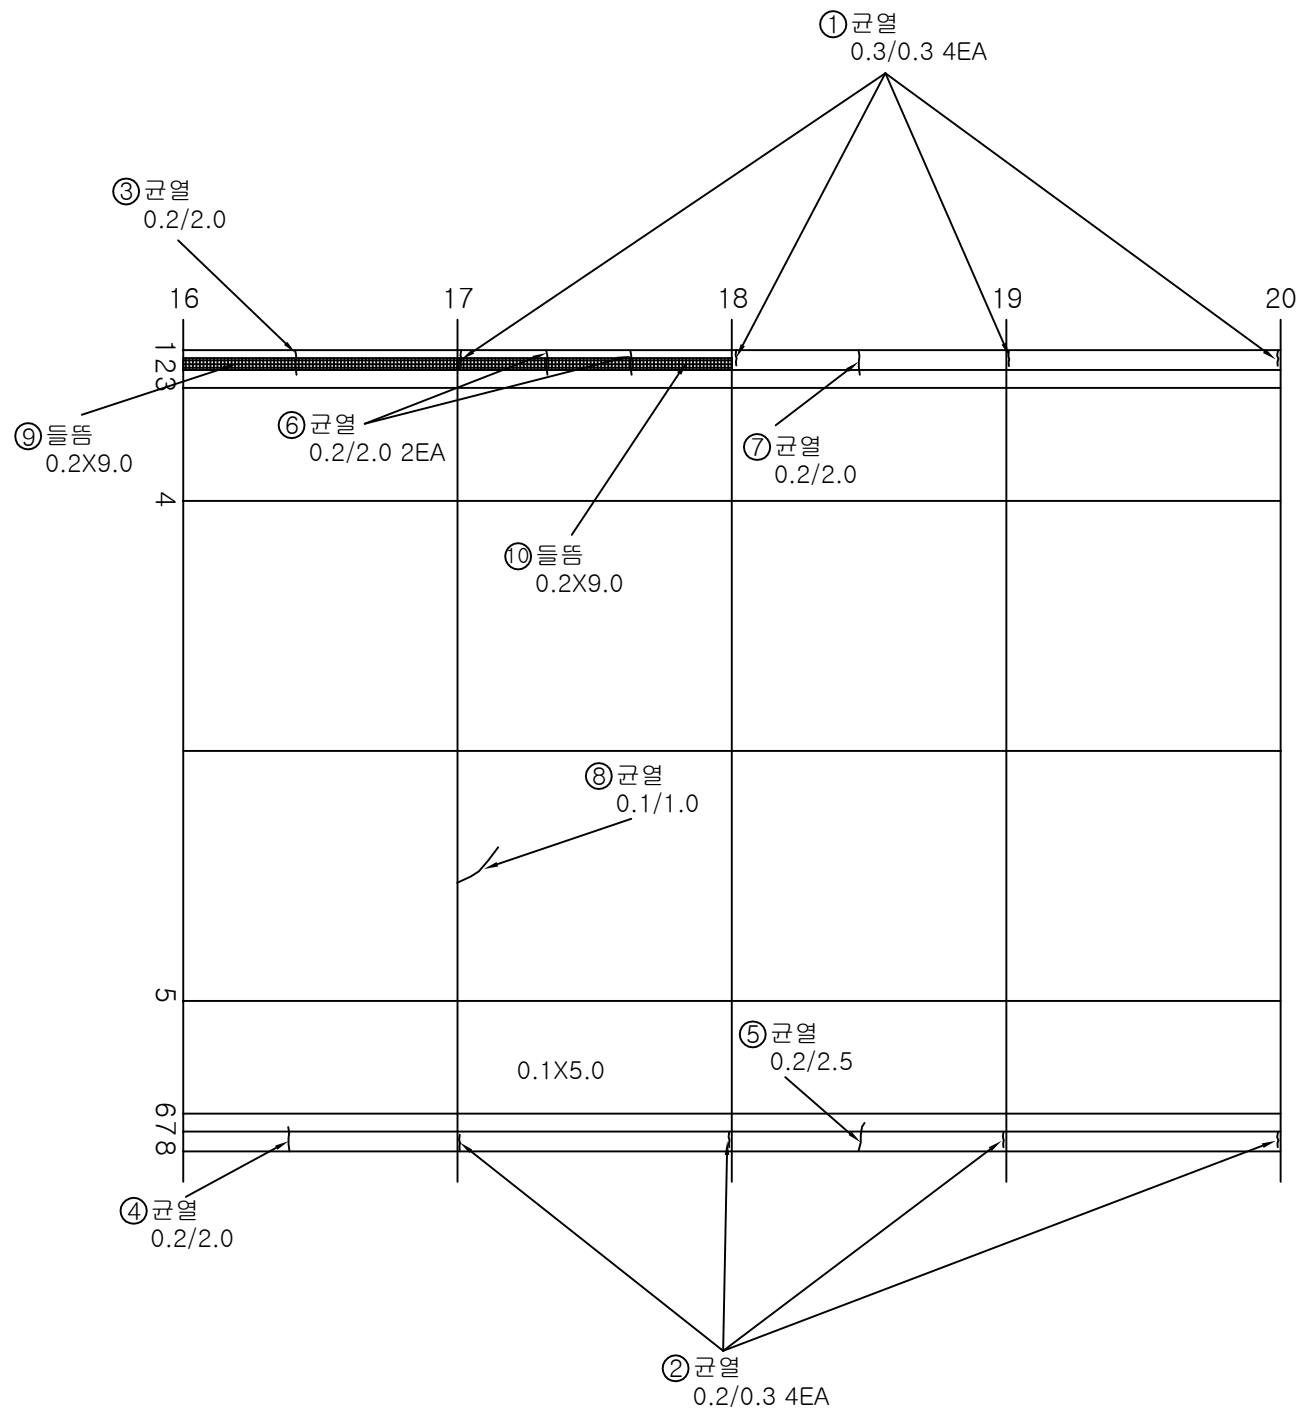
ID: 효령터널(영천)-본선부 Span No.17~20

| 번호 | 신(N)<br>구(P) | 손상내용 | 손상현황 | | | | | | 결합<br>상태 | 손상<br>물량 | 비고 |
|---|---|---|---|---|---|---|---|---|---|---|---|
| 1 | 신 | 균열 | 0.3 | 0.3 | | 0.3 | m | 4 | | 1.2 | |
| 2 | 신 | 균열 | 0.2 | 0.3 | | 0.3 | m | 4 | | 1.2 | |
| 3 | 신 | 균열 | 0.2 | 2.0 | | 2.0 | m | 1 | | 2.0 | |
| 4 | 신 | 균열 | 0.2 | 2.0 | | 2.0 | m | 1 | | 2.0 | |
| 5 | 신 | 균열 | 0.2 | 2.5 | | 2.5 | m | 1 | | 2.5 | |
| 6 | 신 | 균열 | 0.2 | 2.0 | | 2.0 | m | 2 | | 4.0 | |
| 7 | 신 | 균열 | 0.2 | 2.0 | | 2.0 | m | 1 | | 2.0 | |
| 8 | 신 | 균열 | 0.1 | 1.0 | | 1.0 | m | 1 | | 1.0 | |

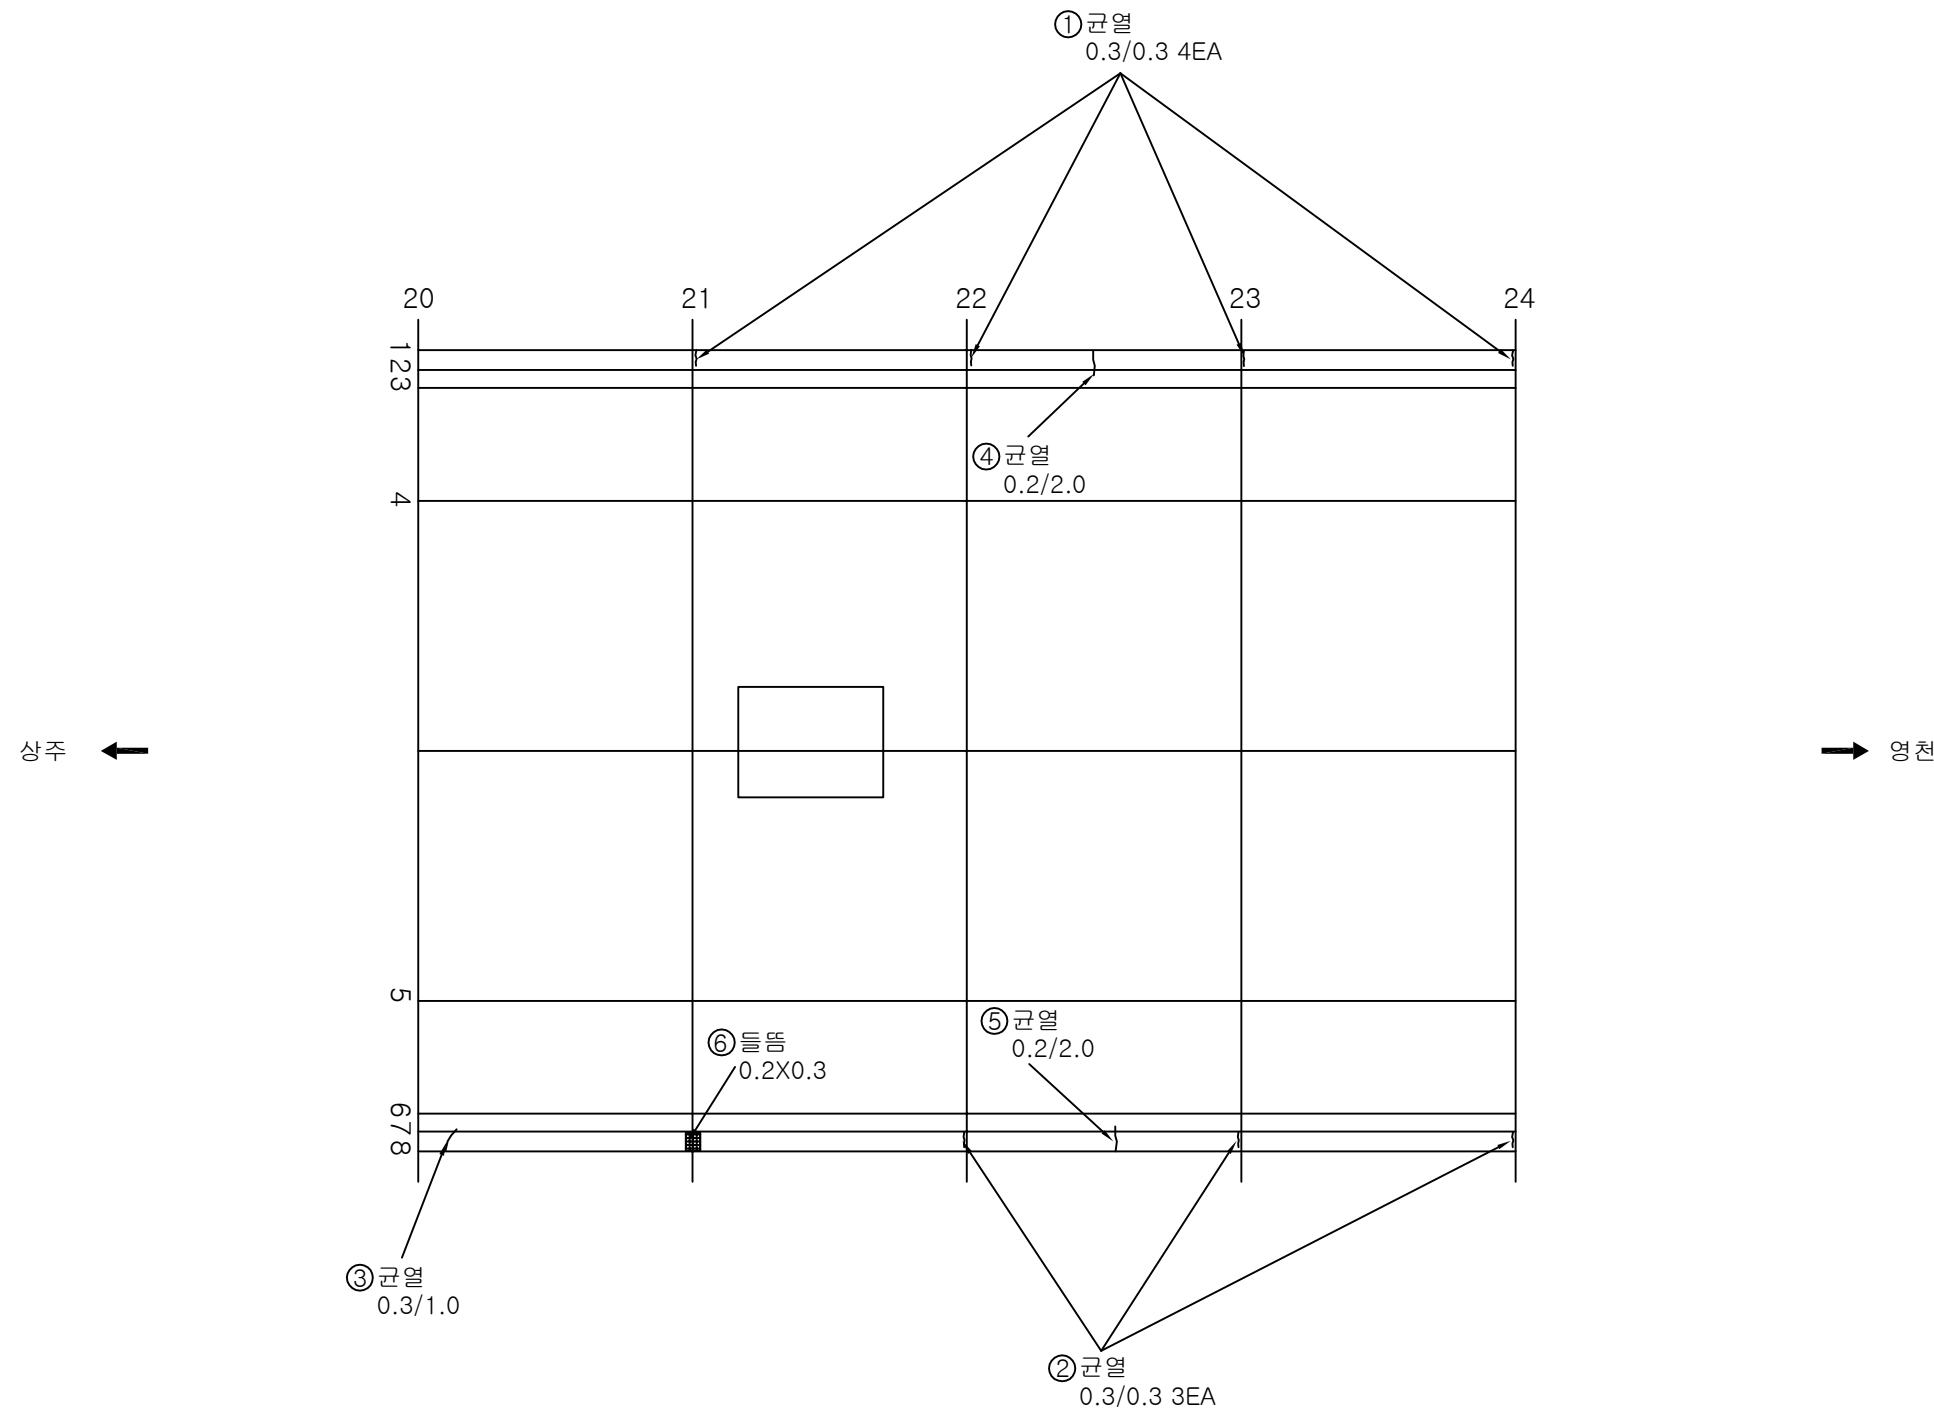
ID: 효령터널(영천)-본선부 Span No.21~24

| 번호 | 신(N)<br>구(P) | 손상내용 | 손상현황 | | | | | | 결합<br>상태 | 손상<br>물량 | 비고 |
|---|---|---|---|---|---|---|---|---|---|---|---|
| 1 | 신 | 균열 | 0.3 | 0.3 | | 0.3 | m | 4 | | 1.2 | |
| 2 | 신 | 균열 | 0.3 | 0.3 | | 0.3 | m | 3 | | 0.9 | |
| 3 | 신 | 균열 | 0.3 | 1.0 | | 1.0 | m | 1 | | 1.0 | |
| 4 | 신 | 균열 | 0.2 | 2.0 | | 2.0 | m | 1 | | 2.0 | |
| 5 | 신 | 균열 | 0.2 | 2.5 | | 2.5 | m | 1 | | 2.5 | |
