상주영천고속도로 시설물 정밀점검 용역

# 외 관 조 사 망 도

효령터널

ID: 효령터널(상주)-포장부 Span No.1~4

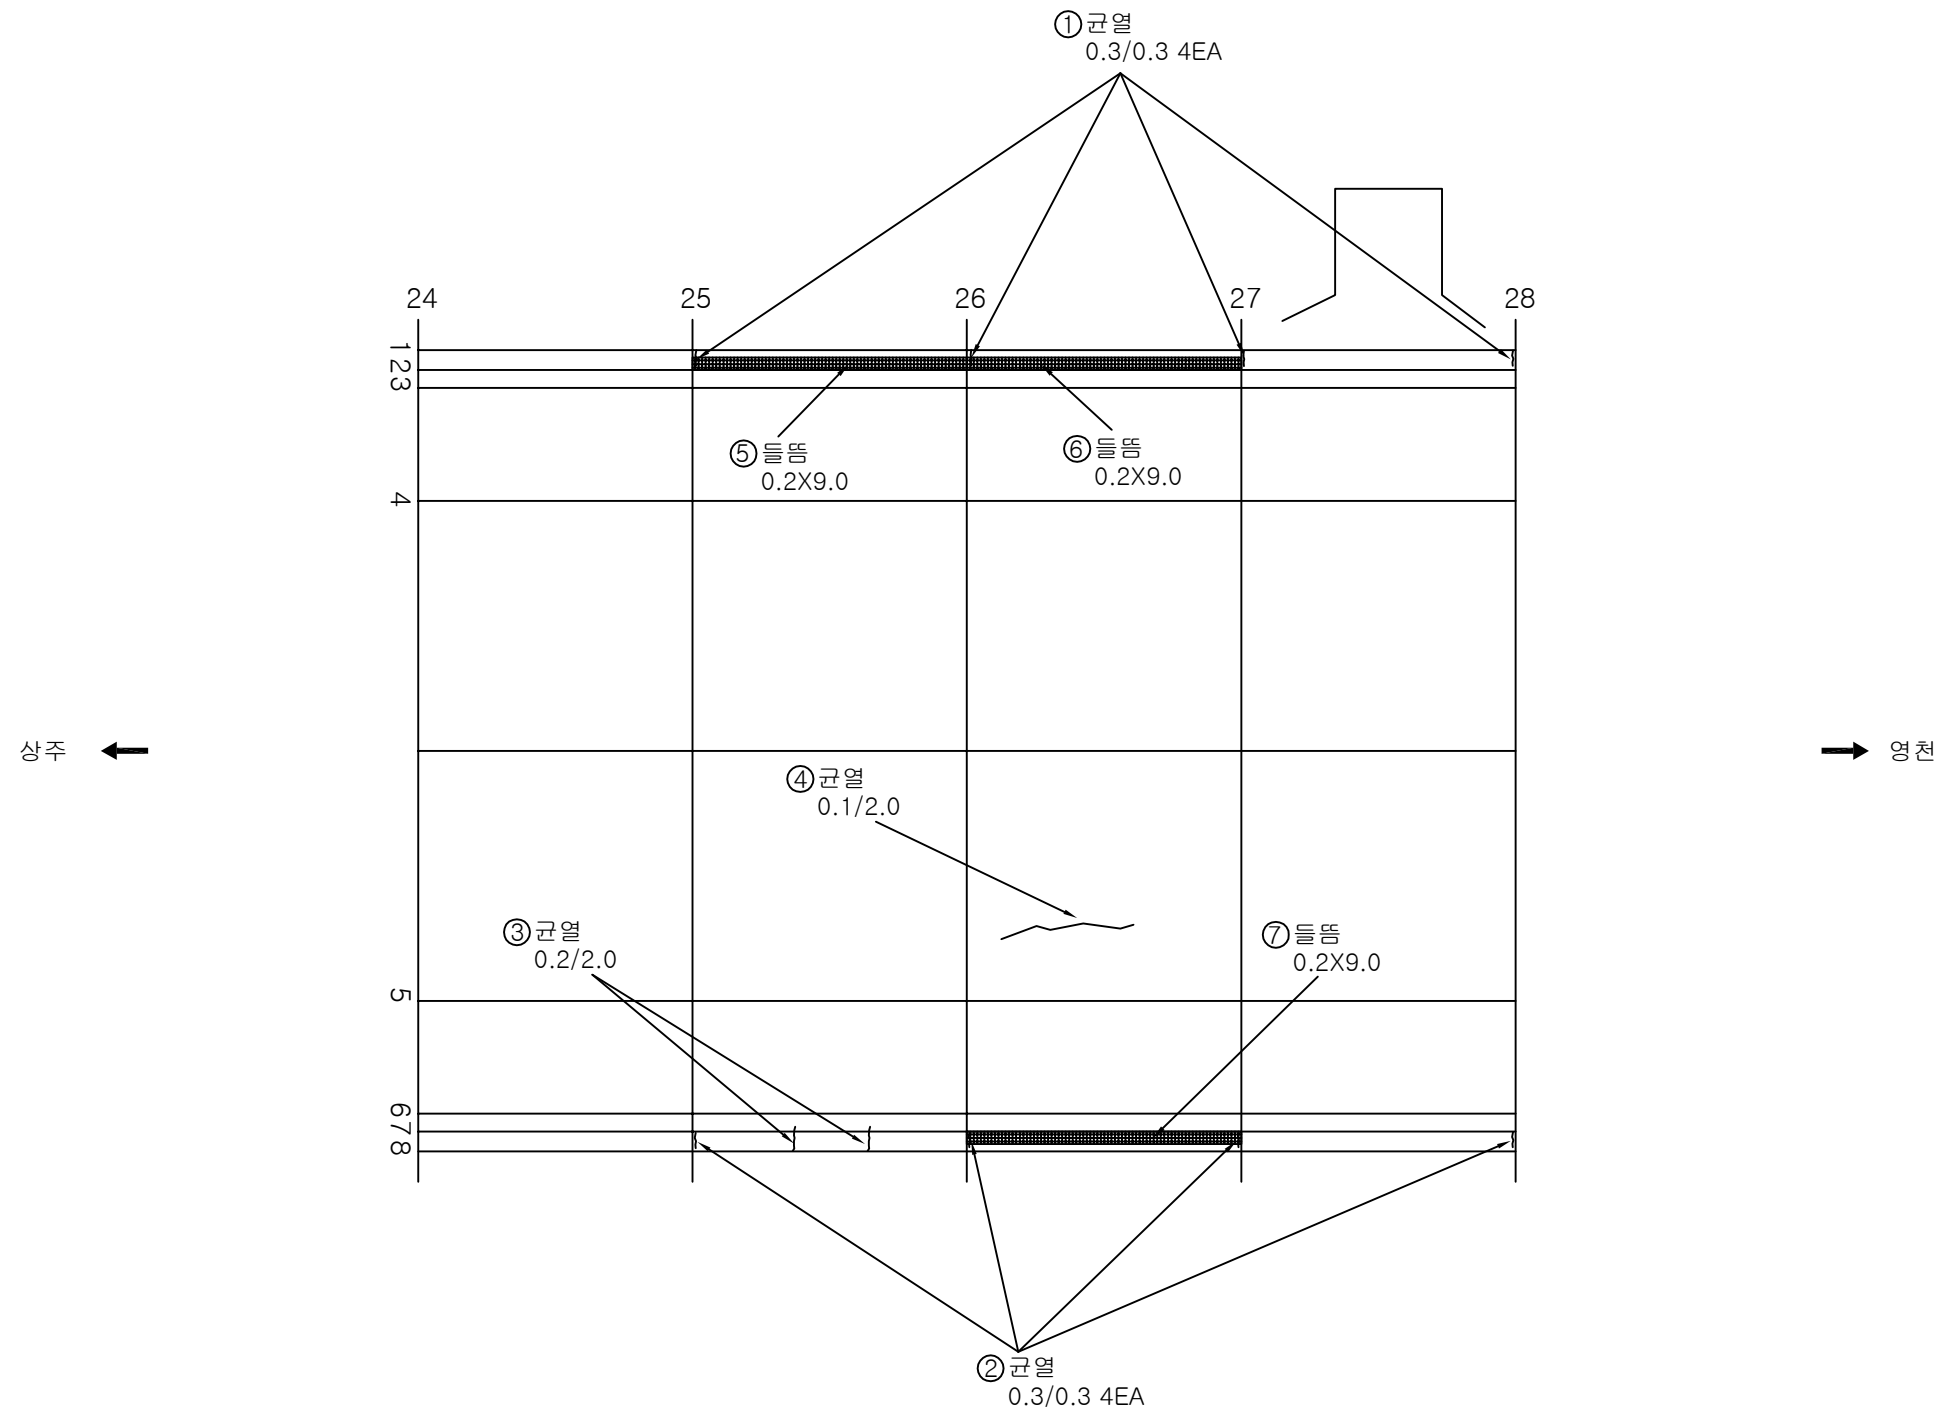
ID: 효령터널(영천)-본선부 Span No.25~28

| 번호 | 신(N)<br>구(P) | 손상내용 | 손상현황 | | | | | | 결합<br>상태 | 손상<br>물량 | 비고 |
|---|---|---|---|---|---|---|---|---|---|---|---|
| 1 | 신 | 균열 | 0.3 | 0.3 | | 0.3 | m | 4 | | 1.2 | |
| 2 | 신 | 균열 | 0.3 | 0.3 | | 0.3 | m | 4 | | 1.2 | |
| 3 | 신 | 균열 | 0.2 | 2.0 | | 2.0 | m | 2 | | 4.0 | |
| 4 | 신 | 균열 | 0.1 | 2.0 | | 2.0 | m | 1 | | 2.0 | |

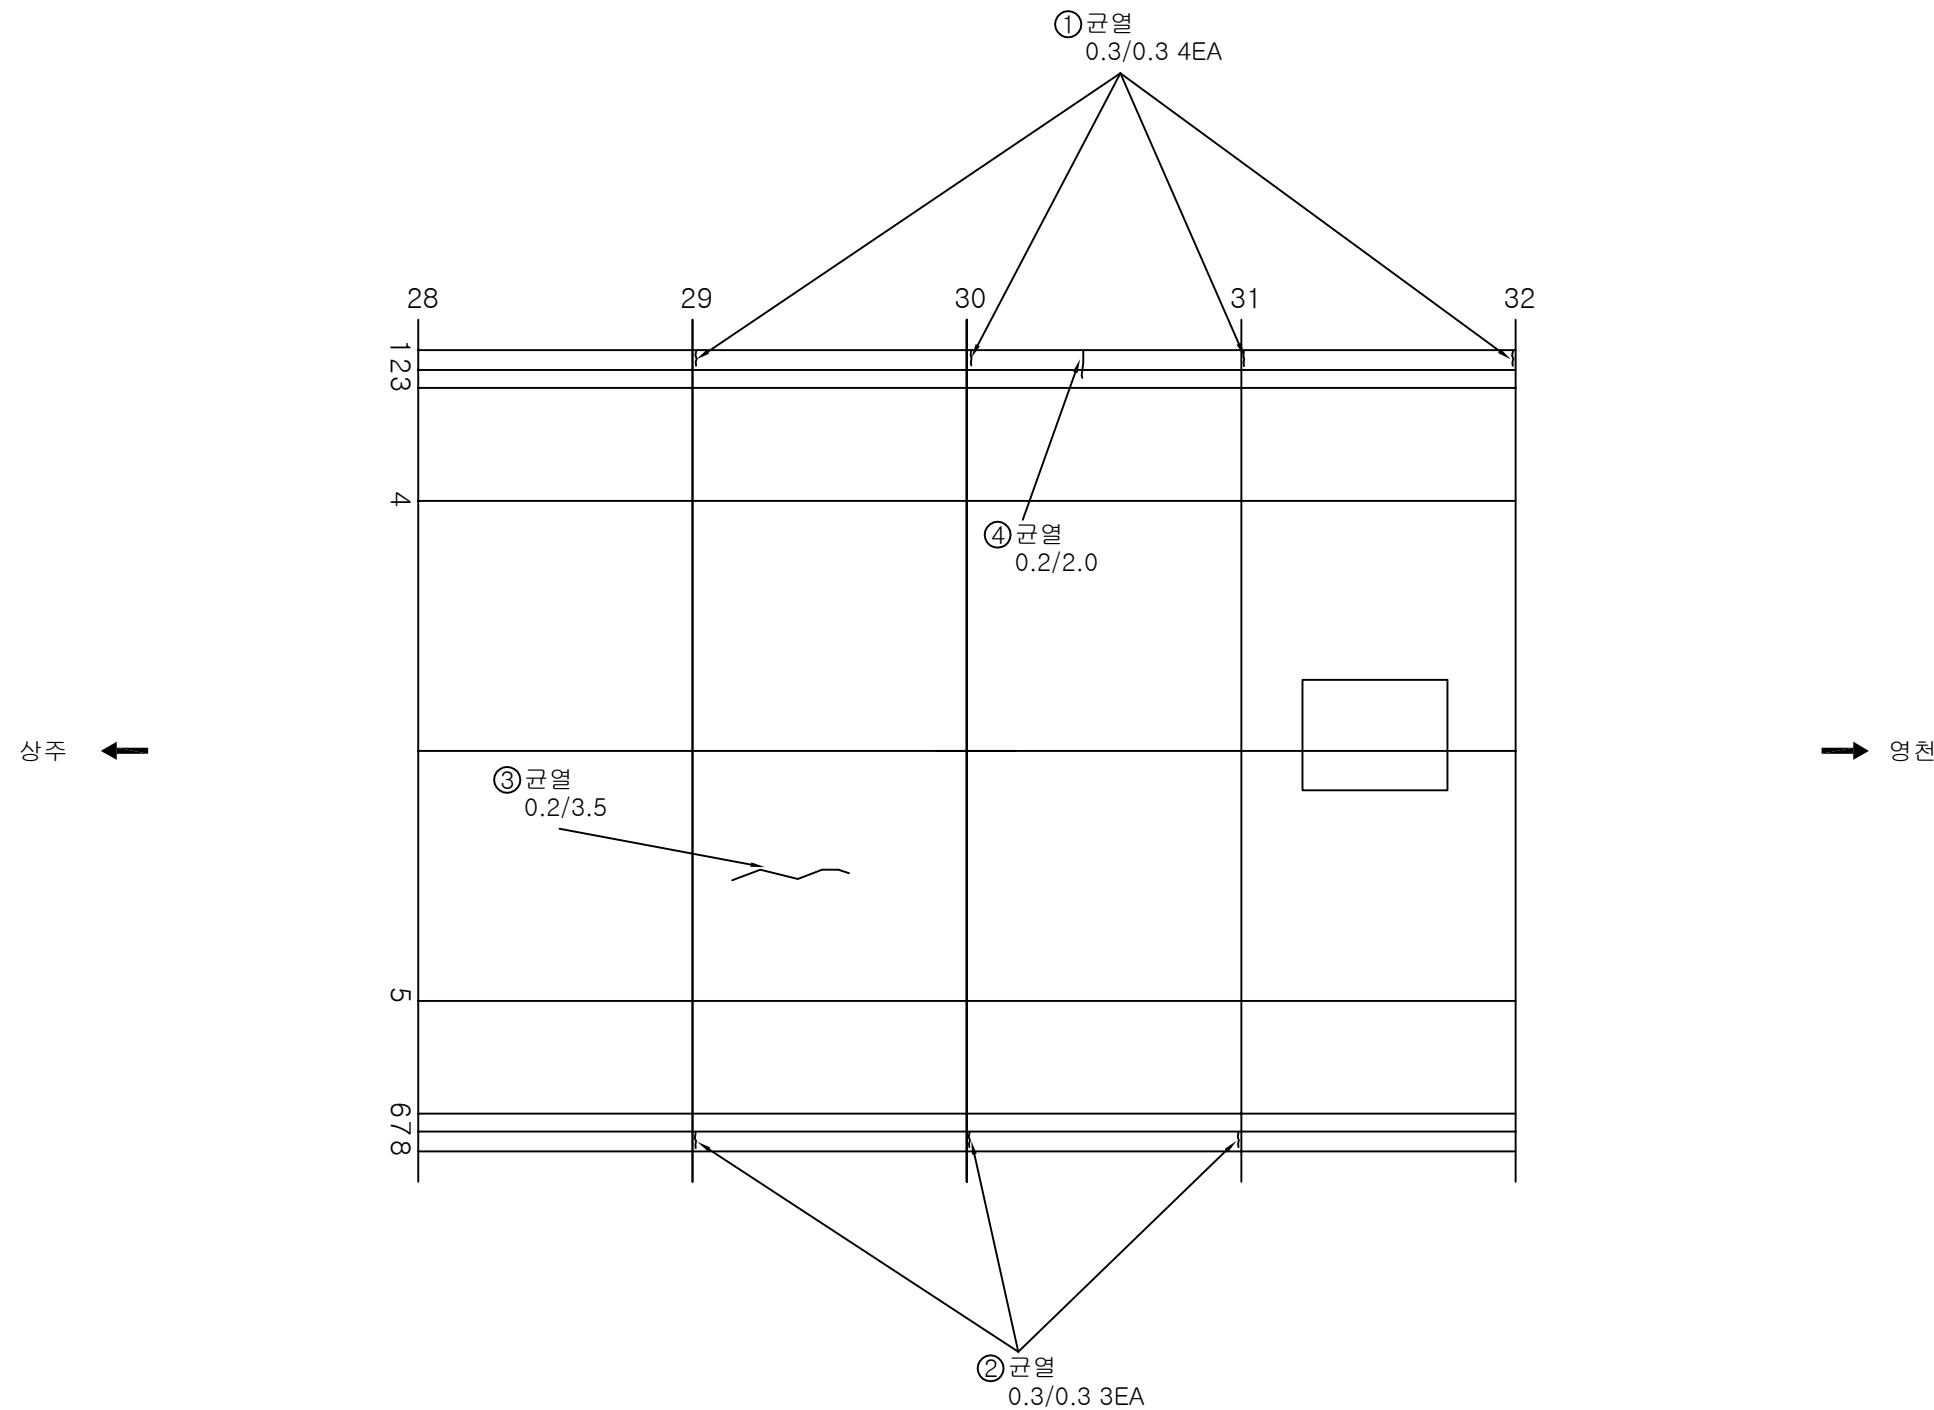
ID: 효령터널(영천)-본선부 Span No.29~32

| 번호 | 신(N)<br>구(P) | 손상내용 | 손상현황 | | | | | | 결합<br>상태 | 손상<br>물량 | 비고 |
|---|---|---|---|---|---|---|---|---|---|---|---|
| 1 | 신 | 균열 | 0.3 | 0.3 | | 0.3 | m | 4 | | 1.2 | |
| 2 | 신 | 균열 | 0.3 | 0.3 | | 0.3 | m | 3 | | 0.9 | |
| 3 | 신 | 균열 | 0.2 | 3.5 | | 3.5 | m | 1 | | 3.5 | |
| 4 | 신 | 균열 | 0.2 | 2.0 | | 2.0 | m | 1 | | 2.0 | |

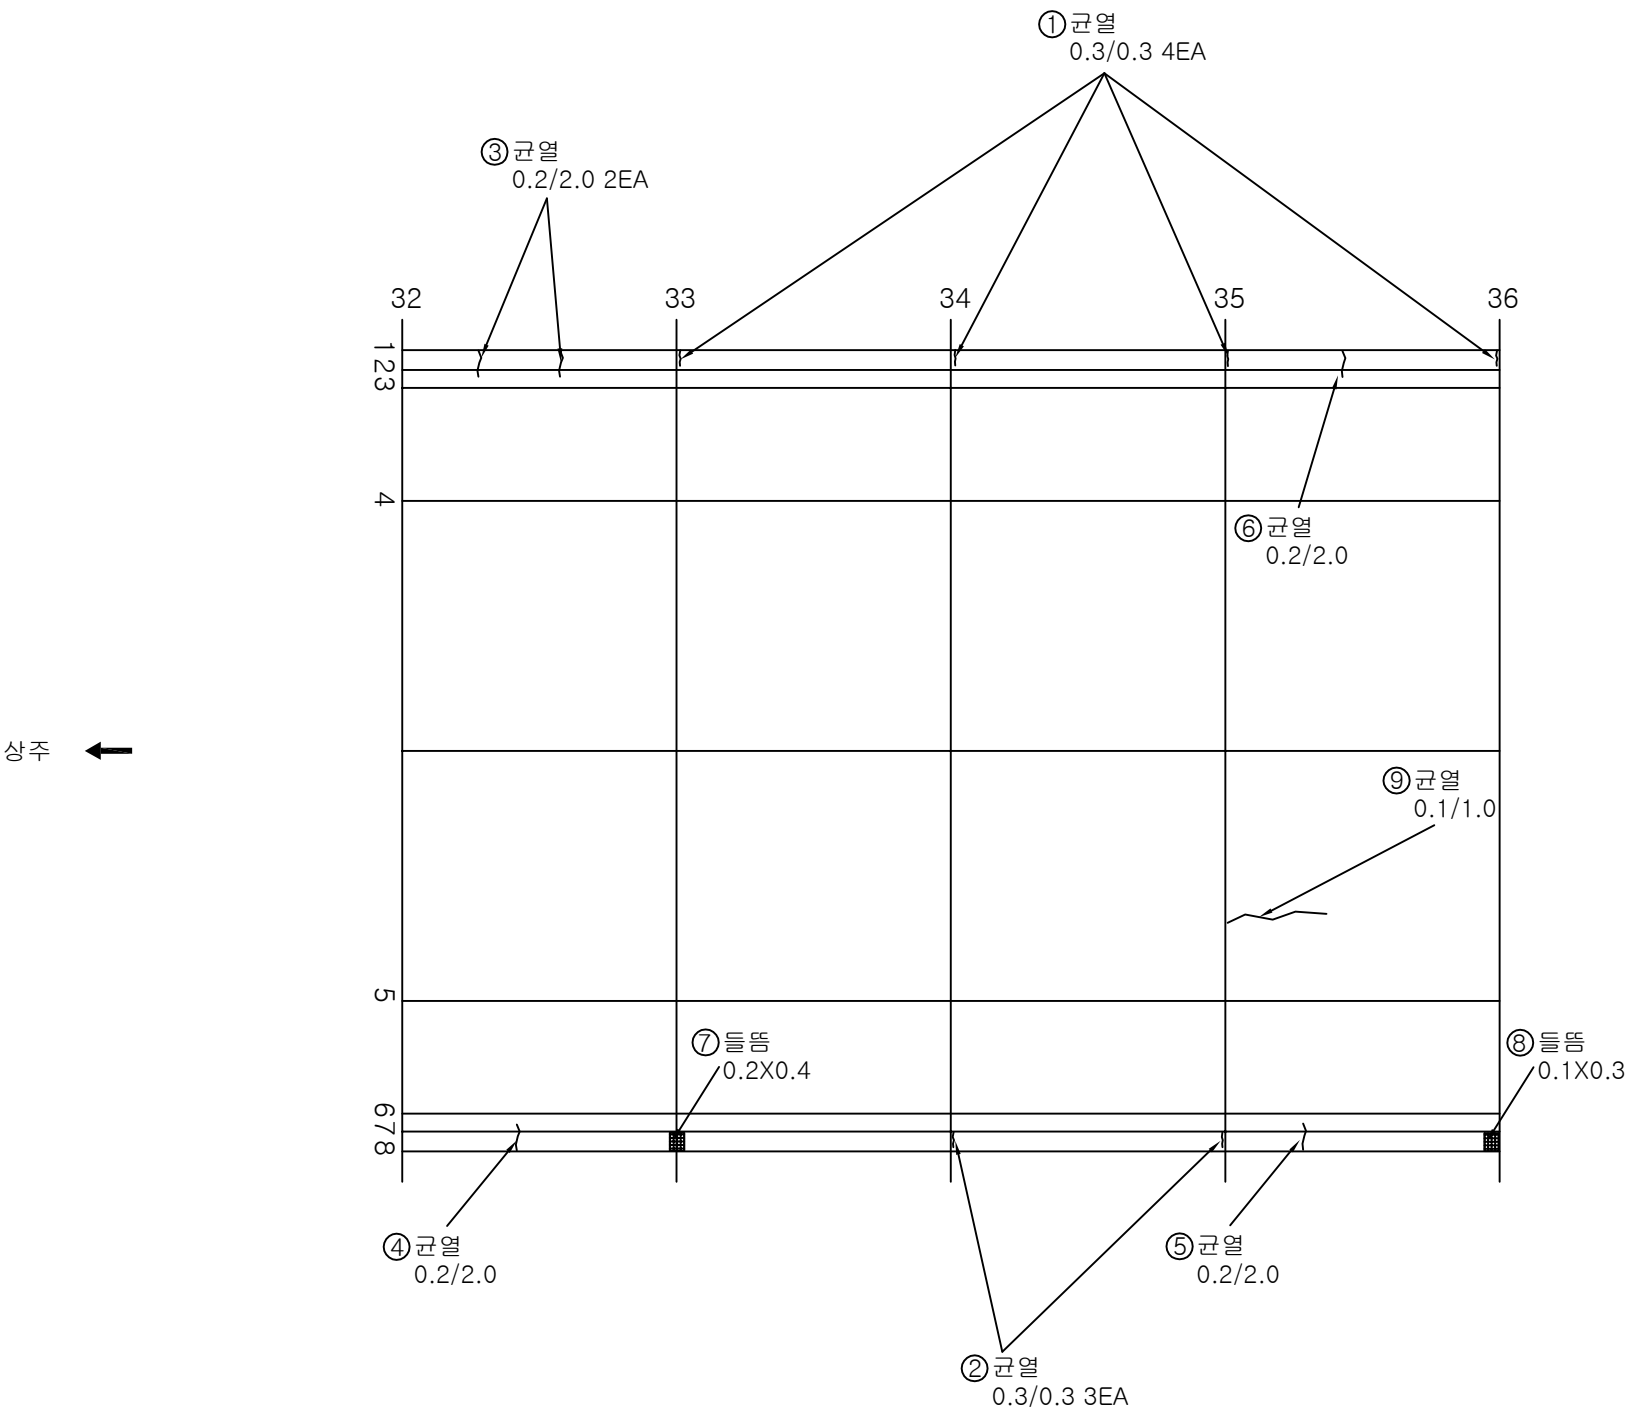
| 번호 | 신(N)<br>구(P) | 손상내용 | 손상현황 | | | | | | 결합<br>상태 | 손상<br>물량 | 비고 |
|---|---|---|---|---|---|---|---|---|---|---|---|
| 1 | 신 | 균열 | 0.3 | 0.3 | | 0.3 | m | 4 | | 1.2 | |

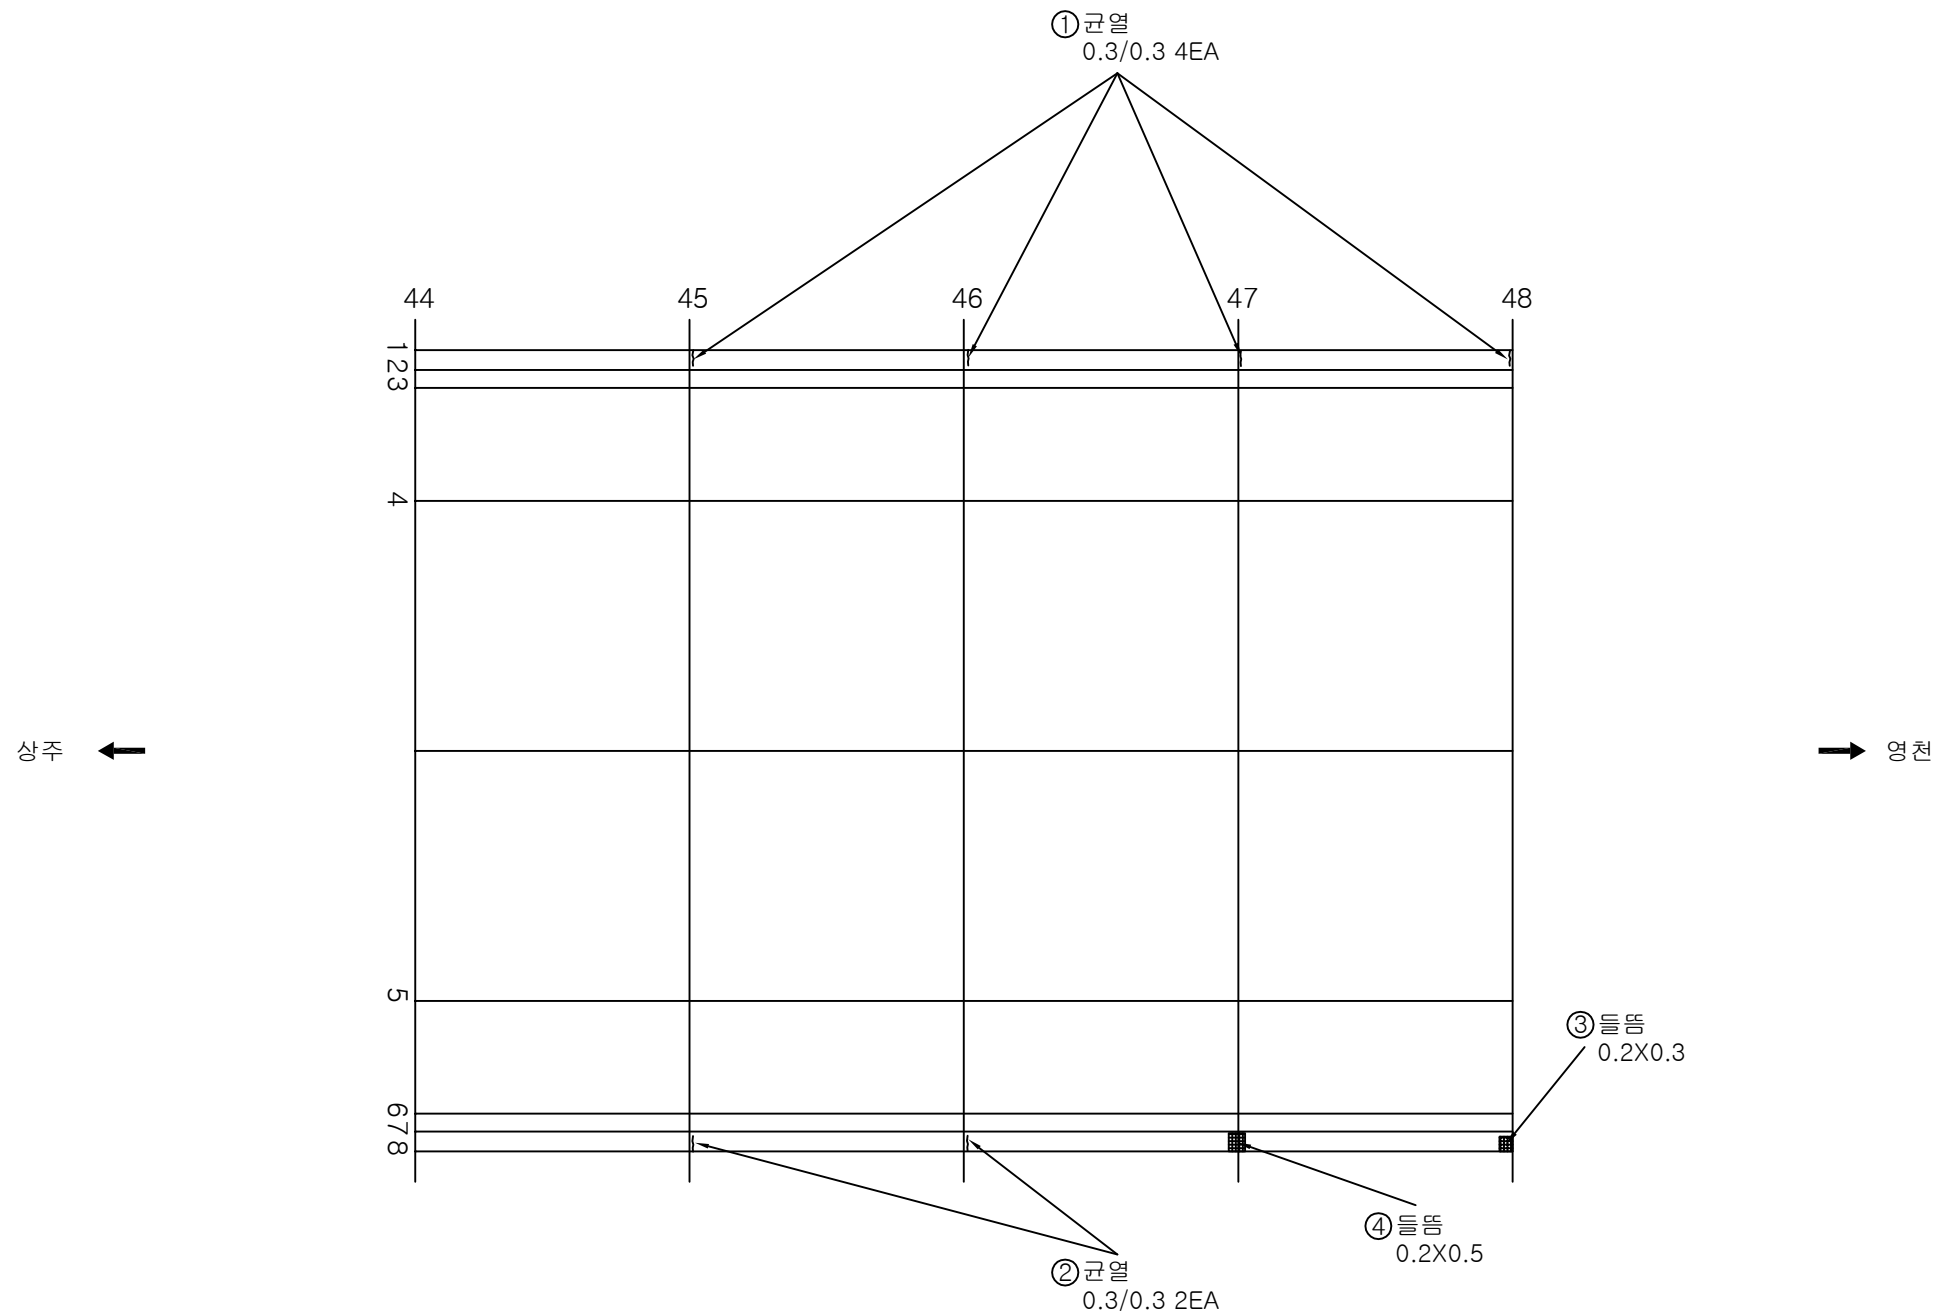
ID:효령터널(영천)-본선부 Span No.45~48

| 번호 | 신(N)<br>구(P) | 손상내용 | 손상현황 | | | | | | 결함<br>상대 | 손상<br>물량 | 비고 |
|---|---|---|---|---|---|---|---|---|---|---|---|
| 1 | 신 | 균열 | 0.3 | 0.3 | | 0.3 | m | 4 | | 1.2 | |
| 2 | 신 | 균열 | 0.3 | 0.3 | | 0.3 | m | 2 | | 0.6 | |

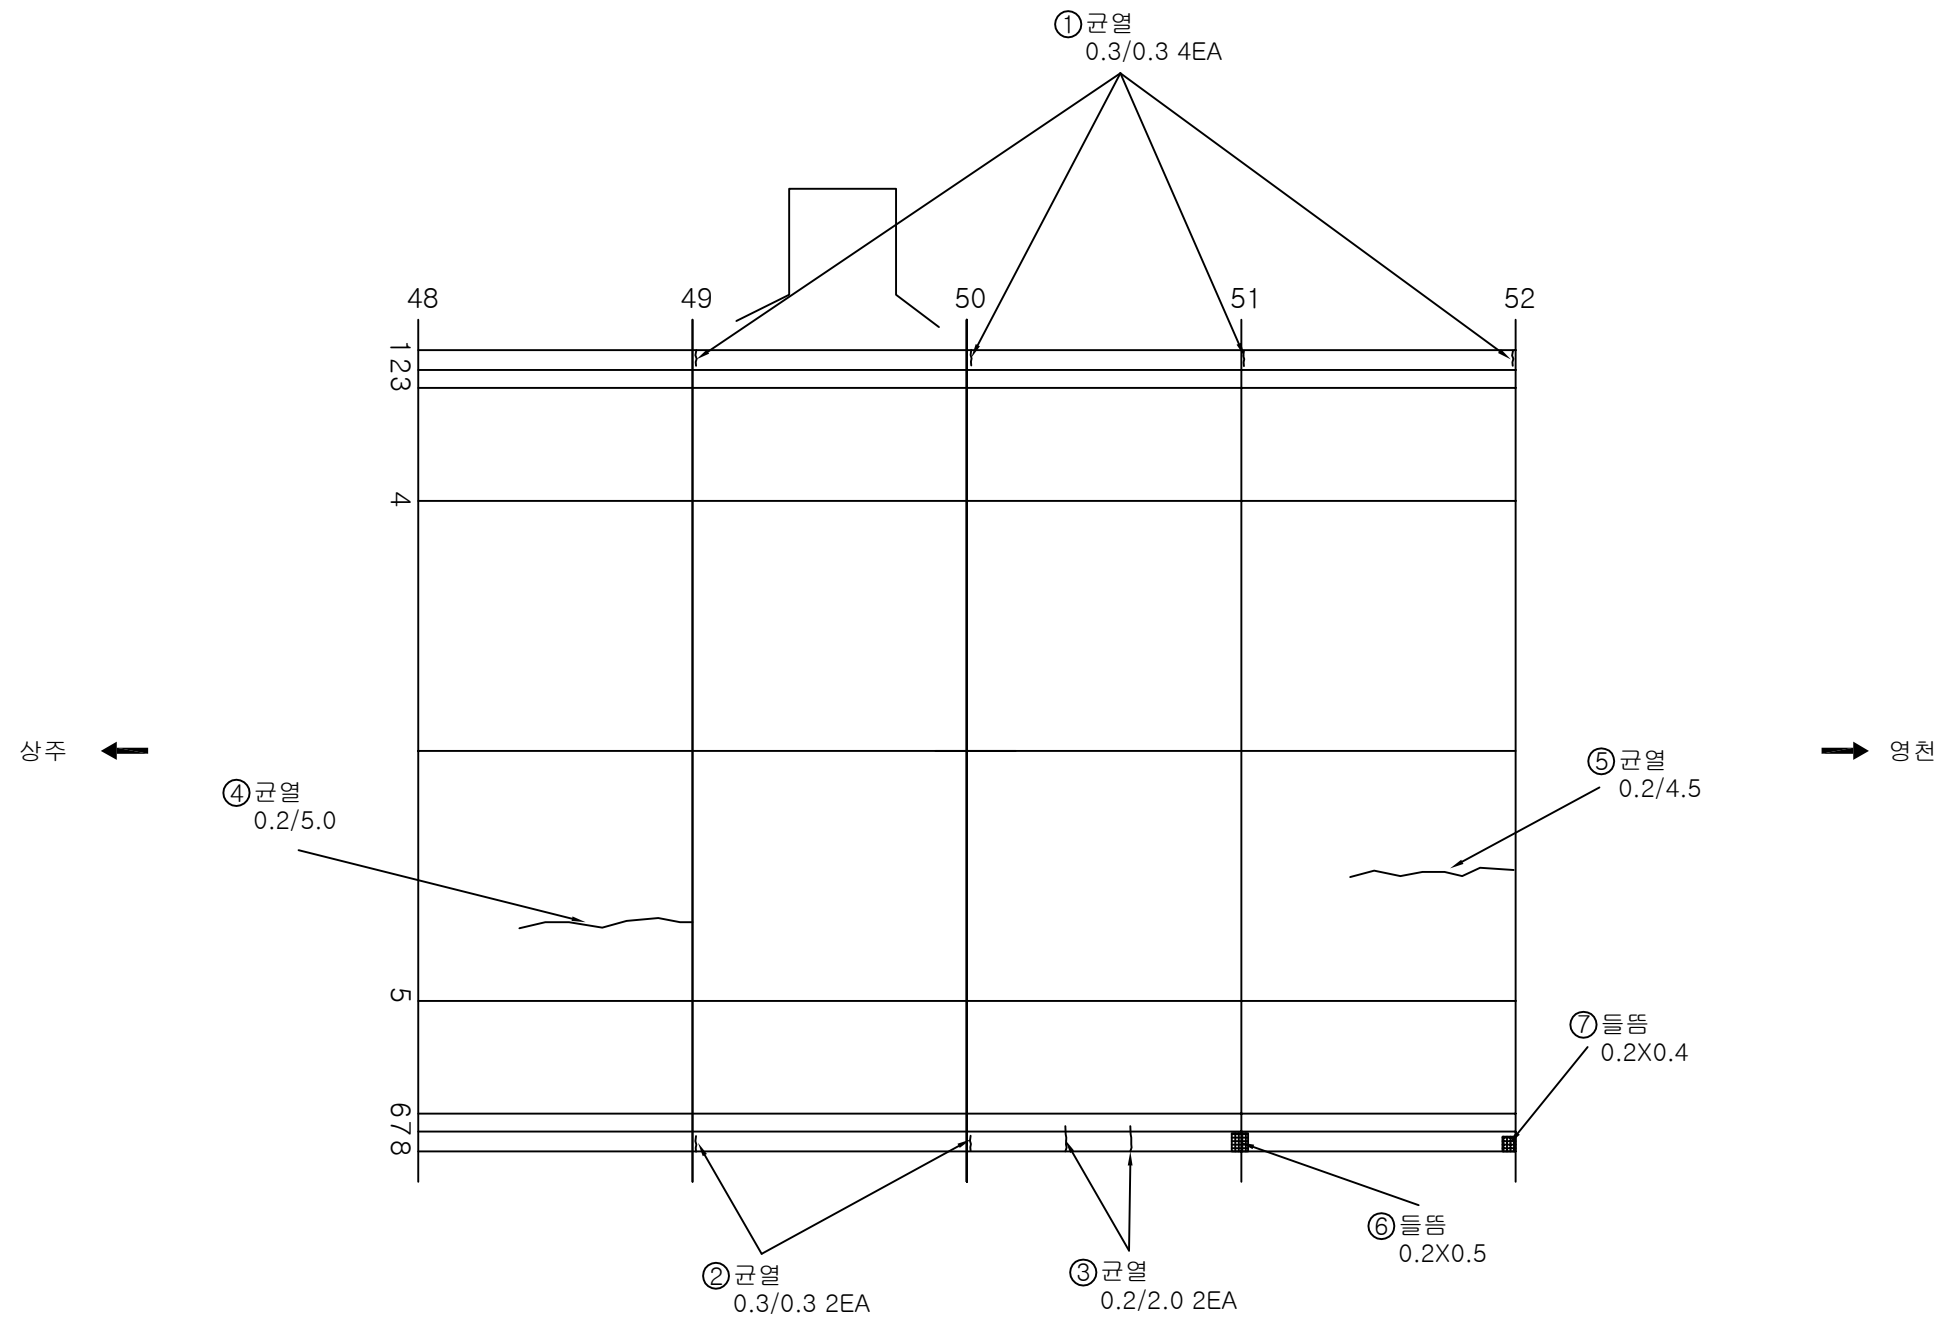
ID: 효령터널(영천)-본선부 Span No.49~52

| 손상 현황 표 | | | | | | | | | | | |
|---|---|---|---|---|---|---|---|---|---|---|---|
| 1 | 신 | 균열 | 0.3 | 0.3 | | 0.3 | m | 4 | | 1.2 | |
| 2 | 신 | 균열 | 0.3 | 0.3 | | 0.3 | m | 2 | | 0.6 | |
| 3 | 신 | 균열 | 0.2 | 2.0 | | 0.3 | m | 2 | | 4.0 | |
| 4 | 신 | 균열 | 0.2 | 5.0 | | 0.3 | m | 1 | | 5.0 | |
| 5 | 신 | 균열 | 0.2 | 4.5 | | 0.3 | m | 1 | | 4.5 | |

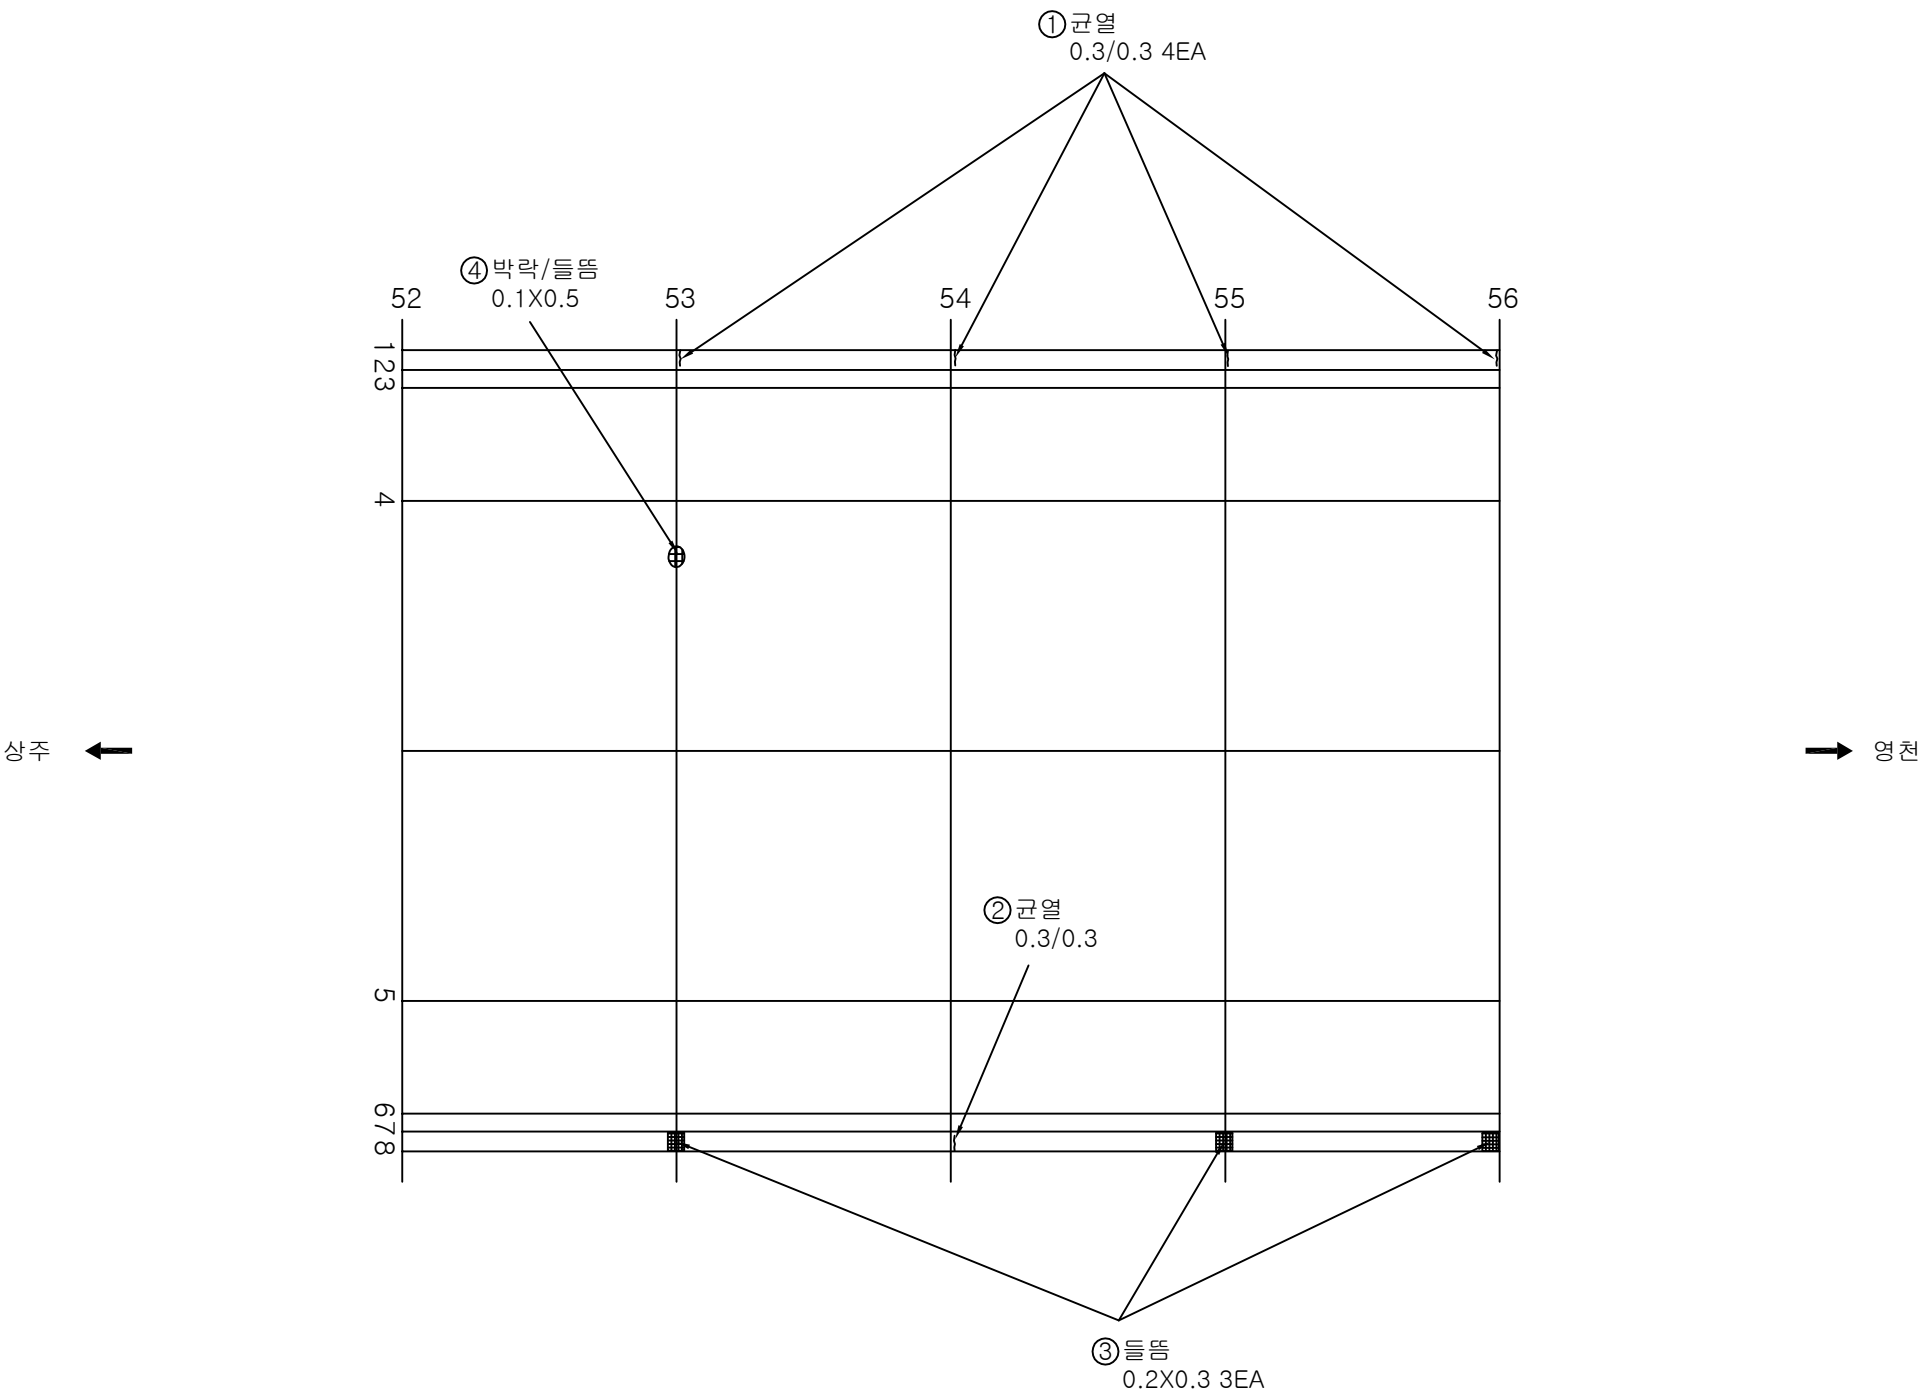
| 번호 | 신(N)<br>구(P) | 손상내용 | 손상현황 | | | | | | 결합<br>상태 | 손상<br>물량 | 비고 |
|---|---|---|---|---|---|---|---|---|---|---|---|
| 1 | 신 | 균열 | 0.3 | 0.3 | | 0.3 | m | 4 | | 1.2 | |
| 2 | 신 | 균열 | 0.3 | 0.3 | | 0.3 | m | 1 | | 0.3 | |

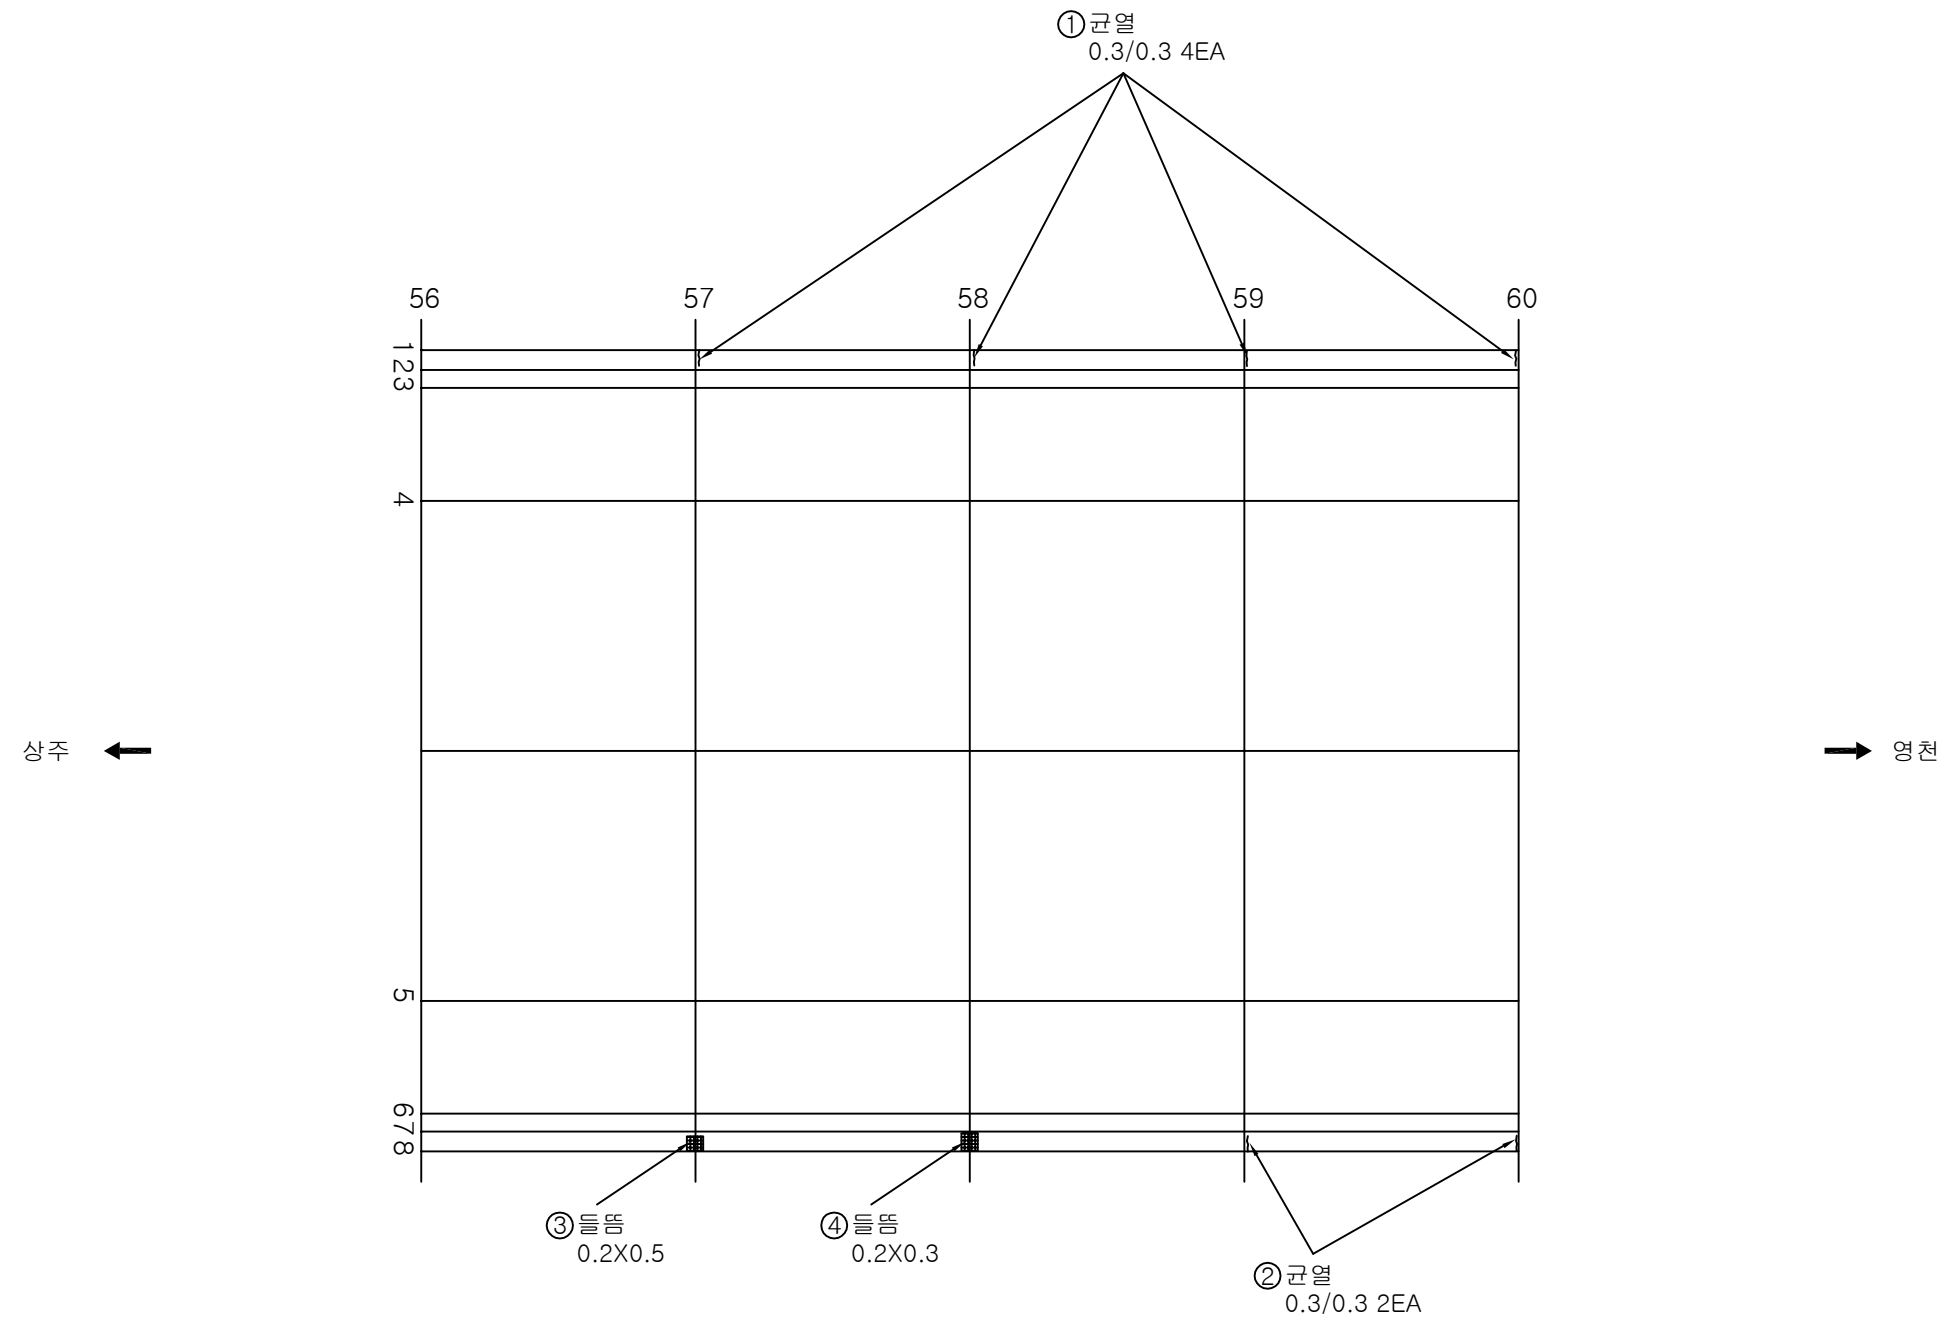
ID: 효령터널(영천)-본선부 Span No.57~60

| 번호 | 신(N)<br>구(P) | 손상내용 | 손상현황 | | | | | | 결합<br>상태 | 손상<br>물량 | 비고 |
|---|---|---|---|---|---|---|---|---|---|---|---|
| 1 | 신 | 균열 | 0.3 | 0.3 | | 0.3 | m | 4 | | 1.2 | |
| 2 | 신 | 균열 | 0.3 | 0.3 | | 0.3 | m | 2 | | 0.6 | |

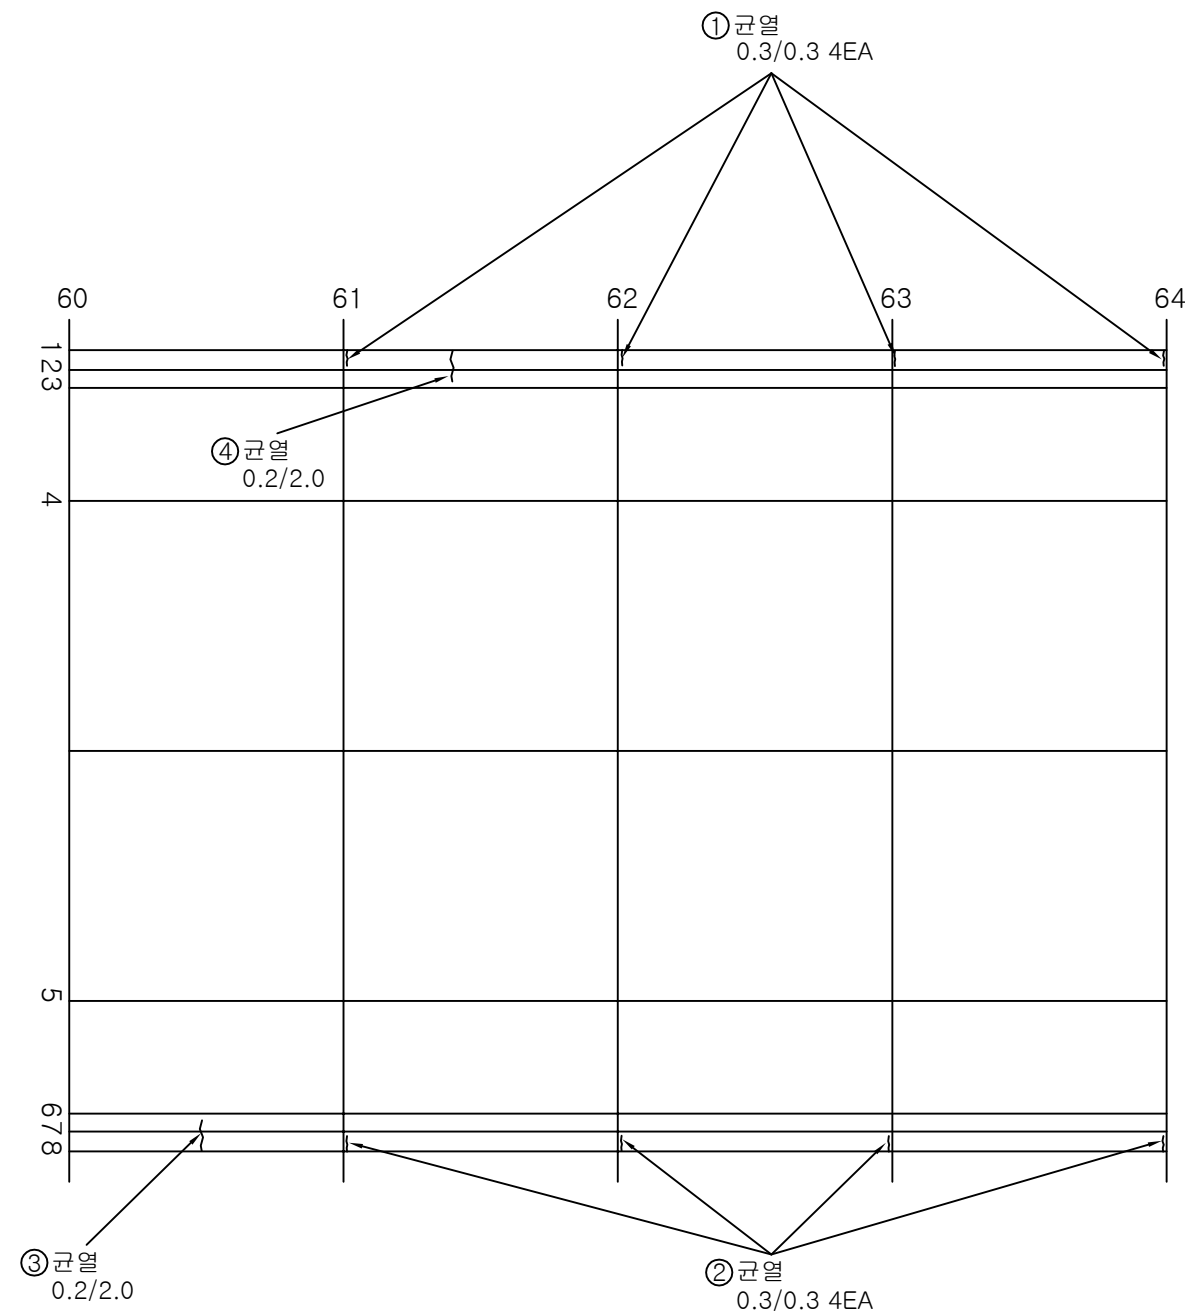
ID: 효령터널(영천)-본선부 Span No.61~64

| 손상 현황 표 | | | | | | | | | | | |
|---|---|---|---|---|---|---|---|---|---|---|---|
| 1 | 신 | 균열 | 0.3 | 0.3 | | 0.3 | m | 4 | | 1.2 | |
| 2 | 신 | 균열 | 0.3 | 0.3 | | 0.3 | m | 4 | | 1.2 | |
| 3 | 신 | 균열 | 0.2 | 2.0 | | 2.0 | m | 1 | | 2.0 | |
| 4 | 신 | 균열 | 0.2 | 2.0 | | 2.0 | m | 1 | | 2.0 | |

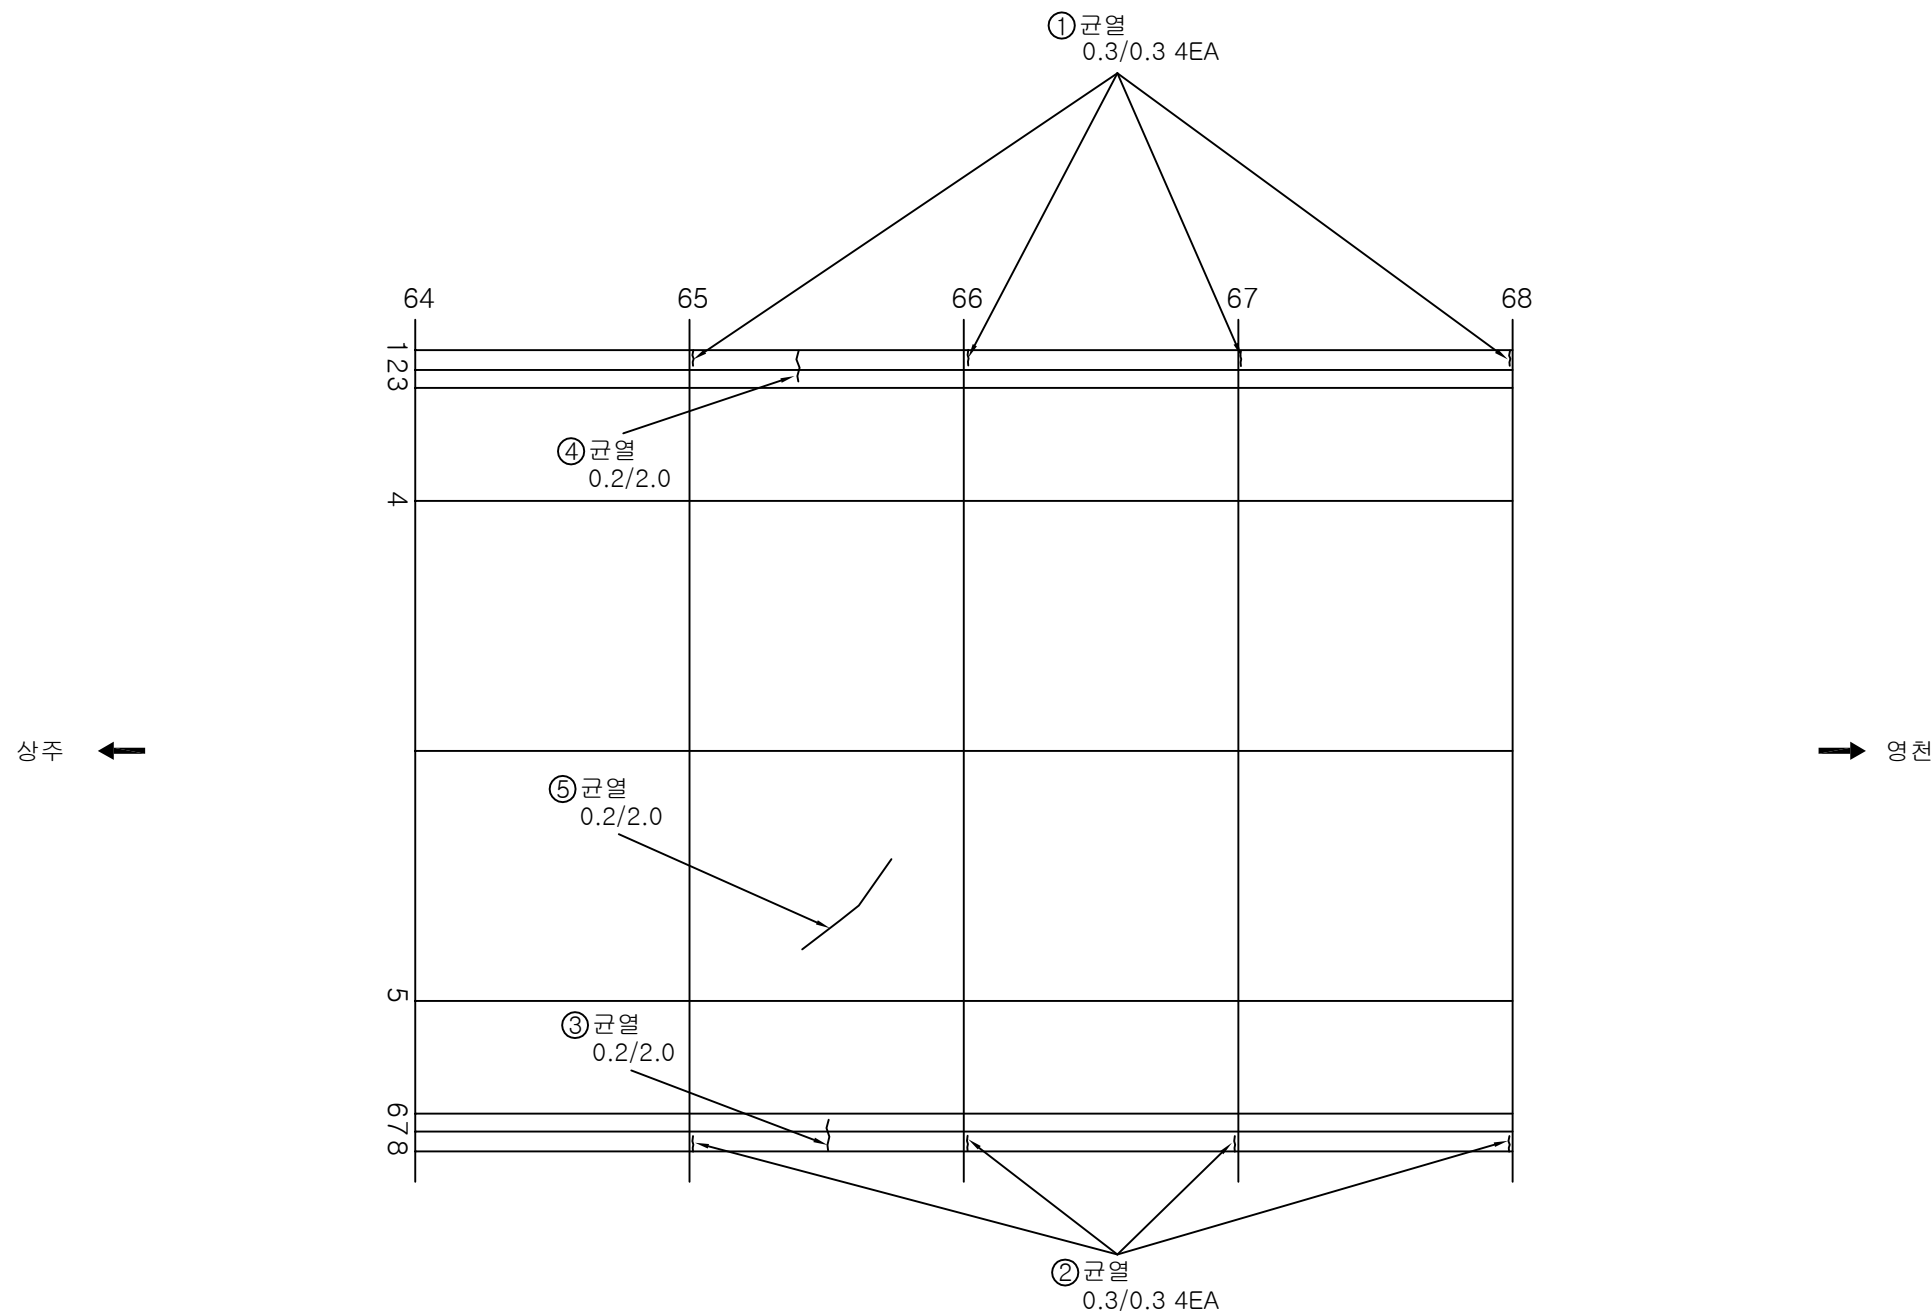
ID: 효령터널(영천)-본선부 Span No.65~68

| 번호 | 신(N)<br>구(P) | 손상내용 | 손상현황 | | | | | | 결합<br>상태 | 손상<br>물량 | 비고 |
|---|---|---|---|---|---|---|---|---|---|---|---|
| 1 | 신 | 균열 | 0.3 | 0.3 | | 0.3 | m | 4 | | 1.2 | |
| 2 | 신 | 균열 | 0.3 | 0.3 | | 0.3 | m | 4 | | 1.2 | |
| 3 | 신 | 균열 | 0.2 | 2.0 | | 2.0 | m | 1 | | 2.0 | |
| 4 | 신 | 균열 | 0.2 | 2.0 | | 2.0 | m | 1 | | 2.0 | |
| 5 | 신 | 균열 | 0.2 | 2.0 | | 2.0 | m | 1 | | 2.0 | |
