상주영천고속도로 시설물 정밀점검 용역

# 외 관 조 사 망 도

효령터널

ID: 효령터널(상주)-포장부 Span No.1~4

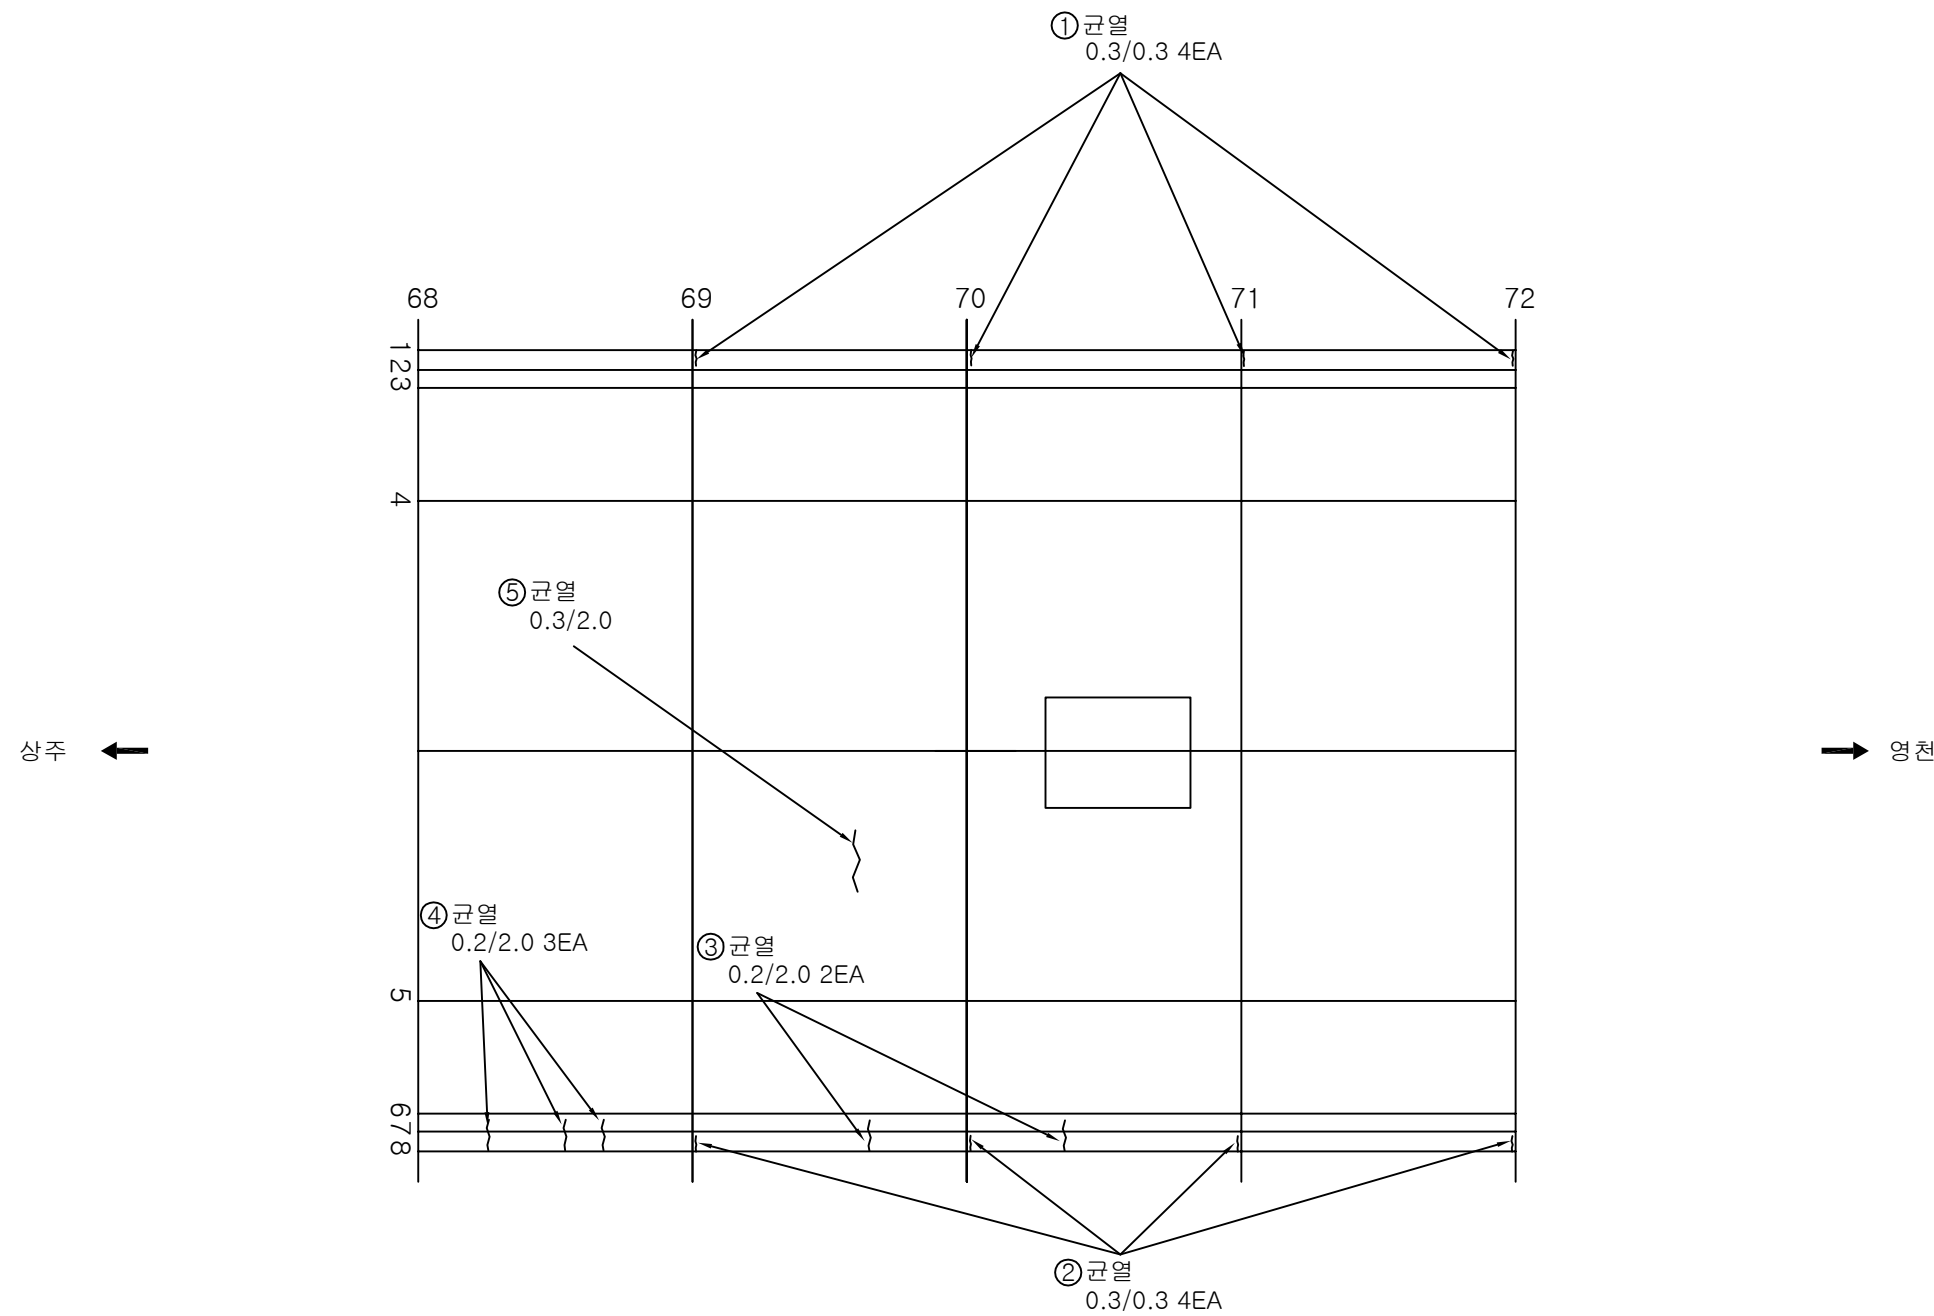
ID: 효령터널(영천)-본선부 Span No.69~72

| 번호 | 신(N)<br>구(P) | 손상내용 | 손상현황 | | | | | | 결합<br>상태 | 손상<br>물량 | 비고 |
|---|---|---|---|---|---|---|---|---|---|---|---|
| 1 | 신 | 균열 | 0.3 | 0.3 | | 0.3 | m | 4 | | 1.2 | |
| 2 | 신 | 균열 | 0.3 | 0.3 | | 0.3 | m | 4 | | 1.2 | |
| 3 | 신 | 균열 | 0.2 | 2.0 | | 2.0 | m | 2 | | 4.0 | |
| 4 | 신 | 균열 | 0.2 | 2.0 | | 2.0 | m | 3 | | 6.0 | |
| 5 | 신 | 균열 | 0.3 | 2.0 | | 2.0 | m | 1 | | 2.0 | |

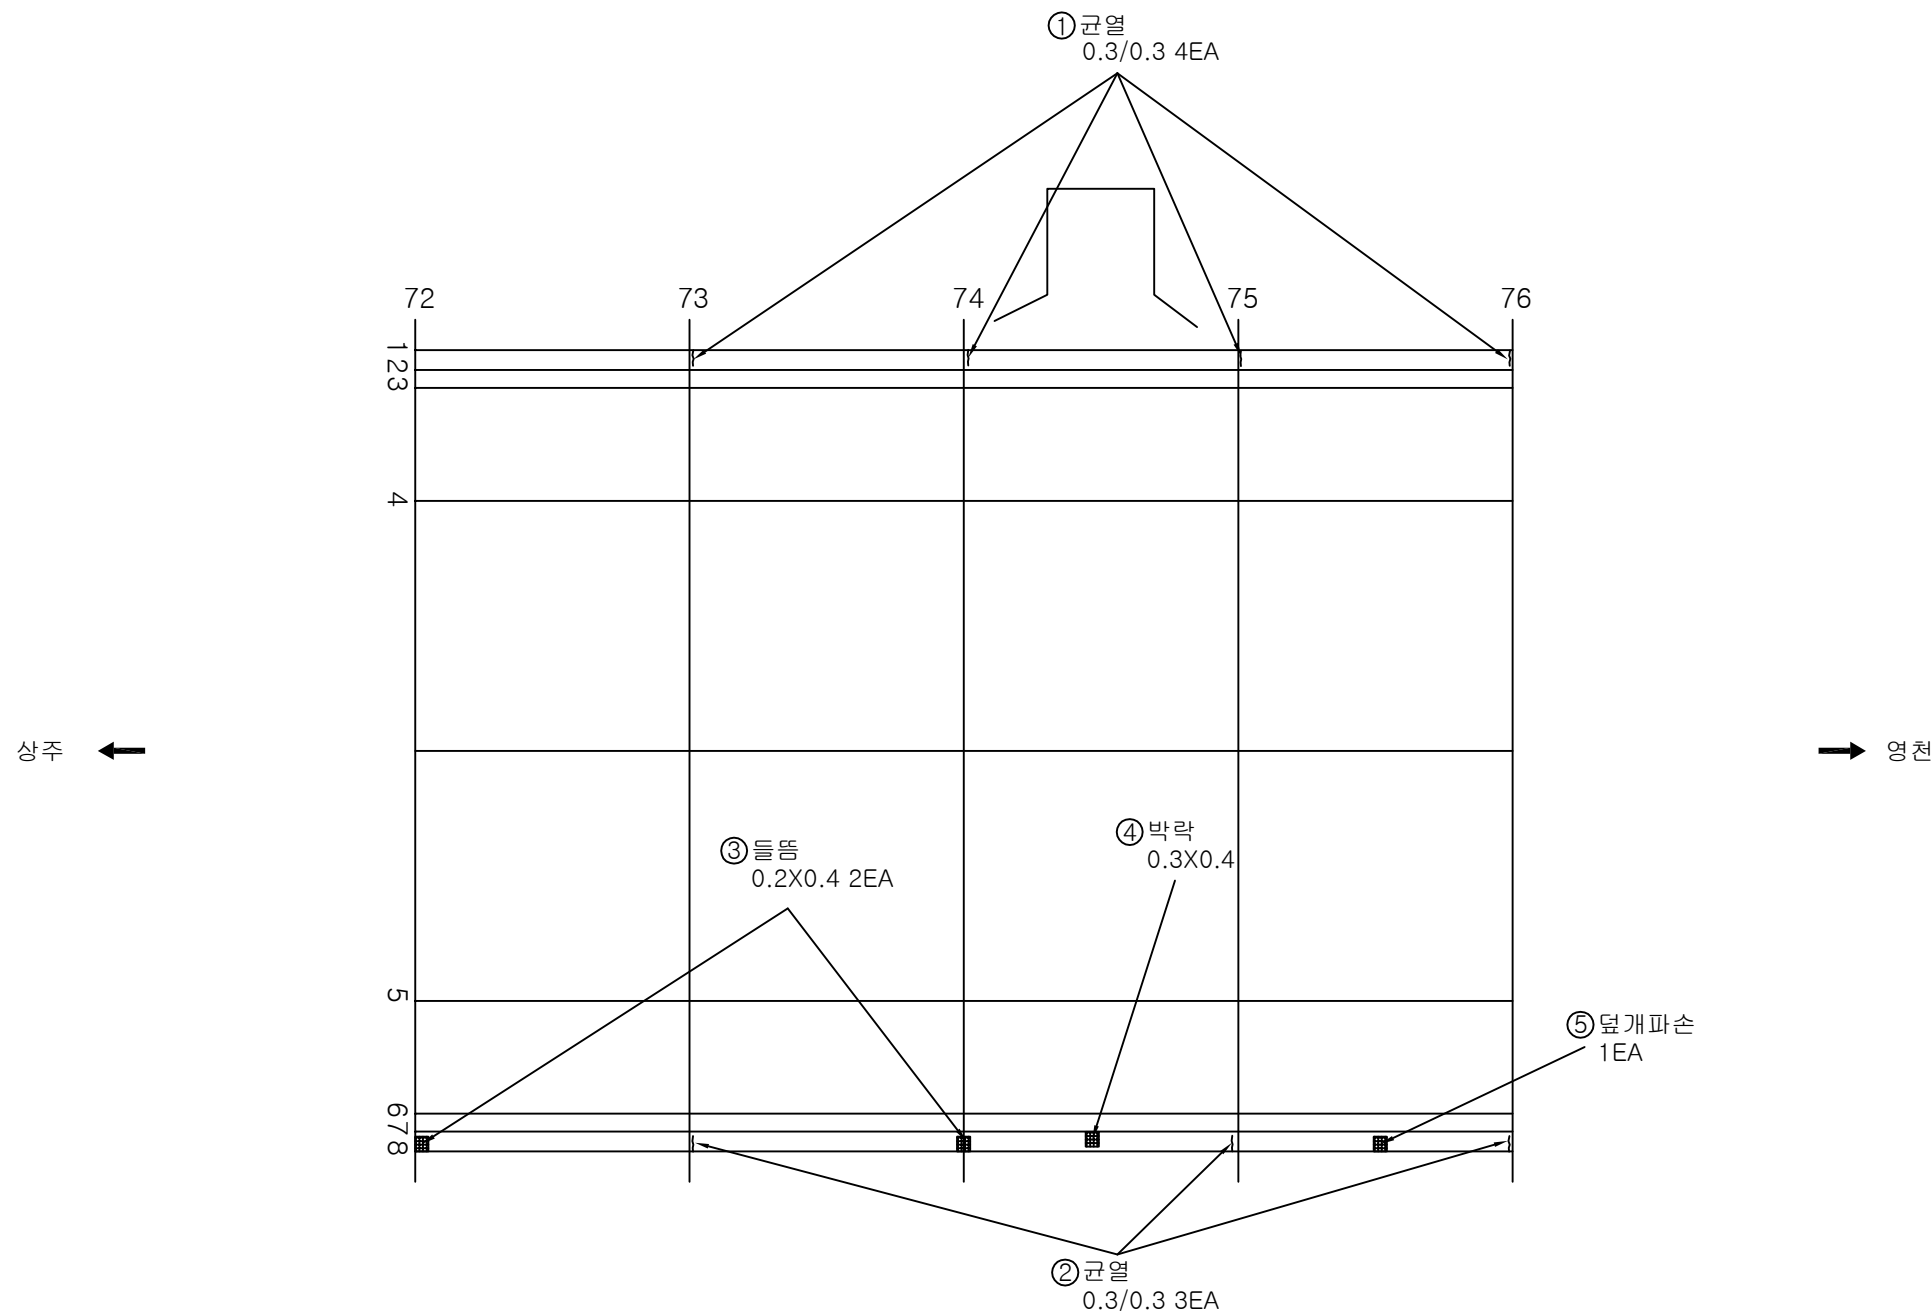
ID: 효령터널(영천)-본선부 Span No.73~76

| 번호 | 신(N)<br>구(P) | 손상내용 | 손상현황 | | | | | | 결합<br>상태 | 손상<br>수량 | 비고 |
|---|---|---|---|---|---|---|---|---|---|---|---|
| 1 | 신 | 균열 | 0.3 | 0.3 | | 0.3 | m | 4 | | 1.2 | |
| 2 | 신 | 균열 | 0.3 | 0.3 | | 0.3 | m | 3 | | 0.9 | |

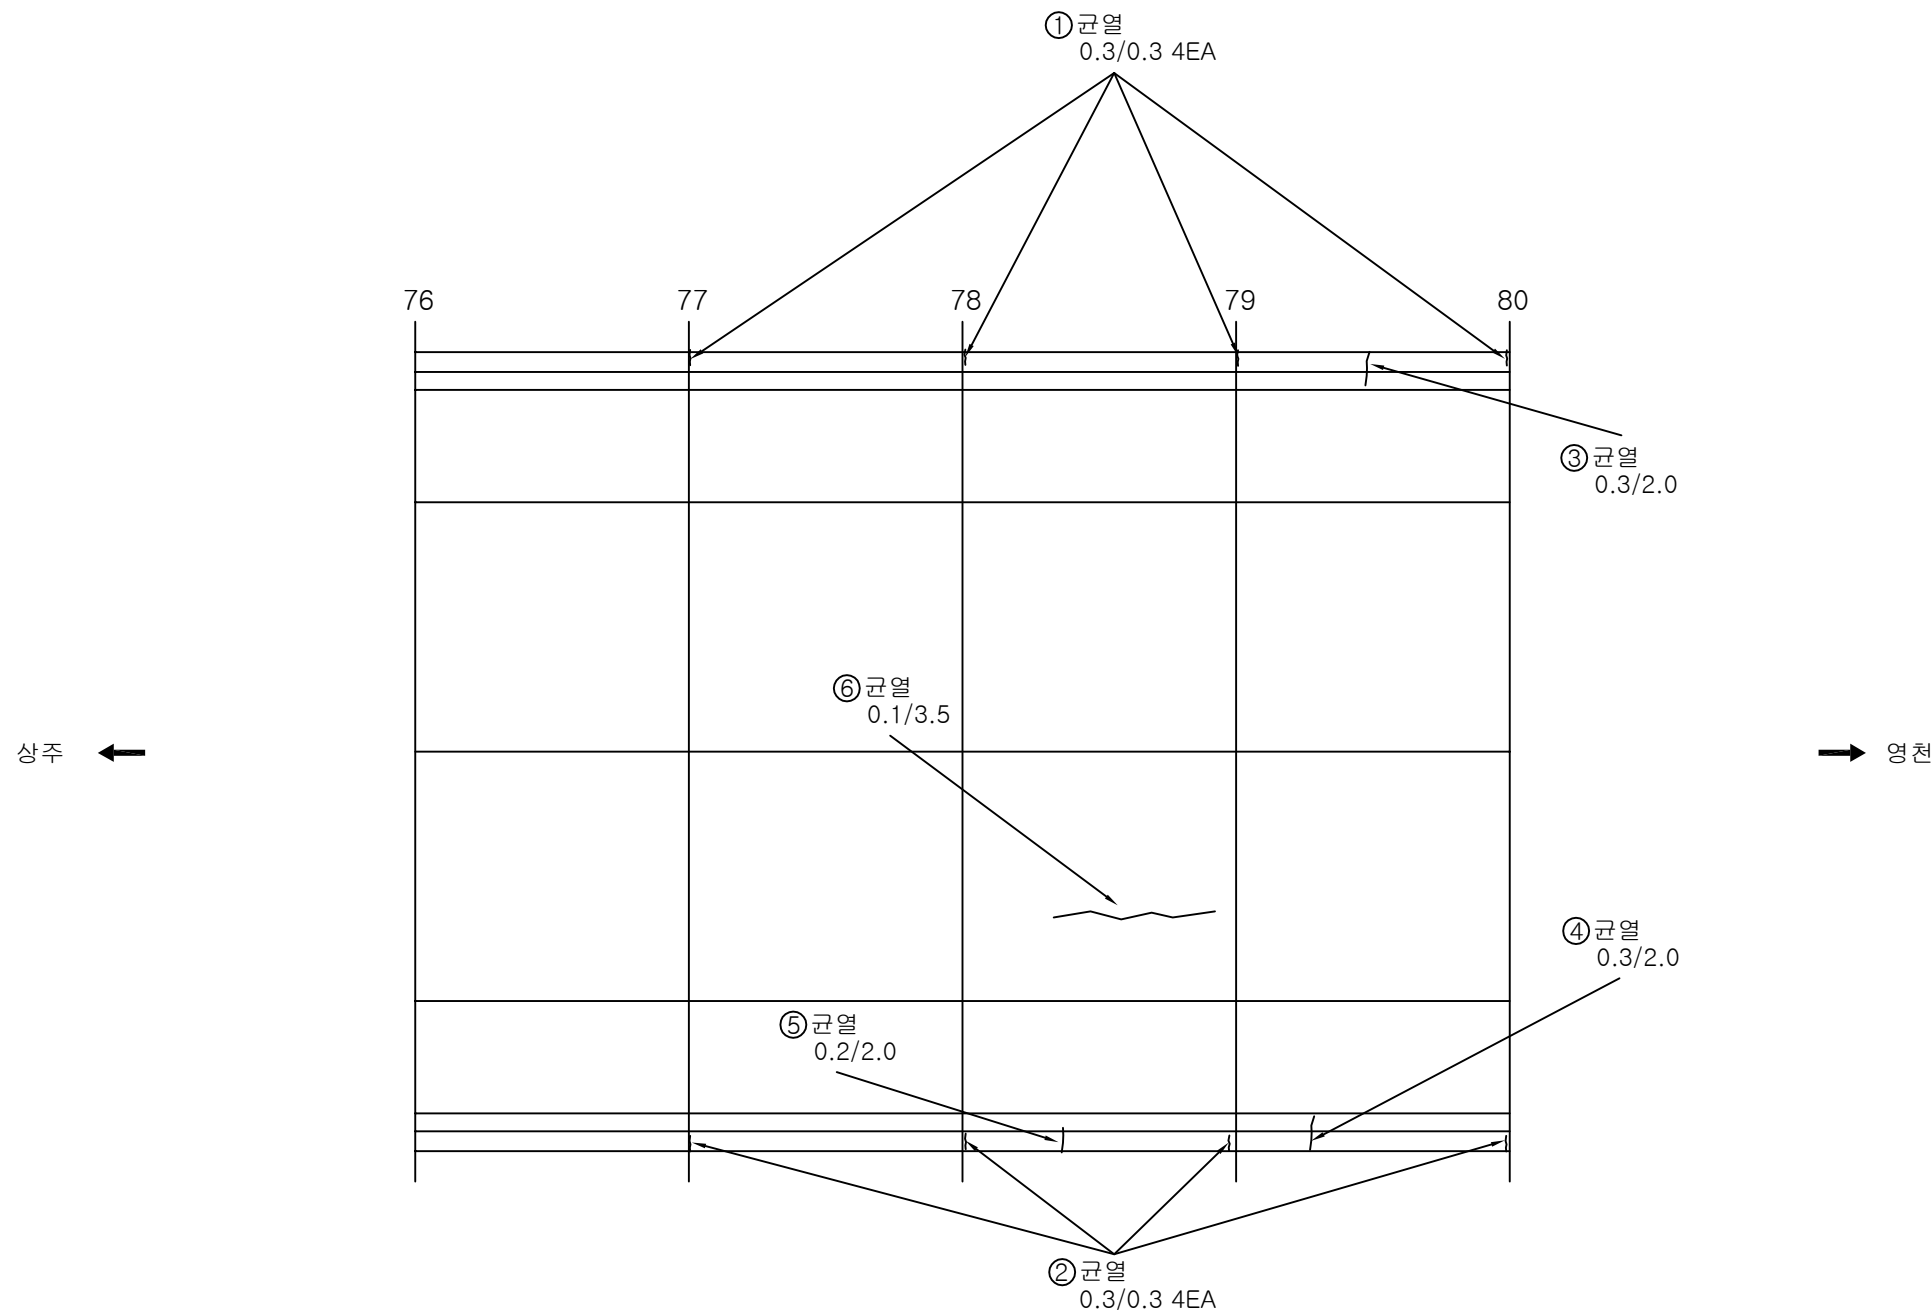
ID: 효령터널(영천)-본선부 Span No.77~80

| 번호 | 신(N)<br>구(P) | 손상내용 | 손상현황 | | | | | | 결합<br>상태 | 손상<br>물량 | 비고 |
|---|---|---|---|---|---|---|---|---|---|---|---|
| 1 | 신 | 균열 | 0.3 | 0.3 | | 0.3 | m | 4 | | 1.2 | |
| 2 | 신 | 균열 | 0.3 | 0.3 | | 0.3 | m | 4 | | 1.2 | |
| 3 | 신 | 균열 | 0.3 | 2.0 | | 2.0 | m | 1 | | 2.0 | |
| 4 | 신 | 균열 | 0.3 | 2.0 | | 2.0 | m | 1 | | 2.0 | |
| 5 | 신 | 균열 | 0.2 | 2.0 | | 2.0 | m | 1 | | 2.0 | |
| 6 | 신 | 균열 | 0.1 | 3.5 | | 3.5 | m | 1 | | 3.5 | |

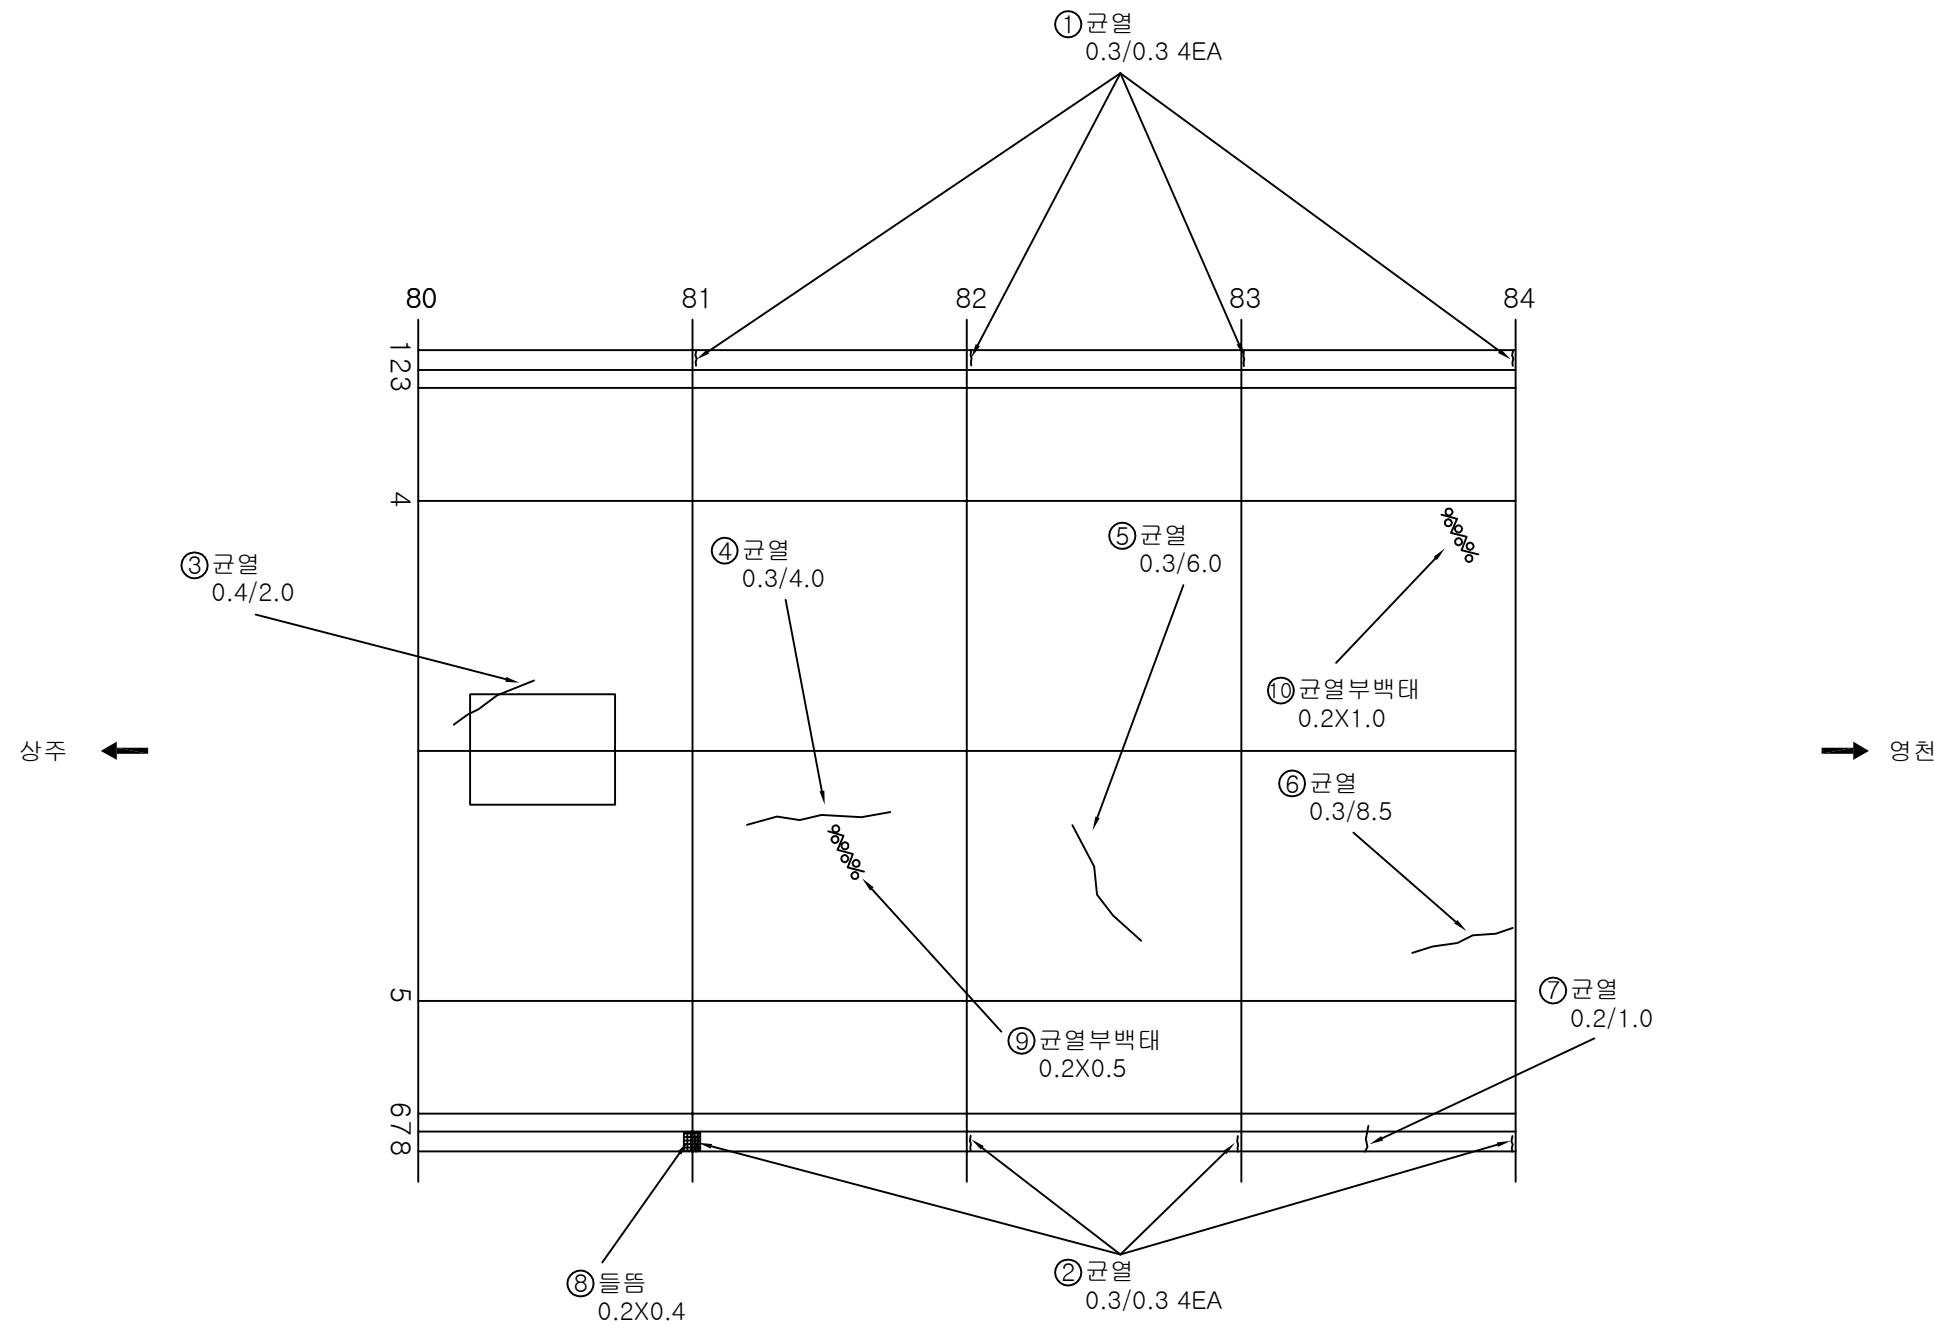
ID: 효령터널(영천)-본선부 Span No.81~84

| 번호 | 신(N)<br>구(P) | 손상내용 | 손상현황 | | | | | | 결합<br>상태 | 손상<br>물량 | 비고 |
|---|---|---|---|---|---|---|---|---|---|---|---|
| 1 | 신 | 균열 | 0.3 | 0.3 | | 0.3 | m | 4 | | 1.2 | |
| 2 | 신 | 균열 | 0.3 | 0.3 | | 0.3 | m | 4 | | 1.2 | |
| 3 | 신 | 균열 | 0.4 | 2.0 | | 2.0 | m | 1 | | 2.0 | |
| 4 | 신 | 균열 | 0.3 | 4.0 | | 4.0 | m | 1 | | 4.0 | |
| 5 | 신 | 균열 | 0.3 | 6.0 | | 6.0 | m | 1 | | 6.0 | |
| 6 | 신 | 균열 | 0.3 | 8.5 | | 8.5 | m | 1 | | 8.5 | |
| 7 | 신 | 균열 | 0.2 | 1.0 | | 1.0 | m | 1 | | 1.0 | |
| 9 | 신 | 균열부백태 | | 0.2 | 0.5 | 0.2 | m <sup>2</sup> | 1 | | 0.2 | |
| 10 | 신 | 균열부백태 | | 0.2 | 1.0 | 0.2 | m <sup>2</sup> | 1 | | 0.2 | |

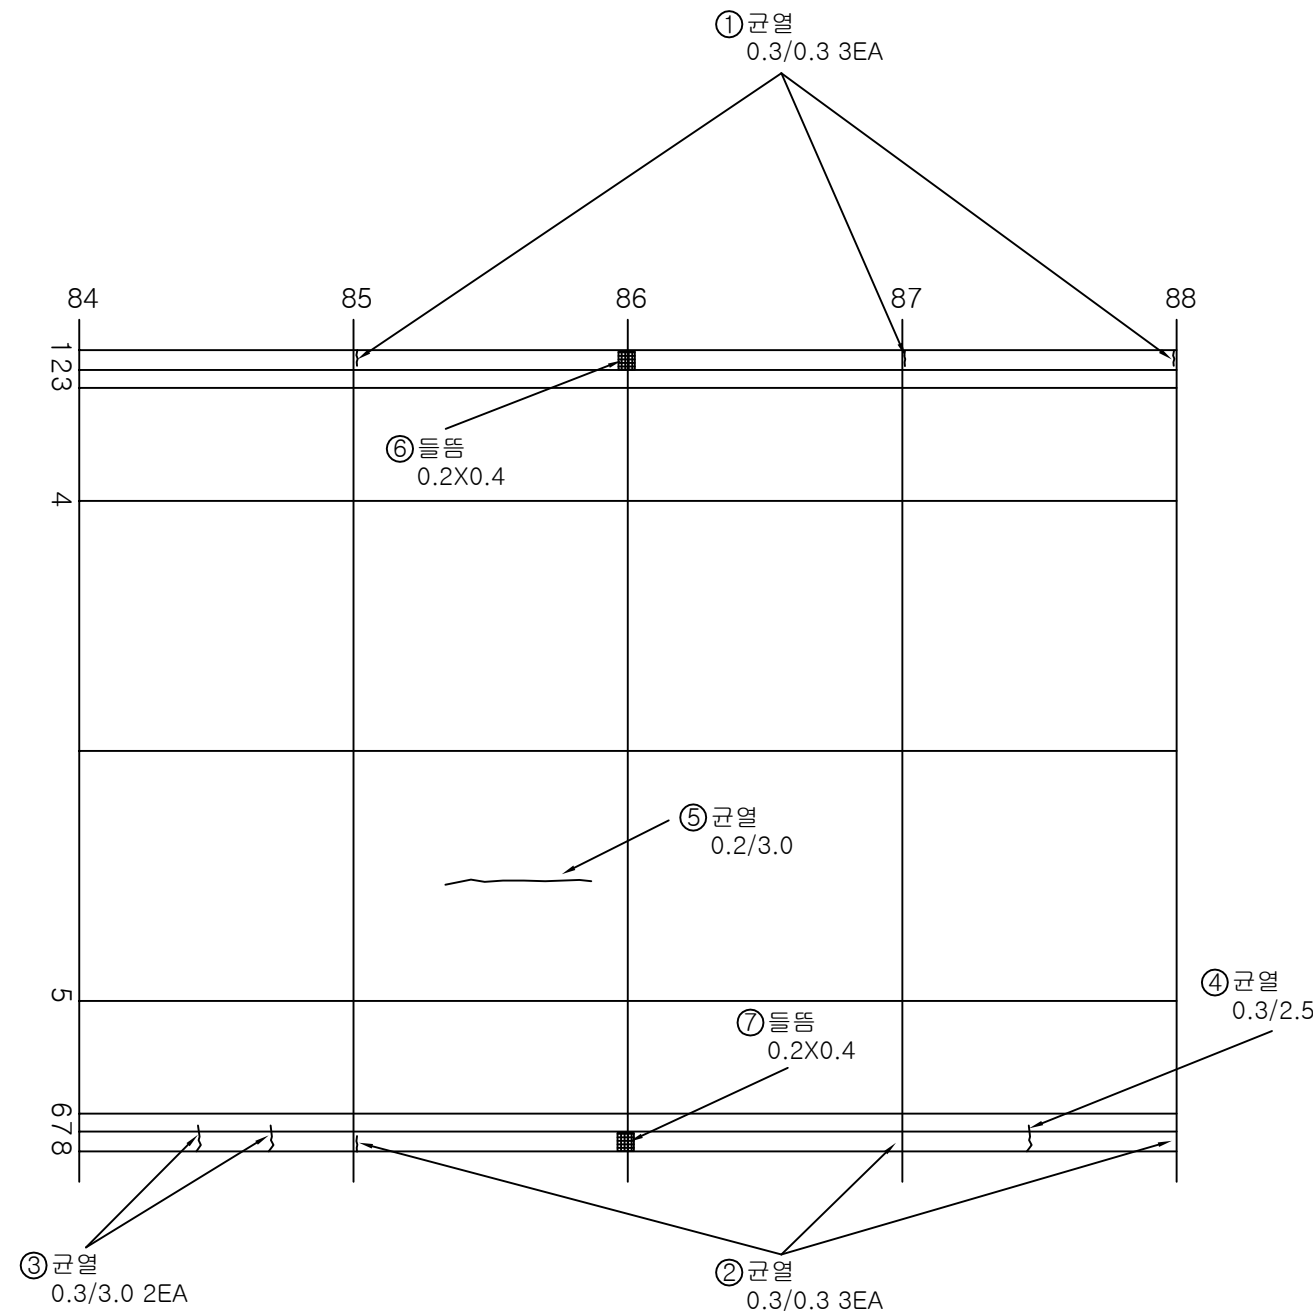
ID: 효령터널(영천)-본선부 Span No.85~88

| 번호 | 신(N)<br>구(P) | 손상내용 | 손상현황 | | | | | | 결합<br>상태 | 손상<br>수량 | 비고 |
|---|---|---|---|---|---|---|---|---|---|---|---|
| 1 | 신 | 균열 | 0.3 | 0.3 | | 0.3 | m | 3 | | 0.9 | |
| 2 | 신 | 균열 | 0.3 | 0.3 | | 0.3 | m | 3 | | 0.9 | |
| 3 | 신 | 균열 | 0.3 | 3.0 | | 3.0 | m | 1 | | 3.0 | |
| 4 | 신 | 균열 | 0.3 | 2.5 | | 2.5 | m | 1 | | 2.5 | |
| 5 | 신 | 균열 | 0.2 | 3.0 | | 3.0 | m | 1 | | 3.0 | |

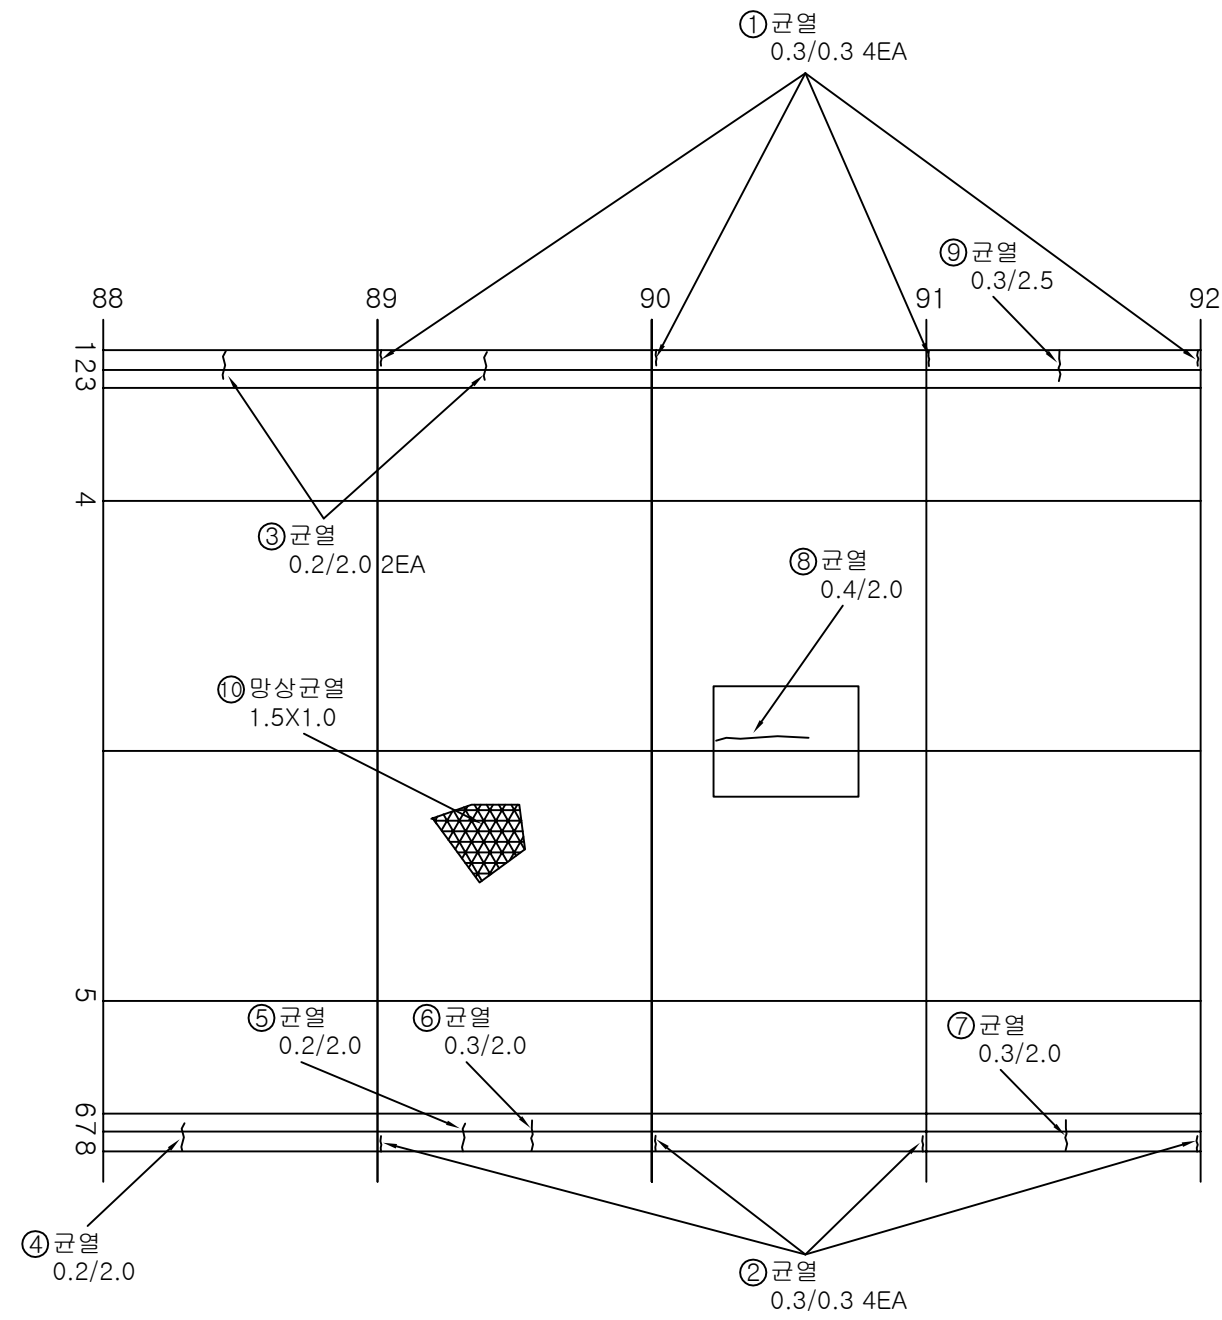
ID: 효령터널(영천)-본선부 Span No.89~92

| 번호 | 신(N)<br>구(P) | 손상내용 | 손상현황 | | | | | | 결합<br>상태 | 손상<br>수량 | 비고 |
|---|---|---|---|---|---|---|---|---|---|---|---|
| 1 | 신 | 균열 | 0.3 | 0.3 | | 0.3 | m | 4 | | 1.2 | |
| 2 | 신 | 균열 | 0.3 | 0.3 | | 0.3 | m | 4 | | 1.2 | |
| 3 | 신 | 균열 | 0.2 | 2.0 | | 2.0 | m | 2 | | 4.0 | |
| 4 | 신 | 균열 | 0.2 | 2.0 | | 2.0 | m | 1 | | 2.0 | |
| 5 | 신 | 균열 | 0.2 | 2.0 | | 2.0 | m | 1 | | 2.0 | |
| 6 | 신 | 균열 | 0.3 | 2.0 | | 2.0 | m | 1 | | 2.0 | |
| 7 | 신 | 균열 | 0.3 | 2.0 | | 2.0 | m | 1 | | 2.0 | |
| 8 | 신 | 균열 | 0.4 | 2.0 | | 2.0 | m | 1 | | 2.0 | |
| 9 | 신 | 균열 | 0.3 | 2.5 | | 2.5 | m | 1 | | 2.5 | |
| 10 | 신 | 망상균열 | | 1.5 | 1.0 | 1.5 | m <sup>2</sup> | 1 | | 1.5 | |

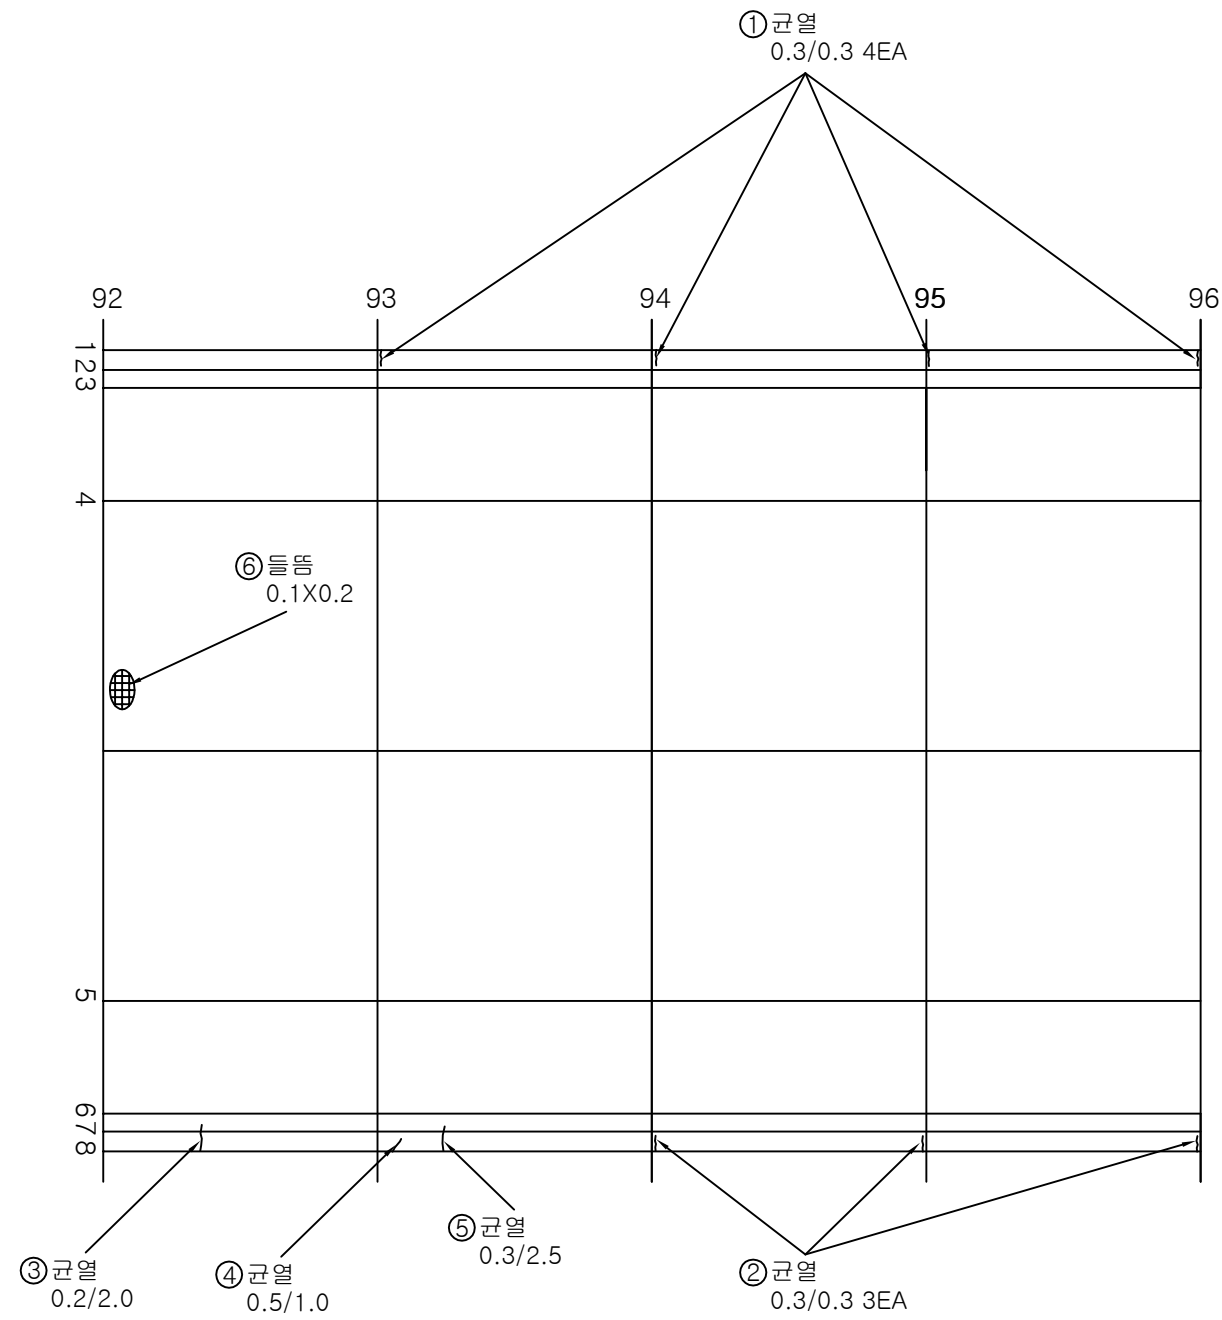
ID: 효령터널(영천)-본선부 Span No.93~96

| 번호 | 신(N)<br>구(P) | 손상내용 | 손상현황 | | | | | | 결합<br>상태 | 손상<br>물량 | 비고 |
|---|---|---|---|---|---|---|---|---|---|---|---|
| 1 | 신 | 균열 | 0.3 | 0.3 | | 0.3 | m | 4 | | 1.2 | |
| 2 | 신 | 균열 | 0.3 | 0.3 | | 0.3 | m | 3 | | 0.9 | |
| 3 | 신 | 균열 | 0.2 | 2.0 | | 2.0 | m | 1 | | 2.0 | |
| 4 | 신 | 균열 | 0.5 | 1.0 | | 1.0 | m | 1 | | 1.0 | |
| 5 | 신 | 균열 | 0.3 | 2.5 | | 2.5 | m | 1 | | 2.5 | |

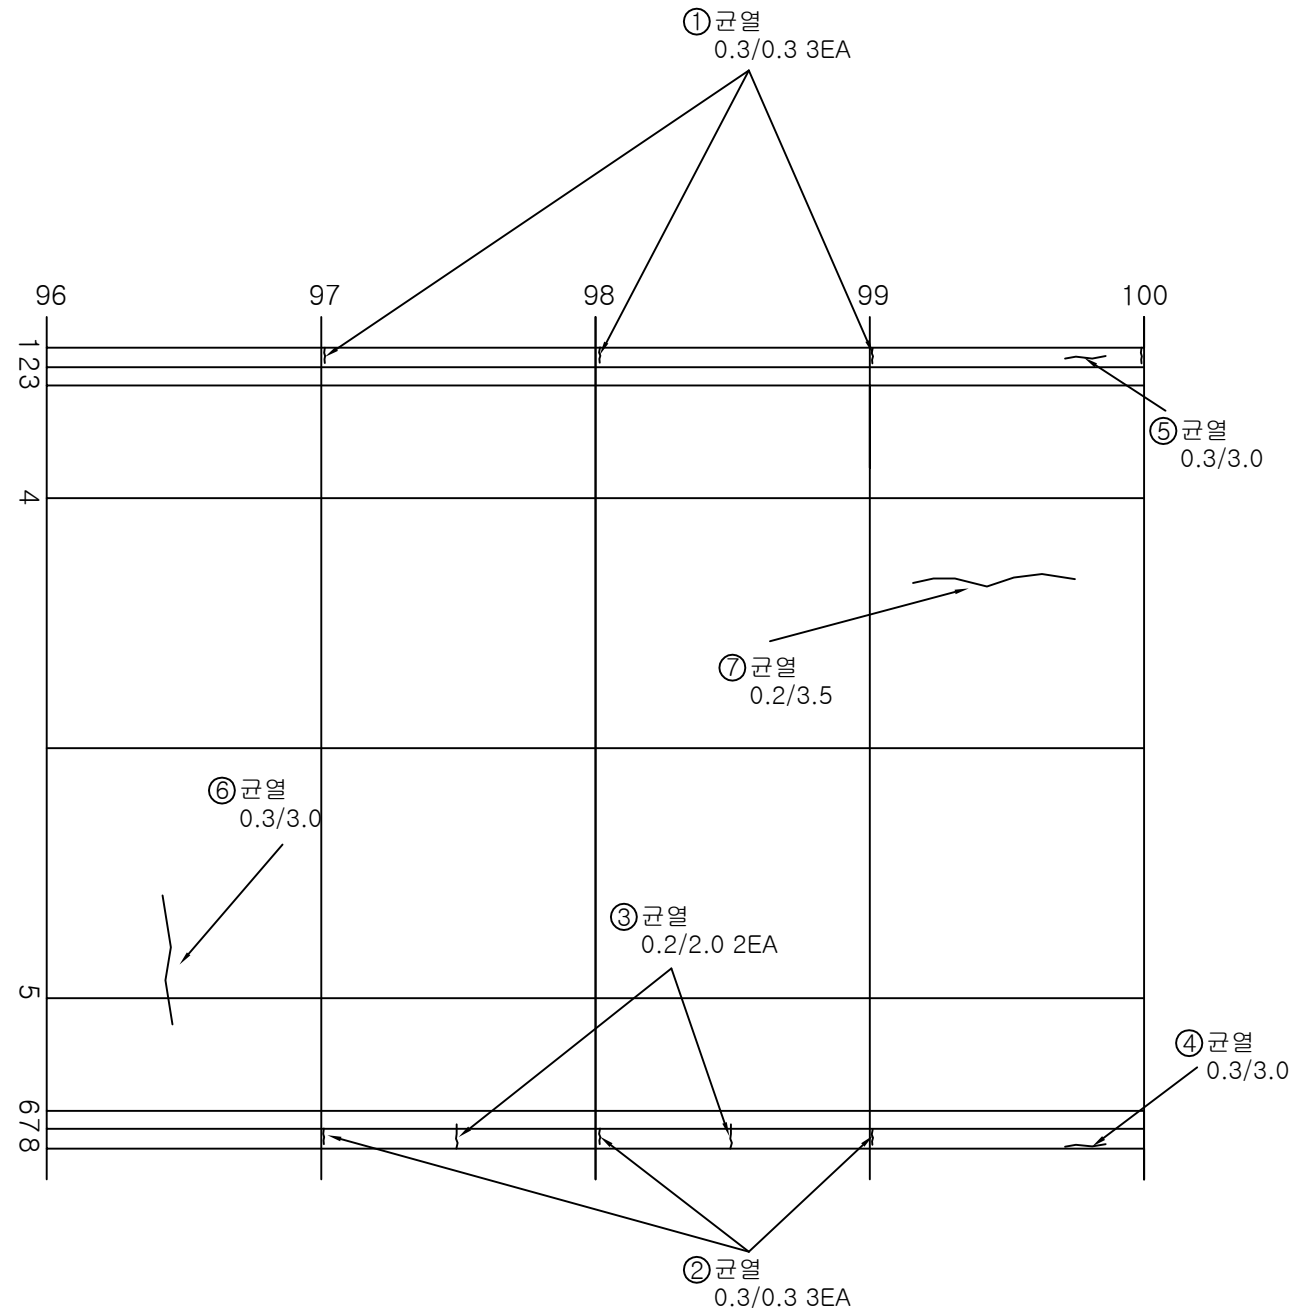
ID: 효령터널(영천)-본선부 Span No.97~100

| 손상 현황 표 | | | | | | | | | | | |
|---|---|---|---|---|---|---|---|---|---|---|---|
| 1 | 신 | 균열 | 0.3 | 0.3 | | 0.3 | m | 3 | | 0.9 | |
| 2 | 신 | 균열 | 0.3 | 0.3 | | 0.3 | m | 3 | | 0.9 | |
| 3 | 신 | 균열 | 0.2 | 2.0 | | 2.0 | m | 2 | | 4.0 | |
| 4 | 신 | 균열 | 0.3 | 3.0 | | 3.0 | m | 1 | | 3.0 | |
| 5 | 신 | 균열 | 0.3 | 3.0 | | 3.0 | m | 1 | | 3.0 | |
| 6 | 신 | 균열 | 0.3 | 3.0 | | 3.0 | m | 1 | | 3.0 | |
| 7 | 신 | 균열 | 0.2 | 3.5 | | 3.5 | m | 1 | | 3.5 | |

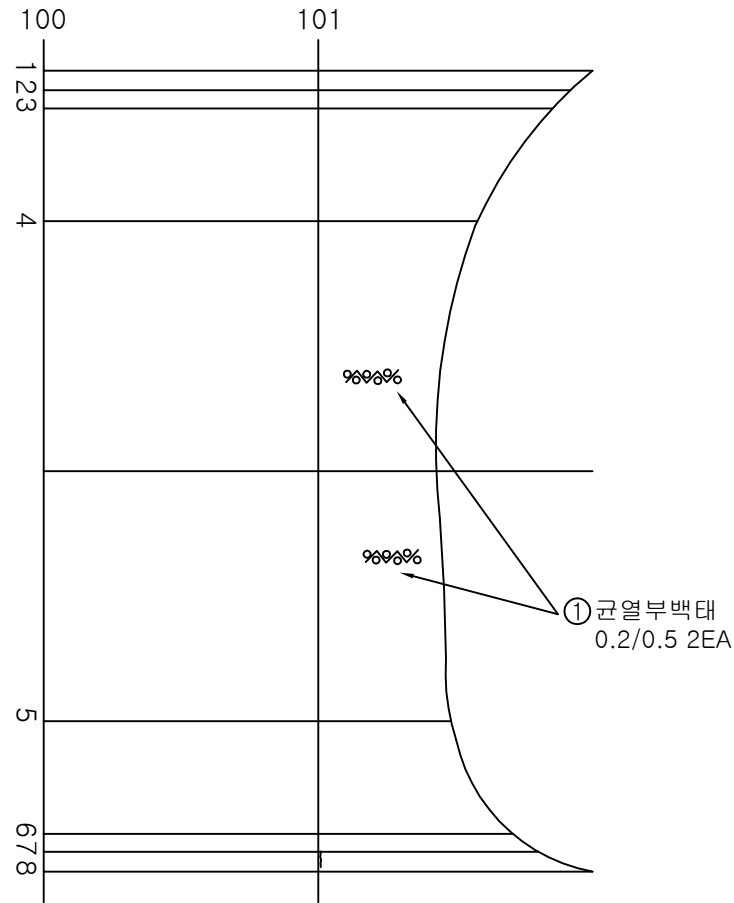
ID: 효령터널(영천)-본선부 Span No.101

| 번호 | 신(N)<br>구(P) | 손상내용 | 손상현황 | | | | | | 결합<br>상태 | 손상<br>물량 | 비고 |
|---|---|---|---|---|---|---|---|---|---|---|---|
| 1 | 신 | 균열부백태 | 0.2 | 0.5 | | 0.5 | m² | 2 | | 2.5 | |
