## 제 3 장 현장조사 및 시험

본 시설물에 대한 현장조사 및 시험은 본 용역 착수 후 현지답사를 통해 구조특성을 파악하고 점검방향은 과업수행계획서와 사전검토보고서를 작성하여 세부수행 계획을 수립하였다. 신대방~구로디지털단지역 구간은 1983년 준공되어 공용기간을 36년을 거친 1종 시설물로서 현장조사 및 시험의 내용은 다음과 같다.

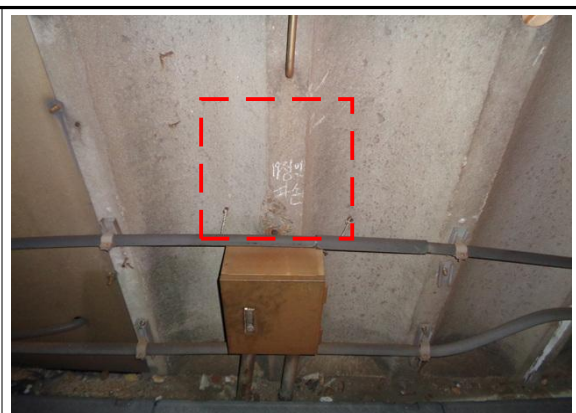
파손 (S15-내선 내측면)

- 방음벽에서 발생된 균열(0.3mm 미만)은 건조수축 및 열차 진동에 의한 비구조적 균열로, 구조물에 안전성에 미치는 영향이 없으므로 주의관찰이 바람직할 것으로 판단된다.
- 철근노출 및 박락은 피복부족에 의한 손상으로 내구성 확보와 하부 통행차량 및 보행자의 안전을 위해 방청 및 단면보수가 필요할 것으로 판단된다.
- 방음벽 이격은 총 5개소 조사되었으며, 시공오차에 의해 발생된 손상으로 전회 진단 및 점검과 비교 시 손상 진전은 없는 것으로 확인되었고, 구조적인 영향이 없으므로 주의관찰이 적절할 것으로 판단된다.
- 볼트 풀림, 볼트 누락, 강판 탈락은 시공 미흡에 의한 손상으로 볼트 재체결 및 강판 재설치가 필요할 것으로 판단된다.

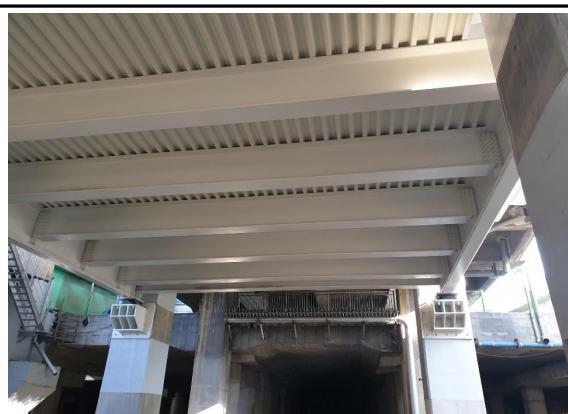
금회 점검시 교각 P08~P10 구간에 정화조가 설치되어 있는 것으로 조사되었으며, 전차 진단 자료 검토결과, 기 진단 이후 증설된 시설인 것으로 확인되었다. 금회 점검 결과, 주변부재에 손상이 없는 양호한 상태로 해당 구조물의 사용성 및 안전성에는 문제가 없는 것으로 확인되었다.

구로디지털단지 하부 정화조 설치 현황

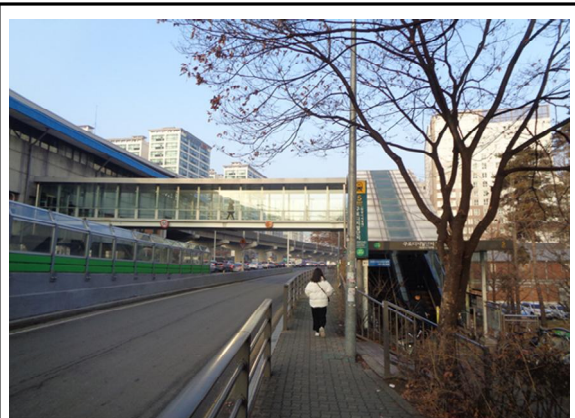
금회 구로디지털단지역 출입시설에 대한 외관조사 결과, 전반적으로 손상이 없는 양호한 상태로, 구조물의 사용성 및 안전성에는 문제가 없는 것으로 조사되었다.

구로디지털단지역 4,5번 출입구 설치 현황

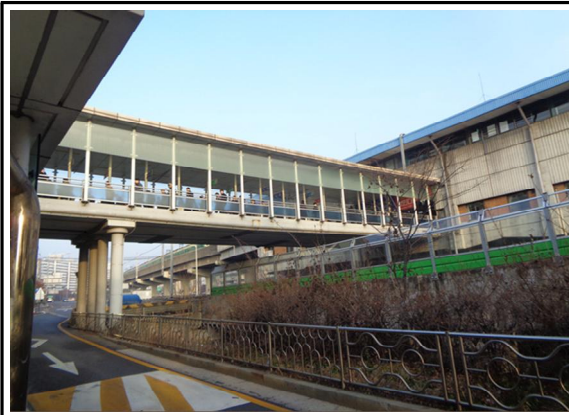
구로디지털단지역 2,3번 출입구 외부 상태양호

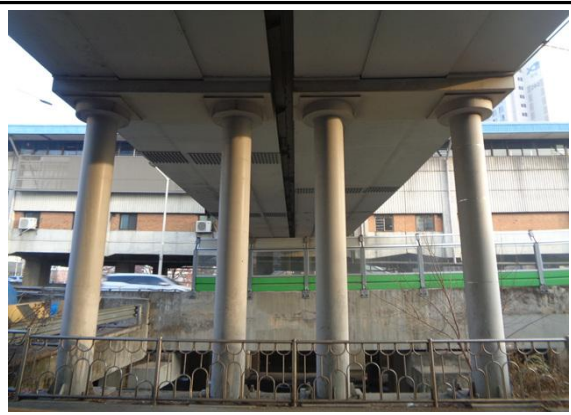
구로디지털단지역 2,3번 출입구 하부 상태양호

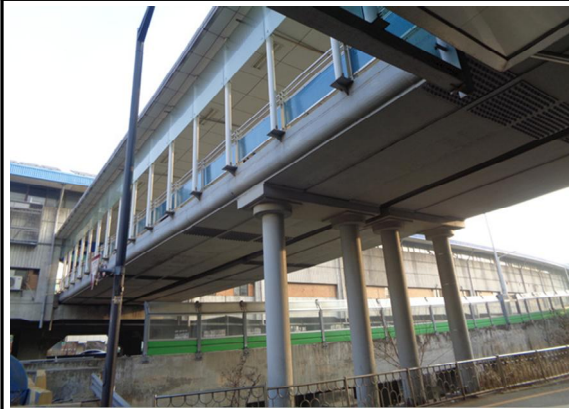
구로디지털단지역 2,3번 출입구 외부 상태양호

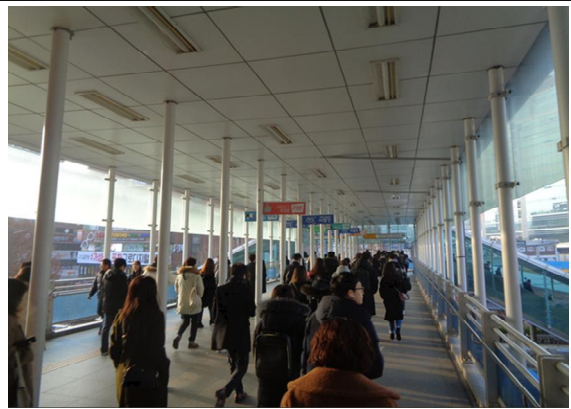
구로디지털단지역 2,3번 출입구 내부 상태양호

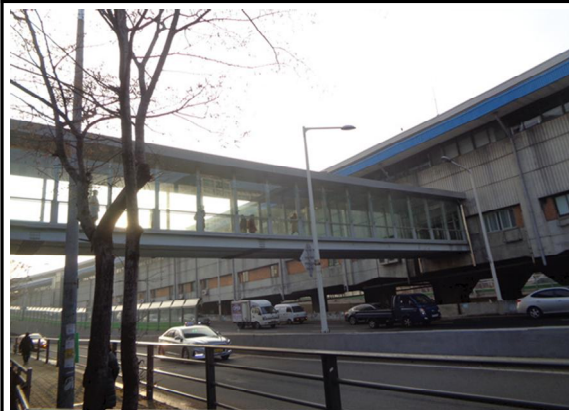
구로디지털단지역 4,5번 출입구 외부 상태양호

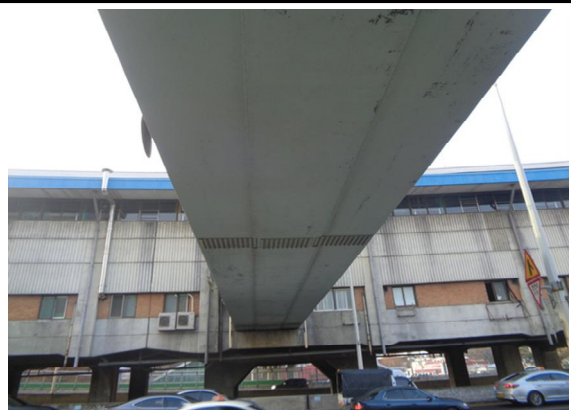
구로디지털단지역 4,5번 출입구 하부 상태양호

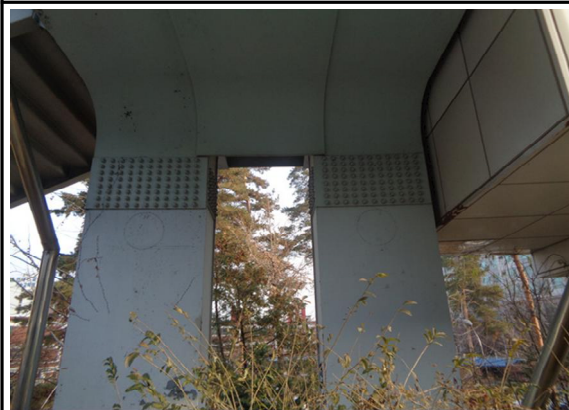
구로디지털단지역 4,5번 출입구 하부 상태양호

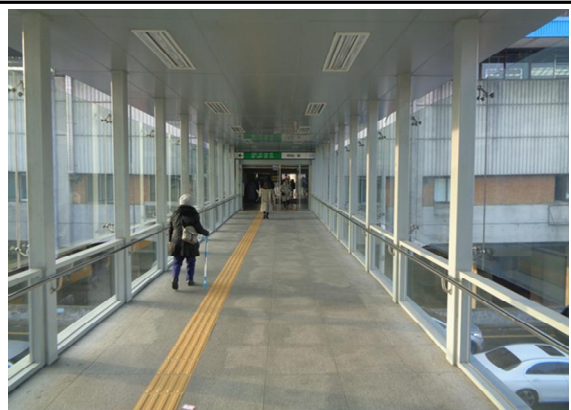
구로디지털단지역 4,5번 출입구 내부 상태양호
