# 요 약 문

서울교통공사 2호선 신림~신대방 등 7개구간 교량구조물 정밀안전점검 용역

| 구 분 | | 내 용 | 구 분 | 내 용 |
|---|---|---|---|---|
| 시설물명 | | 구로디지털단지~대림역 | 시설물번호 | BR1984-0000018 |

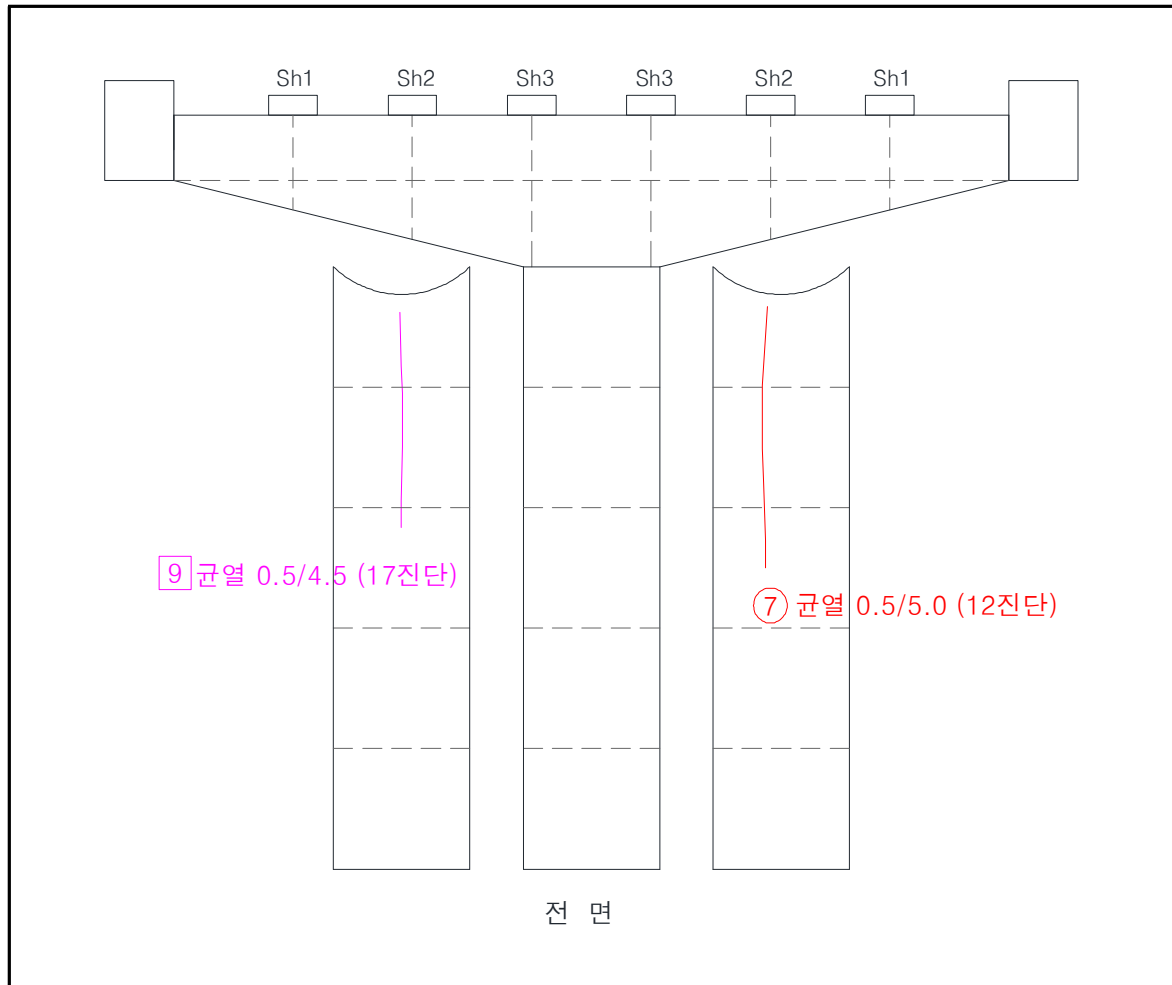
| 좌측면 | 우측면 |
|---|---|
| 2017년 10월 23일 cw = 0.5mm (전차 진단) | 2019년 12월 04일 cw = 0.5mm (금회 점검) |

교각 P33 기둥부에 발생된 균열(폭 0.5mm)의 경우 전차 진단자료 분석 결과 시공시기 차이에 의한 외부구속, 시공시 띠철근 배근 미흡, 기존 교량받침의 기능 불량에 의한 응력발생(2007년 가동단 교체, 2017년 고정단 교체를 실시하였음) 등이 복합적으로 작용하여 발생된 것으로 판단되며, 금회 점검 시 균열경 및 균열게이지를 이용한 측정 결과, 균열 폭은 수렴된 상태인 것으로 조사되었다.
