## 제 3 장 현장조사 및 시험

본 시설물에 대한 현장조사 및 시험은 본 용역 착수 후 현지답사를 통해 구조특성을 파악하고 점검방향은 과업수행계획서와 사전검토보고서를 작성하여 세부수행 계획을 수립하였다. 구로디지털단지~대림역 구간은 1984년 준공되어 공용기간을 35년을 거친 1종 시설물로서 현장조사 및 시험의 내용은 다음과 같다.

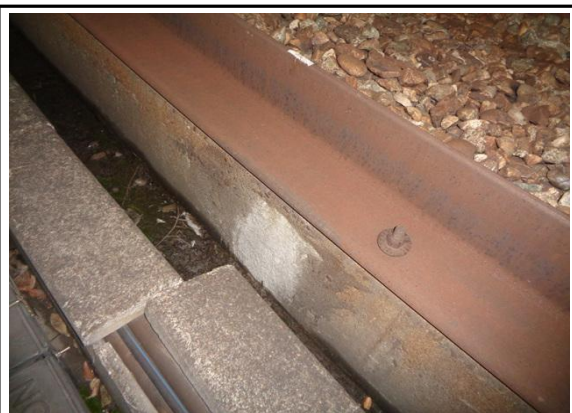
철근노출 및 박락 보수 (S9-외선)

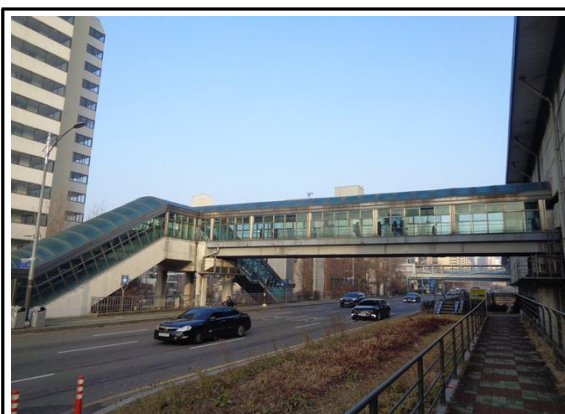
대림역 1,2번 출입구 설치 현황

금회 대림역 출입시설에 대한 외관조사 결과, 전반적으로 손상이 없는 양호한 상태로, 구조물의 사용성 및 안전성에는 문제가 없는 것으로 조사되었다.

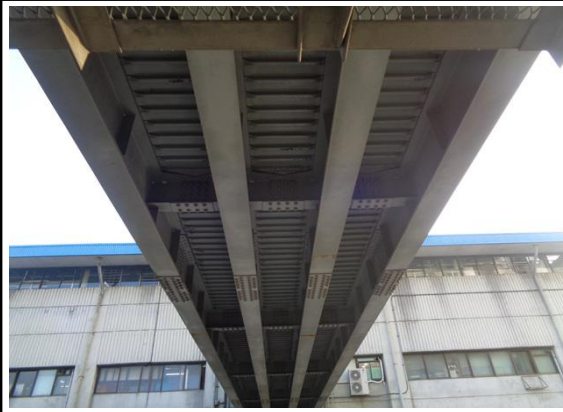
대림역 1,2번 출입구 하부 상태양호

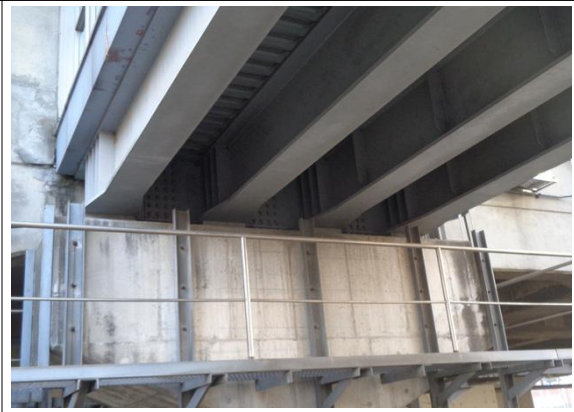
대림역 1,2번 출입구 하부 상태양호

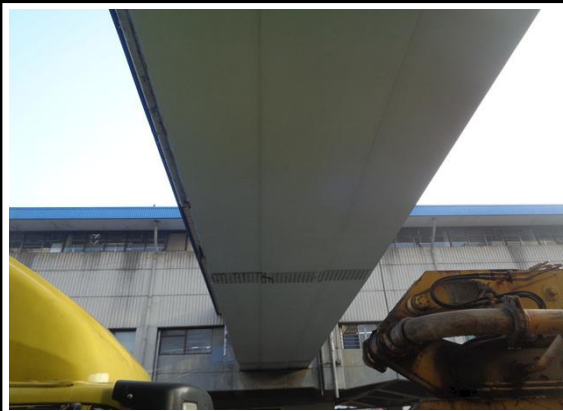
대림역 3,4번 출입구 하부 상태양호

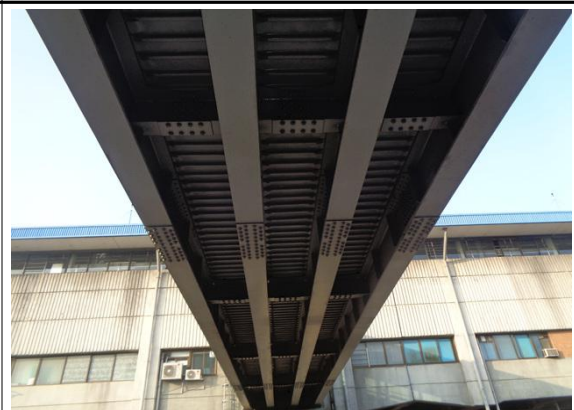
대림역 7,8번 출입구 하부 상태양호
