## 제 3 장 현장조사 및 시험

3.1 개요

본 시설물에 대한 현장조사 및 시험은 본 용역 착수 후 현지답사를 통해 구조특성을 파악하고 점검방향은 과업수행계획서와 사전검토보고서를 작성하여 세부수행 계획을 수립하였다. 대림~신도림 구간은 1984년 준공되어 공용기간을 35년을 거친 1종 시설물로서 현장조사 및 시험의 내용은 다음과 같다.

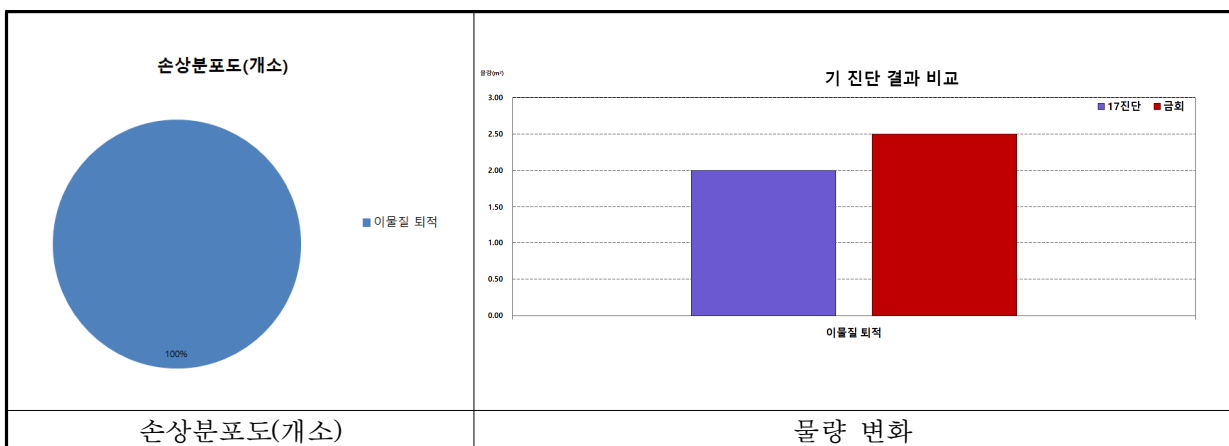
【그림 II-5.3.2】 손상분포도

이물질 퇴적은 바닥판상면 S10, S21에서 1개소 조사되었으며 청소 등의 조치가 요구된다.

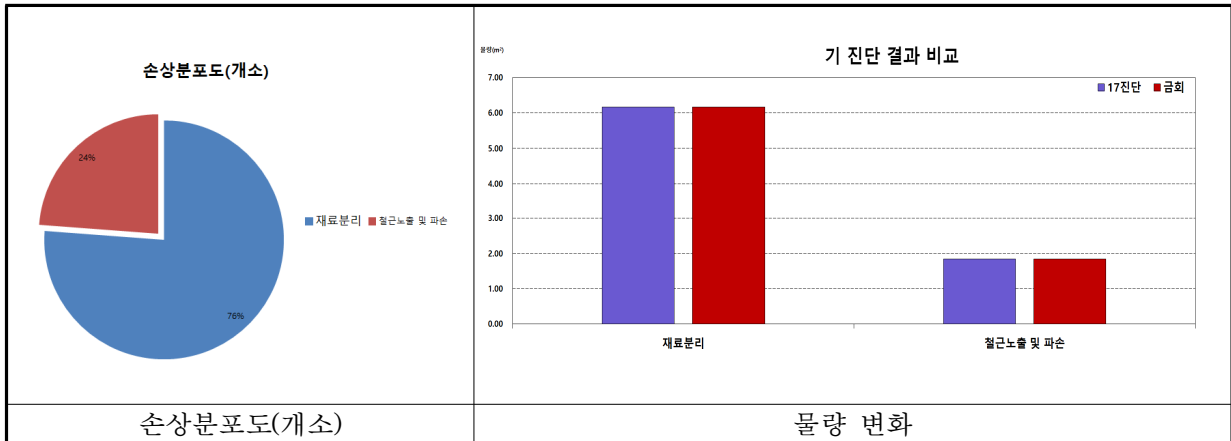
【그림 II -5.3.3】 손상분포도

- 철근노출 및 파손은 지점 단부에서 발생하였으며, 시공 및 보수 공사 시 외부 충격에 의한 손상으로 내구성 확보를 위해 방청 및 단면보수가 바람직할 것으로 판단된다.
- 재료분리는 시공 콘크리트 타설 시 다짐불량에 의한 손상으로 규모는 작으나 추후 손상진전에 의한 철근부식 등의 2차 손상을 초래할 수 있으므로 장기적인 내구성 확보를 위해 단면보수를 시행하는 것이 적절할 것으로 판단된다.

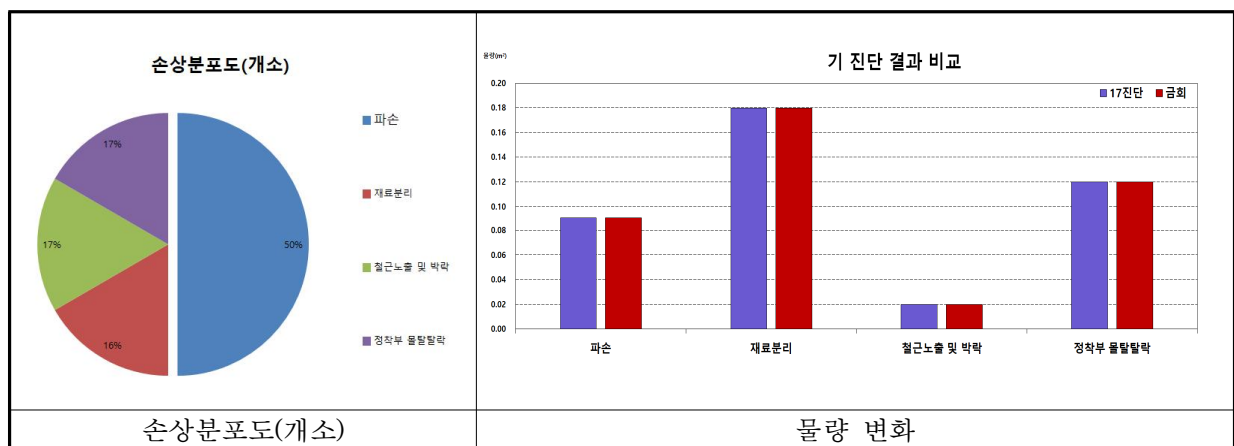
【그림 II-5.3.5】 손상분포도

- 파손은 외부충격에 의한 손상으로 철근노출은 조사되지 않았으며, 구조적인 영향은 없으나 손상진전 방지 및 내구성 확보를 위해 단면보수가 바람직할 것으로 판단된다.
- 재료분리는 다짐불량에 의한 손상으로 손상의 규모는 작으나 내구성 확보를 위해 단면보수가 적절할 것으로 판단된다.
- 철근노출 및 박락은 피복부족에 의한 손상으로 내구성 확보를 위해 방청 및 단면보수가 필요할 것으로 판단된다.
- 정착부 몰탈탈락은 신·구 콘크리트 접합 시 시공미흡에 의한 손상으로 내구성 확보를 위해 단면보수가 적절할 것으로 판단된다.

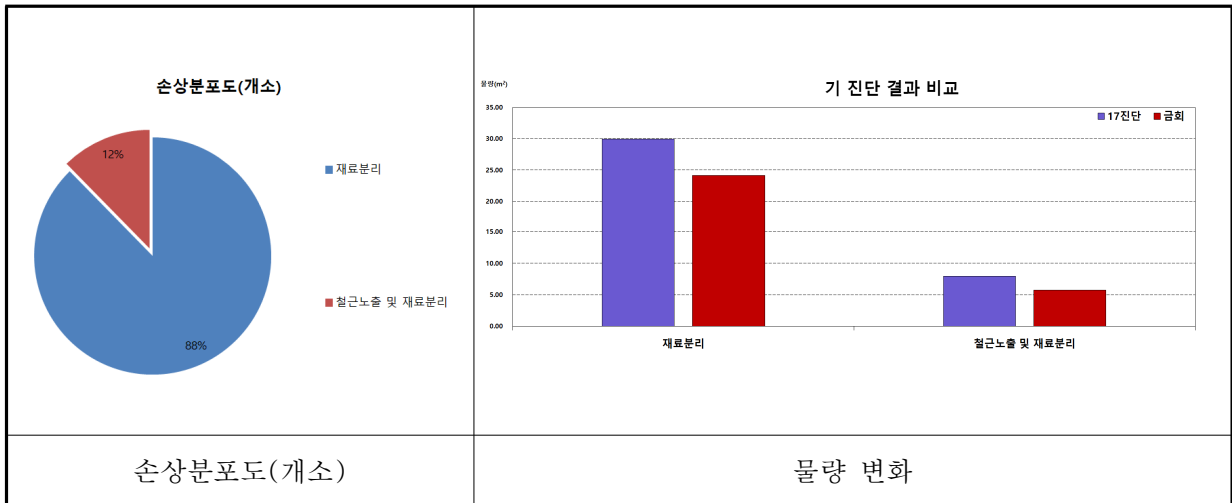
【그림 II-5.3.7】 손상분포도

재료분리는 시공 콘크리트 타설 시 다짐불량 등 시공미흡에 의한 손상으로 일부 철근이 노출되었으며 손상의 규모는 작으나 추후 손상진전에 의한 철근부식 등의 2차 손상을 초래할 수 있으므로 장기적인 내구성 확보를 위해 단면보수, 방청 및 단면보수 등의 유지관리가 요구된다.

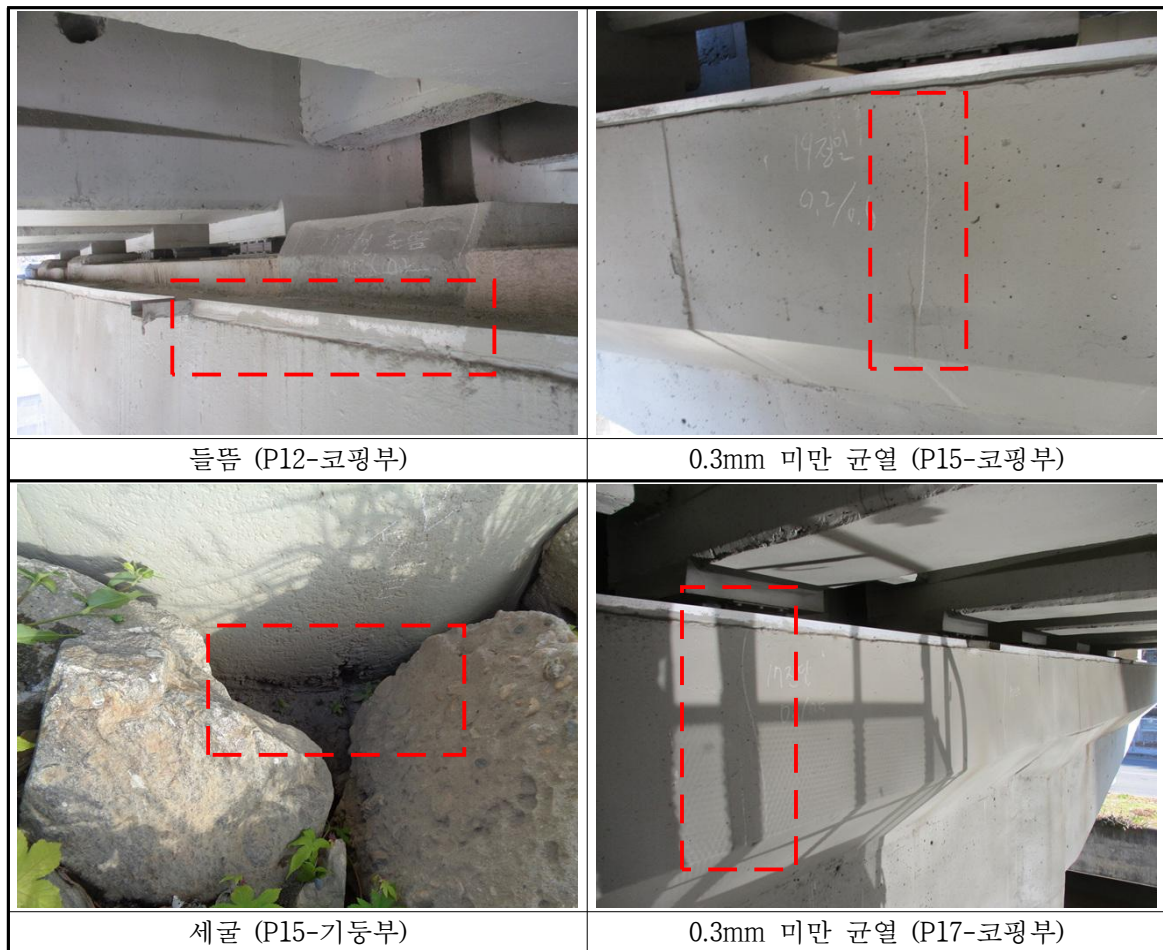
0.3mm 미만 균열 (P12-코핑부)

- 균열(폭 0.1~0.3mm)은 기둥 및 코핑부에서 발생하였으며 건조수축 및 열차진동 등에 의한 손상으로 일부 백태를 동반하는 것으로 조사되었으며 내구성 확보를 위해 폭 0.3mm미만은 표면처리, 폭 0.3mm이상은 주입보수가 바람직할 것으로 판단된다.
- 철근노출 및 박락은 피복부족에 의한 손상으로 내구성 확보 및 손상 진전 방지를 위해 방청 및 단면보수가 적절할 것으로 판단된다.
- 파손, 박락 등 단면손상은 시공초기 외부충격 및 시공미흡에 의한 결함으로 판단되며, 내구성 확보를 위해 단면보수가 바람직할 것으로 판단된다.
- 재료분리는 시공 콘크리트 타설 시 다짐불량에 의한 손상으로 일부 철근이 노출되었으며 손상의 규모는 작으나 내구성 확보를 위해 재료분리부는 단면보수, 철근노출부는 방청 및 단면보수를 시행하는 것이 바람직할 것으로 판단된다.
- 하부구조는 전체 중성화 표면처리 보수가 실시된 상태로 일부 보수 전 바탕처리 및 시공미흡에 의해 보수재 박리가 조사되었으며, 내구성 확보를 위해 표면처리가 적절할 것으로 판단된다.
- 표면오염은 교각 기둥부에서 조사되었으며, 배수관 이음부 누수에 의한 손상으로 배수관 이음부 교체 및 정비가 필요할 것으로 판단된다.

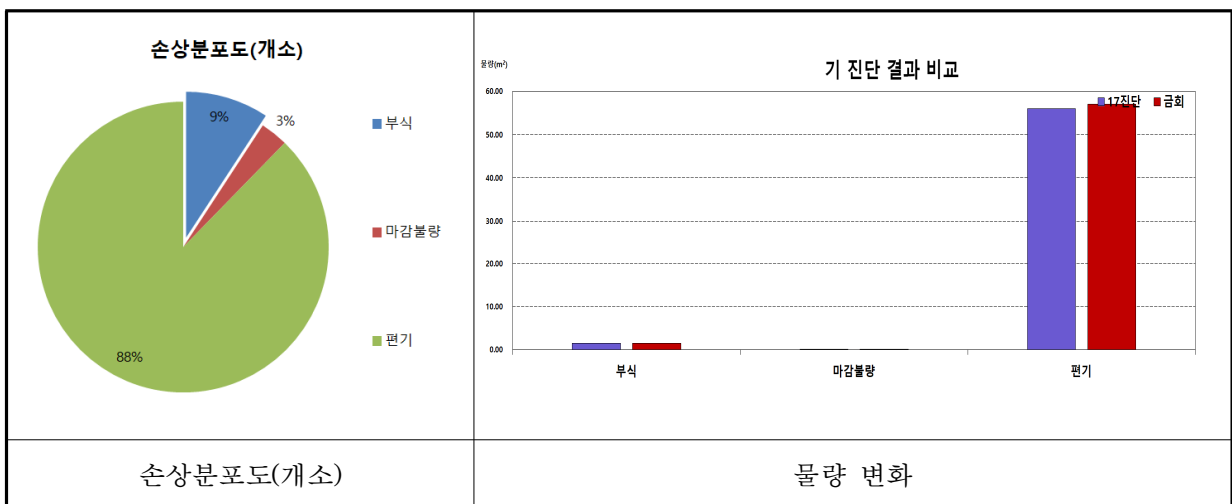
【그림 II -5.3.12】 손상분포도

- 교량받침 손상 중 다수를 차지하고 있는 편기는 내·외선 측에 국부적으로 발생되었으며, 편기 발생 양상은 내선 및 외선 외측으로 켜기에 접촉된 상태이나 파손 및 기타 추가 손상은 조사되지 않았다.

편기의 원인은 열차 통과 시 횡하중 및 원심하중, 교각의 강성 등의 복합적인 것으로 판단된다. 발생한 손상은 대부분 기존 손상으로 진행성은 아닌 것으로 판단되며, 편기 발생으로 인한 열차 운행 중 안전에는 문제가 없을 것으로 판단되나, 향후 금회 조사된 편기 상태를 기초로 지속적인 주의관찰을 통한 이상 발생 시 교체 등의 대책이 바람직할 것으로 판단된다. 일부 시공미흡에 의한 마감불량, 공용기간 증가 및 외부 환경에 의한 표면부식, 경사불량에 의한 체수 및 이물질 퇴적 등이 발생되었다.

기 발생 중 구조적인 문제를 야기할 만한 손상은 없는 상태이며, 경미한 것으로 판단되나 구조물의 내구성 확보를 위해 마감불량은 단면보수, 표면부식은 재도장, 체수 및 이물질 퇴적은 제거 후 경사 조정 등의 대책이 바람직할 것으로 판단된다.

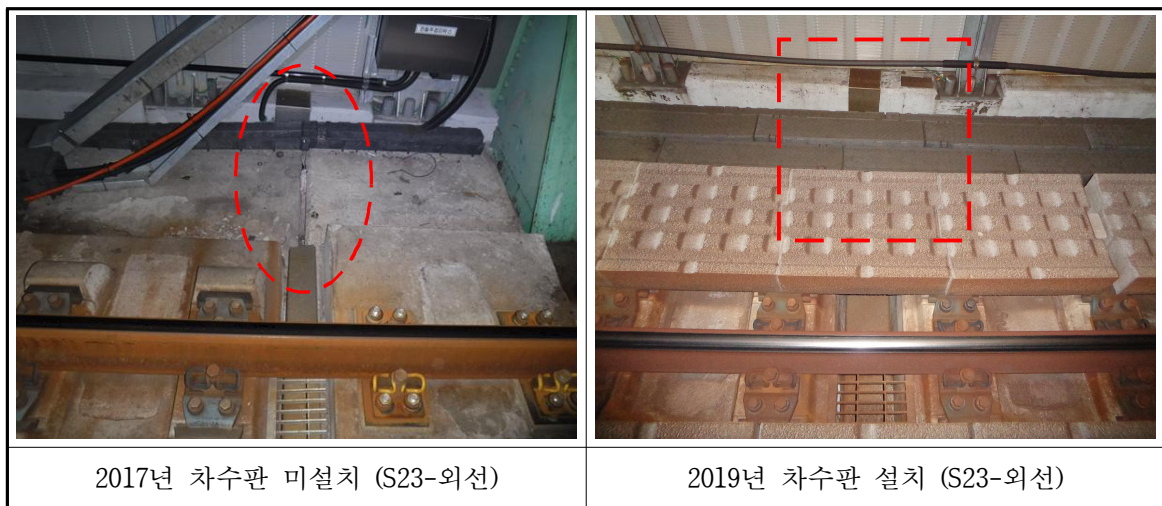
본 구간은 성능개선공사를 토하여 신축이음이 모두 교체 완료된 상태로 외관조사 결과  
기 발생된 P23 지점 외선측 차수판이 미설치 손상은 보수되었다.

신축이음은 손상이 없는 양호한 상태로 주기적인 점검을 통한 손상의 신규 손상 발생  
여부 확인 등의 유지관리가 요구된다.

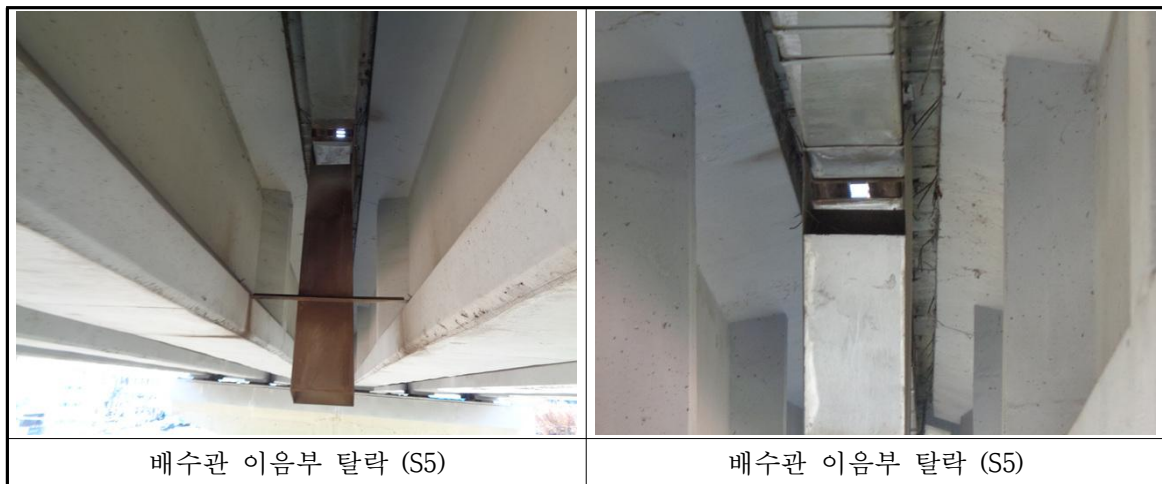
배수관 이음부 탈락은 외부충격 및 공용증가에 의한 노후화에 의한 손상으로 배수기능 확보 및 부재의 표면오염 방지를 위해 이음부 교체가 필요할 것으로 판단된다.

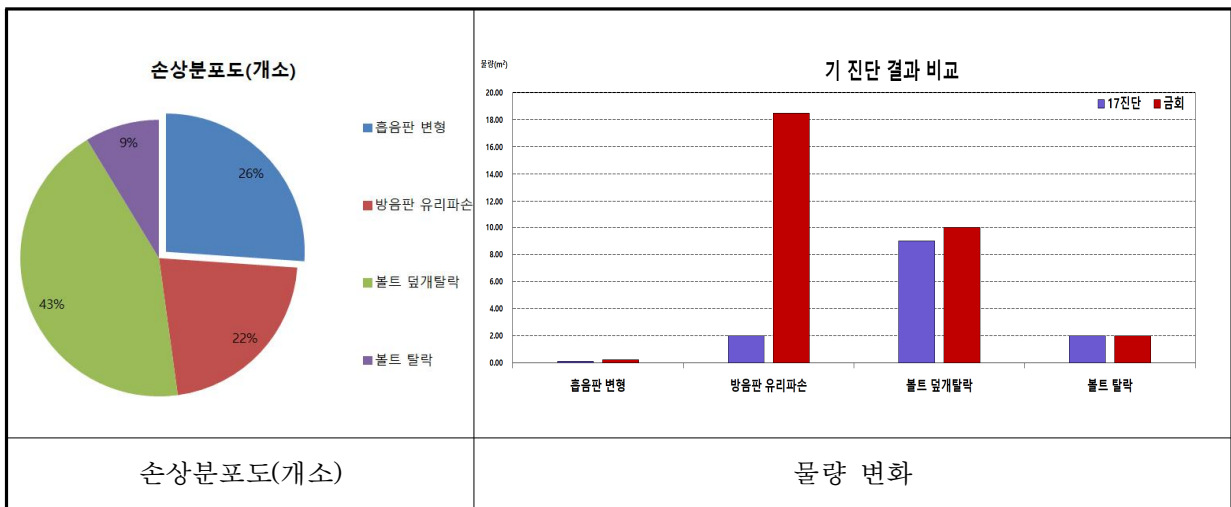
【그림 II -5.3.20】 손상분포도

- 흡음판 변형은 지하철 운행 시 자갈 비산에 의한 손상으로 규모가 작고 현재 자갈 도상에서 콘크리트 도상으로 교체되었고 기능발휘에는 문제가 없으므로 현 상태에서 주의관찰이 바람직할 것으로 판단된다.
- 방음판 파손은 일부 손상으로 풍하중이나 구조적인 손상이 아닌 설치 시 시공미흡에 의한 손상으로 판단되며, 품질이 우수한 방음판을 재설치하는 것이 바람직할 것으로 판단된다. 더불어 방음판 교체시 주의하여 재손상이 발생하지 않도록 시공관리에 만전을 기하여야 할 것이다.
- 볼트 덮개탈락은 시공미흡 및 공용 중 탈락된 것으로 우수접촉에 의한 볼트 부식 방지를 위하여 재설치가 바람직할 것으로 판단된다.
