## 제 3 장 현장조사 및 시험

본 시설물에 대한 현장조사 및 시험은 본 용역 착수 후 현지답사를 통해 구조특성을 파악하고 점검방향은 과업수행계획서와 사전검토보고서를 작성하여 세부수행 계획을 수립하였다. 영등포구청~당산역 구간은 1984년 준공되어 공용기간을 35년을 거친 1종 시설물로서 현장조사 및 시험의 내용은 다음과 같다.

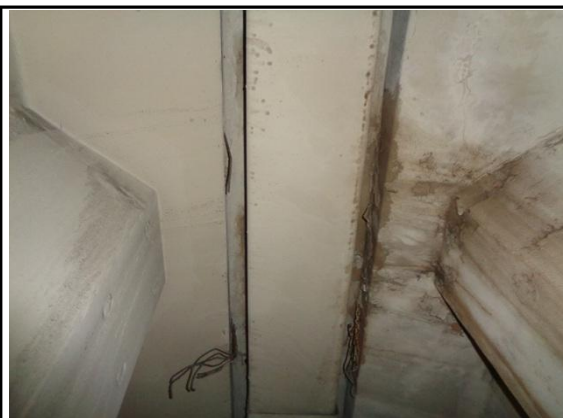
배수관 지지대 탈락 (S01)

배수관 지지대 탈락은 외부충격에 의한 손상으로 배수기능 확보를 위해 지지대 교체가 필요할 것으로 판단된다.
