## 제3장 현장조사 및 시험

### 3.2 외관조사

## 3.2.1 시설물별 외관조사 결과

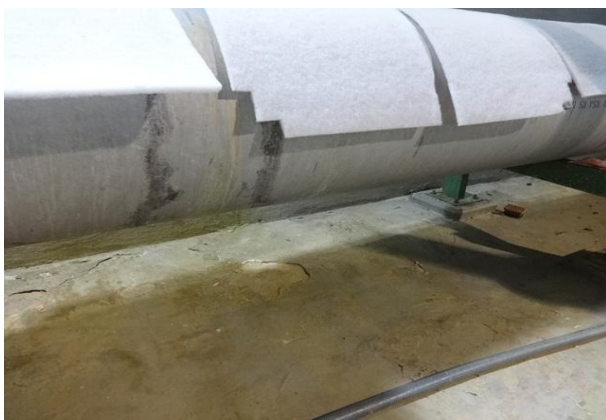
외부 바닥  
도장들뜸 (A=0.5m×0.5m)

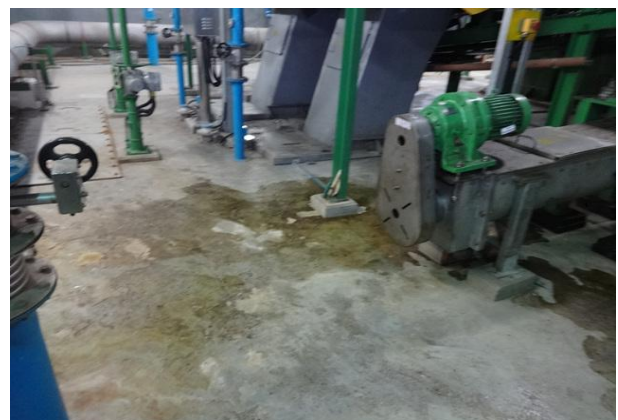
외부 바닥  
오염 (A=2.0m×2.0m)

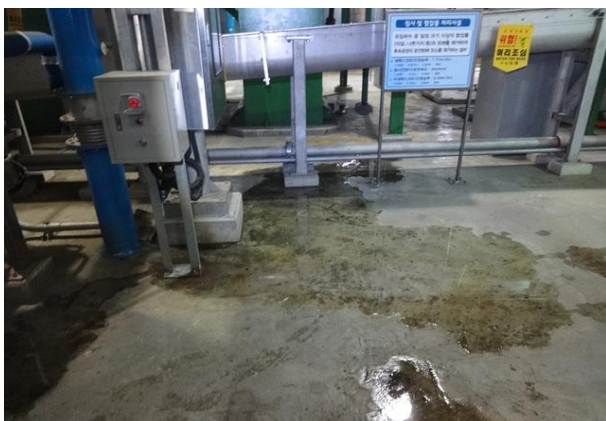
외부 바닥  
체수 (A=4.0m×5.0m)

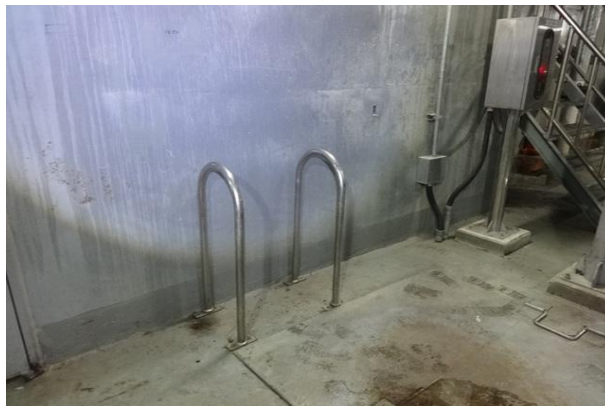
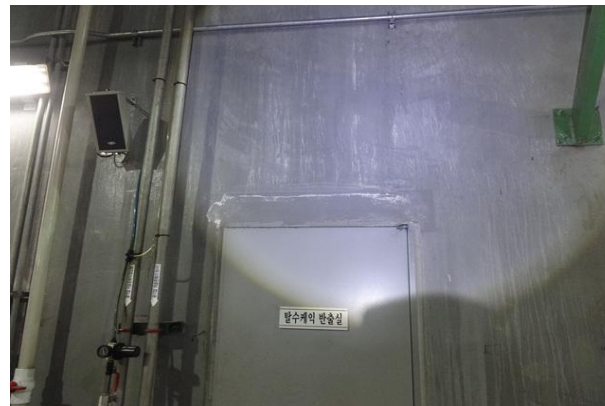
| <p>외부 벽체<br/>도장들뜸 -보수완료-</p> | <p>외부 벽체<br/>도장들뜸 -보수완료-</p> |

| 구 분 | | 단위 | 기존(2017년) 정밀안전점검 | 금회(2020년) 정밀안전점검 | 비 고 |
|---|---|---|---|---|---|
| <p>■ 검토의견</p> <p>■ 외관조사결과, 주요 손상으로 벽체부 균열, 바닥부 체수 및 도장들뜸, 오염 등의 손상이 조사됨.</p> <p>■ 기 점검 이후 일부 손상에 대한 보수를 실시하였으며, 현재 보수부의 상태는 양호함.</p> <p>■ 기 점검 이후 일부 구간 공용기간 증가에 의한 열화, 누수 등에 의한 손상이 추가 발생된 것으로 조사됨.</p> <p>■ 미보수된 손상부의 경우 손상의 진전 방지 및 구조물의 내구성 증진을 위한 적절한 조치가 필요할 것으로 판단됨.</p> | | | | | |

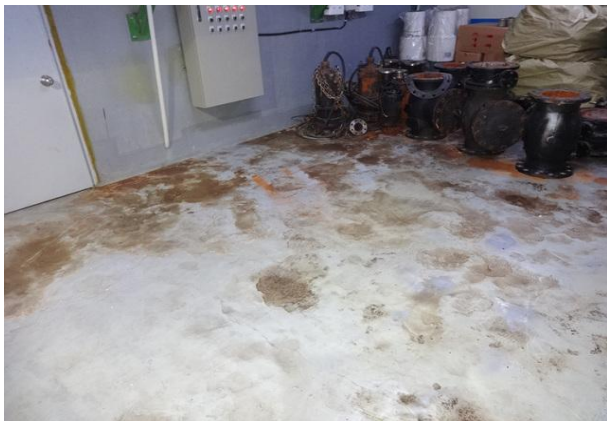
외부 바닥  
도장들뜸 (A=5.0m×3.0m)

- 외관조사결과, 주요 손상으로 외부 바닥 도장 들뜸 및 오염이 조사됨.
- 기 점검시 조사되었던 질산화/탈질조 “E”지 내부 벽체 박락 및 여재 유출의 경우 기 점검 이후 보수를 실시하였으며, 현재 보수부 상태는 양호함.
- 미 보수된 손상부의 경우 손상의 진전 방지를 위한 채도장 등의 조치가 요망됨.

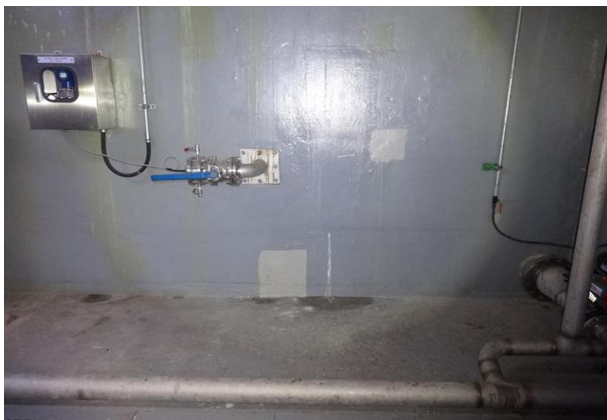
외부 벽체 백태 (A=0.1m×0.5m×11EA)

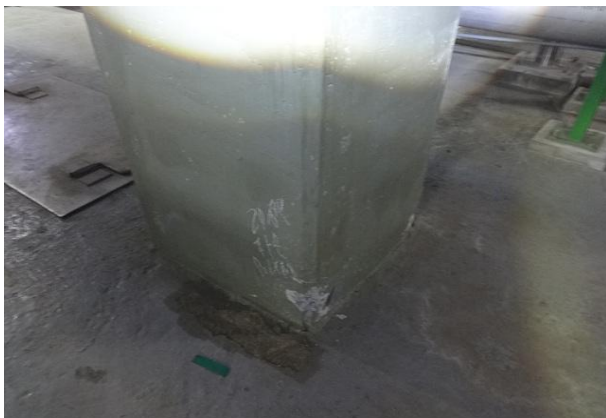
외부 기둥  
파손 (A=0.1m×0.2m)

| 구 분 | | 단위 | 기존(2017년) 정밀안전점검 | 금회(2020년) 정밀안전점검 | 비 고 |
|---|---|---|---|---|---|
| <p>■ 검토의견</p> <p>■ 외관조사결과, 생물여과지(질산화)의 경우 벽체 도장탈락 및 박락, 기둥 파손, 벽체 백태 및 누수, 바닥 채수가 발생된 것으로 조사됨.</p> <p>■ 기 점검 이후 벽체에 발생된 백태의 경우 보수를 실시하였으며, 현재 보수부의 상태는 양호함.</p> <p>■ 금회 점검시 조사된 손상의 경우 기 점검 이후 발생한 손상으로 판단되며, 기존 손상의 진전은 미미한 것으로 확인됨. 발생한 손상부의 경우 손상의 진전 방지 및 구조물의 내구성 증진을 위한 조치가 필요할 것으로 판단됨.</p> | | | | | |

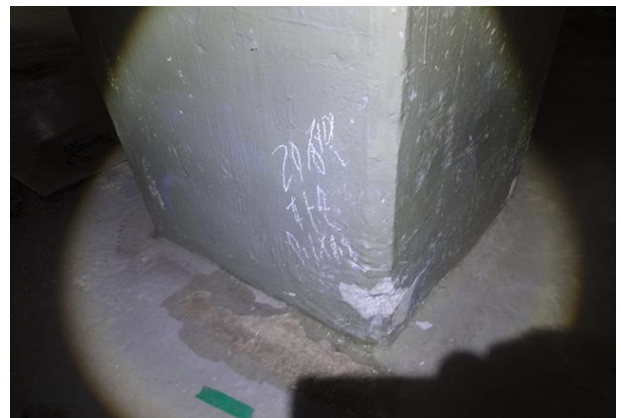
외부 기둥  
파손 (A=0.1m×0.2m)

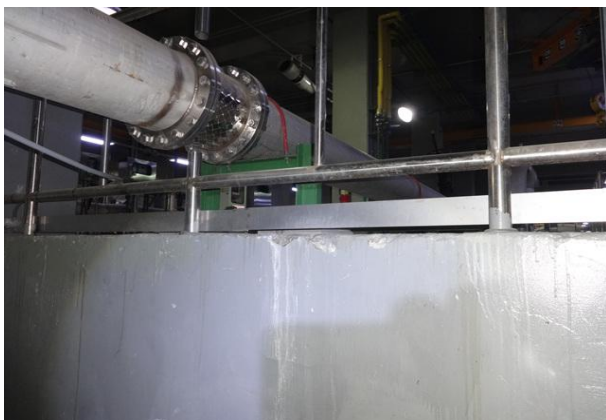
외부 벽체  
콘크리트 박락 (A=0.1m×0.1m×3EA)

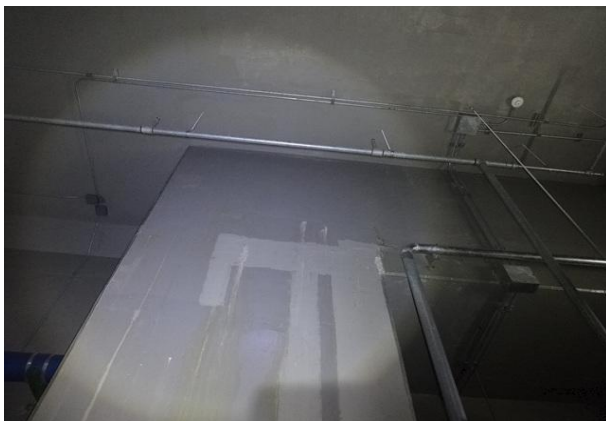
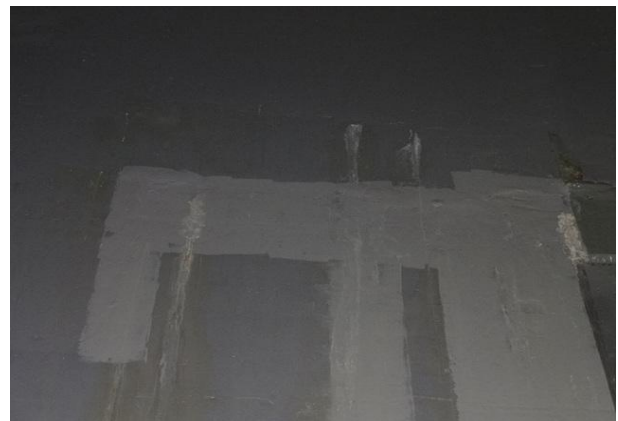
외부 벽체 백태 (A=0.1m×0.5m×3EA)

| 구 분 | | 단위 | 기존(2017년) 정밀안전점검 | 금회(2020년) 정밀안전점검 | 비 고 |
|---|---|---|---|---|---|
| <p>■ 검토의견</p> <p>■ 외관조사결과, 바닥 도장들뜸 및 벽체 백태가 발생된 것으로 조사됨.</p> <p>■ 기 점검 이후 벽체 백태의 경우 보수를 실시하였으며, 현재 보수부의 상태는 양호함.</p> <p>■ 금회 점검시 조사된 벽체 백태의 경우 기 점검 이후 추가 발생된 손상으로 판단되며, 공용기간 증가, 누수 등에 의한 손상으로 추정됨.</p> <p>■ 역세척수 저류조에 발생한 손상의 경우 손상의 진전 방지 및 구조물의 내구성 증진을 위한 적절한 조치가 필요할 것으로 판단됨.</p> | | | | | |

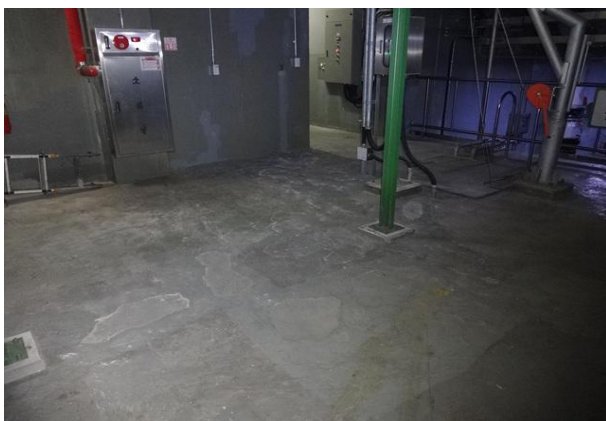
외부 바닥  
도장들뜸 (A=5.0m×5.0m)

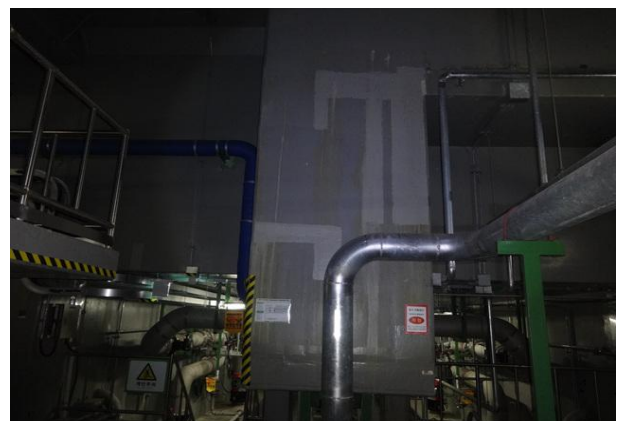
외부 벽체  
백태 -보수완료-

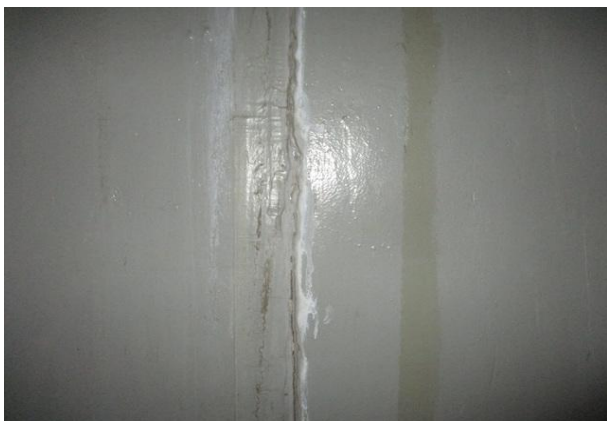
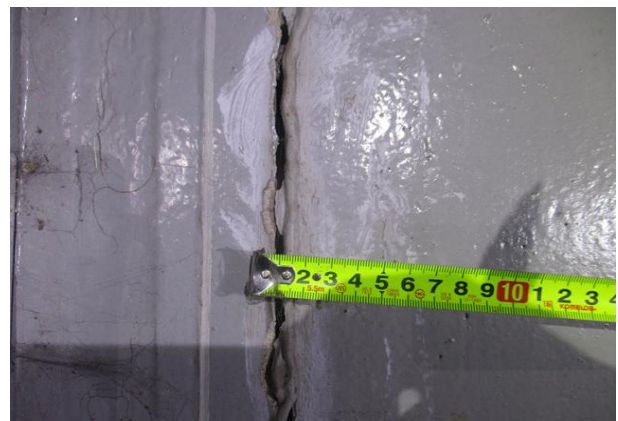
내부 벽체 이음부 이격 ( $L=4.0\text{m}\times2\text{EA}$ ,  $t=0.5\text{cm}$ )

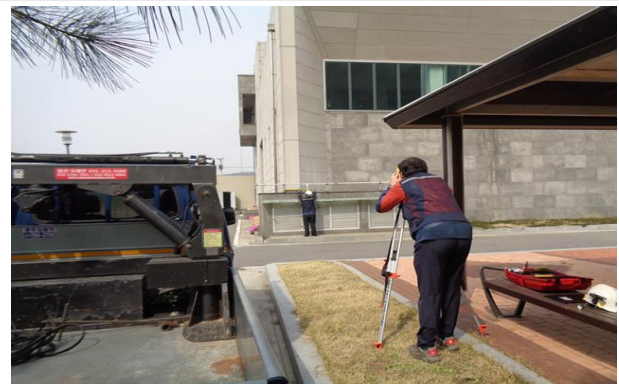
측량 사진 #2

관리동 상단부 변위량은 0.4cm ~ 1.8cm, 기울기 1/785 ~ 1/3,000 정도로 측정되었다. 상단부에 발생한 변위량, 방향성 및 기존 자료 비교 등을 검토한 결과, 주변 지반침하가 구조물에 미치는 영향은 미미한 것으로 판단되며, 기 점검 결과와 비교·분석시 변위의 진행성 역시 없는 것으로 확인되었다. 허나, 관리동 주위 뒷채움재 유실 등의 손상이 발생한 바, 해당 구조물의 경우 추후 주기적인 점검을 통한 유지관리를 실시하여 변위의 진행성 여부를 파악하는 것이 바람직 할 것으로 판단된다.

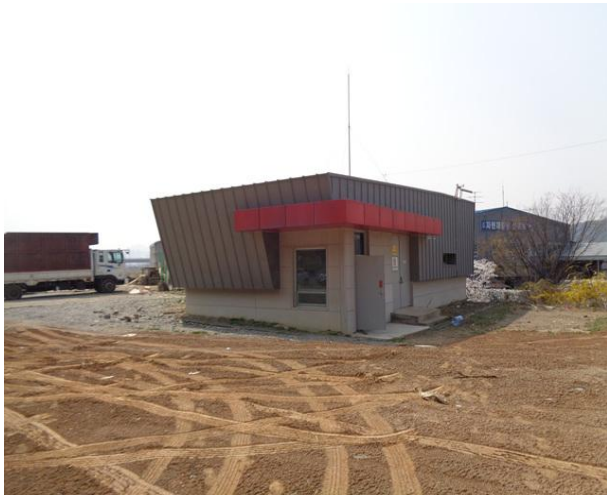
외부 전경

| 구 분 | | 단위 | 기존(2017년) 정밀안전점검 | 금회(2020년) 정밀안전점검 | 비 고 |
|---|---|---|---|---|---|
| <p>▣ 검토의견</p> <p>■ 외관조사결과, 주요 손상으로 벽체부 균열이 조사됨.</p> <p>■ 기 점검 이후 일부구간 추가 손상이 발생된 것으로 확인됨.</p> <p>■ 기 발생한 손상은 건조수축으로 인한 비구조적인 손상으로 유지관리차원의 조치가 필요함.</p> | | | | | |

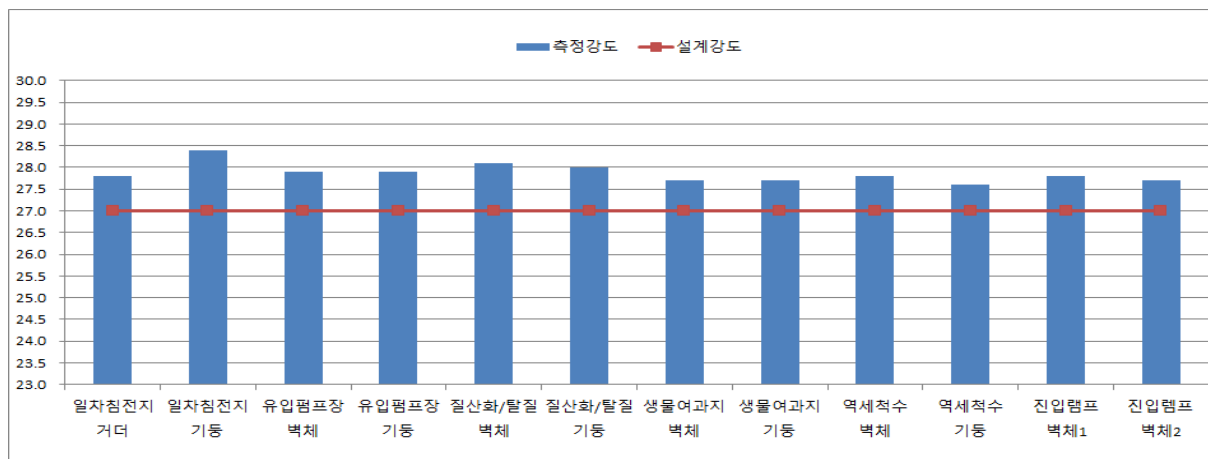
[토목 시설물]

| 구 분 | 설계기준강도 | 전회(2017년) | 금회(2020년) | 비 고 |
|---|---|---|---|---|
| 반발경도법(MPa) | 27.0 | 27.2 ~ 28.6 | 27.6 ~ 28.4 | 토목시설물 |

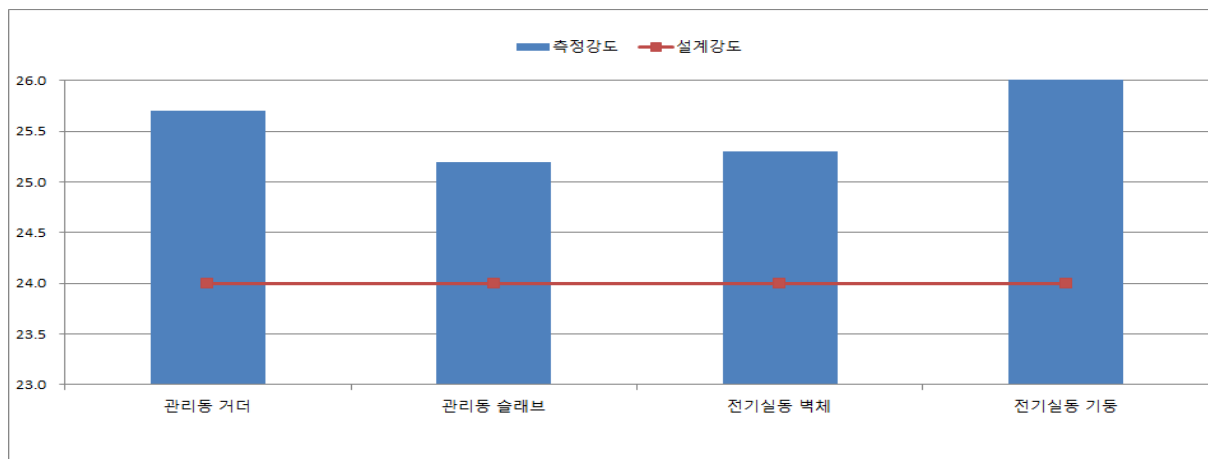
[건축 시설물]

| 구 분 | 설계기준강도 | 전회(2017년) | 금회(2020년) | 비 고 |
|---|---|---|---|---|
| | 24.0 | 24.4 ~ 25.0 | 25.2 ~ 26.5 | 건축시설물 |

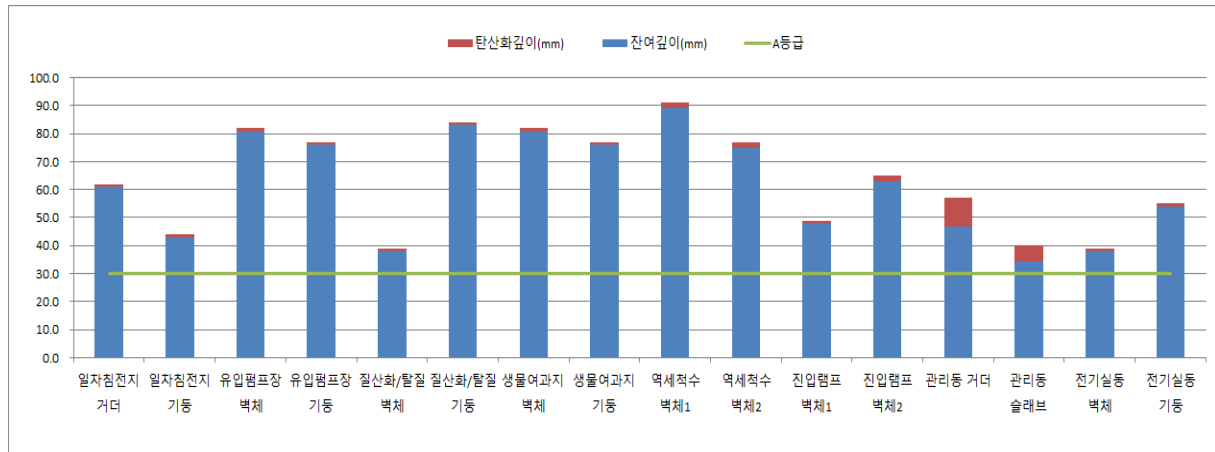
[시설물별 탄산화 깊이]

| 구 분 | 전회(2017년) | 금회(2020년) | 비 고 |
|---|---|---|---|
| 토목 및 건축 시설물 | 1.0mm ~ 1.4mm | 1.0mm ~ 10.0mm | |
