## 제3장 현장조사 및 시험

## 제 3 장 현 장 조 사 및 시 험

## 3.2.1 시설물별 외관조사 결과

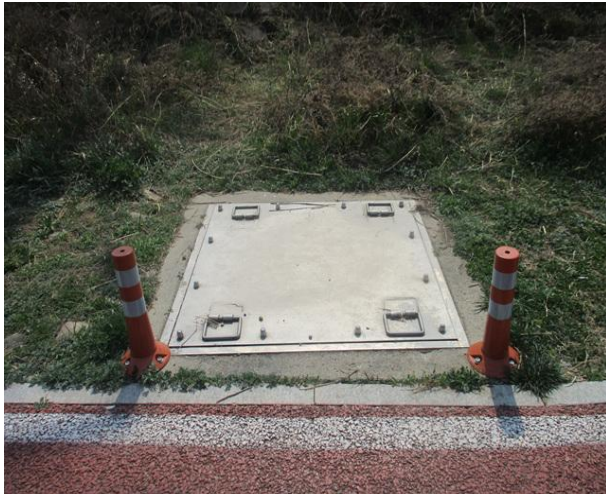
금회 전경

| 구 분 | | 단위 | 기존(2017년) 정밀안전점검 | 금회(2020년) 정밀안전점검 | 비 고 |
|---|---|---|---|---|---|
| <p>■ 검토의견</p> <p>■ 외관조사결과, 분배맨홀은 손상이 없는 양호한 상태로 조사됨</p> <p>■ 해당 구조물의 경우 추후 주기적인 점검을 통한 유지관리를 실시하여 현재 상태를 유지하는 것이 바람직 할 것으로 판단됨</p> | | | | | |

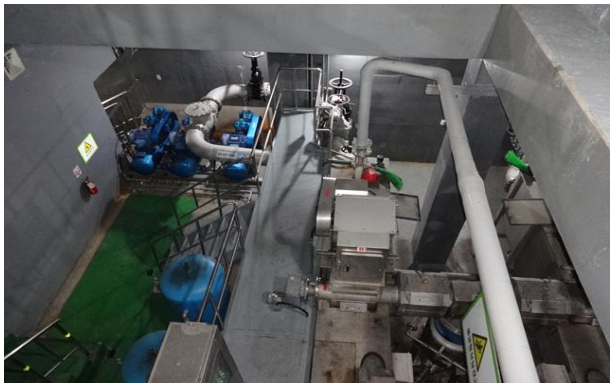
| 외부 전경 | 외부 벽체<br>백태 재손상 (A=0.2m×0.5m, 2EA) |

| 구 분 | | 단위 | 기존(2017년) 정밀안전점검 | 금회(2020년) 정밀안전점검 | 비 고 |
|---|---|---|---|---|---|
| <p>■ 검토의견</p> <ul style="list-style-type: none"> <li>■ 외관조사결과, 벽체부 누수 및 백태, 벽체 및 바닥 망상균열, 바닥 오염이 조사됨</li> <li>■ 기 점검 이후 일부구간 손상의 진전 및 추가 손상이 발생된 것으로 확인되었으며, 이는 공용기간 증가, 수밀성 저하, 균열부 누수 등에 의한 손상으로 판단됨</li> <li>■ 금회 점검시 조사된 손상부의 경우 손상의 진전 방지 및 구조물의 내구성 증진을 위한 적절한 조치가 필요함</li> <li>■ 특히, 벽체부 누수 및 백태의 경우 도장 구간을 제거한 후 습식 균열보수와 연계한 보수가 필요함</li> </ul> | | | | | |

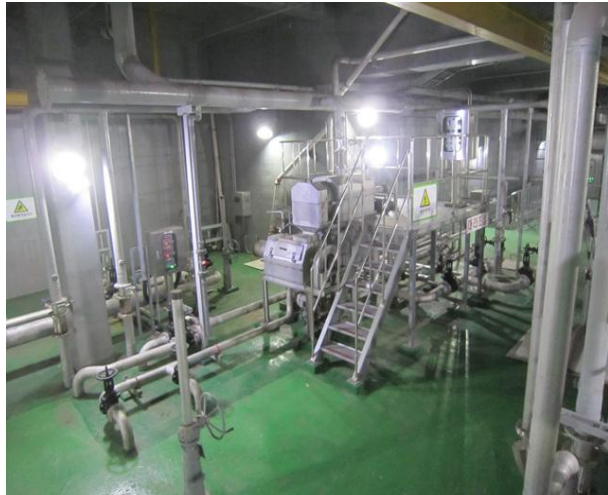
외부 전경

| 구 분 | | 단위 | 기존(2017년) 정밀안전점검 | 금회(2020년) 정밀안전점검 | 비 고 |
|---|---|---|---|---|---|
| <p>■ 검토의견</p> <p>■ 외관조사결과, 유량조정조 및 유입펌프실은 손상이 없는 양호한 상태로 조사됨</p> <p>■ 해당 구조물의 경우 추후 주기적인 점검을 통한 유지관리를 실시하여 현재 상태를 유지하는 것이 바람직 할 것으로 판단됨</p> | | | | | |

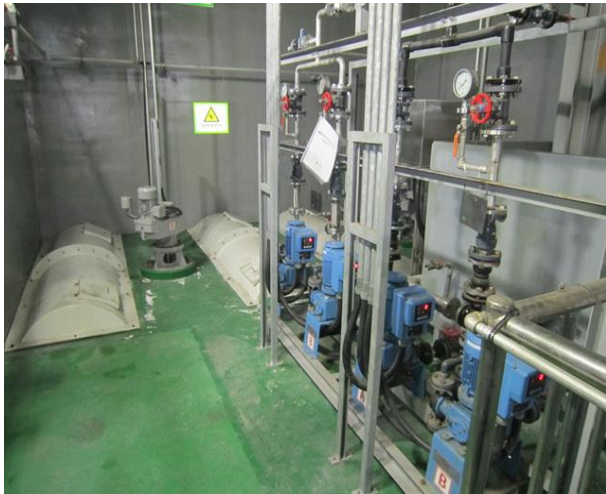
외부 전경

| 구 분 | | 단위 | 기존(2017년) 정밀안전점검 | 금회(2020년) 정밀안전점검 | 비 고 |
|---|---|---|---|---|---|
| <div> <div>■ 검토의견</div> <div> <div>■ 외관조사결과, 혼화조 및 응집조는 손상이 없는 양호한 상태로 조사됨</div> <div>■ 해당 구조물의 경우 추후 주기적인 점검을 통한 유지관리를 실시하여 현재 상태를 유지하는 것이 바람직 할 것으로 판단됨</div> </div> </div> | | | | | |

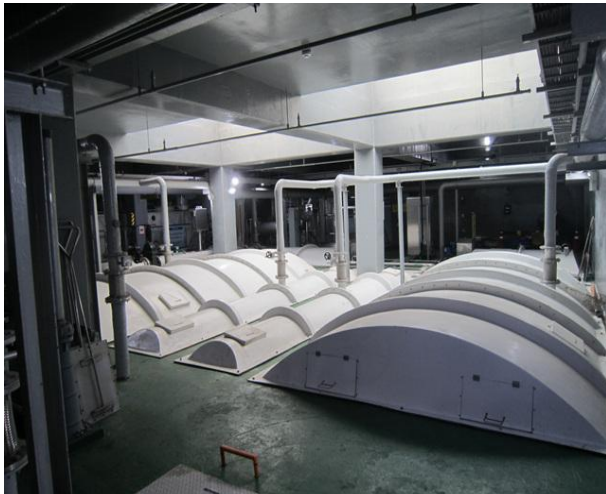
외부 전경

| 구 분 | | 단위 | 기존(2017년) 정밀안전점검 | 금회(2020년) 정밀안전점검 | 비 고 |
|---|---|---|---|---|---|
| <div> <div>■ 검토의견</div> <div> <div>■ 외관조사결과, 일차침전지는 손상이 없는 양호한 상태로 조사됨</div> <div>■ 해당 구조물의 경우 추후 주기적인 점검을 통한 유지관리를 실시하여 현재 상태를 유지하는 것이 바람직 할 것으로 판단됨</div> </div> </div> | | | | | |

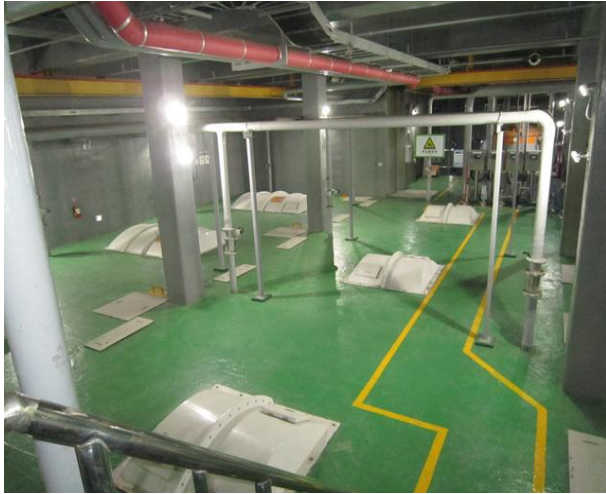
외부 전경

| 구 분 | | 단위 | 기존(2017년) 정밀안전점검 | 금회(2020년) 정밀안전점검 | 비 고 |
|---|---|---|---|---|---|
| <p>■ 검토의견</p> <p>■ 외관조사결과, 질산화/탈질조는 손상이 없는 양호한 상태로 조사됨</p> <p>■ 해당 구조물의 경우 추후 주기적인 점검을 통한 유지관리를 실시하여 현재 상태를 유지하는 것이 바람직 할 것으로 판단됨</p> | | | | | |

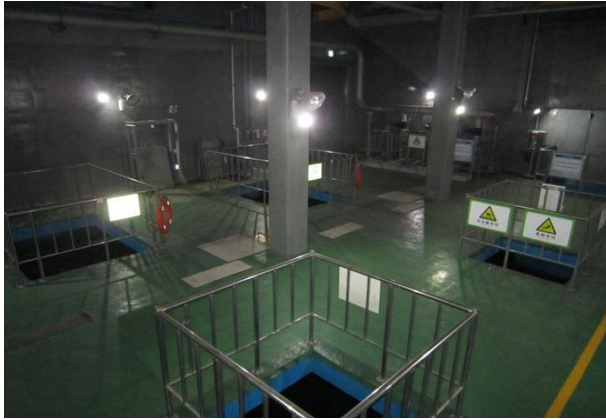
외부 전경

- 외관조사결과, 주요 손상으로 벽체부 백태가 조사됨
- 기 점검 이후 일부 손상에 대한 보수가 실시되었으며, 현재 보수부의 상태는 양호함
- 기 점검 이후 일부 구간 균열부 백태 등의 손상이 추가 발생되었으며, 이는 공용기간 증가, 수밀성 저하, 균열부 누수 등에 의한 손상으로 판단됨
- 금회 점검시 조사된 벽체부 백태의 경우 도장 구간을 제거한 후 습식 균열보수와 연계한 보수가 필요함

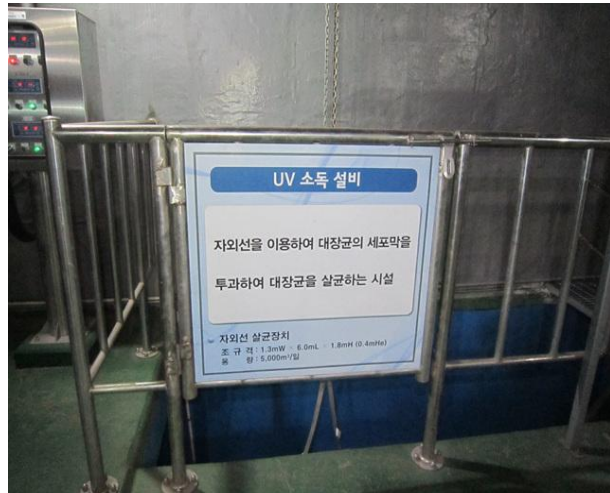
외부 전경

| 구 분 | | 단위 | 기존(2017년) 정밀안전점검 | 금회(2020년) 정밀안전점검 | 비 고 |
|---|---|---|---|---|---|
| <p>■ 검토의견</p> <p>■ 외관조사결과, 자외선 소독조는 손상이 없는 양호한 상태로 조사됨</p> <p>■ 해당 구조물의 경우 추후 주기적인 점검을 통한 유지관리를 실시하여 현재 상태를 유지하는 것이 바람직 할 것으로 판단됨</p> | | | | | |

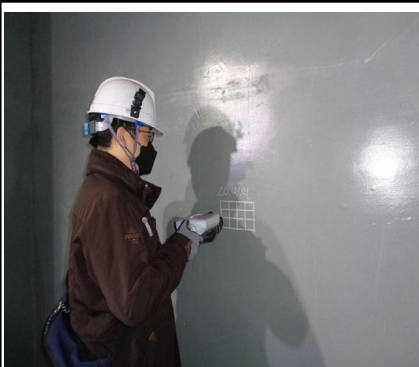
| 콘크리트 강도 | 탄산화 깊이 | 탄산화 깊이 |

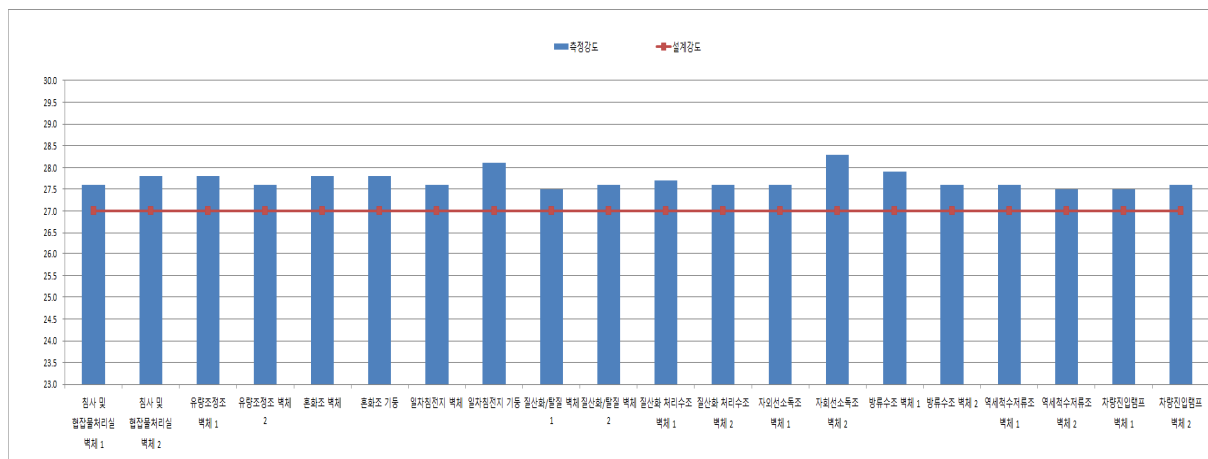
[토목 시설물]

| 구 분 | 설계기준강도 | 전 회(2017년) | 금 회(2020년) | 비 고 |
|---|---|---|---|---|
| 반발경도법(MPa) | 27.0 | 27.2 ~ 27.8 | 27.5 ~ 28.3 | 토목 시설물 |

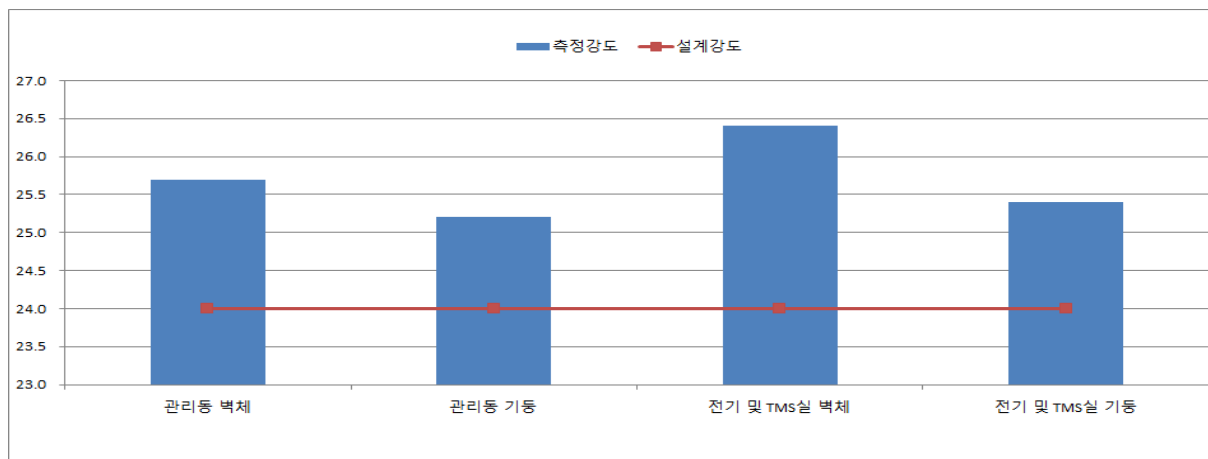
[건축 시설물]

| 구 분 | 설계기준강도 | 전 회(2017년) | 금 회(2020년) | 비 고 |
|---|---|---|---|---|
| | 24.0 | 24.4 ~ 25.0 | 25.2 ~ 26.4 | 건축 시설물 |

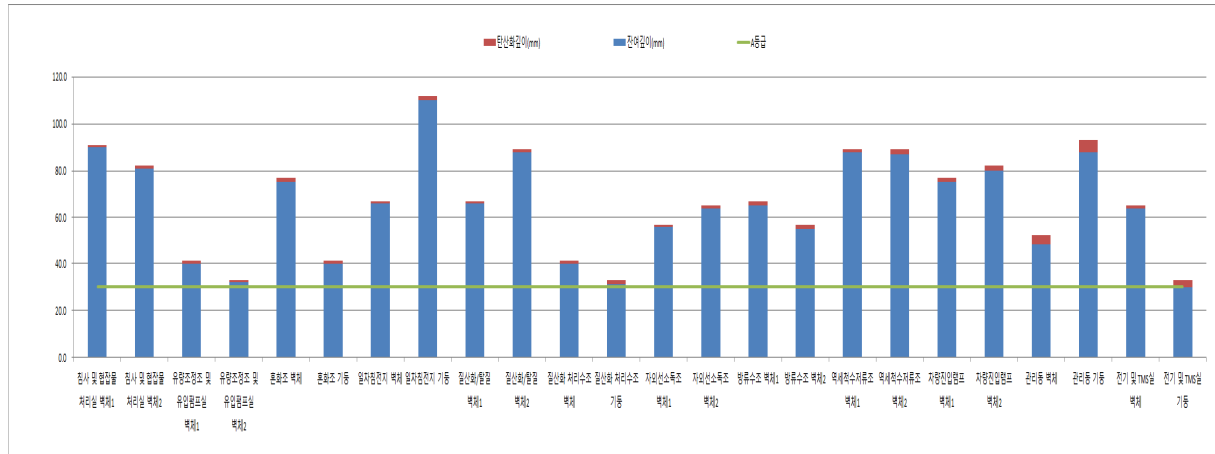
[시설물별 탄산화 잔여깊이]

| 구 분 | 전 회(2017년) | 금 회(2020년) | 비 고 |
|---|---|---|---|
| 토목 및 건축 시설물 | 0.4mm ~ 2.0mm | 1.0mm ~ 5.0mm | |
