## 제 3 장 외 관 조 사

성산교는 충청북도 청주시 청원구 오창읍 성산리 산153-13 일원 고속국도 32호선 상에 위치한 도로교량으로, 2018년 1월 준공 이후 현재까지 약 3년간 공용중인 설계하중 DB-24의 1등교이다.

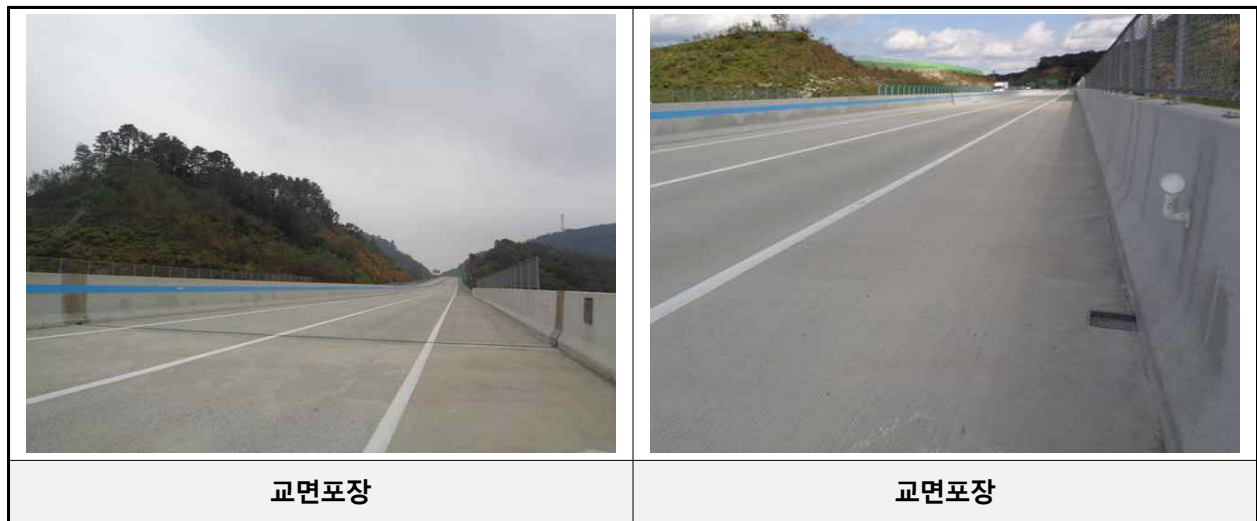
[교면포장 전경]

- 금회 교면포장에서는 일부구간에 포장 망상균열이 조사되었다.
- 이외 포장파손 등으로 인한 통행 차량의 안전 저해 및 방수층, 바닥판 손상이 우려되는 곳은 없는 것으로 조사되었다.

- 교면포장에서는 경년에 따른 표면 마모와 차량 윤회중 및 건조수축으로 인한 포장 망상균열이 발생되어 있는 상태이다. 현재 손상의 발생 범위와 규모는 일부 구간에 국한된 수준으로 통행 차량의 안전 및 구조물의 사용성에 지장을 주고 있지는 않으나, 사용성 확보를 위한 적절한 보수를 시행하되, 향후 방수층 및 바닥판에 영향을 주는 수준까지 진행될 경우 전면 재포장을 고려하여야 한다.

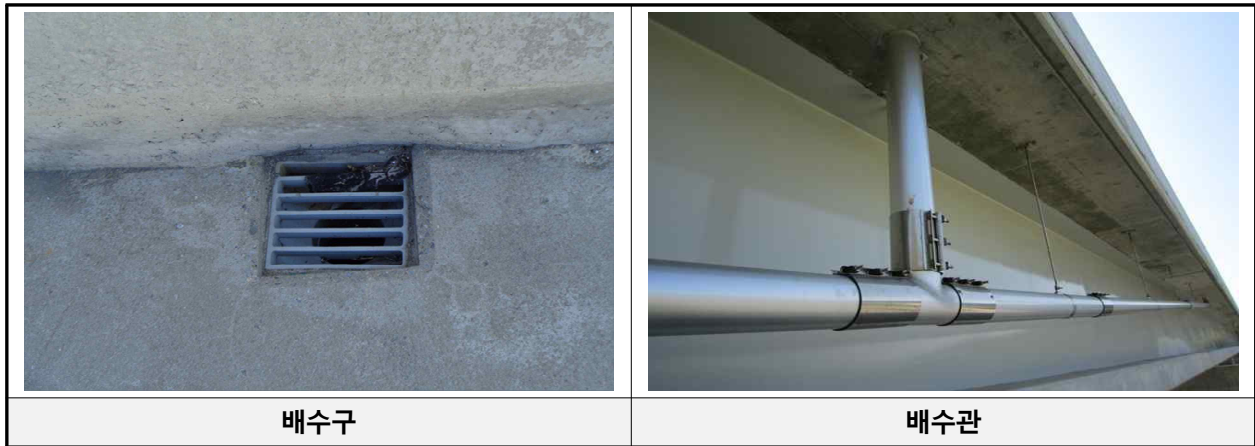
[배수시설 전경]

- 배수시설 외관조사 결과, 상부 집수구 그레이팅 설치상태는 양호하며, 배수구 막힘 등의 손상이 없는 상태로 확인 되었다.

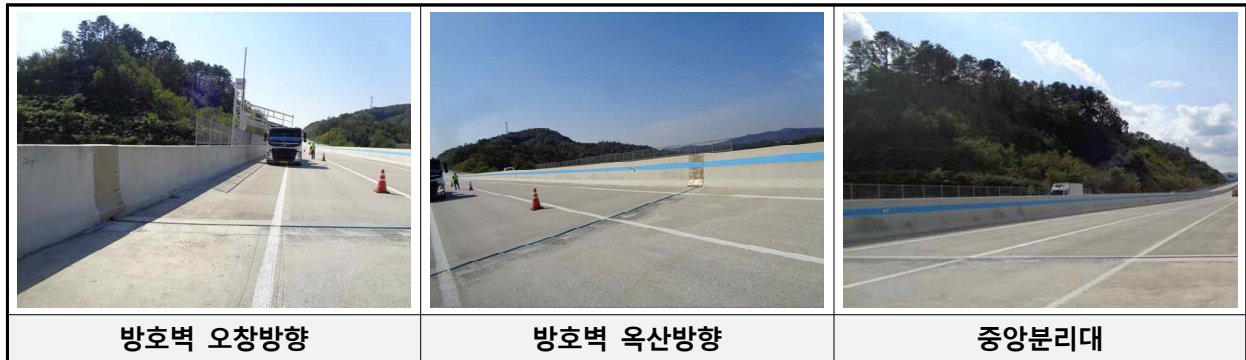
[방호벽 및 방음벽 전경]

- 콘크리트 방호벽에서 발생한 주요 손상으로는 방호벽 균열부 백태 등이 일부 구간에 발생하였다.

- 방호벽에 발생한 균열부 백태 구간은 균열부 우수유입에 의한 손상으로 부재의 내구성 확보 차원의 백태 보수가 필요할 것으로 판단된다.

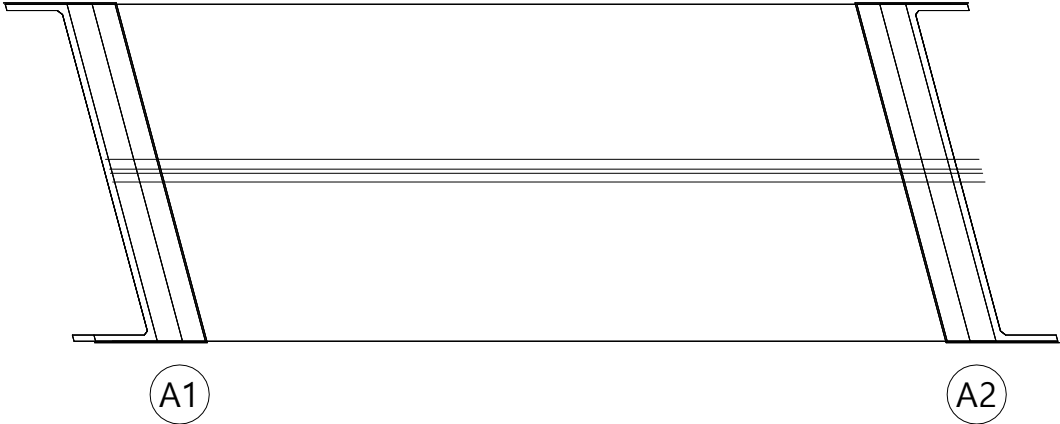
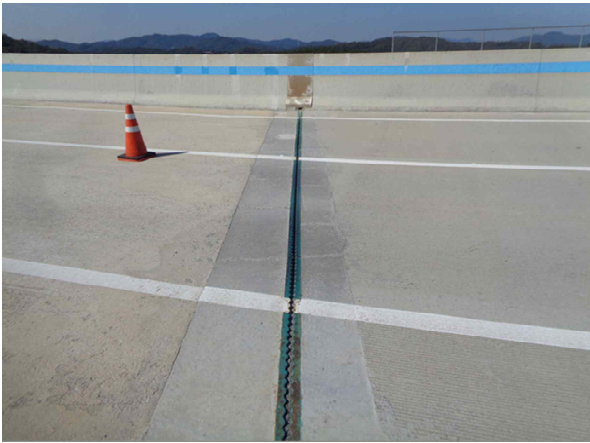
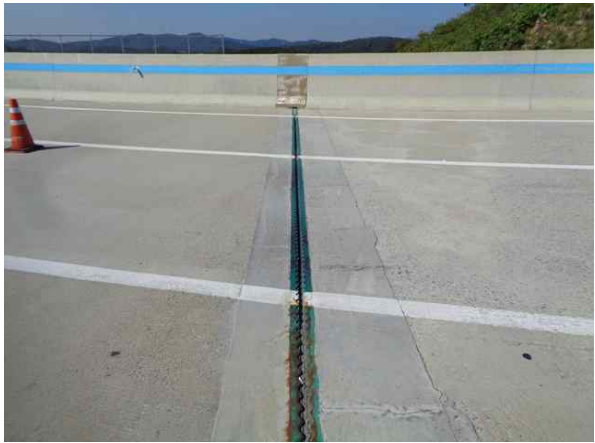
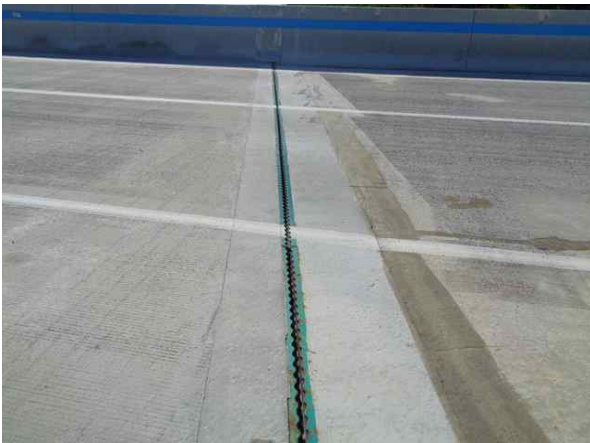
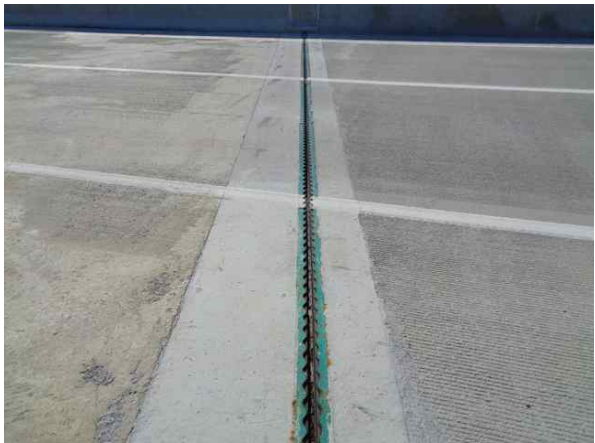
[신축이음장치 배치도 및 전경]

- 금회 점검에서는 신축이음장치의 본체와 후타재, 물받이 등 주요부재에 대한 외관 및 기능 상태를 조사하고, 연간 온도변화에 의한 신축거동량, 유간확보여부 등을 평가하기 위하여 신축이음장치 유간측정을 수행하였다. 계절별 신축량 조사 결과는 '3) 신축량 검토' 절에 상세히 서술하였다.
- 신축이음장치 외관조사 결과, 후타재에서 일부 열화가 발생하였고, 우천시 신축이음 누수여부 확인 결과, 특이사항은 없는 것으로 확인되었다.

- 후타재에서 발생한 시공불량은 초기 시공시 시공미흡에 의한 손상으로 단면보수 등의 조치가 요구된다.

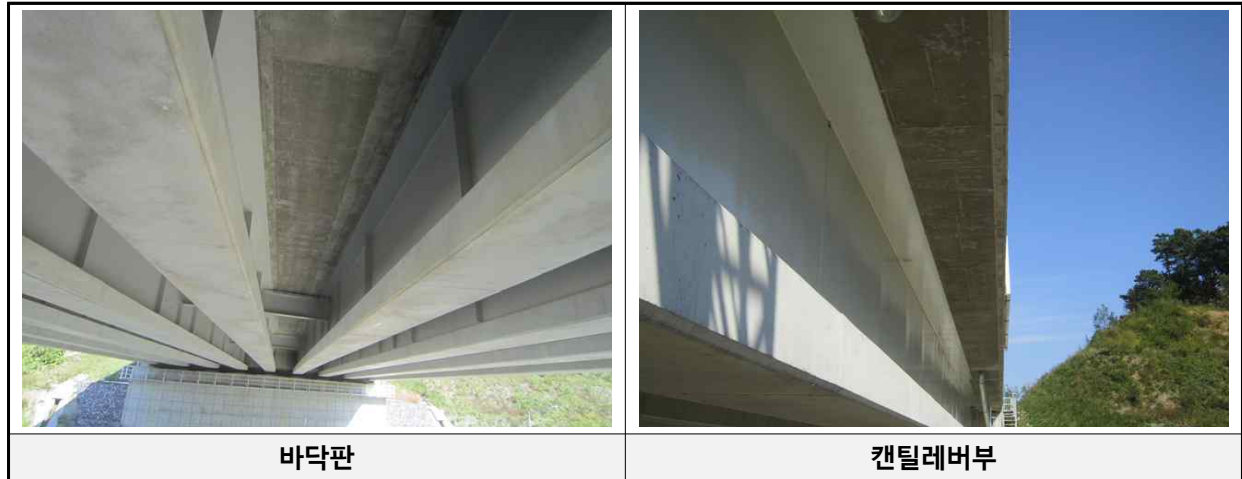
[바닥판하면 전경]

- 바닥판 하부에 대한 외관조사 결과, 주요 손상으로는 재료분리가 조사되었다.

- 바닥판에서 발생한 재료분리의 경우, 거푸집 조기탈형, 공용중 진동, 시공미흡 등에 의한 손상으로 부재의 내구성 확보차원의 단면보수 등의 유지관리가 요구된다.

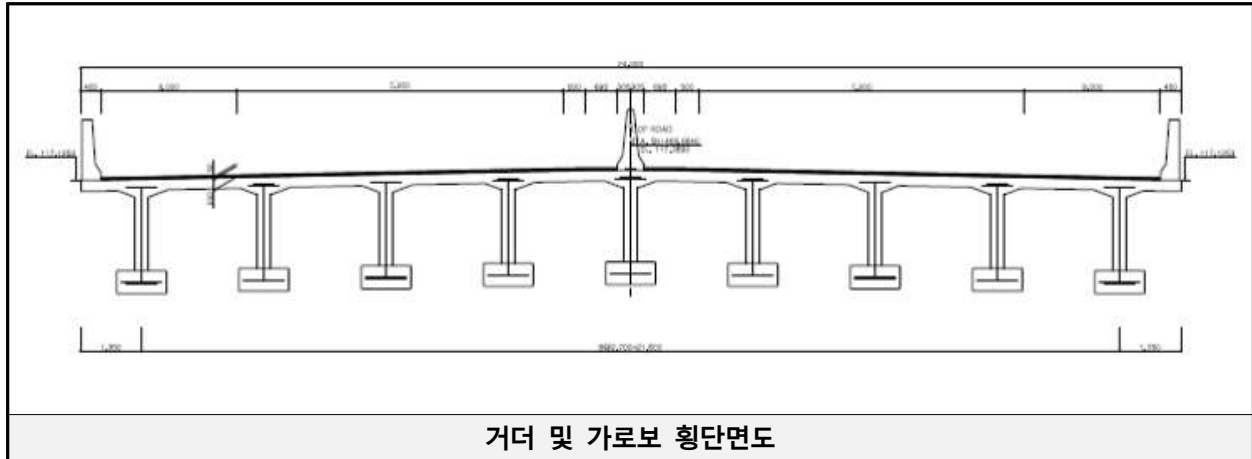
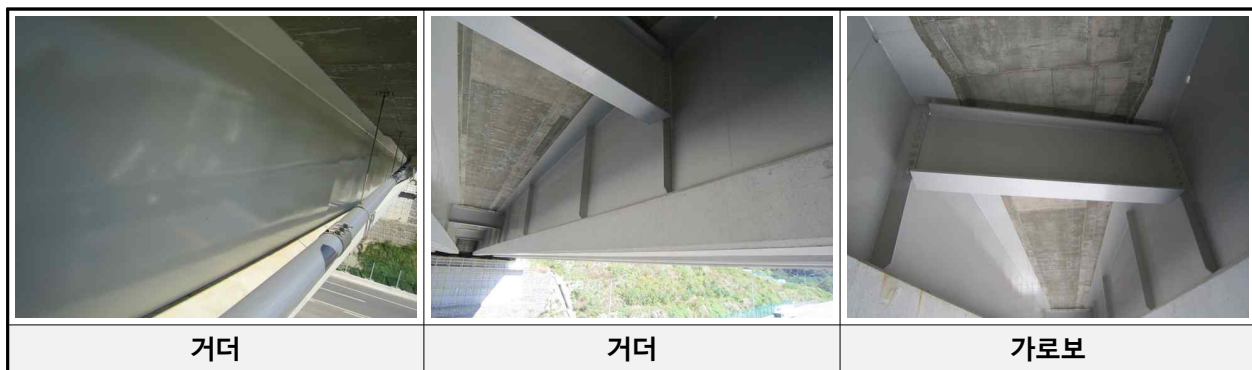
- 거더의 외관조사결과, 손상이 없는 양호한 상태로 확인되었다.
- 가로보의 외관조사결과, 손상이 없는 양호한 상태로 확인되었다.

- 거더의 경우 현재 손상이 없는 양호한 상태로 확인되었으며, 주기적인 점검을 통한 손상의 발생여부 확인 등의 유지관리가 요구된다.

- 가로보의 경우 현재 손상이 없는 양호한 상태로 확인되었으며, 주기적인 점검을 통한 손상의 발생여부 확인 등의 유지관리가 요구된다.

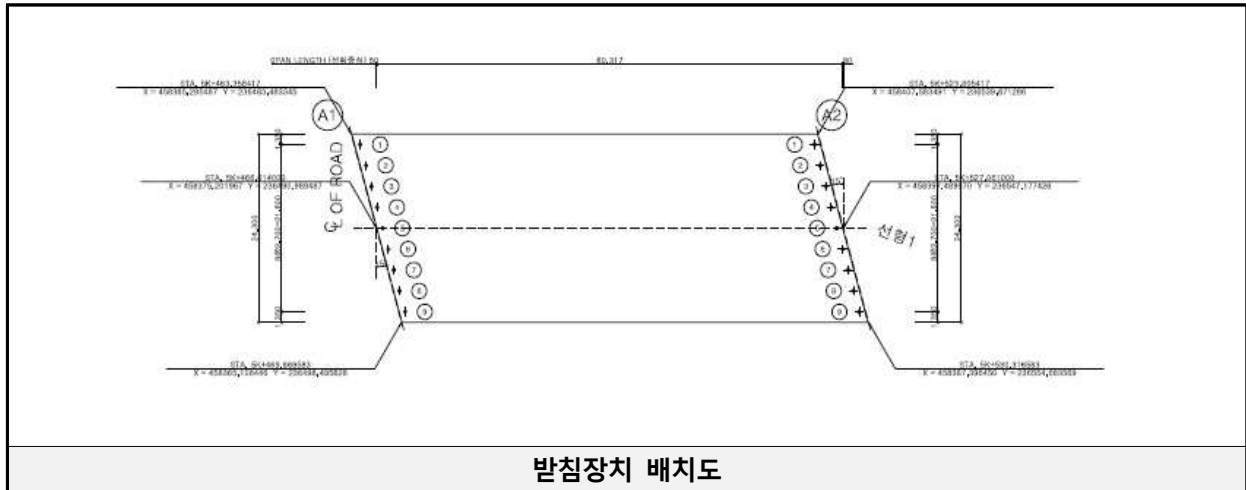
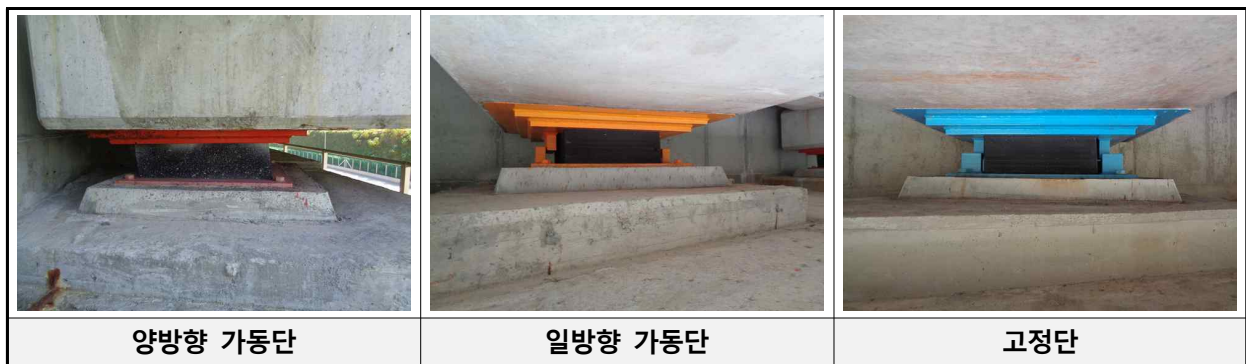
[받침장치 배치도 및 전경]

- 금회 점검에서는 교량받침의 본체와 받침콘크리트 등 주요 부재에 대한 외관 및 기능 상태를 조사하고, 연간 온도변화에 의한 신축거동량, 유간확보여부 등을 평가하기 위하여 받침장치 가동량 측정을 실시하였다. 신축량 조사 결과는 '4) 받침이동량 검토'절에 상세히 서술하였다
- 교량받침에 대한 외관조사 결과, 손상이 없는 상태로 확인되었다.

- 교량받침의 외관조사 결과, 현재 손상이 없는 양호한 상태로 확인되었고, 받침은 주기적인 점검을 통한 손상의 발생여부 확인 등의 유지관리가 요구된다.

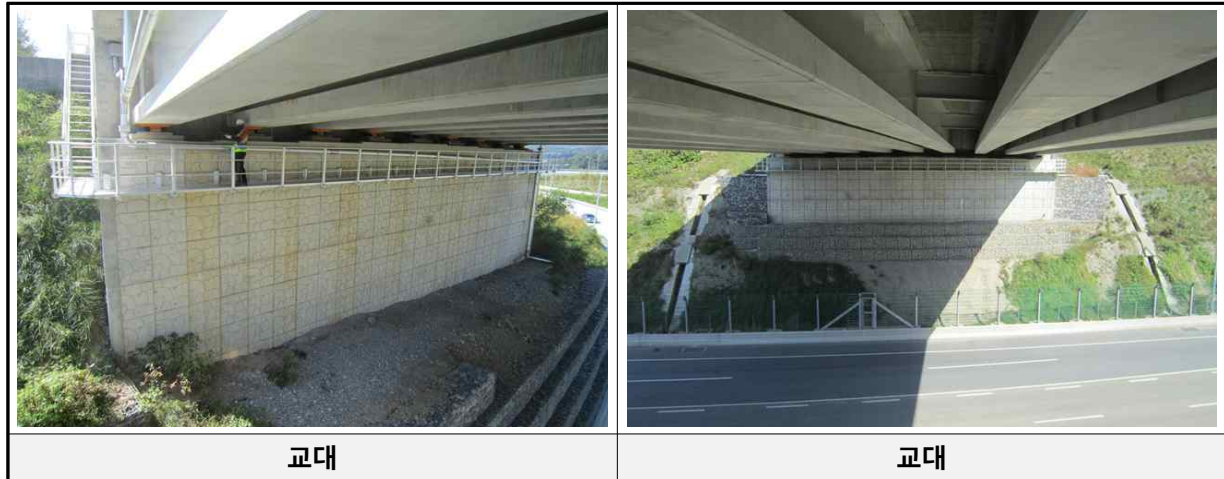
[교대 및 교각 전경]

- 금회 하부구조에 대한 외관조사 결과, 교대 일부 구간에서 균열 및 균열부 백태, 백태 등의 손상이 조사되었다.
