## 제 3 장 외 관 조 사

오창JCT R-A교는 충청북도 청주시 청원구 오창읍 장대리 34-19 일원 고속국도 32호선 상에 위치한 도로교량으로, 2018년 1월 준공 이후 현재까지 약 3년간 공용중인 설계하중 DB-24의 1등교이다. 상부구조는 개량형 PSC빔 형식으로 총연장 100.0m(2@50.0m), 2경간 연속으로 구성되었으며, 교폭은 24.3m의 왕복 2차로(상행:1/하행:1)로 운용 중이다. 하부구조 형식은 말뚝기초 위에 시공된 역T형 교대 2기 및 T형 교각 1기로 구성되어 있으며, 교량 받침은 탄성받침, 신축이음장치는 뉴모노셀 JOINT(A1,A2)로 시공되어 있다.

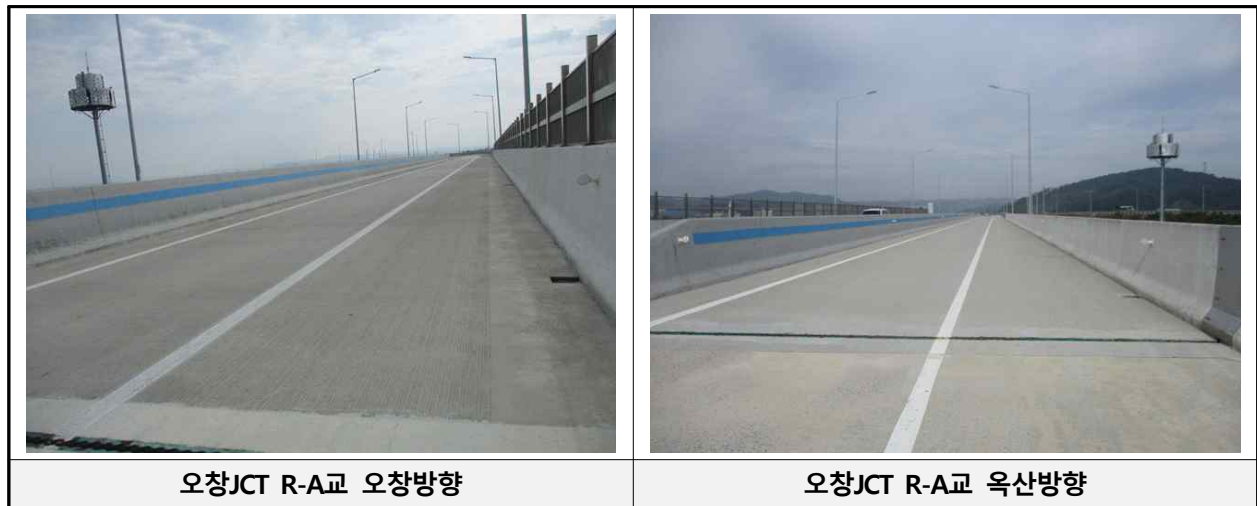
[교면포장 전경]

- 금회 교면포장에서는 일부구간에 포장 망상균열이 조사되었다.
- 이외 포장파손으로 인한 통행 차량의 안전 저해 및 방수층, 바닥판 손상이 우려되는 곳은 없는 것으로 조사되었다.

- 교면포장에서는 경년에 따른 표면 마모와 차량 윤회중 및 건조수축으로 인한 포장 망상균열이 발생되어 있는 상태이다. 현재 손상의 발생 범위와 규모는 일부 구간에 국한된 수준으로 통행 차량의 안전 및 구조물의 사용성에 지장을 주고 있지는 않으나, 사용성 확보를 위한 적절한 보수를 시행하되, 향후 방수층 및 바닥판에 영향을 주는 수준까지 진행될 경우 전면 재포장을 고려하여야 한다.

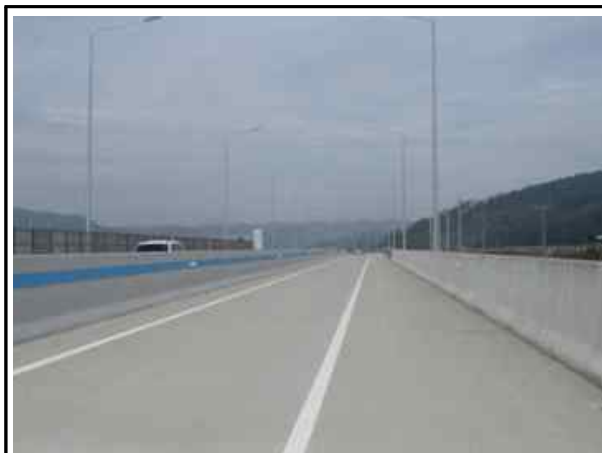
| 위치 | 옥산방향 S1 |

| 현황 | 상태양호 |

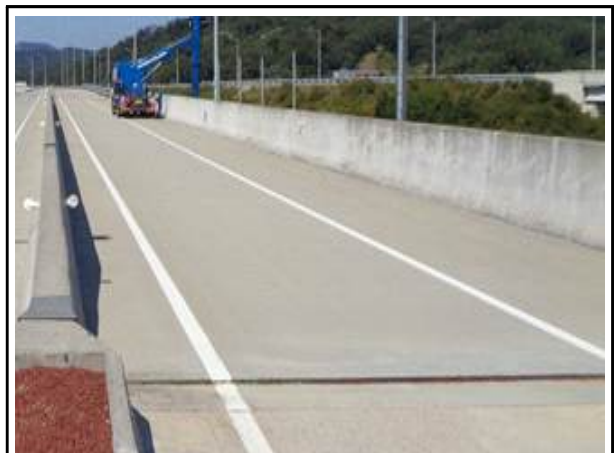
| 위치 | 옥산방향S2 |

| 현황 | 상태양호 |

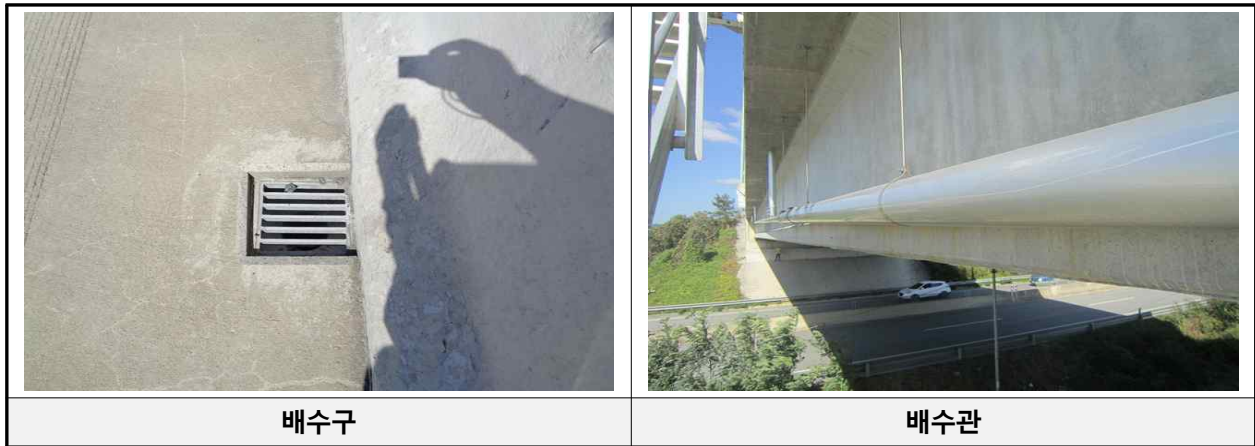
[배수시설 전경]

- 배수시설 외관조사 결과, 상부 집수구 그레이팅 설치상태는 양호하며, 배수구 막힘 등의 손상이 없는 상태로 확인 되었다.

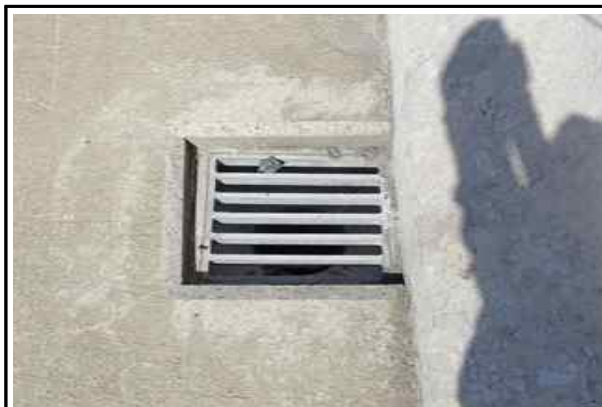
| 위치 | 배수구 |

| 현황 | 상태양호 |

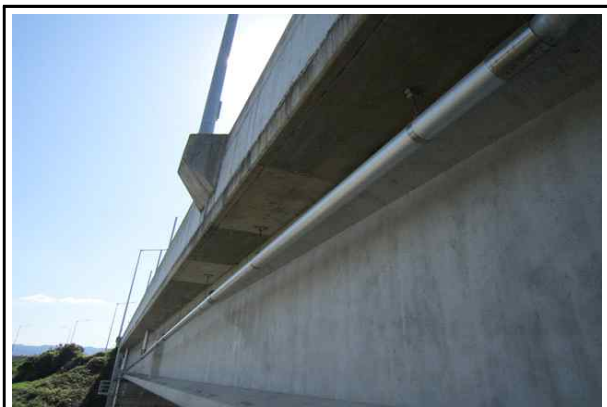
| 위치 | 배수관 |

| 현황 | 상태양호 |

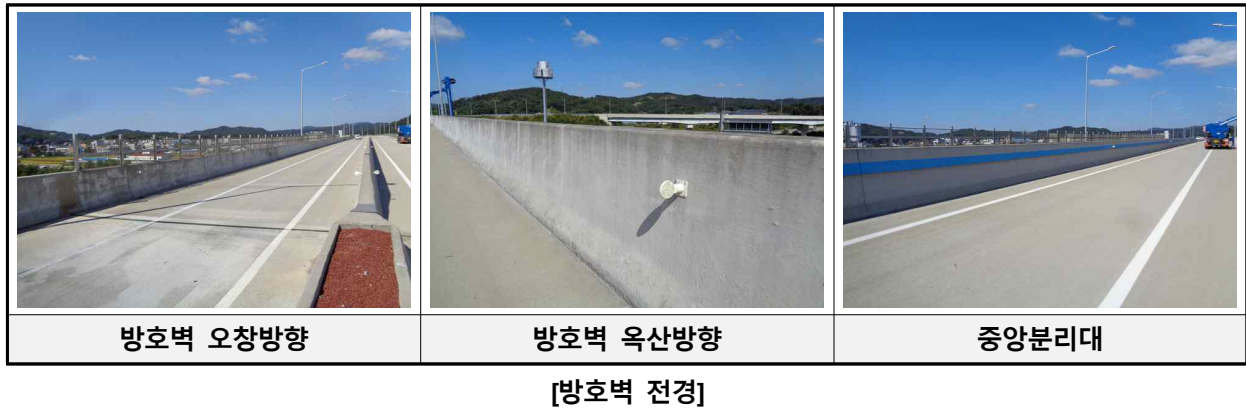
- 콘크리트 방호벽에서 발생한 주요 손상으로는 방호벽 균열 등이 일부 구간에 발생하였다.

- 방호벽에 발생한 균열은 대부분 폭0.1~0.3mm의 균열로, 손상원인은 선시공된 바닥판에 방호벽 및 연석이 타설되면서 발생한 구속응력에 기인한 부등 건조수축균열로 판단된다. 발생균열은 난간의 기능적인 측면에 영향을 미치는 요인은 아니나, 부재의 내구성 확보 차원의 표면처리, 주입보수 등의 보수가 요구된다.
- 방호벽 접속부 단차의 경우 시공시 노면 다짐을 실시하였으나 시공후 공용기간 동안 우수유입 등의 원인으로 침하가 발생한 것으로 판단된다. 현 상태는 차량 통행에 영향을 주지는 않지만 손상의 진전시 차량통행의 안전성에 영향을 끼칠수 있으므로 지속적인 점검을 통한 관리가 필요하다.

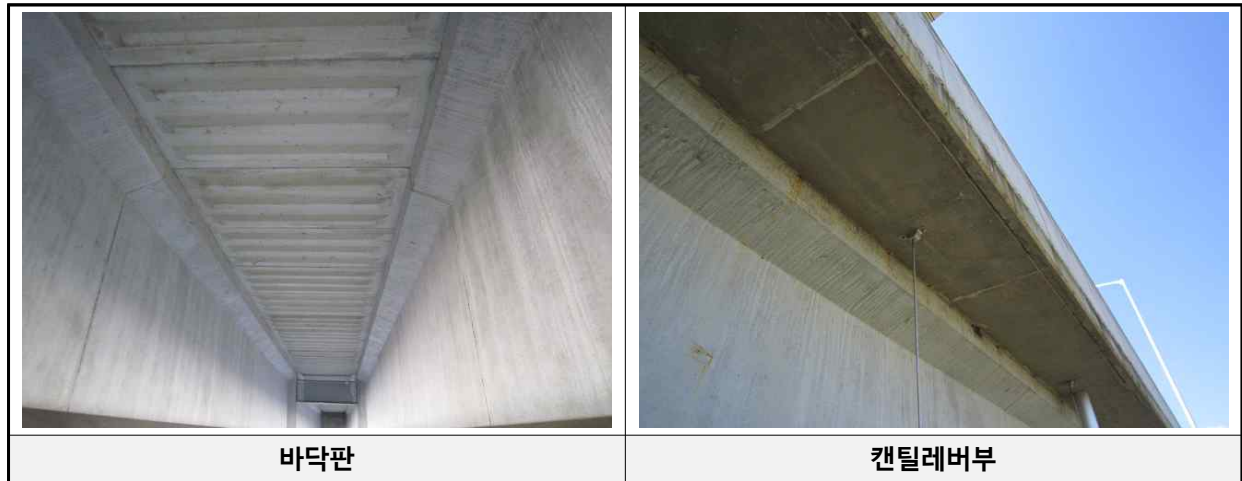
[바닥판하면 전경]

- 바닥판 하부에 대한 외관조사 결과, 주요 손상으로는 폭0.1mm의 일방향 균열 및 캔틸레버측 재료분리 등이 조사되었다.

- 바닥판에서 발생한 균열은 대부분 횡방향으로, 최대폭은 일방향 균열 폭0.1mm 수준이다. 일방향 균열은 건조수축 및 온도변화에 의해 발생한 것으로 손상의 진전은 없는 것으로 조사되었고 구조적인 균열이 아니므로 지속적인 관찰 후 균열 진전시 보수하는 것이 적절할 것으로 판단된다.
- 재료분리의 경우 시공시 거푸집조기탈영이 원인으로 구조적인 손상은 아닌 것으로 판단되나 내구성증진을 위한 단면보수 등의 조치가 필요하다.

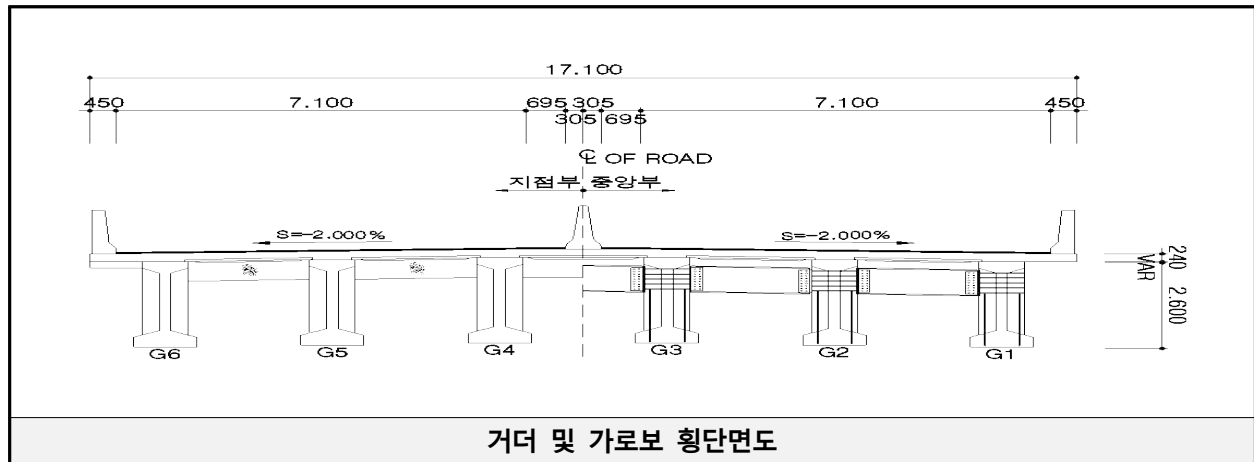
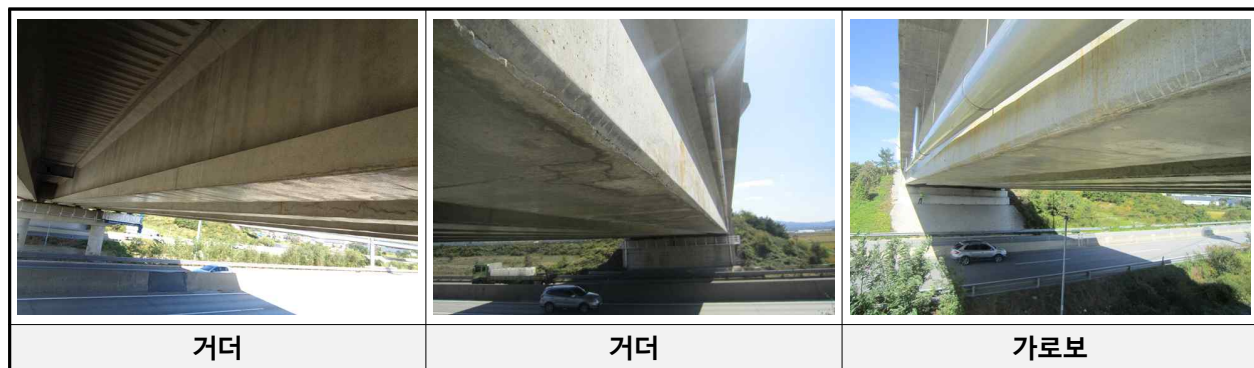
- 외관조사 결과, 거더의 경우 기 점검시 조사된 들뜸, 파손이 신규로 조사되었다.
- 또한 가로보의 외관조사결과, 신규손상으로 재료분리가 확인되었다.

- 금회 점검시 조사된 거더의 들뜸은 교량받침 시공시 상부플레이트 용접열에 의한 손상으로 판단되며, 파손의 경우 공용중 외부충격이 발생할 여건이 되지 않는 위치이므로 시공중 외부 충격에 의한 것으로 유추된다. 기 발생한 손상부의 경우 손상정도는 경미하나 손상의 진전 방지를 위한 단면보수 등의 조치가 요망된다.

- 가로보의 경우 시공초기 다짐부족으로 인한 재료분리가 조사되었으며, 구조적인 손상은 아니나 내구성 증진을 위한 단면보수 등의 보수가 필요하다.

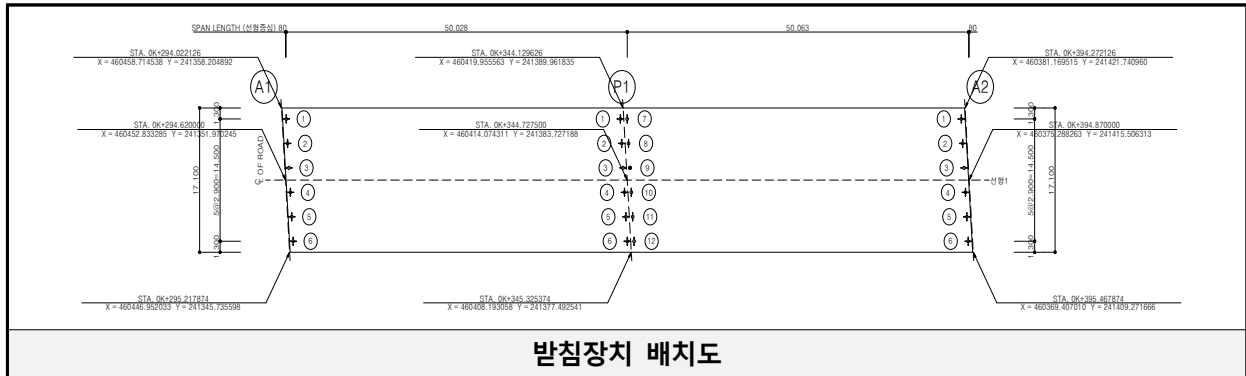
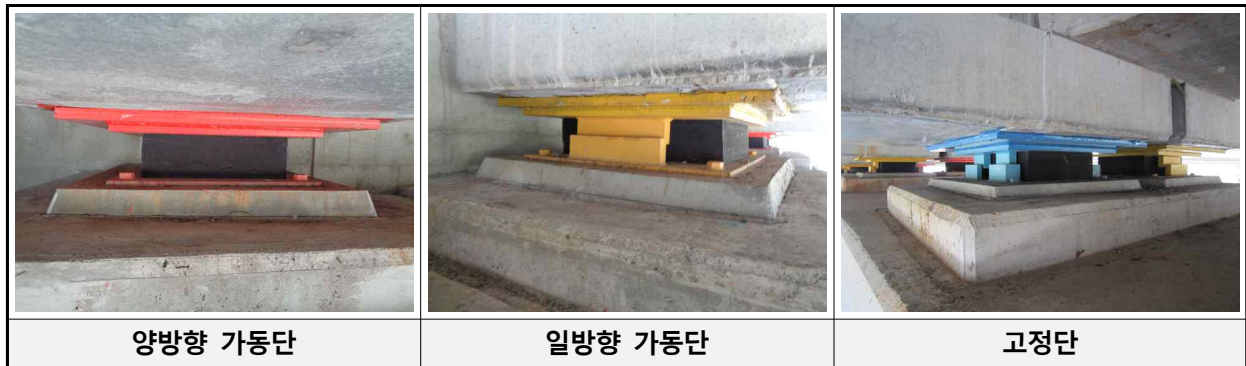
[받침장치 배치도 및 전경]

- 금회 점검에서는 교량받침의 본체와 받침콘크리트 등 주요 부재에 대한 외관 및 기능 상태를 조사하고, 연간 온도변화에 의한 신축거동량, 유간확보여부 등을 평가하기 위하여 받침장치가동량 측정을 실시하였다. 신축량 조사 결과는 '4) 받침이동량 검토'절에 상세히 서술하였다
- 교량받침에 대한 외관조사 결과 주요 손상으로는 받침몰탈 재료분리, 플레이트 부식, 볼트부식 등이 조사되었으나, 전반적으로 손상정도가 경미하며 받침장치 기능상 문제점은 없는 것으로 확인되었다.

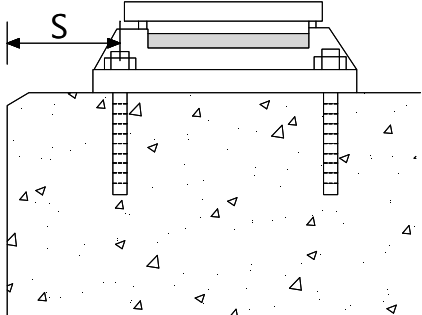
- 금회 실측 연단거리를 도로교 표준시방서의 기준치를 비교하여 검토하였다.
- 연단거리 검토 결과, 받침의 전 개소에서 설계기준 이상의 연단거리를 만족하는 것으로 분석되어 연단거리 부족으로 인한 낙교의 위험성은 없는 것으로 판단된다.

| | <ul style="list-style-type: none"> <li>- S의 최소치는 다음과 같다.<br/>(도로교표준시방서 하부구조편 5.4.2참조)</li> <li>- 거더의 경간길이 100m이하 : <math>S=200+5L</math>(적용)</li> <li>- 거더의 경간길이 100m이상 : <math>S=300+4L</math><br/>(여기서, L=지간길이(m))</li> <li>- <math>S=200+5 \times 50.0 = 450\text{mm}</math></li> </ul> |

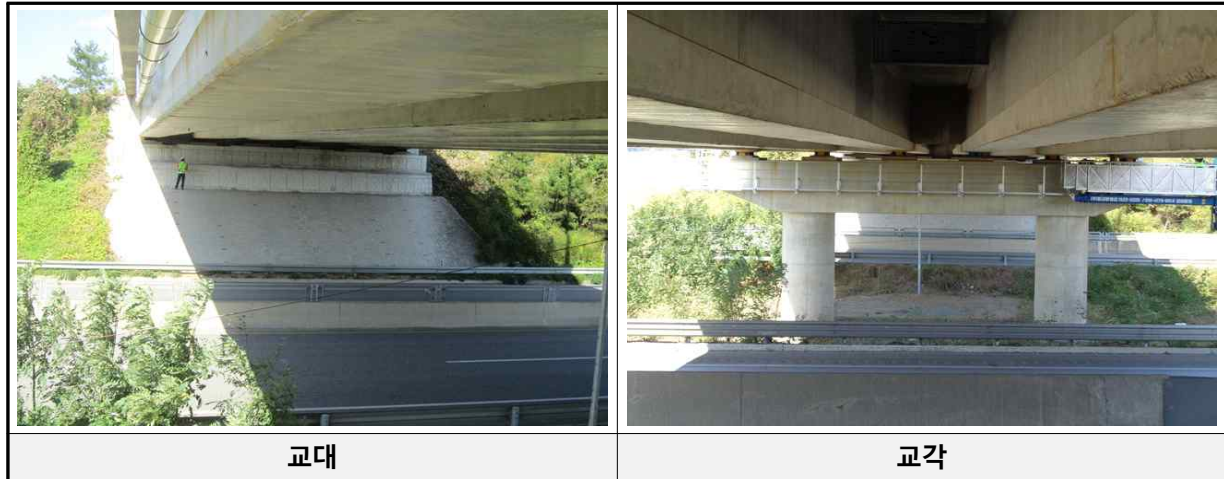
[교대 및 교각 전경]

- 금회 하부구조에 대한 외관조사 결과, 교대에서 균열(폭0.3mm미만), 균열(폭0.3mm이상), 들뜸 이 조사되었다.
- 교각의 경우 코핑부 균열(폭0.3mm미만), 기둥부 망상균열이 조사되었다.
