## 제 3 장 외 관 조 사

## 3.2 외관조사 결과

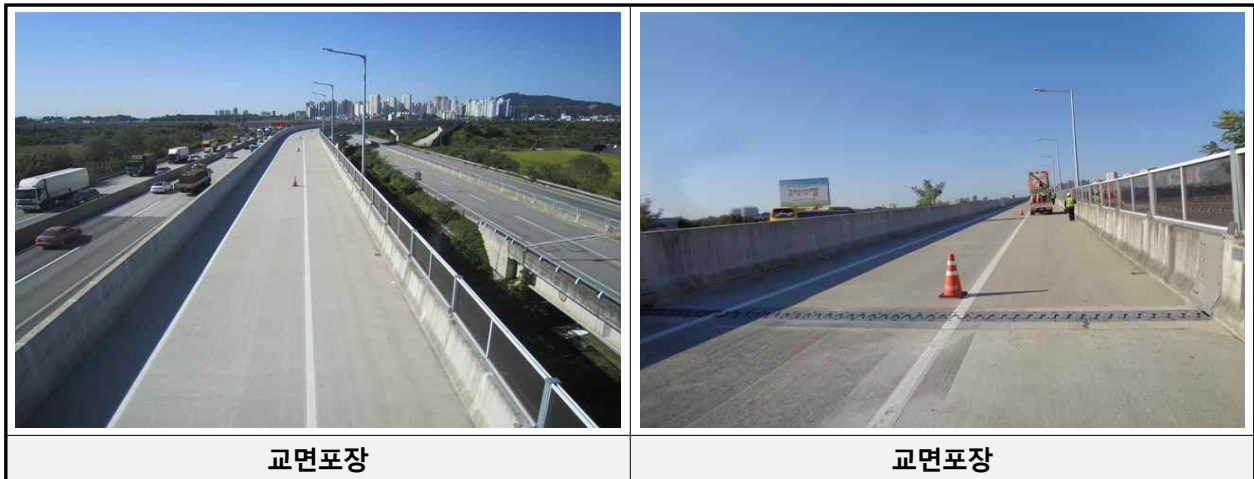
[교면포장 전경]

- 금회 교면포장에서는 대부분 구간에 포장 망상균열이 조사되었다.
- 이외 통행 차량의 안전을 저해하는 손상은 없다.

- 금회 점검시 조사된 교면포장 망상균열 손상은 망상균열 자체의 면적은 넓게 분포 되어있으나 균열 폭이 경미하고 차량의 주행에 영향을 끼치는 정도는 아닌 것으로 조사되었다.

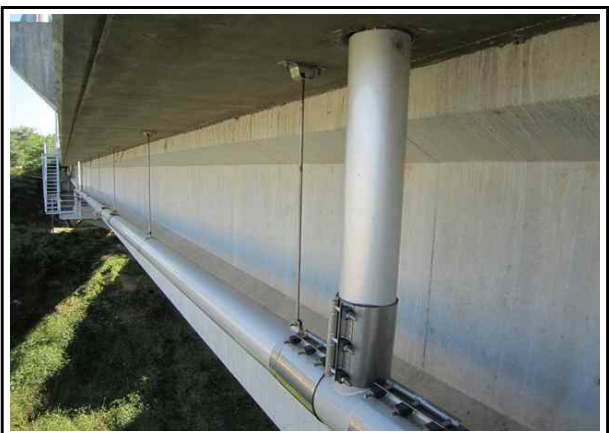
| 현황 | 그레이팅 파손 | 현황 | 상태양호 |

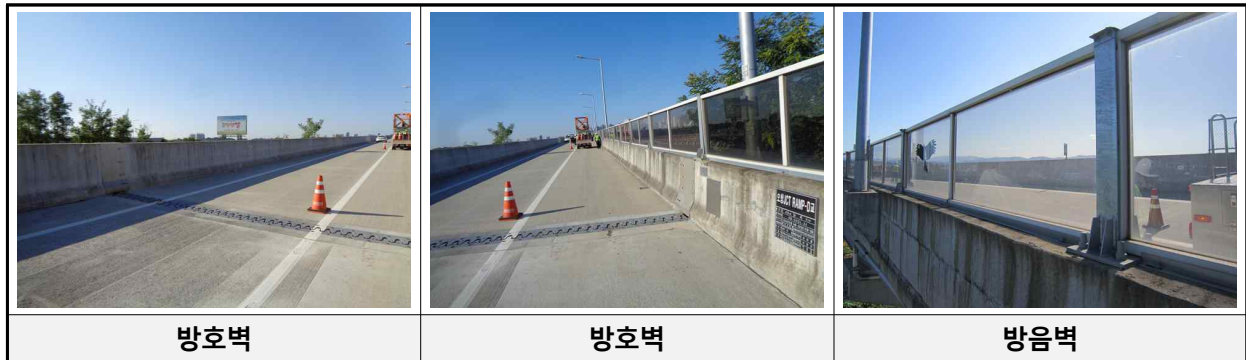
[방호벽 및 방음벽 전경]

- 콘크리트 방호벽에서 발생한 주요 손상으로는 방호벽 균열(폭0.3mm미만), 균열(폭0.3mm이상) 및 균열부백태 등이 일부 구간에 발생하였다.

- 방호벽에 발생한 균열(폭0.3mm미만), 균열(폭0.3mm이상), 망상균열은 건조수축 및 구속응력에 의한 손상이며, 해당 부재에 대한 내구성 확보 및 손상진전 방지를 위하여 균열(폭0.3mm미만), 망상균열에는 표면처리, 균열(폭0.3mm이상)에는 주입보수 등의 보수간 필요하다.
- 균열부 백태 구간은 균열부 우수유입에 의한 손상으로 부재의 내구성 확보 차원의 백태 보수가 필요할 것으로 판단된다.

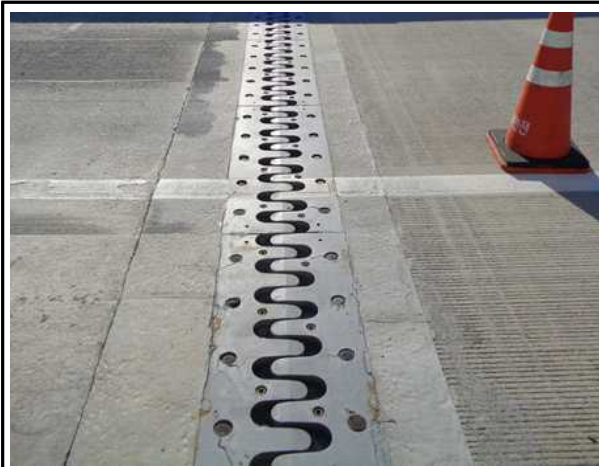
| 위치 | A1 |

| 현황 | 상태양호 |

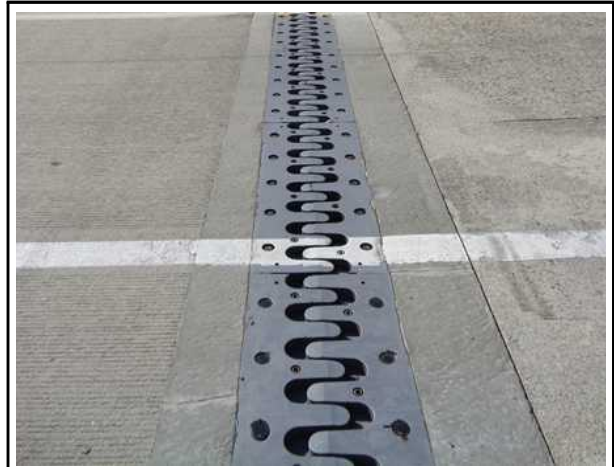
| 위치 | A2 |

| 현황 | 상태양호 |

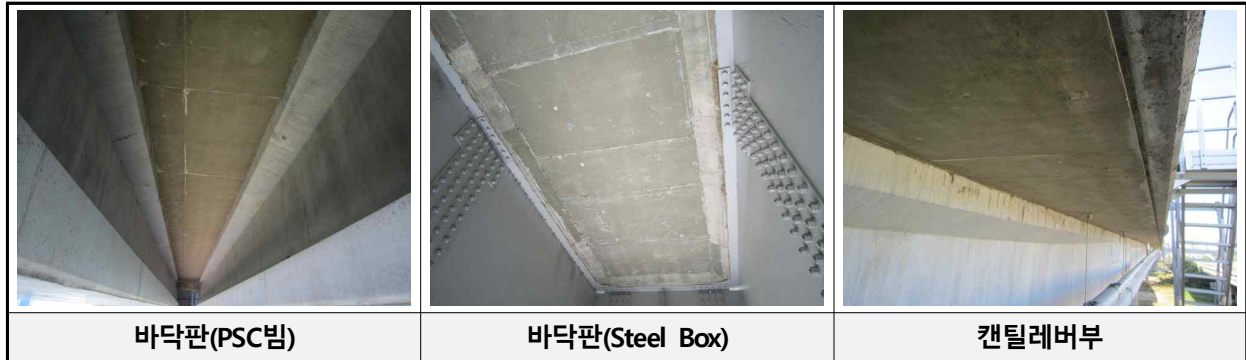
[바닥판하면 전경]

- 바닥판 하부에 대한 외관조사 결과, 주요 손상으로는 폭0.3mm미만의 일방향 균열, 망상균열, 균열부백태 등이 조사되었다.
- 거더내부 바닥판 하면에 발생한 균열부백태 의 경우 교면포장과 손상 대조 결과 포장 망상균열부와 손상위치가 일치하는 것으로 확인되어 주의관찰이 요망된다.

- 바닥판에서 발생한 균열, 망상균열은 대부분 횡방향으로, 최대폭은 일방향 균열 폭0.2mm 수준이다. 일방향 균열은 건조수축 및 온도변화에 의해 발생한 것으로 구조적인 균열이 아니므로 지속적인 관찰 후 균열 진전시 보수하는 것이 적절할 것으로 판단된다.
- 금회 정밀안전점검에서 조사된 거더내부의 바닥판하면 균열부백태는 교각 지점부 기준으로 주로 분포되어있으며, 균열부백태의 손상진전으로 인한 들뜸 등의 2차적인 손상을 방지하기 위하여 백태보수 등의 보수조치를 실시하고 지속적인 점검을 통한 주의 깊은 유지관리가 요구된다.

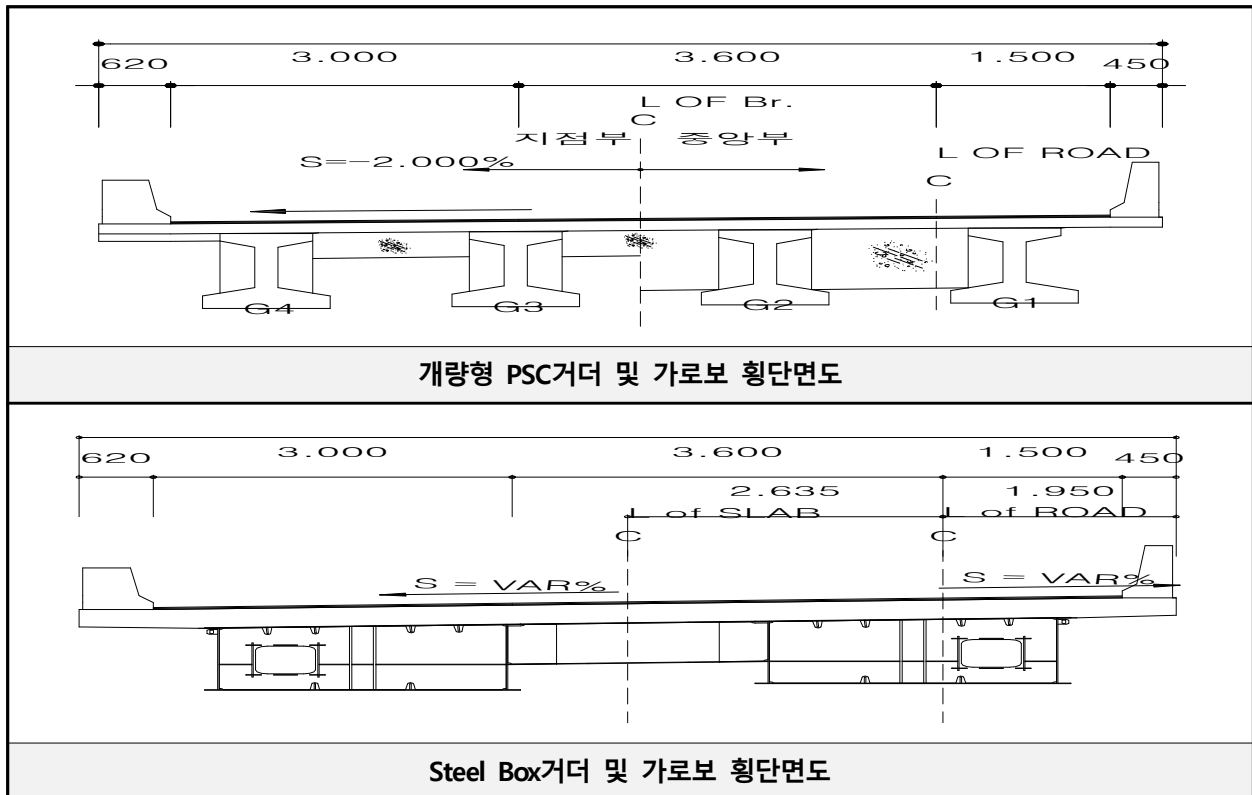
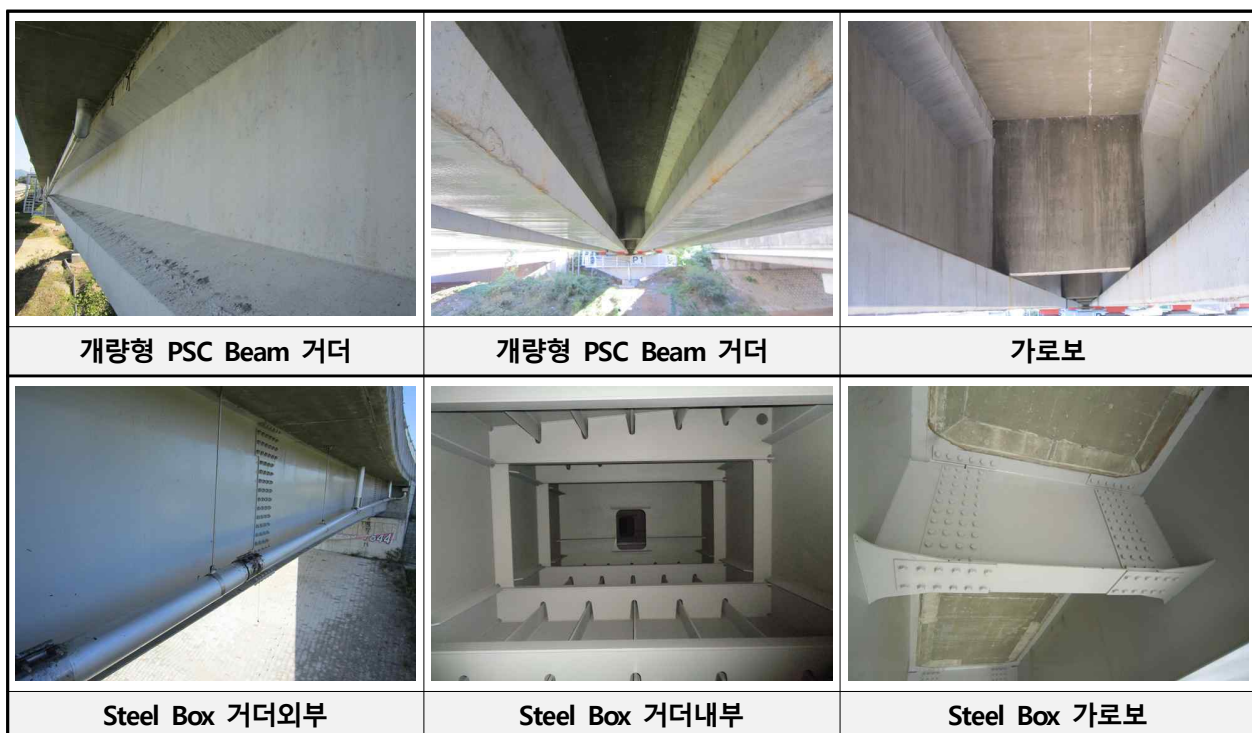
- 외관조사 결과, PSC Beam구간은 거더에 손상이 없는 양호한 상태로 조사되었으며, Steel Box구간은 거더외부의 경우 도장박리, 거더내부는 도장박리 및 부식 등이 조사되었다.
- 또한 가로보의 외관조사결과, 두 구간 모두 손상이 없는 양호한 상태로 확인되었다.

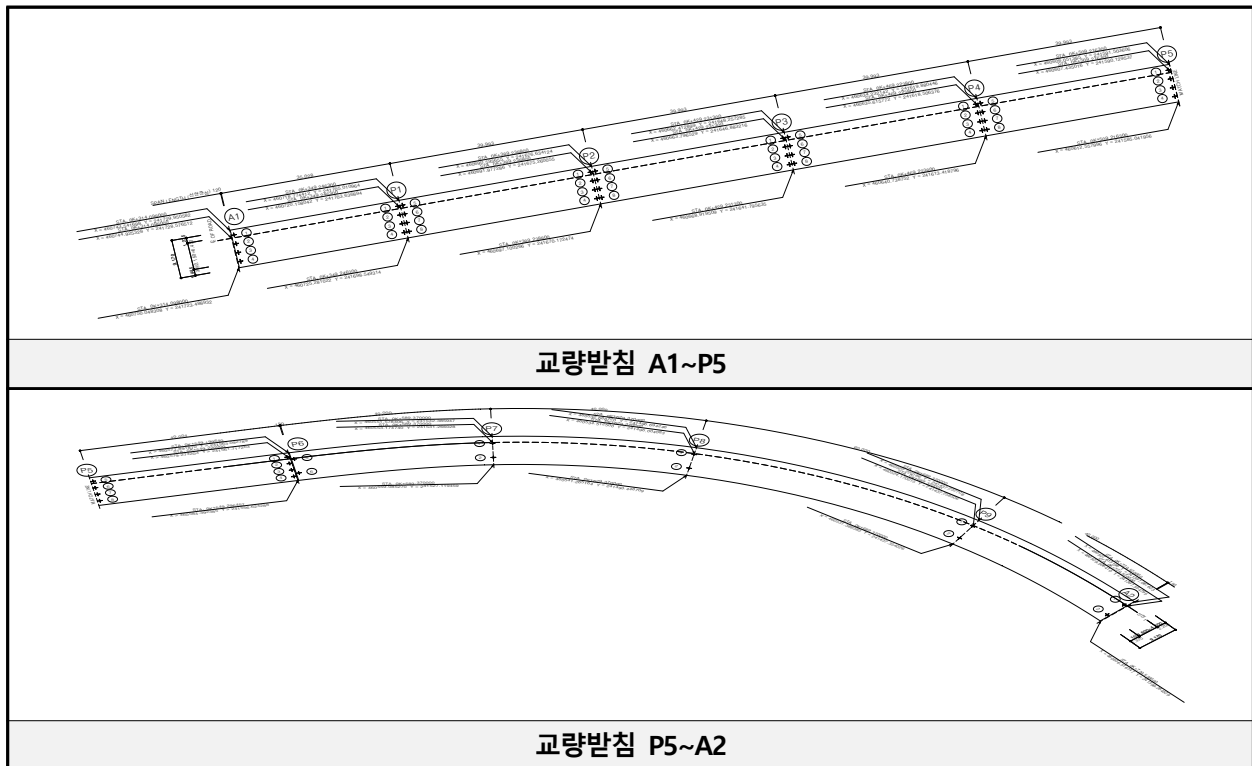
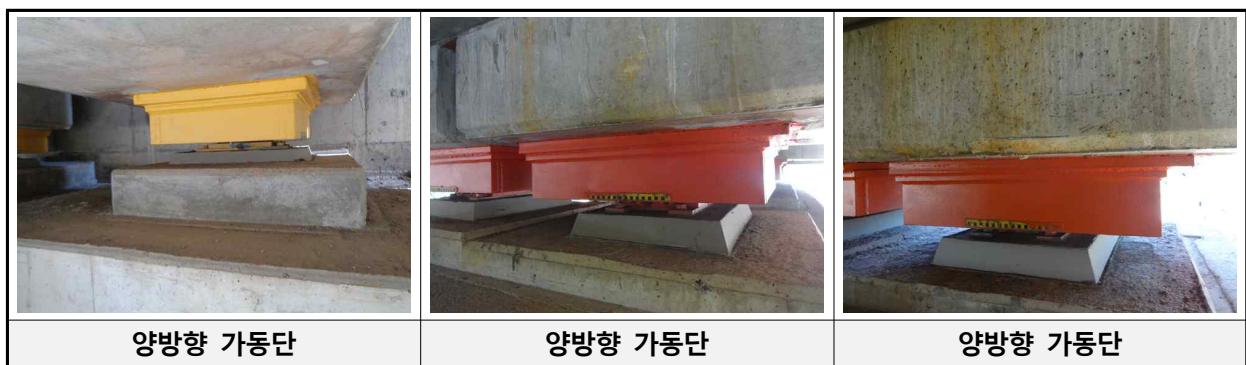
[받침장치 배치도 및 전경]

- 금회 점검에서는 교량받침의 본체와 받침콘크리트 등 주요 부재에 대한 외관 및 기능 상태를 조사하고, 연간 온도변화에 의한 신축거동량, 유간확보여부 등을 평가하기 위하여 받침장치 가동량 측정을 실시하였다. 신축량 조사 결과는 '4) 받침이동량 검토'절에 상세히 서술하였다
- 교량받침에 대한 외관조사 결과 주요 손상으로는 받침콘크리트 재료분리, 고정핀 미제거 등이 조사되었으나, 전반적으로 손상정도가 경미하며 받침장치 기능상 문제점은 없는 것으로 확인되었다.

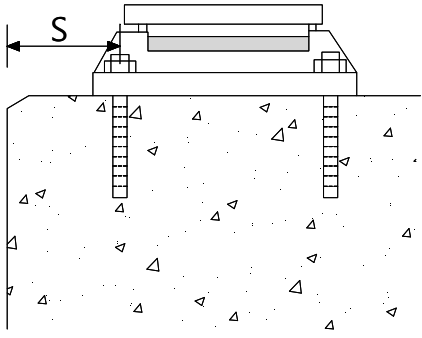
- 금회 실측 연단거리를 도로교 표준시방서의 기준치를 비교하여 검토하였다.
- 연단거리 검토 결과, 받침의 전 개소에서 설계기준 이상의 연단거리를 만족하는 것으로 분석되어 연단거리 부족으로 인한 낙교의 위험성은 없는 것으로 판단된다.

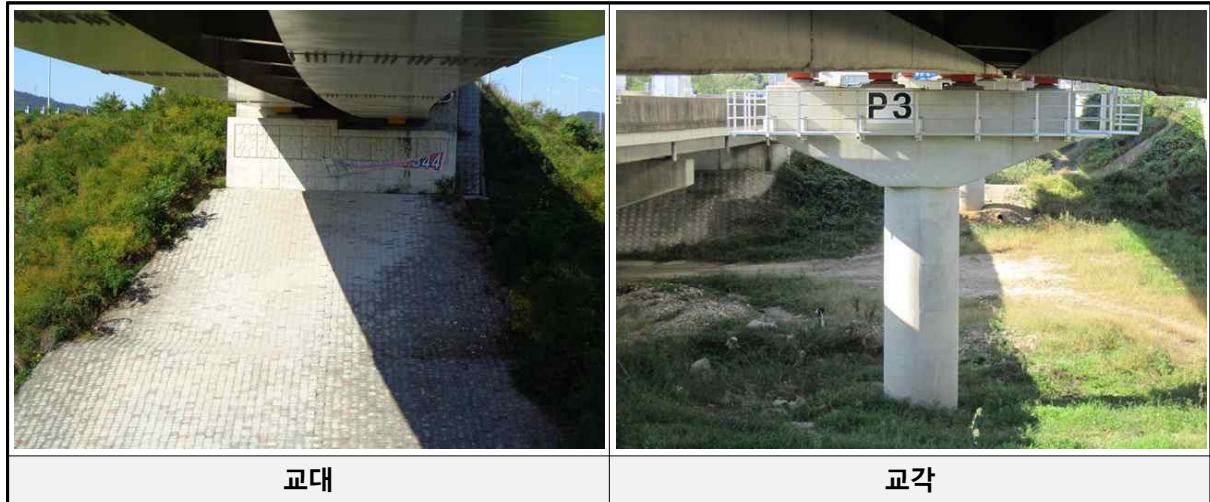
[교대 및 교각 전경]

- 금회 하부구조에 대한 외관조사 결과, 교대에서 균열(폭0.3mm미만)이 조사되었다.
- 교각의 경우 균열(폭0.3mm미만), 망상균열, 망상균열 및 재료분리가 조사되었다.
