# 제 1 장 옥산JCT RAMP-A교

## 1.1 시설물의 개요

옥산JCT RAMP-A교는 충청북도 청주시 흥덕구 옥산면 수락리 산 6-8번지 일원 고속국도 32호선상에 위치한 도로교량으로, 2018년 1월 준공 이후 현재까지 약 3년간 공용중인 설계하중 DB-24의 1등교이다. 상부구조는 DCB(Double Composite BOX)GIRDER 형식으로 총연장 257.0m(82.0m+93.0m+82.0m), 3경간 연속으로 구성되었으며, 교폭은 12.6m의 편도2차로 운용중이다. 하부구조 형식은 말뚝 및 직접기초로서, PHC 말뚝기초 위에 시공된 역T형 교대 2기 및 T형 교각 2기로 구성되어 있다. 교량 받침은 에너지분산받침, 신축이음장치는 핑거 JOINT(A1,A2)로 시공되어 있다.

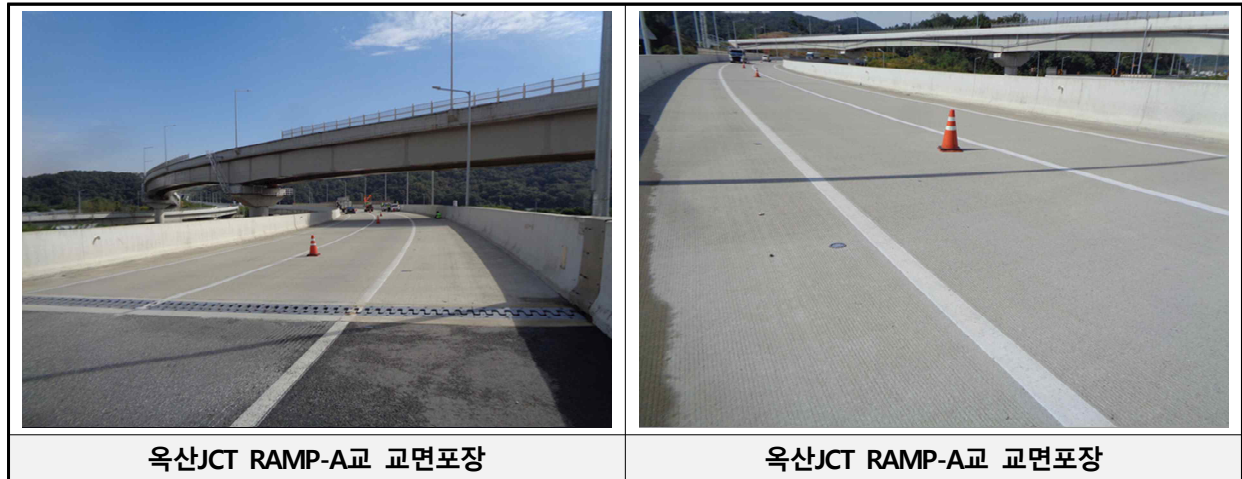
옥산JCT RAMP-A교 교면포장

- 교면포장 조사결과 균열, 마모, 박리 등의 손상이 없는 양호한 상태인 것으로 조사되었다.

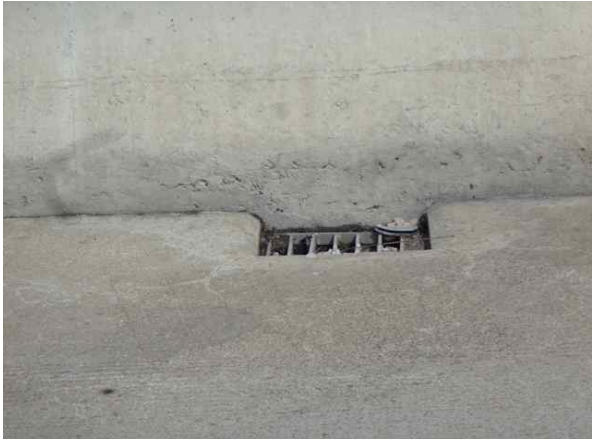
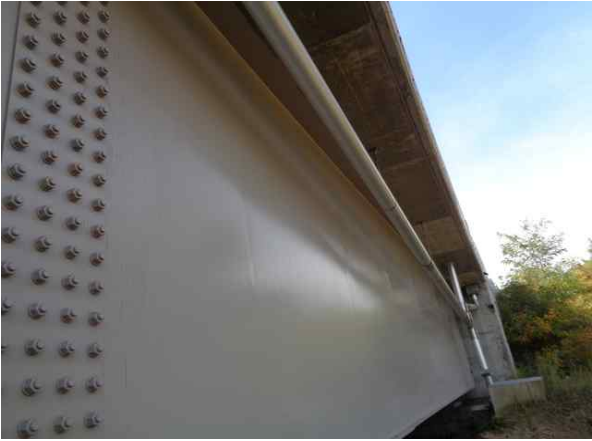
[배수시설 전경]

- 배수시설 외관조사 결과, 상부 집수구 그레이팅 설치상태는 양호하며, 배수구 막힘 등의 손상이 없는 상태로 확인 되었다.

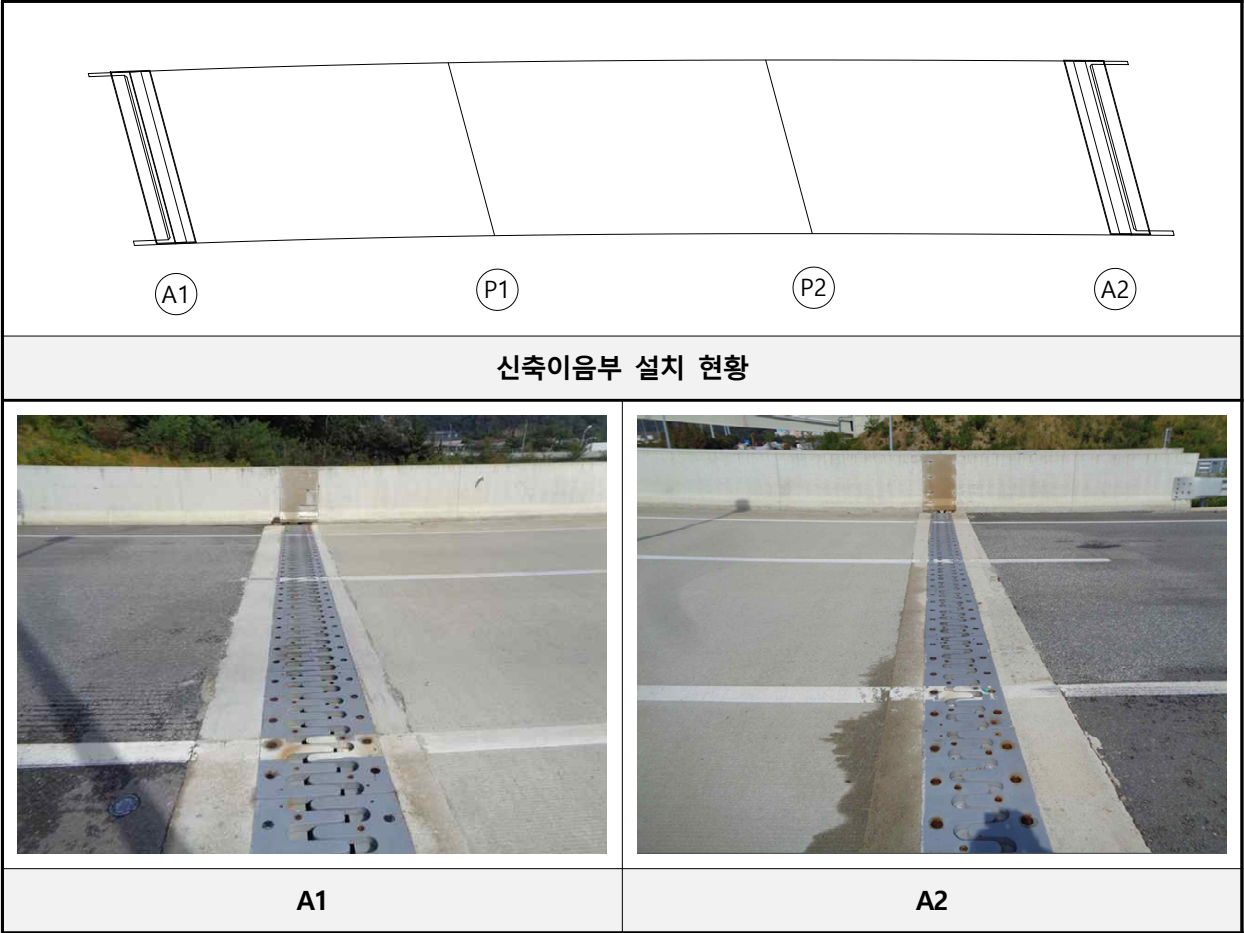
[신축이음장치 배치도 및 전경]

- 금회 점검에서는 신축이음장치의 본체와 후타재, 물받이 등 주요부재에 대한 외관 및 기능 상태를 조사하고, 연간 온도변화에 의한 신축거동량, 유간확보여부 등을 평가하기 위하여 신축이음장치 유간측정을 수행하였다. 계절별 신축량 조사 결과는 '3) 신축량 검토' 절에 상세히 서술하였다.
- 신축이음장치 외관조사 결과, A2구간 후타재에서 파손 손상이 신규 발생한 것으로 확인되었다.

- 후타재에서 발생한 파손은 차량의 반복하중 및 충격 등으로 인한 손상으로 현 상태에서 차량 주행에 직접적인 영향을 주지는 않으나, 방치할 경우 손상의 규모가 확대되거나, 하부 충격 등 2차 손상이 우려되는 만큼 손상부위에 대해 단면보수 등이 필요한 것으로 판단된다.

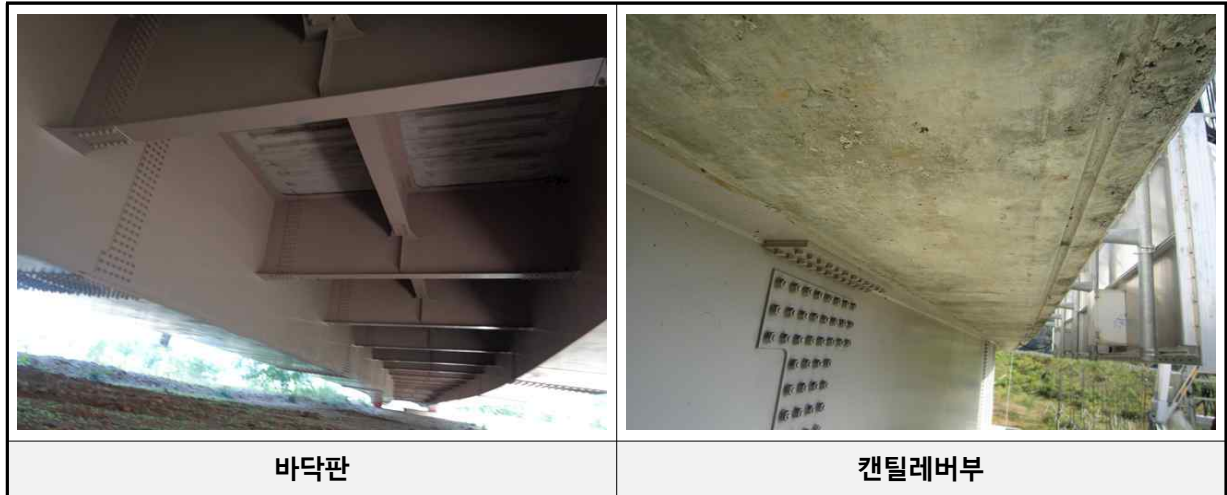
[바닥판하면 전경]

- 바닥판 하부에 대한 외관조사 결과, 주요 손상으로는 폭0.1mm의 균열 및 백태, 재료분리, 시공불량 등이 조사되었다.

- 바닥판에서 발생한 균열은 대부분 횡방향으로, 폭0.2mm 수준이다. 일방향 균열은 건조수축 및 온도변화에 의해 발생한 것으로 금회 신규 발생한 것으로 조사되었으나 구조적인 균열이 아니므로 지속적인 관찰 후 균열 진전시 보수하는 것이 적절할 것으로 판단된다.
- 국부적으로 발생한 재료분리 및 시공불량은 시공당시 콘크리트 타설불량에 따른 것으로 내구성 확보를 위해 단면보수 등이 필요하다.

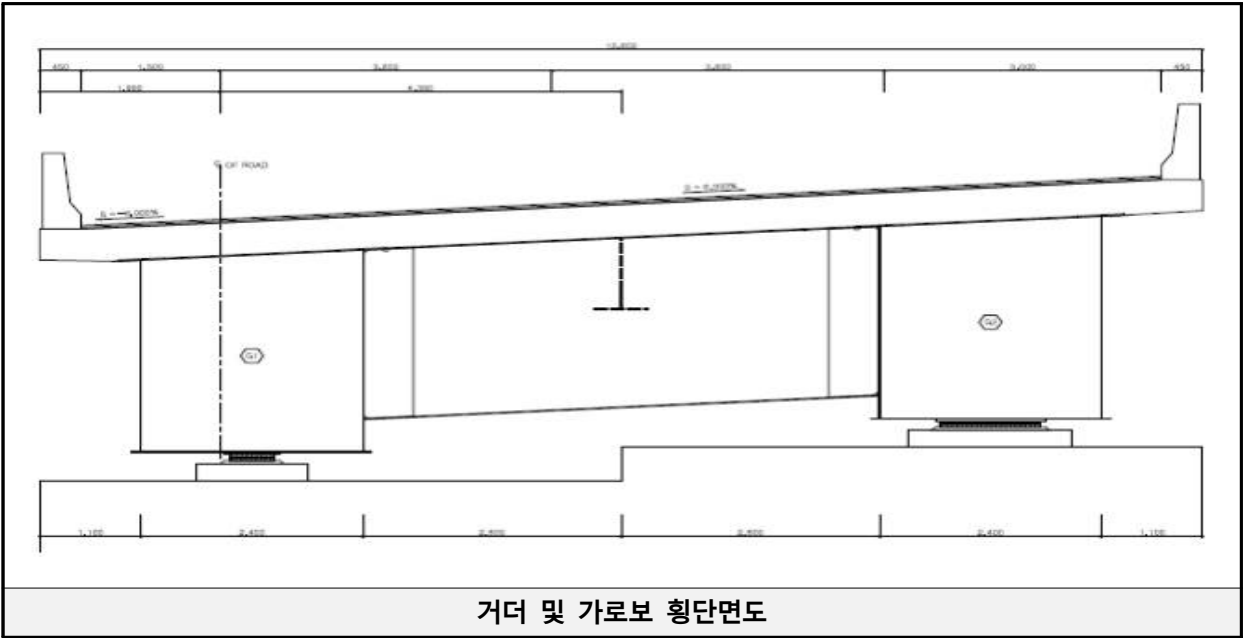
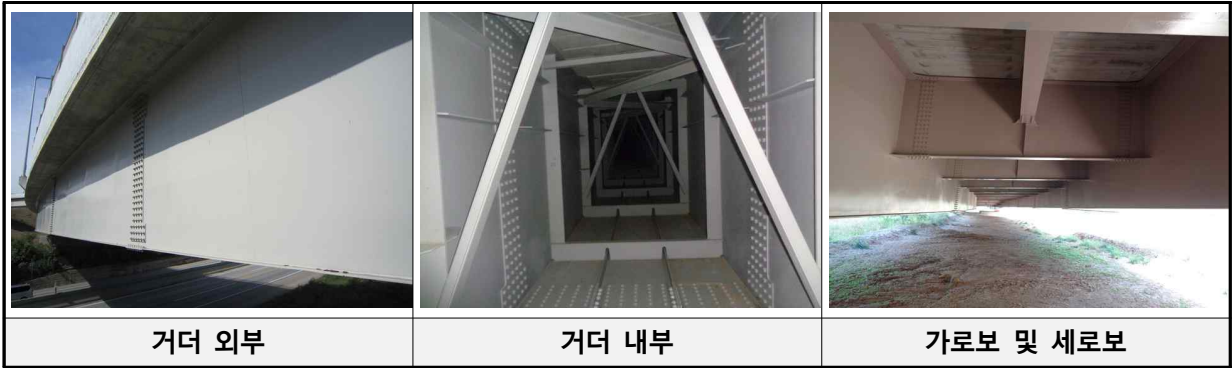
- 외관조사 결과, 거더 내부는 양호한 상태이나, 외부의 경우 경미한 도장박리 및 강재 변형이 발생한 것으로 조사되었다.
- 가로보 및 세로보는 손상이 없는 양호한 상태로 확인되었다.

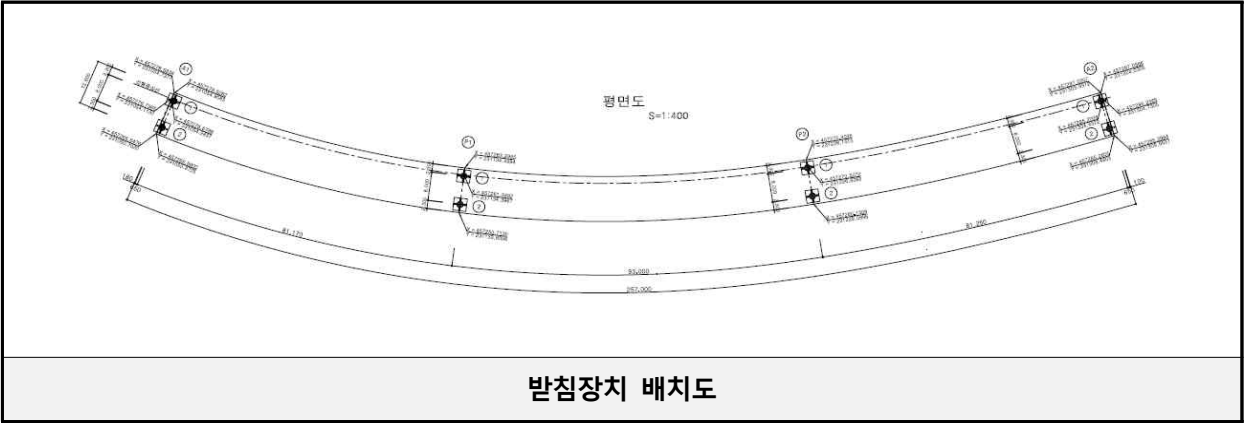
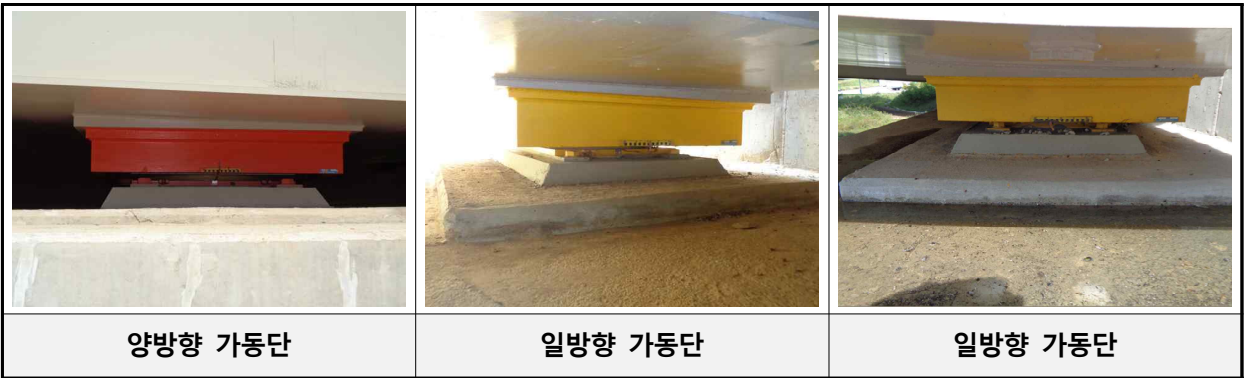
[받침장치 배치도 및 전경]

- 금회 점검에서는 교량받침의 본체와 받침콘크리트 등 주요 부재에 대한 외관 및 기능 상태를 조사하고, 연간 온도변화에 의한 신축거동량, 유간확보여부 등을 평가하기 위하여 받침장치 가동량 측정을 실시하였다. 신축량 조사 결과는 '4) 받침이동량 검토'절에 상세히 서술하였다
- 교량받침에 대한 외관조사 결과 강재부식, 도장손상, 받침콘크리트 및 받침몰탈 손상 등이 없는 양호한 상태인 것으로 조사되었다.

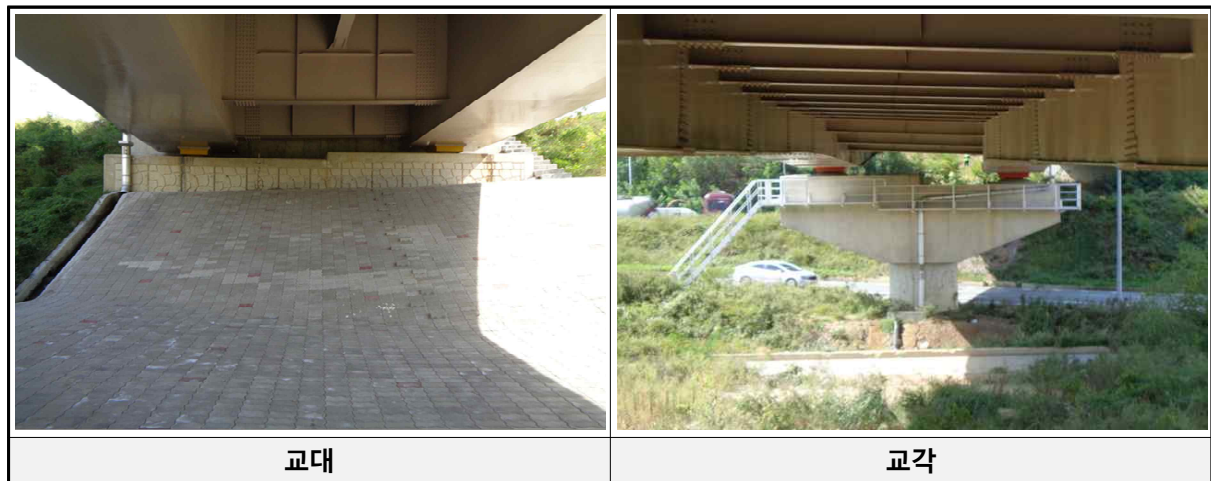
[교대 및 교각 전경]

- 금회 하부구조에 대한 외관조사 결과, 교대 일부 구간에서 폭0.3mm미만의 균열과 체수흔적이 조사되었다.
- 교각의 경우 일부 구간에서 폭0.3mm미만의 균열 및 망상균열, 조류배설물 퇴적이 조사되었다.

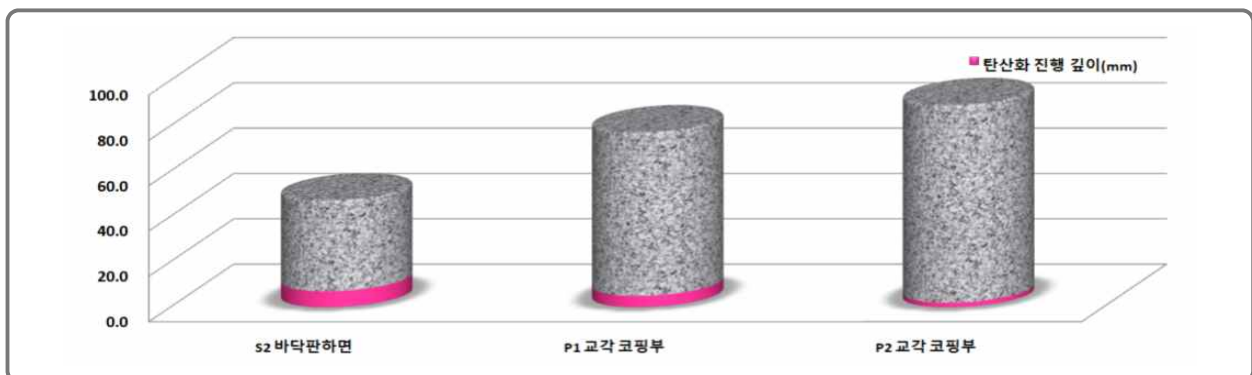
[그림 1.3.5] 탄산화깊이 및 잔여피복두께 측정결과

- 옥산JCT RAMP-A교의 상부구조 1개소, 하부구조 2개소에서 탄산화시험을 실시한 결과 탄산화 진전 깊이는 실측 피복두께와 비교한 평가에서 전체 'a급'으로 분석되었다.
- 또한, 속도계수를 통한 잔존수명 예측 결과 현 상태의 환경과 속도로 탄산화가 진행된다면 철근 깊이까지 모든 구간에서 100년 이상의 여유가 있는 것으로 분석됨에 따라 탄산화 진전으로 인한 문제는 없는 것으로 분석된다.
