# 제 3 장 옥산JCT RAMP-D교

## 제 3 장 옥산JCT RAMP-D교

옥산JCT RAMP-D교는 충청북도 청주시 흥덕구 옥산면 수락리 5-1번지 일원 고속국도 32호선상에 위치한 도로교량으로, 2018년 1월 준공 이후 현재까지 약 3년간 공용중인 설계하중 DB-24의 1등교이다. 상부구조는 SEBCB(Strong Economic BOX)GIRDER 형식으로 총연장 170.0m(50.0m+70.0m+50.0m), 3경간 연속으로 구성되었으며, 교폭은 12.6m의 편도2차로 운용중이다. 하부구조 형식은 말뚝 및 직접기초로서, PHC 말뚝기초 위에 시공된 역T형 교대 2기 및 T형 교각 2기로 구성되어 있다. 교량 받침은 에너지분산받침, 신축이음장치는 핑거 JOINT(A1,A2)로 시공되어 있다.

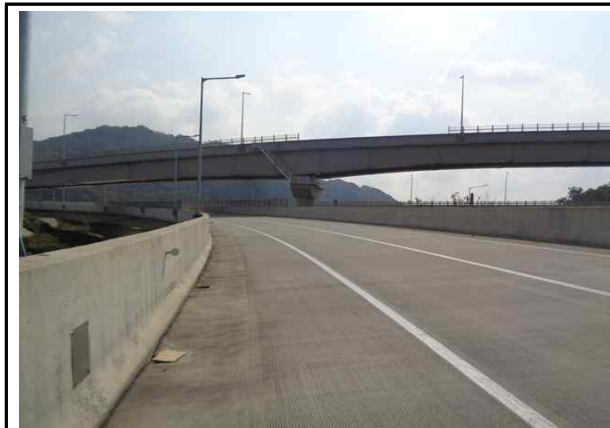
##### [교면포장 전경]

- 교면포장 조사결과 망상균열이 일부구간 발생한 것으로 조사되었다.

- 교면포장에 발생한 망상균열은 차량의 반복하중 및 건조수축에 의한 것으로 내구성 확보를 위한 표면처리 보수가 필요하다.

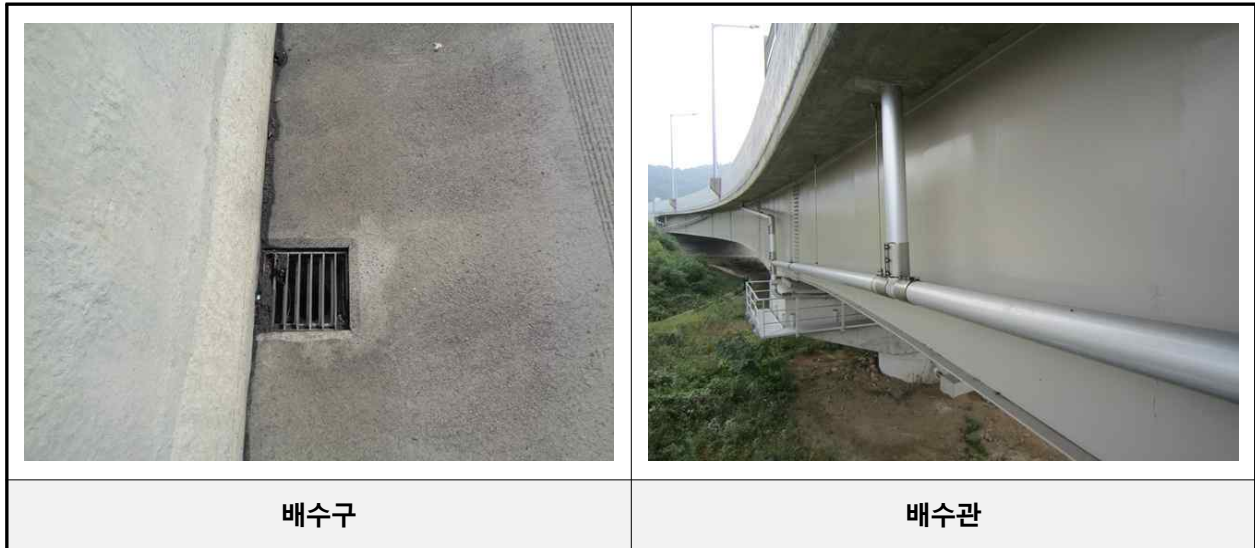
[배수시설 전경]

- 배수시설 외관조사 결과, 상부 집수구 그레이팅 설치상태는 양호하며, 배수구 막힘 등의 손상이 없는 상태로 확인 되었다.

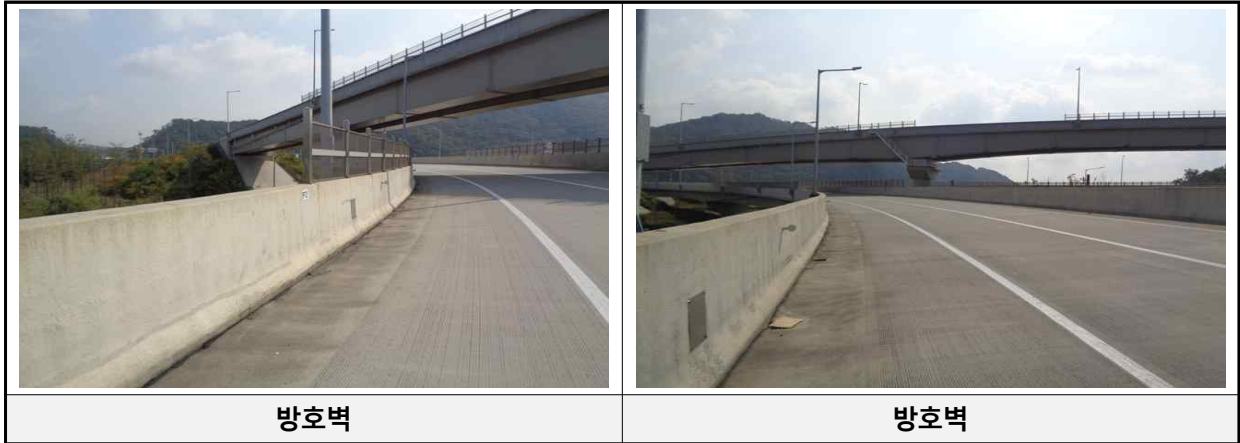
[방호벽 및 방음벽 전경]

- 콘크리트 방호벽에서 발생한 주요 손상으로는 폭 0.3mm미만의 균열이 일부 구간 발생하였다.

- 방호벽에 발생한 균열은 대부분 폭0.3mm미만의 균열로, 선시공된 바닥판에 방호벽이 타설되면서 발생한 구속응력에 기인한 부등 건조수축균열로 판단된다. 발생균열은 난간의 기능적인 측면에 영향을 미치는 요인은 아니나, 내구성 확보 차원의 표면처리 등의 보수가 요구된다.

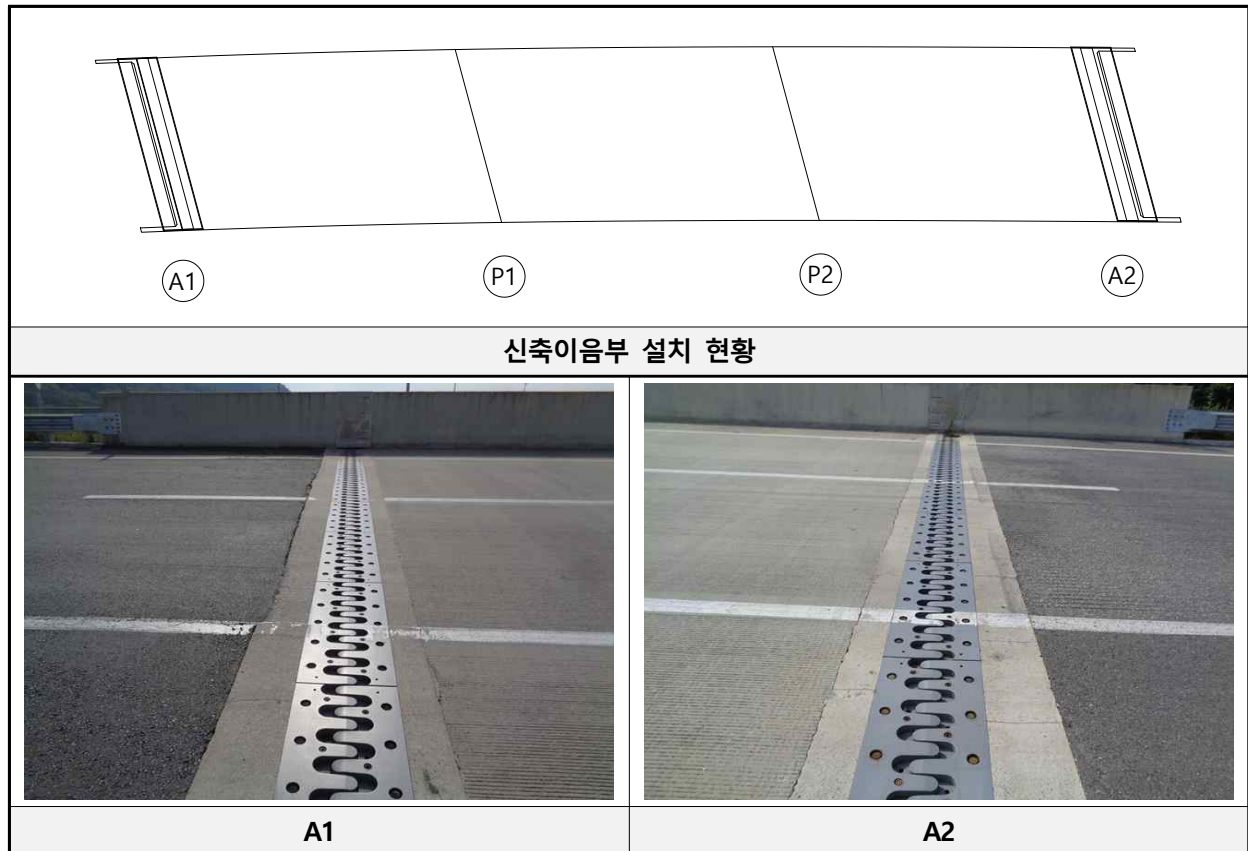
[신축이음장치 배치도 및 전경]

- 금회 점검에서는 신축이음장치의 본체와 후타재, 물받이 등 주요부재에 대한 외관 및 기능 상태를 조사하고, 연간 온도변화에 의한 신축거동량, 유간확보여부 등을 평가하기 위하여 신축이음장치 유간측정을 수행하였다. 계절별 신축량 조사 결과는 '3) 신축량 검토' 절에 상세히 서술하였다.
- 신축이음장치 외관조사 결과, 본체 및 후타재에 손상이 없는 양호한 상태인 것으로 조사되었다.

- 신축이음장치의 경우 현재 손상이 없는 양호한 상태로 확인되었으며, 주기적인 점검을 통한 손상의 발생여부 확인 등의 유지관리가 요구된다.

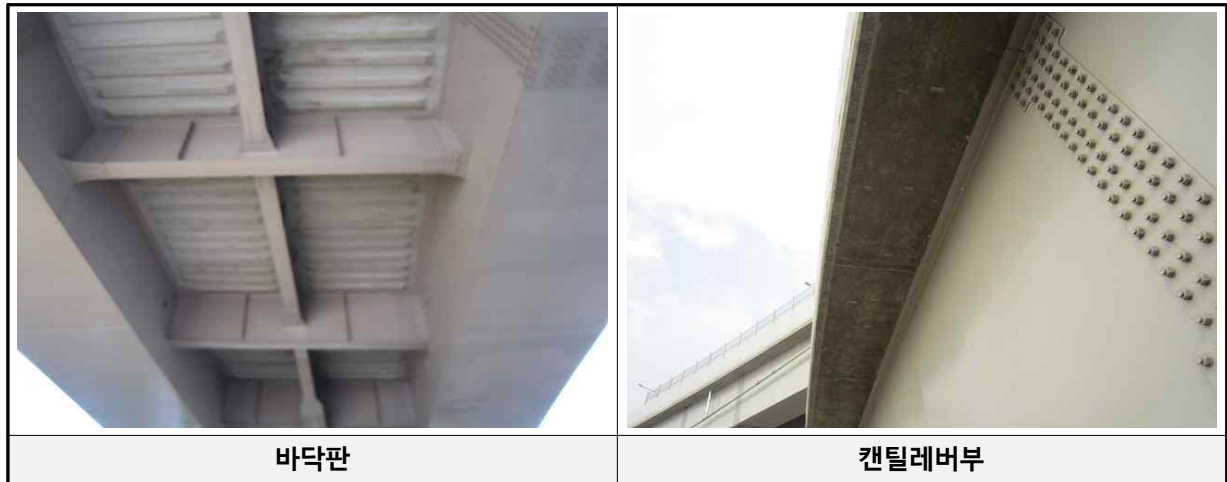
[바닥판하면 전경]

- 바닥판 하부에 대한 외관조사 결과, 주요 손상으로는 폭0.3mm미만의 균열이 일부구간에 발생한 것으로 조사되었다.

- 바닥판에서 발생한 균열은 대부분 횡방향으로, 폭0.1mm(S1 0.1mm미만) 수준이다. 일방향 균열은 건조수축 및 온도변화에 의해 발생한 것으로 금회 신규 발생한 것으로 조사되었으나 구조적인 균열이 아니므로 지속적인 관찰 후 균열 진전시 보수하는 것이 적절할 것으로 판단된다.

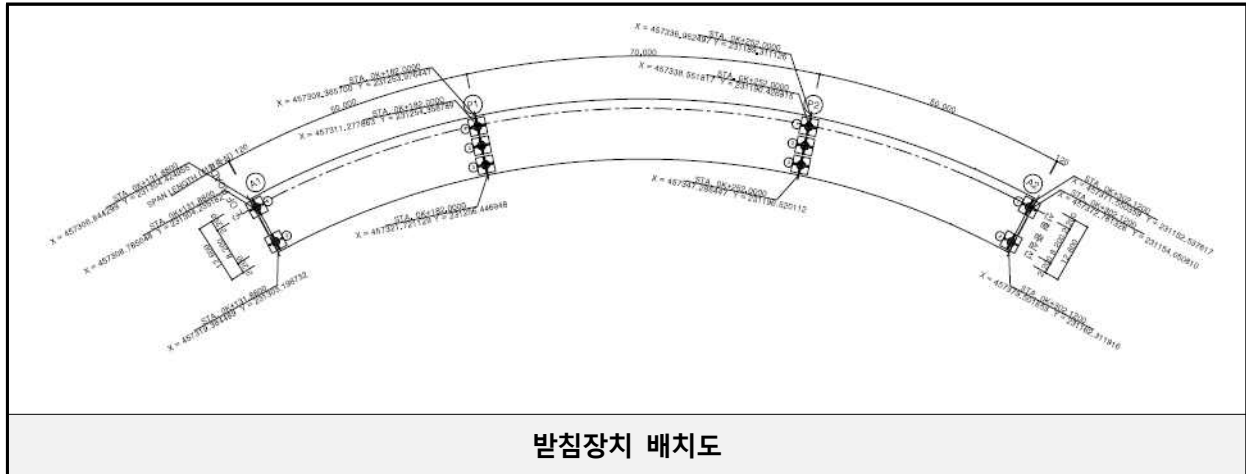
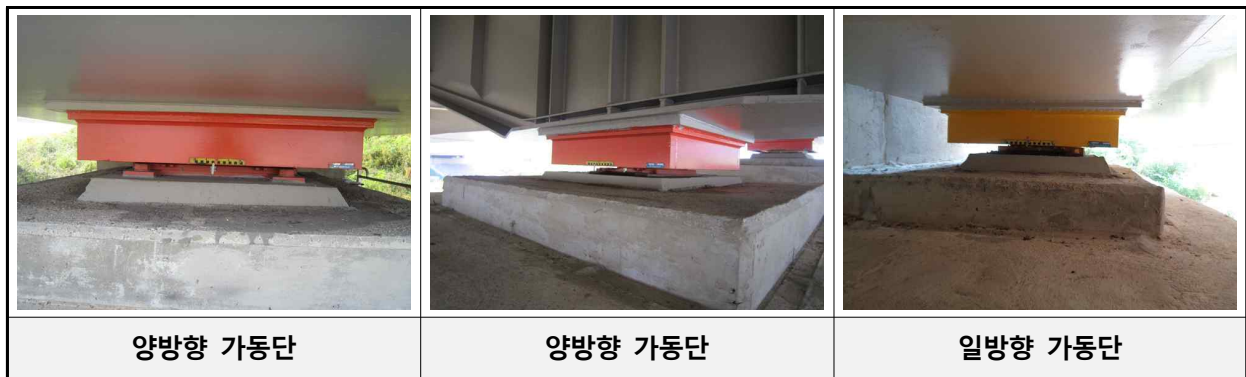
[받침장치 배치도 및 전경]

- 금회 점검에서는 교량받침의 본체와 받침콘크리트 등 주요 부재에 대한 외관 및 기능 상태를 조사하고, 연간 온도변화에 의한 신축거동량, 유간확보여부 등을 평가하기 위하여 받침장치 가동량 측정을 실시하였다. 신축량 조사 결과는 '4) 받침이동량 검토'절에 상세히 서술하였다
- 교량받침에 대한 외관조사 결과 강재부식, 도장손상, 받침콘크리트 및 받침몰탈 손상 등이 없는 양호한 상태인 것으로 조사되었다.

- 교량받침의 경우 현재 손상이 없는 양호한 상태로 확인되었으며, 주기적인 점검을 통한 손상의 발생여부 확인 등의 유지관리가 요구된다.

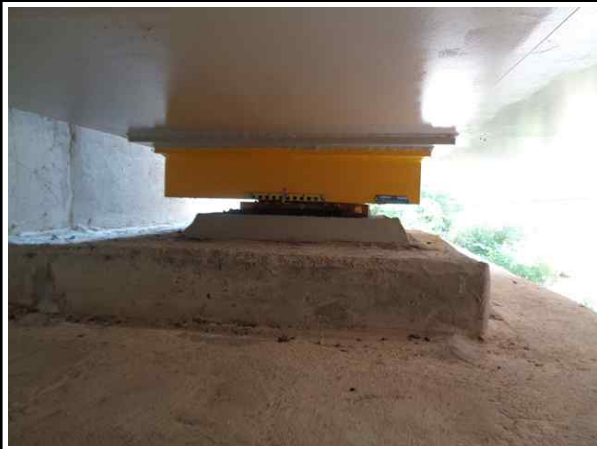
| 위치 | A1-SH1 |

| 현황 | 상태양호 |

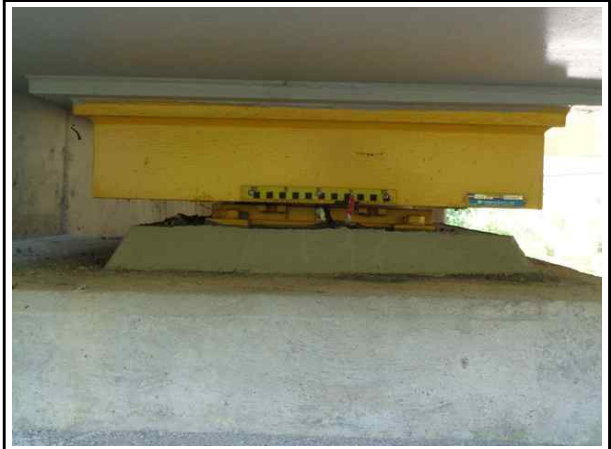
| 위치 | A1-SH2 |

| 현황 | 상태양호 |

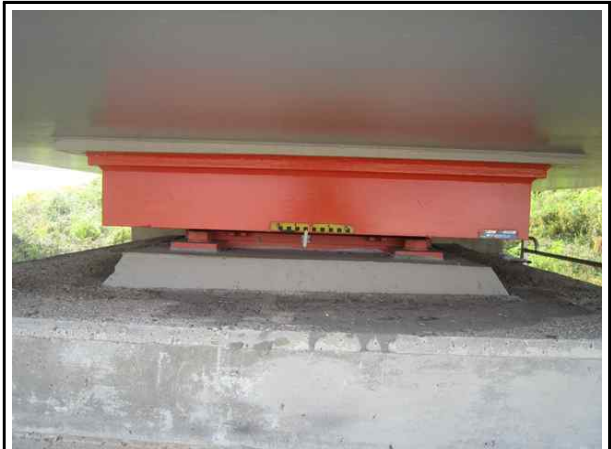
| 위치 | P2-SH1 |

| 현황 | 상태양호 |

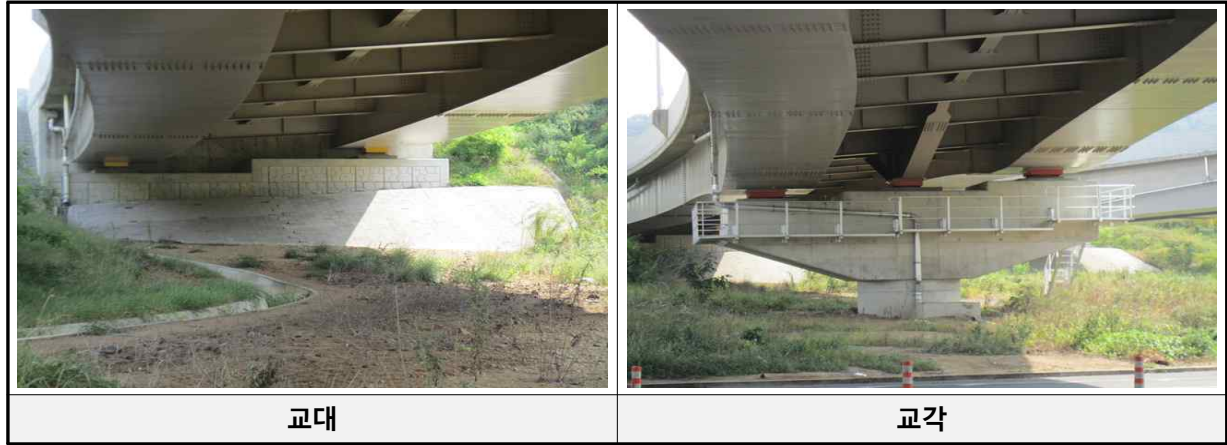
[교대 및 교각 전경]

- 조사결과 교대는 양호한 상태이다. 반면 교각은 폭0.3mm미만 균열이 일부 조사되었다.

- 조사된 균열은 건조수축에 의한 비구조적인 균열로서 현재 경미한 상태이나, 내구성 확보를 위한 보수가 필요하다.
