# 제 5 장 병천천교(옥산방향)

### 5.1 시설물의 개요

병천천교(옥산방향)은 충청북도 청주시 흥덕구 옥산면 수락리 29-18 일원 고속국도 32호선 상에 위치한 도로교량으로, 2018년 1월 준공 이후 현재까지 약 3년간 공용중인 설계하중 DB-24의 1등교이다.

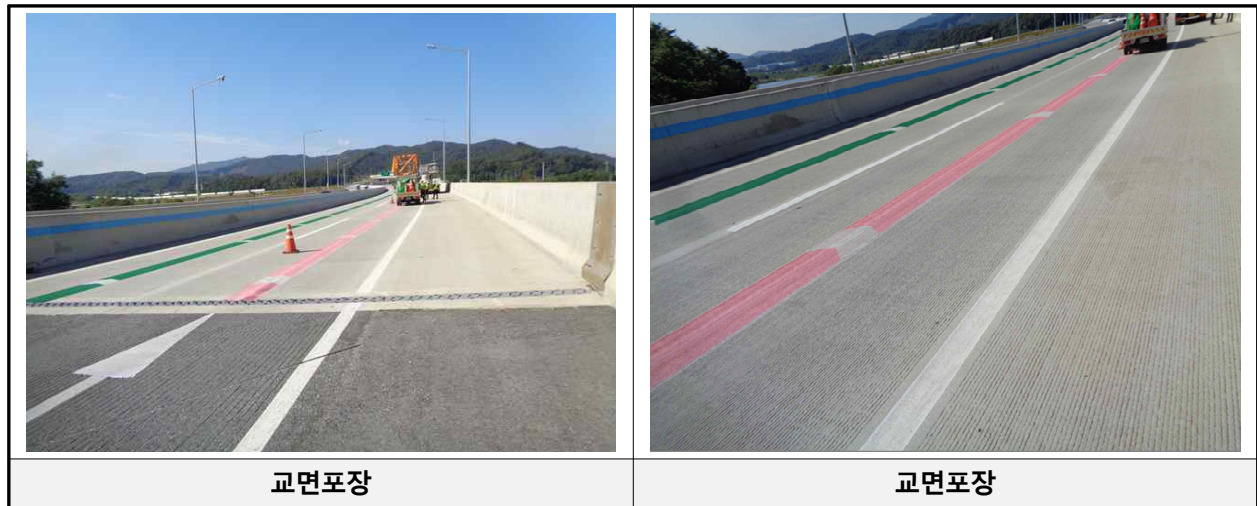
[교면포장 전경]

- 금회 교면포장에서는 일부구간에 포장 망상균열이 조사되었다.
- 이외 포장파손으로 인한 통행 차량의 안전 저해 및 방수층, 바닥판 손상이 우려되는 곳은 없는 것으로 조사되었다.

- 교면포장에서는 경년에 따른 표면 마모와 차량 윤회중 및 건조수축으로 인한 포장 망상균열이 발생되어 있는 상태이다. 현재 손상의 발생 범위와 규모는 일부 구간에 국한된 수준으로 통행 차량의 안전 및 구조물의 사용성에 지장을 주고 있지는 않으나, 사용성 확보를 위한 적절한 보수를 시행하되, 향후 방수층 및 바닥판에 영향을 주는 수준까지 진행될 경우 전면 재포장을 고려하여야 한다.

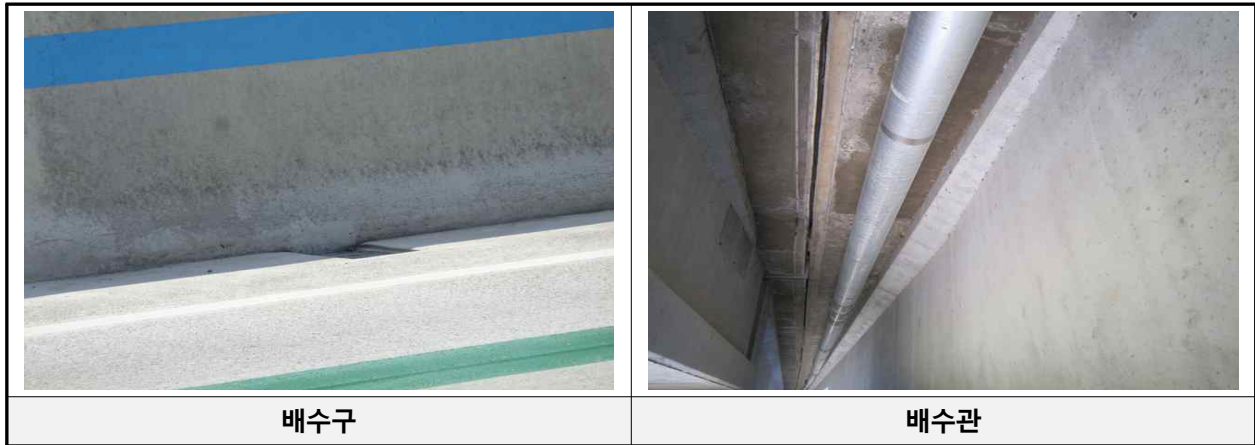
[배수시설 전경]

- 배수시설 외관조사 결과, 손상이 없는 상태로 조사되었다.

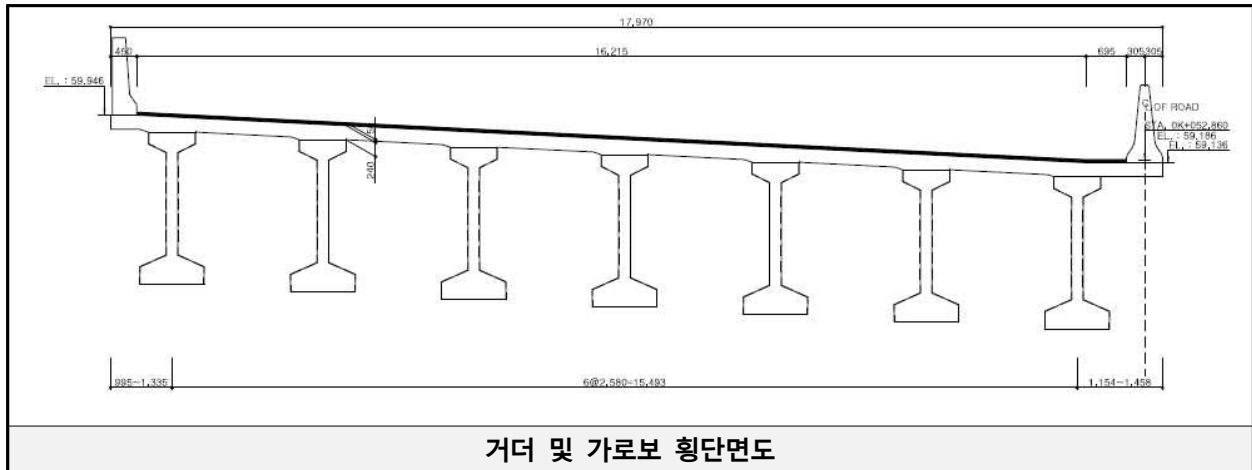
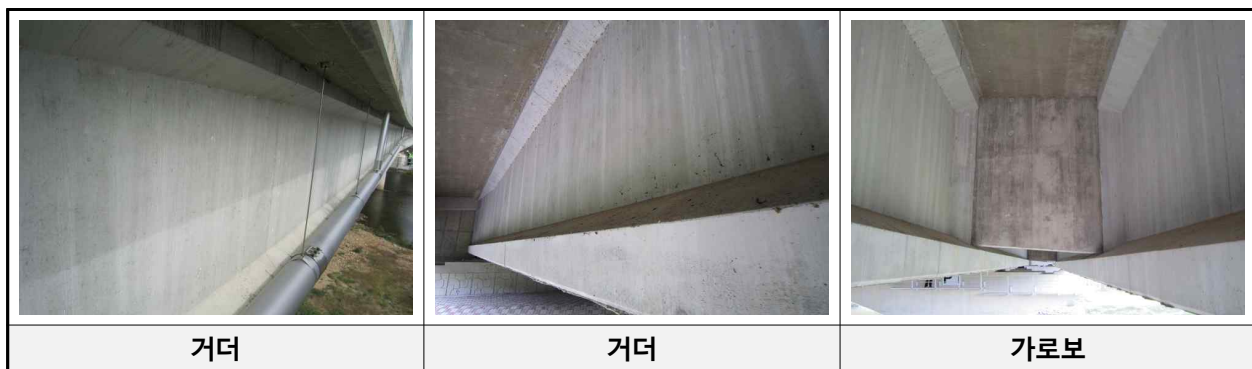
- 외관조사 결과, 거더의 경우 폭 0.3mm미만 균열이 조사되었다. 가로보의 외관조사결과, 손상이 없는 양호한 상태로 확인되었다.

- 조사된 균열은 수직균열 형태로 시공초기 발생된 비구조적인 균열로 판단된다. 일반적으로 콘크리트는 시멘트, 물, 세골재, 조골재 및 각종 혼화 재료를 섞어서 이긴 재료로서, 균열발생은 콘크리트 내부 수분이 건조에 따라 수축하면서 발생한 소성수축 균열로 판단된다.

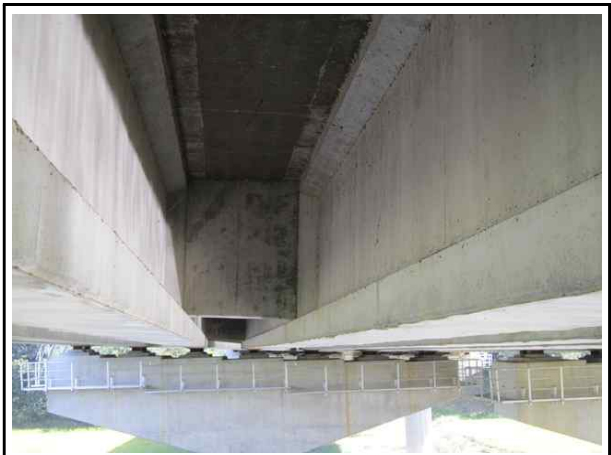
| 현황 | 상태양호 |
| 위치 | 가로보 |

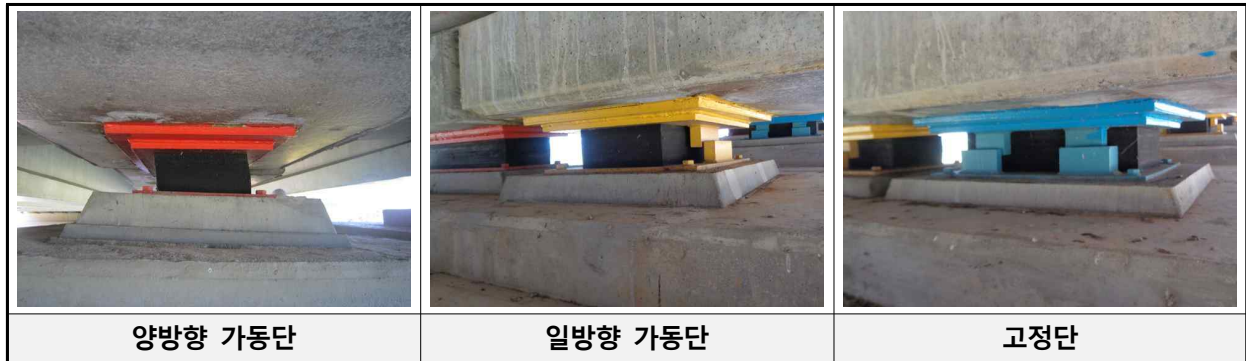
[받침장치 배치도 및 전경]

- 금회 점검에서는 교량받침의 본체와 받침콘크리트 등 주요 부재에 대한 외관 및 기능 상태를 조사하고, 연간 온도변화에 의한 신축거동량, 유간확보여부 등을 평가하기 위하여 받침장치 가동량 측정을 실시하였다. 신축량 조사 결과는 '4) 받침이동량 검토'절에 상세히 서술하였다
- 교량받침에 대한 외관조사 결과 주요 손상으로는 스토퍼 간섭, 편기가 조사되었으나, 전반적으로 손상정도가 경미하며 받침장치 기능상 문제점은 없는 것으로 확인되었다.

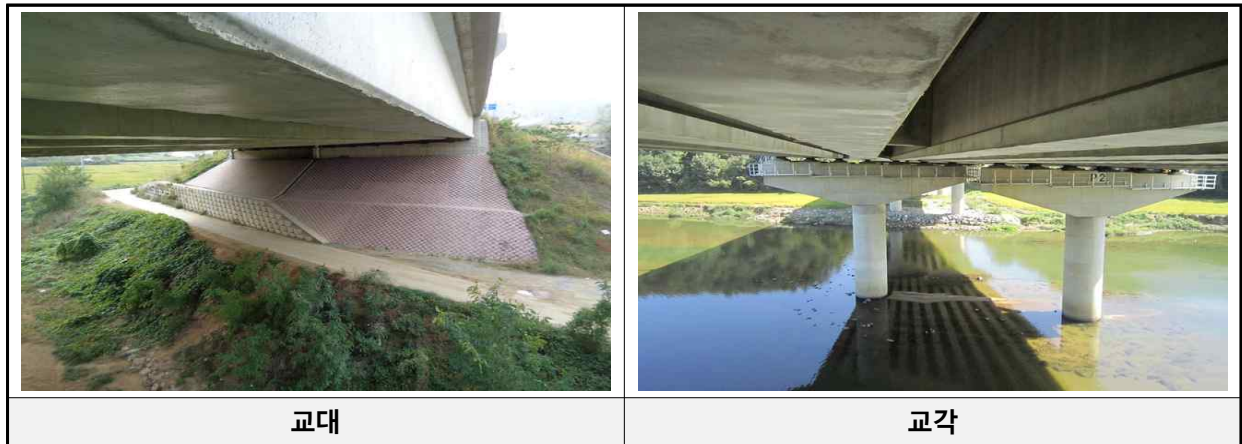
[교대 및 교각 전경]

- 금회 하부구조에 대한 외관조사 결과, 교대 일부 구간에서 체수흔적이 확인되었다.
- 교각의 경우 폭 0.3mm미만 균열이 확인되었다.

- 조사된 균열은 수직균열 형태로 시공초기 발생된 비구조적인 균열로 판단된다. 일반적으로 콘크리트는 시멘트, 물, 세골재, 조골재 및 각종 혼화 재료를 섞어서 이긴 재료로서, 균열발생은 콘크리트 내부 수분이 건조에 따라 수축하면서 발생한 소성수축 균열로 판단된다.

- 체수흔적의 경우 외측에서 유입된 우수로 주의관찰이 필요하다.
