# 제 9 장 성 산 교

### 9.1 시설물의 개요

성산교는 충청북도 청주시 청원구 오창읍 성산리 산153-13 일원 고속국도 32호선 상에 위치한 도로교량으로, 2018년 1월 준공 이후 현재까지 약 3년간 공용중인 설계하중 DB-24의 1등교이다.

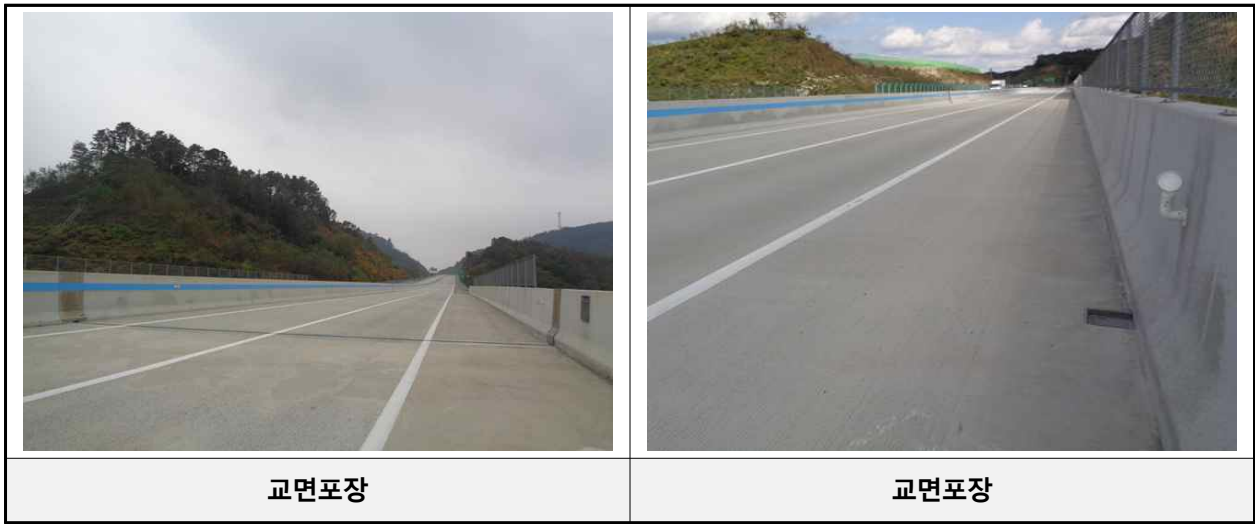
[교면포장 전경]

- 금회 교면포장에서는 일부구간에 포장 망상균열이 조사되었다.
- 이외 포장파손 등으로 인한 통행 차량의 안전 저해 및 방수층, 바닥판 손상이 우려되는 곳은 없는 것으로 조사되었다.

- 교면포장에서는 경년에 따른 표면 마모와 차량 윤하중 및 건조수축으로 인한 포장 망상균열이 발생되어 있는 상태이다. 현재 손상의 발생 범위와 규모는 일부 구간에 국한된 수준으로 통행 차량의 안전 및 구조물의 사용성에 지장을 주고 있지는 않으나, 사용성 확보를 위한 적절한 보수를 시행하되, 향후 방수층 및 바닥판에 영향을 주는 수준까지 진행될 경우 전면 재포장을 고려하여야 한다.

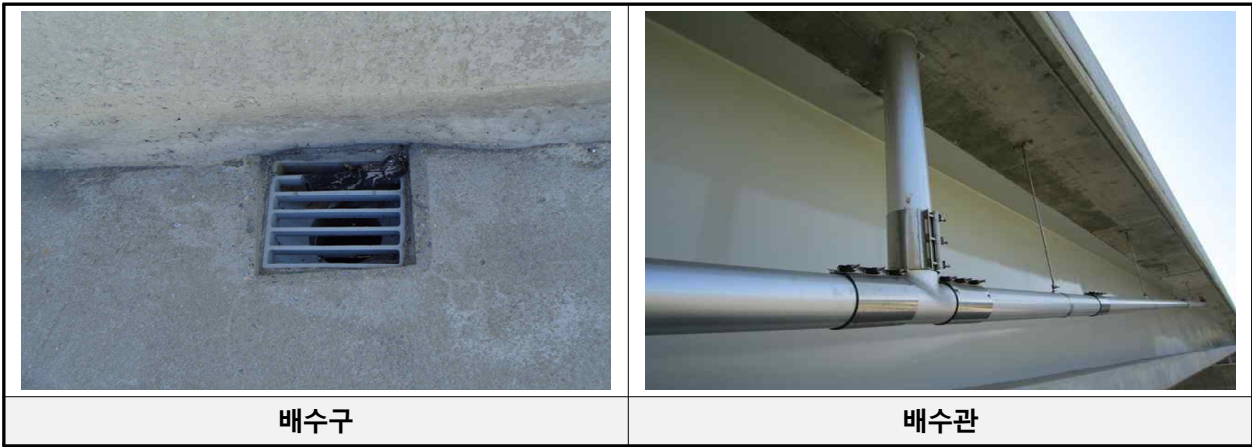
[배수시설 전경]

- 배수시설 외관조사 결과, 상부 집수구 그레이팅 설치상태는 양호하며, 배수구 막힘 등의 손상이 없는 상태로 확인 되었다.

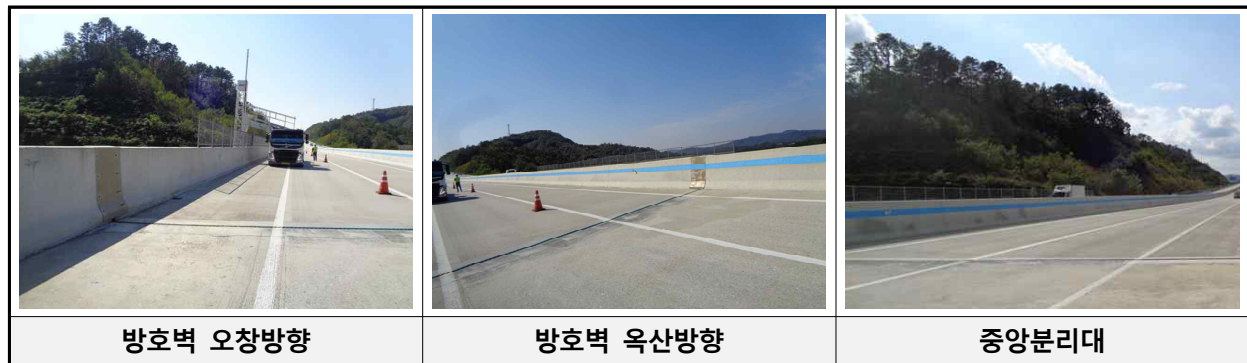
[방호벽 전경]

- 콘크리트 방호벽에서 발생한 주요 손상으로는 방호벽 균열부 백태 등이 일부 구간에 발생하였다.

- 방호벽에 발생한 균열부 백태 구간은 균열부 우수유입에 의한 손상으로 부재의 내구성 확보 차원의 백태 보수가 필요할 것으로 판단된다.

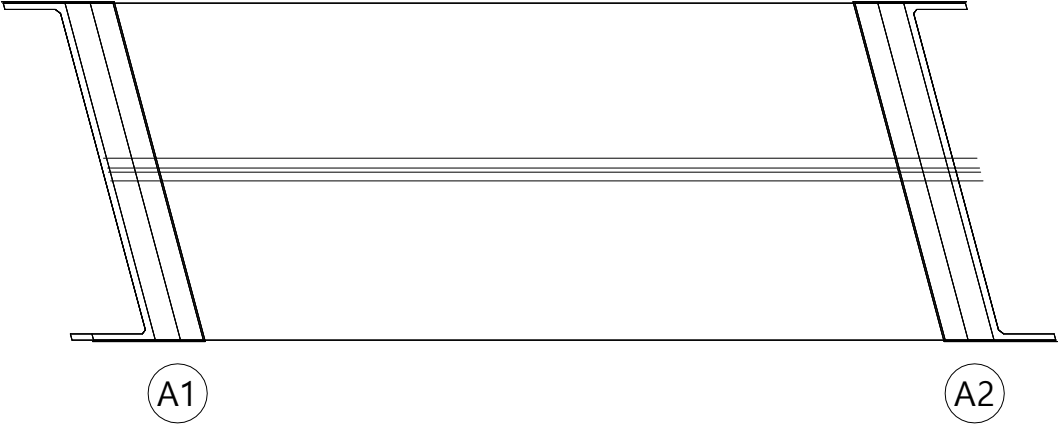
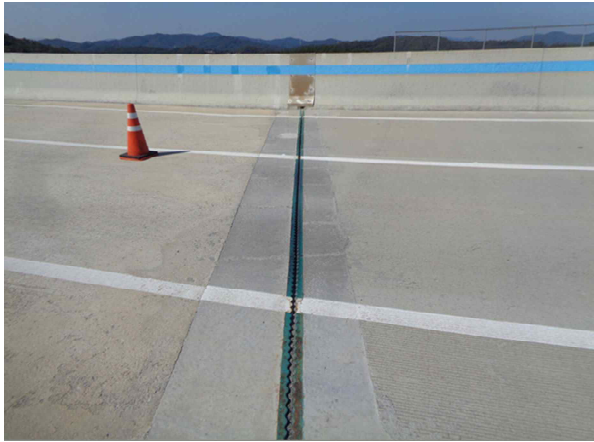
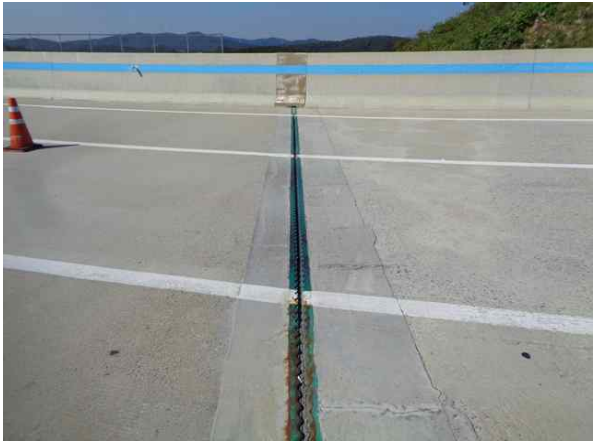
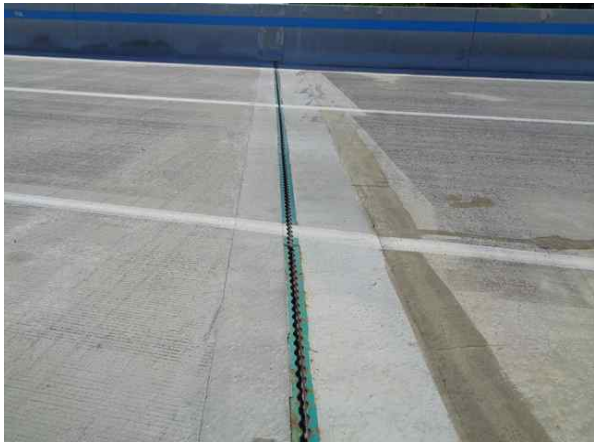
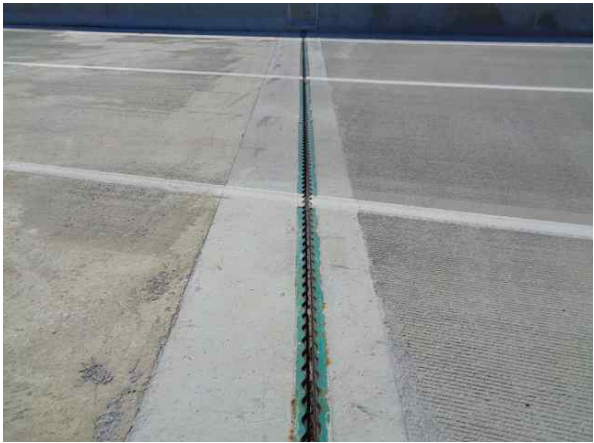
[신축이음장치 배치도 및 전경]

- 금회 점검에서는 신축이음장치의 본체와 후타재, 물받이 등 주요부재에 대한 외관 및 기능 상태를 조사하고, 연간 온도변화에 의한 신축거동량, 유간확보여부 등을 평가하기 위하여 신축이음장치 유간측정을 수행하였다. 계절별 신축량 조사 결과는 '3) 신축량 검토' 절에 상세히 서술하였다.
- 신축이음장치 외관조사 결과, 후타재에서 일부 열화가 발생하였고, 우천시 신축이음 누수여부 확인 결과, 특이사항은 없는 것으로 확인되었다.

- 후타재에서 발생한 시공불량은 초기 시공시 시공미흡에 의한 손상으로 단면보수 등의 조치가 요구된다.

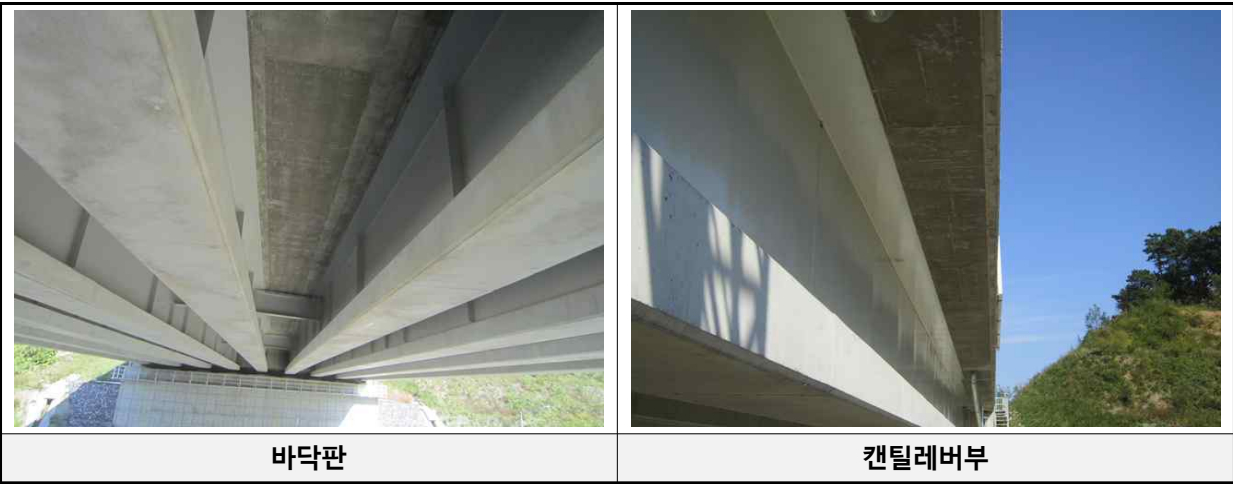
[바닥판하면 전경]

- 바닥판 하부에 대한 외관조사 결과, 주요 손상으로는 재료분리가 조사되었다.

- 바닥판에서 발생한 재료분리의 경우, 거푸집 조기탈형, 공용중 진동, 시공미흡 등에 의한 손상으로 부재의 내구성 확보차원의 단면보수 등의 유지관리가 요구된다.

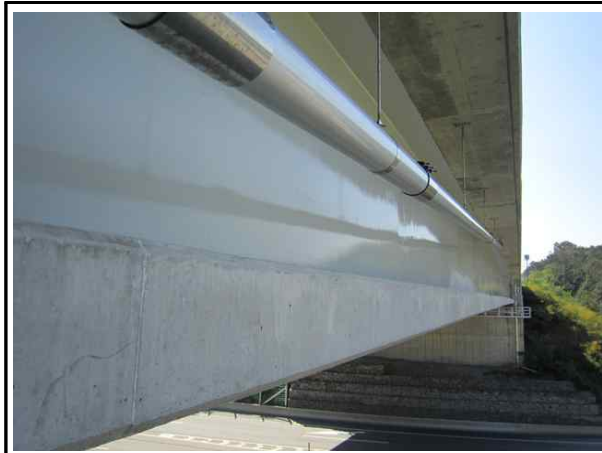
| 위치 | 거더 |

| 현황 | 상태양호 |

- 거더의 경우 현재 손상이 없는 양호한 상태로 확인되었으며, 주기적인 점검을 통한 손상의 발생여부 확인 등의 유지관리가 요구된다.

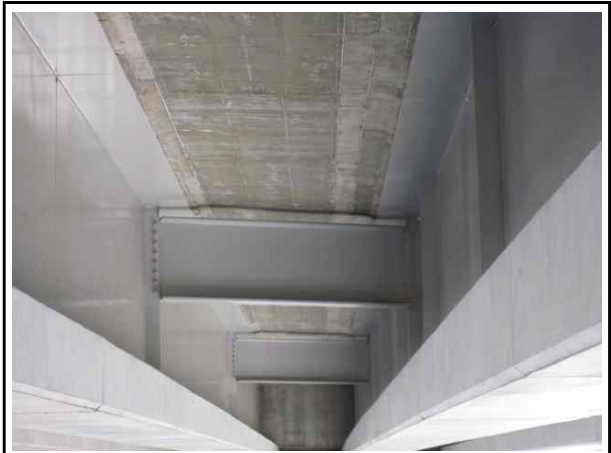
| 위치 | 가로보 |

| 현황 | 상태양호 |

- 가로보의 경우 현재 손상이 없는 양호한 상태로 확인되었으며, 주기적인 점검을 통한 손상의 발생여부 확인 등의 유지관리가 요구된다.

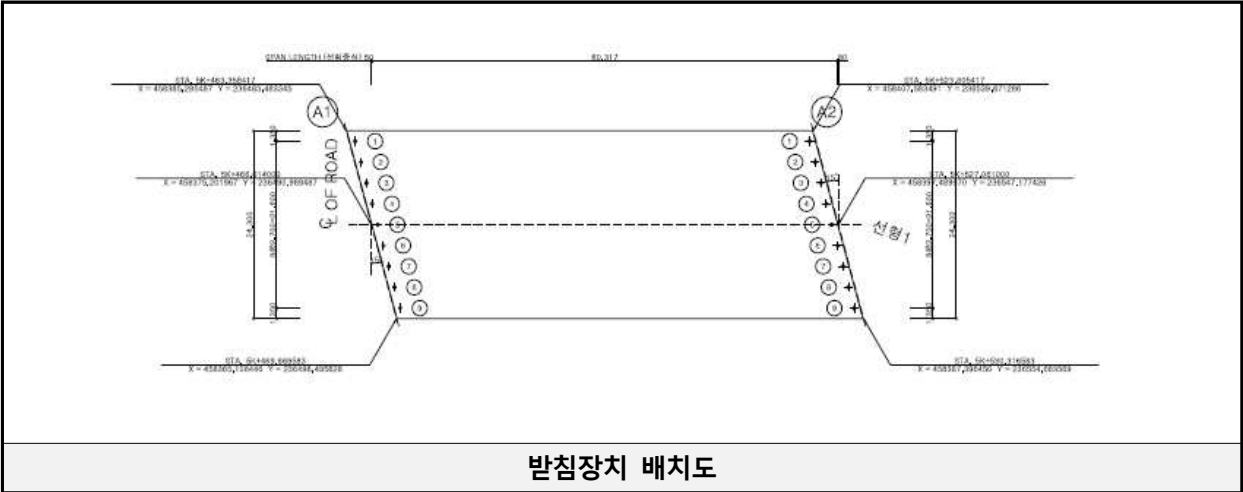
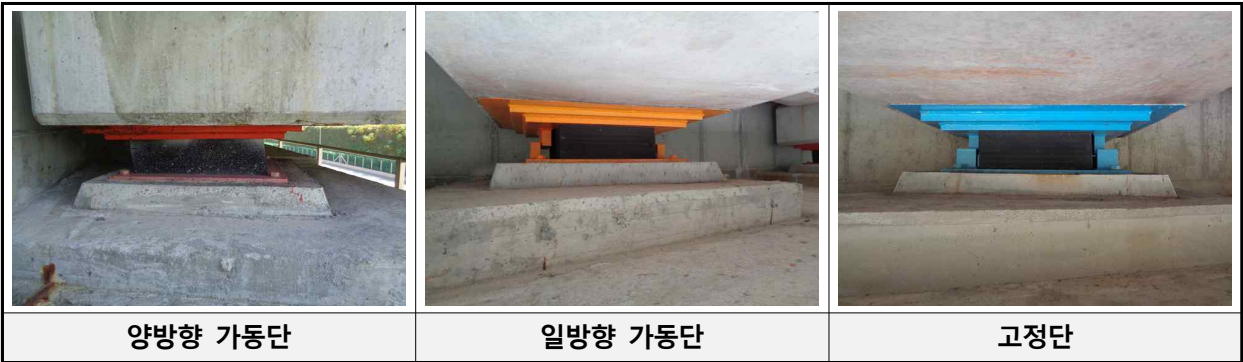
[받침장치 배치도 및 전경]

- 금회 점검에서는 교량받침의 본체와 받침콘크리트 등 주요 부재에 대한 외관 및 기능 상태를 조사하고, 연간 온도변화에 의한 신축거동량, 유간확보여부 등을 평가하기 위하여 받침장치 가동량 측정을 실시하였다. 신축량 조사 결과는 '4) 받침이동량 검토'절에 상세히 서술하였다
- 교량받침에 대한 외관조사 결과, 손상이 없는 상태로 확인되었다.

- 교량받침의 외관조사 결과, 현재 손상이 없는 양호한 상태로 확인되었고, 받침은 주기적인 점검을 통한 손상의 발생여부 확인 등의 유지관리가 요구된다.

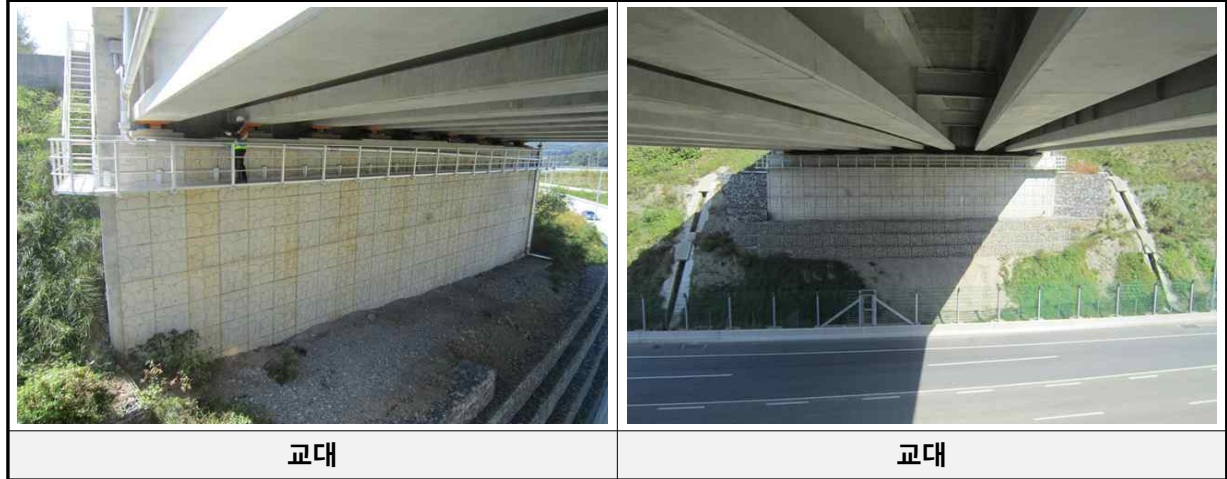
[교대 및 교각 전경]

- 금회 하부구조에 대한 외관조사 결과, 교대 일부 구간에서 균열 및 균열부 백태, 백태 등의 손상이 조사되었다.

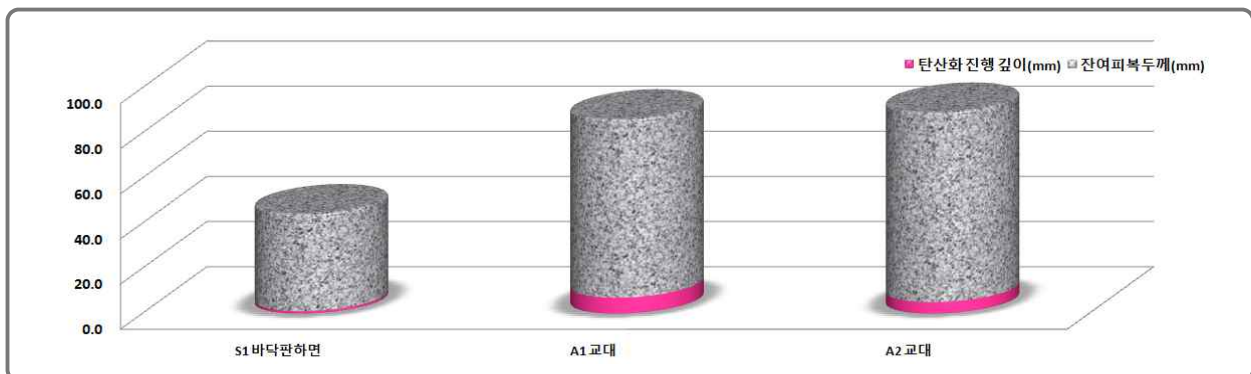
[그림 9.3.6] 탄산화깊이 및 잔여피복두께 측정결과

- 성산교의 상부구조 1개소, 하부구조 2개소에서 탄산화시험을 실시한 결과 탄산화 진전 깊이는 실측 피복두께와 비교한 평가에서 전체 'a급'으로 분석되었다.
- 또한, 속도계수를 통한 잔존수명 예측 결과 현 상태의 환경과 속도로 탄산화가 진행된다면 철근 깊이까지 모든 구간에서 100년 이상의 여유가 있는 것으로 분석됨에 따라 탄산화 진전으로 인한 문제는 없는 것으로 분석된다.

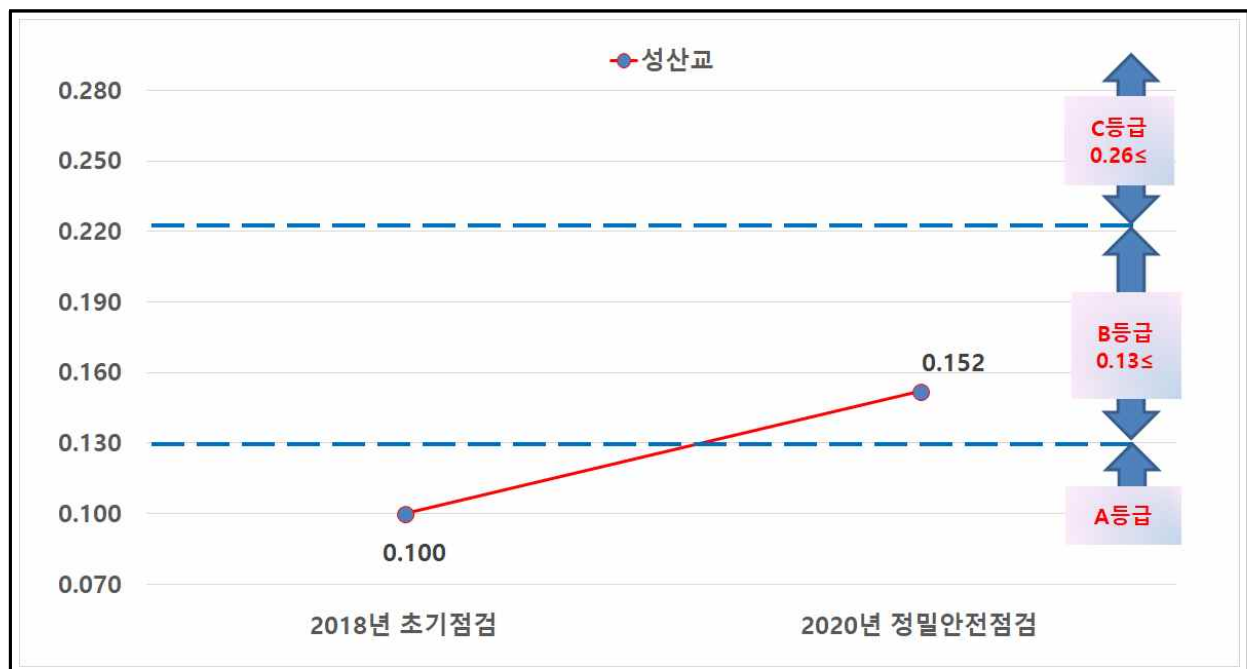
[그림 9.4.1] 성산교 상태평가 결과 비교 그래프

- 금회 최초 실시하는 정밀안전점검으로 정밀조사로 인한 신규손상 발생으로 인해 상태평가 결과 B로 평가되었다.
- 금회 점검에서는 전회 대비 결함도점수가 다소 증가한 상태평가 **B(결함도점수 0.100→0.152)**로 평가되었으며, 초기 점검 대비 등급은 **A→B**로 하향 된 것으로 검토되었다.
- 주요 손상은 현재 뚜렷한 진행성을 보이고 있지 않으므로 내구성 확보 차원의 적절한 보수를 시행하면 사용성 및 내구성에 문제가 없을 것으로 판단된다.
