# 제 10 장 산수교(오창방향)

산수교(오창방향)는 충청북도 청주시 청원구 오창읍 양지리 155-2 일원 고속국도 32호선 상에 위치한 도로교량으로, 2018년 1월 준공 이후 현재까지 약 3년간 공용중인 설계하중 DB-24의 1등교이다.

상부구조는 PSC빔 형식으로 총연장 140.0m(4@35.0m), 4경간 연속으로 구성되었으며, 교폭은 12.6m의 편도 2차로로 운용 중이다. 하부구조 형식은 복합말뚝 및 직접기초 위에 시공된 역T형 교대 2기 및 T형 교각 3기로 구성되어 있으며, 교량 받침은 탄성받침, 신축이음장치는 뉴모노셀 JOINT(A1,A2)로 시공되어 있다.

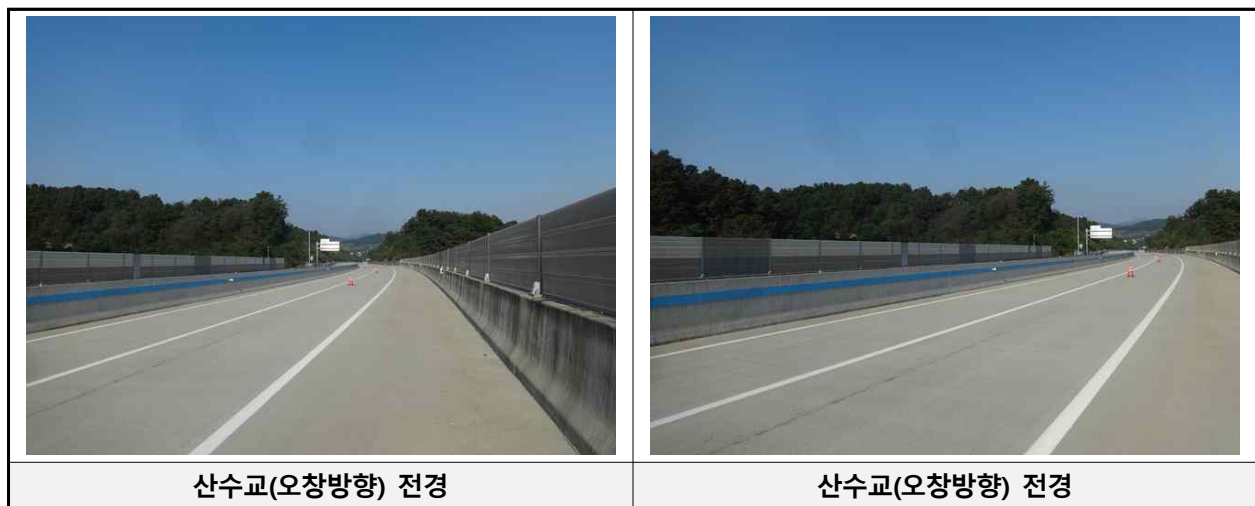
[교면포장 전경]

- 금회 교면포장에서는 일부구간 포장 망상균열이 조사되었다.
- 이외 통행 차량의 안전 저해 및 방수층, 바닥판 손상이 우려되는 곳은 없는 것으로 조사되었다.

- 교면포장에서는 경년에 따른 표면 마모와 차량 윤회중 및 건조수축으로 인한 포장 망상균열이 발생되어 있는 상태이다. 현재 손상의 발생 범위와 규모는 일부 구간에 국한된 수준으로 통행 차량의 안전 및 구조물의 사용성에 지장을 주고 있지는 않으나, 사용성 확보를 위한 적절한 보수를 시행하되, 향후 방수층 및 바닥판에 영향을 주는 수준까지 진행될 경우 전면 재포장을 고려하여야 한다.

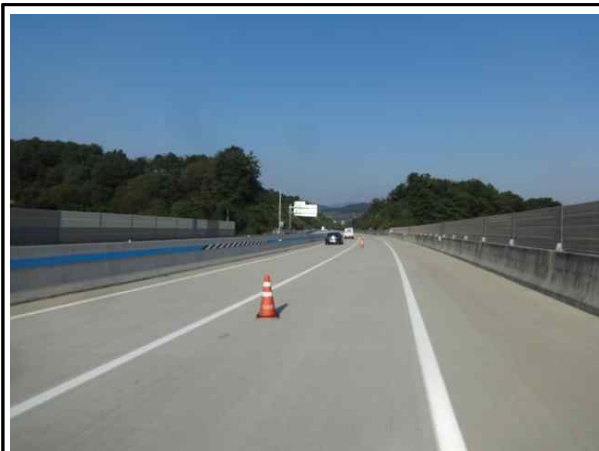
| 위치 | 오창방향 S2 |

| 현황 | 상태양호 |

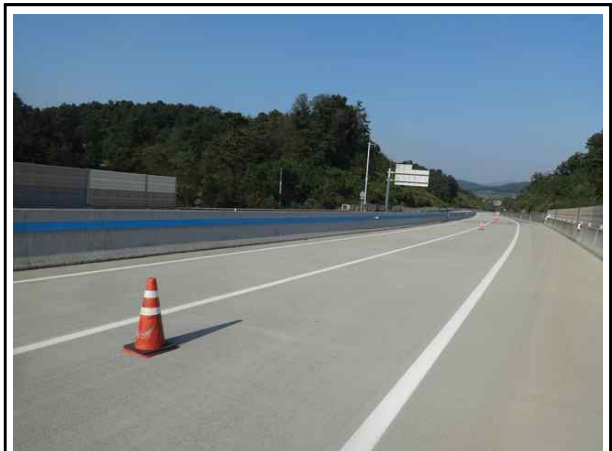
| 위치 | 오창방향 S3 |

| 현황 | 상태양호 |

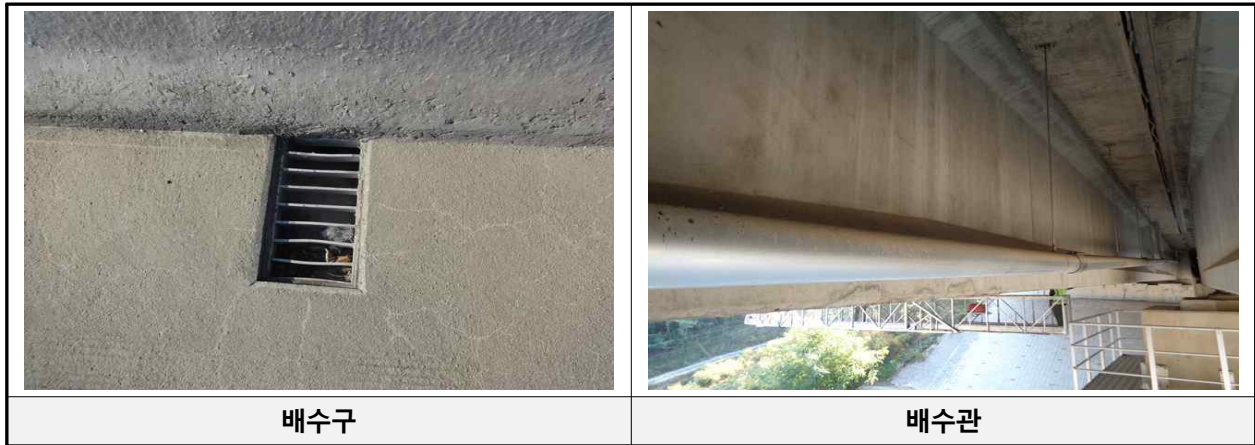
[배수시설 전경]

- 배수시설 외관조사 결과, 상부 집수구 그레이팅 설치상태는 양호하며, 배수구 막힘 등의 손상이 없는 상태로 확인 되었다.

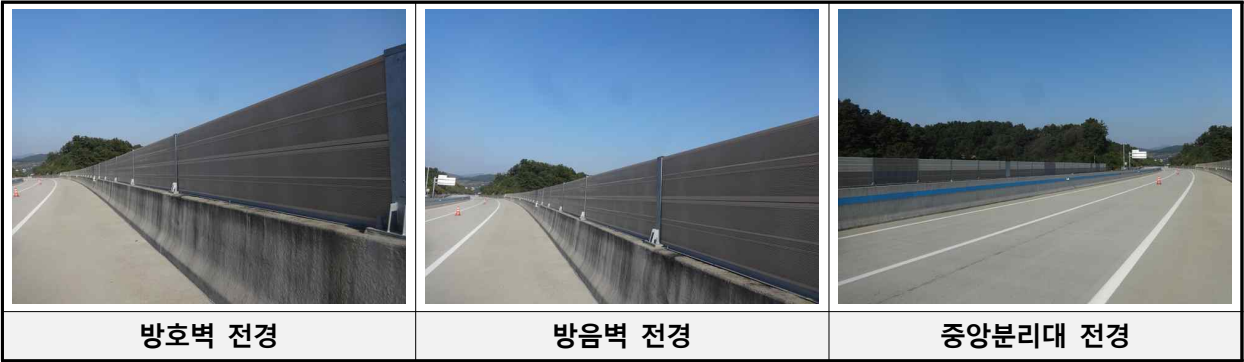
[방호벽 및 방음벽 전경]

- 콘크리트 방호벽에 대한 외관조사 결과, 일부구간 균열(폭0.3mm미만)이 발생한 것으로 조사되었다.
- 콘크리트 방호벽 상단에 시공된 방음벽의 경우 손상이 없는 양호한 상태인 것으로 조사되었다.

- 방호벽에 발생한 균열은 폭0.2mm의 수평균열로, 포장부에서 일정한 높이(0.5m~0.8m)에서 발생되었으며, 균열의 규모, 방향성 등을 종합적으로 고려할 때 건조수축에 의한 균열인 것으로 판단된다. 기 발생한 손상부의 경우 구조물의 내구성에 영향을 미칠만한 수준은 아니나 손상의 진전 방지를 위한 표면처리 등의 조치를 취하는 것이 바람직 할 것으로 판단된다.

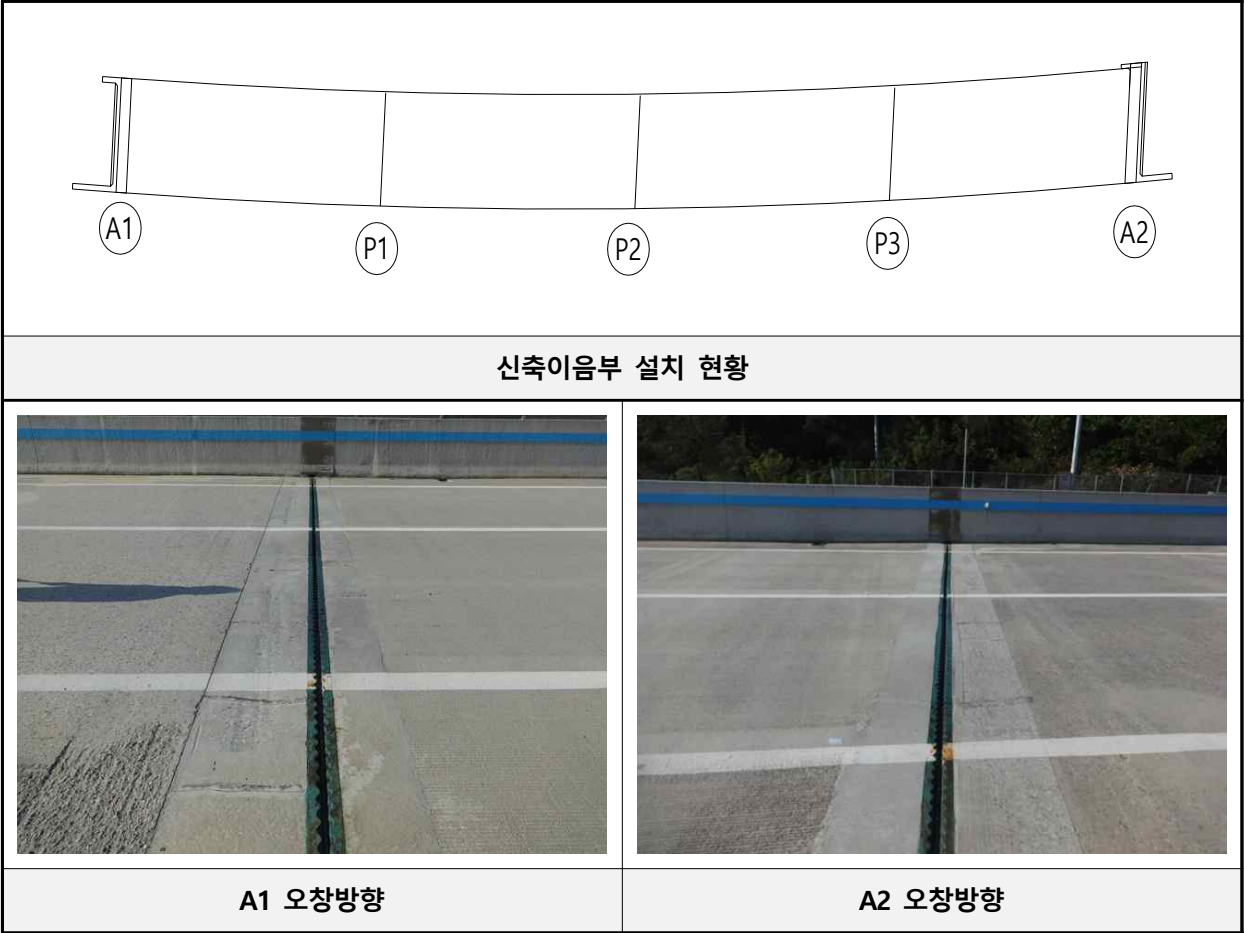
[신축이음장치 배치도 및 전경]

- 금회 점검에서는 신축이음장치의 본체와 후타재, 물받이 등 주요부재에 대한 외관 및 기능 상태를 조사하고, 연간 온도변화에 의한 신축거동량, 유간확보여부 등을 평가하기 위하여 신축이음장치 유간측정을 수행하였다. 계절별 신축량 조사 결과는 '3) 신축량 검토' 절에 상세히 서술하였다.
- 신축이음장치 외관조사 결과, 손상이 없는 양호한 상태인 것으로 조사되었다.

- 금회 점검 결과, 신축이음장치의 경우 손상이 없는 양호한 상태인 것으로 조사되었으며, 추후 주기적인 점검을 통한 유지관리를 실시하여 현재 상태를 유지하는 것이 바람직 할 것으로 판단된다.

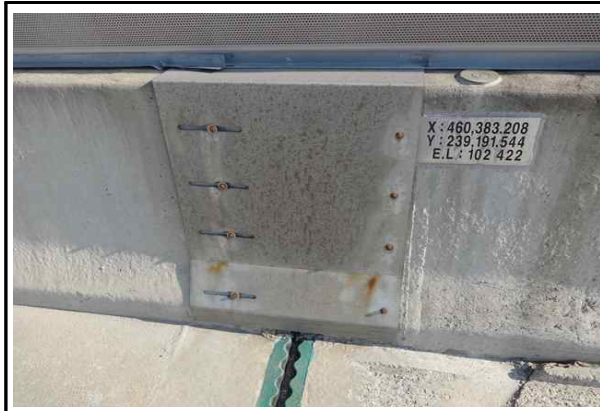
| 위치 | 오창방향 A1 차수판 |

| 현황 | 상태양호 |

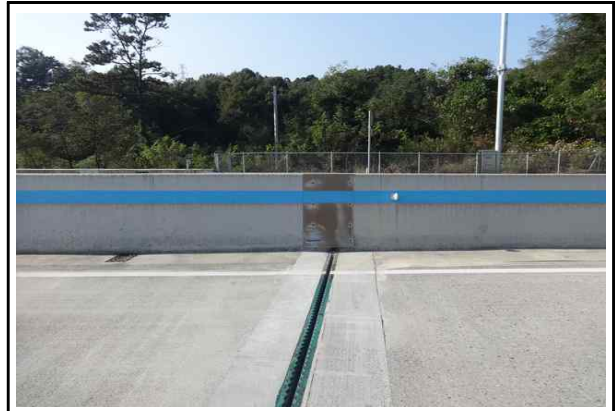
| 위치 | 오창방향 A2 |

| 현황 | 상태양호 |

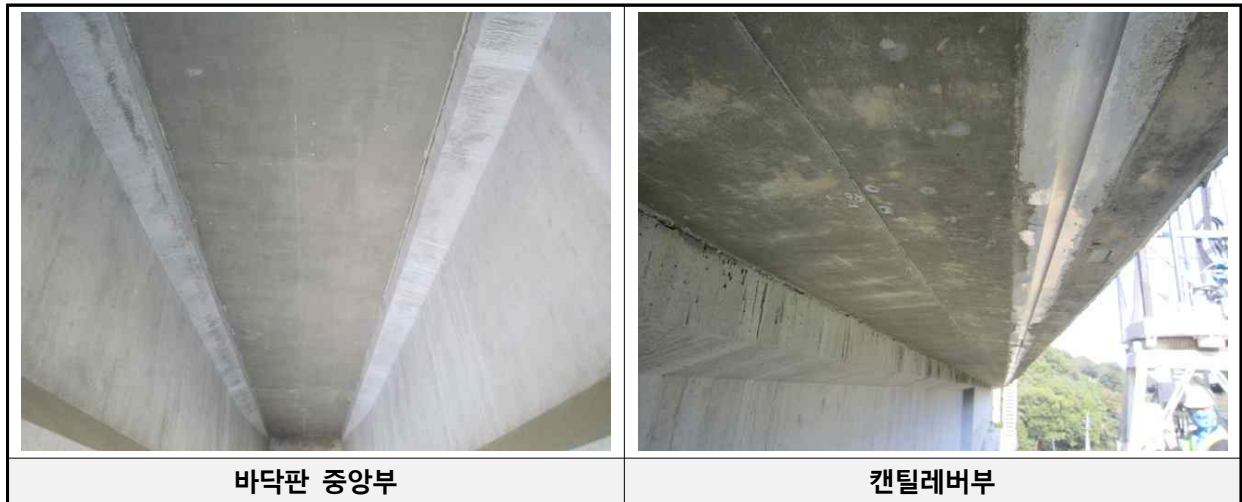
[바닥판하면 전경]

- 바닥판 하면에 대한 외관조사 결과, 손상이 없는 양호한 상태인 것으로 조사되었다.

- 금회 점검 결과, 바닥판 하면의 경우 손상이 없는 양호한 상태인 것으로 조사되었으며, 추후 주기적인 점검을 통한 유지관리를 실시하여 현재 상태를 유지하는 것이 바람직 할 것으로 판단된다.

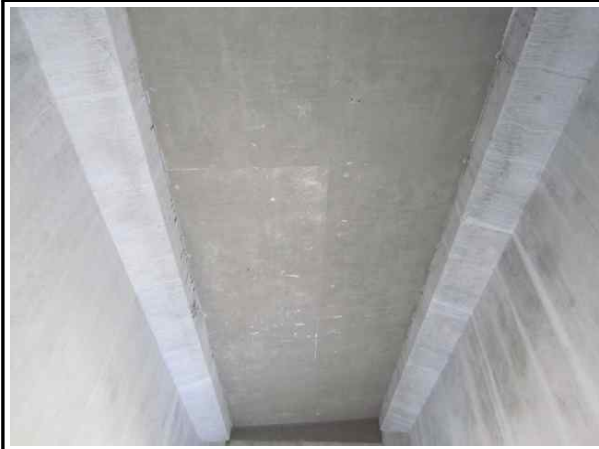
| 위치 | 바닥판 S1 |

| 현황 | 상태양호 |

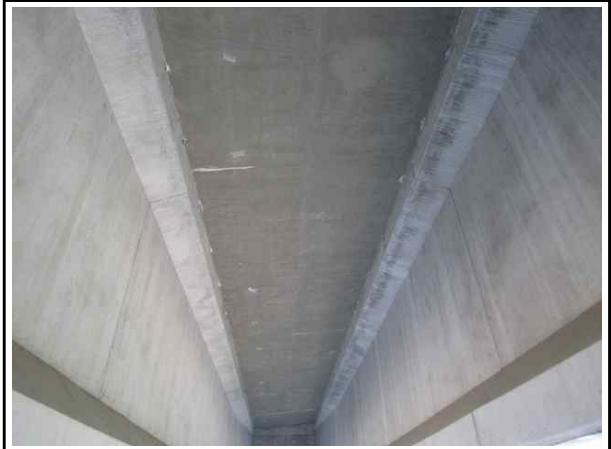
| 위치 | 바닥판 S2 |

| 현황 | 상태양호 |

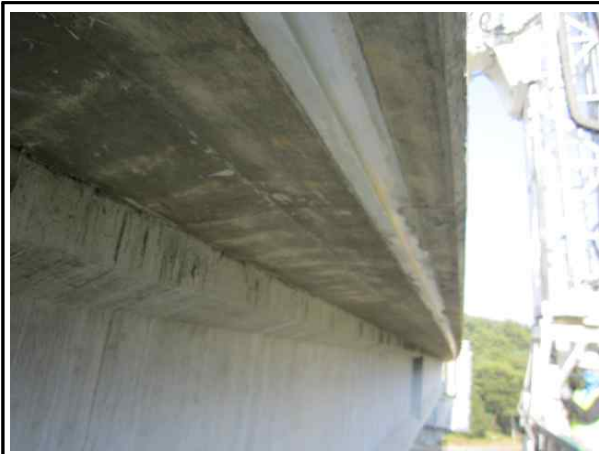
| 위치 | 바닥판 S2 캔틸레버 |

| 현황 | 상태양호 |

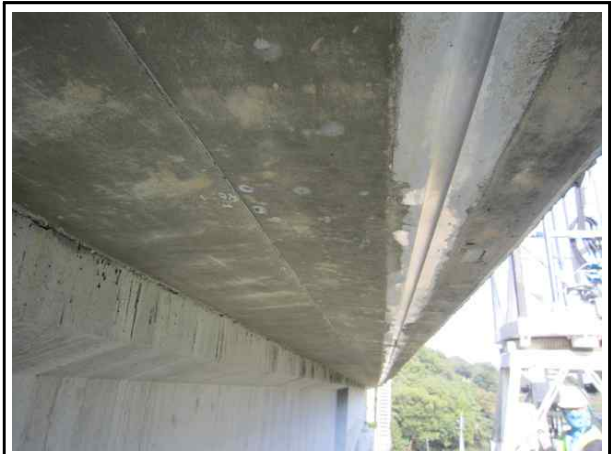
| 위치 | 바닥판 S4 캔틸레버 |

| 현황 | 상태양호 |

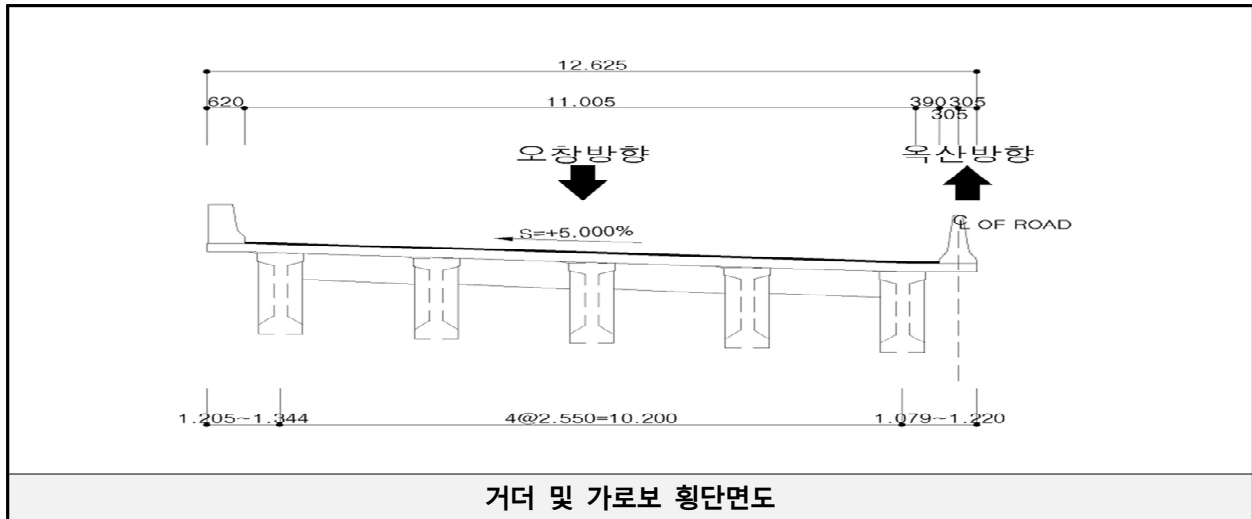
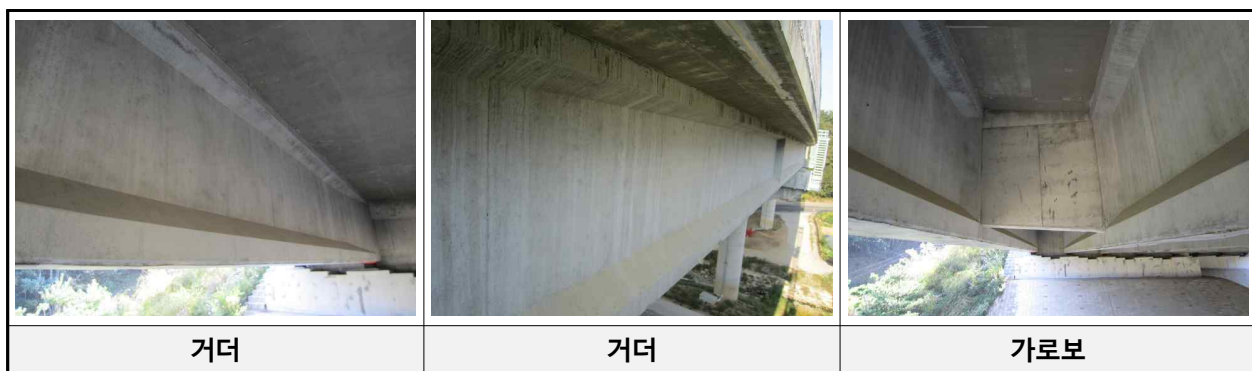
- 외관조사 결과, 거더의 경우 일부구간 파손이 발생한 것으로 조사되었다.
- 또한 가로보에 대한 외관조사결과, 일부구간 들뜸이 발생한 것으로 조사되었다.

- 금회 점검시 조사된 거더의 파손은 인양홀 주위 및 거더 하면에서 발생한 손상으로 거더 거치시 및 시공시 외부충격에 의한 손상으로 판단된다. 기 발생한 손상부의 경우 손상의 진전 방지를 위한 단면보수 등의 조치가 요망된다.

- 가로보의 경우 일부구간 시공미흡에 의한 국부적인 들뜸이 조사되었으며, 손상의 진전 방지를 위한 단면보수가 필요할 것으로 판단된다.

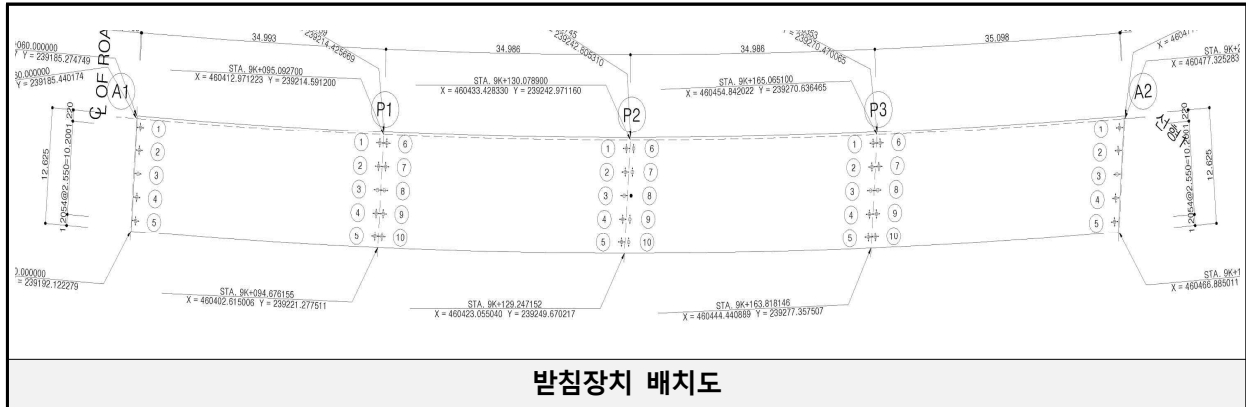
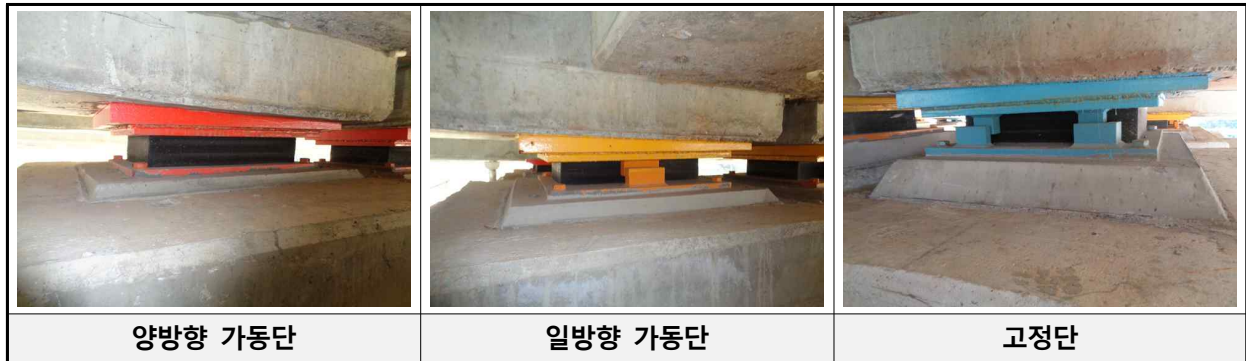
[받침장치 배치도 및 전경]

- 금회 점검에서는 교량받침의 본체와 받침콘크리트 등 주요 부재에 대한 외관 및 기능 상태를 조사하고, 연간 온도변화에 의한 신축거동량, 유간확보여부 등을 평가하기 위하여 받침장치 가동량 측정을 실시하였다. 신축량 조사 결과는 '4) 받침이동량 검토'절에 상세히 서술하였다
- 교량받침에 대한 외관조사 결과 주요 손상으로는 받침몰탈 균열(폭0.3mm미만), 받침콘크리트 재료분리, 스토퍼 간섭이 조사되었으나, 전반적으로 손상정도가 경미하며 받침장치 기능상 문제점은 없는 것으로 확인되었다.

- 받침물탈에 발생된 균열은 폭0.3mm미만으로 건조수축 및 온도변화에 의한 손상으로 판단되며, 기점검과 비교시 진전이 없는 상태로 확인되었다. 해당 손상의 경우 하자기간 내 발생한 손상으로 하자보수후 손상의 재발생 파악 등의 유지관리를 실시하는 것이 바람직 할 것으로 판단된다.
- 받침콘크리트 일부구간에 발생된 재료분리의 경우 시공초기 다짐부족에 의한 손상으로 판단되며, 기 점검 이후 일부 손상에 대한 보수를 실시한 것으로 확인되었다. 현재 보수부의 상태는 양호하며, 미보수된 손상부의 경우 단면보수 등의 조치를 취하는 것이 바람직 할 것으로 판단된다.
- 금회 조사된 A2-SH3 받침스토퍼 간섭의 경우 당초 스토퍼 가설시 탄성받침의 특성상 고정단일지라도 소폭의 신축여유량을 감안하여 스토퍼를 설치해야 하나, 교축방향 스토퍼 설치시 타이트하게 변위를 억제하도록 설치함으로 인해 발생한 것으로 판단된다. 다만, 현재 주변부재의 손상이 발생하지 않은바, 보수보다는 주기적인 점검을 통한 주의관찰 후 손상의 진전시 적절한 조치를 취하는 것이 바람직 할 것으로 판단된다.

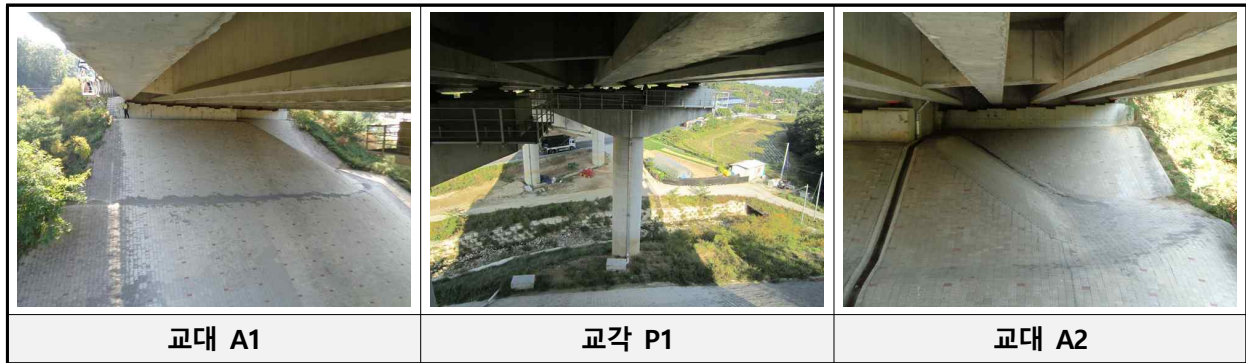
[교대 및 교각 전경]

- 금회 하부구조에 대한 외관조사 결과, 교대 일부 구간에서 폭0.3mm미만 균열이 발생된 것으로 조사되었다.
- 교각의 경우 코핑부 및 기둥부에서 국부적인 폭0.3mm내·외 균열이 발생된 것으로 확인되었다.

- 금회 점검시 조사된 교대 및 교각의 균열은 대부분 폭0.1~0.2mm의 미세균열로 건조수축, 온도변화, 콘크리트의 재료특성 등에 의한 비구조적 손상으로 판단된다. 기 발생한 손상부의 경우 손상의 진전 방지를 위한 표면처리 등의 조치가 요망된다. 다만, 일부구간 발생한 폭0.3mm이상 균열의 경우 균열부 우수유입시 철근부식 등의 손상을 야기하므로 우선적인 보수가 필요할 것으로 판단된다.

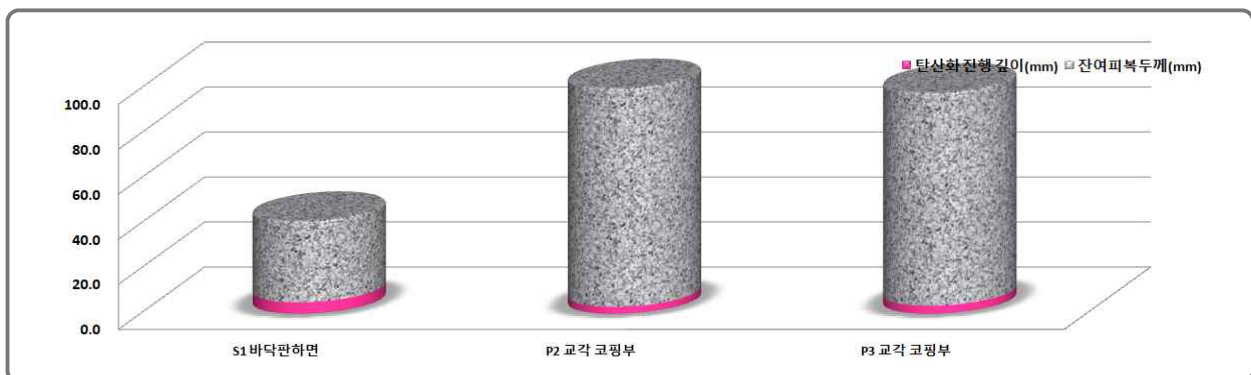
[그림 10.3.5] 탄산화깊이 및 잔여피복두께 측정결과

- 산수교(오창방향)의 상부구조 1개소, 하부구조 2개소에서 탄산화시험을 실시한 결과 탄산화 진전 깊이는 실측 피복두께와 비교한 평가에서 전체 'a급'으로 분석되었다.
- 또한, 속도계수를 통한 잔존수명 예측 결과 현 상태의 환경과 속도로 탄산화가 진행된다면 철근 깊이까지 모든 구간에서 100년 이상의 여유가 있는 것으로 분석됨에 따라 탄산화 진전으로 인한 문제는 없는 것으로 분석된다.

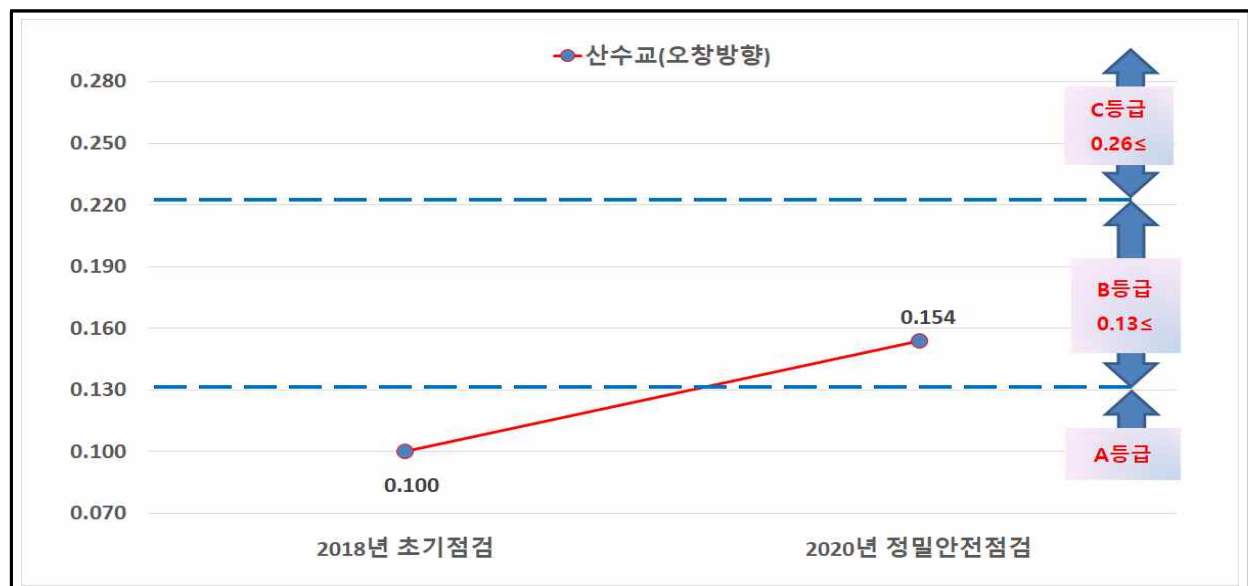
[그림 10.4.1] 산수교(오창방향) 상태평가 결과 비교 그래프

- 거더 및 가로보의 파손 및 들뜸, 하부구조의 균열(폭0.3mm내·외) 및 교면포장의 경년열화 등의 손상으로 인해 상태평가 결과 B로 평가되었다.
- 금회 점검에서는 전회 대비 결함도점수가 다소 증가한 상태평가 **B(결함도점수 0.100→0.154)**로 평가되었으며, 초기 점검 대비 등급의 변동은 **A→B**로 하향 된 것으로 검토되었다.
- 주요 손상은 현재 뚜렷한 진행성을 보이고 있지 않으므로 내구성 확보 차원의 적절한 보수를 시행하면 사용성 및 내구성에 문제가 없을 것으로 판단된다.
