# 제 11 장 산수교(옥산방향)

산수교(옥산방향)는 충청북도 청주시 청원구 오창읍 양지리 산 8 일원 고속국도 32호선 상에 위치한 도로교량으로, 2018년 1월 준공 이후 현재까지 약 3년간 공용중인 설계하중 DB-24의 1등교이다.

상부구조는 PSC빔 형식으로 총연장 140.0m(4@35.0m), 4경간 연속으로 구성되었으며, 교폭은 11.8m의 편도 2차로로 운용 중이다. 하부구조 형식은 복합말뚝 및 직접기초 위에 시공된 역T형 교대 2기 및 T형 교각 3기로 구성되어 있으며, 교량 받침은 탄성받침, 신축이음장치는 뉴모노셀 JOINT(A1,A2)로 시공되어 있다.

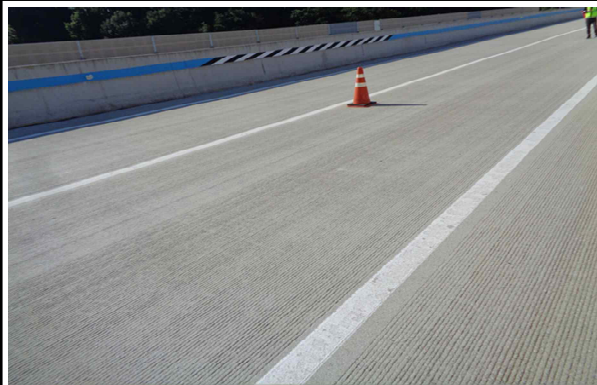
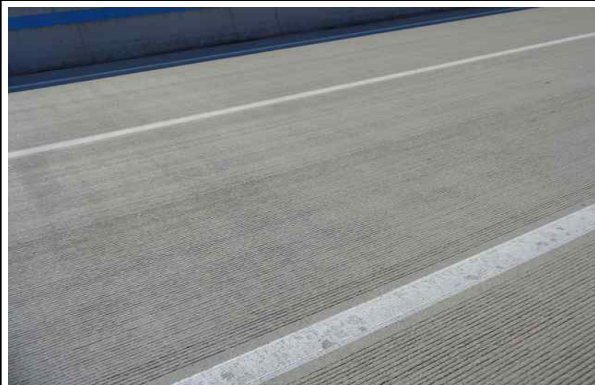
| 위치 | 옥산방향 S1 | 위치 | 옥산방향 S4 |

| 현황 | 상태양호 | 현황 | 상태양호 |

- 금회 교면포장에 대한 점검 결과, 손상이 없는 양호한 상태로 조사되었다. 교면포장의 경우 공용기간 증가, 차량의 반복통행 등에 의한 포장 균열 및 파손, 패임 등의 손상이 발생되기 쉬우므로 주기적인 점검을 통한 유지관리를 실시하는 것이 바람직하다.

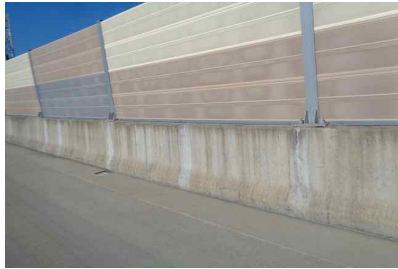
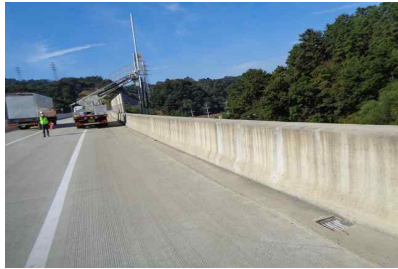
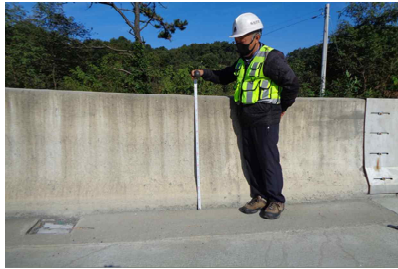
| 방호벽 및 방음벽 전경 | 방호벽 전경 | 방호벽 제원측정 |

- 콘크리트 방호벽에 대한 외관조사 결과, 일부구간 단차 및 파손이 발생한 것으로 확인되었다.
- 콘크리트 방호벽 상단에 시공된 방음벽의 경우 손상이 없는 양호한 상태인 것으로 조사되었다.

- 방호벽의 S1측 접속부에 발생한 단차의 경우 접속부 토사유실에 의한 손상으로 판단된다. 다만, 현재 손상정도가 경미하고 구조물의 안전성에 영향을 미칠만한 손상은 아니므로 주의관찰 후 손상의 진전 시 적절한 조치를 취하는 것이 바람직 할 것으로 판단된다.
- 방호벽의 S4측 접속부에 발생한 파손의 경우 외부충격에 의한 손상으로 판단되며, 현재 손상 정도는 경미하나 손상의 진전 방지를 위한 단면보수 등의 조치가 요망된다.

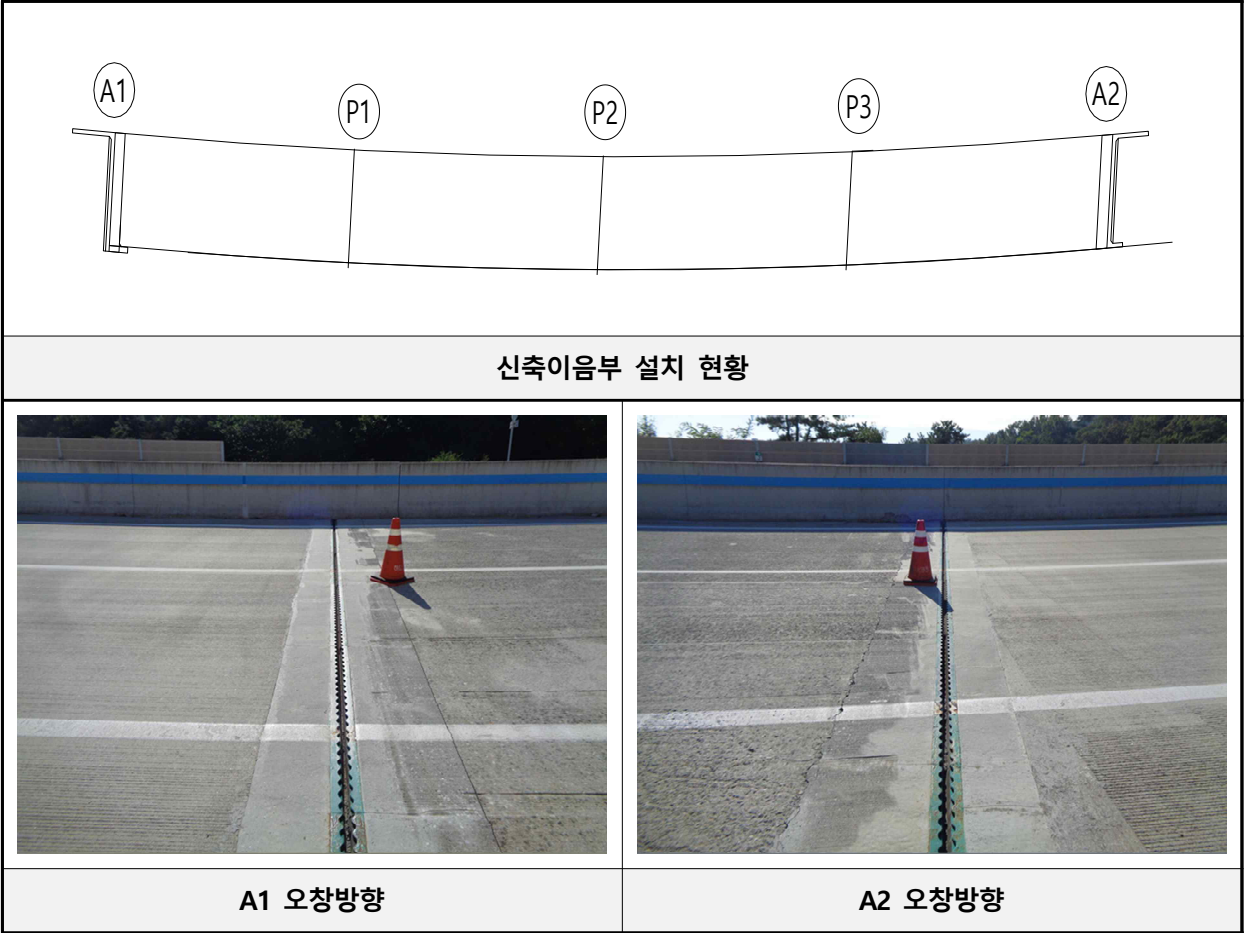
[신축이음장치 배치도 및 전경]

- 금회 점검에서는 신축이음장치의 본체와 후타재, 물받이 등 주요부재에 대한 외관 및 기능 상태를 조사하고, 연간 온도변화에 의한 신축거동량, 유간확보여부 등을 평가하기 위하여 신축이음장치 유간측정을 수행하였다. 계절별 신축량 조사 결과는 '3) 신축량 검토' 절에 상세히 서술하였다.
- 신축이음장치 외관조사 결과, 일부구간 경미한 본체 부식이 발생된 것으로 확인되었다.

- 점검 결과, 신축이음장치의 경우 전반적으로 양호하나, A2 일부구간 본체 부식이 발생된 것으로 확인되었다. 발생한 손상의 경우 경년열화에 의한 손상으로 현재 손상정도가 경미하여, 주의관찰 후 손상의 진전 시 적절한 조치를 취하는 것이 바람직 할 것으로 판단된다.
- 그 외 신축이음의 거동에 영향을 미칠만한 손상은 발생되지 않은 것으로 확인되었으며, 신축이음부의 경우 공용기간이 증가할수록 유간부에 이물질이 퇴적되어 신축이음장치 거동에 영향을 미칠수 있으므로 주기적인 유지관리를 통한 관리가 필요하다.

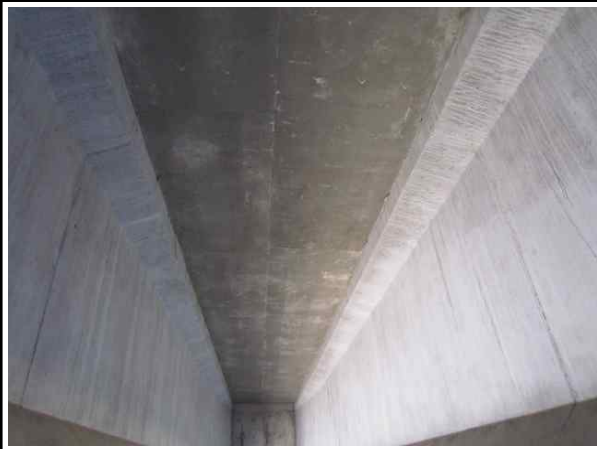
| 위치 | 바닥판 S1 |

| 현황 | 상태양호 |

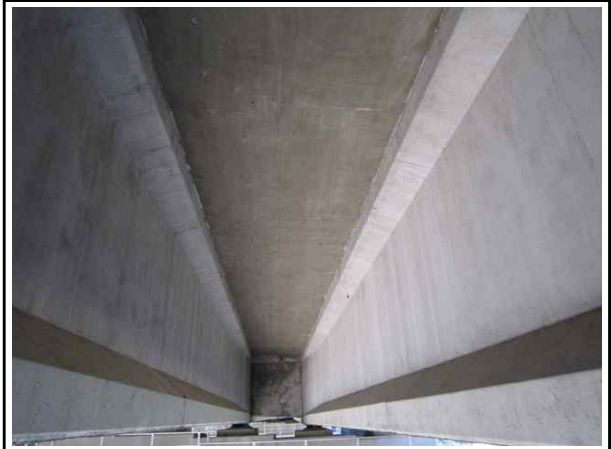
| 위치 | 바닥판 S4 |

| 현황 | 상태양호 |

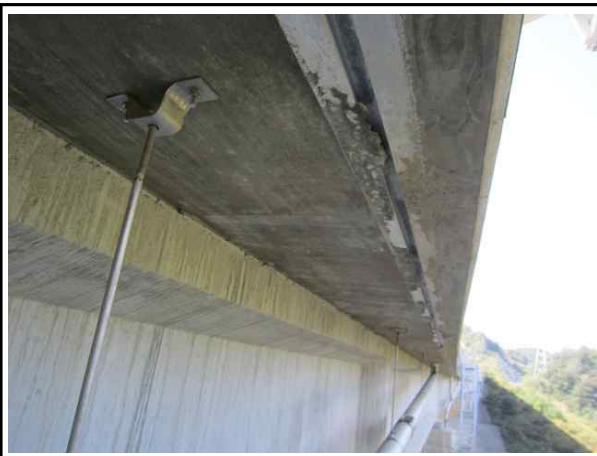
| 위치 | 바닥판 S1 캔틸레버 |

| 현황 | 상태양호 |

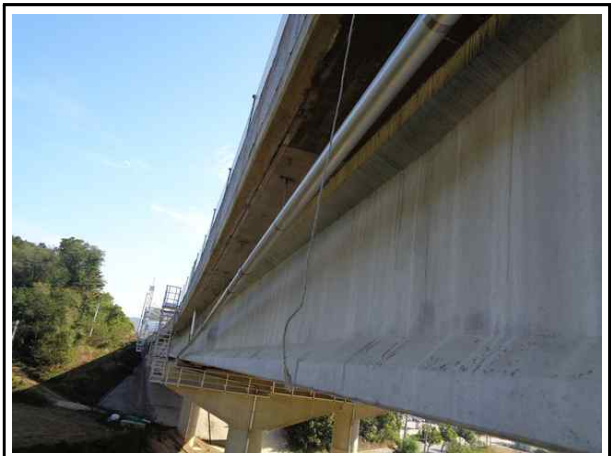
| 위치 | 바닥판 S3 캔틸레버 |

| 현황 | 상태양호 |

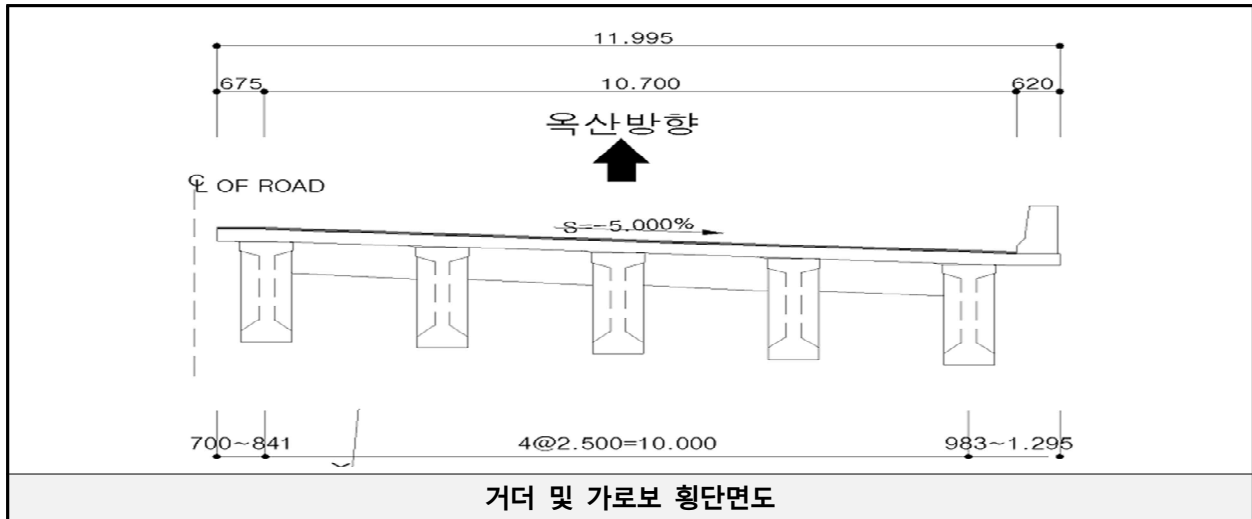
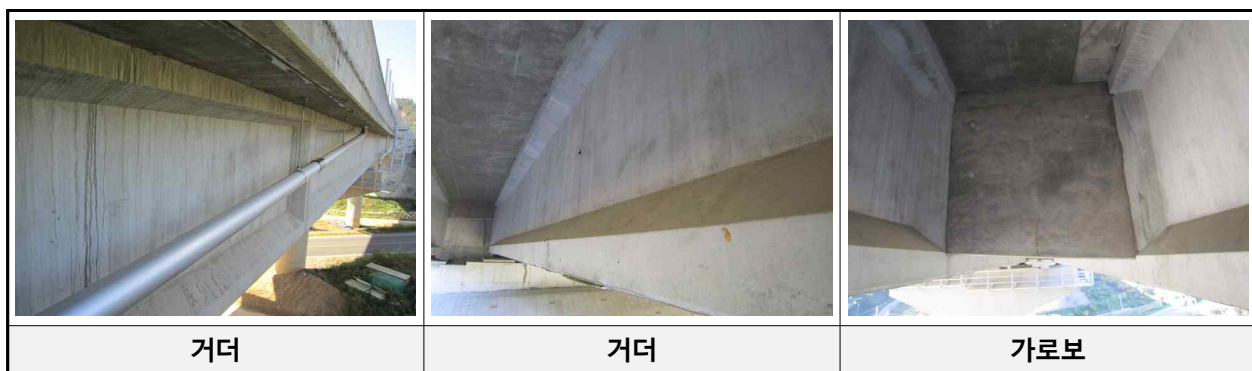
- 외관조사 결과, 거더의 경우 일부구간 파손 및 박리가 발생한 것으로 조사되었다.
- 가로보에 대한 외관조사결과, 손상이 없는 양호한 상태인 것으로 확인되었다.

- 금회 점검시 조사된 거더의 파손 및 박리의 경우 인양홀 주위 및 거더 하면에서 발생되었으며, 이는 거더 거치 및 시공중 충격에 의한 손상으로 판단된다. 기 발생한 손상부의 경우 손상의 진전 방지 및 구조물의 내구성 저하 방지를 위한 단면보수가 필요할 것으로 판단된다.

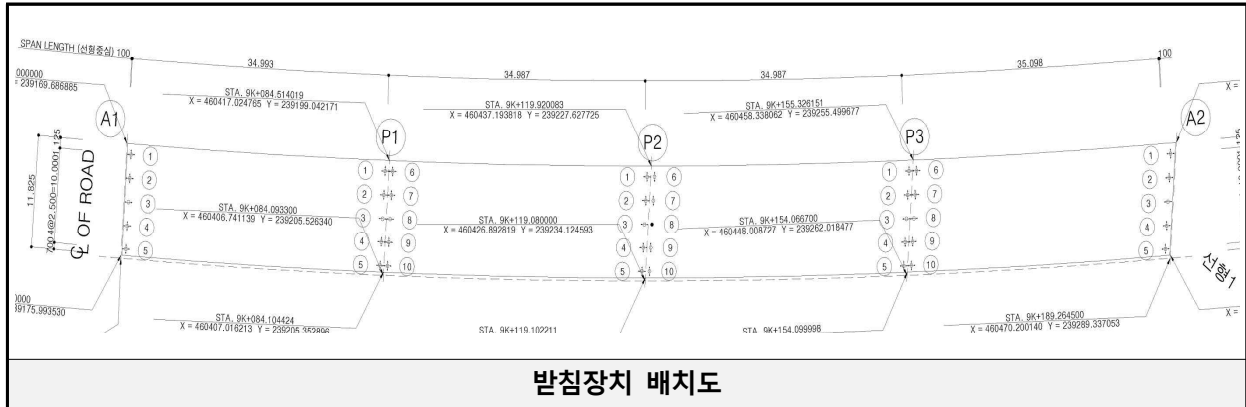
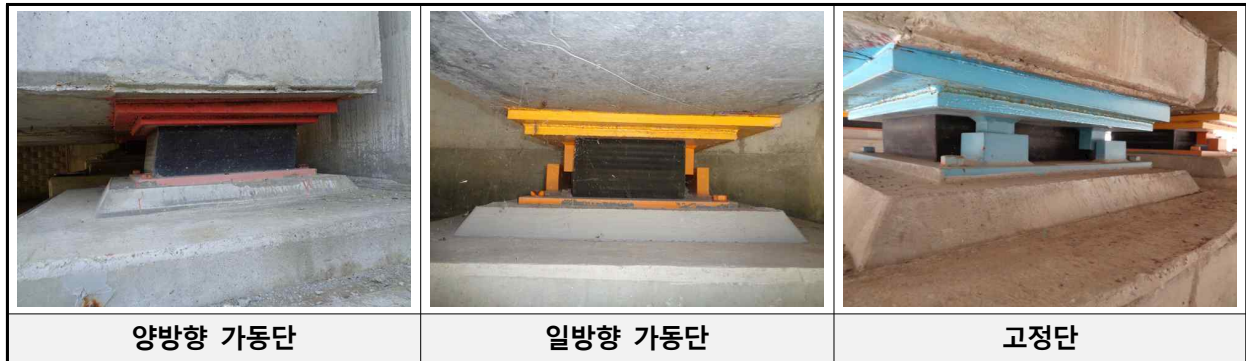
[받침장치 배치도 및 전경]

- 금회 점검에서는 교량받침의 본체와 받침콘크리트 등 주요 부재에 대한 외관 및 기능 상태를 조사하고, 연간 온도변화에 의한 신축거동량, 유간확보여부 등을 평가하기 위하여 받침장치 가동량 측정을 실시하였다. 신축량 조사 결과는 '4) 받침이동량 검토'절에 상세히 서술하였다
- 교량받침에 대한 외관조사 결과 볼트 부식 및 받침콘크리트 재료분리가 조사되었으나, 전반적으로 손상정도가 경미하며 받침장치 기능상 문제점은 없는 것으로 확인되었다.

- 받침장치에 발생된 볼트 부식의 경우 경년열화에 의한 손상으로 판단되며, 손상의 진전 방지를 위한 도장보수 등의 조치가 요망된다.
- 받침콘크리트 일부구간에 발생된 재료분리의 경우 시공초기 다짐부족에 의한 손상으로 판단되며, 박리나 박락 등의 손상으로 진전 가능성은 없는 상태이며, 주의관찰 후 손상의 진전시 단면보수 등의 조치를 취하는 것이 바람직 할 것으로 판단된다.

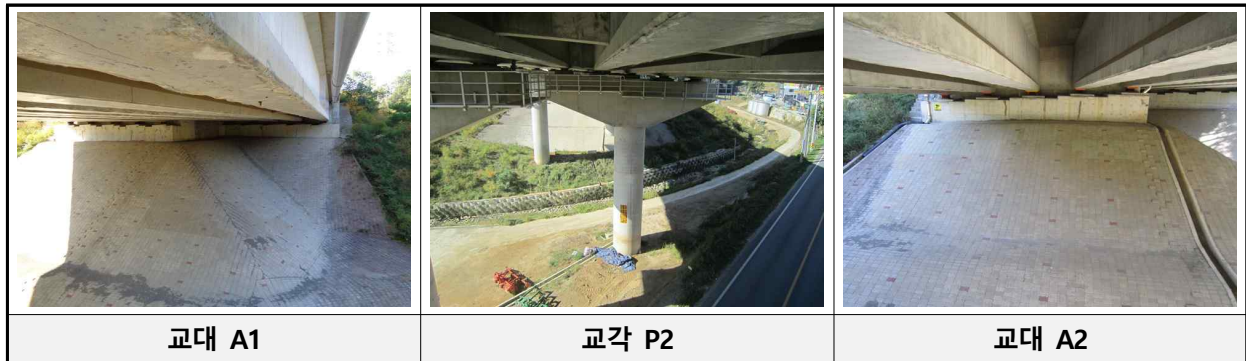
[교대 및 교각 전경]

- 금회 하부구조에 대한 외관조사 결과, 교대 일부 구간에서 폭0.3mm미만 균열 및 백태가 발생된 것으로 조사되었다.
- 교각의 경우 코핑부 및 기둥부에서 국부적인 폭0.3mm미만 균열 및 망상균열이 발생된 것으로 확인되었다.

- 금회 점검시 조사된 교대 및 교각의 균열은 전개소 폭0.1~0.2mm의 미세균열로 건조수축, 온도변화, 콘크리트의 재료특성 등에 의한 비구조적 손상으로 판단된다. 기 발생한 손상부의 경우 손상의 진전 방지를 위한 표면처리 등의 조치가 요망된다.
- 교대 A2 홍벽에서 발생한 백태의 경우 균열부 우수유입에 의한 손상으로 판단되며, 손상의 진전 방지를 위한 백태보수 등의 조치가 필요하다.
