# 제 12 장 복 현 1 교

## 12.1 시설물의 개요

복현1교는 충청북도 청주시 청원구 오창읍 복현리 65-4 일원 고속국도 32호선 상에 위치한 도로교량으로, 2018년 1월 준공 이후 현재까지 약 3년간 공용중인 설계하중 DB-24의 1등교이다.

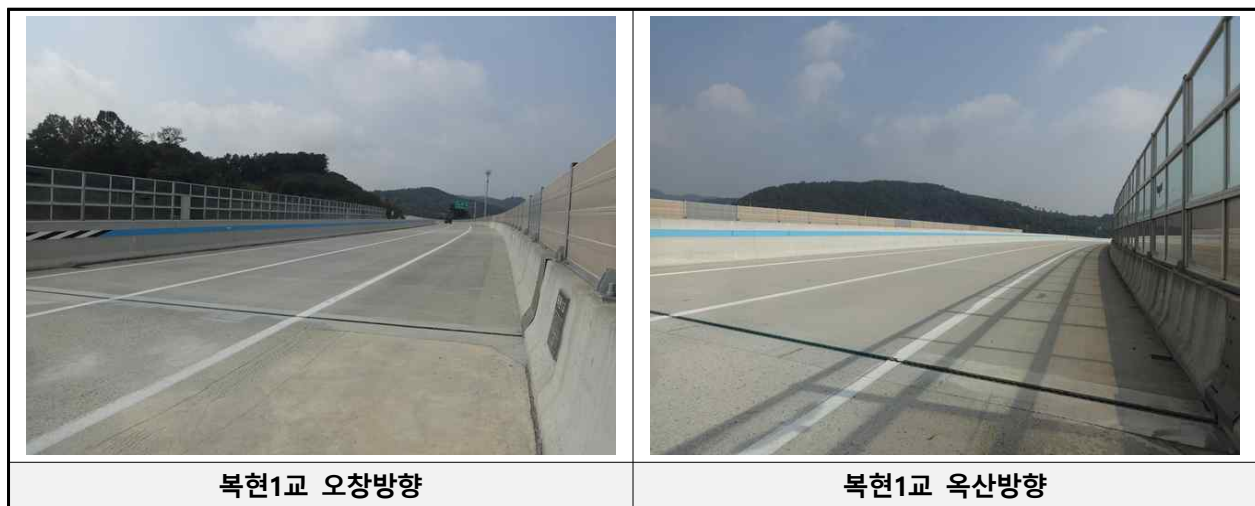
[교면포장 전경]

- 금회 교면포장에서는 일부구간에 포장 패임 및 망상균열이 조사되었다.
- 이외 포장파손으로 인한 통행 차량의 안전 저해 및 방수층, 바닥판 손상이 우려되는 곳은 없는 것으로 조사되었다.

- 교면포장에서는 경년에 따른 표면 마모와 차량 윤회중 및 건조수축으로 인한 포장 망상균열이 발생되어 있는 상태이다. 현재 손상의 발생 범위와 규모는 일부 구간에 국한된 수준으로 통행 차량의 안전 및 구조물의 사용성에 지장을 주고 있지는 않으나, 사용성 확보를 위한 적절한 보수를 시행하되, 향후 방수층 및 바닥판에 영향을 주는 수준까지 진행될 경우 전면 재포장을 고려하여야 한다.
- 교면포장 일부구간 발생한 포장 패임의 경우 차량하중, 중차량 반복통행 등에 의한 손상으로 판단된다. 다만, 현재 손상정도가 경미하며 차량의 주행성에 영향을 미칠만한 수준은 아니므로 주의관찰 후 손상의 진전 시 적절한 조치를 취하는 것이 바람직 할 것으로 판단된다.

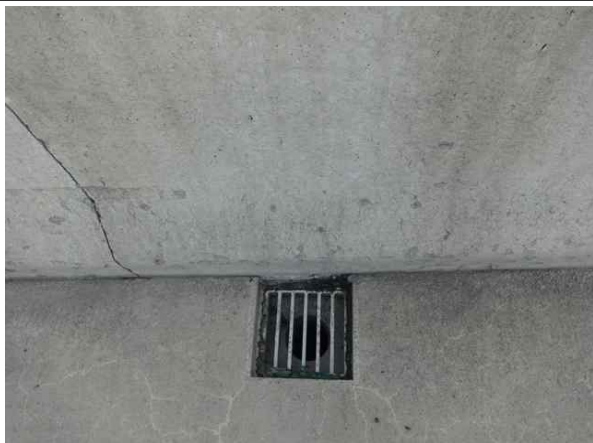
| 위치 | 오창방향 S3 | 위치 | 배수구 |

| 현황 | 배수구 그레이팅 변형 1EA | 현황 | 상태양호 |
| 원인 | 시공미흡 | 원인 | - |

•배수시설은 기 점검과 비교하여 배수기능 및 통수성능에 문제가 없는 상태로 관리되고 있다. 다만, 배수구 일부구간 시공미흡에 의한 그레이팅 변형이 발생한 것으로 확인되었으며, 발생한 손상부의 경우 시설물의 원활한 배수기능 확보를 위한 덮개 교체 등의 보수가 필요할 것으로 판단된다.

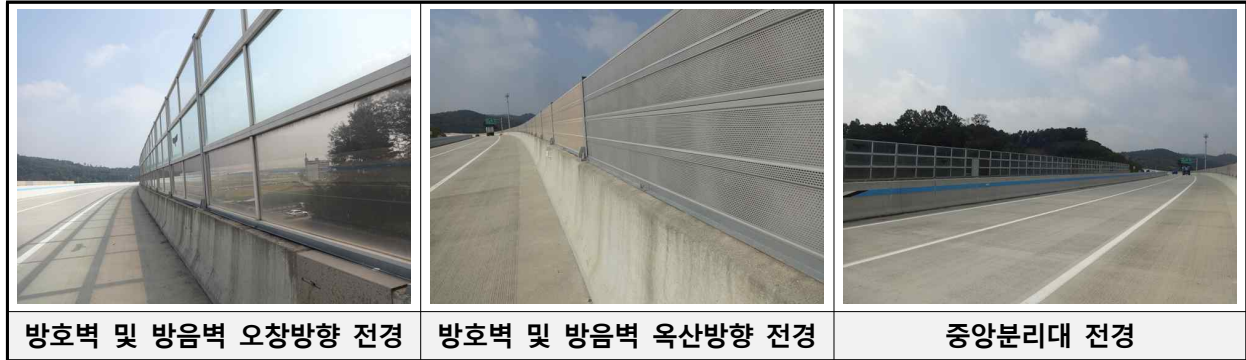
[방호벽 및 방음벽 전경]

- 콘크리트 방호벽에 대한 외관조사 결과, 일부구간 폭0.3mm내·외 균열 및 균열부 백태가 발생된 것으로 확인되었다.

- 방호벽에 발생한 균열은 폭0.2mm의 수평균열로, 포장부에서 일정한 높이(0.5m~0.8m)에서 발생되었으며, 균열의 방향성 등을 종합적으로 고려할 때 소성침하에 의한 균열인 것으로 판단된다. 또한, 중앙분리대에 발생한 균열은 폭0.2~0.3mm의 수직균열로, 건조수축 및 온도변화, 콘크리트의 재료적 특성에 의한 손상으로 판단된다. 기 발생한 손상부의 경우 비구조적 손상으로 구조물의 안전성에 영향을 미칠만한 손상은 아니나 손상의 진전 방지를 위한 표면처리, 주입보수 등의 조치가 요망된다.
- 방호벽 및 중앙분리대에 발생한 균열부 백태의 경우 균열부 우수유입에 의한 손상으로 손상의 진전 방지를 위한 백태보수 등의 조치가 필요하다.

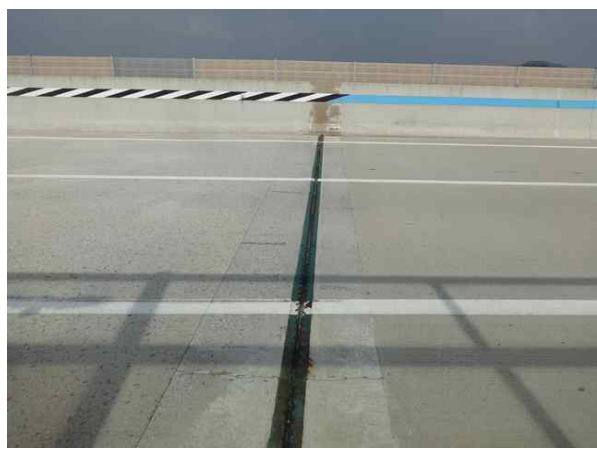
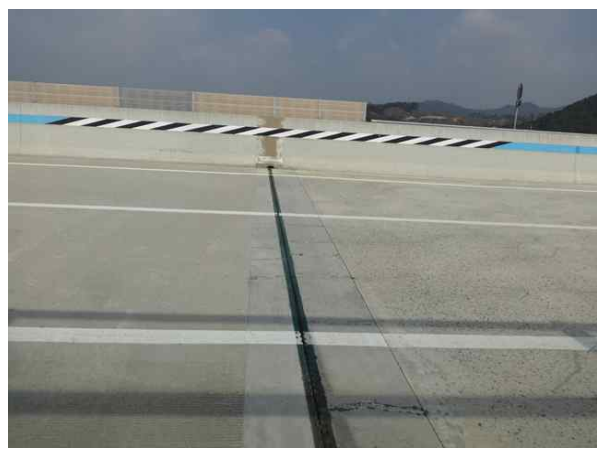
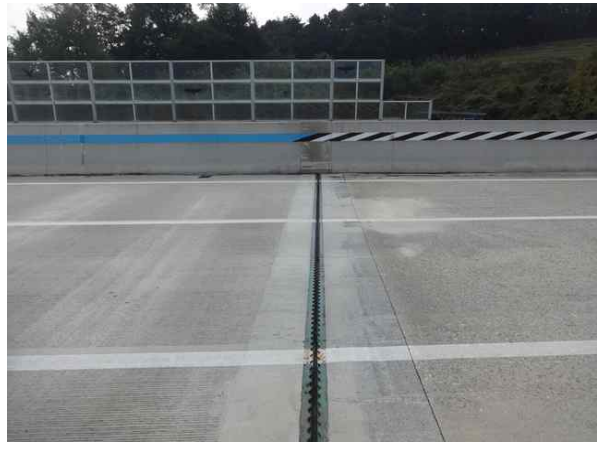
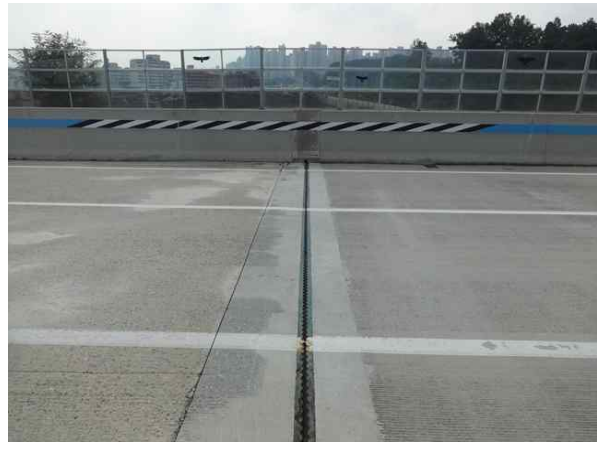
[신축이음장치 배치도 및 전경]

- 금회 점검에서는 신축이음장치의 본체와 후타재, 물받이 등 주요부재에 대한 외관 및 기능 상태를 조사하고, 연간 온도변화에 의한 신축거동량, 유간확보여부 등을 평가하기 위하여 신축이음장치 유간측정을 수행하였다. 계절별 신축량 조사 결과는 '3) 신축량 검토' 절에 상세히 서술하였다.
- 신축이음장치 외관조사 결과, 전반적으로 양호하나, 일부구간 경미한 본체 부식이 발생된 것으로 확인되었다.

- 신축이음장치의 본체에 발생한 부식의 경우 경년열화에 의한 손상으로 현재 손상정도가 경미하며 신축이음의 거동에 영향을 미칠만한 손상은 아니므로 주의관찰 후 손상의 진전 시 적절한 조치를 취하는 것이 바람직 할 것으로 판단된다.

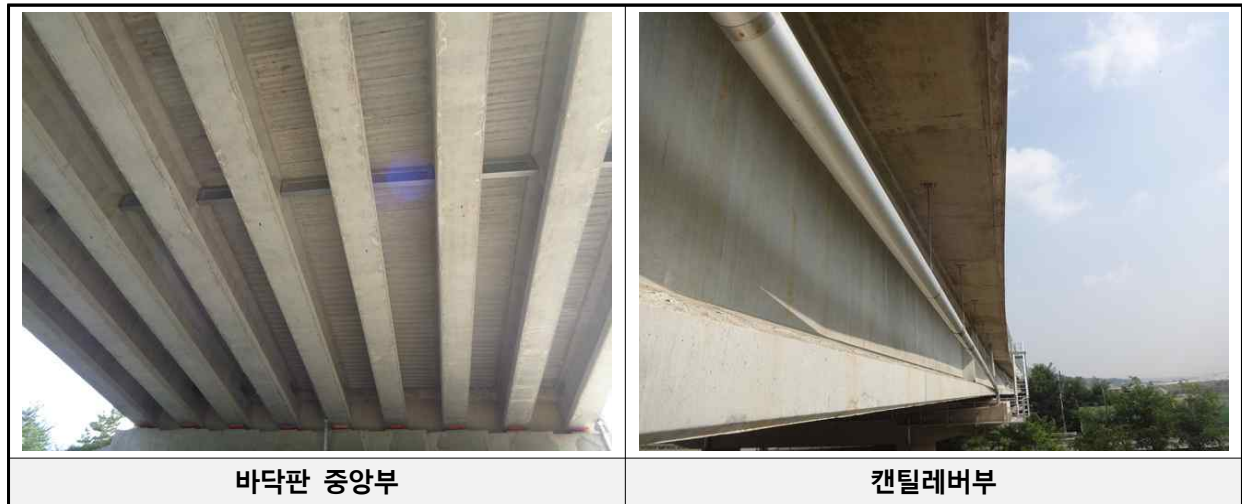
[바닥판하면 전경]

- 바닥판 하면에 대한 외관조사 결과, 손상이 없는 양호한 상태인 것으로 확인되었다.

- 바닥판 하면에 대한 금회 점검결과, 손상이 없는 양호한 상태인 것으로 조사되었으며, 추후 주기적인 점검을 통한 유지관리를 실시하여 현재 상태를 유지하는 것이 바람직 할 것으로 판단된다.

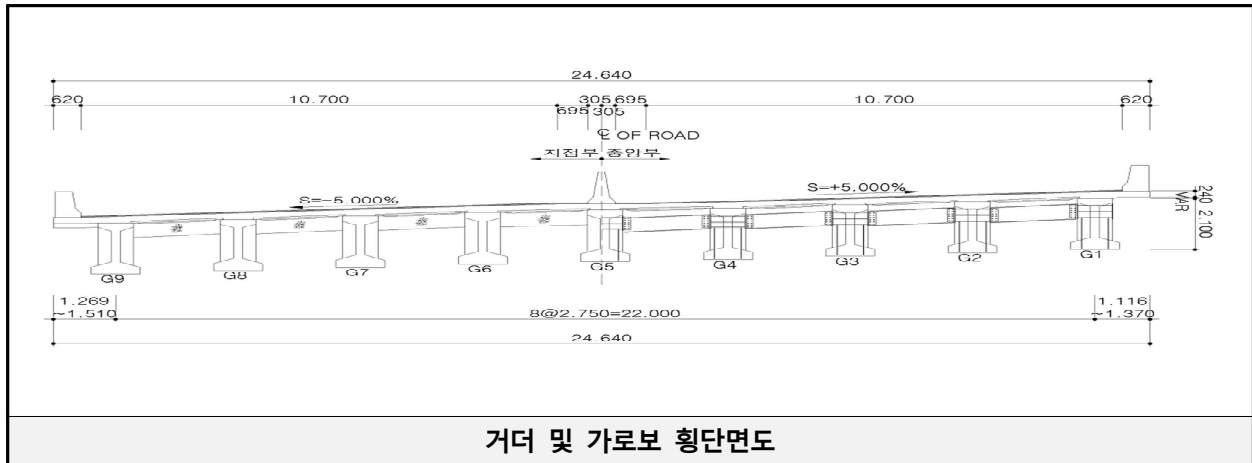
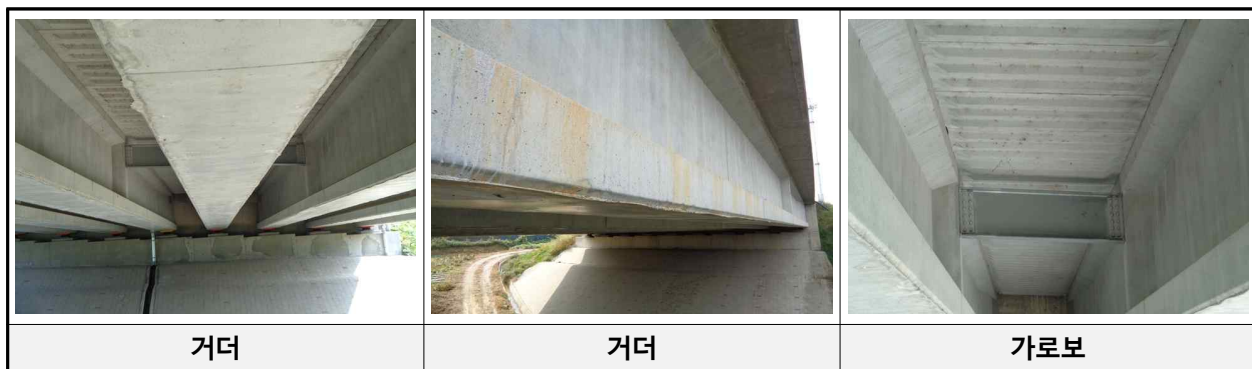
- 외관조사 결과, 거더의 경우 손상이 없는 양호한 상태인 것으로 조사되었다.
- 콘크리트 및 강재로 시공된 가로보 또한 손상이 없는 양호한 상태인 것으로 확인되었다.

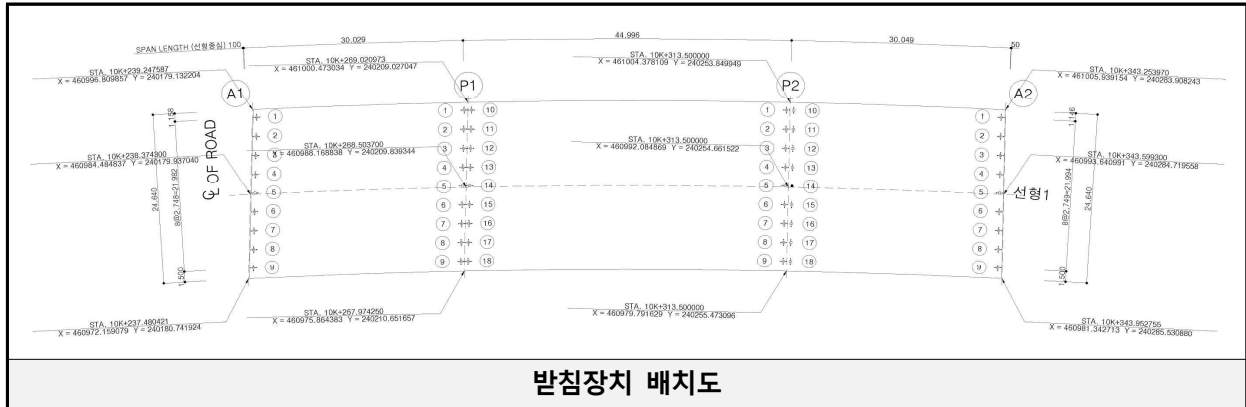
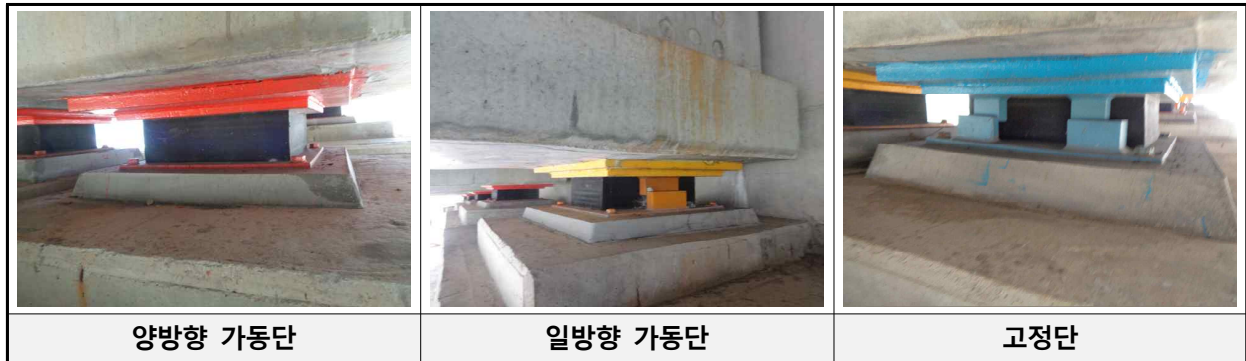
[받침장치 배치도 및 전경]

- 금회 점검에서는 교량받침의 본체와 받침콘크리트 등 주요 부재에 대한 외관 및 기능 상태를 조사하고, 연간 온도변화에 의한 신축거동량, 유간확보여부 등을 평가하기 위하여 받침장치가동량 측정을 실시하였다. 신축량 조사 결과는 '4) 받침이동량 검토'절에 상세히 서술하였다
- 교량받침에 대한 외관조사 결과 주요 손상으로는 받침몰탈 균열(폭0.3mm미만), 받침콘크리트 재료분리가 조사되었으나, 전반적으로 손상정도가 경미하며 받침장치 기능상 문제점은 없는 것으로 확인되었다.

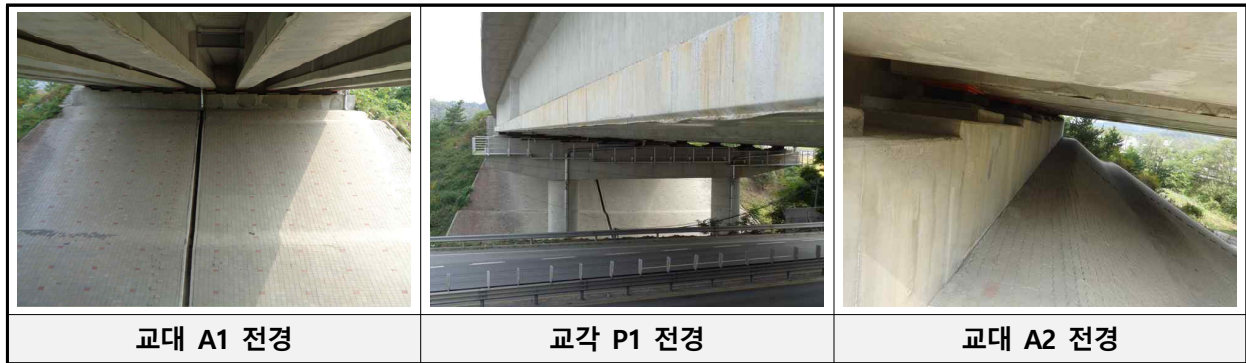
[교대 및 교각 전경]

- 금회 하부구조에 대한 외관조사 결과, 교대 일부 구간에서 폭0.3mm이상 균열, 배수로 파손 및 법면 토사유실, 박리가 발생된 것으로 확인되었다.
- 교각의 경우 폭0.3mm내·외 균열 및 망상균열, 파손, 재료분리 등이 발생된 것으로 확인되었다.
