# 제 16 장 오창JCT RAMP-C교

오창JCT RAMP-C교는 충청북도 청주시 청원구 오창읍 도암리 354-1천 일원 고속국도 32호선 상에 위치한 도로교량으로, 2018년 1월 준공 이후 현재까지 약 3년간 공용중인 설계하중 DB-24의 1등교이다.

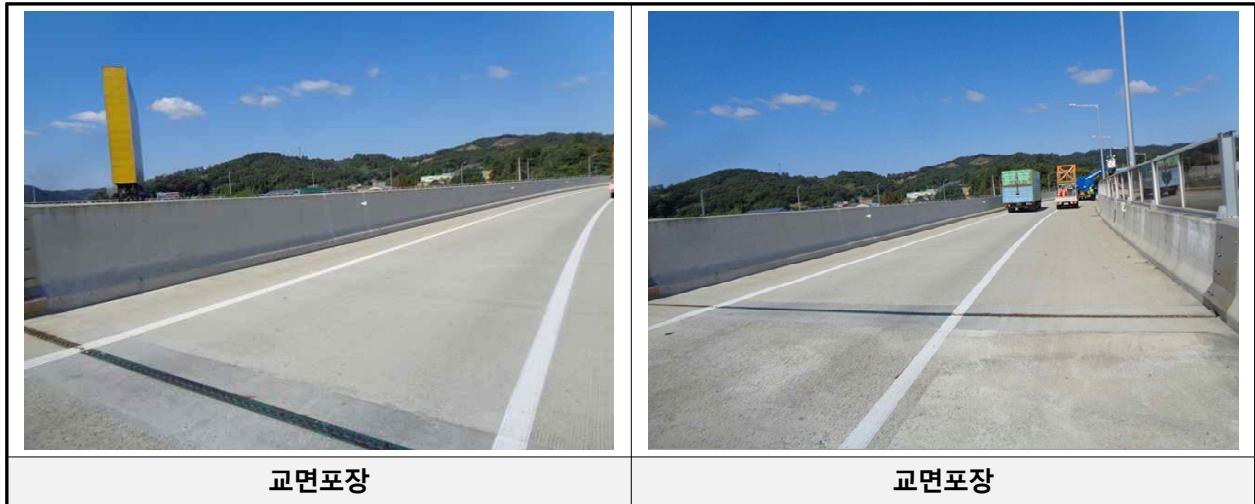
[교면포장 전경]

- 금회 교면포장에서는 대부분 구간에 포장 망상균열이 조사되었다.
- 이외 통행 차량의 안전 저해하는 손상은 없다.

- 금회 점검시 조사된 교면포장 망상균열 손상은 망상균열 자체의 면적은 넓게 분포 되어있으나 균열 폭이 경미하고 차량의 주행에 영향을 끼치는 정도는 아닌 것으로 조사되었다. 공용기간 증가로 인한 균열손상이 심화되면 바닥판하면 백태 등의 열화가 발생할 수 있으므로, 지속적인 주의관찰이 요망된다.

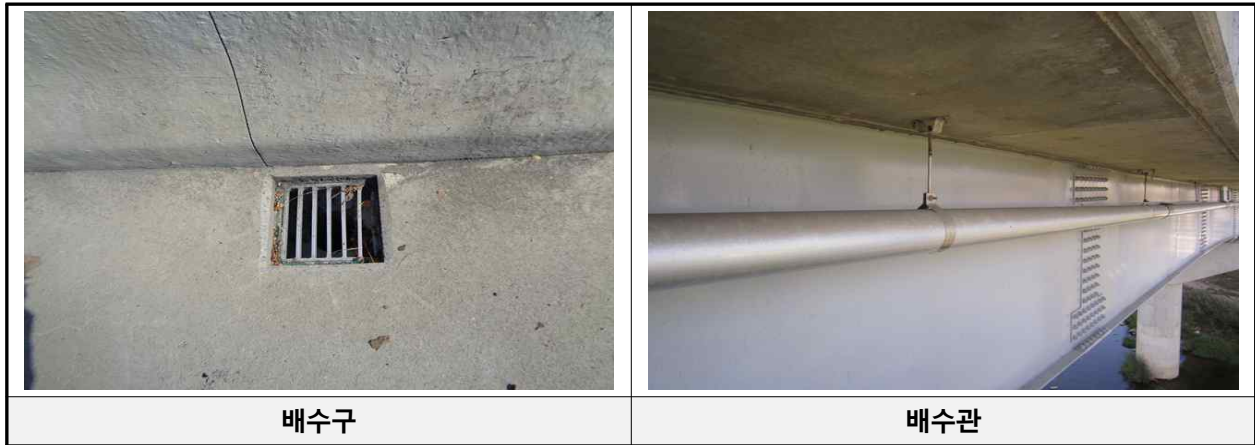
[배수시설 전경]

- 배수시설 외관조사 결과, 상부 집수구 그레이팅 설치상태는 양호하며, 배수구 막힘 등의 손상이 없는 상태로 확인 되었다.

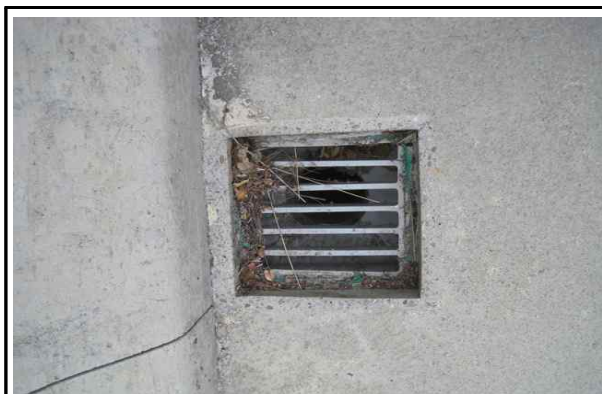
| 위치 | 배수구 |

| 현황 | 상태양호 |

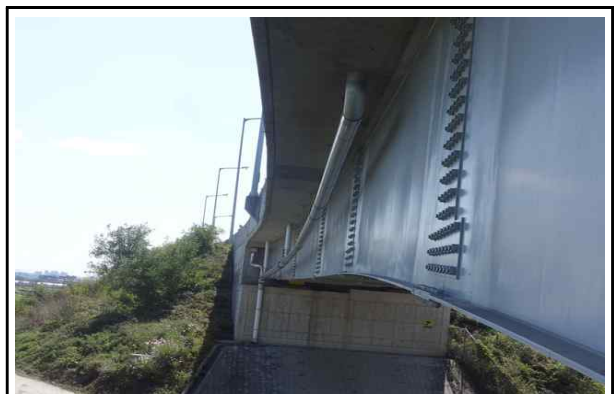
| 위치 | 배수관 |

| 현황 | 상태양호 |

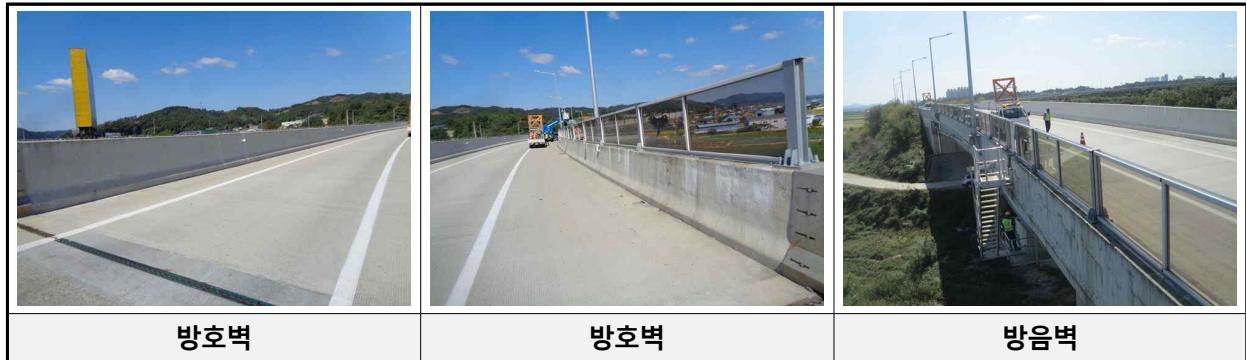
[방호벽 및 방음벽 전경]

- 콘크리트 방호벽에서 발생한 주요 손상으로는 방호벽 균열 및 백태, 방호벽 접속부 파손 등이 일부 구간에 발생하였다.

- 방호벽에 발생한 균열은 폭0.1mm의 균열로, 손상원인은 선시공된 바닥판에 방호벽 및 연석이 타설되면서 발생한 구속응력에 기인한 부등 건조수축균열로 판단된다. 발생균열은 난간의 기능적인 측면에 영향을 미치는 요인은 아니나, 부재의 내구성 확보 차원의 표면처리 등의 보수가 요구된다.
- 균열부 백태 구간은 균열부 우수유입에 의한 손상으로 부재의 내구성 확보 차원의 백태 보수가 필요할 것으로 판단된다.
- 델리네이트 파손은 통행 차량의 충격으로 인한 손상이다. 해당 부재에는 영향을 주지 않으나 야간차량 통행의 안전을 위한 보수가 필요하다.

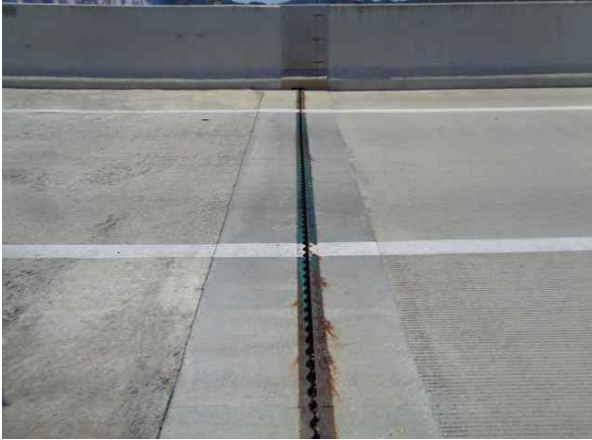
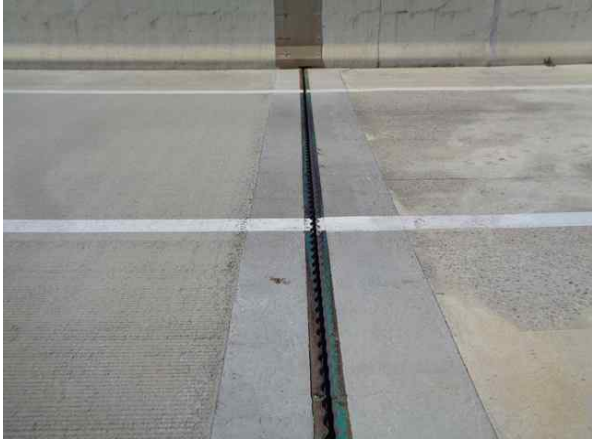
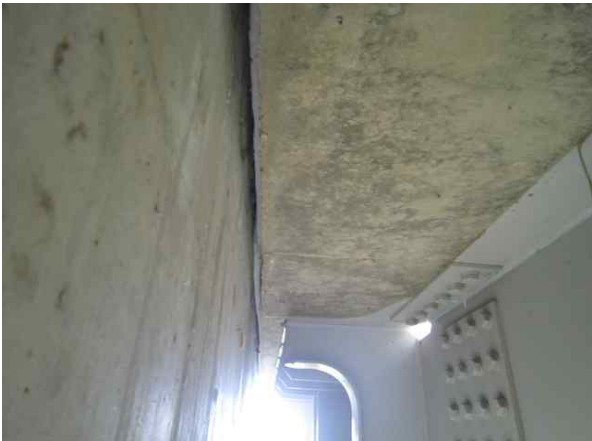
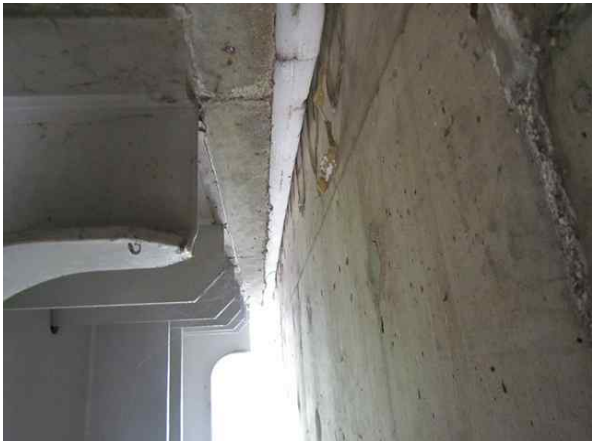
[신축이음장치 배치도 및 전경]

- 금회 점검에서는 신축이음장치의 본체와 후타재, 물받이 등 주요부재에 대한 외관 및 기능 상태를 조사하고, 연간 온도변화에 의한 신축거동량, 유간확보여부 등을 평가하기 위하여 신축이음장치 유간측정을 수행하였다. 계절별 신축량 조사 결과는 '3) 신축량 검토' 절에 상세히 서술하였다.
- 신축이음장치 외관조사 결과, 본체부식이 발생하였고, 우천시 신축이음 누수여부 확인 결과, 특이사항은 없는 것으로 확인되었다.

- 신축이음 본체부식은 신축이음 본체 도장열화 후에 우수유입이 되면서 표면부식인 발생한 것으로 판단된다. 차량 통행에 문제는 없으나 주기적인 점검을 통한 유지관리가 필요하다.

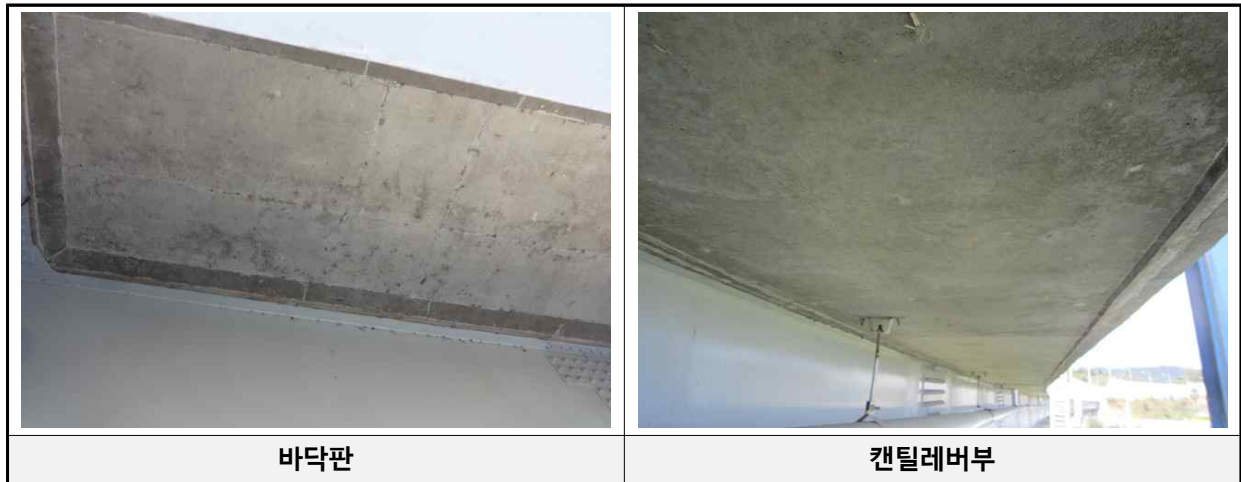
[바닥판하면 전경]

- 바닥판 하부에 대한 외관조사 결과, 주요 손상으로는 폭0.3mm미만의 일방향 균열, 망상균열, 균열부백태 등이 조사되었다.
- 거더내부 바닥판 하면에 발생한 균열부백태 의 경우 교면포장과 손상 대조 결과 포장 망상균열부와 손상위치가 일치하는 것으로 확인되어 주의관찰이 요망된다.

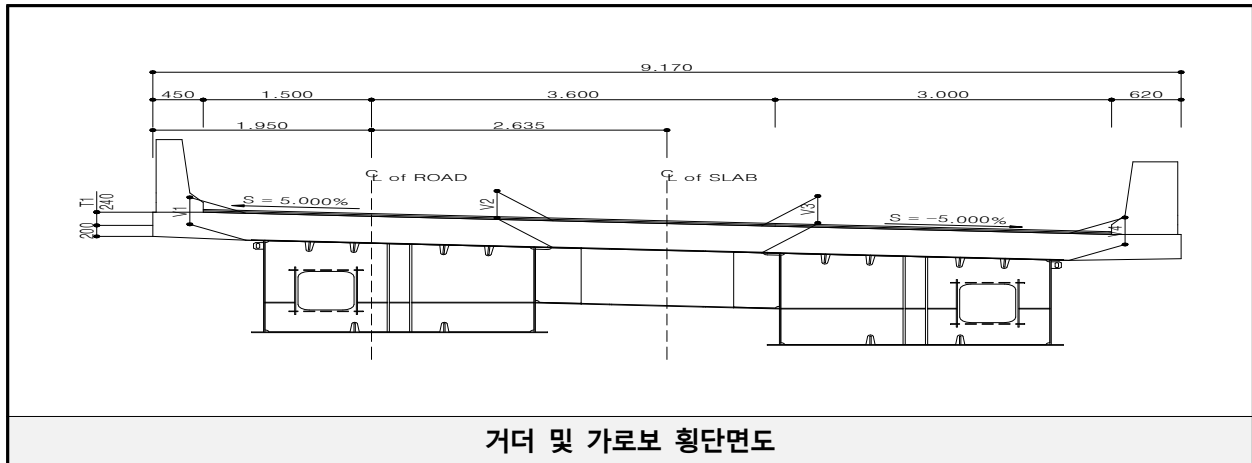
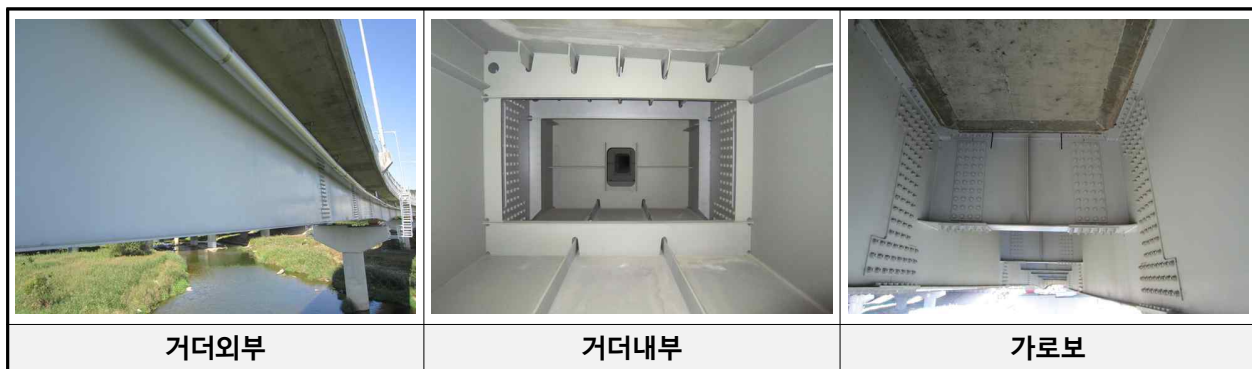
- 외관조사 결과, 거더외부의 경우 손상이 없는 양호한 상태로 조사되었으며, 거더내부는 P2부근에 조류배설물이 조사되었다.
- 또한 가로보의 외관조사결과, 손상이 없는 양호한 상태로 확인되었다.

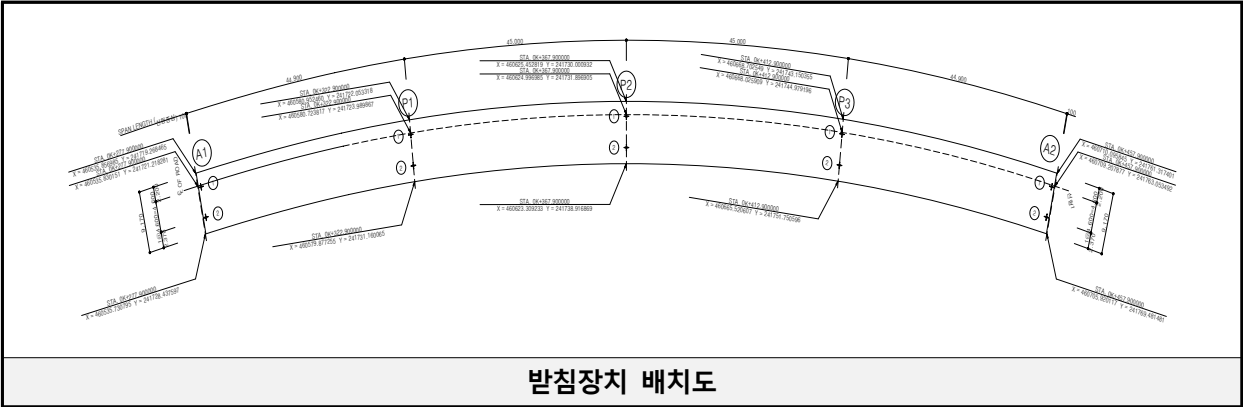
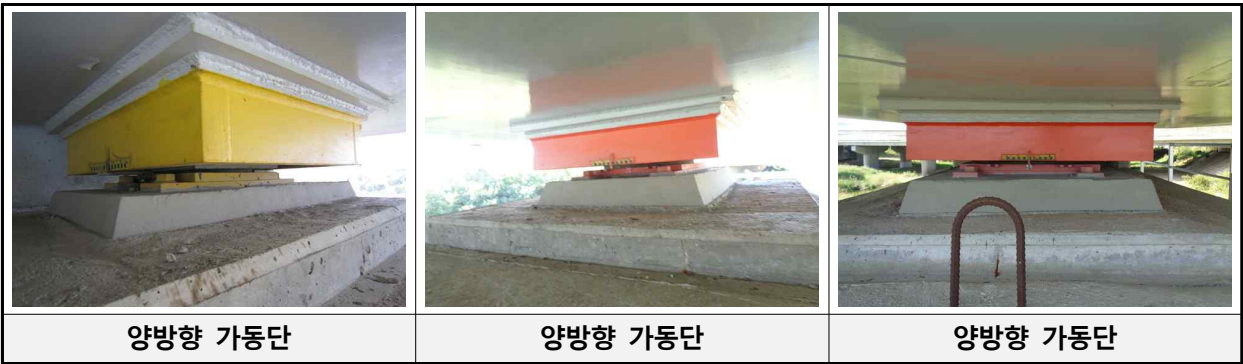
[받침장치 배치도 및 전경]

- 금회 점검에서는 교량받침의 본체와 받침콘크리트 등 주요 부재에 대한 외관 및 기능 상태를 조사하고, 연간 온도변화에 의한 신축거동량, 유간확보여부 등을 평가하기 위하여 받침장치 가동량 측정을 실시하였다. 신축량 조사 결과는 '4) 받침이동량 검토'절에 상세히 서술하였다
- 교량받침에 대한 외관조사 결과 주요 손상으로는 받침콘크리트 재료분리가 조사되었으나, 전반적으로 손상정도가 경미하며 받침장치 기능상 문제점은 없는 것으로 확인되었다.

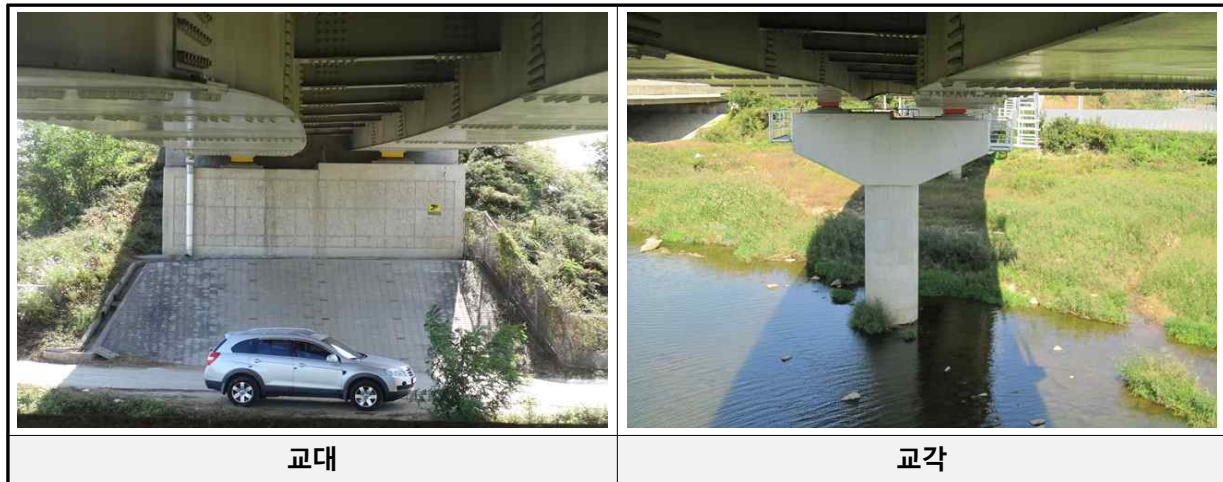
[교대 및 교각 전경]

- 금회 하부구조에 대한 외관조사 결과, 균열(폭0.3mm미만), 균열(폭0.3mm이상), 백태가 조사되었다.
- 교각의 경우 균열(폭0.3mm미만), 망상균열이 조사되었다.
