# 제 17 장 오창JCT RAMP-D교

### 17.1 시설물의 개요

오창JCT RAMP-D교는 충청북도 청주시 청원구 오창읍 학소리 산17-6 일원 고속국도 32호선 상에 위치한 도로교량으로, 2018년 1월 준공 이후 현재까지 약 3년간 공용중인 설계하중 DB-24의 1등교이다.

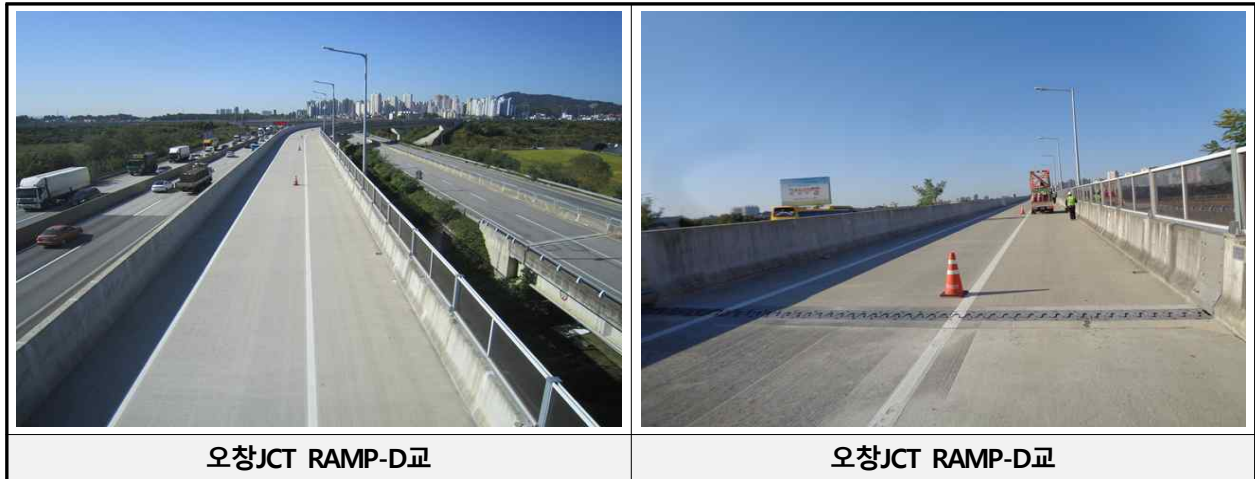
[교면포장 전경]

- 금회 교면포장에서는 대부분 구간에 포장 망상균열이 조사되었다.
- 이외 통행 차량의 안전을 저해하는 손상은 없다.

- 금회 점검시 조사된 교면포장 망상균열 손상은 균열 폭이 경미하고 차량의 주행에 영향을 끼치는 정도는 아닌 것으로 조사되었다.

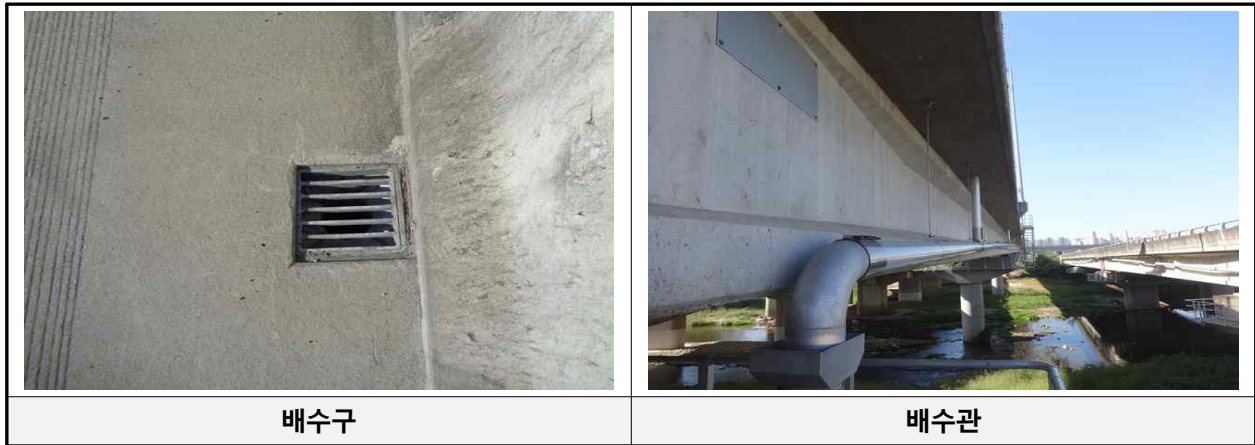
[배수시설 전경]

- 배수시설 외관조사 결과, 상부 집수구에 그레이팅 파손이 조사되었다.

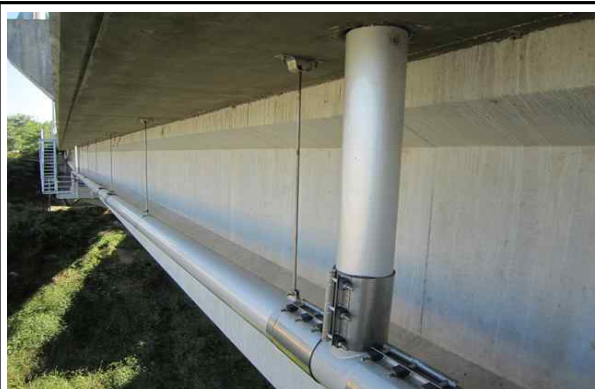
| 위치 | 배수구 S1 | 위치 | 배수관 |

| 현황 | 그레이팅 파손 | 현황 | 상태양호 |

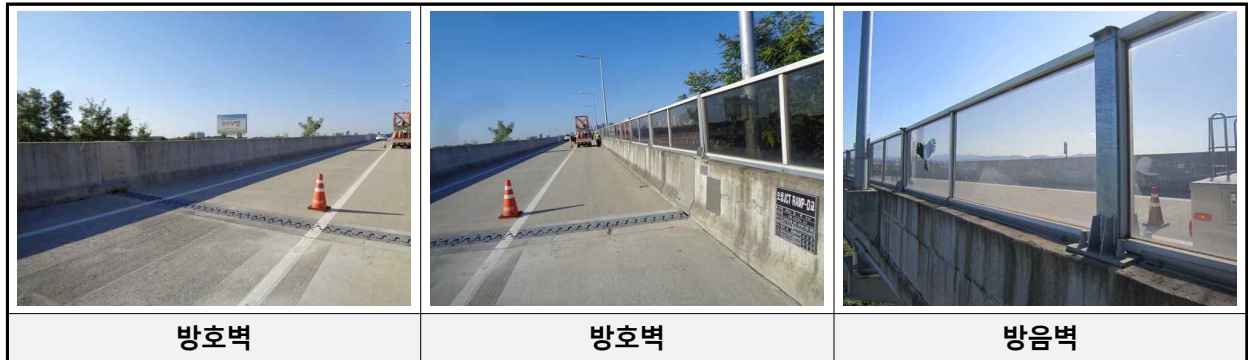
[방호벽 및 방음벽 전경]

- 콘크리트 방호벽에서 발생한 주요 손상으로는 방호벽 균열(폭0.3mm미만), 균열(폭0.3mm이상) 및 균열부백태 등이 일부 구간에 발생하였다.

- 방호벽에 발생한 균열(폭0.3mm미만), 균열(폭0.3mm이상), 망상균열은 건조수축 및 구속응력에 의한 손상이며, 해당 부재에 대한 내구성 확보 및 손상진전 방지를 위하여 균열(폭0.3mm미만), 망상균열에는 표면처리, 균열(폭0.3mm이상)에는 주입보수 등의 보수가 필요하다.
- 균열부 백태 구간은 균열부 우수유입에 의한 손상으로 부재의 내구성 확보 차원의 백태 보수가 필요할 것으로 판단된다.

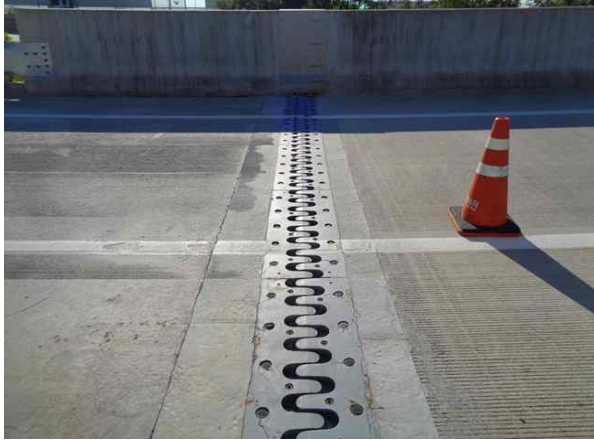
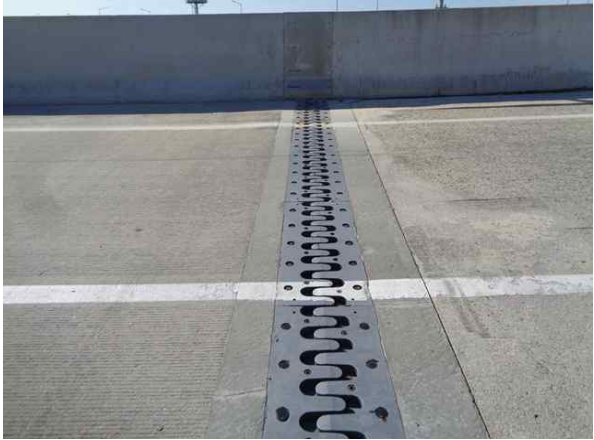
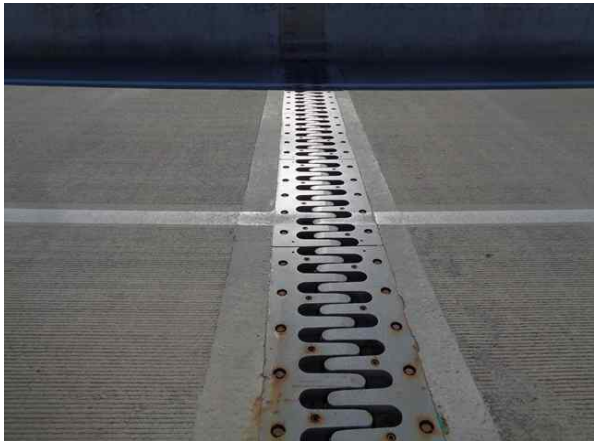
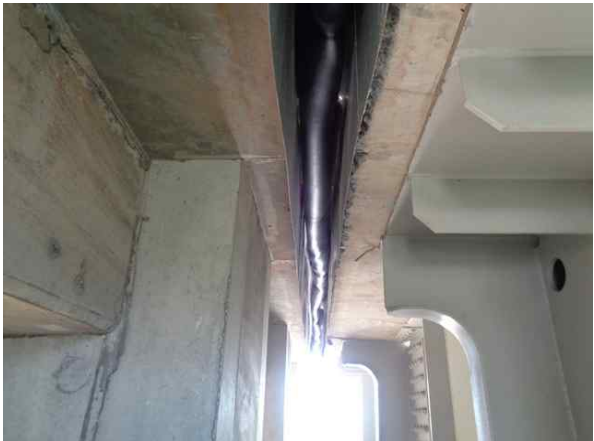
[신축이음장치 배치도 및 전경]

- 금회 점검에서는 신축이음장치의 본체와 후타재, 물받이 등 주요부재에 대한 외관 및 기능 상태를 조사하고, 연간 온도변화에 의한 신축거동량, 유간확보여부 등을 평가하기 위하여 신축이음장치 유간측정을 수행하였다. 계절별 신축량 조사 결과는 '3) 신축량 검토' 절에 상세히 서술하였다.
- 신축이음장치 외관조사 결과, 손상이 없는 양호한 상태로 확인되었다.

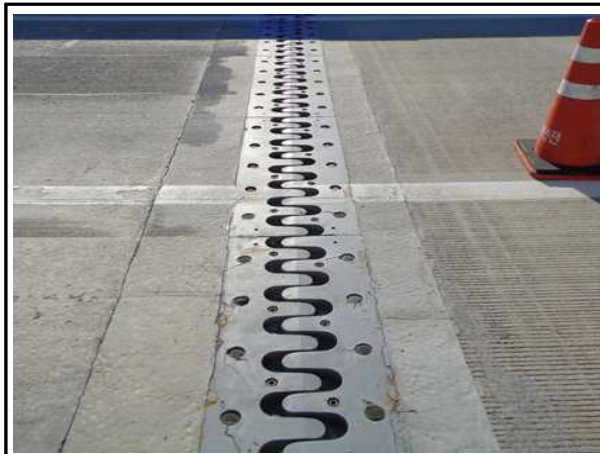
| 위치 | A1 |

| 현황 | 상태양호 |

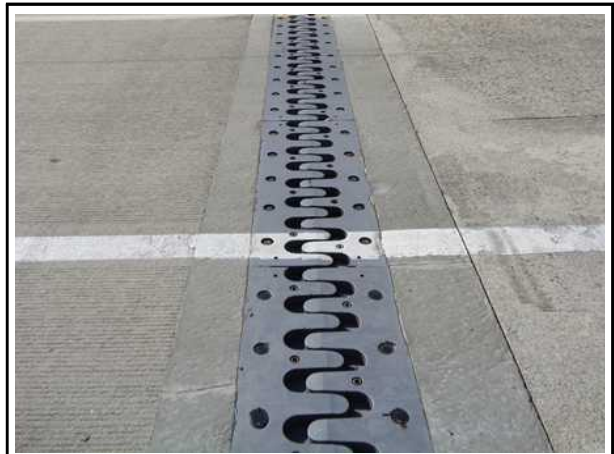
| 위치 | A2 |

| 현황 | 상태양호 |

- 금회 정밀안전점검 결과 신축이음부에 손상이 없는 양호한 상태로 조사되었으며, 주기적인 점검을 통한 유지관리가 적절하다고 판단된다.

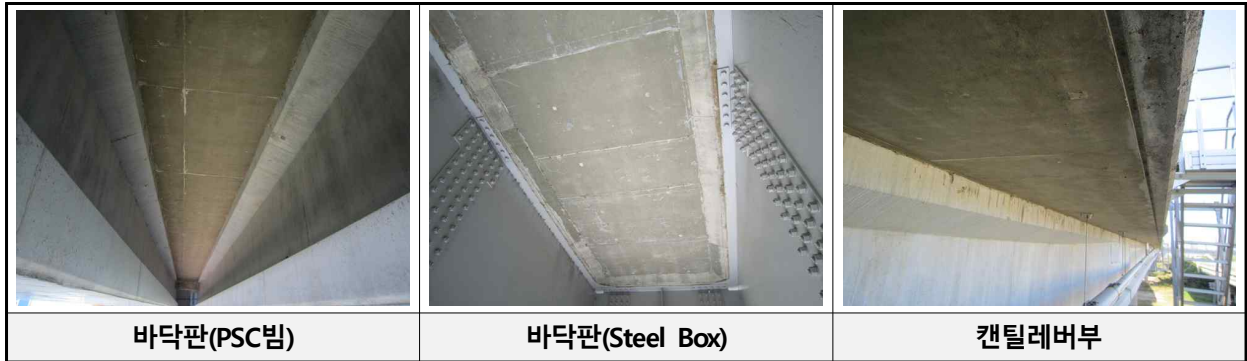
[바닥판하면 전경]

- 바닥판 하부에 대한 외관조사 결과, 주요 손상으로는 폭0.3mm미만의 일방향 균열, 망상균열, 균열부백태 등이 조사되었다.
- 거더내부 바닥판 하면에 발생한 균열부백태 의 경우 교면포장과 손상 대조 결과 포장 망상균열부와 손상위치가 일치하는 것으로 확인되어 주의관찰이 요망된다.

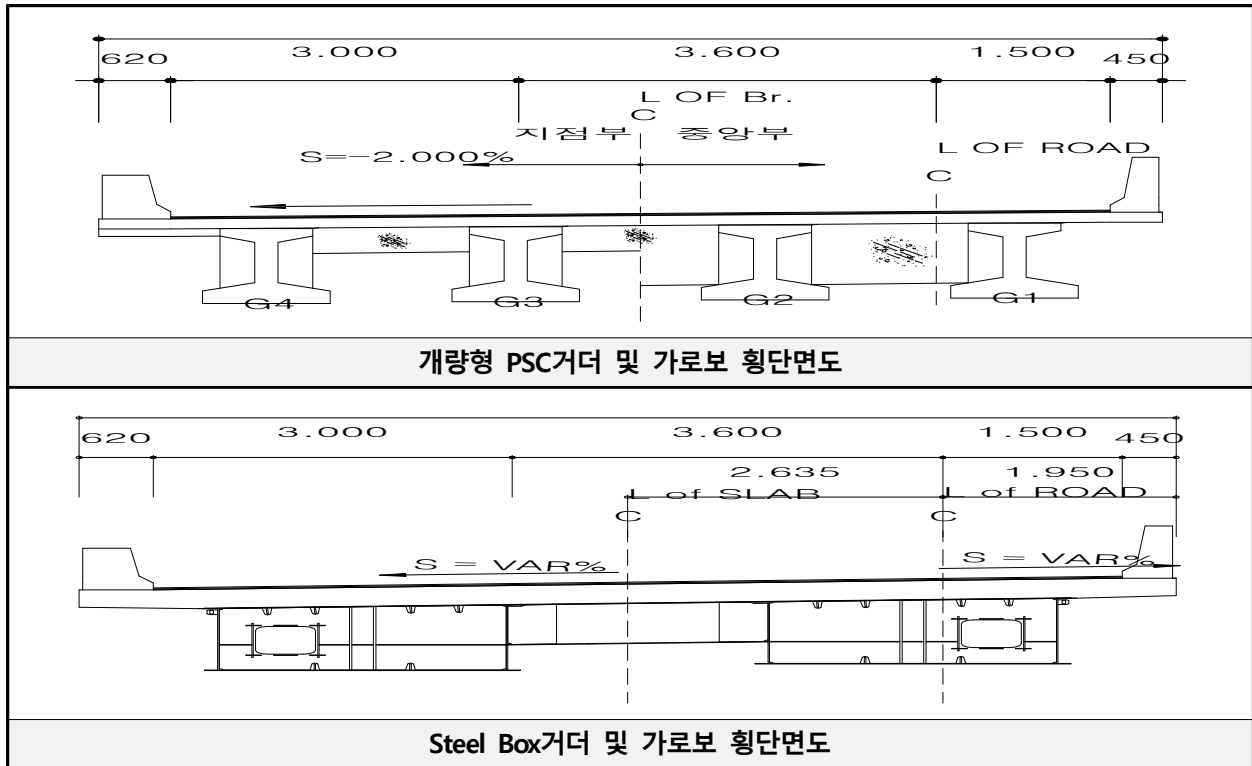
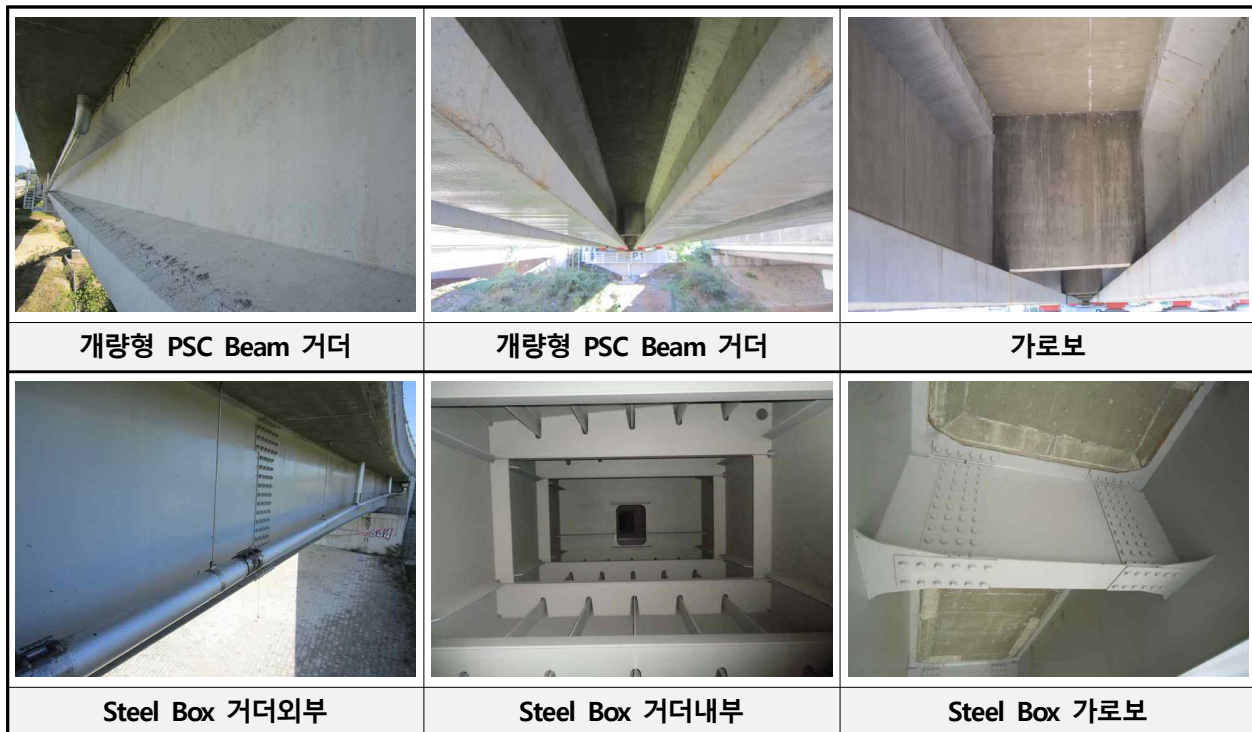
- 외관조사 결과, PSC Beam구간은 거더에 손상이 없는 양호한 상태로 조사되었으며, Steel Box구간은 거더외부의 경우 도장박리, 거더내부는 도장박리 및 부식 등이 조사되었다.
- 또한 가로보의 외관조사결과, 두 구간 모두 손상이 없는 양호한 상태로 확인되었다.

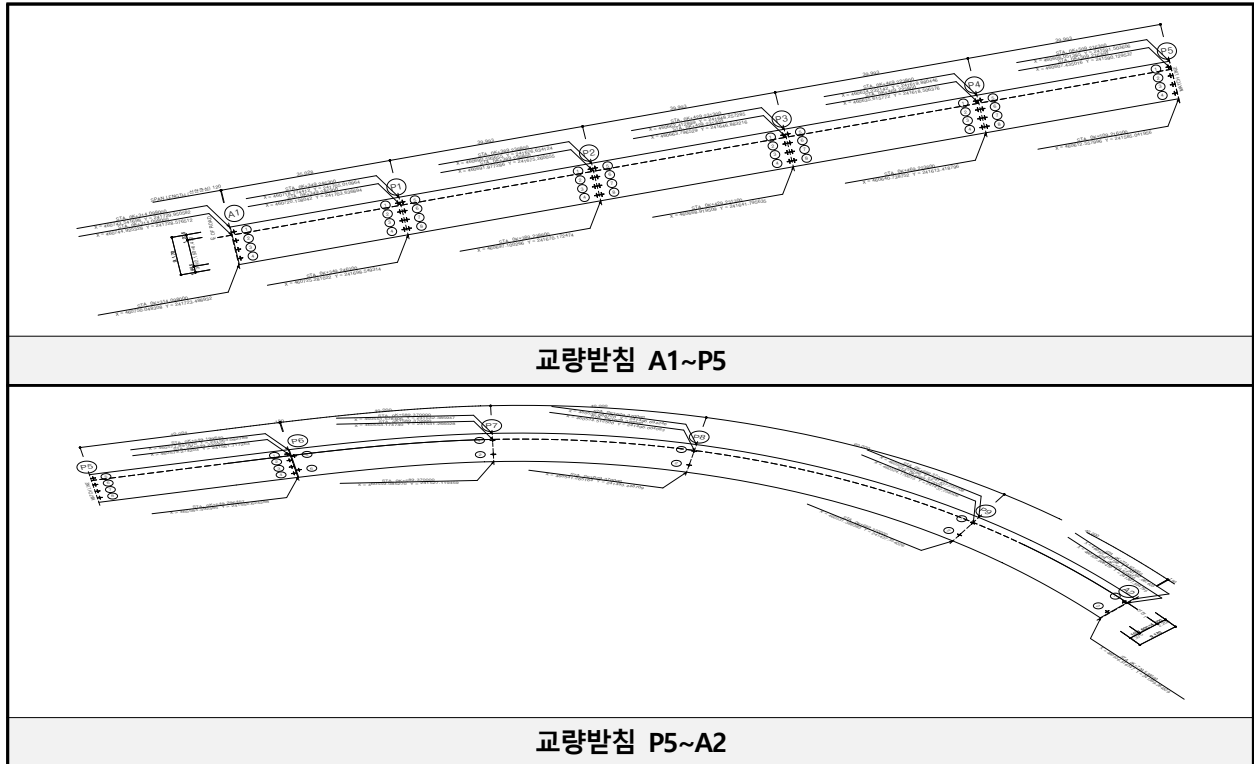
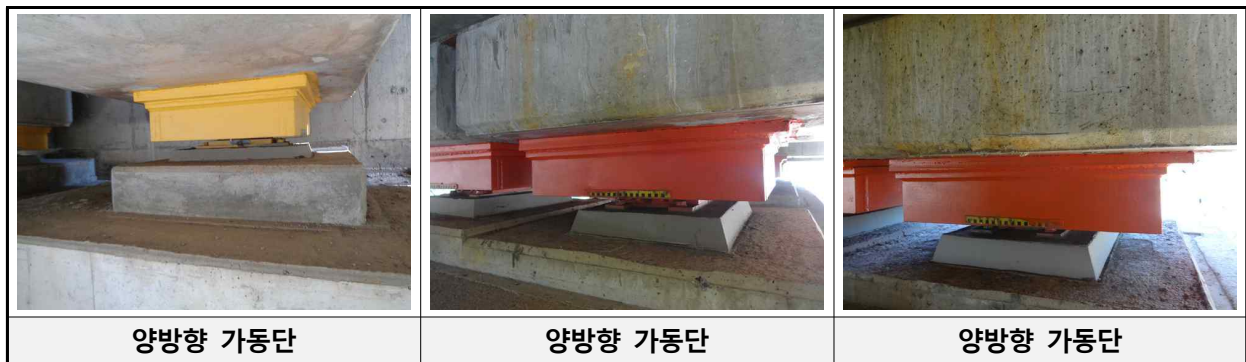
[받침장치 배치도 및 전경]

- 금회 점검에서는 교량받침의 본체와 받침콘크리트 등 주요 부재에 대한 외관 및 기능 상태를 조사하고, 연간 온도변화에 의한 신축거동량, 유간확보여부 등을 평가하기 위하여 받침장치 가동량 측정을 실시하였다. 신축량 조사 결과는 '4) 받침이동량 검토'절에 상세히 서술하였다
- 교량받침에 대한 외관조사 결과 주요 손상으로는 받침콘크리트 재료분리, 고정핀 미제거 등이 조사되었으나, 전반적으로 손상정도가 경미하며 받침장치 기능상 문제점은 없는 것으로 확인되었다.

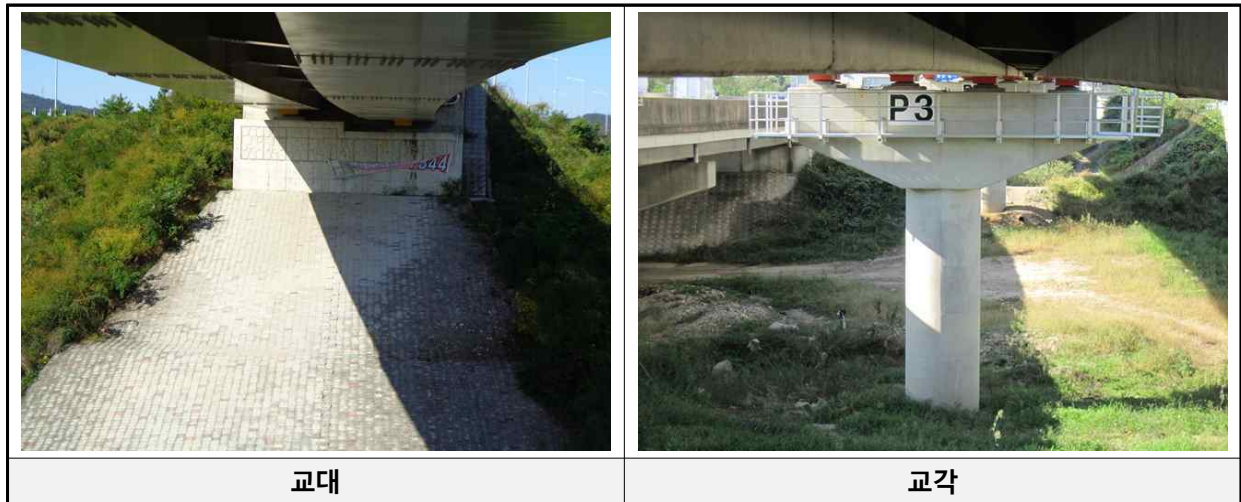
[교대 및 교각 전경]

- 금회 하부구조에 대한 외관조사 결과, 교대에서 균열(폭0.3mm미만)이 조사되었다.
- 교각의 경우 균열(폭0.3mm미만), 망상균열, 망상균열 및 재료분리가 조사되었다.

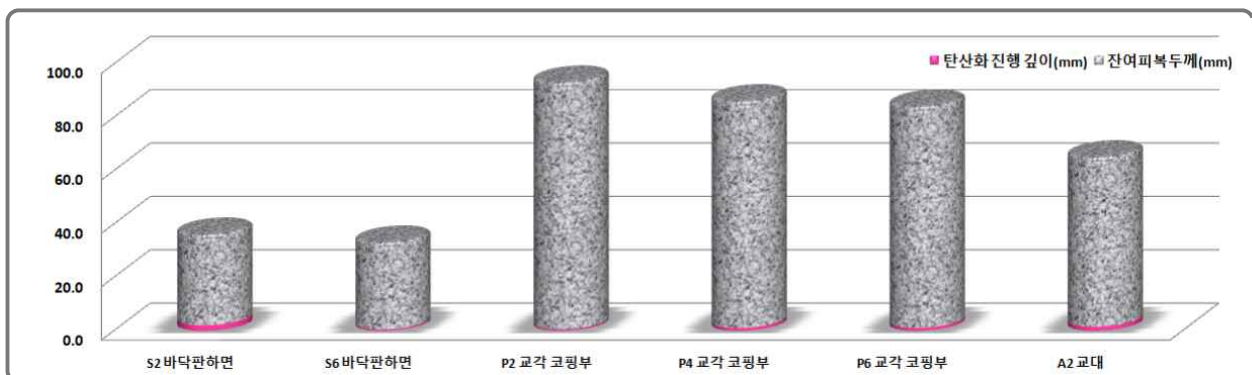
[그림 17.3.5] 탄산화깊이 및 잔여피복두께 측정결과

- 오창JCT RAMP-D교의 상부구조 2개소, 하부구조 4개소에서 탄산화시험을 실시한 결과 탄산화 진전 깊이는 실측 피복두께와 비교한 평가에서 전체 'a급'으로 분석되었다.
- 또한, 속도계수를 통한 잔존수명 예측 결과 현 상태의 환경과 속도로 탄산화가 진행된다면 철근 깊이까지 모든 구간에서 100년 이상의 여유가 있는 것으로 분석됨에 따라 탄산화 진전으로 인한 문제는 없는 것으로 분석된다.
