# **11. 서오창절토11**

**[서오창IC R-H STA.0+200~0+400**

**(우안)절토사면]**

## 11. 서오창절토11(서오창IC R-H STA.0+220~0+400(우안) 절토사면)

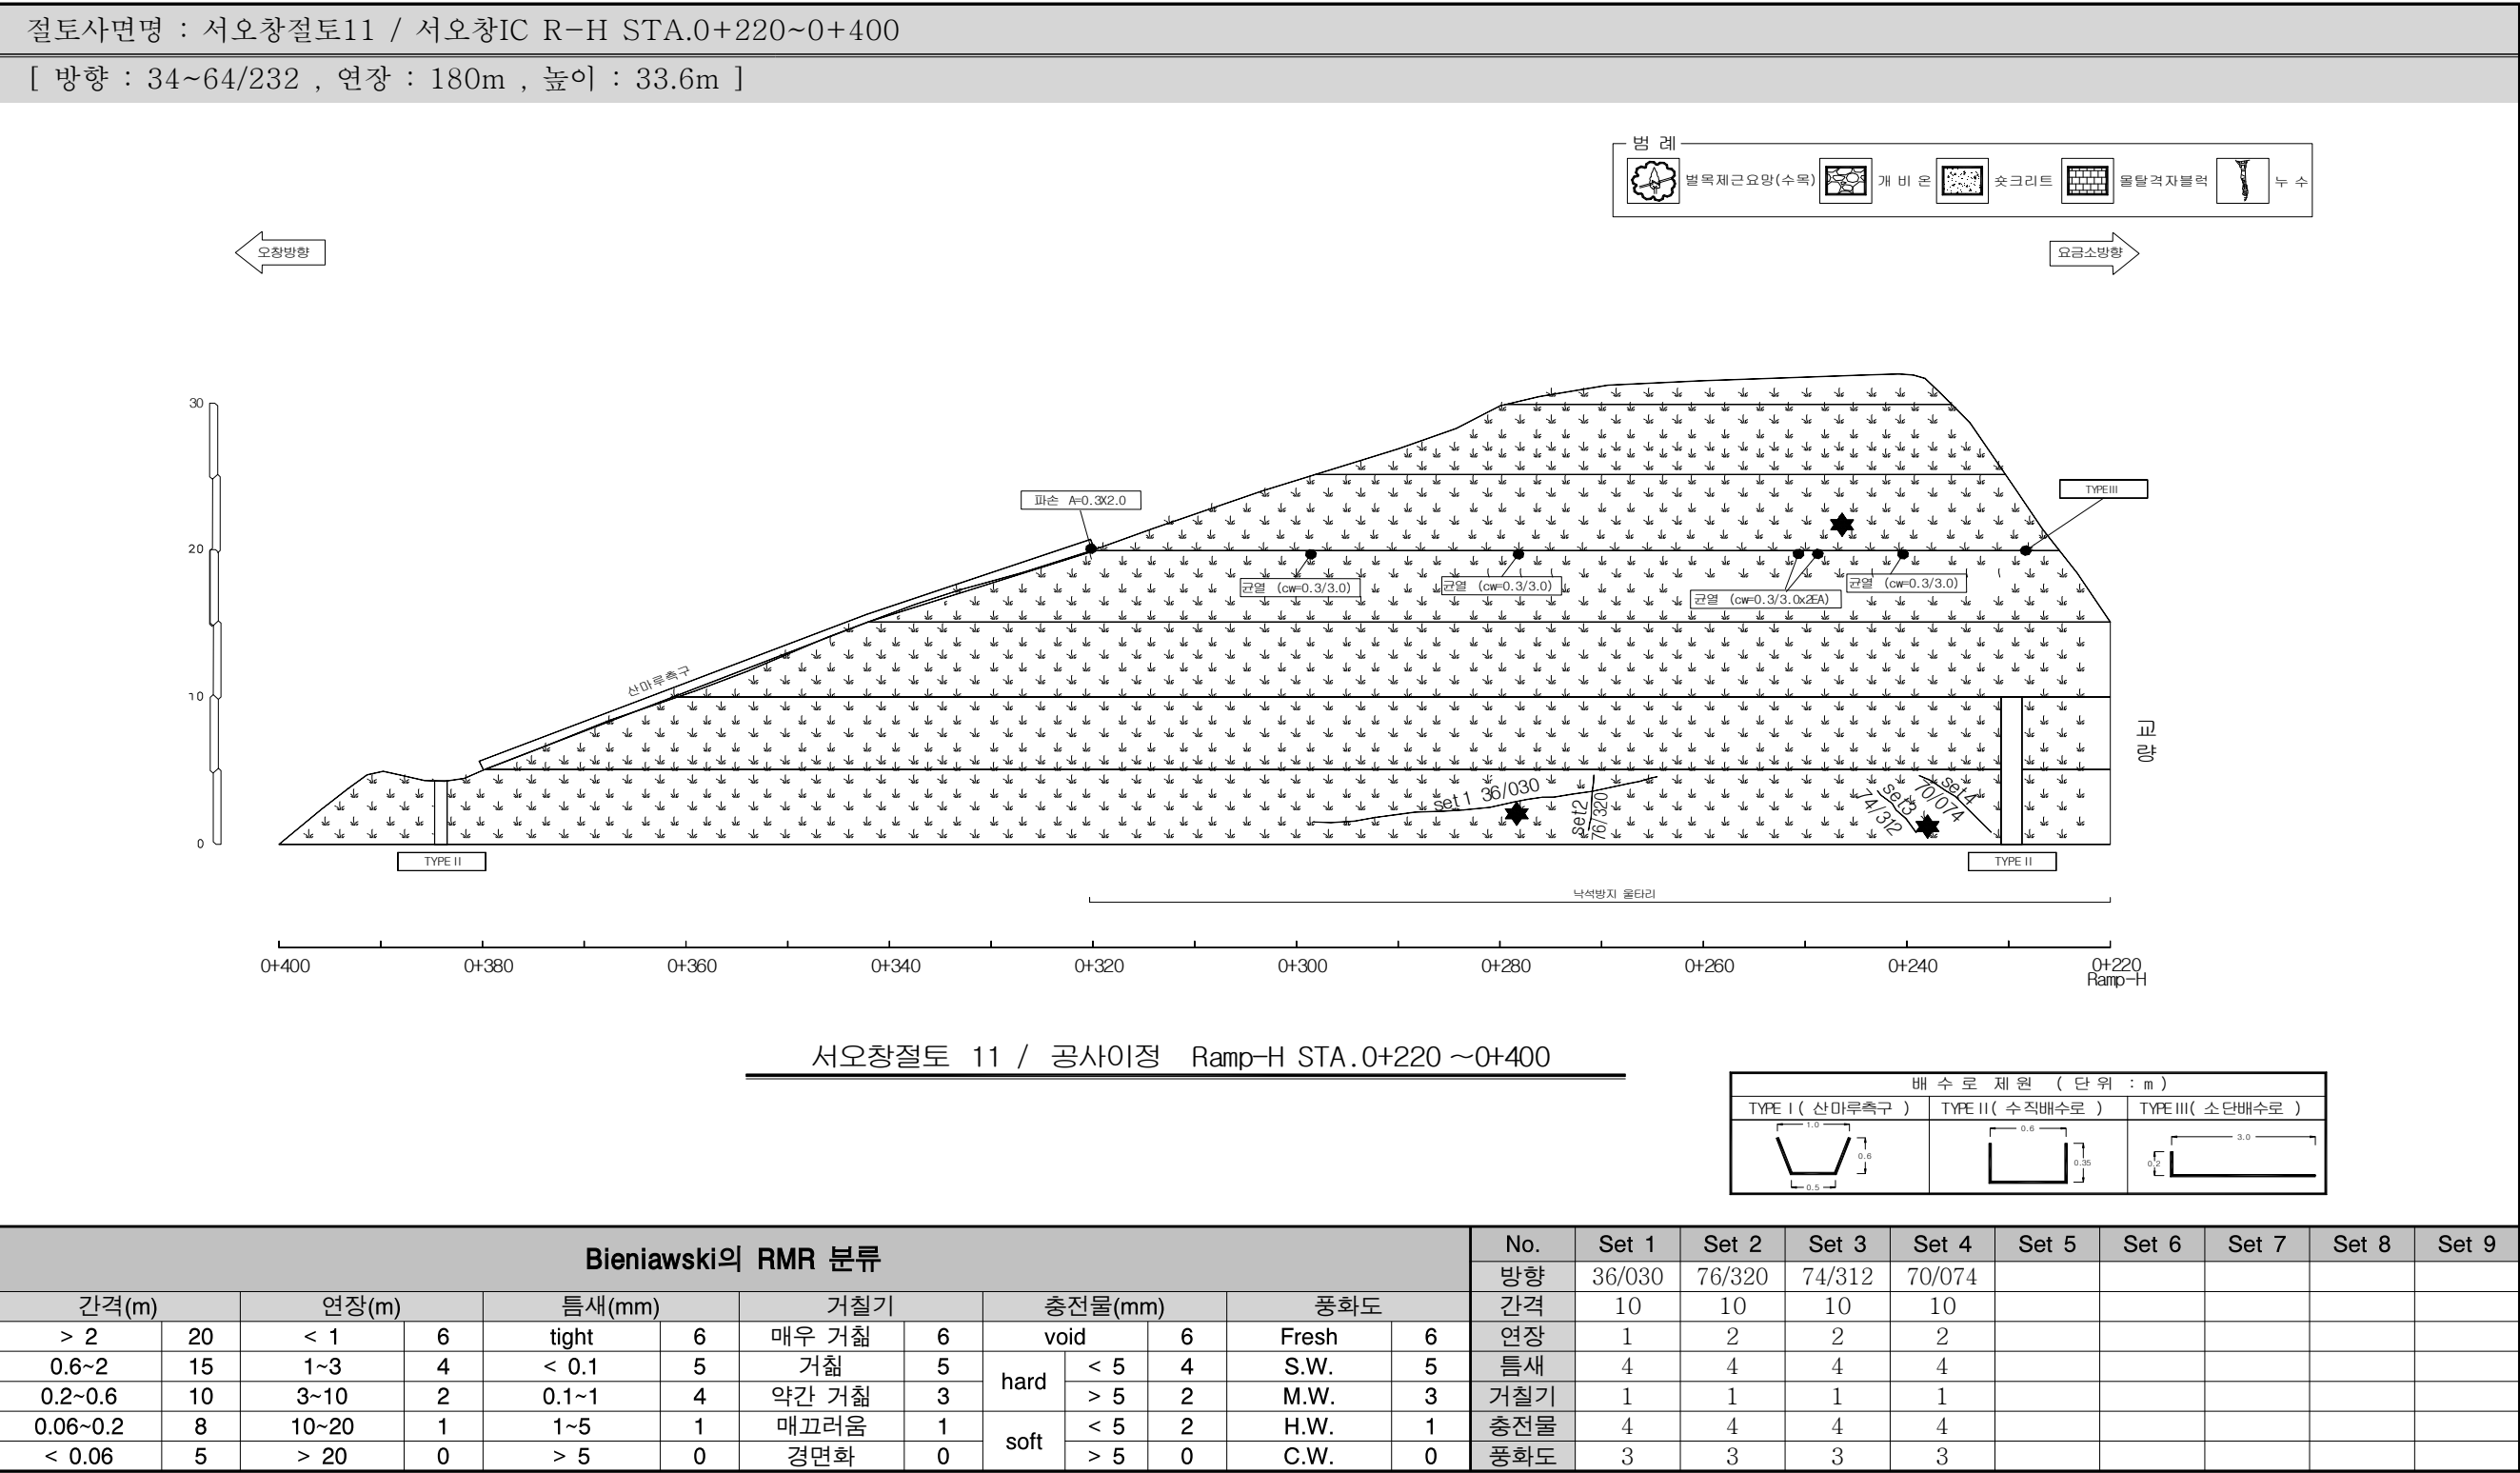
11.3.2외관조사 결과 현황도(Face Map)

본 사면은 연장 180m의 사면으로서, 외관조사시 실시한 구간분할과 동일하게 1구간으로 분할하여 손상상태 및 파괴요인에 대한 평가를 실시하였다. 사면분류를 위해 특성조사를 실시한 위치는 외관조사결과현황도(Face Map)에 Set1~4으로 표기하였다.

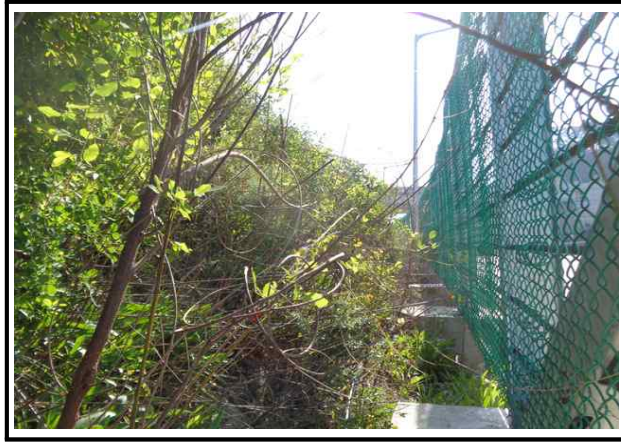
【그림 11.3.4】 보호/보강시설 전경

대상 사면 내에는 낙석방지울타리가 설치되어 있는 것으로 확인되었다.
