## 2 외관조사

# [STA.0+270+0+490(오 창)절 토 사 면]

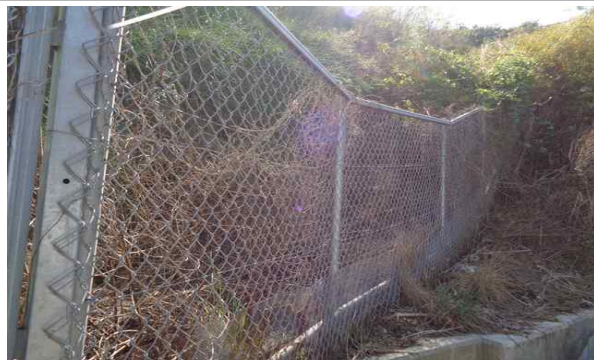
낙석방지 울타리 전경

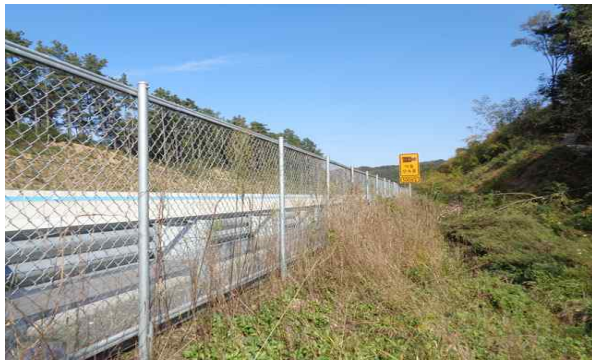
낙석방지 울타리 전경

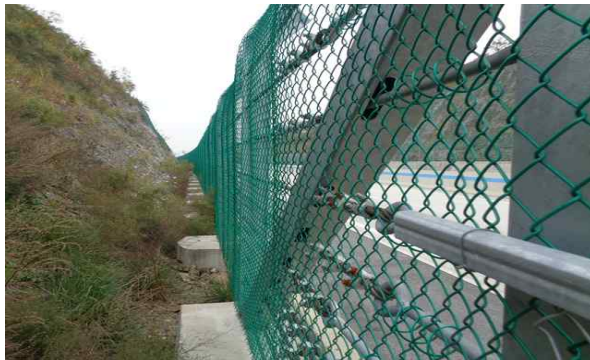
낙석방지 울타리 전경

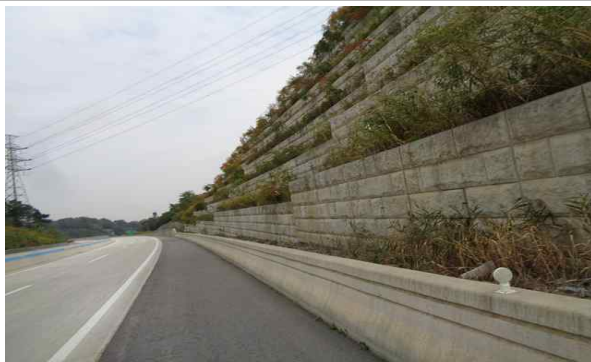
옹벽 구간 전경
