# 8. 서오창절토01

[서오창IC R-A STA.0+940~1+260

[좌안]절토사면)

## 8. 서오창절토01(서오창IC R-A STA.0+940~1+260(좌안) 절토사면)

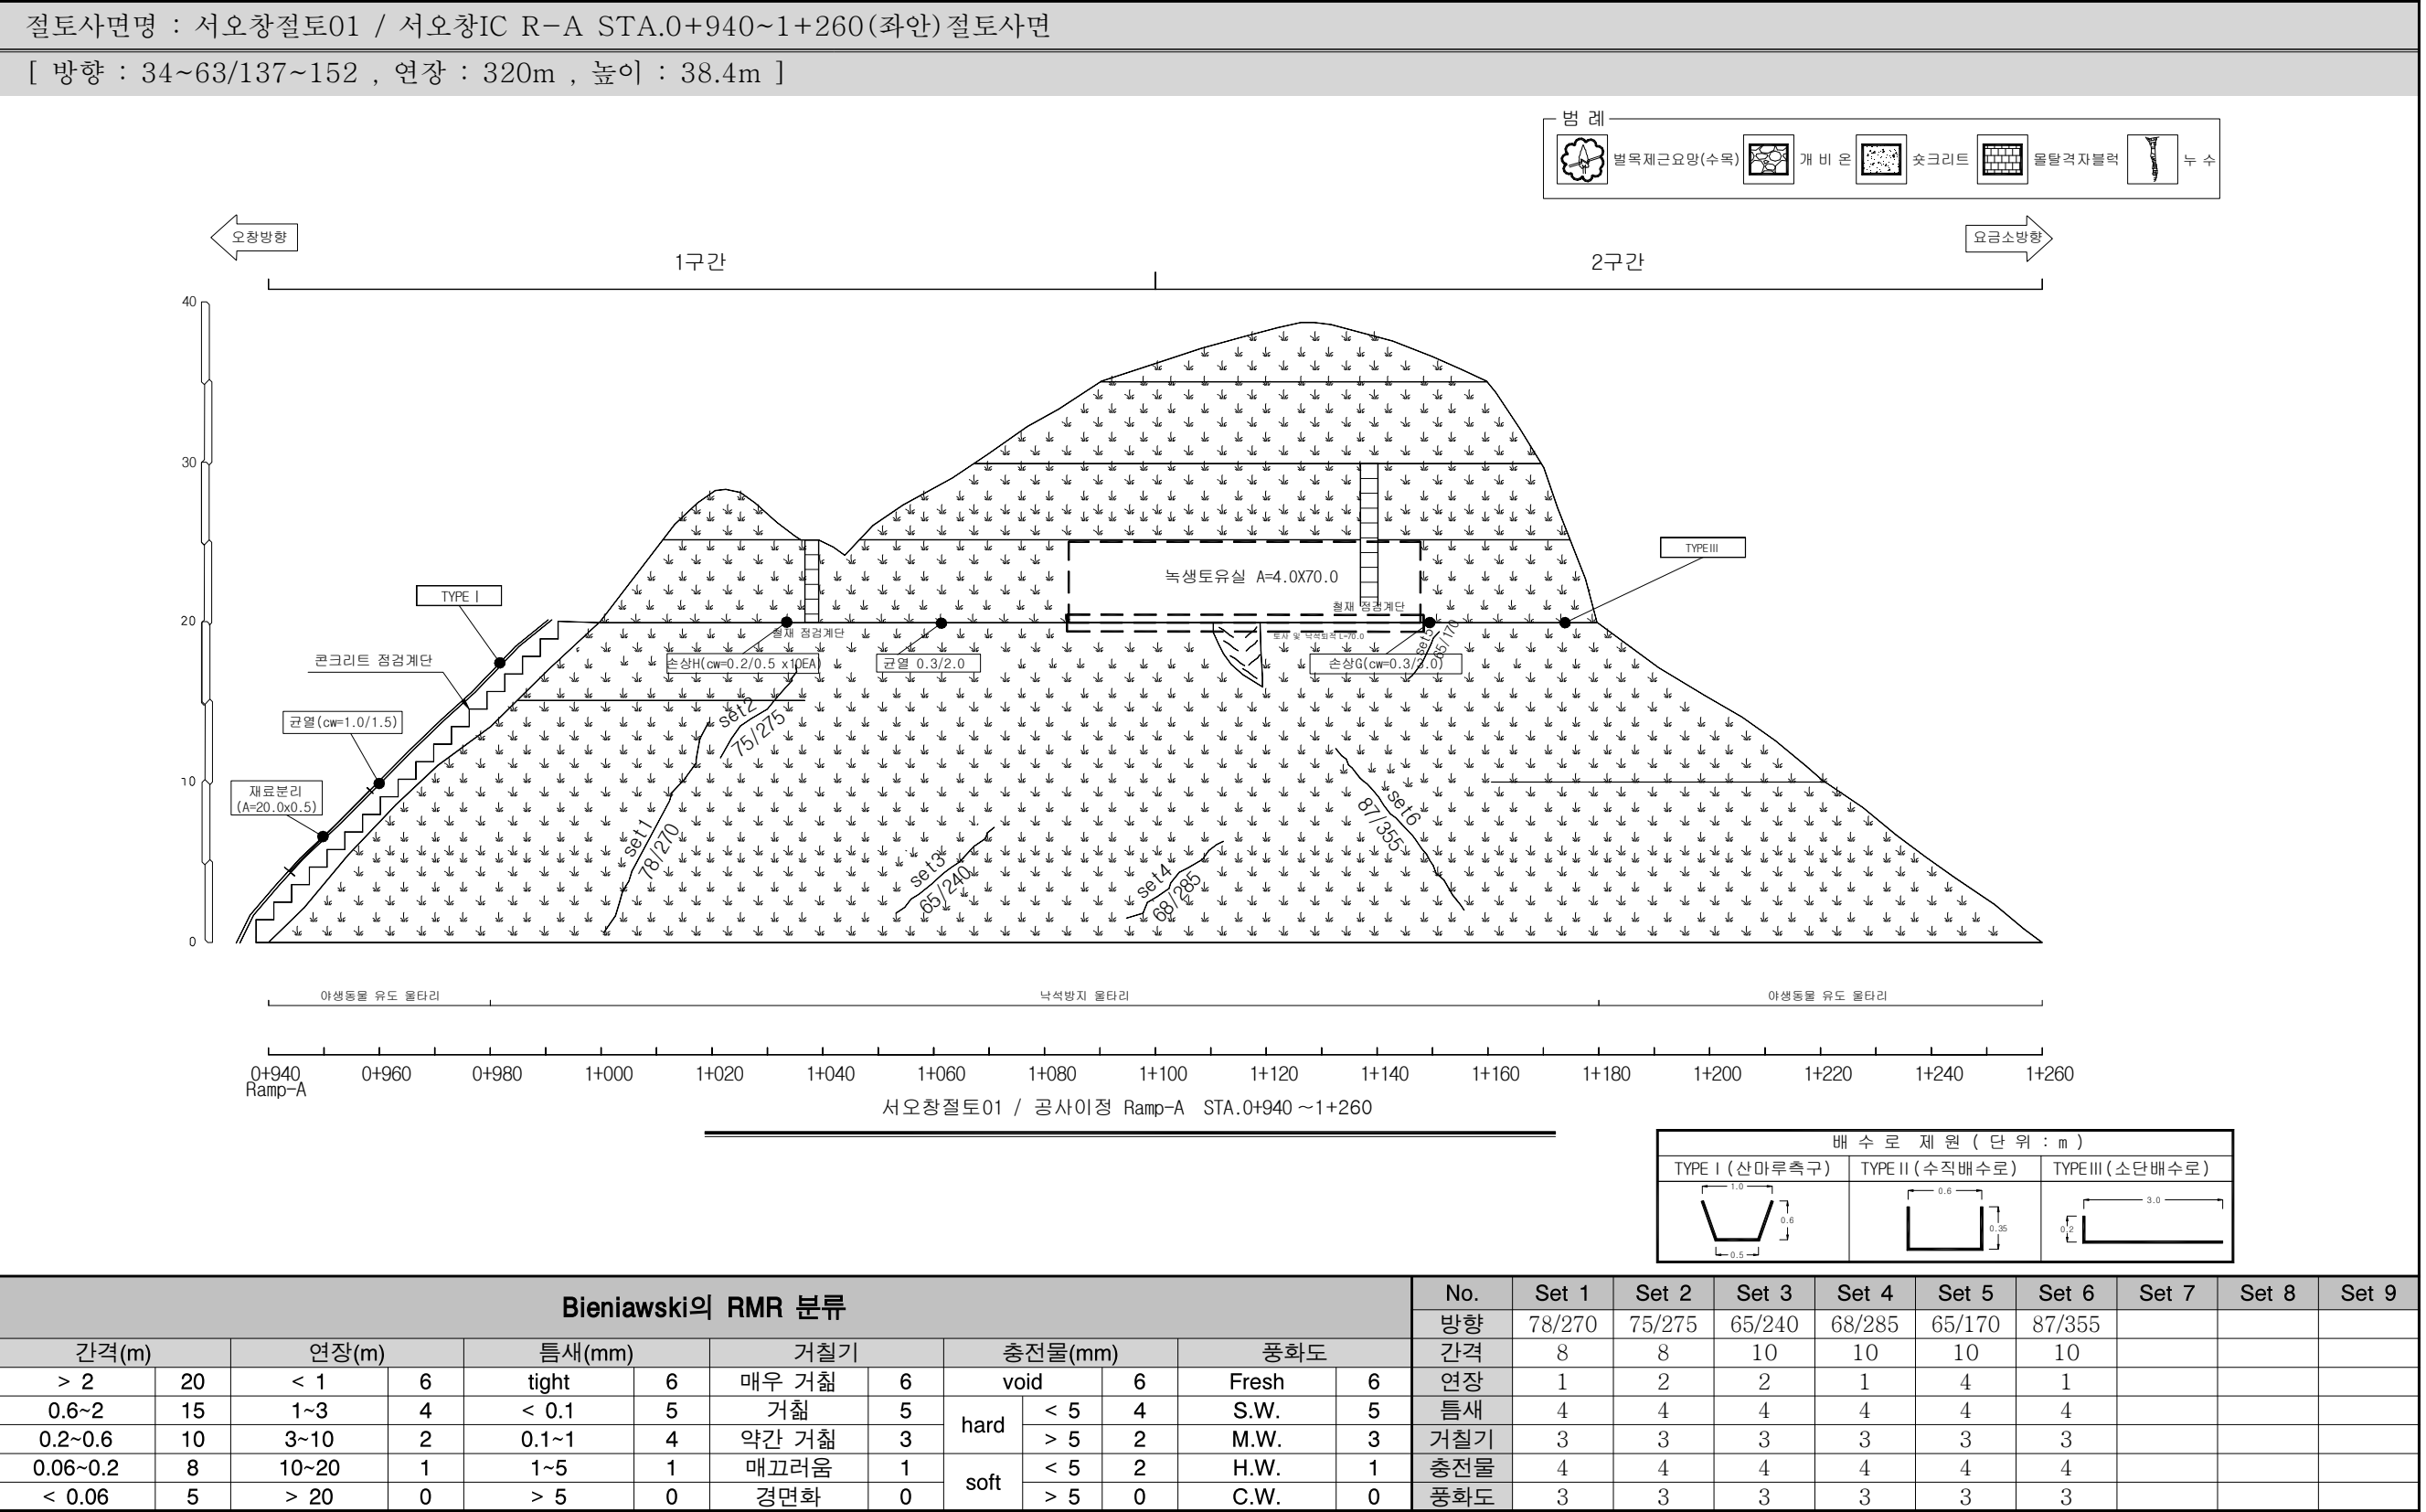
8.3.2 외관조사 결과 현황도(Face Map)

- 배수시설의 배수기능에 큰 문제는 없는 것으로 조사되었다.
- 배수시설에 대한 점검결과, 소단배수로 및 산마루측구에 횡방향 및 사방향 균열 및 재료분리, 토사퇴적이 일부 조사되었다.
- 균열 및 재료분리는 전회 정기안전점검과 비교시 진전은 없는 상태이며, 즉각적인 보수보다는 주기적인 주의관찰 실시후 손상의 진전시 보수를 하는 유지관리가 효율적일 것으로 판단된다.

| 구 분 | 손상내용 | 수량 | 비고 |
|---|---|---|---|
| 1구간 | 산마루측구 균열<br>산마루측구 재료분리<br>소단배수로 균열 | L=1.50m, 1EA<br>A=20.00m*0.5m, 1EA<br>L=7.00m, 11EA | |
| 2구간 | 소단배수로 균열 | L=3.00m, 1EA | |

| 구 분 | 점검 결과 | 보수·보강 방안 |
|---|---|---|
| 배수시설 | 소단배수로 및 산마루측구 균열 | 주의관찰 후 균열보수 |
