# **9. 서오창절토02**

**[서오창IC R-C STA.0+130~0+310**

**[우안]절토사면)**

## 9. 서오창절토02(서오창IC R-C STA.0+130~0+310(우안) 절토사면)

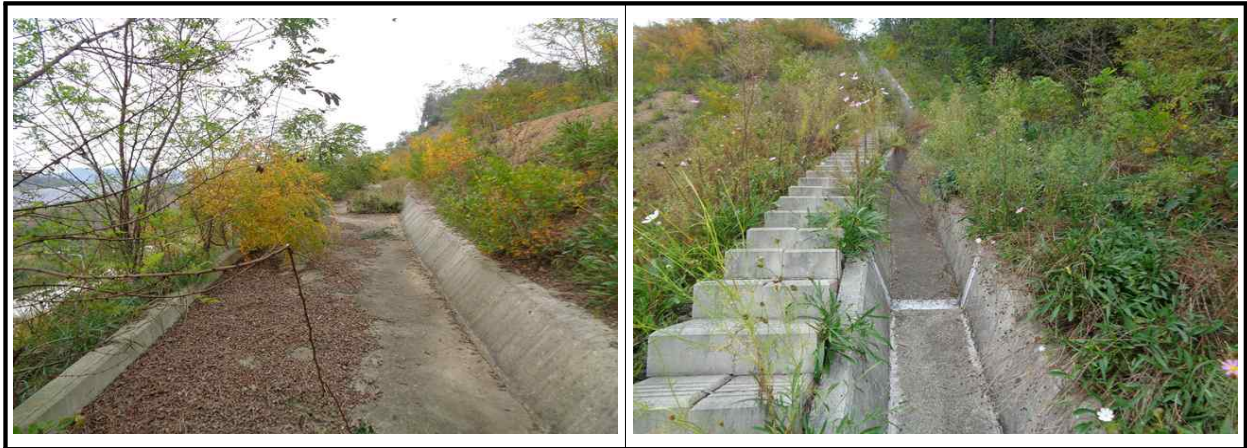
【그림 9.3.3】 배수시설 전경

대상 사면의 배수시설은 소단배수로 및 산마루측구가 시공되어 있다. 그 외의 구간은 자연수로 형태이다.

- 배수시설의 배수기능에 큰 문제는 없는 것으로 조사되었다.
- 배수시설에 대한 점검결과, 소단배수로 및 산마루측구에 횡방향 및 사방향 균열이 일부 조사되었다.
- 균열 및 토사퇴적은 전회 정기안전점검과 비교시 일부 구간에서 신규 균열이 조사되었으며, 즉각적인 보수보다는 주기적인 주의관찰 실시후 손상의 진전시 보수를 하는 유지관리가 필요할 것으로 판단된다.
