옥 산 오 창 고 속 도 로 시 설 물 정 밀 점 검 용 역

# 요 약 보 고 서

## 옥산오창고속도로(주) 귀하

□ 용역기간 : 2020. 09. 21 ~ 2020. 12. 29

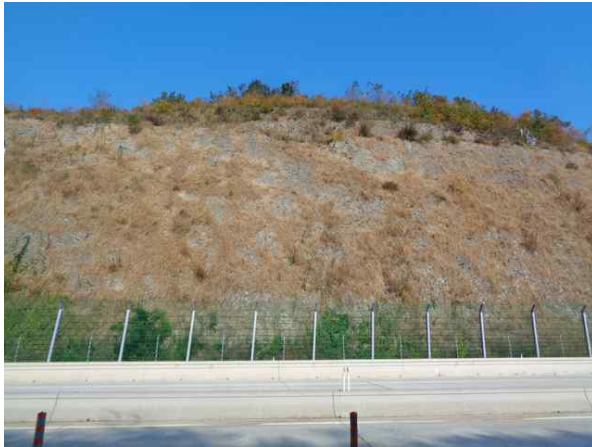
정면 전경

| 가. 일반현황 | | | | | |
|---|---|---|---|---|---|
| 점검<br>주요결과 | - 사면부 녹생토유실<br>- 소단배수로 균열<br>- 산마루측구 균열 및 재료분리 | | | | |

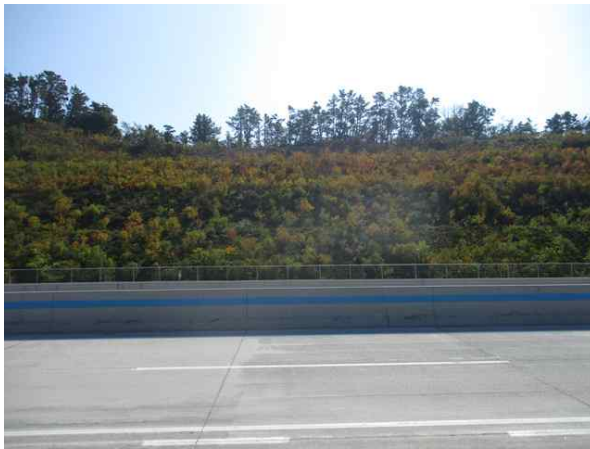
정면 전경

| 가. 일반현황 | | | | | |
|---|---|---|---|---|---|
| 점검<br>주요결과 | - 사면부 표층유실 및 세굴<br>- 소단배수로 및 산마루측구 균열 | | | | |

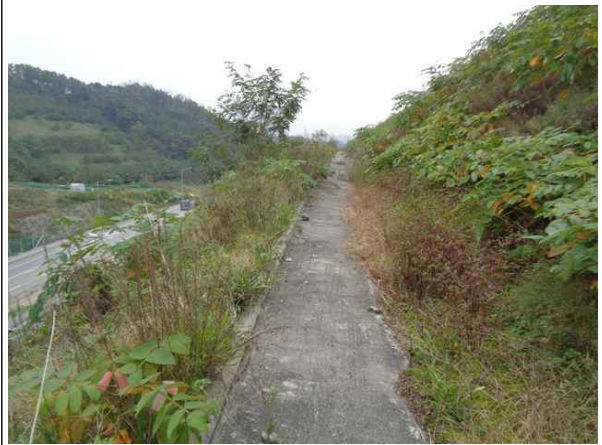
1소단 배수로 전경

| 가. 일반현황 | | | | | |
|---|---|---|---|---|---|
| 점검<br>주요결과 | - 소단배수로 균열 | | | | |

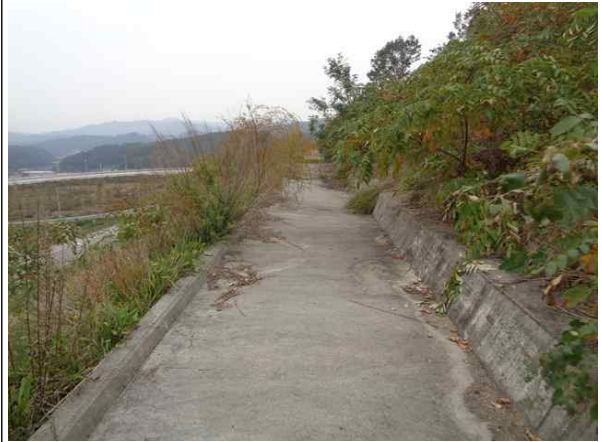
1소단 배수로 전경

| 가. 일반현황 | | | | | |
|---|---|---|---|---|---|
| 점검 주요결과 | - 소단배수로 균열 및 파손 | | | | |

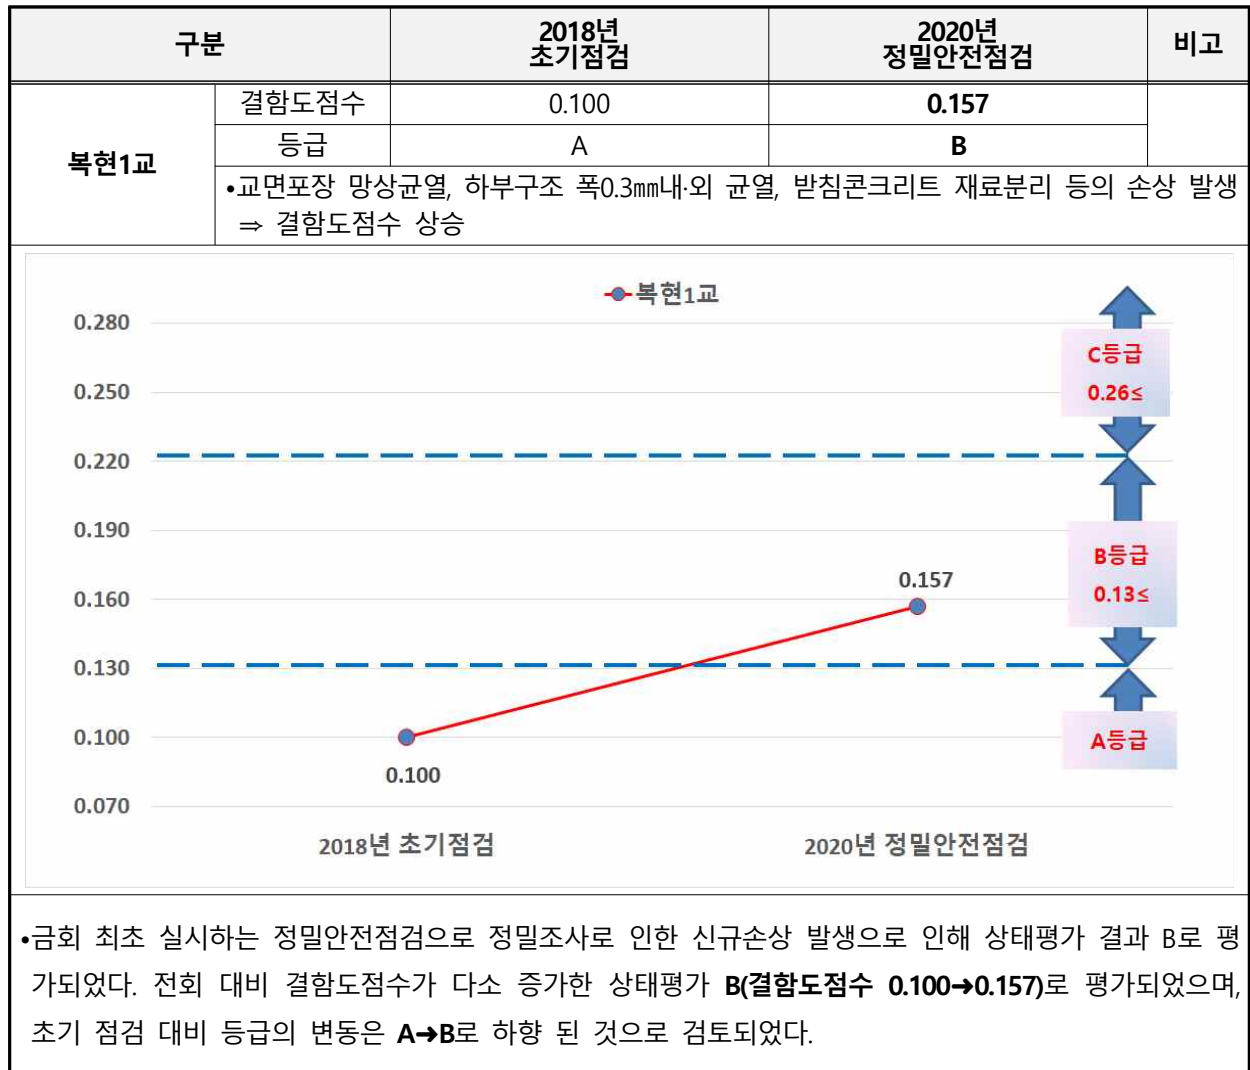
[상태평가 결과]

복현1교에 대한 외관조사 및 비파괴시험, 주요부재에 대한 상태평가를 실시한 결과, 일부 손상이 발생하였으나 구조적인 손상은 없는 것으로 조사되었다. 다만, 향후 유지관리가 필요한 부분은 하부구조 폭0.3mm이상, 교대 박리 등에 대해서는 지속적인 유지관리를 통한 관찰이 필요하다.

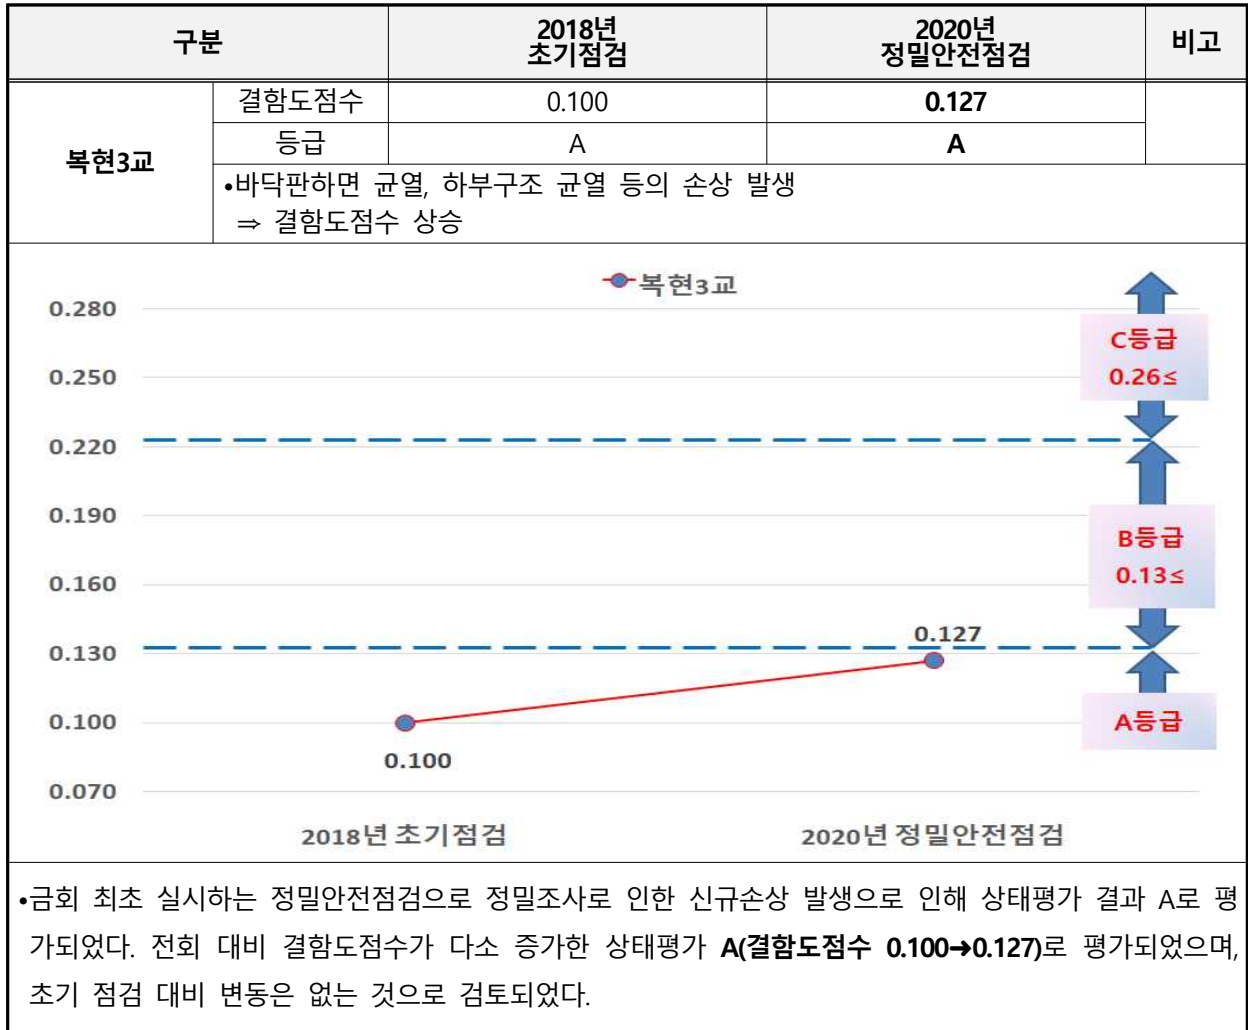
[상태평가 결과]

복현3교에 대한 외관조사 및 비파괴시험, 주요부재에 대한 상태평가를 실시한 결과, 일부 손상이 발생하였으나 구조적인 손상은 없는 것으로 조사되었다. 다만, 향후 유지관리가 필요한 부분은 바닥판하면 및 하부구조의 폭0.3mm 미만 균열 등에 대해서는 지속적인 유지관리를 통한 관찰이 필요하다.

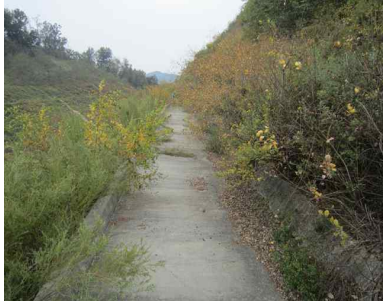
| 구 분 | 중점유지관리 사항 | 현황 사진 |
|---|---|---|
| 배수시설 | <ul style="list-style-type: none"> <li>• 배수로 균열 및 토사퇴적 유무확인<br/>→ 균열 및 토사퇴적시 원활한 배수에 지장을 미치므로, 주기적인 점검을 실시하는 유지관리가 필요</li> </ul> | |

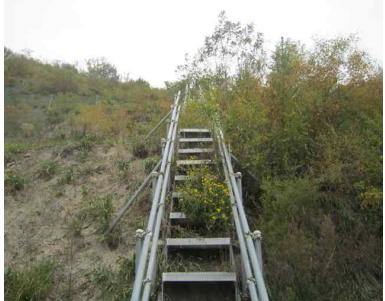
| 구 분 | 중점유지관리 사항 | 현황 사진 |
|---|---|---|
| 보호시설 | <ul style="list-style-type: none"> <li>• 점검계단 식생<br/>→ 현재 양호한 상태이나, 원활한 점검 및 유지관리를 위해 식생에 대한 주기적인 정비가 필요</li> </ul> | |

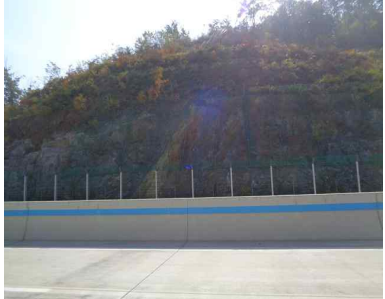
| 구 분 | 중점유지관리 사항 | 현황 사진 |
|---|---|---|
| 사<br>면<br>부 | <ul style="list-style-type: none"> <li>• 소일네일 설치부<br/>→ 현재 양호한 상태이나, 설치주변부 유실이 발생시 정착력 저하등의 손상이 발생할 수 있으므로 주기적인 관찰을 실시하는 유지관리가 필요</li> <li>• 인장균열 보수부 및 산성암맥관입부<br/>→ 현재 양호한 상태이나, 우수유입 및 주변부 유실에 대해 주기적인 관찰이 요망됨</li> </ul> | |

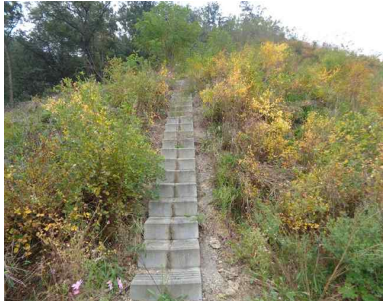
| 구 분 | 중점유지관리 사항 | 현황 사진 |
|---|---|---|
| 보호<br>시설 | <ul style="list-style-type: none"> <li>• 점검계단 식생<br/>→ 현재 양호한 상태이나, 원활한 점검 및 유지관리를 위해 식생에 대한 주기적인 정비가 필요</li> </ul> | |

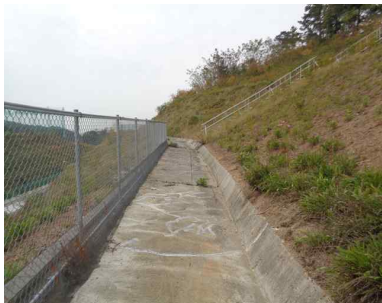
| 구 분 | 중점유지관리 사항 | 현황 사진 |
|---|---|---|
| 배수<br>시설 | <ul style="list-style-type: none"> <li>• 배수로 균열 구간</li> <li>→ 균열부에 대한 보수가 필요하며, 보수후에도 재손상 발생에 대한 주기적인 점검을 실시하는 유지관리가 필요</li> </ul> | |

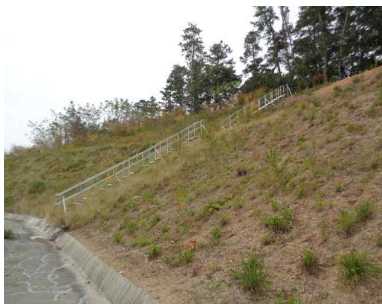
| 구 분 | 중점유지관리 사항 | 현황 사진 |
|---|---|---|
| 보호<br>시설 | <ul style="list-style-type: none"> <li>• 점검계단 식생</li> <li>→ 현재 양호한 상태이나, 원활한 점검 및 유지관리를 위해 식생에 대한 주기적인 정비가 필요</li> </ul> | |
