## 2.22 화남1교

| 구 분 | | 내 용 | | 구 분 | | 내 용 | |
|---|---|---|--|---|---|---|--|
| 시설물번호 | | BR2017-0000259 | | 관리번호 | | SY BR.22 | |
| 설계하중 | | DB-24 | | 노 선 명 | | 고속국도 301호선 | |

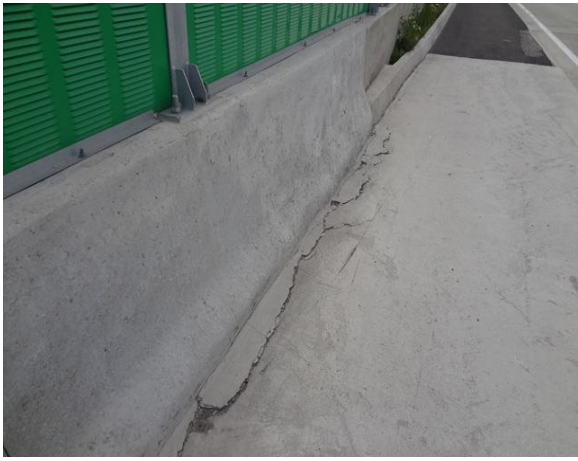
| 위 치 | 교면포장 영천방향 S1 접속부 | 위 치 | 방호벽 상주방향 S1 |
| 현 황 | 콘크리트 파손(A=0.2m*2.0m) | 현 황 | 균열(Cw<0.3mm) |

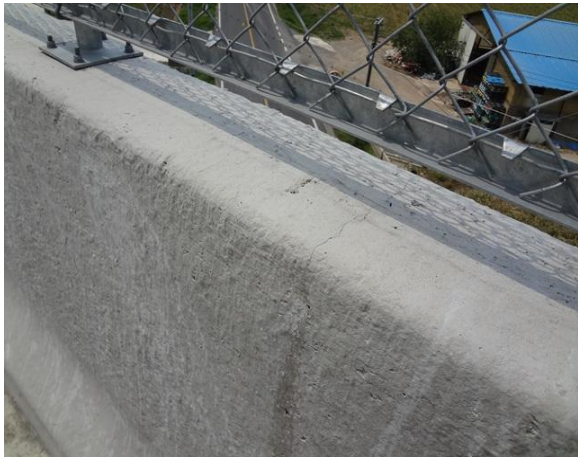
| 구 분 | | 점검 결과 | 조치 필요사항 |
|---|---|---|---|
| | 난간(방호벽) | · 국부적인 균열 발생 | 주의관찰 |

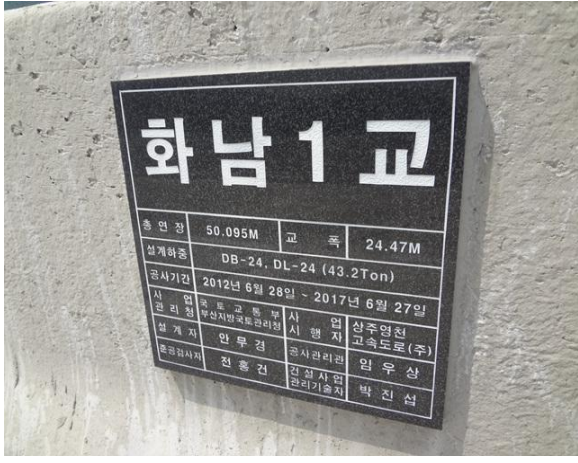
| 위 치 | 교면포장 영천방향 S1 접속부 | 위 치 | 교명판 |
| 현 황 | 파손(A=0.2m*0.5m) | 현 황 | 전경 |

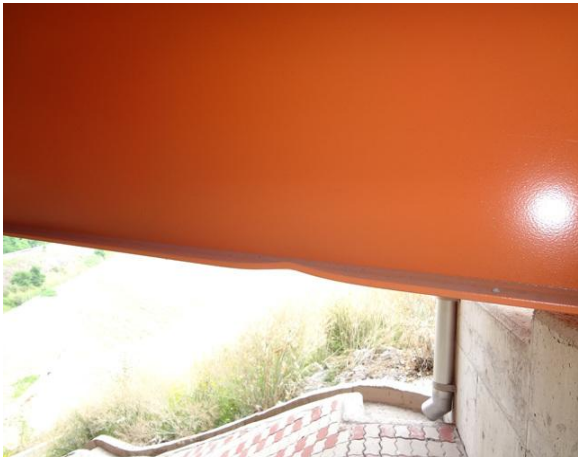
| 위 치 | 거터외부 영천방향 S1 G2 | 위 치 | 교면포장 상주방향 S4 접속부 |
| 현 황 | 하부플렌지 변형 | 현 황 | 침하, 방호벽 균열 |

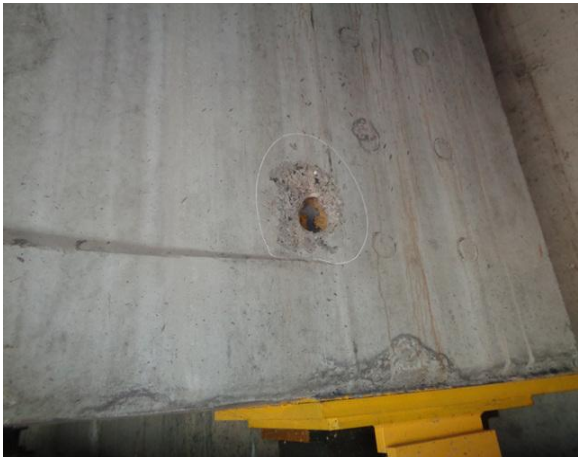
| 위 치 | 거터 상주방향 S1 G5 | 위 치 | 교각 상주방향 P8 기둥부 |
| 현 황 | 인양홀 주위 파손(A=0.3m*0.3m) | 현 황 | 파손(A=0.3m*1.0m) |

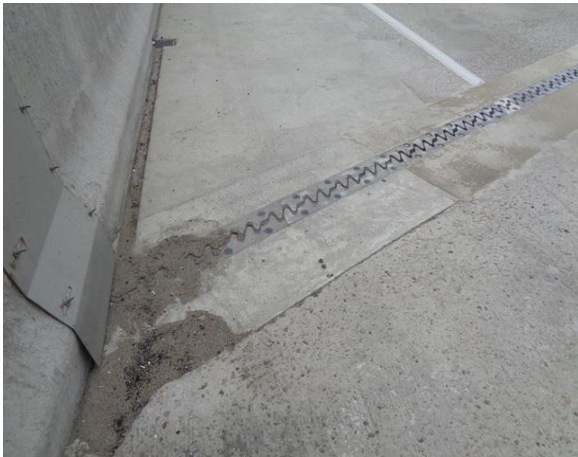
| 위 치 | 신축이음 상주방향 A1 | 위 치 | 신축이음 상주방향 A2 후타재 |
| 현 황 | 이물질퇴적 | 현 황 | 들뜸(A=0.1m*0.5m) |

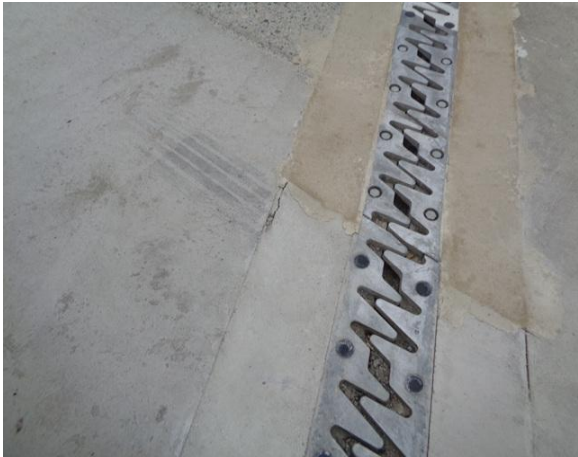
| 위 치 | 신축이음 상주방향 P6 후타재 | 위 치 | 신축이음 영천방향 P6 후타재 |
| 현 황 | 들뜸(A=0.1m*0.3m) | 현 황 | 파손(A=0.2m*0.2m) |

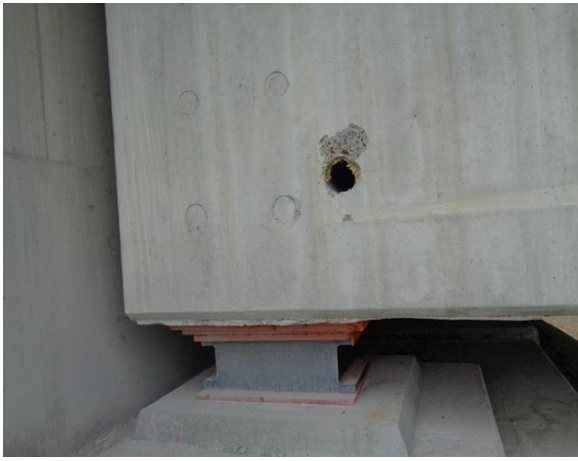
| 위 치 | 거더 상주방향 S4 G1 | 위 치 | 교각 상주방향 P1 기둥부 |

| 현 황 | 인양홀 주위 파손(A=0.3m*0.3m) | 현 황 | 파손(A=0.3m*1.0m) |

| 구 분 | | 점검 결과 | 조치 필요사항 |
|---|---|---|---|
| 점검자 의견 | | <p>신녕교의 주요 손상현황으로는 난간 균열, 배수관 누수, 신축이음 후타재 파손, 거더 및 교각 파손, 교대 균열 등의 손상이 조사되었다. 기 발생한 손상은 주의관찰 및 내구성 확보 차원의 보수 및 정비가 필요하다.</p> <p>금회 조사시, 일부 부재에 대해 보수를 실시한 것이 확인되었다.</p> | |

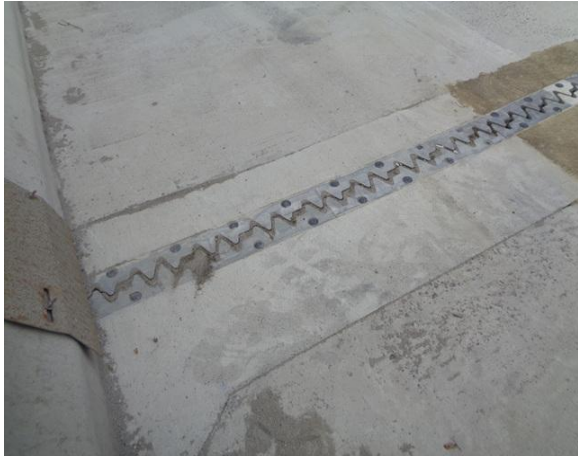
| 위 치 | 방호벽 영천방향 S2 | 위 치 | 배수시설 상주방향 P1 |

| 현 황 | 균열(Cw<0.3mm) | 현 황 | 배수관 누수 |

| 구 분 | | 점검 결과 | 조치 필요사항 |
|---|---|---|---|
| | 배수시설 | · 배수관 누수 | 재설치 |

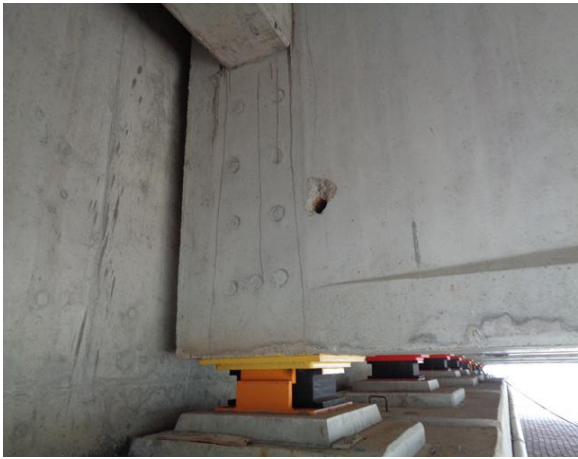
| 위 치 | 거더 상주방향 S5 G3 | 위 치 | 교대 A1 |

| 현 황 | 인양홀 주위 파손(A=0.3m*0.3m) | 현 황 | 법면 토사 유실중 |

| 구 분 | | 점검 결과 | 조치 필요사항 |
|---|---|---|---|
| 점검자 의견 | | <p>창정교의 주요 손상현황으로는 교면포장 망상균열, 난간 균열, 신축이음 후타재 파손, 거더 파손, 교대 법면 유실 등의 손상이 조사되었다. 기 발생한 손상은 주의관찰 및 내구성 확보 차원의 보수 및 정비가 필요하다.</p> | |

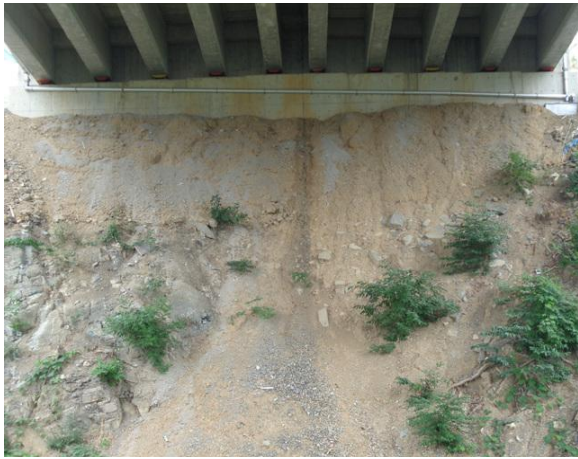
| 구 분 | | 점검 결과 | 조치 필요사항 |
|---|---|---|---|
| 하<br>부<br>구<br>조 | 교 대 | · 국부적인 균열, 망상균열 발생<br>· 법면 유실중 | 주의관찰 |

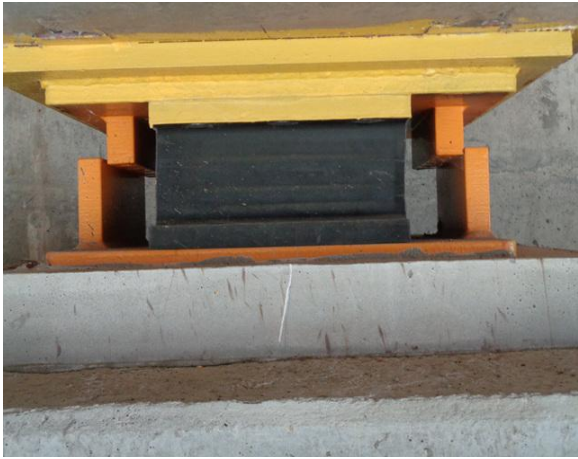
| 위 치 | 교량받침 영천방향 A2 SH3 | 위 치 | 교면포장 영천방향 S2 |

| 현 황 | 무수축물탈 균열(Cw<0.3mm) | 현 황 | 망상균열(A=5.0m*5.0m) |

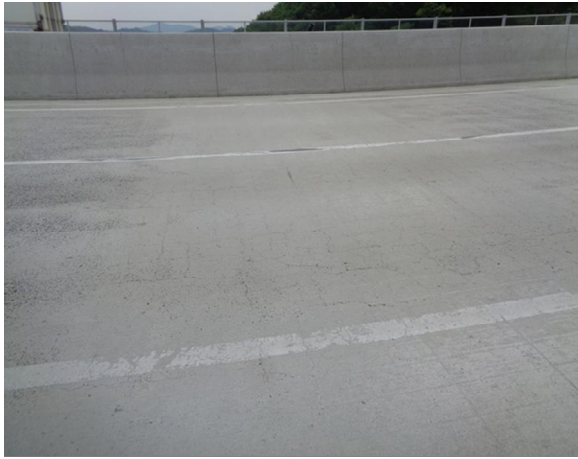
| 구 분 | | 점검 결과 | 조치 필요사항 |
|---|---|---|---|
| 상<br>부<br>구<br>조 | 교면포장 | · 국부적인 망상균열 발생 | 표면처리 |

| NO | 구 분 | 손상 현황 | 단 위 | 합 계 | 보수공법 | 비 고 |
|---|---|---|---|---|---|---|
| 1 | 교면포장 | 망상균열 | m <sup>2</sup><br>(개소) | 66<br>(2) | 표면처리 | |

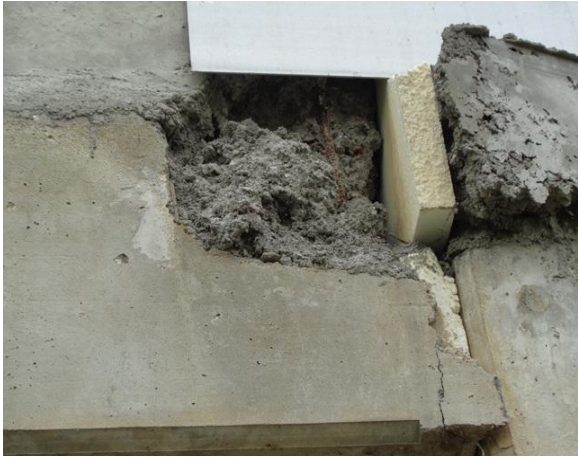
| 위 치 | 바닥판하면 영천방향 S5 | 위 치 | 신축이음 영천방향 A1 후타재 |

| 현 황 | 철근노출 | 현 황 | 들뜸(A=0.2m*0.5m) |

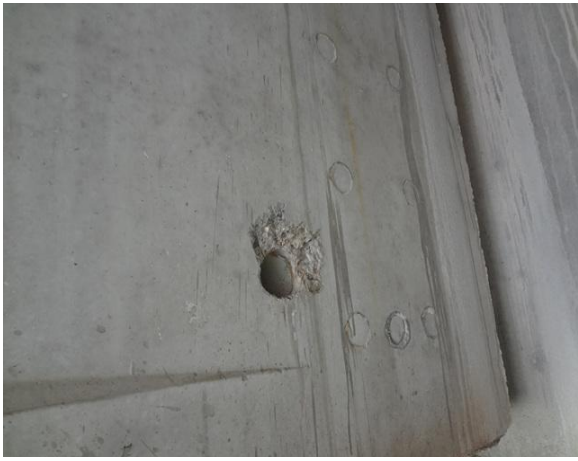
| 위 치 | 거더 상주방향 S1 G2 | 위 치 | 교대 영천방향 A2 |

| 현 황 | 인양홀 주위 파손(A=0.3m*0.3m) | 현 황 | 망상균열(A=10.0m*2.0m) |

| 구 분 | | 점검 결과 | 조치 필요사항 |
|---|---|---|---|
| 점검자 의견 | | 중대교의 주요 손상현황으로는 교면포장 망상균열, 배수구 막힘, 난간 균열, 거더 파손, 교대 망상균열 등의 손상이 조사되었다. 기 발생한 손상은 주의관찰 및 내구성 확보 차원의 보수 및 정비가 필요하다. | |

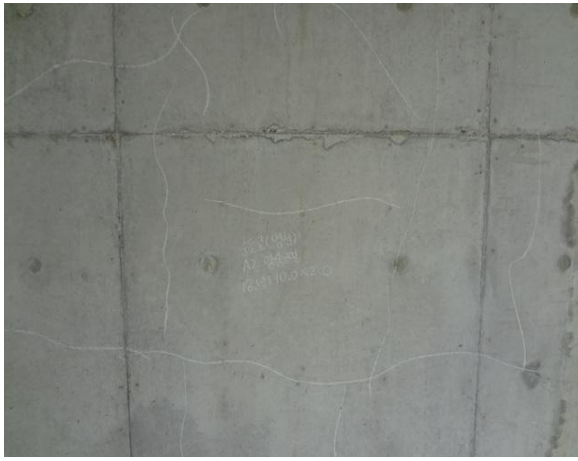
| 구 분 | | 점검 결과 | 조치 필요사항 |
|---|---|---|---|
| 하<br>부<br>구<br>조 | 교 대 | · 국부적인 균열, 망상균열 발생 | 주의관찰 |

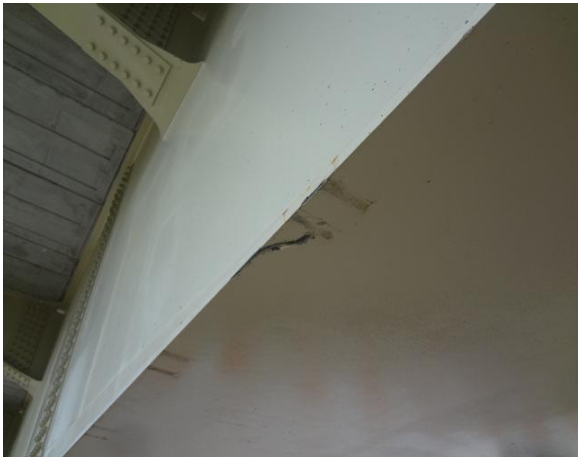
| 위 치 | 거터외부 S1 | 위 치 | 교대 A2 |

| 현 황 | 균열(A=0.1m*0.5m, 2EA) | 현 황 | 균열(Cw<0.3mm) |

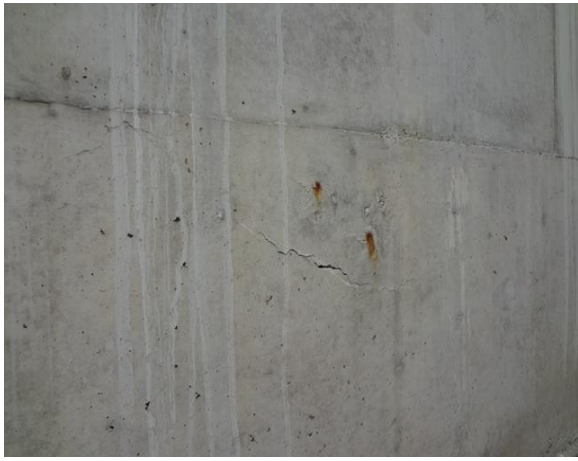
| 구 분 | | 점검 결과 | 조치 필요사항 |
|---|---|---|---|
| 하<br>부<br>구<br>조 | 교 대 | · 국부적인 균열 발생 | 주의관찰 |

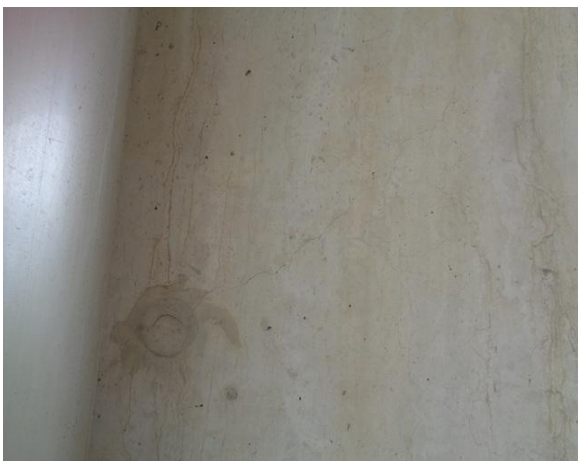
| 위 치 | 교대 A1 | 위 치 | 방호벽 S1 |

| 현 황 | 균열 ( $C_w < 0.3\text{mm}$ ) | 현 황 | 균열 ( $C_w < 0.3\text{mm}$ ) |

| 구 분 | | 점검 결과 | 조치 필요사항 |
|---|---|---|---|
| 하<br>부<br>구<br>조 | 교 대 | · 국부적인 균열 발생 | 주의관찰 |

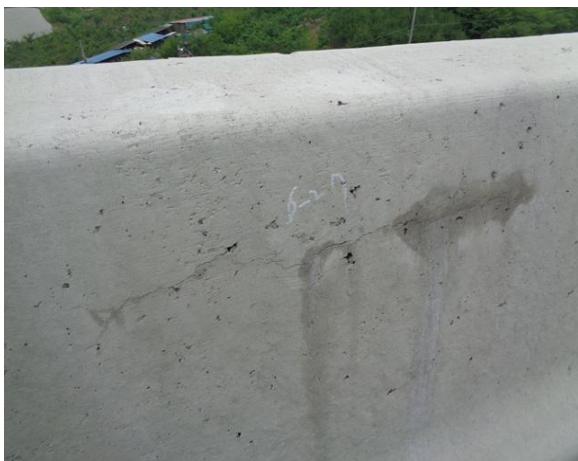
| 구 분 | | 점검 결과 | 조치 필요사항 |
|---|---|---|---|
| | 난간(방호벽) | · 국부적인 균열 발생 | 주의관찰 |

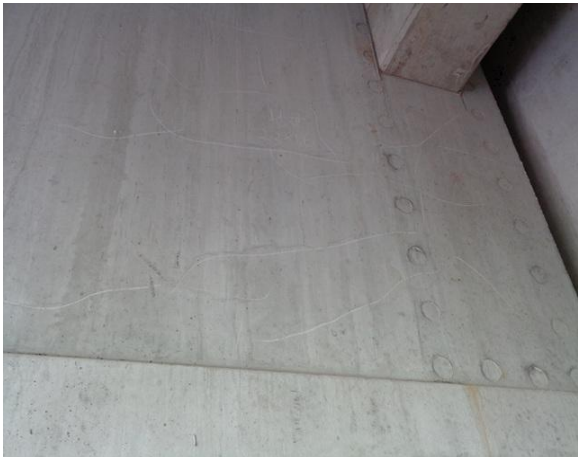
| 위 치 | 거더 상주방향 S1 G5 | 위 치 | 교각 영천방향 P1 기둥부 |

| 현 황 | 망상균열 (A=2.0m*2.0m) | 현 황 | 망상균열 (A=2.0m*5.0m) |

| 구 분 | | 점검 결과 | 조치 필요사항 |
|---|---|---|---|
| | 거 더 | · 망상균열 발생 | 주의관찰 |

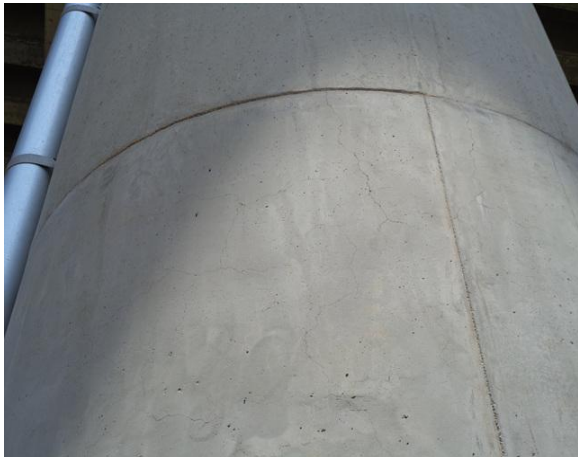
| 구 분 | | 점검 결과 | 조치 필요사항 |
|---|---|---|---|
| | 교 각 | · 균열 ( $C_w < 0.3\text{mm}$ ), 망상균열 발생 | 주의관찰 |

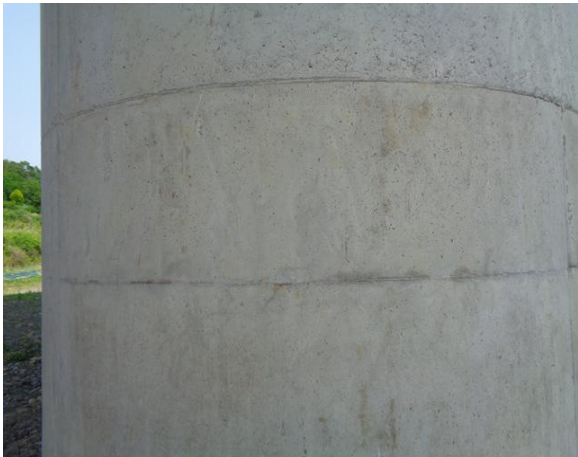
| 위 치 | 교각 P1 기둥부 | 위 치 | 교면포장 영천방향 S2 |

| 현 황 | 균열( $C_w < 0.3\text{mm}$ ) | 현 황 | 망상균열( $A=5.0\text{m} \times 5.0\text{m}$ ) |

| 구 분 | | 점검 결과 | 조치 필요사항 |
|---|---|---|---|
| | 교 각 | · 균열 ( $C_w < 0.3\text{mm}$ ), 망상균열 발생 | 주의관찰 |

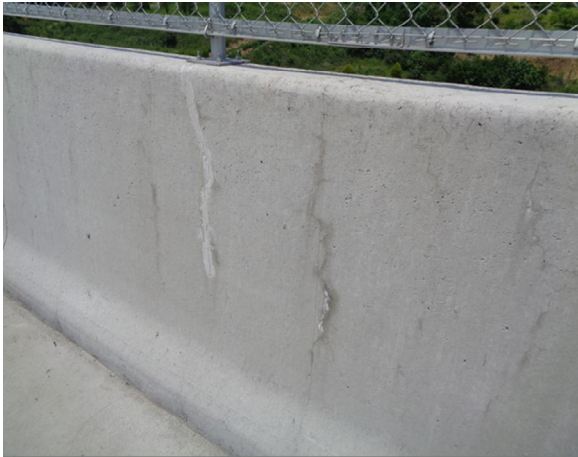
| 위 치 | 방호벽 상주방향 S3 | 위 치 | 신축이음 상주방향 A1 후타재 |

| 현 황 | 균열부 백태( $C_w < 0.3\text{mm}$ , 8EA) | 현 황 | 파손( $A=0.1\text{m} \times 0.1\text{m}$ , 4EA) |

| 구 분 | | 점검 결과 | 조치 필요사항 |
|---|---|---|---|
| | 난간(방호벽) | · 균열부 백태 발생 | 표면처리 |

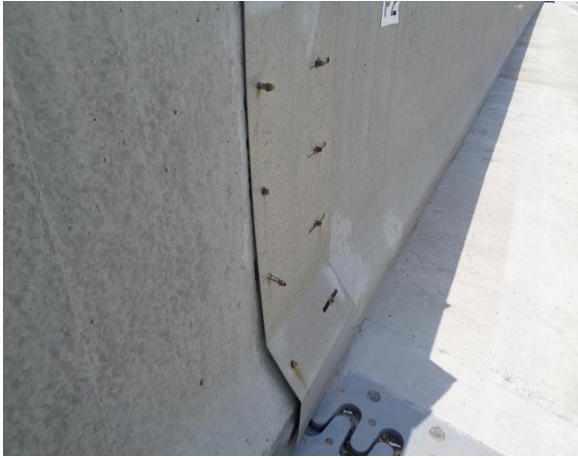
| 위 치 | 신축이음 영천방향 A2 차수관 | 위 치 | 교명판 |

| 현 황 | 볼트 탈락 | 현 황 | 전경 |

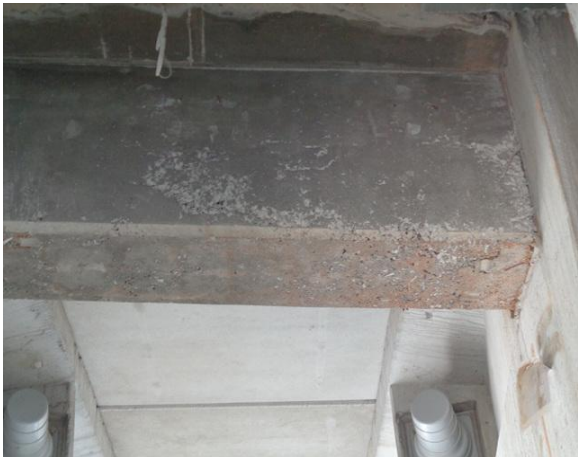
| 위 치 | 가로보 영천방향 S10 G2~3 | 위 치 | 교량받침 영천방향 P9 SH3 |

| 현 황 | 재료분리 (A=0.5m*2.0m) | 현 황 | 받침Con 재료분리 (A=0.3m*0.6m) |

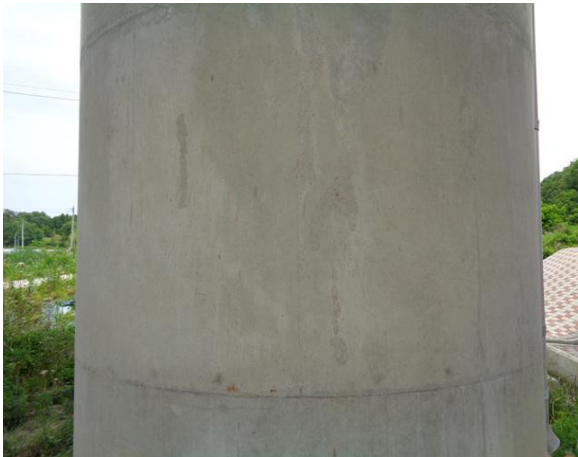
| 위 치 | 교각 상주방향 P3 기둥부 | 위 치 | 교대 상주방향 A2 |

| 현 황 | 망상균열 (A=2.0m*2.0m) | 현 황 | 균열 (Cw<0.3mm) |

| 구 분 | | 점검 결과 | 조치 필요사항 |
|---|---|---|---|
| | 교 각 | · 균열 ( $C_w < 0.3\text{mm}$ ) 발생 | 주의관찰 |

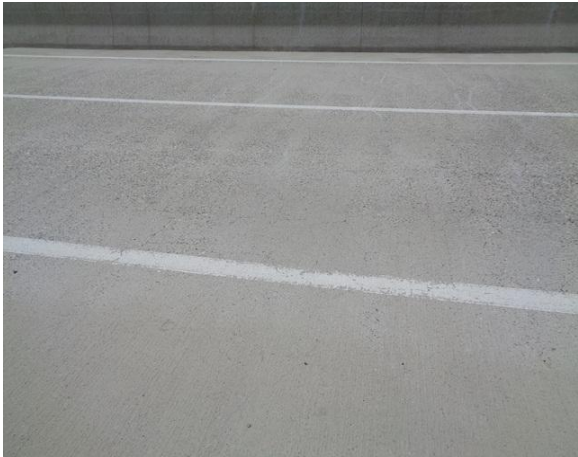
| 위 치 | 교면포장 상주방향 S4 | 위 치 | 방호벽 상주방향 S2 |

| 현 황 | 망상균열 (A=5.0m*5.0m) | 현 황 | 균열 (Cw<0.3mm) |

| 구 분 | | 점검 결과 | 조치 필요사항 |
|---|---|---|---|
| 상<br>부<br>구<br>조 | 교면포장 | · 망상균열 발생 | 주의관찰 |

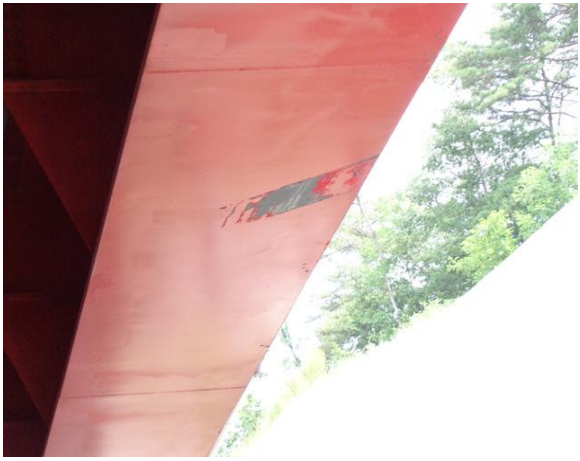
| 위 치 | 거더외부 상주방향 S1 G1 | 위 치 | 거더외부 상주방향 S1 G1 |

| 현 황 | 균힘 (A=1.0m*1.0m) | 현 황 | 균힘 (A=1.5m*4.0m) |

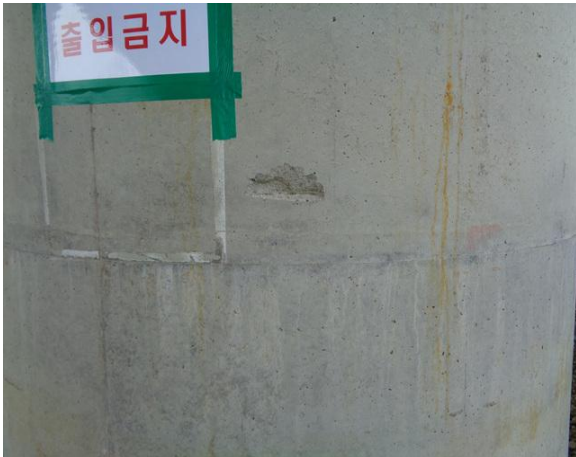
| 위 치 | 교각 상주방향 P6 기둥부 | 위 치 | 교각 영천방향 P8 코핑부 |

| 현 황 | 파손(A=0.1m*0.2m) | 현 황 | 백태(A=0.2m*0.3m, 3EA) |

| 구 분 | | 점검 결과 | 조치 필요사항 |
|---|---|---|---|
| | 교 각 | · 균열(Cw<0.3mm), 망상균열 발생<br>· 파손 발생<br>· 백태 발생 | 주의관찰<br>단면보수<br>표면처리 |

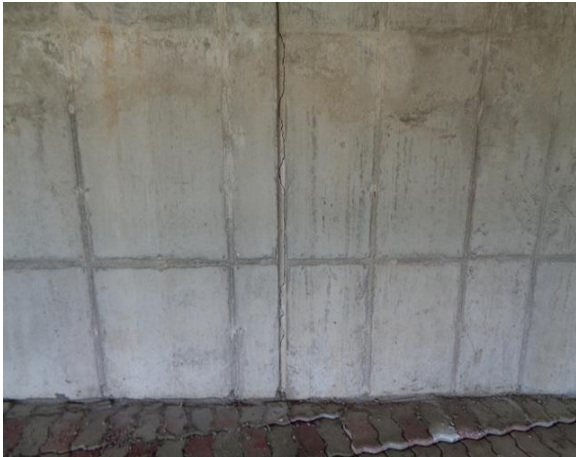
| 위 치 | 교대 상주방향 A1 | 위 치 | 교면포장 상주방향 S1~4 |

| 현 황 | 조인트 이격 | 현 황 | 망상균열(A=6.0m*150.0m) |

| 구 분 | | 점검 결과 | 조치 필요사항 |
|---|---|---|---|
| 하<br>부<br>구<br>조 | 교 대 | · 균열(Cw<0.3mm) 발생<br>· 조인트 이격 발생 | 주의관찰<br>주입보수 |

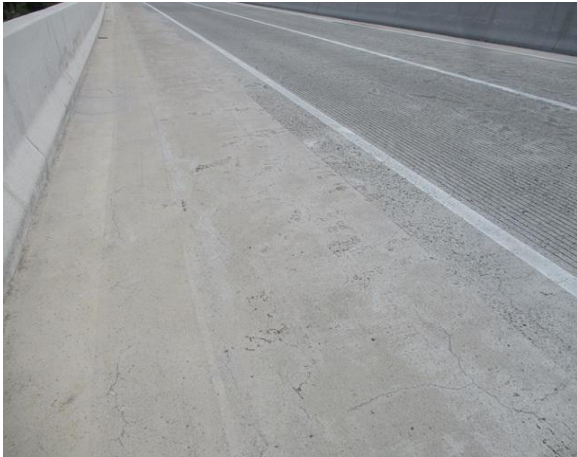
| 구 분 | | 점검 결과 | 조치 필요사항 |
|---|---|---|---|
| 상<br>부<br>구<br>조 | 교면포장 | · 균열, 망상균열 발생<br>· 접속부 균열 발생<br>· 파손 발생 | 주입보수<br>표면처리<br>단면보수 |

| NO | 구 분 | 손상 현황 | 단 위 | 합 계 | 보수공법 | 비 고 |
|---|---|---|---|---|---|---|
| 2 | 교면포장 | 망상균열 | m <sup>2</sup><br>(개소) | 838.0<br>(14) | 균열보수 | |

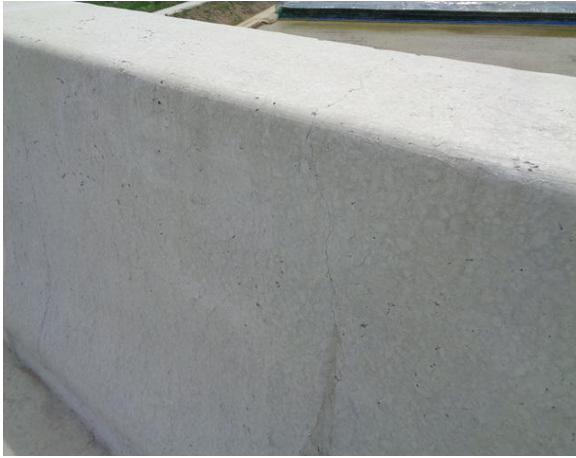
| 위 치 | 방호벽 영천방향 S1 | 위 치 | 방호벽 상주방향 S9 |

| 현 황 | 균열(Cw<0.3mm) | 현 황 | 파손(A=0.1m*0.1m) |

| 구 분 | | 점검 결과 | 조치 필요사항 |
|---|---|---|---|
| | 난간(방호벽) | · 균열부 백태 발생<br>· 보수부 재균열 발생<br>· 파손 발생 | 표면처리<br>주의관찰<br>단면보수 |

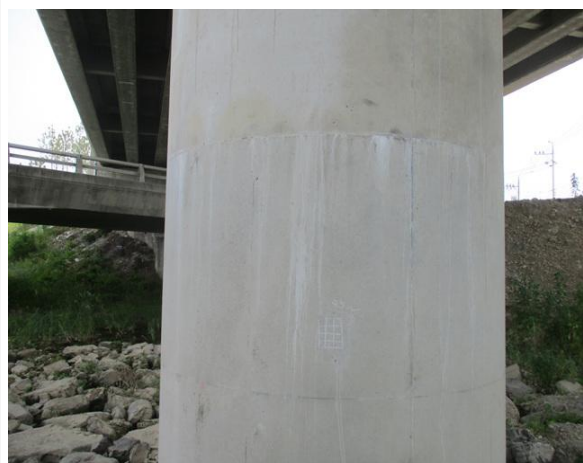
| 위 치 | 교각 상주방향 P3 기둥부 | 위 치 | 교대 영천방향 A2 |

| 현 황 | 백태 (A=1.5m*1.0m) | 현 황 | 조인트 이격 |

| 구 분 | | 점검 결과 | 조치 필요사항 |
|---|---|---|---|
| | 교 각 | · 균열( $C_w < 0.3\text{mm}$ ), 망상균열 발생<br>· 국부적인 백태 발생 | 주의관찰<br>표면처리 |

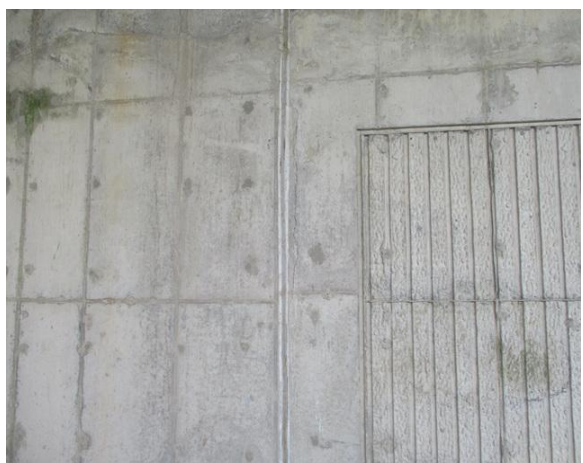
| 구 분 | | 점검 결과 | 조치 필요사항 |
|---|---|---|---|
| 하<br>부<br>구<br>조 | 교 대 | · 국부적인 균열( $C_w < 0.3\text{mm}$ ) 발생<br>· 조인트 이격 발생 | 주의관찰<br>주입보수 |

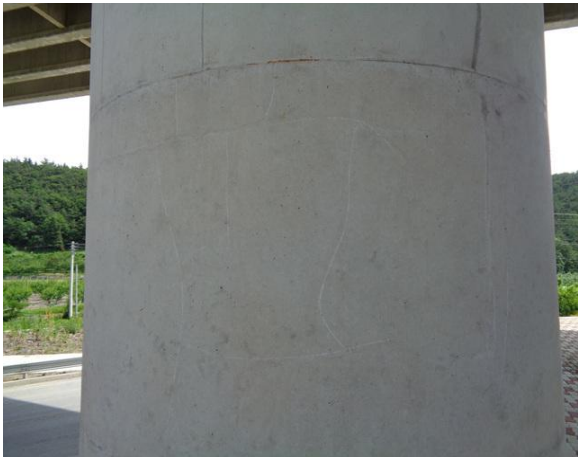
| 위 치 | 교각 상주방향 P1 기둥부 | 위 치 | 교각 상주방향 P1 기둥부 |

| 현 황 | 망상균열 (A=2.0m*2.0m) | 현 황 | 균열 (A=0.2m*1.0m) |

| 구 분 | | 점검 결과 | 조치 필요사항 |
|---|---|---|---|
| | 교 각 | · 균열 ( $C_w < 0.3\text{mm}$ ), 망상균열 발생<br>· 국부적인 굽힘 발생 | 주의관찰<br>단면보수 |

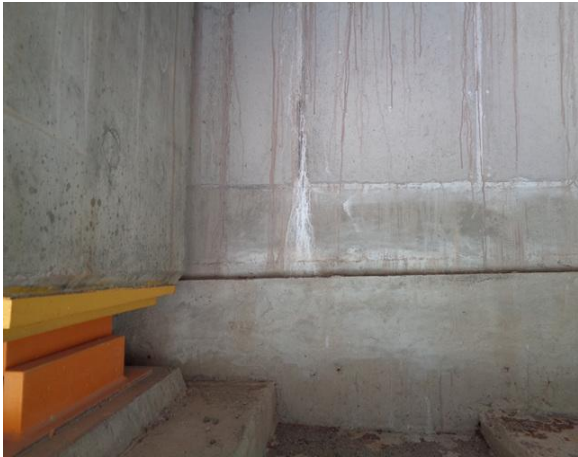
| 위 치 | 교대 영천방향 A1 | 위 치 | 교면포장 상주방향 S3 |

| 현 황 | 백태 (A=0.1m*1.0m) | 현 황 | 망상균열 (A=5.0m*10.0m) |

| 구 분 | | 점검 결과 | 조치 필요사항 |
|---|---|---|---|
| 하<br>부<br>구<br>조 | 교 대 | · 균열 ( $C_w < 0.3\text{mm}$ ) 발생<br>· 조인트 실란트 파손 발생<br>· 백태 발생<br>· 파손 발생<br>· 폐콘크리트 적치 | 주의관찰<br>실란트 재시공<br>표면처리<br>단면보수<br>청 소 |

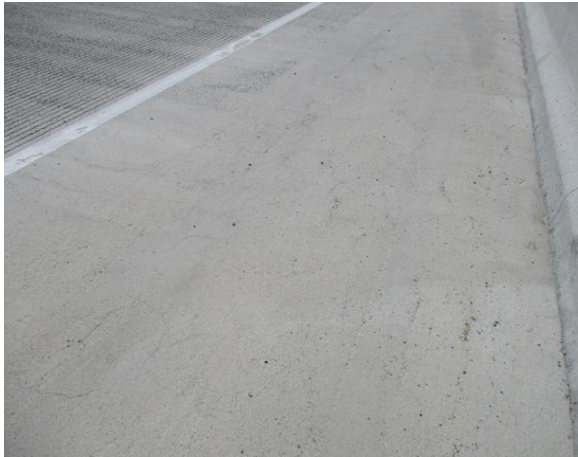
| 구 분 | | 점검 결과 | 조치 필요사항 |
|---|---|---|---|
| 상<br>부<br>구<br>조 | 교면포장 | · 망상균열 발생 | 표면처리 |

| NO | 구 분 | 손상 현황 | 단 위 | 합 계 | 보수공법 | 비 고 |
|---|---|---|---|---|---|---|
| 1 | 교면포장 | 망상균열 | m <sup>2</sup><br>(개소) | 80<br>(2) | 표면처리 | |

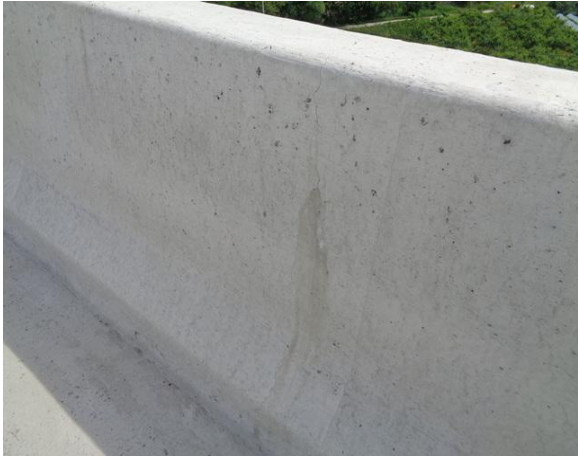
| 위 치 | 방호벽 영천방향 S1 | 위 치 | 방호벽 영천방향 S3 |

| 현 황 | 균열 (Cw<0.3mm) | 현 황 | 화재흔적 |

| 구 분 | | 점검 결과 | 조치 필요사항 |
|---|---|---|---|
| | 난간(방호벽) | · 국부적인 균열 발생<br>· 국부적인 균열부 백태 발생 | 주의관찰<br>표면처리 |

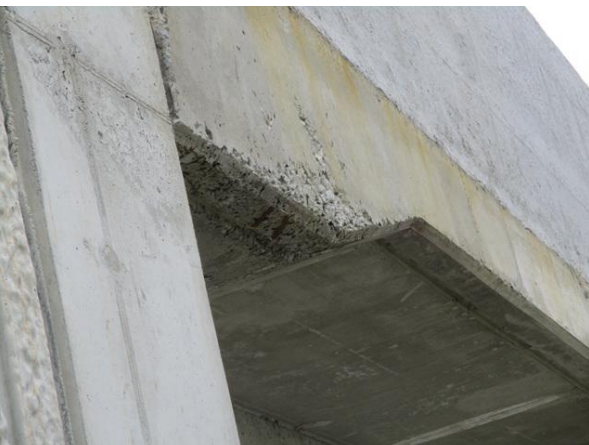
| 위 치 | 교대 상주방향 A2 | 위 치 | 교대 영천방향 A1 |

| 현 황 | 파손 ( $A=0.5\text{m} \times 0.5\text{m}$ ) | 현 황 | 실란트 파손 |

| 구 분 | | 점검 결과 | 조치 필요사항 |
|---|---|---|---|
| 하<br>부<br>구<br>조 | 교 대 | · 균열( $C_w < 0.3\text{mm}$ ) 발생<br>· 조인트 실란트 파손<br>· 날개벽 파손 발생 | 주의관찰<br>실란트 재시공<br>단면보수 |

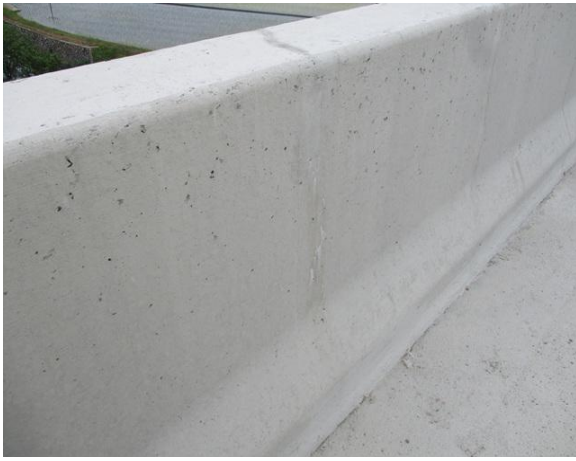
| 위 치 | 방호벽 영천방향 S1 접속부 | 위 치 | 바닥판하면 상주방향 S4 |

| 현 황 | 박리 ( $A=0.2\text{m} \times 4.0\text{m}$ , 3EA) | 현 황 | 재료분리, 철근노출 ( $A=0.5\text{m} \times 0.5\text{m}$ ) |

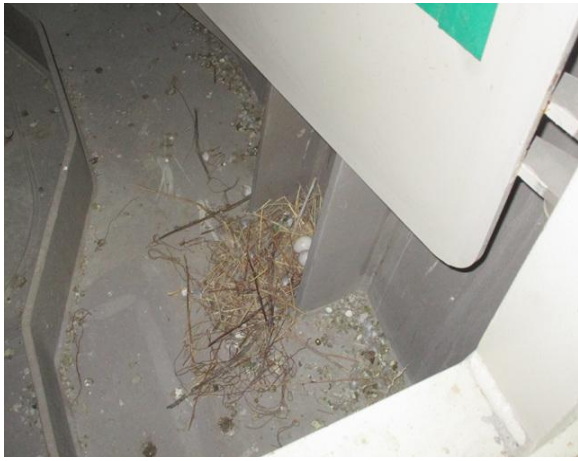
| 위 치 | 신축이음 | 위 치 | 거더내부 영천방향 S7 G1 |

| 현 황 | 전경 | 현 황 | 이물질퇴적 |

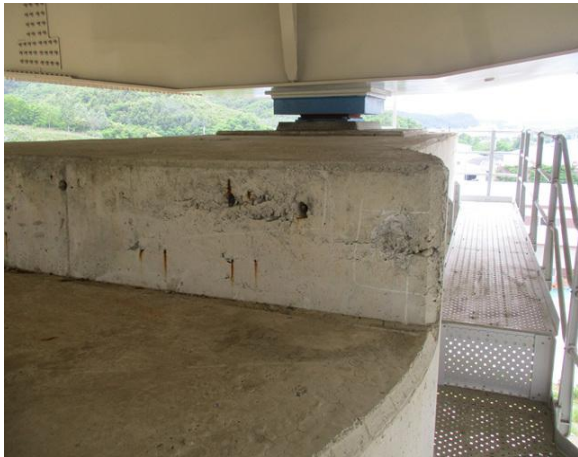
| 위 치 | 거더내부 | 위 치 | 교각 P11 코핑부 |

| 현 황 | 전경 | 현 황 | 재료분리 (A=0.3m*1.0m) |

| 구 분 | | 점검 결과 | 조치 필요사항 |
|---|---|---|---|
| | 교 각 | · 국부적인 균열 ( $C_w < 0.3\text{mm}$ ) 발생<br>· 국부적인 재료분리 발생 | 주의관찰<br>단면보수 |

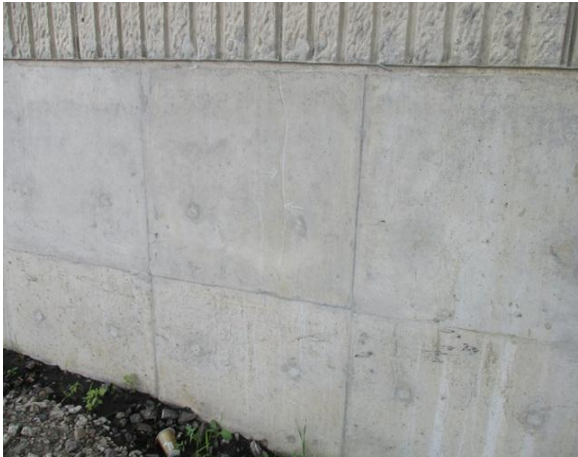
| 위 치 | 교대 A2 | 위 치 | 교량받침 P11 SH2 |

| 현 황 | 균열 (Cw<0.3mm) | 현 황 | 무수축몰탈 균열 (Cw<0.3mm) |

| 구 분 | | 점검 결과 | 조치 필요사항 |
|---|---|---|---|
| 하<br>부<br>구<br>조 | 교 대 | · 균열 ( $C_w < 0.3\text{mm}$ ), 망상균열 발생 | 주의관찰 |

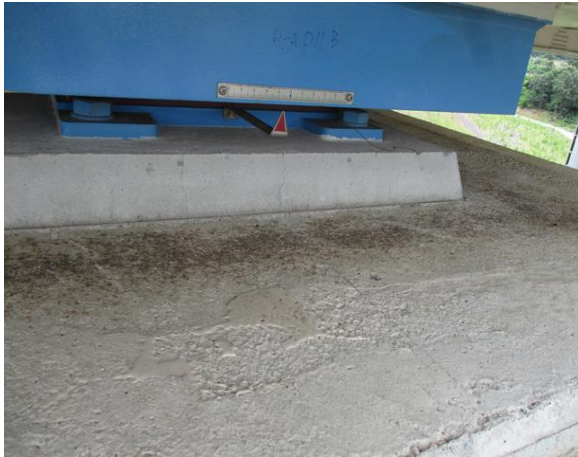
| 구 분 | | 점검 결과 | 조치 필요사항 |
|---|---|---|---|
| | 교량받침 | · 무수축물탈 균열 발생 | 주의관찰 |

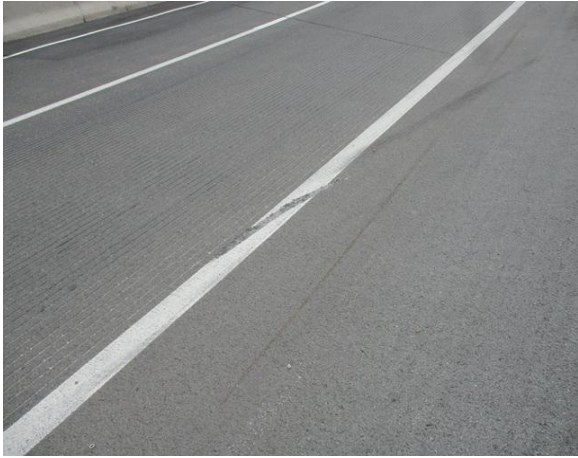
| 위 치 | 교면포장 S14 | 위 치 | 신축이음 A2 차수판 |

| 현 황 | 아스콘패임 (A=0.1m*2.0m, 8EA) | 현 황 | 볼트체결 불량 |

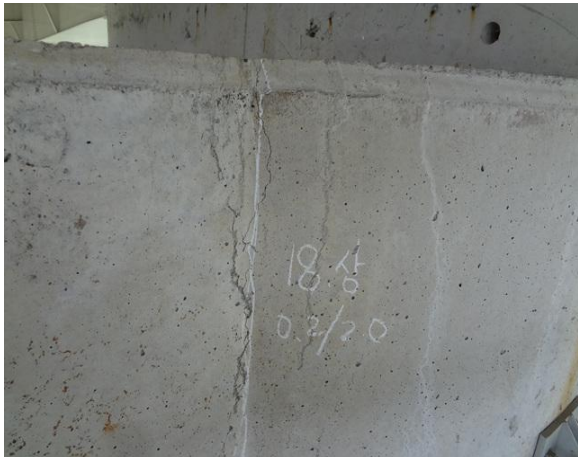
| 위 치 | 거더내부 | 위 치 | 교각 P3 코핑부 |
| 현 황 | 전경 | 현 황 | 균열 ( $C_w < 0.3\text{mm}$ ) |

| 구 분 | | 점검 결과 | 조치 필요사항 |
|---|---|---|---|
| | 교 각 | · 국부적인 균열( $Cw < 0.3mm$ ) 발생 | 주의관찰 |

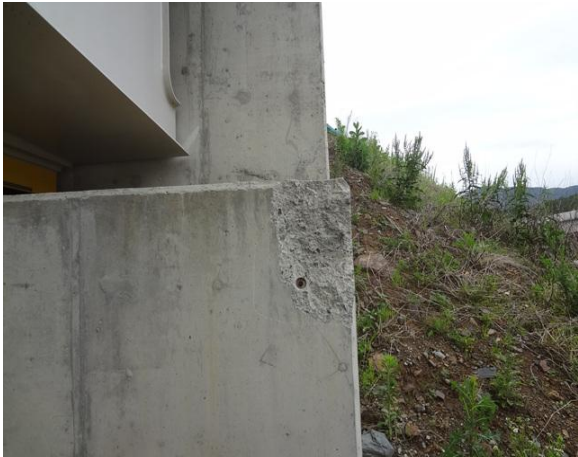
| 위 치 | 교대 A2 | 위 치 | 교량받침 P3 SH11 |
| 현 황 | 파손 ( $A=0.3\text{m} \times 0.5\text{m}$ ) | 현 황 | 무수축몰탈 균열 ( $C_w < 0.3\text{mm}$ ) |

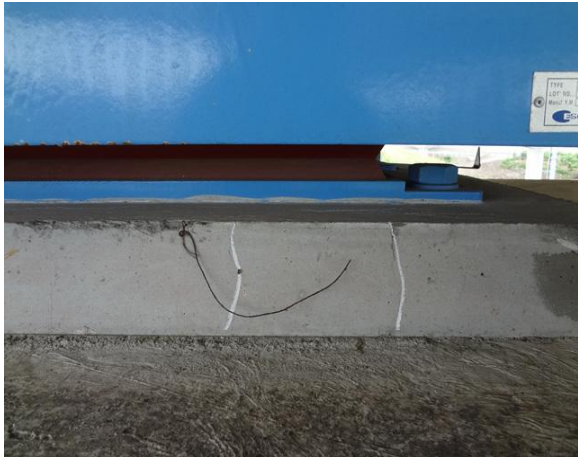
| 구 분 | | 점검 결과 | 조치 필요사항 |
|---|---|---|---|
| | 교량받침 | · 무수축물탈 균열 발생 | 주의관찰 |

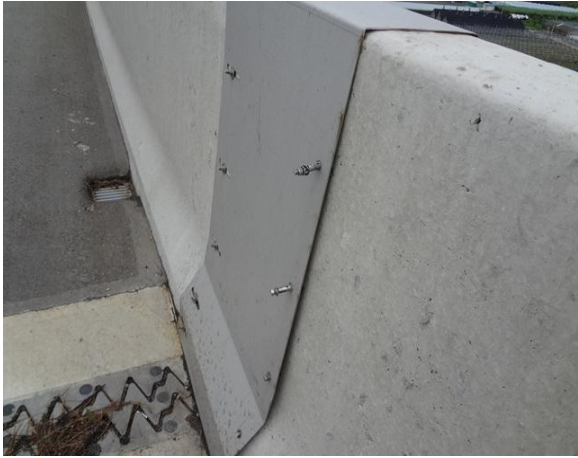
| 위 치 | 신축이음 A2 차수판 | 위 치 | 신축이음 A2 후타재 |
| 현 황 | 볼트 탈락 | 현 황 | 들뜸 ( $A=0.1\text{m} \times 0.5\text{m}$ ) |
