**상주영천고속도로 시설물 정기점검용역**

**보 고 서**

**< 사면편 >**

**2018. 06**

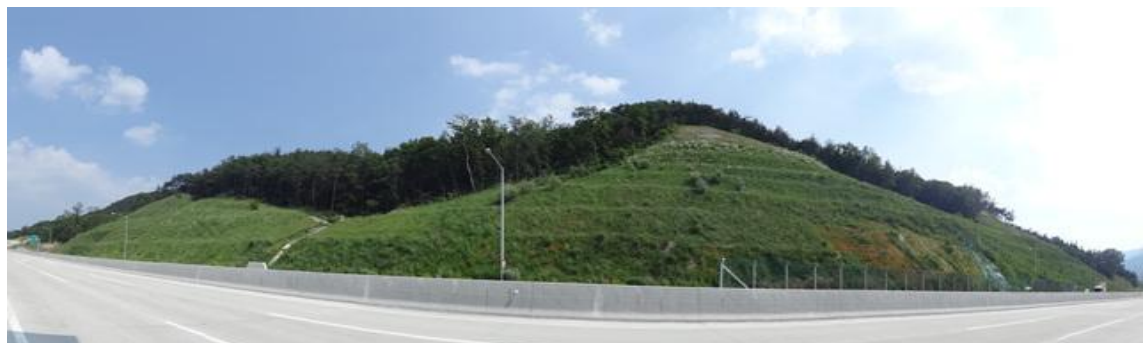
영천절토 1 (관리이정 1.000~1.400km / 1공구 STA.1+000~1+400)

| 구분 | 공구 | 사 면 명 | 사 면 현 황 | | | | 점 검 내 용 | | | | 비고 |
|---|---|---|---|---|---|---|---|---|---|---|---|
| 1 | 1 | 영천절토 1<br>(관리이정 1.000~1.400km)<br>(공구이정 1.000~1.400km) | 2017 | 51 / 341 | 400 / 34 | 2종 | ■ 양호 | ■ 소단부 균열<br>■ 측구부 균열 | ■ 양호 | ■ 소단부 균열 → 균열보수<br>■ 측구부 균열 → 균열보수 | |

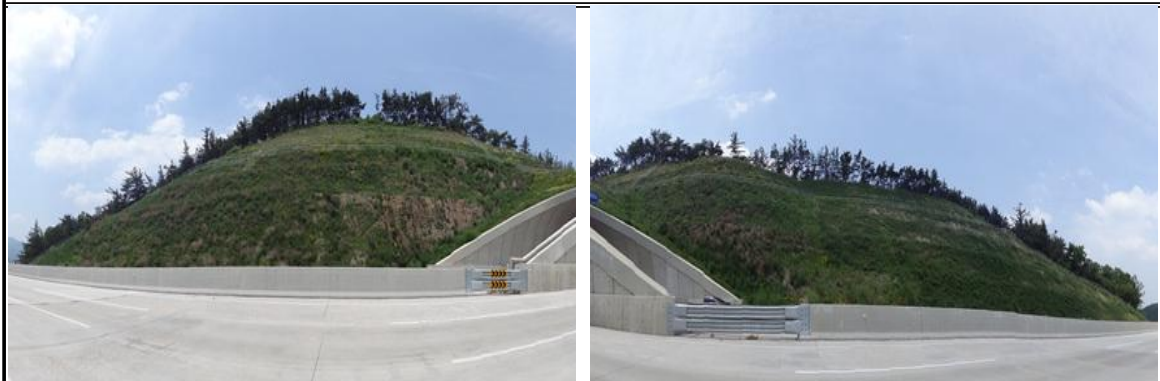
상주절토 2 (관리이정 2.240~2.510km / 1공구 STA.2+240~2+510)

| 구분 | 공구 | 사 면 명 | 사 면 현 황 | | | | 점 검 내 용 | | | | 비고 |
|---|---|---|---|---|---|---|---|---|---|---|---|
| 2 | | 상주절토 2<br>(관리이정 2.240~2.510km)<br>(공구이정 2.240~2.510km) | 2017 | 51 / 153 | 270 / 38 | 2종 | ■ 양호 | ■ 소단부 균열<br>■ 소단부 퇴적<br>■ 측구부 퇴적 | ■ 양호 | ■ 소단부 균열 → 균열보수<br>■ 소단부 퇴적 → 정비<br>■ 측구부 퇴적 → 정비 | |

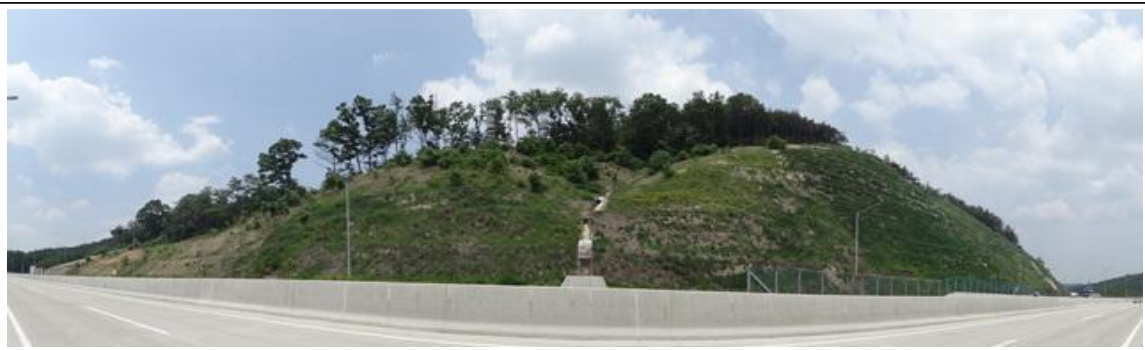
상주절토 3 (관리이정 3.540~3.830km / 1공구 STA.3+540~3+830)

| 구분 | 공구 | 사 면 명 | 사 면 현 황 | | | | 점 검 내 용 | | | | 비고 |
|---|---|---|---|---|---|---|---|---|---|---|---|
| 3 | | 상주절토 3<br>(관리이정 3.540~3.830km)<br>(공구이정 3.540~3.830km) | 2017 | 51 / 196 | 290 / 52 | 2종 | ■ 슬라이딩<br>■ 표층유실, 세굴 | ■ 소단부 균열<br>■ 소단부 파손<br>■ 측구부 퇴적 | ■ 슛크리트 시공불량 | ■ 소단부 균열 → 균열보수<br>■ 소단부 파손 → 단면보수<br>■ 측구부 퇴적 → 정비 | |

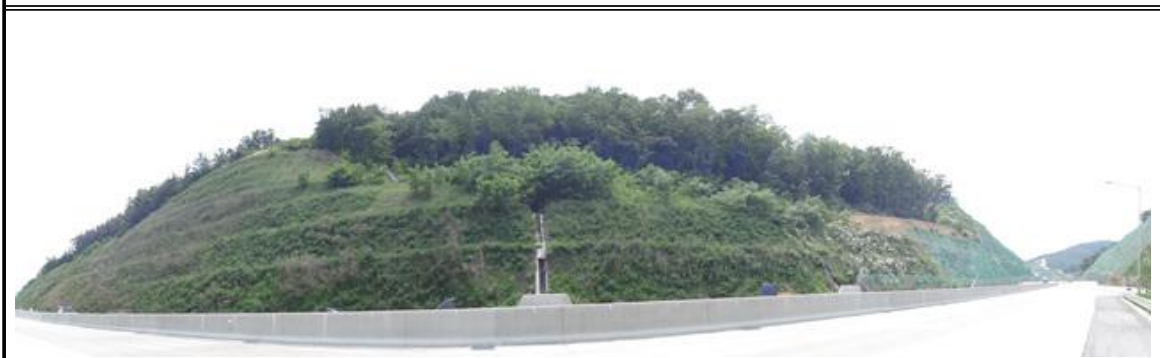
영천절토 4 (관리이정 4.300~5.120km / 1공구 STA.4+300~5+120)

| 구분 | 공구 | 사 면 명 | 사 면 현 황 | | | | 점 검 내 용 | | | | 비고 |
|---|---|---|---|---|---|---|---|---|---|---|---|
| 4 | | 영천절토 4<br>(관리이정 4.300~5.120km)<br>(공구이정 4.300~5.120km) | 2017 | 51 / 38 | 820 / 48 | 2종 | ■ 심한풍화 | ■ 소단부 재균열 | ■ 양호 | ■ 소단부 재균열 → 균열보수 | |

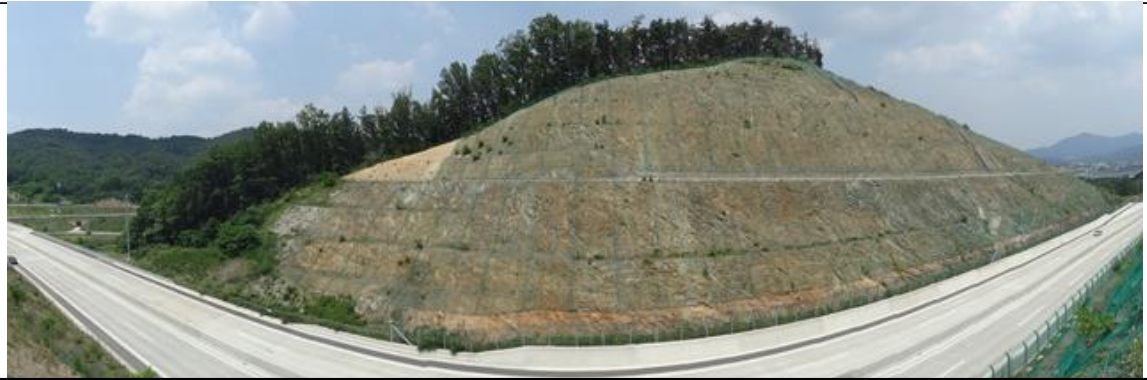
상주절토 5 (관리이정 4.330~4.630km / 1공구 STA.4+330~4+630)

| 구분 | 공구 | 사 면 명 | 사 면 현 황 | | | | 점 검 내 용 | | | | 비고 |
|---|---|---|---|---|---|---|---|---|---|---|---|
| 5 | | 상주절토 5<br>(관리이정 4.330~4.630km)<br>(공구이정 4.330~4.630km) | 2017 | 51 / 219 | 300 / 53 | 2종 | ■ 세굴 | ■ 소단부 균열<br>■ 측구부 균열 | ■ 양호 | ■ 소단부 균열 → 균열보수<br>■ 측구부 균열 → 균열보수 | |

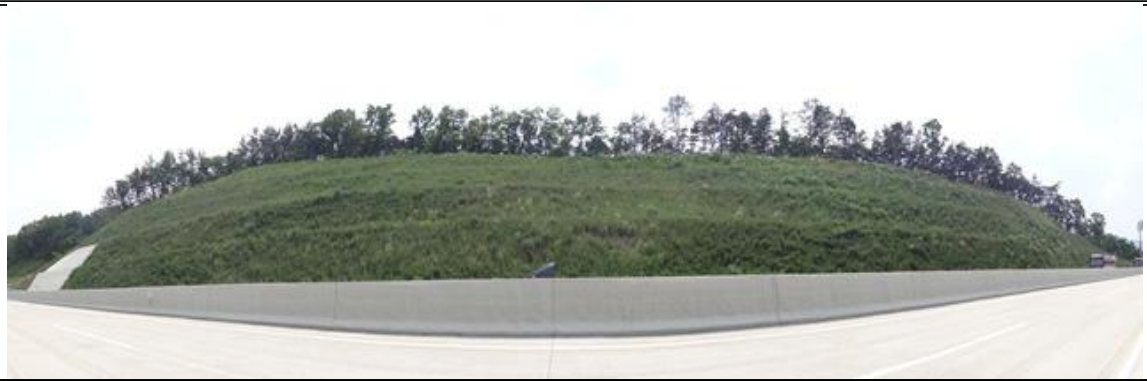
영천절토 6 (관리이정 9.074~9.394km / 2공구 STA.1+680~2+000)

| 구분 | 공구 | 사 면 명 | 사 면 현 황 | | | | 점 검 내 용 | | | | 비고 |
|---|---|---|---|---|---|---|---|---|---|---|---|
| 6 | 2 | 영천절토 6<br>(관리이정 9.074~9.394km)<br>(공구이정 1.680~2.000km) | 2017 | 55 / 48 | 320 / 32 | 2종 | ■ 표층유실, 세굴 | ■ 소단부 균열, 재균열 | ■ 양호 | ■ 소단부 균열, 재균열 → 균열보수 | |

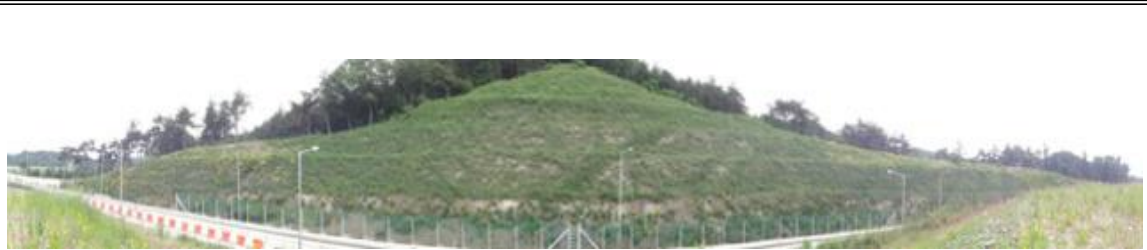
상주절토 7 (관리이정 도개IC R-A 0.070~0.330km / 2공구 도개IC R-A 0.070~0.330km)

| 구분 | 공구 | 사 면 명 | 사 면 현 황 | | | | 점 검 내 용 | | | | 비고 |
|---|---|---|---|---|---|---|---|---|---|---|---|
| 7 | | 상주절토 7<br>(도개IC R-A 0.070~0.330km) | 2017 | 45 / 235 | 260 / 30 | 2종 | ■ 양호 | ■ 소단부 재균열<br>■ 측구부 균열 | ■ 양호 | ■ 소단부 재균열 → 균열보수<br>■ 측구부 균열 → 균열보수 | |

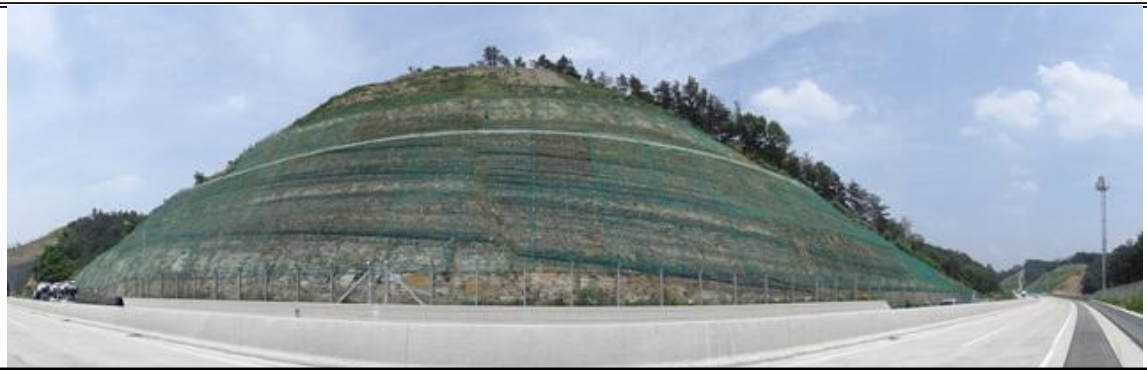
상주절토 10 (관리이정 15.314~15.514km / 2공구 STA.7+920~8+120)

| 구분 | 공구 | 사 면 명 | 사 면 현 황 | | | | 점 검 내 용 | | | | 비고 |
|---|---|---|---|---|---|---|---|---|---|---|---|
| 10 | | 상주절토 10<br>(관리이정 15.314~15.514km)<br>(공구이정 7.920~8.120km) | 2017 | 55 / 235 | 200 / 49 | 2종 | ■ 양호 | ■ 소단부 균열<br>■ 소단부 퇴적 | ■ 양호 | ■ 소단부 균열 → 균열보수<br>■ 소단부 퇴적 → 정비 | |

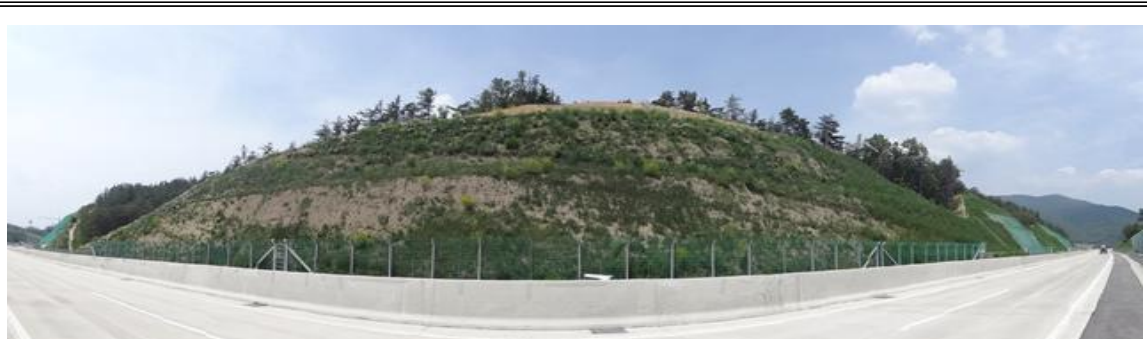
상주절토 11 (관리이정 15.894~16.014km / 2공구 STA.8+500~8+620)

| 구분 | 공구 | 사 면 명 | 사 면 현 황 | | | | 점 검 내 용 | | | | 비고 |
|---|---|---|---|---|---|---|---|---|---|---|---|
| 11 | 2 | 상주절토 11<br>(관리이정 15.894~16.014km)<br>(공구이정 8.500~8.620km) | 2017 | 55 / 180 | 120 / 30 | 2종 | ■ 산마루측구 주변 토사유실 | <ul style="list-style-type: none"> <li>■ 소단부 균열</li> <li>■ 측구부 파손</li> <li>■ 측구부 퇴적</li> </ul> | ■ 양호 | <ul style="list-style-type: none"> <li>■ 소단부 균열 → 균열보수</li> <li>■ 측구부 파손 → 단면보수</li> <li>■ 측구부 퇴적 → 정비</li> </ul> | |

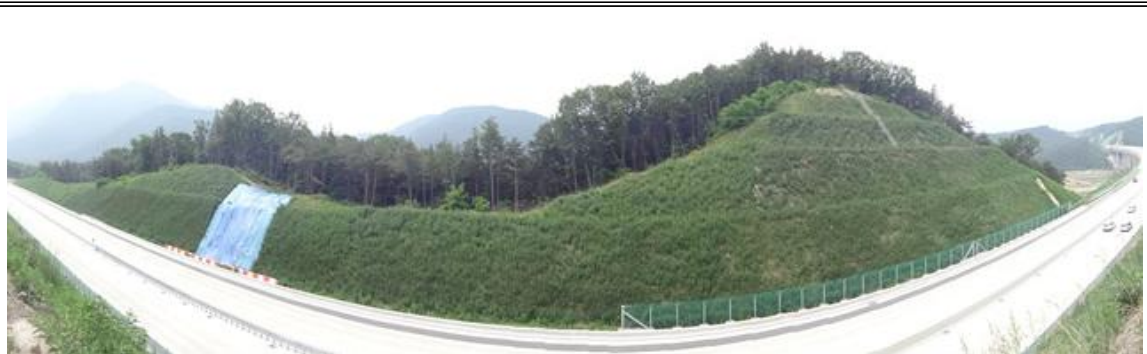
영천절토 12 (관리이정 16.844~17.264km / 3공구 STA.0+830~1+250)

| 구분 | 공구 | 사 면 명 | 사 면 현 황 | | | | 점 검 내 용 | | | | 비고 |
|---|---|---|---|---|---|---|---|---|---|---|---|
| 12 | 3 | 영천절토 12<br>(관리이정 6.844~17.264km)<br>(공구이정 0.830~1.250) | 2017 | 51 / 30 | 420 / 32 | 2종 | ■ 양호 | <ul style="list-style-type: none"> <li>■ 소단부 균열</li> <li>■ 소단부 퇴적</li> </ul> | ■ 양호 | <ul style="list-style-type: none"> <li>■ 소단부 균열 → 균열보수</li> <li>■ 소단부 퇴적 → 정비</li> </ul> | |

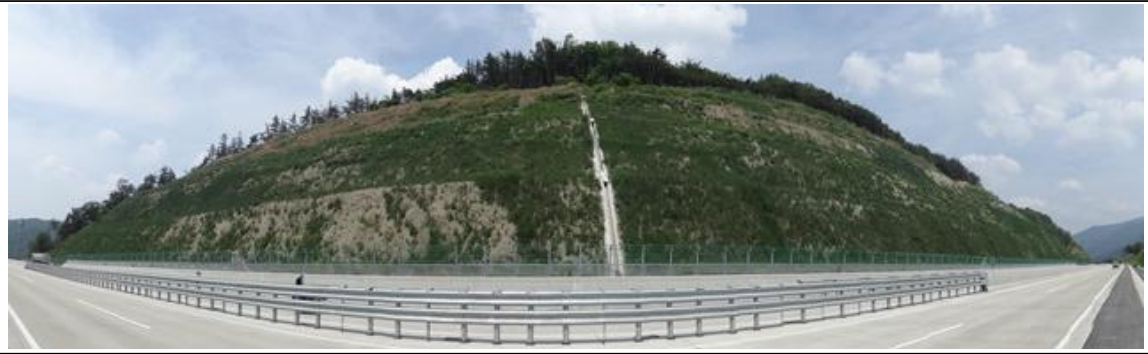
상주절토 13 (관리이정 16.864~17.284km / 3공구 STA.0+850~1+270)

| 구분 | 공구 | 사 면 명 | 사 면 현 황 | | | | 점 검 내 용 | | | | 비고 |
|---|---|---|---|---|---|---|---|---|---|---|---|
| 13 | | 상주절토 13<br>(관리이정 16.864~17.284km)<br>(공구이정 0.850~1.270km) | 2017 | 55 / 212 | 420 / 45 | 2종 | ■ 양호 | <ul style="list-style-type: none"> <li>■ 소단부 균열</li> <li>■ 측구부 균열</li> <li>■ 측구부 퇴적</li> </ul> | ■ 양호 | <ul style="list-style-type: none"> <li>■ 소단부 균열 → 균열보수</li> <li>■ 측구부 균열 → 균열보수</li> <li>■ 측구부 퇴적 → 정비</li> </ul> | |

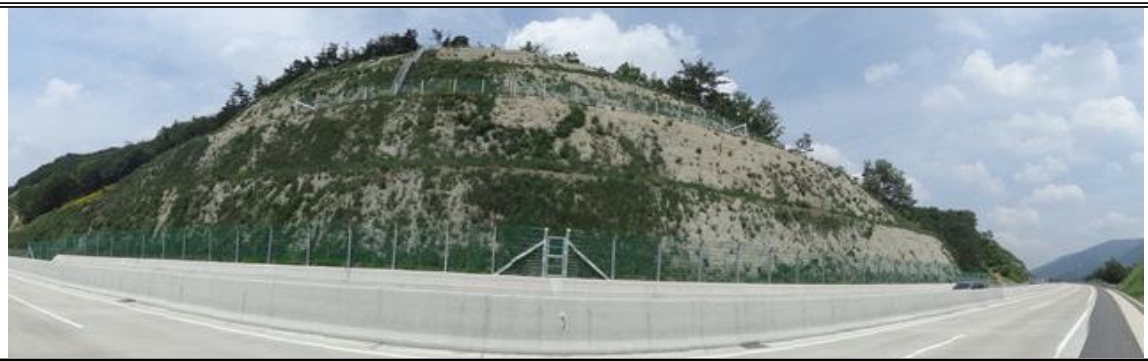
상주절토 14 (관리이정 17.304~17.504km / 3공구 STA.1+290~1+490)

| 구분 | 공구 | 사 면 명 | 사 면 현 황 | | | | 점 검 내 용 | | | | 비고 |
|---|---|---|---|---|---|---|---|---|---|---|---|
| 14 | | 상주절토 14<br>(관리이정 17.304~17.504km)<br>(공구이정 1.290~1.490km) | 2017 | 55 / 208 | 200 / 40 | 2종 | ■ 양호 | <ul style="list-style-type: none"> <li>■ 소단부 균열</li> <li>■ 소단부 퇴적</li> <li>■ 측구부 균열</li> <li>■ 측구부 측면 마감불량</li> </ul> | ■ 양호 | <ul style="list-style-type: none"> <li>■ 소단부 균열 → 균열보수</li> <li>■ 소단부 퇴적 → 정비</li> <li>■ 측구부 균열 → 균열보수</li> </ul> | |

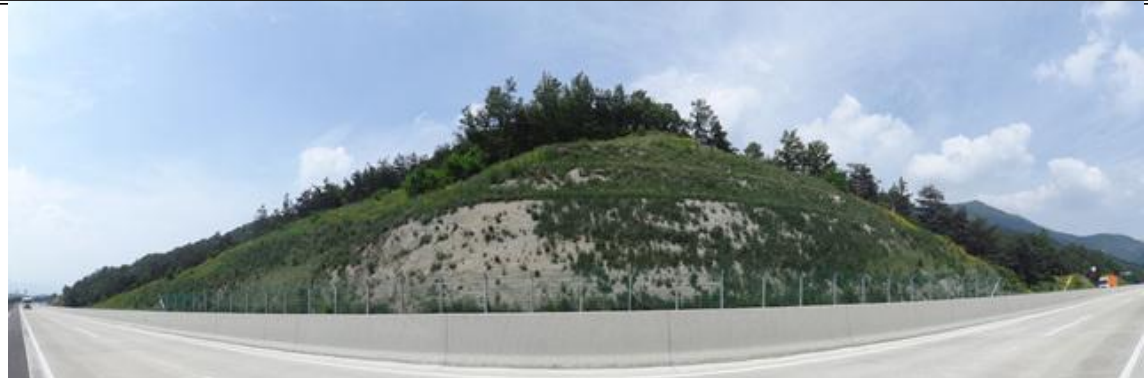
상주절토 15 (관리이정 18.104~18.334km / 3공구 STA.2+090~2+320)

| 구분 | 공구 | 사 면 명 | 사 면 현 황 | | | | 점 검 내 용 | | | | 비고 |
|---|---|---|---|---|---|---|---|---|---|---|---|
| 15 | | 상주절토 15<br>(관리이정 18.104~18.334km)<br>(공구이정 2.090~2.230km) | 2017 | 55 / 196 | 230 / 31 | 2종 | ■ 양호 | <ul style="list-style-type: none"> <li>■ 소단부 균열</li> <li>■ 측구부 균열</li> <li>■ 측구부 퇴적</li> </ul> | ■ 양호 | <ul style="list-style-type: none"> <li>■ 소단부 균열 → 균열보수</li> <li>■ 측구부 균열 → 균열보수</li> <li>■ 측구부 퇴적 → 정비</li> </ul> | |

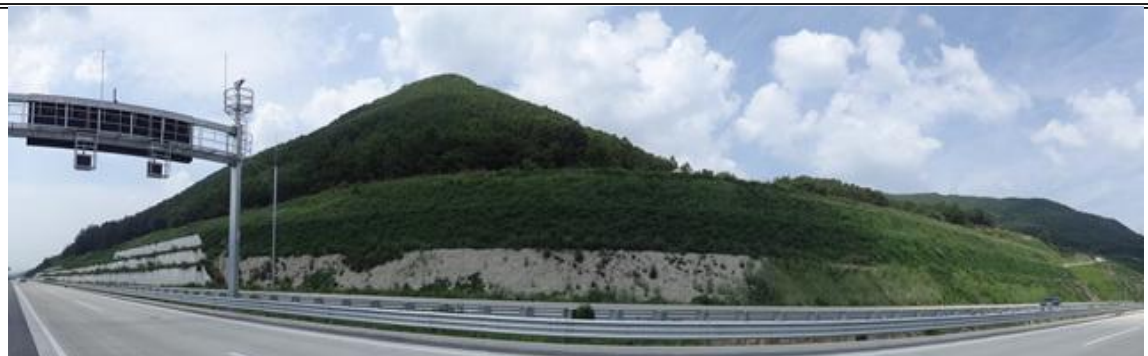
상주절토 16 (관리이정 21.194~22.054km / 3공구 STA.5+180~6+040)

| 구분 | 공구 | 사 면 명 | 사 면 현 황 | | | | 점 검 내 용 | | | | 비고 |
|---|---|---|---|---|---|---|---|---|---|---|---|
| 16 | | 상주절토 16<br>(관리이정 21.194~22.054km)<br>(공구이정 5.180~6.040km) | 2017 | 55 / 206 | 860 / 43 | 2종 | ■ 비탈면 식생기반재 노출 | ■ 측구부 균열 | ■ 옹벽부 누수흔적 및 백태 | ■ 측구부 균열 → 균열보수 | |

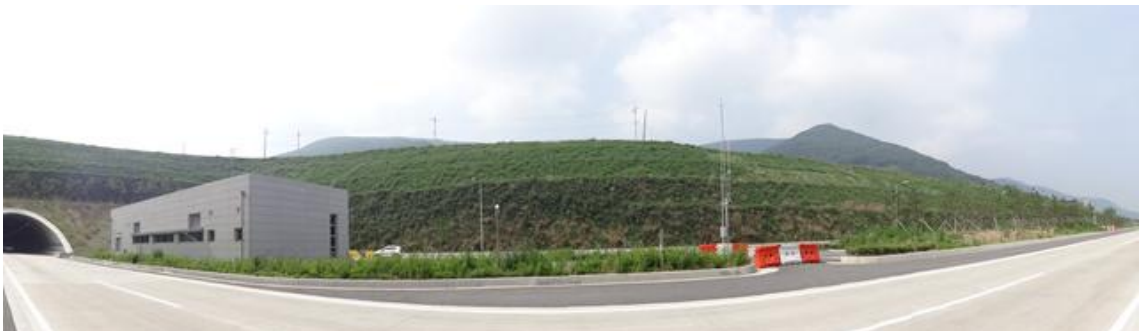
영천절토 17 (관리이정 21.614~22.054km / 3공구 STA.5+600~6+040)

| 구분 | 공구 | 사 면 명 | 사 면 현 황 | | | | 점 검 내 용 | | | | 비고 |
|---|---|---|---|---|---|---|---|---|---|---|---|
| 17 | | 영천절토 17<br>(관리이정 21.614~22.054km)<br>(공구이정 5.600~6.040km) | 2017 | 55 / 25 | 440 / 33 | 2종 | ■ 양호 | ■ 소단부 균열 | ■ 양호 | ■ 소단부 균열 → 균열보수 | |

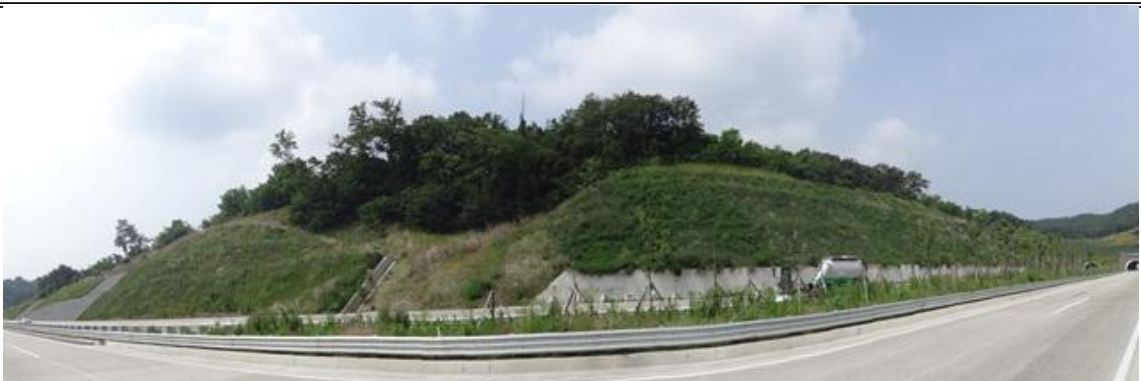
영천절토 18 (관리이정 22.924~23.494km / 3공구 STA.6+910~7+480)

| 구분 | 공구 | 사 면 명 | 사 면 현 황 | | | | 점 검 내 용 | | | | 비고 |
|---|---|---|---|---|---|---|---|---|---|---|---|
| 18 | | 영천절토 18<br>(관리이정 22.924~23.494km)<br>(공구이정 6.910~7.480km) | 2017 | 45 / 32 | 570 / 31 | 2종 | ■ 양호 | ■ 소단부 재균열 | ■ 양호 | ■ 소단부 재균열 → 균열보수 | |

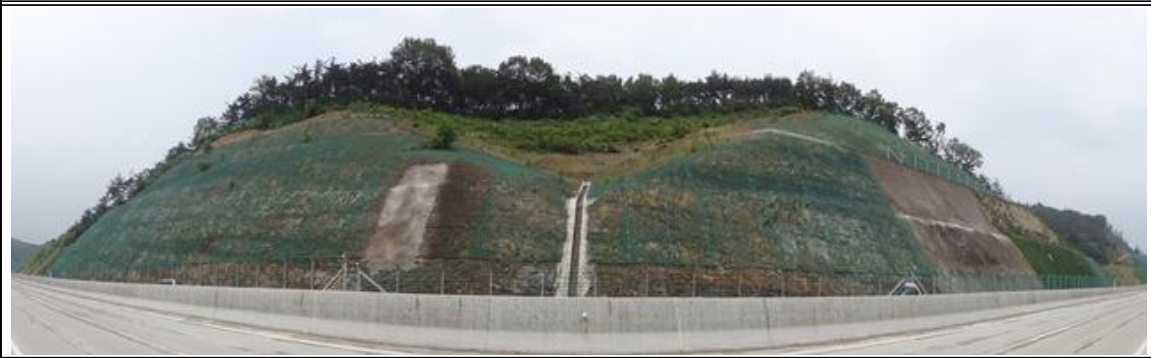
상주절토 29 (관리이정 38.165~38.455km / 5공구 STA.1+930~2+220)

| 구분 | 공구 | 사 면 명 | 사 면 현 황 | | | | 점 검 내 용 | | | | 비고 |
|---|---|---|---|---|---|---|---|---|---|---|---|
| 29 | | 상주절토 29<br>(관리이정 38.165~38.455km)<br>(공구이정 1.930~2.220km) | 2017 | 55 / 216 | 290 / 39 | 2종 | ■ 양호 | ■ 측구부 균열 | ■ 슛크리트 표면 백태 | ■ 측구부 균열 → 균열보수 | |

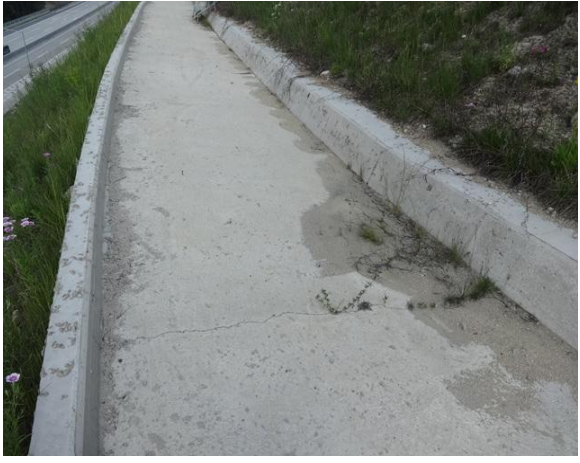
| 위 치 | 소단배수로 | 위 치 | 소단배수로 |

| 현 황 | 균열 (L=2.5m) | 현 황 | 균열 (L=2.5m) |

| 점검내용 | | 점 검 결 과 | | | |
|---|---|---|---|---|---|
| | | 상세현황<br>(위치/규모) | · 소단배수로 균열 (L=2.5m*13ea)<br>· 산마루측구 균열 (L=2.0m) | | |
| | 점검자<br>의견 | 영천절토1 사면은 지반변형 등의 파괴징후는 확인되지 않았으나, 소단배수로 및 산마루측구 일부구간에서 균열이 발생한 것으로 조사되었다. 기 발생한 손상은 사면 안정성에 영향은 없는 것으로 판단되나, 진전여부에 대한 지속적인 주의관찰이 필요하다. | | | |

| 구 분 | 점검 결과 | 조치 필요사항 |
|---|---|---|
| 배수 시설 | · 소단배수로 균열 (L=2.5m*13ea)<br>· 산마루측구 균열 (L=2.0m) | 보수 |

| NO | 구 분 | 손상 현황 | 단 위 | 합 계 | 보수공법 | 비 고 |
|---|---|---|---|---|---|---|
| 1 | 배수시설 | 소단배수로 균열 | m<br>(개소) | 32.5<br>(13) | 균열보수 | |

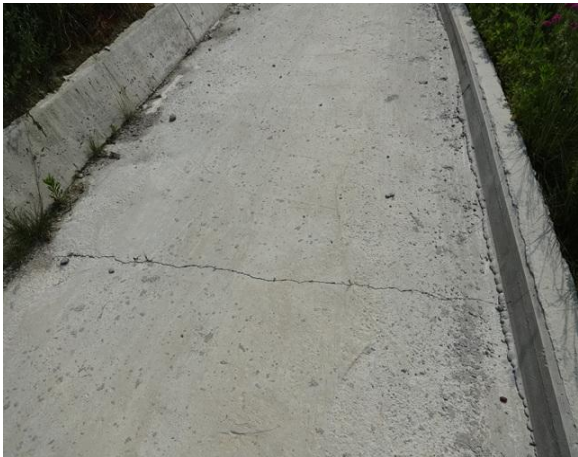
| 위 치 | 소단 배수로 | 위 치 | 산마루측구 |

| 현 황 | 균열 (L=2.5m) | 현 황 | 균열 (L=1.5m) |

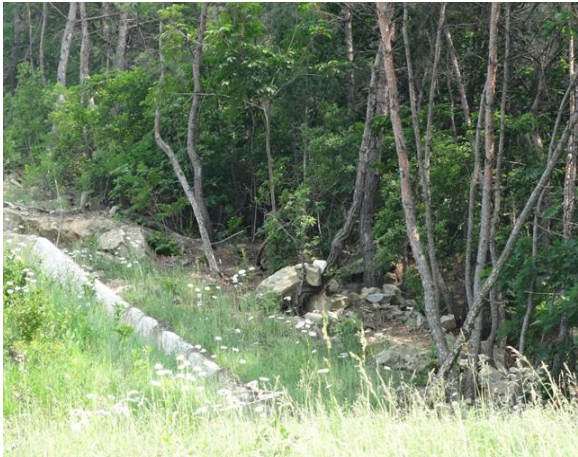
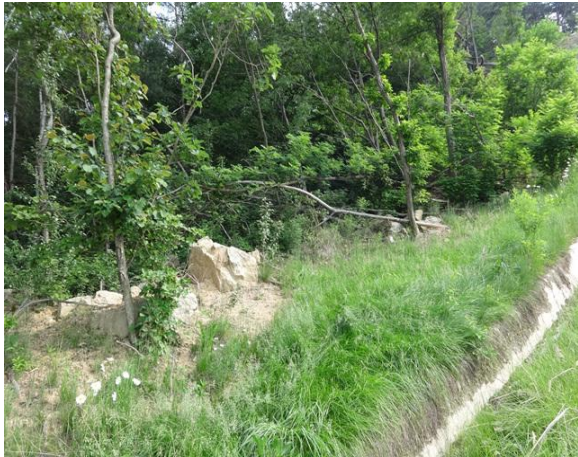
| 위 치 | 자연사면 | 위 치 | 자연사면 |

| 현 황 | 암괴 | 현 황 | 암괴 |

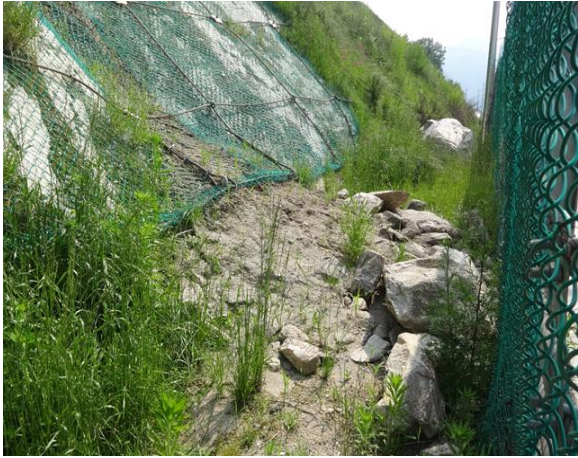
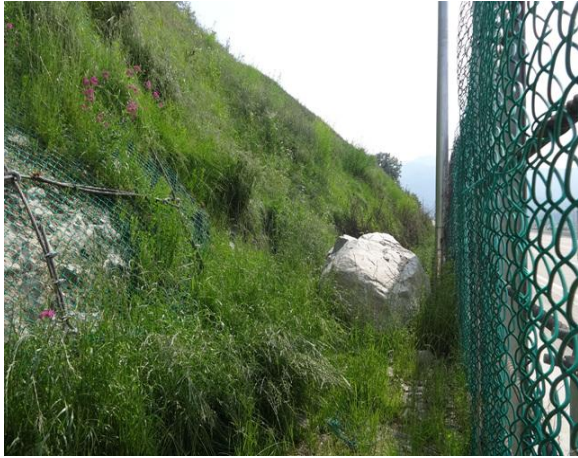
| 위 치 | 하단 | 위 치 | 하단 |

| 현 황 | 낙석퇴적 | 현 황 | 낙석퇴적 |

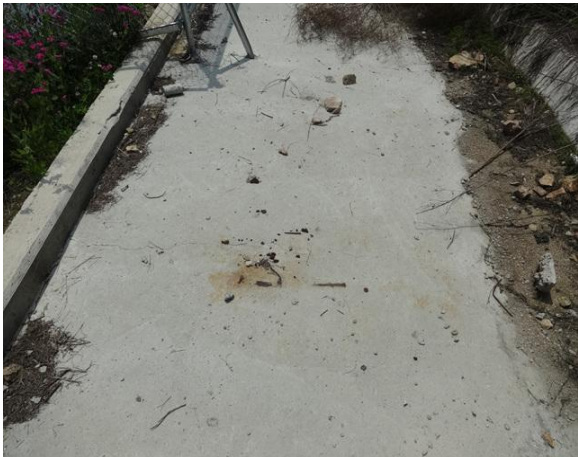
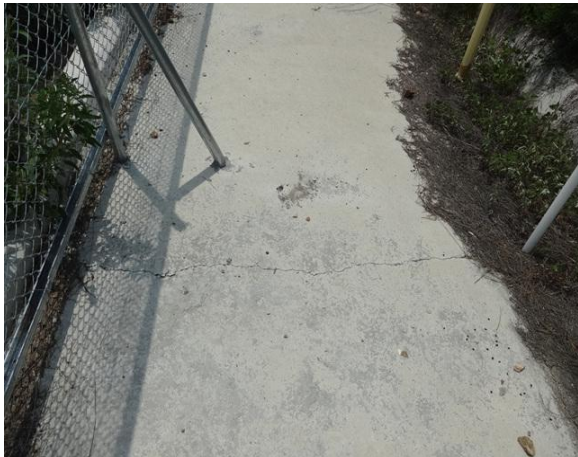
| 위 치 | 소단배수로 | 위 치 | 소단배수로 |

| 현 황 | 균열 (L=3.0m) | 현 황 | 균열 (L=3.0m) |

| 점검내용 | | 점 검 결 과 | | |
|---|---|---|---|---|
| | | 상세현황<br>(위치/규모) | · 소단배수로 균열 (L=3.0m*9ea)<br>· 소단배수로 토사퇴적 (A=45.0m*1.0m)<br>· 산마루측구 토사퇴적 (A=10.0m*0.5m) | |
| | 점검자<br>의견 | 상주절토2 사면은 지반변형 등의 파괴징후는 확인되지 않았으나, 배수로 토사퇴적, 소단배수로 균열이 일부구간에서 발생한 것으로 조사되었다. 기 발생한 손상은 사면 안정성에 영향은 없는 것으로 판단되나, 보수 및 청소, 진전여부에 대한 주의관찰이 필요하다. | | |

| 구 분 | 점검 결과 | 조치 필요사항 |
|---|---|---|
| 배수 시설 | · 소단배수로 균열 (L=3.0m*9ea)<br>· 소단배수로 토사퇴적 (A=45.0m*1.0m)<br>· 산마루측구 토사퇴적 (A=10.0m*0.5m) | 보수 및 정비 |

| NO | 구 분 | 손상 현황 | 단 위 | 합 계 | 보수공법 | 비 고 |
|---|---|---|---|---|---|---|
| 1 | 배수시설 | 소단배수로 균열 | m<br>(개소) | 27.0<br>(9) | 균열보수 | |

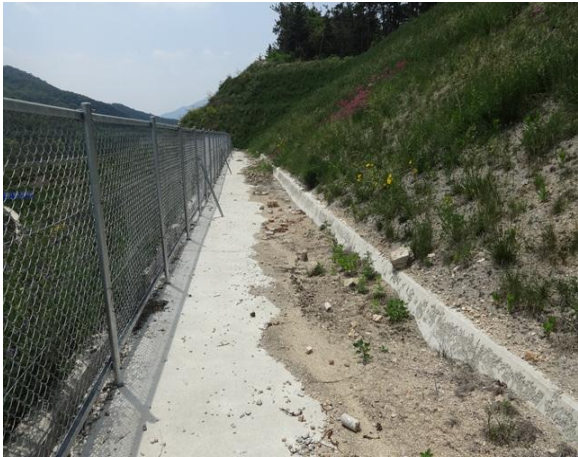
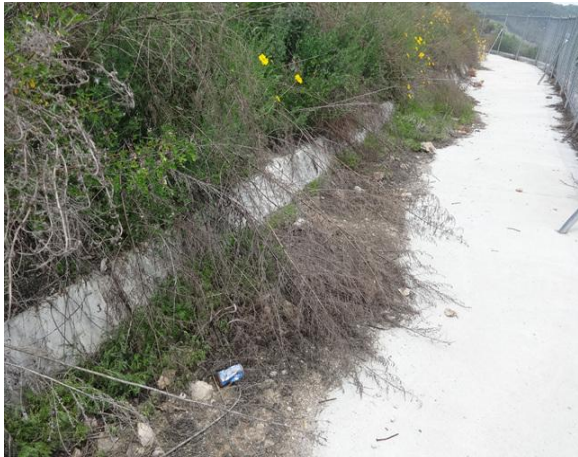
| 위 치 | 소단배수로 | 위 치 | 소단배수로 |

| 현 황 | 토사퇴적 | 현 황 | 토사퇴적 |

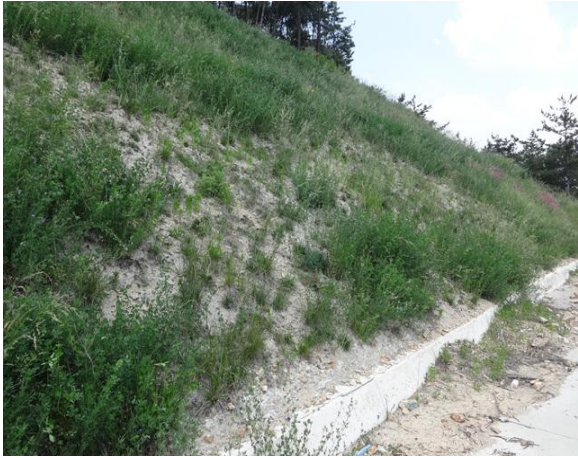
| 위 치 | 2단 사면 | 위 치 | 산마루측구 |

| 현 황 | 식생유실우려 | 현 황 | 토사퇴적 |

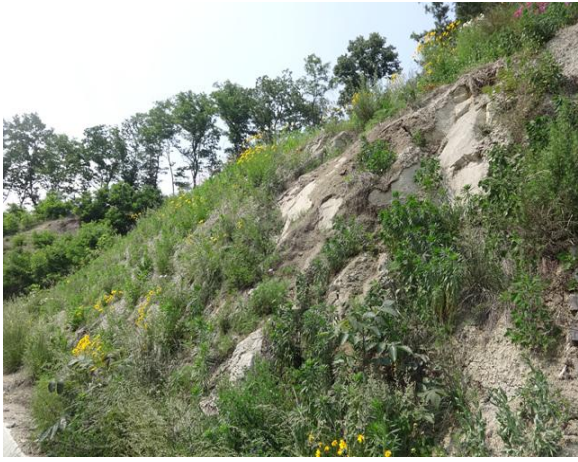
| 위 치 | 2단 사면 | 위 치 | 3단 사면 |

| 현 황 | 표층유실(A=10.0m*15.0m) | 현 황 | 낙석위험 |

| 점검내용 | | 점 검 결 과 | | |
|---|---|---|---|---|
| | | 상세현황<br>(위치/규모) | · 소단배수로 균열 (L=2.5m*3ea)<br>· 소단배수로 파손 (A=0.1m*0.5m)<br>· 배수로 토사퇴적 (A=20.0m*1.0m)<br>· 슬라이딩 (A=1.5m*3.0m) 및 슛크리트 시공불량<br>· 표층유실, 세굴 (A=10.0m*15.0m, 10.0m*5.0m) | |

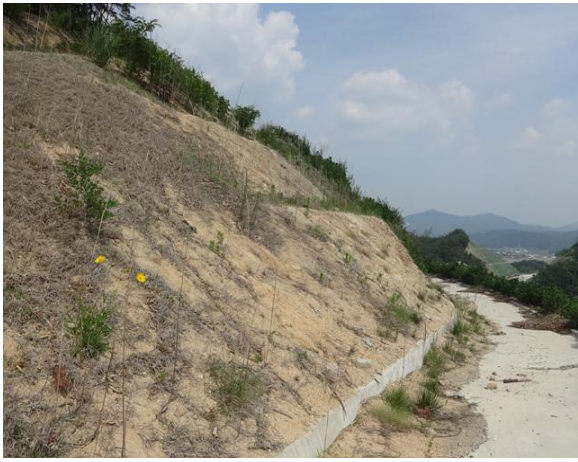
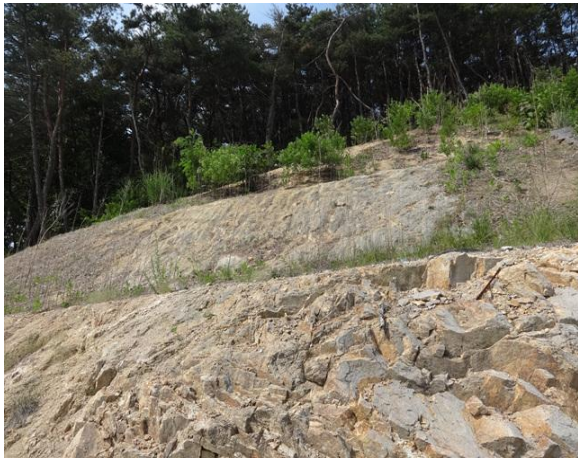
| 위 치 | 3단 사면 | 위 치 | 3단 사면 |

| 현 황 | 세굴(A=10.0m*5.0m) | 현 황 | 세굴(A=10.0m*5.0m) |

| 점검내용 | | 점 검 결 과 | | |
|---|---|---|---|---|
| 점검자<br>의견 | | 상주절토3 사면은 지반변형 등의 파괴징후는 확인되지 않았으나, 소단배수로에<br>서 부분적인 균열 및 파손, 토사퇴적, 사면부 경미한 슬라이딩 및 슛크리트 시공<br>불량에 일부 발생한 것으로 조사되었다. 기 발생한 손상은 사면 안정성에 영향은<br>없는 것으로 판단되나, 보수 및 청소, 진전여부에 대한 주의관찰이 필요하다. | | |

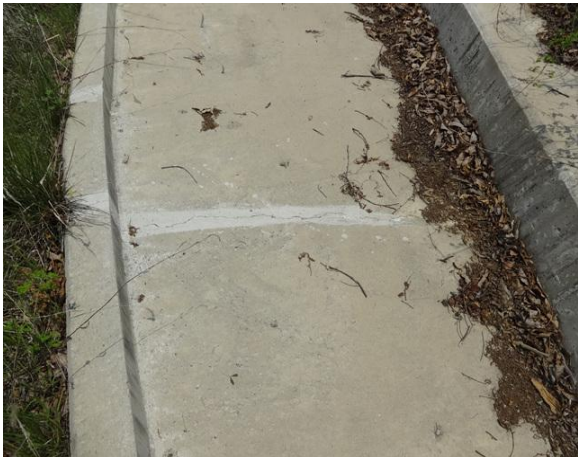
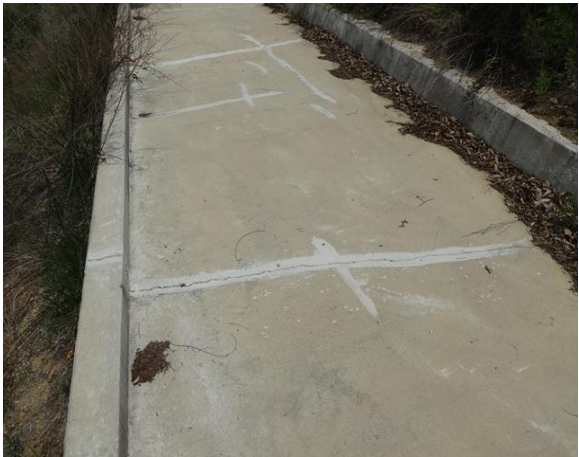
| 위 치 | 소단배수로 | 위 치 | 소단배수로 |

| 현 황 | 재균열 (L=2.5m) | 현 황 | 재균열 (L=2.5m) |

| 점검내용 | | 점 검 결 과 | | | |
|---|---|---|---|---|---|
| | | 상세현황<br>(위치/규모) | · 소단배수로 보수부 재균열 (L=2.5m*14ea)<br>· 부분적인 심한풍화 | | |
| 점검자<br>의견 | | 영천절토4 사면은 지반변형 등의 파괴징후는 확인되지 않았으나, 소단배수로 보수부 재균열이 일부 발생하였으며, 심한풍화구간이 조사되었다. 기 발생한 손상은 사면 안정성에 영향은 없는 것으로 판단되나, 보수 및 진전여부에 대한 주의관찰이 필요하다. | | | |

| 구 분 | 점검 결과 | 조치 필요사항 |
|---|---|---|
| 배수 시설 | · 소단배수로 재균열 (L=2.5m*14ea) | 보수 |

| NO | 구 분 | 손상 현황 | 단 위 | 합 계 | 보수공법 | 비 고 |
|---|---|---|---|---|---|---|
| 1 | 배수시설 | 소단배수로 재균열 | m<br>(개소) | 35.0<br>(14) | 균열보수 | |

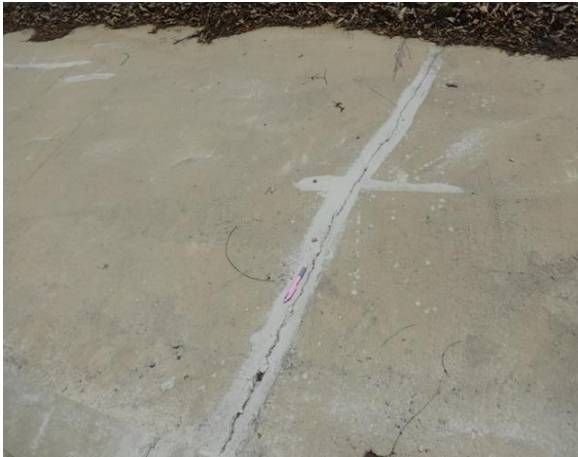
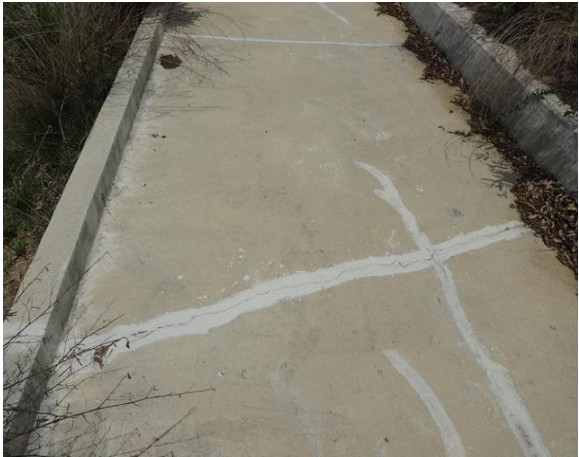
| 위 치 | 소단배수로 | 위 치 | 소단배수로 |

| 현 황 | 재균열 (L=2.5m) | 현 황 | 재균열 (L=2.5m) |

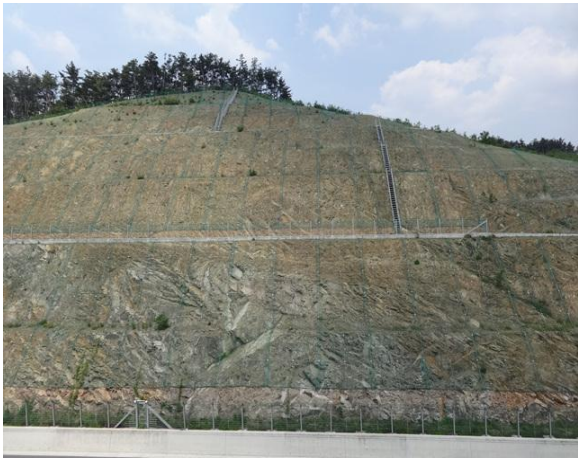
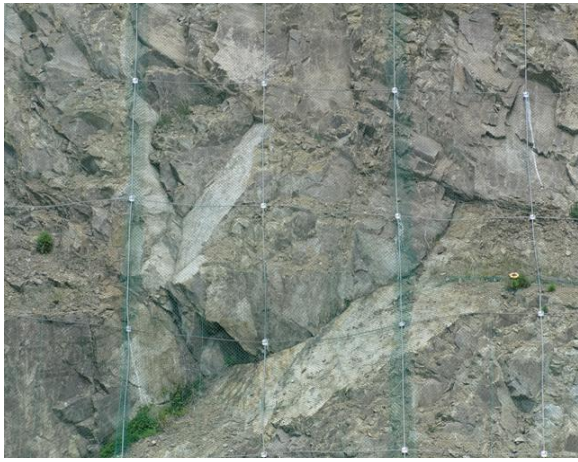
| 위 치 | 1단 사면 | 위 치 | 1단 사면 |

| 현 황 | 절리, 켜기형 이완암 | 현 황 | 절리, 켜기형 이완암 |

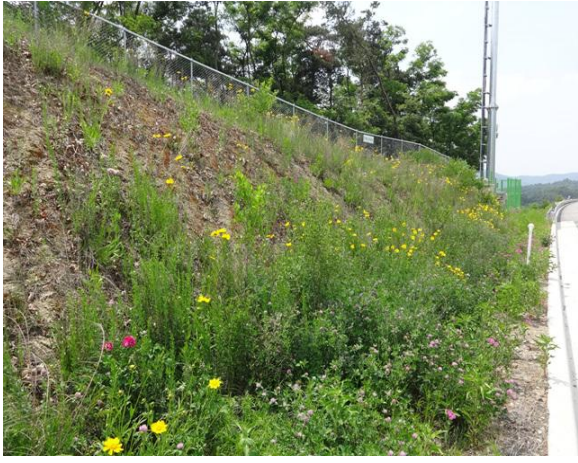
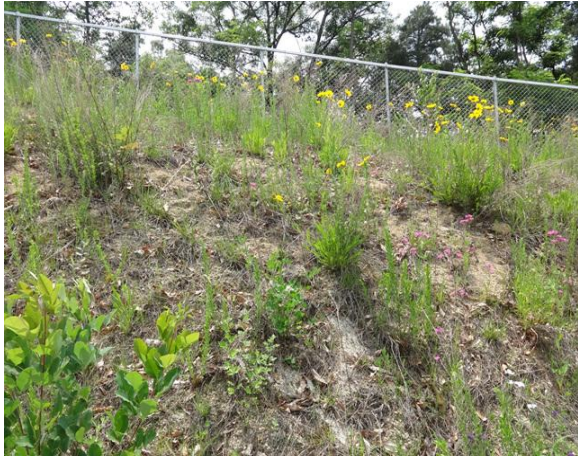
| 위 치 | 1단 사면 | 위 치 | 1단 사면 |

| 현 황 | 세굴 (A=10.0m*3.0m) | 현 황 | 세굴 (A=10.0m*3.0m) |

| 점검내용 | | 점 검 결 과 | | | |
|---|---|---|---|---|---|
| | | 상세현황<br>(위치/규모) | · 소단배수로 균열 및 보수부 재균열 (L=3.0m*2ea)<br>· 표층유실, 세굴 (A=20.0m*10.0m, 10.0m*3.0m) | | |

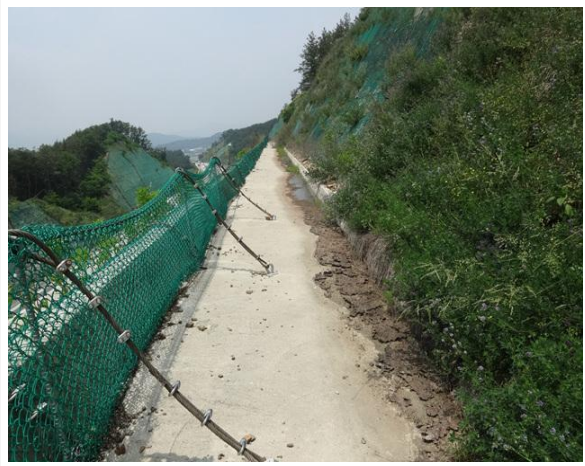
| 위 치 | 소단배수로 | 위 치 | 소단배수로 |

| 현 황 | 토사퇴적 | 현 황 | 토사퇴적 |

| 점검내용 | | 점 검 결 과 | | |
|---|---|---|---|---|
| 점검자<br>의견 | 상주절토9 사면은 지반변형 등의 파괴징후는 확인되지 않았으나, 소단배수로에<br>서 토사퇴적이 일부 발생한 것으로 조사되었다. 기 발생한 손상은 사면 안정성에<br>영향은 없는 것으로 판단되나, 청소 및 재발생 여부에 대한 주의관찰이 필요하다. | | | |

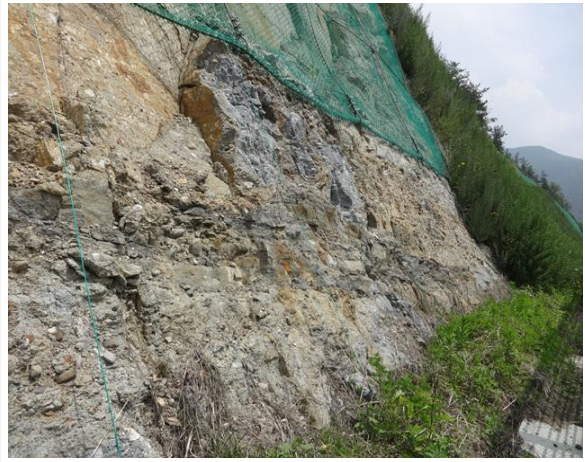
| 위 치 | 하단 전구간 | 위 치 | 하단 전구간 |

| 현 황 | 심한풍화 | 현 황 | 심한풍화 |

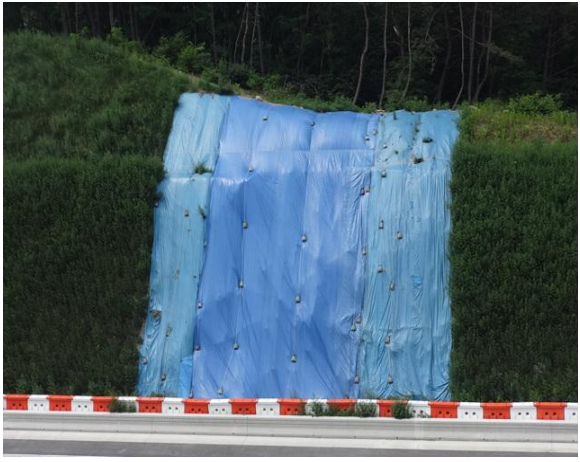
| 위 치 | 소단배수로 | 위 치 | 1단 사면 |

| 현 황 | 전경 | 현 황 | 임시보수 |

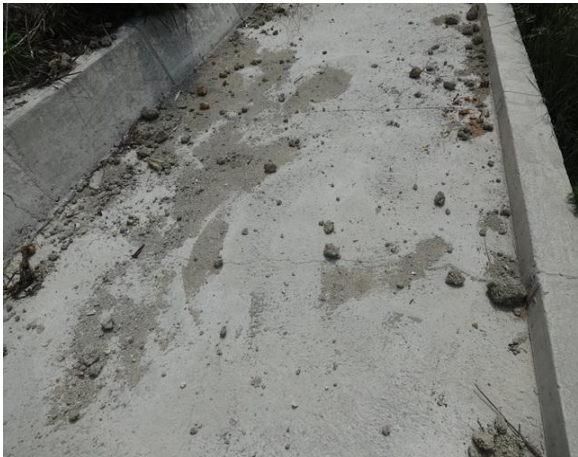
| 위 치 | 소단배수로 | 위 치 | 소단배수로 |

| 현 황 | 균열 (L=3.0m) | 현 황 | 균열 (L=3.0m) |

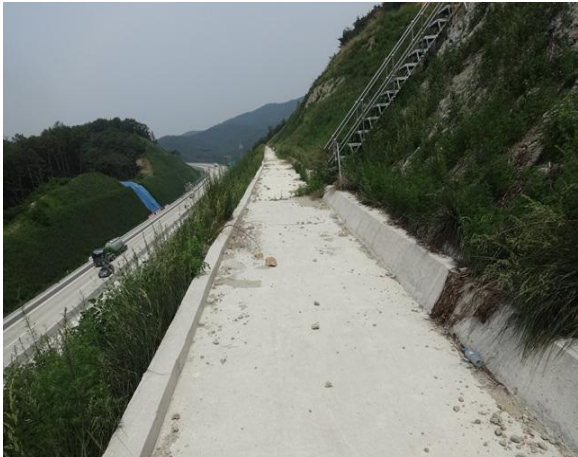
| 위 치 | 소단배수로 | 위 치 | 소단배수로 |

| 현 황 | 토사퇴적 | 현 황 | 재균열 (L=3.0m) |

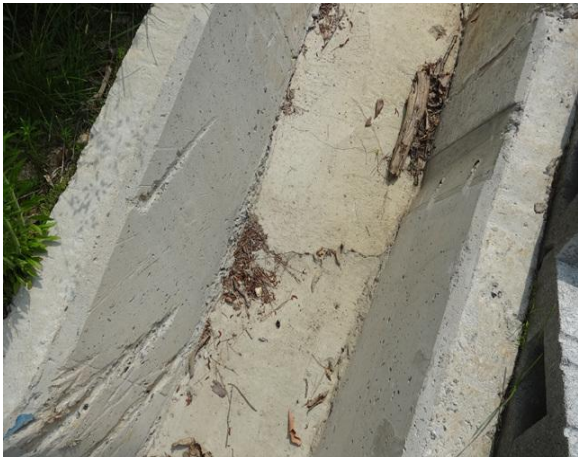
| 위 치 | 산마루측구 | 위 치 | 산마루측구 |

| 현 황 | 균열 (L=1.5m) | 현 황 | 균열 (L=1.5m) |

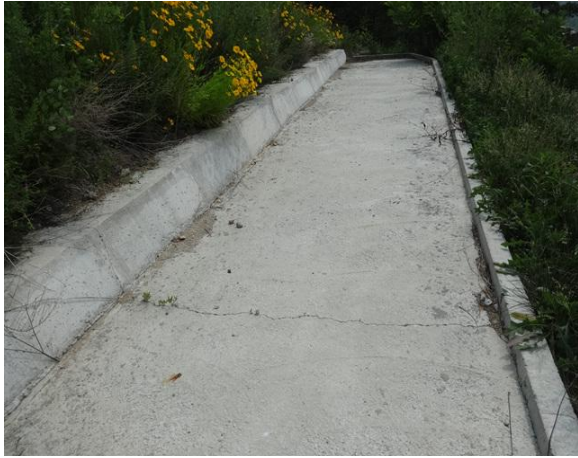
| 위 치 | 낙석방지울타리 | 위 치 | 소단배수로 |

| 현 황 | 전경 | 현 황 | 균열 ( L=2.5m) |

| NO | 구 분 | 손상 현황 | 단 위 | 합 계 | 보수공법 | 비 고 |
|---|---|---|---|---|---|---|
| 2 | 배수시설 | 산마루측구 균열 | m<br>(개소) | 4.5<br>(3) | 균열보수 | |

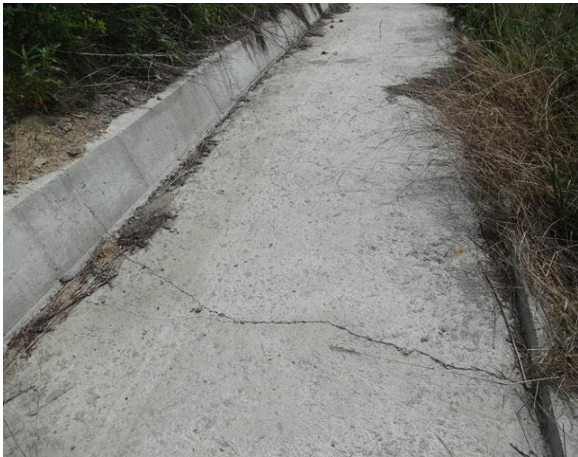
| 위 치 | 소단배수로 | 위 치 | 산마루측구 |

| 현 황 | 균열 ( L=2.5m) | 현 황 | 균열 (L=1.5m) |

| NO | 구 분 | 손상 현황 | 단 위 | 합 계 | 보수공법 | 비 고 |
|---|---|---|---|---|---|---|
| 1 | 배수시설 | 소단배수로 균열 | m<br>(개소) | 5.0<br>(2) | 균열보수 | |

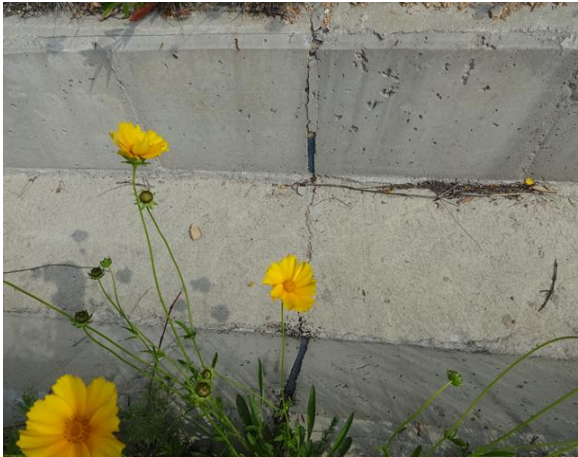
| 위 치 | 산마루측구 | 위 치 | 1단 사면 |

| 현 황 | 균열 (L=1.5m) | 현 황 | 일부구간 식생불량 |

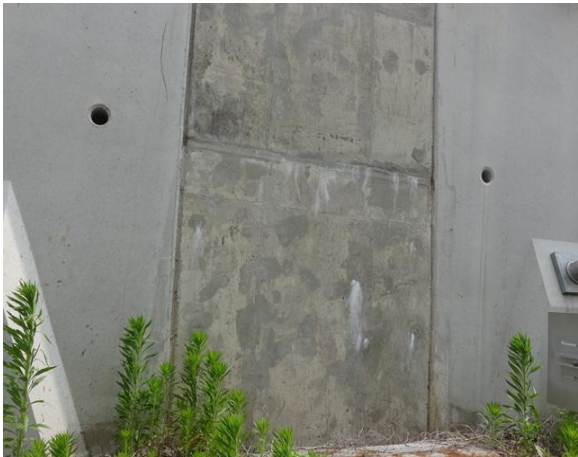
| 위 치 | 옹벽 | 위 치 | 옹벽 |

| 현 황 | 도수부 표면 백태 (A=1.0m*1.0m) | 현 황 | 앵커부 누수흔적 |

| 구 분 | 점검 결과 | 조치 필요사항 |
|---|---|---|
| 보호 시설 | · 절토부옹벽 누수흔적 및 백태(도수부 및 앵커부)<br>(A=1.0m*1.0m) | 주의관찰 |

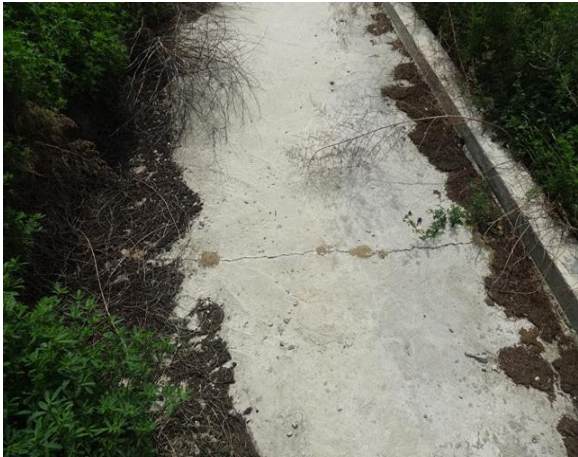
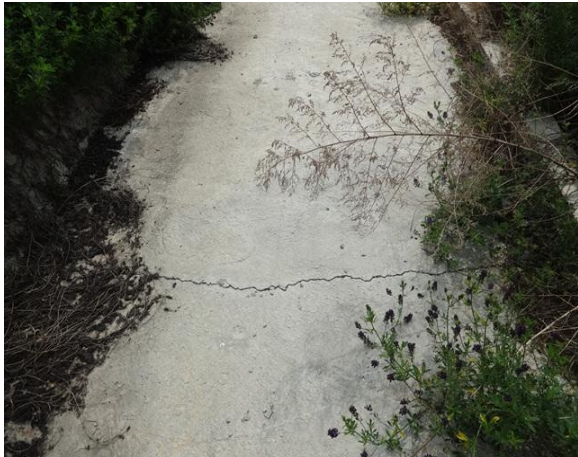
| 위 치 | 소단배수로 | 위 치 | 소단배수로 |

| 현 황 | 균열 (L=2.5m) | 현 황 | 균열 (L=2.5m) |

| 구 분 | 점검 결과 | 조치 필요사항 |
|---|---|---|
| 배수 시설 | · 소단배수로 균열 (L=2.5m*5ea) | 보수 |

| NO | 구 분 | 손상 현황 | 단 위 | 합 계 | 보수공법 | 비 고 |
|---|---|---|---|---|---|---|
| 1 | 배수시설 | 소단배수로 균열 | m<br>(개소) | 12.5<br>(5) | 균열보수 | |

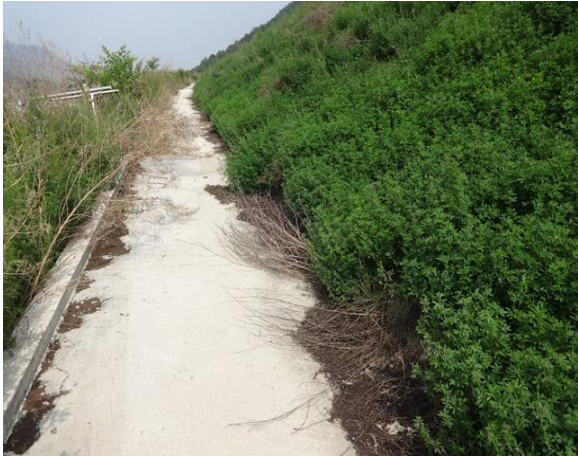
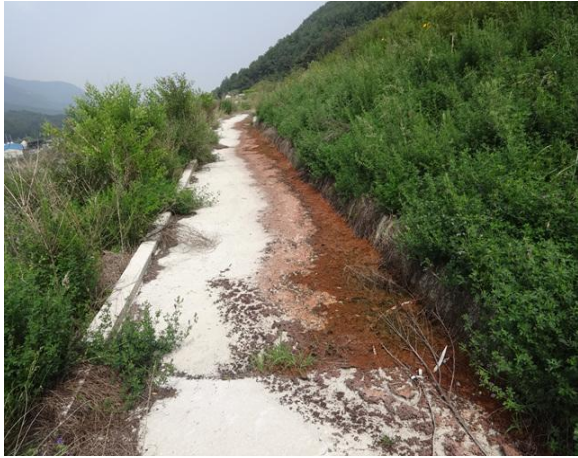
| 위 치 | 소단배수로 | 위 치 | 소단배수로 |

| 현 황 | 토사퇴적 | 현 황 | 토사퇴적 |

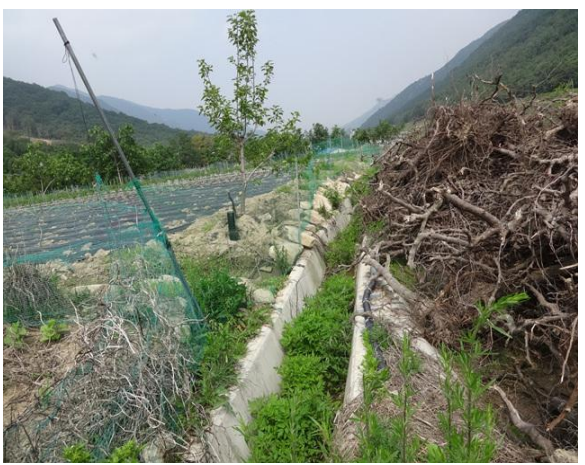
| 위 치 | 하단 | 위 치 | 산마루측구 |

| 현 황 | 전경 | 현 황 | 전경(토사퇴적) |

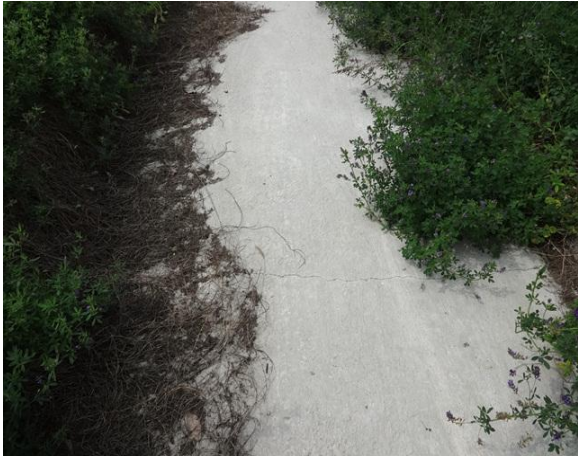
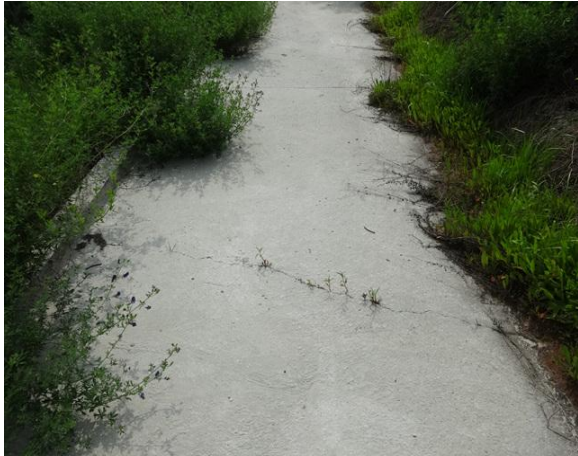
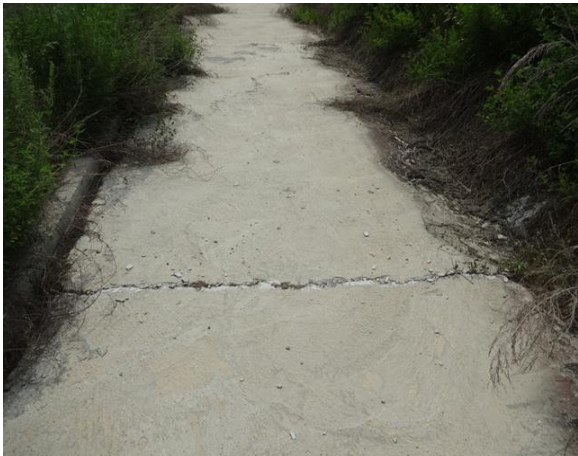
| 위 치 | 소단배수로 | 위 치 | 소단배수로 |

| 현 황 | 균열 (L=2.5m) | 현 황 | 균열 (L=2.5m) |

| 구 분 | 점검 결과 | 조치 필요사항 |
|---|---|---|
| 배수 시설 | · 소단배수로 균열 (L=2.5m, 5ea)<br>· 소단배수로 종방향 균열 (L=50.0m) | 보수 |

| NO | 구 분 | 손상 현황 | 단 위 | 합 계 | 보수공법 | 비 고 |
|---|---|---|---|---|---|---|
| 1 | 배수시설 | 소단배수로 균열 | m<br>(개소) | 12.5<br>(5) | 균열보수 | |

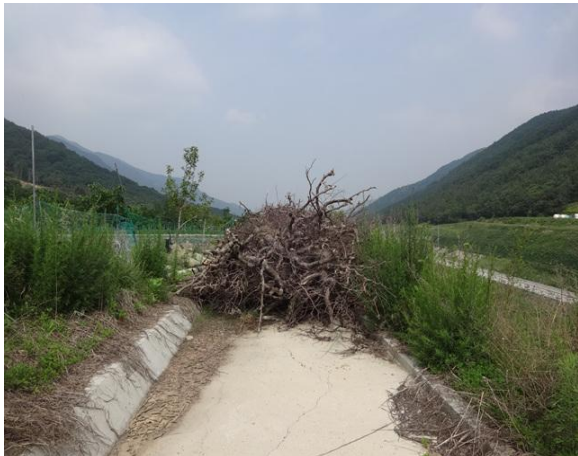
| 위 치 | 소단배수로 | 위 치 | 소단배수로 |

| 현 황 | 균열 (L=2.5m) | 현 황 | 폐목적치 |

| 점검내용 | | 점 검 결 과 | | | |
|---|---|---|---|---|---|
| 점검자<br>의견 | 영천절토17 사면은 지반변형 등의 파괴징후는 확인되지 않았으나, 소단배수로 일부구간에서 균열 및 보수부 재균열, 폐목적치가 발생한 것으로 조사되었다. 기 발생한 손상은 사면 안정성에 영향은 없는 것으로 판단되나, 보수 및 진전여부에 대한 주의관찰이 필요하다. | | | | |

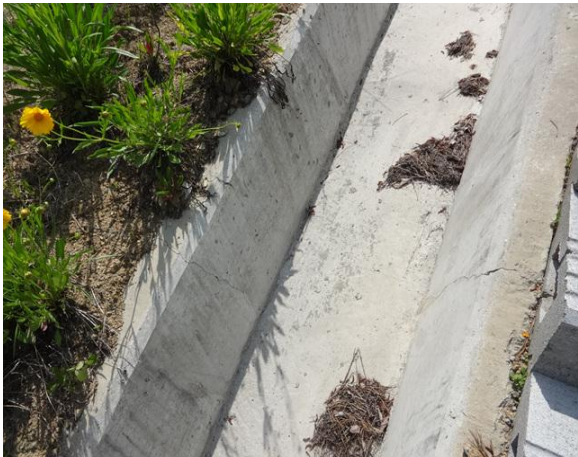
| 위 치 | 산마루측구 | 위 치 | 산마루측구 |

| 현 황 | 균열 (L=1.5m) | 현 황 | 파손 (A=0.3m*1.0m) |

| 구 분 | 점검 결과 | 조치 필요사항 |
|---|---|---|
| 배수 시설 | · 소단배수로 균열 (L=2.5m*4ea)<br>· 소단배수로 종방향 균열 (L=5.5m)<br>· 산마루측구 균열 (L=1.5m*2ea)<br>· 산마루측구 파손 (A=0.3m*1.0m) | 보수 |

| NO | 구 분 | 손상 현황 | 단 위 | 합 계 | 보수공법 | 비 고 |
|---|---|---|---|---|---|---|
| 3 | 배수시설 | 산마루측구 균열 | m<br>(개소) | 3.0<br>(2) | 균열보수 | |

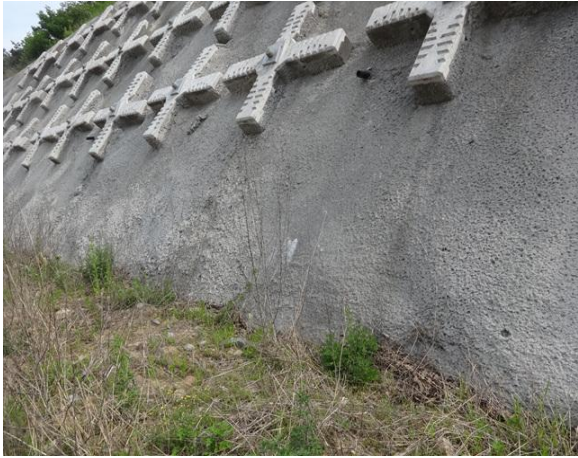
## 영천절토40 정기점검 결과표

| 현 황 | 백태 | 현 황 | 균열 (L=2.5m) |

| 점검내용 | | 점 검 결 과 | | | |
|---|---|---|---|---|---|
| | | 상세현황<br>(위치/규모) | · 소단배수로 균열 (L=2.5m*2ea)<br>· 숏크리트 누수흔적 및 백태 | | |
| | 점검자<br>의견 | 영천절토22 사면은 지반변형 등의 파괴징후는 확인되지 않았으나, 국부적으로 사면보호 숏크리트 표면에서 누수흔적 및 백태와 소단배수로에서 일부 균열이 발생한 것으로 조사되었다. 기 발생한 손상은 사면 안정성에 영향은 없는 것으로 판단되나, 보수 및 진전여부에 대한 주의관찰이 필요하다. | | | |

| 구 분 | 점검 결과 | 조치 필요사항 |
|---|---|---|
| 보호 시설 | · 슛크리트 표면 누수흔적 및 백태 | 주의관찰 |

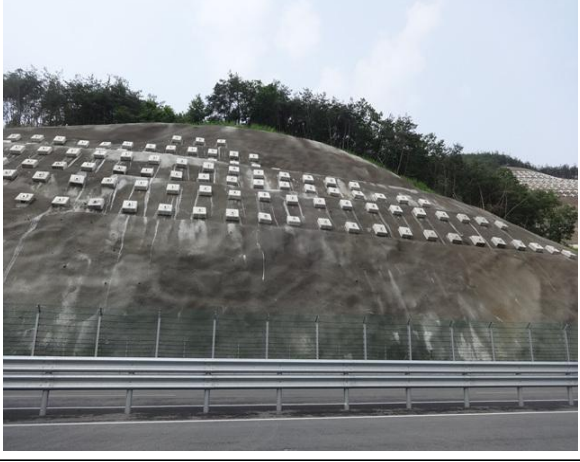
| 점검내용 | | 점 검 결 과 | | | |
|---|---|---|---|---|---|
| | 파괴<br>현황 | <input type="checkbox"/> 표층유실 <input type="checkbox"/> 평면파괴 <input type="checkbox"/> 토석류<br><input type="checkbox"/> 표층붕괴 <input type="checkbox"/> 썩기파괴 <input type="checkbox"/> 낙석<br><input type="checkbox"/> 원호파괴 <input type="checkbox"/> 전도파괴 | | | |

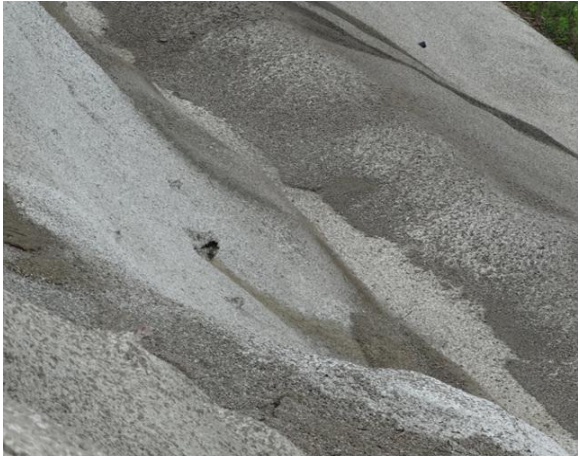
| 위 치 | 1단 사면 | 위 치 | 자연사면 |

| 현 황 | 배수공 막힘 | 현 황 | 수목 전도 |

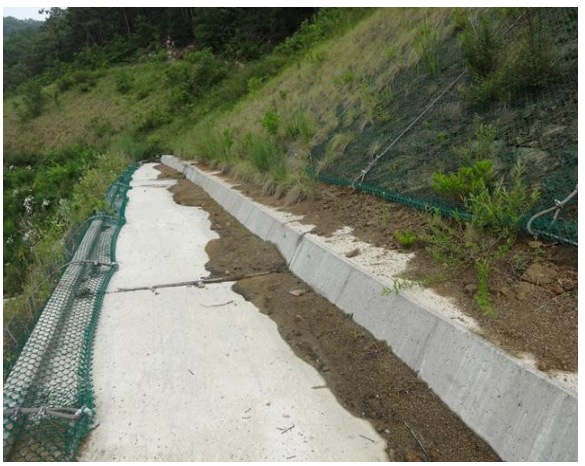
| 위 치 | 소단배수로 | 위 치 | 소단배수로 |

| 현 황 | 전경 | 현 황 | 토사퇴적 |
