**상주영천고속도로 시설물 정기점검용역**  
**보 고 서**

**< 응백편 >**

**2018. 06**

**점검기관 : [주]명성엔지니어링**

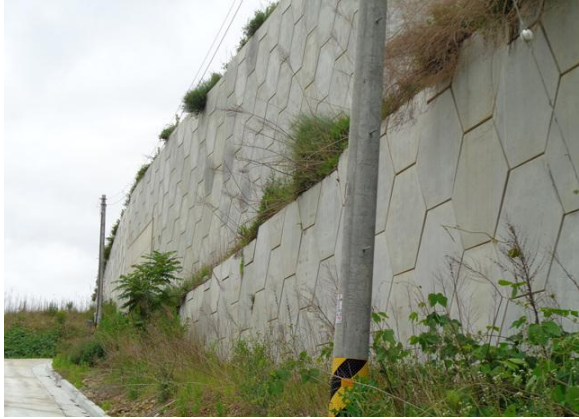
3공구 패널식옹벽1

| 구 분 | 점검 결과 | 조치 필요사항 |
|---|---|---|
| 점검자 의견 | 패널식옹벽1에 대한 점검결과, 주요 손상으로는 패널 전면부 파손이 국부적으로 발생한 것으로 조사되었다. 기 발생한 손상부는 내구성 확보 차원의 보수가 필요하다. | |

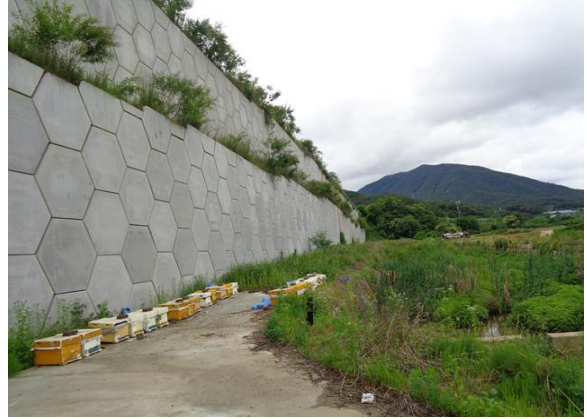
3공구 패널식옹벽2

| 구 분 | 점검 결과 | 조치 필요사항 |
|---|---|---|
| 점검자 의견 | 패널식옹벽2에 대한 점검결과, 주요 손상으로는 패널 전면부 파손이 국부적으로 발생한 것으로 조사되었다. 기 발생한 손상부는 내구성 확보 차원의 보수가 필요하다. | |

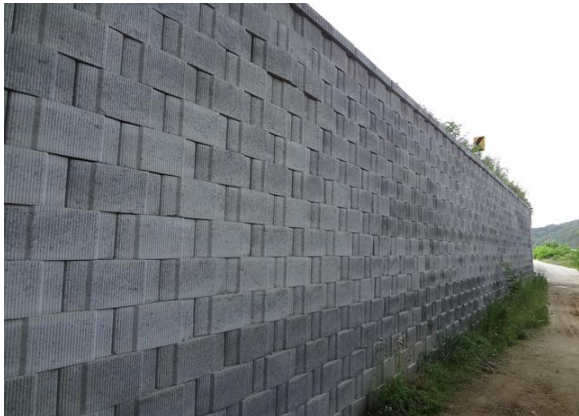
4공구 블럭식옹벽3

| 구 분 | 점검 결과 | 조치 필요사항 |
|---|---|---|
| 점검자 의견 | 블럭식옹벽3에 대한 점검결과, 주요 손상으로는 블럭 전면부 백화현상이 국부적으로 발생한 것으로 조사되었고, 배수로 이물질 퇴적이 조사되었다. 기 발생한 손상부는 청소를 실하는 유지관리가 필요하다. | |

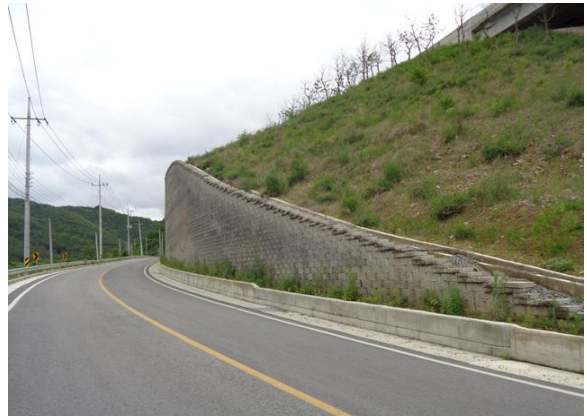
4공구 블럭식옹벽4

| 구분 | 공구 | 용 벽 명 | 용 벽 현 황 | | | | 점 검 내 용 | | | | | 비고 |
|---|---|---|---|---|---|---|---|---|---|---|---|---|
| 4 | | 패널식용벽 4<br>(관리이정 30.940~31.213km)<br>(공구이정 1.957~2.230km) | 2017 | 273.0 | 12.5 | 2종 | <ul style="list-style-type: none"> <li>블록 전면부 균열</li> </ul> | <ul style="list-style-type: none"> <li>양호</li> </ul> | <ul style="list-style-type: none"> <li>균열</li> <li>실란트 파손</li> </ul> | <ul style="list-style-type: none"> <li>양호</li> </ul> | <ul style="list-style-type: none"> <li>블록 균열 → 블록 균열보수</li> <li>균열 → 주입보수</li> <li>실란트 파손 → 실란트 재설치</li> </ul> | |

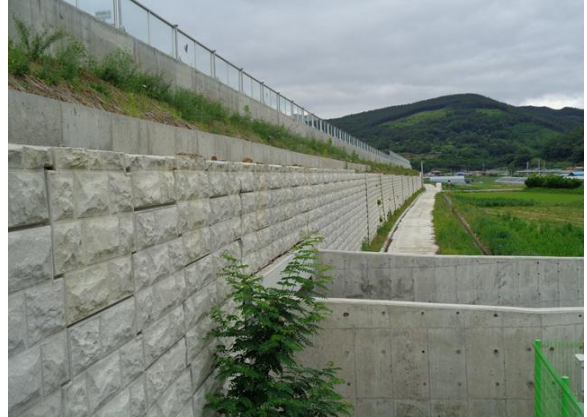
6공구 패널식옹벽8

| 구분 | 공구 | 용 벽 명 | 용 벽 현 황 | | | | 점 검 내 용 | | | | | 비고 |
|---|---|---|---|---|---|---|---|---|---|---|---|---|
| 8 | | 패널식용벽 8<br>(관리이정 49.160~50.151km)<br>(공구이정 4.941~5.933km) | 2017 | 977.0 | 9.1 | 2종 | <ul style="list-style-type: none"> <li>패널 전면부 파손</li> <li>패널 전면부 식생</li> </ul> | <ul style="list-style-type: none"> <li>양호</li> </ul> | <ul style="list-style-type: none"> <li>균열</li> </ul> | <ul style="list-style-type: none"> <li>양호</li> </ul> | <ul style="list-style-type: none"> <li>파손 → 단면보수</li> <li>균열 → 주입보수</li> </ul> | |

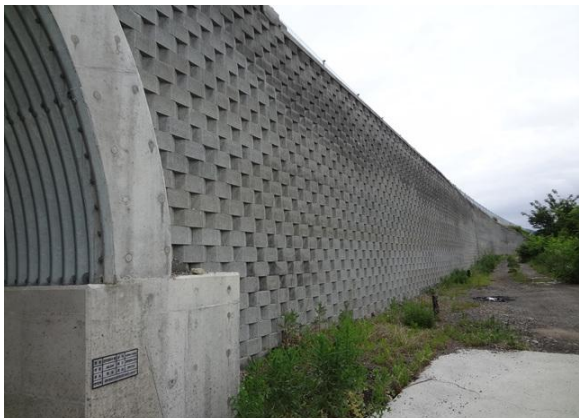
6공구 패널식옹벽9

| 구분 | 공구 | 용 벽 명 | 용 벽 현 황 | | | | 점 검 내 용 | | | | | 비고 |
|---|---|---|---|---|---|---|---|---|---|---|---|---|
| 9 | | 블럭식용벽 9<br>(관리이정 51.200~51.378km)<br>(공구이정 6.979~7.160km) | 2017 | 181.0 | 9.3 | 2종 | <ul style="list-style-type: none"> <li>블록 전면부 균열</li> <li>블록 전면부 이격</li> </ul> | <ul style="list-style-type: none"> <li>양호</li> </ul> | <ul style="list-style-type: none"> <li>양호</li> </ul> | <ul style="list-style-type: none"> <li>양호</li> </ul> | <ul style="list-style-type: none"> <li>블록 균열 → 블록 균열보수</li> </ul> | |

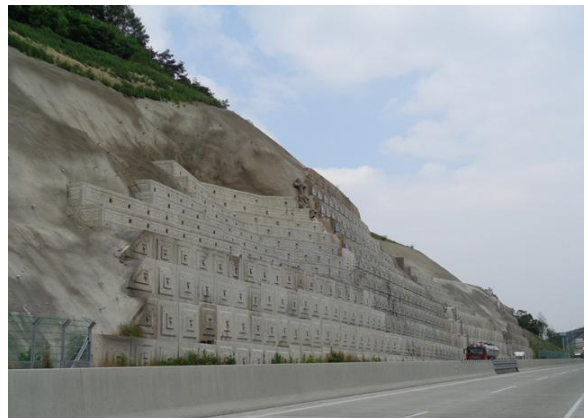
6공구 패널식옹벽10

| 구분 | 공구 | 용 벽 명 | 용 벽 현 황 | | | | 점 검 내 용 | | | | | 비고 |
|---|---|---|---|---|---|---|---|---|---|---|---|---|
| 10 | | 패널식용벽 10<br>(관리이정 54.472~54.763km)<br>(공구이정 10.254~10.455km) | 2017 | 201.0 | 27.5 | 2종 | <ul style="list-style-type: none"> <li>앵커부 누수</li> <li>패널 전면부 균열, 들뜸</li> </ul> | <ul style="list-style-type: none"> <li>양호</li> </ul> | <ul style="list-style-type: none"> <li>양호</li> </ul> | <ul style="list-style-type: none"> <li>샷크리트 균열 및 들뜸</li> </ul> | <ul style="list-style-type: none"> <li>주기적인 계측 및 점검</li> <li>파손 → 단면보수</li> <li>균열 → 균열보수</li> </ul> | |

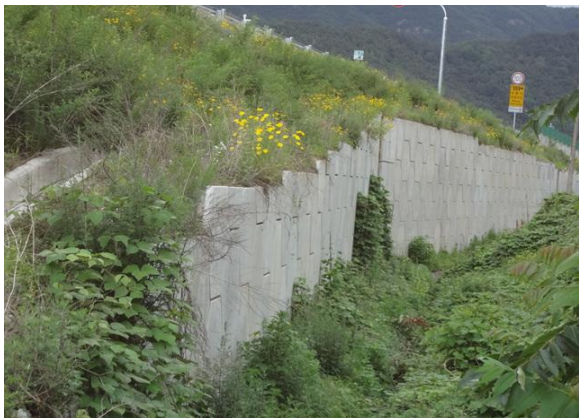
7공구 패널식옹벽11

| 구분 | 공구 | 용 벽 명 | 용 벽 현 황 | | | | 점 검 내 용 | | | | | 비고 |
|---|---|---|---|---|---|---|---|---|---|---|---|---|
| 11 | 7 | <b>패널식용벽 11</b><br>(관리이정 62.338~62.470km)<br>(공구이정 6.780~6.915km) | 2017 | 136.9 | 7.5 | 2종 | ■ 패널 전면부 식생 | ■ 양호 | ■ 균열 | ■ 양호 | ■ 균열 → 주입보수 | |

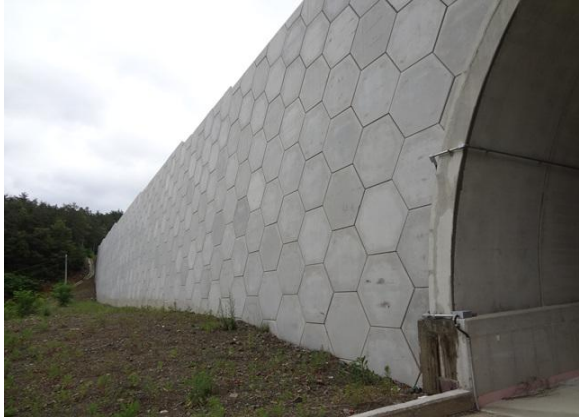
8공구 패널식옹벽13

| 구분 | 공구 | 용 벽 명 | 용 벽 현 황 | | | | 점 검 내 용 | | | | | 비고 |
|---|---|---|---|---|---|---|---|---|---|---|---|---|
| 13 | 8 | <b>패널식용벽 13</b><br>(관리이정 73.125~73.250km)<br>(공구이정 7.767~7.890km) | 2017 | 125.6 | 13.9 | 2종 | ■ 패널 전면부 파손<br>■ 패널 전면부 이격 | ■ 양호 | ■ 균열<br>■ 파손, 이격<br>■ 이물질퇴적 | ■ 양호 | ■ 균열 → 균열보수, 주입보수<br>■ 파손 → 단면보수<br>■ 이물질퇴적 → 정비 | |

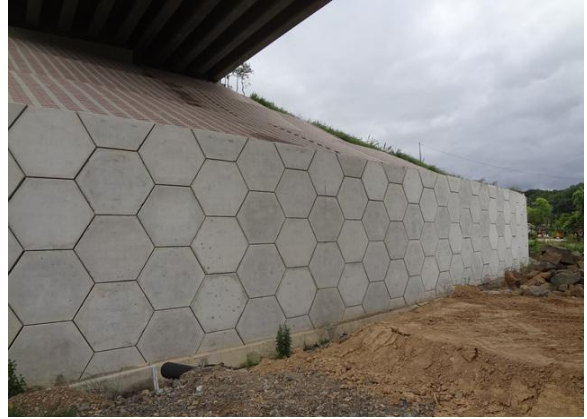
9공구 패널식옹벽14

| 구분 | 공구 | 용 벽 명 | 용 벽 현 황 | | | | 점 검 내 용 | | | | | 비고 |
|---|---|---|---|---|---|---|---|---|---|---|---|---|
| 14 | 9 | <b>패널식용벽 14</b><br>(관리이정 75.448~75.520km)<br>(공구이정 0.090~0.160km) | 2017 | 198.0 | 10.3 | 2종 | ■ 패널 전면부 균열<br>■ 패널 전면부 파손, 이격 | ■ 양호 | ■ 균열<br>■ 파손, 이격 | ■ 양호 | ■ 균열, 이격 → 균열보수, 주입보수<br>■ 파손 → 단면보수 | |

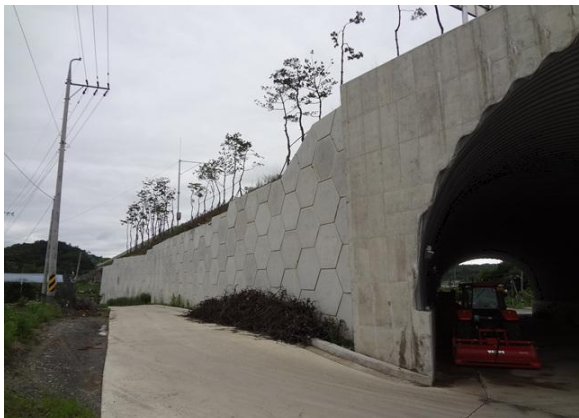
9공구 패널식옹벽15

| 구분 | 공구 | 용 벽 명 | 용 벽 현 황 | | | | 점 검 내 용 | | | | | 비고 |
|---|---|---|---|---|---|---|---|---|---|---|---|---|
| 15 | | <b>패널식용벽 15</b><br>(관리이정 78.940~78.983km)<br>(공구이정 3.585~3.625km) | 2017 | 182.2 | 12.8 | 2종 | ■ 패널 전면부 파손 | ■ 양호 | ■ 균열<br>■ 파손, 이격 | ■ 양호 | ■ 균열, 이격 → 균열보수, 주입보수<br>■ 파손 → 단면보수 | |

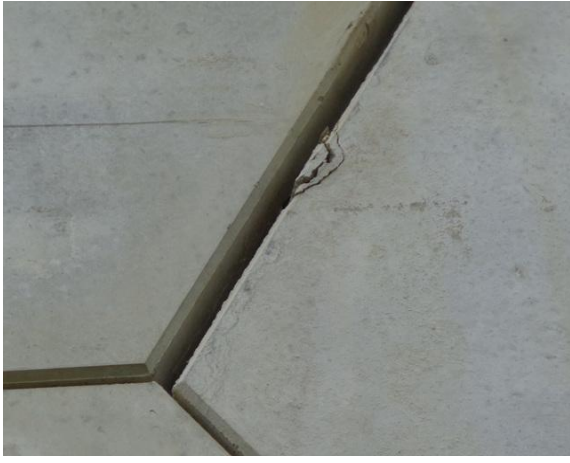
| 위 치 | 패널 전면부 | 위 치 | 패널 전면부 |
| 현 황 | 파손(A=0.1m*0.1m) | 현 황 | 식생 |

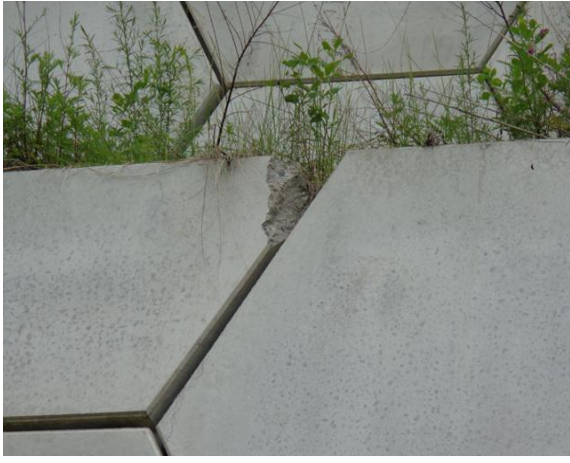
| 위 치 | 패널 전면부 | 위 치 | 패널 전면부 |
| 현 황 | 파손(A=0.1m*0.2m) | 현 황 | 식생 |

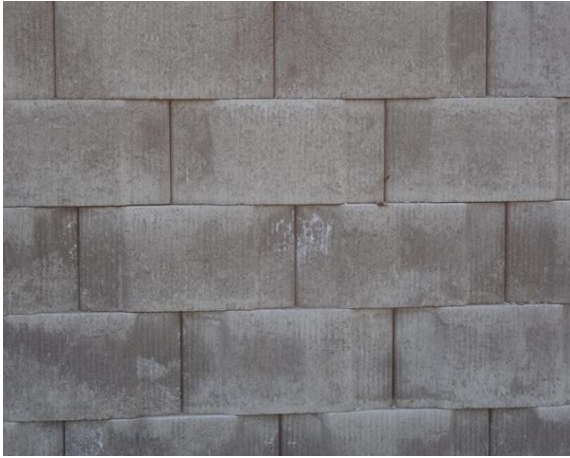
| 위 치 | 블록 전면부 | 위 치 | 배수로 |
| 현 황 | 백화(A=1.0m*1.0m) | 현 황 | 이물질 퇴적 |

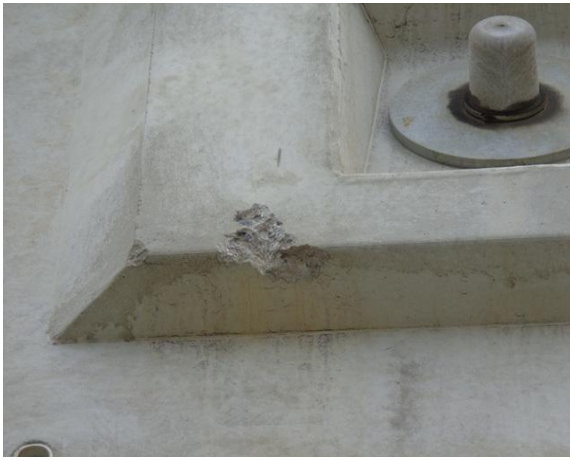
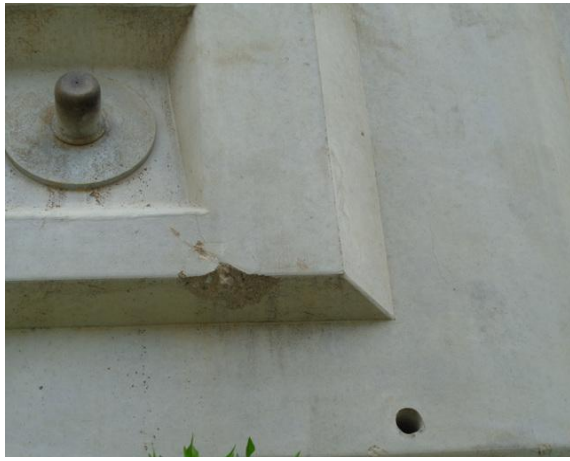
| 위 치 | 패널 전면부 | 위 치 | 패널 전면부 |

| 현 황 | 파손(A=0.1m*0.1m) | 현 황 | 파손(A=0.1m*0.1m) |

| 구 분 | 점검 결과 | 조치 필요사항 |
|---|---|---|
| 점검자 의견 | 패널식옹벽5에 대한 점검결과, 주요 손상으로는 패널 전면부 굽힘 및 파손, 앵커캡 파손이 국부적으로 발생한 것으로 조사되었다. 기 발생한 손상부는 내구성 확보 차원의 보수, 재설치 등의 조치가 필요하다. | |

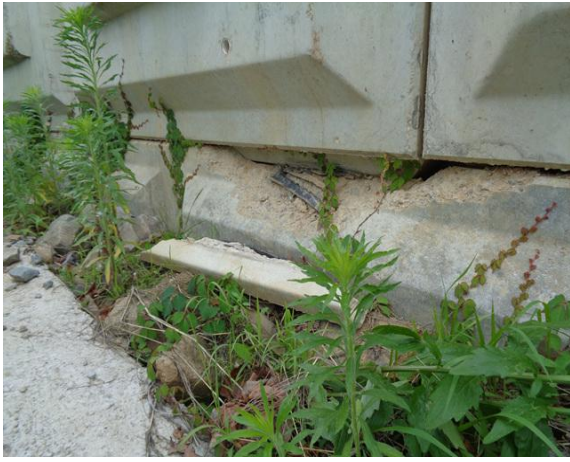
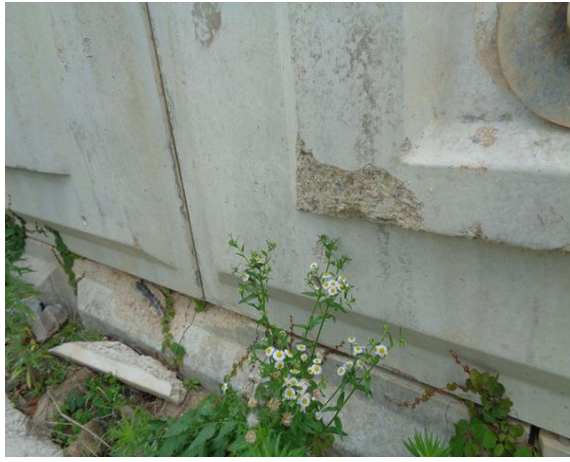
| 위 치 | 패널 전면부 | 위 치 | 패널 전면부 |

| 현 황 | 파손(A=0.2m*1.0m) | 현 황 | 파손(A=0.2m*0.3m) |

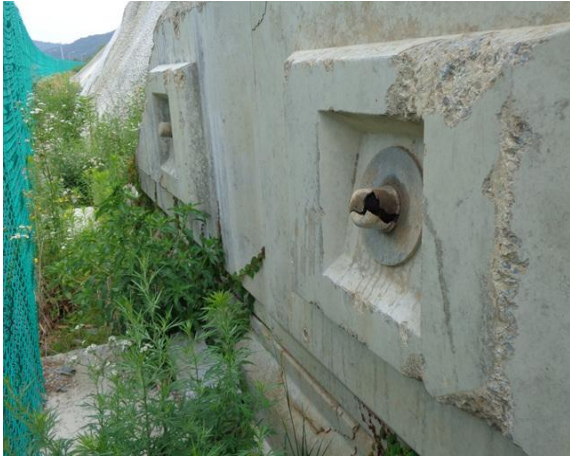
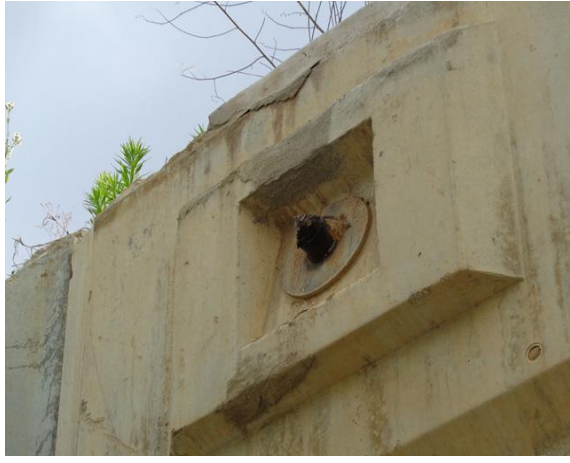
| 위 치 | 패널 전면부 | 위 치 | 패널 전면부 |

| 현 황 | 앵커캡 파손 | 현 황 | 앵커캡 파손 |

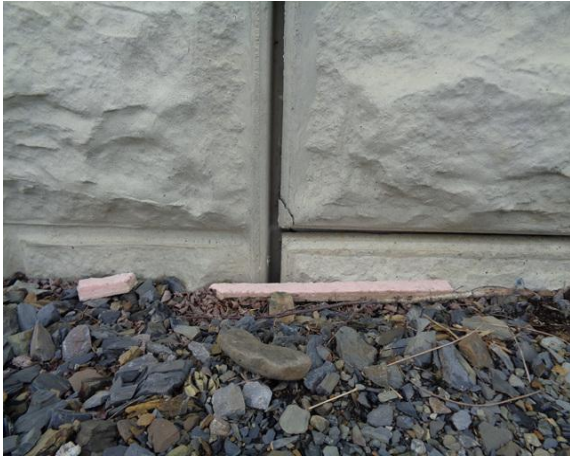
| 위 치 | 패널 전면부 | 위 치 | |

| 현 황 | 파손(A=0.1m*0.1m) | 현 황 | |

| 구 분 | 점검 결과 | 조치 필요사항 |
|---|---|---|
| 점검자 의견 | 패널식옹벽7에 대한 점검결과, 주요 손상으로는 패널 전면부 파손이 국부적으로 발생한 것으로 조사되었다. 기 발생한 손상부는 내구성 확보 차원의 보수조치가 필요하다. | |

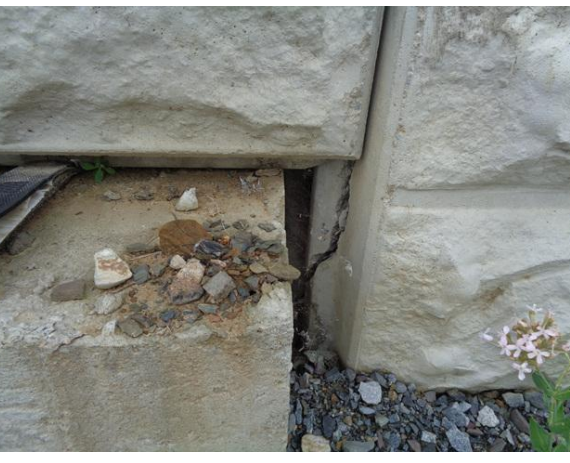
| 위 치 | 패널 전면부 | 위 치 | 패널 전면부 |

| 현 황 | 파손 (A=0.1m*0.3m) | 현 황 | 식생 |

| 구 분 | 점검 결과 | 조치 필요사항 |
|---|---|---|
| 점검자 의견 | 패널식옹벽8에 대한 점검결과, 주요 손상으로는 배수로 균열, 패널 전면부 파손, 식생이 국부적으로 발생한 것으로 조사되었다. 기 발생한 손상부는 내구성 확보 차원의 보수가 필요하다. | |

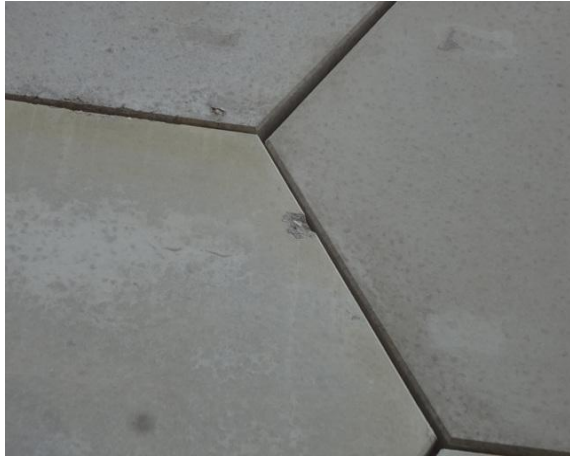
| 위 치 | 배수시설 | 위 치 | 패널 전면부 |

| 현 황 | 유도배수관 전경 | 현 황 | 파손(A=0.1m*0.1m) |

| 구 분 | 점검 결과 | 조치 필요사항 |
|---|---|---|
| 점검자 의견 | 패널식옹벽12에 대한 점검결과, 주요 손상으로는 패널 전면부 파손이 국부적으로 발생한 것으로 조사되었다. 기 발생한 손상부는 내구성 확보 차원의 보수가 필요하다. | |

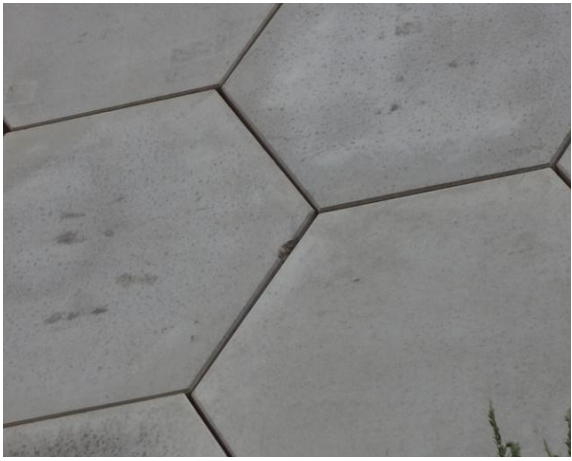
| 위 치 | 패널 전면부 | 위 치 | 패널 전면부 |

| 현 황 | 파손(A=0.1m*0.1m) | 현 황 | 파손(A=0.1m*0.2m) |

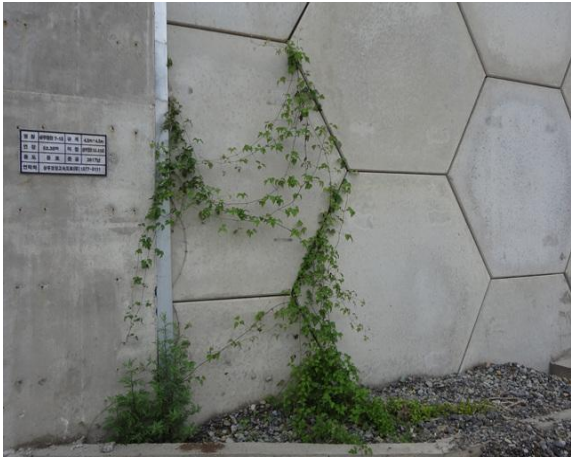
| 위 치 | 패널 전면부 | 위 치 | 배수시설 |

| 현 황 | 식생 | 현 황 | 유도배수관 하부 물받이 미설치 |

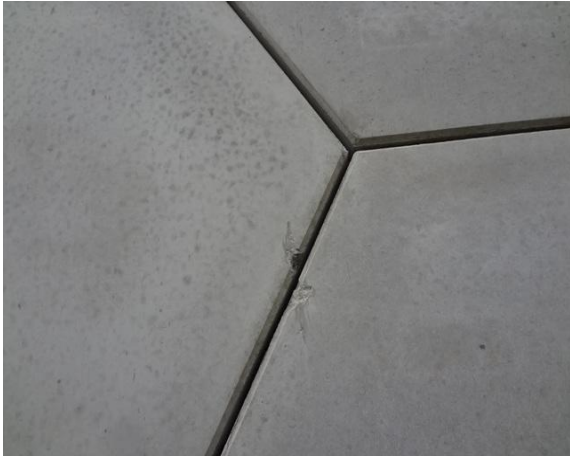
| 위 치 | 패널 전면부 | 위 치 | 패널 전면부 |

| 현 황 | 파손(A=0.1m*0.1m) | 현 황 | 파손(A=0.1m*0.1m) |

| 구 분 | 점검 결과 | 조치 필요사항 |
|---|---|---|
| 점검자 의견 | 패널식옹벽13에 대한 점검결과, 주요 손상으로는 패널 전면부 파손, 배수로 균열 및 파손이 국부적으로 발생한 것으로 조사되었다. 기 발생한 손상부는 내구성 확보 차원의 보수가 필요하다. | |

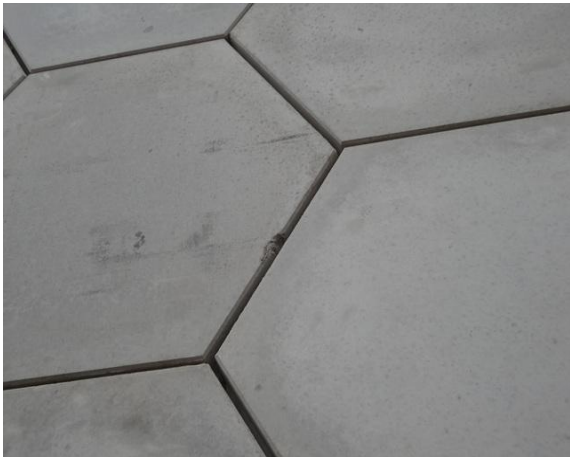
| 위 치 | 패널 전면부 | 위 치 | 패널 전면부 |

| 현 황 | 파손(A=0.1m*0.2m) | 현 황 | 파손(A=0.1m*0.2m) |

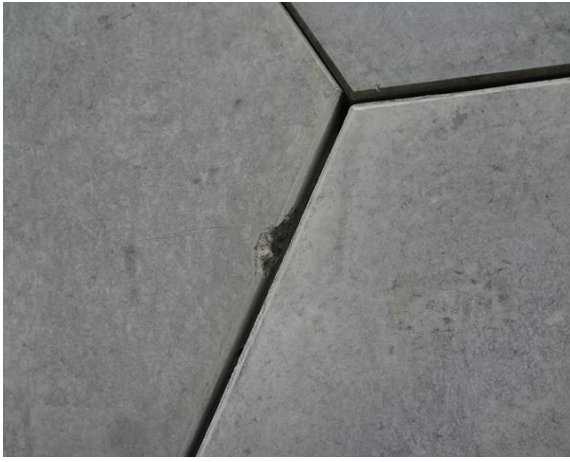
| 위 치 | 패널 전면부 | 위 치 | 패널 접합부 |

| 현 황 | 파손(A=0.1m*0.2m) | 현 황 | 이격(L=0.2m) |

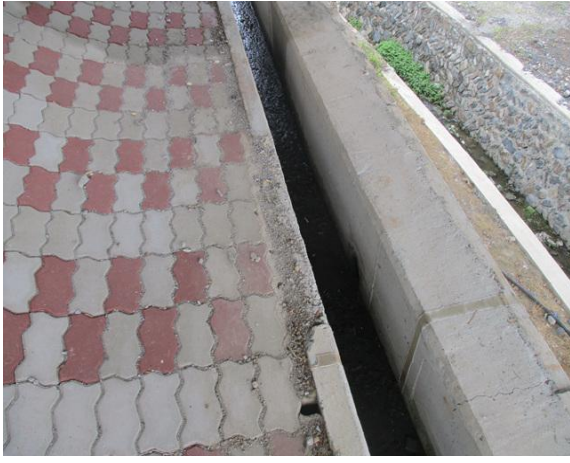
| 위 치 | 배수로 | 위 치 | 배수로 |

| 현 황 | 파손(A=0.1m*1.5m) | 현 황 | 파손(A=0.2m*0.3m) |

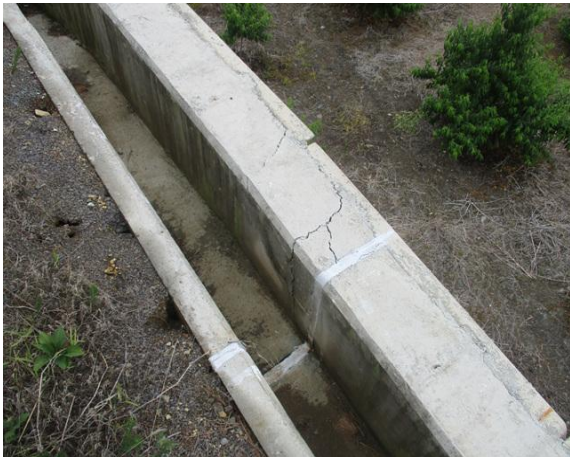
| 위 치 | 배수로 | 위 치 | 배수로 |
| 현 황 | 파손(A=0.3m*0.3m) | 현 황 | 낙석퇴적(L=15.0m) |

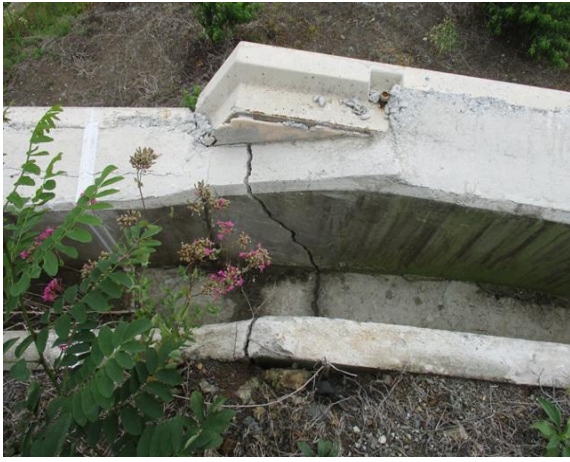
| 위 치 | 배수로 | 위 치 | 배수로 |
| 현 황 | 이격(L=0.5m) | 현 황 | 이물질퇴적(L=10.0m) |

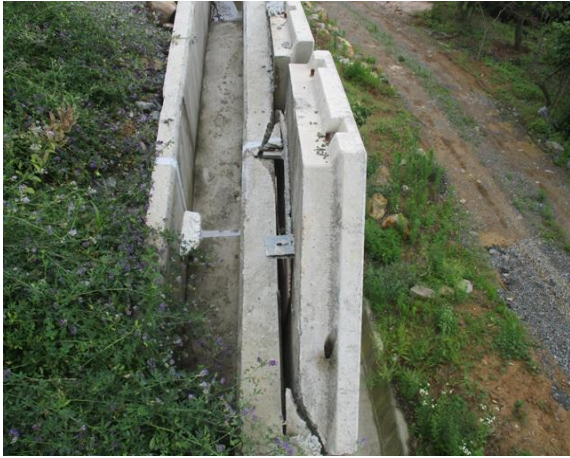
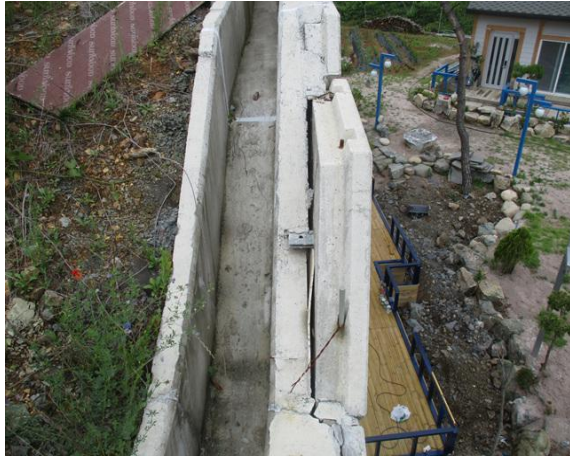
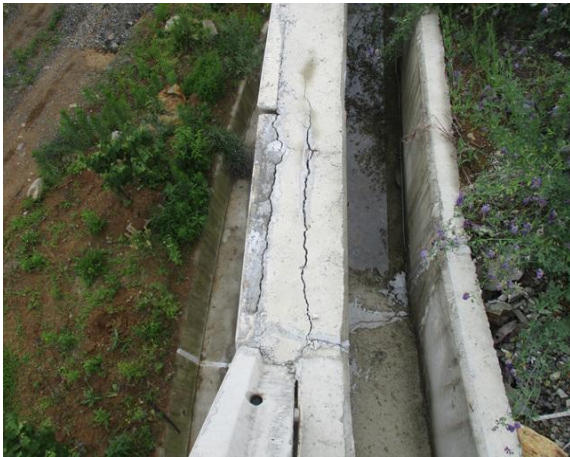
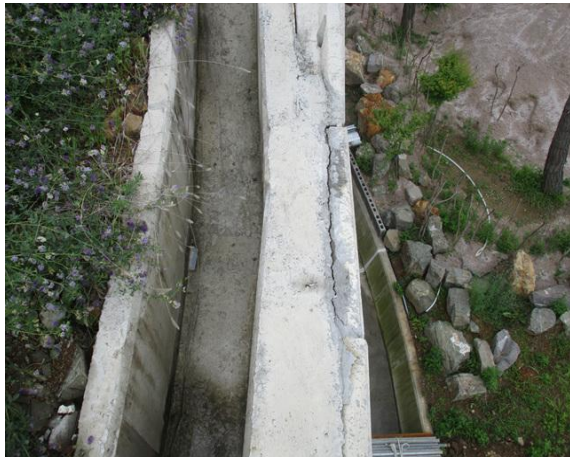
| 위 치 | 패널 접합부 | 위 치 | 패널 접합부 |
| 현 황 | 이격 (L=1.5m) | 현 황 | 이격 (L=1.5m) |

| 위 치 | 패널 접합부 | 위 치 | 패널 접합부 |
| 현 황 | 이격 (L=1.5m) | 현 황 | 이격 (L=1.5m) |

| 구 분 | 점검 결과 | 조치 필요사항 |
|---|---|---|
| 옹벽 상태 | <ul style="list-style-type: none"> <li>· 패널 접합부 이격 (L=1.5m, 4개소)</li> <li>· 패널 접합부 파손 (A=0.2m*0.2m, 1개소)</li> <li>· 패널 접합부 파손 (A=0.3m*2.0m, 1개소)</li> <li>· 패널 전면부 파손 (A=0.1m*0.1m, 3개소)</li> <li>· 패널 전면부 파손 (A=0.1m*0.2m, 1개소)</li> <li>· 패널 전면부 균열 (Cw=0.3/1.0m, 1개소)</li> </ul> | 주입보수<br>단면보수<br>균열보수 |

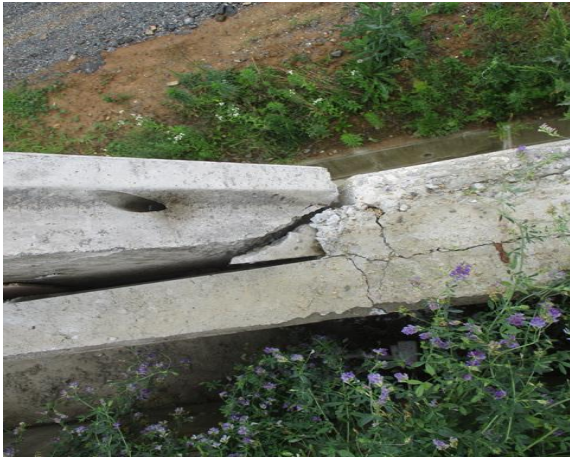
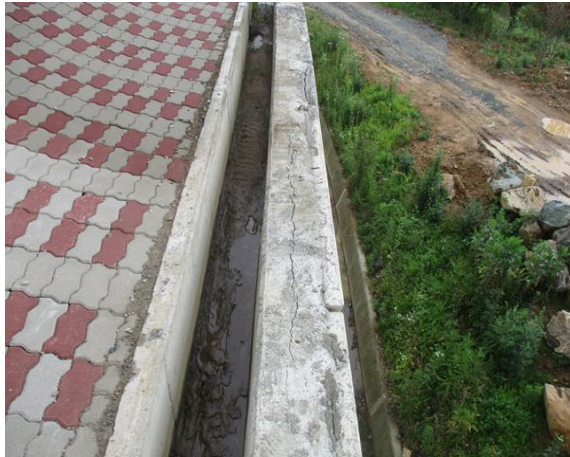
| 위 치 | 패널 접합부 | 위 치 | 패널 접합부 |
| 현 황 | 파손 (A=0.2m*0.2m) | 현 황 | 파손 (A=0.3m*2.0m) |

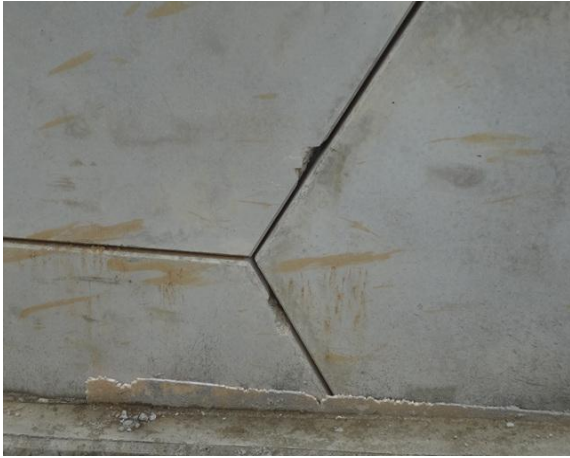
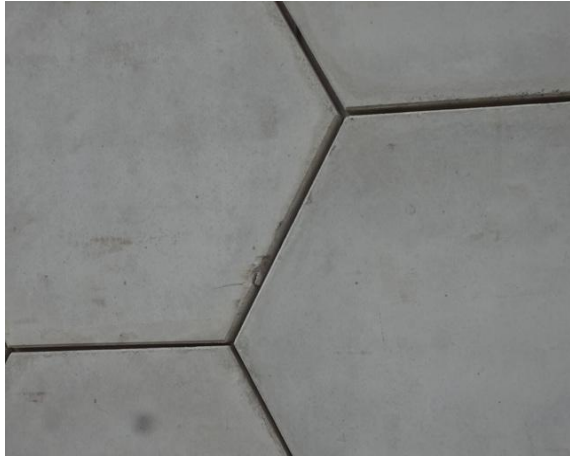
| 위 치 | 패널 전면부 | 위 치 | 패널 전면부 |
| 현 황 | 파손 (A=0.1m*0.1m) | 현 황 | 파손 (A=0.1m*0.1m) |

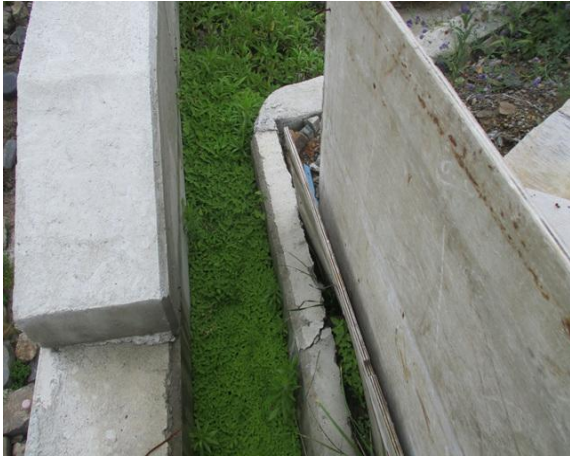
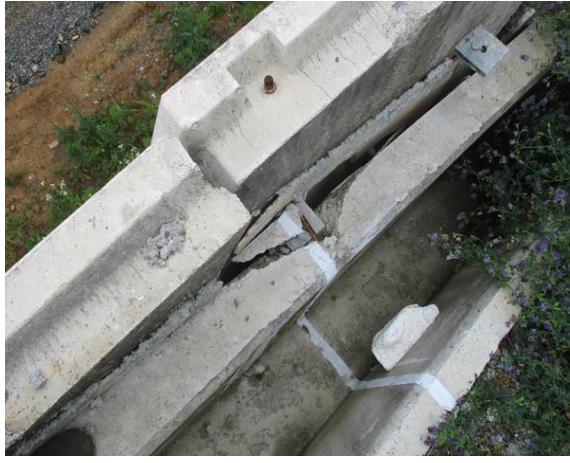
| 위 치 | 배수로 | 위 치 | 배수로 |
| 현 황 | 파손(A=0.5m*0.3m) | 현 황 | 파손(A=0.3m*0.3m) |

| 구 분 | 점검 결과 | 조치 필요사항 |
|---|---|---|
| 배수 시설 | <ul style="list-style-type: none"> <li>· 배수로 파손 (A=0.5m*0.3m, 1개소)</li> <li>· 배수로 파손 (A=0.3m*0.3m, 1개소)</li> <li>· 배수로 파손 (A=0.1m*0.1m, 2개소)</li> <li>· 배수로 이격 (L=1.2m, 3개소)</li> <li>· 배수로 균열 (Cw=0.2~0.5/0.5m, 3개소)</li> </ul> | 단면보수<br>주입부수<br>균열보수 |

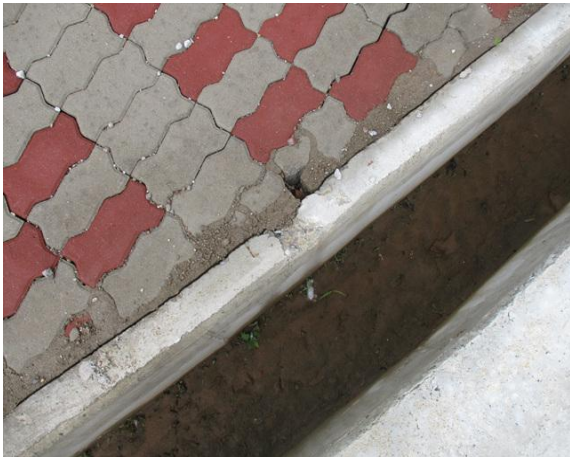
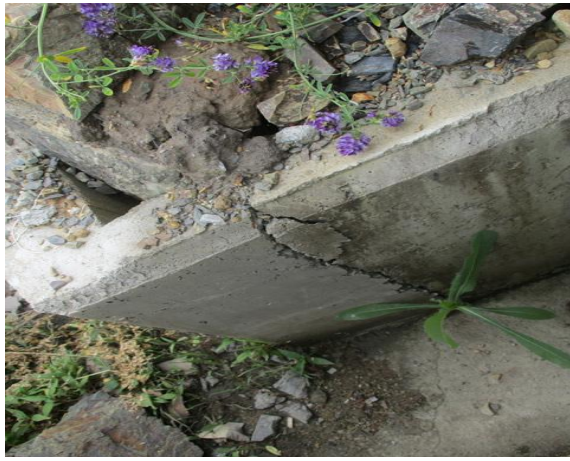
| 위 치 | 배수로 | 위 치 | 배수로 |
| 현 황 | 파손(A=0.1m*0.1m) | 현 황 | 파손(A=0.1m*0.1m) |

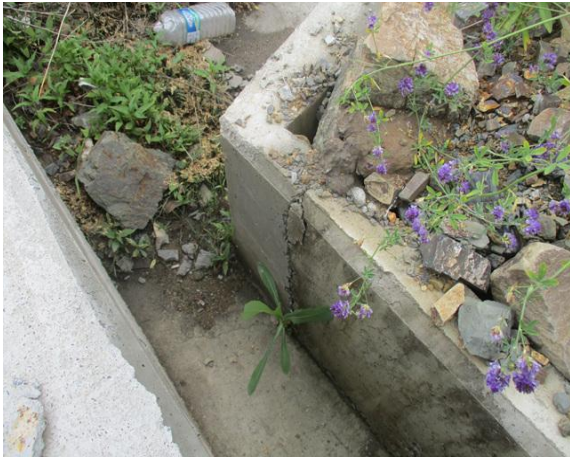
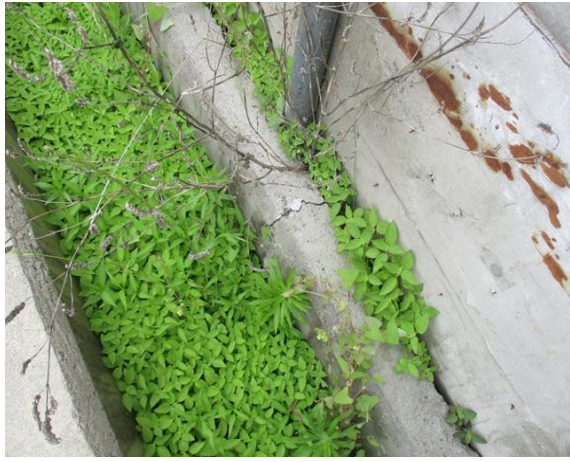
| 위 치 | 배수로 | 위 치 | 배수로 |
| 현 황 | 이격(L=0.4m) | 현 황 | 이격(L=0.3m) |

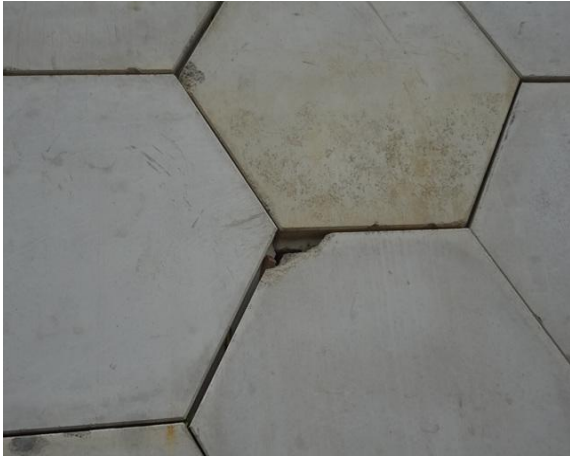
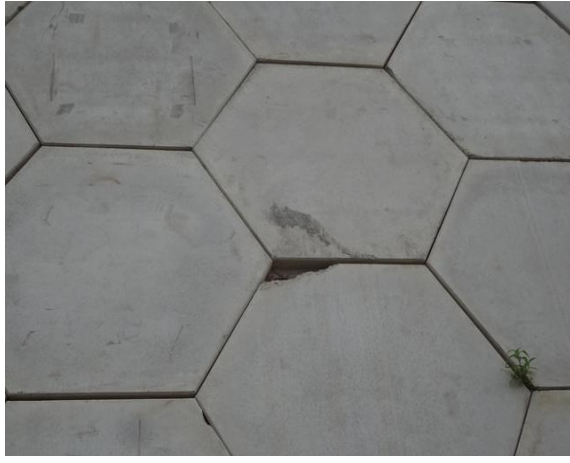
| 위 치 | 패널 전면부 | 위 치 | 패널 전면부 |
| 현 황 | 파손(A=0.1m*0.2m) | 현 황 | 파손(A=0.1m*0.2m) |

| 구 분 | 점검 결과 | 조치 필요사항 |
|---|---|---|
| 점검자 의견 | 패널식옹벽15에 대한 점검결과, 주요 손상으로는 패널 전면부 파손, 배수로 균열 및 파손이 국부적으로 발생한 것으로 조사되었다. 기 발생한 손상부는 내구성 확보 차원의 보수가 필요하다. | |

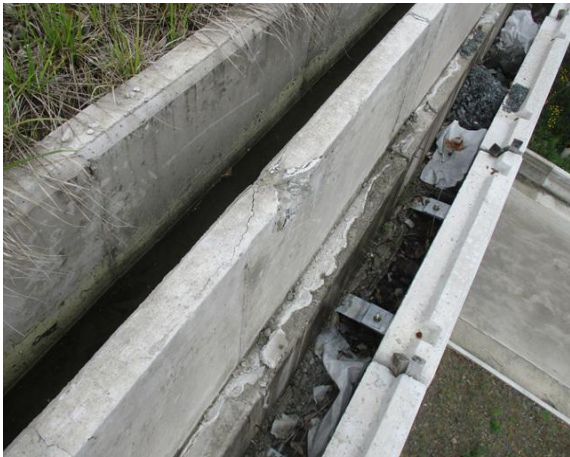
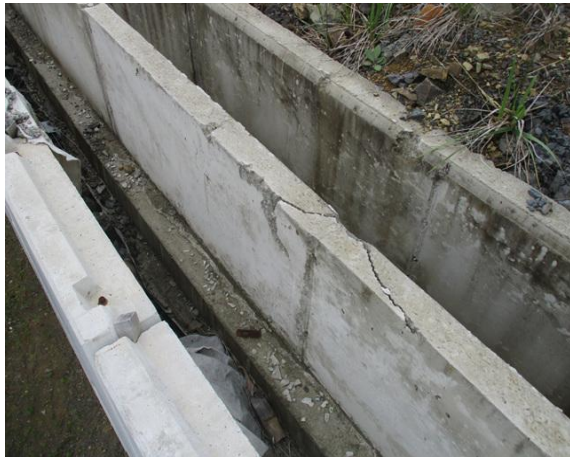
| 위 치 | 배수로 | 위 치 | 배수로 |
| 현 황 | 파손(A=0.4m*0.5m) | 현 황 | 파손(A=0.3m*0.5m) |

| 구 분 | 점검 결과 | 조치 필요사항 |
|---|---|---|
| 배수 시설 | · 배수로 파손 (A=0.4m*0.5m, 1개소)<br>· 배수로 파손 (A=0.3m*0.5m, 1개소)<br>· 배수로 파손 (A=0.2m*0.1m, 1개소)<br>· 배수로 파손 (A=0.1m*0.1m, 1개소)<br>· 배수로 이격 (L=1.0m, 2개소)<br>· 배수로 균열 (Cw=0.3~0.6/0.5m, 4개소) | 주입보수<br>단면보수<br>단면보수<br>청소 |

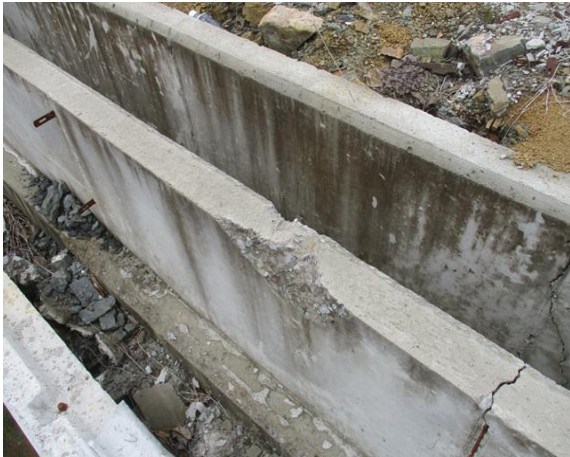
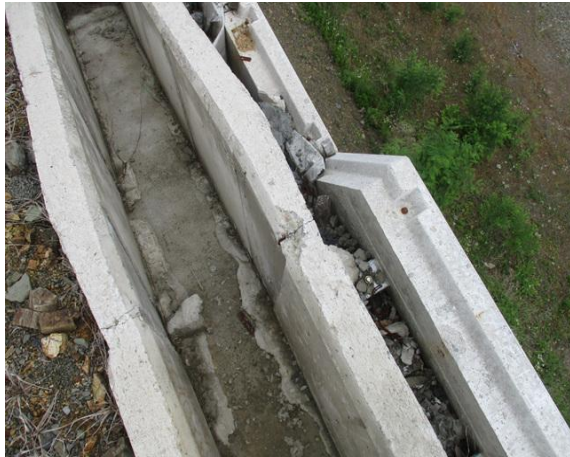
| 위 치 | 배수로 | 위 치 | 배수로 |
| 현 황 | 파손(A=0.2m*0.1m) | 현 황 | 파손(A=0.1m*0.1m) |
