# 일산대교 2019년 하반기 정기안전점검 용역

중 합 보 고 서

[일산대교 본교, 이산포IC Ramp교 3개소]

(주)명성엔지니어링

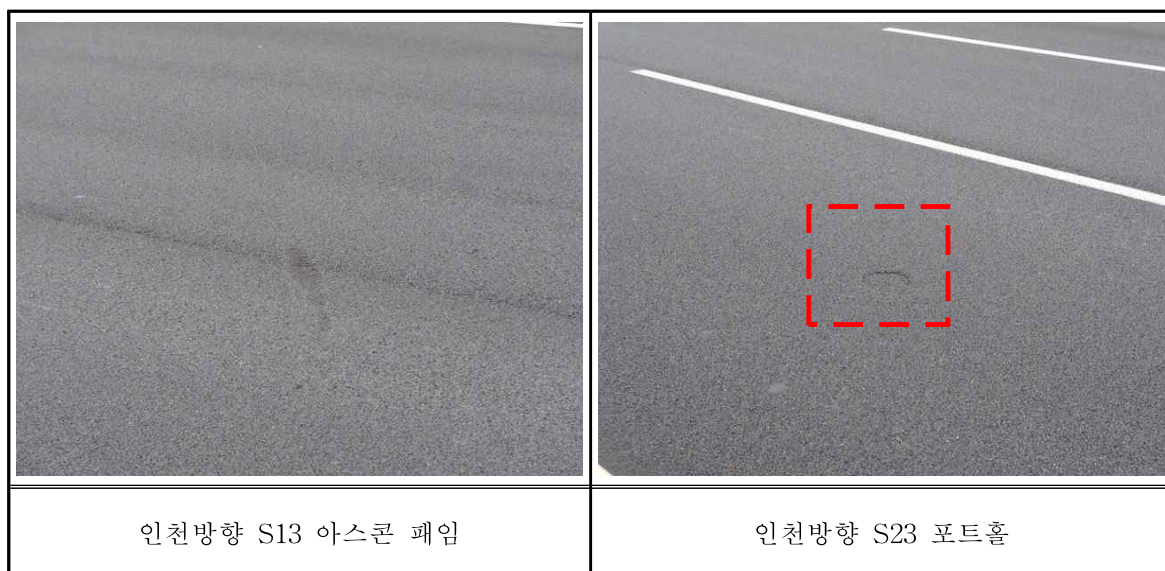
교면포장의 외관조사 결과, 기 점검 대비 신규 및 진전이 없는 상태로 아스콘 균열, 포트홀, 패임, 마모, 보도부 균열 등이 조사되었으며, 기 손상부의 경우 주의관찰 및 통행차량의 주행성 확보를 위한 아스콘 팻칭 등의 조치가 요망된다.

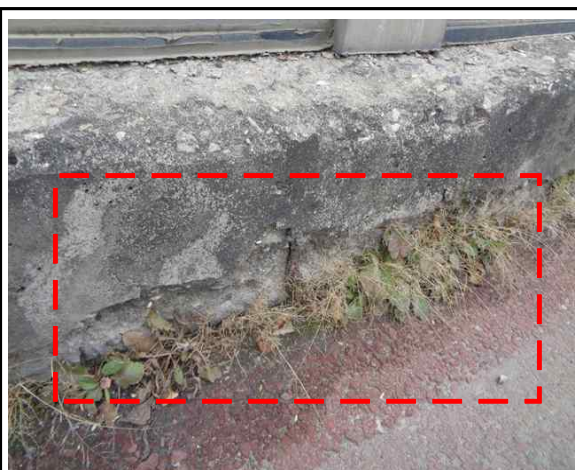
일산방향 S29 연석 철근노출

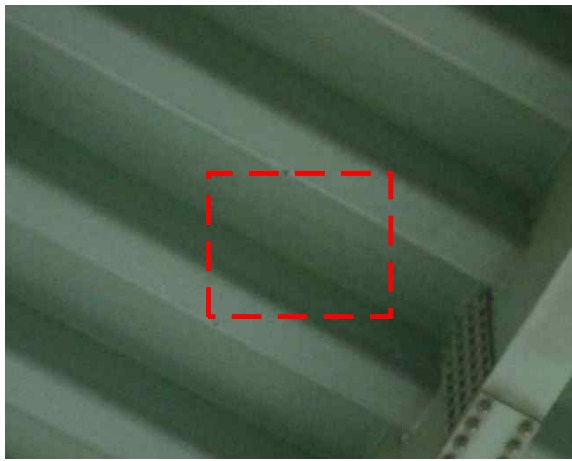
슬래브 하면은 금회 외관조사 결과, Plate Girder부 도장박리 및 볼트부식, 콘크리트 바닥판의 경우 균열 및 망상균열 등의 손상이 조사되었다. 기 점검 이후 추가 발생한 손상은 없는 것으로 조사되었으며, 일부 균열 및 망상균열이 보수된 상태로 확인되었으며, 기존보수 미반영으로 확인되었다. 발생한 손상부의 경우 건조수축, 공용기간 증가 등에 의한 비구조적 손상인 것으로 판단된다. 기 손상부의 경우 주의관찰 및 손상의 진전 방지, 구조물의 내구성 확보 차원의 보수가 요망된다.

| <p>인천방향 S6 켄틸레버 폭 0.3mm미만 균열</p> | <p>인천방향 S17 도장박리</p> |

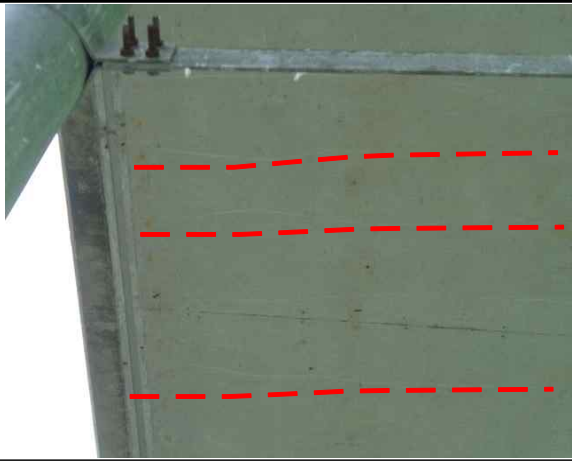
| <p>일산방향 S17 볼트 부식</p> | <p>일산방향 S6 폭 0.3mm미만 균열</p> |

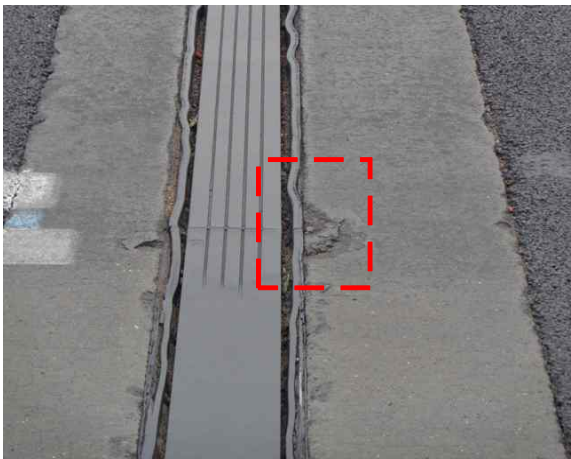
일산대교 본교의 신축이음은 강팽거조인트, N.B 조인트가 시공되어 있으며, 점검결과, 일부 차수판 파손 및 볼트 손상이 보수된 상태이며, 신축유간은 양호한 상태이나, 기존 손상인 후타재 균열 및 박락, 고무재 변형 및 파손, 신축이음 하부 고무재 파손, 유간 토사퇴적 등의 손상이 조사되었다. 기 손상부의 경우 주의관찰 후 손상의 진전 시 구조물의 내구성 증진, 신축이음의 원활한 거동을 위한 보수가 요망된다.

| <p>인천방향 MA2 후타재 박락</p> | <p>인천방향 MP16 하부 고무재 파손</p> |

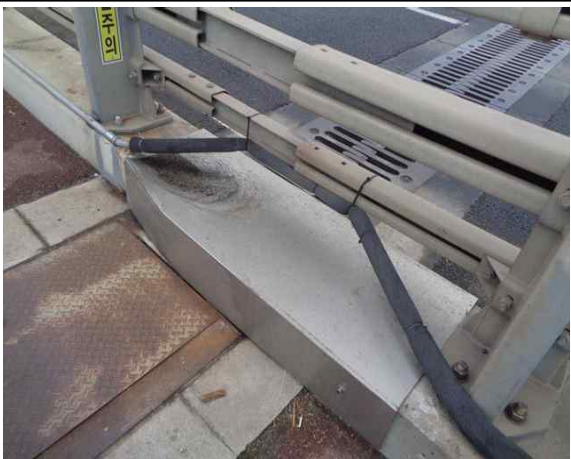
| <p>일산방향 MP20 차수판 파손 보수</p> | <p>일산방향 MP5 이물질퇴적</p> |

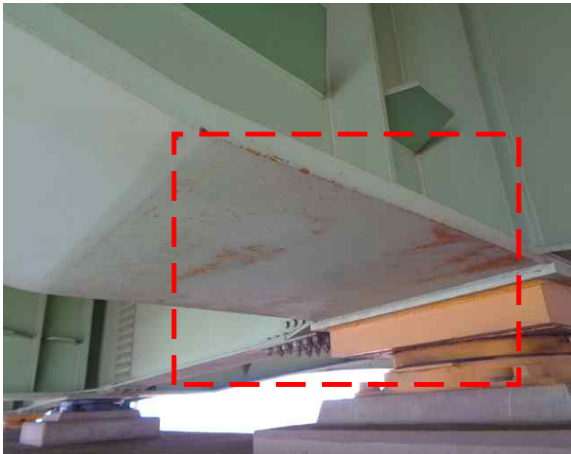
거더 내·외부의 외관조사 결과, 기존 손상인 외부 도장긁힘, 도장탈락, 부식 및 볼트 부식, 내부 스프라이스부 우수유입, 이물질 퇴적 등의 손상이 조사되었으며, 손상은 경미한 상태로 확인되었다. 기 점검 이후 추가 발생된 손상은 없는 것으로 조사되었으며, 기 손상부의 경우 공용기간 증가, 시공미흡 등의 원인으로 인해 발생한 손상으로 지속적인 점검을 통한 손상의 진전유무 확인 등의 유지관리가 요구된다.

| <p>인천방향 S11-G2 거더외부 부식</p> | <p>인천방향 S29-G3 거더외부 부식</p> |

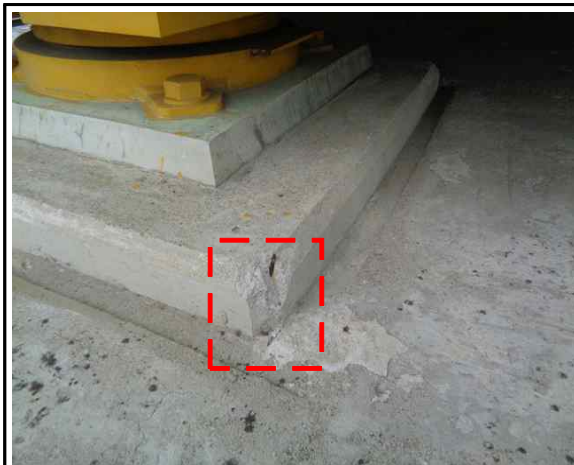
일산대교 본교의 교량받침은 포트받침, DYNAPOT 받침으로 시공되었고, 교량받침에 대한 점검결과, 가동상태는 대체로 양호한 상태이며, 기존 손상인 받침콘크리트 및 무수축물탈 균열, 물탈 파손, 받침콘크리트 철근노출, 박리 등의 손상이 조사되었다. 발생한 손상의 경우 건조수축, 공용기간 증가 등에 의한 비 구조적인 손상으로 판단되며 주의관찰 및 손상의 진전 방지를 위한 보수가 필요할 것으로 판단된다.

일산방향 MP10-SH1 받침콘크리트 파손

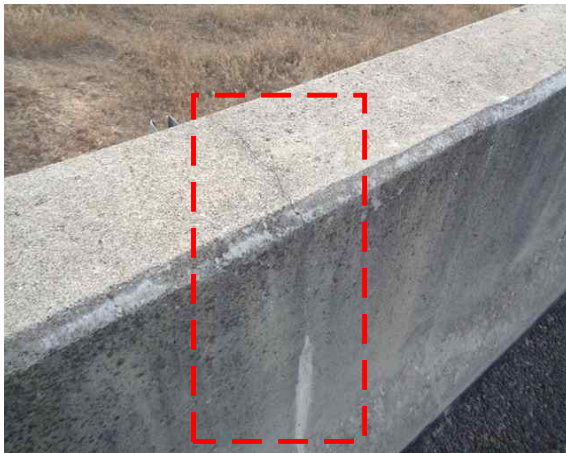
콘크리트 방호벽의 외관조사 결과, 기존 손상인 재료적인 특성 및 노후화 등으로 인한 균열 및 차량 충돌로 인한 굽힘 등의 손상이 조사되었다. 기 점검 이후 추가 발생한 손상은 없는 것으로 확인되었으며, 기 손상부는 주의관찰 및 내구성 및 미관 확보 차원의 단면보수 등의 적절한 조치가 필요한 상태이다.

| <p>방호벽 S3 폭 0.3mm이상 균열</p> | <p>방호벽 S5 굽힘</p> |

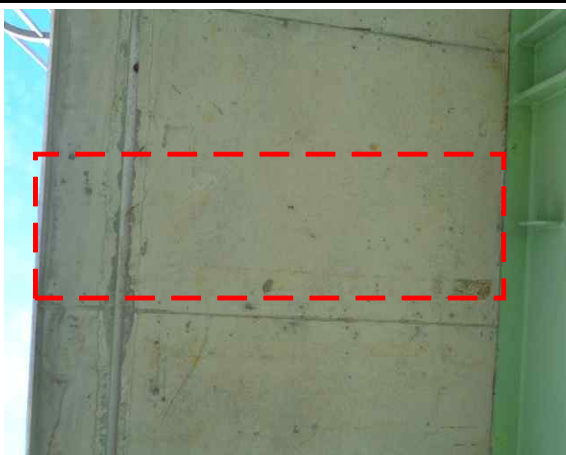
슬래브하면은 기 손상인 폭 0.1~0.2mm 정도의 균열이 조사되었다. 기 발생한 손상의 경우 시공초기 건조수축에 의해 발생한 손상인 것으로 판단되며, 주기적인 점검을 통한 주의관찰 후 손상의 진전 시 표면처리 등의 조치를 취하는 것이 바람직 할 것으로 판단된다.

| <p>슬래브 하면 S1 켄틸레버 폭 0.3mm미만 균열</p> | <p>슬래브 하면 S2 켄틸레버 폭 0.3mm미만 균열</p> |

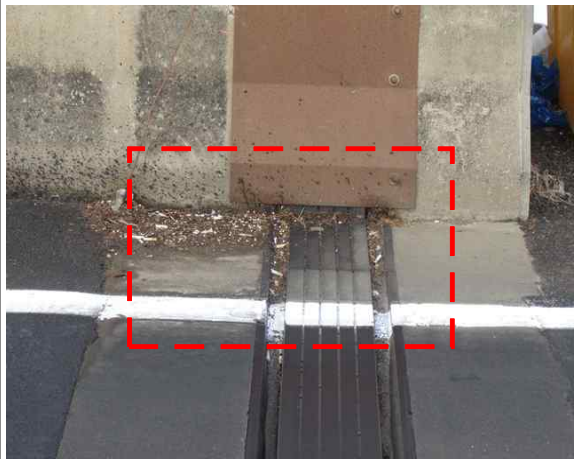
신축이음은 강평거조인트, N.B 조인트가 시공되어 있으며, 신축유간은 양호한 상태이나, 일부구간 기존 손상인 중차량 반복통행, 공용기간 증가 등에 의한 유간부 이물질 퇴적 및 후타재 균열, 후타재 파손이 조사되었다. 기 손상부의 경우 주의관찰 및 부재의 원활한 거동 및 내구성 확보를 위한 정비 및 표면처리 등의 조치가 필요할 것으로 판단된다.

| <p>신축이음 MP9 전경</p> | <p>신축이음 IP19 유간 토사퇴적</p> |

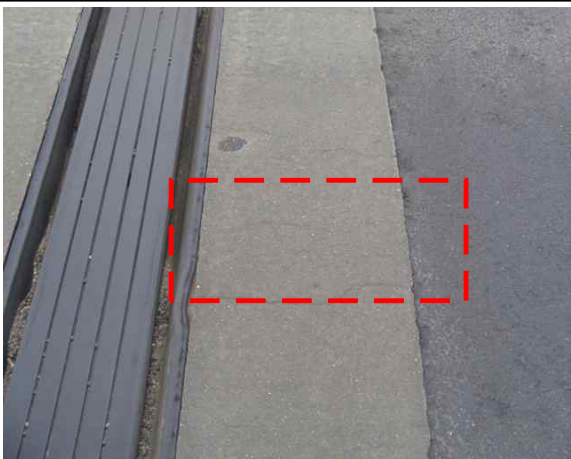
| <p>신축이음 IP19 후타재 균열</p> | <p>신축이음 IP19 후타재 파손</p> |

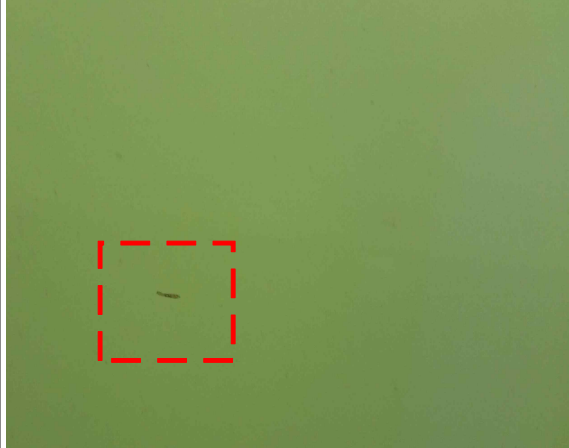
거더 내·외부의 외관조사 결과, 기존 손상인 거더외부 도장긫힘 및 거더내부 도장 탈락이 조사되었다. 그 외 추가 발생한 손상은 없는 것으로 확인되었으며, 기존 손상의 진전 또한 미미한 것으로 조사되었다. 발생한 손상의 경우 공용기간 증가, 용접열 등에 의해 발생한 손상으로 구조물의 내구성 증진을 위한 재도장 등의 조치가 필요할 것으로 판단된다.

| 거더외부 전경 | 거더외부 도장긫힘 |

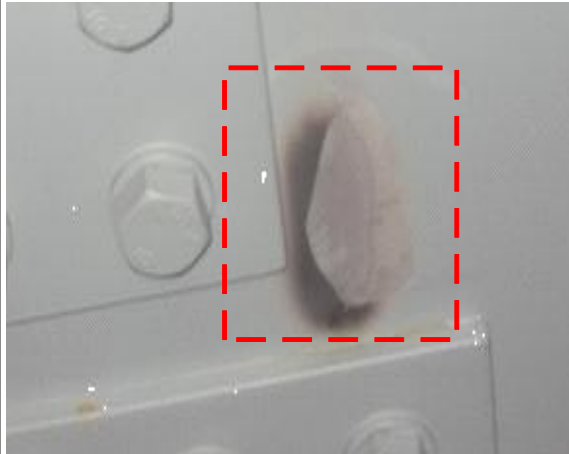
| 거더내부 전경 | 거더내부 도장탈락 |

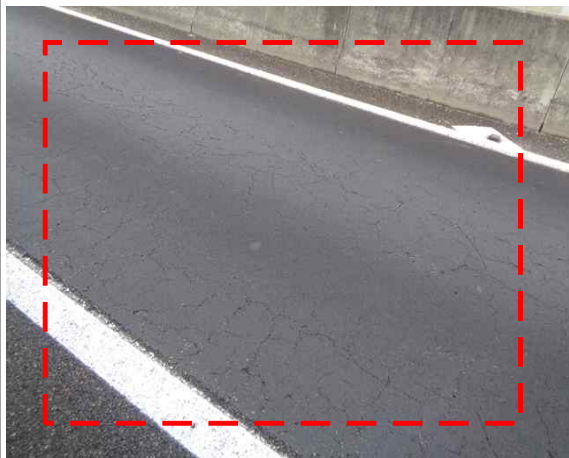
아스팔트로 시공된 교면포장의 외관조사 결과, 기존 손상인 미끄럼방지포장 망상균열, 아스콘 패임이 조사되었다. 발생한 손상의 경우 노후화 및 차량의 반복적인 통행으로 인한 손상으로 판단되며, 아스콘 패임의 경우 일부 보수가 실시 되었고, 보수상태는 양호한 것으로 확인되었다. 공용기간 증가 및 중차량 반복통행으로 인한 아스콘 라벨링 및 파손, 패임이 조사되었으며, 발생한 손상부의 경우 통행차량의 주행성확보를 위한 재포장, 아스콘 팻칭 등의 조치가 요망된다.

| <p>교면포장 S10 미끄럼 방지판 망상균열</p> | <p>교면포장 S10 아스콘 패임 보수</p> |

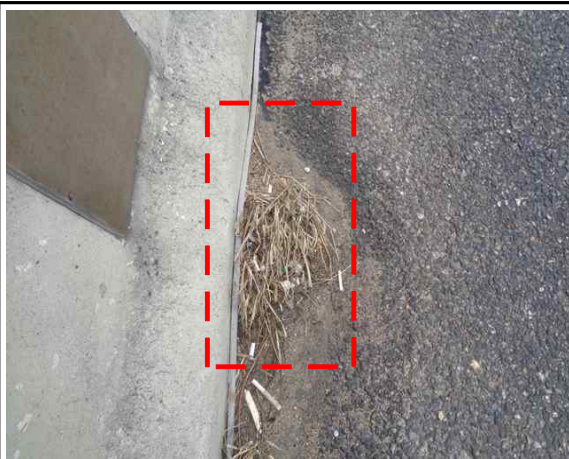
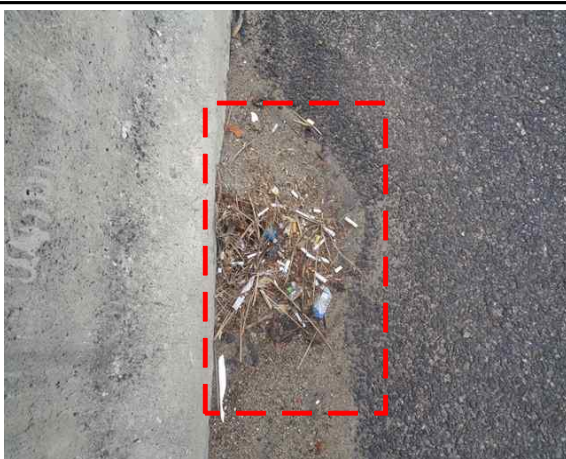
이산포IC RAMP-H교의 배수시설은 산악형이며 외관 조사결과, 일부 구간에서 기존 손상인 배수구 및 배수관 막힘이 조사되었다. 기존 손상부는 공용기간 증가 및 이물질 퇴적 등에 의해 발생한 손상인 것으로 판단되며, 구조물의 원활한 배수기능 확보를 위한 정비가 필요할 것으로 판단된다.

| <p>배수시설 S1 배수구 막힘</p> | <p>배수시설 S1 배수구 막힘</p> |

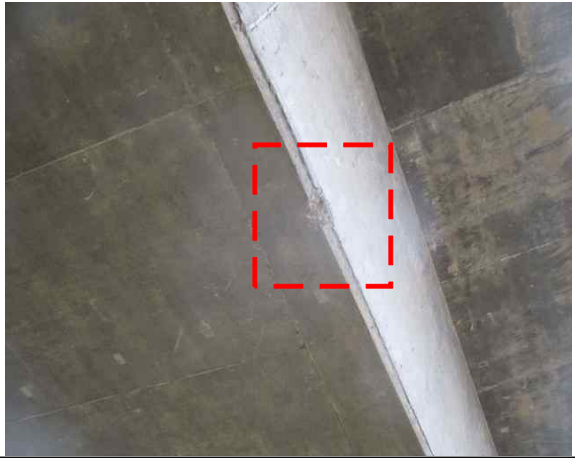
슬래브 하면의 외관조사 결과, 기 손상인 폭 0.1~0.2mm 정도의 균열 및 콘크리트 파손, 백태, 철근노출이 확인되었으며, 발생한 손상의 경우 건조수축, 공용기간 증가 등에 의한 비 구조적 손상인 것으로 판단된다. 슬래브 하면에 발생한 손상의 경우 주의관찰 및 손상의 진전 방지, 구조물의 내구성 증진을 위한 단면보수, 방청 등의 조치가 요망된다.

| <p>슬래브 하면 S1 폭 0.3mm미만 균열</p> | <p>슬래브 하면 S1 파손</p> |

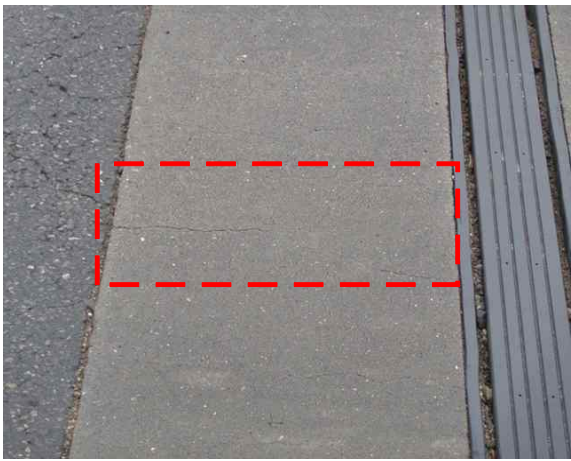
이산포IC RAMP-H교의 신축이음은 강팽거조인트, N.B 조인트가 시공되어 있으며, 신축유간은 양호한 상태이며, 금회 차수판 볼트 파손이 일부 보수되었고, 보수 상태는 양호한 것으로 확인되었다. 일부구간에 발생한 본체 이물질 퇴적 및 후타재 균열, 파손, 차수판 볼트 탈락이 조사되었으며, 신축이음부에 발생한 손상의 경우 건조수축, 이물질 퇴적, 중차량 반복통행, 공용기간 증가 등에 의한 손상으로 판단되며, 구조물의 내구성 및 차량의 주행성에 영향을 미칠만한 손상은 아니나, 신축이음의 원활한 거동 및 내구성 증진을 위한 정비 등의 조치가 필요할 것으로 판단된다.

| <p>신축이음 HA1 후타재 폭 0.3mm미만 균열</p> | <p>신축이음 HP4 차수판 볼트 파손 보수</p> |

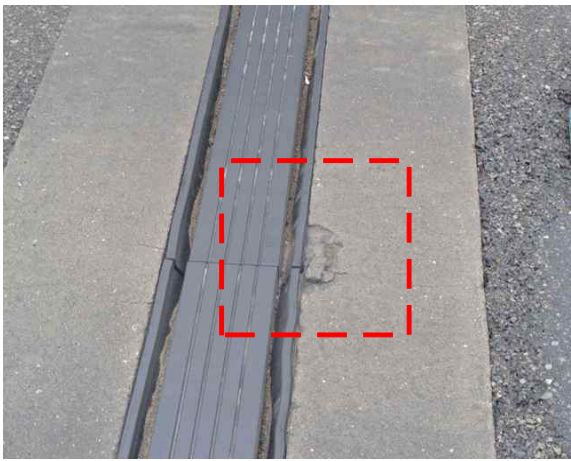
| <p>신축이음 HP4 후타재 파손</p> | <p>신축이음 HP7 유간 토사퇴적</p> |

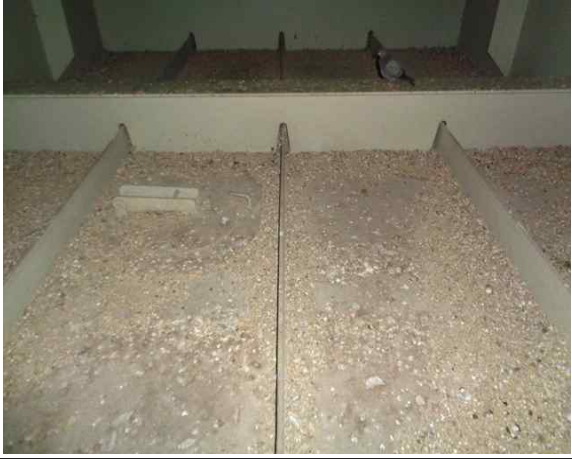
거더 내·외부에 대한 외관조사 결과, 기 손상인 거더내부 스플라이스부 우수유입 및 이물질퇴적, 그을음이 조사되었으며, 기 점검 이후 추가 발생된 손상은 없는 것으로 확인되었다. 기 손상부의 경우 구조물의 내구성 증진을 위한 정비 및 실링 등의 조치가 필요할 것으로 판단된다.

| 거더내부 S10-G1 이물질퇴적 | - |

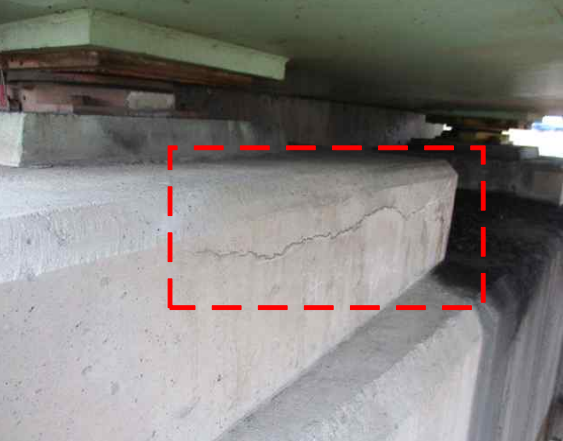
이산포IC RAMP-H교의 교량받침은 포트받침, 탄성받침으로 시공되었고, 교량받침에 대한 점검결과, 가동상태는 대체로 양호한 상태이나, 기 손상인 일부구간 받침콘크리트 및 무수축물탈 균열, 녹발생, 이동량계이지 파손, 받침콘크리트 들뜸이 조사되었다. 기 점검 이후 추가 발생한 손상은 없는 것으로 확인되었으나, 받침콘크리트 들뜸의 경우 손상의 진전이 발생한 것으로 조사되었다. 교량받침부에 발생한 손상부의 경우 주의관찰 및 손상의 진전 방지를 위한 단면보수 등의 조치가 요망된다.

| <p>교량받침 전경</p> | <p>교량받침 HP4-SH4 받침콘크리트 들뜸</p> |

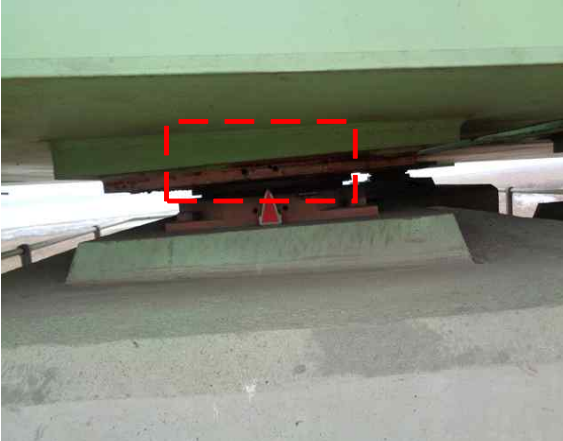
| <p>교량받침 HP7-SH3 이동축정자 파손</p> | <p>교량받침 HP8-SH2 받침콘크리트 균열</p> |

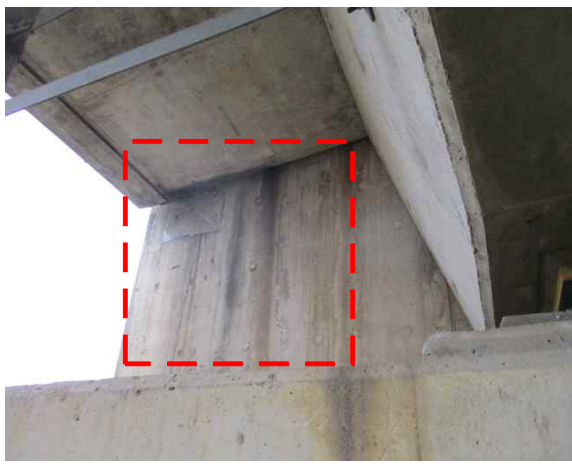
| <p>교대 HA1 폭 0.3mm미만 균열</p> | <p>교대 HA1 누수흔적</p> |

하부구조의 외관조사 결과, 폭 0.2mm 이하의 균열 및 망상균열, 콘크리트 박리, 누수 오염이 조사되었고, 기존 손상으로 확인되었다. 기 점검 이후 추가 발생된 손상은 없는 것으로 확인되었으며, 기존 손상부는 손상의 진전 시 내구성 확보 차원의 표면처리, 단면보수 등의 조치가 요구되며, 콘크리트 박리 구간은 신축이음으로 유입된 우수에 의한 손상으로 신축이음 보수와 연계된 유지관리가 요망된다.

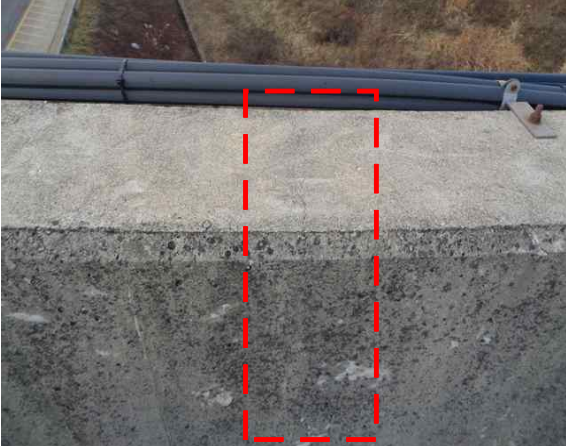
이산포IC RAMP-I교의 난간은 콘크리트 방호벽으로 시공되어 있으며, 점검결과, 재료적인 특성 및 노후화 등으로 인한 균열 및 박리, 재료분리, 차량 충돌로 인한 굽힘, 공용기간 증가에 의한 방호벽 단차 등의 손상이 조사되었다. 방호벽에 발생한 손상부의 경우 주의관찰 및 내구성 증진, 미관 확보 차원의 주입보수 등의 적절한 조치가 요망된다.

| <p>방호벽 S2 폭 0.3mm미만 균열</p> | <p>방호벽 S4 재료분리</p> |

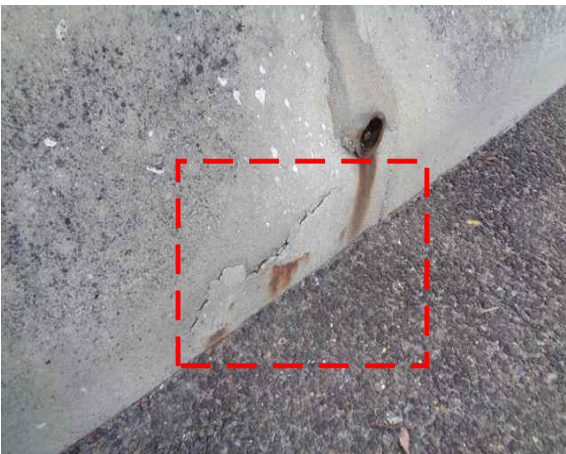
| <p>방호벽 S6 들뜸</p> | <p>방호벽 S16 폭 0.3mm이상 균열</p> |

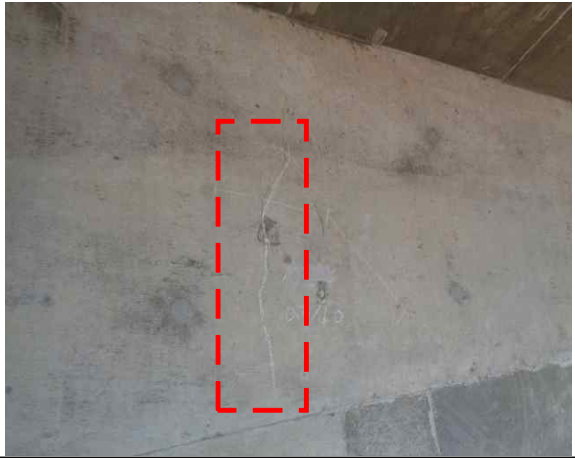
슬래브 하면에 대한 외관조사 결과, 기존 손상인 폭 0.1~0.2mm 정도의 균열, 망상균열 및 박리, 박락, 들뜸 등의 손상이 조사되었다. 기 점검 이후 일부 바닥판 굽힘이 보수된 상태로 확인되었으며, 현재 보수부의 상태는 양호한 것으로 조사되었다. 미보수된 손상부의 경우 주의관찰 및 손상의 진전 방지, 내구성 확보 차원의 주입보수, 단면보수 등의 조치가 필요할 것으로 판단된다.

| <p>슬래브 하면 S5 들뜸</p> | <p>슬래브 하면 S7 폭 0.3mm 이상 균열</p> |

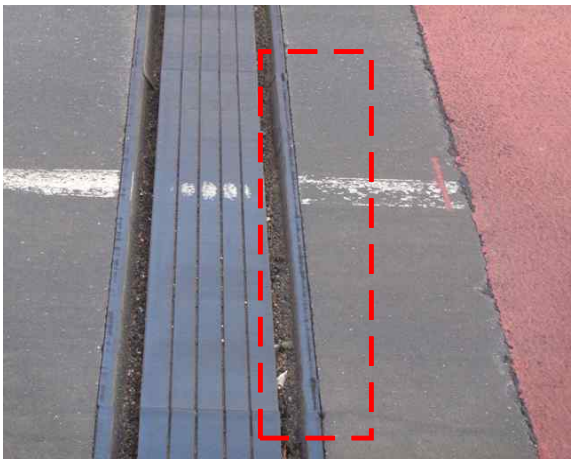
이산포IC RAMP-I교의 신축이음은 강팽거조인트, N.B 조인트가 시공되어 있으며, 신축유간은 양호한 상태이나, 기 손상인 본체 이물질 퇴적 및 흡음재 탈락, 고무재 손상, 누수, 후타재 균열, 이격 등의 손상이 확인되었다. 기 점검 이후 차수판 볼트 탈락이 보수되었고, 보수 상태는 양호한 것으로 확인되었다. 기 발생한 손상부의 경우 부재의 사용성 및 내구성 향상을 위한 정비 및 표면처리 등의 조치가 필요하며, 신축이음 누수 구간은 하부구조의 열화 및 박리가 심화 될 수 있으므로, 장기적으로 하부 고무재 배수관 교체, 신축이음 교체 등의 유지관리가 필요할 것으로 판단된다.

| <p>신축이음 IP5 본체 고무재 손상</p> | <p>신축이음 IP5 하부 누수</p> |

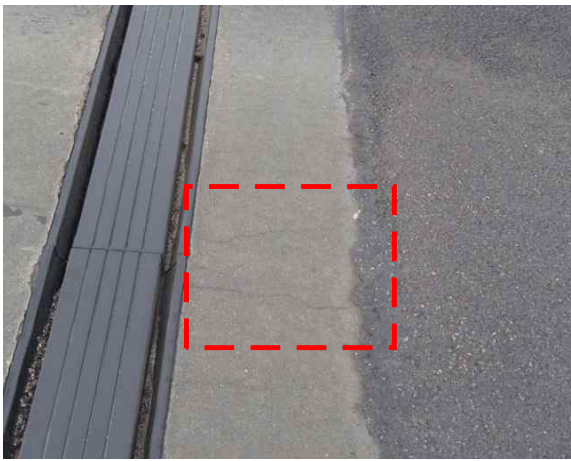
| <p>신축이음 IP23 후타재 균열</p> | <p>신축이음 IA2 고무재 손상</p> |

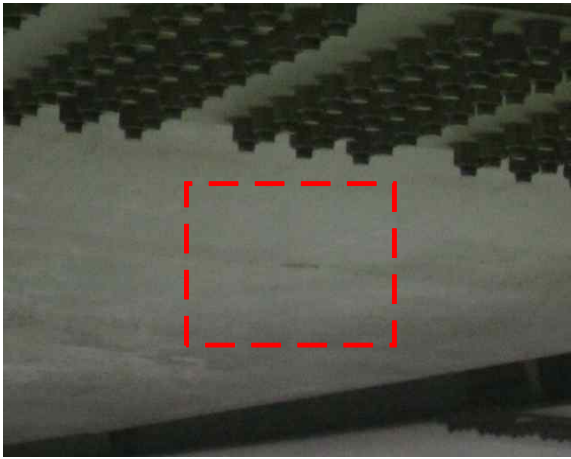
거더 내·외부에 대한 외관조사 결과, 기존 손상인 거더외부 긁힘 및 점부식, 거더내부 용접열 손상, 도장손상, 우수유입 흔적, 도장긁힘이 확인 되었고, 거더에 발생된 손상부의 경우 내구성 증진 및 손상의 진전 방지를 위한 재도장 등의 조치가 요망된다.

| <p>거더외부 S2-G1 도장긁힘</p> | <p>거더외부 S2-G2 도장긁힘</p> |

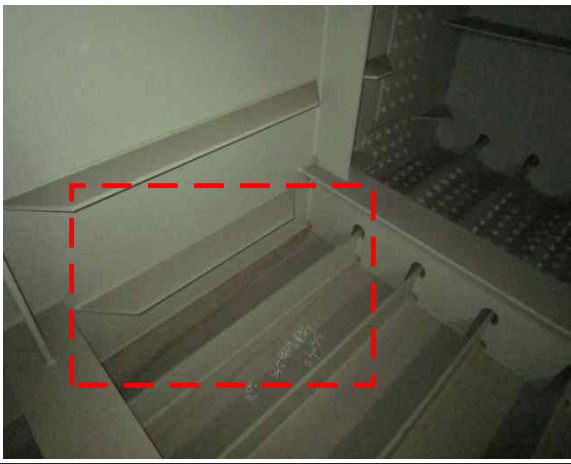
| <p>거더내부 S5-G1 우수유입 흔적</p> | <p>거더내부 S5-G1 도장손상</p> |

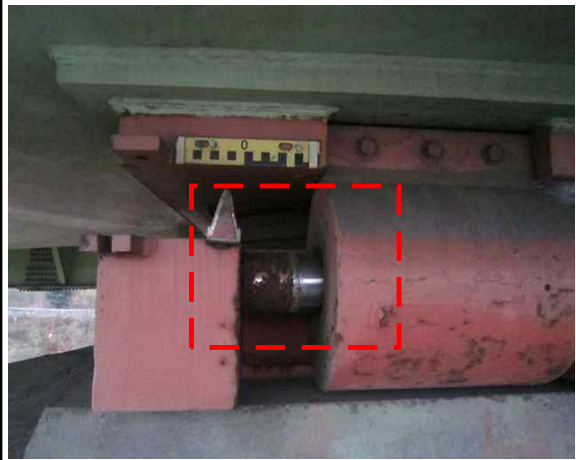
이산포IC RAMP-I교의 교량받침은 포트받침, 탄성받침, 내진받침으로 시공되었고, 교량받침에 대한 점검결과, 가동상태는 대체로 양호한 상태이나, 기 손상인 일부구간 받침콘크리트 및 무수축물탈 균열, 파손, 철근노출, 이동량계이지 파손, 스토퍼 간섭, 볼트 부식 등이 조사되었다. 기 점검 이후 건조수축 등에 의한 받침부식이 추가 발생된 것으로 확인되었다. 기 점검 이후 받침물탈 들뜸의 경우 보수를 실시한 것으로 확인되었으며, 현재 보수부의 상태는 양호한 것으로 조사되었다. 미 보수된 기 손상부의 경우 주의관찰 및 손상의 진전 방지, 구조물의 내구성 증진을 위한 단면보수, 채도장 등의 조치가 요망된다.

| <p>교량받침 IP1-SH2 부식</p> | <p>교량받침 IP5-SH1 받침콘크리트 철근노출</p> |

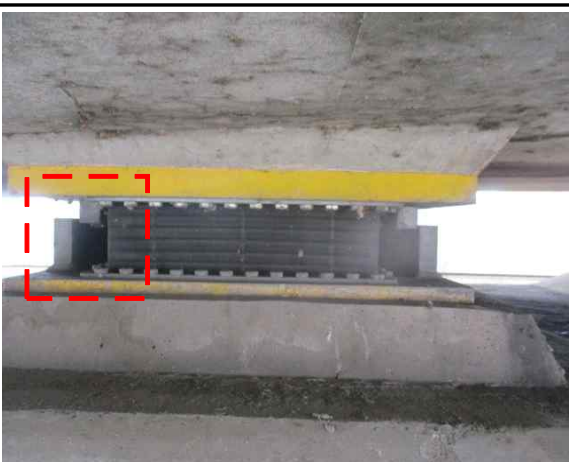
| <p>교량받침 IP6-SH1 받침물탈 들뜸 보수</p> | <p>교량받침 IP23-SH5 스토퍼 간섭</p> |
