| 시<br>행<br>기<br>관 | 일 산 대 교 (주) | 과 업 명 | 일산대교 2019년 하반기 정기안전점검 용역 | 구조물명 | 일산대교 I-RAMP | 축 측 | NONE | 일 자 | 도면번호 |
| | | 점검기관 | (주)명성엔지니어링 | 도 면 명 | 교면아스콘 ( S2 ) | 분 류 | - | 2019.12 | I-2 |

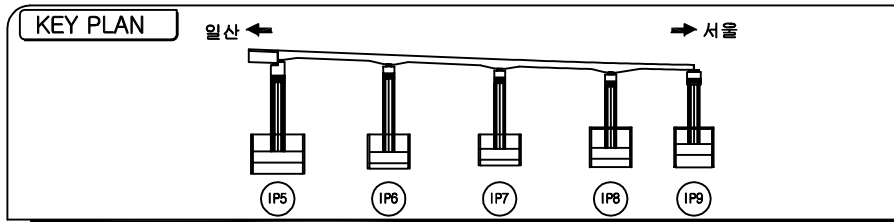
| NO | 손상내용 | 손상규모 | | | 손상물량 | 비고 |
|---|---|---|---|---|---|---|
| 1 | 받침 물탈 균열 | | 0.1 | 3 | 0.3 | CR-0.2m이하 |
| 2 | 볼트부식 | | | 95 | 95 | CR-0.2m이하 |
| 3 | 받침 콘크리트 균열 | | 0.1 | 4 | 0.4 | CR-0.2m이하 |
| 4 | 균열 | | 0.5 | 5 | 2.5 | CR-0.2m이하 |
| 5 | 균열 | | 0.1 | 1 | 0.1 | CR-0.2m이하 |
| 6 | 균열 | | 0.2 | 2 | 1.0 | CR-0.2m이하 |
| 7 | 균열 | | 0.7 | 1 | 0.7 | CR-0.2m이하 |
| 8 | 균열 | | 1.0 | 1 | 1.0 | CR-0.2m이하 |
| 9 | 균열 | | 0.5 | 7 | 3.5 | CR-0.2m이하 |
| 10 | 균열 | | 0.2 | 1 | 0.2 | CR-0.2m이하 |
| 11 | 균열 | | 1.0 | 1 | 1.0 | CR-0.2m이하 |
