시설물  
정기안전점검  
영천고속도로  
상주영천고속도로용역

# 상 주 영 천 고 속 도 로 시 설 물 안 전 · 하 자 점 검 및 성 능 평 가 용 역 보 고 서

## < 사 면 편 >

2020. 06

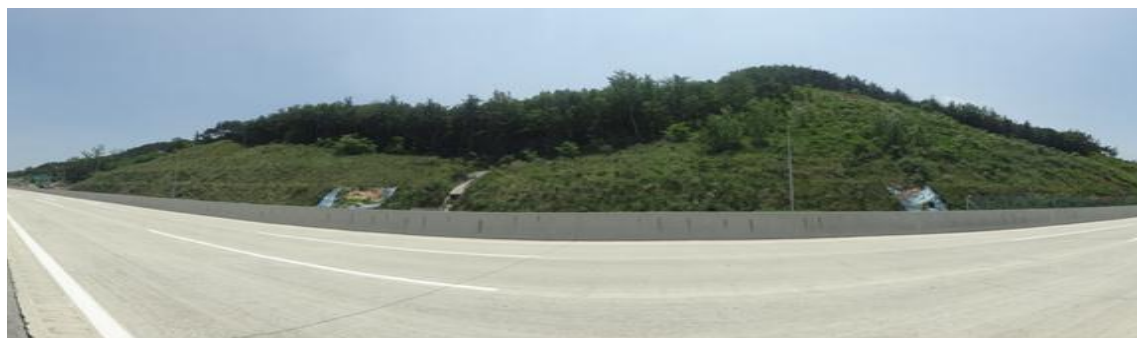
영천절토 1 (관리이정 1.000~1.400km / 1공구 STA.1+000~1+400)

| 구분 | 공구 | 사 면 명 | 사 면 현 황 | | | | 점 검 내 용 | | | | 비고 |
|---|---|---|---|---|---|---|---|---|---|---|---|
| 1 | 1 | 영천절토 1<br>(관리이정 1.000~1.400km)<br>(공구이정 1.000~1.400km) | 2017 | 51 / 341 | 400 / 34 | 2종 | ■ 표층유실 | ■ 소단부 균열<br>■ 측구부 균열 | ■ 양호 | ■ 사면부 표층유실 → 주의관찰<br>■ 소단부 균열 → 균열보수<br>■ 측구부 균열 → 균열보수 | |

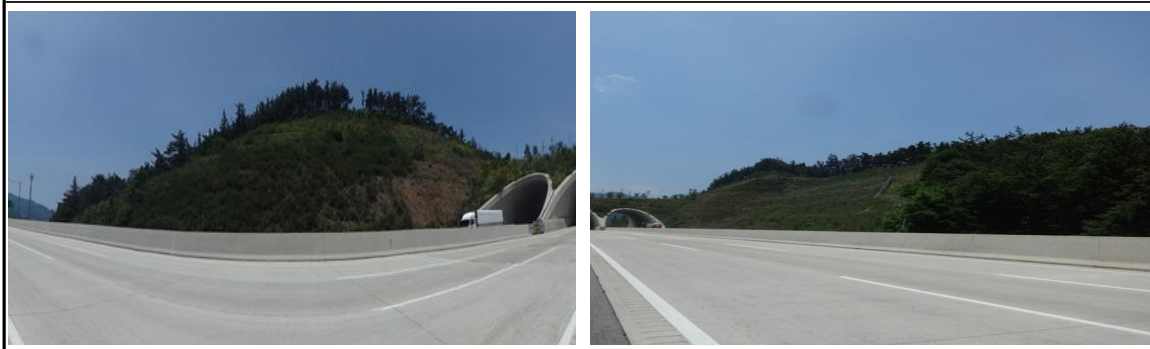
상주절토 2 (관리이정 2.240~2.510km / 1공구 STA.2+240~2+510)

| 구분 | 공구 | 사 면 명 | 사 면 현 황 | | | | 점 검 내 용 | | | | 비고 |
|---|---|---|---|---|---|---|---|---|---|---|---|
| 2 | | 상주절토 2<br>(관리이정 2.240~2.510km)<br>(공구이정 2.240~2.510km) | 2017 | 51 / 153 | 270 / 38 | 2종 | ■ 양호 | ■ 소단부 균열<br>■ 소단부 퇴적 | ■ 양호 | ■ 소단부 균열 → 균열보수<br>■ 소단부 퇴적 → 정비 | |

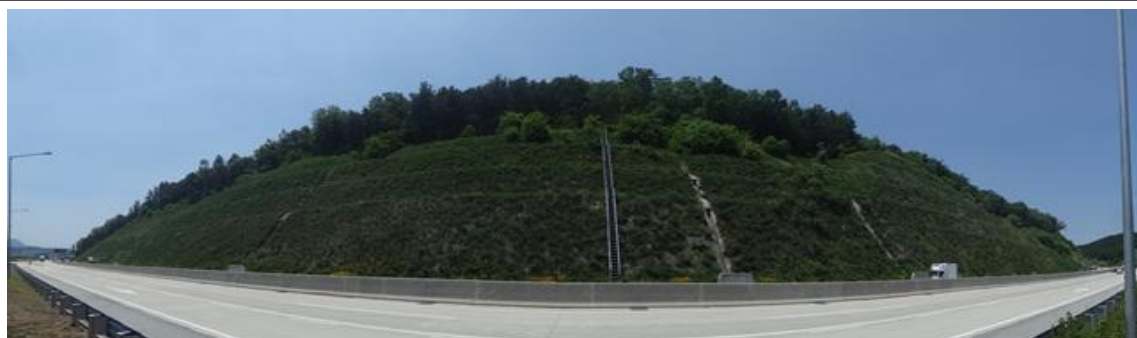
상주절토 3 (관리이정 3.540~3.830km / 1공구 STA.3+540~3+830)

| 구분 | 공구 | 사 면 명 | 사 면 현 황 | | | | 점 검 내 용 | | | | 비고 |
|---|---|---|---|---|---|---|---|---|---|---|---|
| 3 | | 상주절토 3<br>(관리이정 3.540~3.830km)<br>(공구이정 3.540~3.830km) | 2017 | 51 / 198 | 290 / 52 | 2종 | ■ 심한풍화<br>■ 이완암 및 낙석위험 | ■ 소단부 균열<br>■ 소단부 파손<br>■ 측구부 균열 | ■ 양호 | ■ 사면부 심한풍화, 이완암 → 주의관찰<br>■ 소단부 균열 → 균열보수<br>■ 소단부 파손 → 단면보수<br>■ 측구부 균열 → 균열보수 | |

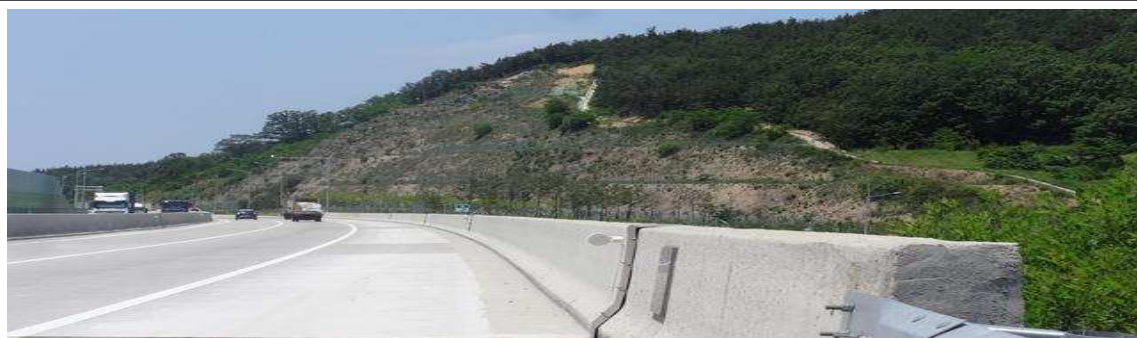
영천절토 4 (관리이정 4.300~5.120km / 1공구 STA.4+300~5+120)

| 구분 | 공구 | 사 면 명 | 사 면 현 황 | | | | 점 검 내 용 | | | | 비고 |
|---|---|---|---|---|---|---|---|---|---|---|---|
| 4 | | 영천절토 4<br>(관리이정 4.300~5.120km)<br>(공구이정 4.300~5.120km) | 2017 | 45 / 038 | 820 / 48 | 2종 | ■ 심한풍화 | ■ 소단부 재균열 | ■ 양호 | ■ 사면부 심한풍화 → 주의관찰<br>■ 소단부 재균열 → 균열보수 | |

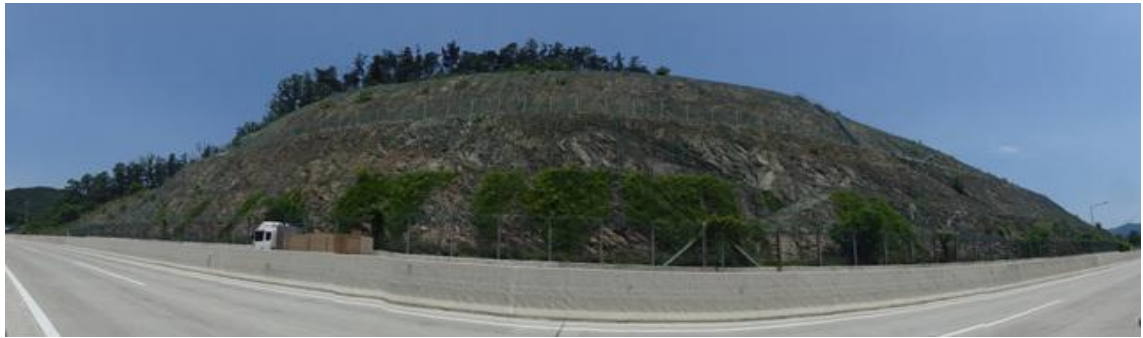
상주절토 5 (관리이정 4.330~4.630km / 1공구 STA.4+330~4+630)

| 구분 | 공구 | 사 면 명 | 사 면 현 황 | | | | 점 검 내 용 | | | | 비고 |
|---|---|---|---|---|---|---|---|---|---|---|---|
| 5 | | 상주절토 5<br>(관리이정 4.330~4.630km)<br>(공구이정 4.330~4.630km) | 2017 | 45 / 219 | 300 / 53 | 2종 | ■ 심한풍화<br>■ 켜기파괴위험<br>■ 뒷채움재 유실 | ■ 소단부 균열 및 재균열<br>■ 측구부 균열 | ■ 양호 | ■ 사면부 심한풍화, 켜기파괴위험 → 주의관찰<br>■ 뒷채움재 유실 → 주의관찰<br>■ 소단부 균열 및 재균열 → 균열보수<br>■ 측구부 균열 → 균열보수 | |

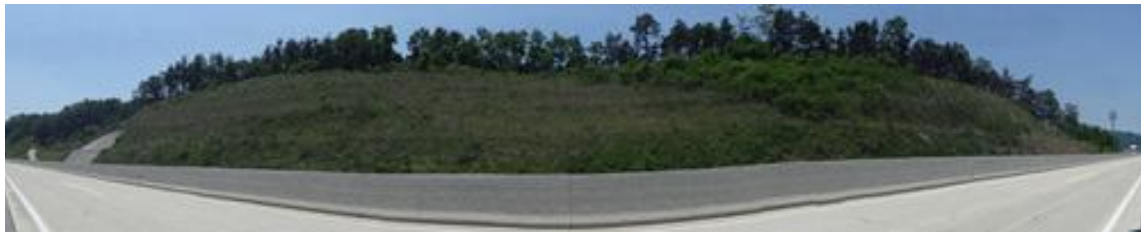
영천절토 6 (관리이정 9.074~9.394km / 2공구 STA.1+680~2+000)

| 구분 | 공구 | 사 면 명 | 사 면 현 황 | | | | 점 검 내 용 | | | | 비고 |
|---|---|---|---|---|---|---|---|---|---|---|---|
| 6 | 2 | 영천절토 6<br>(관리이정 9.074~9.394km)<br>(공구이정 1.680~2.000km) | 2017 | 50 / 048 | 320 / 32 | 2종 | ■ 표층유실<br>■ 수목전도 | ■ 소단부 균열<br>■ 소단부 퇴적 | ■ 양호 | ■ 사면부 표층유실 → 주의관찰<br>■ 사면부 수목전도 → 벌목<br>■ 소단부 균열 → 균열보수<br>■ 소단부 퇴적 → 정비 | |

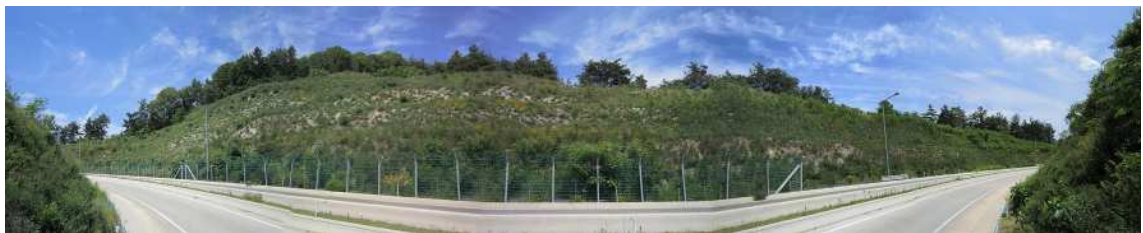
상주절토 7 (관리이정 도개IC R-A 0.070~0.330km / 2공구 도개IC R-A 0.070~0.330km)

| 구분 | 공구 | 사 면 명 | 사 면 현 황 | | | | 점 검 내 용 | | | | 비고 |
|---|---|---|---|---|---|---|---|---|---|---|---|
| 7 | | 상주절토 7<br>(도개IC R-A 0.070~0.330km) | 2017 | 45 / 174 | 230 / 30 | 2종 | ■ 양호 | ■ 소단부 균열 및 재균열<br>■ 측구부 균열 | ■ 양호 | ■ 소단부 균열 및 재균열 → 균열보수<br>■ 측구부 균열 → 균열보수 | |

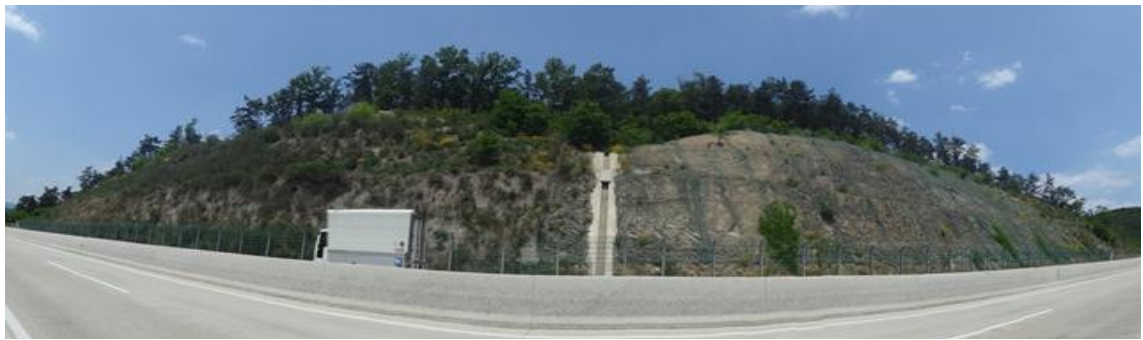
상주절토 8 (관리이정 14.074~14.334km / 2공구 STA.6+680~6+940)

| 구분 | 공구 | 사 면 명 | 사 면 현 황 | | | | 점 검 내 용 | | | | 비고 |
|---|---|---|---|---|---|---|---|---|---|---|---|
| 8 | | 상주절토 8<br>(관리이정 14.074~14.334km)<br>(공구이정 6.680~6.940km) | 2017 | 45 / 148 | 260 / 31 | 2종 | ■ 보통풍화 | ■ 소단부 균열<br>■ 소단부 들뜸<br>■ 측구부 균열 | ■ 양호 | ■ 사면부 보통풍화 → 주의관찰<br>■ 소단부 균열 → 균열보수<br>■ 소단부 들뜸 → 단면보수<br>■ 측구부 균열 → 균열보수 | |

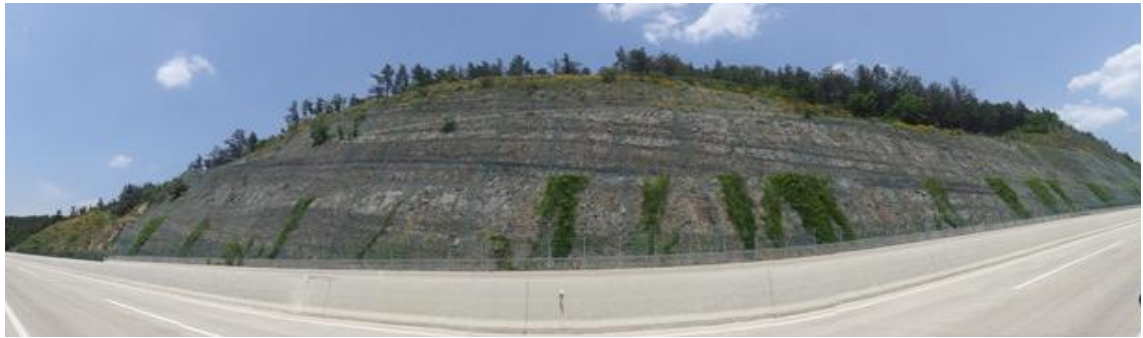
상주절토 9 (관리이정 14.494~14.934km / 2공구 STA.7+100~7+540)

| 구분 | 공구 | 사 면 명 | 사 면 현 황 | | | | 점 검 내 용 | | | | 비고 |
|---|---|---|---|---|---|---|---|---|---|---|---|
| 9 | | 상주절토 9<br>(관리이정 14.494~14.934km)<br>(공구이정 7.100~7.540km) | 2017 | 55 / 161 | 440 / 40 | 2종 | ■ 심한풍화 | ■ 소단부 균열 및 망상균열<br>■ 측구부 균열 | ■ 양호 | ■ 사면부 심한풍화 → 주의관찰<br>■ 소단부 균열 및 망상균열 → 균열보수<br>■ 측구부 균열 → 균열보수 | |

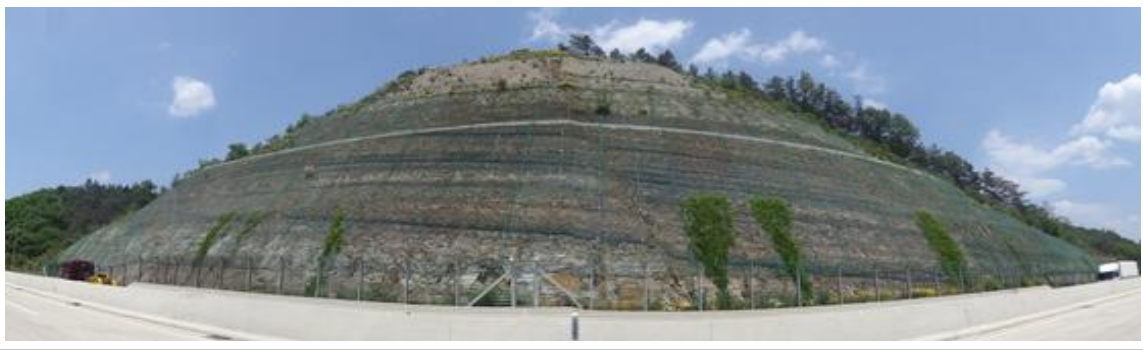
상주절토 10 (관리이정 15.314~15.514km / 2공구 STA.7+920~8+120)

| 구분 | 공구 | 사 면 명 | 사 면 현 황 | | | | 점 검 내 용 | | | | 비고 |
|---|---|---|---|---|---|---|---|---|---|---|---|
| 10 | | 상주절토 10<br>(관리이정 15.314~15.514km)<br>(공구이정 7.920~8.120km) | 2017 | 46 / 158 | 200 / 49 | 2종 | ■ 양호 | ■ 소단부 균열<br>■ 소단부 재료분리 | ■ 양호 | ■ 소단부 균열 → 균열보수<br>■ 소단부 재료분리 → 단면보수 | |

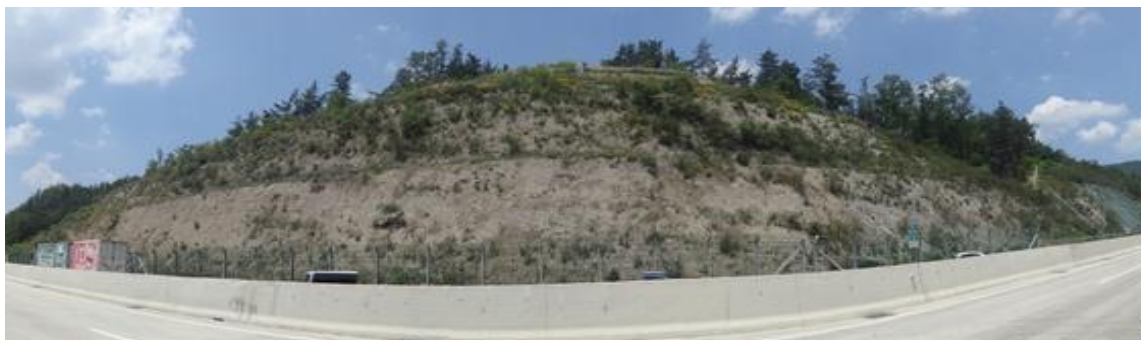
상주절토 11 (관리이정 15.894~16.014km / 2공구 STA.8+500~8+620)

| 구분 | 공구 | 사 면 명 | 사 면 현 황 | | | | 점 검 내 용 | | | | 비고 |
|---|---|---|---|---|---|---|---|---|---|---|---|
| 11 | 2 | 상주절토 11<br>(관리이정 15.894~16.014km)<br>(공구이정 8.500~8.620km) | 2017 | 45 / 199 | 120 / 30 | 2종 | ■ 양호 | <ul style="list-style-type: none"> <li>■ 소단부 균열, 망상균열</li> <li>■ 측구부 균열</li> </ul> | ■ 양호 | <ul style="list-style-type: none"> <li>■ 소단부 균열, 망상균열 → 균열보수</li> <li>■ 측구부 균열 → 균열보수</li> </ul> | |

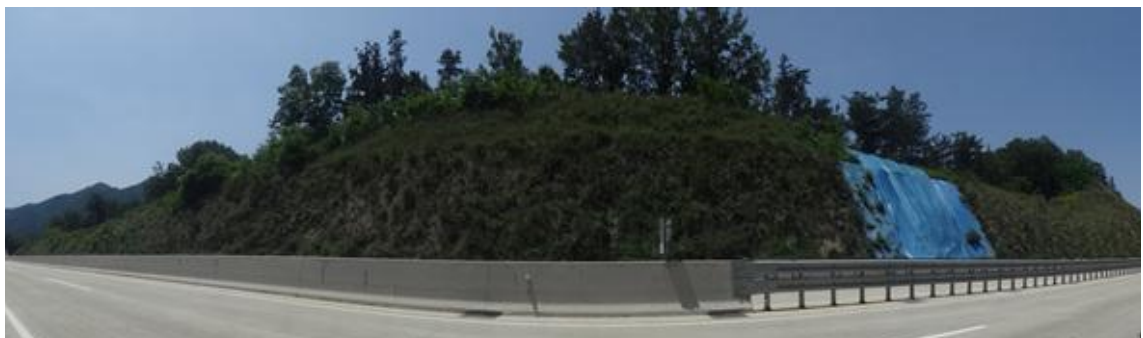
영천절토 12 (관리이정 16.844~17.264km / 3공구 STA.0+830~1+250)

| 구분 | 공구 | 사 면 명 | 사 면 현 황 | | | | 점 검 내 용 | | | | 비고 |
|---|---|---|---|---|---|---|---|---|---|---|---|
| 12 | 3 | 영천절토 12<br>(관리이정 6.844~17.264km)<br>(공구이정 0.830~1.250) | 2017 | 50 / 043 | 420 / 32 | 2종 | ■ 임시보수 | <ul style="list-style-type: none"> <li>■ 소단부 균열</li> <li>■ 측구부 균열</li> </ul> | ■ 양호 | <ul style="list-style-type: none"> <li>■ 소단부 균열 → 균열보수</li> <li>■ 측구부 균열 → 균열보수</li> </ul> | |

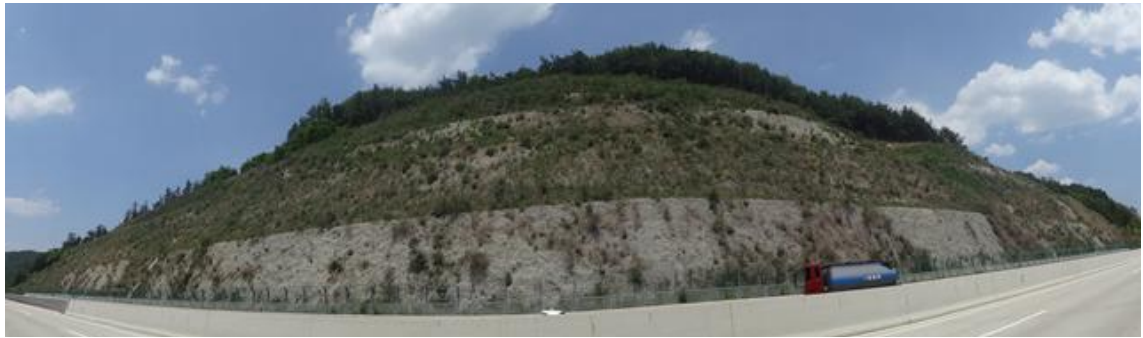
상주절토 13 (관리이정 16.864~17.284km / 3공구 STA.0+850~1+270)

| 구분 | 공구 | 사 면 명 | 사 면 현 황 | | | | 점 검 내 용 | | | | 비고 |
|---|---|---|---|---|---|---|---|---|---|---|---|
| 13 | | 상주절토 13<br>(관리이정 16.864~17.284km)<br>(공구이정 0.850~1.270km) | 2017 | 50 / 225 | 420 / 45 | 2종 | ■ 양호 | <ul style="list-style-type: none"> <li>■ 소단부 균열</li> <li>■ 소단부 재료분리</li> <li>■ 측구부 균열</li> </ul> | ■ 양호 | <ul style="list-style-type: none"> <li>■ 소단부 균열 → 균열보수</li> <li>■ 소단부 재료분리 → 단면보수</li> <li>■ 측구부 균열 → 균열보수</li> </ul> | |

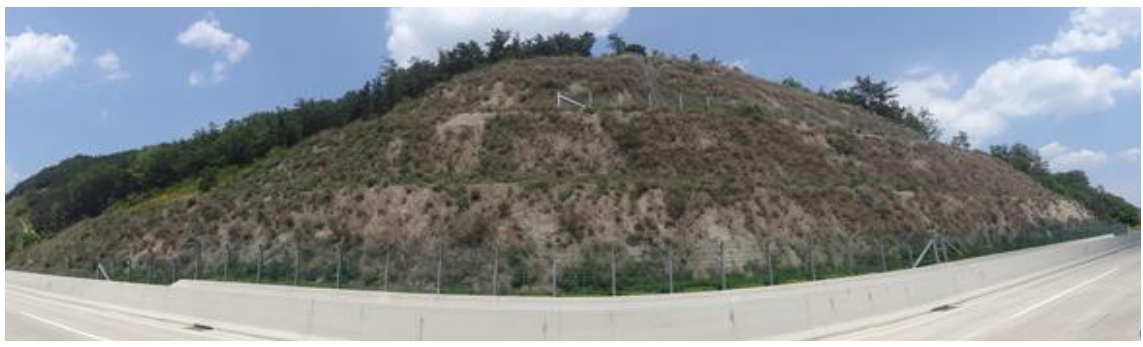
상주절토 14 (관리이정 17.304~17.504km / 3공구 STA.1+290~1+490)

| 구분 | 공구 | 사 면 명 | 사 면 현 황 | | | | 점 검 내 용 | | | | 비고 |
|---|---|---|---|---|---|---|---|---|---|---|---|
| 14 | | 상주절토 14<br>(관리이정 17.304~17.504km)<br>(공구이정 1.290~1.490km) | 2017 | 50 / 220 | 200 / 40 | 2종 | ■ 양호 | <ul style="list-style-type: none"> <li>■ 소단부 균열 및 재균열</li> <li>■ 소단부 토사퇴적</li> <li>■ 측구부 균열 및 재균열</li> </ul> | ■ 점검계단 파손 | <ul style="list-style-type: none"> <li>■ 소단부 균열 및 재균열 → 균열보수</li> <li>■ 소단부 토사퇴적 → 정비</li> <li>■ 측구부 균열 및 재균열 → 균열보수</li> <li>■ 보호시설 점검계단 파손 → 단면보수</li> </ul> | |

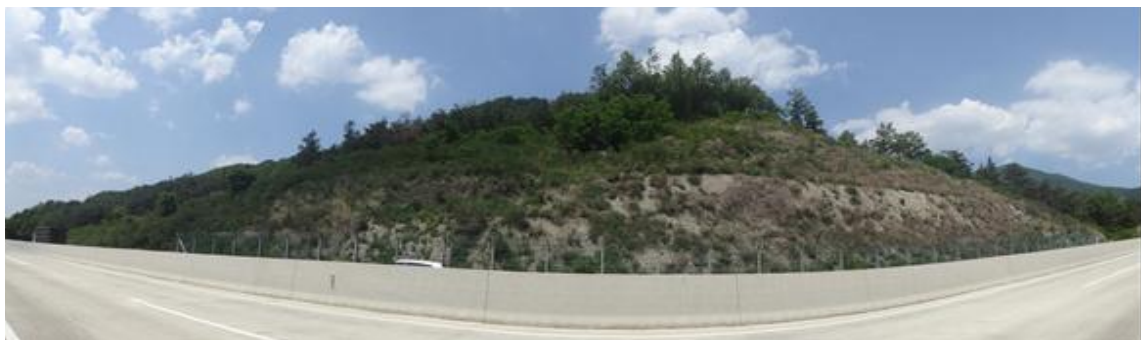
상주절토 15 (관리이정 18.104~18.334km / 3공구 STA.2+090~2+320)

| 구분 | 공구 | 사 면 명 | 사 면 현 황 | | | | 점 검 내 용 | | | | 비고 |
|---|---|---|---|---|---|---|---|---|---|---|---|
| 15 | | 상주절토 15<br>(관리이정 18.104~18.334km)<br>(공구이정 2.090~2.230km) | 2017 | 50 / 196 | 230 / 31 | 2종 | ■ 양호 | ■ 소단부 재균열 | ■ 양호 | ■ 소단부 재균열 → 균열보수 | |

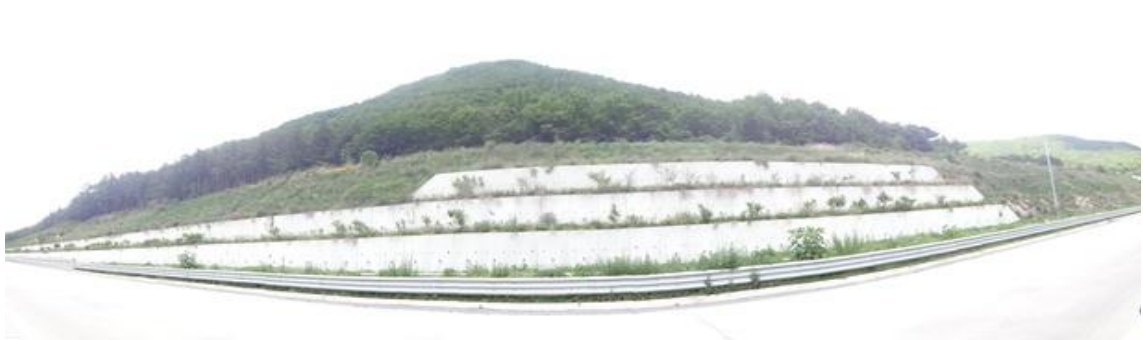
상주절토 16 (관리이정 21.194~22.054km / 3공구 STA.5+180~6+040)

| 구분 | 공구 | 사 면 명 | 사 면 현 황 | | | | 점 검 내 용 | | | | 비고 |
|---|---|---|---|---|---|---|---|---|---|---|---|
| 16 | | 상주절토 16<br>(관리이정 21.194~22.054km)<br>(공구이정 5.180~6.040km) | 2017 | 45 / 200 | 860 / 43 | 2종 | ■ 양호 | ■ 소단부 균열 | ■ 양호 | ■ 소단부 균열 → 균열보수 | |

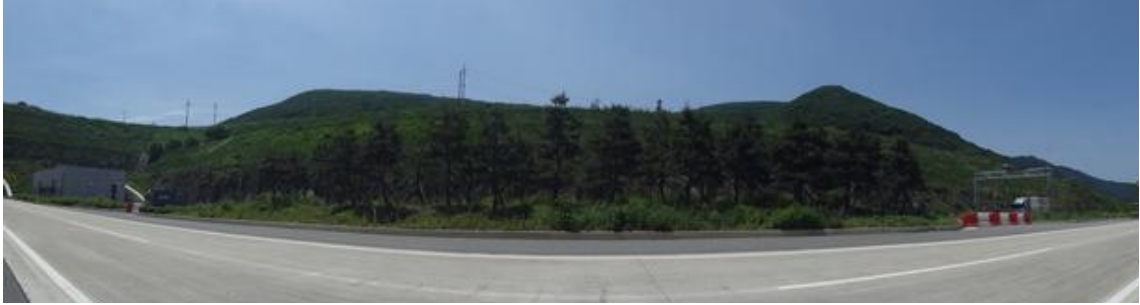
영천절토 17 (관리이정 21.614~22.054km / 3공구 STA.5+600~6+040)

| 구분 | 공구 | 사 면 명 | 사 면 현 황 | | | | 점 검 내 용 | | | | 비고 |
|---|---|---|---|---|---|---|---|---|---|---|---|
| 17 | | 영천절토 17<br>(관리이정 21.614~22.054km)<br>(공구이정 5.600~6.040km) | 2017 | 45 / 022 | 330 / 33 | 2종 | ■ 양호 | ■ 소단부 균열 및 망상균열 | ■ 양호 | ■ 소단부 균열 및 망상균열 → 균열보수 | |

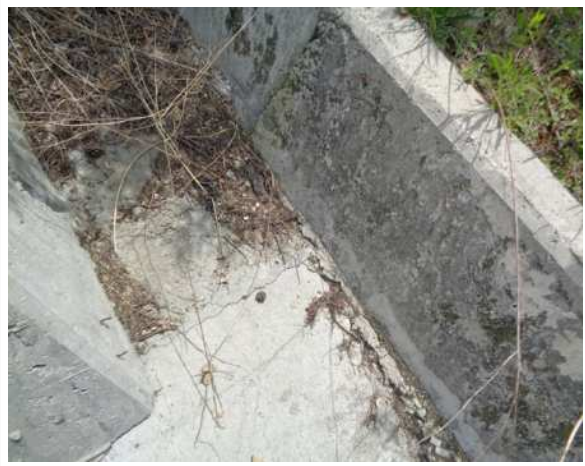
| 위 치 | STA 1.10k 산마루측구 | 위 치 | STA 1.10k 1소단배수로 |

| 현 황 | 균열(L=0.5m) | 현 황 | 균열(L=2.0m) |

| 점검내용 | | 점 검 결 과 | | |
|---|---|---|---|---|
| | | 상세현황<br>(위치/규모) | · 1단 표층유실 (A=25.0m <sup>2</sup> )<br>· 소단배수로 균열 (L=55.0m, 4ea)<br>· 산마루측구 균열 (L=0.5m) | |

| 구 분 | 점검 결과 | 조치 필요사항 |
|---|---|---|
| 배수 시설 | · 소단배수로 균열 (L=55.0m, 4ea)<br>· 산마루측구 균열 (L=0.5m) | 균열보수 |

| NO | 구 분 | 손상 현황 | 단 위 | 합 계 | 보수공법 | 비 고 |
|---|---|---|---|---|---|---|
| 3 | 배수시설 | 산마루측구 균열 | m<br>(개소) | 0.5<br>(1) | 균열보수 | |

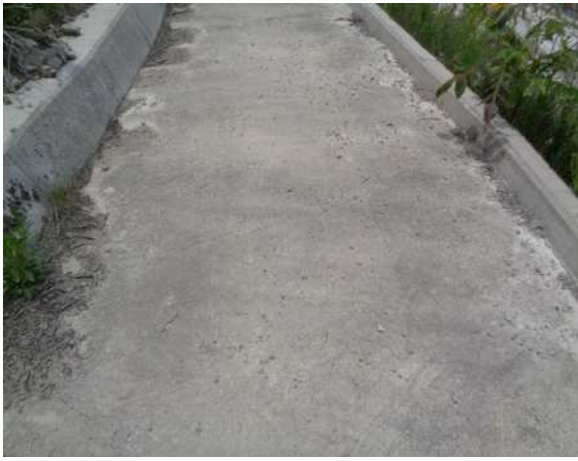
| 위 치 | STA 1.13k 1소단배수로 | 위 치 | STA 1.17k 1소단배수로 |

| 현 황 | 균열(L=2.0m) | 현 황 | 균열(L=26.0m) |

| NO | 구 분 | 손상 현황 | 단 위 | 합 계 | 보수공법 | 비 고 |
|---|---|---|---|---|---|---|
| 2 | 배수시설 | 소단배수로 균열 | m<br>(개소) | 55.0<br>(4) | 균열보수 | |

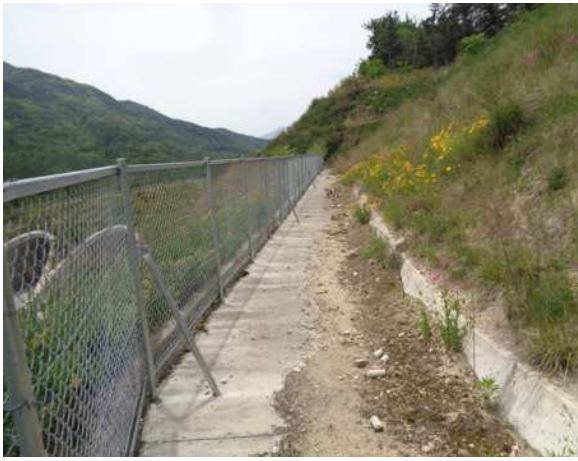
| 위 치 | STA 2.24~2.51k 1소단배수로 | 위 치 | STA 2.34k 1소단배수로 |

| 현 황 | 토사 및 낙석퇴적 | 현 황 | 균열(L=2.0m) |

| 점검내용 | | 점 검 결 과 | | |
|---|---|---|---|---|
| | | 상세현황<br>(위치/규모) | · 소단배수로 균열 (L=30.0m, 15ea)<br>· 소단배수로 토사퇴적 (V=4.0m³) | |

| 구 분 | 점검 결과 | 조치 필요사항 |
|---|---|---|
| 배수 시설 | · 소단배수로 균열 (L=30.0m, 15ea)<br>· 소단배수로 토사퇴적 (V=4.0m³) | 보수 및 정비 |

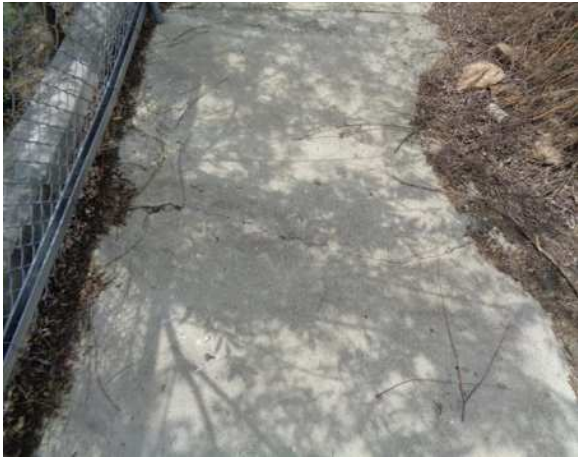
| 위 치 | STA 2.35k 1소단배수로 | 위 치 | STA 2.36k 1소단배수로 |

| 현 황 | 균열(L=2.5m) | 현 황 | 균열(L=2.0m) |

| NO | 구 분 | 손상 현황 | 단 위 | 합 계 | 보수공법 | 비 고 |
|---|---|---|---|---|---|---|
| 1 | 배수시설 | 소단배수로 균열 | m<br>(개소) | 30.0<br>(15) | 균열보수 | |

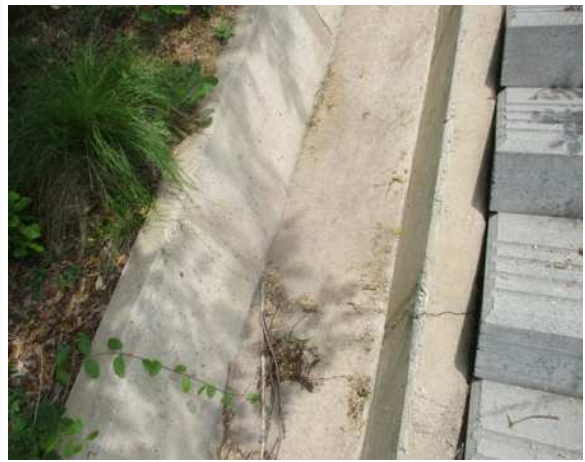
| 위 치 | STA 3.65k 산마루측구 | 위 치 | STA 3.66k 산마루측구 |

| 현 황 | 균열(L=1.0m) | 현 황 | 파손(A=0.2m×0.3m) |

| 점검내용 | | 점 검 결 과 | | |
|---|---|---|---|--|
| 상세현황<br>(위치/규모) | | · 심한풍화 (A=200.0m³)<br>· 소단배수로 균열 (L=10.0m, 5ea)<br>· 소단배수로 파손 (A=0.08m², 2ea)<br>· 소단배수로 토사퇴적 (V=4.0m³, 2ea)<br>· 산마루측구 균열 (L=6.5m, 5ea) | | |

| NO | 구 분 | 손상 현황 | 단 위 | 합 계 | 보수공법 | 비 고 |
|---|---|---|---|---|---|---|
| 5 | 배수시설 | 산마루측구 균열 | m<br>(개소) | 6.5<br>(5) | 균열보수 | |

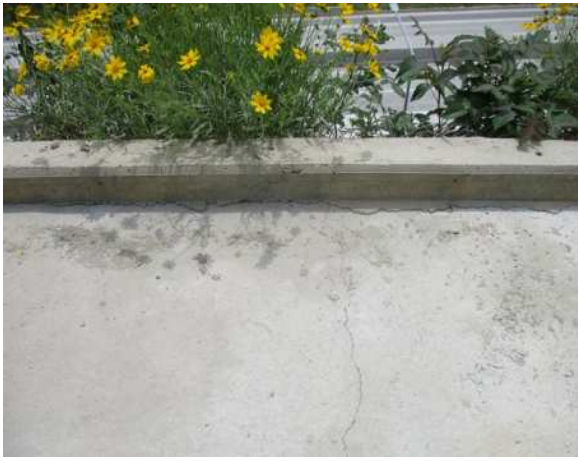
| 위 치 | STA 3.66k 1소단배수로 | 위 치 | STA 3.68~3.72k 1소단배수로 |

| 현 황 | 균열(L=2.0m) | 현 황 | 토사퇴적(L=40.0m) |

| NO | 구 분 | 손상 현황 | 단 위 | 합 계 | 보수공법 | 비 고 |
|---|---|---|---|---|---|---|
| 2 | 배수시설 | 소단배수로 균열 | m<br>(개소) | 4.0<br>(2) | 균열보수 | |

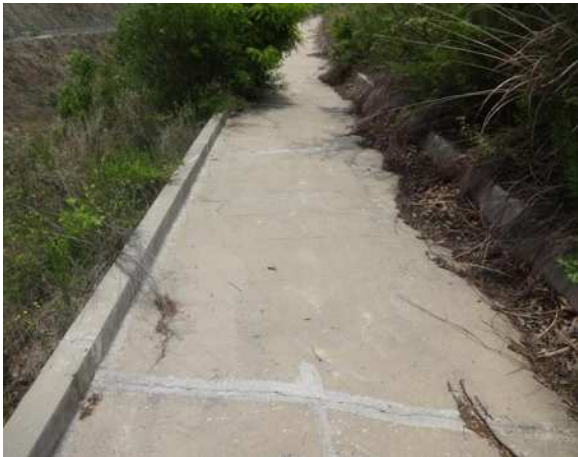
| 위 치 | STA 4.37k 1소단배수로 | 위 치 | STA 4.37k 1소단배수로 |

| 현 황 | 재균열 (L=2.0m) | 현 황 | 재균열 (L=2.0m) |

| 점검내용 | | 점 검 결 과 | | | |
|---|---|---|---|---|---|
| 점검자<br>의견 | <p>영천절토4 사면은 지반변형 등의 파괴징후는 확인되지 않았으나, 소단배수로 보수부 재균열이 일부 발생하였으며, 심한풍화구간이 조사되었다. 기 발생한 손상은 사면 안정성에 영향은 없는 것으로 판단되나, 손상의 진전여부에 대한 주의관찰이 필요하다.</p> | | | | |

| NO | 구 분 | 손상 현황 | 단 위 | 합 계 | 보수공법 | 비 고 |
|---|---|---|---|---|---|---|
| 2 | 배수시설 | 소단배수로 재균열 | m<br>(개소) | 41.0<br>(14) | 균열보수 | |

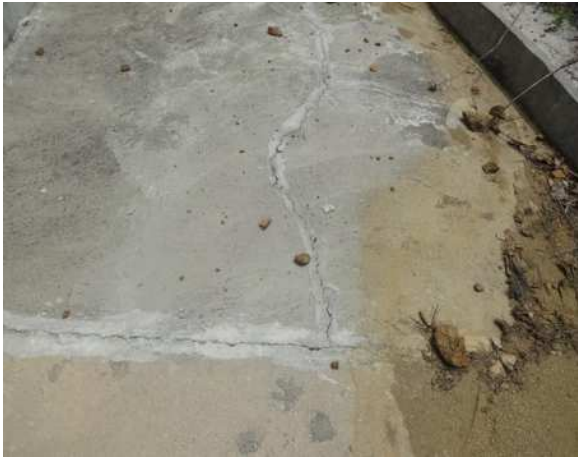
| 위 치 | STA 4.42k 1소단배수로 | 위 치 | STA 4.49k 1소단배수로 |

| 현 황 | 재균열 (L=5.0m) | 현 황 | 재균열 (L=3.0m) |

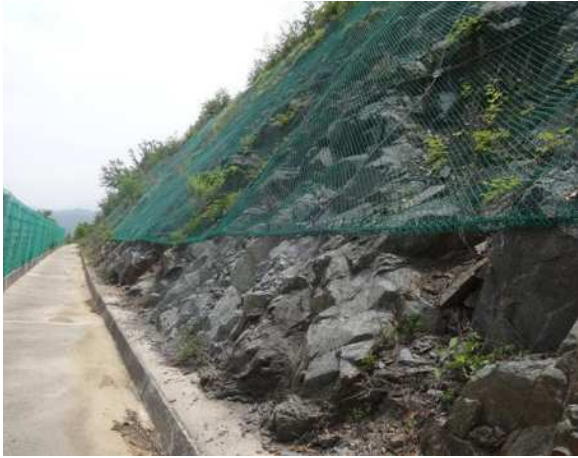
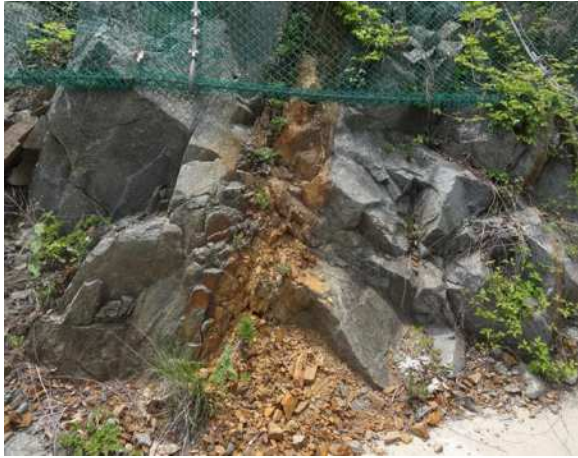
| 위 치 | STA 4.50k 2단 사면 | 위 치 | STA 4.50k 2단 사면 |

| 현 황 | 심한풍화 | 현 황 | 심한풍화 |

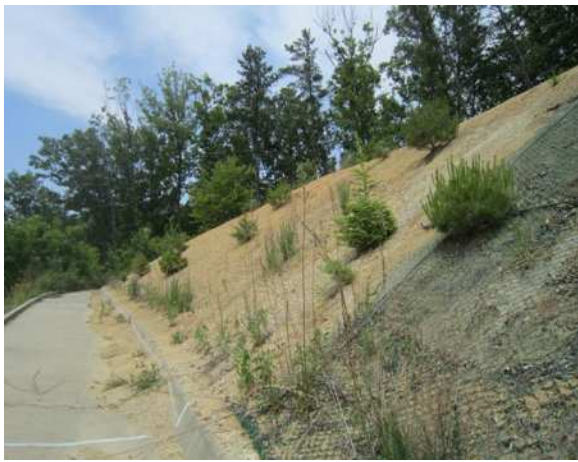
| 위 치 | 낙석방지울타리, 소단배수로 | 위 치 | STA 4.38k 2단 사면 |

| 현 황 | 전경 | 현 황 | 심한풍화(A=20.0m×8.0m) |

| 점검내용 | | 점 검 결 과 | | |
|---|---|---|---|---|
| 점검자<br>의견 | <p>상주절토5 사면은 지반변형 등의 파괴징후는 확인되지 않았으나, 소단배수로 및 산마루측구 일부구간에서 균열 및 보수부 재균열, 뒷채움재 유실이 발생한 것으로 조사되었다. 또한 사면부의 경우 일부구간 심한풍화 및 켜기파괴위험구간이 확인 되었으며, 기 발생한 손상은 사면 안정성에 영향은 없는 것으로 판단되나, 손상의 진전여부에 대한 주의관찰이 필요하며, 특히 1단 사면 켜기파괴위험구간의 경우 주기적인 점검을 통한 주의관찰이 요망된다.</p> | | | |

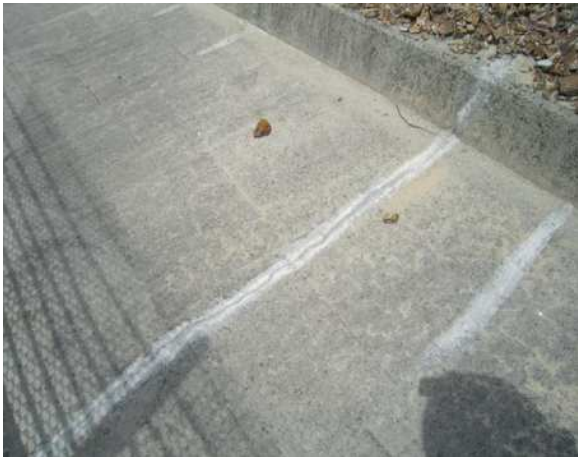
| 위 치 | STA 4.49k 1소단배수로 | 위 치 | STA 4.50k 2소단배수로 |

| 현 황 | 재균열(L=3.0m) | 현 황 | 재균열(L=1.5m) |

| NO | 구 분 | 손상 현황 | 단 위 | 합 계 | 보수공법 | 비 고 |
|---|---|---|---|---|---|---|
| 4 | 배수시설 | 소단배수로 균열, 재균열 | m<br>(개소) | 11.0<br>(5) | 균열보수 | |

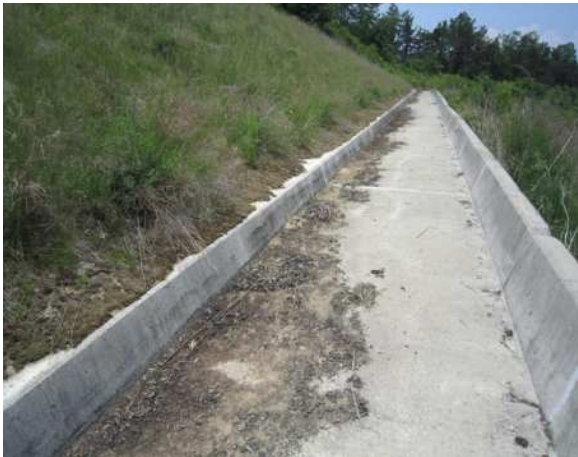
| 위 치 | STA 9.20~9.35k 1소단배수로 | 위 치 | STA 9.23k 1소단배수로 |

| 현 황 | 토사퇴적 (A=15.0m×1.0m) | 현 황 | 재균열 (L=2.5m) |

| 구 분 | 점검 결과 | 조치 필요사항 |
|---|---|---|
| 배수 시설 | <ul style="list-style-type: none"> <li>소단배수로 균열 및 채균열 (<math>L=15.0\text{m}</math>, 6ea)</li> <li>소단배수로 토사퇴적 (<math>V=0.75\text{m}^3</math>)</li> </ul> | 보수 및 정비 |

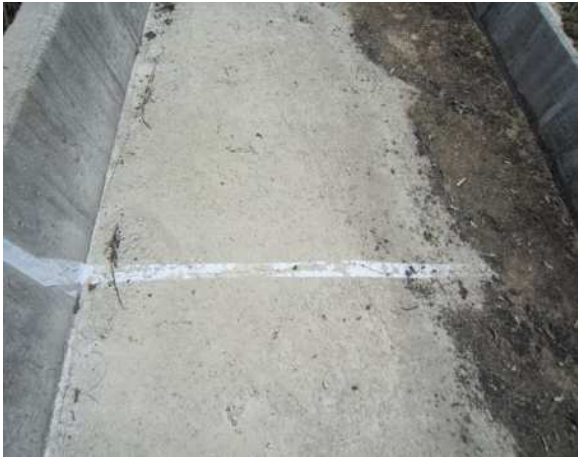
| 위 치 | STA 9.30k 1소단배수로 | 위 치 | STA 9.34k 자연사면 |

| 현 황 | 재균열 (L=2.5m) | 현 황 | 수목전도(1EA) |

| NO | 구 분 | 손상 현황 | 단 위 | 합 계 | 보수공법 | 비 고 |
|---|---|---|---|---|---|---|
| 3 | 배수시설 | 소단배수로 균열 | m<br>(개소) | 15.0<br>(6) | 균열보수 | |

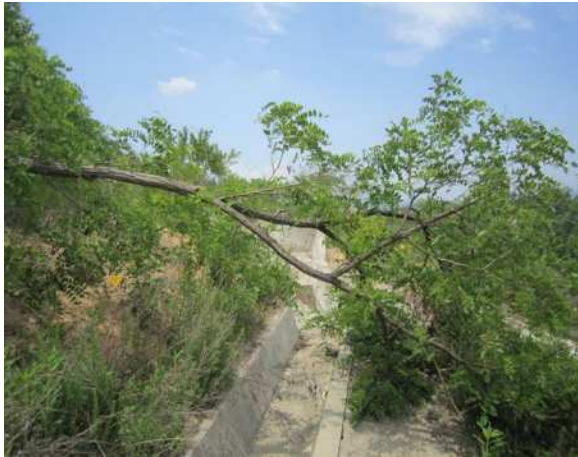
| 점검내용 | | 점 검 결 과 | | |
|---|---|---|---|---|
| 점검자<br>의견 | | 영천절토6 사면은 지반변형 등의 파괴징후는 확인되지 않았으나, 소단배수로 일 부구간에서 균열 및 재균열, 토사퇴적, 사면부 표층유실이 발생한 것으로 조사되 었다. 기 발생한 손상은 사면 안정성에 영향은 없는 것으로 판단되나, 손상의 진 전여부에 대한 주의관찰이 필요하다. 특히, 자연사면 수목전도의 경우 도로 유입 가능성이 있으므로 벌목 등의 조치가 요망된다. | | |

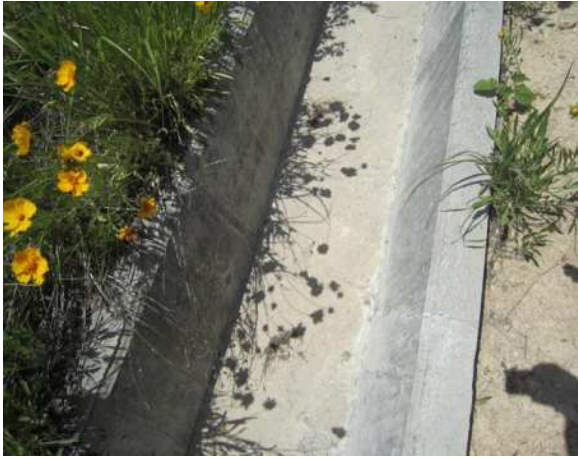
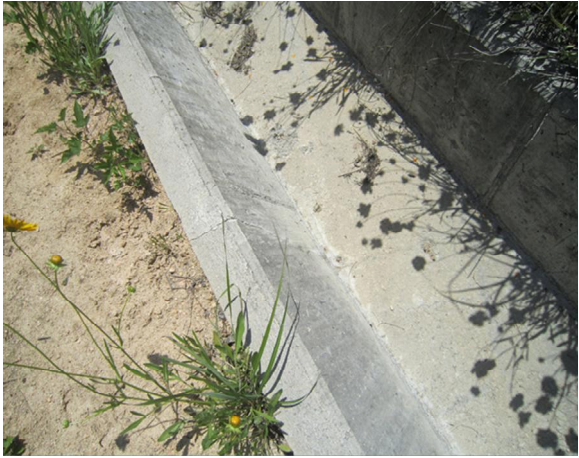
| 위 치 | STA.1+030 산마루측구 | 위 치 | STA.1+030 산마루측구 |

| 현 황 | 균열(L=1.5m) | 현 황 | 균열(L=1.5m) |

| NO | 구 분 | 손상 현황 | 단 위 | 합 계 | 보수공법 | 비 고 |
|---|---|---|---|---|---|---|
| 2 | 배수시설 | 산마루측구 균열 | m<br>(개소) | 1.5<br>(1) | 균열보수 | |

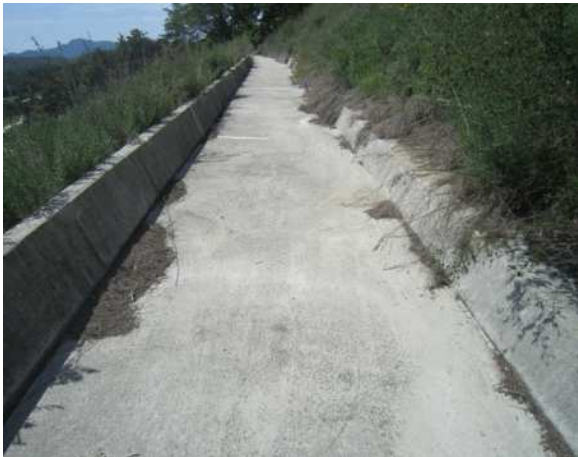
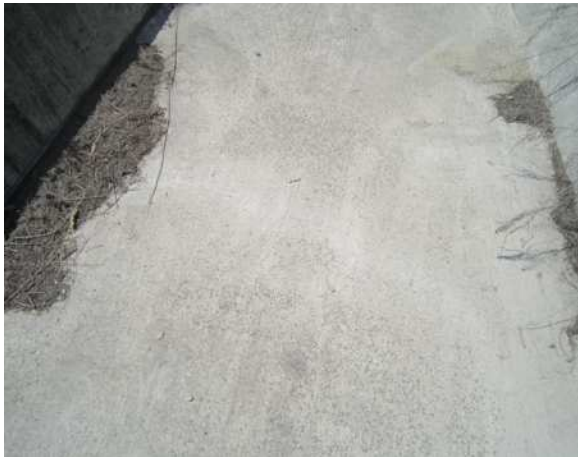
| 위 치 | STA.1+060 1소단배수로 | 위 치 | STA.1+060 1소단배수로 |

| 현 황 | 균열 (L=3.0m) | 현 황 | 균열 (L=3.0m) |

| NO | 구 분 | 손상 현황 | 단 위 | 합 계 | 보수공법 | 비 고 |
|---|---|---|---|---|---|---|
| 1 | 배수시설 | 소단배수로 균열 및 재균열 | m<br>(개소) | 23.0<br>(9) | 균열보수 | |

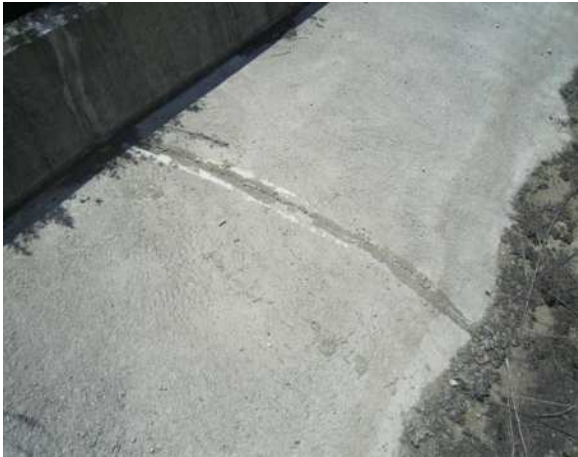
| 위 치 | STA.1+080 1소단배수로 | 위 치 | STA.1+090 1소단배수로 |

| 현 황 | 재균열 (L=3.0m) | 현 황 | 균열 (L=2.0m) |

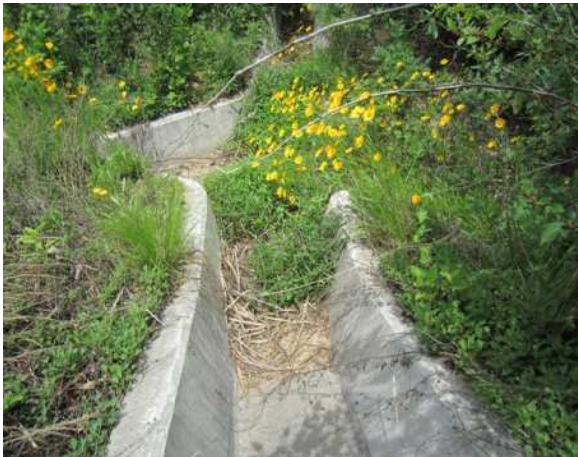
| 위 치 | STA 14.21k 산마루측구 | 위 치 | STA 14.21k 산마루측구 |

| 현 황 | 토사퇴적(A=3.0m×3.0m) | 현 황 | 균열(L=1.5m) |

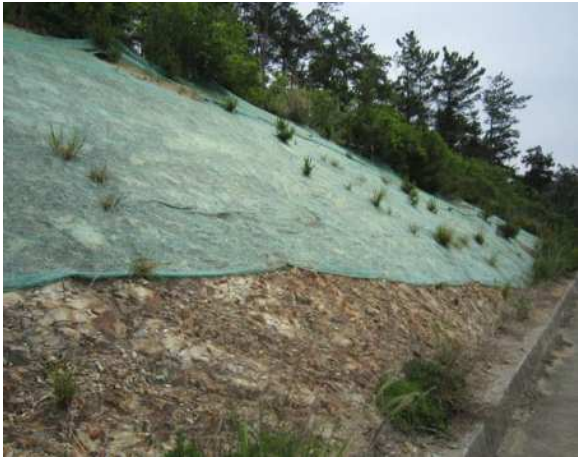
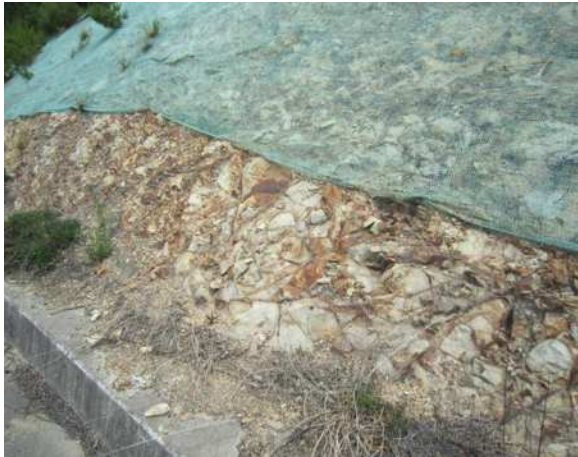
| 위 치 | STA 14.22~14.29k 5단 사면 | 위 치 | STA 14.22~14.29k 5단 사면 |

| 현 황 | 보통풍화 | 현 황 | 보통풍화 |

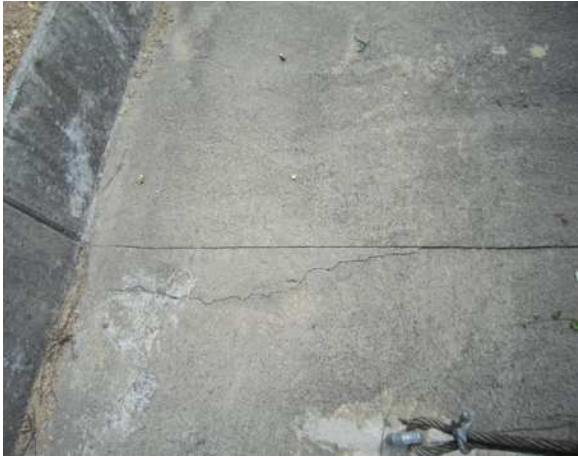
| 위 치 | STA 14.23k 1소단배수로 | 위 치 | STA 14.25k 1소단배수로 |

| 현 황 | 들뜸(A=0.5m×1.0m) | 현 황 | 균열(L=2.5m) |

| 점검내용 | | 점 검 결 과 | | |
|---|---|---|---|---|
| 점검자<br>의견 | 상주절토8 사면은 지반변형 등의 파괴징후는 확인되지 않았으며, 배수시설의 경우 소단배수로 및 산마루측구 일부구간에서 균열, 들뜸이 발생된 것으로 조사되었다. 기 발생된 손상부의 경우 사면의 안전성에 영향을 미칠만한 손상은 아니나, 손상의 진전 방지를 위한 보수가 필요할 것으로 판단된다. | | | |

| 구 분 | 점검 결과 | 조치 필요사항 |
|---|---|---|
| 배수 시설 | · 소단배수로 균열 (L=2.5m)<br>· 소단배수로 들뜸 (A=0.5m <sup>2</sup> )<br>· 산마루측구 균열 (L=3.5m, 2ea) | |

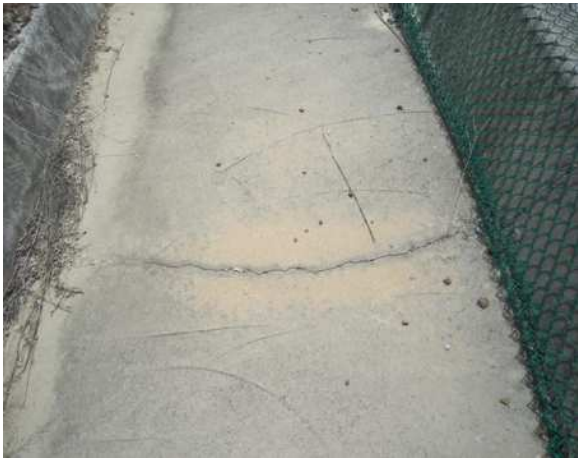
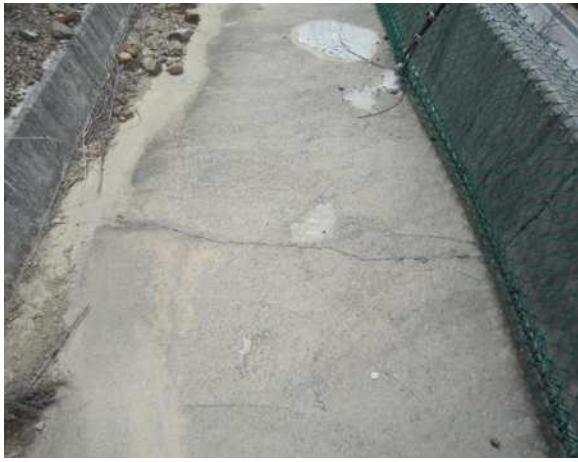
| 위 치 | STA 14.63k 1소단배수로 | 위 치 | STA 14.65k 1소단배수로 |

| 현 황 | 균열(L=2.0m) | 현 황 | 균열(L=2.0m) |

| 점검내용 | | 점 검 결 과 | | |
|---|---|---|---|---|
| 점검자<br>의견 | | 상주절토9 사면은 지반변형 등의 파괴징후는 확인되지 않았으나, 소단배수로 및 산마루측구에서 균열 및 망상균열이 일부 발생한 것으로 조사되었으며, 사면 일부 구간에서 심한풍화가 확인되었다. 기 발생한 손상은 사면 안정성에 영향은 없는 것으로 판단되나, 손상의 진전 여부에 대한 주의관찰이 필요하다. | | |

| NO | 구 분 | 손상 현황 | 단 위 | 합 계 | 보수공법 | 비 고 |
|---|---|---|---|---|---|---|
| 2 | 배수시설 | 소단배수로 균열 | m<br>(개소) | 9.5<br>(5) | 균열보수 | |

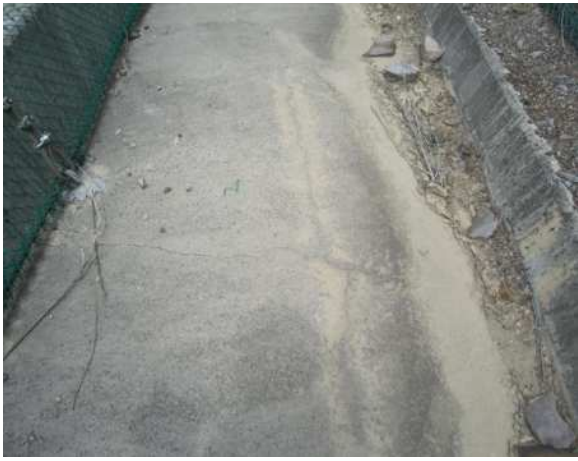
| 위 치 | STA 14.66k 1소단배수로 | 위 치 | STA 14.70k 1단 사면 |

| 현 황 | 균열(L=2.0m) | 현 황 | 심한풍화(A=140.0m×20.0m) |

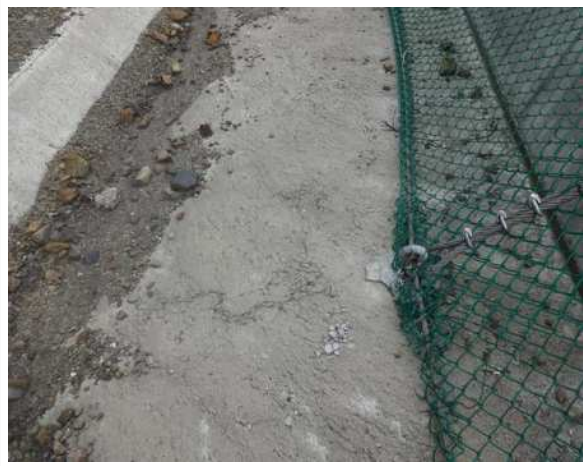
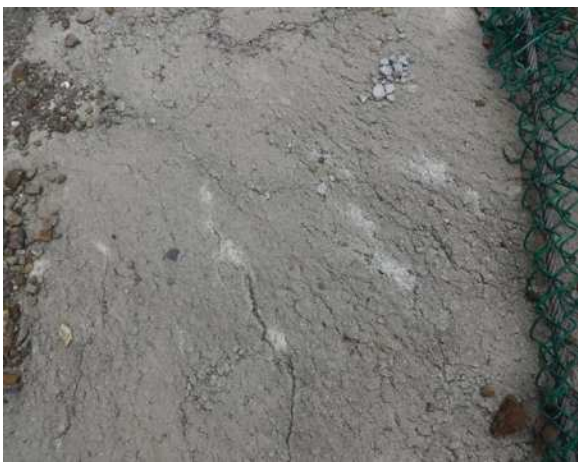
| 위 치 | STA 15.35~15.45k 1소단배수로 | 위 치 | STA 15.35~15.45k 1소단배수로 |

| 현 황 | 재료분리 (A=1.0m×100.0m) | 현 황 | 재료분리 (A=1.0m×100.0m) |

| 점검내용 | | 점 검 결 과 | | | |
|---|---|---|---|---|---|
| 점검자<br>의견 | 상주절토10 사면은 지반변형 등의 파괴징후는 확인되지 않았으나, 소단배수로에<br>서 균열 및 재료분리가 일부 발생한 것으로 조사되었다. 기 발생한 손상은 사면<br>안정성에 영향은 없는 것으로 판단되나, 손상의 진전 여부에 대한 주의관찰이 필<br>요하다. | | | | |

| 구 분 | 점검 결과 | 조치 필요사항 |
|---|---|---|
| 배수 시설 | · 소단배수로 재료분리 (A=100.0m <sup>2</sup> )<br>· 소단배수로 균열 (L=16.0m, 8EA) | 단면보수<br>균열보수 |

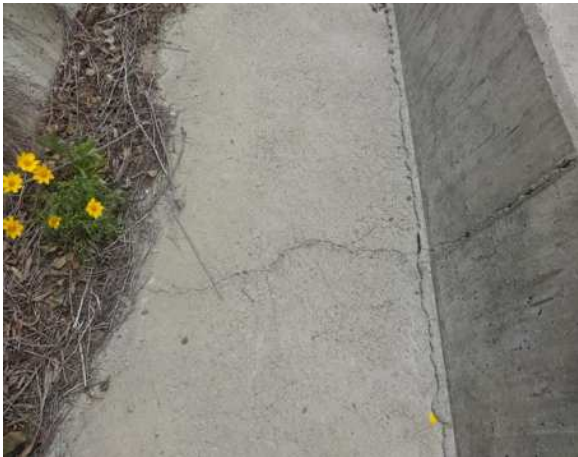
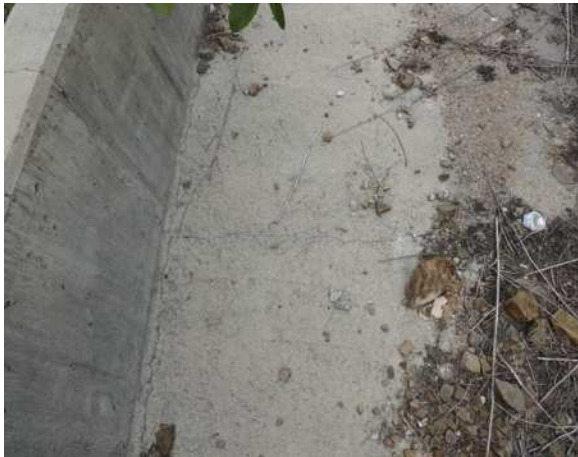
| 위 치 | STA 15.41k 2소단배수로 | 위 치 | STA 15.41k 2소단배수로 |

| 현 황 | 균열 (L=2.0m) | 현 황 | 균열 (L=2.0m) |

| NO | 구 분 | 손상 현황 | 단 위 | 합 계 | 보수공법 | 비 고 |
|---|---|---|---|---|---|---|
| 2 | 배수시설 | 소단배수로 균열 | m<br>(개소) | 16.0<br>(8) | 균열보수 | |

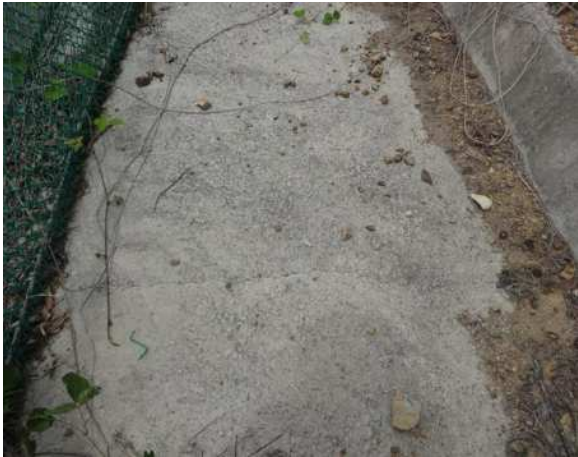
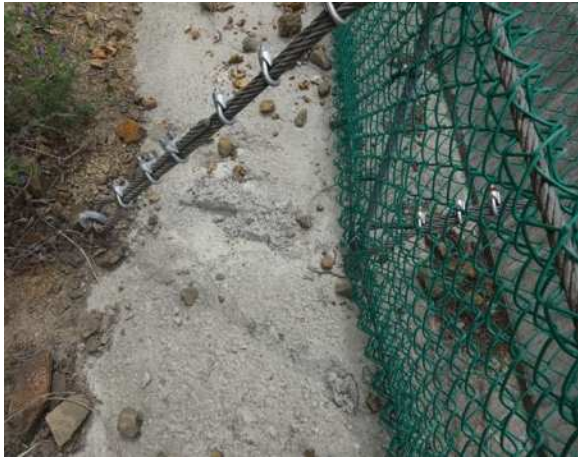
| 위 치 | STA 15.46k 1소단배수로 | 위 치 | STA 15.46k 1소단배수로 |

| 현 황 | 균열 (L=2.0m) | 현 황 | 균열 (L=2.0m) |

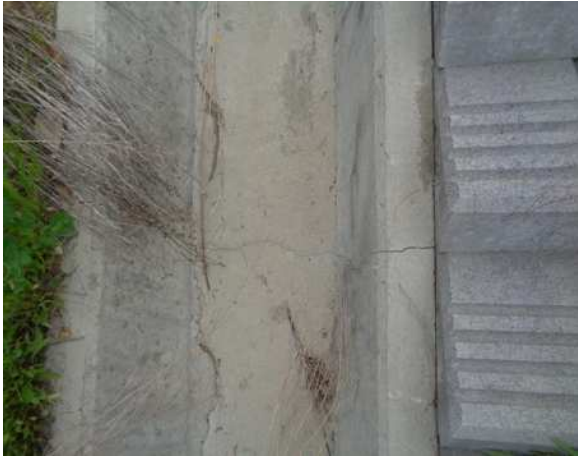
| 위 치 | STA 15.90k 산마루측구 | 위 치 | STA 15.94k 1소단배수로 |

| 현 황 | 균열(L=1.5m) | 현 황 | 망상균열(A=5.0m×2.0m) |

| 점검내용 | | 점 검 결 과 | | |
|---|---|---|---|---|
| 점검자<br>의견 | | 상주절토11 사면은 지반변형 등의 파괴징후는 확인되지 않았으나, 소단배수로<br>및 산마루측구 일부구간에서 균열 및 망상균열이 발생된 것으로 조사되었다. 기<br>발생한 손상은 사면 안정성에 영향은 없는 것으로 판단되나, 손상의 진전여부에<br>대한 주의관찰이 필요하다. | | |

| NO | 구 분 | 손상 현황 | 단 위 | 합 계 | 보수공법 | 비 고 |
|---|---|---|---|---|---|---|
| 3 | 배수시설 | 산마루측구 균열 | m<br>(개소) | 3.0<br>(2) | 균열보수 | |

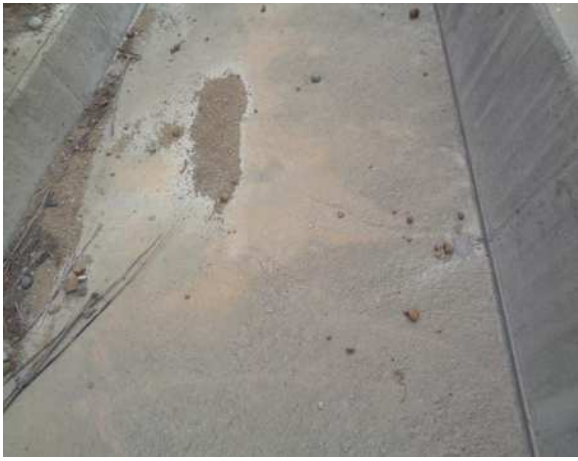
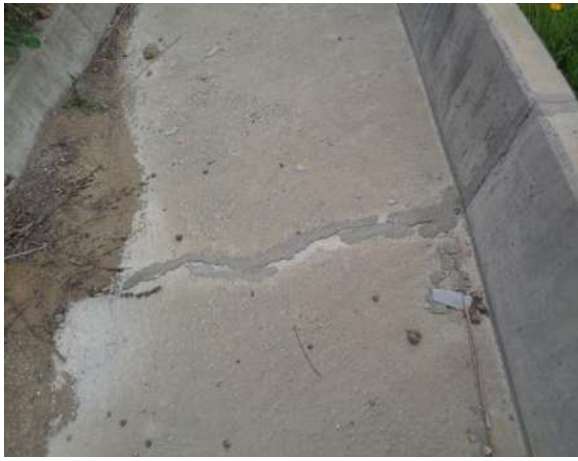
| 위 치 | STA 15.96k 1소단배수로 | 위 치 | STA 15.96k 1소단배수로 |

| 현 황 | 균열 (L=2.0m) | 현 황 | 재균열 (L=2.0m) |

| NO | 구 분 | 손상 현황 | 단 위 | 합 계 | 보수공법 | 비 고 |
|---|---|---|---|---|---|---|
| 1 | 배수시설 | 소단배수로 균열 | m<br>(개소) | 8.0<br>(4) | 균열보수 | |

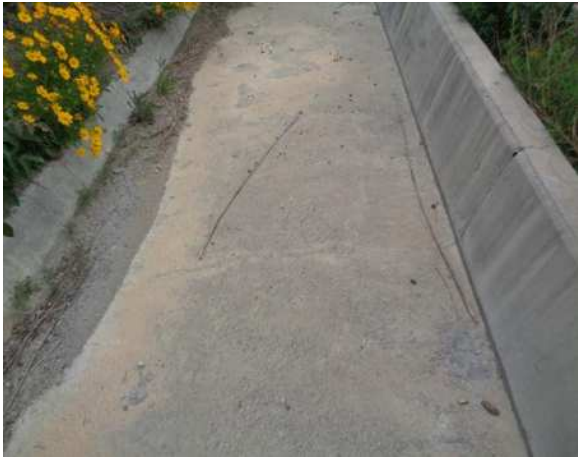
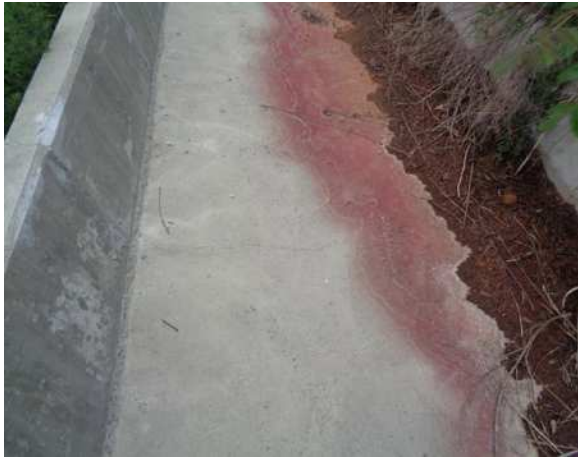
| 위 치 | STA 15.98k 1소단배수로 | 위 치 | STA 15.99k 1소단배수로 |

| 현 황 | 균열 (L=2.0m) | 현 황 | 균열 (L=2.0m) |

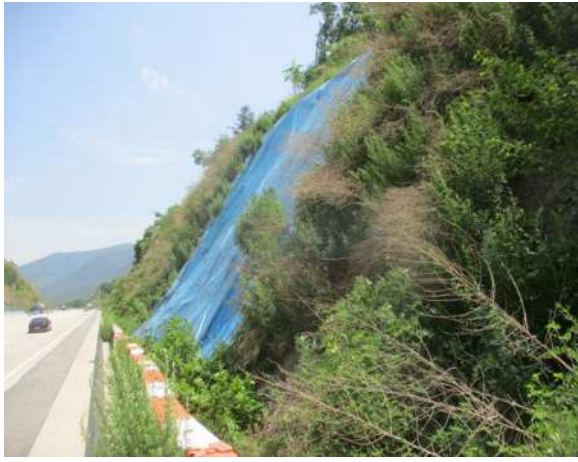
| 위 치 | 소단배수로 | 위 치 | 1단 사면 |

| 현 황 | 전경 | 현 황 | 임시보수 |

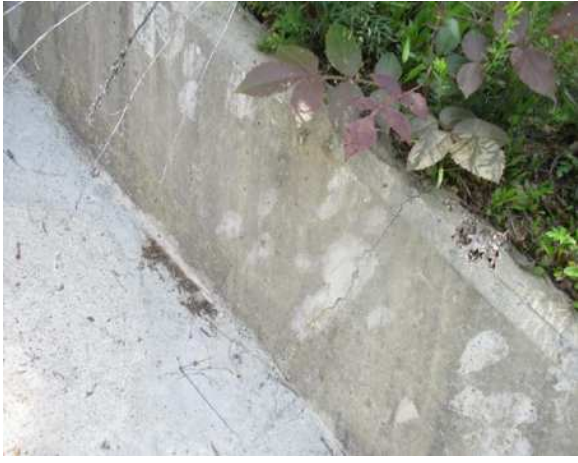
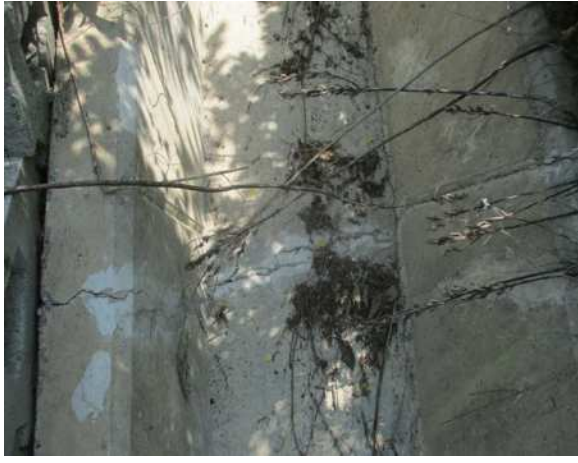
| 위 치 | STA 16.85k 산마루측구 | 위 치 | STA 16.86k 산마루측구 |

| 현 황 | 균열(L=0.5m) | 현 황 | 균열(L=1.0m) |

| NO | 구 분 | 손상 현황 | 단 위 | 합 계 | 보수공법 | 비 고 |
|---|---|---|---|---|---|---|
| 3 | 배수시설 | 산마루측구 균열 | m<br>(개소) | 4.5<br>(4) | 균열보수 | |

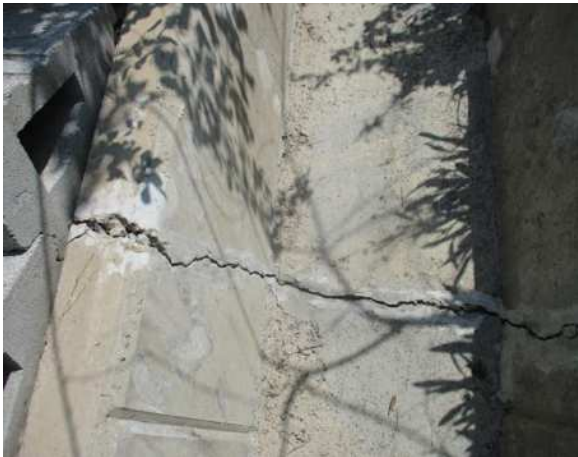
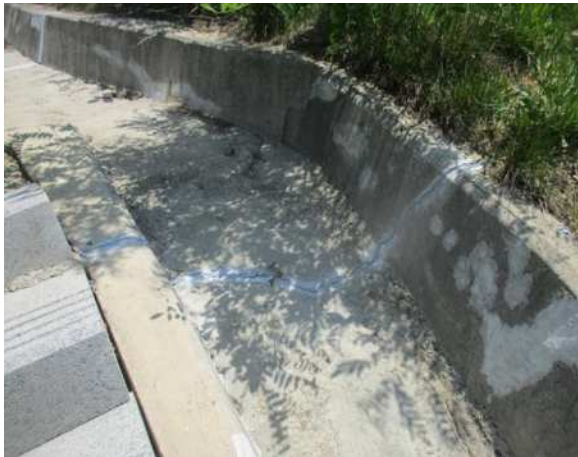
| 위 치 | STA 16.88k 산마루측구 | 위 치 | STA 16.89k 산마루측구 |

| 현 황 | 재균열 (L=1.0m) | 현 황 | 재균열 (L=1.0m) |

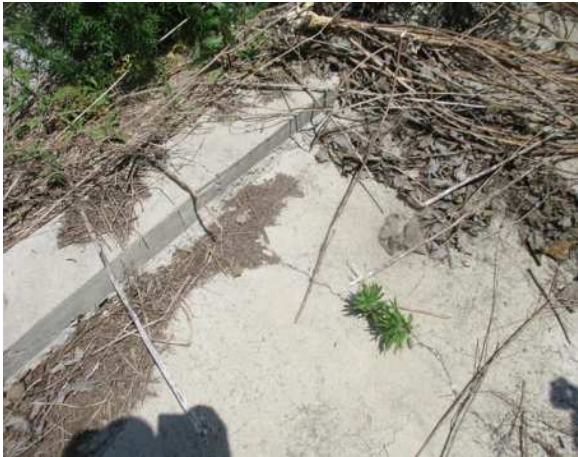
| 위 치 | STA 16.91k 1소단배수로 | 위 치 | STA 17.04k 1단 사면 |

| 현 황 | 균열 (L=2.0m) | 현 황 | 임시보수 (A=15.0m×15.0m) |

| NO | 구 분 | 손상 현황 | 단 위 | 합 계 | 보수공법 | 비 고 |
|---|---|---|---|---|---|---|
| 2 | 배수시설 | 소단배수로 균열 | m<br>(개소) | 4.0<br>(2) | 균열보수 | |

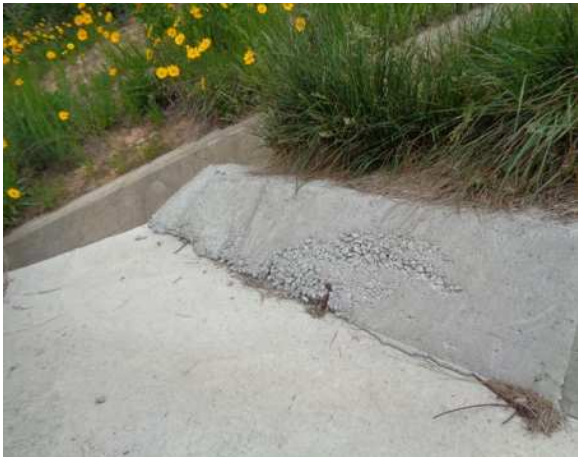
| 위 치 | STA 16.93k 1소단배수로 | 위 치 | STA 17.14k 1소단배수로 |

| 현 황 | 재료분리(A=0.5m×1.0m) | 현 황 | 균열(L=2.5m) |

| 점검내용 | | 점 검 결 과 | | |
|---|---|---|---|---|
| 점검자<br>의견 | 상주절토13 사면은 지반변형 등의 파괴징후는 확인되지 않았으나, 소단배수로 및 산마루측구 일부구간에서 균열 및 재료분리가 발생된 것으로 조사되었다. 기 발생한 손상은 사면 안정성에 영향은 없는 것으로 판단되나, 손상의 진전여부에 대한 주의관찰이 필요하다. | | | |
