시설물  
정기안전점검  
영천고속도로  
상주영천고속도로용역

# 상 주 영 천 고 속 도 로 시 설 물 안 전 · 하 자 점 검 및 성 능 평 가 용 역 보 고 서

## < 사 면 편 >

2020. 06

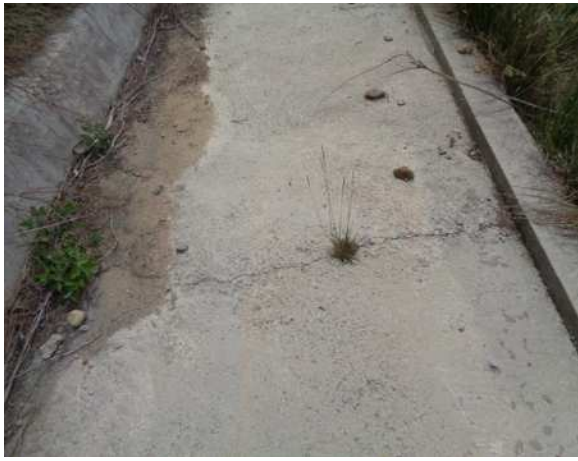
| 위 치 | STA 16.93k 1소단배수로 | 위 치 | STA 17.14k 1소단배수로 |

| 현 황 | 재료분리(A=0.5m×1.0m) | 현 황 | 균열(L=2.5m) |

| 점검내용 | | 점 검 결 과 | | |
|---|---|---|---|---|
| 점검자<br>의견 | 상주절토13 사면은 지반변형 등의 파괴징후는 확인되지 않았으나, 소단배수로 및 산마루측구 일부구간에서 균열 및 재료분리가 발생된 것으로 조사되었다. 기 발생한 손상은 사면 안정성에 영향은 없는 것으로 판단되나, 손상의 진전여부에 대한 주의관찰이 필요하다. | | | |

| NO | 구 분 | 손상 현황 | 단 위 | 합 계 | 보수공법 | 비 고 |
|---|---|---|---|---|---|---|
| 2 | 배수시설 | 소단배수로 균열 | m<br>(개소) | 3.5<br>(2) | 균열보수 | |

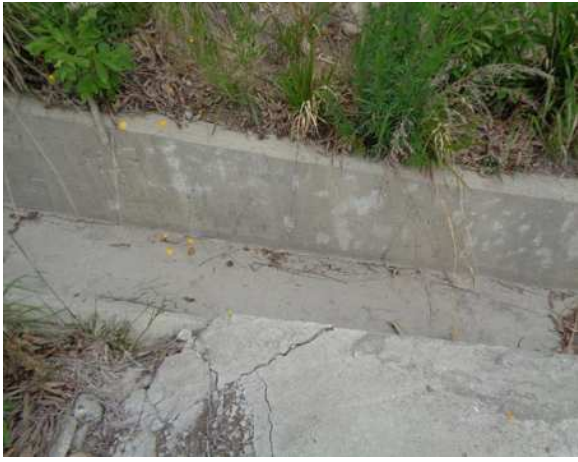
| 위 치 | STA 17.23k 산마루측구 | 위 치 | STA 17.26k 1소단배수로 |

| 현 황 | 균열(L=0.5m) | 현 황 | 균열(L=1.0m) |

| NO | 구 분 | 손상 현황 | 단 위 | 합 계 | 보수공법 | 비 고 |
|---|---|---|---|---|---|---|
| 3 | 배수시설 | 산마루측구 균열 | m<br>(개소) | 3.5<br>(3) | 균열보수 | |

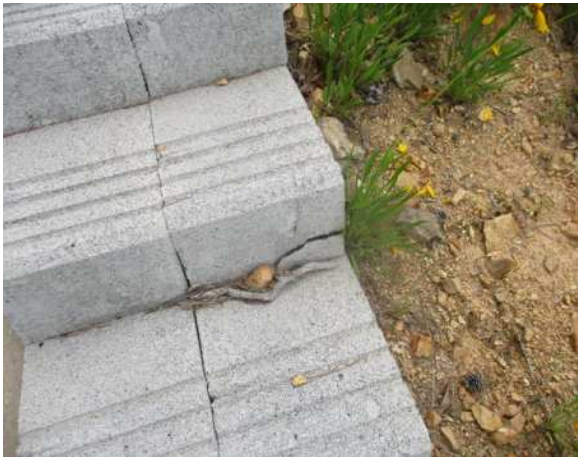
| 위 치 | STA 17.33k 점검계단 | 위 치 | STA 17.41k 1소단배수로 |

| 현 황 | 파손(A=0.2m×0.2m) | 현 황 | 재균열(L=2.0m) |

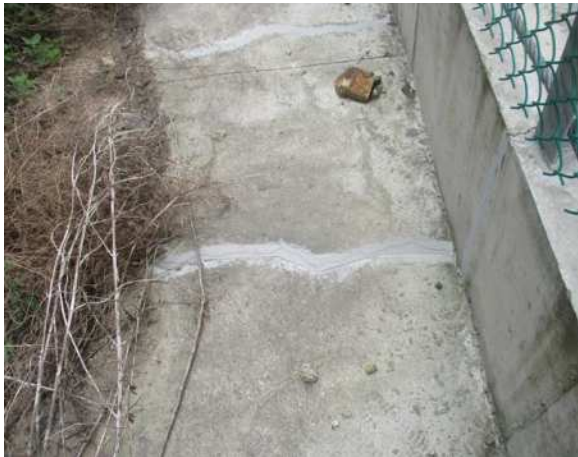
| 점검내용 | | 점 검 결 과 | | |
|---|---|---|---|---|
| 점검자<br>의견 | | 상주절토14 사면은 지반변형 등의 파괴징후는 확인되지 않았으나, 소단배수로 및 산마루측구에서 균열, 재균열 및 토사퇴적이 일부구간 발생한 것으로 조사되었다. 기 발생한 손상은 사면 안정성에 영향은 없는 것으로 판단되나, 손상의 진전 여부에 대한 주의관찰이 필요하다. | | |

| NO | 구 분 | 손상 현황 | 단 위 | 합 계 | 보수공법 | 비 고 |
|---|---|---|---|---|---|---|
| 1 | 배수시설 | 소단배수로 균열 및 재균열 | m<br>(개소) | 6.0<br>(3) | 균열보수 | |

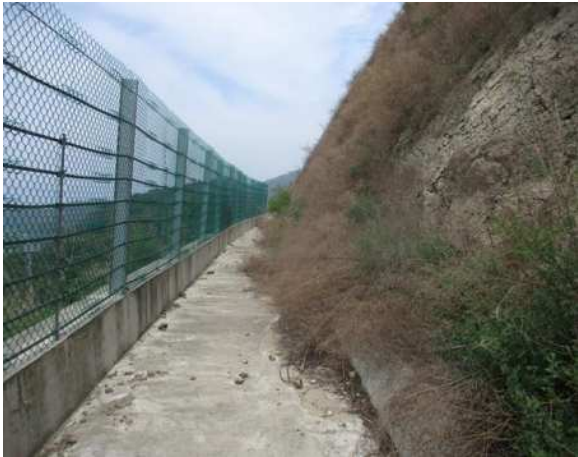
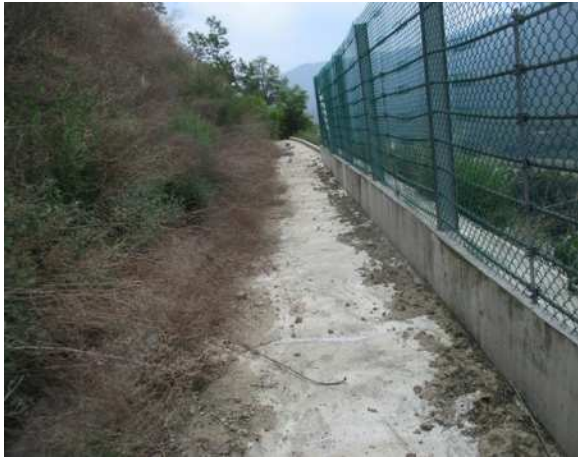
| 위 치 | STA 17.35~17.45k 1소단배수로 | 위 치 | STA 17.35~17.45k 1소단배수로 |

| 현 황 | 토사퇴적(L=100.0m) | 현 황 | 토사퇴적(L=100.0m) |

| 구 분 | 점검 결과 | 조치 필요사항 |
|---|---|---|
| 배수 시설 | · 소단배수로 균열 및 재균열 (L=6.0m, 3ea)<br>· 소단배수로 토사퇴적 (V=5.0m³)<br>· 산마루측구 균열 및 재균열 (L=2.0m, 3ea) | 보수 및 정비 |

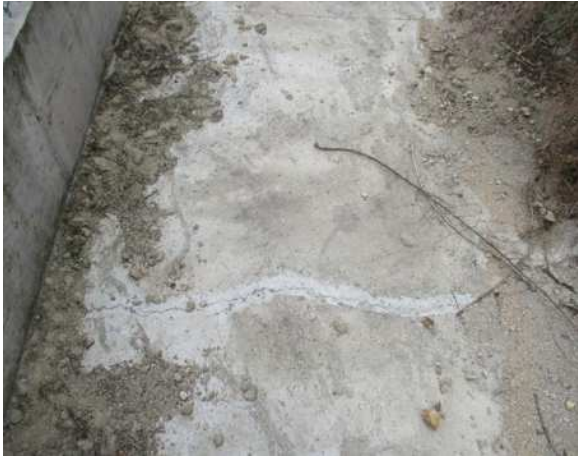
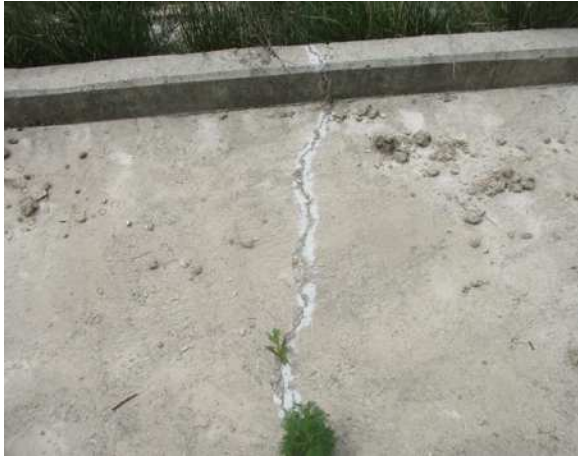
| 위 치 | STA 17.42k 1소단배수로 | 위 치 | STA 17.44k 1소단배수로 |

| 현 황 | 재균열(L=2.0m) | 현 황 | 재균열(L=2.0m) |

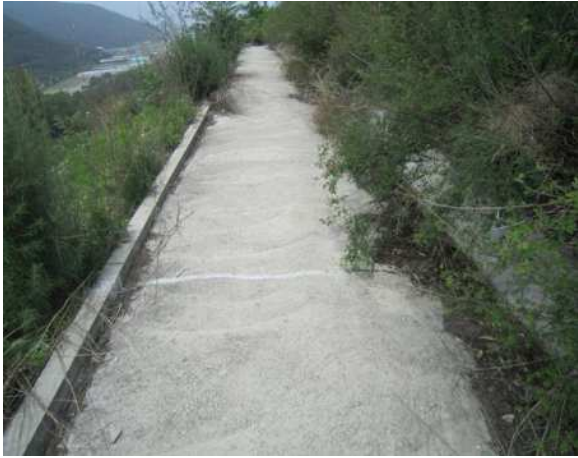
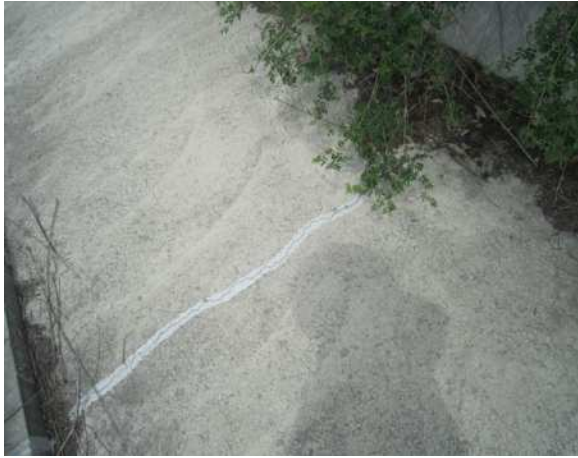
| 위 치 | STA 18.28k 1소단배수로 | 위 치 | STA 18.28k 1소단배수로 |

| 현 황 | 재균열(L=2.0m) | 현 황 | 재균열(L=2.0m) |

| 점검내용 | | 점 검 결 과 | | |
|---|---|---|---|---|
| 점검자<br>의견 | | 상주절토15 사면은 지반변형 등의 파괴징후는 확인되지 않았으나, 소단배수로 일부구간에서 보수미흡으로 인한 채균열이 발생한 것으로 확인되었다. 기 발생한 손상은 사면 안정성에 영향은 없는 것으로 판단되나, 손상의 진전여부에 대한 주의관찰이 필요하다. | | |

| NO | 구 분 | 손상 현황 | 단 위 | 합 계 | 보수공법 | 비 고 |
|---|---|---|---|---|---|---|
| 1 | 배수시설 | 소단배수로 재균열 | m<br>(개소) | 2.0<br>(1) | 균열보수 | |

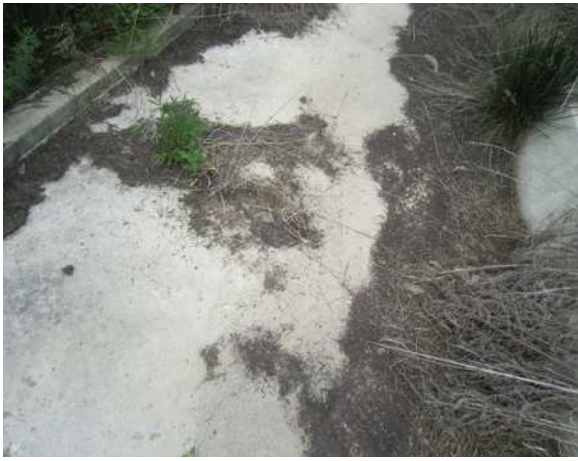
| 위 치 | STA 21.95k 1소단배수로 | 위 치 | STA 21.95~21.97k 1소단배수로 |

| 현 황 | 균열 (L=2.0m) | 현 황 | 중균열 (L=20.0m) |

| NO | 구 분 | 손상 현황 | 단 위 | 합 계 | 보수공법 | 비 고 |
|---|---|---|---|---|---|---|
| 1 | 배수시설 | 소단배수로 균열 | m<br>(개소) | 12.0<br>(6) | 균열보수 | |

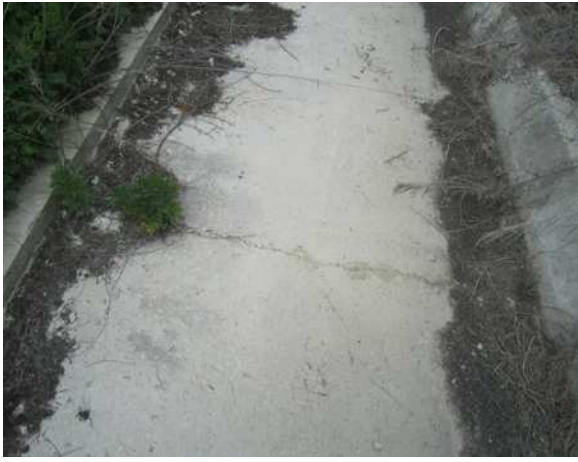
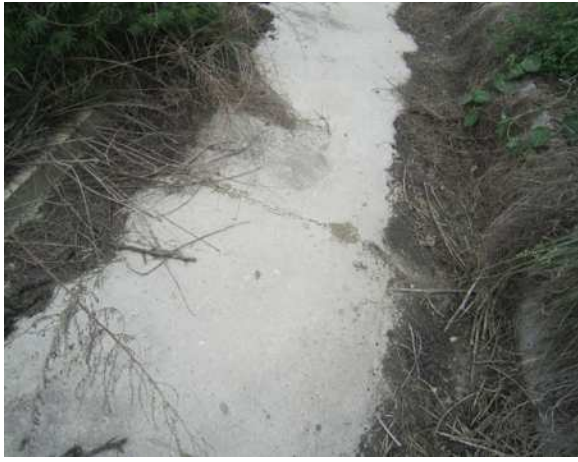
| 위 치 | STA 21.98k 1소단배수로 | 위 치 | STA 22.01k 1소단배수로 |

| 현 황 | 균열 (L=2.0m) | 현 황 | 균열 (L=2.0m) |

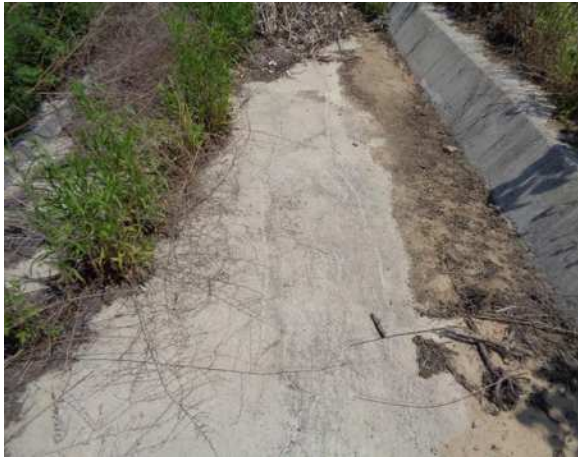
| 위 치 | 소단배수로 | 위 치 | STA 21.86k 1소단배수로 |

| 현 황 | 전경 | 현 황 | 망상균열 (A=3.0m×5.0m) |

| 점검내용 | | 점 검 결 과 | | |
|---|---|---|---|---|
| 점검자<br>의견 | 영천절토17 사면은 지반변형 등의 파괴징후는 확인되지 않았으나, 소단배수로 일부구간에서 균열 및 망상균열이 발생한 것으로 조사되었다. 기 점검시 조사된 소단배수로 균열 및 종균열의 경우 일부 보수를 실시한 것으로 확인되었으며, 현재 보수부의 상태는 양호한 것으로 조사되었다. 미 보수된 손상부의 경우 사면 안정성에 영향은 없는 것으로 판단되나, 보수 및 진전여부에 대한 주의관찰이 필요하다. | | | |

| NO | 구 분 | 손상 현황 | 단 위 | 합 계 | 보수공법 | 비 고 |
|---|---|---|---|---|---|---|
| 1 | 배수시설 | 소단배수로 망상균열 | m <sup>2</sup><br>(개소) | 15.0<br>(1) | 균열보수 | |

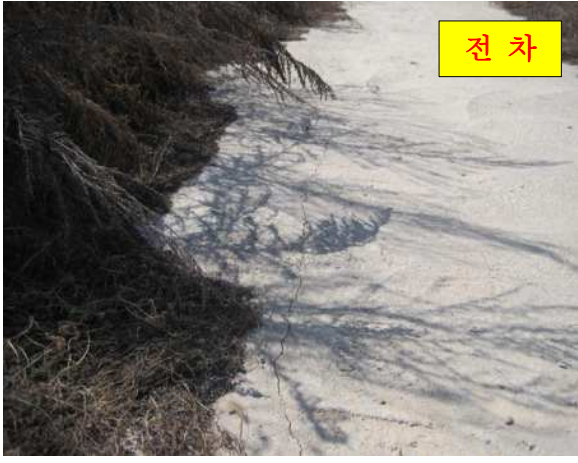
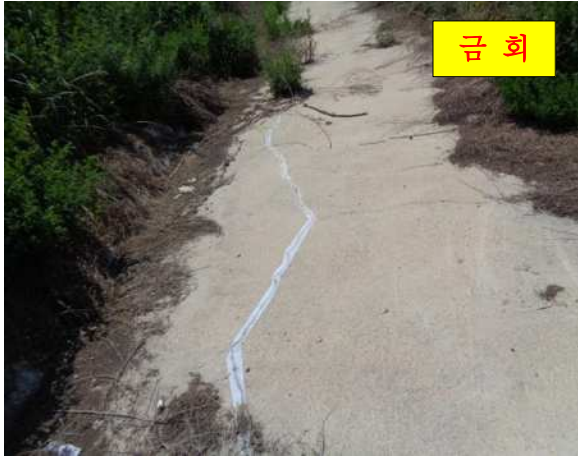
| 위 치 | STA 21.89k 1소단배수로 | 위 치 | STA 21.89k 1소단배수로 |

| 현 황 | 균열 보수 | 현 황 | 균열 보수 |

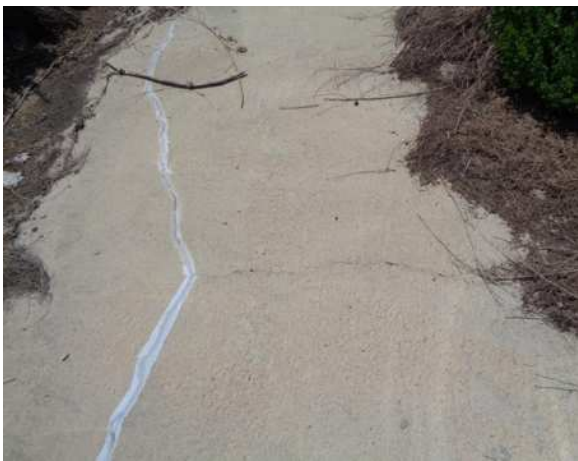
| 위 치 | STA 21.91k 1소단배수로 | 위 치 | STA 22.04k 4단 사면 |

| 현 황 | 균열 (L=2.0m) | 현 황 | 수목 |

| NO | 구 분 | 손상 현황 | 단 위 | 합 계 | 보수공법 | 비 고 |
|---|---|---|---|---|---|---|
| 2 | 배수시설 | 소단배수로 균열 | m<br>(개소) | 2.0<br>(1) | 균열보수 | |

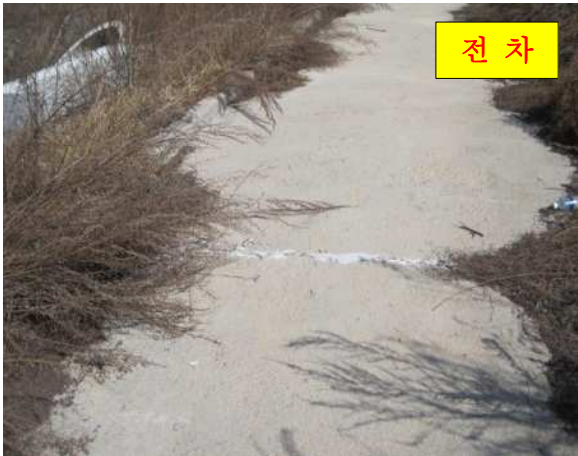
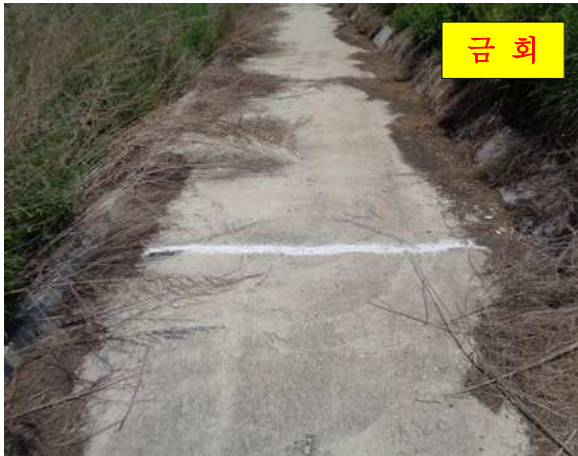
| 위 치 | STA 21.95k 1소단배수로 | 위 치 | STA 21.95k 1소단배수로 |

| 현 황 | 균열 보수 | 현 황 | 균열 보수 |

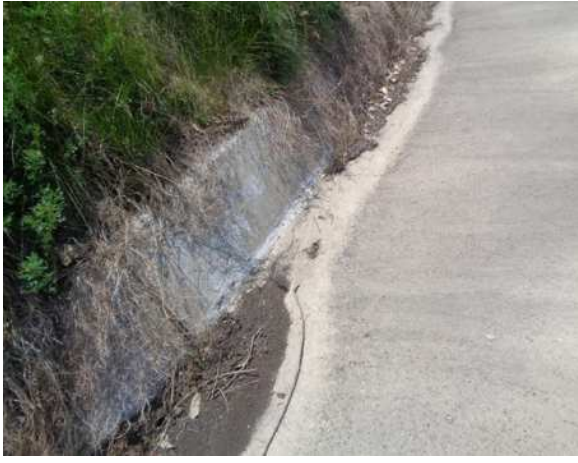
| 위 치 | STA 22.94k 1소단배수로 | 위 치 | STA 23.10k 1소단배수로 |

| 현 황 | 균열(L=5.0m) | 현 황 | 중균열 보수 |

| NO | 구 분 | 손상 현황 | 단 위 | 합 계 | 보수공법 | 비 고 |
|---|---|---|---|---|---|---|
| 1 | 배수시설 | 소단배수로 균열 | m<br>(개소) | 17.0<br>(3) | 균열보수 | |

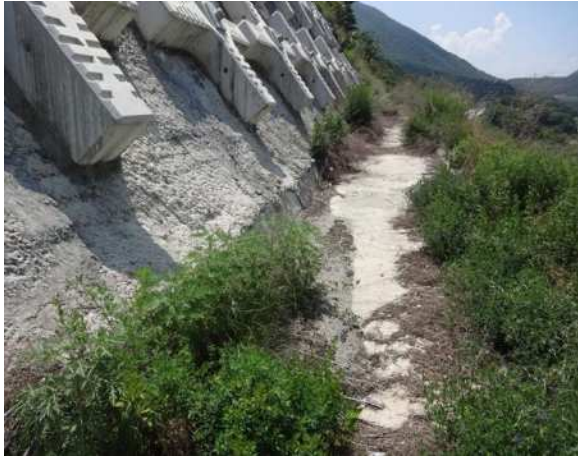
| 위 치 | 숏크리트, 앵커공 | 위 치 | STA 24.87k 1소단배수로 |

| 현 황 | 전경 | 현 황 | 토사퇴적(L=40.0m) |

| 구 분 | 점검 결과 | 조치 필요사항 |
|---|---|---|
| 배수 시설 | · 소단배수로 중균열 (L=5.0m, 1ea)<br>· 소단배수로 토사퇴적 (V=2.0m³)<br>· 산마루측구 균열 (L=1.5m, 2ea) | 보수 및 정비 |

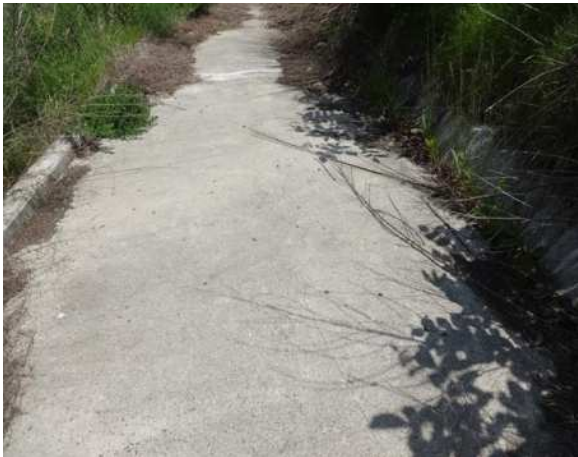
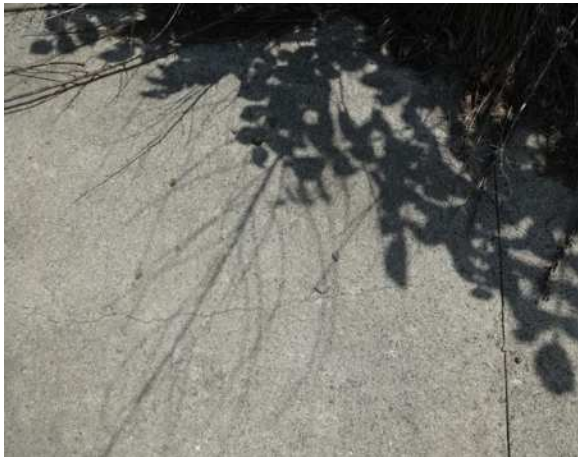
| 위 치 | STA 24.81k 1소단배수로 | 위 치 | STA 24.81k 1소단배수로 |

| 현 황 | 중균열 (L=5.0m) | 현 황 | 중균열 (L=5.0m) |

| NO | 구 분 | 손상 현황 | 단 위 | 합 계 | 보수공법 | 비 고 |
|---|---|---|---|---|---|---|
| 1 | 배수시설 | 소단배수로 중균열 | m<br>(개소) | 5.0<br>(1) | 균열보수 | |

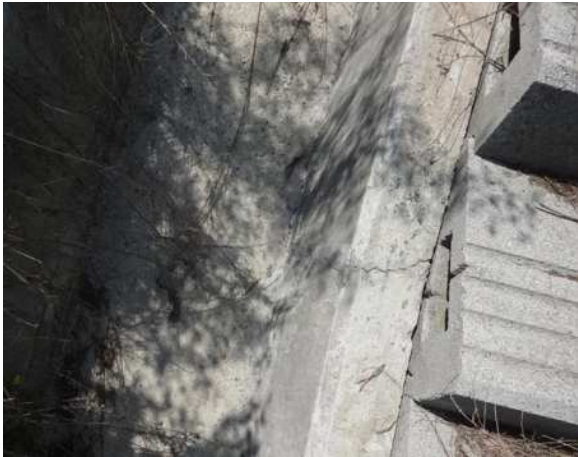
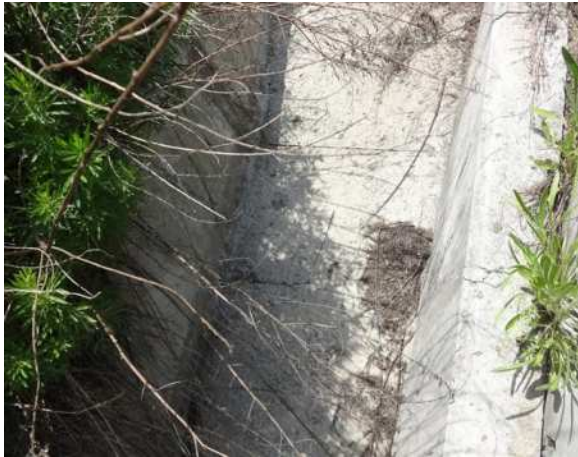
| 위 치 | STA 24.91k 산마루측구 | 위 치 | STA 24.91k 산마루측구 |

| 현 황 | 균열 (L=0.5m) | 현 황 | 균열 (L=1.0m) |

| NO | 구 분 | 손상 현황 | 단 위 | 합 계 | 보수공법 | 비 고 |
|---|---|---|---|---|---|---|
| 3 | 배수시설 | 산마루측구 균열 | m<br>(개소) | 1.5<br>(2) | 균열보수 | |

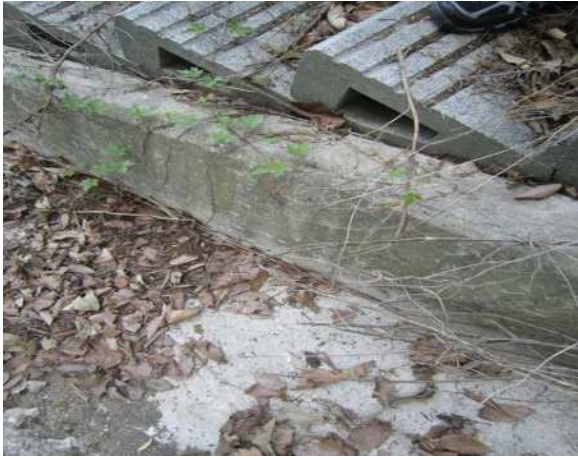
| 위 치 | STA 25.86k 산마루측구 | 위 치 | STA 25.91k 1소단배수로 |

| 현 황 | 균열(L=0.5m) | 현 황 | 재균열(L=2.0m) |

| NO | 구 분 | 손상 현황 | 단 위 | 합 계 | 보수공법 | 비 고 |
|---|---|---|---|---|---|---|
| 4 | 배수시설 | 산마루측구 균열 | m<br>(개소) | 1.5<br>(2) | 균열보수 | |

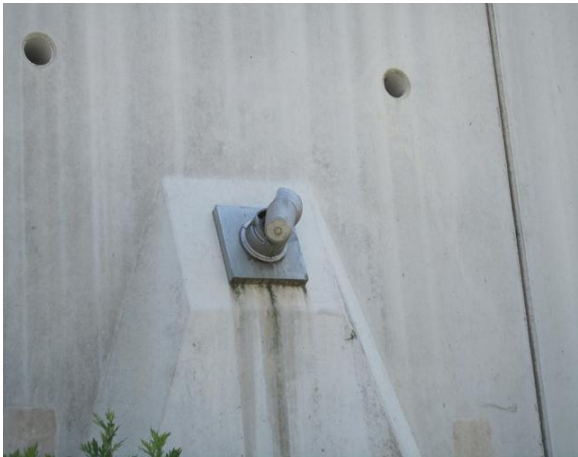
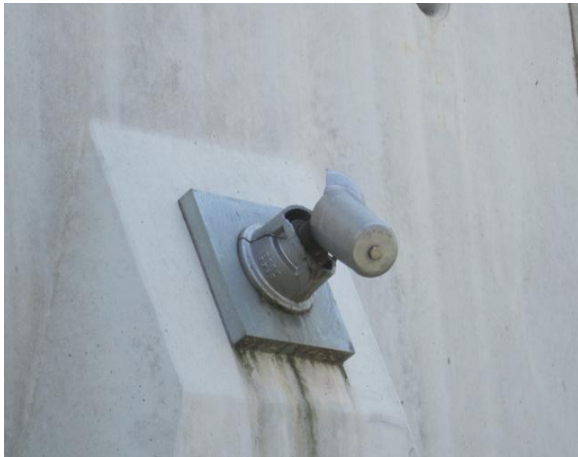
| 위 치 | STA 25.93k 옹벽 | 위 치 | STA 25.93k 옹벽 |

| 현 황 | 앵커캡 파손(1EA) | 현 황 | 앵커캡 파손(1EA) |

| 점검내용 | | 점 검 결 과 | | |
|---|---|---|---|---|
| 점검자<br>의견 | | 영천절토20 사면은 지반변형 등의 파괴징후는 확인되지 않았으나, 소단배수로<br>및 산마루측구에서 부분적인 균열 및 망상균열, 절토부 옹벽에서 앵커캡 파손이<br>일부 발생한 것으로 조사되었다. 기 발생한 손상은 사면 안정성에 영향은 없는 것<br>으로 판단되나, 손상의 진전여부에 대한 주의관찰이 필요하다. | | |

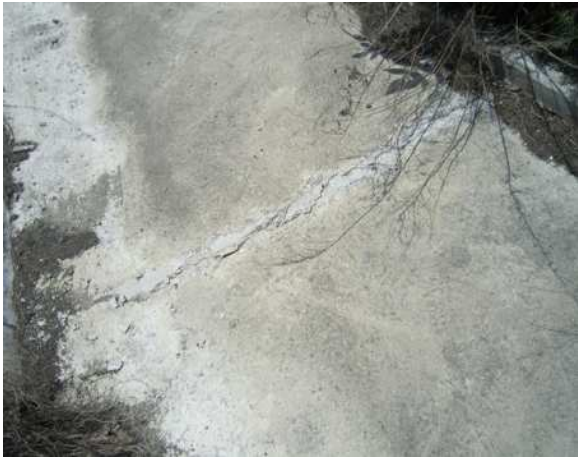
| 위 치 | STA 25.97k 1소단배수로 | 위 치 | STA 26.05k 1소단배수로 |

| 현 황 | 재균열 (L=2.0m) | 현 황 | 파손 (A=0.5m×0.3m) |

| NO | 구 분 | 손상 현황 | 단 위 | 합 계 | 보수공법 | 비 고 |
|---|---|---|---|---|---|---|
| 1 | 배수시설 | 소단배수로 균열 | m<br>(개소) | 34.0<br>(17) | 균열보수 | |

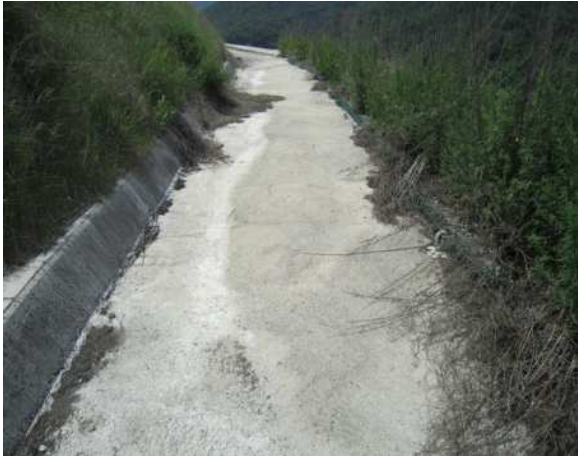
| 위 치 | STA 26.01k 1소단배수로 | 위 치 | STA 26.01k 1소단배수로 |

| 현 황 | 망상균열 (A=40.0m×3.0m) | 현 황 | 망상균열 (A=40.0m×3.0m) |

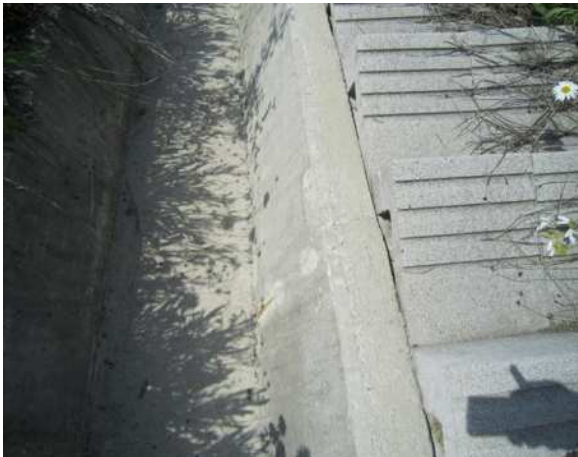
| 위 치 | STA 26.68k 산마루측구 | 위 치 | STA 26.72k 산마루측구 |

| 현 황 | 균열 (L=0.5m) | 현 황 | 균열 (L=0.5m) |

| 점검내용 | | 점 검 결 과 | | |
|---|---|---|---|---|
| 점검자<br>의견 | 영천절토21 사면은 지반변형 등의 파괴징후는 확인되지 않았으나, 소단배수로 및 산마루측구 일부구간에서 균열 및 들뜸이 발생한 것으로 조사되었다. 기 발생한 손상은 사면 안정성에 영향은 없는 것으로 판단되나, 손상의 진전여부에 대한 주의관찰이 필요하다. | | | |

| NO | 구 분 | 손상 현황 | 단 위 | 합 계 | 보수공법 | 비 고 |
|---|---|---|---|---|---|---|
| 2 | 배수시설 | 산마루측구 균열 | m<br>(개소) | 2.5<br>(4) | 균열보수 | |

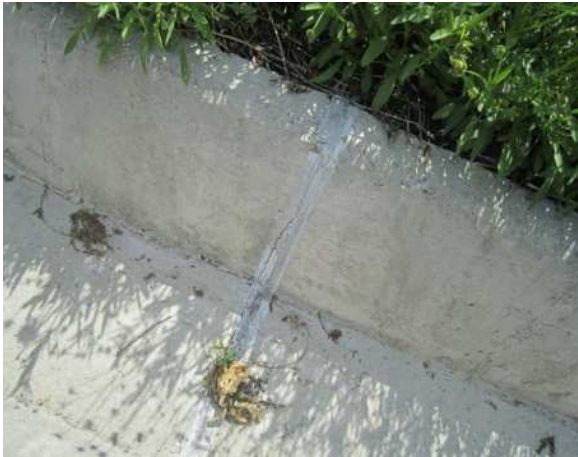
| 위 치 | STA 26.75k 산마루측구 | 위 치 | STA 26.78k 1소단배수로 |

| 현 황 | 들뜸 (A=0.1m×0.5m) | 현 황 | 균열 (L=3.0m) |

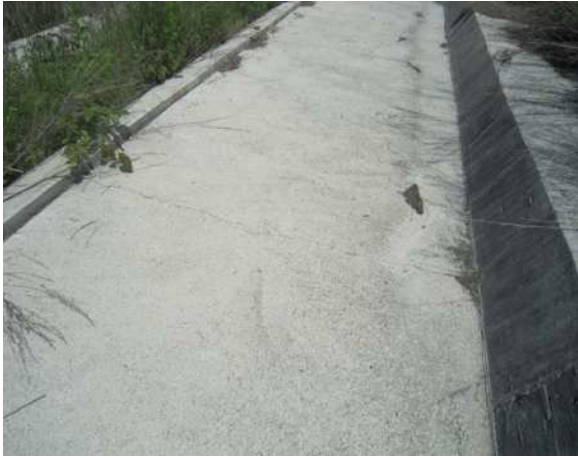
| 위 치 | STA 26.79k 1소단배수로 | 위 치 | STA 26.82k 1소단배수로 |

| 현 황 | 균열 (L=3.0m) | 현 황 | 균열 (L=3.0m) |

| NO | 구 분 | 손상 현황 | 단 위 | 합 계 | 보수공법 | 비 고 |
|---|---|---|---|---|---|---|
| 1 | 배수시설 | 소단배수로 균열 | m<br>(개소) | 12.0<br>(4) | 균열보수 | |

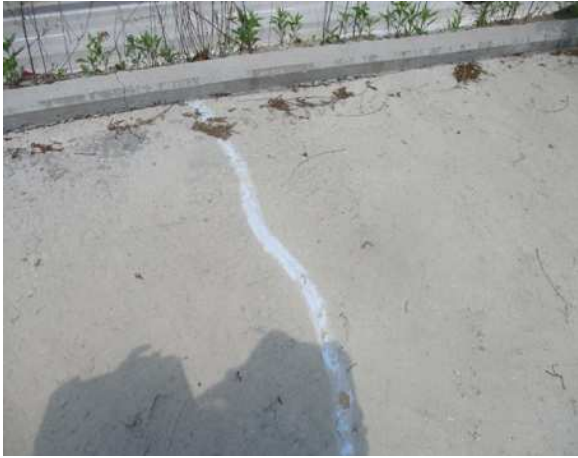
| 위 치 | STA 27.51k 1소단배수로 | 위 치 | STA 27.56k 1소단배수로 |

| 현 황 | 재균열 (L=2.0m) | 현 황 | 재균열 (L=2.0m) |

| 점검내용 | | 점 검 결 과 | | | |
|---|---|---|---|---|---|
| 점검자<br>의견 | | <p>영천절토22 사면은 지반변형 등의 파괴징후는 확인되지 않았으나, 소단배수로에<br/>서 일부 균열 및 재균열이 발생된 것으로 조사되었다. 기 발생한 손상은 사면 안<br/>정성에 영향은 없는 것으로 판단되나, 손상부의 진전방지를 위한 보수가 필요할<br/>것으로 판단된다. 특히, 소단배수로 일부구간 발생된 종균열의 경우 손상의 진전<br/>여부 파악을 위한 주의관찰이 요망된다.</p> | | | |

| NO | 구 분 | 손상 현황 | 단 위 | 합 계 | 보수공법 | 비 고 |
|---|---|---|---|---|---|---|
| 1 | 배수시설 | 소단배수로 균열 | m<br>(개소) | 7.5<br>(4) | 균열보수 | |

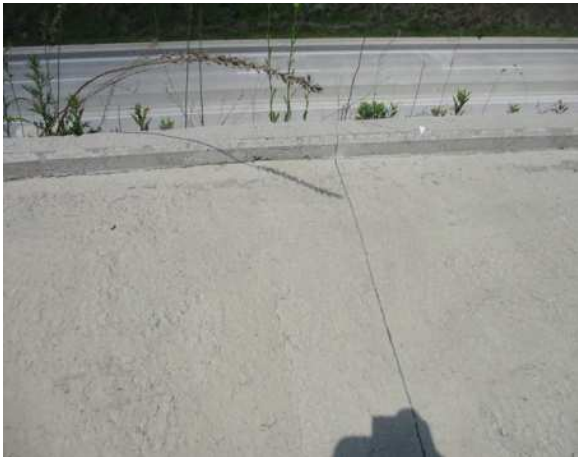
| 위 치 | STA 27.54k 1소단배수로 | 위 치 | STA 27.54k 1소단배수로 |

| 현 황 | 균열 (L=2.5m) | 현 황 | 균열 (L=2.5m) |

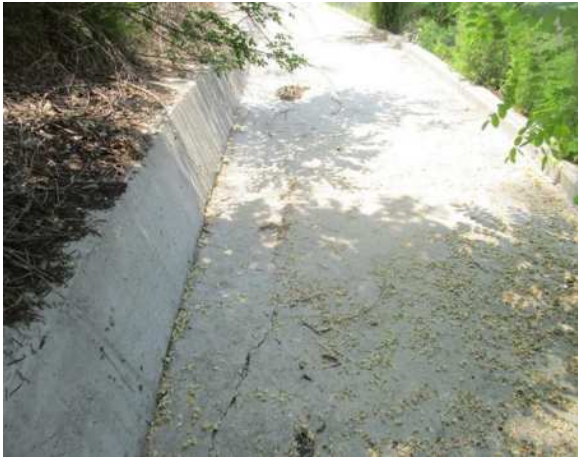
| 위 치 | STA 27.57k 1소단배수로 | 위 치 | STA 27.58k 1소단배수로 |

| 현 황 | 중균열 (L=4.0m) | 현 황 | 균열 (L=1.0m) |

| NO | 구 분 | 손상 현황 | 단 위 | 합 계 | 보수공법 | 비 고 |
|---|---|---|---|---|---|---|
| 2 | 배수시설 | 소단배수로 중균열 | m<br>(개소) | 4.0<br>(1) | 균열보수 | |

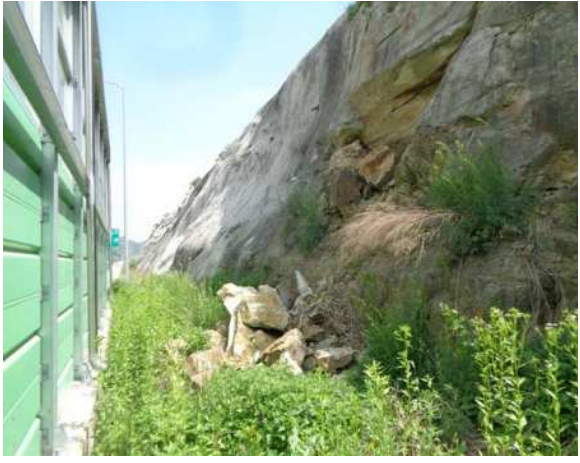
| 위 치 | STA 27.88k 1단 사면 | 위 치 | STA 27.88k 1단 사면 |

| 현 황 | 썬기 파괴 (A=5.0m×5.0m) | 현 황 | 썬기 파괴 (A=5.0m×5.0m) |

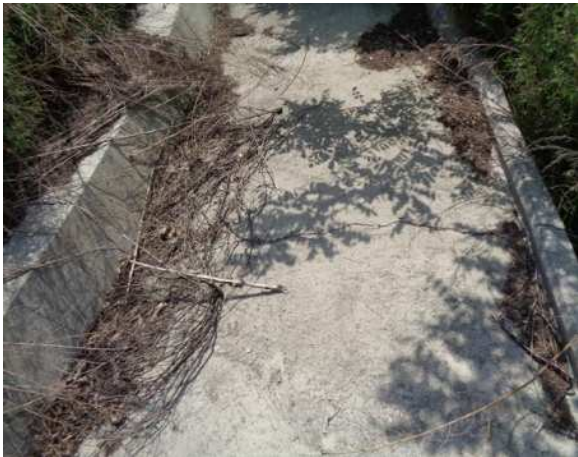
| 위 치 | STA 27.91k 1소단배수로 | 위 치 | STA 27.95k 1소단배수로 |

| 현 황 | 균열 (L=2.0m) | 현 황 | 균열 (L=2.0m) |

| NO | 구 분 | 손상 현황 | 단 위 | 합 계 | 보수공법 | 비 고 |
|---|---|---|---|---|---|---|
| 2 | 배수시설 | 소단배수로 균열 | m<br>(개소) | 32.0<br>(16) | 균열보수 | |

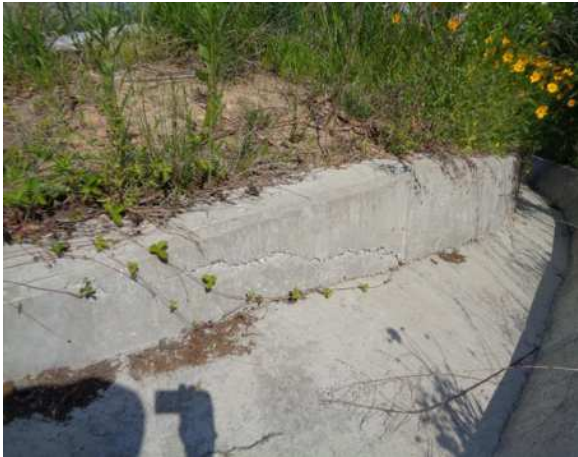
| 위 치 | STA 28.01k 산마루측구 | 위 치 | STA 28.10k 산마루측구 |

| 현 황 | 재료분리 (A=0.2m×1.0m) | 현 황 | 균열 (L=1.0m) |

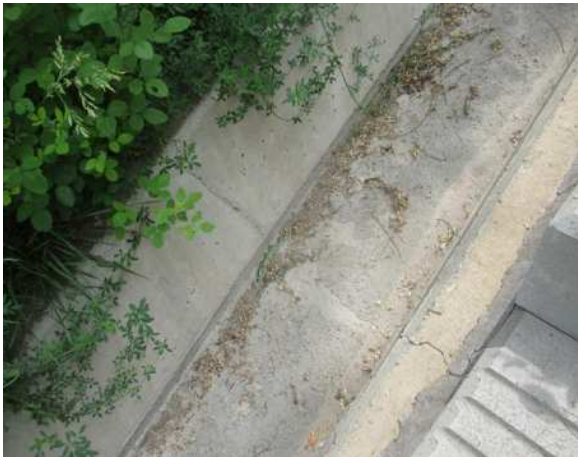
| 위 치 | STA 30.46k 산마루측구 | 위 치 | STA 30.48k 산마루측구 |

| 현 황 | 균열 (L=1.0m) | 현 황 | 균열 (L=1.0m) |

| NO | 구 분 | 손상 현황 | 단 위 | 합 계 | 보수공법 | 비 고 |
|---|---|---|---|---|---|---|
| 3 | 배수시설 | 산마루측구 균열 | m<br>(개소) | 4.0<br>(4) | 균열보수 | |

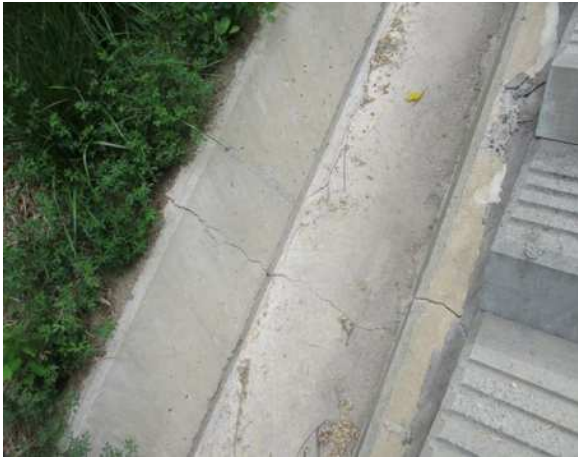
| 위 치 | STA 30.48k 산마루측구 | 위 치 | STA 30.52k 산마루측구 |

| 현 황 | 균열 (L=1.0m) | 현 황 | 균열 (L=1.0m) |

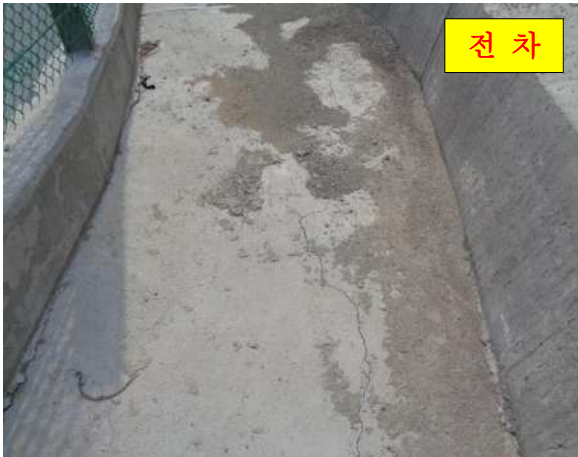
| 위 치 | STA 31.39k 2소단배수로 | 위 치 | STA 31.39k 2소단배수로 |

| 현 황 | 균열 보수 | 현 황 | 균열 보수 |

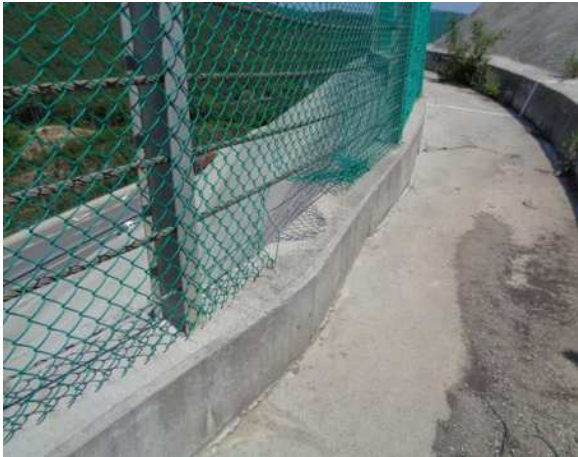
| 위 치 | STA 31.39k 2소단배수로 | 위 치 | STA 31.47k 1소단배수로 |

| 현 황 | 낙석방지울타리 파손(A=0.5㎡) | 현 황 | 균열(L=2.0m) |

| 구 분 | 점검 결과 | 조치 필요사항 |
|---|---|---|
| 보호 시설 | · 숯크리트 균열 (L=13.0m, 2ea)<br>· 숯크리트 들뜸 (A=11.0m², 2ea)<br>· 낙석방지울타리 파손 (A=0.5m²) | 보수 및 정비 |

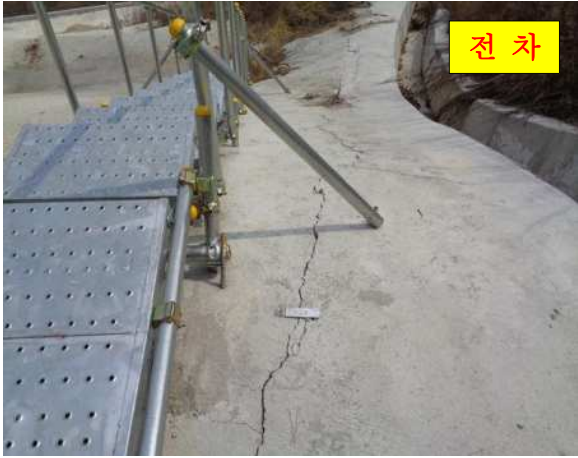
| 위 치 | STA 31.47k 4단 슛크리트 | 위 치 | STA 31.47k 4단 슛크리트 |

| 현 황 | 들뜸(A=1.0m×5.0m) | 현 황 | 들뜸(A=1.0m×5.0m) |

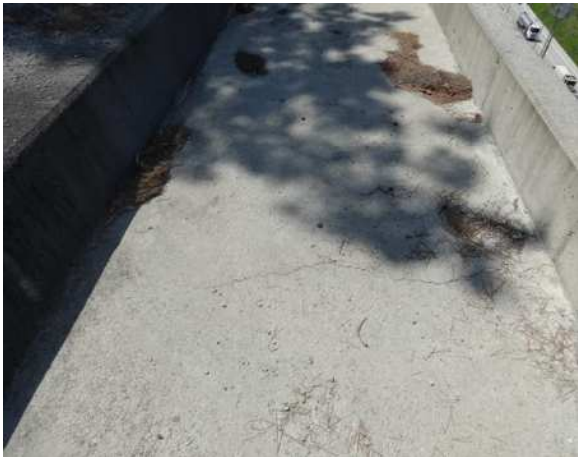
| 위 치 | STA 33.68k 2소단배수로 | 위 치 | STA 33.78k 1소단배수로 |
| 현 황 | 균열(L=2.0m) | 현 황 | 균열(L=3.0m) |

| NO | 구 분 | 손상 현황 | 단 위 | 합 계 | 보수공법 | 비 고 |
|---|---|---|---|---|---|---|
| 2 | 배수시설 | 소단배수로 균열 | m<br>(개소) | 26.0<br>(10) | 균열보수 | |

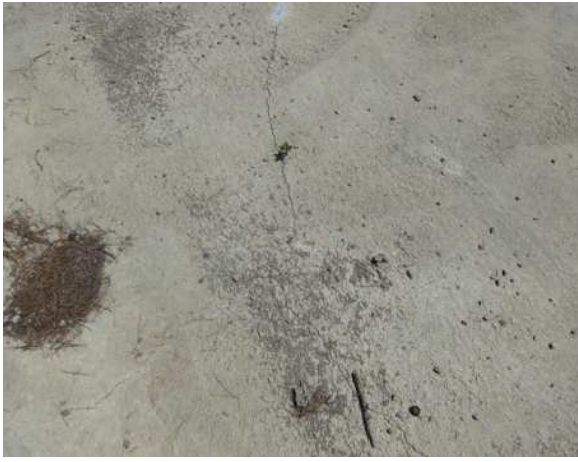
| 위 치 | STA 33.79k 1소단배수로 | 위 치 | STA 33.80k 1소단배수로 |
| 현 황 | 균열(L=10.0m) | 현 황 | 균열(L=3.0m) |

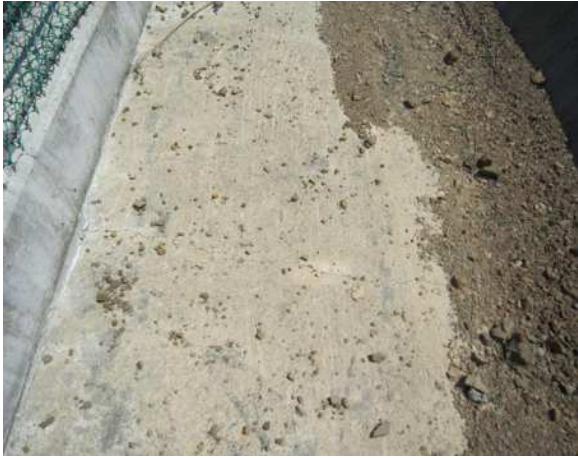
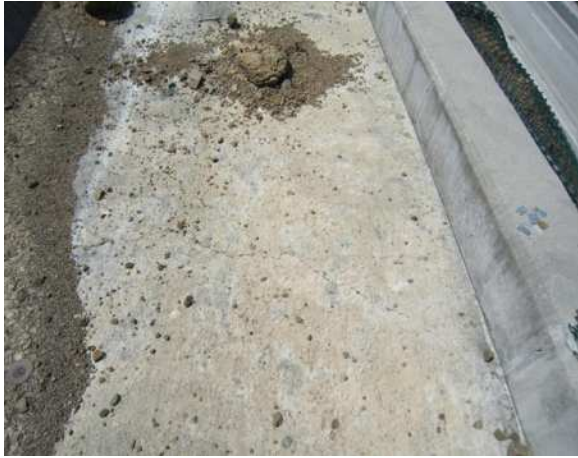
| 위 치 | STA 37.22k 1소단배수로 | 위 치 | STA 37.22k 1소단배수로 |
| 현 황 | 균열(L=2.0m) | 현 황 | 균열(L=2.0m) |

| NO | 구 분 | 손상 현황 | 단 위 | 합 계 | 보수공법 | 비 고 |
|---|---|---|---|---|---|---|
| 2 | 배수시설 | 소단배수로 균열 | $m$<br>(개소) | 6.0<br>(3) | 균열보수 | |

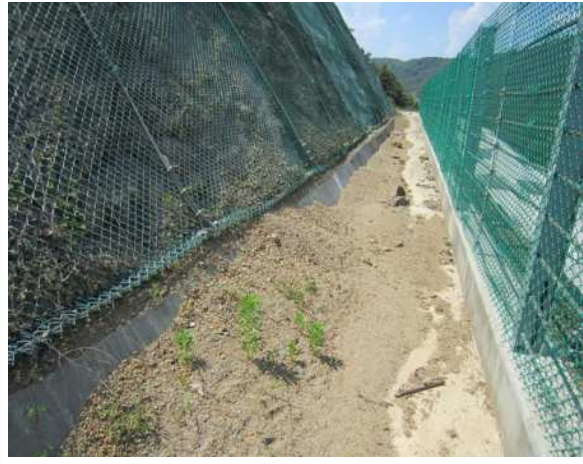
| 위 치 | STA 37.23~37.25k 1소단배수로 | 위 치 | STA 37.27k 산마루측구 |
| 현 황 | 토사퇴적 (L=30.0m) | 현 황 | 파손 (A=2.1m×0.5m) |

| 구 분 | 점검 결과 | 조치 필요사항 |
|---|---|---|
| 배수 시설 | · 소단배수로 균열 ( $L=6.0m$ , 3ea)<br>· 소단배수로 토사퇴적 ( $V=1.5m^3$ )<br>· 산마루측구 파손 ( $A=1.05m^2$ ) | 보수 및 정비 |

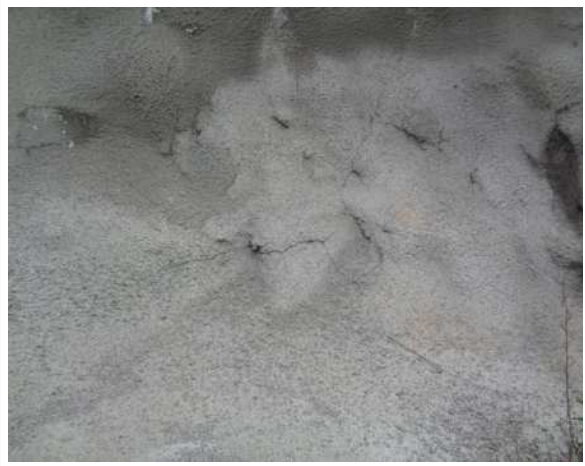
| 위 치 | STA 38.36k 1단 슛크리트 | 위 치 | STA 38.37k 1소단배수로 |
| 현 황 | 균열 (L=10.0m) | 현 황 | 균열 (L=3.0m) |

| NO | 구 분 | 손상 현황 | 단 위 | 합 계 | 보수공법 | 비 고 |
|---|---|---|---|---|---|---|
| 3 | 보호시설 | 슛크리트 균열 | m<br>(개소) | 10.0<br>(1) | 균열보수 | |

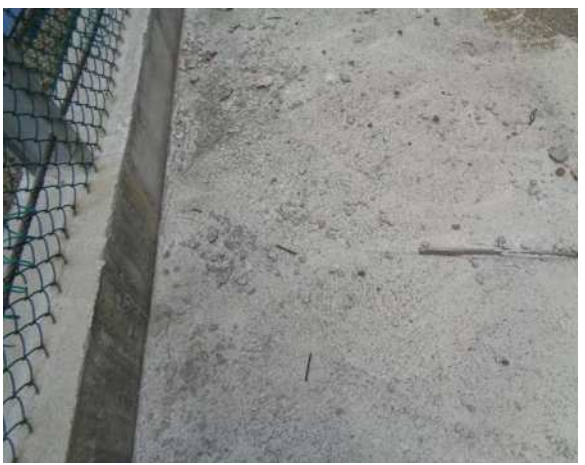
| 위 치 | 소단배수로, 낙석방지울타리 | 위 치 | STA 38.62k 1소단배수로 |

| 현 황 | 전경 | 현 황 | 균열 (L=2.0m) |

| 점검내용 | | 점 검 결 과 | | |
|---|---|---|---|---|
| 점검자<br>의견 | 상주절토30 사면은 지반변형 등의 파괴징후는 확인되지 않았으나, 소단배수로<br>및 산마루측구 일부구간에서 균열, 재료분리가 일부 발생되었다. 기 발생한 손상<br>은 사면 안정성에 영향은 없는 것으로 판단되나, 손상의 진전여부에 대한 주의관<br>찰이 필요할 것으로 판단된다. | | | |

| NO | 구 분 | 손상 현황 | 단 위 | 합 계 | 보수공법 | 비 고 |
|---|---|---|---|---|---|---|
| 1 | 배수시설 | 소단배수로 균열 | m<br>(개소) | 6.0<br>(3) | 균열보수 | |

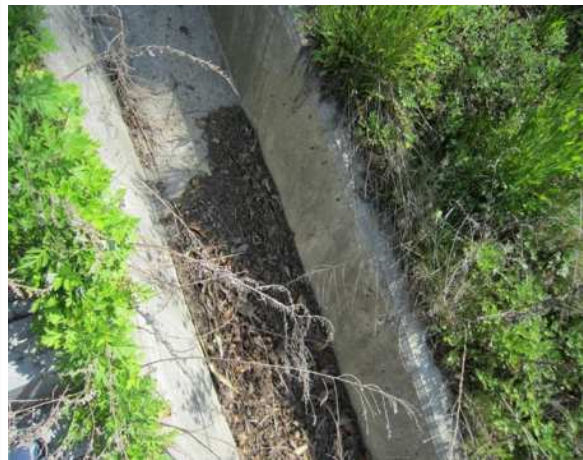
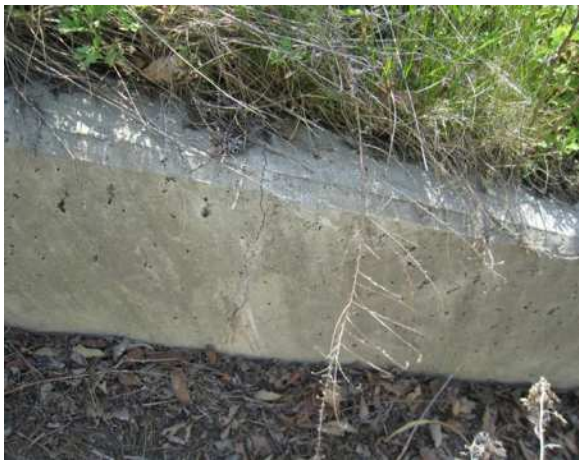
| 위 치 | STA 40.03k 산마루측구 | 위 치 | STA 40.03k 산마루측구 |

| 현 황 | 균열(L=0.5m) | 현 황 | 균열(L=0.5m) |

| 점검내용 | | 점 검 결 과 | | | |
|---|---|---|---|---|---|
| | 점검자<br>의견 | 영천절토31 사면은 지반변형 등의 파괴징후는 확인되지 않았으나, 소단배수로<br>및 산마루측구 일부구간에서 균열 및 재균열, 토사퇴적이 발생한 것으로 조사되었<br>다. 기 발생한 손상은 사면 안정성에 영향은 없는 것으로 판단되나, 손상부의 진<br>전여부에 대한 주의관찰이 필요할 것으로 판단된다. | | | |

| NO | 구 분 | 손상 현황 | 단 위 | 합 계 | 보수공법 | 비 고 |
|---|---|---|---|---|---|---|
| 3 | 배수시설 | 산마루측구 균열 | m<br>(개소) | 0.5<br>(1) | 균열보수 | |

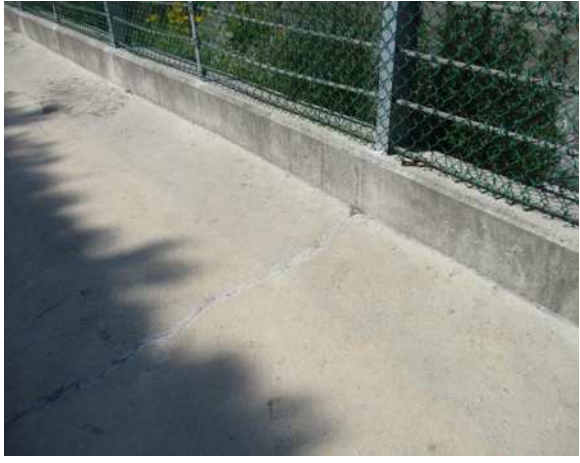
| 위 치 | 수직도수로 | 위 치 | STA 40.58k 1소단배수로 |

| 현 황 | 전경 | 현 황 | 균열 (L=2.0m) |

| 점검내용 | | 점 검 결 과 | | | |
|---|---|---|---|---|---|
| 점검자<br>의견 | | 영천절토32 사면은 지반변형 등의 파괴징후는 확인되지 않았으나, 소단배수로<br>및 산마루측구 일부구간에서 균열 및 파손이 발생한 것으로 조사되었다. 기 발생<br>한 손상은 사면 안정성에 영향은 없는 것으로 판단되나, 손상의 진전여부에 대한<br>주의관찰이 필요할 것으로 판단된다. | | | |

| NO | 구 분 | 손상 현황 | 단 위 | 합 계 | 보수공법 | 비 고 |
|---|---|---|---|---|---|---|
| 1 | 배수시설 | 소단배수로 균열 | m<br>(개소) | 8.0<br>(4) | 균열보수 | |

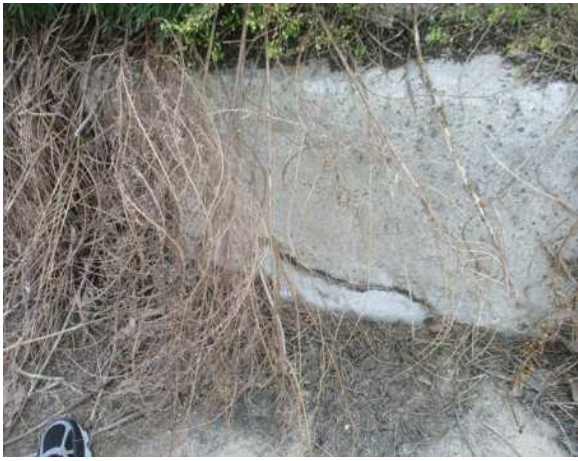
| 위 치 | STA 40.61k 1소단배수로 | 위 치 | STA 40.66k 1소단배수로 |

| 현 황 | 파손(A=0.3m×0.2m) | 현 황 | 균열(L=2.0m) |

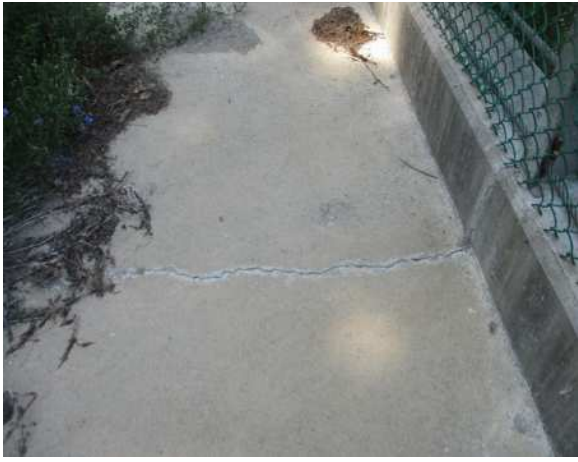
| 위 치 | STA 40.70k 1소단배수로 | 위 치 | STA 40.78k 산마루측구 |

| 현 황 | 균열(L=2.0m) | 현 황 | 균열(L=0.5m) |

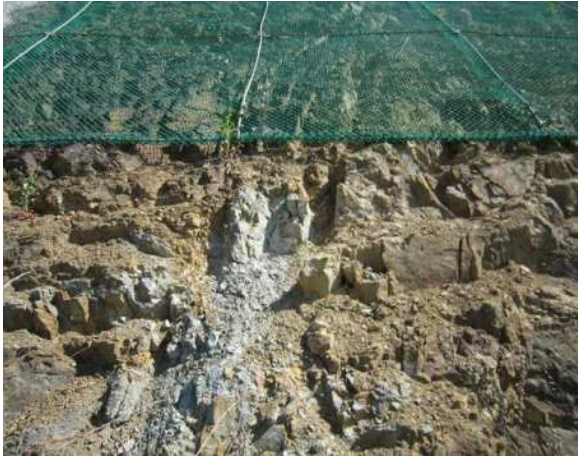
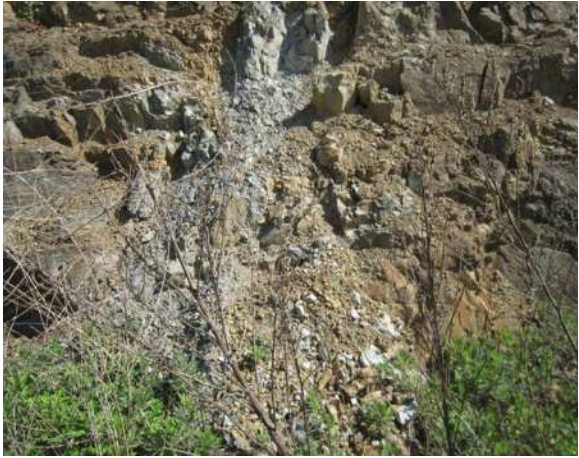
| 위 치 | STA 0+390 1단 사면 | 위 치 | STA 0+390 1단 사면 |

| 현 황 | 충전물유실 및 하부퇴적 | 현 황 | 충전물유실 및 하부퇴적 |

| 점검내용 | | 점 검 결 과 | | |
|---|---|---|---|---|
| 점검자<br>의견 | | <p>영천절토33 사면은 지반변형 등의 파괴징후는 확인되지 않았으나, 1단 사면 충전물 유실, 소단배수로 균열 및 들뜸이 일부 발생하였으며, 숏크리트의 경우 일부 구간 들뜸이 발생된 것으로 조사되었다. 발생한 손상부의 경우 사면의 안전성에 영향을 미칠만한 손상은 아니나, 손상의 진전방지를 위한 보수가 필요할 것으로 판단된다.</p> | | |

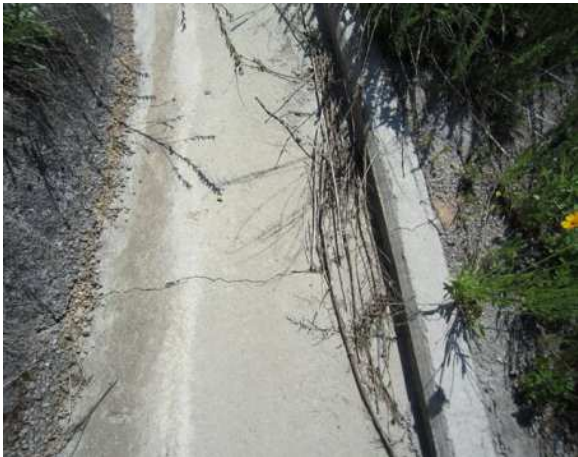
| 위 치 | STA 0+505 1소단배수로 | 위 치 | STA 0+510 1단 사면 |

| 현 황 | 균열(L=1.5m) | 현 황 | 충전물유실 및 하부퇴적 |

| NO | 구 분 | 손상 현황 | 단 위 | 합 계 | 보수공법 | 비 고 |
|---|---|---|---|---|---|---|
| 2 | 배수시설 | 소단배수로 균열 | m<br>(개소) | 18.5<br>(7) | 균열보수 | |

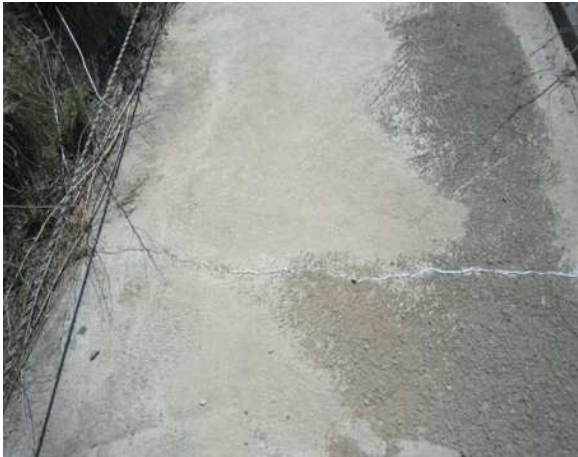
| 위 치 | STA 0+525 1소단배수로 | 위 치 | STA 0+528 1소단배수로 |

| 현 황 | 균열(L=2.0m) | 현 황 | 들뜸(A=1.0m×5.0m) |

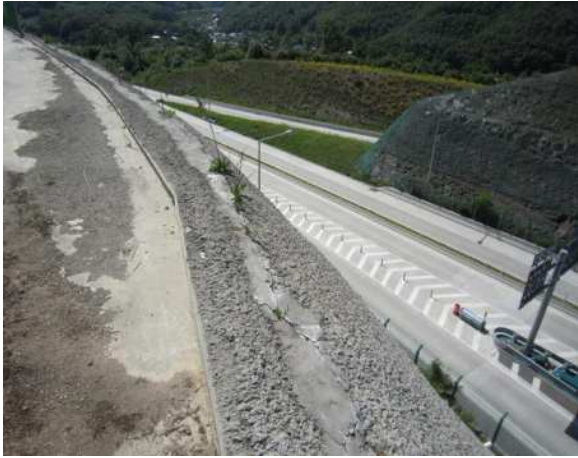
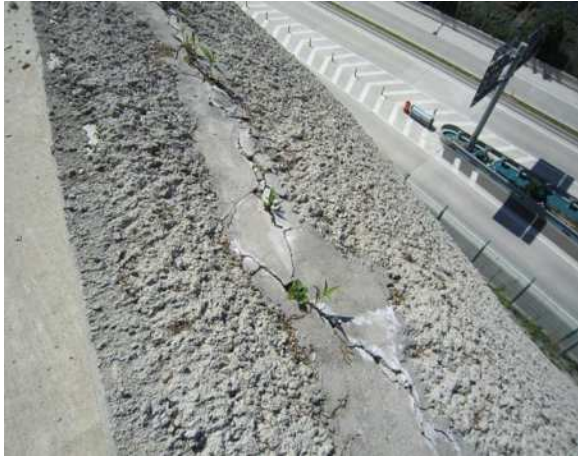
| 위 치 | STA 0+590~620 2단 숏크리트 | 위 치 | STA 0+590~620 2단 숏크리트 |

| 현 황 | 들뜸(A=0.1m×20.0m) | 현 황 | 들뜸(A=0.1m×20.0m) |
