## 2.34 영천절토34

영천절토 34 (관리이정 1.890~2.150km / 5공구 군위R-A(중양)STA.1+890~2+150)

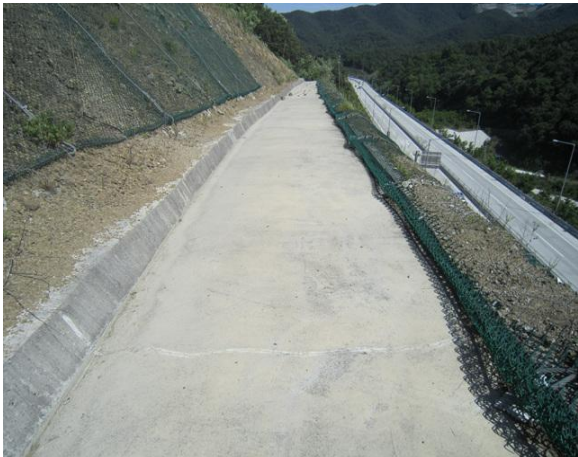
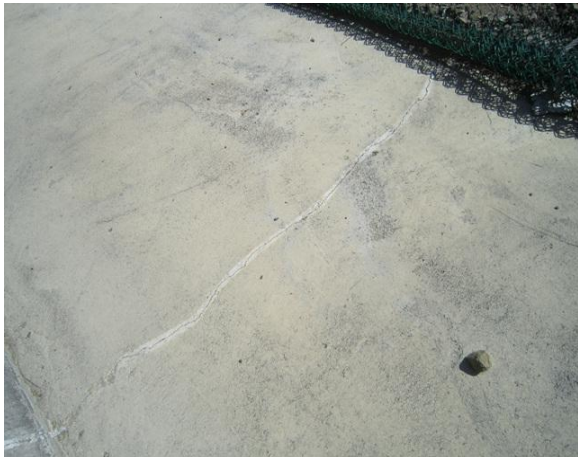
| 위 치 | STA 1+970 1소단배수로 | 위 치 | STA 1+970 1소단배수로 |

| 현 황 | 균열 (L=2.0m) | 현 황 | 균열 (L=2.0m) |

| 구 분 | 점검 결과 | 조치 필요사항 |
|---|---|---|
| 배수 시설 | · 소단배수로 균열 및 종균열 (L=23.0m, 10ea)<br>· 소단배수로 망상균열 (A=40.0m <sup>2</sup> )<br>· 소단배수로 들뜸 (A=1.2m <sup>2</sup> , 6ea)<br>· 산마루측구 균열 (L=6.0m, 4ea)<br>· 산마루측구 파손 (A=0.6m <sup>2</sup> ) | 보수 |

| NO | 구 분 | 손상 현황 | 단 위 | 합 계 | 보수공법 | 비 고 |
|---|---|---|---|---|---|---|
| 1 | 배수시설 | 소단배수로 균열 및 종균열 | m<br>(개소) | 23.0<br>(10) | 균열보수 | |

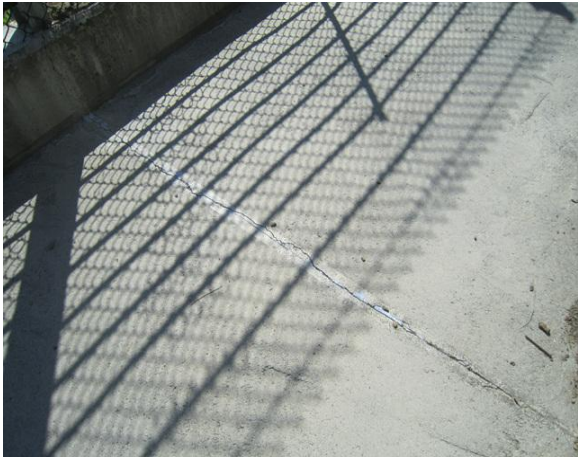
| 위 치 | STA 2+070 1소단배수로 | 위 치 | STA 2+100 1소단배수로 |

| 현 황 | 들뜸 (A=0.1m×2.0m) | 현 황 | 망상균열 (A=20.0m×2.0m) |

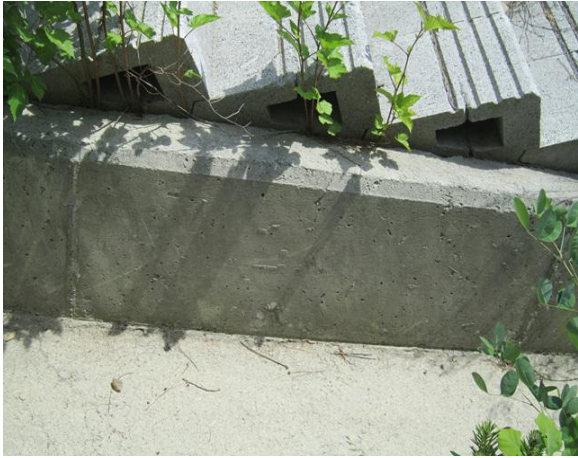
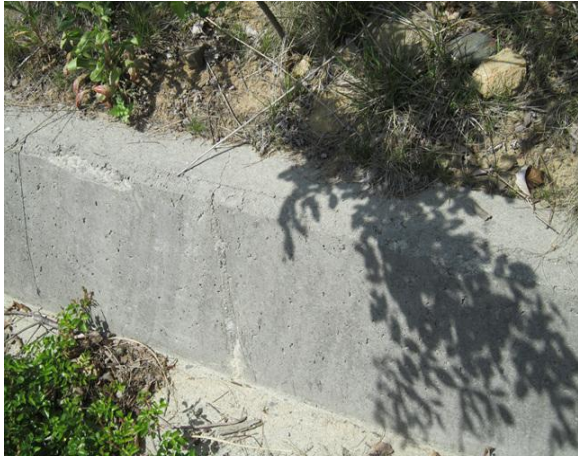
| 위 치 | STA 2+130 산마루측구 | 위 치 | STA 2+140 산마루측구 |

| 현 황 | 균열 (L=1.5m) | 현 황 | 균열 (L=1.5m) |

| NO | 구 분 | 손상 현황 | 단 위 | 합 계 | 보수공법 | 비 고 |
|---|---|---|---|---|---|---|
| 4 | 배수시설 | 산마루측구 균열 | m<br>(개소) | 6.0<br>(4) | 균열보수 | |

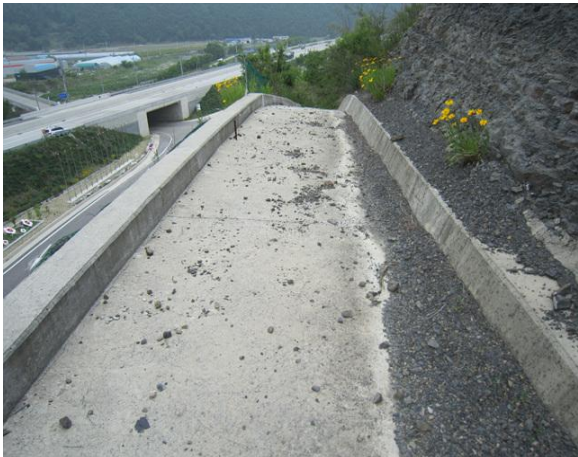
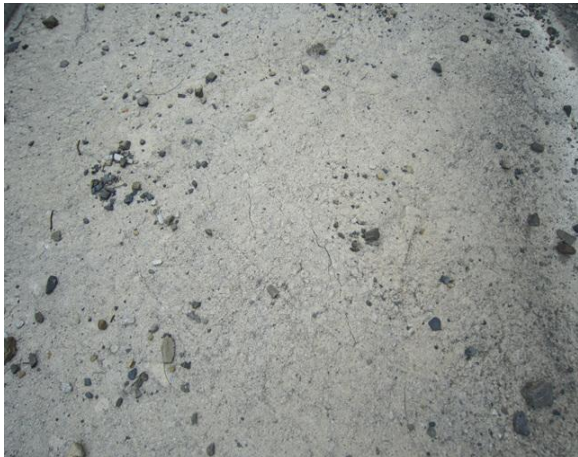
| 위 치 | STA 0+260~270 1소단배수로 | 위 치 | STA 0+260~270 1소단배수로 |

| 현 황 | 망상균열(A=5.0m×1.0m) | 현 황 | 망상균열(A=5.0m×1.0m) |

| 구 분 | 점검 결과 | 조치 필요사항 |
|---|---|---|
| 배수 시설 | · 소단배수로 균열 (L=10.0m, 4ea)<br>· 소단배수로 망상균열 (A=5.0m <sup>2</sup> )<br>· 산마루측구 균열 (L=1.0m) | 보수 |

| NO | 구 분 | 손상 현황 | 단 위 | 합 계 | 보수공법 | 비 고 |
|---|---|---|---|---|---|---|
| 2 | 배수시설 | 소단배수로 망상균열 | m <sup>2</sup><br>(개소) | 5.0<br>(1) | 균열보수 | |

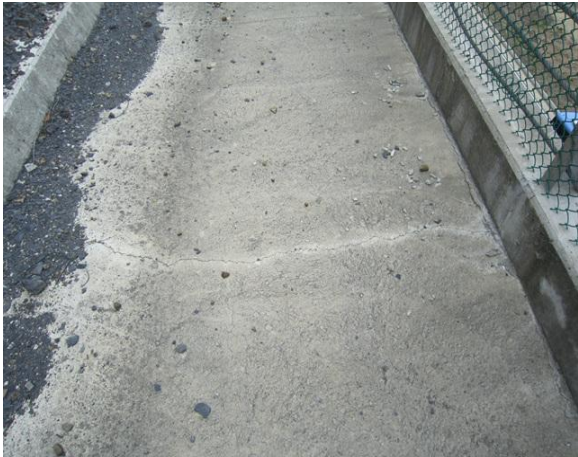
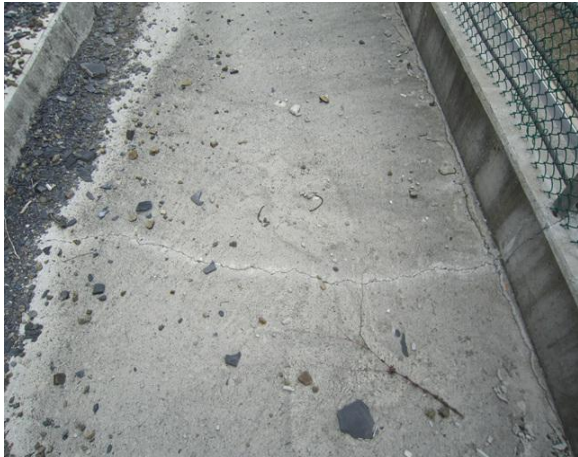
| 위 치 | STA 0+300 1소단배수로 | 위 치 | STA 0+300 1소단배수로 |

| 현 황 | 균열(L=2.5m) | 현 황 | 균열(L=2.5m) |

| NO | 구 분 | 손상 현황 | 단 위 | 합 계 | 보수공법 | 비 고 |
|---|---|---|---|---|---|---|
| 1 | 배수시설 | 소단배수로 균열 | m<br>(개소) | 10.0<br>(4) | 균열보수 | |

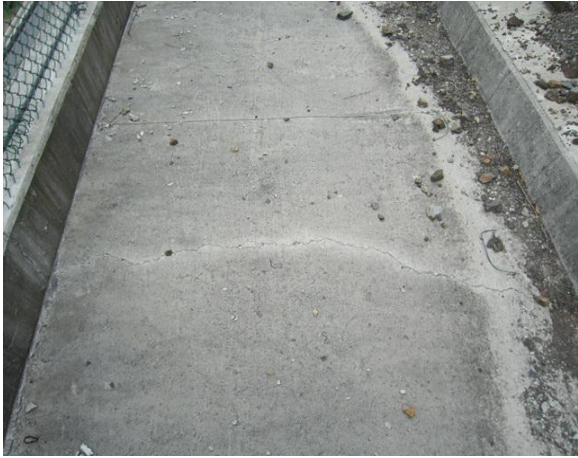
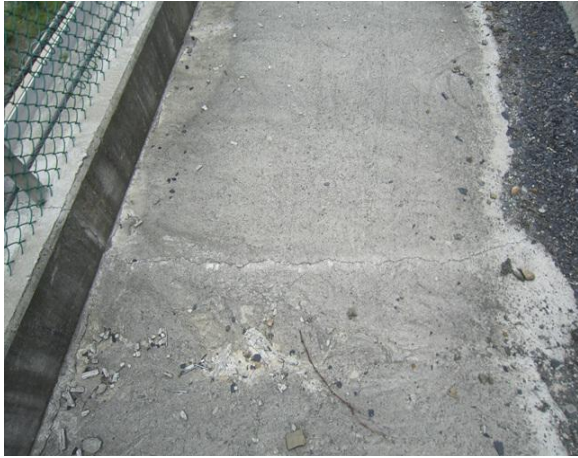
| 위 치 | STA 0+340 1소단배수로 | 위 치 | STA 0+370 1소단배수로 |

| 현 황 | 균열(L=2.5m) | 현 황 | 균열(L=2.5m) |

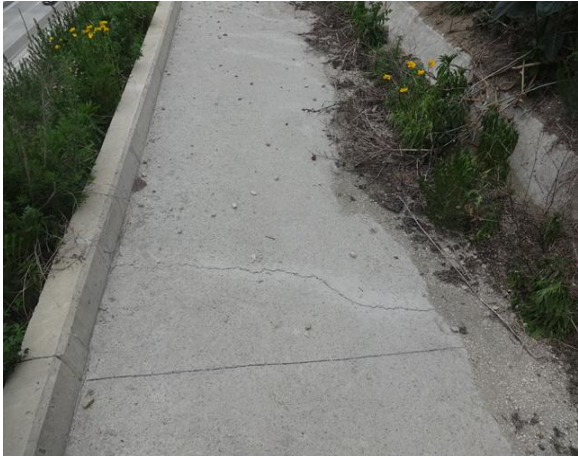
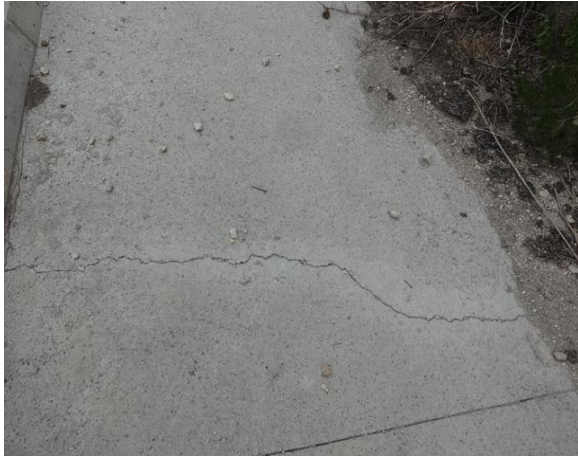
| 위 치 | STA 53.38k 1소단배수로 | 위 치 | STA 53.38k 1소단배수로 |

| 현 황 | 균열 (L=2.0m) | 현 황 | 균열 (L=2.0m) |

| 점검내용 | | 점 검 결 과 | | |
|---|---|---|---|---|
| | | 상세현황<br>(위치/규모) | · 소단배수로 균열 (L=2.0m) | |
| 점검자<br>의견 | | 상주절토36 사면은 지반변형 등의 파괴징후는 확인되지 않았으나, 소단배수로 일부구간에서 균열이 발생한 것으로 조사되었다. 기 발생한 손상은 사면 안정성에 영향은 없는 것으로 판단되나, 손상부의 진전방지를 위한 보수가 필요할 것으로 판단된다. | | |

| NO | 구 분 | 손상 현황 | 단 위 | 합 계 | 보수공법 | 비 고 |
|---|---|---|---|---|---|---|
| 1 | 배수시설 | 소단배수로 균열 | m<br>(개소) | 2.0<br>(1) | 균열보수 | |

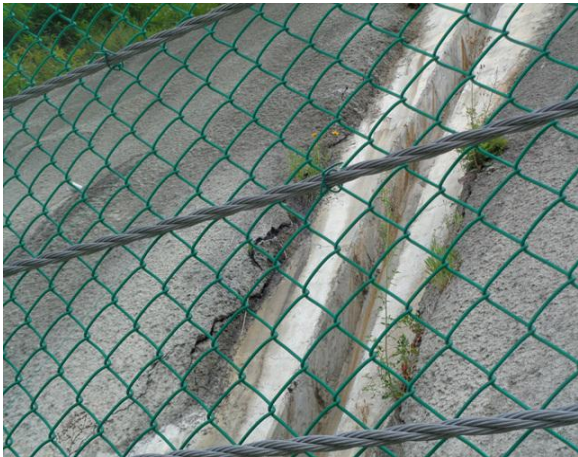
| 위 치 | STA 54.47k 1단 숏크리트 | 위 치 | STA 54.58k 2단 숏크리트 |

| 현 황 | 들뜸 (A=0.3m×4.0m) | 현 황 | 들뜸 (A=1.0m×5.0m) |

| 점검내용 | | 점 검 결 과 | | |
|---|---|---|---|---|
| | | 상세현황<br>(위치/규모) | · 소단배수로 균열 (L=20.0m, 1ea)<br>· 숏크리트 들뜸 (A=8.2m <sup>2</sup> , 3ea) | |
| 점검자<br>의견 | | 상주절토37 사면은 지반변형 등의 파괴징후는 확인되지 않았으나, 숏크리트 들뜸, 소단배수로 균열이 발생한 것으로 조사되었다. 기 발생한 손상은 사면 안정성에 영향은 없는 것으로 판단되나, 손상의 진전 방지를 위한 보수가 필요할 것으로 판단된다. | | |

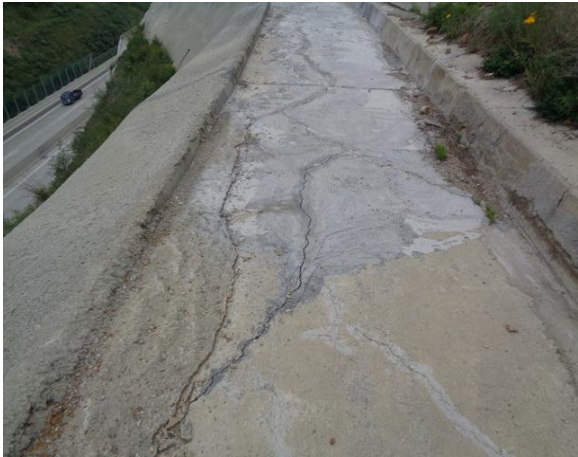
| 위 치 | STA 54.60k 1소단배수로 | 위 치 | STA 54.60k 1소단배수로 |

| 현 황 | 균열 (L=20.0m) | 현 황 | 균열 (L=20.0m) |

| 구 분 | 점검 결과 | 조치 필요사항 |
|---|---|---|
| 배수 시설 | · 소단배수로 균열 (L=20.0m, 1ea) | 보수 |

| NO | 구 분 | 손상 현황 | 단 위 | 합 계 | 보수공법 | 비 고 |
|---|---|---|---|---|---|---|
| 1 | 배수시설 | 소단배수로 균열 | m<br>(개소) | 20.0<br>(1) | 균열보수 | |

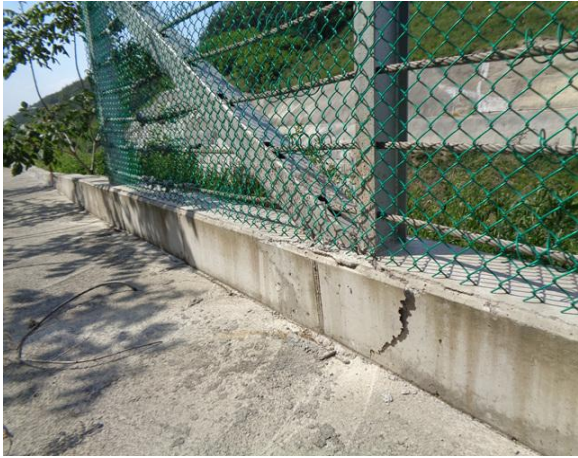
| 위 치 | STA 54.70k 1소단배수로 | 위 치 | STA 54.74k 1소단배수로 |

| 현 황 | 파손(A=0.4m×1.0m) | 현 황 | 파손(A=0.4m×0.5m) |

| 점검내용 | | 점 검 결 과 | | |
|---|---|---|---|---|
| 점검자<br>의견 | | 영천절토38 사면은 지반변형 등의 파괴징후는 확인되지 않았으나, 소단배수로<br>및 산마루측구 일부구간에서 균열 및 파손이 발생된 것으로 조사되었다. 기 발생<br>한 손상은 사면 안정성에 영향은 없는 것으로 판단되나, 손상부의 진전방지를 위<br>한 보수가 필요할 것으로 판단된다. | | |

| 구 분 | 점검 결과 | 조치 필요사항 |
|---|---|---|
| 배수 시설 | · 소단배수로 균열 (L=14.0m, 7ea)<br>· 소단배수로 파손 (A=0.6m <sup>2</sup> , 2ea)<br>· 산마루측구 균열 (L=2.5m, 2ea) | 보수 |

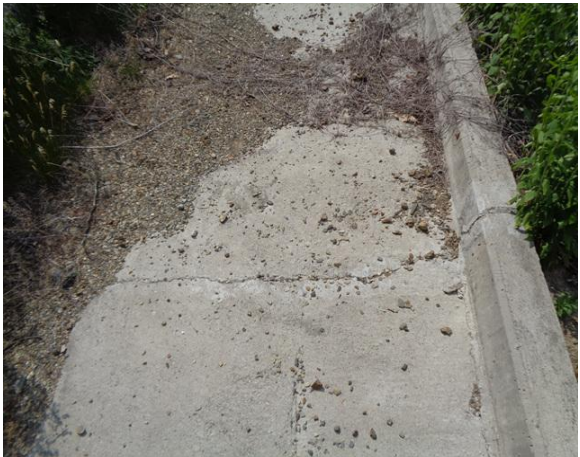
| 위 치 | STA 54.80k 산마루측구 | 위 치 | STA 54.87k 1소단배수로 |

| 현 황 | 파손(A=0.2m×0.5m) | 현 황 | 균열(L=2.0m) |

| NO | 구 분 | 손상 현황 | 단 위 | 합 계 | 보수공법 | 비 고 |
|---|---|---|---|---|---|---|
| 1 | 배수시설 | 소단배수로 균열 | m<br>(개소) | 14.0<br>(7) | 균열보수 | |

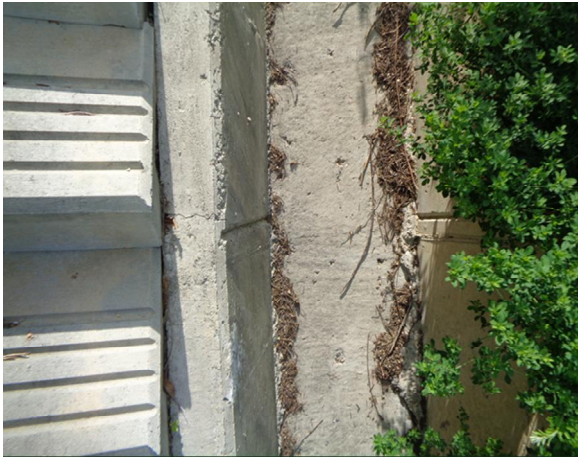
| 위 치 | STA 54.90k 산마루측구 | 위 치 | STA 54.92k 산마루측구 |

| 현 황 | 균열(L=1.0m) | 현 황 | 균열(L=1.5m) |

| NO | 구 분 | 손상 현황 | 단 위 | 합 계 | 보수공법 | 비 고 |
|---|---|---|---|---|---|---|
| 3 | 배수시설 | 산마루측구 균열 | m<br>(개소) | 2.5<br>(2) | 균열보수 | |

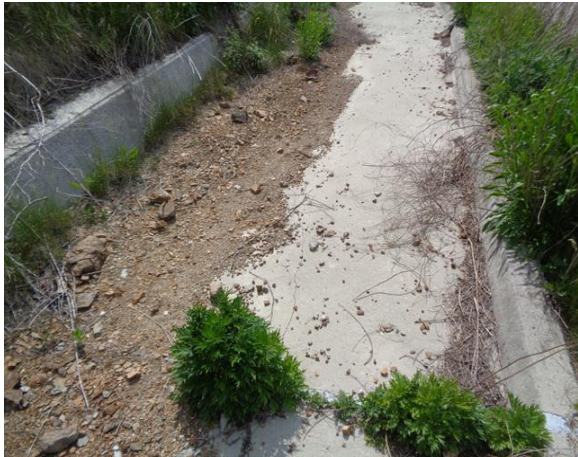
| 위 치 | 소단배수로 | 위 치 | STA 55.34k 1소단배수로 |

| 현 황 | 전경 | 현 황 | 균열 (L=2.0m) |

| 점검내용 | | 점 검 결 과 | | |
|---|---|---|---|---|
| 점검자<br>의견 | 영천절토39 사면은 지반변형 등의 파괴징후는 확인되지 않았으나, 소단배수로 및 산마루측구 일부구간에서 균열이 발생된 것으로 조사되었다. 기 발생된 손상은 건조수축 등에 의한 비구조적 손상으로 사면의 안전성에 영향을 미칠만한 손상은 아니나, 손상의 진전 방지를 위한 보수가 필요할 것으로 판단된다. | | | |

| 구 분 | 점검 결과 | 조치 필요사항 |
|---|---|---|
| 배수 시설 | · 소단배수로 균열 (L=10.0m, 5ea)<br>· 산마루측구 균열 (L=0.5m) | 보수 |

| NO | 구 분 | 손상 현황 | 단 위 | 합 계 | 보수공법 | 비 고 |
|---|---|---|---|---|---|---|
| 1 | 배수시설 | 소단배수로 균열 | m<br>(개소) | 10.0<br>(5) | 균열보수 | |

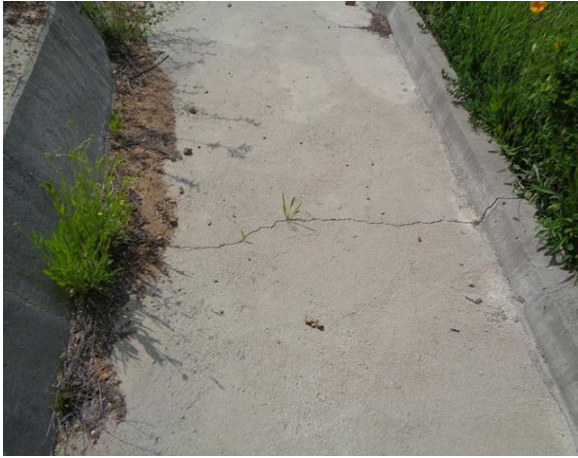
| 위 치 | STA 55.40k 1소단배수로 | 위 치 | STA 55.40k 산마루측구 |

| 현 황 | 균열 (L=2.0m) | 현 황 | 균열 (L=0.5m) |

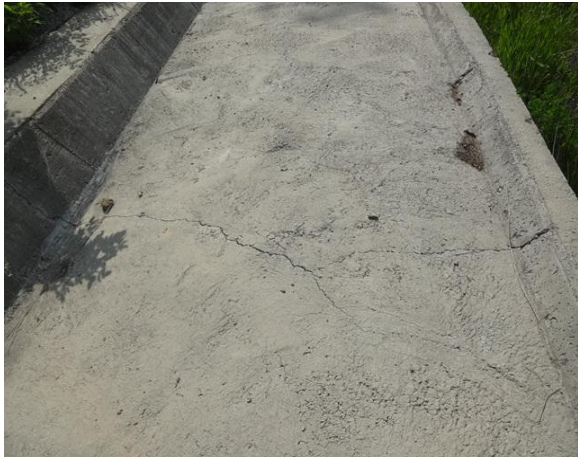
| 위 치 | 소단 배수로 | 위 치 | STA 56.14k 1소단배수로 |

| 현 황 | 전경 | 현 황 | 균열 (L=20.0m) |

| 점검내용 | | 점 검 결 과 | | |
|---|---|---|---|---|
| 점검자<br>의견 | | 영천절토40 사면은 지반변형 등의 파괴징후는 확인되지 않았으나, 소단배수로<br>및 산마루측구 일부구간에서 건조수축에 의한 균열이 발생된 것으로 확인되었다.<br>기 발생된 손상부의 경우 사면의 안전성에 영향을 미칠만한 손상은 아니나, 손상<br>의 진전방지를 위한 보수가 필요할 것으로 판단된다. | | |

| 구 분 | 점검 결과 | 조치 필요사항 |
|---|---|---|
| 배수 시설 | · 소단배수로 균열 (A=103.0m, 5ea)<br>· 산마루측구 균열 (L=2.0m, 2ea) | 보수 |

| NO | 구 분 | 손상 현황 | 단 위 | 합 계 | 보수공법 | 비 고 |
|---|---|---|---|---|---|---|
| 1 | 배수시설 | 소단배수로 균열 | m<br>(개소) | 103.0<br>(5) | 균열보수 | |

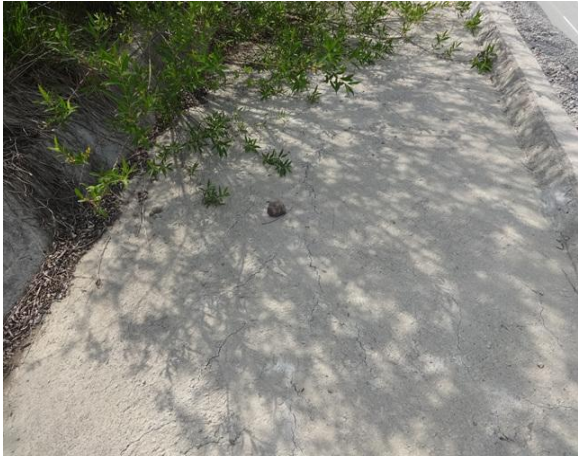
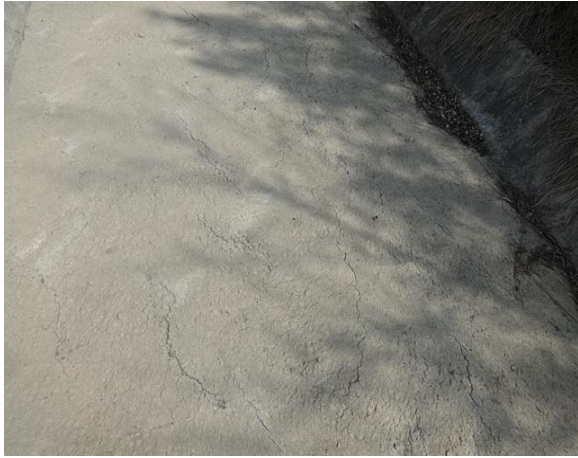
| 위 치 | STA 56.20k 1소단배수로 | 위 치 | STA 56.20k 1소단배수로 |

| 현 황 | 균열 (L=50.0m) | 현 황 | 균열 (L=50.0m) |

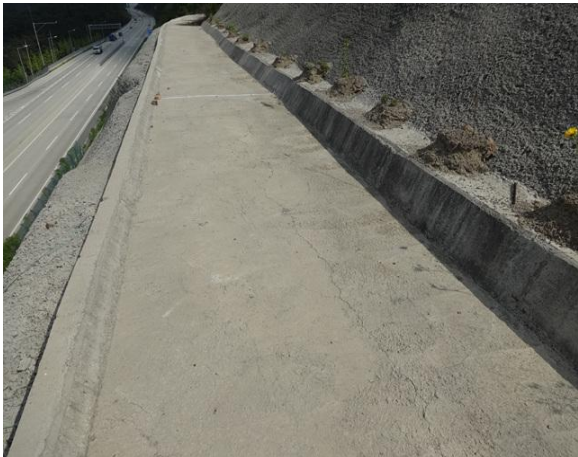
| 위 치 | STA 56.29k 1소단배수로 | 위 치 | STA 56.30k 1소단배수로 |
| 현 황 | 균열(L=9.0m) | 현 황 | 균열(L=14.0m) |

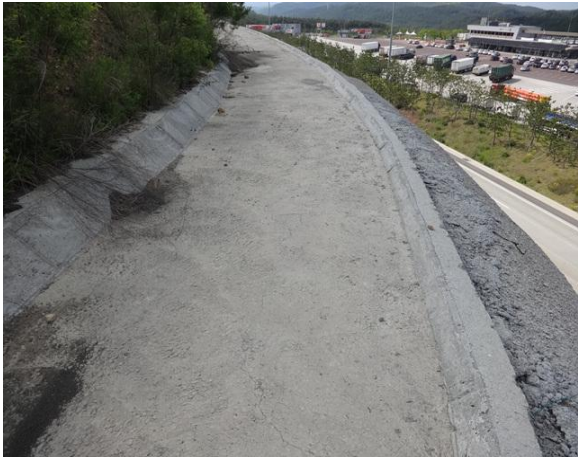
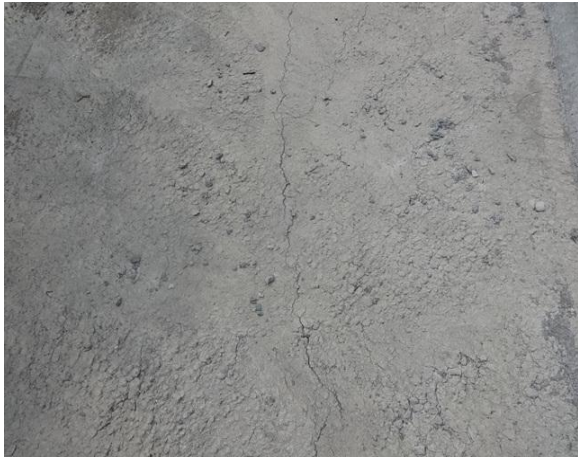
| 위 치 | STA 56.32k 1소단배수로 | 위 치 | STA 56.32k 1소단배수로 |

| 현 황 | 균열(L=10.0m) | 현 황 | 균열(L=10.0m) |

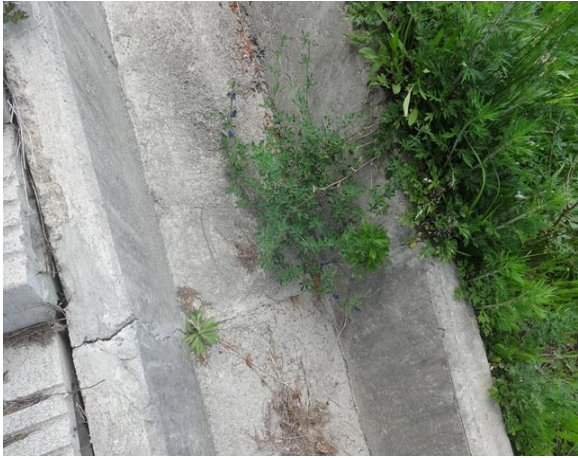
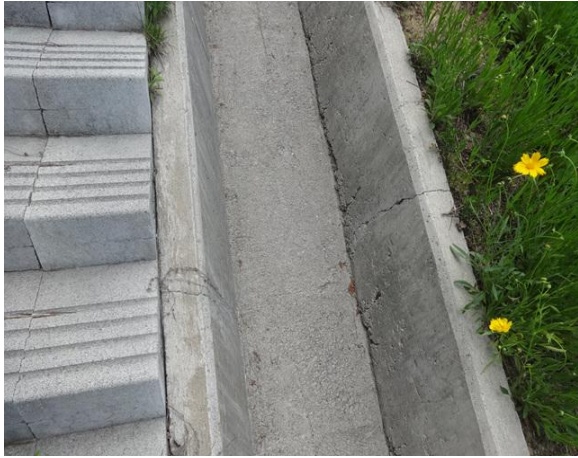
| 위 치 | STA 56.38k 산마루측구 | 위 치 | STA 56.38k 산마루측구 |

| 현 황 | 균열(L=1.0m) | 현 황 | 균열(L=1.0m) |

| NO | 구 분 | 손상 현황 | 단 위 | 합 계 | 보수공법 | 비 고 |
|---|---|---|---|---|---|---|
| 2 | 배수시설 | 산마루측구 균열 | m<br>(개소) | 2.0<br>(2) | 균열보수 | |

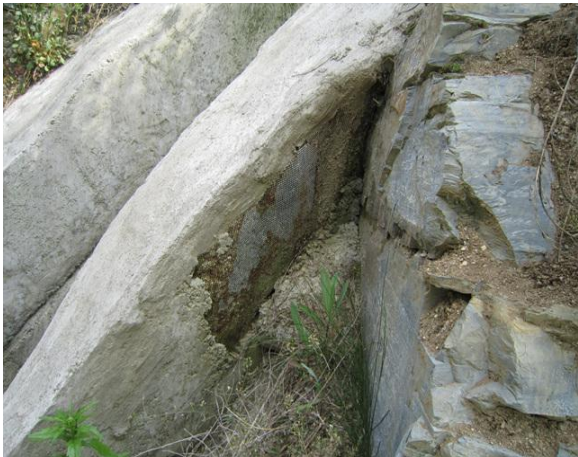
| 위 치 | STA 57.91k 수직도수로 | 위 치 | STA 57.91k 수직도수로 |
| 현 황 | 시공불량(A=1.0m×0.5m) | 현 황 | 파손(A=0.5m×0.5m) |

| 점검내용 | | 점 검 결 과 | | |
|---|---|---|---|---|
| 점검자<br>의견 | | 영천절토41 사면은 지반변형 등의 파괴징후는 확인되지 않았으나, 소단배수로<br>및 수직도수로 일부구간 균열, 시공불량, 파손이 발생한 것으로 조사되었다. 기 발<br>생된 손상부의 경우 사면의 안전성에 영향을 미칠만한 손상은 아니나, 손상의 진<br>전방지를 위한 보수가 필요할 것으로 판단된다. | | |

| 구 분 | 점검 결과 | 조치 필요사항 |
|---|---|---|
| 배수 시설 | · 소단배수로 균열 (L=9.0m, 3ea)<br>· 수직도수로 시공불량 (A=0.5m <sup>2</sup> )<br>· 수직도수로 파손 (A=0.25m <sup>2</sup> ) | 보수 |

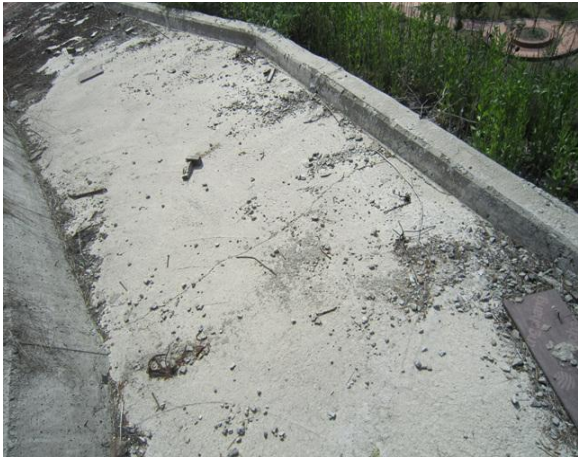
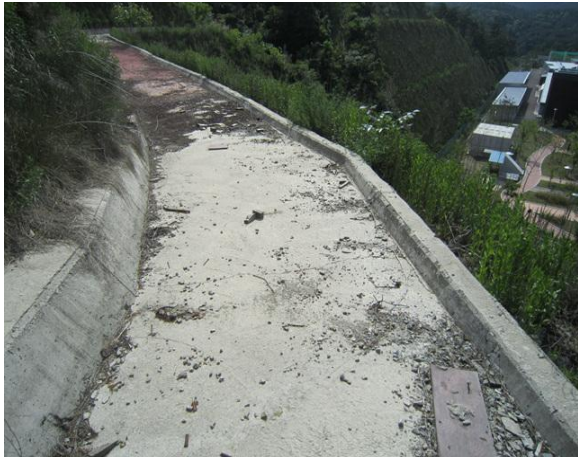
| 위 치 | STA 57.95k 1소단배수로 | 위 치 | STA 57.95k 1소단배수로 |

| 현 황 | 균열(L=3.0m) | 현 황 | 균열(L=3.0m) |

| NO | 구 분 | 손상 현황 | 단 위 | 합 계 | 보수공법 | 비 고 |
|---|---|---|---|---|---|---|
| 1 | 배수시설 | 소단배수로 균열 | m<br>(개소) | 9.0<br>(3) | 균열보수 | |

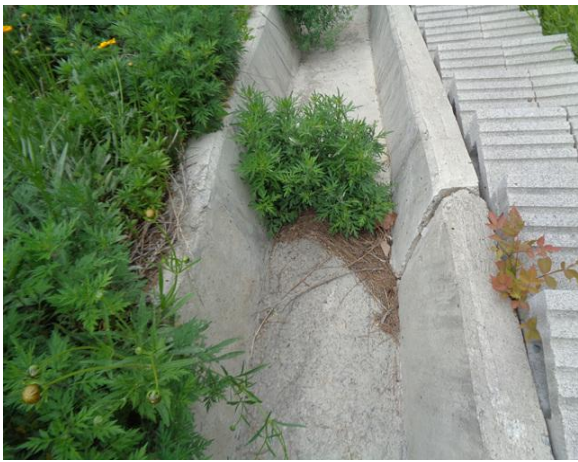
| 위 치 | STA 58.63k 산마루측구 | 위 치 | STA 58.75k 1단 슛크리트 |
| 현 황 | 이격(L=1.0m) | 현 황 | 파손(A=1.0m×20.0m) |

| 점검내용 | | 점 검 결 과 | | | |
|---|---|---|---|---|---|
| 점검자<br>의견 | | 상주절토42 사면은 지반변형 등의 파괴징후는 확인되지 않았으나, 1단 슛크리트 파손, 산마루측구 이격 및 균열이 발생한 것으로 조사되었다. 1단 슛크리트 파손의 경우 잔여물의 도로 유입가능성이 낮으므로 주의관찰 후 손상의 진전시 적절한 조치를 취하는 것이 바람직 할 것으로 판단되며, 산마루측구 이격 및 균열의 경우 손상의 진전 방지를 위한 보수가 필요할 것으로 판단된다. | | | |

| 구 분 | 점검 결과 | 조치 필요사항 |
|---|---|---|
| 배수 시설 | · 산마루측구 이격 (L=1.0m)<br>· 산마루측구 균열 (L=3.0m, 3ea) | 보수 |

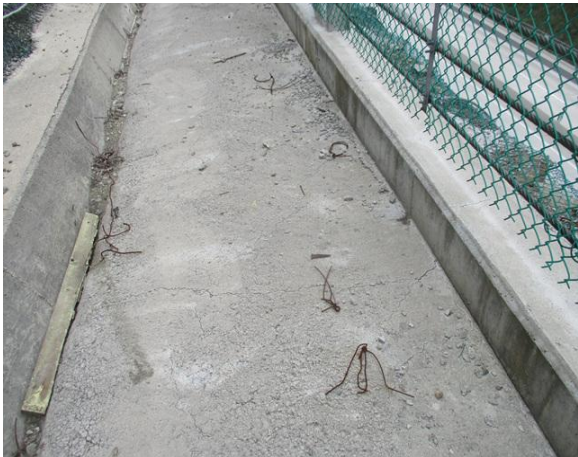
| 위 치 | STA 59.02k 1소단배수로 | 위 치 | STA 59.04k 산마루측구 |
| 현 황 | 균열 (L=2.0m) | 현 황 | 균열 (L=0.5m) |

| 점검내용 | | 점 검 결 과 | | |
|---|---|---|---|---|
| 점검자<br>의견 | | 상주절토43 사면은 지반변형 등의 파괴징후는 확인되지 않았으나, 소단배수로 및 산마루측구 일부구간에서 균열, 망상균열이 발생된 것으로 조사되었다. 기 발생된 손상부의 경우 건조수축, 온도변화 등에 의한 비구조적 손상으로 사면의 안전성에 영향을 미칠만한 손상은 아니나, 손상의 진전 방지를 위한 보수가 필요할 것으로 판단된다. | | |

| NO | 구 분 | 손상 현황 | 단 위 | 합 계 | 보수공법 | 비 고 |
|---|---|---|---|---|---|---|
| 1 | 배수시설 | 소단배수로 균열 | m<br>(개소) | 28.0<br>(19) | 균열보수 | |

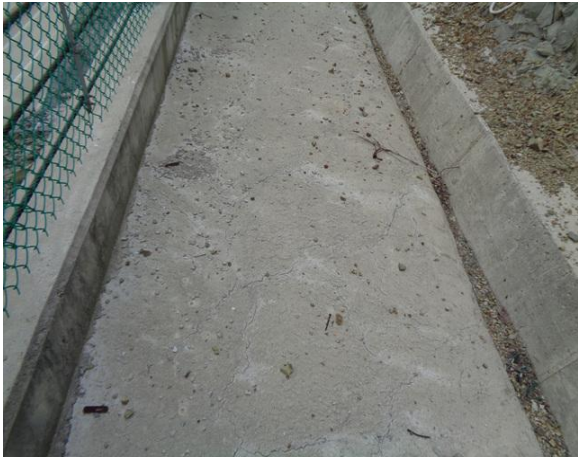
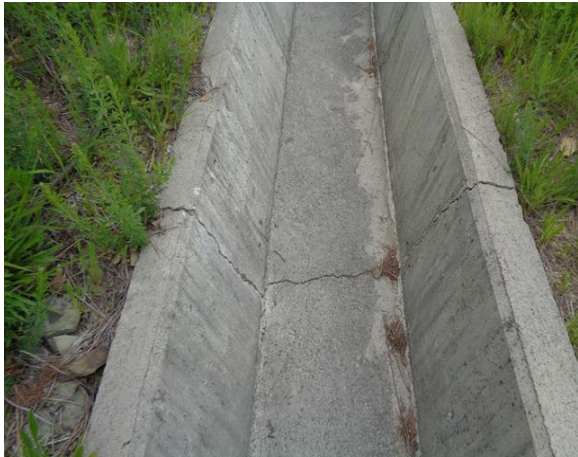
| 위 치 | STA 58.92~59.01k 1소단배수로 | 위 치 | STA 58.94k 산마루측구 |

| 현 황 | 망상균열 (A=3.0m×50.0m) | 현 황 | 균열 (L=1.5m) |

| NO | 구 분 | 손상 현황 | 단 위 | 합 계 | 보수공법 | 비 고 |
|---|---|---|---|---|---|---|
| 2 | 배수시설 | 소단배수로 망상균열 | m <sup>2</sup><br>(개소) | 150.0<br>(1) | 균열보수 | |
| 3 | 배수시설 | 산마루측구 균열 | m<br>(개소) | 3.0<br>(3) | 균열보수 | |

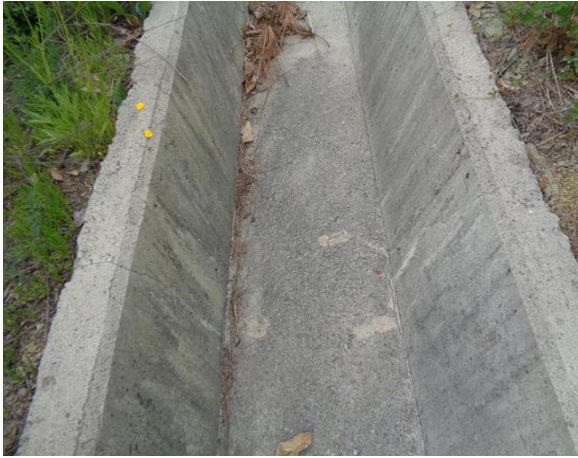
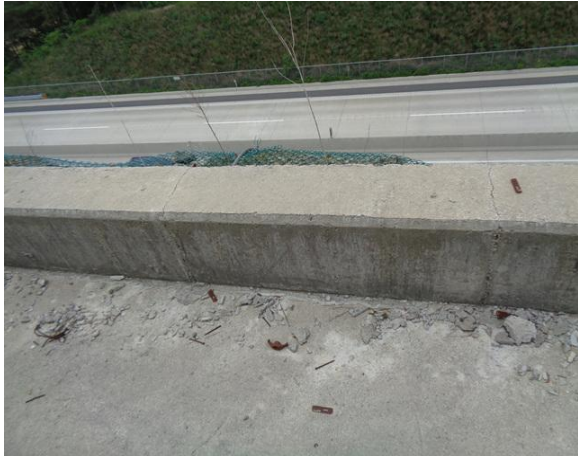
| 위 치 | STA 58.98k 산마루측구 | 위 치 | STA 59.02k 1소단배수로 |

| 현 황 | 균열 (L=1.0m) | 현 황 | 균열 (L=1.0m) |

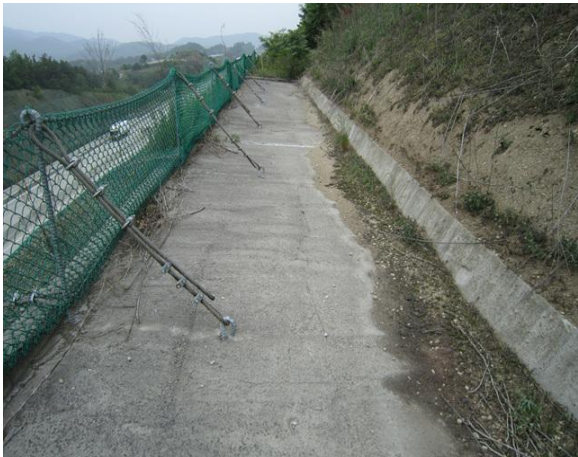
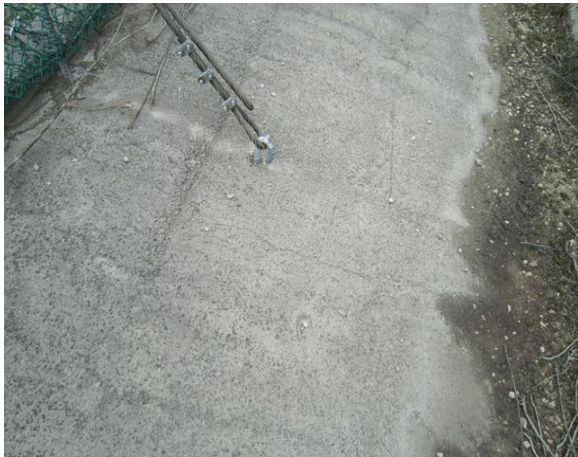
| 위 치 | STA 66.52k 1소단배수로 | 위 치 | STA 66.52k 1소단배수로 |

| 현 황 | 균열 (L=2.0m) | 현 황 | 균열 (L=2.0m) |

| 점검내용 | | 점 검 결 과 | | |
|---|---|---|---|---|
| 점검자<br>의견 | | 상주절토44 사면은 지반변형 등의 파괴징후는 확인되지 않았으나, 소단 배수로 폐자재 적재 및 균열이 발생한 것으로 조사되었다. 기 발생한 손상은 사면 안정성에 영향은 없는 것으로 판단되나, 손상의 진전방지를 위한 보수가 필요할 것으로 판단된다. | | |

| NO | 구 분 | 손상 현황 | 단 위 | 합 계 | 보수공법 | 비 고 |
|---|---|---|---|---|---|---|
| 2 | 배수시설 | 소단배수로 균열 | m<br>(개소) | 10.0<br>(5) | 균열보수 | |

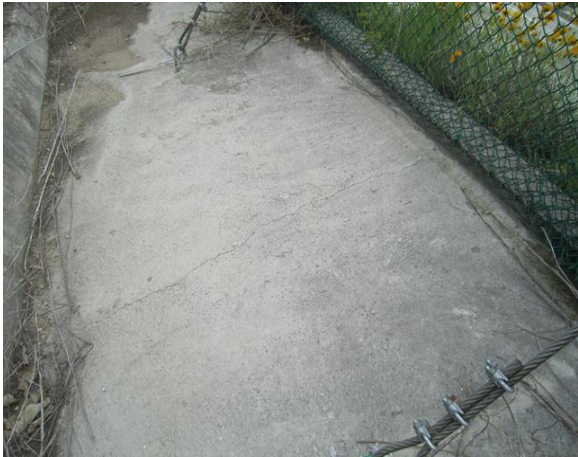
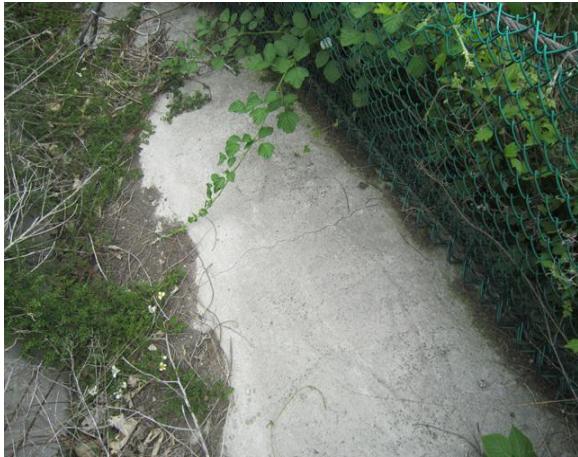
| 위 치 | STA 66.58k 1소단배수로 | 위 치 | STA 66.59k 1소단배수로 |

| 현 황 | 균열 (L=2.0m) | 현 황 | 균열 (L=2.0m) |

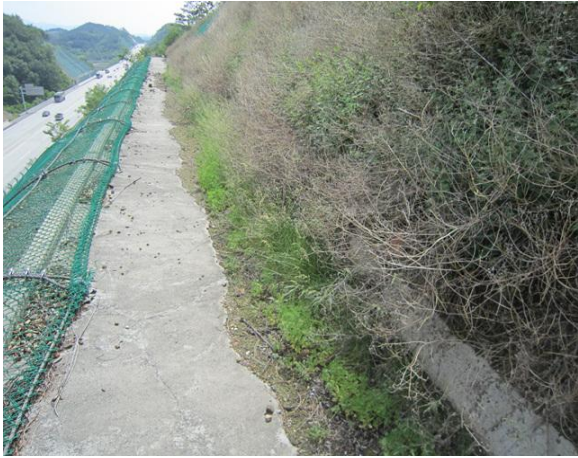
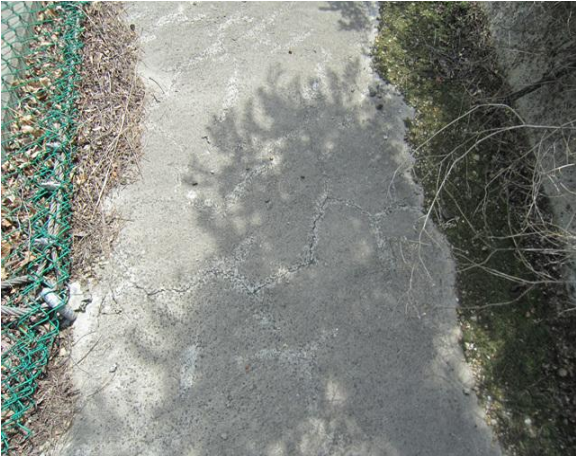
| 위 치 | STA 69.13~69.17k 1소단배수로 | 위 치 | STA 69.13k 1소단배수로 |

| 현 황 | 토사퇴적 (L=40.0m) | 현 황 | 균열 (L=2.0m) |

| 점검내용 | | 점 검 결 과 | | |
|---|---|---|---|---|
| 점검자<br>의견 | | 영천절토45 사면은 지반변형 등의 파괴징후는 확인되지 않았으나, 소단배수로<br>및 산마루측구 일부구간 건조수축, 온도변화 등에 의한 균열, 망상균열, 토사퇴적<br>이 발생된 것으로 조사되었다. 기 발생된 손상부의 경우 사면의 안전성에 영향을<br>미칠만한 손상은 아니나, 손상의 진전방지를 위한 보수가 요망된다. | | |

| NO | 구 분 | 손상 현황 | 단 위 | 합 계 | 보수공법 | 비 고 |
|---|---|---|---|---|---|---|
| 1 | 배수시설 | 소단배수로 균열 | m<br>(개소) | 16.0<br>(8) | 균열보수 | |

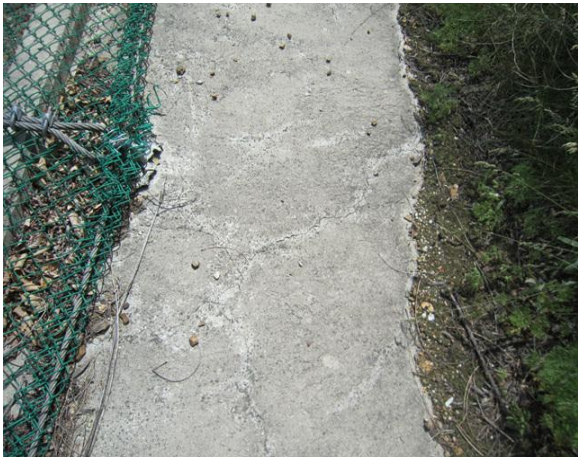
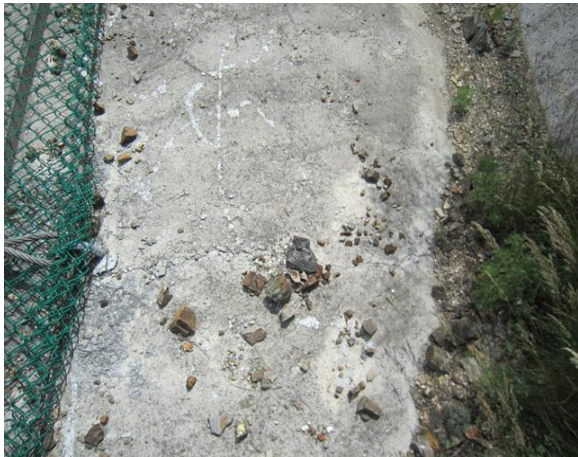
| 위 치 | STA 69.14~69.15k 1소단배수로 | 위 치 | STA 69.17k 1소단배수로 |

| 현 황 | 망상균열(A=8.0m×1.0m) | 현 황 | 균열(L=2.0m) |

| NO | 구 분 | 손상 현황 | 단 위 | 합 계 | 보수공법 | 비 고 |
|---|---|---|---|---|---|---|
| 2 | 배수시설 | 소단배수로 망상균열 | m <sup>2</sup><br>(개소) | 8.0<br>(1) | 균열보수 | |

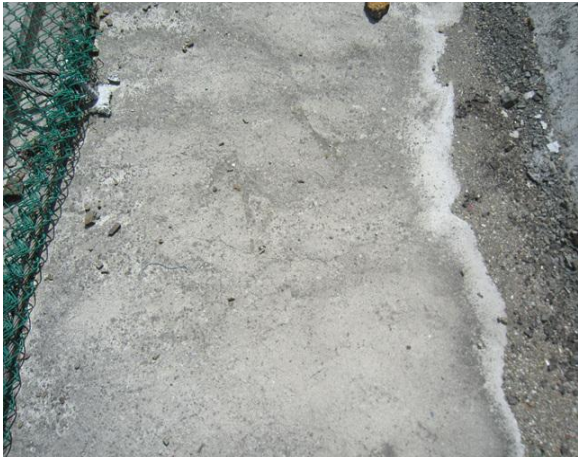
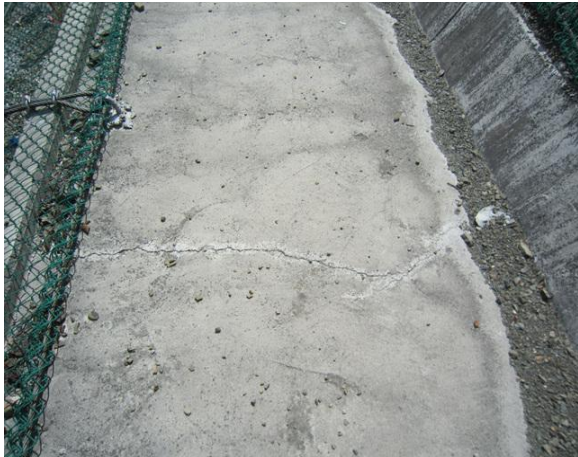
| 위 치 | STA 69.18k 1소단배수로 | 위 치 | STA 69.18k 1소단배수로 |

| 현 황 | 균열(L=2.0m*1.0m) | 현 황 | 균열(L=2.0m*1.0m) |

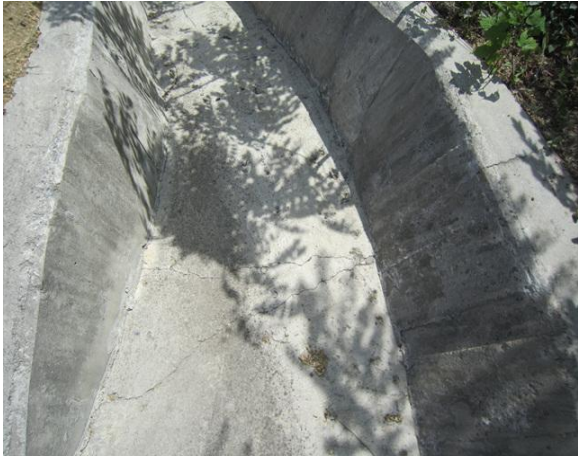
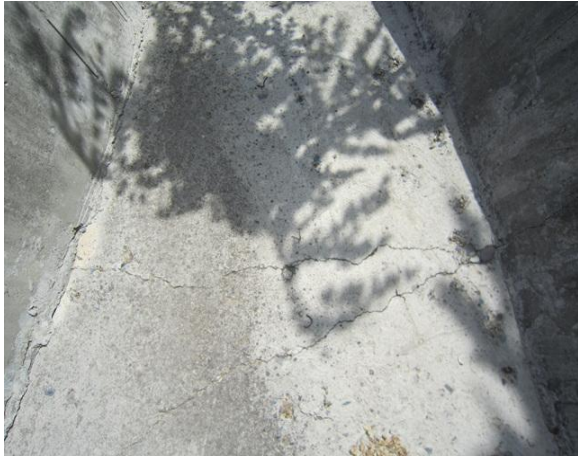
| 위 치 | STA 69.21k 산마루측구 | 위 치 | STA 69.21k 산마루측구 |

| 현 황 | 균열(L=1.5m) | 현 황 | 균열(L=1.5m) |

| NO | 구 분 | 손상 현황 | 단 위 | 합 계 | 보수공법 | 비 고 |
|---|---|---|---|---|---|---|
| 4 | 배수시설 | 산마루측구 균열 | m<br>(개소) | 1.5<br>(1) | 균열보수 | |

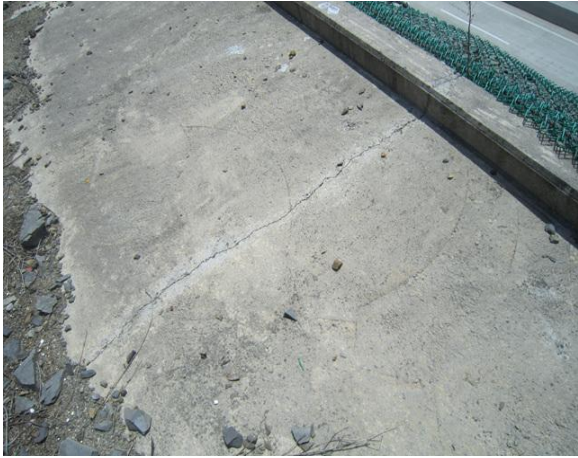
| 위 치 | STA 70.65k 1소단배수로 | 위 치 | STA 70.69k 1소단배수로 |

| 현 황 | 균열(L=2.0m) | 현 황 | 균열(L=2.0m) |

| 점검내용 | | 점 검 결 과 | | |
|---|---|---|---|---|
| 점검자<br>의견 | | 상주절토47 사면은 지반변형 등의 파괴징후는 확인되지 않았으며, 소단배수로 및 산마루측구 일부구간에서 균열 및 재료분리가 발생된 것으로 조사되었다. 기 발생된 손상부의 경우 사면의 안전성에 영향을 미칠만한 손상은 아니나, 손상의 진전방지를 위한 보수가 필요할 것으로 판단된다. | | |

| NO | 구 분 | 손상 현황 | 단 위 | 합 계 | 보수공법 | 비 고 |
|---|---|---|---|---|---|---|
| 1 | 배수시설 | 소단배수로 균열 | m<br>(개소) | 14.0<br>(7) | 균열보수 | |

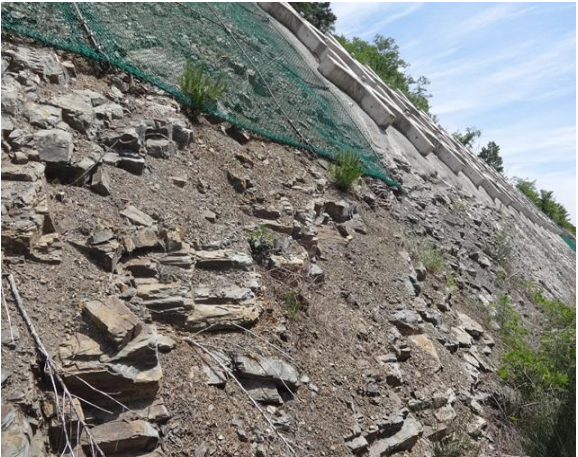
| 위 치 | 낙석방지망 | 위 치 | STA 71.70k 1단 사면 |

| 현 황 | 전경 | 현 황 | 심한풍화 |

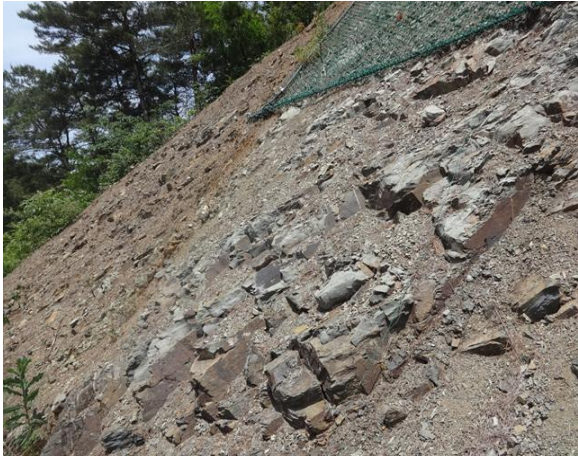
| 위 치 | STA 71.70k 1단 사면 | 위 치 | STA 71.70k 1단 사면 |

| 현 황 | 심한풍화 | 현 황 | 심한풍화 |

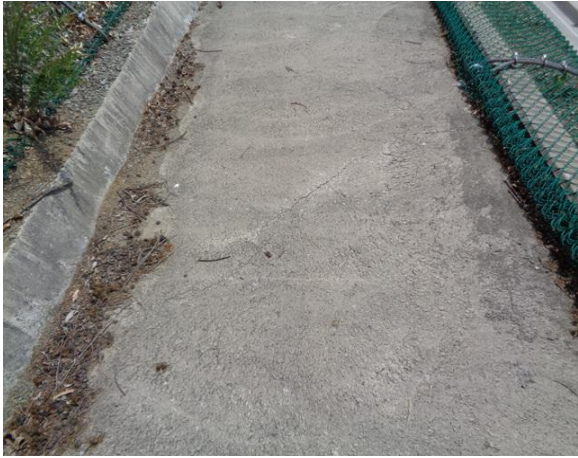
| 위 치 | STA 71.54k 1소단배수로 | 위 치 | STA 71.65k 산마루측구 |

| 현 황 | 균열 (L=2.0m) | 현 황 | 균열 보수 |

| 점검내용 | | 점 검 결 과 | | | |
|---|---|---|---|---|---|
| | | 상세현황<br>(위치/규모) | · 소단배수로 균열 (L=4.0m, 2ea) | | |
| | 점검자<br>의견 | | 상주절토50 사면은 지반변형 등의 파괴징후는 확인되지 않았으나, 소단배수로 일부구간에서 균열이 발생된 것으로 조사되었다. 기 점검시 조사된 산마루측구 균열의 경우 보수를 실시하였으며, 현재 보수부의 상태는 양호하다. 미보수된 손상부의 경우 손상의 진전방지를 위한 보수가 필요할 것으로 판단된다. | | |

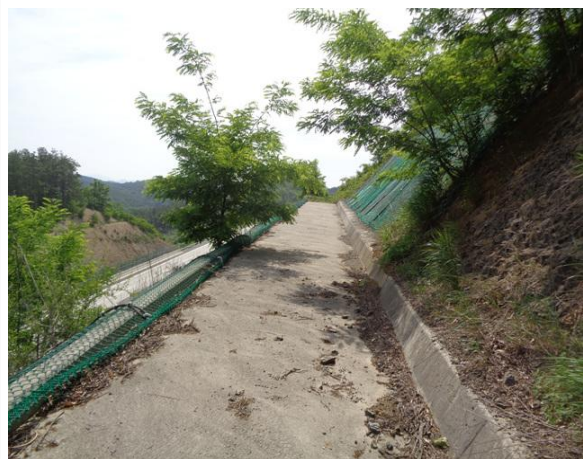
| 위 치 | 소단배수로 | 위 치 | STA 72.38k 산마루측구 |

| 현 황 | 전경 | 현 황 | 균열 (L=1.5m) |

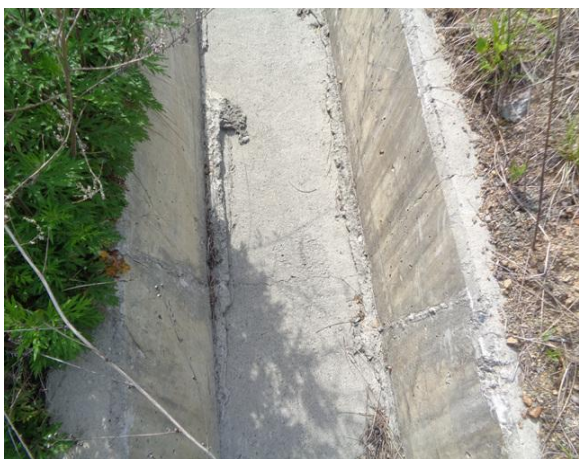
| 점검내용 | | 점 검 결 과 | | |
|---|---|---|---|---|
| 점검자<br>의견 | | 영천절토51 사면은 지반변형 등의 파괴징후는 확인되지 않았으나, 소단배수로<br>및 산마루측구 일부구간에서 균열이 발생한 것으로 조사되었다. 기 발생한 손상은<br>건조수축, 온도변화 등에 의한 비구조적 손상으로 사면의 안전성에 영향을 미칠만<br>한 손상은 아니나, 손상의 진전방지를 위한 보수가 필요할 것으로 판단된다. | | |

| NO | 구 분 | 손상 현황 | 단 위 | 합 계 | 보수공법 | 비 고 |
|---|---|---|---|---|---|---|
| 2 | 배수시설 | 산마루측구 균열 | m<br>(개소) | 1.5<br>(1) | 균열보수 | |

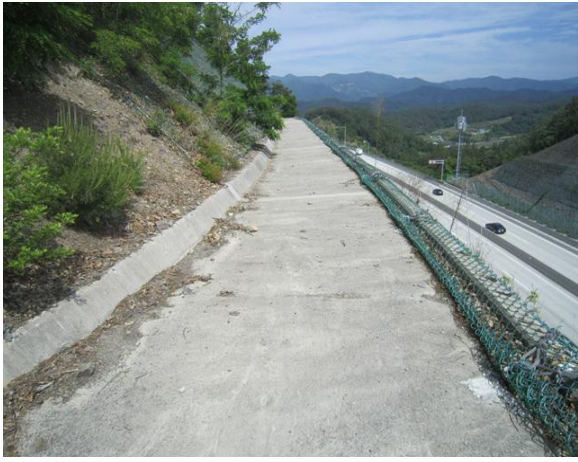
| 위 치 | 소단배수로 | 위 치 | STA 73.45k 1소단배수로 |

| 현 황 | 전경 | 현 황 | 균열 (L=2.0m) |

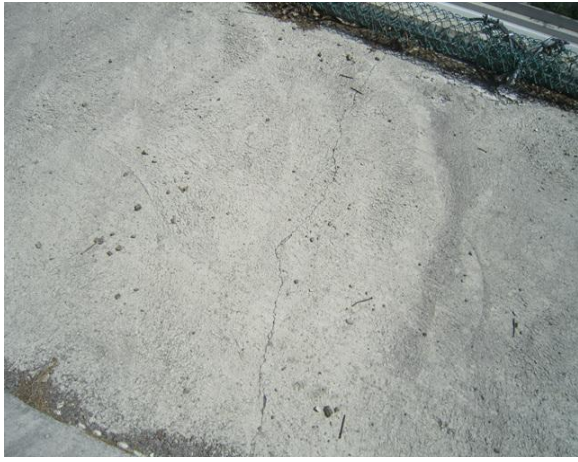
| 점검내용 | | 점 검 결 과 | | | |
|---|---|---|---|---|---|
| | 점검자<br>의견 | 영천절토53 사면은 지반변형 등의 파괴징후는 확인되지 않았으나, 소단배수로 일부구간에서 균열이 발생한 것으로 조사되었다. 기 발생한 손상은 사면 안정성에 영향은 없는 것으로 판단되나, 손상의 진전방지를 위한 보수가 필요할 것으로 판단된다. | | | |

| NO | 구 분 | 손상 현황 | 단 위 | 합 계 | 보수공법 | 비 고 |
|---|---|---|---|---|---|---|
| 1 | 배수시설 | 소단배수로 균열 | m<br>(개소) | 12.0<br>(6) | 균열보수 | |

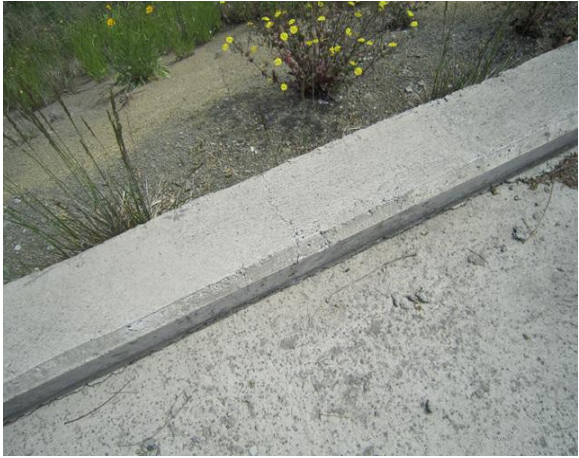
| 위 치 | 점검계단 | 위 치 | STA 74.36k 1소단배수로 |

| 현 황 | 전경 | 현 황 | 균열 (L=0.5m) |

| 점검내용 | | 점 검 결 과 | | | |
|---|---|---|---|---|--|
| | 점검자<br>의견 | 영천절토54 사면은 지반변형 등의 파괴징후는 확인되지 않았으나, 3단 사면 일부구간 식생공 유실, 소단배수로 일부구간 균열 및 재료분리가 발생한 것으로 조사되었다. 기 발생한 손상은 사면 안정성에 영향은 없는 것으로 판단되나, 손상의 진전방지를 위한 보수가 필요할 것으로 판단된다. 특히, 3단 사면 일부구간 발생된 식생공 유실의 경우 손상의 진전여부에 대한 주의관찰이 요망된다. | | | |

| NO | 구 분 | 손상 현황 | 단 위 | 합 계 | 보수공법 | 비 고 |
|---|---|---|---|---|---|---|
| 2 | 배수시설 | 소단배수로 균열 | m<br>(개소) | 12.5<br>(10) | 균열보수 | |

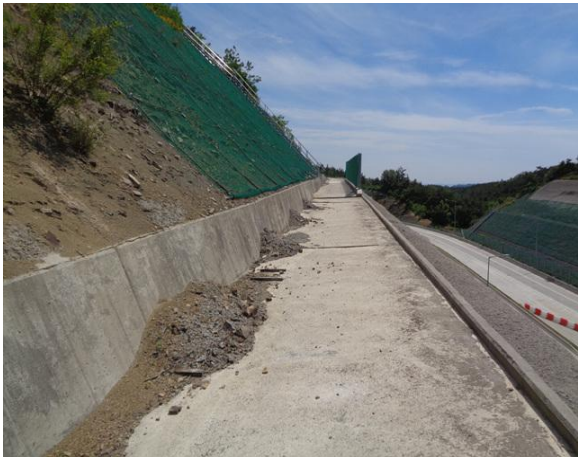
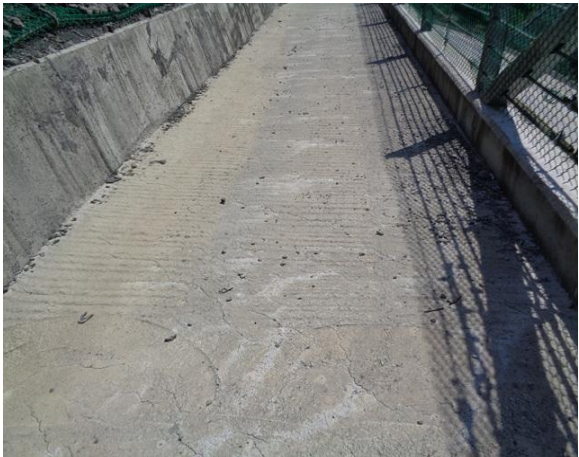
| 위 치 | STA 1+240 1소단배수로 | 위 치 | STA 1+240 1소단배수로 |

| 현 황 | 망상균열 (A=20.0m×2.0m) | 현 황 | 망상균열 (A=20.0m×2.0m) |

| 점검내용 | | 점 검 결 과 | | |
|---|---|---|---|---|
| 점검자<br>의견 | | <p>영천절토58 사면은 지반변형 등의 파괴징후는 확인되지 않았으나, 소단배수로 및 산마루측구 일부구간에서 건조수축, 온도변화 등에 의한 균열, 망상균열이 발생된 것으로 조사되었다. 기 발생된 손상부의 경우 사면의 안전성에 영향을 미칠 만한 손상은 아니나, 손상의 진전방지를 위한 보수가 필요할 것으로 판단된다.</p> | | |

| NO | 구 분 | 손상 현황 | 단 위 | 합 계 | 보수공법 | 비 고 |
|---|---|---|---|---|---|---|
| 2 | 배수시설 | 소단배수로 망상균열 | m <sup>2</sup><br>(개소) | 40.0<br>(1) | 균열보수 | |

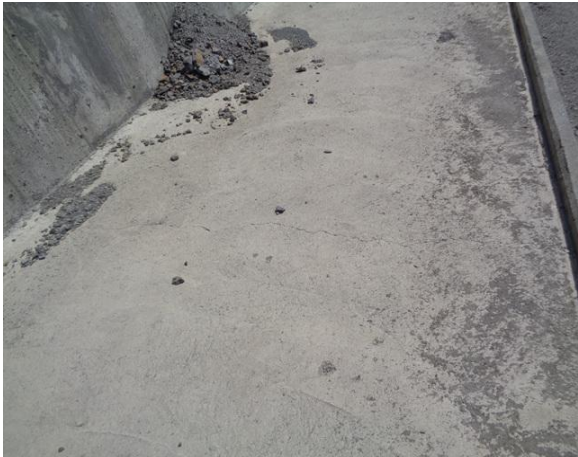
| 위 치 | STA 1+280 1소단배수로 | 위 치 | STA 1+320 산마루측구 |

| 현 황 | 균열 (L=6.0m) | 현 황 | 균열 (L=1.5m) |

| NO | 구 분 | 손상 현황 | 단 위 | 합 계 | 보수공법 | 비 고 |
|---|---|---|---|---|---|---|
| 1 | 배수시설 | 소단배수로 균열 | m<br>(개소) | 18.0<br>(10) | 균열보수 | |

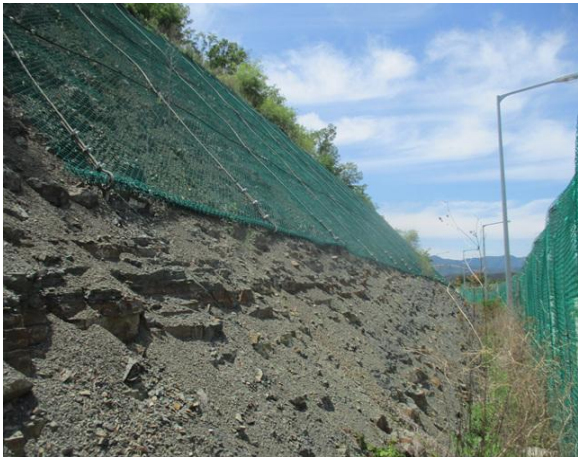
| 위 치 | 하단 및 낙석방지울타리 | 위 치 | 산마루측구, 점검계단 |
| 현 황 | 전경 | 현 황 | 전경 |

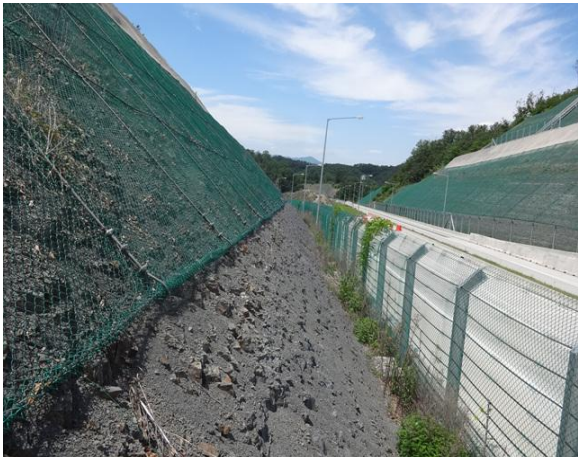
| 위 치 | 하단 및 낙석방지울타리 | 위 치 | 산마루측구 |
| 현 황 | 전경 | 현 황 | 전경 |

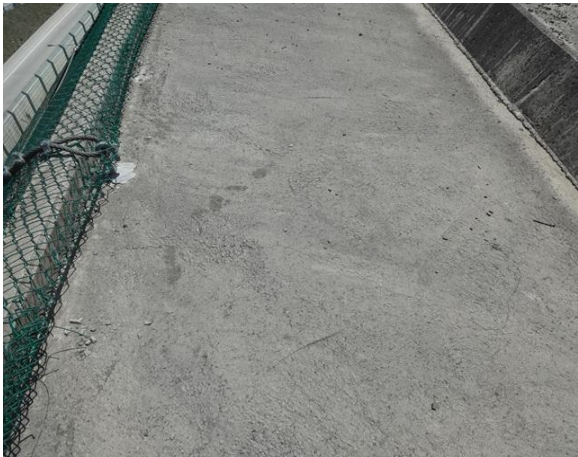
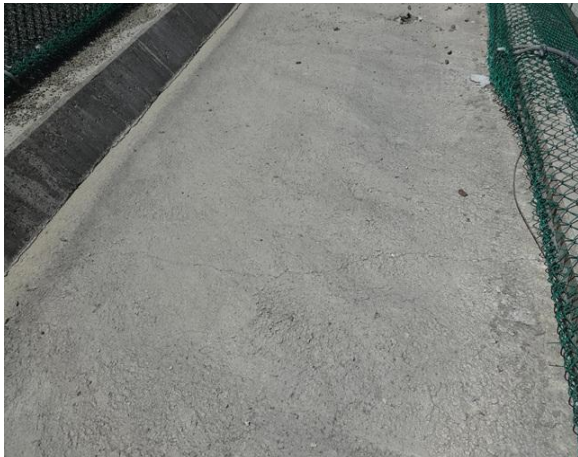
| 위 치 | STA 0+450 1소단배수로 | 위 치 | STA 0+450 1소단배수로 |

| 현 황 | 균열 (L=2.0m) | 현 황 | 균열 (L=2.0m) |

| 구 분 | 점검 결과 | 조치 필요사항 |
|---|---|---|
| 배수 시설 | · 소단배수로 균열 (L=40.0m, 11ea)<br>· 산마루측구 균열 (L=1.0m)<br>· 산마루측구 망상균열 (A=1.0m <sup>2</sup> ) | 보수 |

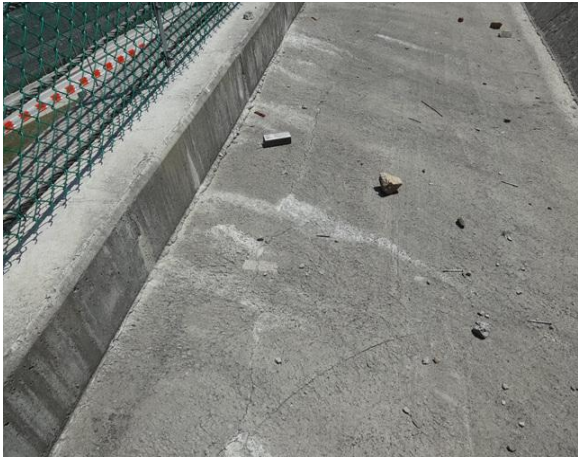
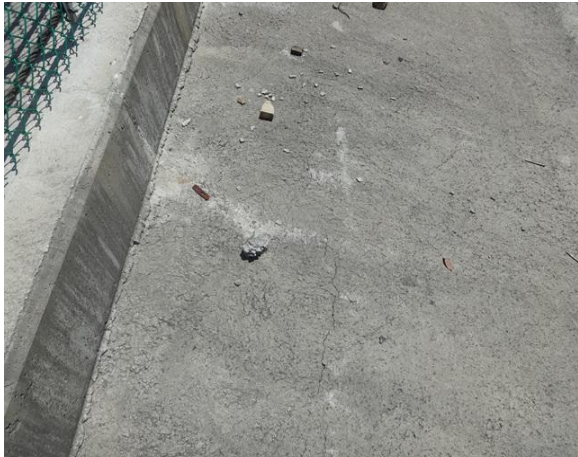
| 위 치 | STA 0+470 1소단배수로 | 위 치 | STA 0+470 1소단배수로 |

| 현 황 | 중균열 및 횡균열 (L=20.0m) | 현 황 | 중균열 및 횡균열 (L=20.0m) |

| 점검내용 | | 점 검 결 과 | | |
|---|---|---|---|---|
| 점검자<br>의견 | | 영천절토61 사면은 지반변형 등의 파괴징후는 확인되지 않았으나, 소단배수로<br>및 산마루측구 일부구간에서 균열 및 망상균열이 발생한 것으로 조사되었다. 기<br>발생한 손상은 사면 안정성에 영향은 없는 것으로 판단되나, 손상부의 진전방지를<br>위한 보수가 필요할 것으로 판단된다. | | |

| NO | 구 분 | 손상 현황 | 단 위 | 합 계 | 보수공법 | 비 고 |
|---|---|---|---|---|---|---|
| 1 | 배수시설 | 소단배수로 균열 | m<br>(개소) | 40.0<br>(11) | 균열보수 | |

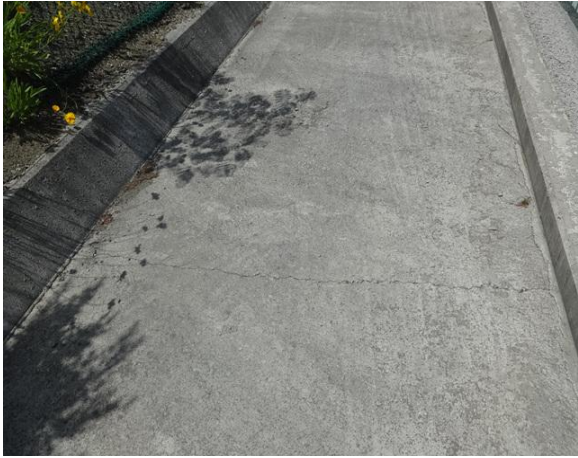
| 위 치 | STA 1+180 1소단배수로 | 위 치 | STA 1+240 1소단배수로 |
| 현 황 | 균열 (L=2.0m) | 현 황 | 균열 (L=2.0m) |

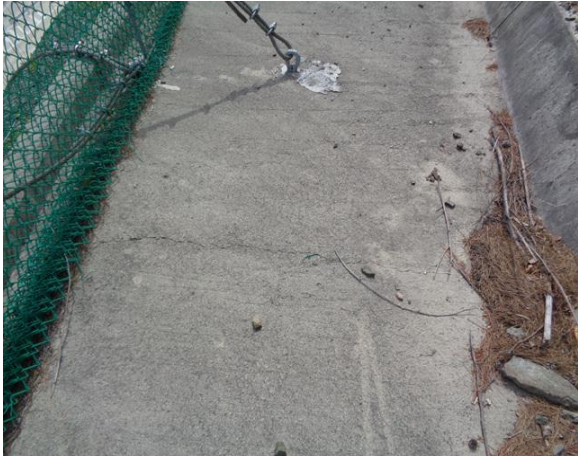
| 위 치 | STA 77.60k 1소단배수로 | 위 치 | STA 77.65k 2단 사면 |
| 현 황 | 균열(L=2.0m) | 현 황 | 식생공 유실(A=1.0m×1.0m) |

| 구 분 | 점검 결과 | 조치 필요사항 |
|---|---|---|
| 배수 시설 | · 소단배수로 균열 (L=16.0m, 8ea) | 보수 |

| NO | 구 분 | 손상 현황 | 단 위 | 합 계 | 보수공법 | 비 고 |
|---|---|---|---|---|---|---|
| 2 | 배수시설 | 소단배수로 균열 | m<br>(개소) | 16.0<br>(8) | 균열보수 | |

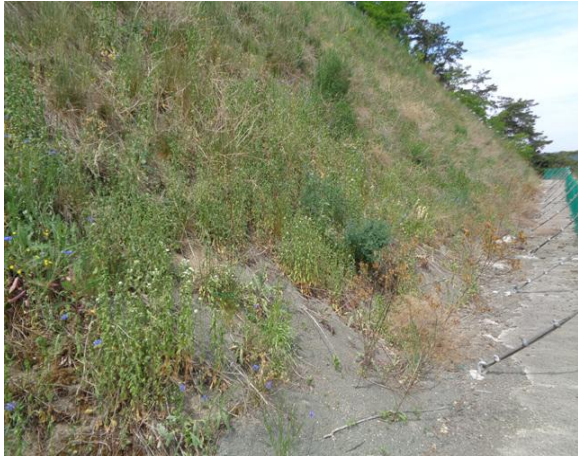
| 점검내용 | | 점 검 결 과 | | |
|---|---|---|---|---|
| | | 상세현황<br>(위치/규모) | · 2단 사면 식생공 유실 (A=1.0m²)<br>· 소단배수로 균열 (L=16.0m, 8ea) | |
| 점검자<br>의견 | <p>영천절토62 사면은 지반변형 등의 파괴징후는 확인되지 않았으나, 2단 사면 식생공 유실 및 소단배수로 균열이 발생된 것으로 조사되었다. 기 발생된 손상부의 경우 사면의 안전성에 영향을 미칠만한 손상은 아니나, 손상의 진전방지를 위한 보수가 필요할 것으로 판단된다. 특히, 2단 사면 식생공 유실의 경우 손상의 진전 여부에 대한 주의관찰이 요망된다.</p> | | | |
