## 2.34 영천절토34

영천절토 34 (관리이정 1.890~2.150km / 5공구 군위R-A(중양)STA.1+890~2+150)

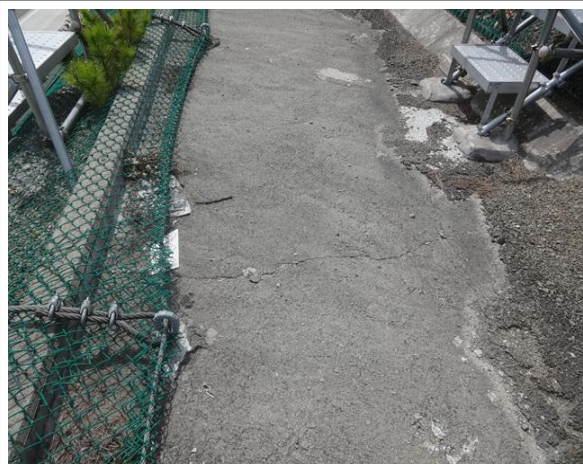
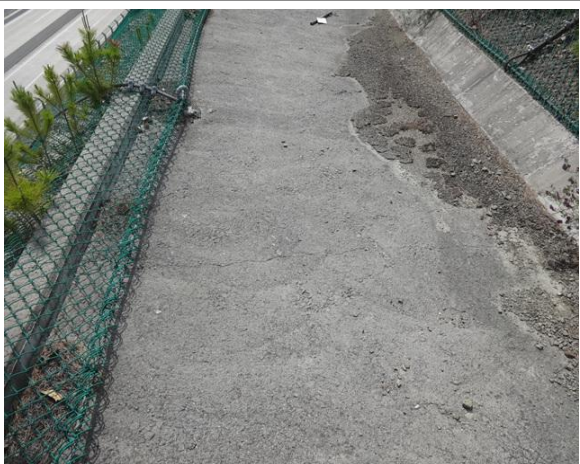
| 위 치 | STA 89.57k 1소단배수로 | 위 치 | STA 89.57k 1소단배수로 |

| 현 황 | 균열 (L=2.0m) | 현 황 | 균열 (L=2.0m) |

| 점검내용 | | 점 검 결 과 | | | |
|---|---|---|---|---|---|
| 점검자<br>의견 | <p>영천절토63 사면은 지반변형 등의 파괴징후는 확인되지 않았으나, 소단배수로 일부구간에서 건조수축, 온도변화 등에 의한 균열이 발생된 것으로 조사되었다. 기 발생한 손상은 사면 안정성에 영향은 없는 것으로 판단되나, 손상의 진전방지를 위한 보수가 필요할 것으로 판단된다.</p> | | | | |

| NO | 구 분 | 손상 현황 | 단 위 | 합 계 | 보수공법 | 비 고 |
|---|---|---|---|---|---|---|
| 1 | 배수시설 | 소단배수로 균열 | m<br>(개소) | 34.0<br>(17) | 균열보수 | |

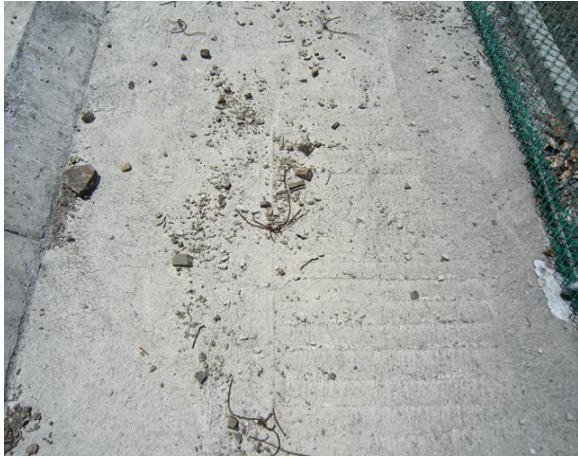
| 위 치 | 점검계단 | 위 치 | STA 90.98k 1소단배수로 |

| 현 황 | 전경 | 현 황 | 균열 (L=2.5m) |

| NO | 구 분 | 손상 현황 | 단 위 | 합 계 | 보수공법 | 비 고 |
|---|---|---|---|---|---|---|
| 1 | 배수시설 | 소단배수로 균열 | m<br>(개소) | 5.0<br>(2) | 균열보수 | |

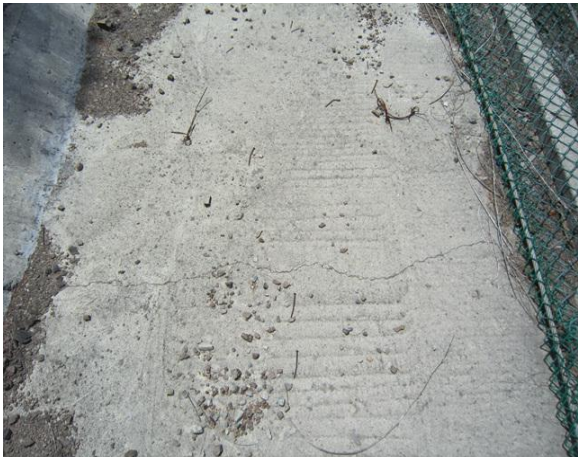
| 위 치 | STA 91.05k 1소단배수로 | 위 치 | STA 91.12k 산마루측구 |

| 현 황 | 균열 (L=2.5m) | 현 황 | 균열 (L=0.5m) |

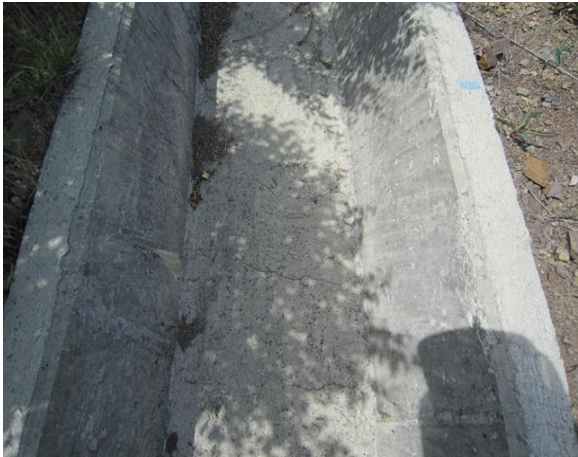
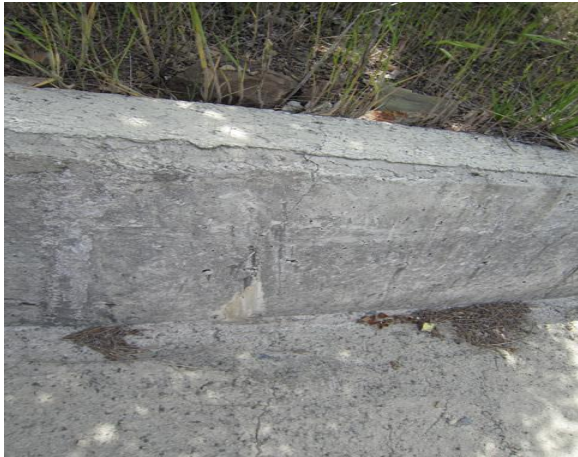
| 위 치 | STA 91.13k 산마루측구 | 위 치 | STA 91.13k 산마루측구 |

| 현 황 | 균열 (L=1.5m) | 현 황 | 균열 (L=1.5m) |

| NO | 구 분 | 손상 현황 | 단 위 | 합 계 | 보수공법 | 비 고 |
|---|---|---|---|---|---|---|
| 2 | 배수시설 | 산마루측구 균열 | m<br>(개소) | 2.0<br>(2) | 균열보수 | |
