시설물 정기안전점검용역  
상주영천고속도로

# 상 주 영 천 고 속 도 로 시 설 물 안 전 · 하 자 점 검 및 성 능 평 가 용 역 보 고 서

## < 옹벽편 >

2020. 06

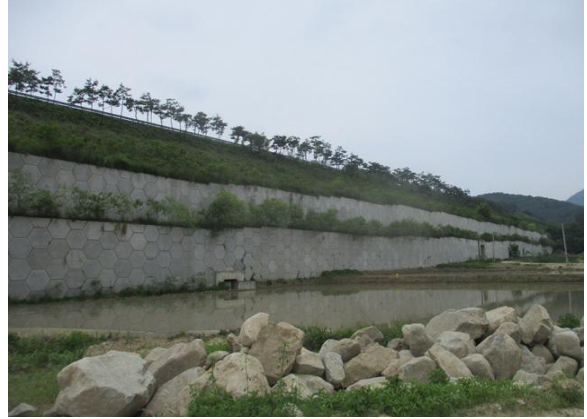
3공구 패널식옹벽2

| 구 분 | 점검 결과 | 조치 필요사항 |
|---|---|---|
| 점검자 의견 | 패널식옹벽2에 대한 정기안전점검결과, 패널 전면부 일부구간에서 판넬 파손이 발생된 것으로 조사되었다. 기 발생된 손상부는 옹벽의 안전성에 영향을 미칠만한 손상은 아니나, 손상의 진전방지를 위한 보수가 필요할 것으로 판단된다. | |

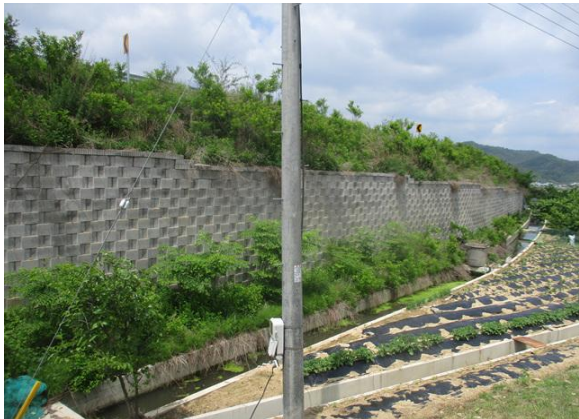
4공구 블럭식옹벽3

| 구분 | 공구 | 용 벽 명 | 용 벽 현 황 | | | | 점 검 내 용 | | | | | 비고 |
|---|---|---|---|---|---|---|---|---|---|---|---|---|
| 3 | 4 | 블록식용벽 3<br>(관리이정 29.178~29.400km)<br>(공구이정 0.195~0.413km) | 2017 | 218.0 | 8.7 | 2종 | ■ 블록 전면부 균열<br>■ 블록 전면부 파손 | ■ 양호 | ■ 양호 | ■ 양호 | ■ 균열 → 균열보수<br>■ 파손 → 단면보수 | |

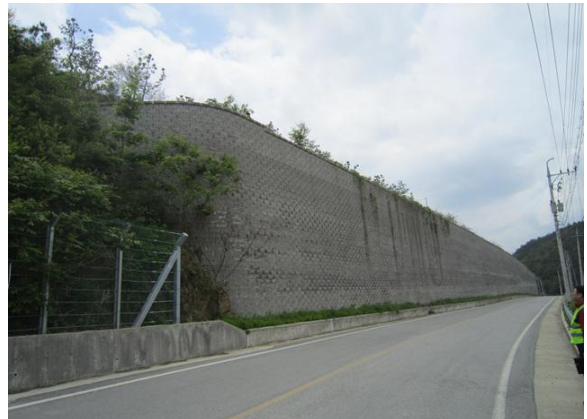
4공구 블럭식옹벽4

| 구분 | 공구 | 용 벽 명 | 용 벽 현 황 | | | | 점 검 내 용 | | | | | 비고 |
|---|---|---|---|---|---|---|---|---|---|---|---|---|
| 4 | | 블록식용벽 4<br>(관리이정 30.940~31.213km)<br>(공구이정 1.957~2.230km) | 2017 | 273.0 | 12.5 | 2종 | ■ 블록 전면부 균열<br>■ 블록 전면부 배부름 | ■ 양호 | ■ 균열<br>■ 조인트부 실란트 낫흔<br>■ 파손<br>■ 배부름 | ■ 양호 | ■ 블록 균열 → 블록 균열보수<br>■ 균열 → 균열보수<br>■ 파손 → 단면보수<br>■ 실란트 파손 → 실란트 재설치<br>■ 배부름 → 주의관찰 | |

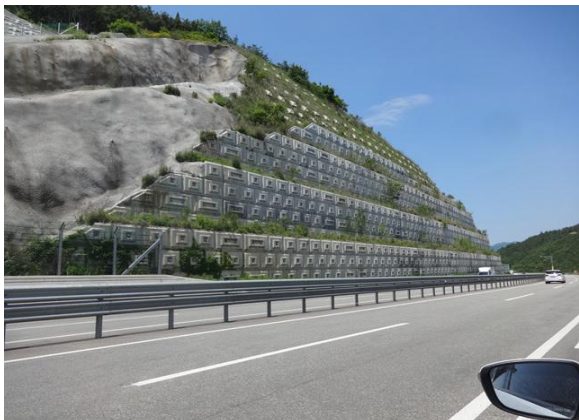
4공구 패널식옹벽5

| 구분 | 공구 | 용 벽 명 | 용 벽 현 황 | | | | 점 검 내 용 | | | | | 비고 |
|---|---|---|---|---|---|---|---|---|---|---|---|---|
| 5 | | 패널식용벽 5<br>(관리이정 31.230~31.385km)<br>(공구이정 2.247~2.402km) | 2017 | 155.0 | 25.5 | 2종 | ■ 패널 전면부 파손<br>■ 패널 전면부 균열<br>■ 앵커캡 파손<br>■ 패널 전면부 백태 및 표면오염 | ■ 양호 | ■ 균열<br>■ 들뜸<br>■ 이격 | ■ 양호 | ■ 이격 → 충전보수<br>■ 앵커캡 파손 → 재설치<br>■ 파손, 들뜸 → 단면보수<br>■ 균열 → 균열보수<br>■ 백태, 표면오염 → 표면처리 | |

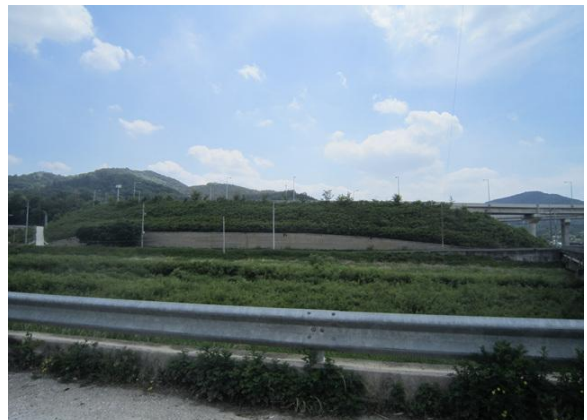
5공구 블럭식옹벽6

| 구분 | 공구 | 용 벽 명 | 용 벽 현 황 | | | | 점 검 내 용 | | | | | 비고 |
|---|---|---|---|---|---|---|---|---|---|---|---|---|
| 6 | 5 | 블록식용벽 6<br>(관리이정 군위JCT R-A~R-C)<br>(공구이정 0.020~0.134km) | 2017 | 184.0 | 8.4 | 2종 | ■ 블록 전면부 파손 | ■ 양호 | ■ 균열 | ■ 양호 | ■ 블록 파손 → 단면보수<br>■ 균열 → 균열보수 | |

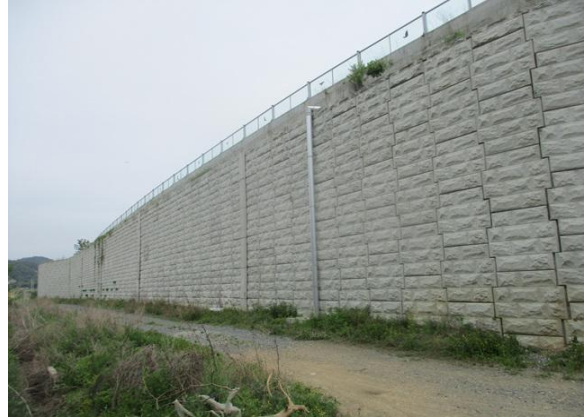
6공구 패널식옹벽8

| 구분 | 공구 | 용 벽 명 | 용 벽 현 황 | | | | 점 검 내 용 | | | | | 비고 |
|---|---|---|---|---|---|---|---|---|---|---|---|---|
| 8 | | 패널식용벽 8<br>(관리이정 49.160~50.151km)<br>(공구이정 4.941~5.933km) | 2017 | 977.0 | 9.1 | 2종 | ■ 패널 전면부 이격<br>■ 패널 전면부 파손 | ■ 양호 | ■ 균열<br>■ 이격 | ■ 양호 | ■ 패널 이격 → 정비<br>■ 패널 파손 → 단면보수<br>■ 균열 → 균열보수<br>■ 이격 → 충전보수 | |

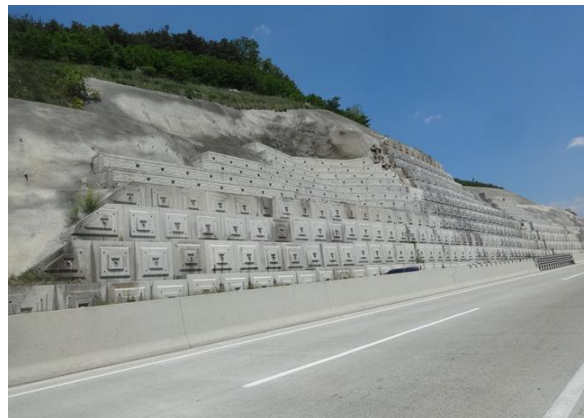
6공구 패널식옹벽10

| 구분 | 공구 | 용 벽 명 | 용 벽 현 황 | | | | 점 검 내 용 | | | | | 비고 |
|---|---|---|---|---|---|---|---|---|---|---|---|---|
| 10 | | 패널식용벽 10<br>(관리이정 54.472~54.763km)<br>(공구이정 10.254~10.455km) | 2017 | 201.0 | 27.5 | 2종 | ■ 패널 전면부 누수흔적<br>■ 패널 전면부 균열 및 파손 | ■ 양호 | ■ 양호 | ■ 솟크리트 들뜸<br>■ 솟크리트 내부 토사유실 | ■ 누수흔적 → 주기적인 계측 및 점검<br>■ 균열 → 균열보수<br>■ 들뜸 및 파손 → 단면보수<br>■ 솟크리트 내부 토사유실 → 주의관찰 | |

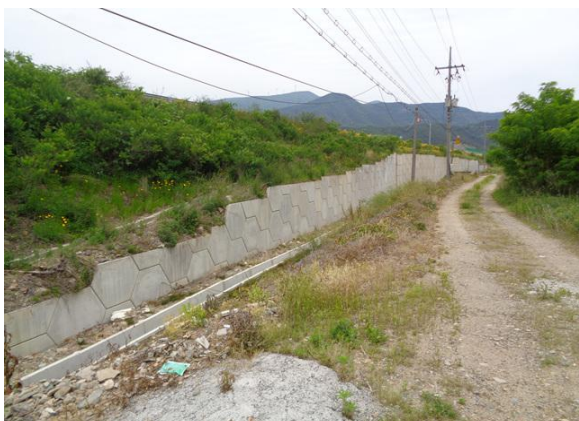
7공구 패널식옹벽11

| 구분 | 공구 | 용 벽 명 | 용 벽 현 황 | | | | 점 검 내 용 | | | | | 비고 |
|---|---|---|---|---|---|---|---|---|---|---|---|---|
| 11 | 7 | <b>패널식옹벽 11</b><br>(관리이정 62.338~62.470km)<br>(공구이정 6.780~6.915km) | 2017 | 136.9 | 7.5 | 2종 | <ul style="list-style-type: none"> <li>■ 패널 전면부 파손</li> </ul> | <ul style="list-style-type: none"> <li>■ 양호</li> </ul> | <ul style="list-style-type: none"> <li>■ 균열</li> </ul> | <ul style="list-style-type: none"> <li>■ 양호</li> </ul> | <ul style="list-style-type: none"> <li>■ 파손 → 단면보수</li> </ul> | |

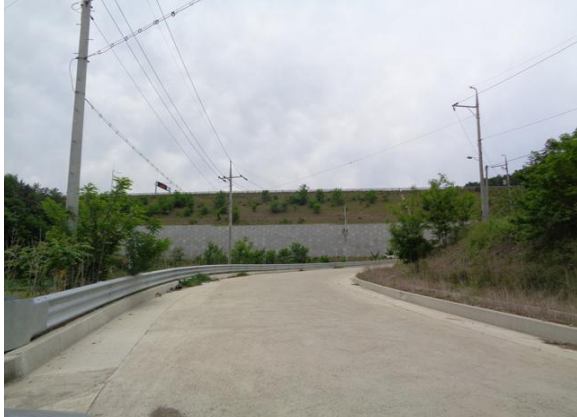
8공구 패널식옹벽13

| 구분 | 공구 | 용 벽 명 | 용 벽 현 황 | | | | 점 검 내 용 | | | | | 비고 |
|---|---|---|---|---|---|---|---|---|---|---|---|---|
| 13 | 8 | <b>패널식옹벽 13</b><br>(관리이정 73.125~73.250km)<br>(공구이정 7.767~7.890km) | 2017 | 125.6 | 13.9 | 2종 | <ul style="list-style-type: none"> <li>■ 패널 전면부 파손</li> </ul> | <ul style="list-style-type: none"> <li>■ 양호</li> </ul> | <ul style="list-style-type: none"> <li>■ 균열</li> <li>■ 파손</li> </ul> | <ul style="list-style-type: none"> <li>■ 양호</li> </ul> | <ul style="list-style-type: none"> <li>■ 균열 → 균열보수</li> <li>■ 파손 → 단면보수</li> </ul> | |

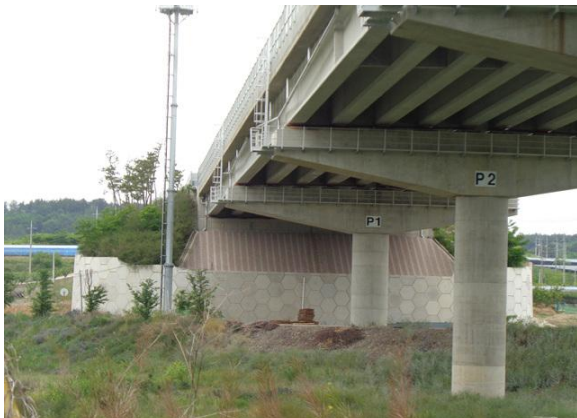
9공구 패널식옹벽15

| 구분 | 공구 | 용 벽 명 | 용 벽 현 황 | | | | 점 검 내 용 | | | | | 비고 |
|---|---|---|---|---|---|---|---|---|---|---|---|---|
| 15 | | <b>패널식옹벽 15</b><br>(관리이정 78.940~78.983km)<br>(공구이정 3.585~3.625km) | 2017 | 182.2 | 12.8 | 2종 | <ul style="list-style-type: none"> <li>■ 패널 전면부 파손</li> <li>■ 상단 들뜸. 파손</li> <li>■ 상단 이격</li> </ul> | <ul style="list-style-type: none"> <li>■ 양호</li> </ul> | <ul style="list-style-type: none"> <li>■ 파손</li> <li>■ 균열</li> </ul> | <ul style="list-style-type: none"> <li>■ 양호</li> </ul> | <ul style="list-style-type: none"> <li>■ 균열 → 균열보수</li> <li>■ 이격 → 충전보수</li> <li>■ 파손 및 들뜸 → 단면보수</li> </ul> | |

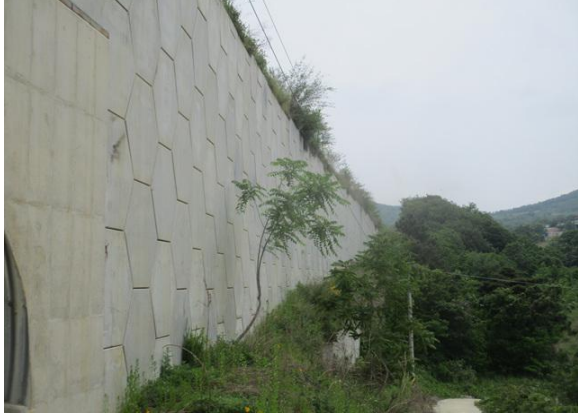
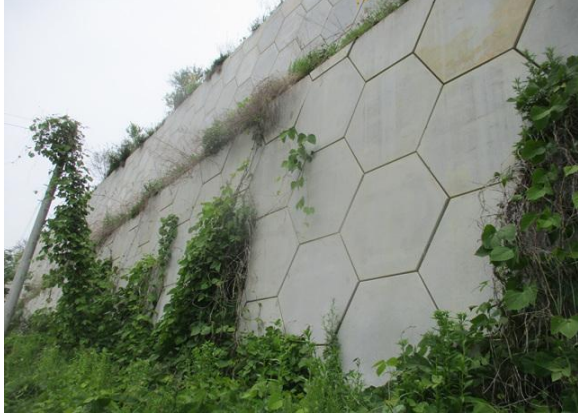
| 시점부 전경 | 종점부 전경 |

| 구 분 | 점검 결과 | 조치 필요사항 |
|---|---|---|
| 점검자 의견 | 패널식옹벽01의 전면부, 배수시설, 상부성토부, 기초부에는 구조적 결함이 없는 양호한 상태로 조사되었고, 사용성에 문제는 없는 상태로 확인되었다. 해당 구조물의 경우 주기적인 점검을 통한 신규손상의 발생확인 등에 대한 유지관리를 실시하여 현재 상태를 유지하는 것이 바람직 할 것으로 판단된다. | |

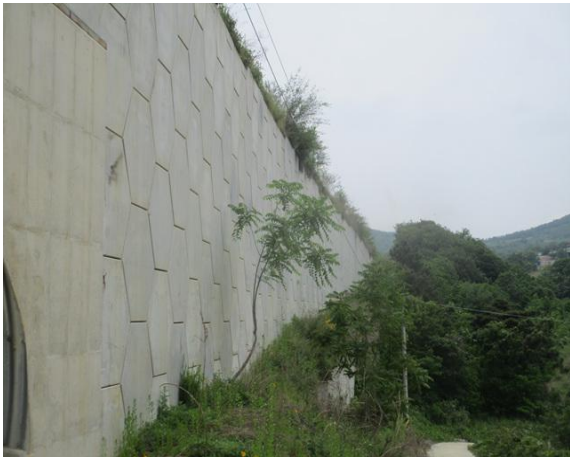
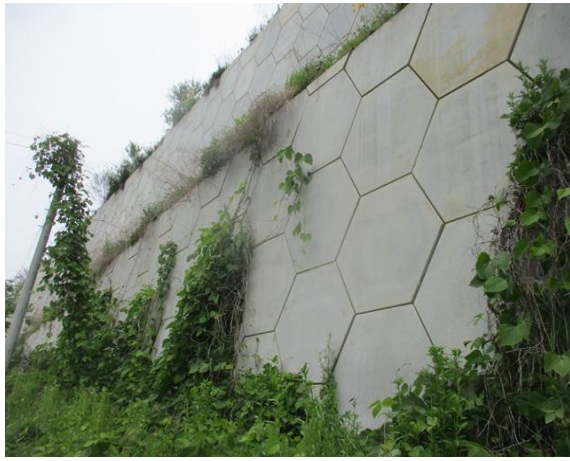
| 위 치 | 옹벽 | 위 치 | 옹벽 |

| 현 황 | 시점부 전경 | 현 황 | 종점부 전경 |

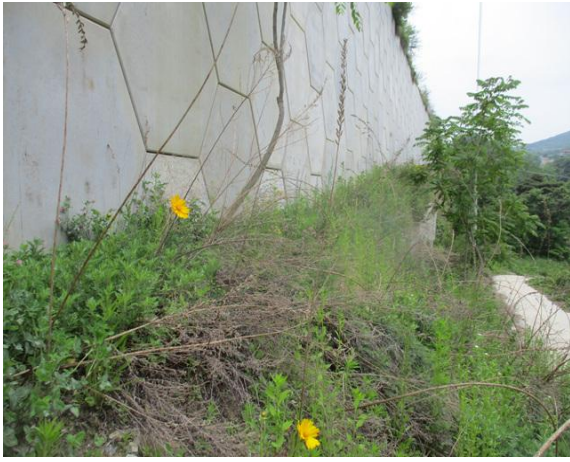
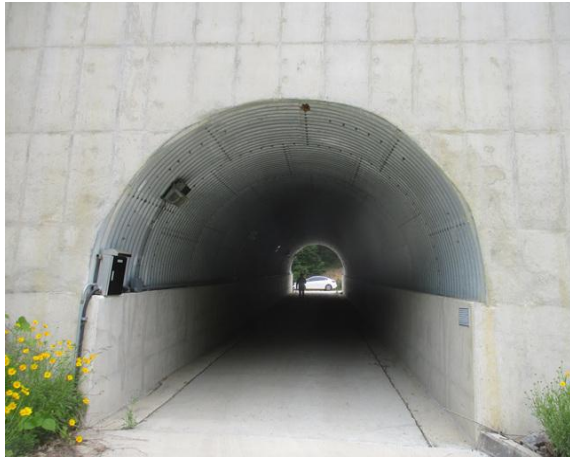
| 위 치 | 옹벽 | 위 치 | 통로암거 |

| 현 황 | 1단 전경 | 현 황 | 전경 |

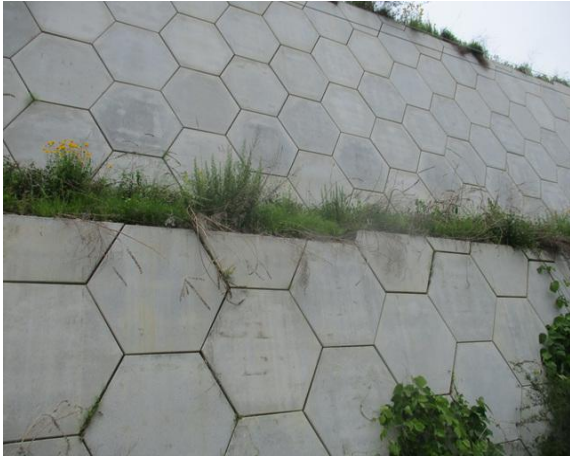
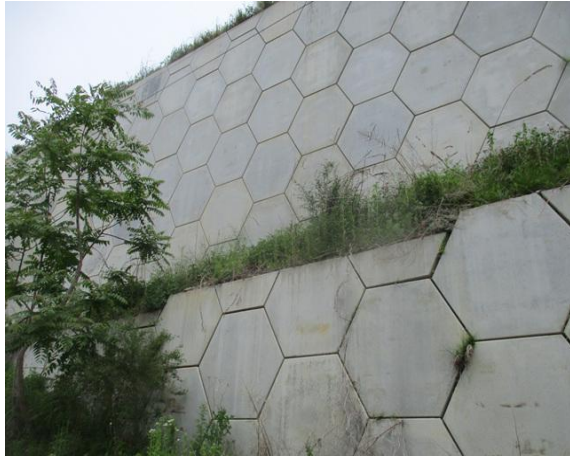
| 위 치 | 패널 전면부 | 위 치 | 패널 전면부 |

| 현 황 | 상태양호 | 현 황 | 상태양호 |

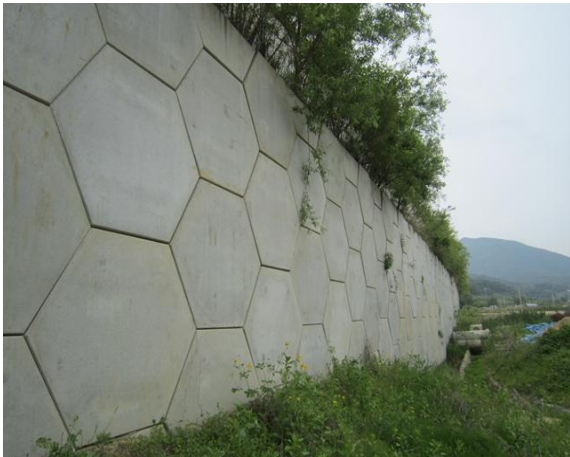
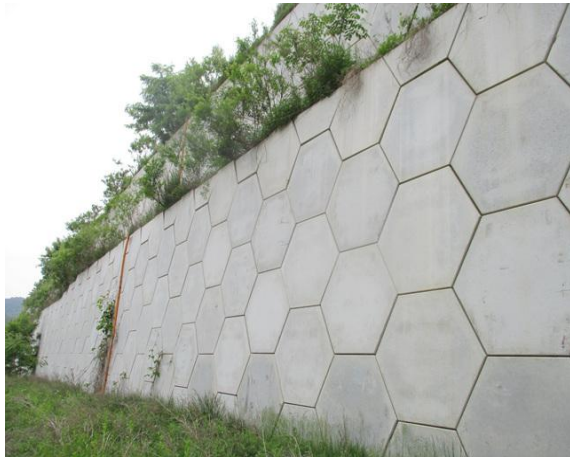
| 위 치 | 옹벽 | 위 치 | 옹벽 |

| 현 황 | 시점부 전경 | 현 황 | 종점부 전경 |

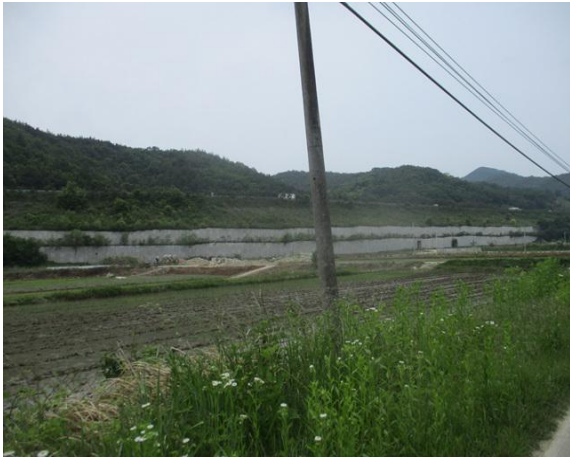
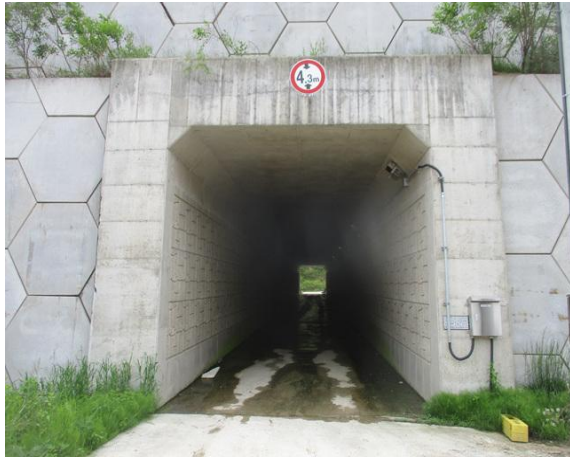
| 위 치 | 옹벽 | 위 치 | 통로암거 |

| 현 황 | 전체 전경 | 현 황 | 전경 |

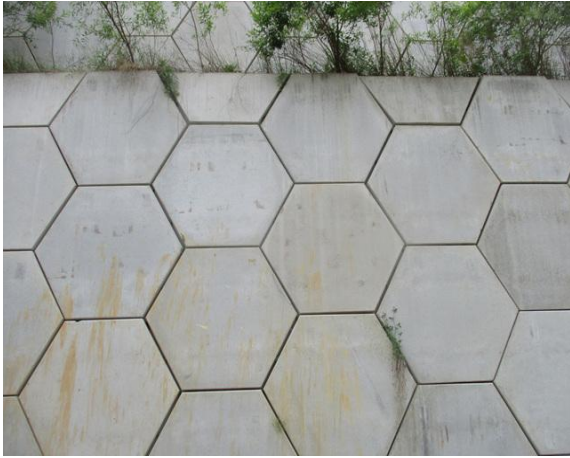
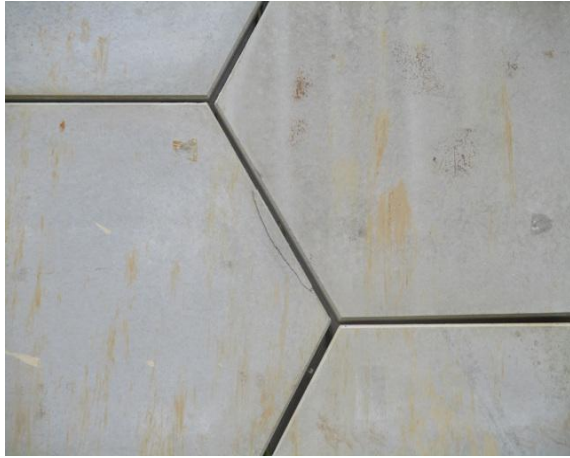
| 위 치 | S02 패널 전면부 | 위 치 | S02 패널 전면부 |

| 현 황 | 판넬 파손 (A=0.1m×0.3m) | 현 황 | 판넬 파손 (A=0.1m×0.3m) |

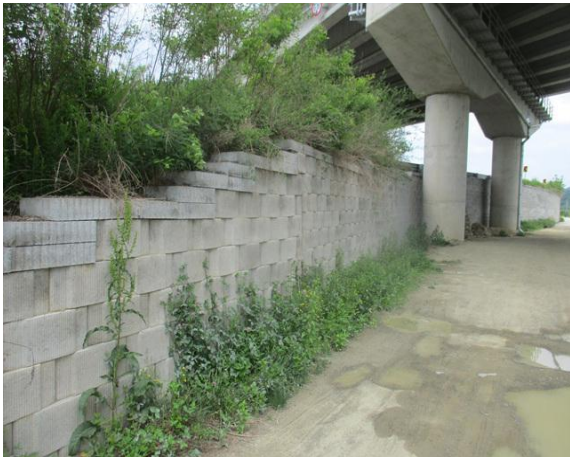
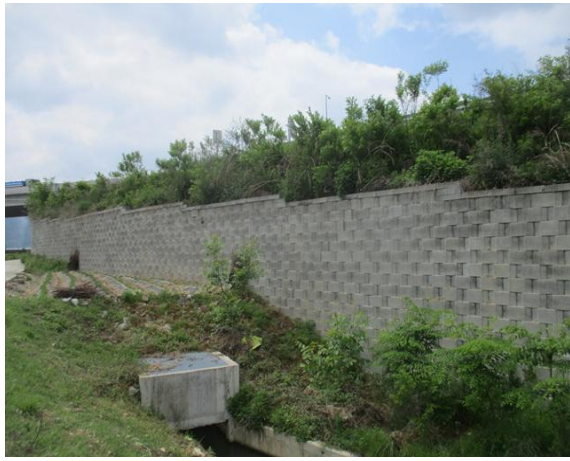
| 위 치 | 옹벽 | 위 치 | 옹벽 |

| 현 황 | 시점부 전경 | 현 황 | 종점부 전경 |

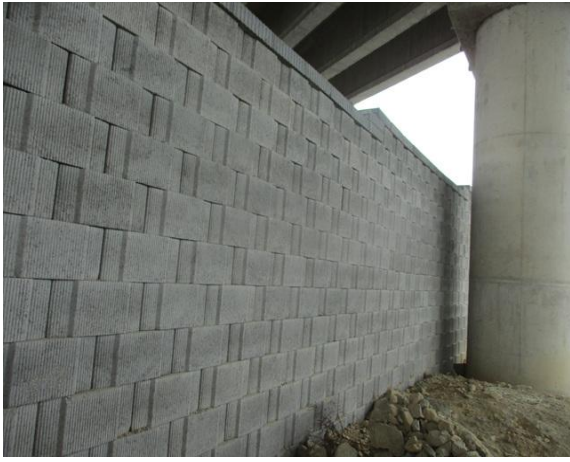
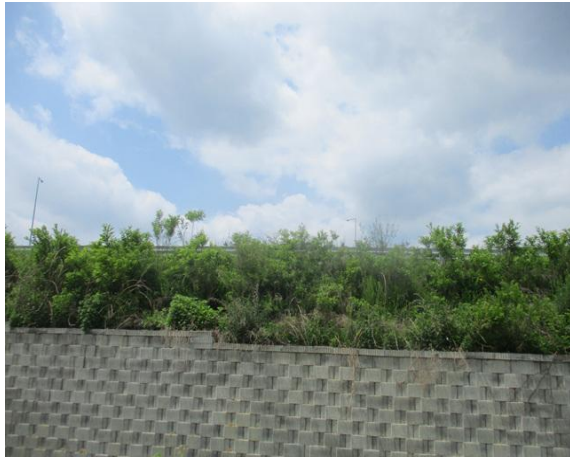
| 위 치 | 옹벽 | 위 치 | 성토부 |

| 현 황 | 하부 전경 | 현 황 | 전경 |

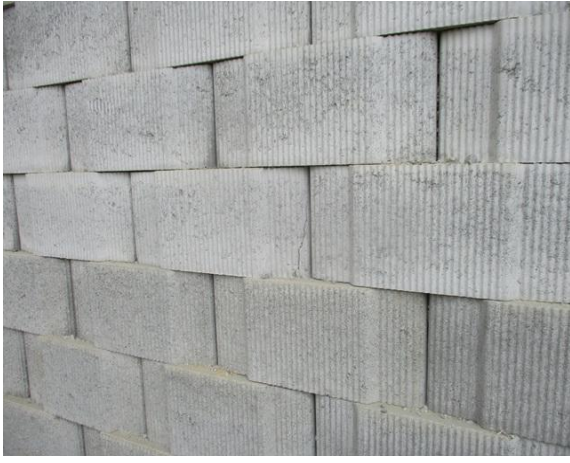
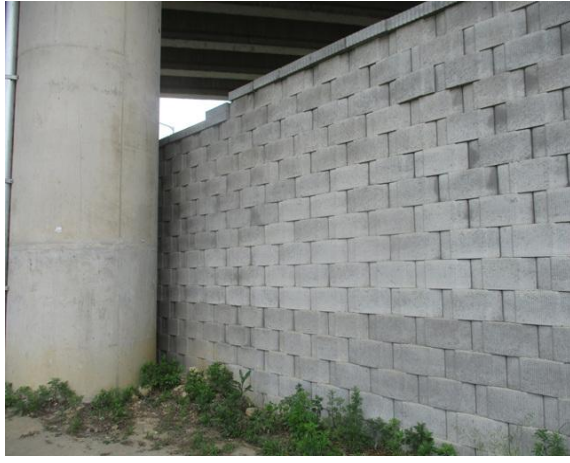
| 위 치 | S03 블록 전면부 | 위 치 | S03 블록 전면부 |

| 현 황 | 블록 파손 1EA | 현 황 | 블록 파손 1EA |

| 구 분 | 점검 결과 | 조치 필요사항 |
|---|---|---|
| 점검자 의견 | 블록식옹벽3에 대한 정기안전점검결과, 블록 전면부 일부구간에서 블록 균열 및 파손이 발생된 것으로 조사되었다. 기 발생된 손상부의 경우 옹벽의 안전성에 영향을 미칠만한 손상은 아니나, 손상의 진전방지를 위한 보수가 필요할 것으로 판단된다. | |

| 구 분 | 점검 결과 | 조치 필요사항 |
|---|---|---|
| 옹벽 상태 | <ul style="list-style-type: none"> <li>· 블록 전면부 블록 균열 (4개소)</li> <li>· 블록 전면부 파손 (3개소)</li> </ul> | 균열보수<br>단면보수 |

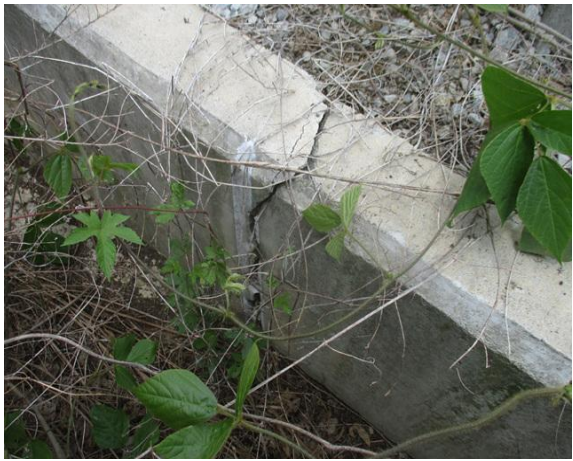
| 위 치 | S04 배수로 | 위 치 | S05 배수로 |

| 현 황 | 파손 (A=0.1m×0.5m) | 현 황 | 실란트 파손 (L=0.5m) |

| 구 분 | 점검 결과 | 조치 필요사항 |
|---|---|---|
| 배수 시설 | <ul style="list-style-type: none"> <li>· 배수로 균열 (L=2.0m, 3개소)</li> <li>· 배수로 조인트부 실란트 파손 (L=1.0m, 1개소)</li> <li>· 배수로 파손 (A=0.25m<sup>2</sup>, 3개소)</li> </ul> | 균열보수<br>실란트 재설치<br>단면보수 |

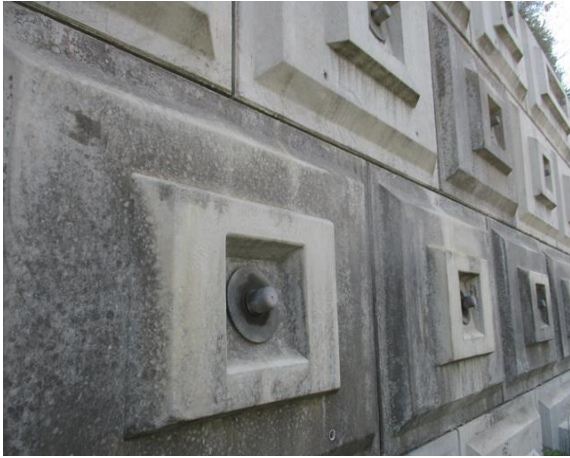
| 위 치 | S6 패널 전면부 | 위 치 | S7 패널 전면부 |

| 현 황 | 백태,표면열화(A=20.0m×20.0m) | 현 황 | 백태,표면열화(A=20.0m×20.0m) |

| 구 분 | 점검 결과 | 조치 필요사항 |
|---|---|---|
| 옹벽 상태 | <ul style="list-style-type: none"> <li>패널 전면부 파손 (A=1.75m<sup>2</sup>, 4개소)</li> <li>패널 전면부 균열 (L=1.0m, 1개소)</li> <li>패널 전면부 백태 및 표면열화, 표면오염 (A=85.00m<sup>2</sup>, 5개소)</li> <li>앵커캡 파손 (2개소)</li> </ul> | 단면보수<br>균열보수<br>표면처리<br>앵커캡 재설치 |

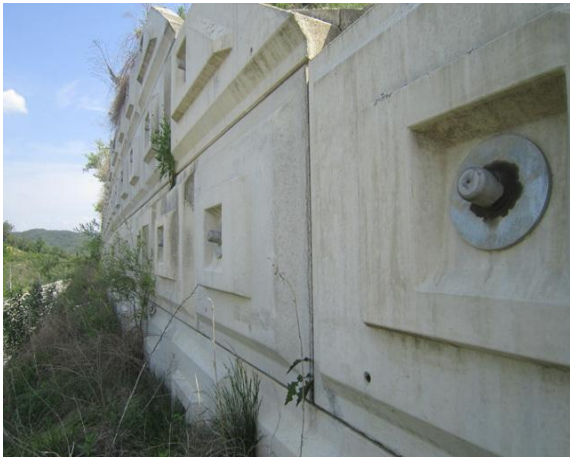
| 위 치 | S7 패널 전면부 | 위 치 | S7 패널 전면부 |

| 현 황 | 3단 표면오염 (A=1.0m×1.0m) | 현 황 | 3단 표면오염 (A=1.0m×1.0m) |

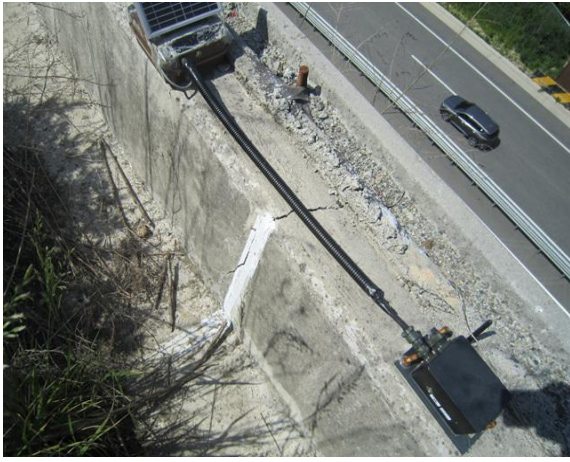
| 위 치 | S4 배수시설 | 위 치 | S4 배수시설 |

| 현 황 | 배수로 들뜸 (A=0.1m×0.5m) | 현 황 | 배수로 들뜸 (A=0.1m×0.5m) |

| 구 분 | 점검 결과 | 조치 필요사항 |
|---|---|---|
| 배수 시설 | <ul style="list-style-type: none"> <li>균열 (L=2.5m, 5개소)</li> <li>들뜸 (A=0.10m<sup>2</sup>, 2개소)</li> <li>이격 (L=0.5m, 1개소)</li> </ul> | 균열보수<br>단면보수<br>충전보수 |

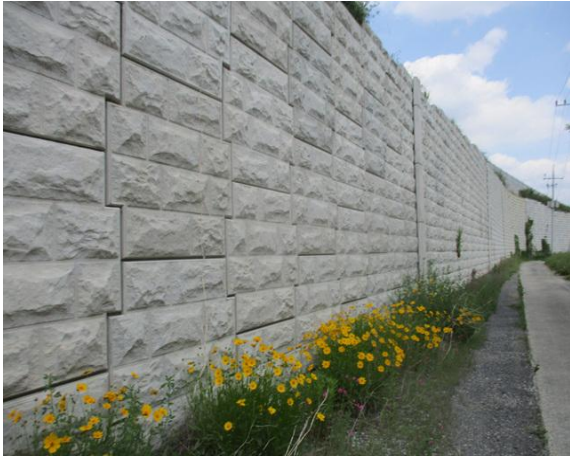
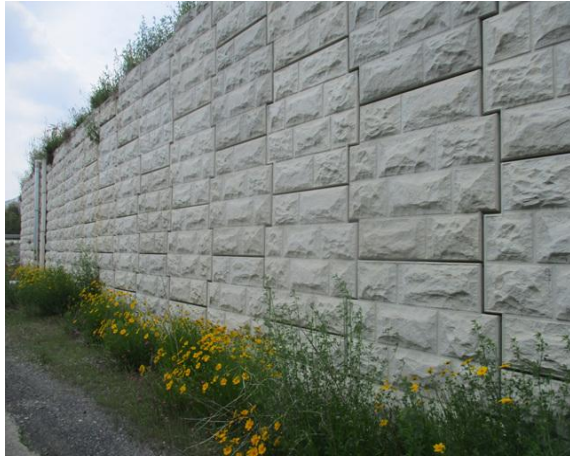
| 위 치 | 옹벽 | 위 치 | 옹벽 |

| 현 황 | 상태양호 | 현 황 | 상태양호 |

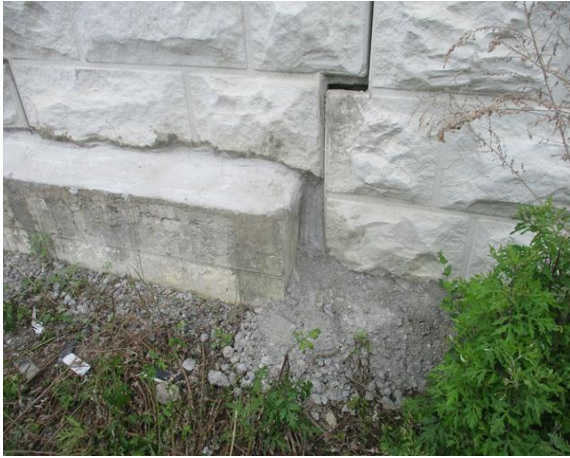
| 위 치 | SP37 패널 전면부 | 위 치 | SP37 패널 전면부 |

| 현 황 | 파손 보수 | 현 황 | 파손 (A=0.1m×0.3m) |

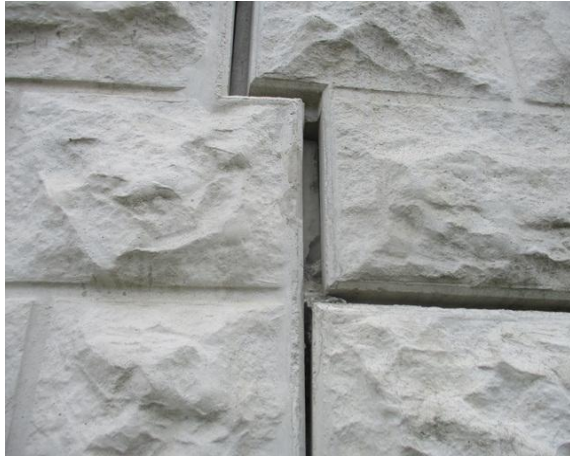
| 구 분 | 점검 결과 | 조치 필요사항 |
|---|---|---|
| 점검자 의견 | 패널식옹벽8에 대한 정기안전점검 결과, 패널 전면부 이격, 파손, 배수로 균열 및 이격이 조사되었다. 기 발생된 손상부의 경우 구조물의 내구성 증진 및 손상의 진전방지를 위한 보수 등의 조치가 필요할 것으로 판단된다. | |

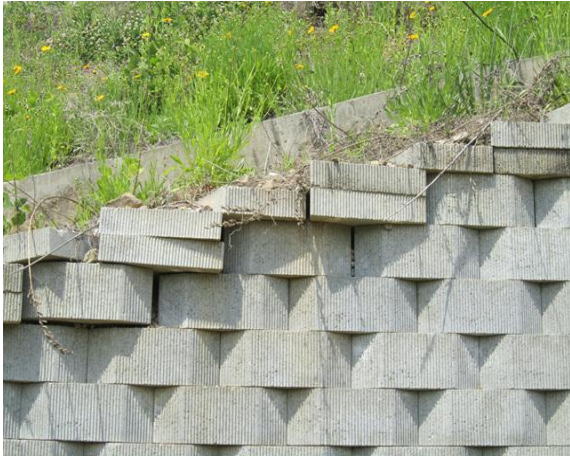
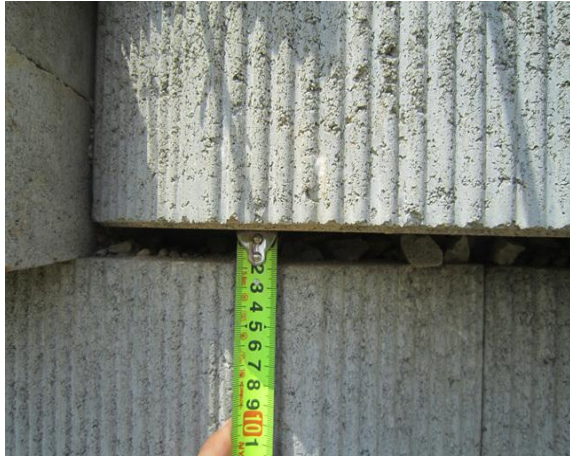
| 위 치 | S09 블록 전면부 | 위 치 | S09 블록 전면부 |

| 현 황 | 블록 유간 불량 3EA | 현 황 | 블록 유간 불량 3EA |

| 구 분 | 점검 결과 | 조치 필요사항 |
|---|---|---|
| 점검자 의견 | 블록식옹벽9에 대한 외관조사 결과, 블록 전면부 유간불량이 국부적으로 발생한 것으로 조사되었다. 기 발생한 손상부의 경우 옹벽의 안전성에 영향을 미칠만한 손상은 아니므로 주의관찰 후 손상의 진전시 적절한 조치를 취하는 것이 바람직 할 것으로 판단된다. | |

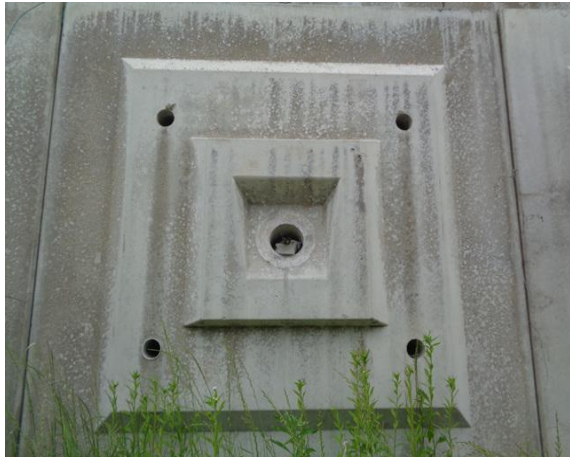
| 위 치 | 배수시설 | 위 치 | S07 패널 전면부 |

| 현 황 | 전경 | 현 황 | 앵커캡 탈락 6EA |

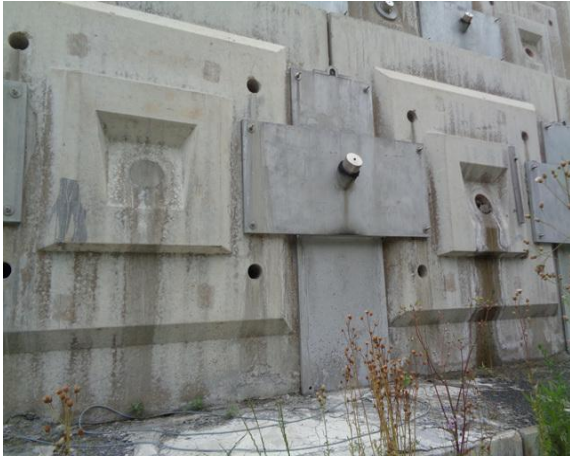
| 위 치 | S07 패널 전면부 | 위 치 | S07 패널 전면부 |

| 현 황 | 앵커캡 탈락 6EA | 현 황 | 판넬 파손 (A=0.2m×1.5m) |

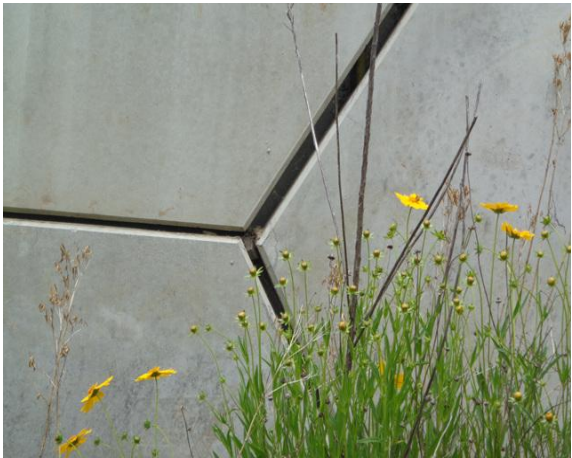
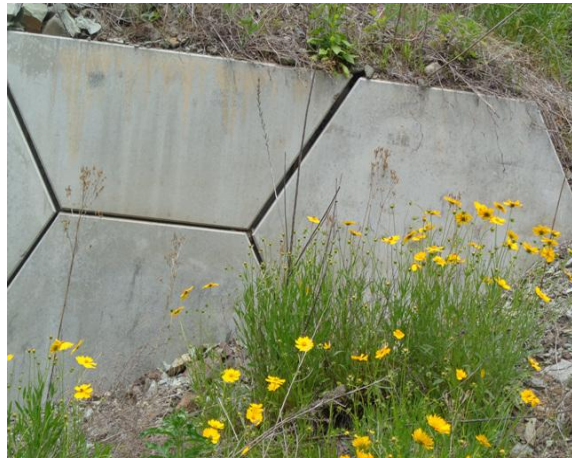
| 위 치 | S7 패널 전면부 | 위 치 | S7 패널 전면부 |

| 현 황 | 판넬 파손(A=0.1m×0.1m) | 현 황 | 판넬 파손(A=0.1m×0.1m) |

| 구 분 | 점검 결과 | 조치 필요사항 |
|---|---|---|
| 점검자 의견 | 패널식옹벽11에 대한 외관조사 결과, 패널 전면부 일부구간 판넬 파손이 국부적으로 발생된 것으로 조사되었다. 기 발생한 손상부는 옹벽의 안전성에 영향을 미칠만한 손상은 아니나, 손상의 진전방지를 위한 보수가 필요할 것으로 판단된다. | |

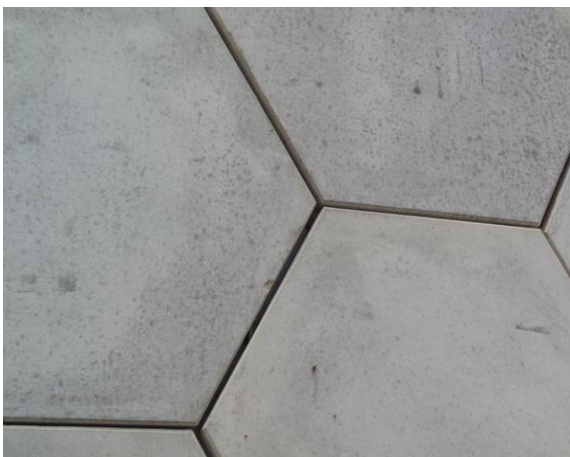
| 위 치 | 우측 S03 패널 전면부 | 위 치 | 우측 S04 패널 전면부 |

| 현 황 | 판넬 파손 (A=0.1m×0.1m) | 현 황 | 판넬 파손 (A=0.1m×0.1m) |

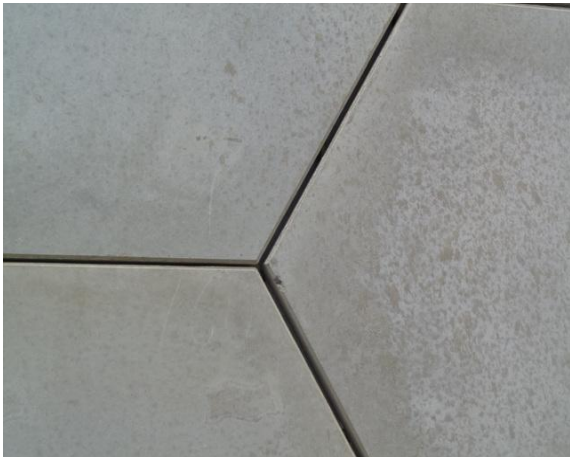
| 위 치 | 우측 S10 패널 전면부 | 위 치 | 우측 S13 패널 전면부 |

| 현 황 | 판넬 파손 (A=0.1m×0.1m) | 현 황 | 판넬 파손 (A=0.1m×0.1m) |

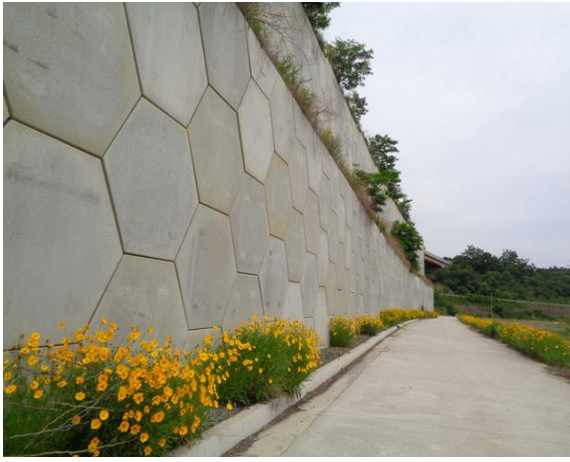
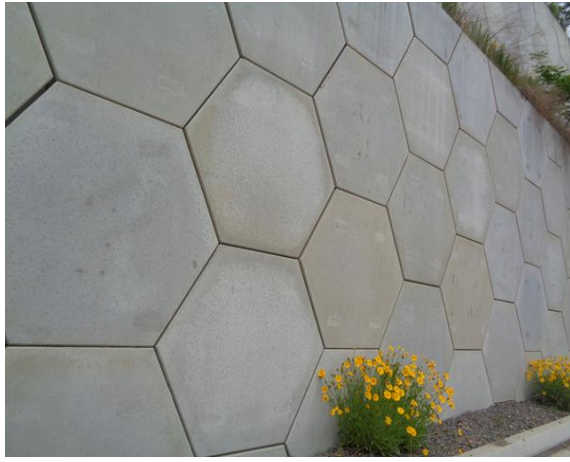
| 위 치 | 우측 S14 패널 전면부 | 위 치 | 우측 S14 패널 전면부 |

| 현 황 | 배부름 (A=40.0m×5.0m) | 현 황 | 배부름 (A=40.0m×5.0m) |

| 구 분 | 점검 결과 | 조치 필요사항 |
|---|---|---|
| 점검자 의견 | <p>패널식옹벽12에 대한 외관조사 결과, 패널 전면부 파손, 유도배수관 하부 집수정 미설치가 국부적으로 발생한 것으로 조사되었다. 기 발생한 손상부는 내구성 확보 및 손상의 진전방지를 위한 보수가 필요할 것으로 판단된다. 또한, 패널 일부구간 발생한 배부름의 경우 추후 주기적인 계측 및 점검을 통한 손상의 정도 및 진전 파악 등의 유지관리가 요망된다.</p> | |

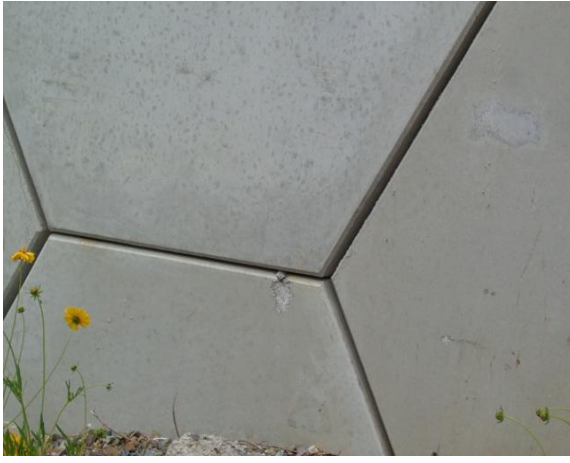
| 위 치 | 우측 S16 패널 전면부 | 위 치 | 우측 S20 배수시설 |

| 현 황 | 판넬 파손 (A=0.1m×0.1m) | 현 황 | 배수관 하부 집수정 미설치 1EA |

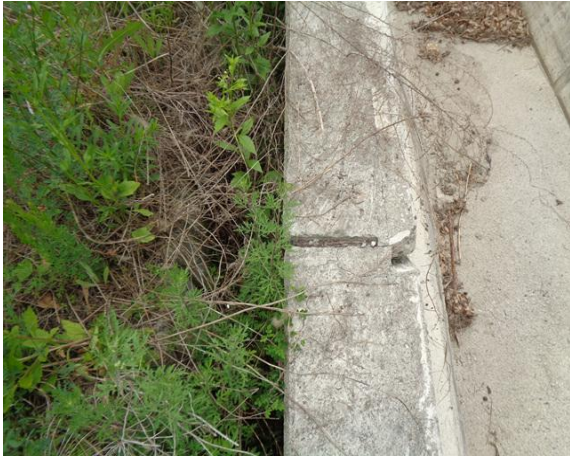
| 위 치 | S01 배수로 | 위 치 | S01 배수로 |

| 현 황 | 파손(A=0.1m×0.3m) | 현 황 | 파손(A=0.1m×0.3m) |

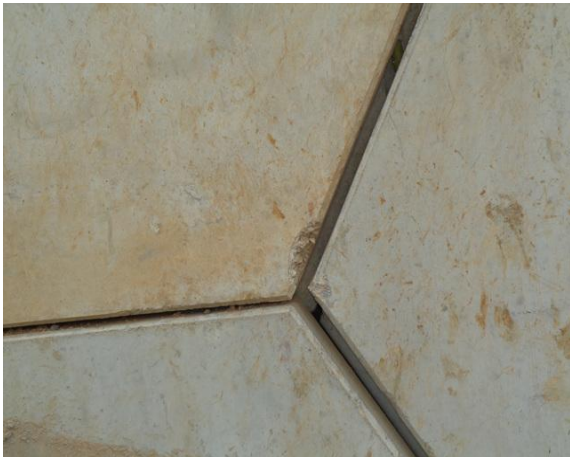
| 위 치 | S02 패널 전면부 | 위 치 | S03 패널 전면부 |

| 현 황 | 판넬 파손 (A=0.1m×0.1m) | 현 황 | 판넬 파손 (A=0.1m×0.1m) |

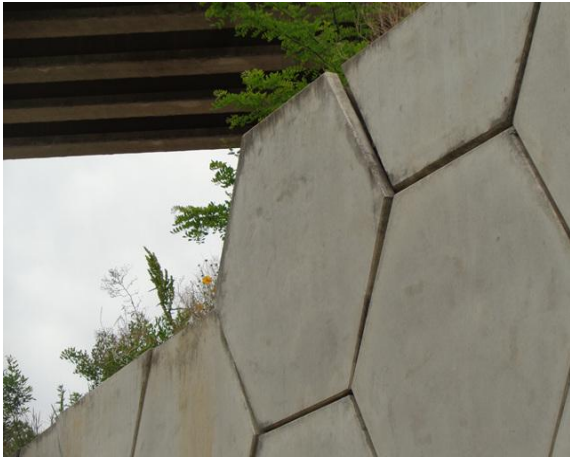
| 위 치 | S05 패널 전면부 | 위 치 | S08 패널 전면부 |

| 현 황 | 판넬 기울음 1EA | 현 황 | 판넬 파손 (A=0.1m×0.1m) |

| 구 분 | 점검 결과 | 조치 필요사항 |
|---|---|---|
| 점검자 의견 | 패널식옹벽14에 대한 외관조사 결과, 패널 전면부 파손, 패널 접합부 기울음, 패널 전면부 배부름, 배수로 파손, 배수로 들뜸 등이 조사되었다. 특히, 기존 손상이었던 패널 접합부 이격 보수부의 경우 재이격이 발생된 것으로 확인되었으며, 조치가 필요할 것으로 판단된다. 또한, 패널 접합부 상부 기울음과 패널 전면부 배부름의 경우 주기적인 점검 및 계측을 통한 손상의 진전 여부 파악 등의 유지관리가 요망된다. | |

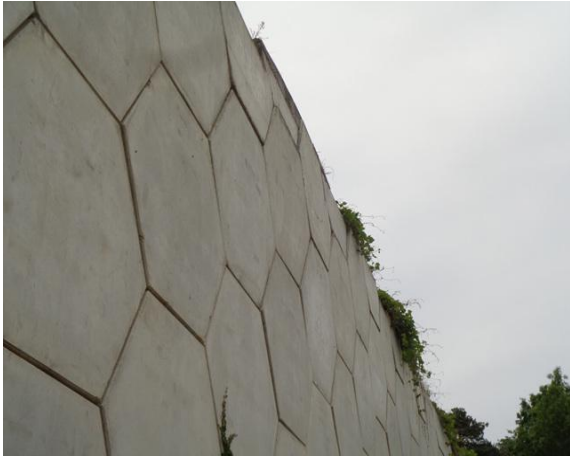
| 위 치 | S09 패널 전면부 | 위 치 | S09 패널 전면부 |

| 현 황 | 배부름 (A=20.0m×5.0m) | 현 황 | 배부름 (A=20.0m×5.0m) |

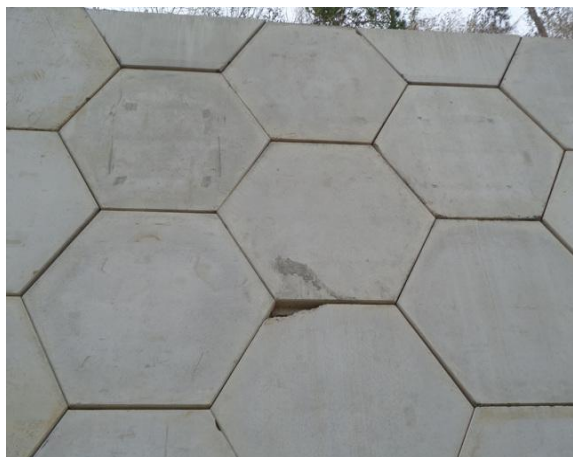
| 위 치 | S01 패널 전면부 | 위 치 | S01 패널 전면부 |

| 현 황 | 판넬 파손 (A=0.2m×0.3m) | 현 황 | 판넬 파손 (A=0.3m×0.3m) |

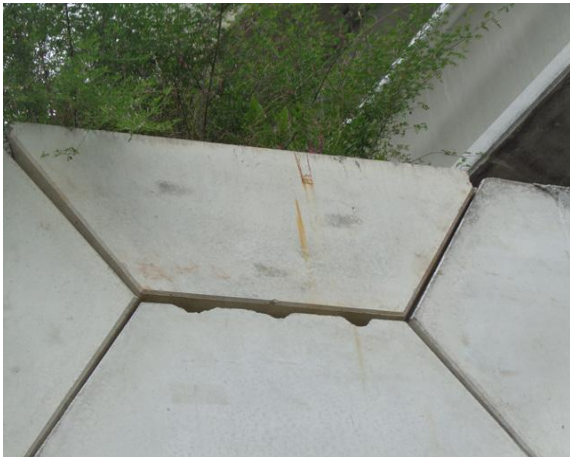
| 위 치 | S03 패널 전면부 | 위 치 | S05 상단 |

| 현 황 | 판넬 파손 ( $A=0.1\text{m} \times 0.3\text{m}$ ) | 현 황 | 이격 ( $L=1.0\text{m}$ ) |

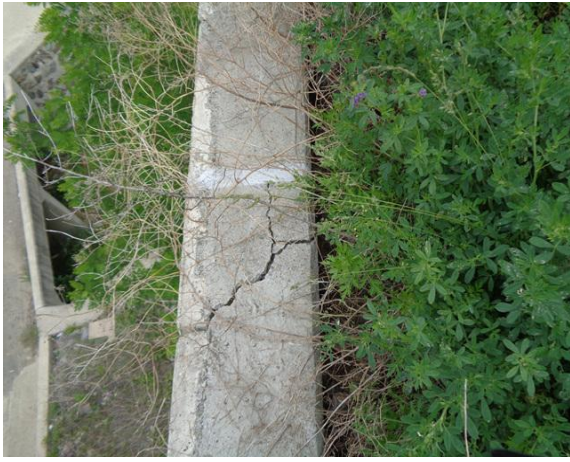
| 위 치 | S05 배수로 | 위 치 | S05 상단 |

| 현 황 | 들뜸 ( $A=0.1\text{m} \times 0.3\text{m}$ ) | 현 황 | 들뜸 ( $A=0.1\text{m} \times 0.7\text{m}$ ) |

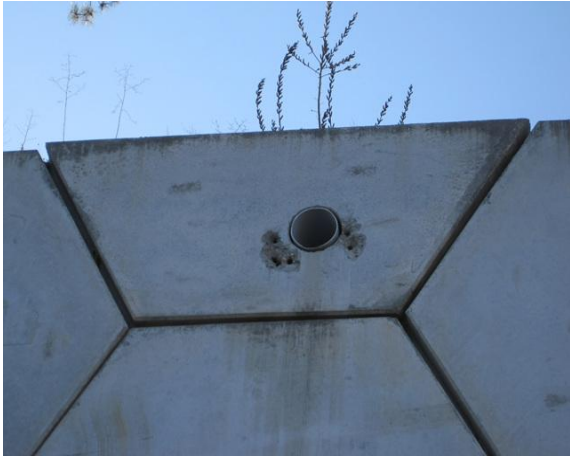
| 위 치 | S09 패널 전면부 | 위 치 | S09 패널 전면부 |

| 현 황 | 파손 ( $A=0.3\text{m} \times 0.2\text{m}$ ) | 현 황 | 파손 ( $A=0.2\text{m} \times 0.5\text{m}$ ) |
