# 일산대교 2021년 상반기 정기점검 용역

중 합 보 고 서

[일산대교 본교, 일산대교 램프 3개교]

2021. 06.

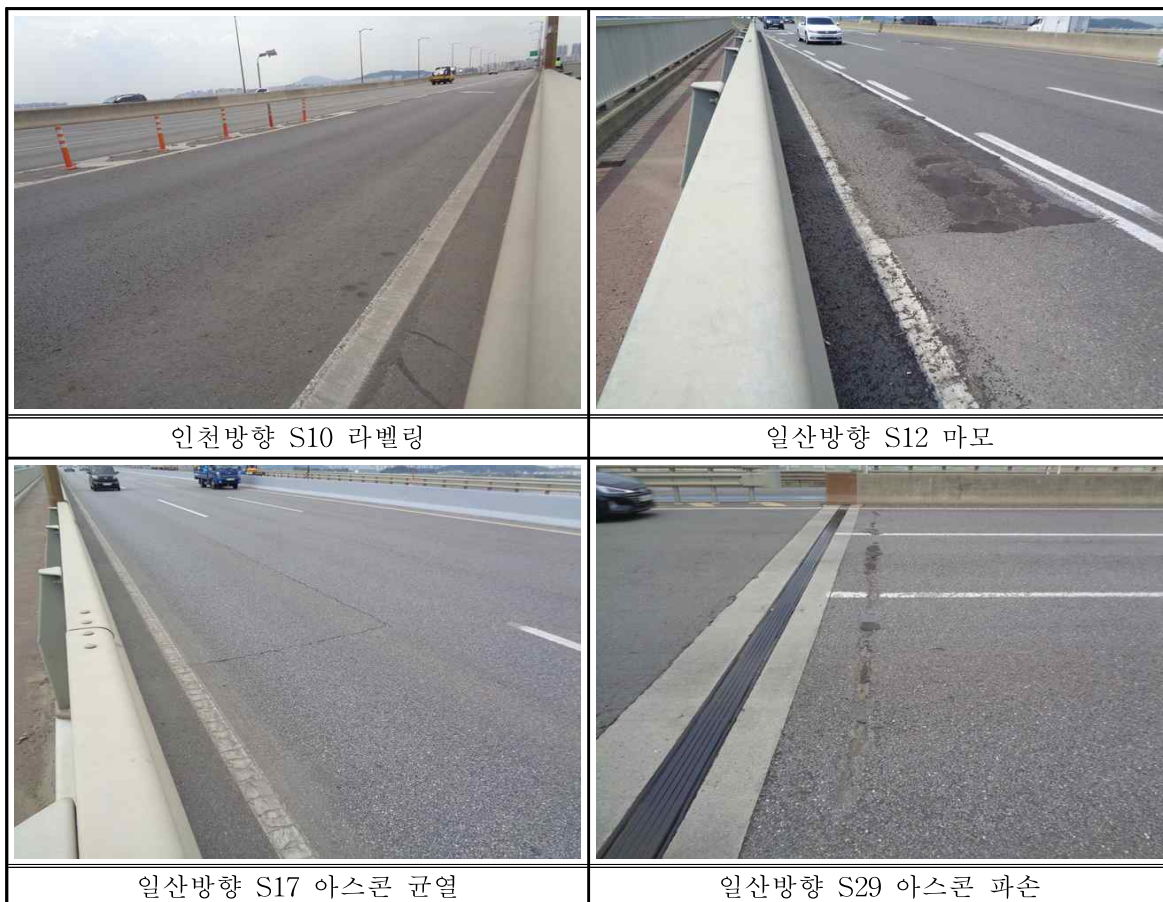
### 1) 교면포장

교면포장의 외관조사 결과, 기 점검 대비 신규 및 진전이 없는 상태로 아스콘 균열, 포트홀, 파손, 마모, 보도부 균열 등이 조사되었으며, 기 손상부의 경우 아스콘 패칭이 일부 필요하며, 그 외의 손상은 지속적인 주의관찰을 실시하는 유지관리 후 손상의 진전시 보수가 필요하다.

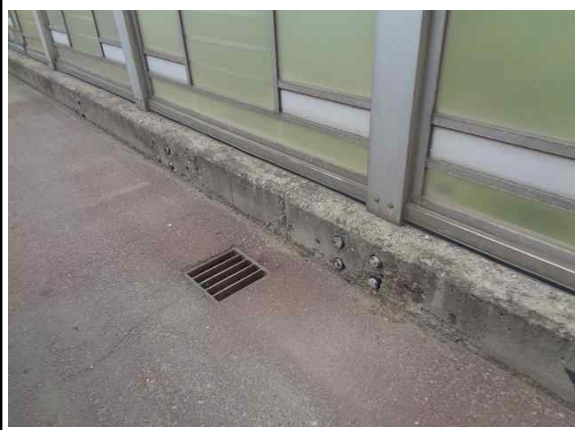
일산대교 본교에 설치된 난간 및 연석의 경우 차도용 방호책, 보도용 난간 및 콘크리트 방호벽으로 시공되어 있으며, 점검결과, 재료적인 특성 및 노후화 등으로 인한 균열 및 백테, 콘크리트 박리 및 철근노출 등의 손상이 조사되었다. 난간 및 연석에 발생된 손상부의 경우 주의관찰 및 내구성 및 미관 확보 차원의 보수 조치가 필요할 것으로 판단된다.

| 인천방향 S27 연석 박락 | S19 중앙분리대 보수 |

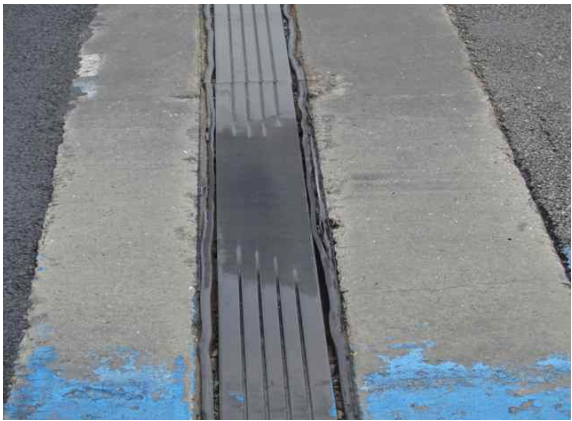
일산대교 본교의 신축이음은 강팽거조인트, N.B 조인트가 시공되어 있으며, 점검결과, 신축유간은 양호한 상태이나, 기존 손상인 후타재 균열 및 박락, 신축이음 하부 고무재 파손, 유간 토사퇴적 등의 손상이 조사되었다. 기 손상부의 경우 주의관찰 후 손상의 진전시 구조물의 내구성 증진, 신축이음의 원활한 거동을 위한 보수가 요망된다.

| 인천방향 MA2 고무재 변형 | 인천방향 MA2 후타재 박락 |

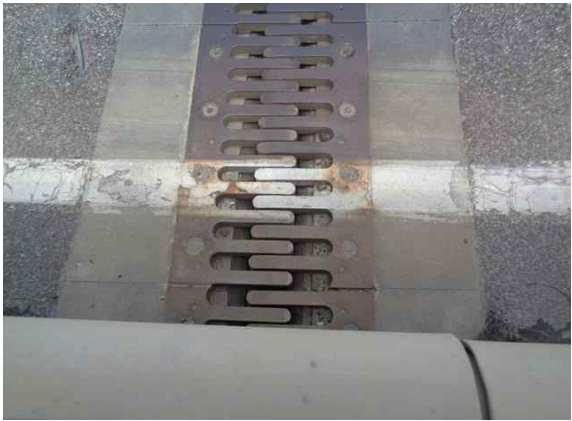
| 일산방향 MP09 본체 부식 | 일산방향 MP20 차수판 볼트체결 불량 |

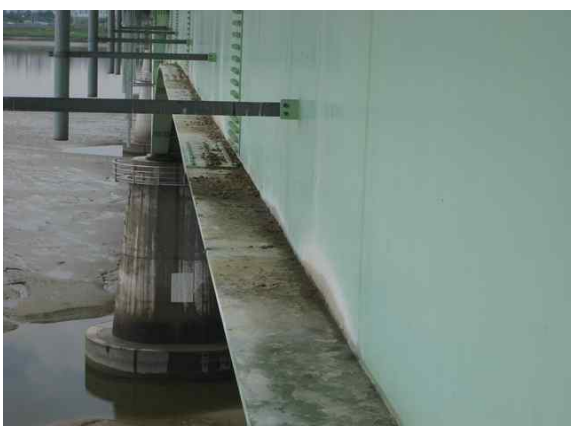
거더 내·외부의 외관조사 결과, 기존 손상인 외부 도장긁힘, 도장탈락, 부식 및 볼트 부식, 내부 스프라이스부 우수유입, 이물질 퇴적 등의 손상이 조사되었으며, 손상은 경미한 상태로 확인되었다. 기 점검 이후 추가 발생된 손상은 없는 것으로 조사되었으며, 기 손상부의 경우 공용기간 증가, 시공미흡 등의 원인으로 인해 발생한 손상으로 지속적인 점검을 통한 손상의 진전유무 확인 등의 유지관리가 요구된다.

| 일산방향 S17-G1 거더외부 이물질 퇴적 | 일산방향 S23-G3 거더외부 부식 |

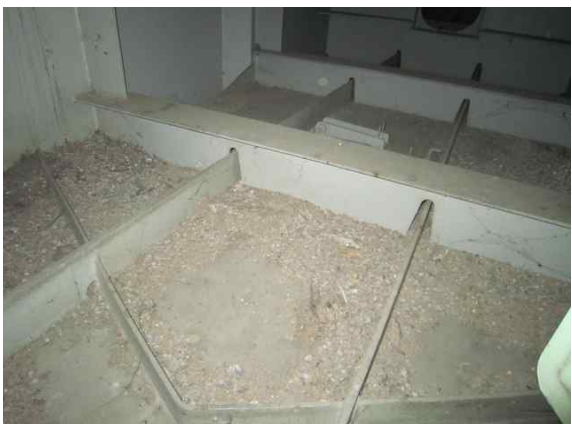
| 일산방향 S09-G1 거더내부 이물질퇴적 | 거더, 가로보 전경 |

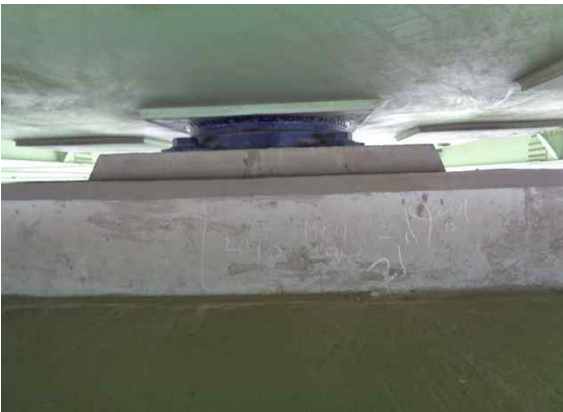
일산대교 본교의 교량받침은 포트받침, DYNAPOT 받침으로 시공되었고, 교량받침에 대한 점검결과, 가동상태는 대체로 양호한 상태이며, 기존 손상인 받침콘크리트 및 무수축물탈 균열, 몰탈 파손, 받침콘크리트 철근노출 등의 손상이 조사되었다. 발생한 손상의 경우 건조수축, 공용기간 증가 등에 의한 비구조적인 손상으로 판단되며 주의관찰 후 손상의 진전시 보수가 필요할 것으로 판단된다.

| <p>인천방향 MP7-SH2 받침콘크리트 균열</p> | <p>인천방향 MP23-SH1 받침콘크리트 파손</p> |

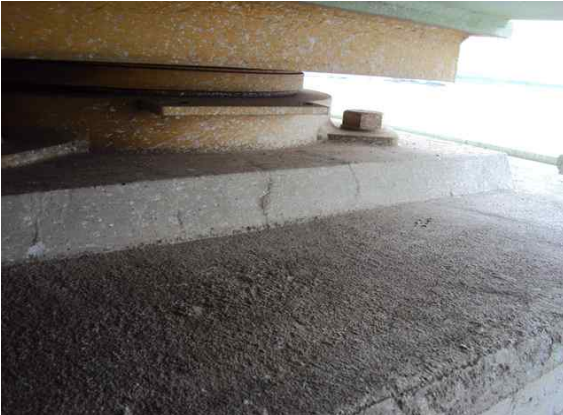
| <p>일산방향 MP22-SH1 몰탈 균열</p> | <p>일산방향 MP27-SH1,2,4,5 플레이트 부식</p> |

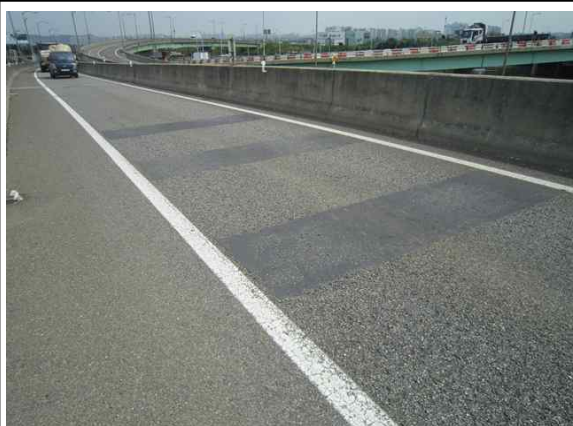
| 교면포장 S10 미끄럼 방지막 망상균열 | 교면포장 S8 아스콘 파손 |

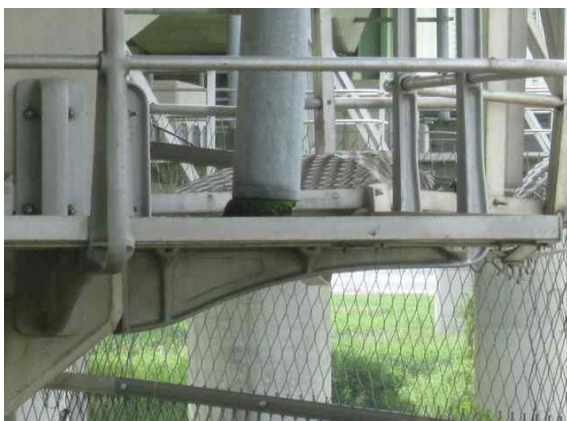
일산대교 램프 H교의 배수시설은 산악형이며 외관 조사결과, 일부 구간에서 기존 손상인 배수구 및 배수관 막힘이 조사되었다. 기 손상부는 공용기간 증가 및 이물질 퇴적 등에 의해 발생한 손상인 것으로 판단되며, 구조물의 원활한 배수기능 확보를 위한 정비가 필요할 것으로 판단된다.

| <p>배수시설 S1 배수관 막힘</p> | <p>배수시설 S2 배수구 막힘</p> |

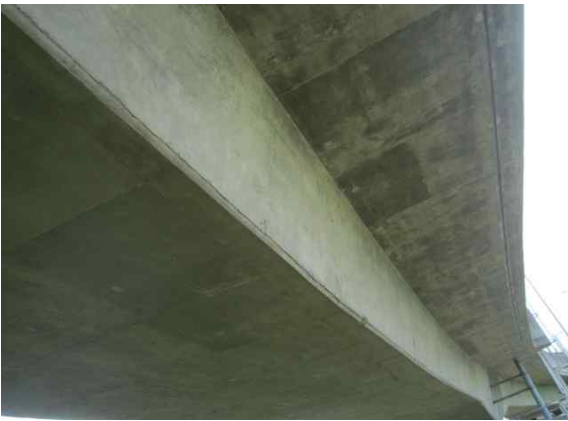
슬래브 하면의 외관조사 결과, 기 손상인 폭 0.1~0.2mm 정도의 균열 및 콘크리트 파손, 백태, 철근노출이 확인되었으며, 발생한 손상의 경우 건조수축, 공용기간 증가 등에 의한 비구조적 손상인 것으로 판단된다. 슬래브 하면에 발생한 손상의 경우 주의관찰 후 손상의 진전 방지, 구조물의 내구성 증진을 위한 단면보수, 방청 등의 조치가 요망된다.

| <p>슬래브하면 S1 폭 0.3mm미만 균열</p> | <p>슬래브하면 S1 파손</p> |

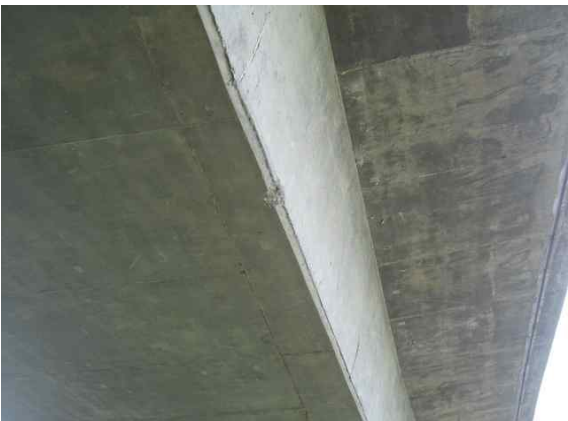
| <p>슬래브하면 S3 백태</p> | <p>슬래브하면 S8 켄틸레버 폭 0.3mm미만 균열</p> |

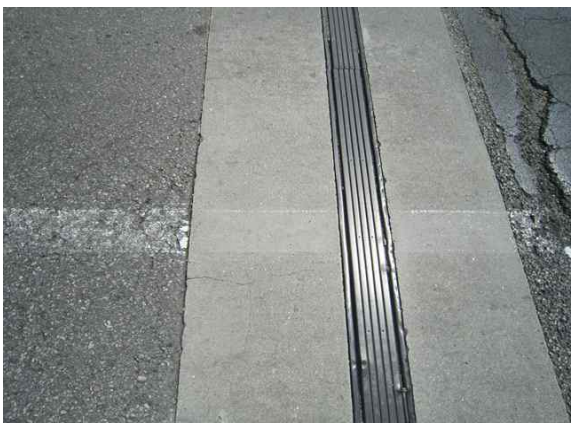
일산대교 램프 H교의 신축이음은 강팽거조인트, N.B 조인트가 시공되어 있으며, 신축유간은 양호한 상태이며, 일부구간에 발생한 본체 이물질 퇴적 및 후타재 균열, 파손이 조사되었으며, 신축이음부에 발생한 손상의 경우 건조수축, 이물질 퇴적, 중차량 반복통행, 공용기간 증가 등에 의한 손상으로 판단되며, 구조물의 내구성 및 차량의 주행성에 영향을 미칠만한 손상은 아니나, 신축이음의 원활한 거동 및 내구성 증진을 위한 정비 등의 조치가 필요할 것으로 판단된다.

| 신축이음 HA1 후타재 폭 0.3mm미만 균열 | 신축이음 HP4 후타재 파손 |

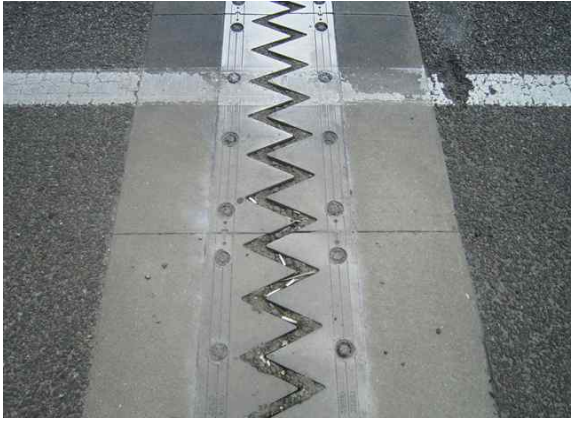
| 신축이음 HP7 유간 토사퇴적 | 신축이음 HP9 전경 |

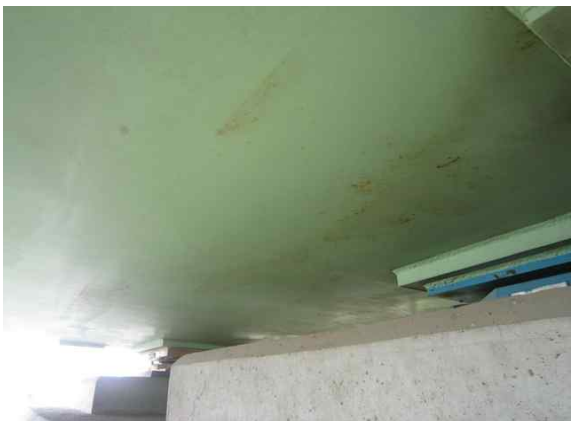
거더 내·외부에 대한 외관조사 결과, 기 손상인 거더내부 스플라이스부 우수유입 및 이물질퇴적, 거더외부 부식이 조사되었으며, 기 점검 이후 추가 발생된 손상은 없는 것으로 확인되었다. 기 손상부의 경우 구조물의 내구성 증진을 위한 정비 및 실링 등의 조치가 필요할 것으로 판단된다.

| 거더외부 S6-G1 부식 | 거더내부 S10-G1 스플라이스부 우수유입 |

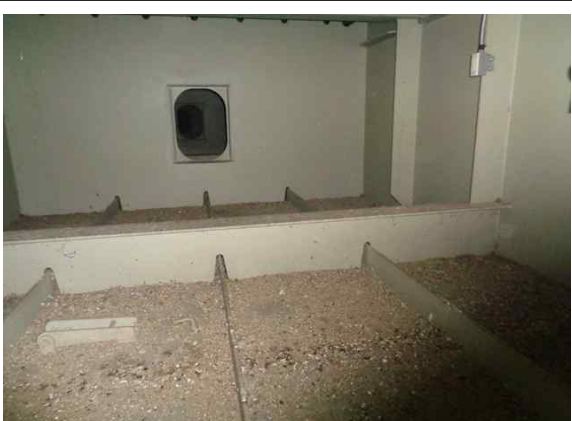
| 거더내부 S10-G1 이물질퇴적 | 거더내부 전경 |

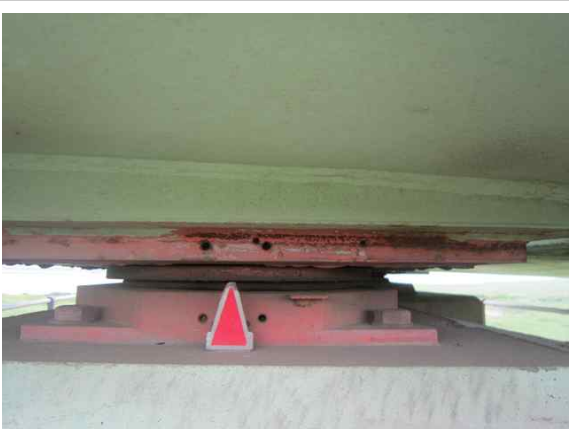
일산대교 램프 H교의 교량받침은 포트받침, 탄성받침으로 시공되었고, 가동상태는 대체로 양호한 상태이다. 점검결과, 일부구간 받침콘크리트 및 무수축물탈 균열, 녹발생, 이동량계이지 파손, 받침콘크리트 들뜸이 조사되었다. 기 점검 이후 추가 발생된 손상은 없는 것으로 확인되었으나, 주의관찰 및 손상의 진전 방지를 위한 단면보수 등의 조치가 요망된다.

| <p>교량받침 HP4-SH3 받침콘크리트 들뜸</p> | <p>교량받침 HP7-SH3 이동측정자 파손</p> |

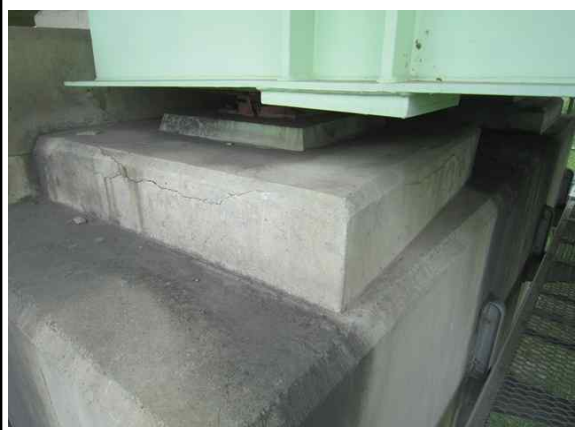
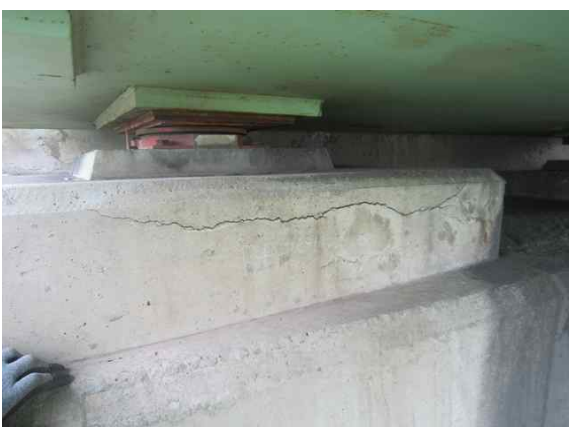
| <p>교량받침 HP4-SH4 받침콘크리트 들뜸</p> | <p>교량받침 HP4-SH4 받침콘크리트 들뜸</p> |

| 부 재 | 점검결과 | | 조치 필요사항 |
|---|---|---|---|
| 교량받침 | 무수축물탈 균열(0.3mm미만), 이동량 게이지 파손<br>받침콘크리트 들뜸 | | 주의관찰 후 조치<br>단면보수 |

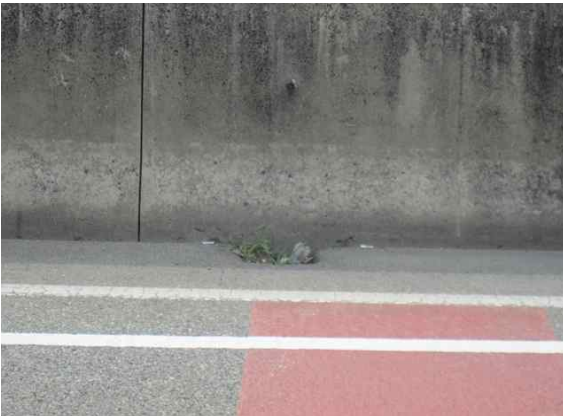
일산대교 램프 I교의 배수시설은 산악형이며, 기 손상인 배수구 막힘, 배수관 이음부 누수, 지지대 부식, 위치불량이 조사되었다. 기 손상부의 경우 구조물의 원활한 배수기능 확보를 위한 정비 등의 유지관리가 요구된다.

| <p>배수시설 S2 배수구 막힘</p> | <p>배수시설 S2 이음부 누수</p> |

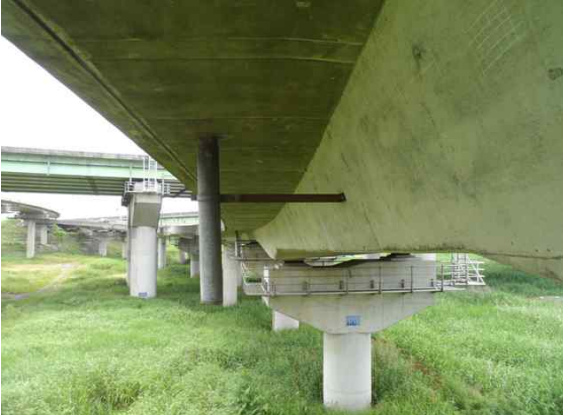
| <p>배수시설 S8 지지대 부식</p> | <p>배수시설 전경</p> |

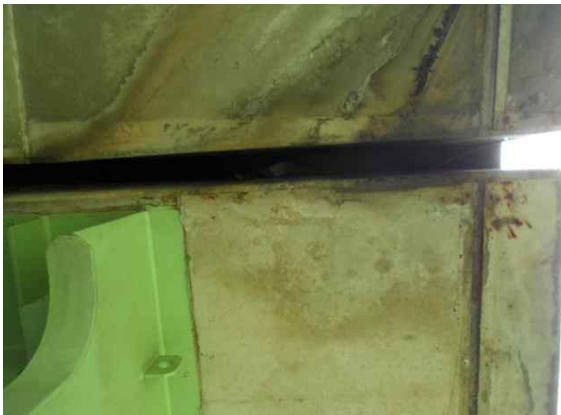
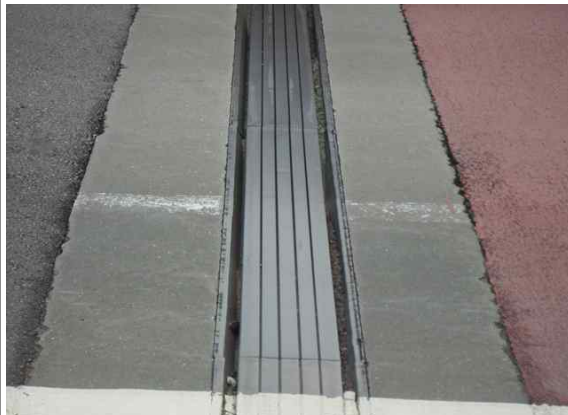
일산대교 램프 I교의 신축이음은 강빔거조인트, N.B 조인트가 시공되어 있으며, 신축유간은 양호한 상태이다. 점검결과, 기 손상인 본체 이물질 퇴적 및 흡음재 탈락, 고무재 손상, 누수, 후타재 균열, 이격 등의 손상이 확인되었다. 상기 발생한 손상부의 경우 부재의 사용성 및 내구성 향상을 위한 정비 및 표면처리 등의 조치가 필요하며, 신축이음 누수 구간은 하부구조의 열화 및 박리가 심화 될 수 있으므로, 장기적으로 하부 고무재 배수관 교체, 신축이음 교체 등의 유지관리가 필요할 것으로 판단된다.

| 신축이음 IP5 본체 고무재 손상 | 신축이음 IP5 본체 고무재 손상 |

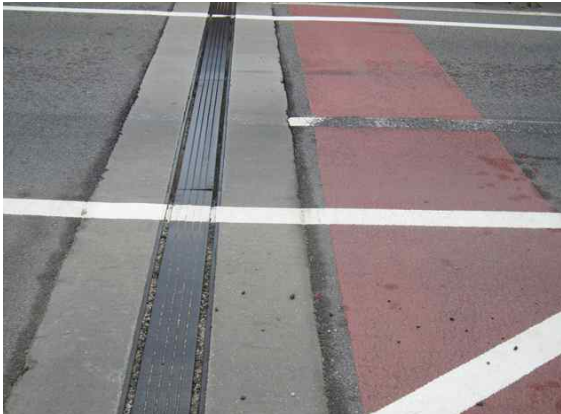
| 신축이음 IP09 후타재 균열 | 신축이음 IA2 본체 고무재 파손 |

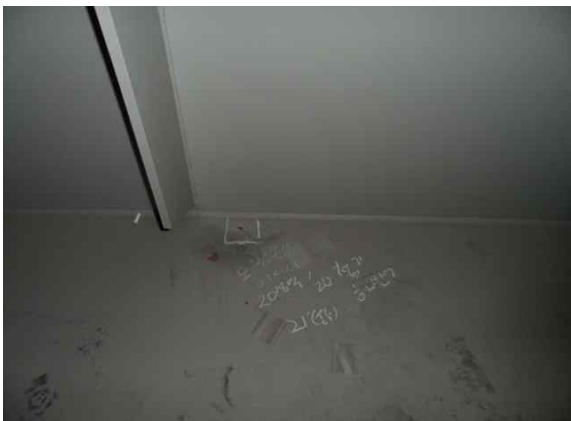
거더 내·외부에 대한 외관조사 결과, 기존 손상인 거더외부 굽힘 및 점부식, 거더내부 용접열 손상, 도장손상, 우수유입 흔적, 이물질퇴적이 확인 되었고, 거더에 발생된 손상부의 경우 정비가 필요하며, 그 외의 손상은 주의관찰 후 진전시 재도장 등의 조치가 요망된다.

| <p>거더내부 S5-G2 도장손상</p> | <p>거더내부 S5-G2 이물질퇴적</p> |

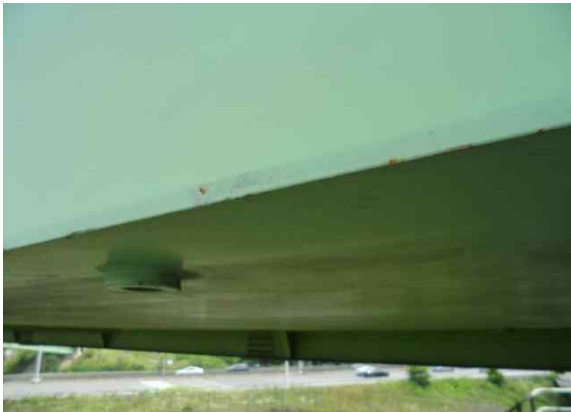
| <p>거더외부 S2-G2 점부식</p> | <p>거더외부 전경</p> |
