## 2.34 영천절토 34

영천절토 34 (관리이정 1.890~2.150km / 5공구 군위R-A(중앙)STA.1+890~2+150)

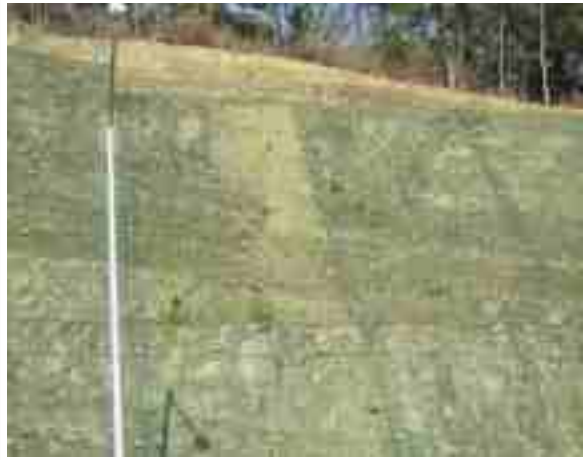
| 위 치 | STA 1+950 1~2단 사면 | 위 치 | STA 1+970 1소단배수로 |

| 현 황 | 세굴 ( $A=1.0\text{m} \times 15.0\text{m}$ ) | 현 황 | 균열 ( $L=2.0\text{m}$ ) |

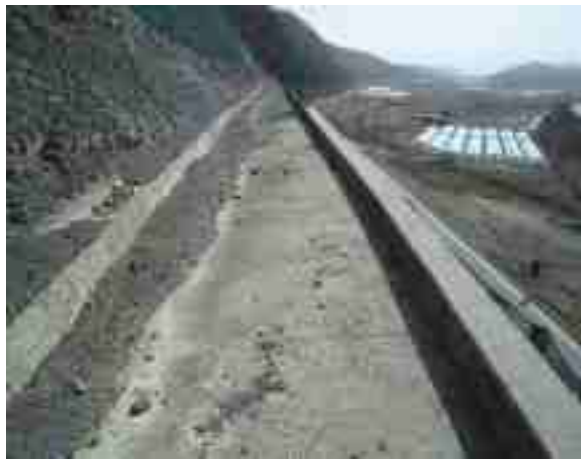
| 위 치 | STA 0+260~270 1소단배수로 | 위 치 | STA 0+260~270 1소단배수로 |

| 현 황 | 망상균열(A=5.0m×1.0m) | 현 황 | 망상균열(A=5.0m×1.0m) |

| NO | 구 분 | 손상 현황 | 단 위 | 합 계 | 보수공법 | 비 고 |
|---|---|---|---|---|---|---|
| 2 | 배수시설 | 소단배수로 망상균열 | m <sup>2</sup><br>(개소) | 5.0<br>(1) | 균열보수 | |

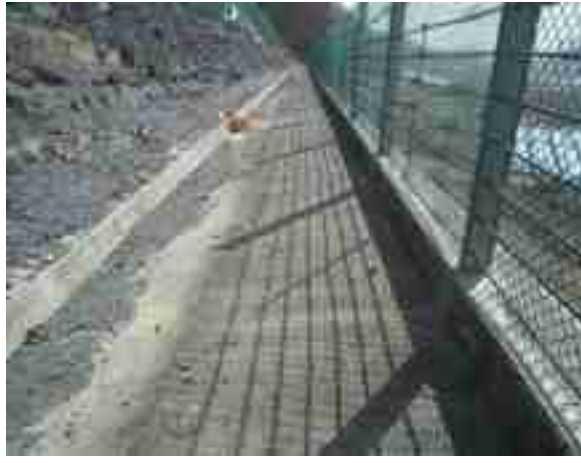
| 위 치 | STA 0+300 1소단배수로 | 위 치 | STA 0+300 1소단배수로 |

| 현 황 | 균열(L=2.5m) | 현 황 | 균열(L=2.5m) |

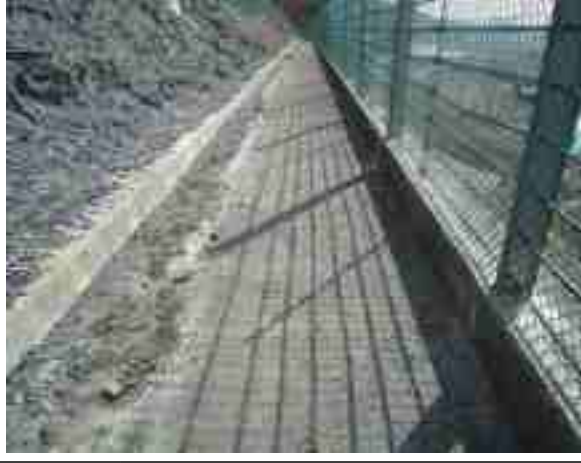
| 위 치 | STA 0+340 1소단배수로 | 위 치 | STA 0+370 1소단배수로 |

| 현 황 | 균열(L=2.5m) | 현 황 | 균열(L=2.5m) |

| NO | 구 분 | 손상 현황 | 단 위 | 합 계 | 보수공법 | 비 고 |
|---|---|---|---|---|---|---|
| 1 | 배수시설 | 소단배수로 균열 | m<br>(개소) | 10.0<br>(4) | 균열보수 | |

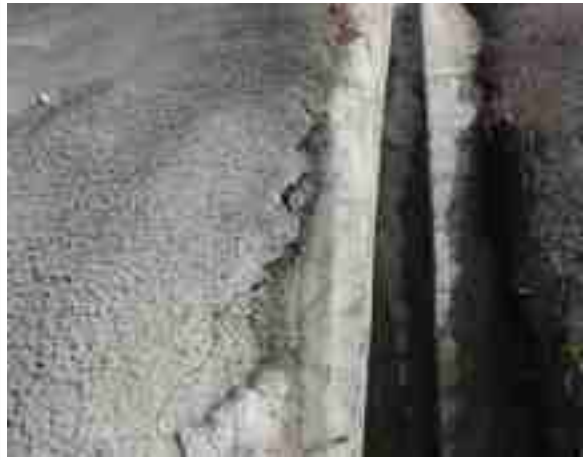
| 위 치 | STA 54.47k 1단 숏크리트 | 위 치 | STA 54.58k 2단 숏크리트 |
| 현 황 | 들뜸 (A=0.3m×4.0m) | 현 황 | 들뜸 (A=1.0m×5.0m) |

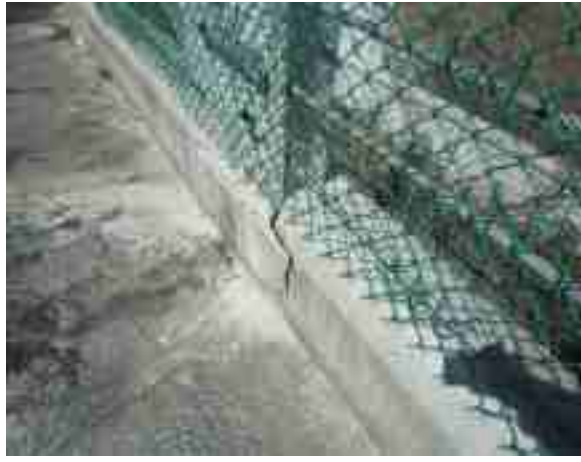
| 위 치 | STA 54.70k 1소단배수로 | 위 치 | STA 54.74k 1소단배수로 |
| 현 황 | 파손(A=0.4m×1.0m) | 현 황 | 파손(A=0.4m×0.5m) |

| 구 분 | 점검 결과 | 조치 필요사항 |
|---|---|---|
| 배수 시설 | · 소단배수로 균열 (L=14.0m, 7ea)<br>· 소단배수로 파손 (A=0.6m <sup>2</sup> , 2ea)<br>· 산마루측구 균열 (L=2.5m, 2ea) | 보수 |

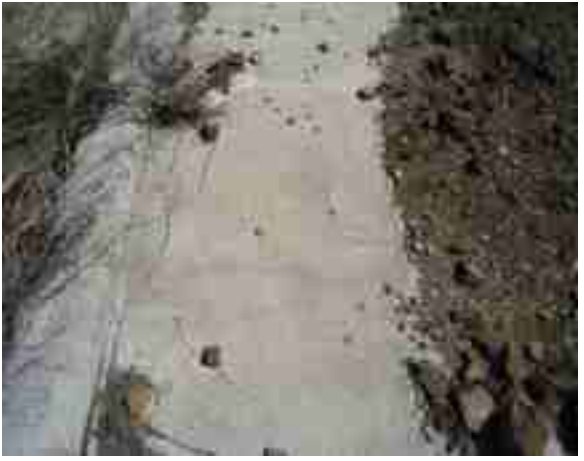
| 위 치 | 소단배수로 | 위 치 | STA 55.33k 1소단배수로 |
| 현 황 | 전경 | 현 황 | 균열 (L=2.0m) |

| 구 분 | 점검 결과 | 조치 필요사항 |
|---|---|---|
| 배수 시설 | · 소단배수로 균열 (L=10.0m, 5ea)<br>· 산마루측구 균열 (L=0.5m) | 균열보수<br>균열보수 |

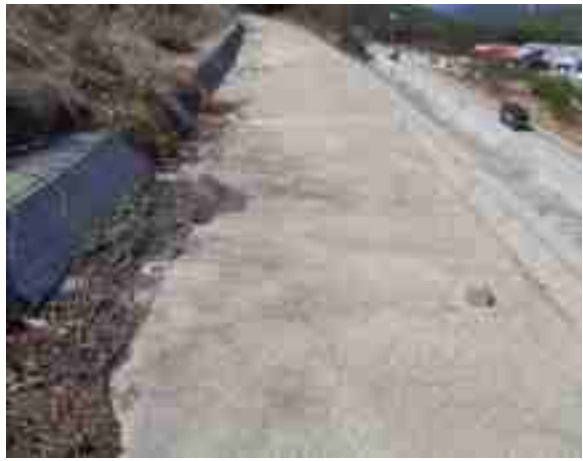
| 위 치 | STA 56.14k 1소단배수로 | 위 치 | STA 56.15k 1소단배수로 |
| 현 황 | 균열 (L=20.0m) | 현 황 | 균열 (L=1.0m) |

| 구 분 | 점검 결과 | 조치 필요사항 |
|---|---|---|
| 배수 시설 | · 소단배수로 균열 (A=104.0m, 6ea)<br>· 산마루측구 균열 (L=2.0m, 2ea) | 균열보수<br>균열보수 |

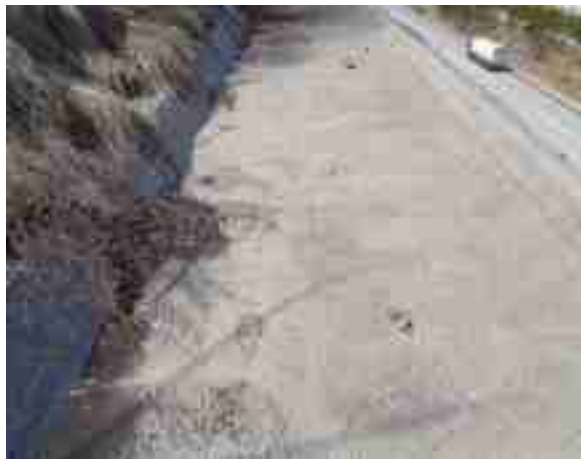
| 위 치 | STA 56.20k 1소단배수로 | 위 치 | STA 56.28k 1소단배수로 |
| 현 황 | 균열(L=50.0m) | 현 황 | 균열(L=9.0m) |

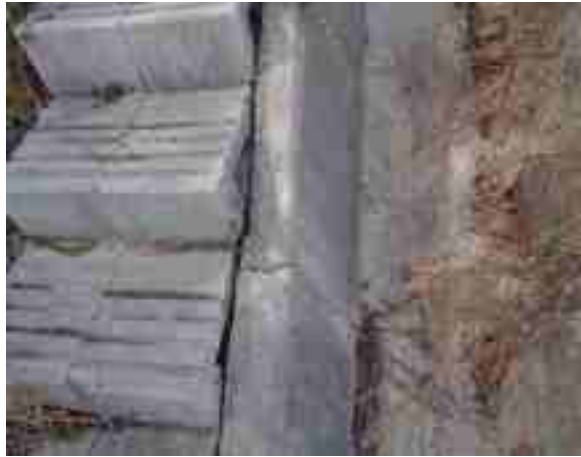
| 위 치 | STA 56.38k 산마루측구 | 위 치 | STA 56.38k 산마루측구 |

| 현 황 | 균열(L=1.0m) | 현 황 | 균열(L=1.0m) |

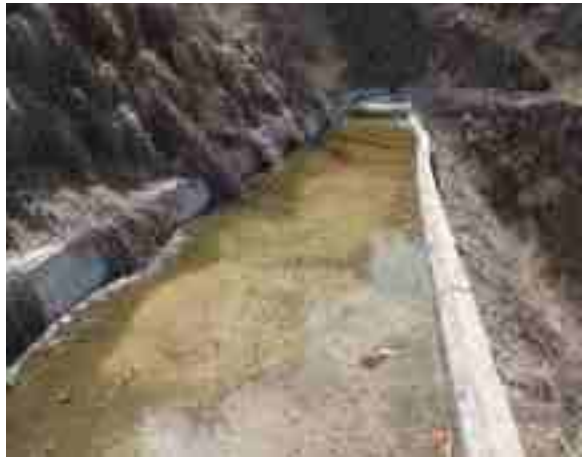
| 위 치 | STA 57.91k 수직도수로 | 위 치 | STA 57.91k 수직도수로 |

| 현 황 | 구배불량으로 인한 체수(L=20.0m) | 현 황 | 구배불량으로 인한 체수(L=20.0m) |

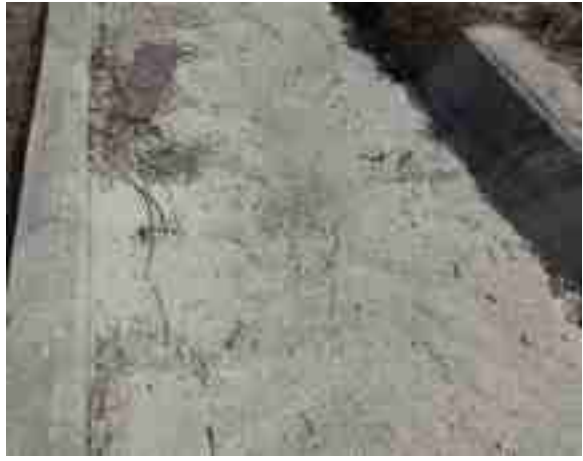
| 위 치 | STA 57.95k 1소단배수로 | 위 치 | STA 57.95k 1소단배수로 |

| 현 황 | 균열(L=3.0m) | 현 황 | 균열(L=3.0m) |

| NO | 구 분 | 손상 현황 | 단 위 | 합 계 | 보수공법 | 비 고 |
|---|---|---|---|---|---|---|
| 1 | 배수시설 | 소단배수로 균열 | m<br>(개소) | 9.0<br>(3) | 균열보수 | |

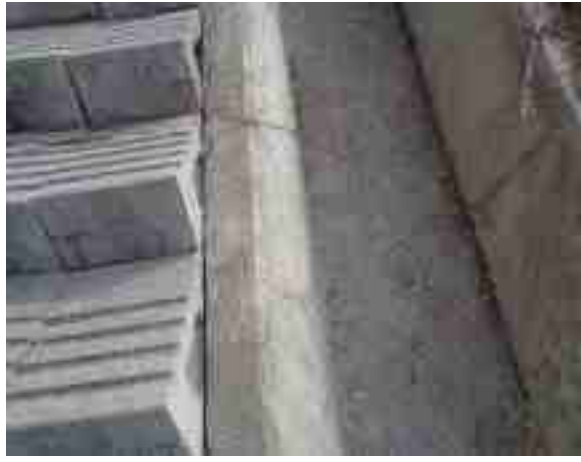
| 위 치 | STA 58.63k 산마루측구 | 위 치 | STA 58.75k 1단 숯크리트 |

| 현 황 | 균열(L=1.0m) | 현 황 | 파손(A=1.0m×20.0m) |

| NO | 구 분 | 손상 현황 | 단 위 | 합 계 | 보수공법 | 비 고 |
|---|---|---|---|---|---|---|
| 2 | 배수시설 | 산마루측구 균열 | m<br>(개소) | 3.0<br>(3) | 균열보수 | |

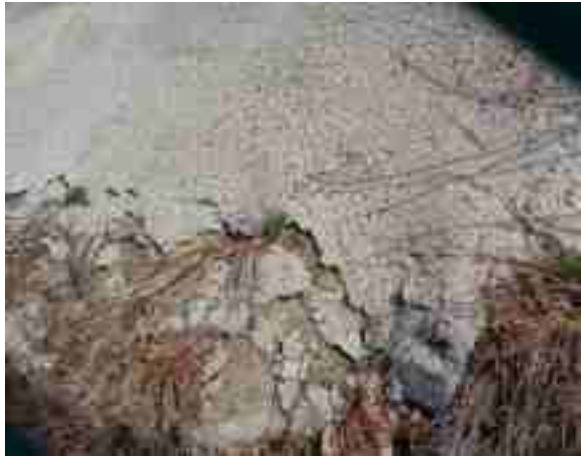
| 점검내용 | | 점 검 결 과 | | |
|---|---|---|---|---|
| 점검자<br>의견 | <p>상주절토 42 사면은 지반변형 등의 파괴징후는 확인되지 않았으나, 1단 숏크리트 파손, 산마루측구 이격 및 균열이 발생한 것으로 조사되었다. 1단 숏크리트 파손의 경우 잔여물의 도로 유입가능성이 낮으므로 주의관찰 후 손상의 진전시 적절한 조치를 취하는 것이 바람직 할 것으로 판단되며, 산마루측구 이격 및 균열의 경우 손상의 진전 방지를 위한 보수가 필요할 것으로 판단된다.</p> | | | |

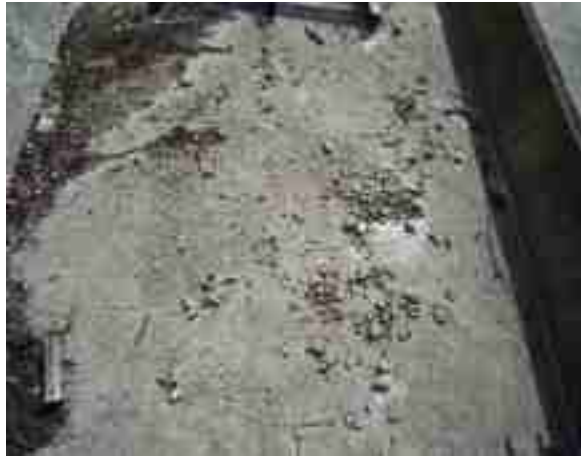
| 위 치 | STA 58.89k 1소단배수로 | 위 치 | STA 58.91k 1소단배수로 |

| 현 황 | 균열(L=2.0m) | 현 황 | 구배불량(시공불량) |

| NO | 구 분 | 손상 현황 | 단 위 | 합 계 | 보수공법 | 비 고 |
|---|---|---|---|---|---|---|
| 1 | 배수시설 | 소단배수로 균열 | m<br>(개소) | 28.0<br>(19) | 균열보수 | |

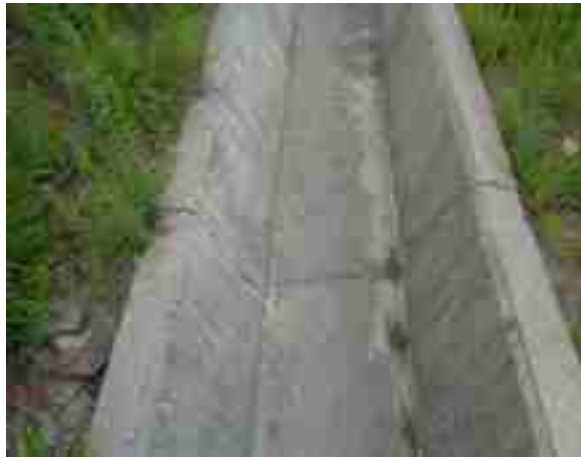
| 위 치 | STA 58.94k 산마루측구 | 위 치 | STA 58.98k 산마루측구 |

| 현 황 | 균열 (L=1.5m) | 현 황 | 균열 (L=1.0m) |

| NO | 구 분 | 손상 현황 | 단 위 | 합 계 | 보수공법 | 비 고 |
|---|---|---|---|---|---|---|
| 3 | 배수시설 | 산마루측구 균열 | m<br>(개소) | 3.0<br>(3) | 균열보수 | |

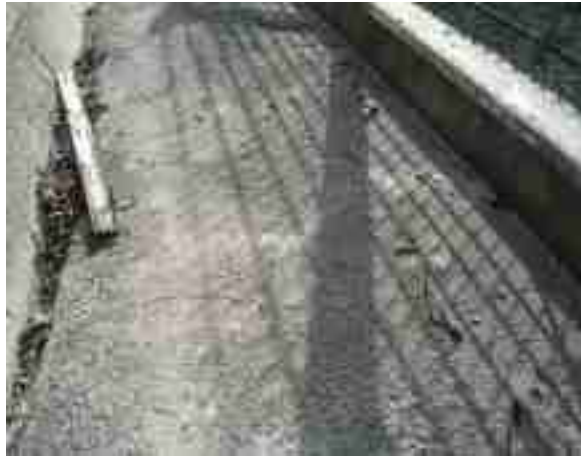
| 위 치 | STA 58.92~59.01k 1소단배수로 | 위 치 | STA 59.02k 1소단배수로 |

| 현 황 | 망상균열 (A=3.0m×50.0m) | 현 황 | 균열 (L=2.0m) |

| NO | 구 분 | 손상 현황 | 단 위 | 합 계 | 보수공법 | 비 고 |
|---|---|---|---|---|---|---|
| 2 | 배수시설 | 소단배수로 망상균열 | m <sup>2</sup><br>(개소) | 150.0<br>(1) | 균열보수 | |

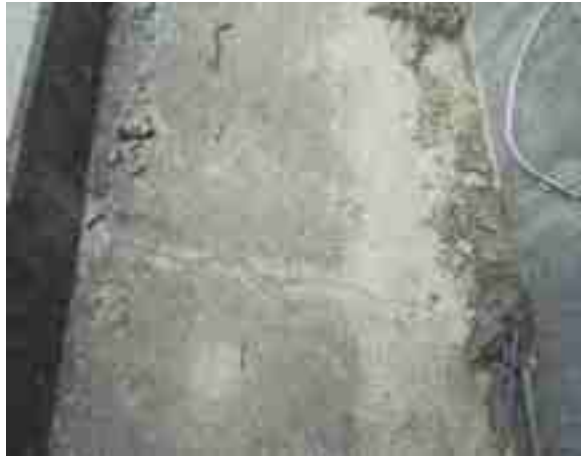
| 위 치 | STA 59.02k 1소단배수로 | 위 치 | STA 59.03k 산마루측구 |

| 현 황 | 균열 (L=1.0m) | 현 황 | 균열 (L=0.5m) |

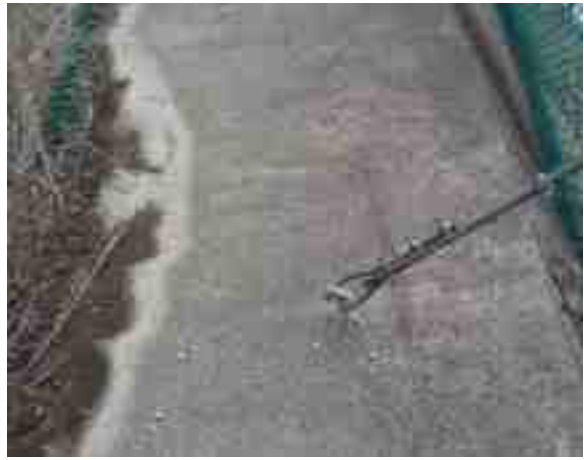
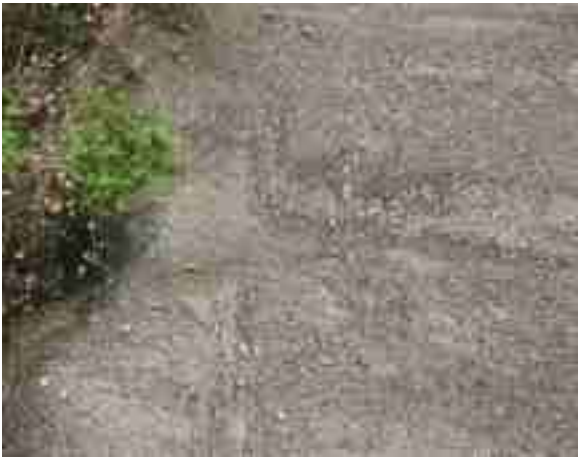
| 위 치 | STA 66.52k 1소단배수로 | 위 치 | STA 66.52k 1소단배수로 |

| 현 황 | 균열 (L=2.0m) | 현 황 | 균열 (L=2.0m) |

| 점검내용 | | 점 검 결 과 | | | |
|---|---|---|---|---|---|
| 점검자<br>의견 | 상주절토 44 사면은 지반변형 등의 파괴징후는 확인되지 않았으나, 소단 배수로 폐자재 적치 및 균열이 발생한 것으로 조사되었다. 기 발생한 손상은 사면 안정성에 영향을 미치는 손상은 아니나, 손상의 진전방지 및 시설물의 원활한 유지관리를 위한 보수가 필요할 것으로 판단된다. | | | | |

| 구 분 | 점검 결과 | 조치 필요사항 |
|---|---|---|
| 배수 시설 | · 소단배수로 폐자재 적재 (1개소)<br>· 소단배수로 균열 (L=10.0m, 5ea) | 정비<br>균열보수 |

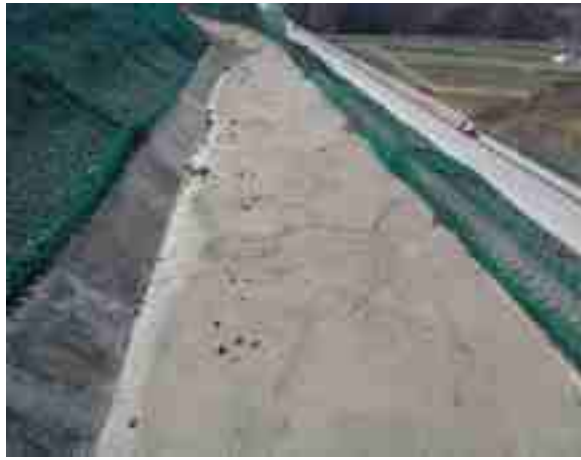
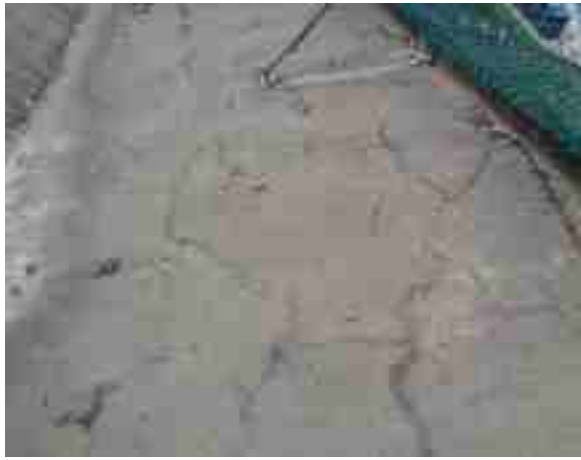
| 위 치 | STA 70.12~70.14k 1소단배수로 | 위 치 | STA 70.12~70.14k 1소단배수로 |

| 현 황 | 중균열 및 횡균열(L=40.0m) | 현 황 | 중균열 및 횡균열(L=40.0m) |

| 점검내용 | | 점 검 결 과 | | |
|---|---|---|---|---|
| 점검자<br>의견 | | 영천절토 46 사면은 지반변형 등의 파괴징후는 확인되지 않았으나, 소단배수로<br>및 산마루측구 일부구간에서 건조수축, 온도변화 등에 의한 균열이 발생된 것으로<br>조사되었다. 기 손상부의 경우 사면의 안전성에 영향을 미칠만한 손상은 아니나,<br>손상의 진전방지를 위한 보수가 필요할 것으로 판단된다. | | |

| 구 분 | 점검 결과 | 조치 필요사항 |
|---|---|---|
| 배수 시설 | · 소단배수로 중균열 및 횡균열 (L=42.0m, 6ea)<br>· 산마루측구 균열 (L=1.5m, 2ea) | 균열보수<br>균열보수 |

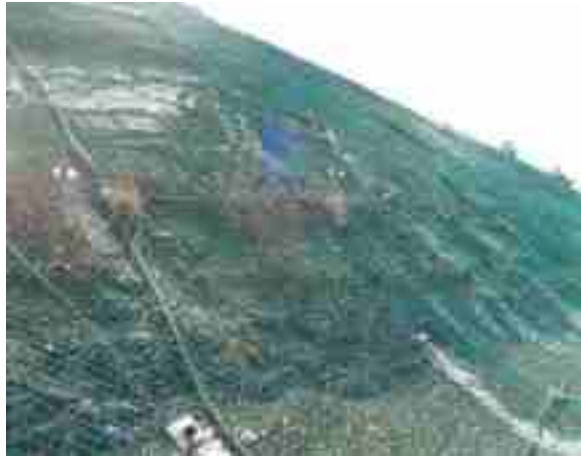
| 위 치 | STA 70.18k 1단 사면 | 위 치 | STA 70.21k 1소단배수로 |

| 현 황 | 망내 낙석퇴적 | 현 황 | 균열(L=2.0m) |

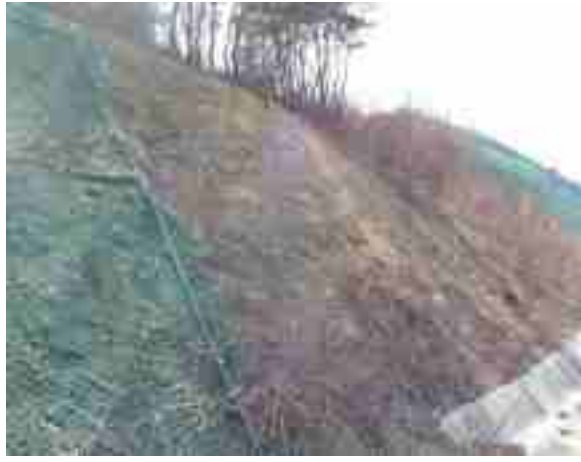
| 위 치 | STA 70.21k 2단 사면 | 위 치 | STA 70.31k 산마루측구 |

| 현 황 | 심한풍화(A=5.0m×5.0m) | 현 황 | 균열(L=0.5m) |

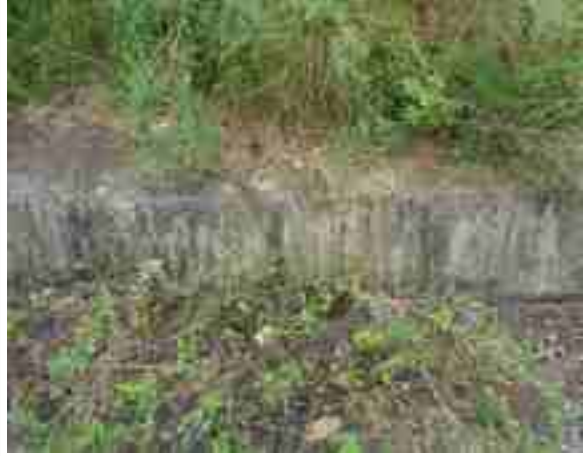
| 위 치 | STA 71.09k 1소단배수로 | 위 치 | STA 71.12k 1소단배수로 |
| 현 황 | 균열 (L=2.0m) | 현 황 | 균열 (L=1.0m) |

| 구 분 | 점검 결과 | 조치 필요사항 |
|---|---|---|
| 배수 시설 | · 소단배수로 균열 (L=6.0m, 4ea) | 균열보수 |

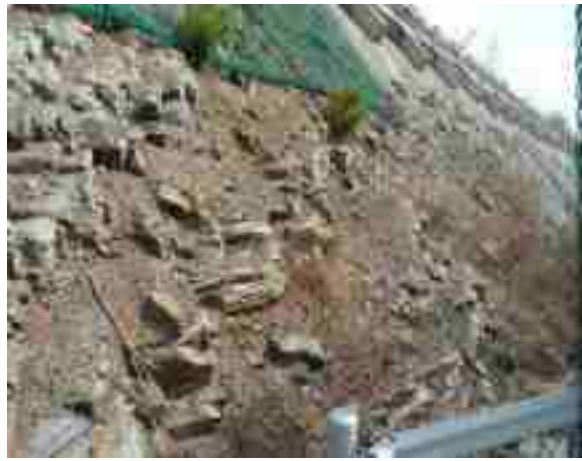
| 위 치 | STA 71.05~71.08k 1단 사면 | 위 치 | STA 71.05~71.08k 1단 사면 |
| 현 황 | 심한풍화 | 현 황 | 심한풍화 |

| 점검내용 | | 점 검 결 과 | | |
|---|---|---|---|---|
| 점검자<br>의견 | | 상주절토 49 사면은 지반변형 등의 파괴징후는 확인되지 않았으며, 1단 사면 일 부구간의 경우 심한풍화가 조사되었다. 기 발생한 손상부는 사면의 안전성에 영향을 미칠만한 손상은 아니므로, 주기적인 점검을 통한 주의관찰을 실시하여 손상의 진전여부를 파악하는 것이 바람직 할 것으로 판단된다. | | |

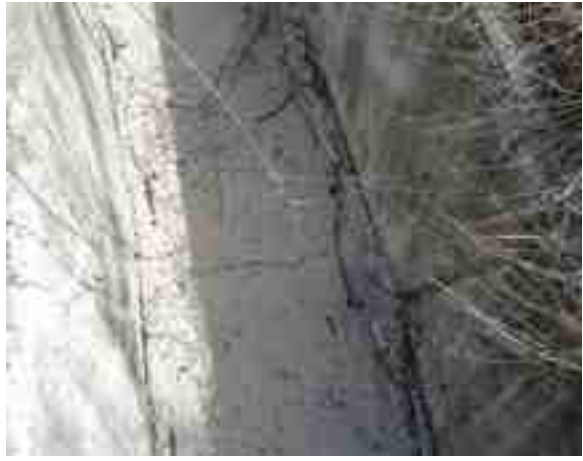
| 위 치 | 소단배수로 | 위 치 | STA 72.38k 산마루측구 |
| 현 황 | 전경 | 현 황 | 균열 (L=1.5m) |

| 점검내용 | | 점 검 결 과 | | | |
|---|---|---|---|---|---|
| 점검자<br>의견 | | <p>영천절토 51 사면은 지반변형 등의 파괴징후는 확인되지 않았으나, 소단배수로 및 산마루측구 일부구간에서 균열이 발생한 것으로 조사되었다. 기 발생한 손상은 건조수축, 온도변화 등에 의한 비구조적 손상으로 사면의 안전성에 영향을 미칠만한 손상은 아니나, 손상의 진전방지를 위한 보수가 필요할 것으로 판단된다.</p> | | | |

| 구 분 | 점검 결과 | 조치 필요사항 |
|---|---|---|
| 배수 시설 | · 소단배수로 균열 (L=8.0m, 6ea)<br>· 산마루측구 균열 (L=1.5m, 1ea) | 균열보수<br>균열보수 |

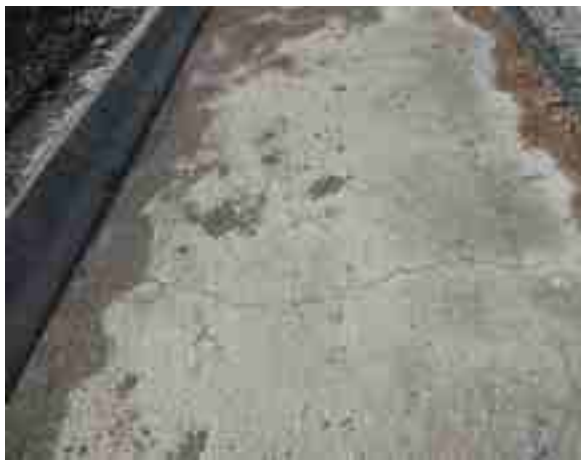
| 위 치 | 소단배수로 | 위 치 | STA 73.45k 1소단배수로 |

| 현 황 | 전경 | 현 황 | 균열 (L=2.0m) |

| 점검내용 | | 점 검 결 과 | | |
|---|---|---|---|---|
| 점검자<br>의견 | | 영천절토 53 사면은 지반변형 등의 파괴징후는 확인되지 않았으나, 소단배수로 일부구간에서 균열이 발생한 것으로 조사되었다. 기 발생한 손상은 사면 안정성에 영향을 미치는 손상은 아니나, 손상의 진전방지를 위한 보수가 필요할 것으로 판단된다. | | |

| NO | 구 분 | 손상 현황 | 단 위 | 합 계 | 보수공법 | 비 고 |
|---|---|---|---|---|---|---|
| 1 | 배수시설 | 소단배수로 균열 | m<br>(개소) | 12.0<br>(6) | 균열보수 | |

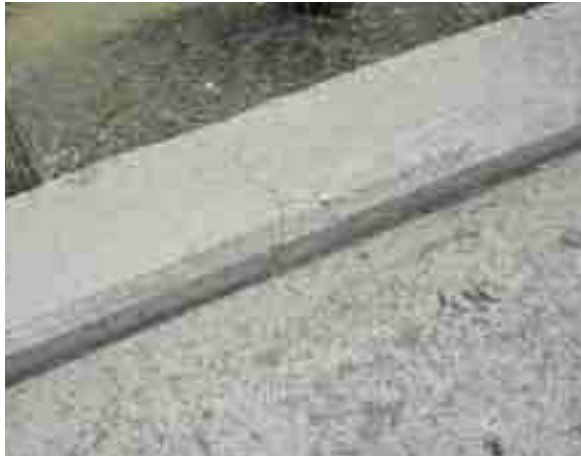
| 위 치 | 점검사다리 | 위 치 | STA 74.36k 1소단배수로 |

| 현 황 | 전경 | 현 황 | 균열 (L=0.5m) |

| 점검내용 | | 점 검 결 과 | | |
|---|---|---|---|---|
| 점검자<br>의견 | <p>영천절토 54 사면은 지반변형 등의 파괴징후는 확인되지 않았으나, 3단 사면 및 2단 사면 일부구간 식생공 유실, 표층유실 및 세굴, 소단배수로 일부구간 균열 및 재료분리가 발생한 것으로 조사되었다. 기 발생한 손상은 사면 안정성에 영향은 없는 것으로 판단되나, 손상의 진전방지를 위한 보수가 필요할 것으로 판단된다. 특히, 3단 사면 일부구간 발생된 식생공 유실의 경우 손상의 진전여부에 대한 주의관찰이 요망된다.</p> | | | |

| NO | 구 분 | 손상 현황 | 단 위 | 합 계 | 보수공법 | 비 고 |
|---|---|---|---|---|---|---|
| 1 | 배수시설 | 소단배수로 균열 | m<br>(개소) | 12.5<br>(10) | 균열보수 | |

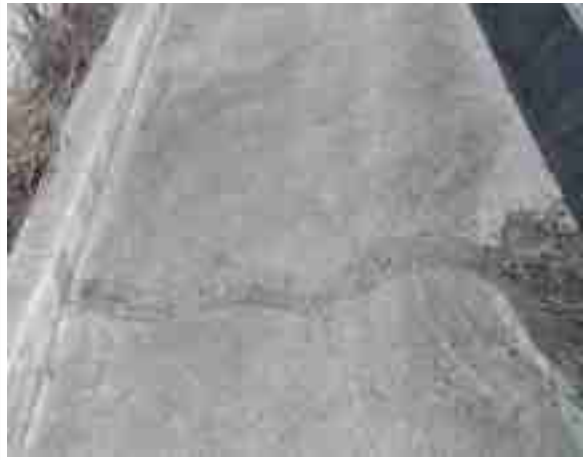
| 위 치 | STA 74.39k 1소단배수로 | 위 치 | STA 74.39k 1소단배수로 |

| 현 황 | 재균열 (L=3.0m) | 현 황 | 재균열 (L=3.0m) |

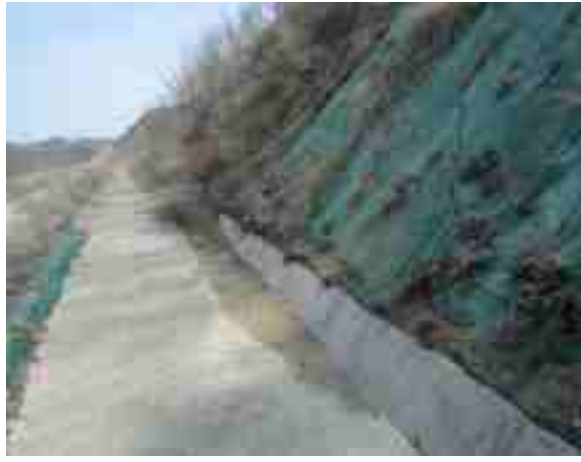
| 위 치 | STA 74.78~74.86k 1소단배수로 | 위 치 | STA 74.82k 1단 사면 |

| 현 황 | 토사퇴적 (L=80.0m) | 현 황 | 심한풍화 |

| 점검내용 | | 점 검 결 과 | | |
|---|---|---|---|---|
| 점검자<br>의견 | | 영천절토 55 사면은 지반변형 등의 파괴징후는 확인되지 않았으며, 전반적으로 양호하나, 소단배수로 일부구간 토사퇴적이 조사되었다. 기 발생한 손상의 경우 사면의 안전성에 영향을 미치는 손상은 아니나, 시설물의 원활한 배수기능 확보를 위한 정비가 필요할 것으로 판단된다. | | |

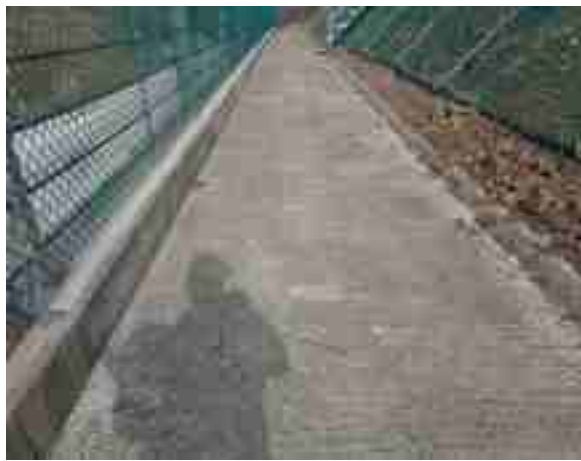
| 위 치 | STA 75.02k 1소단배수로 | 위 치 | STA 75.09k 산마루측구 |

| 현 황 | 망상균열 (A=1.0m×20.0m) | 현 황 | 균열 (L=1.0m) |

| 점검내용 | | 점 검 결 과 | | |
|---|---|---|---|---|
| 점검자<br>의견 | | 상주절토 56 사면은 지반변형 등의 파괴징후는 확인되지 않았으나, 소단배수로 및 산마루측구 일부구간에서 균열, 망상균열이 발생한 것으로 조사되었다. 기 발생한 손상의 경우 사면의 안전성에 영향을 미칠만한 손상은 아니나, 손상의 진전 방지를 위한 보수가 필요할 것으로 판단된다. | | |

| NO | 구 분 | 손상 현황 | 단 위 | 합 계 | 보수공법 | 비 고 |
|---|---|---|---|---|---|---|
| 2 | 배수시설 | 소단배수로 망상균열 | m <sup>2</sup><br>(개소) | 20.0<br>(1) | 균열보수 | |

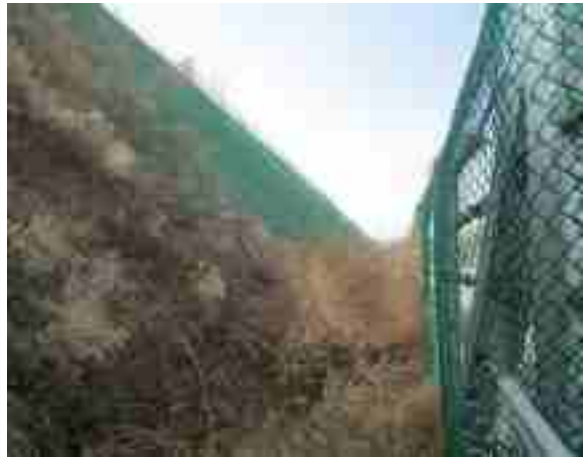
| 위 치 | 하단 및 낙석방지울타리 | 위 치 | 산마루측구, 점검계단 |
| 현 황 | 전경 | 현 황 | 전경 |

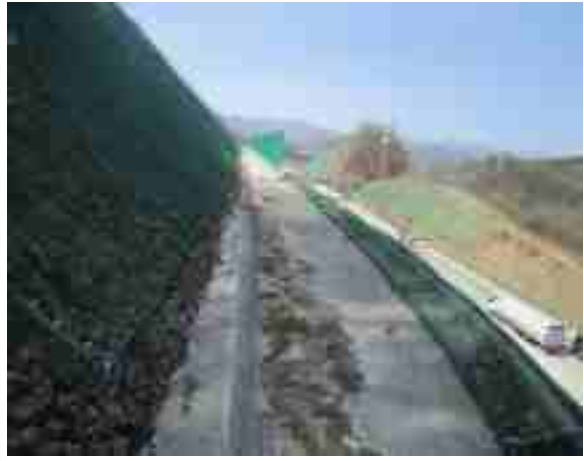
| 위 치 | 소단 배수로 | 위 치 | 수직도수로 |
| 현 황 | 전경 | 현 황 | 전경 |

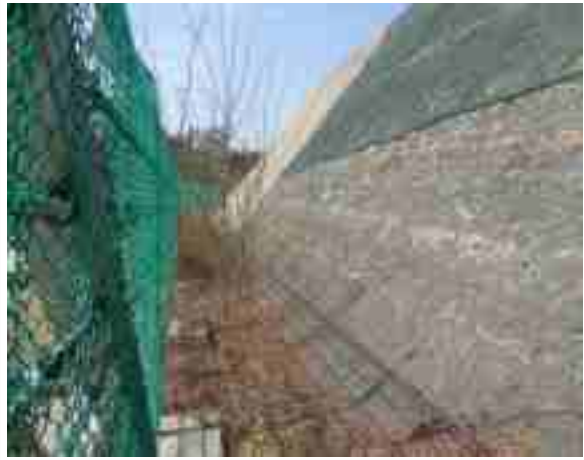
| 위 치 | 하단 | 위 치 | 산마루측구, 점검계단 |
| 현 황 | 전경 | 현 황 | 전경 |

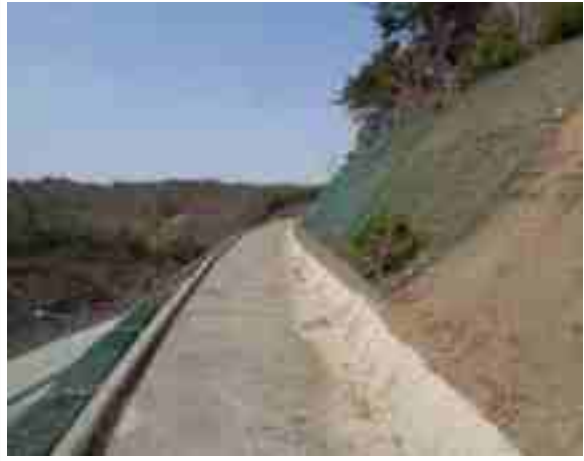
| 위 치 | 소단 배수로 | 위 치 | 점검계단 |
| 현 황 | 전경 | 현 황 | 전경 |

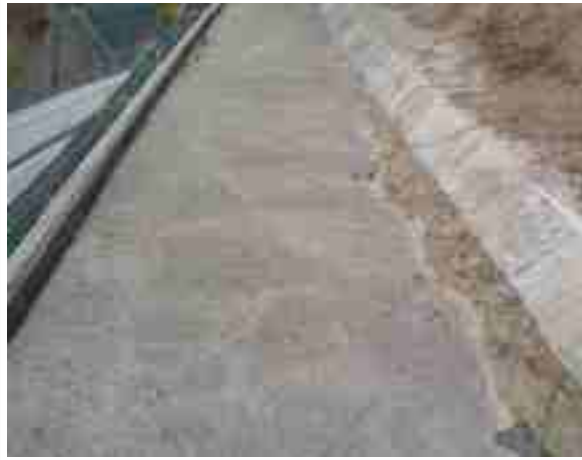
| 위 치 | STA 1+06 1소단배수로 | 위 치 | STA 1+24 1소단배수로 |
| 현 황 | 균열 (L=1.0m) | 현 황 | 망상균열 (A=20.0m × 2.0m) |

| 점검내용 | | 점 검 결 과 | | | |
|---|---|---|---|---|---|
| 점검자<br>의견 | <p>영천절토 58 사면은 지반변형 등의 파괴징후는 확인되지 않았으나, 소단배수로 및 산마루측구 일부구간에서 건조수축, 온도변화 등에 의한 균열, 망상균열이 발생된 것으로 조사되었다. 기 발생한 손상부의 경우 사면의 안전성에 영향을 미칠 만한 손상은 아니나, 손상의 진전방지를 위한 보수가 필요할 것으로 판단된다.</p> | | | | |

| NO | 구 분 | 손상 현황 | 단 위 | 합 계 | 보수공법 | 비 고 |
|---|---|---|---|---|---|---|
| 1 | 배수시설 | 소단배수로 균열 | m<br>(개소) | 18.0<br>(10) | 균열보수 | |

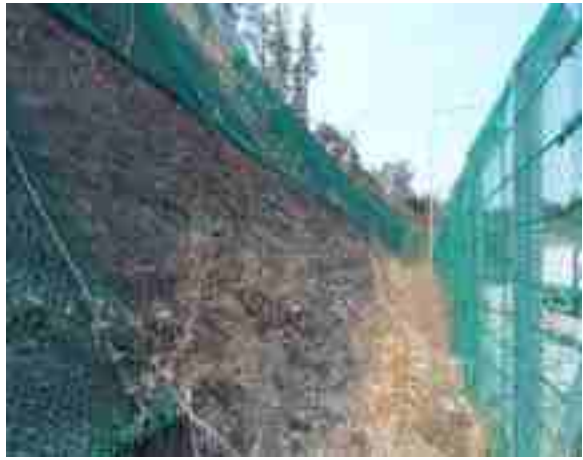
| 위 치 | 하단 | 위 치 | 산마루측구, 점검계단 |
| 현 황 | 전경 | 현 황 | 전경 |

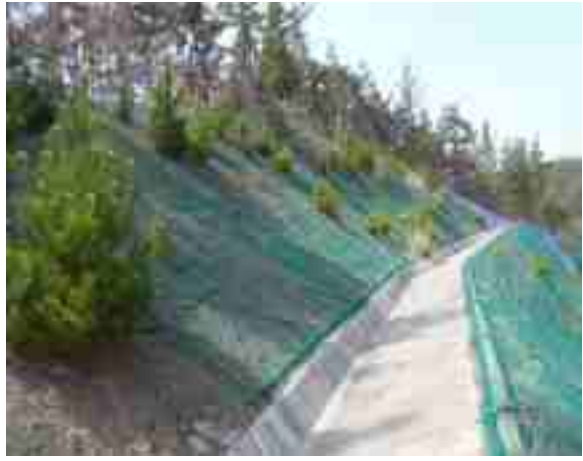
| 위 치 | 소단배수로 | 위 치 | 낙석방지망, 낙석방지울타리 |
| 현 황 | 전경 | 현 황 | 전경 |

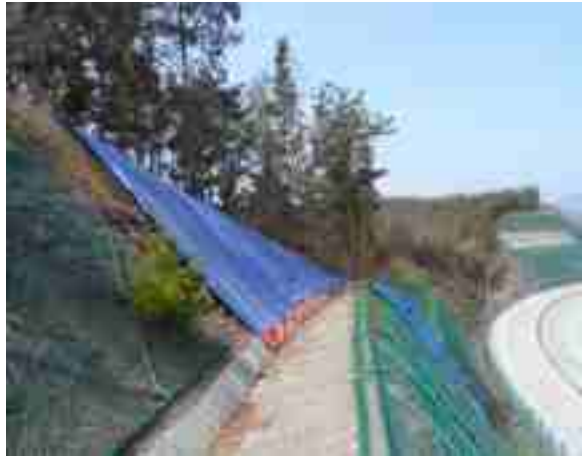
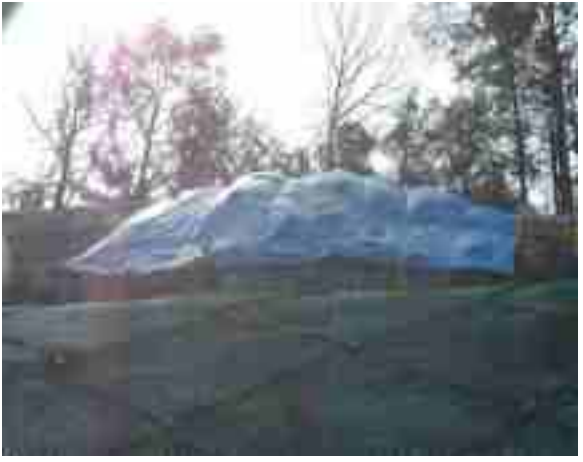
| 위 치 | STA 0+950 2단 사면 | 위 치 | STA 0+950 2단 사면 |
| 현 황 | 암탈락(A=7.0m×4.0m) 임시보수 | 현 황 | 암탈락(A=7.0m×4.0m) 임시보수 |

| 점검내용 | | 점 검 결 과 | | |
|---|---|---|---|---|
| | | 상세현황<br>(위치/규모) | · 2단 사면 암탈락 (A=28.0m <sup>2</sup> )<br>· 소단배수로 균열 (L=3.0m, 2ea) | |
| 점검자<br>의견 | | <p>영천절토 59 사면은 지반변형 등의 파괴징후는 확인되지 않았으나, 소단배수로 일부구간에서 건조수축, 온도변화 등에 의한 균열이 발생된 것으로 확인되었다. 또한, 금년 집중호우로 인해 사면부 일부구간 소규모 암탈락이 발생된 구간에 토 사유실 방지 커버로 임시보수를 실시한것으로 조사되었다. 금회 점검시 조사된 손상의 경우 손상의 진전 방지를 위한 보수가 필요하며 특히, 소규모 암탈락의 경우 도로유입방지를 위한 정비가 요망된다.</p> | | |

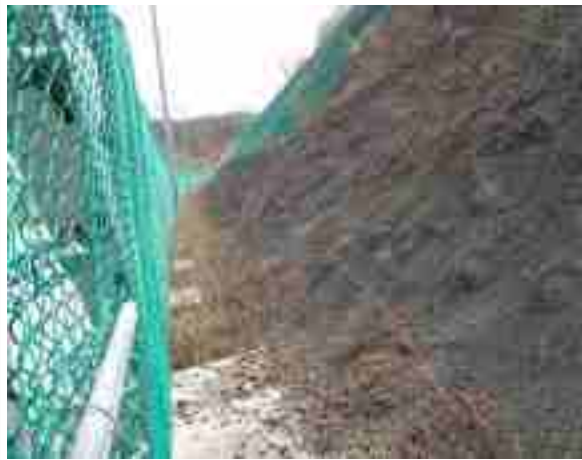
| 위 치 | 하단 및 낙석방지울타리 | 위 치 | 산마루측구, 점검계단 |
| 현 황 | 전경 | 현 황 | 전경 |

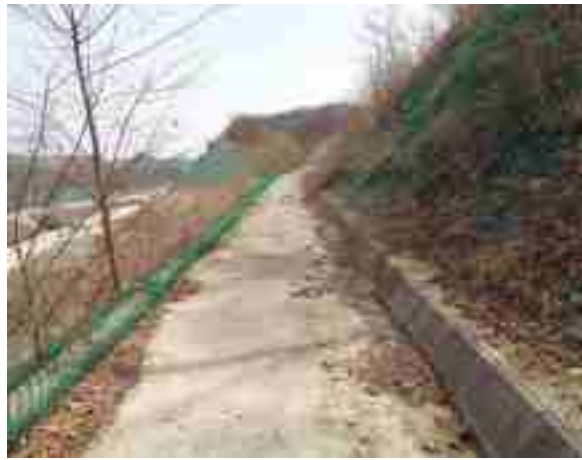
| 위 치 | 소단 배수로 | 위 치 | 3단 사면 |
| 현 황 | 전경 | 현 황 | 전경 |

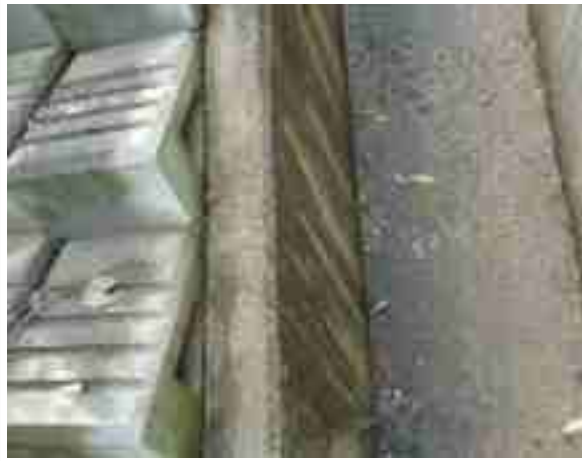
| 위 치 | STA 0+17 산마루측구 | 위 치 | STA 0+16~26 1소단배수로 |
| 현 황 | 균열(L=0.5m) | 현 황 | 심한풍화 |

| 점검내용 | | 점 검 결 과 | | | |
|---|---|---|---|---|---|
| | | 상세현황<br>(위치/규모) | · 소단배수로 토사 및 낙석퇴적 (V=0.9m³)<br>· 산마루측구 균열 (L=0.5m) | | |

| NO | 구 분 | 손상 현황 | 단 위 | 합 계 | 보수공법 | 비 고 |
|---|---|---|---|---|---|---|
| 2 | 배수시설 | 산마루측구 균열 | m<br>(개소) | 0.5<br>(1) | 균열보수 | |

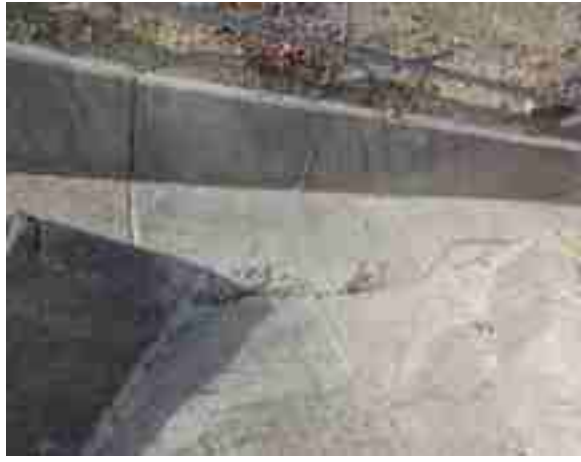
| 위 치 | STA 0+38 산마루측구 | 위 치 | STA 0+38 1소단배수로 |

| 현 황 | 마감불량(A=1.0m×1.0m) | 현 황 | 망상균열(A=1.0m×1.0m) |

| 구 분 | 점검 결과 | 조치 필요사항 |
|---|---|---|
| 배수 시설 | · 소단배수로 균열 ( $L=40.0m$ , 11ea)<br>· 산마루측구 균열 ( $L=1.0m$ )<br>· 산마루측구 망상균열 ( $A=1.0m^2$ ) | 균열보수<br>균열보수<br>균열보수 |

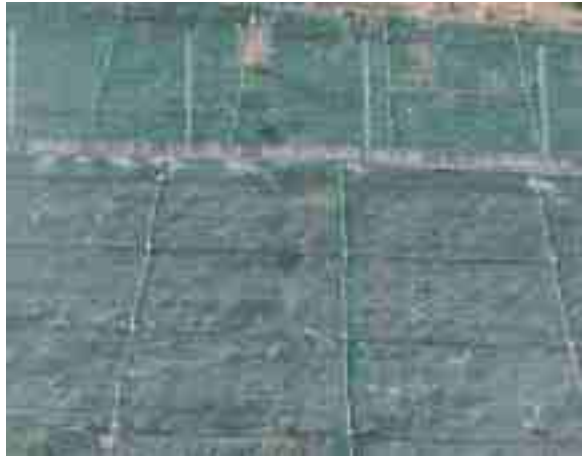
| 위 치 | STA 0+47 1소단배수로 | 위 치 | STA 0+47 2단 사면 |

| 현 황 | 세굴 (A=1.5m×10.0m) | 현 황 | 세굴 (A=1.5m×10.0m) |

| 점검내용 | | 점 검 결 과 | | |
|---|---|---|---|---|
| 점검자<br>의견 | | <p>영천절토 61 사면은 지반변형 등의 파괴징후는 확인되지 않았으나, 사면부 일부 구간 세굴, 소단배수로 및 산마루측구 일부구간 균열 및 망상균열이 발생한 것으로 조사되었다. 기 발생한 손상은 사면 안정성에 영향은 없는 것으로 판단되나, 손상부의 진전방지를 위한 보수가 필요할 것으로 판단된다. 특히, 사면부 세굴의 경우 주기적인 점검을 통한 주의관찰이 요망된다.</p> | | |

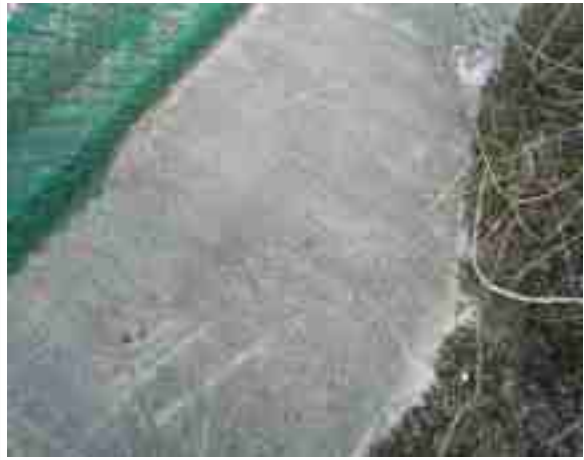
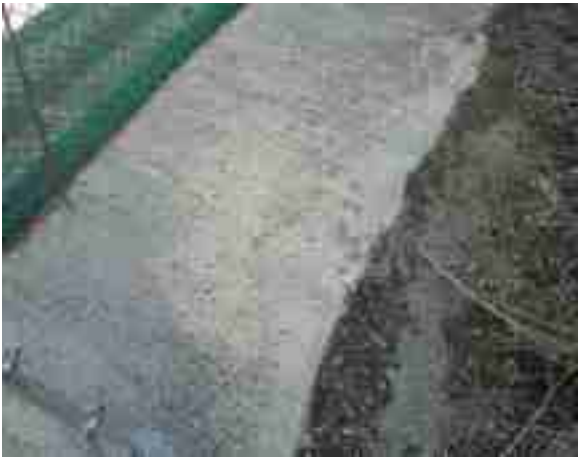
| 위 치 | STA 77.69k 1소단배수로 | 위 치 | STA 77.69k 1소단배수로 |

| 현 황 | 균열 (L=2.0m) | 현 황 | 균열 (L=2.0m) |

| 구 분 | 점검 결과 | 조치 필요사항 |
|---|---|---|
| 배수 시설 | · 소단배수로 균열 (L=16.0m, 8ea) | 균열보수 |

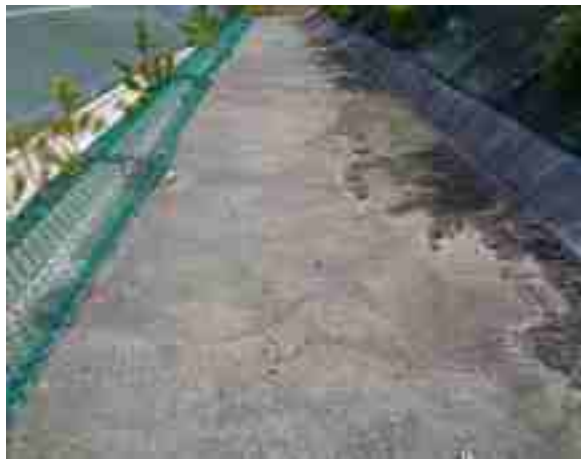
| 위 치 | STA 89.57k 1소단배수로 | 위 치 | STA 89.71k 1소단배수로 |

| 현 황 | 균열 (L=2.0m) | 현 황 | 균열 (L=2.0m) |

| 점검내용 | | 점 검 결 과 | | |
|---|---|---|---|---|
| 점검자<br>의견 | | 영천절토 63 사면은 지반변형 등의 파괴징후는 확인되지 않았으나, 소단배수로 일부구간에서 건조수축, 온도변화 등에 의한 균열이 발생된 것으로 조사되었다. 기 발생한 손상은 사면 안정성에 영향을 미치는 손상은 아니나, 손상의 진전방지를 위한 보수가 필요할 것으로 판단된다. | | |

| 구 분 | 점검 결과 | 조치 필요사항 |
|---|---|---|
| 배수 시설 | · 소단배수로 균열 (L=34.0m, 17ea) | 균열보수 |

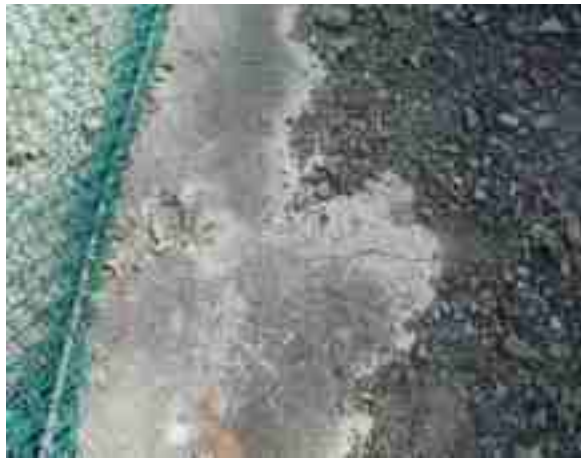
| 위 치 | STA 89.71k 1소단배수로 | 위 치 | STA 89.73k 1소단배수로 |

| 현 황 | 균열 (L=2.0m) | 현 황 | 토사 및 낙석퇴적 (L=90.0m) |

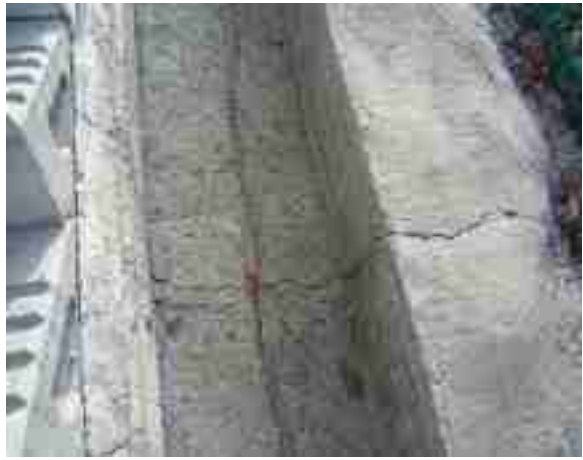
| 위 치 | STA 89.61k 산마루측구 | 위 치 | STA 89.62k 산마루측구 |
| 현 황 | 균열 (L=1.0m) | 현 황 | 균열 (L=0.5m) |

| 구 분 | 점검 결과 | 조치 필요사항 |
|---|---|---|
| 배수 시설 | · 소단배수로 균열 (L=17.5m, 7ea)<br>· 수직도수로 균열 (L=2.5m)<br>· 산마루측구 균열 (L=3.0m, 5ea) | 균열보수<br>균열보수<br>균열보수 |

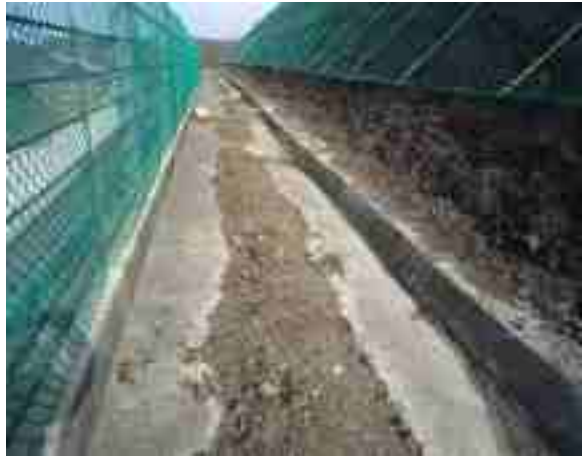
| 위 치 | STA 89.66k 1소단배수로 | 위 치 | STA 89.84k 1소단배수로 |
| 현 황 | 토사퇴적 | 현 황 | 균열 (L=2.5m) |

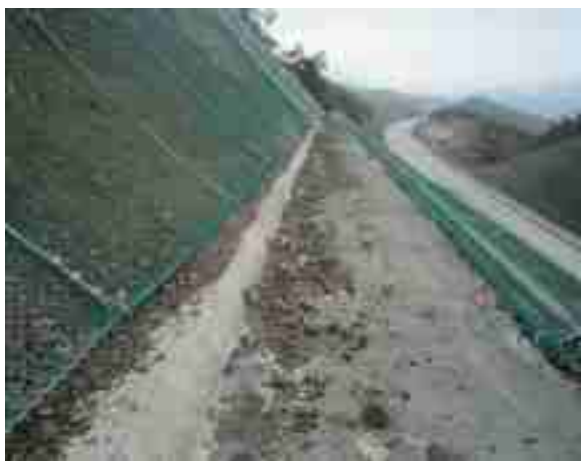
| 위 치 | 점검사다리 | 위 치 | STA 91.01k 1소단배수로 |
| 현 황 | 전경 | 현 황 | 낙석퇴적(L=90.0m) |

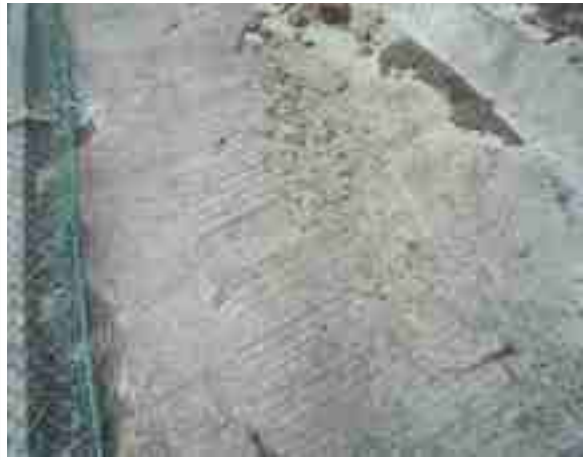
| 위 치 | STA 91.03k 1소단배수로 | 위 치 | STA 91.03k 산마루측구 |
| 현 황 | 종균열 및 횡균열(L=2.5m) | 현 황 | 파손(0.1m × 1.5m) |

| 구 분 | 점검 결과 | 조치 필요사항 |
|---|---|---|
| 배수 시설 | · 소단배수로 균열 (L=5.0m, 2ea)<br>· 산마루측구 균열 (L=2.0m, 2ea)<br>· 산마루측구 파손 (A=0.15m <sup>2</sup> ) | 균열보수<br>균열보수<br>단면보수 |

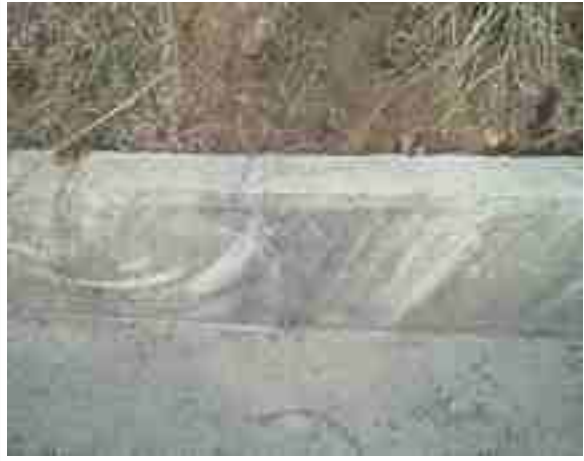
| 위 치 | STA 91.12k 산마루측구 | 위 치 | STA 91.13k 산마루측구 |
| 현 황 | 균열(L=0.5m) | 현 황 | 균열(L=1.5m) |

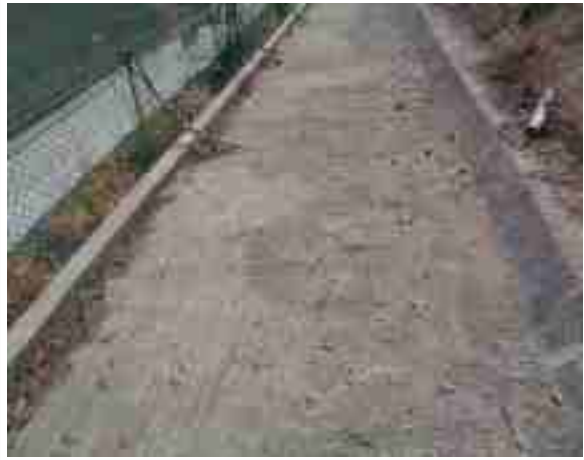
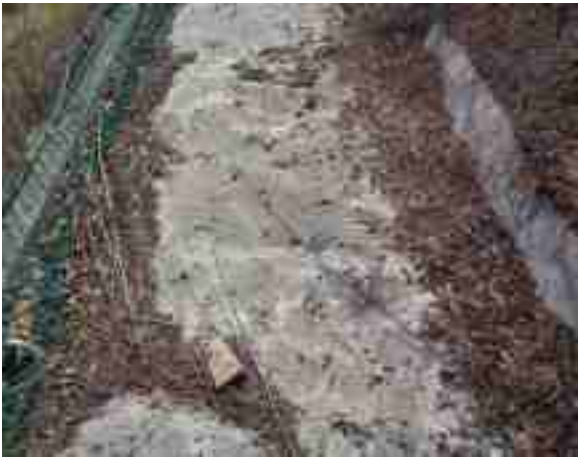
| 위 치 | STA 91.81~91.98k 1소단배수로 | 위 치 | STA 91.81~91.98k 1소단배수로 |
| 현 황 | 망상균열 (A=70.0m×2.0m) | 현 황 | 망상균열 (A=70.0m×2.0m) |

| 점검내용 | | 점 검 결 과 | | |
|---|---|---|---|---|
| 점검자<br>의견 | | 영천절토 66 사면은 지반변형 등의 파괴징후는 확인되지 않았으나, 소단배수로 일부구간에서 망상균열, 폐자재 적치가 발생된 것으로 조사되었다. 기 발생된 손상부의 경우 사면의 안전성에 영향을 미칠만한 손상은 아니나, 손상의 진전 방지를 위한 보수가 필요할 것으로 판단된다. | | |

| 구 분 | 점검 결과 | 조치 필요사항 |
|---|---|---|
| 배수 시설 | · 소단배수로 망상균열 (A=140.0m <sup>2</sup> )<br>· 소단배수로 폐자재 적치 (1EA) | 균열보수<br>정비 |

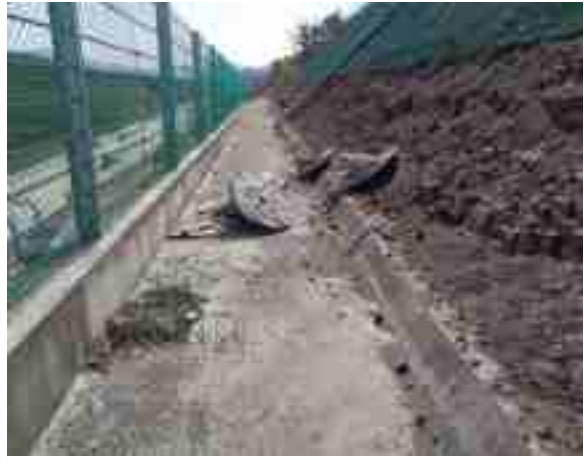
| 위 치 | STA 91.87k 1소단배수로 | 위 치 | STA 91.91~91.95k 3단 사면 |
| 현 황 | 폐자재 적치 | 현 황 | 심한풍화 |
