시설물  
정기안전점검  
영천고속도로  
상주영천고속도로  
용역

# 상 주 영 천 고 속 도 로 시 설 물 안 전 · 하 자 점 검 및 성 능 평 가 용 역 보 고 서

## < 터널편 >

# 군위터널(상주방향) (3공구) 정기안전점검 결과표

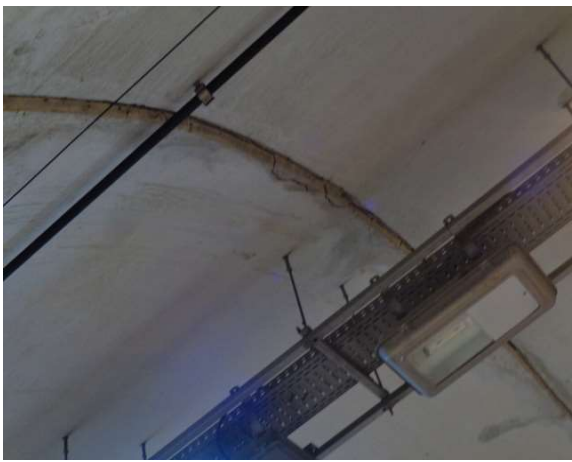
| 위 치 | J05 라이닝 콘크리트 | 위 치 | J29 라이닝 콘크리트 |
| 현 황 | 천단부 들뜸(A=0.2m×1.5m) | 현 황 | 측벽부 들뜸(A=0.1m×0.3m) |

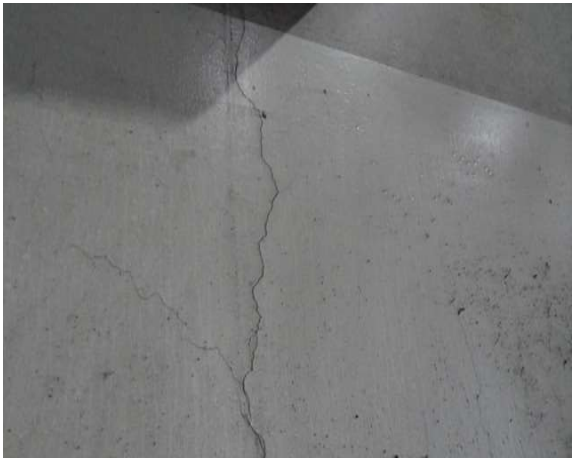
| 위 치 | S96 라이닝 콘크리트 | 위 치 | S111 라이닝 콘크리트 |
| 현 황 | 측벽부 균열( $C_w=0.3\text{mm}$ 미만) | 현 황 | 측벽부 백태( $A=0.2\text{m} \times 0.3\text{m}$ ) |

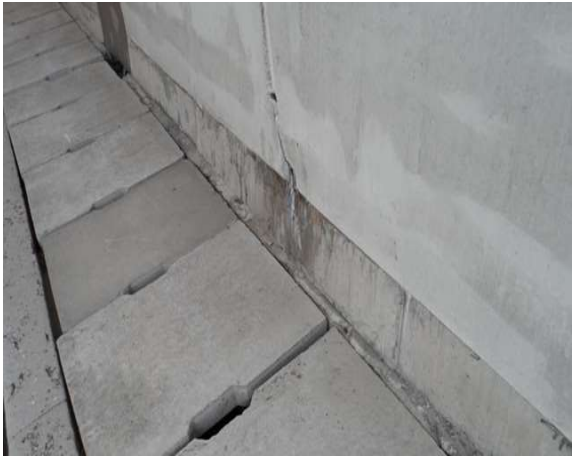
| 위 치 | S01 라이닝 콘크리트 | 위 치 | S03 라이닝 콘크리트 |
| 현 황 | 측벽부 백태(A=0.1m×0.3m) | 현 황 | 측벽부 들뜸(A=0.1m×0.3m) |

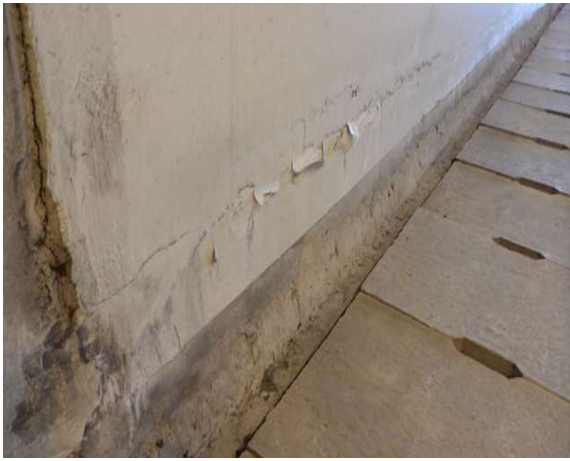
| 위 치 | S05 라이닝 콘크리트 | 위 치 | J49 라이닝 콘크리트 |
| 현 황 | 측벽부 균열( $C_w=0.3\text{mm}$ 이상) | 현 황 | 천단부 들뜸( $A=0.1\text{m}\times0.3\text{m}$ ) |

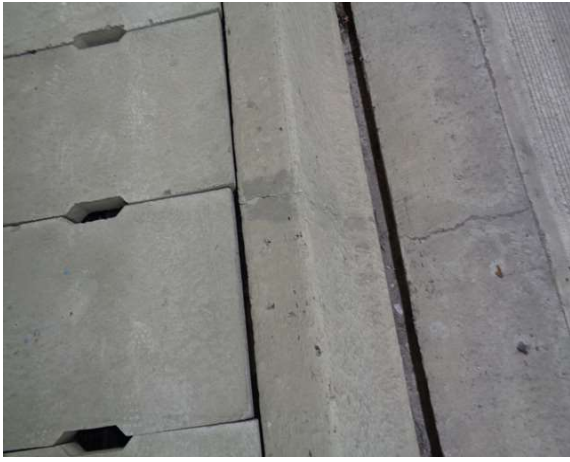
| 위 치 | S14 공동구 | 위 치 | S19 공동구 |
| 현 황 | 균열( $C_w=0.3\text{mm}$ 미만) | 현 황 | 덜개 파손(1EA) |

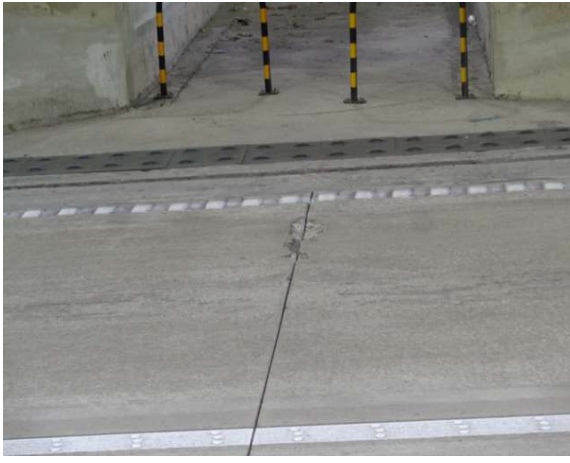
| 위 치 | S22 포장부 | 위 치 | S83 포장부 |
| 현 황 | 포장박락( $A=0.3\text{m}\times0.5\text{m}$ ) | 현 황 | 포장균열( $L=4.0\text{m}$ ) |

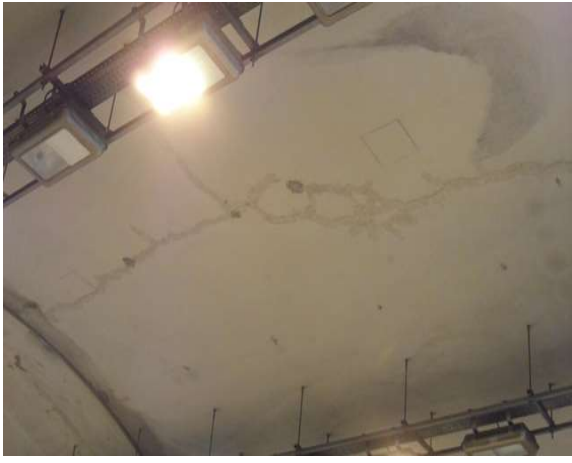
| 위 치 | S10 라이닝 콘크리트 | 위 치 | S15 라이닝 콘크리트 |

| 현 황 | 천단부 균열 ( $C_w=0.3\text{mm}$ 이상) | 현 황 | 천단부 균열 ( $A=0.1\text{m}\times0.3\text{m}$ ) |

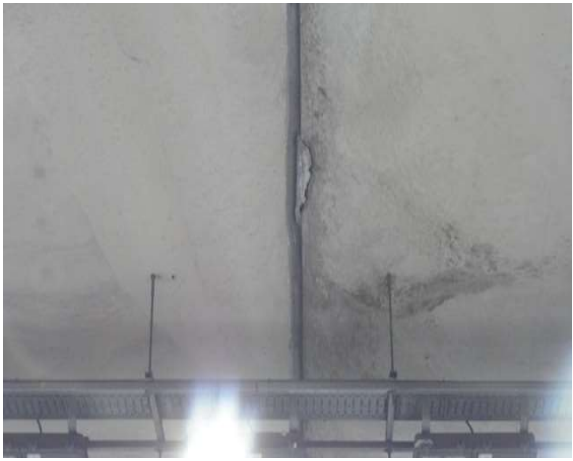
| 위 치 | J17 라이닝 콘크리트 | 위 치 | S32 라이닝 콘크리트 |

| 현 황 | 천단부 들뜸 (A=0.1m×0.3m) | 현 황 | 천단부 망상균열 (A=4.0m×1.0m) |

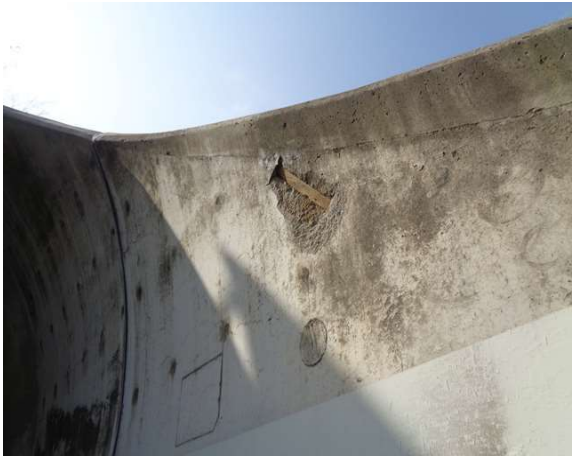
| 위 치 | S01 라이닝 콘크리트 | 위 치 | S02 라이닝 콘크리트 |

| 현 황 | 천단부 파손(A=0.3m×0.5m) | 현 황 | 측벽부 누수흔적(A=0.2m×0.4m) |

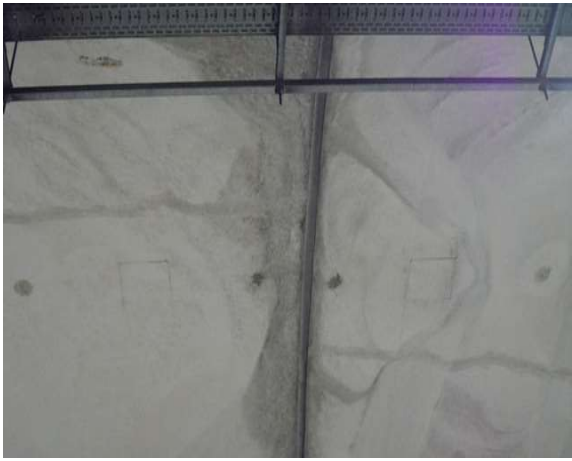
| 위 치 | J23 라이닝 콘크리트 | 위 치 | S32 라이닝 콘크리트 |

| 현 황 | 천단부 들뜸 (A=0.1m×0.1m) | 현 황 | 측벽부 망상균열 (A=1.0m×5.0m) |

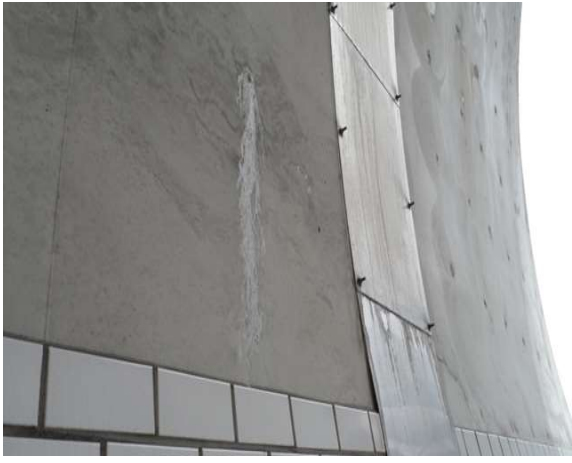
| 위 치 | S001 라이닝 콘크리트 | 위 치 | J007 라이닝 콘크리트 |

| 현 황 | 천단부 백태(A=0.1m×0.5m) | 현 황 | 천단부 들뜸(A=0.1m×0.5m) |

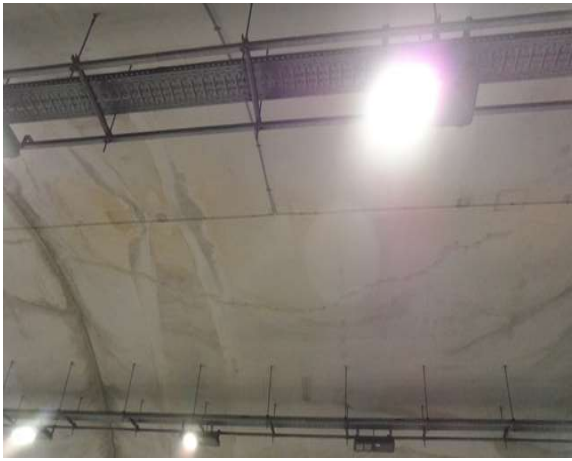
| 위 치 | S027 라이닝 콘크리트 | 위 치 | J087 라이닝 콘크리트 |

| 현 황 | 천단부 재균열 ( $C_w=0.3\text{mm}$ 이상) | 현 황 | 천단부 탈락 ( $A=0.5\text{m} \times 0.5\text{m}$ ) |

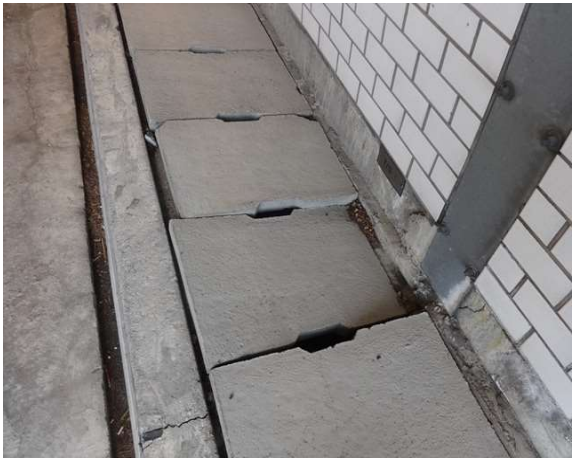
| 위 치 | S001 공동구 | 위 치 | S007 공동구 |

| 현 황 | 덮개 이탈(1EA) | 현 황 | 균열(Cw=0.3mm이상) |

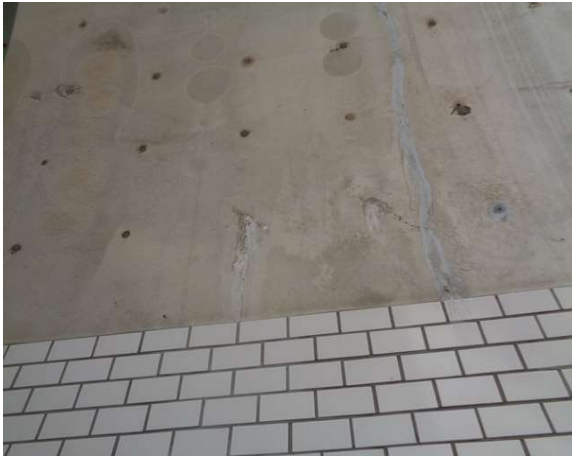
| 위 치 | S001 라이닝 콘크리트 | 위 치 | S029 라이닝 콘크리트 |

| 현 황 | 천단부 백태(A=0.2m×0.5m) | 현 황 | 천단부 균열(Cw=0.3mm이상) |

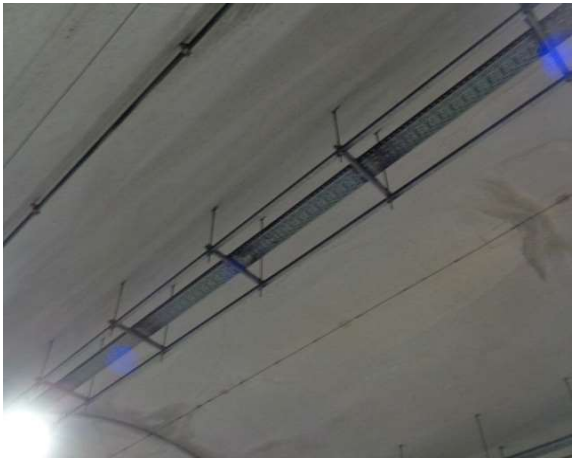
| 위 치 | S061 라이닝 콘크리트 | 위 치 | S075 라이닝 콘크리트 |

| 현 황 | 천단부 재균열( $C_w=0.3\text{mm}$ 이상) | 현 황 | 천단부 들뜸( $A=0.1\text{m}\times0.3\text{m}$ ) |

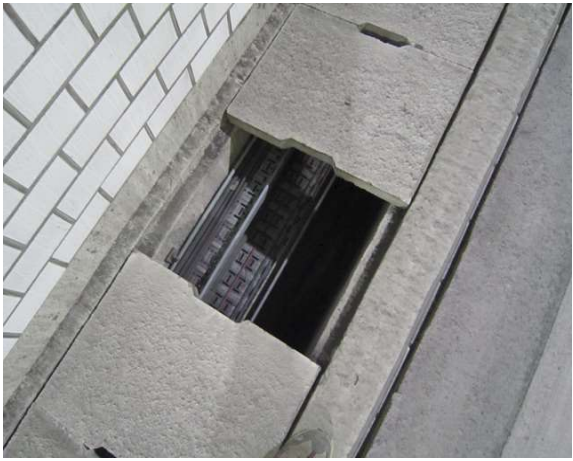
| 위 치 | S040 공동구 | 위 치 | S053 포장부 |

| 현 황 | 덮개 탈락(1EA) | 현 황 | 균열 (Cw=0.3mm 이상) |

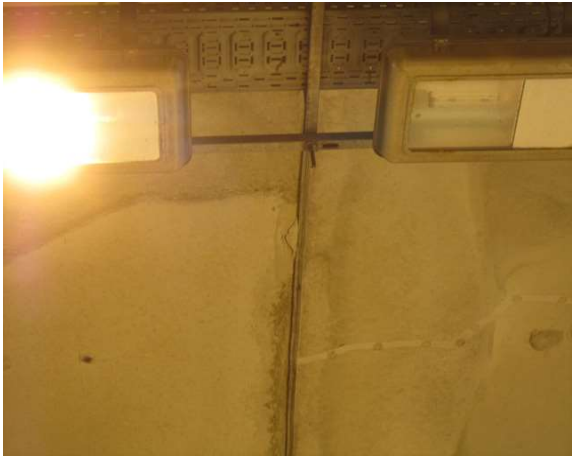
| 위 치 | J08 라이닝 콘크리트 | 위 치 | S12 라이닝 콘크리트 |

| 현 황 | 천단부 재들뜸(A=0.1m×0.3m) | 현 황 | 천단부 균열(Cw=0.3mm미만) |

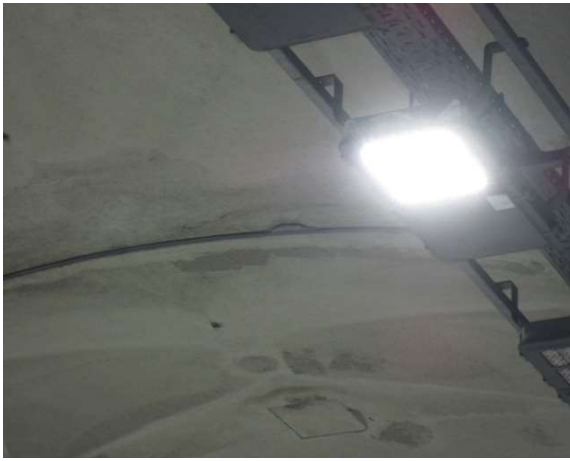
| 위 치 | J16 라이닝 콘크리트 | 위 치 | J20 라이닝 콘크리트 |

| 현 황 | 천단부 들뜸 ( $A=0.1\text{m} \times 0.3\text{m}$ ) | 현 황 | 천단부 들뜸 ( $A=0.1\text{m} \times 0.3\text{m}$ ) |

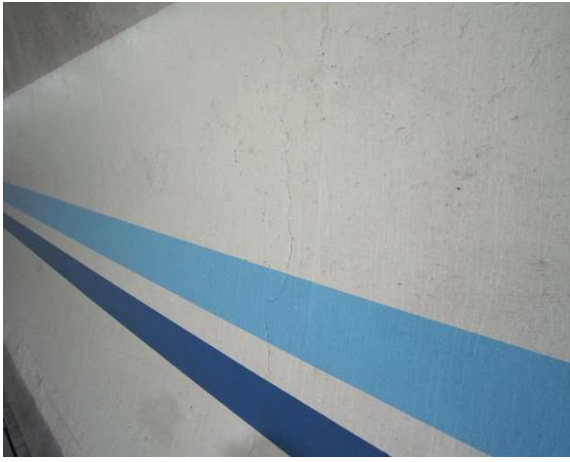
| 위 치 | S25 라이닝 콘크리트 | 위 치 | J36 라이닝 콘크리트 |

| 현 황 | 측벽부 균열 ( $C_w=0.3\text{mm}$ 미만) | 현 황 | 천단부 들뜸 ( $A=0.1\text{m} \times 0.3\text{m}$ ) |

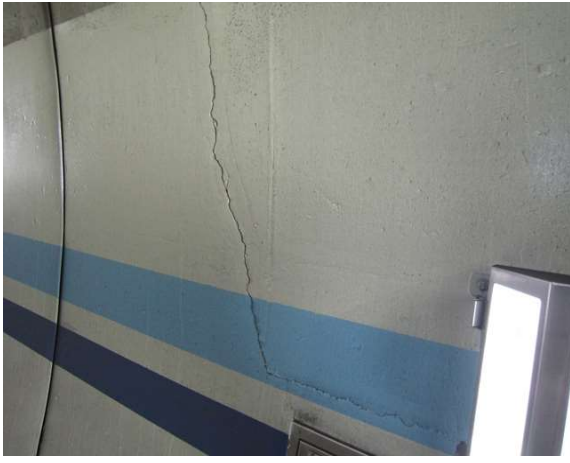
| 위 치 | S42 라이닝 콘크리트 | 위 치 | S48 라이닝 콘크리트 |

| 현 황 | 측벽부 균열 ( $C_w=0.3\text{mm}$ 미만) | 현 황 | 천단부 표면불량 ( $A=15.00\text{m}^2$ ) |

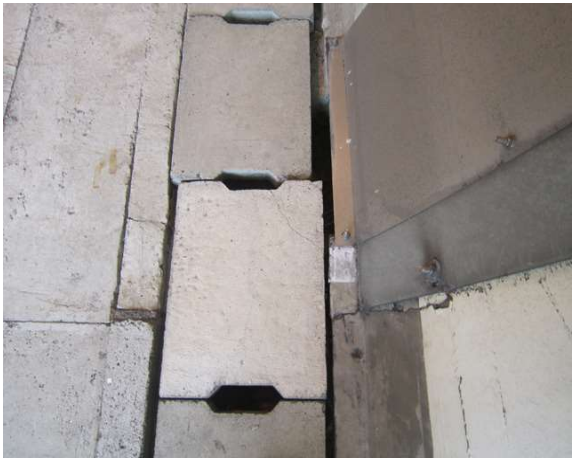
| 위 치 | S01 공동구 | 위 치 | S02 공동구 |

| 현 황 | 덮개 파손(1EA) | 현 황 | 균열( $C_w=0.3\text{mm}$ 미만) |

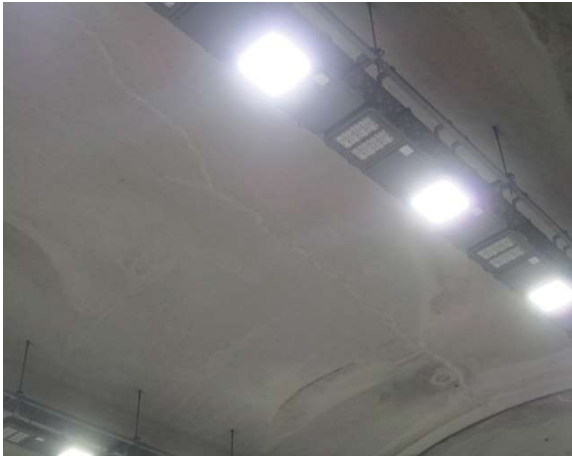
| 위 치 | S11 라이닝 콘크리트 | 위 치 | S45 라이닝 콘크리트 |

| 현 황 | 천단부 균열 (Cw=0.3mm미만) | 현 황 | 천단부 파손 (A=0.1m×0.1m) |

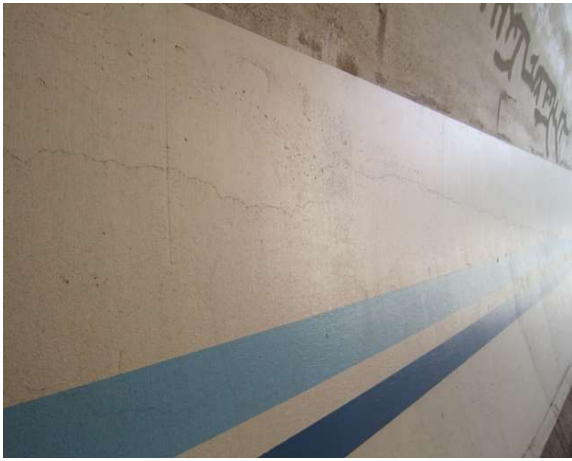
| 위 치 | S01 라이닝 콘크리트 | 위 치 | S22 라이닝 콘크리트 |

| 현 황 | 측벽부 망상균열(A=10.0m×2.0m) | 현 황 | 마감재 파손(A=0.1m×0.1m) |

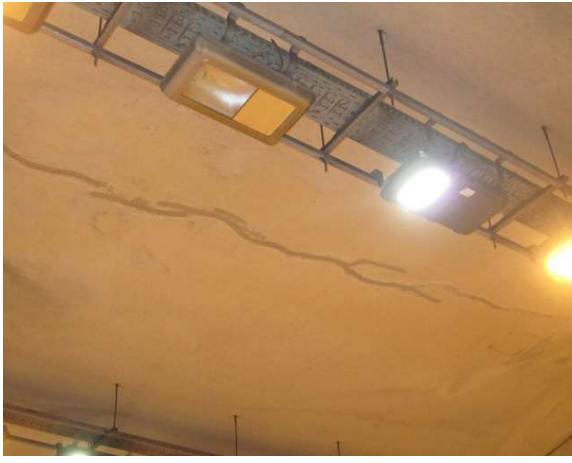
| 위 치 | S06 라이닝 콘크리트 | 위 치 | S14 라이닝 콘크리트 |

| 현 황 | 천단부 균열 (Cw=0.3mm미만) | 현 황 | 천단부 균열 (Cw=0.3mm미만) |

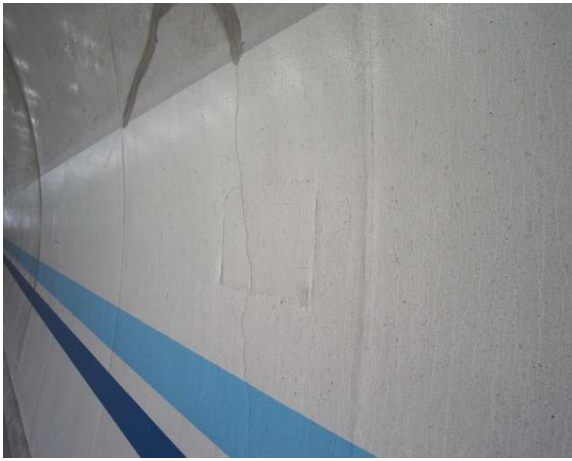
| 위 치 | S18 라이닝 콘크리트 | 위 치 | S45 라이닝 콘크리트 |

| 현 황 | 측벽부 균열 ( $C_w=0.3\text{mm}$ 미만) | 현 황 | 측벽부 누수흔적 ( $A=1.0\text{m} \times 0.3\text{m}$ ) |

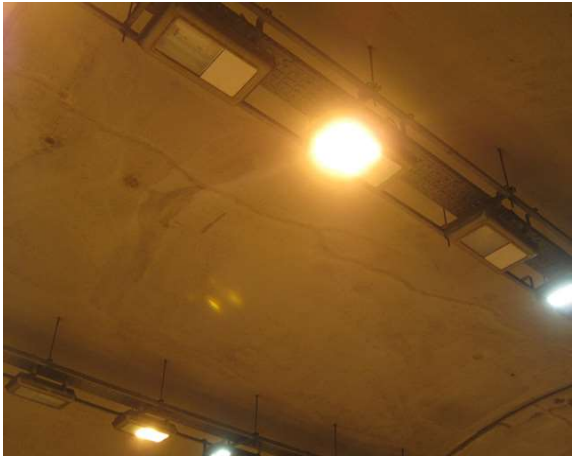
| 위 치 | S08 라이닝 콘크리트 | 위 치 | J14 라이닝 콘크리트 |

| 현 황 | 천단부 균열 (Cw=0.3mm미만) | 현 황 | 천단부 박락 (A=0.1m×1.0m) |

| NO | 구 분 | 손상 현황 | 단 위 | 합 계 | 보수공법 | 비 고 |
|---|---|---|---|---|---|---|
| 2 | 라 이 닝 | 균열(폭0.3mm미만) | m<br>(개소) | 379.50<br>(191) | 표면처리 | 하자 |

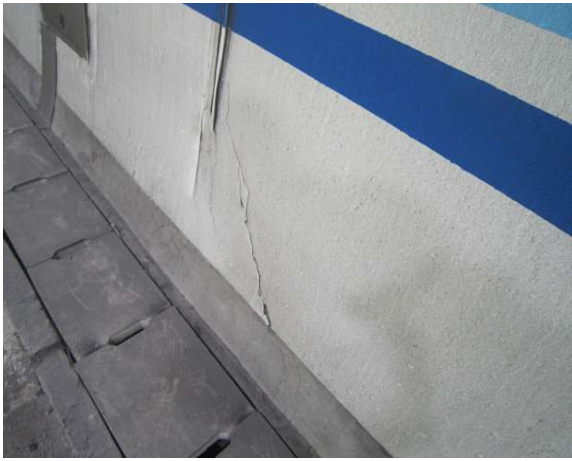
| 위 치 | S19 라이닝 콘크리트 | 위 치 | S26 라이닝 콘크리트 |

| 현 황 | 측벽부 균열 ( $C_w=0.3\text{mm}$ 미만) | 현 황 | 측벽부 균열 ( $C_w=0.3\text{mm}$ 미만) |

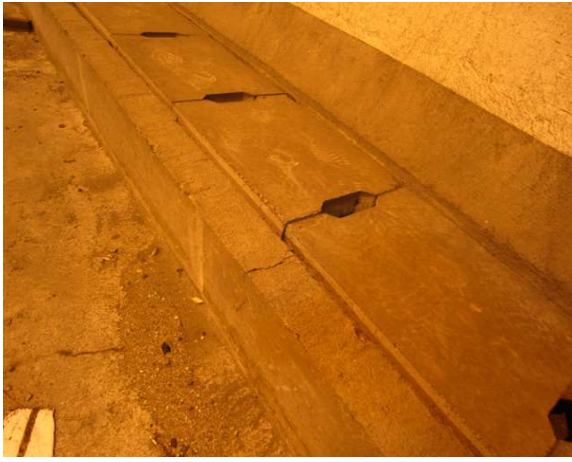
| 위 치 | S06 공동구 | 위 치 | S20 공동구 |

| 현 황 | 균열 ( $C_w=0.3\text{mm}$ 이상) | 현 황 | 파손 ( $A=0.3\text{m} \times 0.1\text{m}$ ) |

| NO | 구 분 | 손상 현황 | 단 위 | 합 계 | 보수공법 | 비 고 |
|---|---|---|---|---|---|---|
| 6 | 공 동 구 | 공동구 균열(폭0.3mm이상) | m<br>(개소) | 2.00<br>(4) | 주입보수 | |

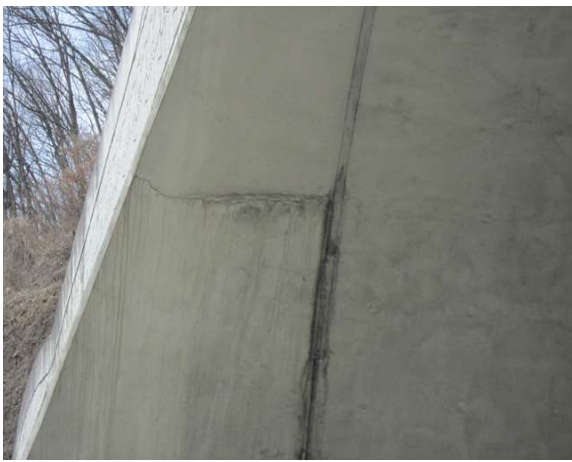
| 위 치 | S01 라이닝 콘크리트 | 위 치 | S08 라이닝 콘크리트 |

| 현 황 | 천단부 균열부백태 (A=0.30m²) | 현 황 | 천단부 들뜸 (A=0.1m×0.1m) |

| NO | 구 분 | 손상 현황 | 단 위 | 합 계 | 보수공법 | 비 고 |
|---|---|---|---|---|---|---|
| 2 | 라 이 닝 | 균열부백태 | m<br>(개소) | 1.70<br>(9) | 백태보수 | 하자 |

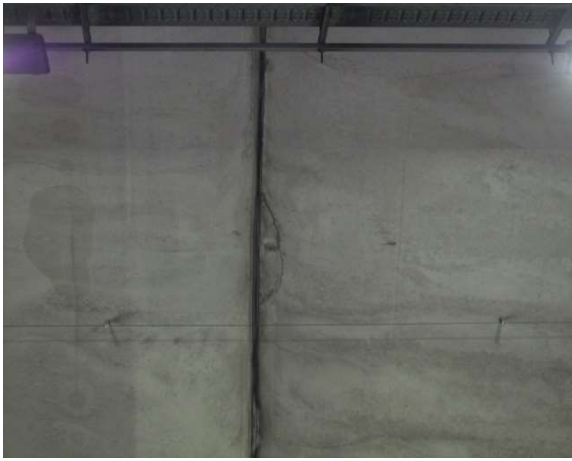
| 위 치 | J29 라이닝 콘크리트 | 위 치 | S96 라이닝 콘크리트 |

| 현 황 | 천단부 들뜸 ( $A=0.1\text{m} \times 0.3\text{m}$ ) | 현 황 | 천단부 균열 ( $C_w=0.3\text{mm}$ 이상) |

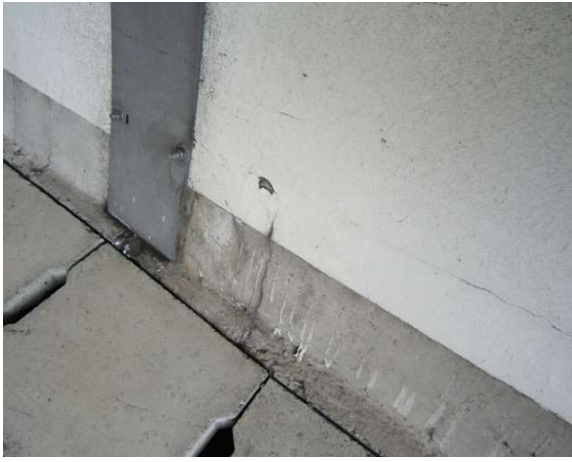
| 위 치 | S01 라이닝 콘크리트 | 위 치 | S23 라이닝 콘크리트 |

| 현 황 | 측벽부 균열 ( $C_w=0.3\text{mm}$ 이상) | 현 황 | 측벽부 균열 ( $C_w=0.3\text{mm}$ 이상) |

| NO | 구 분 | 손상 현황 | 단 위 | 합 계 | 보수공법 | 비 고 |
|---|---|---|---|---|---|---|
| 2 | 라 이 닝 | 균열(폭0.3mm이상) | m<br>(개소) | 103.20<br>(198) | 주입보수 | 하자 |

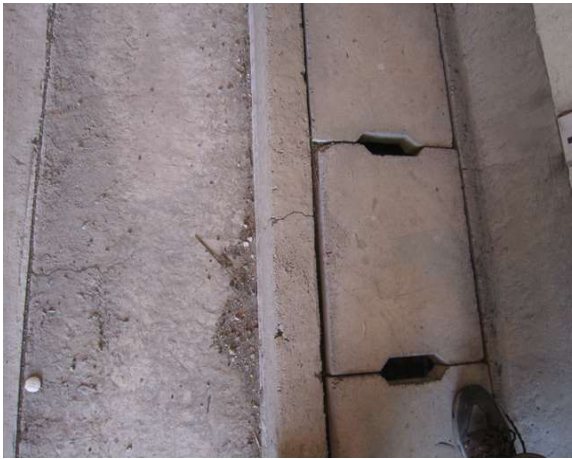
| 위 치 | S03 공동구 | 위 치 | S03 공동구 |

| 현 황 | 균열 ( $C_w=0.3\text{mm}$ 이상) | 현 황 | 덜개 파손(1EA) |

| 구 분 | | 점검 결과 | 조치 필요사항 |
|---|---|---|---|
| | 공 동 구 | · 균열(폭0.3mm이상) (L=11.80m, 24개소)<br>· 공동구 덮개파손, 들뜸, 박리 (8개소) | 주입보수<br>채설치 |

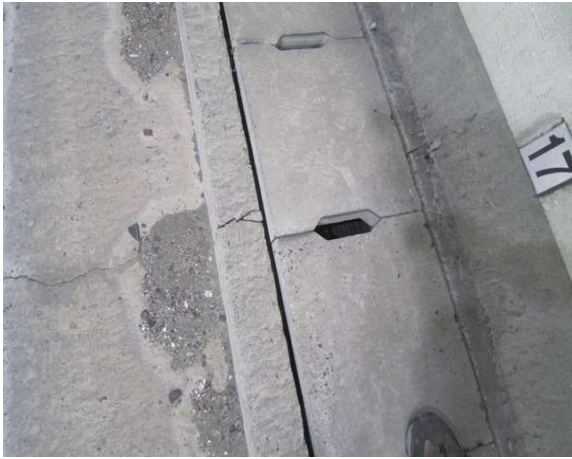
| 위 치 | S19 공동구 | 위 치 | S06 포장부 |

| 현 황 | 균열 ( $C_w=0.3\text{mm}$ 이상) | 현 황 | 포장마모 ( $A=1.0\text{m} \times 9.0\text{m}$ ) |

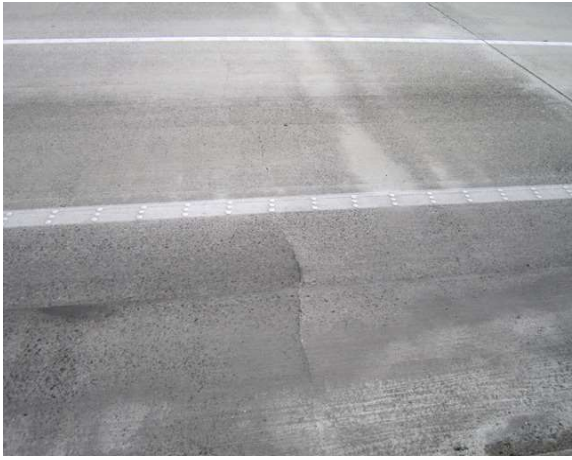
| 위 치 | S12 포장부 | 위 치 | S88 포장부 |

| 현 황 | 포장균열 ( $L=4.0\text{m}$ ) | 현 황 | 스폴링 ( $A=0.1\text{m} \times 0.2\text{m}$ ) |

| NO | 구 분 | 손상 현황 | 단 위 | 합 계 | 보수공법 | 비 고 |
|---|---|---|---|---|---|---|
| 3 | 노 면 | 포장균열 | m<br>(개소) | 148.00<br>(44) | 표면처리 | |

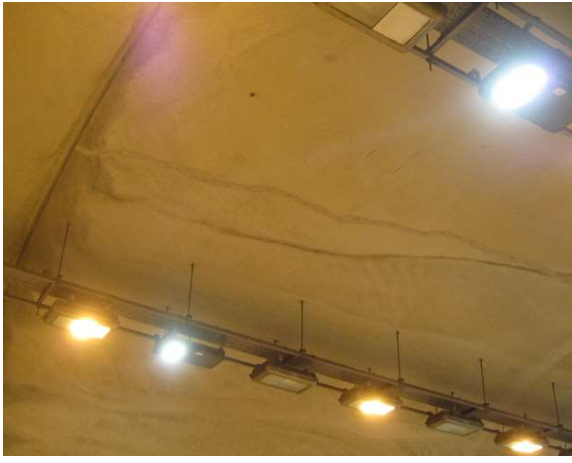
| 위 치 | S10 라이닝 콘크리트 | 위 치 | S49 라이닝 콘크리트 |

| 현 황 | 천단부 재균열 (Cw=0.3mm미만) | 현 황 | 천단부 균열 (Cw=0.3mm미만) |

| NO | 구 분 | 손상 현황 | 단 위 | 합 계 | 보수공법 | 비 고 |
|---|---|---|---|---|---|---|
| 1 | 라 이 닝 | 균열(폭0.3mm미만) | m<br>(개소) | 290.10<br>(148) | 표면처리 | 하자 |

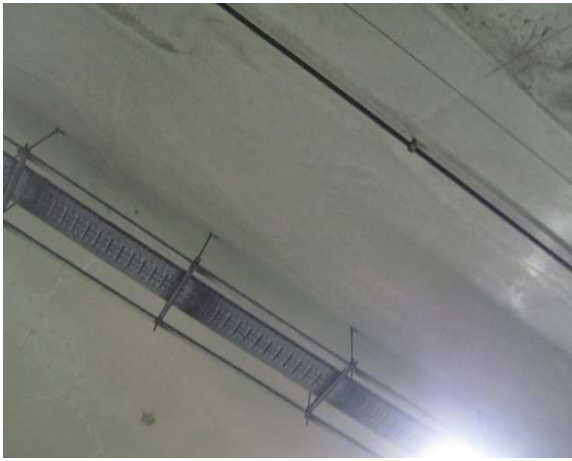
| 위 치 | S84 라이닝 콘크리트 | 위 치 | S102 라이닝 콘크리트 |

| 현 황 | 천단부 균열( $C_w=0.3\text{mm}$ 이상) | 현 황 | 천단부 균열부백태( $A=0.2\text{m}\times0.5\text{m}$ ) |

| NO | 구 분 | 손상 현황 | 단 위 | 합 계 | 보수공법 | 비 고 |
|---|---|---|---|---|---|---|
| 2 | 라 이 닝 | 균열(폭0.3mm이상) | m<br>(개소) | 164.20<br>(209) | 주입보수 | 하자 |

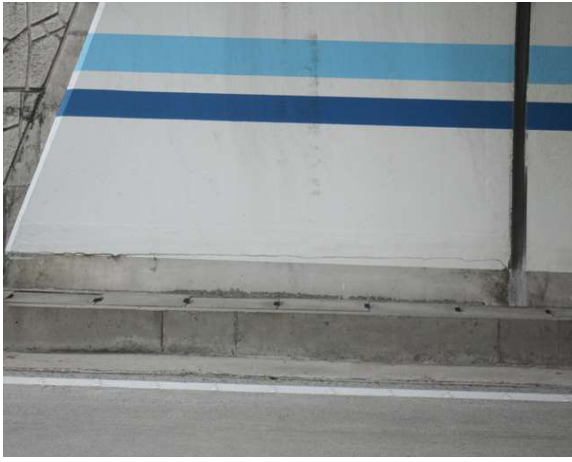
| 위 치 | S01 라이닝 콘크리트 | 위 치 | S13 라이닝 콘크리트 |

| 현 황 | 측벽부 균열( $C_w=0.3\text{mm}$ 이상) | 현 황 | 측벽부 균열( $C_w=0.3\text{mm}$ 이상) |

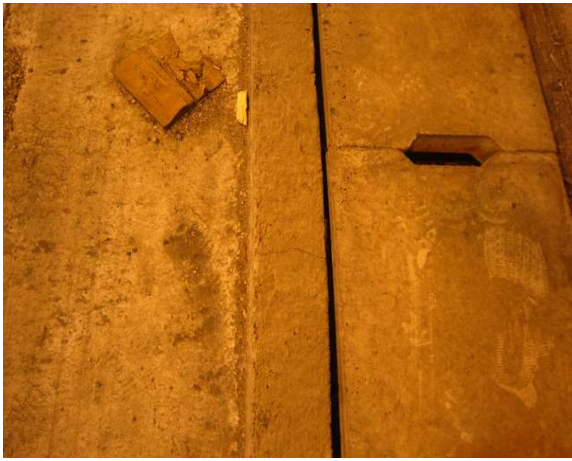
| 위 치 | S04 공동구 | 위 치 | S20 공동구 |

| 현 황 | 균열 ( $C_w=0.3\text{mm}$ 미만) | 현 황 | 뒹개 파손(1EA) |

| NO | 구 분 | 손상 현황 | 단 위 | 합 계 | 보수공법 | 비 고 |
|---|---|---|---|---|---|---|
| 9 | 공 동 구 | 공동구 균열(폭0.3mm미만) | m<br>(개소) | 15.00<br>(30) | 표면처리 | |

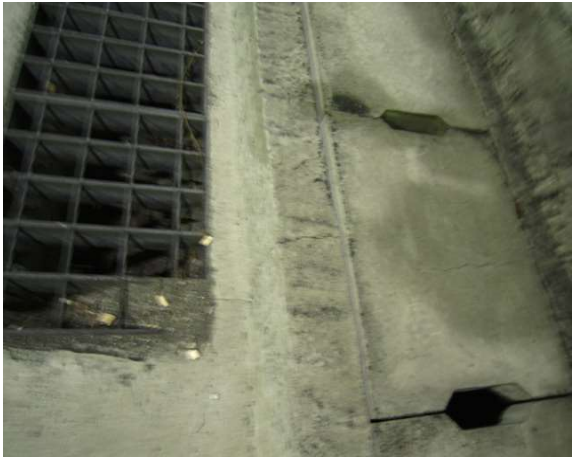
| 위 치 | S88 공동구 | 위 치 | S10 포장부 |

| 현 황 | 균열 ( $C_w=0.3\text{mm}$ 이상) | 현 황 | 망상균열 ( $A=3.0\text{m} \times 5.0\text{m}$ ) |

| NO | 구 분 | 손상 현황 | 단 위 | 합 계 | 보수공법 | 비 고 |
|---|---|---|---|---|---|---|
| 10 | 공 동 구 | 공동구 균열(폭0.3mm이상) | m<br>(개소) | 7.00<br>(14) | 주입보수 | |
